**UNIVERSIDAD NACIONAL  
DE JAÉN**

**“EVALUACIÓN SUPERFICIAL DEL PAVIMENTO  
FLEXIBLE APLICANDO EL MÉTODO DEL PCI EN  
EL TRAMO DE LA CARRETERA JAÉN - SAN  
IGNACIO - CAJAMARCA 2024.”**

**TESIS PARA OBTAR EL TÍTULO PROFESIONAL DE  
INGENIERO CIVIL**

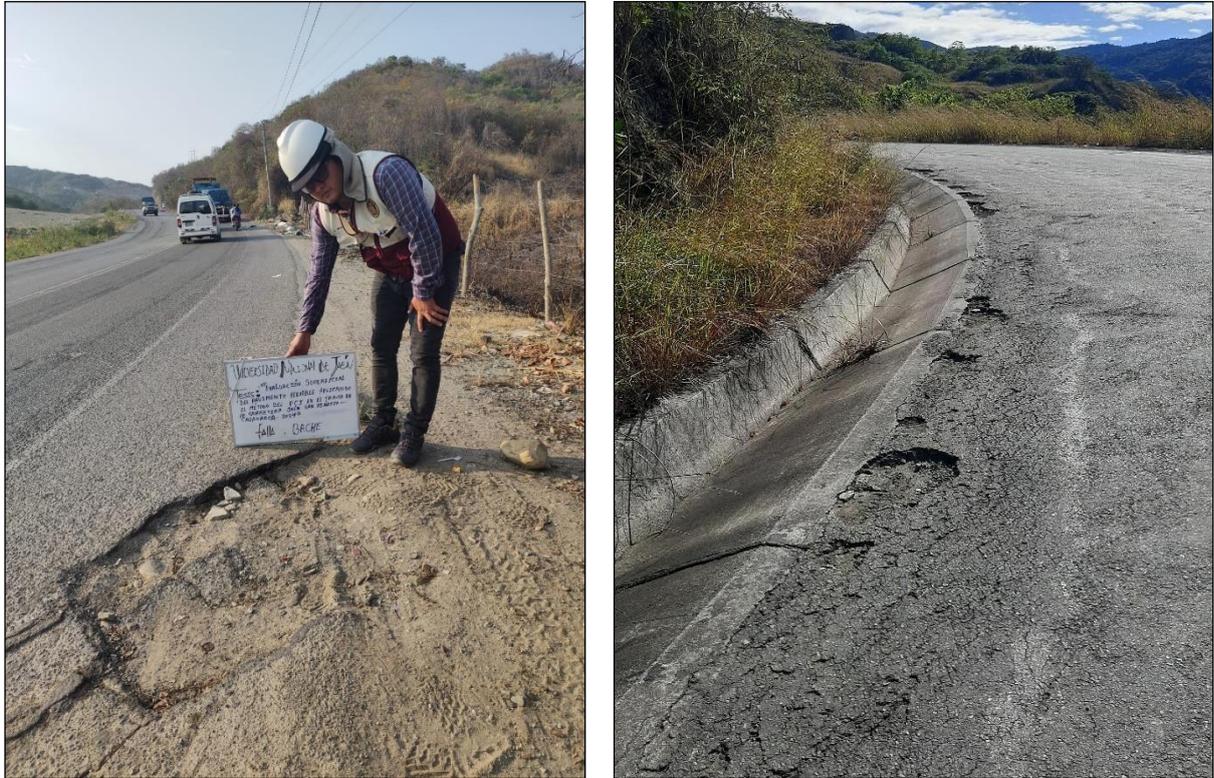
Figura 4. *Desintegración por Baches.*

En la FIGURA 4, que abarca 1 kilómetro lineal desde el km 30+000 hasta el km 31+000, se deben a una falla por desintegración de baches. Esto ha resultado en un deterioro general del asfalto, donde se observa el desprendimiento de la capa de rodadura, con un tamaño determinado que deja al descubierto el material granular subyacente. Esta situación ha dado lugar a la formación de cavidades semi redondeadas con bordes rectos. Para documentar esta falla, se realizaron a cabo mediciones de las longitudes perimetrales y la profundidad de los baches, registrando los datos correspondientes y capturando fotografías que reflejan el estado actual de la carretera.

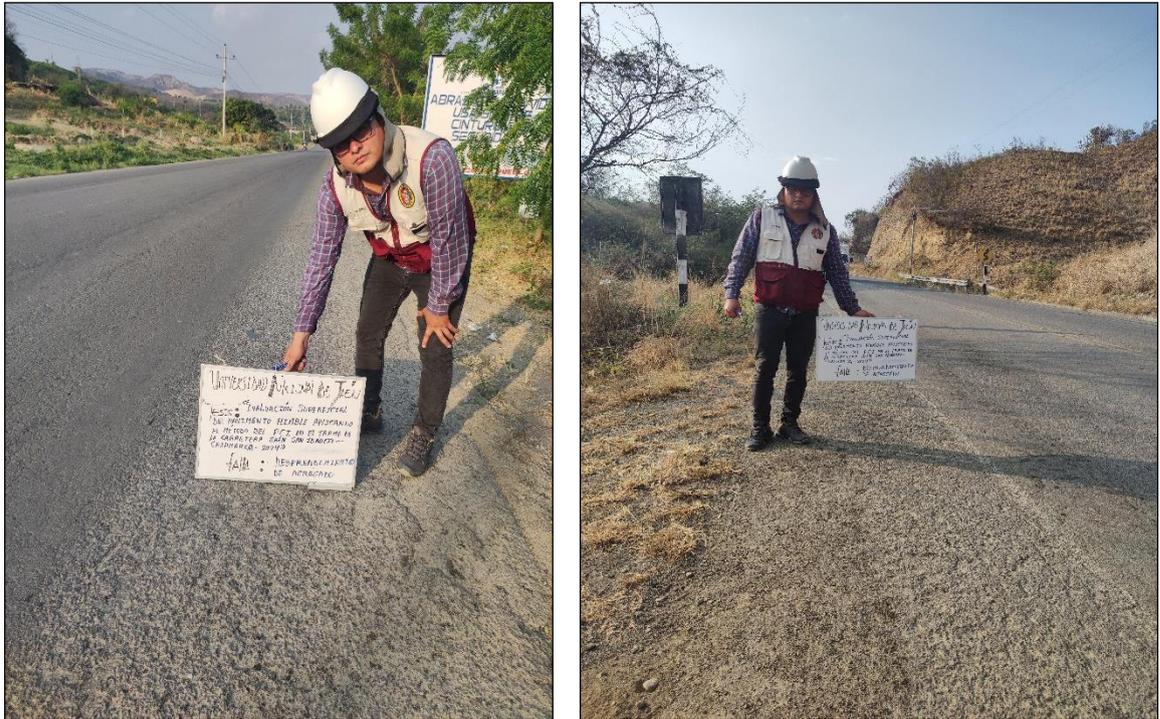
Figura 6. Desprendimiento/Descubrimiento De Agregados.

En la FIGURA 6, el segmento que abarca desde la progresiva 30 km + 000 hasta 31 km + 000 muestra una falla por desintegración debido al desprendimiento y/o exposición de agregados. Esta falla surge a causa del deterioro de la superficie asfáltica, comúnmente llamada capa de rodadura, debido a la pérdida del material fino en la mezcla asfáltica. Como consecuencia, la zona afectada exhibe una textura muy áspera con pequeñas cavidades que se asemejan a cráteres, lo que finalmente conduce a un notable desprendimiento del material granular en la carretera.

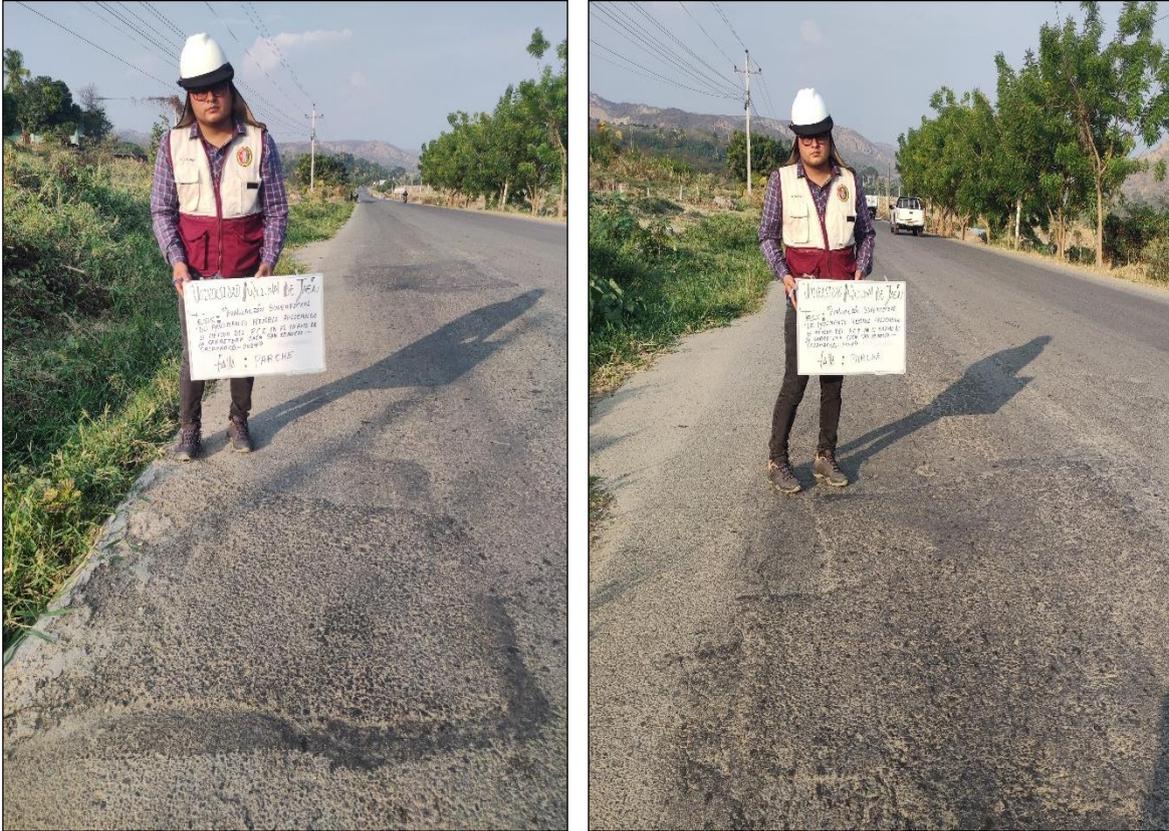
**Figura 7.** *Parchado Y Reparaciones.*

En la **FIGURA 07**, La falla encontrada en la carretera Jaén – San Ignacio, en el tramo de la progresiva 30 km + 000 hasta el 31 km + 000 corresponde a una falla por parches, el área parchada a simple vista se aprecia deteriorada y presenta hundimientos y bordes resaltantes que hacen notar el parche realizado en la zona.

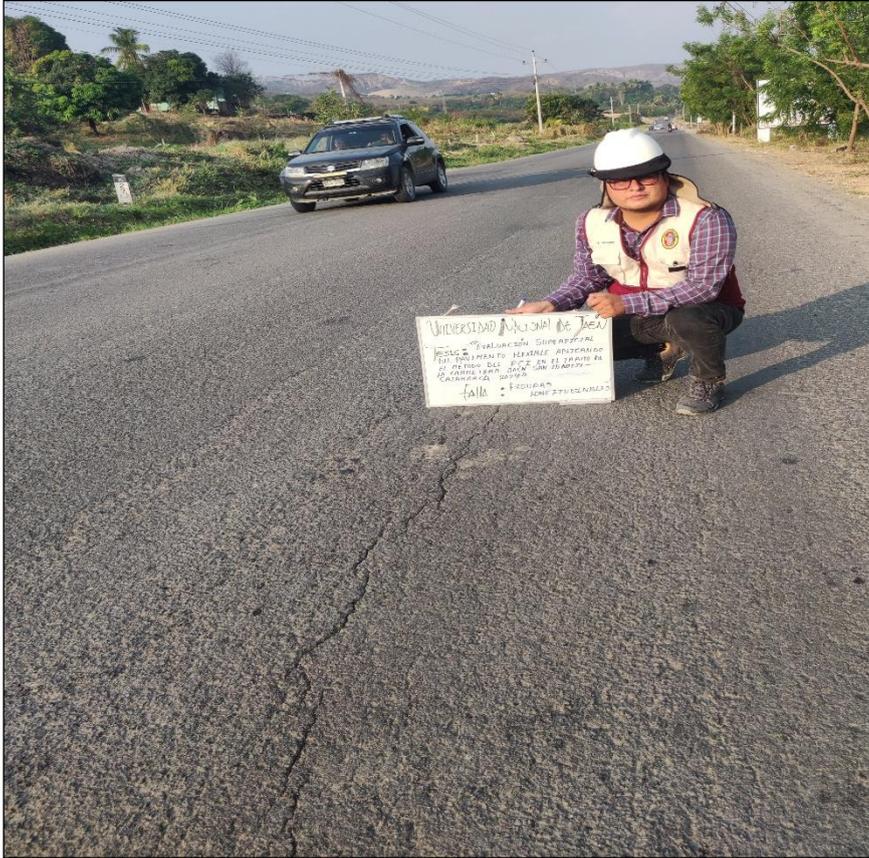
**Figura 8.** *Fisura Longitudinal*

En la **FIGURA 08**, se observa una falla en la carretera Jaén – San Ignacio, específicamente en el segmento que abarca desde la progresiva 30 km + 000 hasta la 31 km + 000. Esta falla se clasifica como una fisura longitudinal, la cual presenta una abertura que se expande a lo largo de la superficie del pavimento, alineada con el eje de la vía. En sus primeras etapas, se manifiesta como una simple fisura; sin embargo, el deterioro de la calzada progresa, esta fisura comienza a ramificarse lateralmente y genera otras fisuras que se disponen de forma paralela.

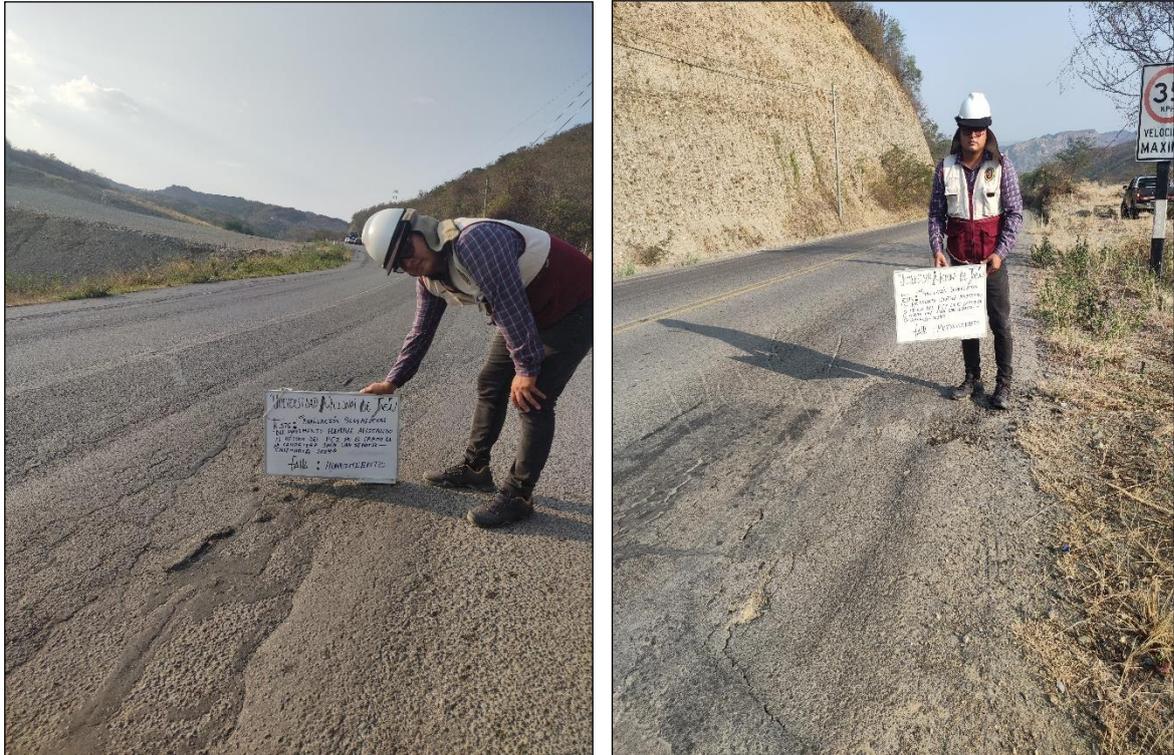
**Figura 9.** *Hundimiento*

En la **FIGURA 09**, se muestra la falla identificada en la carretera Jaén – San Ignacio, en el tramo de la progresiva 30 km + 000 hasta el 31 km + 000, corresponden a fallas por hundimiento, Como se observa en las imágenes, se puede notar una disminución en la superficie original del pavimento dentro de la calzada. Este fenómeno es resultado de la presencia de humedad, provocada por las lluvias, lo que ha dado lugar al surgimiento de fallas por hundimientos, cada vez más comunes en las vías de alta transitabilidad.

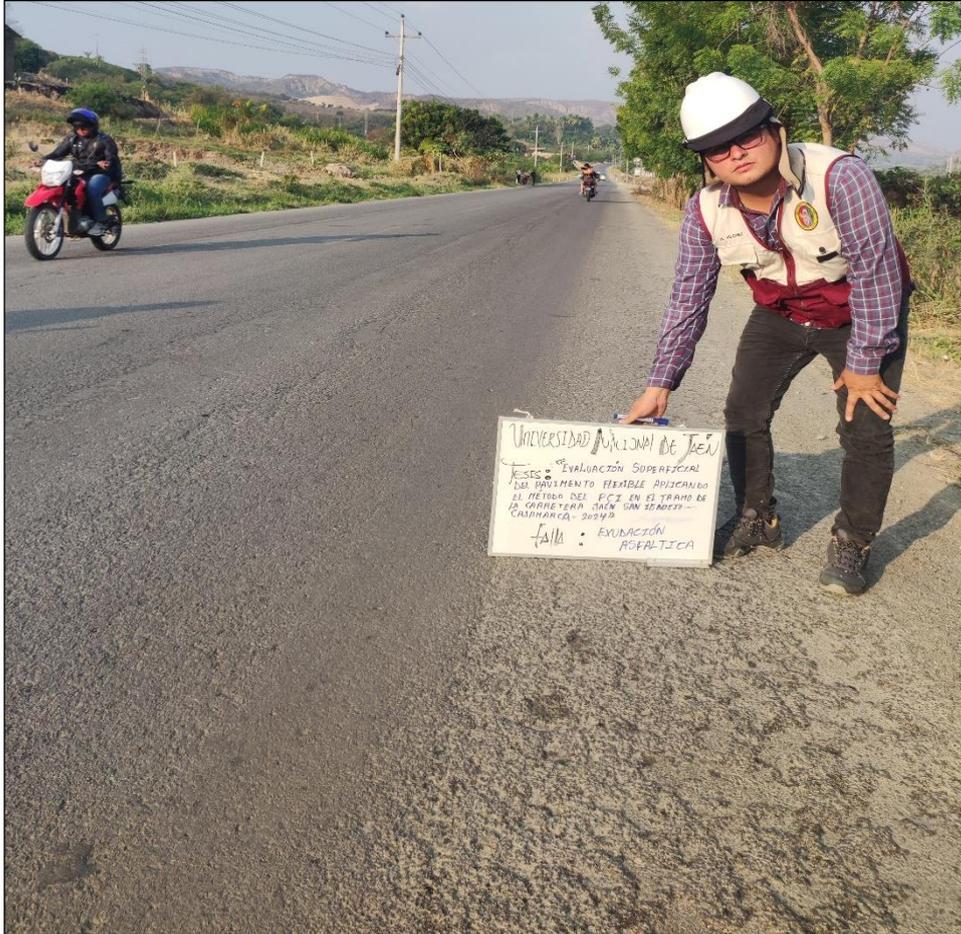
**Figura 10.** *Exudación Del Asfalto.*

En la **FIGURA 10** , en el segmento que va desde la progresiva 30 km + 000 hasta 31 km + 000, se debe a una falla ocasionada por la exudación de asfalto, la cual genera una película continua que se canaliza en las marcas dejadas por el tránsito.

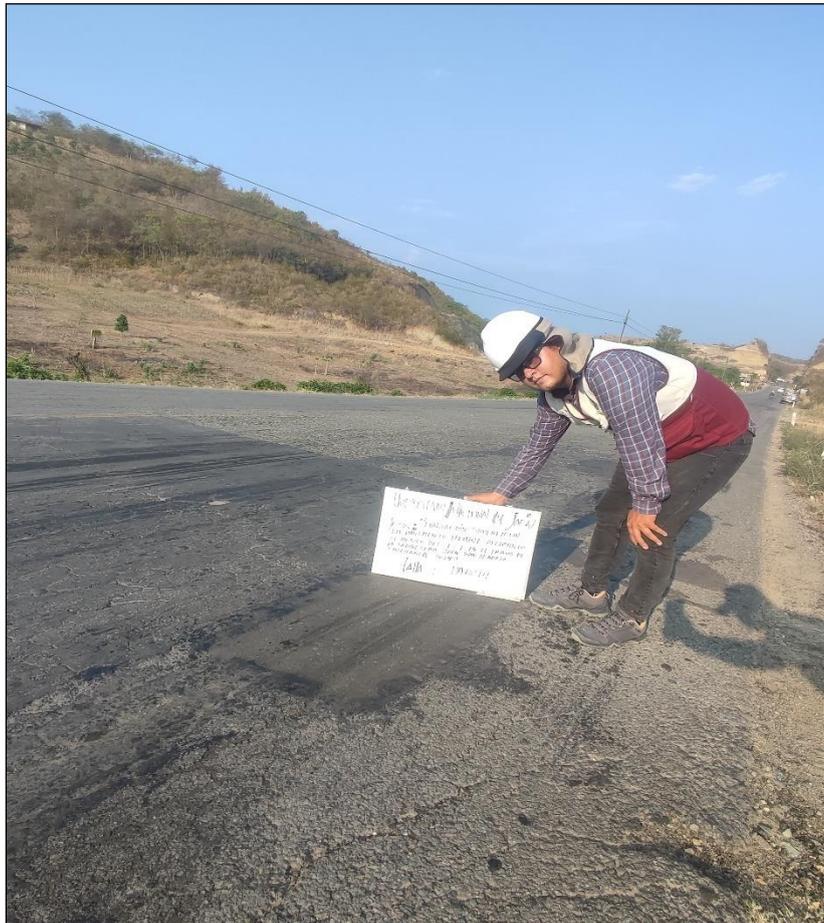
**Figura 11.** *Parchado Y Reparaciones.*

En la **FIGURA 11**, La falla encontrada en la carretera Jaén – San Ignacio, en el tramo de la progresiva 31 km + 000 hasta el 32 km + 000 corresponde a una falla por parches, el área parchada a simple vista se aprecia deteriorada y presenta hundimientos y bordes resaltantes que hacen notar el parche realizado en la zona.

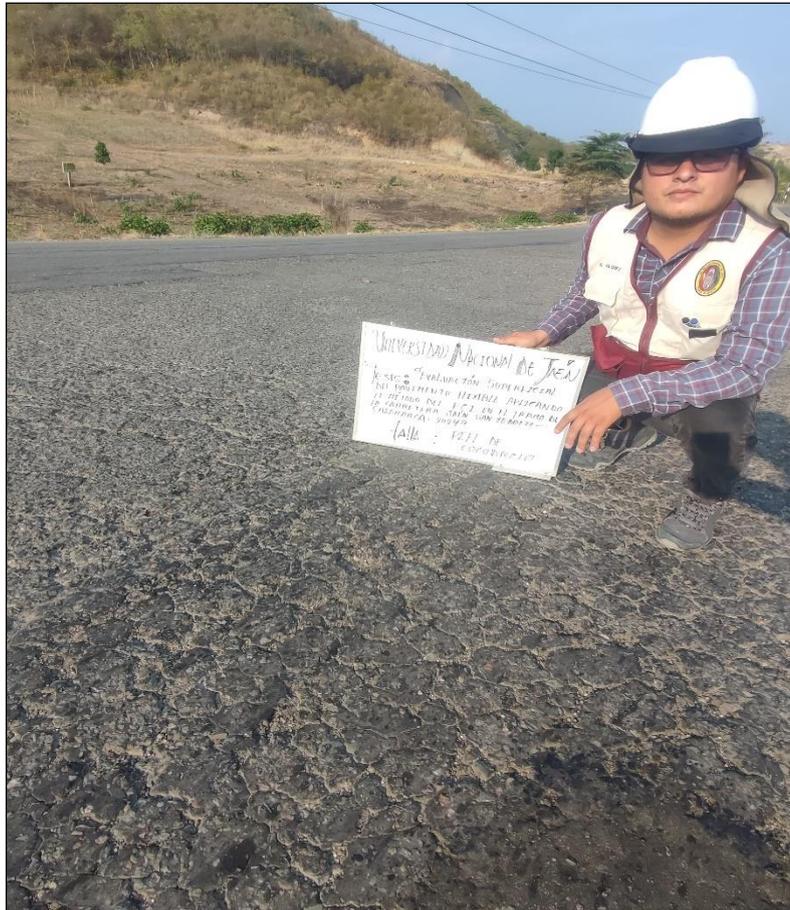
**Figura 12.** *Fisura Piel De Cocodrilo*

En **FIGURA 12**, se observa una falla en la carretera Jaén – San Ignacio, específicamente entre los kilómetros 31+000 y 32+000. Esta falla es del tipo conocida como "piel de cocodrilo", caracterizada por grietas entrelazadas que forman pequeños polígonos irregulares, con ángulos agudos en la superficie del pavimento asfáltico, asemejándose a las escalas de un cocodrilo, lo que explica su denominación. La clasificación de estas fallas será determinada según las dimensiones de sus mallas o cocos.

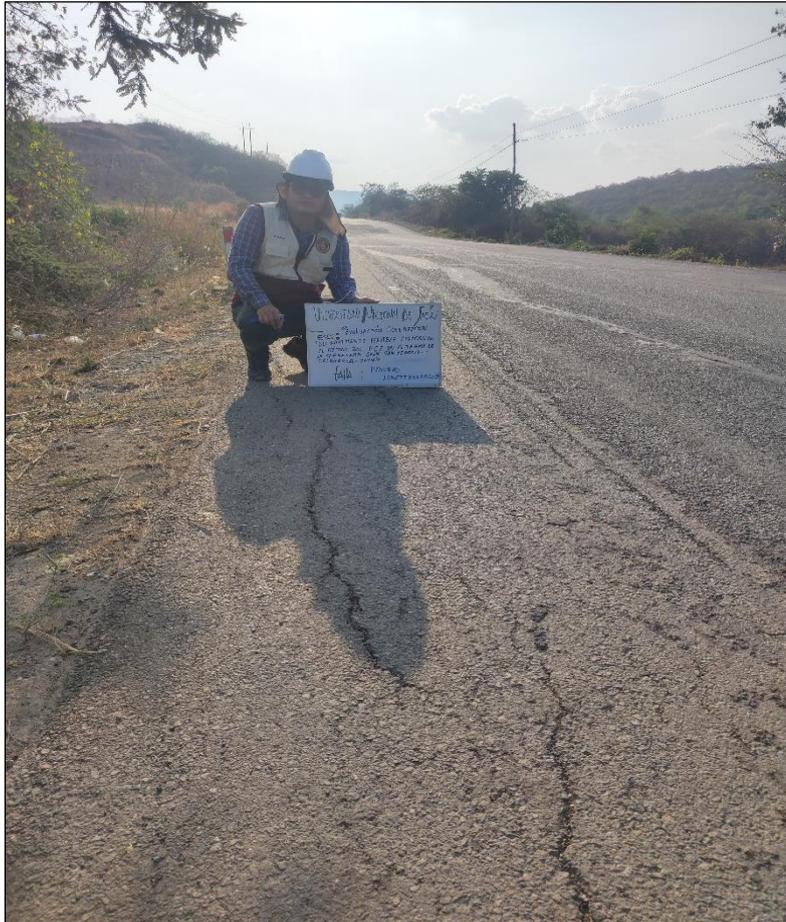
**Figura 13.** *Fisura Longitudinal*

En la **FIGURA 13**, se identifica una falla en la carretera Jaén – San Ignacio, específicamente entre los kilómetros progresivos 31 km + 000 y 32 km + 000. Esta anomalía corresponde a una lesión longitudinal que presenta una abertura extendida a lo largo de la superficie terrestre, orientado paralelamente al eje de la vía. En su etapa inicial, se manifiesta como una grieta sencilla; sin embargo, conforme avanza el deterioro del pavimento, estas fisuras evolucionan hacia ramificaciones laterales y grietas adicionales en paralelo.

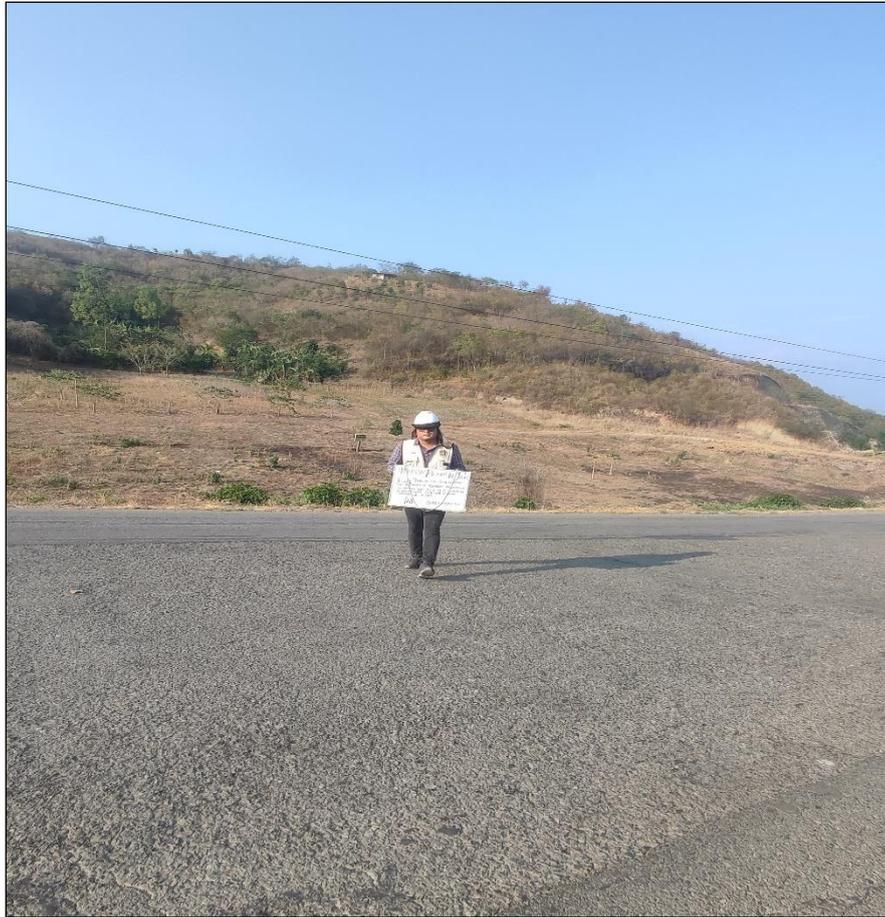
**Figura 14.** *Falla Hundimiento*

En la **FIGURA 14**, se observa una falla en la carretera Jaén – San Ignacio, específicamente en el tramo que va desde la progresiva 31 km + 000 hasta la 32 km + 000. Estas fallas son el resultado de hundimientos, como se puede ver en las fotografías, donde se evidencia un descenso en la superficie original del pavimento en la calzada. Todas estas fallas son causadas por la presencia de humedad, que resulta de las lluvias, lo que ha dado lugar a un incremento en la aparición de hundimientos, cada vez más comunes en carreteras con alta transitabilidad.

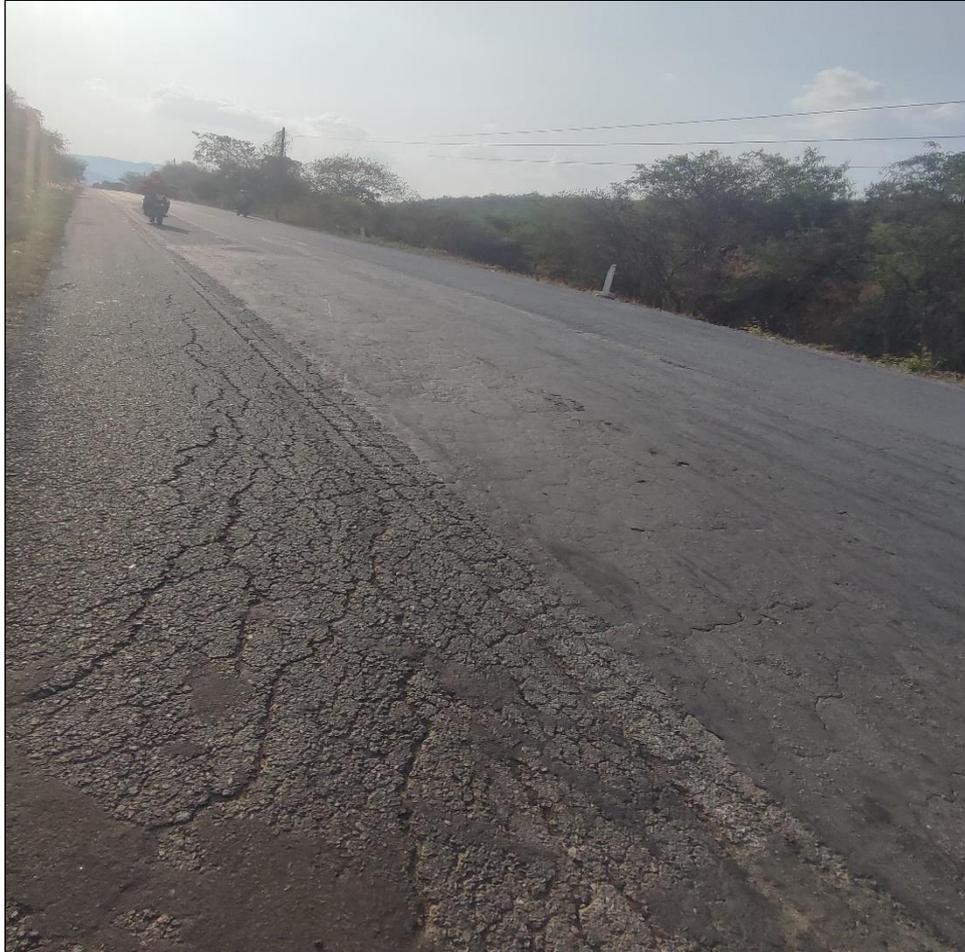
**Figura 15.** *Grieta Parabólica.*

En la **FIGURA 16**, en el tramo de la progresiva 31 km + 000 hasta el 32 km + 000, corresponden a fallas por grietas parabólica, Como se observa en la imagen, se pueden identificar grietas con forma de media luna creciente en la superficie original del pavimento. Estos daños son causados por los vehículos durante el frenado y las maniobras. Desde una perspectiva ingenieril, este tipo de fallo suele ser resultado de una mezcla asfáltica de baja resistencia o de una unión deficiente entre la superficie y la capa subyacente del pavimento. Esto conduce al desarrollo de grietas parabólicas, que están volviéndose cada vez más comunes en las carreteras con alto nivel de tráfico.

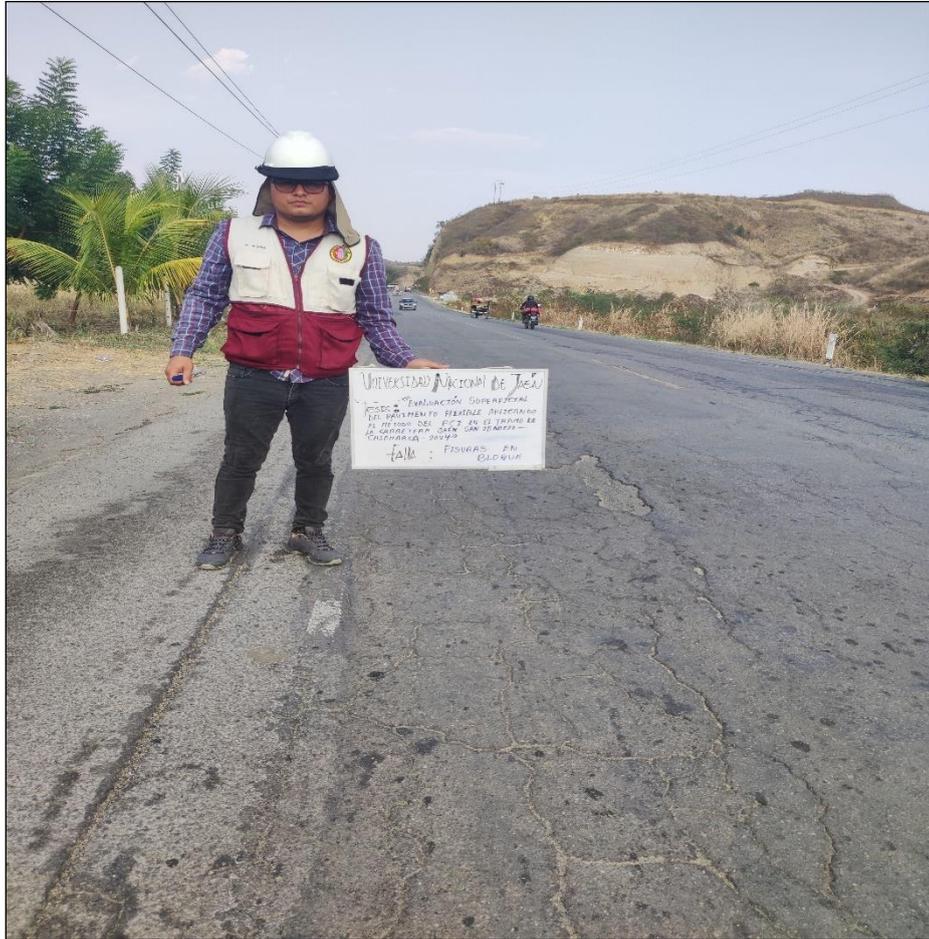
**Figura 16.** *Fisuras En Bloque.*

En la **FIGURA 16**, en el tramo de la progresiva 31 km + 000 hasta el 32 km + 000, corresponden a fallas por fisuras en bloque, como se puede apreciar en las fotografías las grietas interconectadas que fragmentan la superficie del pavimento en secciones de forma aproximadamente rectangular, todas estas son provocadas por contracciones del concreto asfáltico y los ciclos de temperaturas diarias y variables lo cual ocasiona esfuerzos y deformaciones unitarias que no están sujetas a las cargas del tráfico sino al endurecimiento excesivo que experimenta el asfalto.

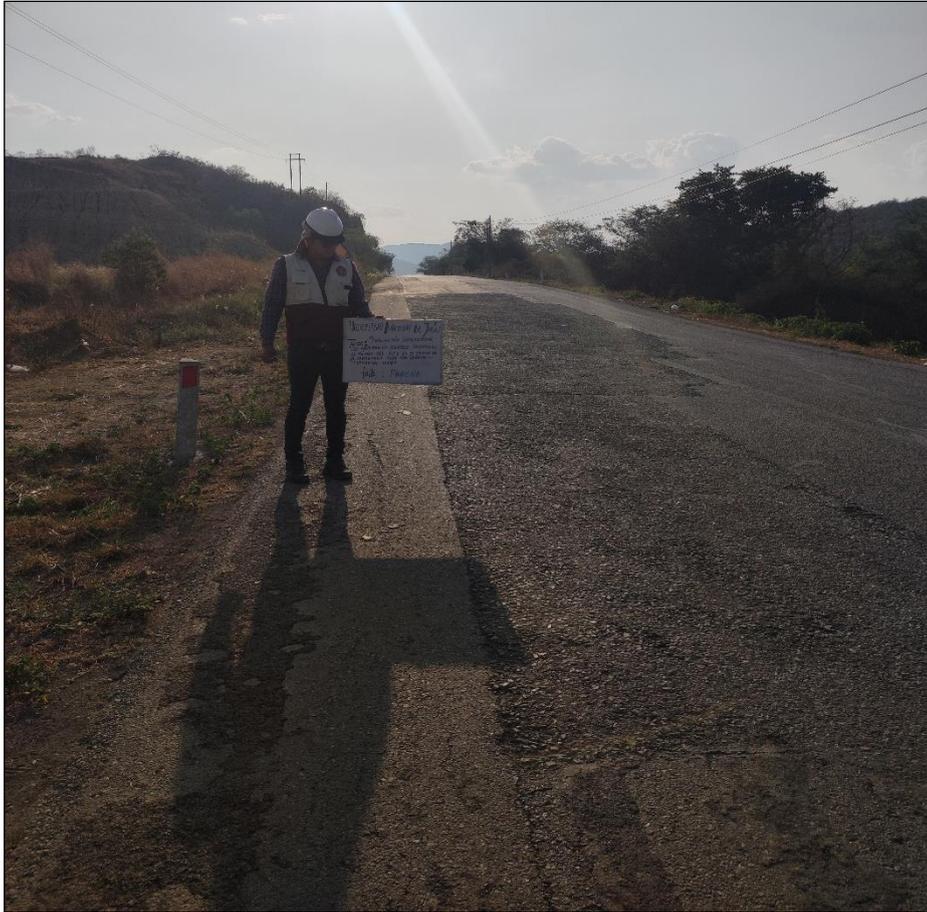
**Figura 17.** *Desprendimiento Y/O Descubrimiento De Agregados*

En la FIGURA 17, se observa una falla en la carretera Jaén – San Ignacio, específicamente entre el kilómetro 31+000 y el kilómetro 32+000. Esta anomalía es resultado de un proceso de desintegración debido al desprendimiento o descubrimiento de los agregados. La causa principal radica en el desgaste de la superficie asfáltica, conocida como capa de rodadura, así como en las partículas sueltas del agregado. Este deterioro ocurre por la pérdida del material fino presente en la mezcla asfáltica, lo que ha generado que el área afectada exhiba una textura muy rugosa con pequeñas cavidades similares a cráteres y provoca finalmente el desplazamiento significativo del material granular sobre la calzada.

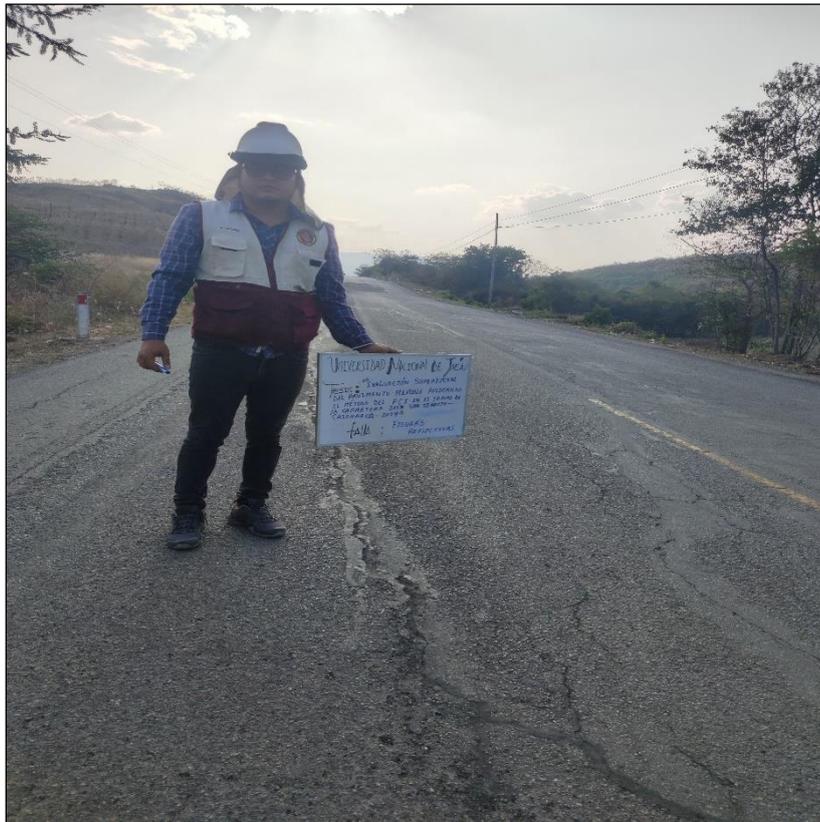
**Figura 18.** *Fisuras Longitudinales Y Transversales.*

En la **FIGURA 18**, el segmento que abarca desde la progresiva 32 km + 000 hasta los 33 km + 000 muestra una falla caracterizada por fisuras longitudinales. Estas grietas exhiben una apertura que se extiende a lo largo de la superficie del pavimento, paralela al eje de la vía. Inicialmente, aparece como una fisura sencilla; Sin embargo, con el progreso del deterioro de la calzada, estas evolucionan hacia ramificaciones laterales y otras fisuras paralelas.

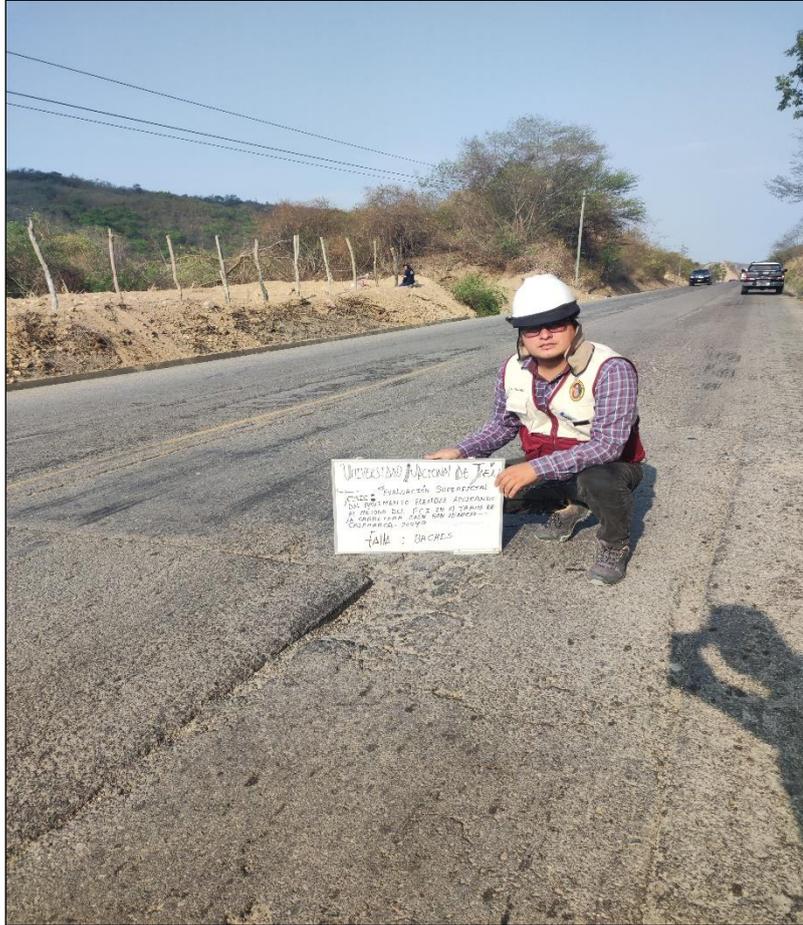
**Figura 19.** Desintegración Por Baches.

En la **FIGURA 19**, se presenta un tramo de estudio de 1 km lineal, que abarca desde el km 32+000 hasta el km 33+000. Este tramo corresponde a una falla de desintegración caracterizada por la aparición de baches, la cual muestra un deterioro general en la superficie del pavimento asfáltico, así como su separación de la capa de rodadura en ciertas áreas, lo que deja al descubierto el material granular subyacente. Esta situación ha dado lugar a la formación de una cavidad con forma semi redondeada, bordes rectos y lados verticales en la parte superior, resultado de la acción del tráfico. Para documentar esta falla, se realizaron mediciones de las longitudes perimétrales y la profundidad de los baches, registrando los datos correspondientes y capturando fotografías que muestran el estado actual de la falla.

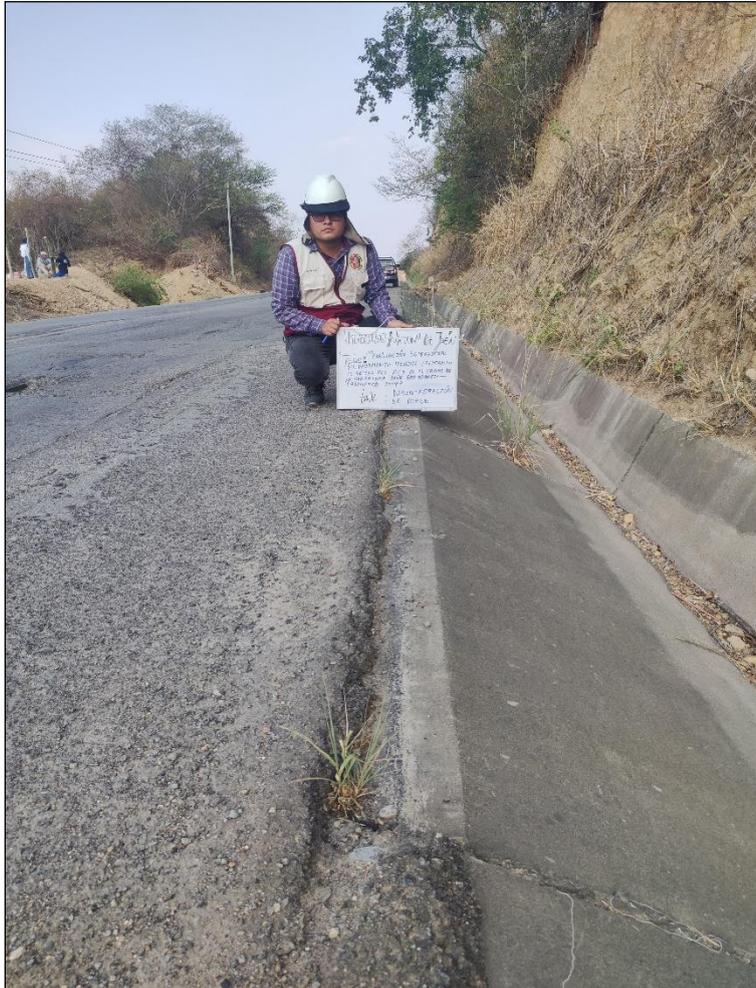
**Figura 20.** *Desnivel Carril / Berma.*

En la **FIGURA 20**, el segmento analizado de 1 km, que abarca desde el km 32+000 hasta el km 33+000, muestra una falla de DESNIVEL CARRIL / BERMA. presenta una falla de DESNIVEL CARRIL / BERMA. Esta irregularidad se define por la diferencia en los niveles entre el borde del pavimento y la berma adyacente. La erosión de la berma, su asentamiento y la aplicación de capas asfálticas sin los ajustes adecuados a los niveles con respecto a la berma son las principales causas de este deterioro.

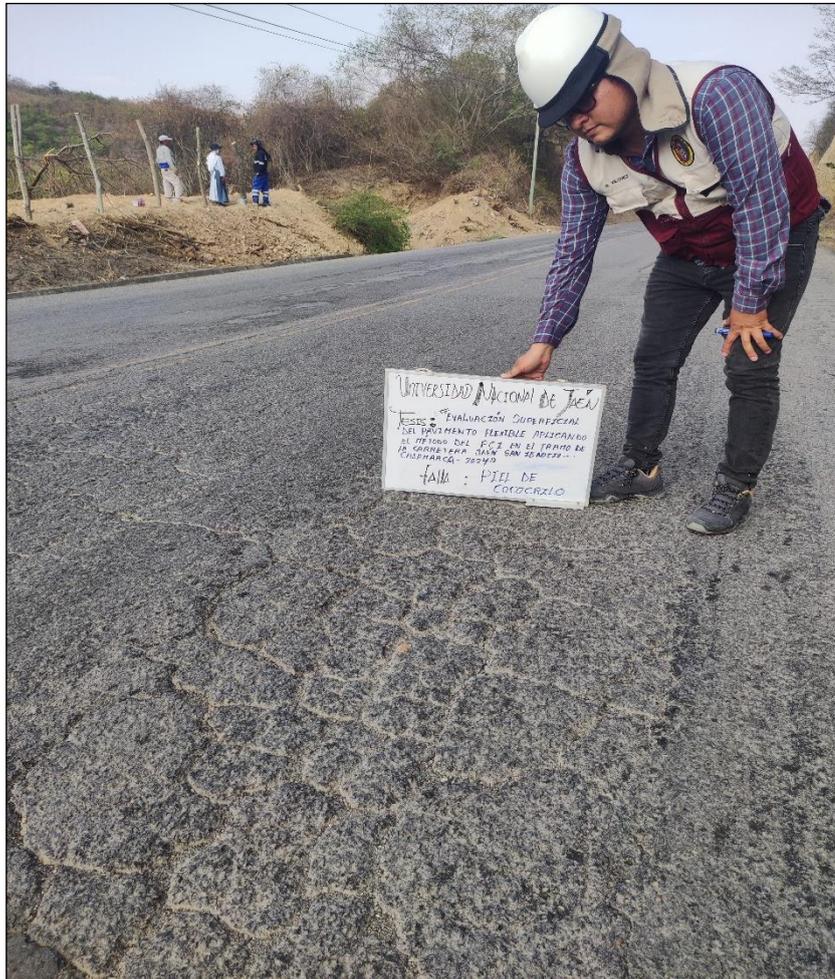
Figura 21. Fisura Piel De Cocodrilo.

En la FIGURA 21, en el tramo de la progresiva 32 km + 000 hasta el 33 km + 000, presenta una falla de tipo "piel de cocodrilo". Esta se caracteriza por grietas interconectadas que forman, en la superficie del pavimento asfáltico, pequeños polígonos irregulares con ángulos agudos, asemejándose a las escalas de un cocodrilo, lo que da origen a su denominación. La causa principal de esta falla es la fatiga de la capa de rodadura asfáltica, que se ve afectada por la repetida aplicación de cargas vehiculares, generando esfuerzos y deformaciones que comienzan en el fondo del paquete estructural.

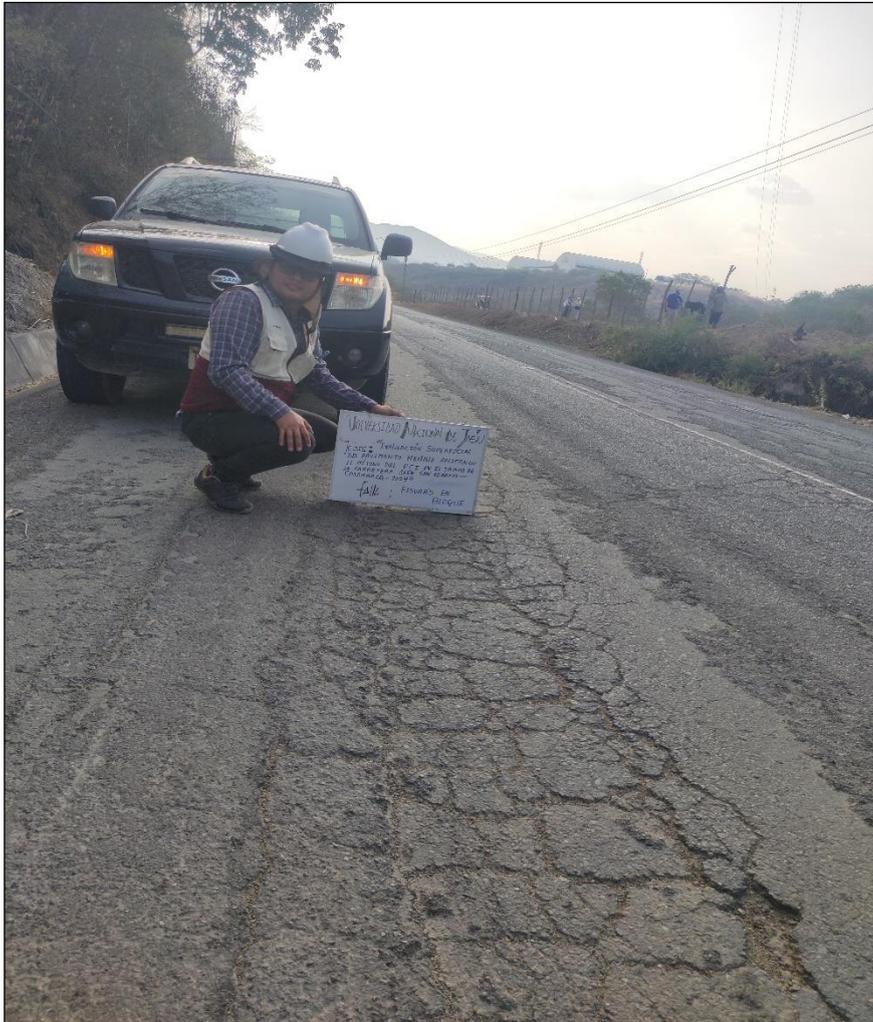
**Figura 22.** *Fisura En Bloque.*

En la **FIGURA 22**, en el tramo de la progresiva 32 km + 000 hasta el 33 km + 000, corresponden a fallas por fisuras en bloque, como se puede apreciar en las fotografías las grietas interconectadas que segmentan el pavimento en secciones de forma aproximadamente rectangular, todas estas son provocadas por contracciones del concreto asfáltico y los ciclos de temperaturas diarias y variables lo cual ocasiona esfuerzos y deformaciones unitarias que no están sujetas a las cargas del tráfico sino al endurecimiento excesivo que experimenta el asfalto.

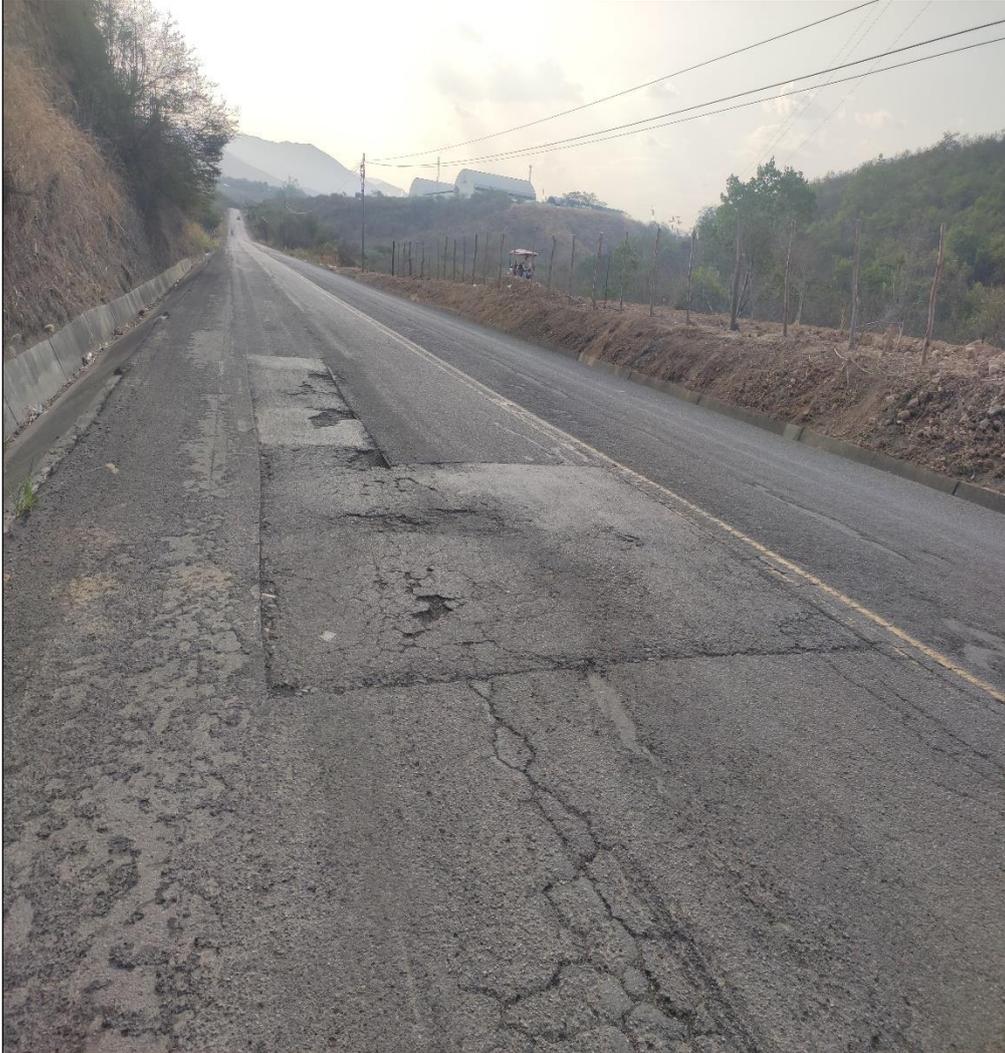
**Figura 23.** *Parchado / Reparaciones.*

En la **FIGURA 23**, en el tramo de la progresiva 32 km + 000 hasta el 33 km + 000 corresponde a una falla por parches, el área parchada a simple vista se aprecia deteriorada y presenta hundimientos y bordes resaltantes que hacen notar el parche realizado en la zona.

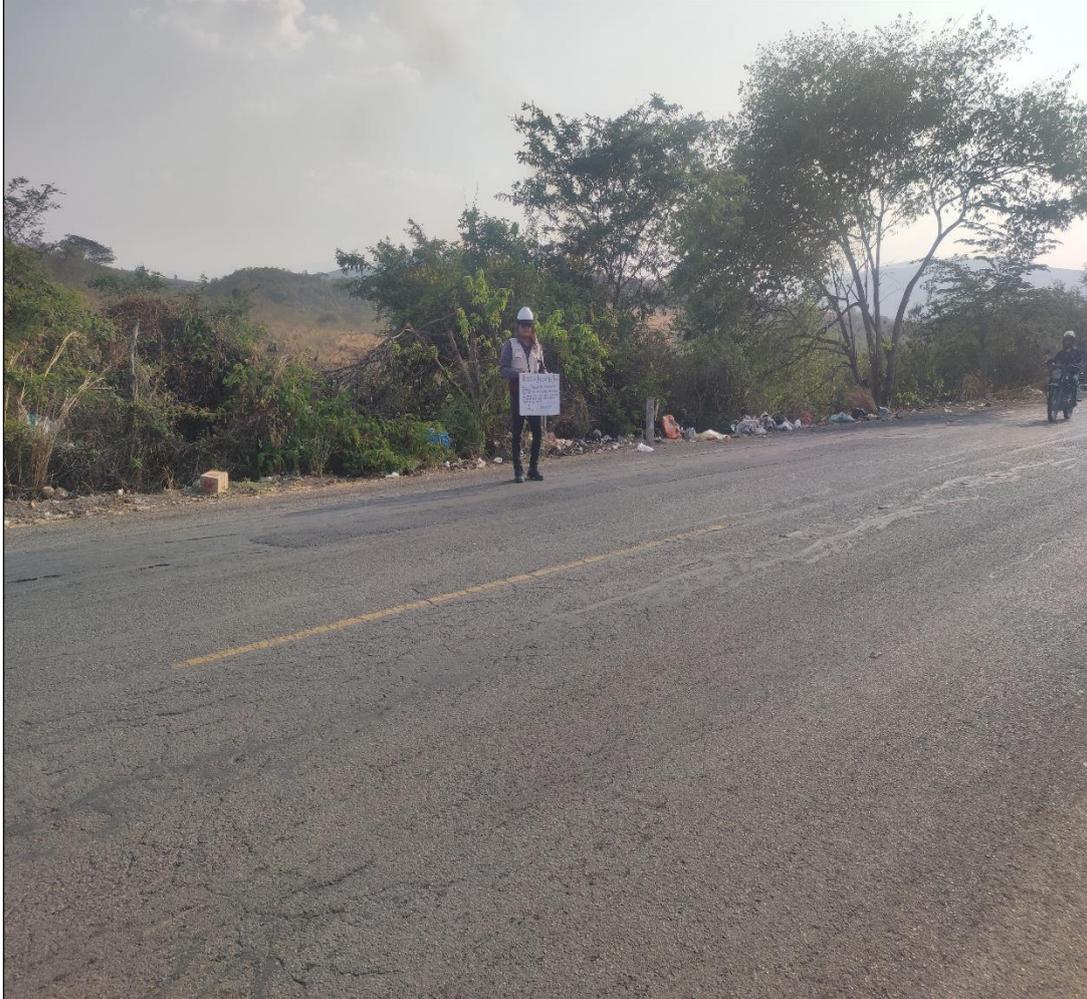
**Figura 24.** *Corrugación.*

En la **FIGURA 24**, en el tramo de la progresiva 32 km + 000 hasta el 33 km + 000, corresponden a fallas por **CORRUGACIÓN**, Este tipo de daño ocurre generalmente debido a la interacción del tráfico con una superficie asfáltica o una base granular que no es estable, lo que provoca la formación de elevaciones y/o hundimientos que habitualmente están situados a menos de 3 metros entre ellos.

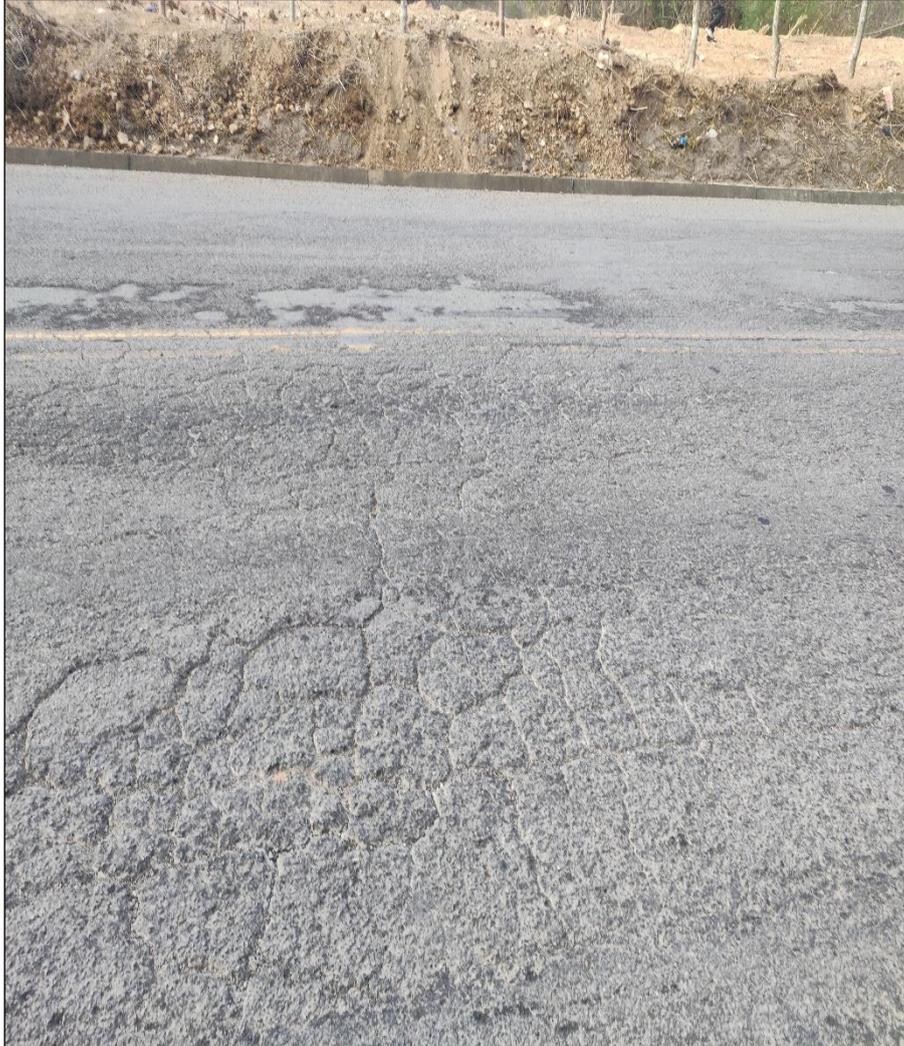
**Figura 25.** *Falla – Depresión.*

En la **FIGURA 25**, el segmento que va desde la progresiva 32 km+000 hasta 33 km+000 muestra una falla por **DEPRESIÓN**. La zona afectada tiene una superficie de pavimento que se encuentra ligeramente más baja en comparación con el pavimento circundante. Además, presenta una textura irregular y agrietada, que solo se hace evidente tras las lluvias, creando así un área similar a una grieta.

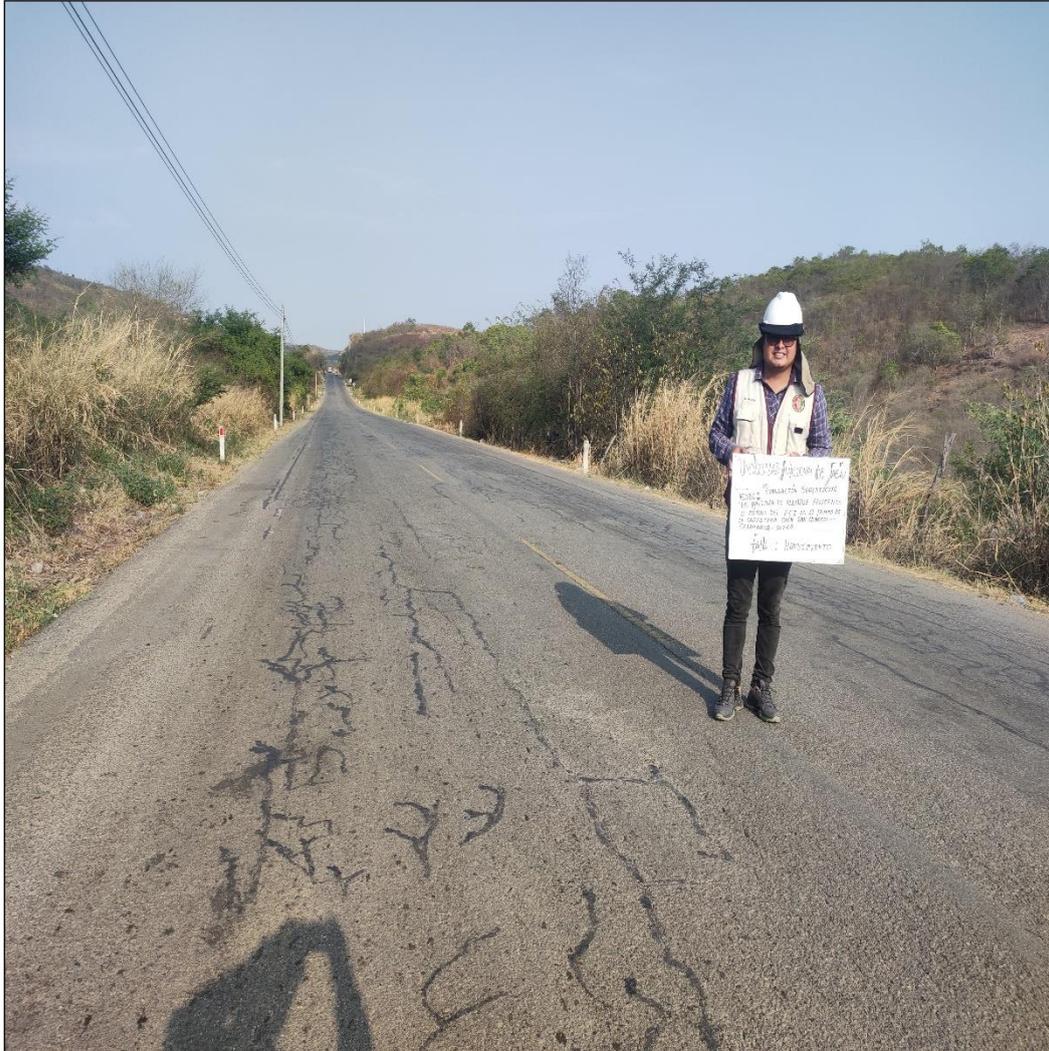
**Figura 26.** *Falla - Hundimiento.*

En la **FIGURA 26**, en el tramo de la progresiva 32 km + 000 hasta el 33 km + 000, las fallas observadas son resultado de hundimientos, como se puede ver en las fotografías, donde se muestra un descenso en la superficie original del pavimento dentro de la calzada. Todas estas anomalías son causadas por indicios de humedad generados por las lluvias, lo que ha dado lugar a un aumento en la frecuencia de los hundimientos en las carreteras con alto nivel de tránsito.
