**UNIVERSIDAD NACIONAL  
DE JAÉN**

**“EVALUACIÓN SUPERFICIAL DEL PAVIMENTO  
FLEXIBLE APLICANDO EL MÉTODO DEL PCI EN  
EL TRAMO DE LA CARRETERA JAÉN - SAN  
IGNACIO - CAJAMARCA 2024.”**

**TESIS PARA OBTAR EL TÍTULO PROFESIONAL DE  
INGENIERO CIVIL**

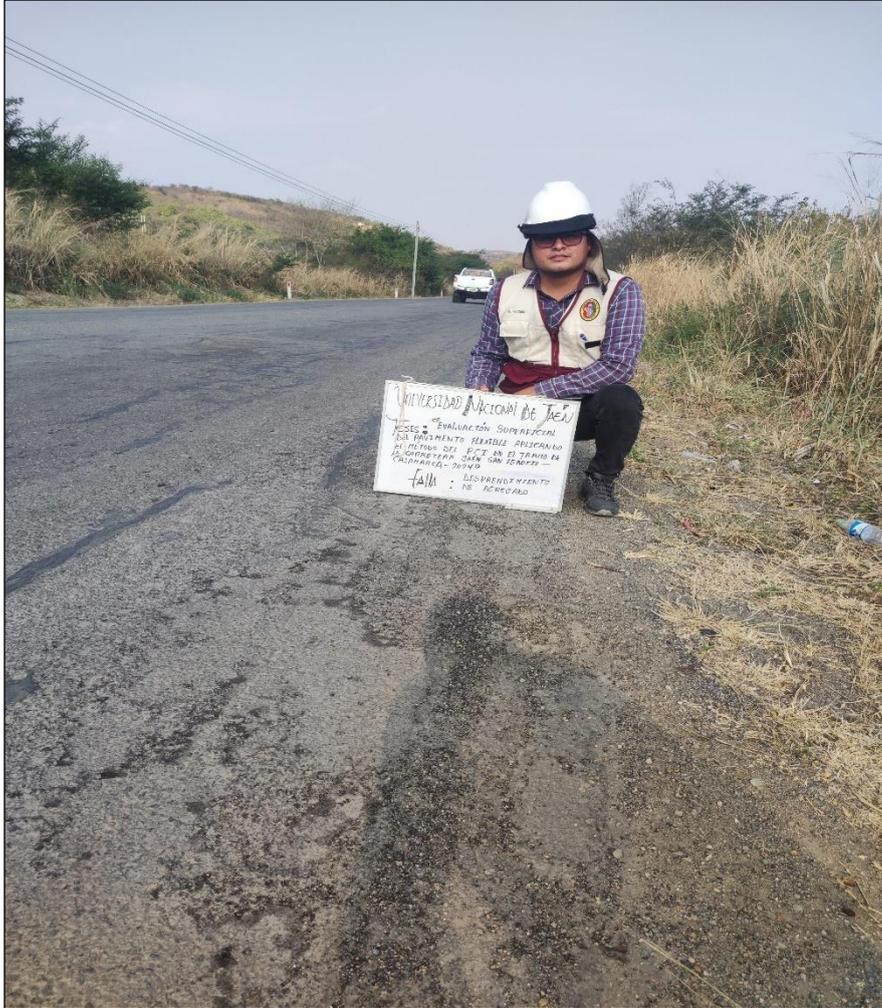
**Figura 27.** *Falla – Desprendimiento De Agregados.*

En la **FIGURA 27**, en el tramo de la progresiva 32 km + 000 hasta el 33 km + 000, corresponde a una falla por desintegración por desprendimiento y/o descubrimiento de agregados, esta falla es producida por un desgaste de la superficie asfáltica o también conocida como la capa de rodadura, esto a consecuencia de la pérdida de material fino que se encuentra presente en la mezcla asfáltica, provocando que el área afectada presente una textura muy rugosa, pequeñas cavidades en forma de cráter y por último ocasionando el desprendimiento de la mayor parte del material granular presente en la calzada.

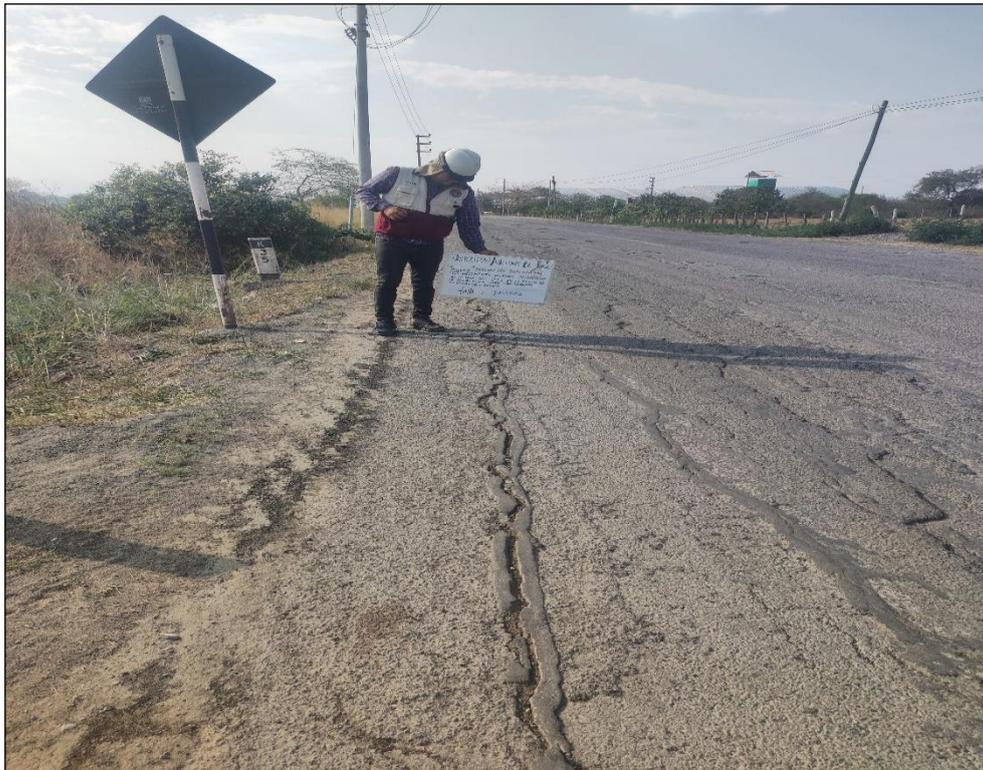
**Figura 28.** *Fisuras Longitudinales Y Transversales.*

En la **FIGURA 28**, en el tramo de la progresiva 33 km + 000 hasta el 34 km + 000, muestra una falla provocada por fisuras longitudinales. Estas grietas se caracterizan por una abertura que se extiende a lo largo de la superficie del pavimento, en dirección paralela al eje de la vía. Inicialmente, se manifiestan como fallas simples; Sin embargo, con el tiempo ya medida que avanza el deterioro de la calzada, estas fisuras evolucionan hacia ramificaciones laterales y formaciones paralelas.

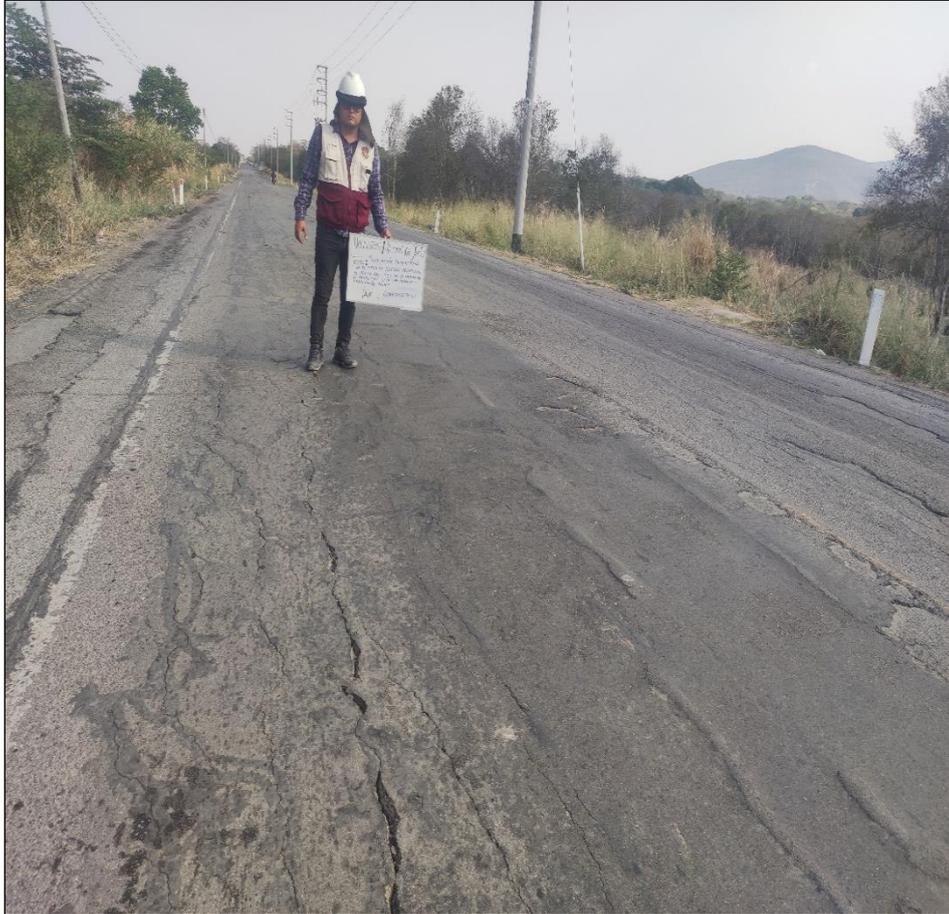
**Figura 29.** *Falla – Desplazamiento.*

En la **FIGURA 29**, en el tramo de la progresiva 33 km + 000 hasta el 34 km + 000, corresponde a una falla por **DESPLAZAMIENTOS**, estas fallas son evidentes como corrimientos longitudinales permanentes y que son producidos por las cargas excesivas de tránsito.

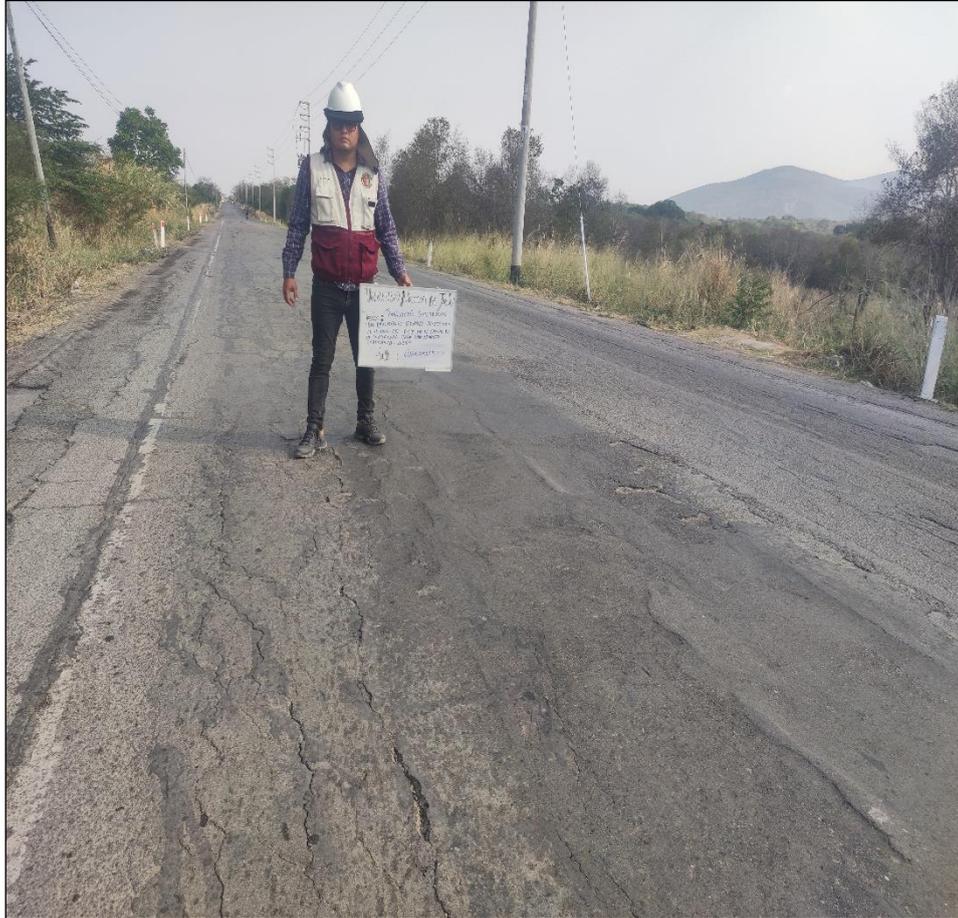
**Figura 30.** *Falla – Corrugación.*

En la **FIGURA 30**, el segmento que abarca desde la progresiva 33 km+000 hasta 34 km+000 muestra fallas por **CORRUGACIÓN**. Este tipo de deterioro usualmente se origina por la interacción del tráfico con una capa asfáltica o una base granular inestable, lo que ocasiona el surgimiento de cimas y/o depresiones que generalmente se encuentran a una distancia inferior a 3 metros entre sí.

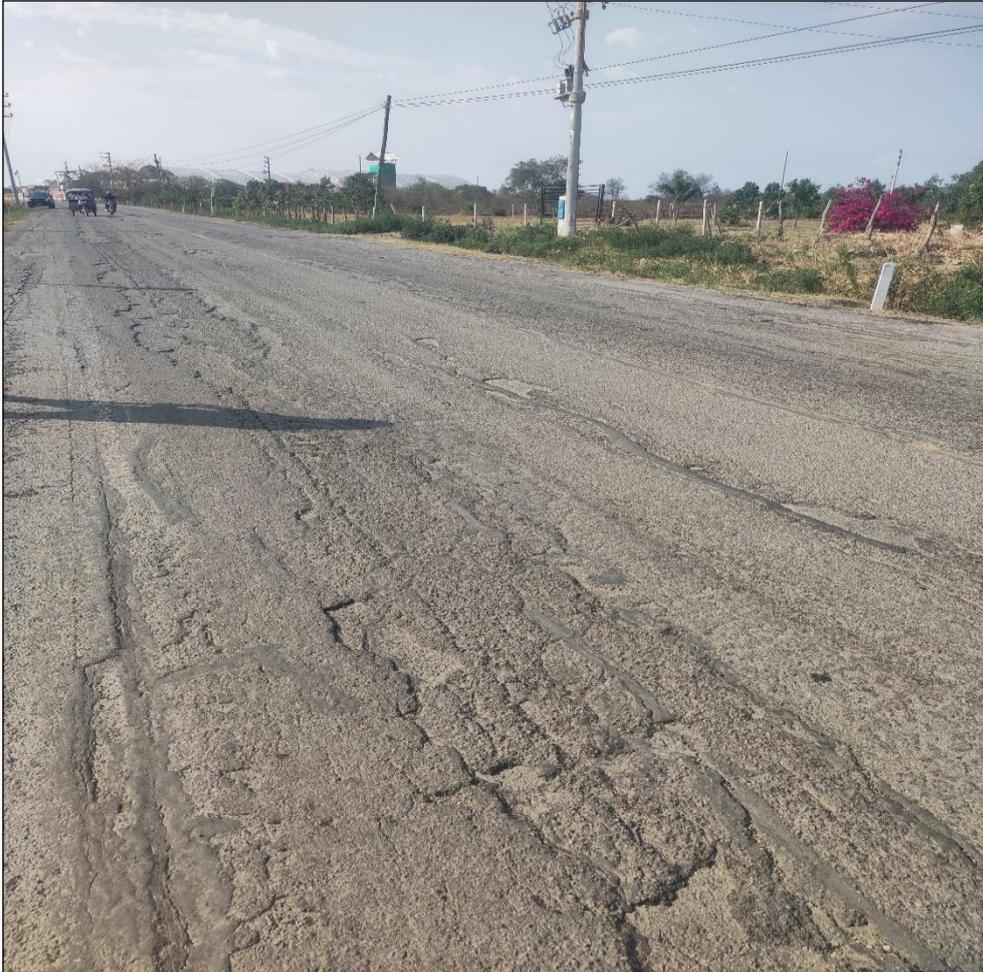
**Figura 31.** *Falla – Depresión Asfáltica.*

En la **FIGURA 31**, el segmento que abarca desde la progresiva 33 km+000 hasta 34 km+000 muestra una falla de tipo **DEPRESIÓN**. La zona afectada presenta una superficie del pavimento que se encuentra ligeramente por debajo de la altura del pavimento circundante, además de tener una textura áspera y agrietada, que solo se hace evidente tras la lluvia.

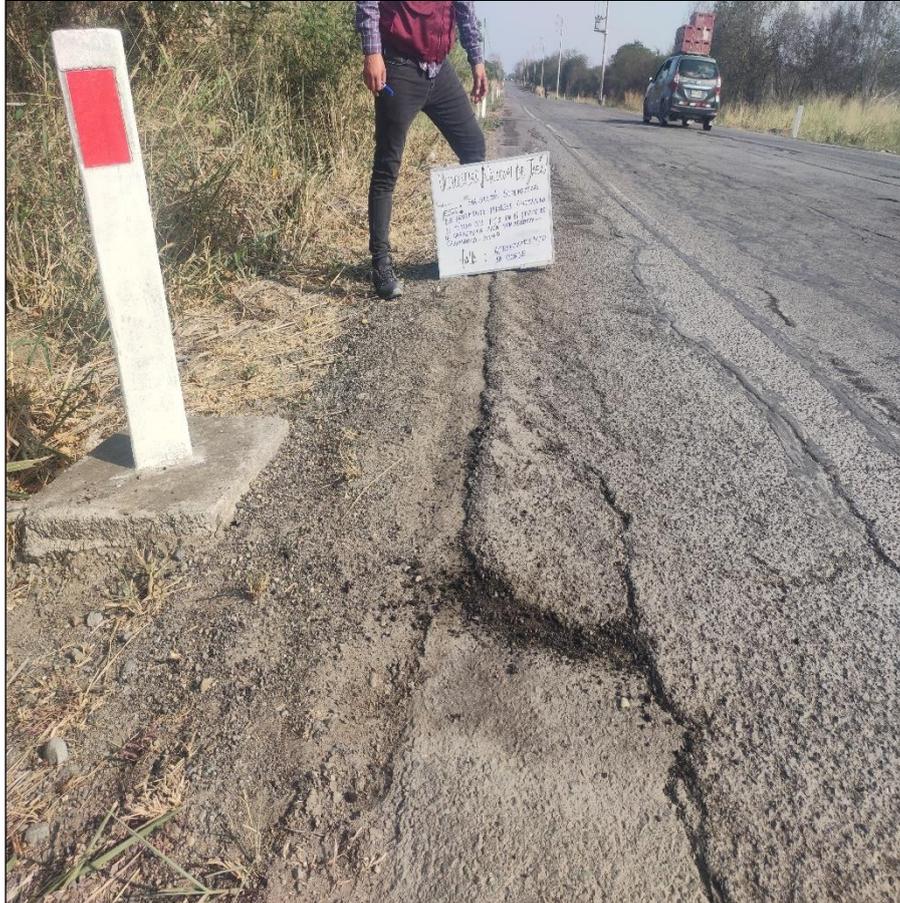
**Figura 32.** *Falla – Desnivel Carril / Berma.*

En la **FIGURA 3**, tramo de estudio de 1km lineal, medido desde el km 33 + 000 hasta el km 34 + 000, señala una anomalía de DESNIVEL CARRIL/BERMA. Este deterioro se origina principalmente por la erosión de la berma, el asentamiento de la misma y la colocación de carpetas asfálticas sobre ella sin adecuar los niveles con la berma.

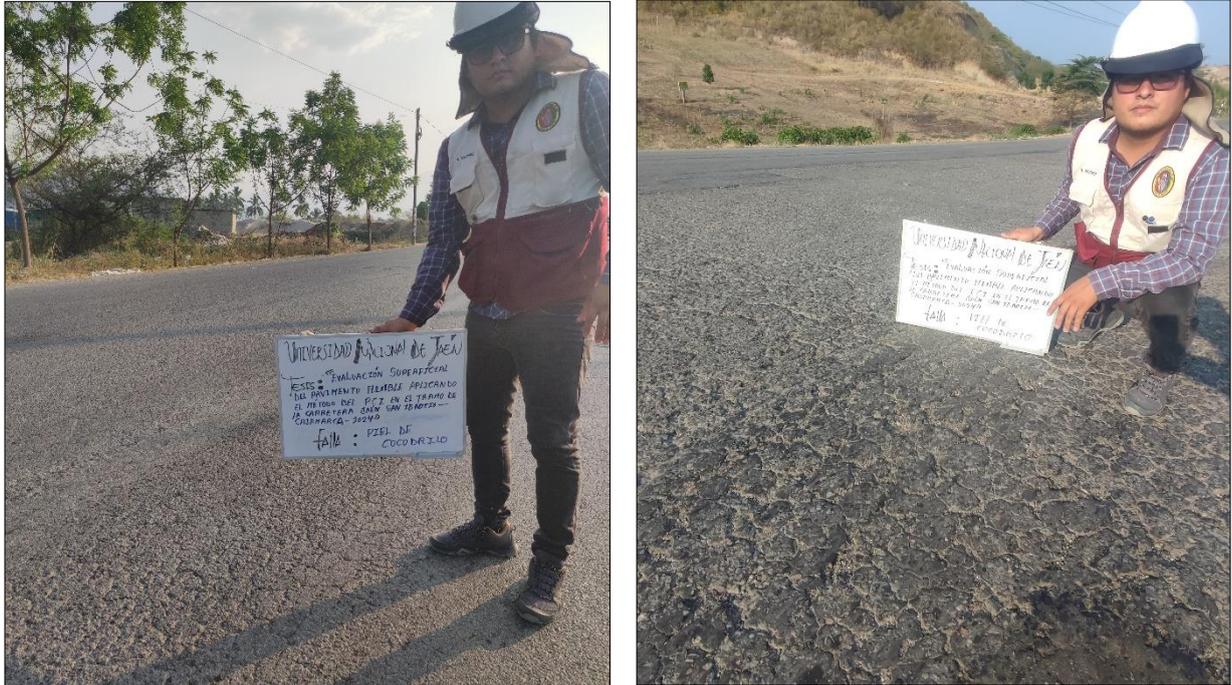
**Figura 38.** Falla: Piel de cocodrilo.

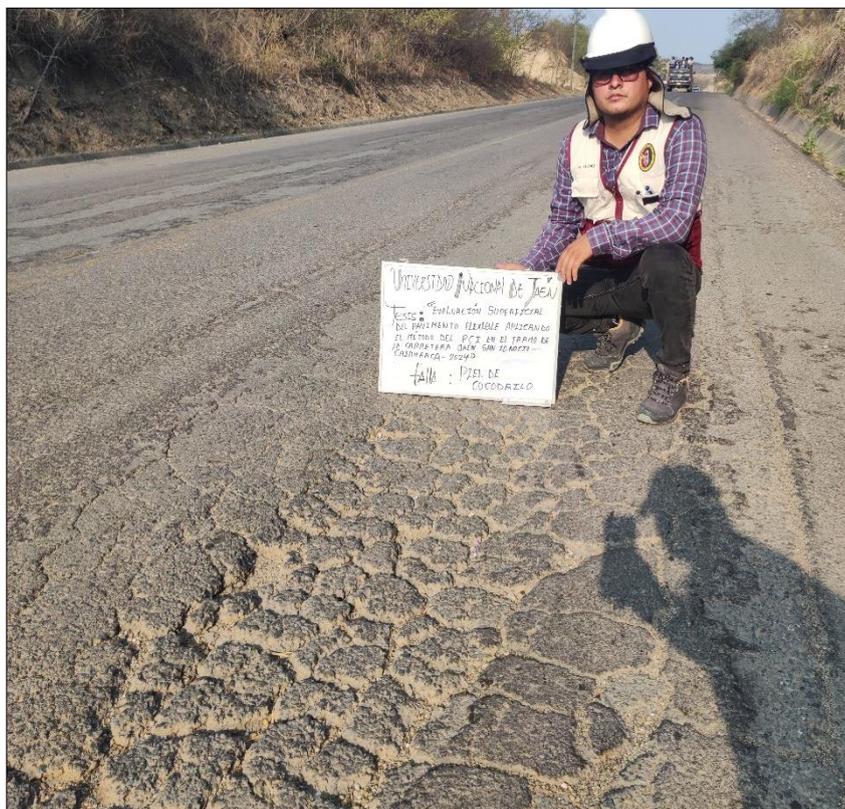
**Figura 39.** Falla: Piel de cocodrilo.

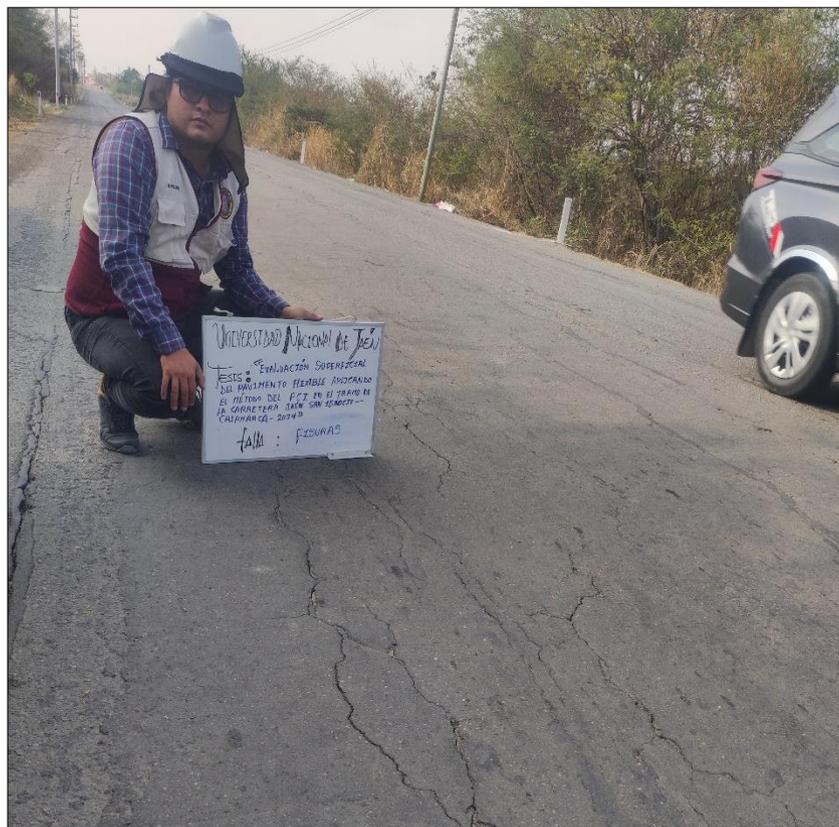
**Figura 43.** *Falla: Fisuras en bloque.*

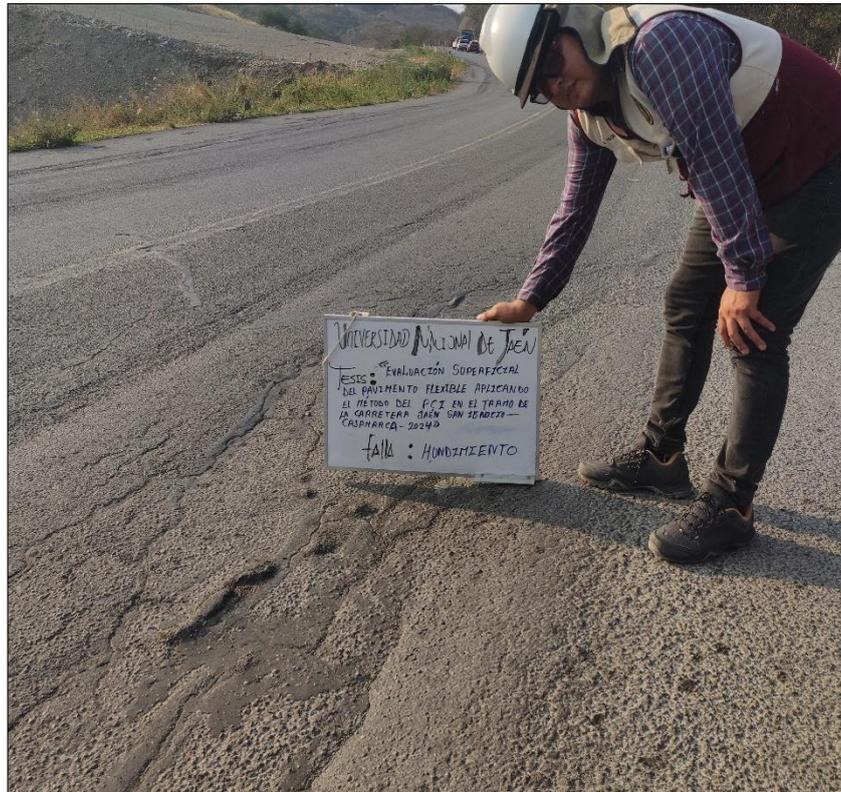
**Figura 44.** *Falla: Abultamientos y Hundimientos.*

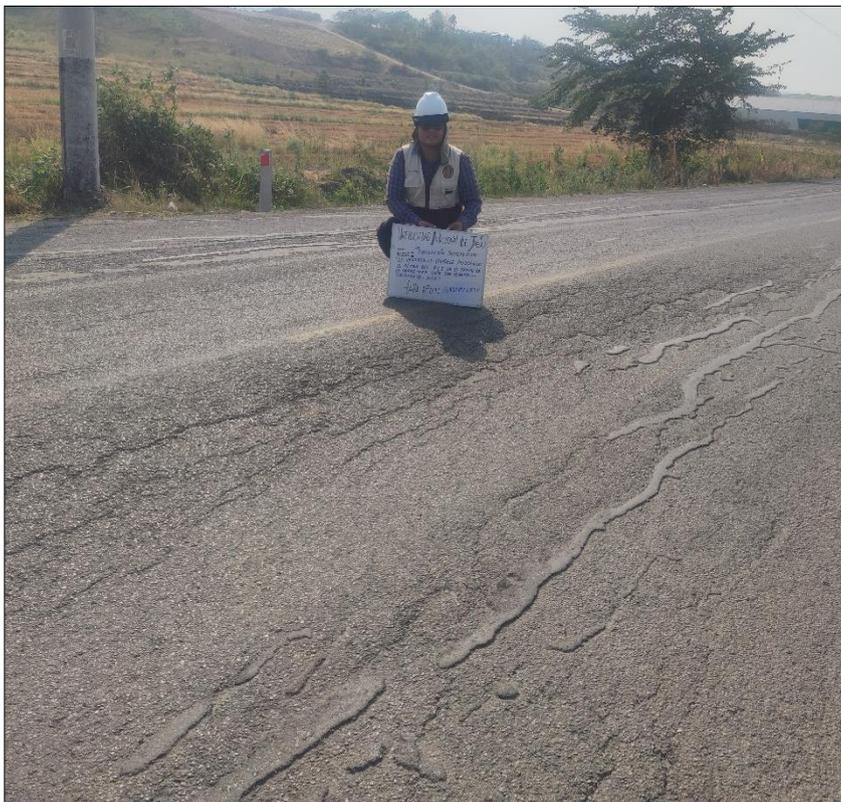
**Figura 45.** *Falla: Abultamientos y Hundimientos.*

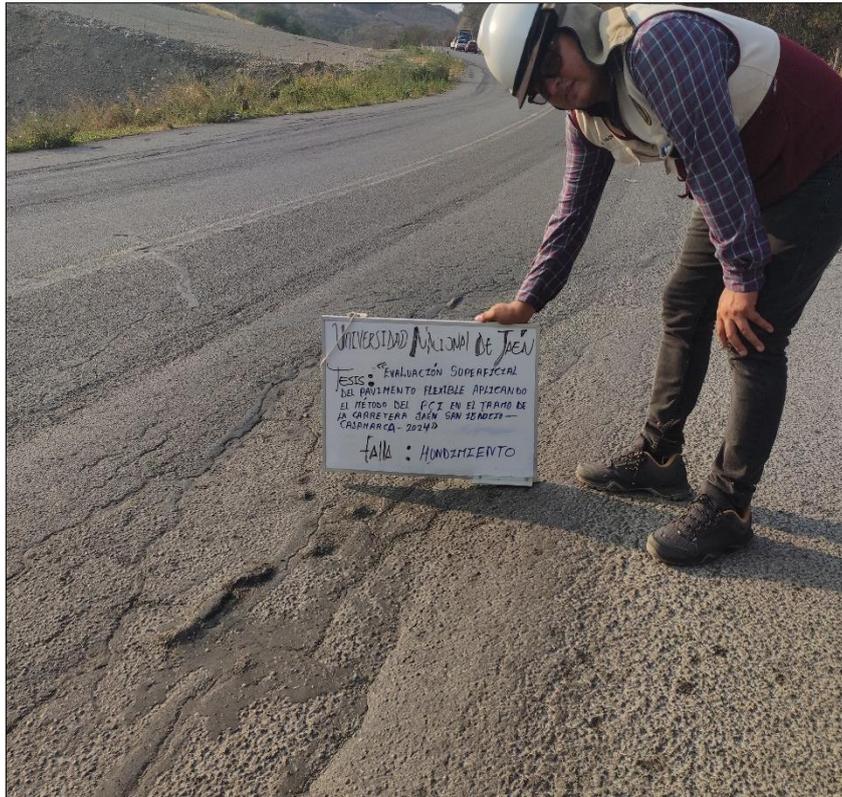
**Figura 46.** *Falla: Abultamientos y Hundimientos.*

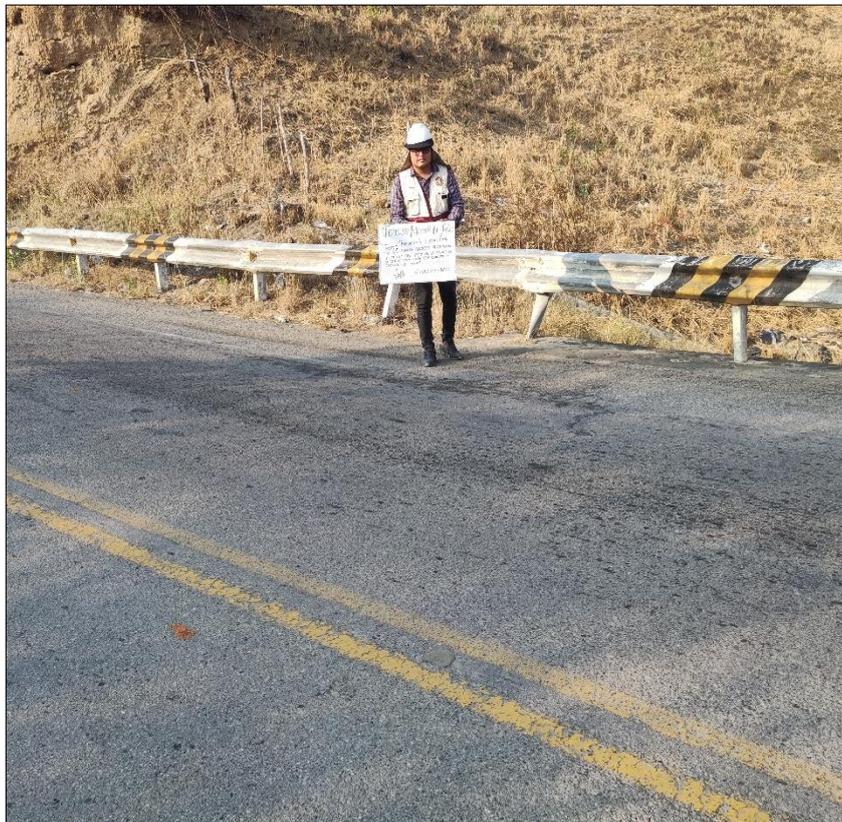
**Figura 47.** *Falla: Abultamientos y Hundimientos.*

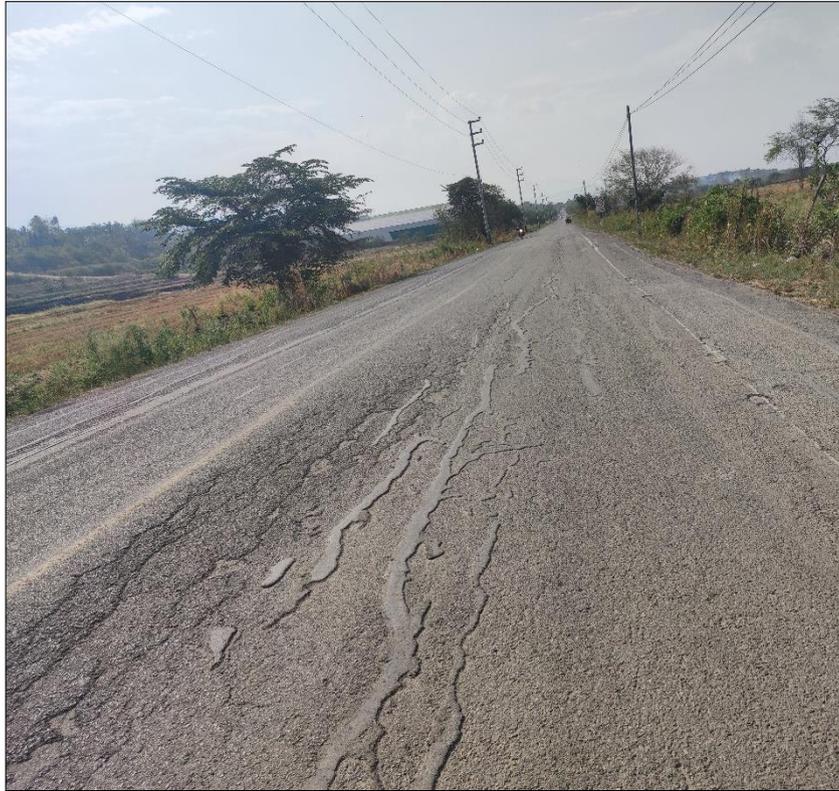
**Figura 48.** *Falla: Depresión.*

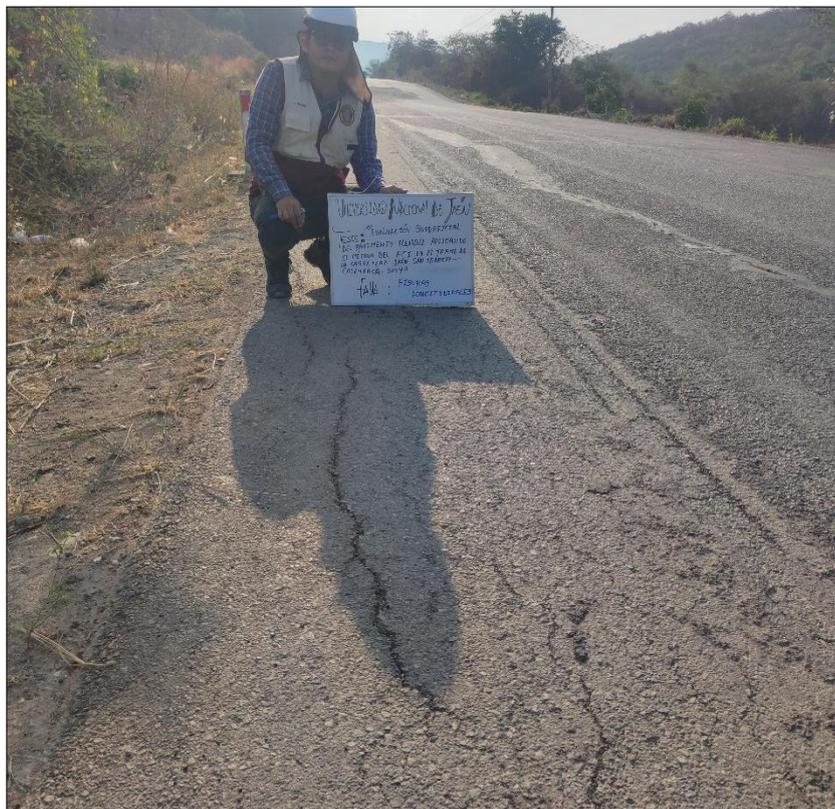
**Figura 53.** *Falla: Grietas longitudinales y transversales.*

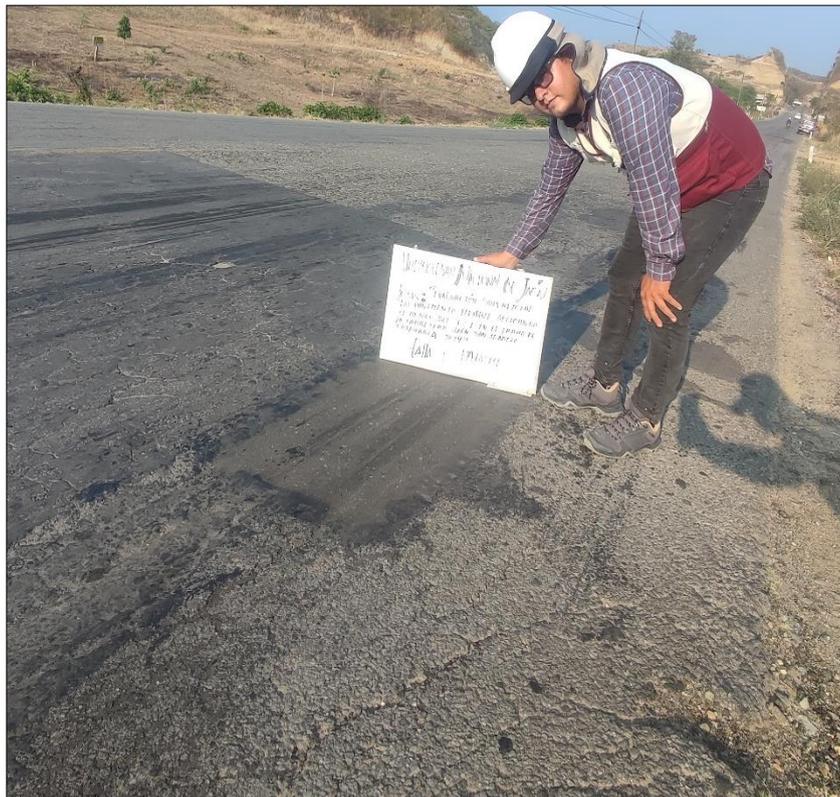
**Figura 55.** *Falla: Parcheo.*

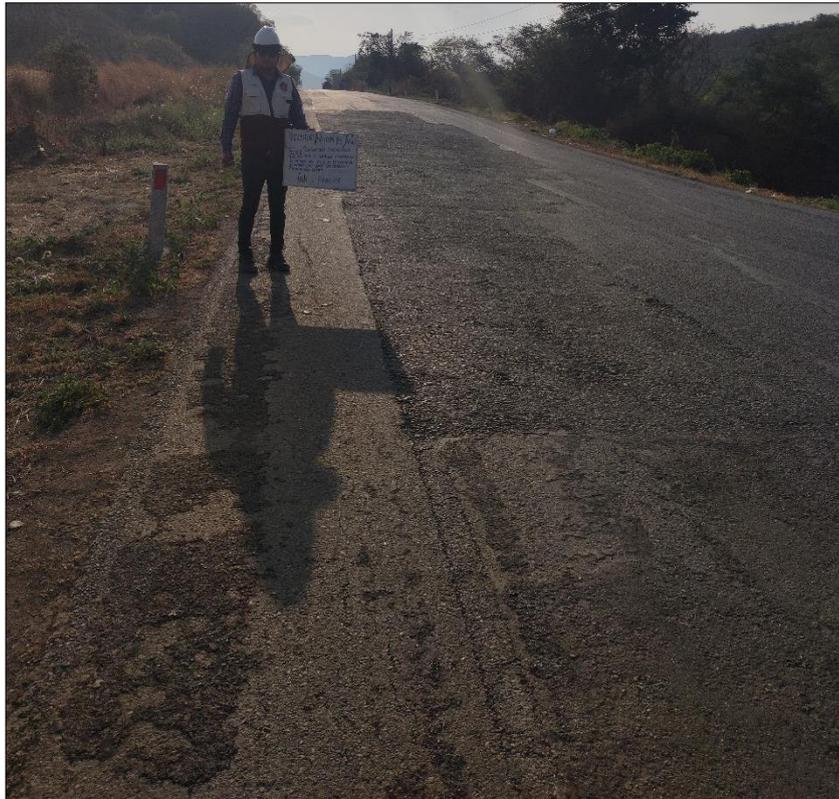
**Figura 56.** *Falla: Parcheo.*

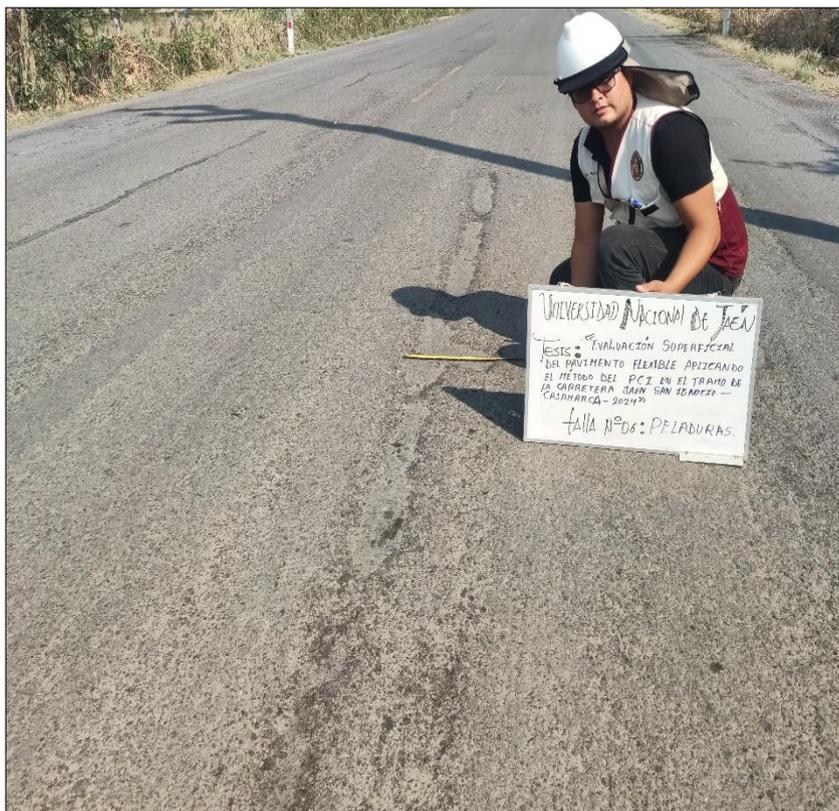
**Figura 57.** *Falla: Pulimiento de agregados.*

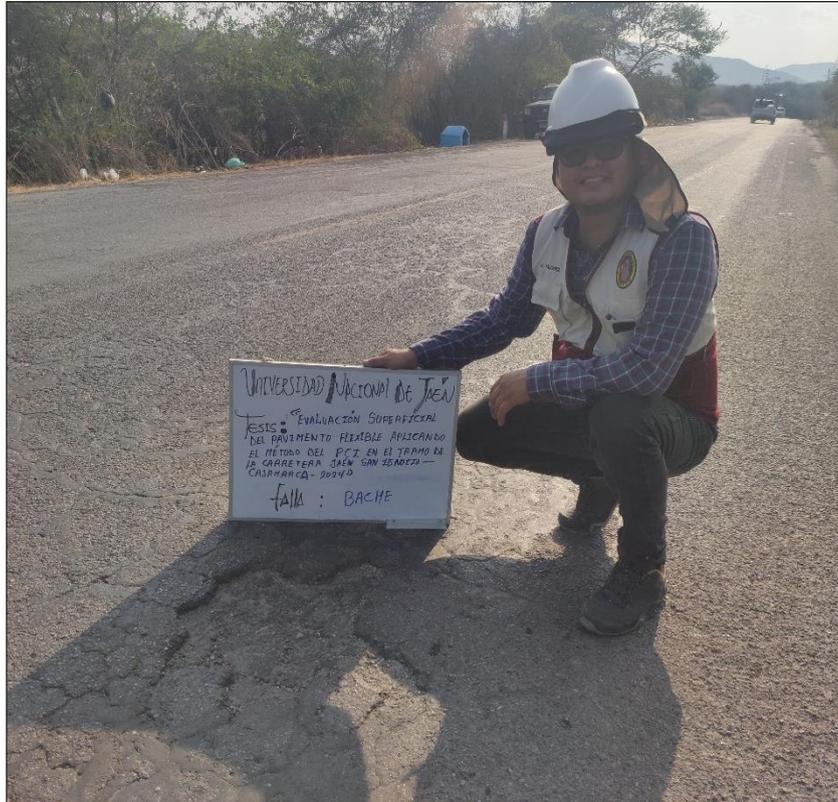
**Figura 60.** *Falla: Baches-Huecos.*

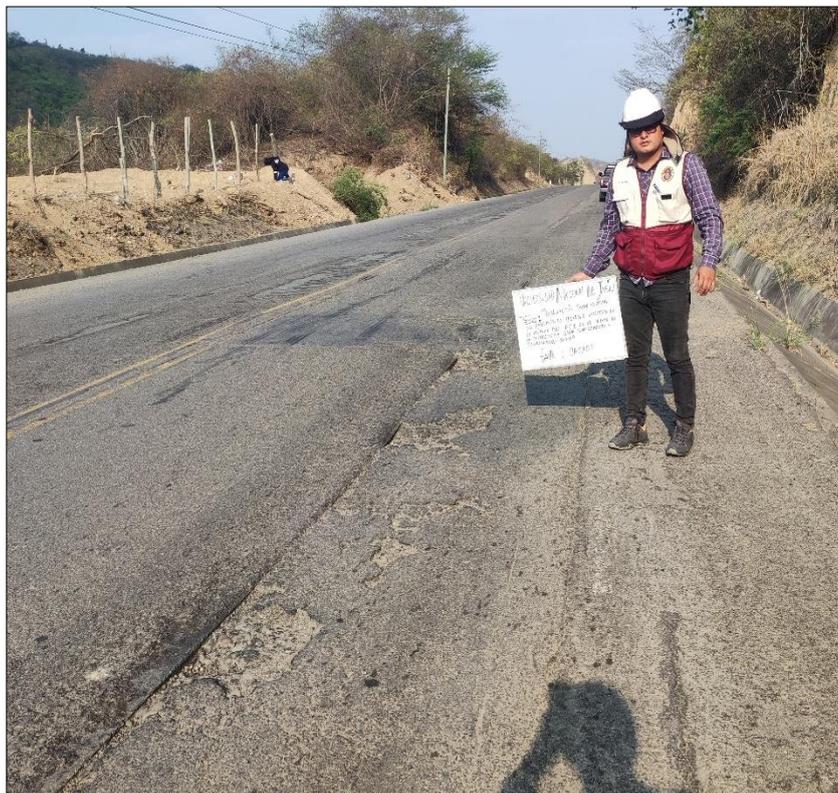
**Figura 61.** *Falla: Baches-Huecos.*

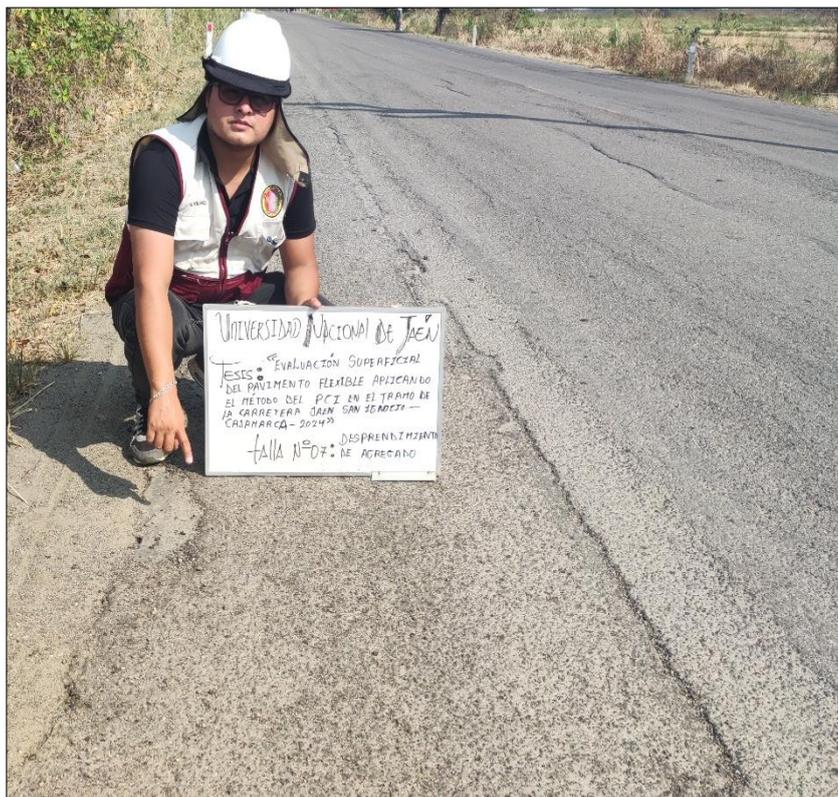
**Figura 63.** *Falla: Desprendimiento de agregados.*

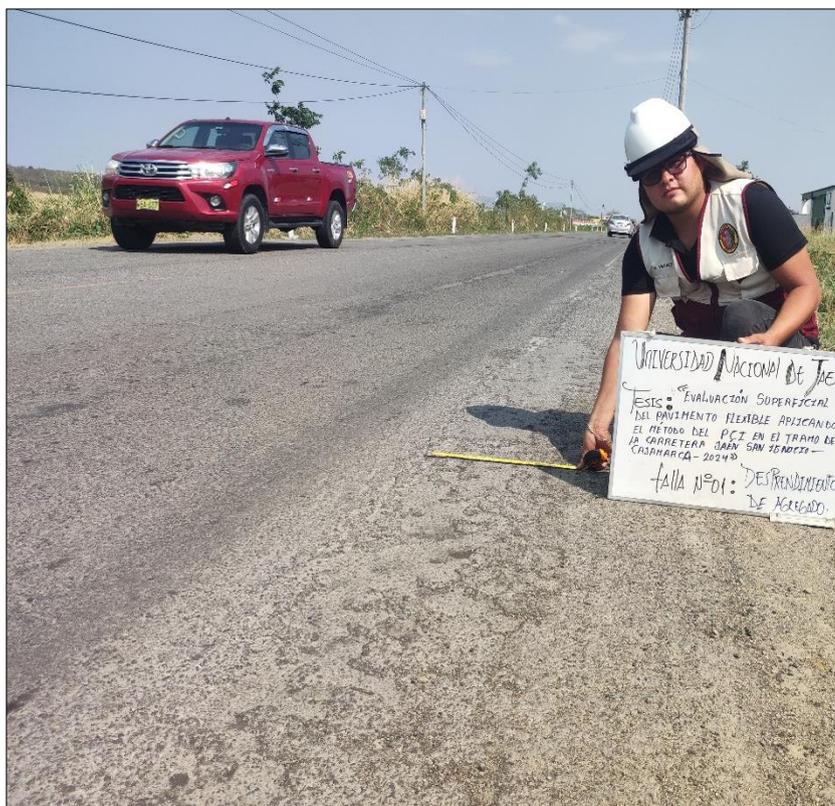
**Figura 64.** *Falla: Desprendimiento de agregados.*

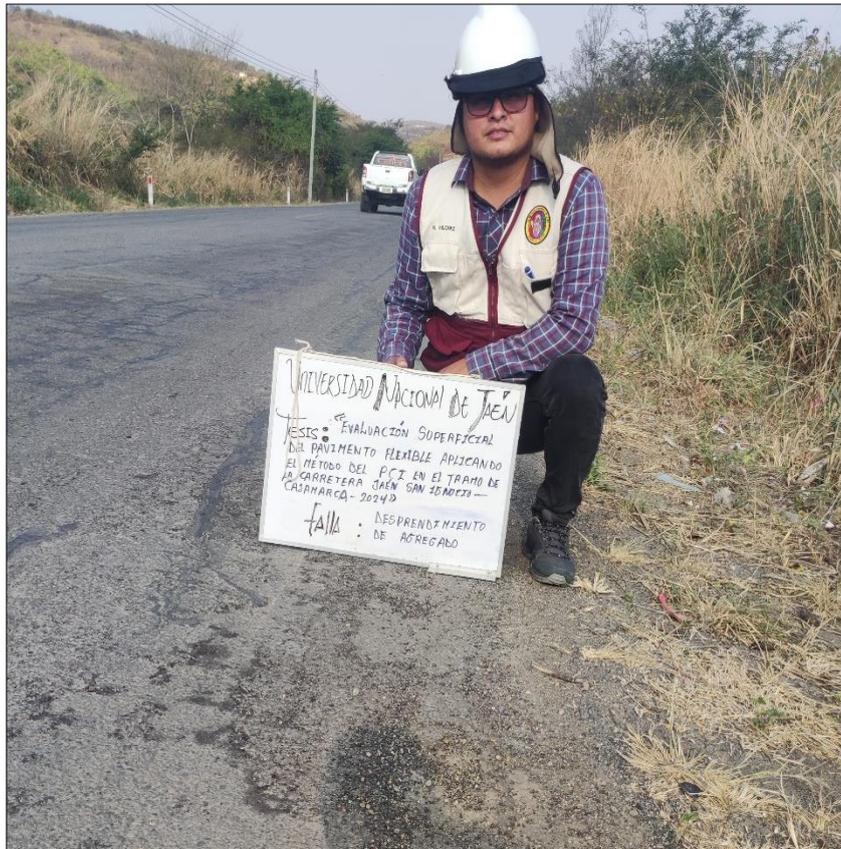
**Figura 66.** *Falla: Desprendimiento de agregados.*
