**UNIVERSIDAD NACIONAL DE JAÉN  
CARRERA PROFESIONAL DE INGENIERIA CIVIL**

**“ESTADO DEL CUMPLIMIENTO DE MEDIDAS DE SEGURIDAD  
LABORAL EN LA CONSTRUCCIÓN DE OBRAS DE VIVIENDAS  
MULTIFAMILIARES EN EL CASCO URBANO DE JAEN”.**

**PARA OPTAR EL TÍTULO PROFESIONAL DE INGENIERO CIVIL**

**2019**

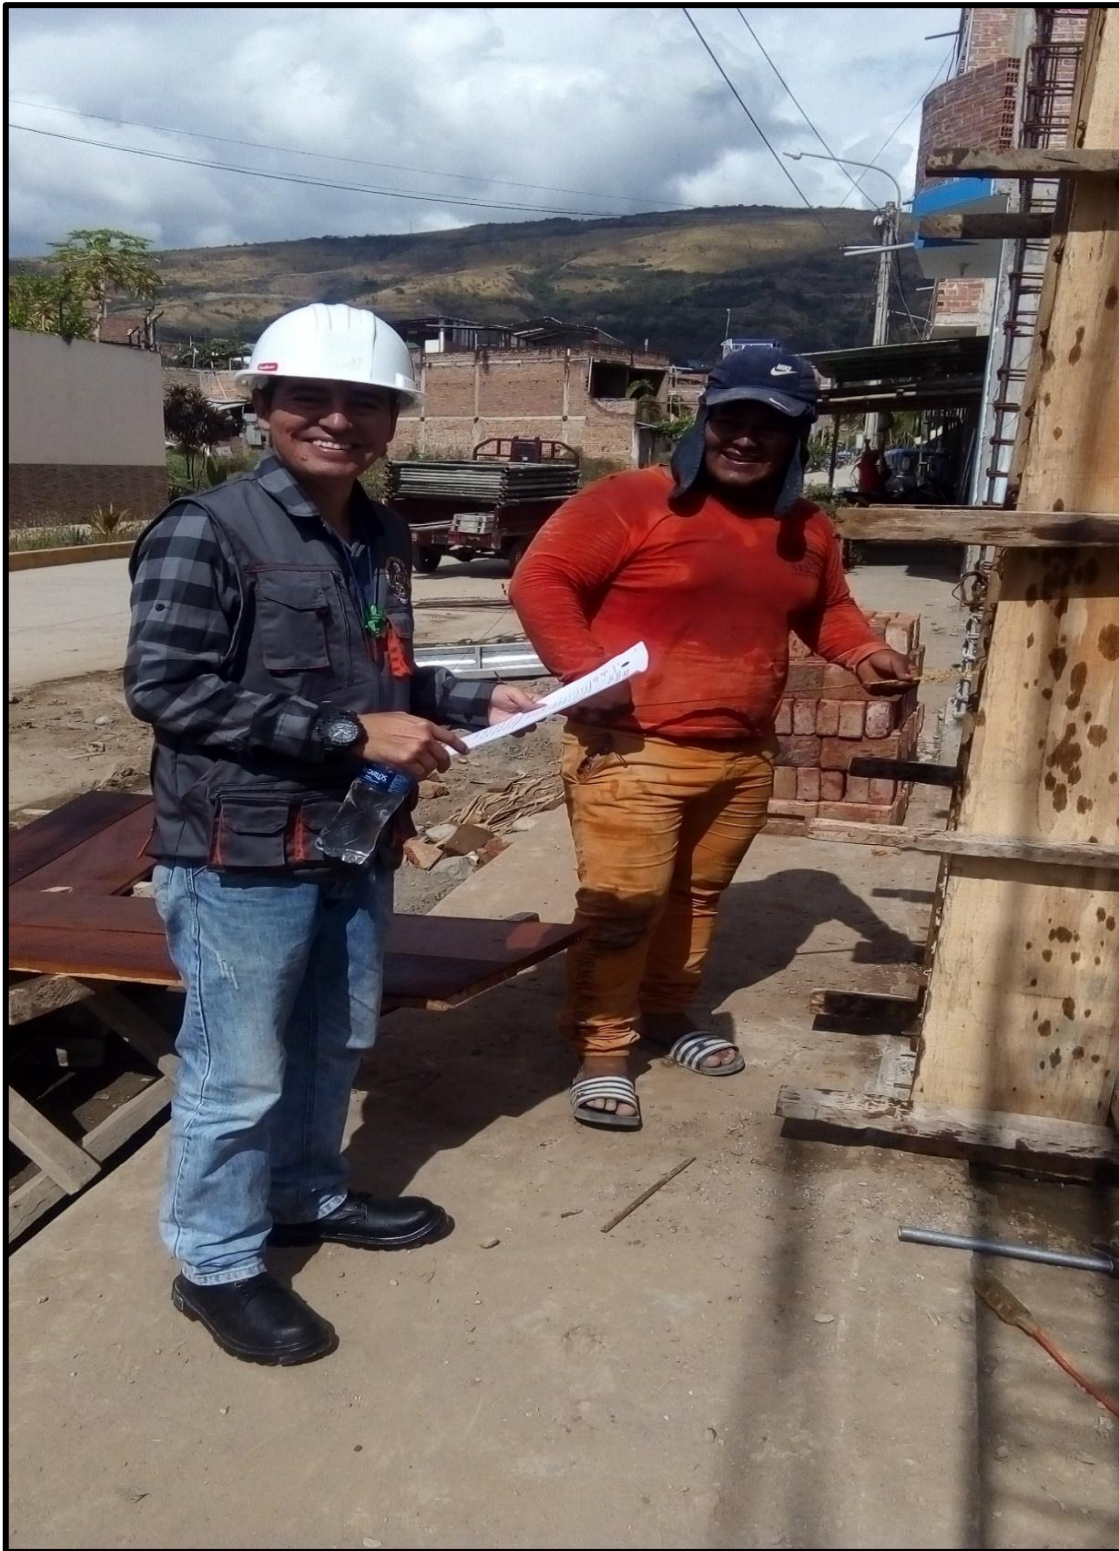
**Figura 06.** Se puede observar que el trabajador no cuenta con los EPI adecuados

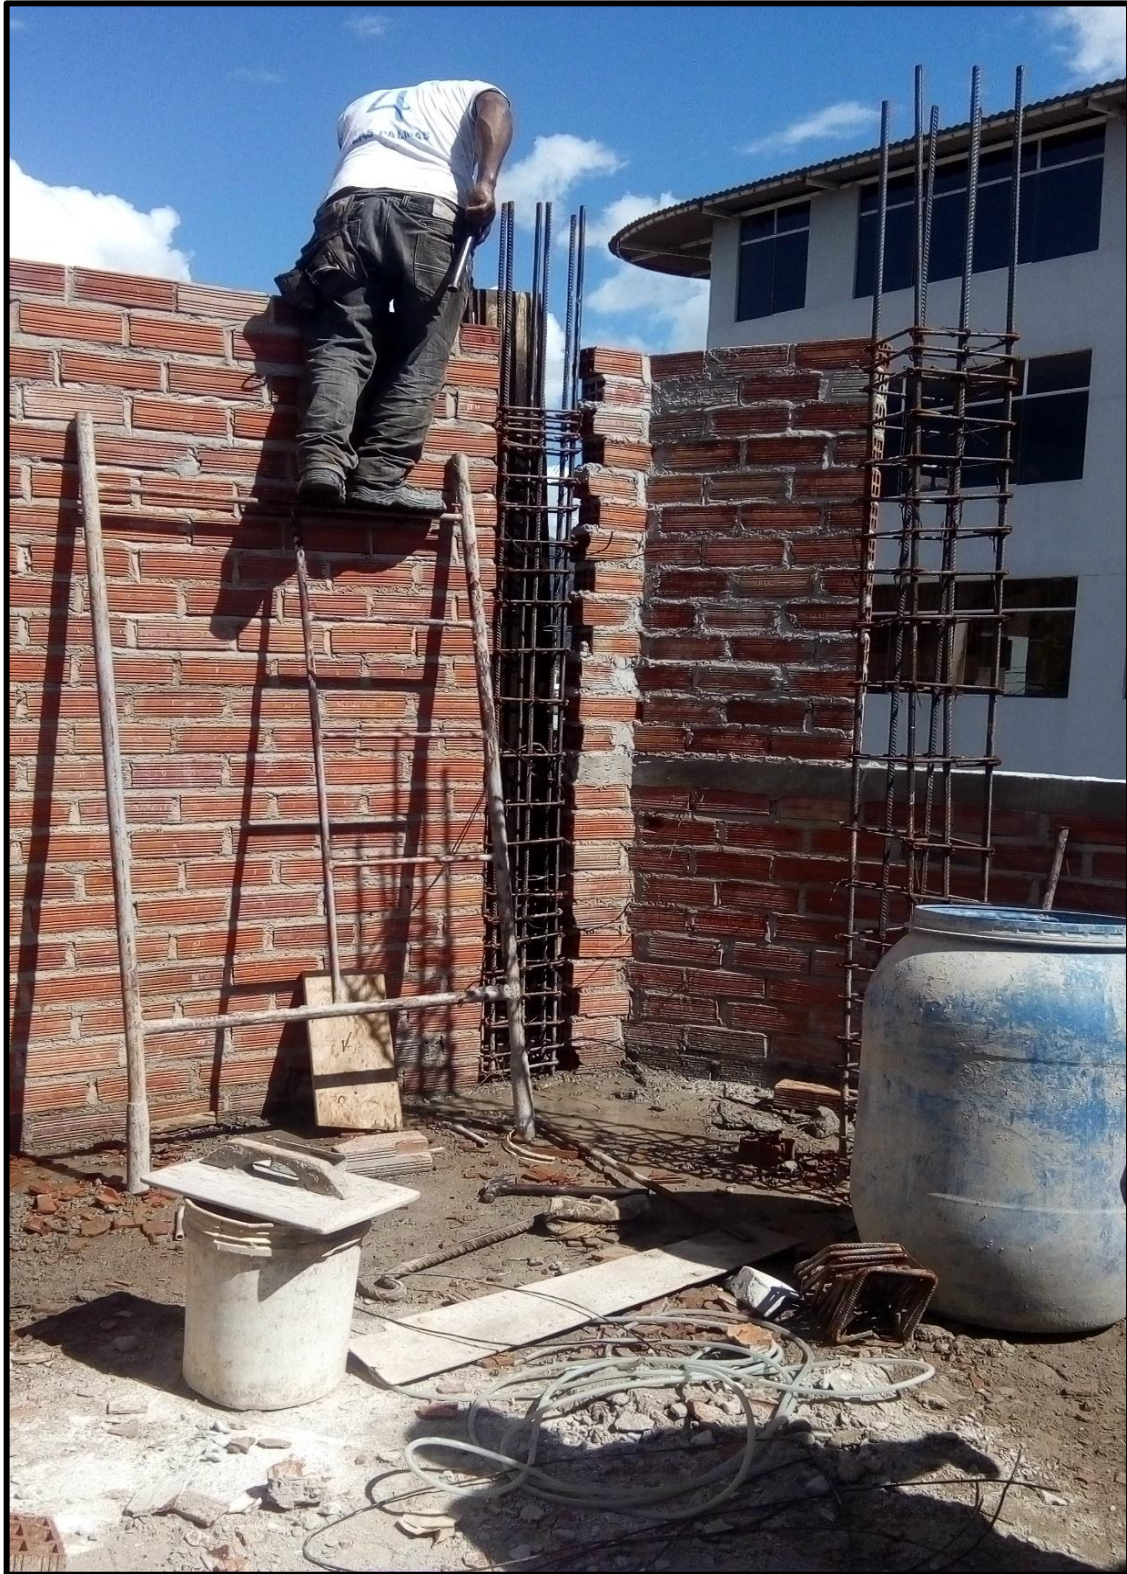
**Figura. 07.** Se puede observar que no existe un adecuado Orden y Limpieza, además de una mala utilización del andamio

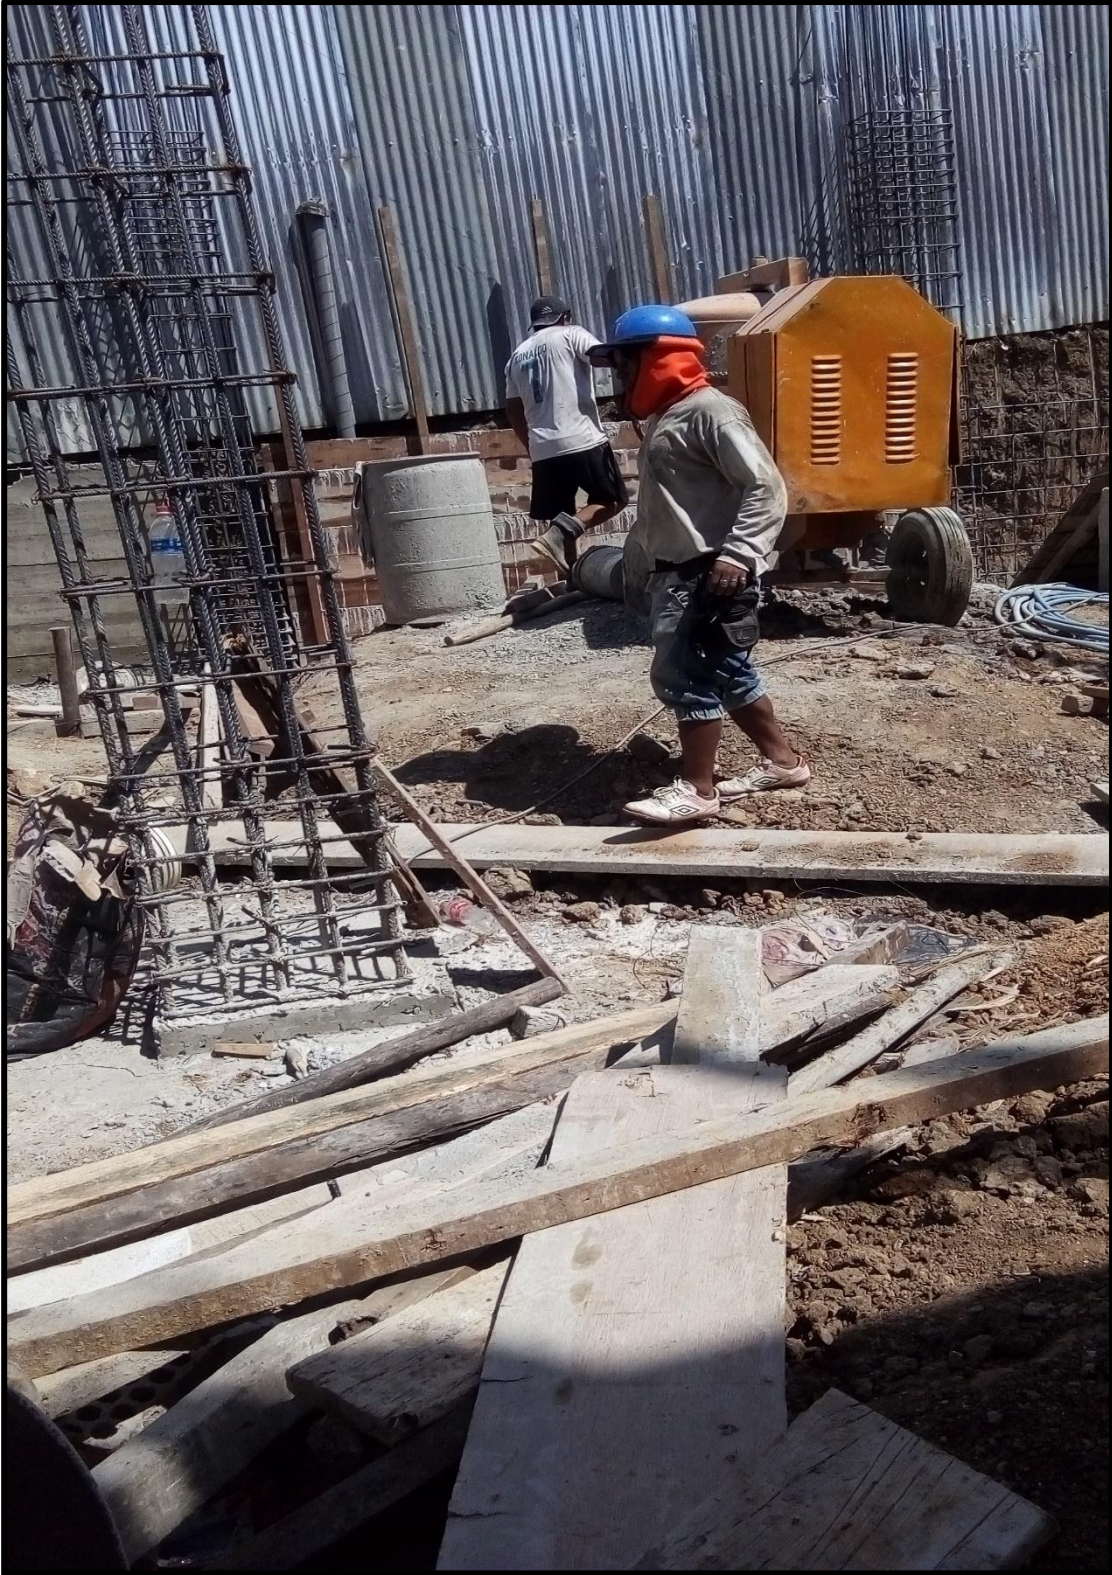
**Figura. 08.** Se puede observar que no existe un adecuado Orden y Limpieza.

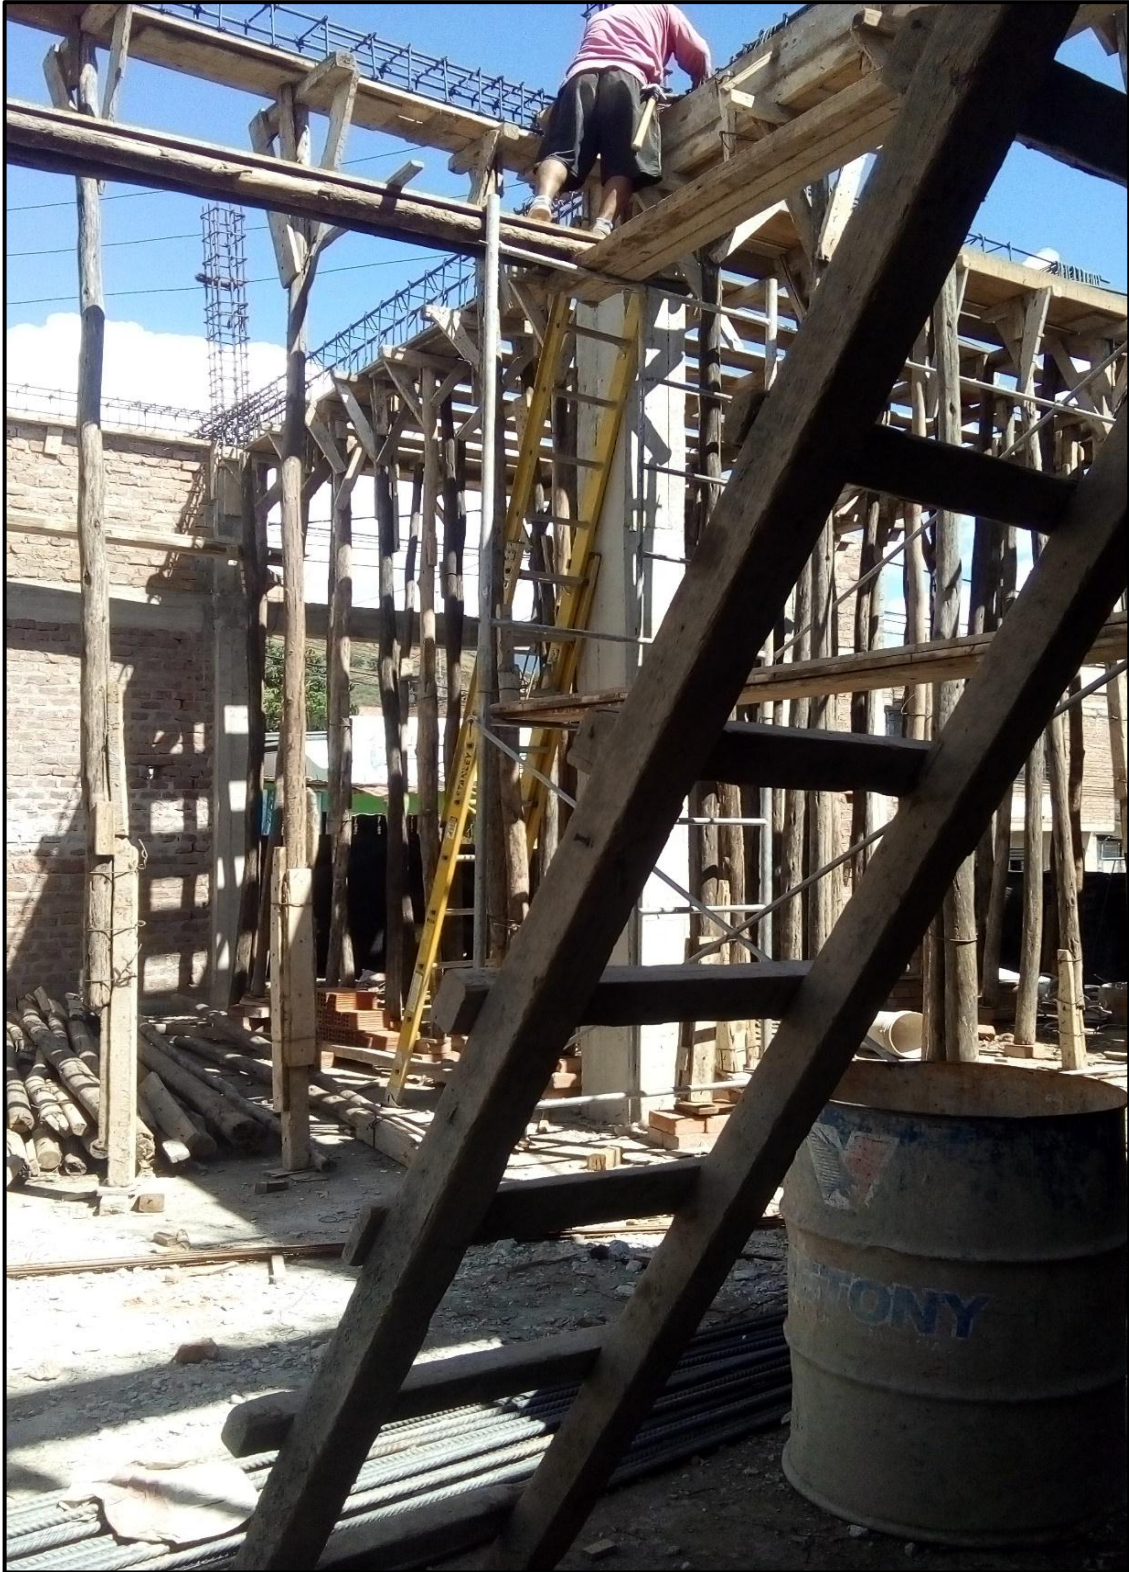
**Figura. 09.** Se puede observar que el trabajador no cuenta con un Arnés de Seguridad

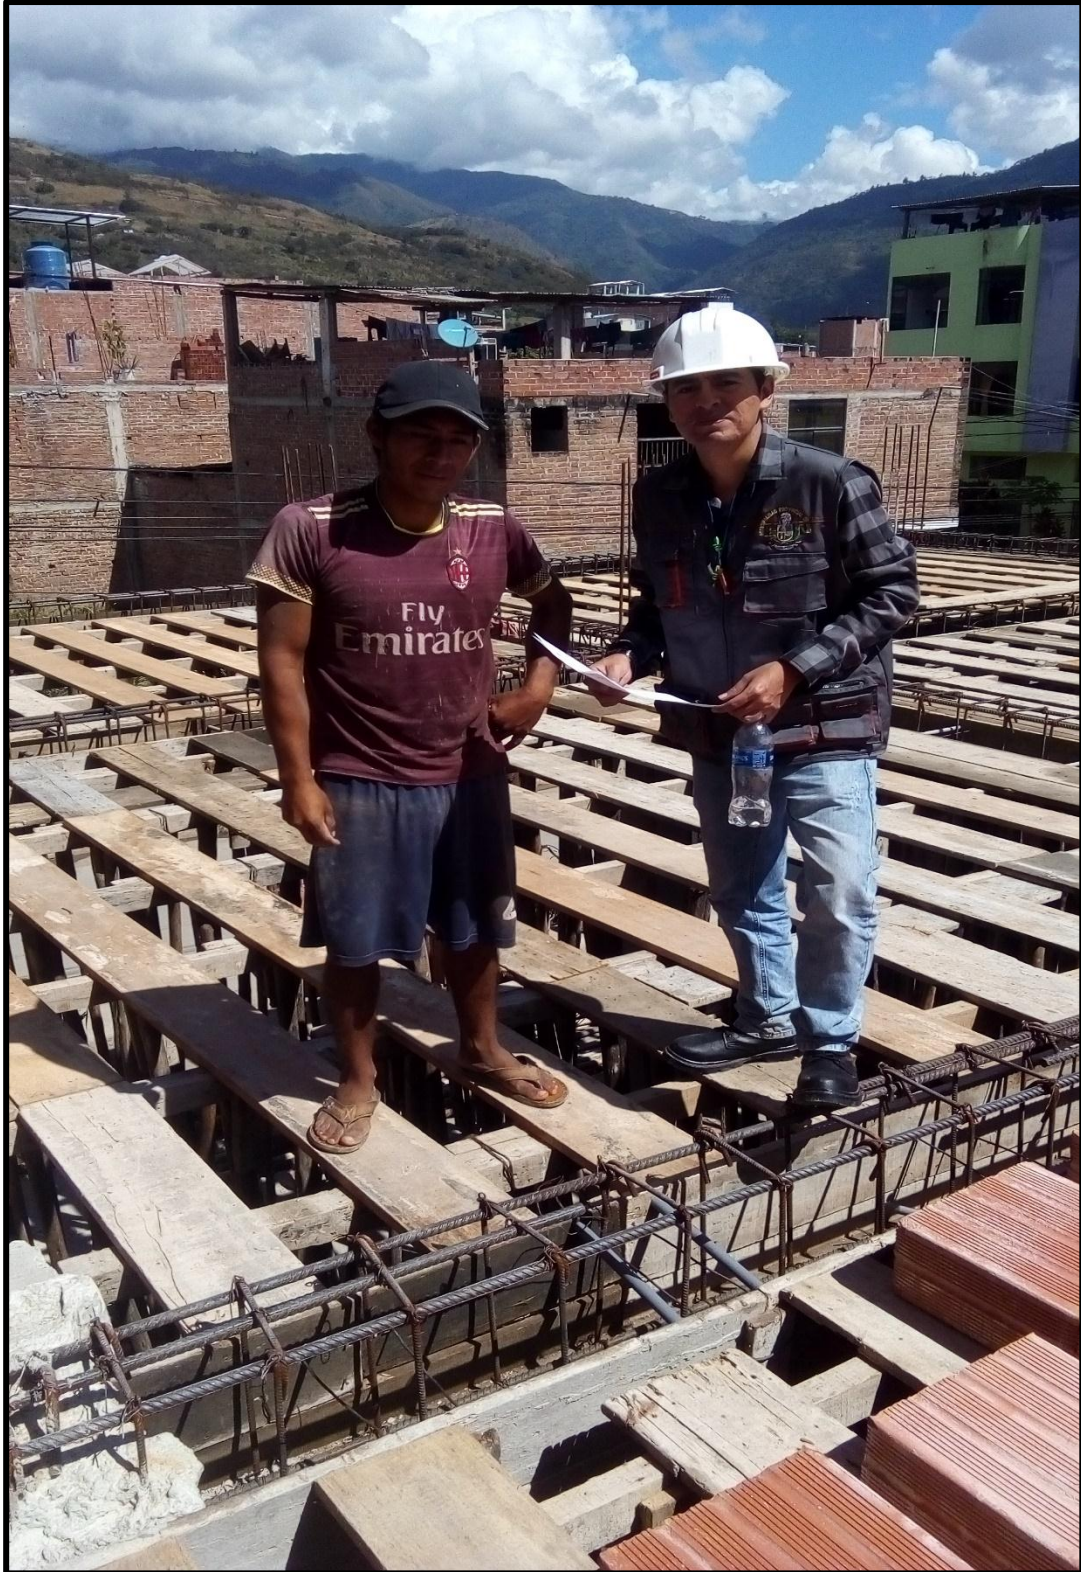
**Figura. 10.** Se puede observar que el trabajador no cuenta con los EPI adecuados

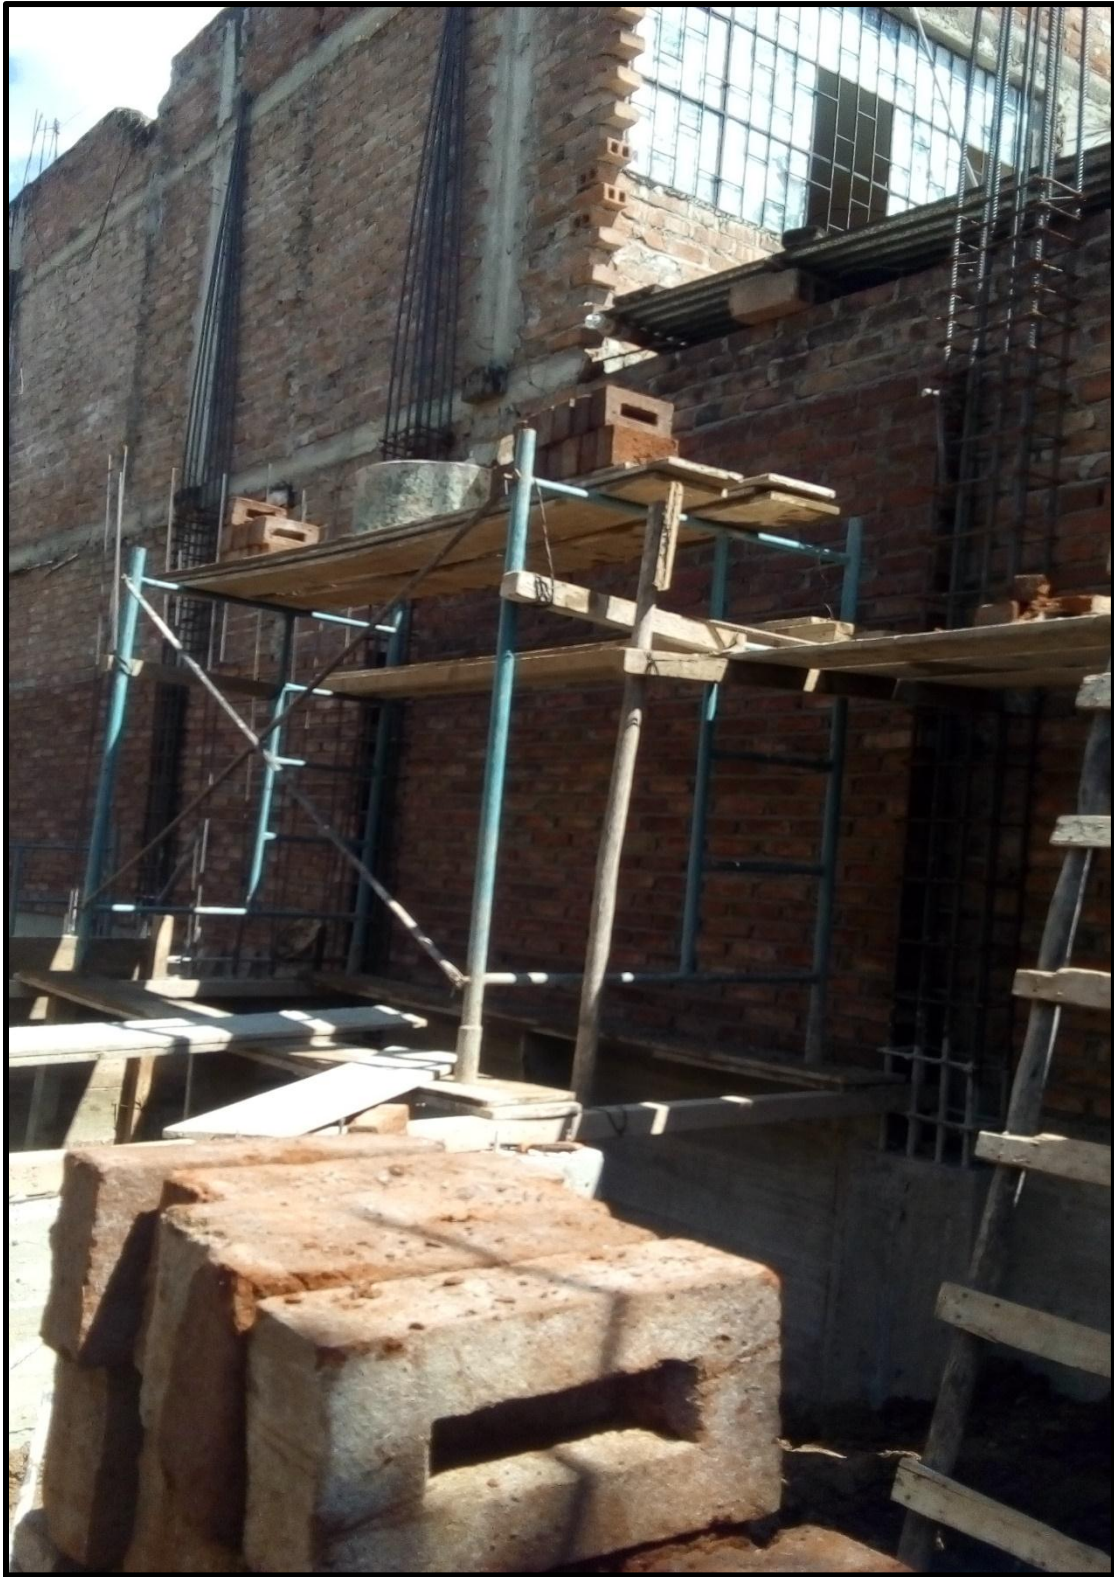
**Figura. 11.** Se puede observar que los andamios son usados deficientemente

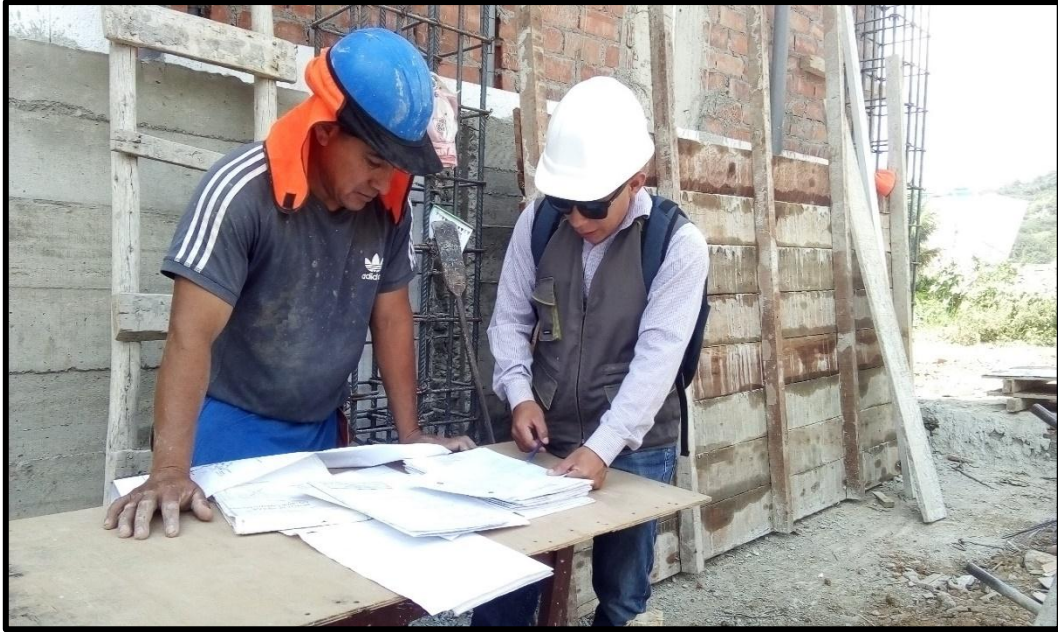
**Figura. 12.** Se puede observar que el trabajador cuenta parcialmente con los EPI

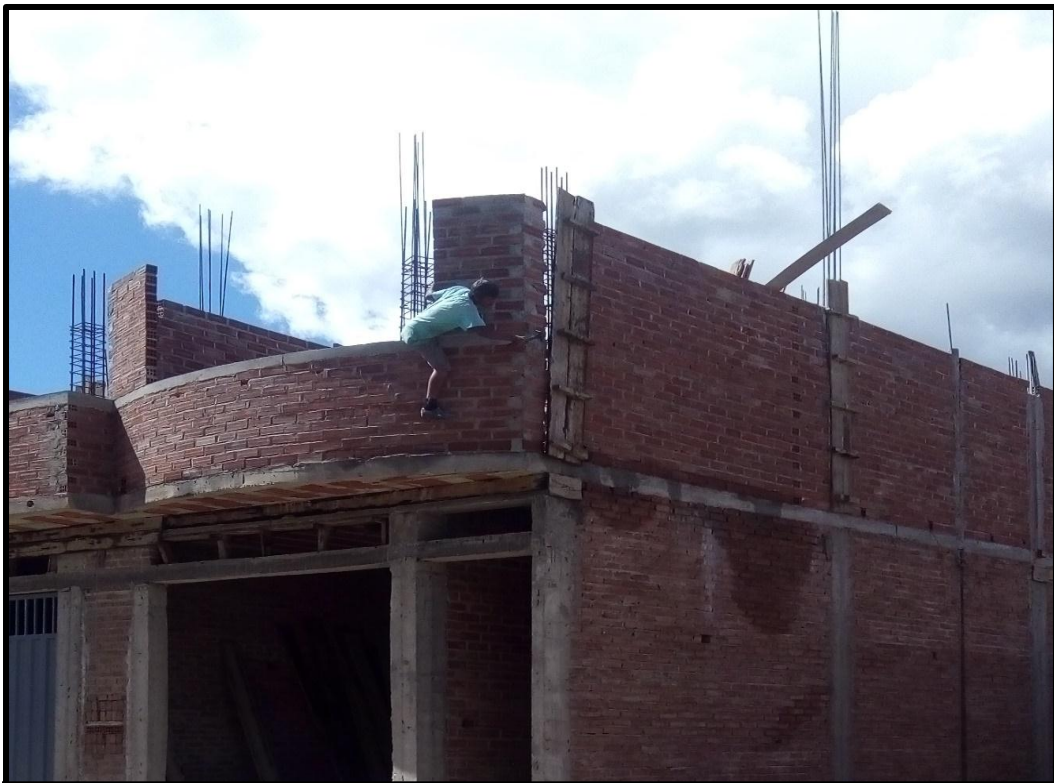
**Figura. 13.** Se puede observar que el trabajador no cuenta con Arnes de Seguridad

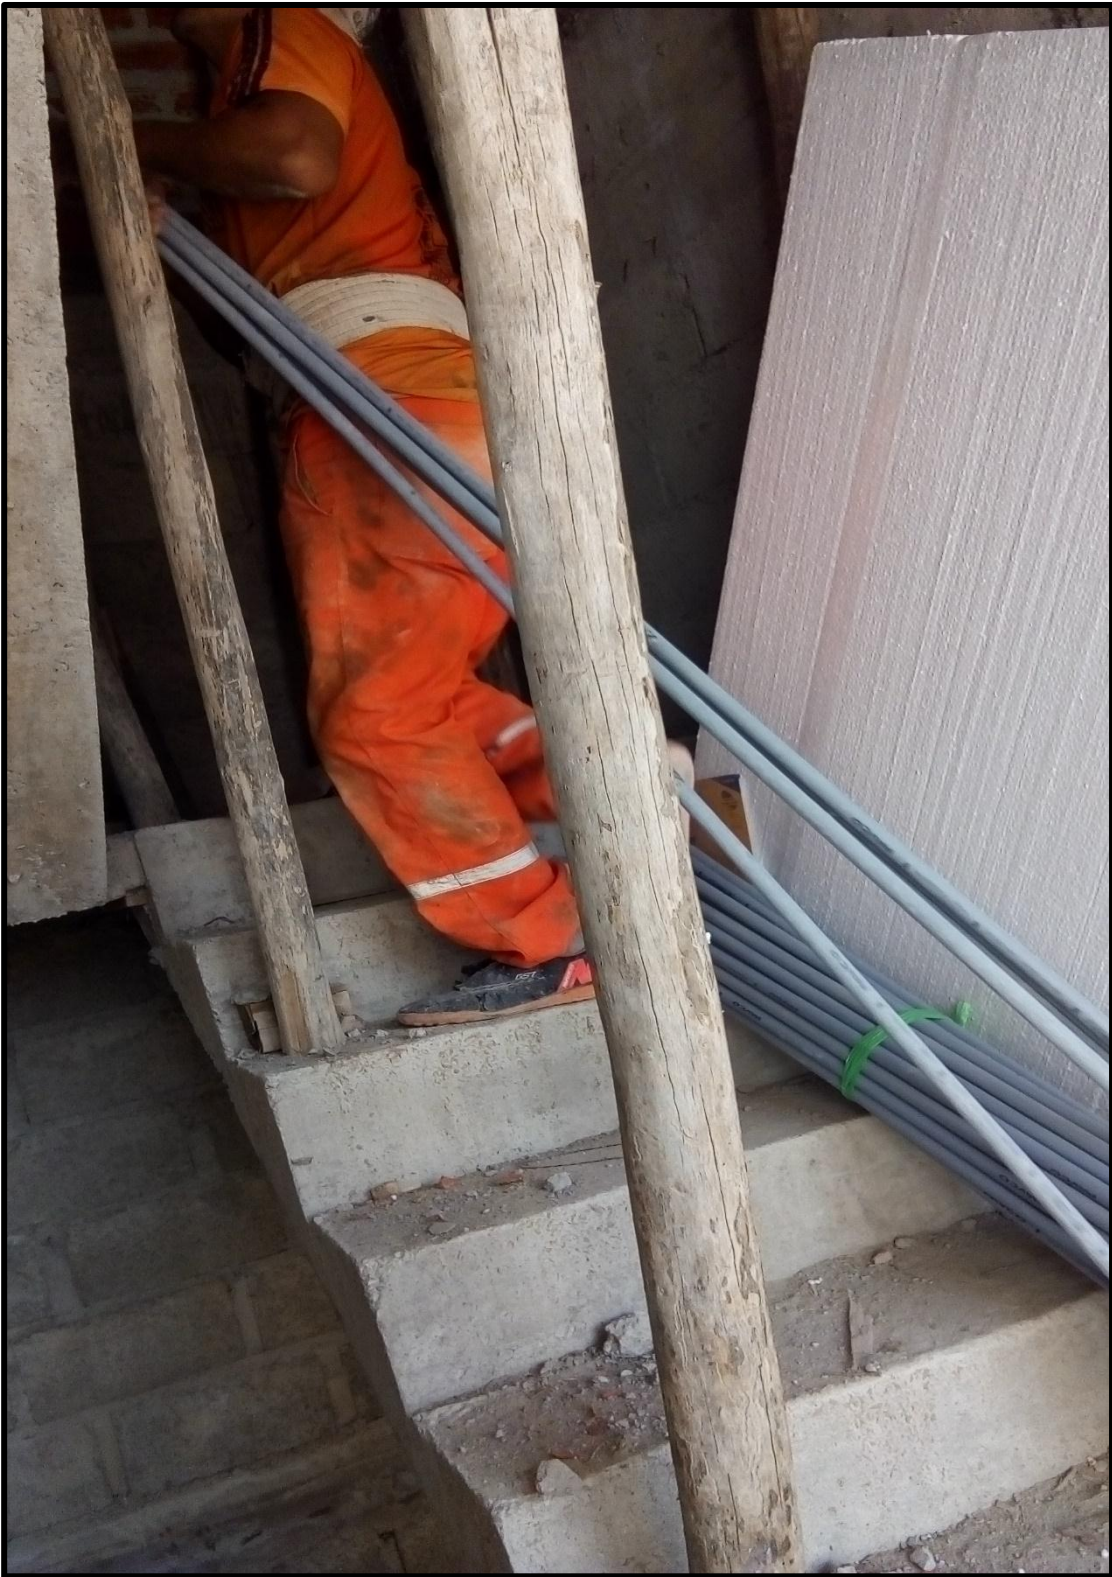
**Figura. 14.** Se puede observar que se obstaculiza circulación de los trabajadores

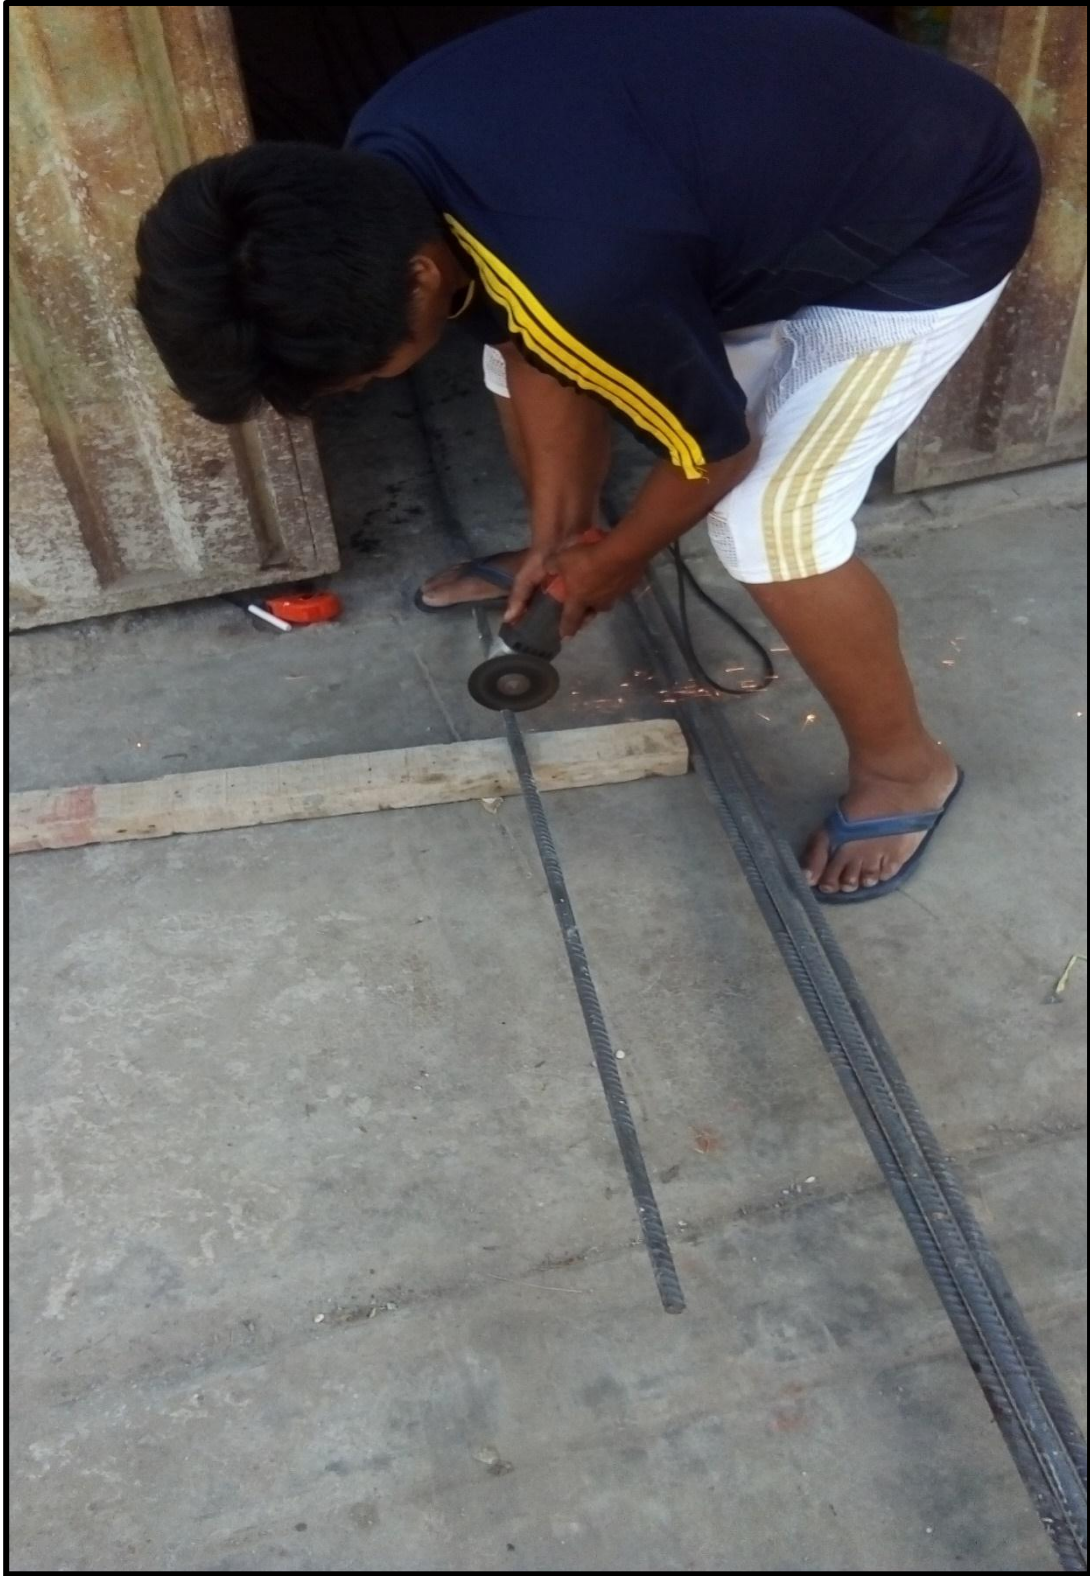
**Fig. 15.** Se puede observar que el trabajador no cuenta con los EPI adecuados

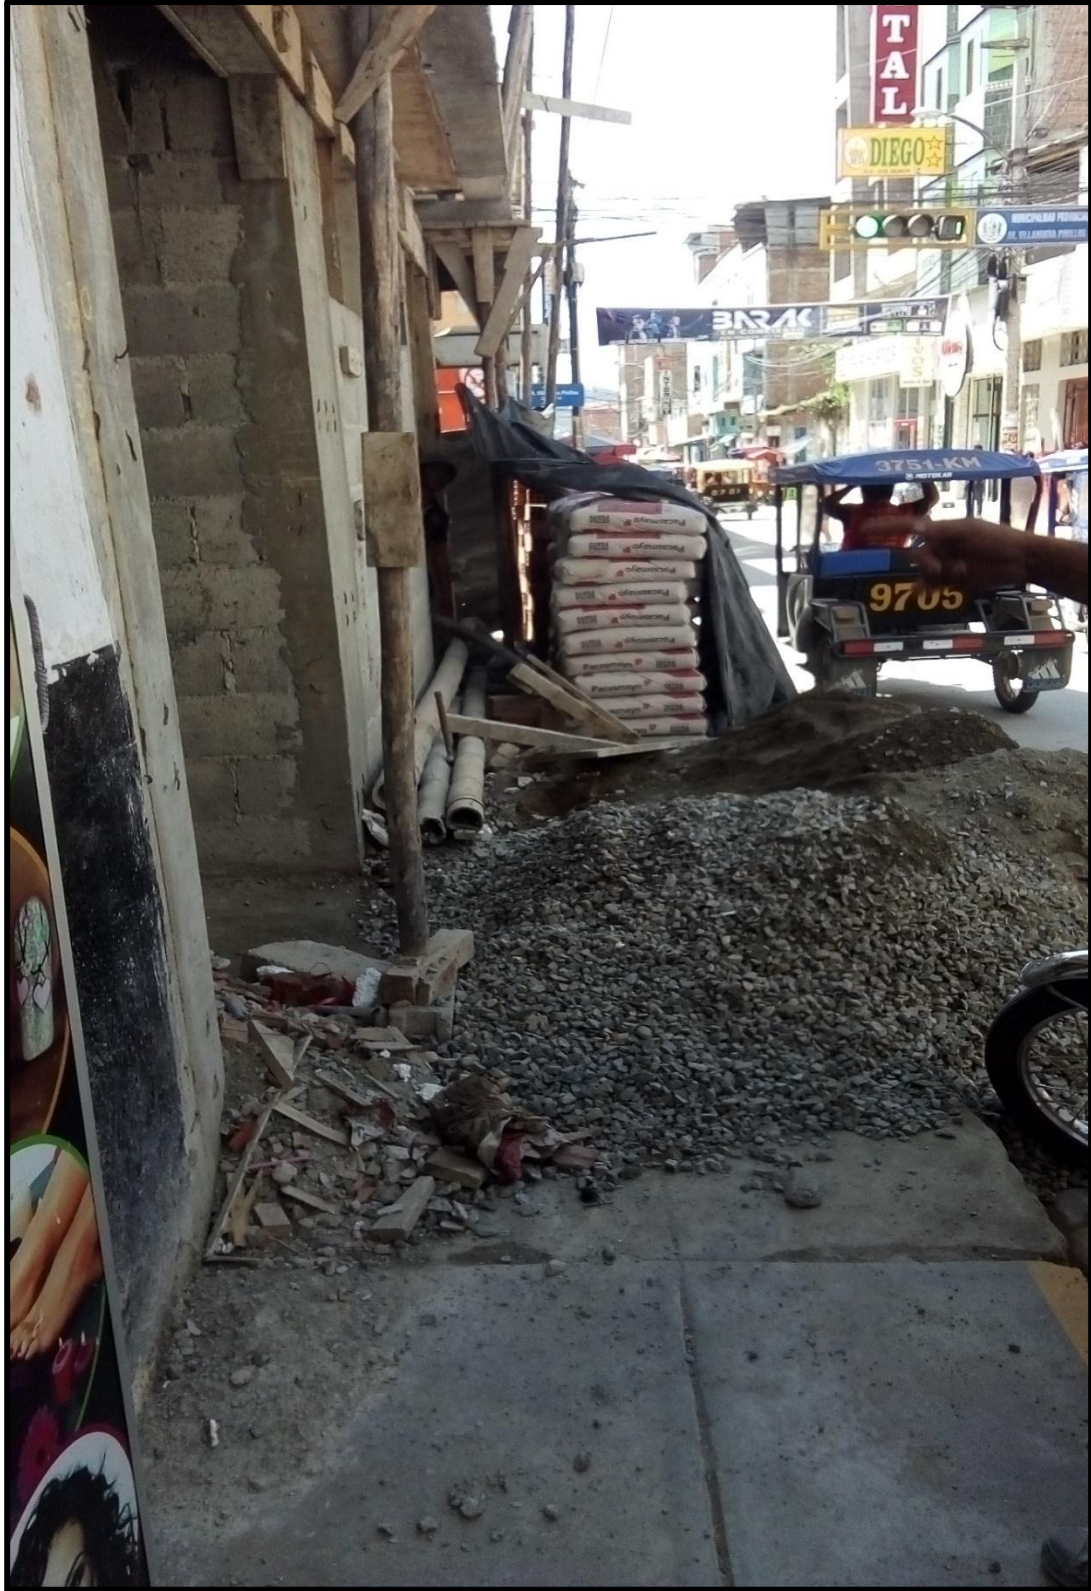
**Figura. 16.** Se puede observar que existe un incorrecto acopio de materiales y una mala disposición de desmonte, obstruyendo la circulación peatonal.
