**“DETERMINACIÓN DEL ESTADO DEL PAVIMENTO EN LA
AVENIDA PAKAMUROS DESDE LA CUADRA 10 HASTA LA
CUADRA 20”**

**TESIS PARA OPTAR EL TITULO PROFESIONAL DE INGENIERO
CIVIL**

JAÉN-PERÚ, NOVIEMBRE 2019

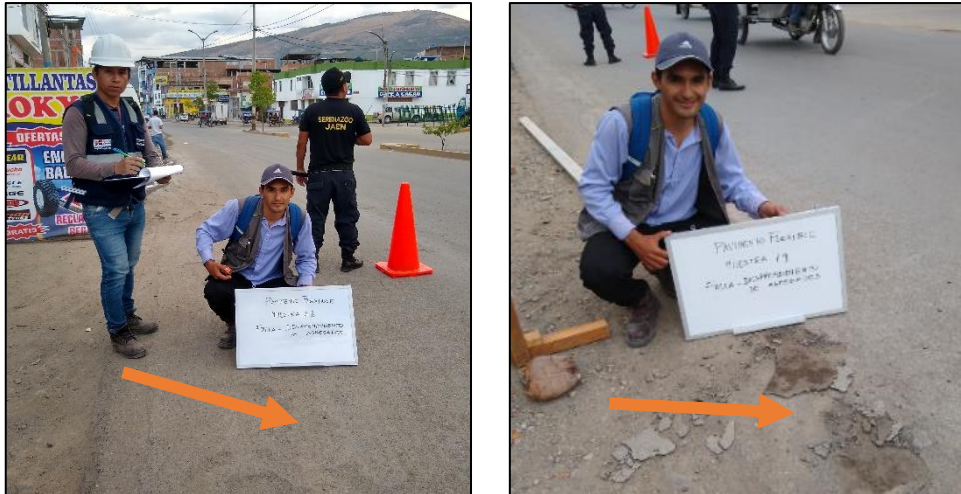
Figura 17. Figura 18. Falla-desprendimiento de agregados en pavimento flexible.

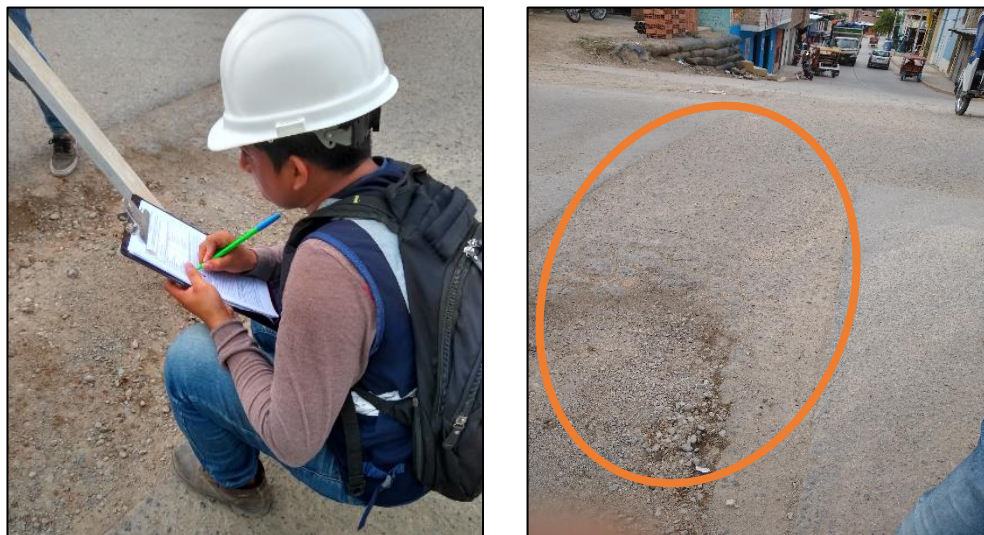
Figura 19. Figura 20. Falla-parche utilitario en pavimento flexible.

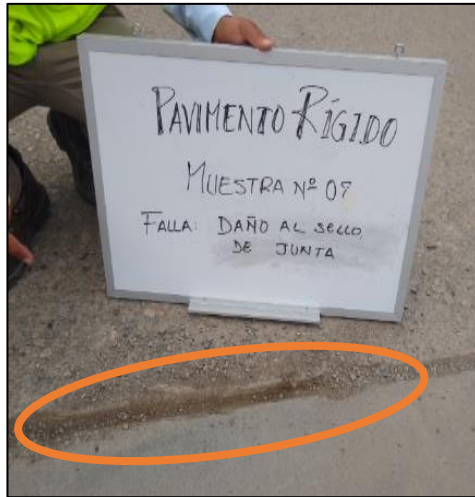
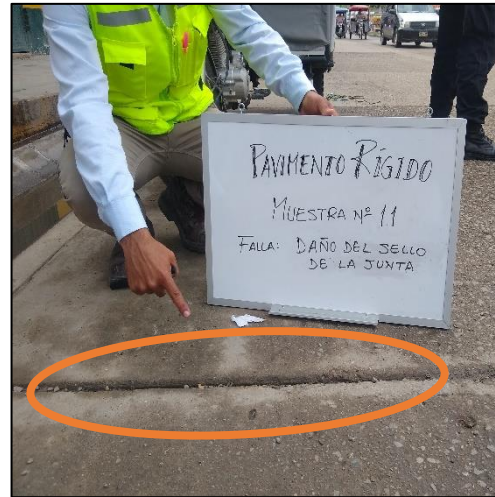
Figura 21. Figura 22. Falla-daño al sello de junta en pavimento rígido.

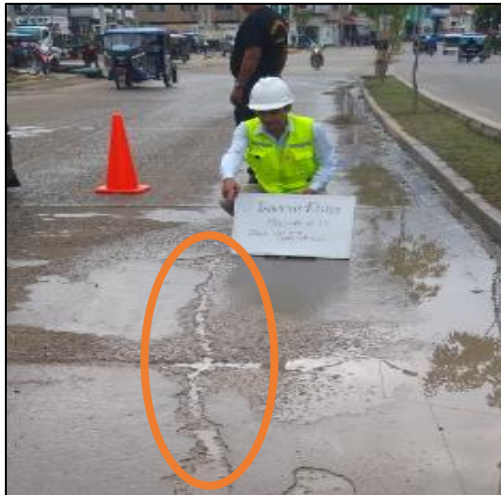
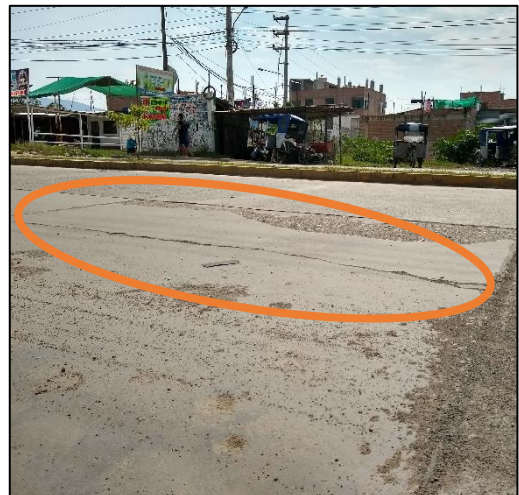
Figura 23. Figura 24. Falla-grietas longitudinales y transversales en pavimento rígido.

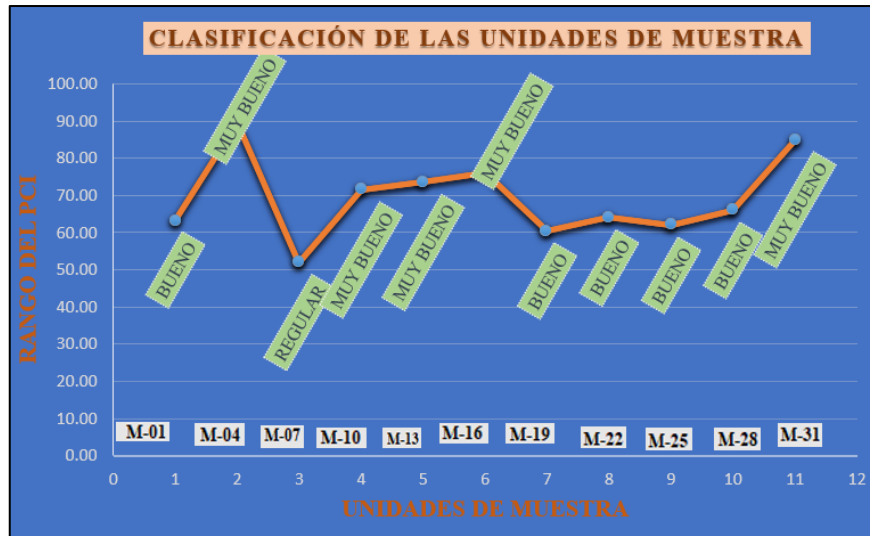
Figura 31. Variación del PCI en las unidades de muestra en el pavimento flexible.

En la figura 31 se muestra la variación de condición del pavimento flexible de las muestras evaluadas con el método del PCI. Donde se puede observar que no existe muestras de condición excelente en la longitud de la vía evaluada. Para prolongar la vida útil del pavimento es necesario realizar el mantenimiento respectivo de las fallas encontradas.

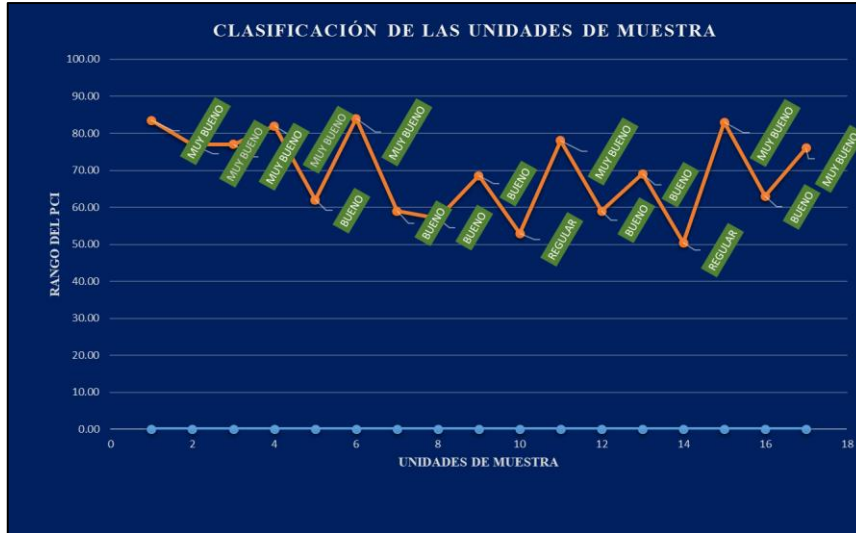
Figura 33. Variación del PCI en las unidades de muestra en el pavimento rígido.

En la figura 33 se muestra la variación de condición del pavimento rígido de las muestras evaluadas con el método del PCI. Donde se puede observar que no existe muestras de condición excelente en la longitud de la vía evaluada. Para prolongar la vida útil del pavimento es necesario realizar el mantenimiento respectivo de las fallas encontradas.

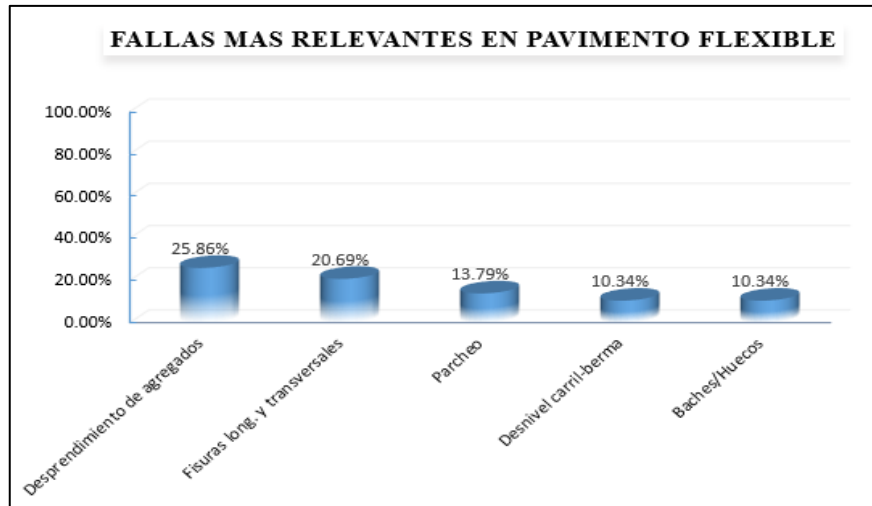
Figura 36. Fallas más relevantes encontradas en pavimento flexible.

De la evaluación superficial del pavimento flexible se seleccionó las fallas más relevantes que causan el deterioro continuo de la vía, de las cuales se determinó sus causas que generaron este tipo de deterioros en el pavimento a continuación se presenta las fallas más relevantes en la figura 36.

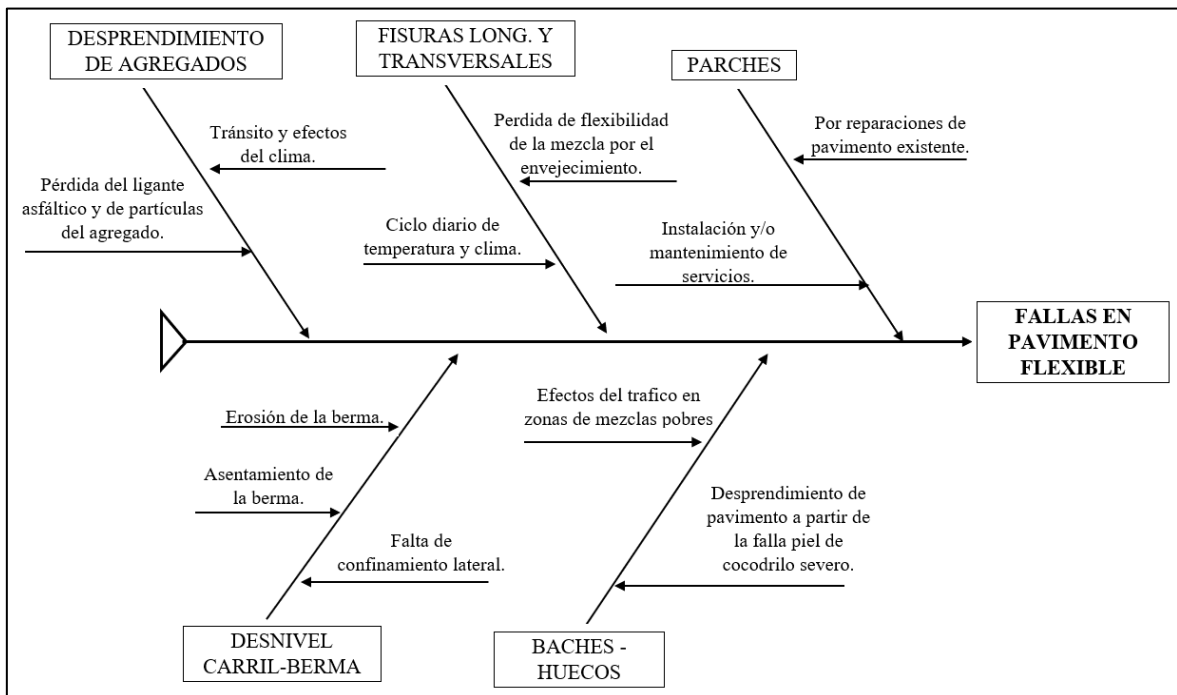
Figura 37. Causas de deterioro en pavimento flexible.

De la revisión de la información inicial de la construcción de esta vía y de las fallas encontradas durante la evaluación con la metodología del PCI para pavimentos flexibles se analizó y determinó las causas que vienen provocando estas fallas en vía de las cuales se seleccionó las de mayor incidencia.

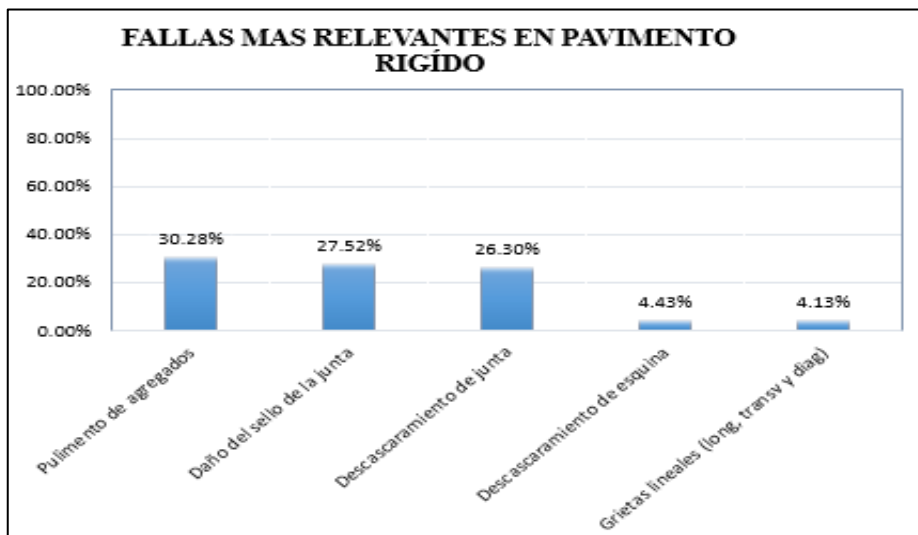
Figura 39. Fallas más relevantes encontradas en pavimento rígido.

De la evaluación superficial del pavimento rígido se seleccionó las fallas más relevantes que causan el deterioro continuo de la vía, de las cuales se determinó sus causas que generaron este tipo de deterioros en el pavimento a continuación se presenta las fallas más relevantes en la figura 39.

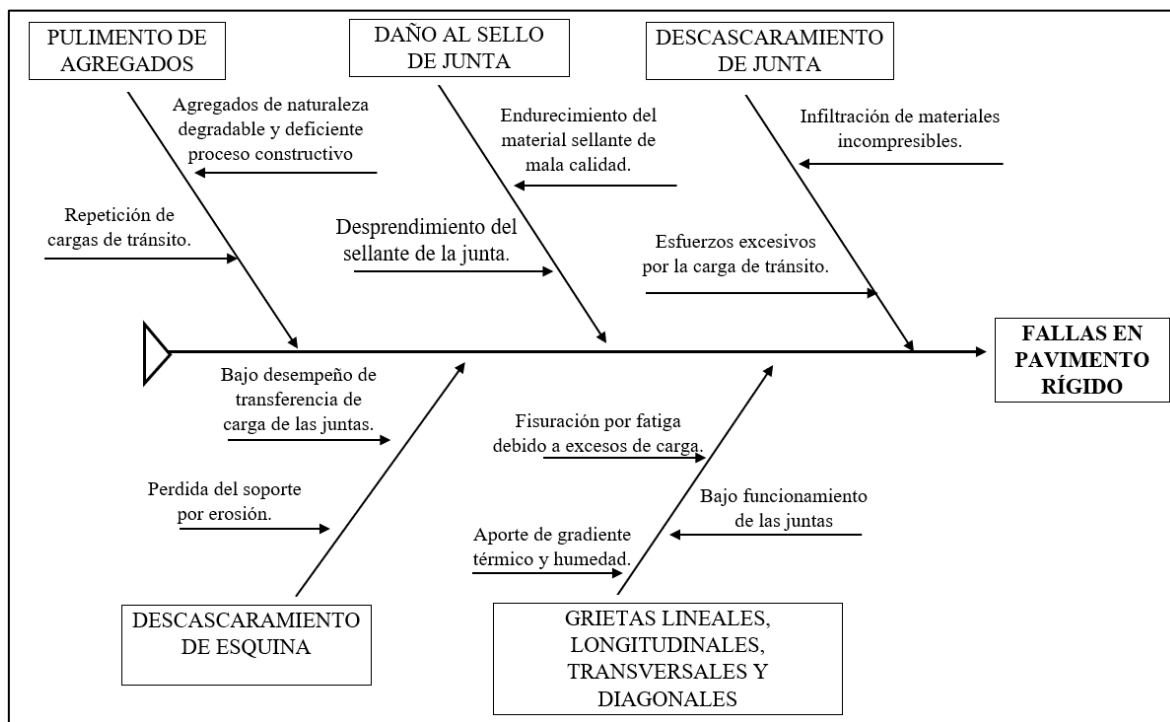
Figura 40. Causas de deterioro en pavimento rígido.

analizó y determino las causas que vienen provocando estas fallas en vía de las cuales se seleccionó las de mayor incidencia.
