**UNIVERSIDAD NACIONAL DE JAÉN**

**BIM, PARA DETECTAR LAS INTERFERENCIAS EN LA  
ETAPA DE DISEÑO EN UNA EDIFICACIÓN, DISTRITO Y  
PROVINCIA DE JAÉN, REGIÓN CAJAMARCA**

**TESIS PARA OPTAR EL TÍTULO PROFESIONAL DE INGENIERO  
CIVIL**

**JAÉN - PERÚ, FEBRERO, 2020**

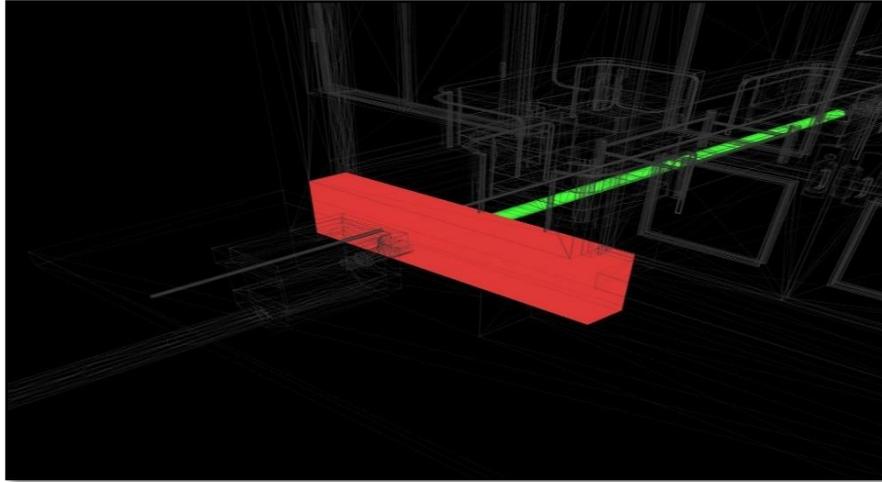
*Figura 18: Interferencia de EST y IISS. identificadas en Navisworks.  
(FUENTE: Propia).*

Solución: Modificación del plano de instalaciones sanitarias, el proyectista o diseñador tendría que cambiar su criterio para mejorar el proyecto en la fase de estructuras, que las tuberías de desagüe no hagan contacto con algún elemento estructural en forma perpendicular.

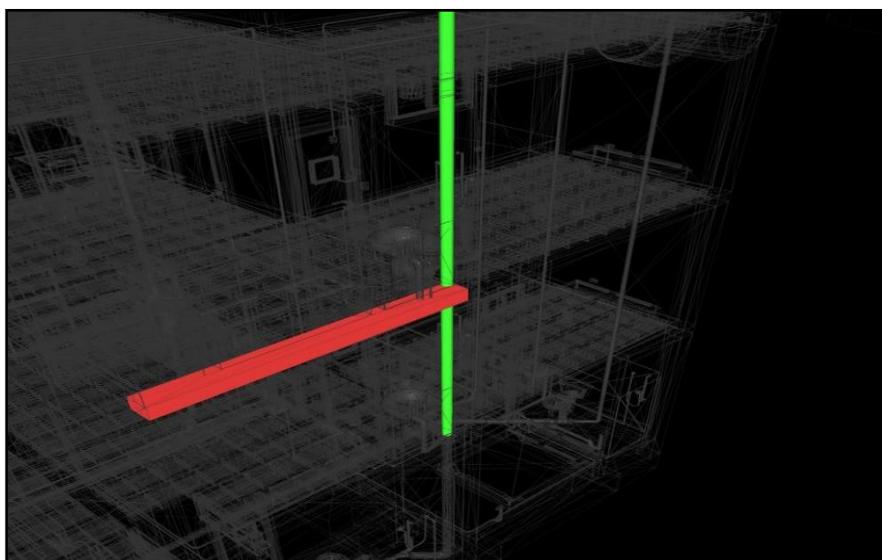
La interferencia N°09 muestra el cruce o problema de una tubería PVC 4" (montante) en instalaciones sanitarias (desagüe), con elemento estructural (viga chata) que se encuentra en el segundo nivel de la losa aligerada.

*Figura 19: Interferencia de EST y IISS. identificadas en Navisworks.  
(FUENTE: Propia).*

Solución: Todos las montantes de desagüe deben de ser proyectadas en una falsa columna, para evitar los cruces con vigas estructurales de concreto armado y así obtener menor número de deficiencias que encontramos en estos casos.

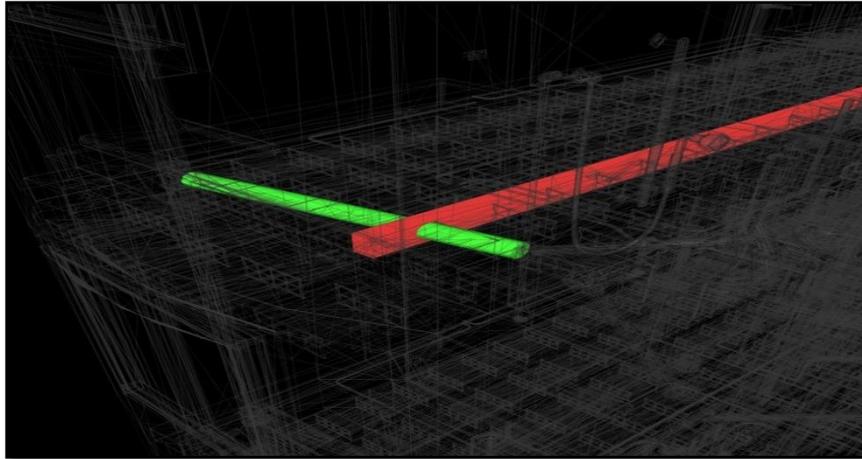
En la interferencia N°15 observamos esta problemática entre la tubería sanitaria de desagüe PVC 4" está interfiriendo en una viga estructural de concreto armado de la losa aligerada del tercer nivel.

*Figura 20: Interferencia de EST y IISS. identificadas en Navisworks.  
(FUENTE: Propia).*

Solución: Mejorar la conexión de la tubería de desagüe hacia el aparato sanitario, este problema se podría subsanar en campo.

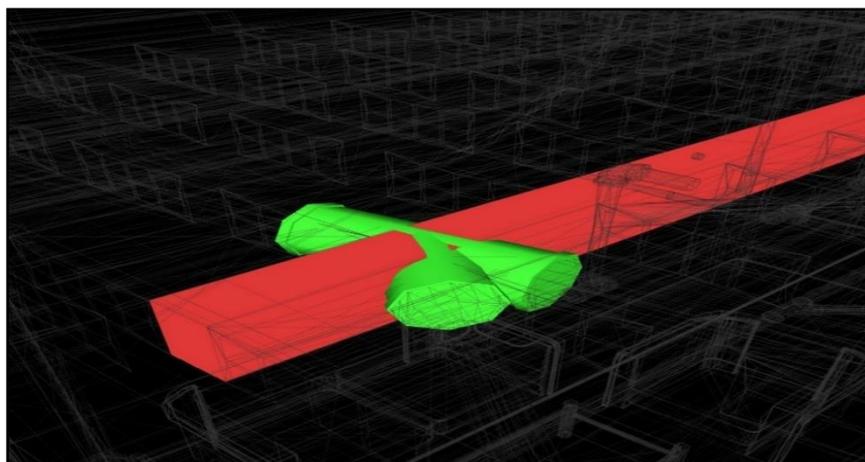
En la interferencia N°30 nos da a conocer un problema que en la actualidad sucede en el campo de la construcción. Este conflicto entre la “Y” sanitaria de PVC 4" (desagüe) con la viga estructural de concreto armado.

*Figura 21: Interferencia de EST y IISS. identificadas en Navisworks.  
(FUENTE: Propia).*

Solución: La mejora de esta interferencia es el cambio de ubicación del accesorio sanitario “Y” para evitar el contacto con el elemento estructural, y así no perjudicar la estructura.

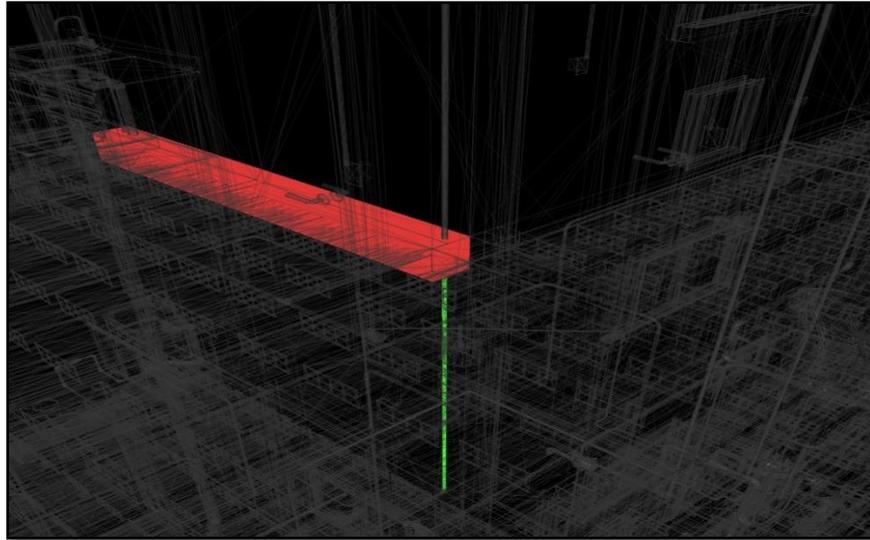
*Figura 22: Interferencia de EST y IISS. identificadas en Navisworks.  
(FUENTE: Propia).*

Solución: Llevar las montantes tanto de agua fría como las de desagüe en falsas columnas para evitar debilitar el concreto de las estructuras, principalmente de las vigas.

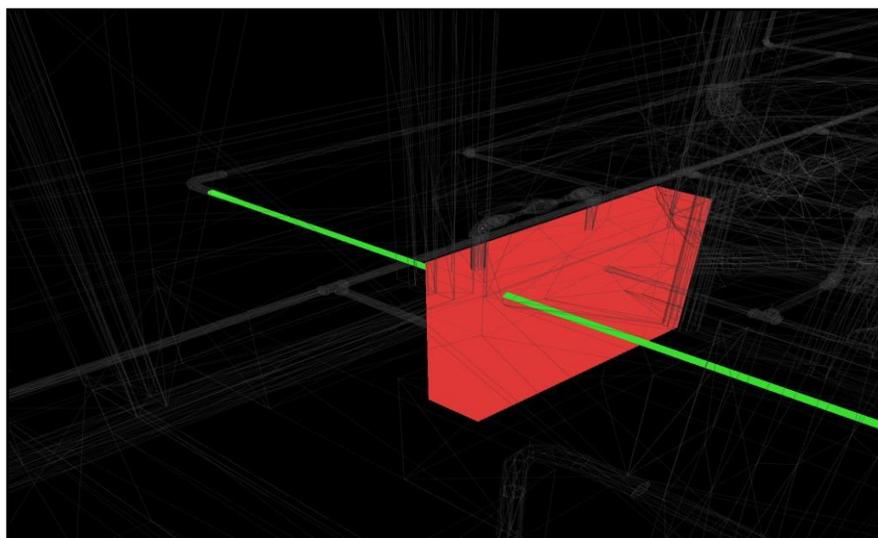
*Figura 23: Interferencia de EST y IIEE. identificadas en Navisworks.  
(FUENTE: Propia).*

Solución: Modificar y Cambiar la dirección de la tubería en los planos Cad para evitar que se intercepte con el sobrecimiento.

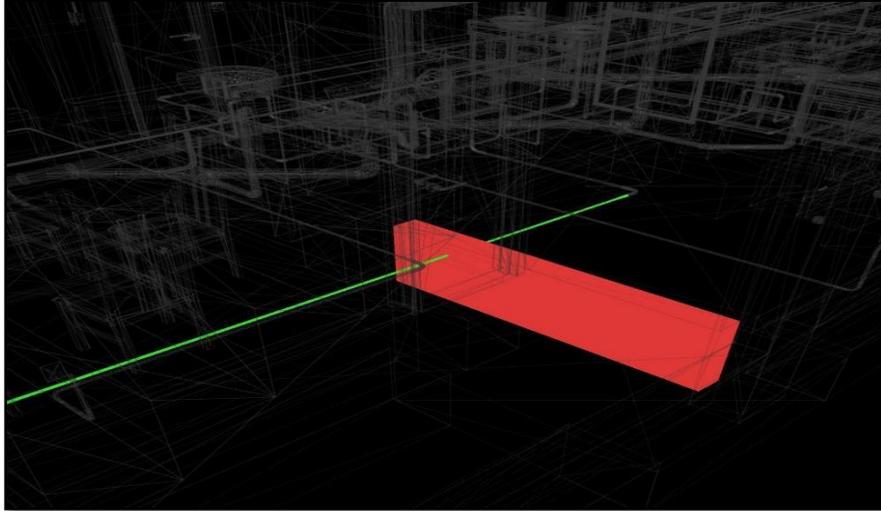
*Figura 24: Interferencia de EST y IIEE. identificadas en Navisworks.  
(FUENTE: Propia).*

Solución: Modificar y Cambiar la dirección de la tubería en los planos Cad para evitar que se intercepte con el sobrecimiento.

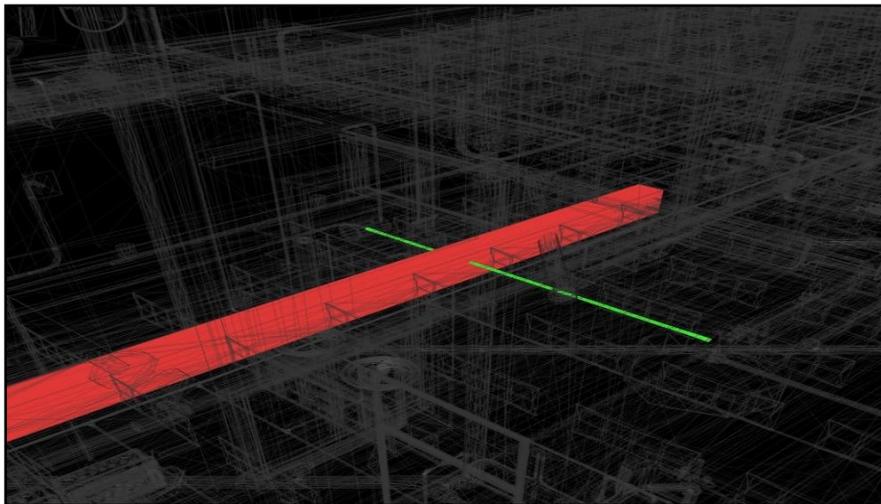
*Figura 25: Interferencia de EST y IIEE. identificadas en Navisworks.  
(FUENTE: Propia).*

Solución: Llevar la distribución de las tuberías de instalaciones eléctricas por encima de los ladrillos de techo para evitar que estas se intercepten en viguetas.

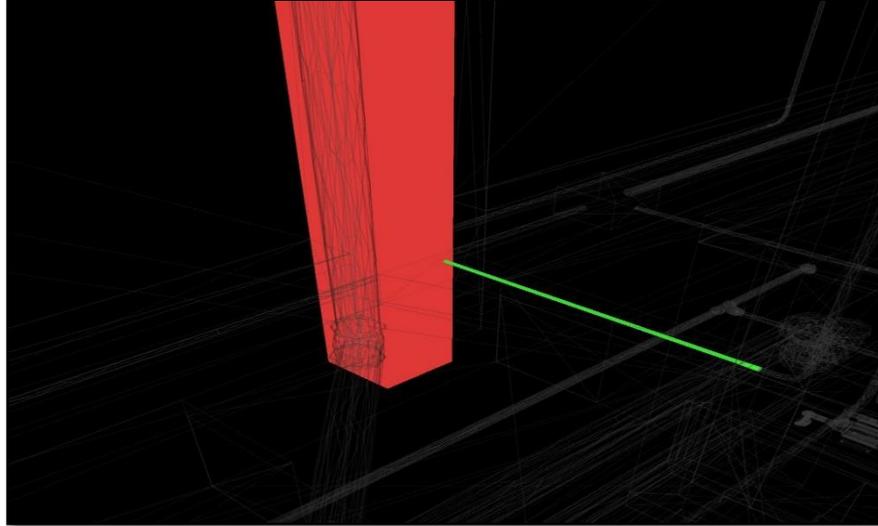
*Figura 26: Interferencia de EST y IIEE. identificadas en Navisworks.  
(FUENTE: Propia).*

Solución: Desfasar en sentido “X” la tubería para que esta evite el contacto con la estructura y debilite su resistencia.

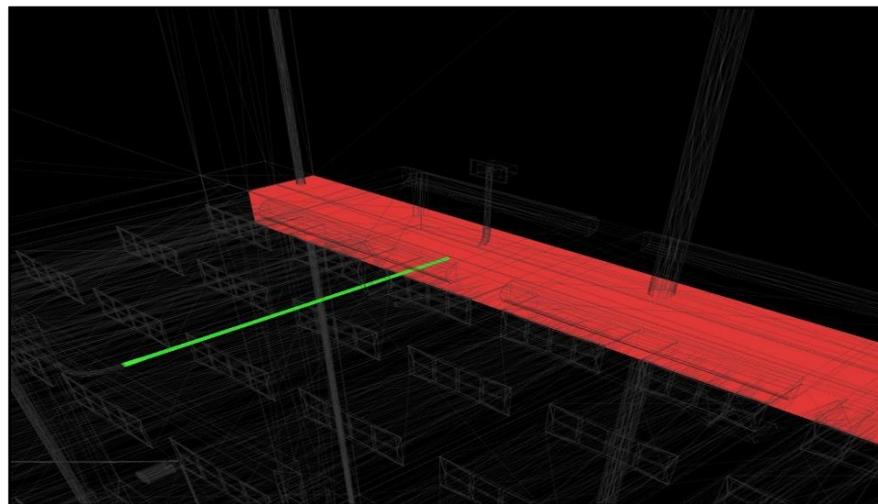
*Figura 27: Interferencia de EST y IIEE. identificadas en Navisworks.  
(FUENTE: Propia).*

Solución: Cambiar el nivel de la tubería, llevarla sobre el techo aligerado para que esta evite el cruce con vigas estructurales

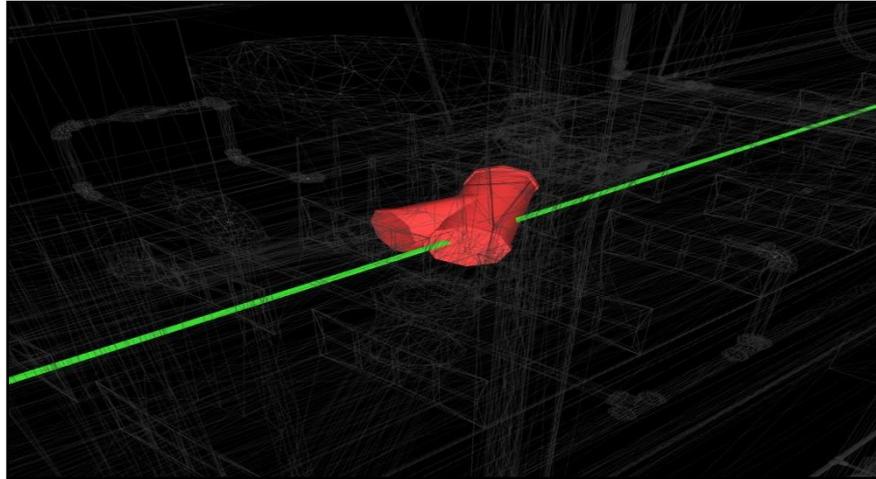
*Figura 28: Interferencia de IISS y IIEE. identificadas en Navisworks.  
(FUENTE: Propia).*

Solución: Mejorar el nivel de la tubería eléctrica y llevarlo sobre ladrillos de techo para evitar este tipo de conflicto o problemática y como general darles una revisión y modificación a los planos de IISS y IIEE.

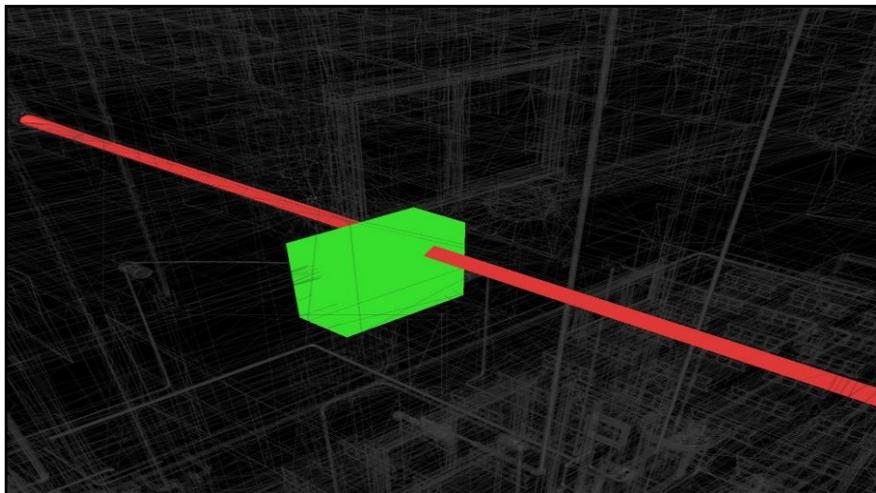
*Figura 29: Interferencia de IISS y IIEE. identificadas en Navisworks.  
(FUENTE: Propia).*

Solución: Mover de ubicación a la caja de pase para evitar esta intersección.

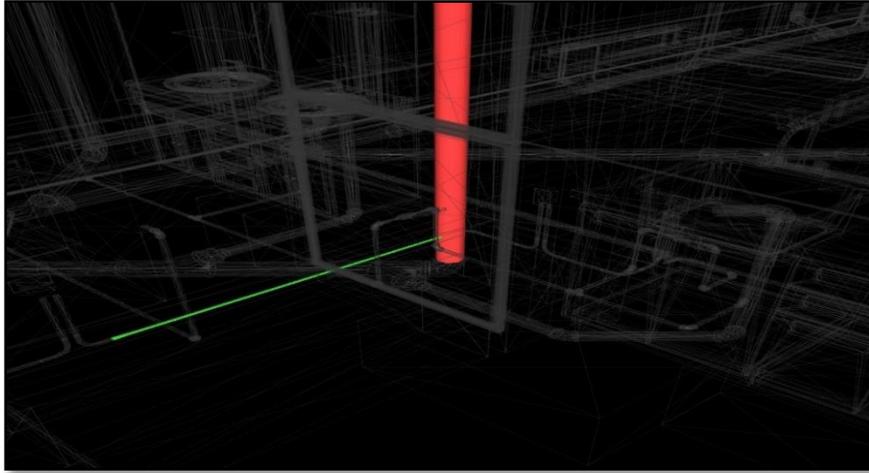
*Figura 30: Interferencia de IISS y IIEE. identificadas en Navisworks.  
(FUENTE: Propia).*

Solución: Desfasar la tubería eléctrica en sentido "X" para desviar ese cruce y mejorar la calidad de diseño.

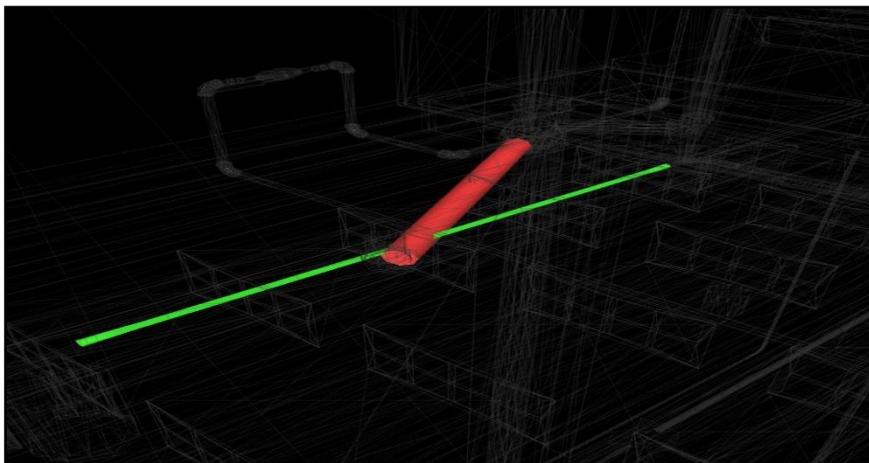
*Figura 31: Interferencia de IISS y IIEE. identificadas en Navisworks.  
(FUENTE: Propia).*

Solución: Llevar las tuberías de instalaciones eléctricas sobre ladrillos de techo para evitar esta problemática.

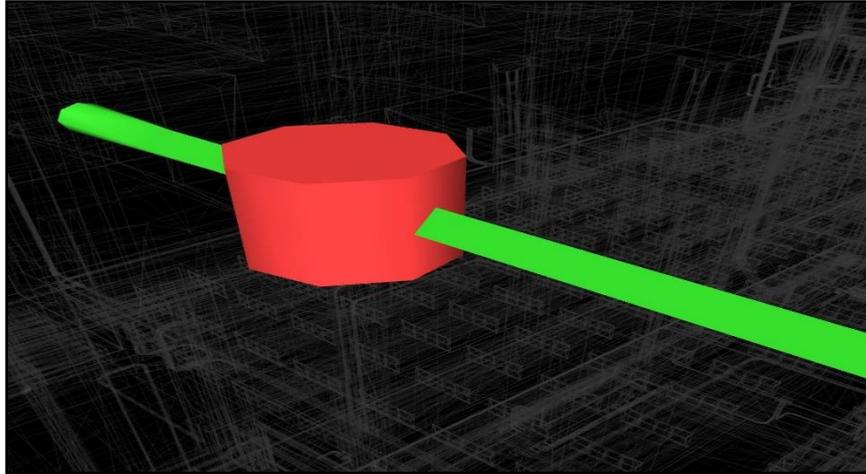
*Figura 32: Interferencia de IISS y IIEE. identificadas en Navisworks.  
(FUENTE: Propia).*

Solución: Modificación y cambio de dirección de ambas tuberías para evitar esta problemática y mejorar la calidad de distribución de mis instalaciones.

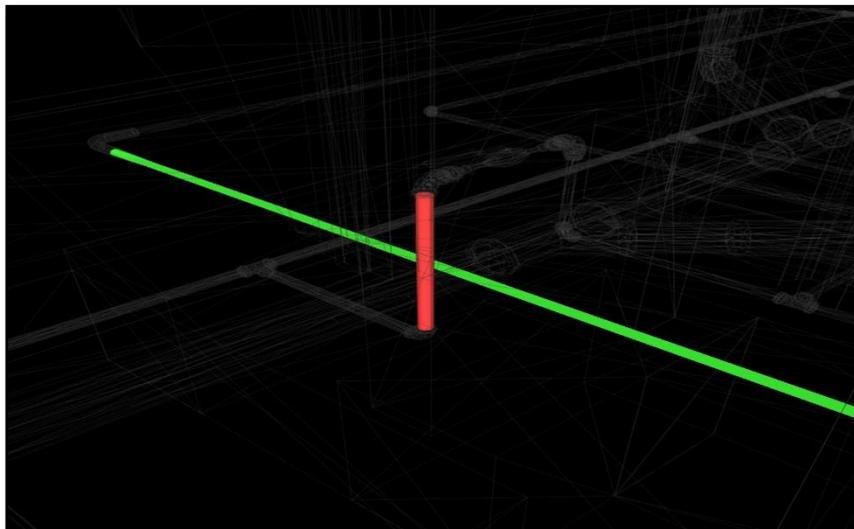
*Figura 33: Interferencia de IISS y IIEE. identificadas en Navisworks.  
(FUENTE: Propia).*

Solución: Hacer un cambio de dirección o desfase mínimo a la tubería eléctrica en sentido "X".

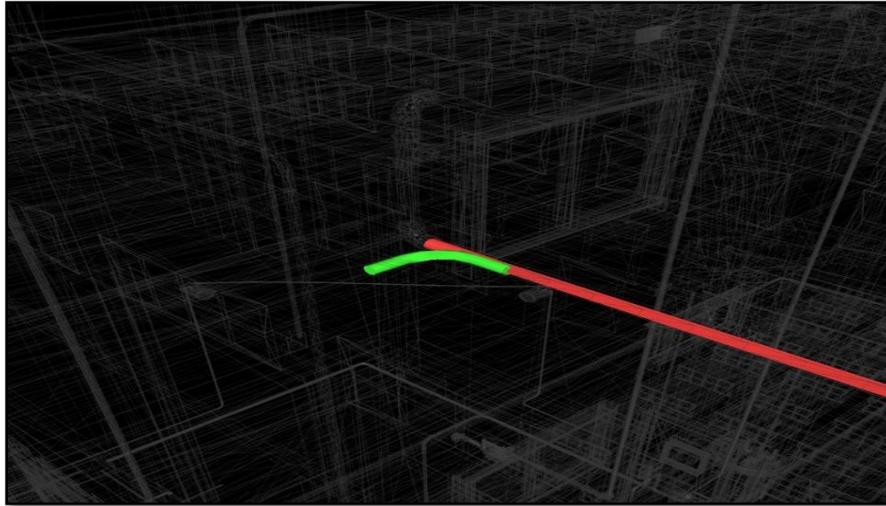
*Figura 34: Interferencia de IISS y IIEE. identificadas en Navisworks.  
(FUENTE: Propia).*

Solución: Dar un mínimo desfase al accesorio eléctrico (CODO 90°) para evitar este conflicto.

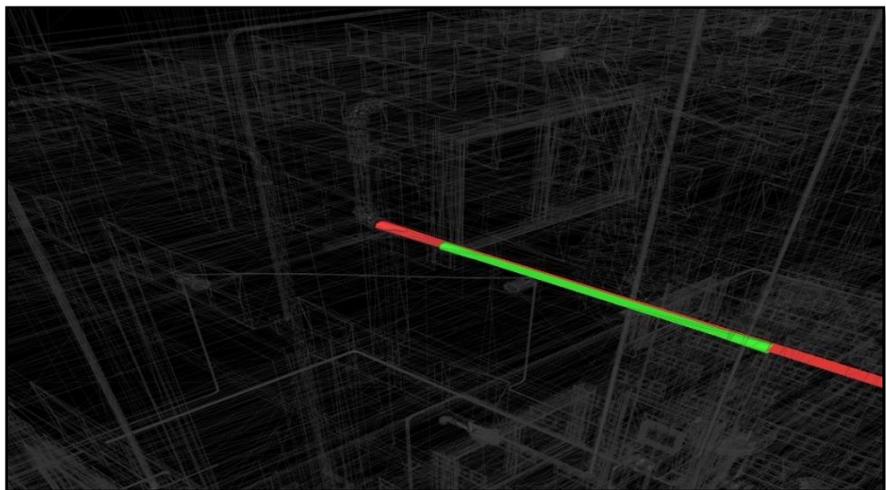
*Figura 35: Interferencia de IISS y IIEE. identificadas en Navisworks.  
(FUENTE: Propia).*

Solución: Dar un desfase mínimo en sentido “X” para ambas tuberías.

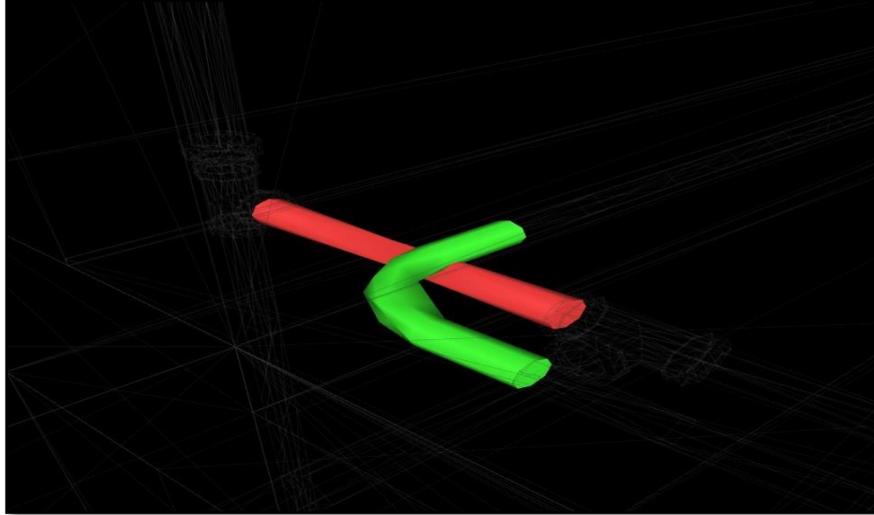
*Figura 36: Interferencia de IISS y IIEE. identificadas en Navisworks.  
(FUENTE: Propia).*

Solución: Hacer un desfase mínimo para ambas tuberías y así evitar este tipo de contacto.

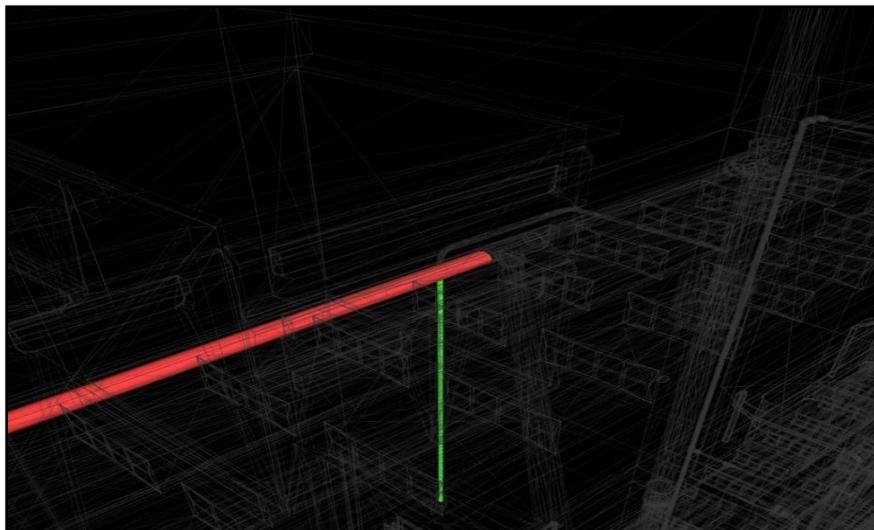
*Figura 37: Interferencia de IISS y IIEE. identificadas en Navisworks.  
(FUENTE: Propia).*

Solución: Cambio de dirección de ambas tuberías para evitar este tipo de errores de diseño.

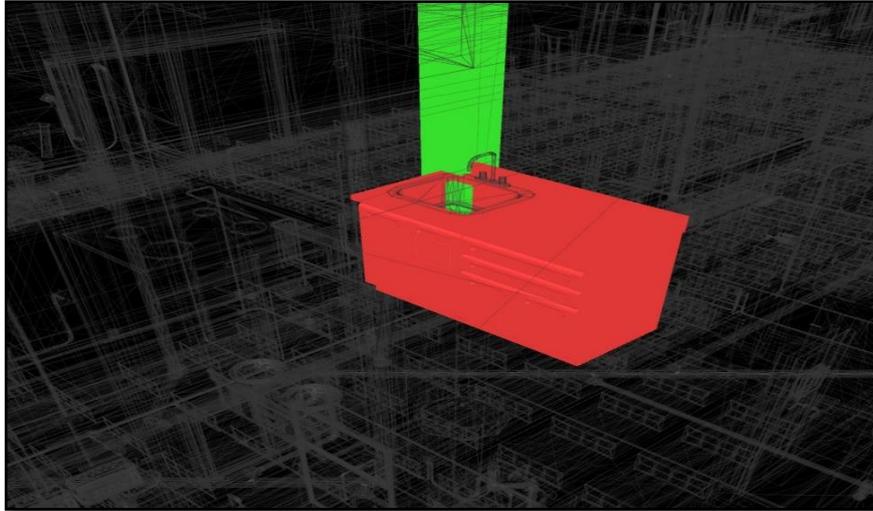
*Figura 38: Interferencia de ARQ y EST. identificadas en Navisworks.  
(FUENTE: Propia).*

Solución: Cambiar de ubicación al aparato sanitario para evitar este conflicto y mejorar la calidad del proyecto.

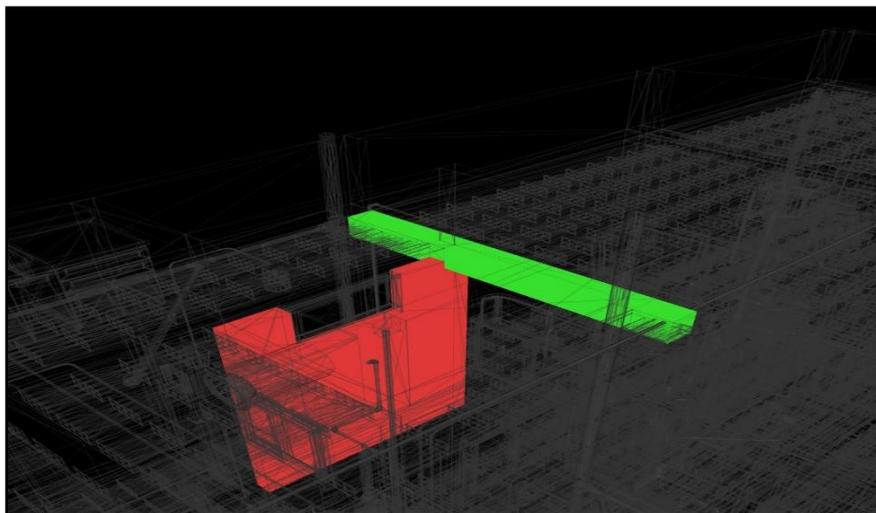
*Figura 39: Interferencia de ARQ y EST. identificadas en Navisworks.  
(FUENTE: Propia).*

Solución: Modificar en el software de Revit los muros de arquitectura y no llevarlo hasta donde manda el muro, teniendo en cuenta los peraltes de las vigas para darle su desfase en sentido “Y” a los muros y evitar que entre en contacto con las vigas.

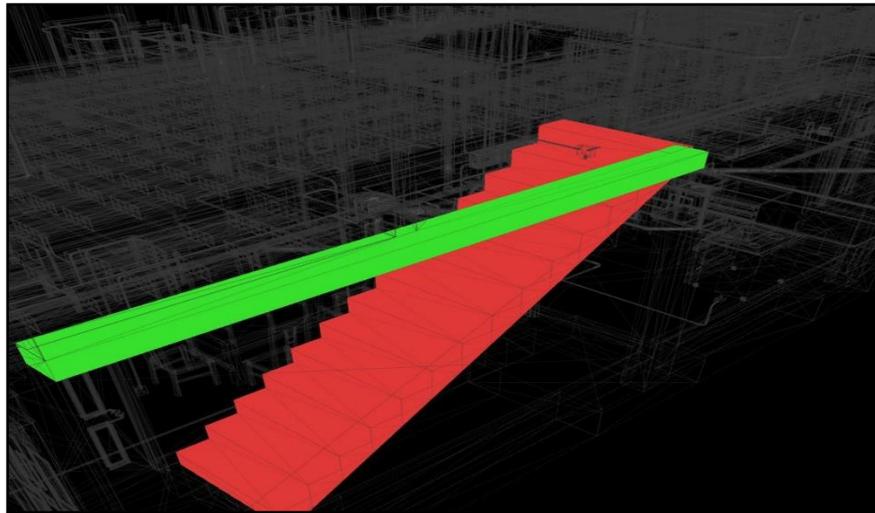
*Figura 40: Interferencia de ARQ y EST. identificadas en Navisworks.  
(FUENTE: Propia).*

Solución: Modificar tanto el plano de arquitectura como el plano de estructura (Aligerado), para evitar este problema en obra.

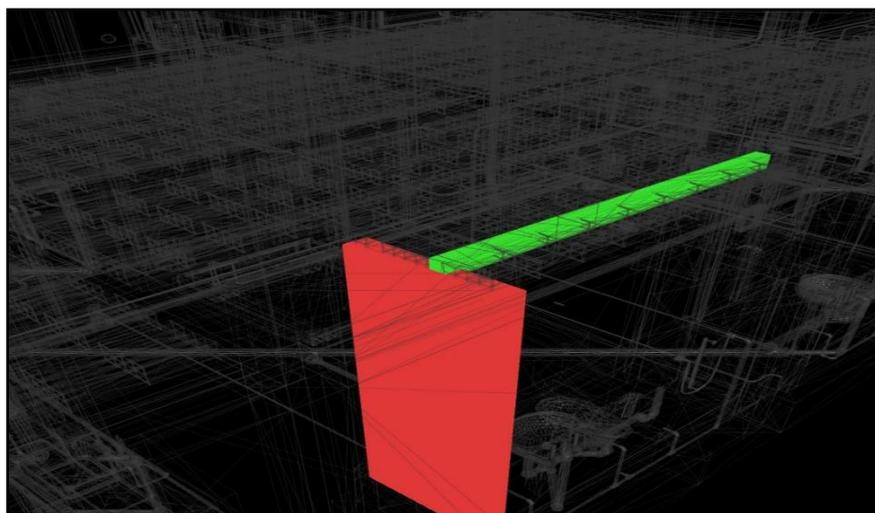
*Figura 41: Interferencia de ARQ y EST. identificadas en Navisworks.  
(FUENTE: Propia).*

Solución: Desfasar en sentido “Y” el muro interior en el software de Revit, para evitar el contacto con viguetas o vigas estructurales.

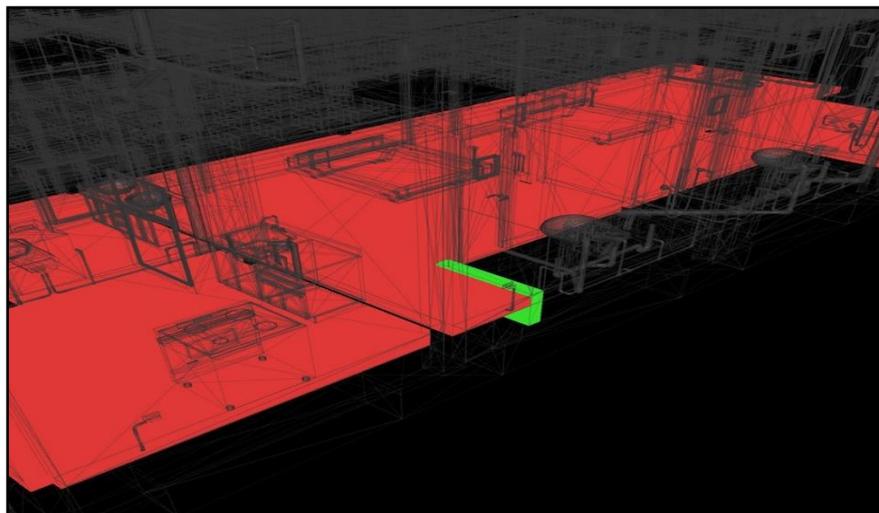
*Figura 42: Interferencia de ARQ y EST. identificadas en Navisworks.  
(FUENTE: Propia).*

Solución: Revisar y Modificar tanto el plano de arquitectura como el plano de cimentación para no obtener este conflicto a la hora de modelar en Revit.
