**VULNERABILIDAD SÍSMICA EMPLEANDO EL
MÉTODO DE INDICE DE BENEDETTI – PETRINI EN
LAS VIVIENDAS DE MAMPOSTERÍA DEL
ASENTAMIENTO HUMANO DIEZ DE MARZO – FILA
ALTA – JAÉN – CAJAMARCA-2021**

TESIS PARA OPTAR EL TÍTULO PROFESIONAL DE INGENIERO CIVIL

Autores: Bach. Roiser Hurtado Collantes
Bach. Elmer Antonio Tantarico Fernandez

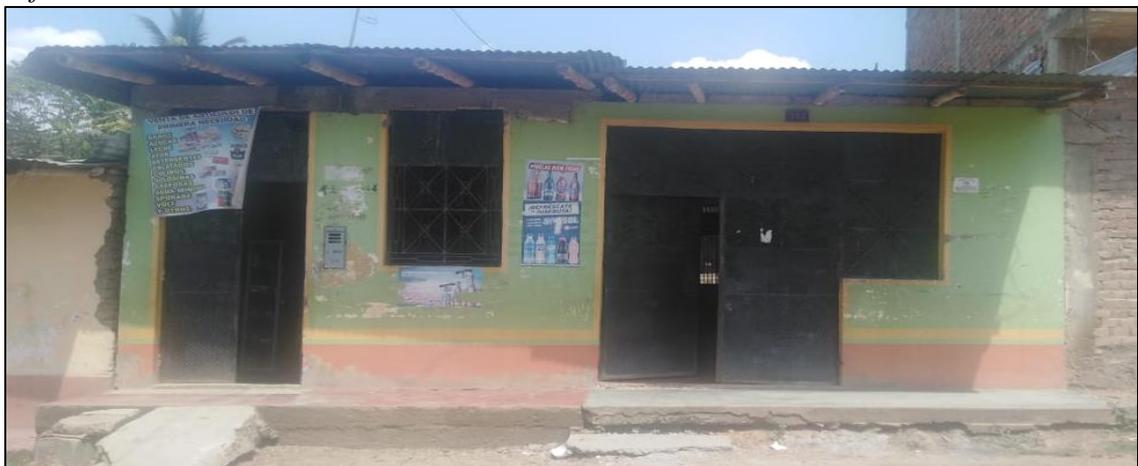
La edificación presenta elementos de arriostre verticales y horizontales, pero presenta deficiencias como discontinuidad en la parte superior, asimismo durante su construcción no contó con una supervisión técnica. Por lo tanto, le corresponde a una clase tipo C.

Edificación de albañilería con elementos de arriostre, pero presenta discontinuidad en el frente.

Nota. La figura muestra la discontinuidad en los elementos de arriostre. Fuente: Realización propia.

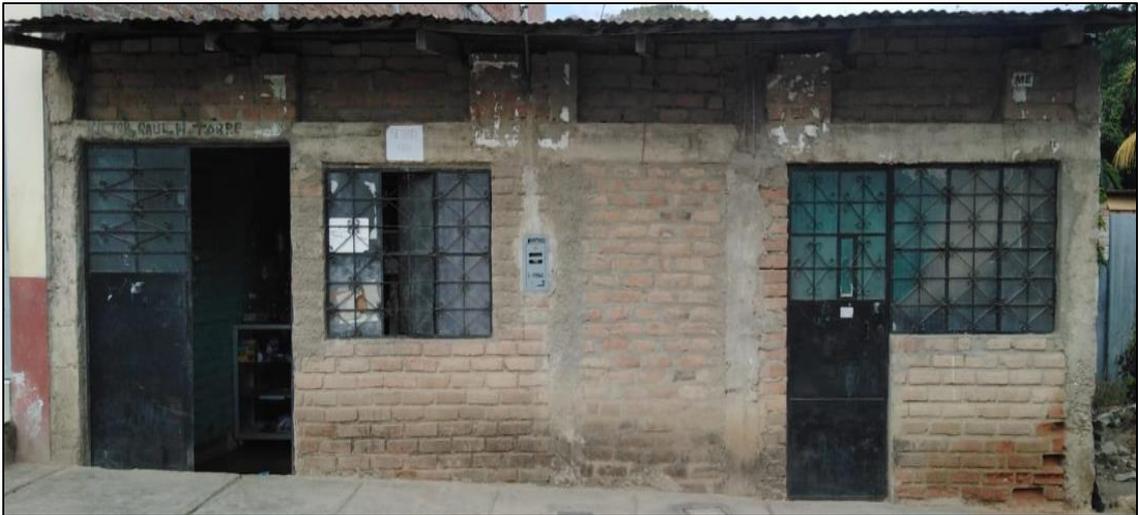
Edificación de albañilería de ladrillo artesanal con mala conexión de amarre entre sus unidades y mortero de mala calidad.

Nota. La figura muestra la mala conexión de amarre entre sus unidades de ladrillo artesanal y mortero de mala calidad. Fuente: Realización propia.

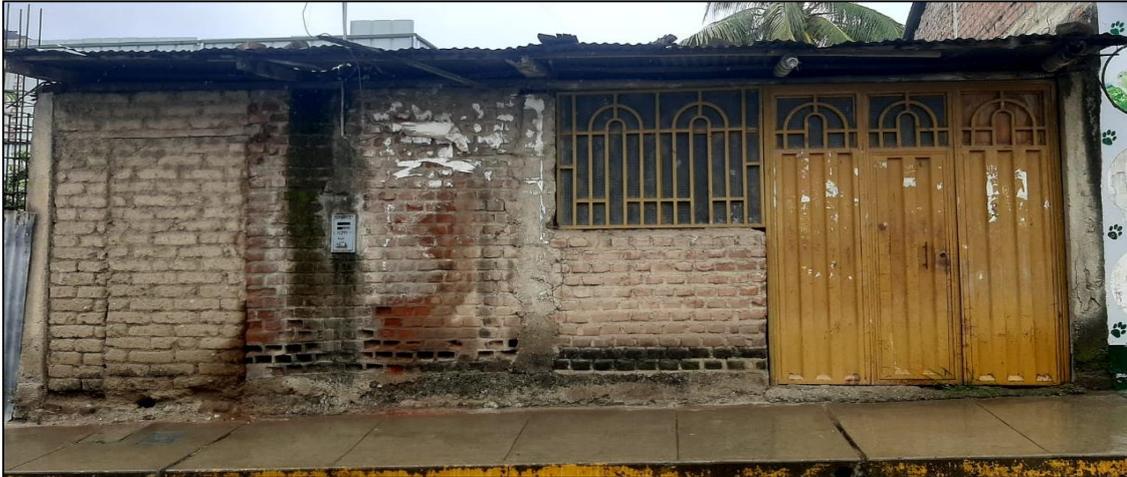
La inspección visual será la parte de la evaluación de este parámetro, tomando en cuenta las características físicas que presenta el suelo donde la edificación ha sido cimentada. En la edificación se pudo visualizar que presenta humedad y/o sales en el muro, además el cimiento se realizado sin una supervisión técnica, también presenta un estado de conservación deteriorado. Por lo tanto, a la edificación de albañilería le corresponde una clase de tipo D.

Edificación de Albañilería con Presencia de Sales y Humedad. Estado de Conservación Deteriorado

Nota. La figura muestra la presencia de sales y humedad de vivienda de albañilería.
Fuente: Realización propia.

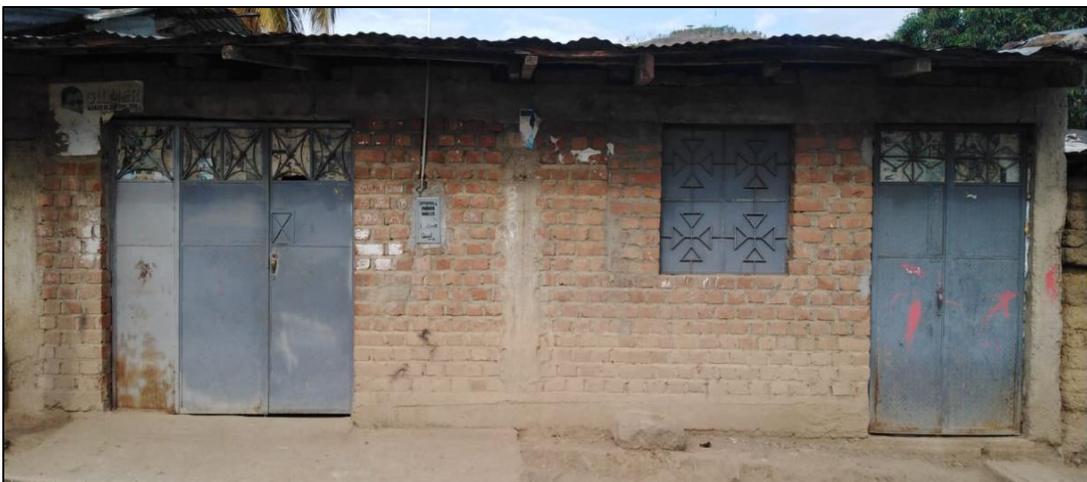
Edificación de Albañilería con Ausencia de diafragmas rígidos y techo de calamina

Nota. La figura muestra la ausencia de diafragmas rígidos de vivienda de albañilería.
Fuente: Realización propia.

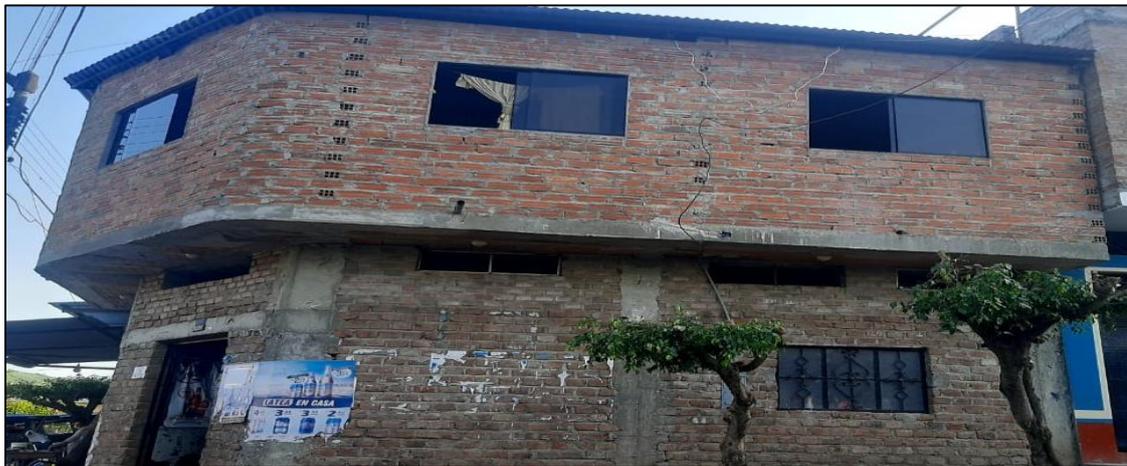
Edificación de Albañilería con Cambio en la Calidad de los Materiales

Nota. La figura muestra el cambio en calidad de los materiales de vivienda de albañilería.
Fuente: Realización propia.

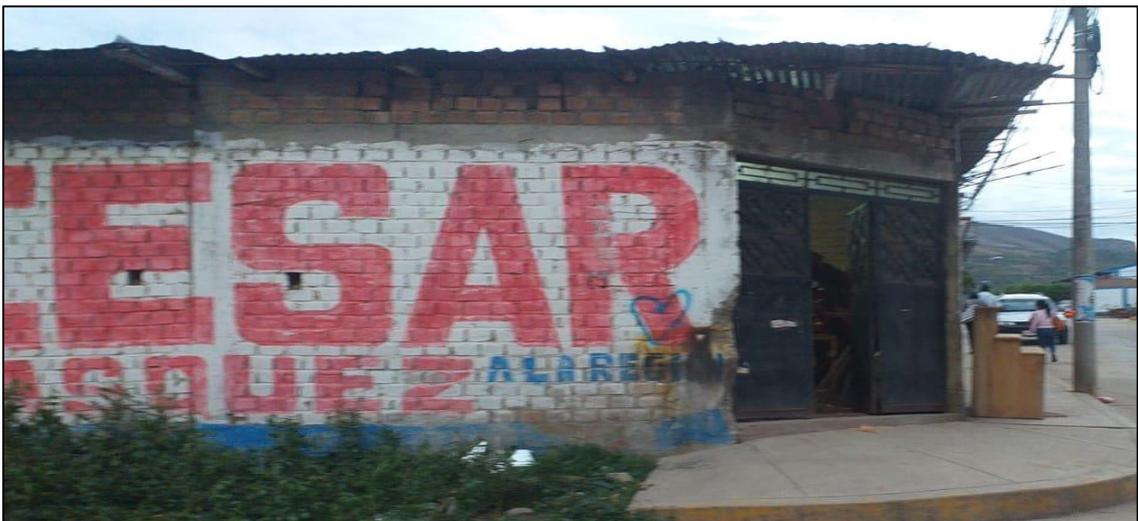
Edificación de Albañilería con Cubierta Inestable de Calamina

Nota. La figura muestra la cubierta inestable de calamina de vivienda de albañilería.
Fuente: Realización propia.

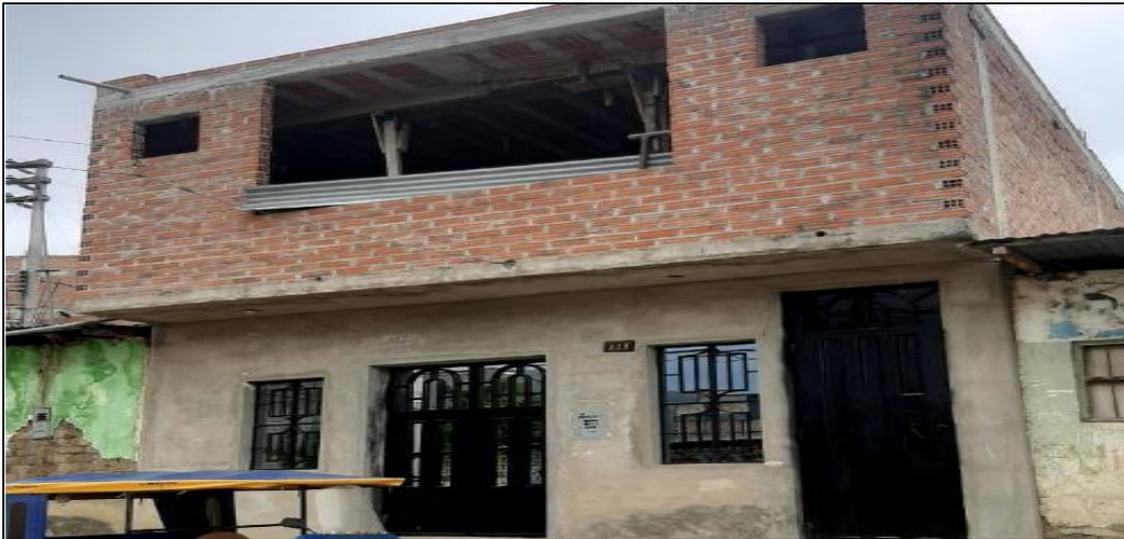
Edificación de Albañilería con parapeto sin ningún elemento de confinamiento

Nota. La figura muestra el parapeto sin ningún elemento de confinamiento de vivienda de albañilería. Fuente: Realización propia.

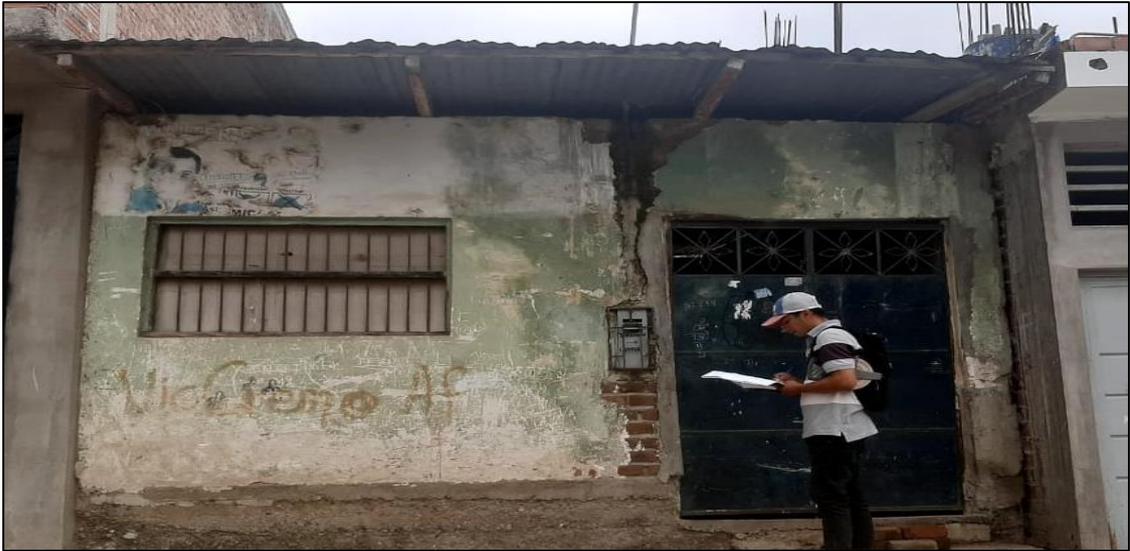
De acuerdo a lo observado la edificación se encuentra ligeramente dañada en algunos elementos estructurales, con deterioro en sus componentes de albañilería y además de un mal estado de conservación, por lo tanto, lo corresponde a una clase tipo D.

Edificación de Albañilería con Deterioro en sus Componentes

Nota. La figura muestra el deterioro en sus componentes de vivienda de albañilería.
Fuente: Realización propia.

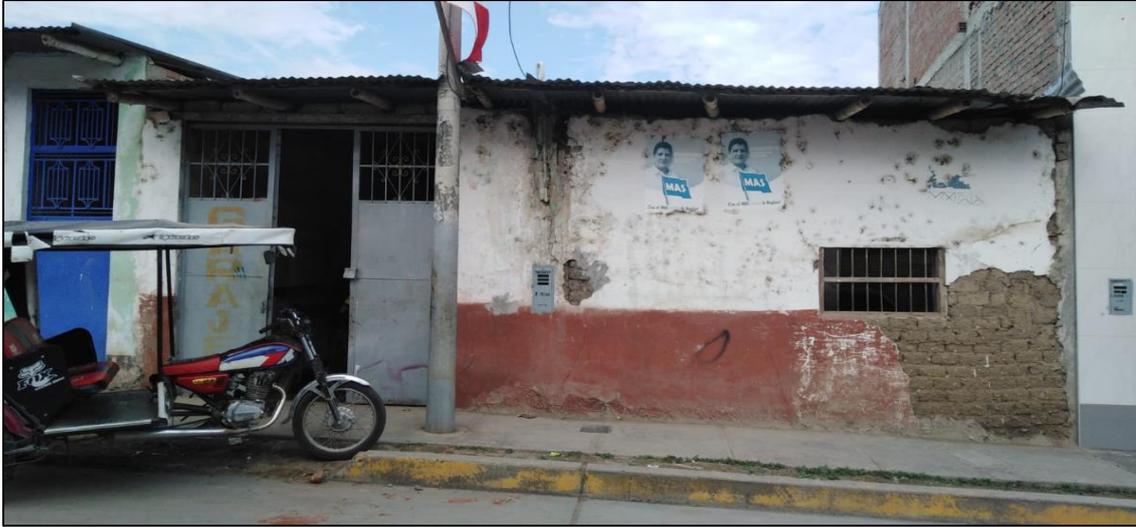
Edificación de Adobe sin elementos de arriostre

Nota. La figura muestra la sin elementos de arriostre de vivienda de adobe. Fuente: Realización propia.

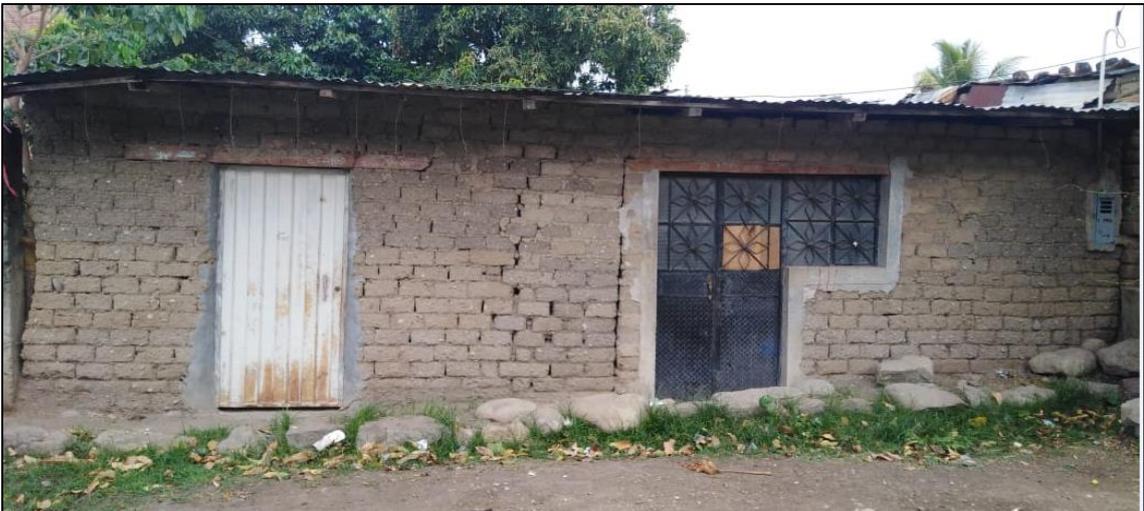
Edificación de Adobe con mala trabazón y mortero de buena calidad de espesor continuo

Nota. La figura muestra la mala trabazón de vivienda de adobe. Fuente: Realización propia.

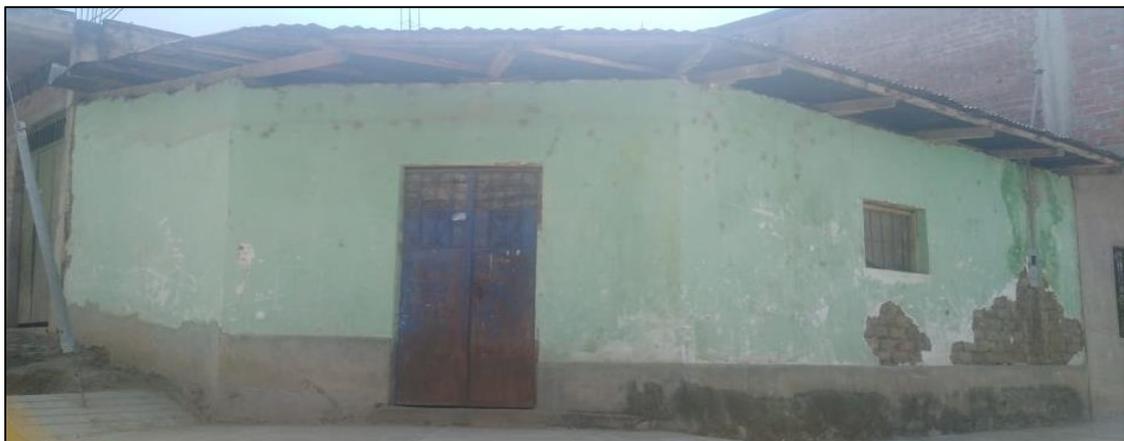
Para este parámetro se tuvo en consideración las características físicas que presenta el suelo donde la edificación ha sido cimentada. La edificación evaluada tiene una cimentación sin asesoría técnica, a la vez se presencia humedad y con un estado de conservación deteriorado en las bases y los muros. Por lo tanto, corresponde a una clase tipo D.

Edificación de Adobe con Presencia de humedad y estado de conservación deteriorado

Nota. La figura muestra la presencia de humedad y estado conservación deteriorado de vivienda de adobe. Fuente: Realización propia.

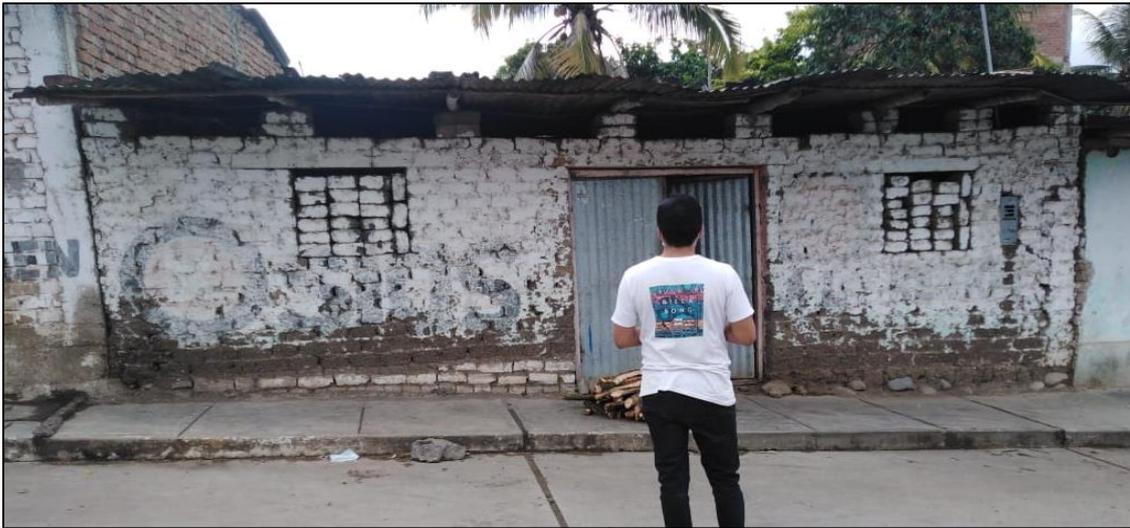
Edificación de Adobe con Ausencia de Diafragma Rígido

Nota. La figura muestra la ausencia de diafragma rígido de vivienda de adobe. Fuente: Realización propia.

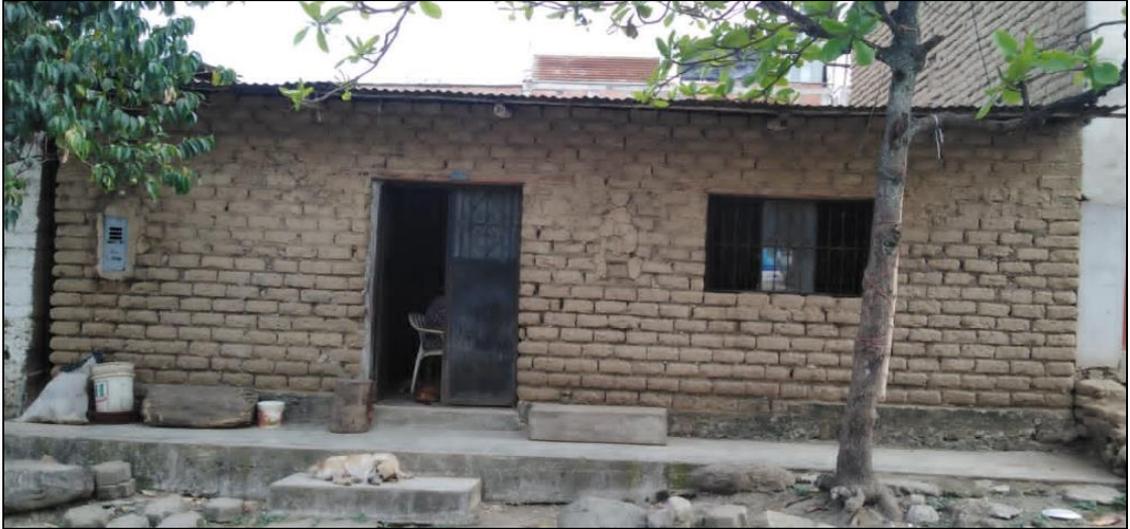
Edificación de Adobe con inadecuada separación de muros

Nota. La figura muestra la inadecuada separación de muros en edificación de adobe. Fuente: Realización propia.

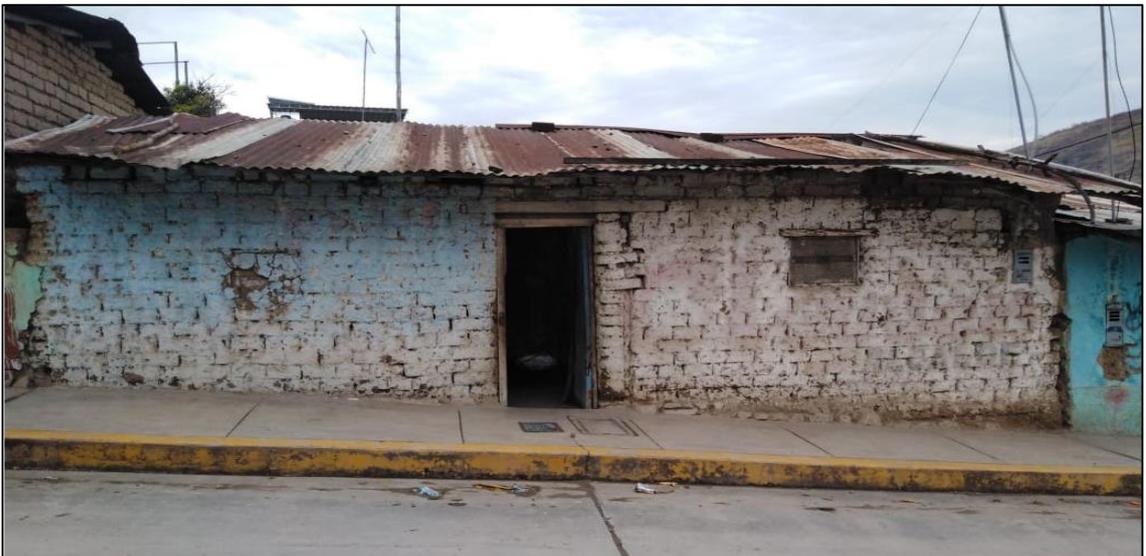
Edificación de Adobe con Cubierta Inestable de Material Liviano

Nota. La figura muestra la cubierta inestable de edificación de adobe. Fuente: Realización propia.

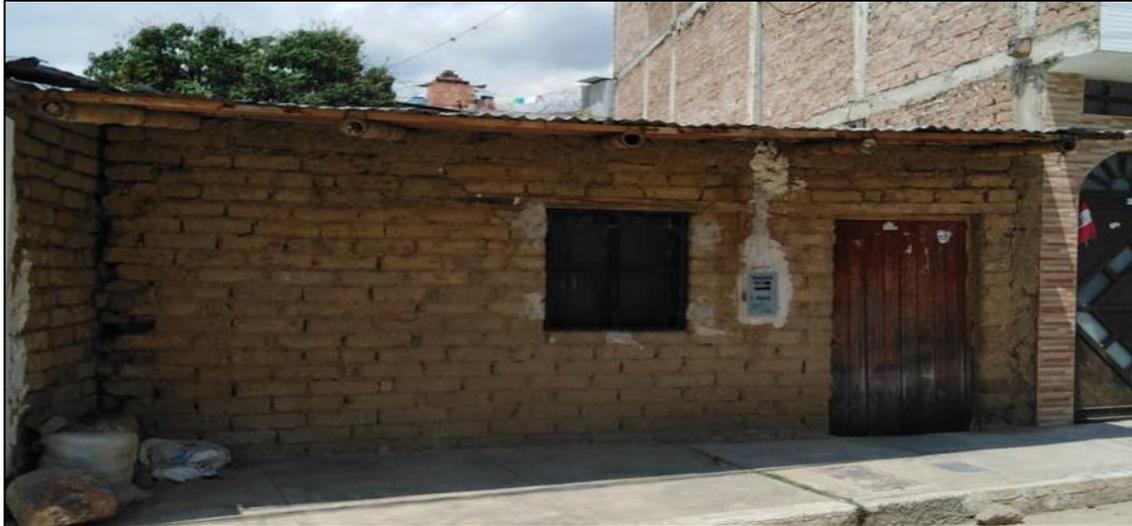
Edificación de Adobe sin elementos no estructurales

Nota. La figura muestra sin elementos estructurales en edificación de adobe. Fuente: Realización propia.

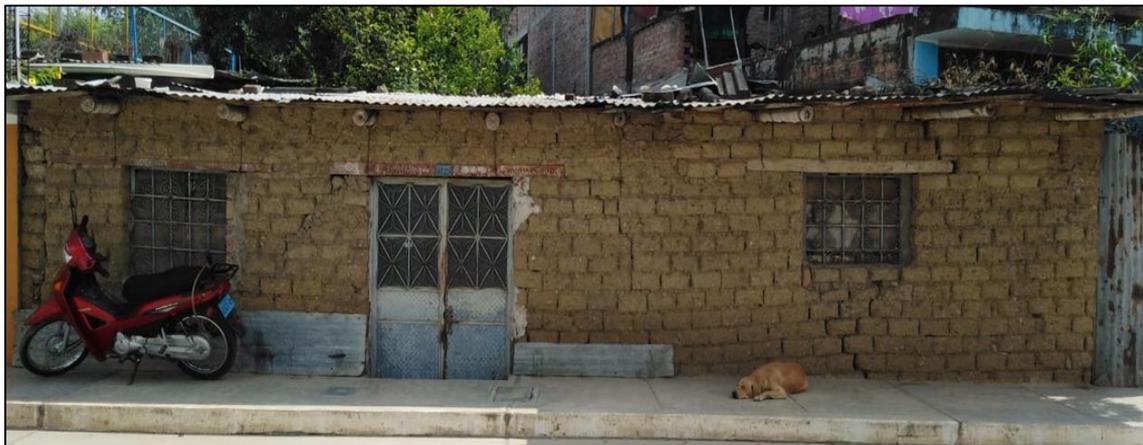
De acuerdo a lo observado, la edificación de adobe se encuentra con deterioro en sus componentes y con un mal estado de conservación, además se observa la presencia de agrietamiento en los muros. Por lo tanto, lo corresponde a una clase tipo D.

Edificación de Adobe que presenta agrietamiento en sus Muros

Nota. La figura muestra agrietamiento en muro en edificación de adobe. Fuente: Realización propia.
