UNIVERSIDAD NACIONAL DE JAÉN
CARRERA PROFESIONAL DE INGENIERÍA CIVIL

**EVALUACIÓN DE LA CONDICIÓN SUPERFICIAL
UTILIZANDO LA TÉCNICA UNSURFACED ROAD
MAINTENANCE MANAGEMENT DE LA
CARRETERA NO PAVIMENTADA MAGLLANAL –
LOMA SANTA, JAÉN**

**TESIS PARA OPTAR EL TÍTULO PROFESIONAL DE
INGENIERO CIVIL**

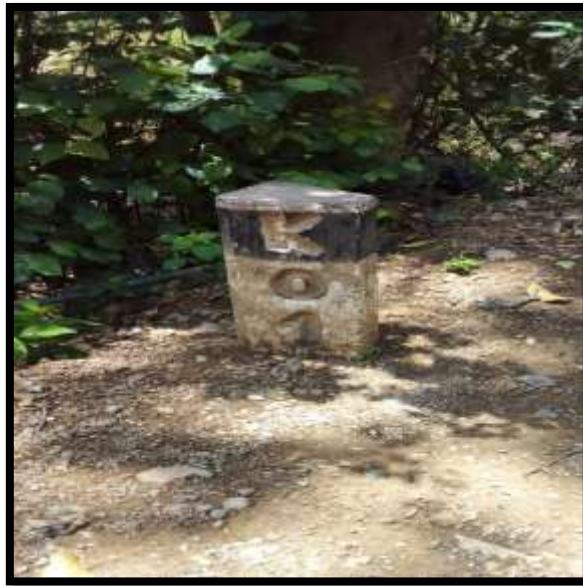
Figura N 3

Señalización Km 01 en estado regular.

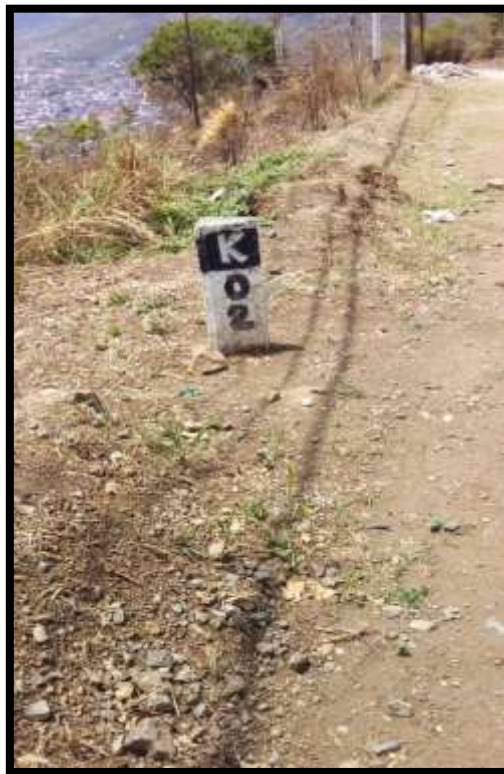
Figura N 4

Señalización Km 02 en estado regular.

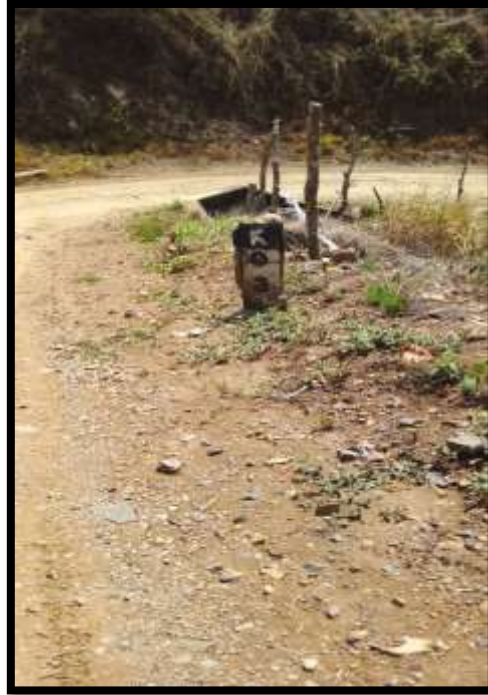
Figura N 5

Señalización Km 03 en estado deteriorado.

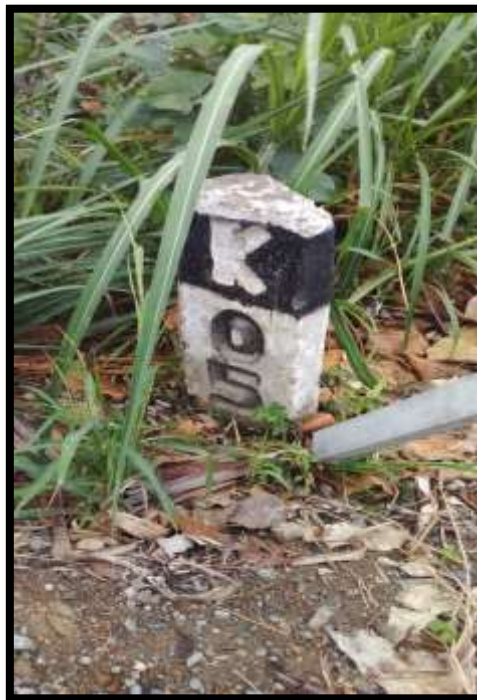
Figura N 6

Señalización Km 05 en estado regular.

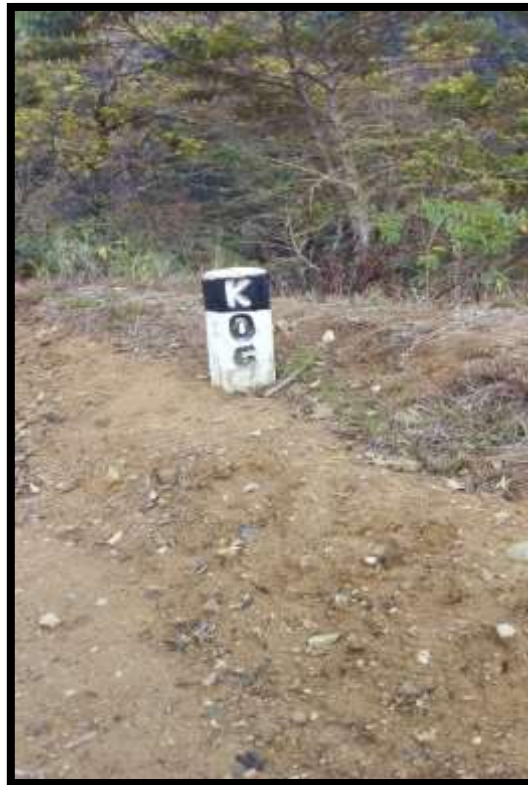
Figura N 7

Señalización Km 06 en estado regular.

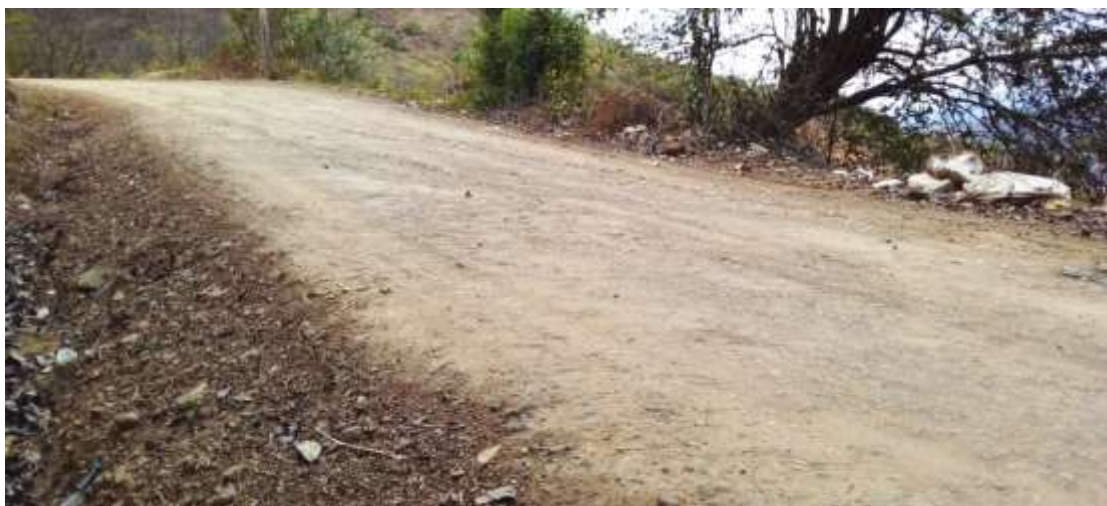
Figura N 26

Falla de drenaje inadecuado, encontrándose en ciertas partes escombros y exceso de vegetación en las cunetas, clasificando en nivel bajo y medio

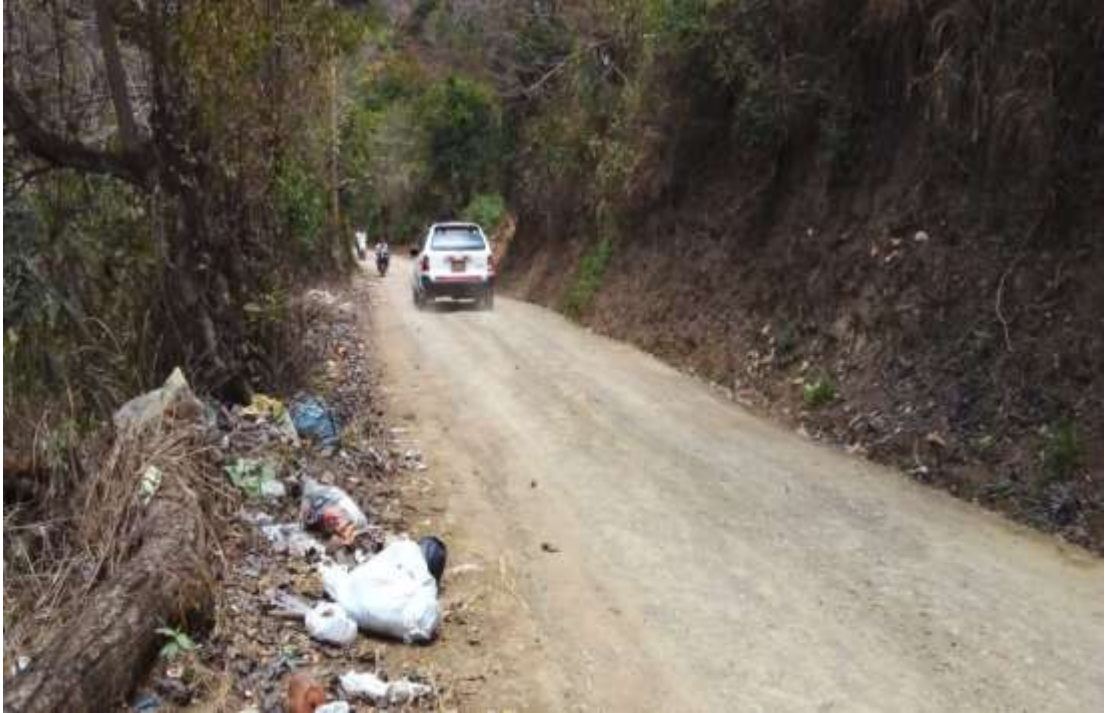
Figura N 27

Falla de polvo, el polvo producido por el paso de vehículos es bajo.

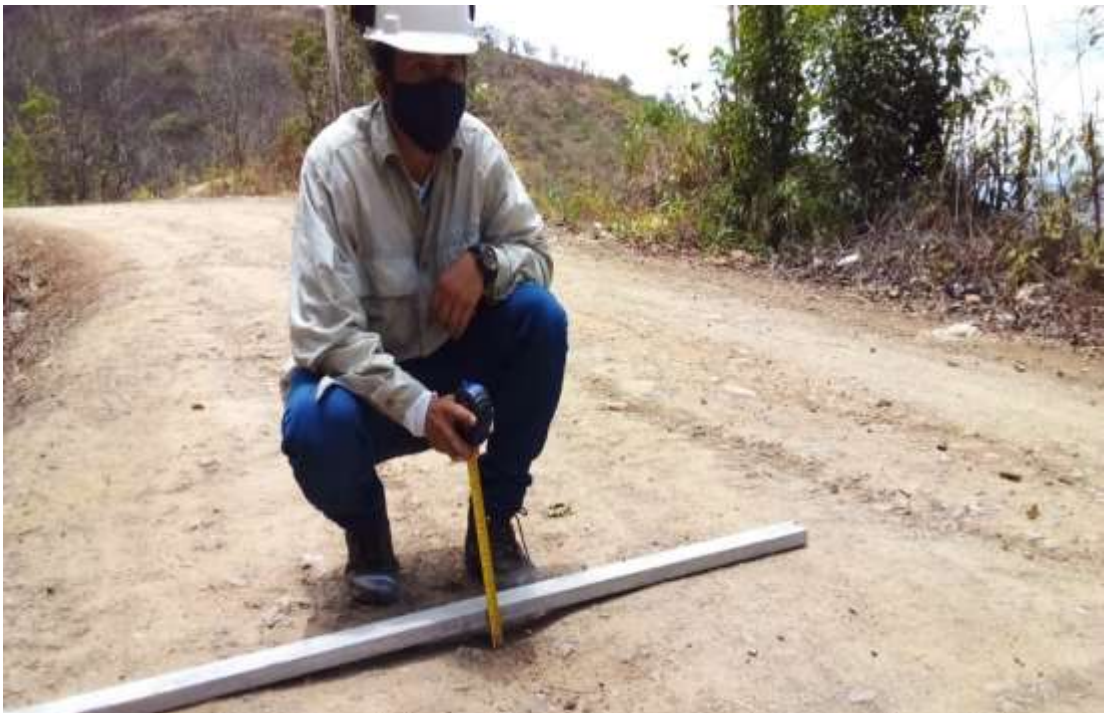
Figura N 28

Falla de baches, se encontraron diversos baches, siendo la altura máxima de 3.5 cm, clasificando en nivel bajo.

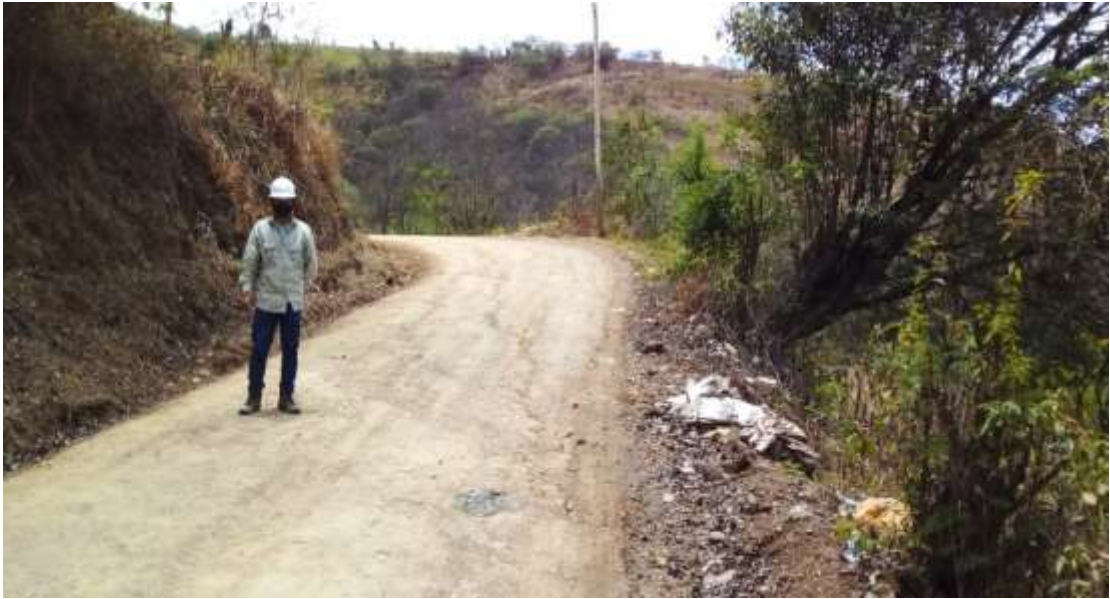
Figura N 29

Falla de surcos, estos no presentaron una altura superior a los 2 cms, clasificando en nivel bajo.

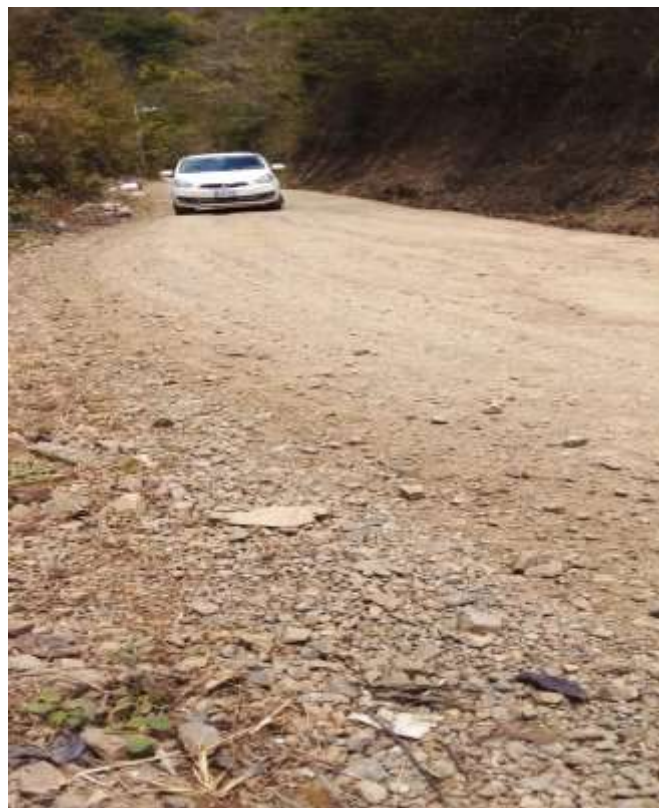
Figura N 30

Falla de agregados suelto, se encontró agregado suelto en la carretera, siendo de pequeño tamaño, no mayor a 3 cms, siendo clasificado como bajo.

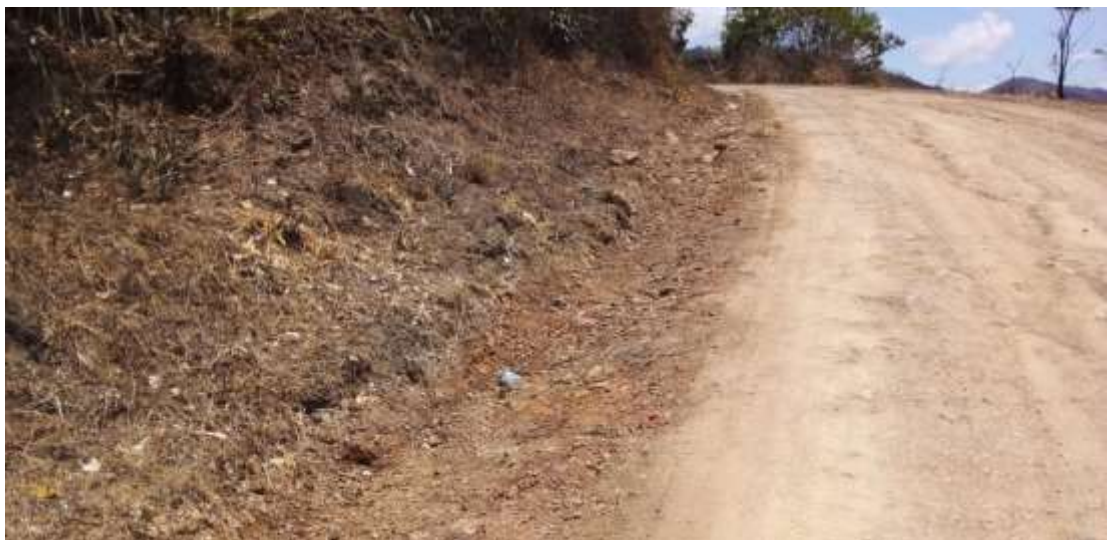
Figura N 32

Falla de drenaje inadecuado, se observaron cunetas de tierra en regular estado, por ello se clasifico en nivel bajo.

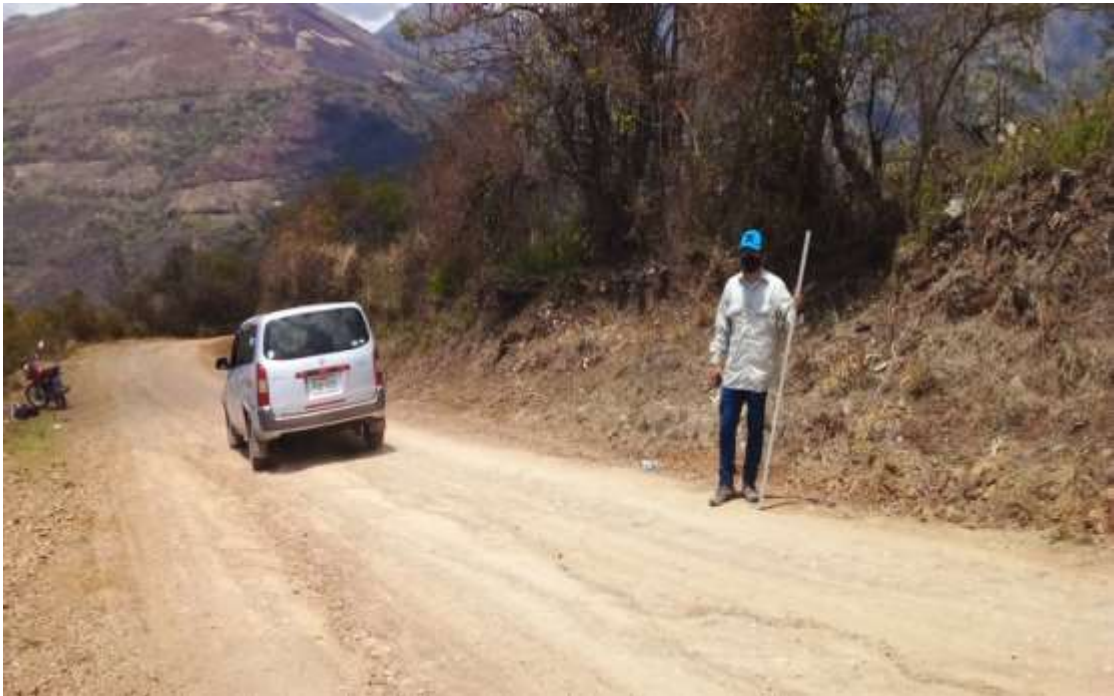
Figura N 33

Falla de polvo, el polvo producido por el paso de vehículos es bajo.

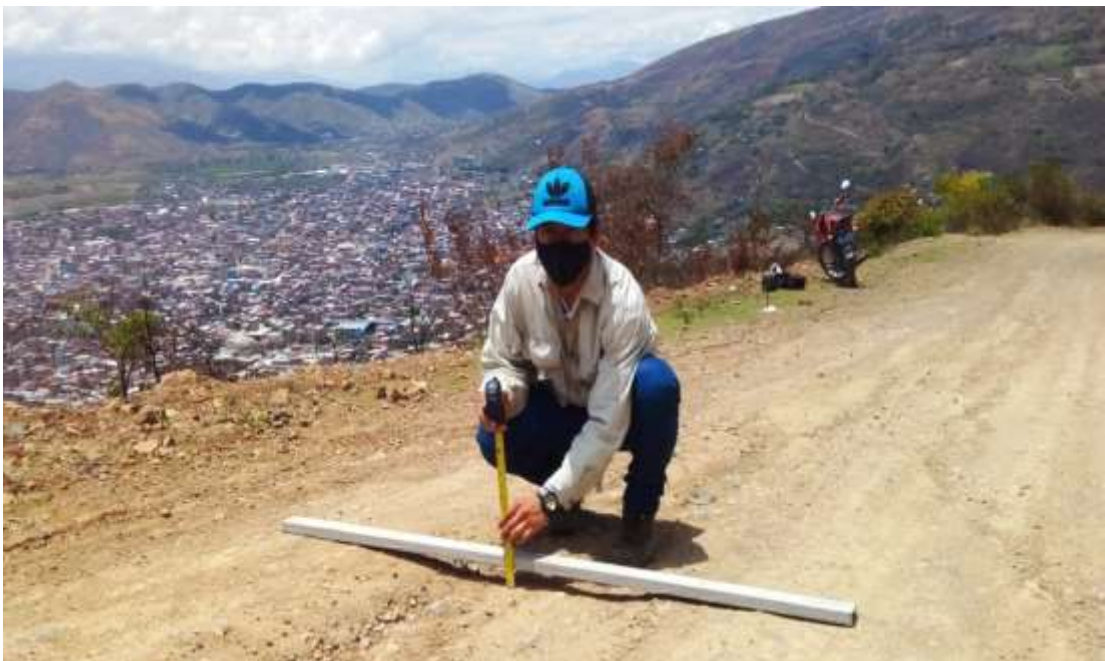
Figura N 34

Falla de baches, se encontraron diversos baches, siendo la altura máxima de 3.8 cm, clasificando en nivel bajo.

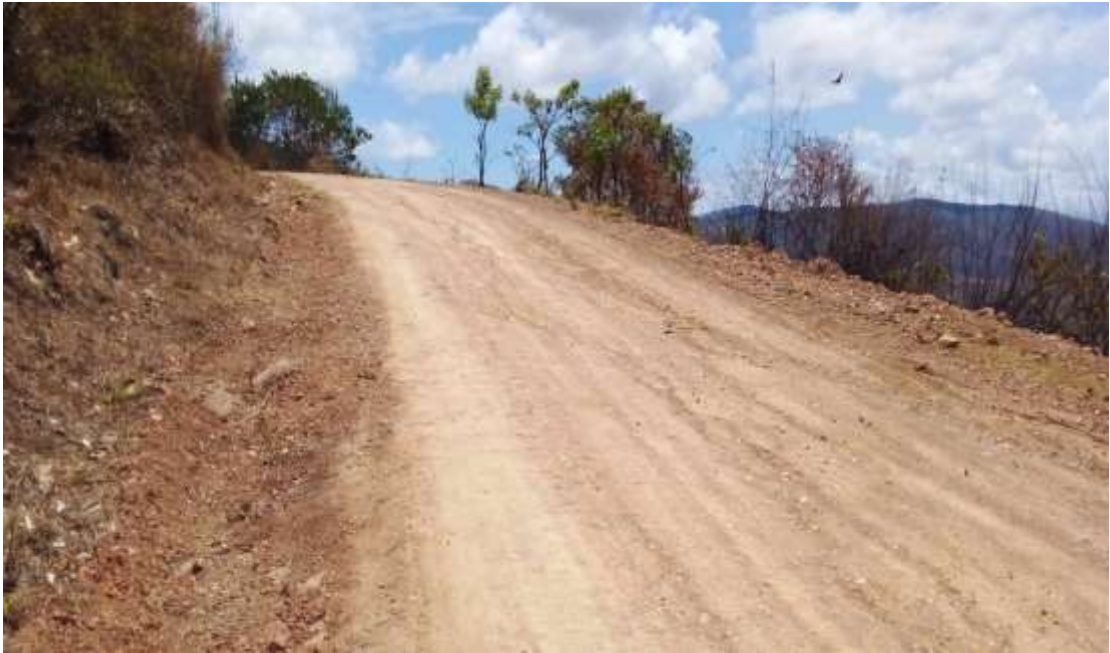
Figura N 35

Falla de surcos, estos no presentaron una altura superior a los 1,8 cms, clasificando en nivel bajo.

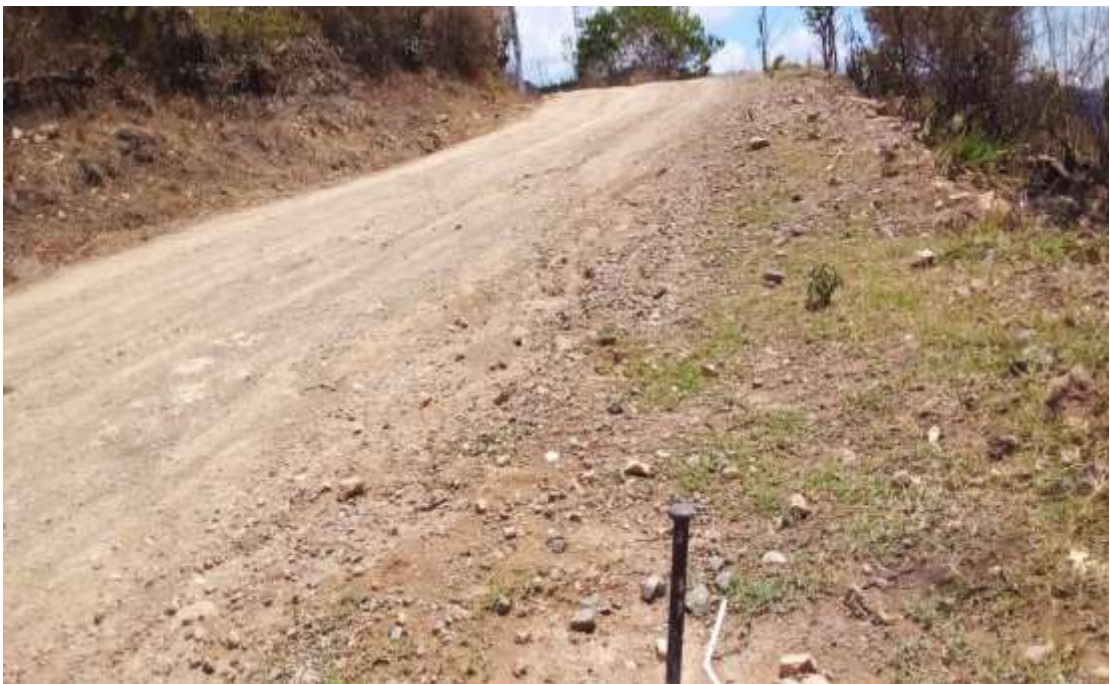
Figura N 36

Falla de agregados suelto, se encontró agregado suelto en la carretera, siendo de pequeño tamaño, no mayor a 2.3 cms, siendo clasificado como bajo.

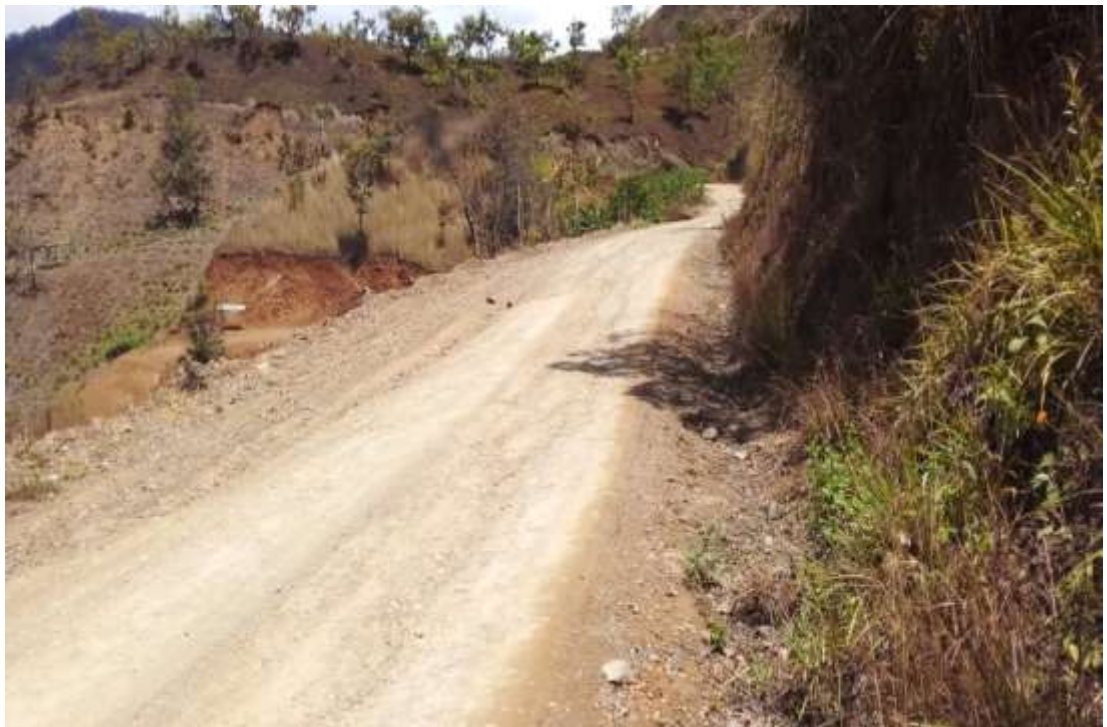
Figura N 38

Falla de drenaje inadecuado, se observaron cunetas de tierra en regular estado, por ello se clasifíco en nivel bajo.

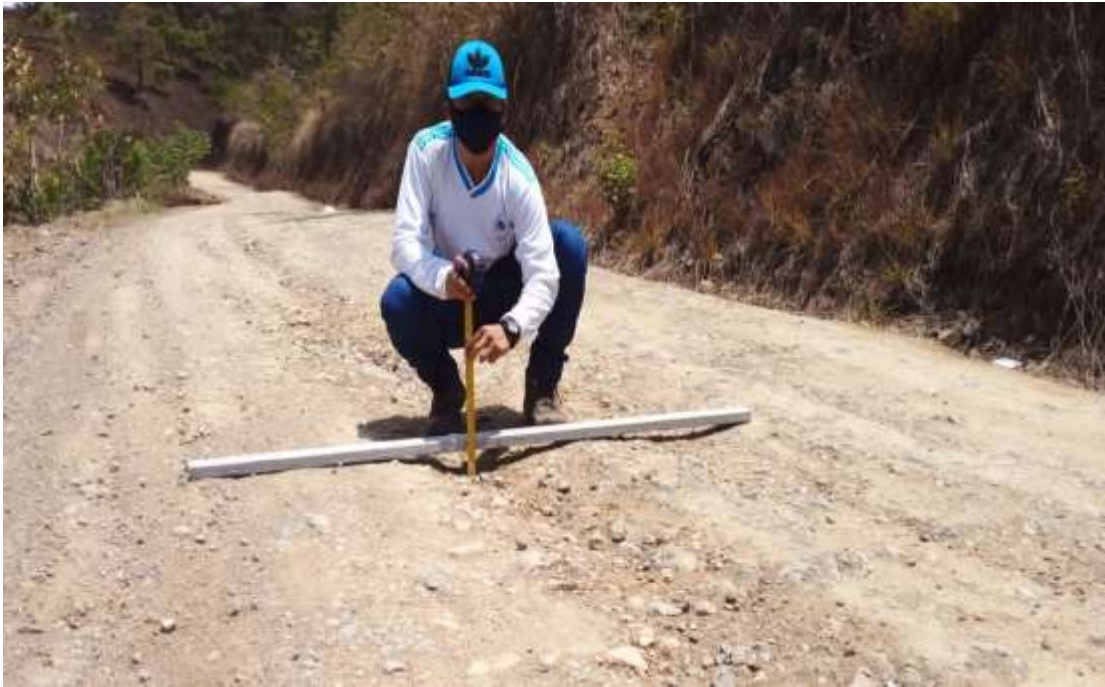
Figura N 39

Falla de baches, se encontraron diversos baches, siendo la altura máxima de 3.2 cm, clasificando en nivel bajo.

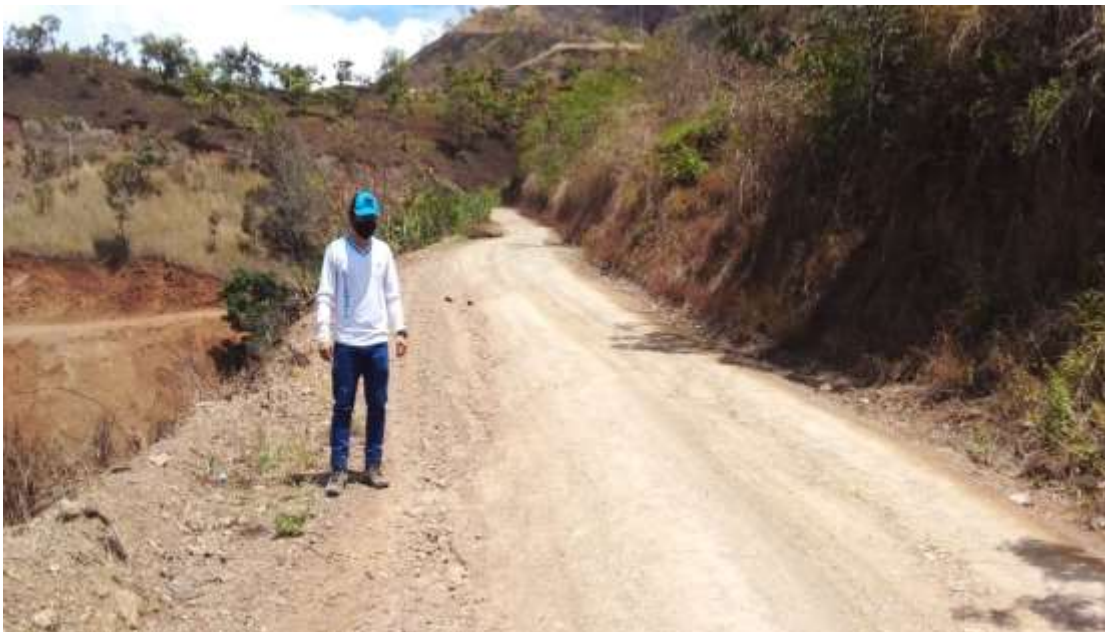
Figura N 40

Falla de surcos, estos no presentaron una altura superior a los 1,6 cms, clasificando en nivel bajo.

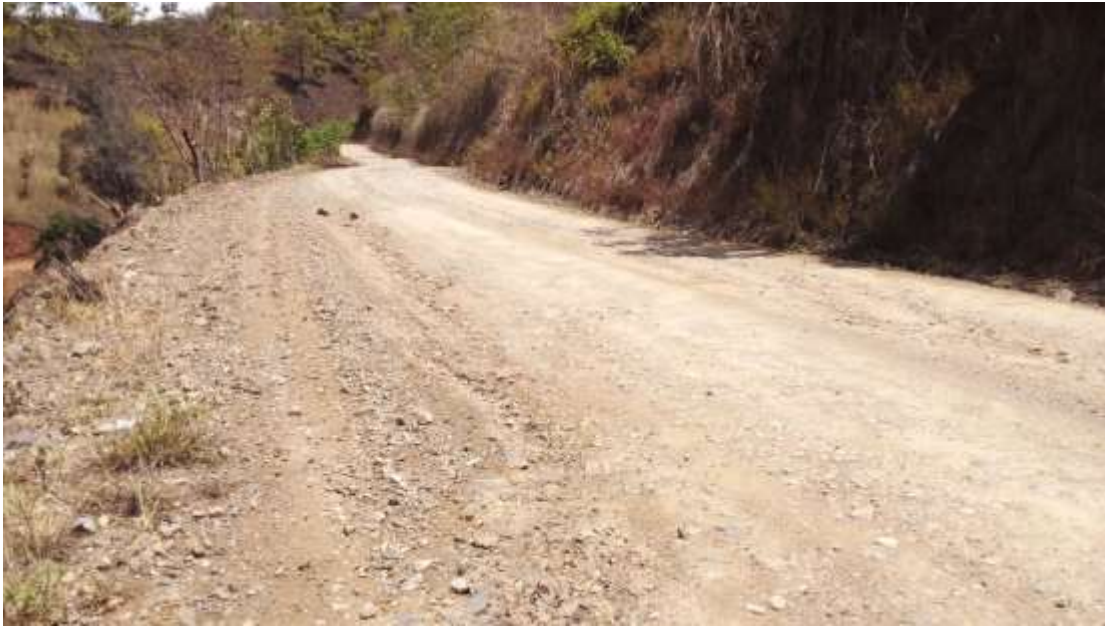
Figura N 41

Falla de agregados suelto, se encontró agregado suelto en la carretera, siendo de pequeño tamaño, no mayor a 2.5 cms, siendo clasificado como bajo.

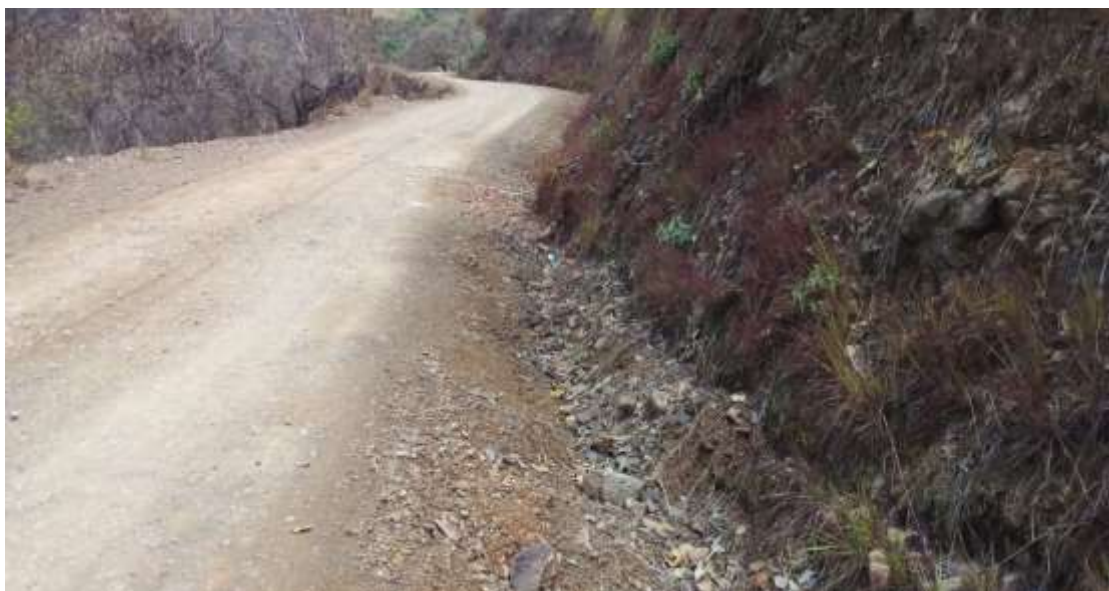
Figura N 43

Falla de drenaje inadecuado, se observaron cunetas de tierra en regular estado, por ello se clasifico en nivel bajo.

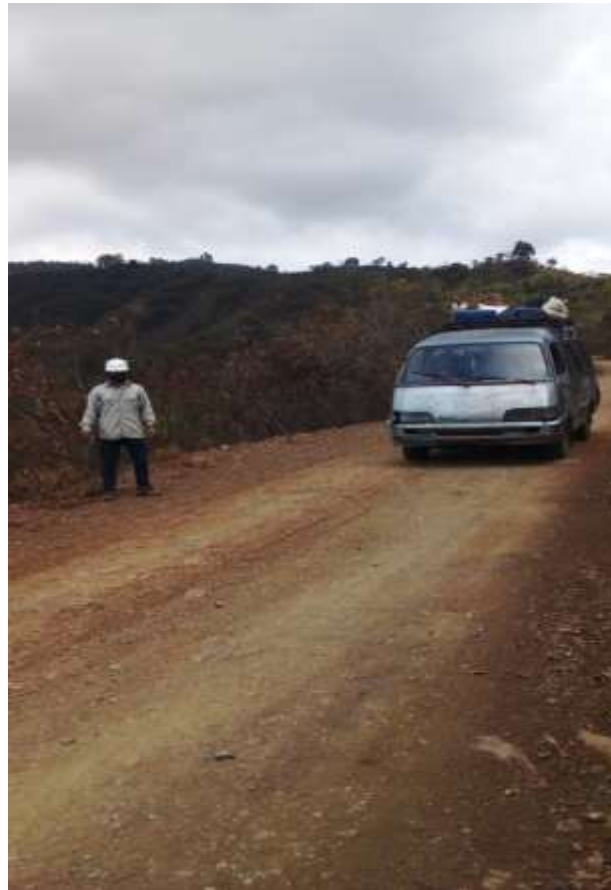
Figura N 44

Falla de polvo, el polvo producido por el paso de vehículos es bajo.

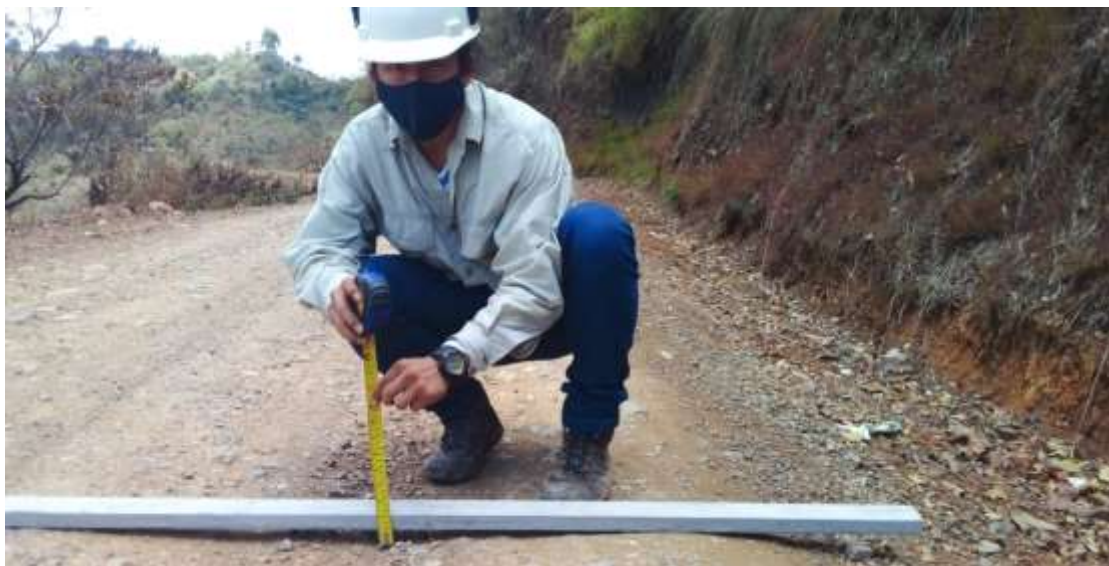
Figura N 45

Falla de baches, se encontraron diversos baches, siendo la altura máxima de 2 cm, clasificando en nivel bajo.

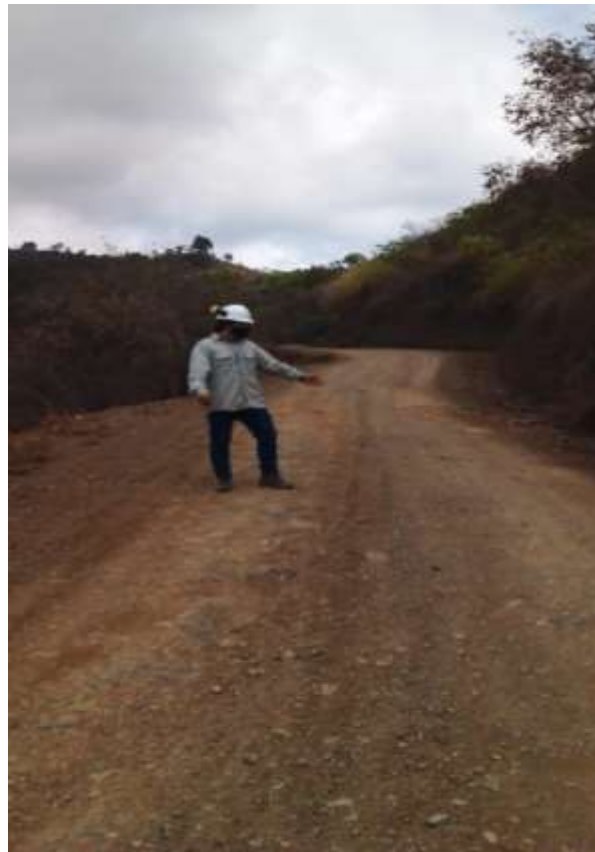
Figura N 46

Falla de surcos, estos no presentaron una altura superior a los 1,9 cms, clasificando en nivel bajo.

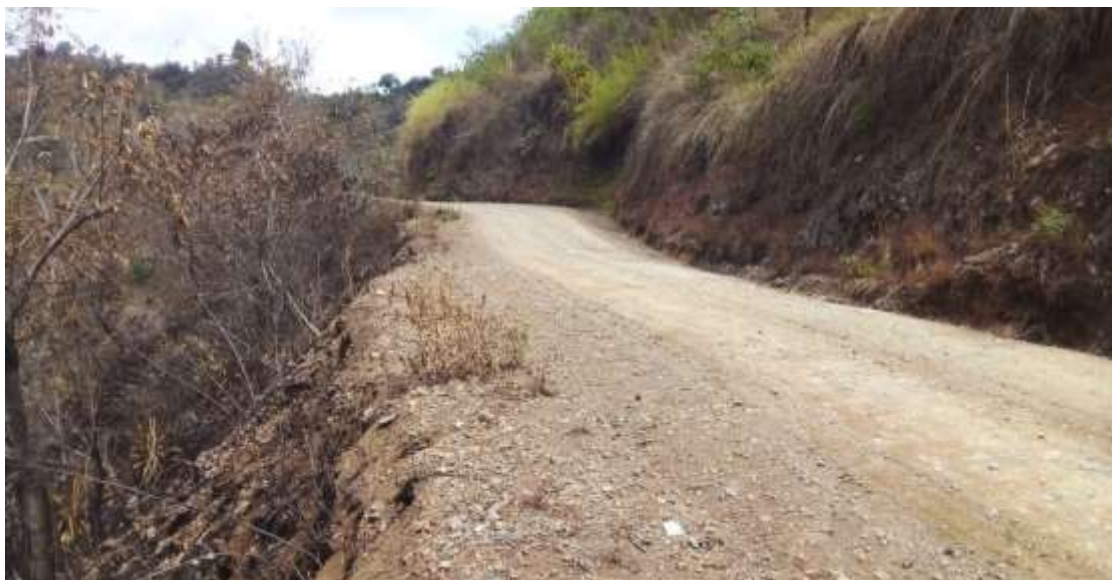
Figura N 47

Falla de agregados suelto, se encontró agregado suelto en la carretera, siendo de pequeño tamaño, no mayor a 2.6 cms, siendo clasificado como bajo.

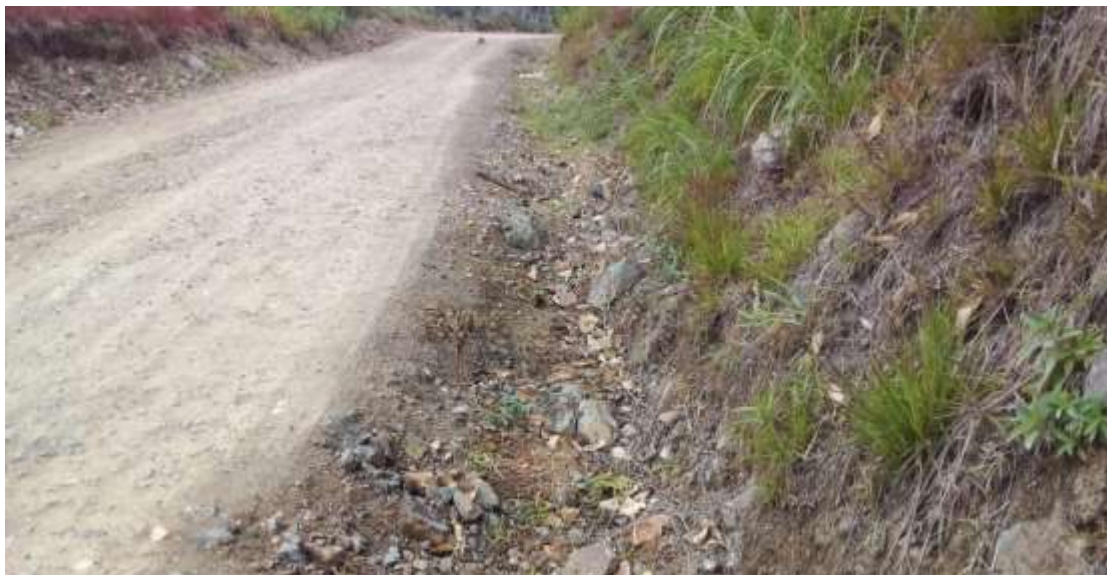
Figura N 49

Falla de drenaje inadecuado, se observaron cunetas de tierra en regular estado, por ello se clasifico en nivel bajo.

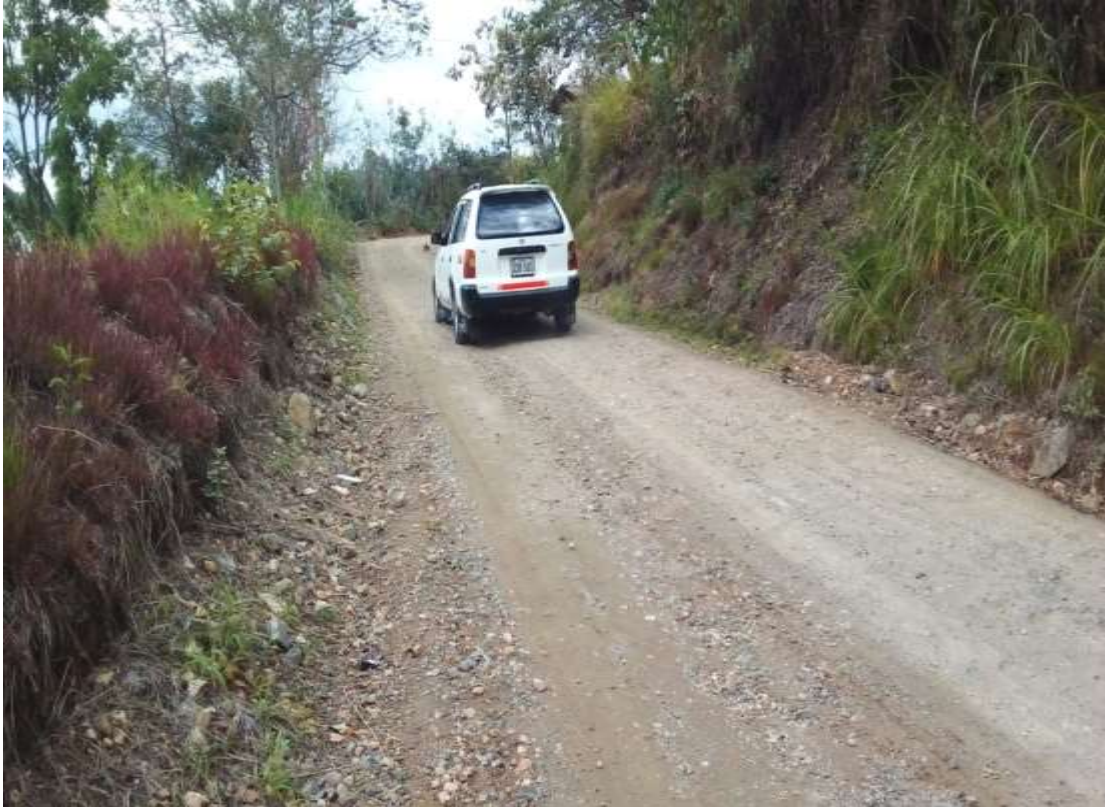
Figura N 50

Falla de polvo, el polvo producido por el paso de vehículos es bajo.

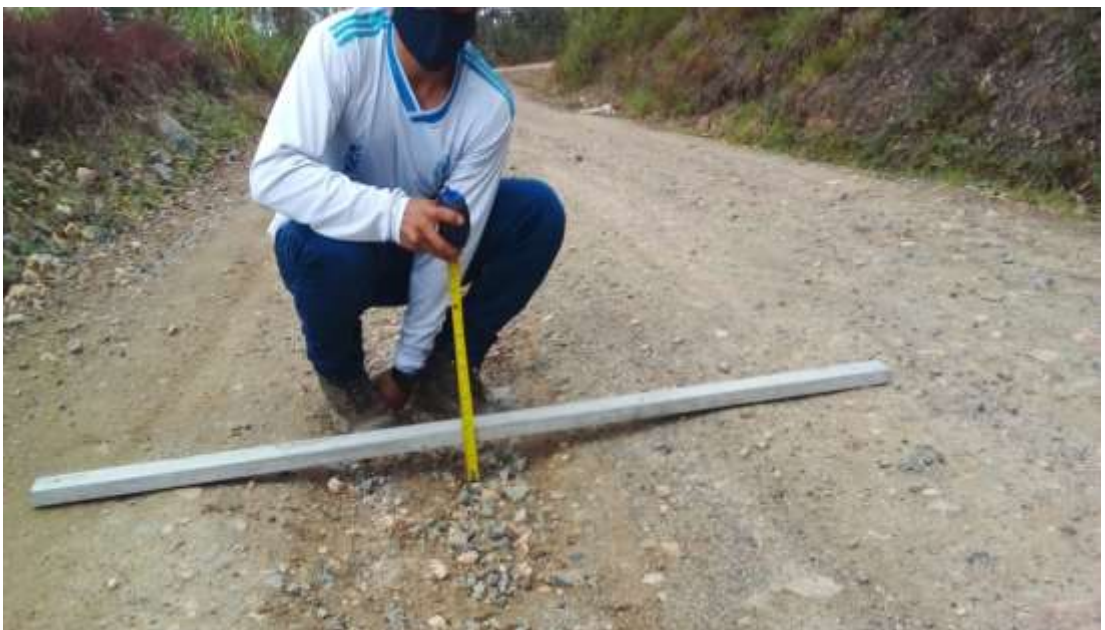
Figura N 51

Falla de baches, se encontraron diversos baches, siendo la altura máxima de 4.5 cm, clasificando en nivel bajo.

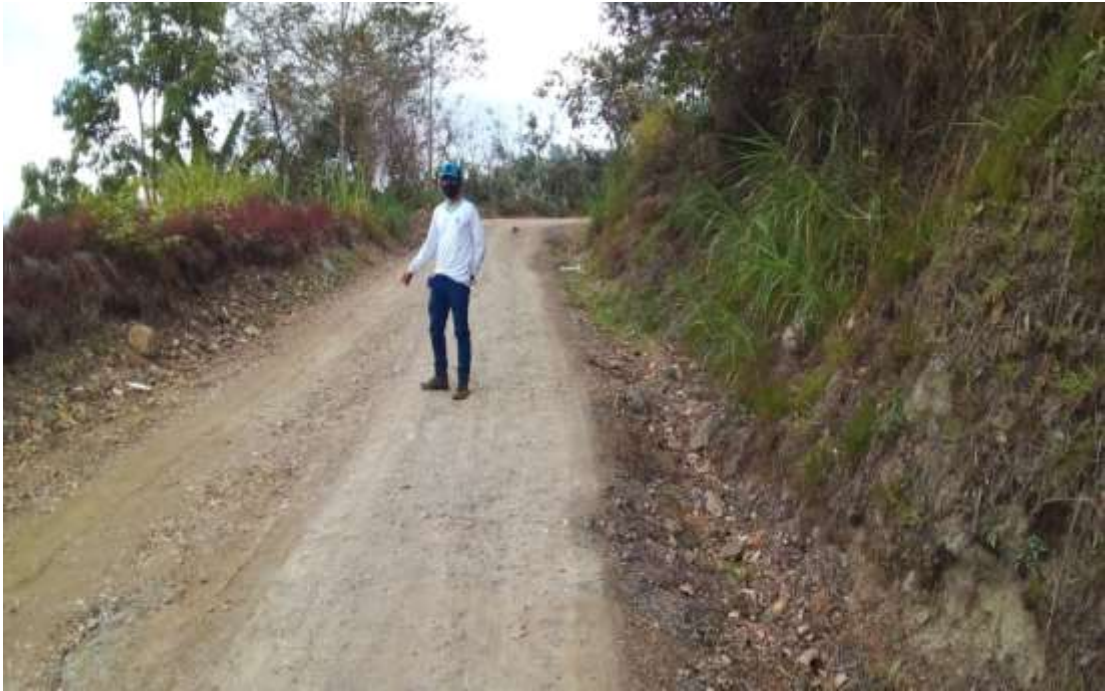
Figura N 52

Falla de surcos, estos no presentaron una altura superior a los 2.2 cms, clasificando en nivel bajo.

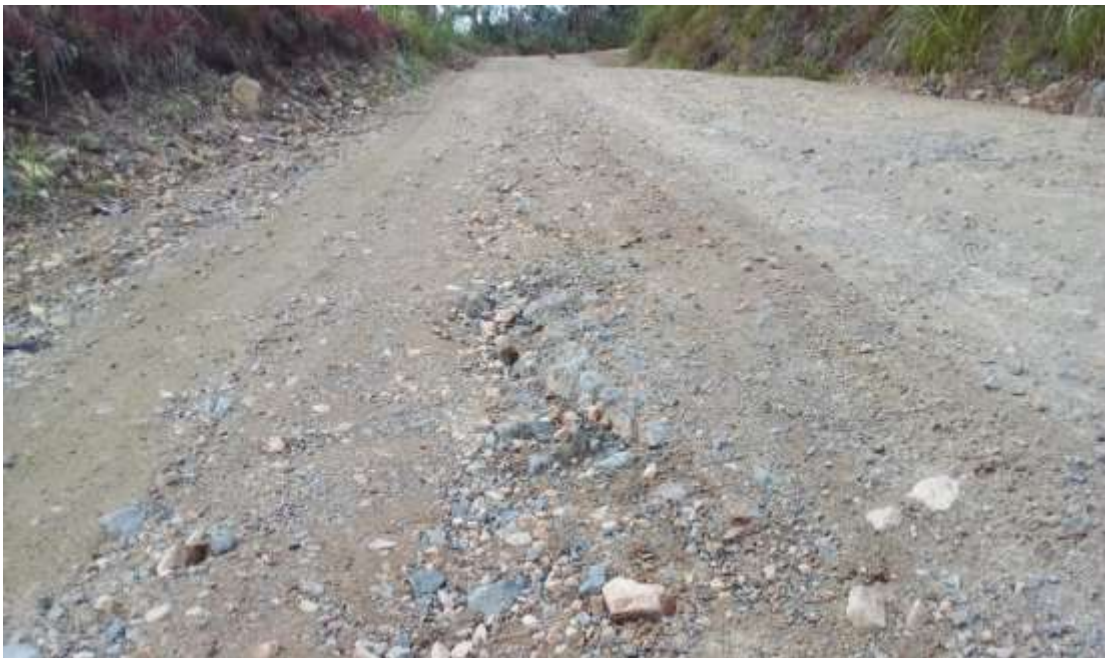
Figura N 53

Falla de agregados suelto, se encontró agregado suelto en la carretera, siendo de pequeño tamaño, no mayor a 3.8 cms, siendo clasificado como bajo.

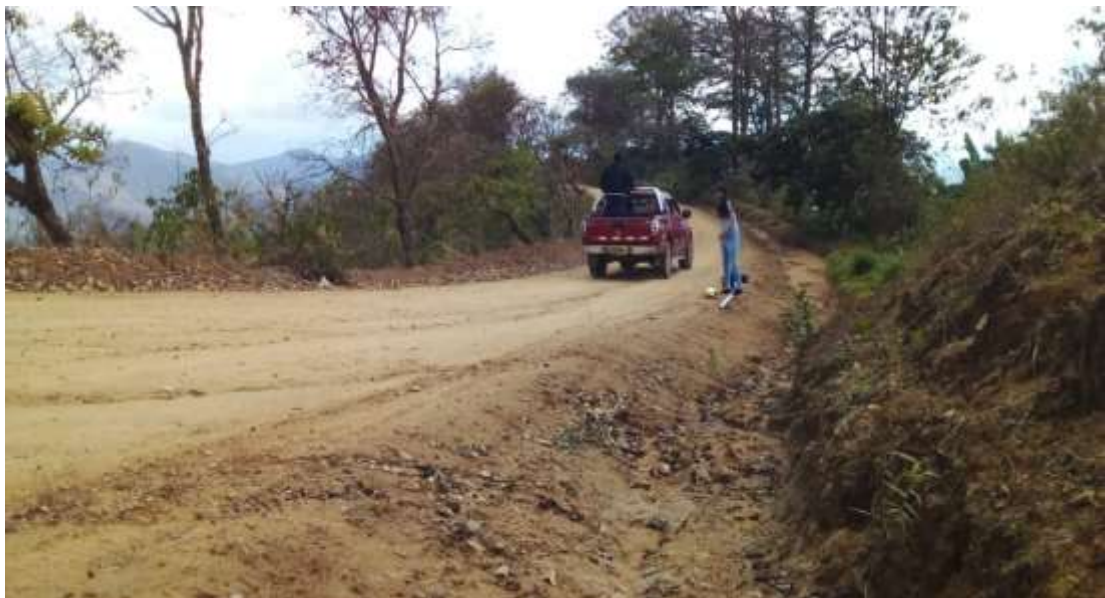
Figura N 55

Falla de drenaje inadecuado, se observaron cunetas de tierra en regular estado, por ello se clasifico en nivel bajo.

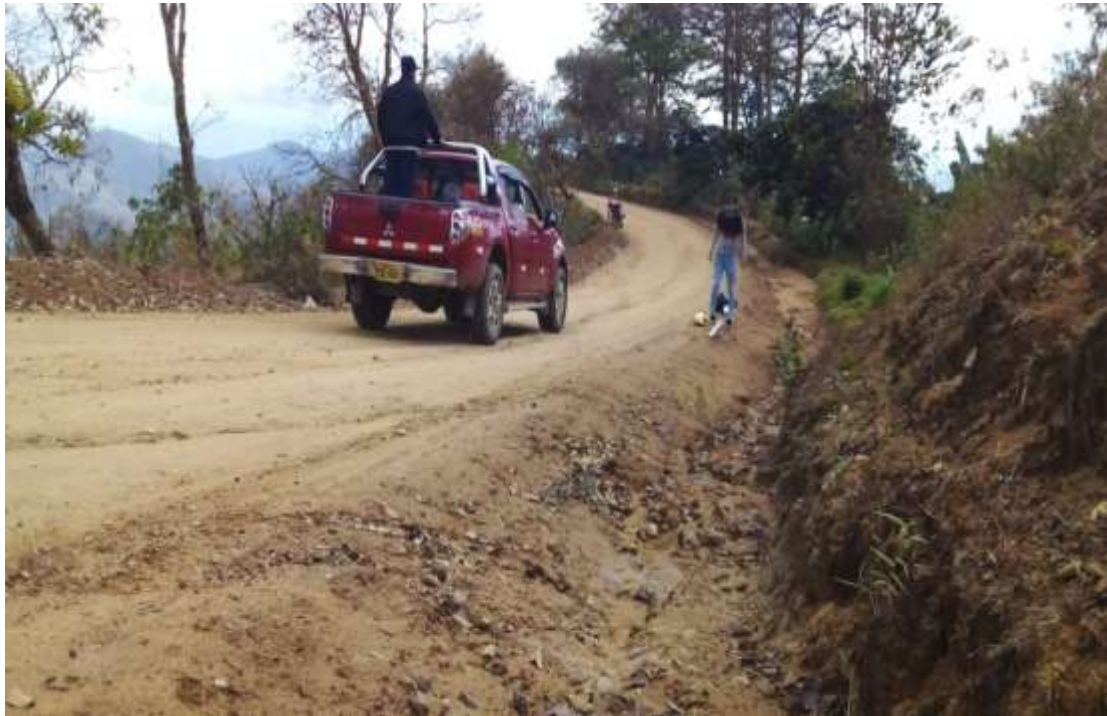
Figura N 56

Falla de polvo, el polvo producido por el paso de vehículos es bajo.

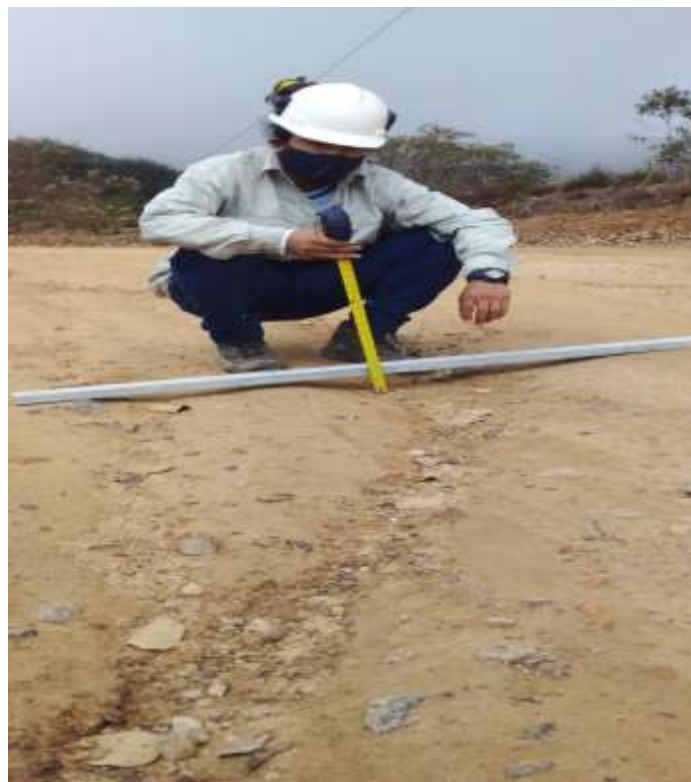
Figura N 57

Falla de baches, se encontraron diversos baches, siendo la altura máxima de 4.8 cm, clasificando en nivel bajo.

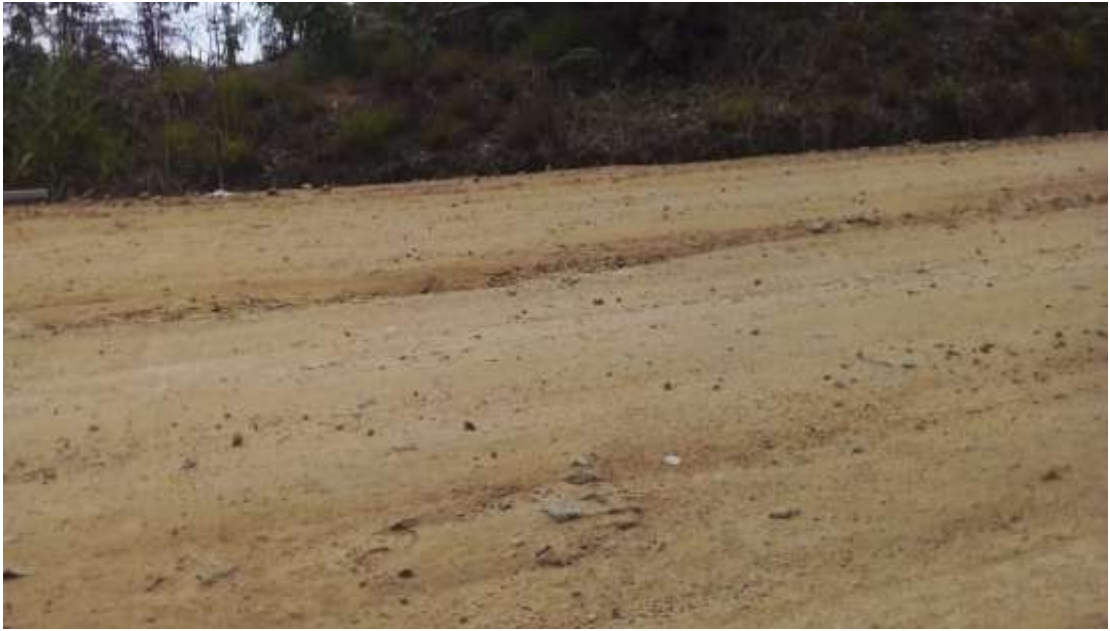
Figura N 58

Falla de surcos, estos no presentaron una altura superior a los 2.1 cms, clasificando en nivel bajo.

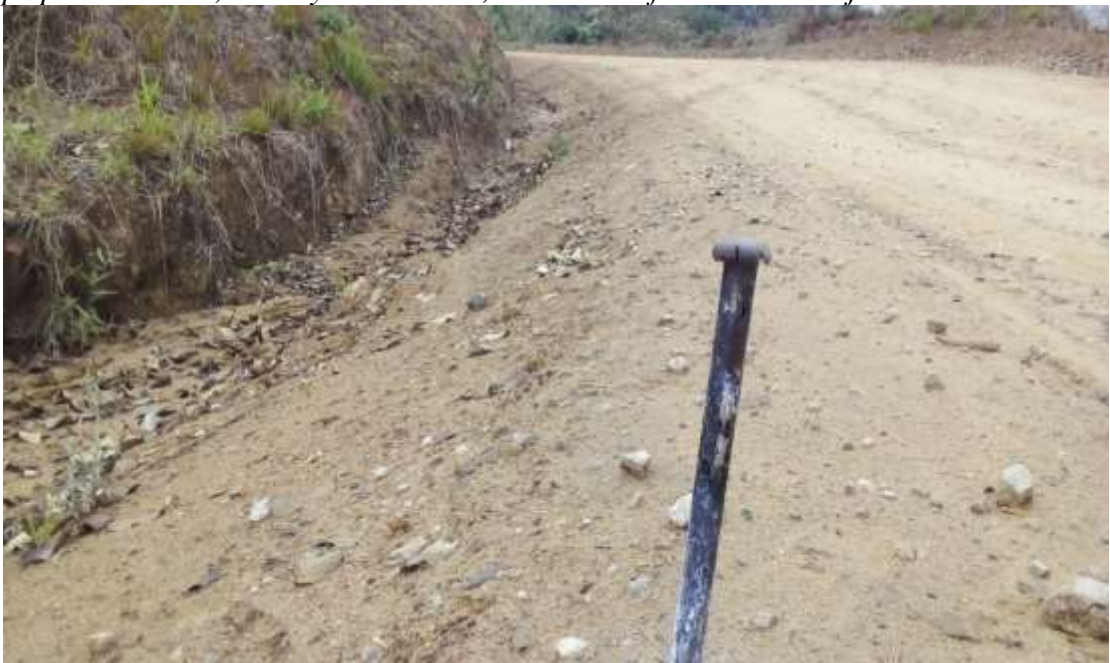
Figura N 59

Falla de agregados suelto, se encontró agregado suelto en la carretera, siendo de pequeño tamaño, no mayor a 2.1 cms, siendo clasificado como bajo.
