UNIVERSIDAD NACIONAL DE JAÉN
CARRERA PROFESIONAL DE INGENIERÍA CIVIL

**EVALUACIÓN DE LA CONDICIÓN SUPERFICIAL
UTILIZANDO LA TÉCNICA UNSURFACED ROAD
MAINTENANCE MANAGEMENT DE LA
CARRETERA NO PAVIMENTADA MAGLLANAL –
LOMA SANTA, JAÉN**

**TESIS PARA OPTAR EL TÍTULO PROFESIONAL DE
INGENIERO CIVIL**

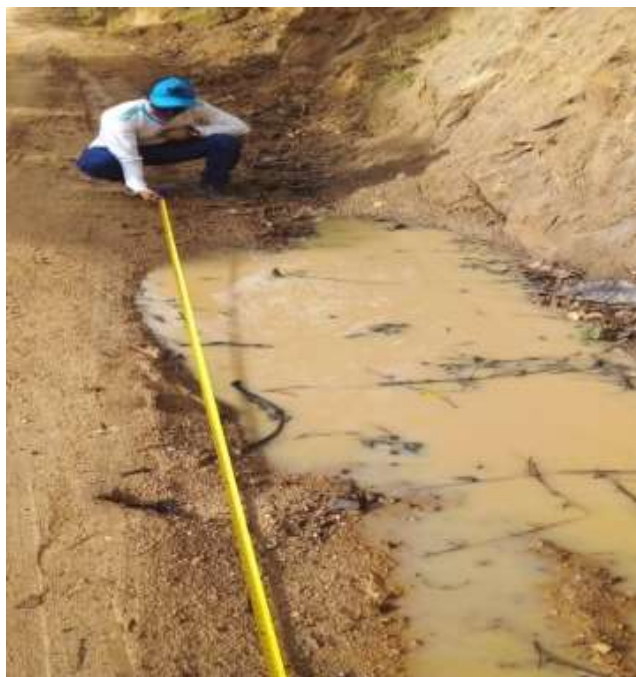
Figura N 61

Falla de drenaje inadecuado, se encontró varios tramos con agua acumulada.

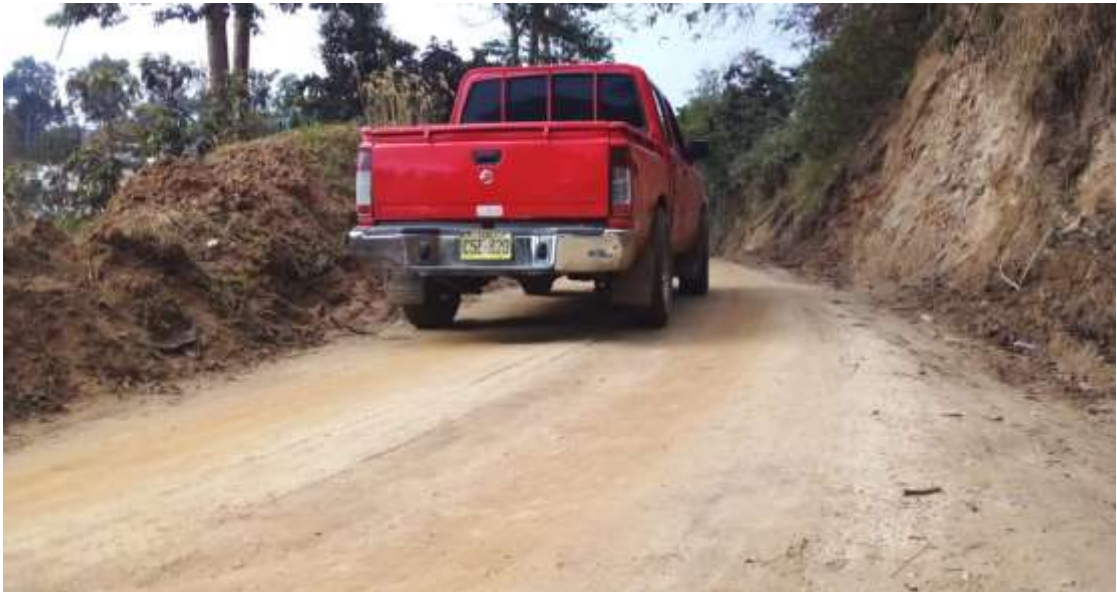
Figura N 62

Falla de polvo, el polvo producido por el paso de vehículos es bajo.

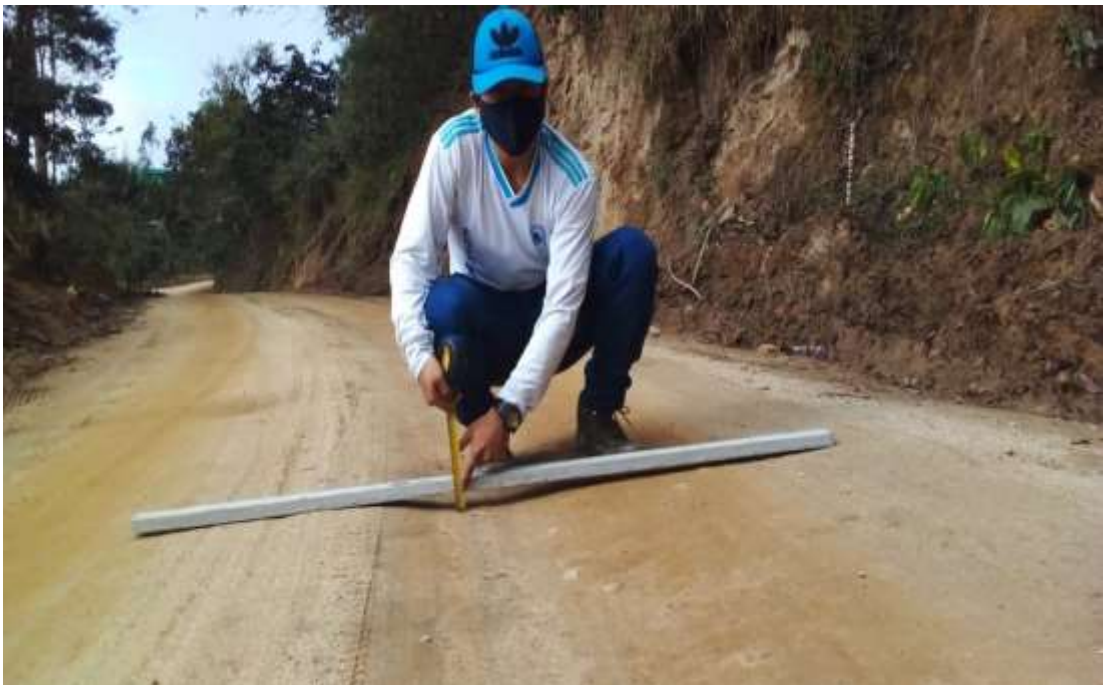
Figura N 63

Falla de baches, se encontraron diversos baches, siendo la altura máxima de 2.5 cm, clasificando en nivel bajo.

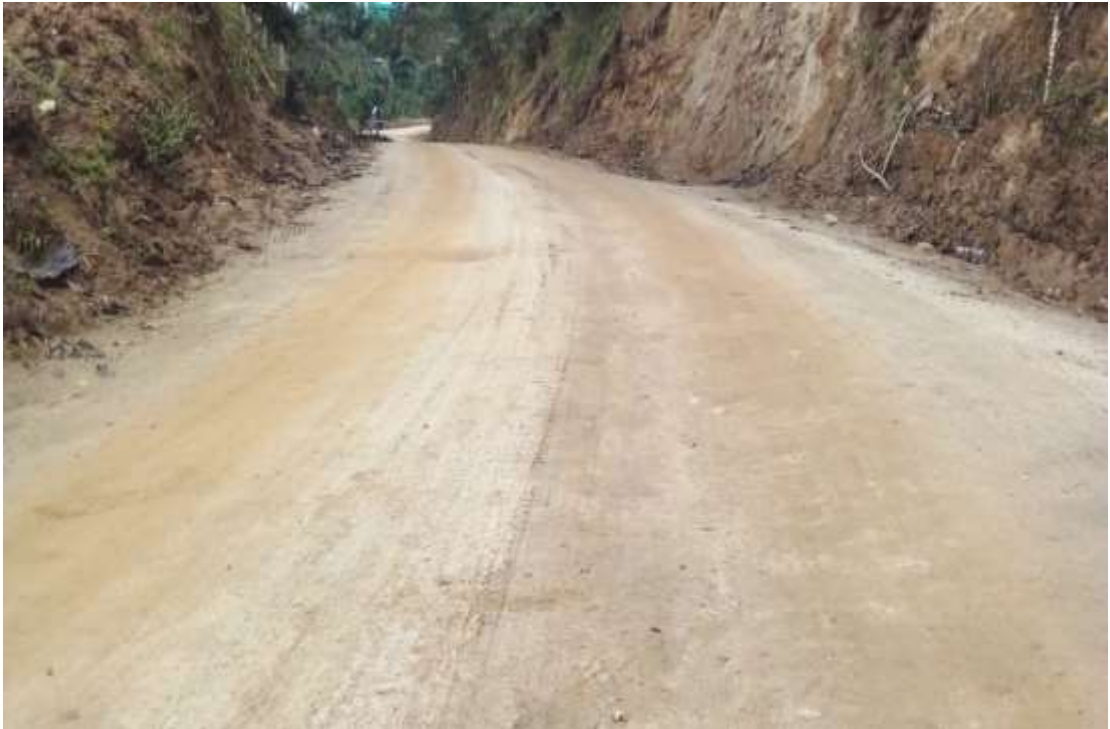
Figura N 64

Falla de surcos, estos no presentaron una altura superior a los 1 cms, clasificando en nivel bajo.

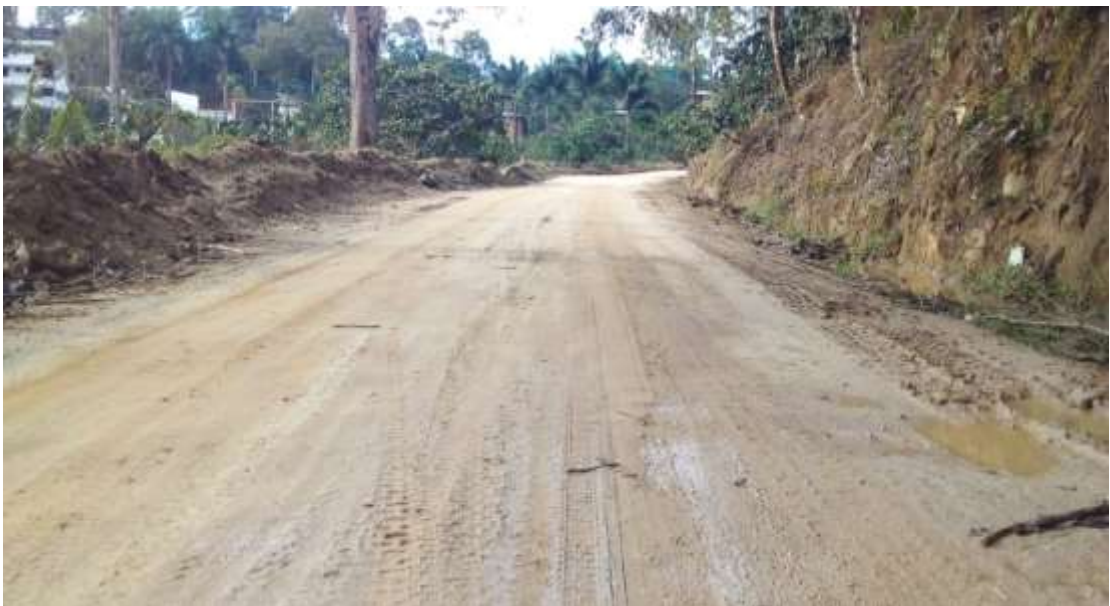
Figura N 65

Falla de agregados suelto, escasa presencia de agregado, siendo de pequeño tamaño, no mayor a 1 cm, siendo clasificado como bajo
