**EVALUACIÓN DE LAS PATOLOGÍAS EN LA
INSTITUCIÓN EDUCATIVA SAN JUAN DE DIOS N° 17507
DEL SECTOR FILA ALTA – JAÉN, 2022**

**TESIS PARA OPTAR EL TÍTULO PROFESIONAL DE INGENIERO
CIVIL**

Autores: Bach. Edgar Kevin Pesantes Echeverre
Bach. Ernando Cuchupoma Vela

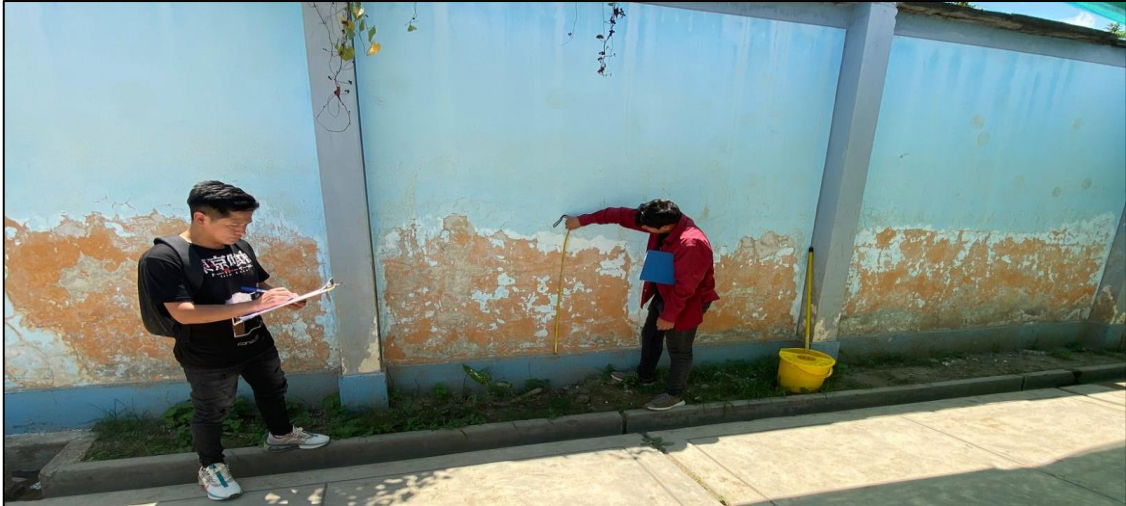
Identificación de patología física en el cerco perimétrico

Nota. La figura se visualiza patología física por humedad en el cerco perimétrico de la IE, del eje W-W. Fuente: Realización propia

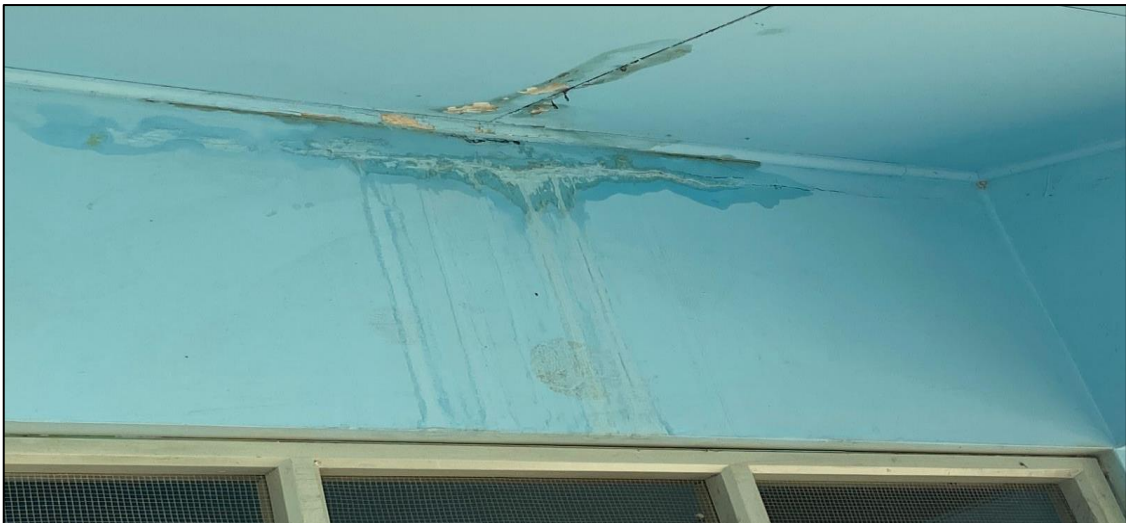
Identificación de patología mecánica en la viga del bloque F

Nota. La figura se visualiza la patología mecánica por grietas en la viga del bloque F de la IE. Fuente: Realización propia

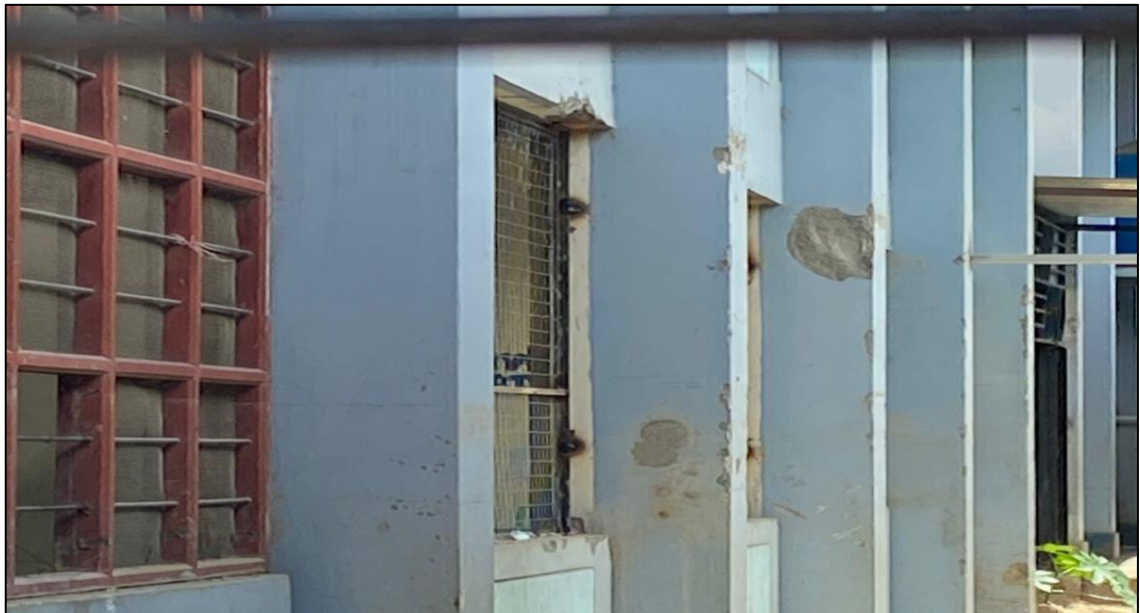
Identificación de patología mecánicas en columnas del bloque B

Nota. La figura se visualiza la patología mecánica por esfuerzos externos en columnas del bloque B de la IE. Fuente: Realización propia

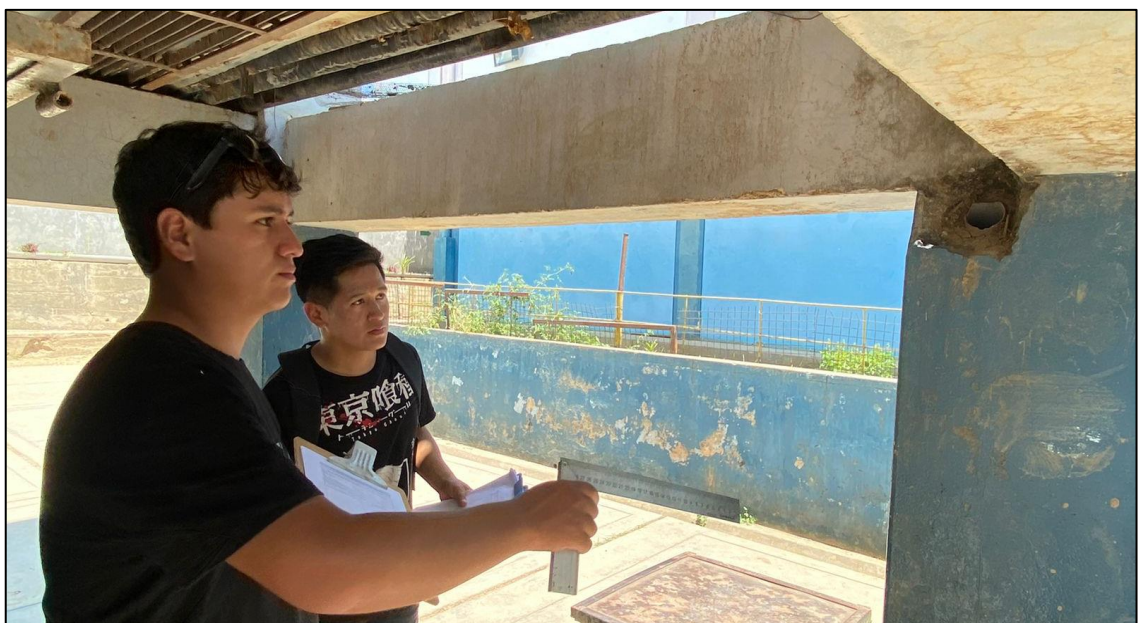
Identificación de patología mecánicas en columnas del bloque E

Nota. La figura se visualiza la patología mecánica por esfuerzos en columna del bloque E. Fuente: Realización propia

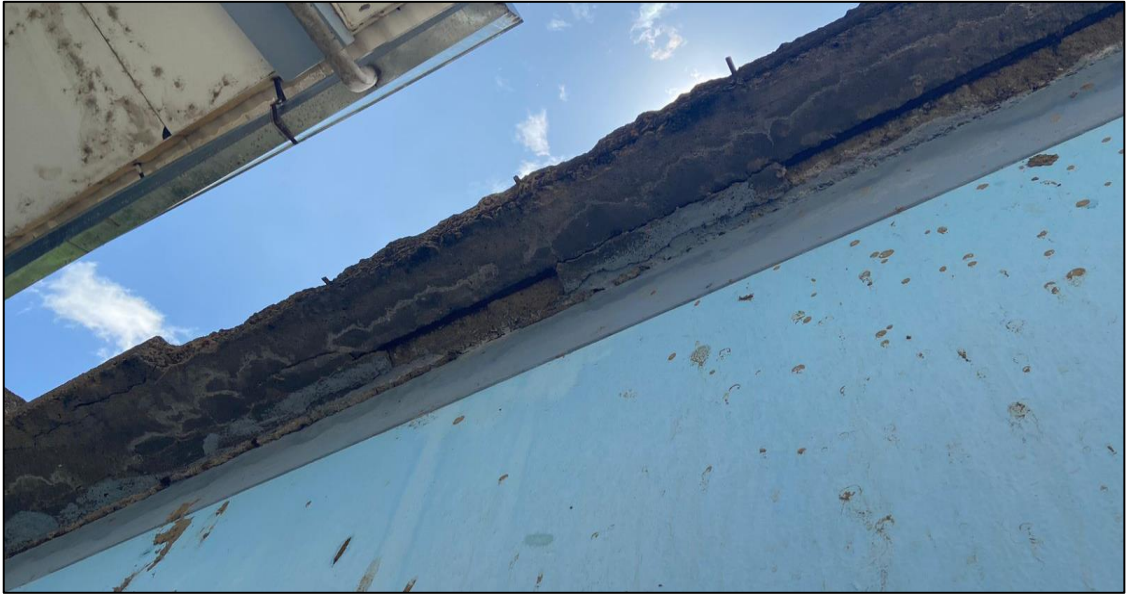
Identificación de patología química en voladizo del cerco perimétrico

Nota. La figura se visualiza la patología química por oxidación del acero en el voladizo del cerco perimétrico de albañilería de la IE, del eje W-W. Fuente: Realización propia

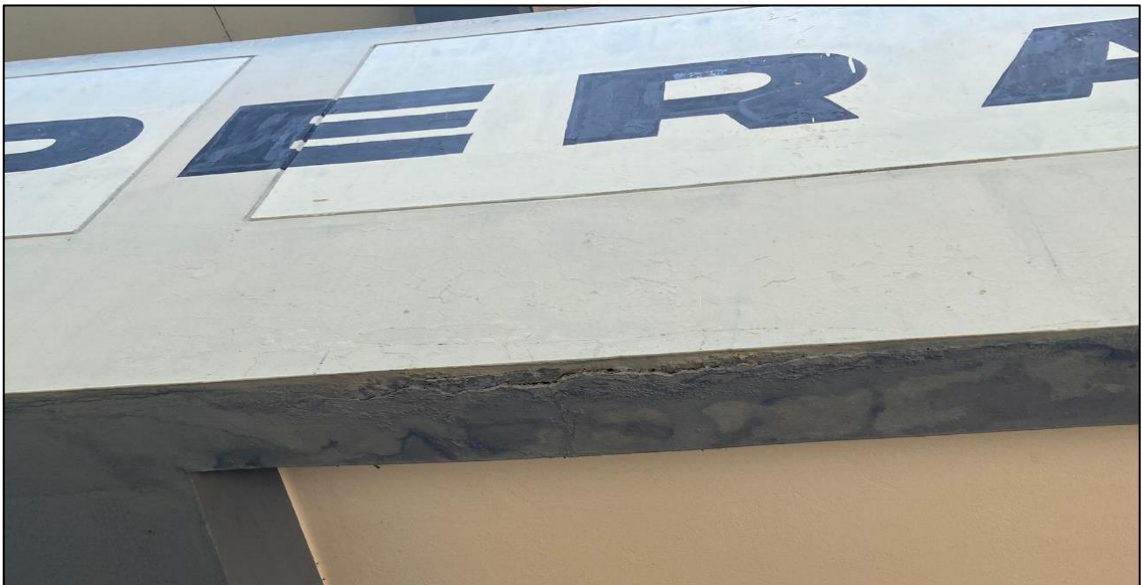
Identificación de patología mecánica en vigueta del voladizo

Nota. La figura se visualiza la patología mecánica por grietas en la vigueta del voladizo del bloque A. Fuente: Realización propia

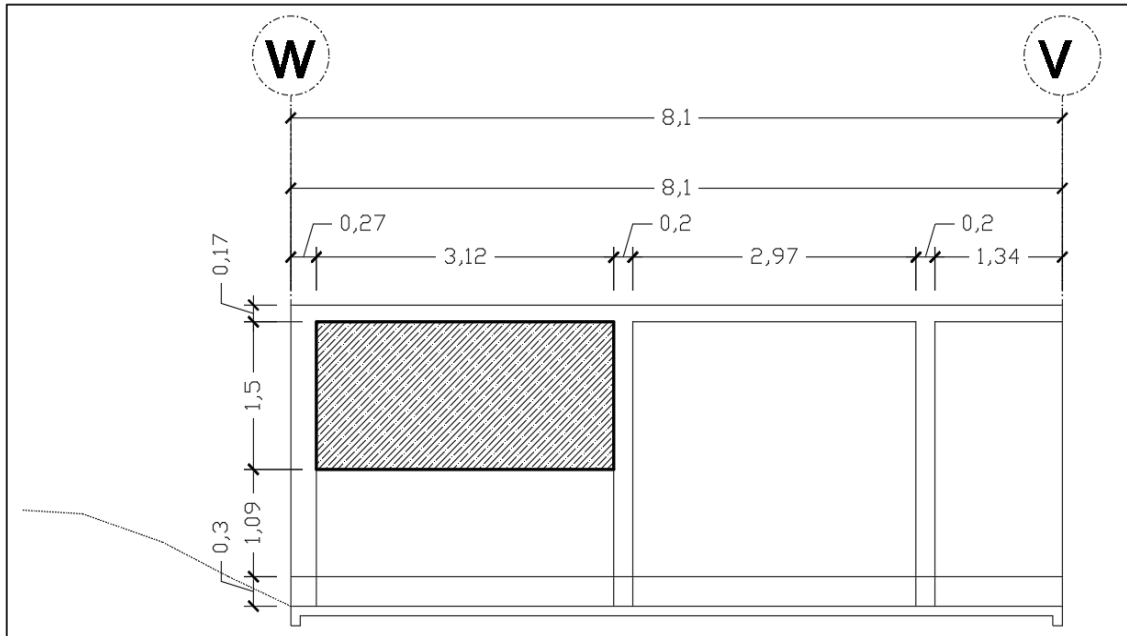
Gráfica en elevación de parte afectada, patología física por erosión en muro de albañilería del frontis de la IE.

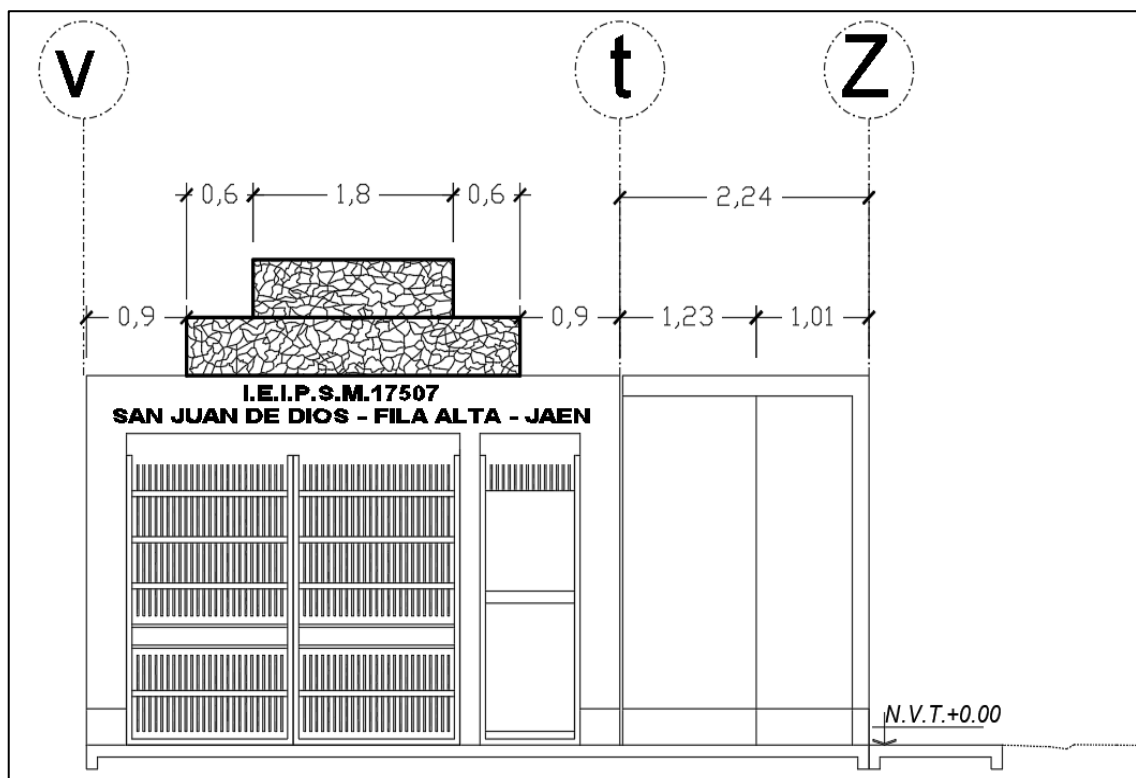
Gráfica en elevación de parte afectada, patología mecánica por fisuras en pórtico de concreto del frontis de la IE

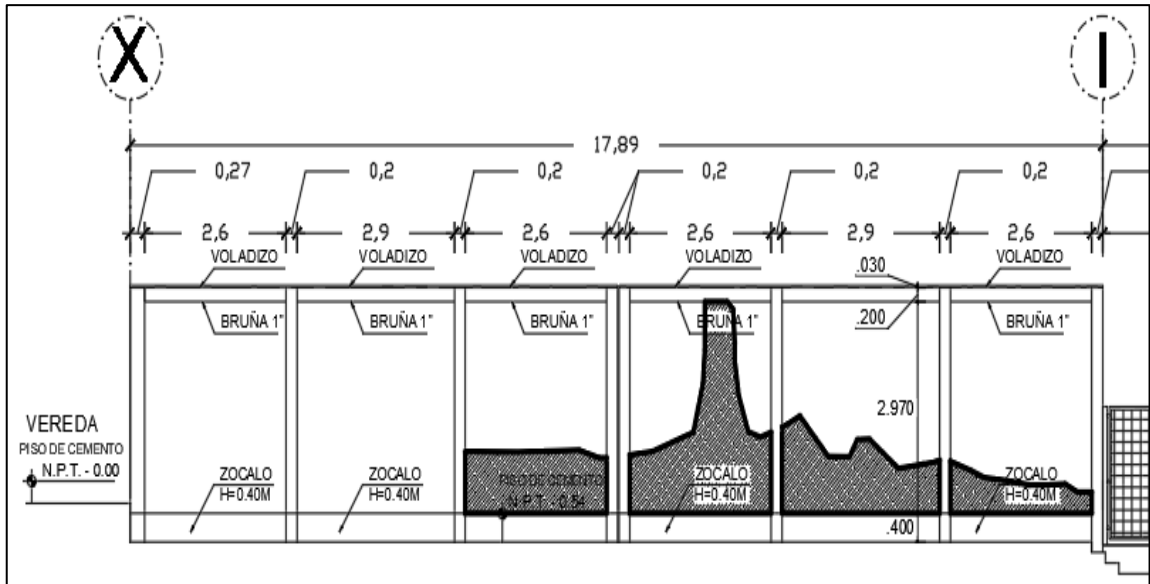
Gráfica en elevación de parte afectada, patología física por humedad en muro de albañilería, tramo eje X y eje I

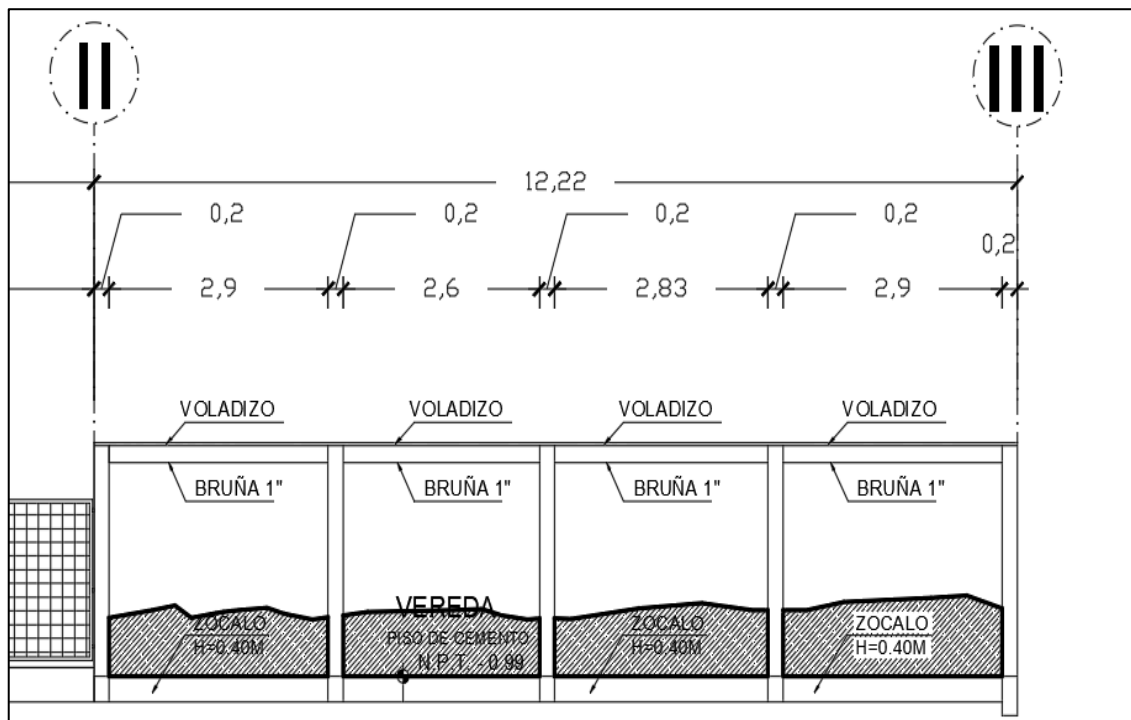
Gráfica en elevación de parte afectada, patología física por humedad en muro de albañilería, tramo eje II y eje III

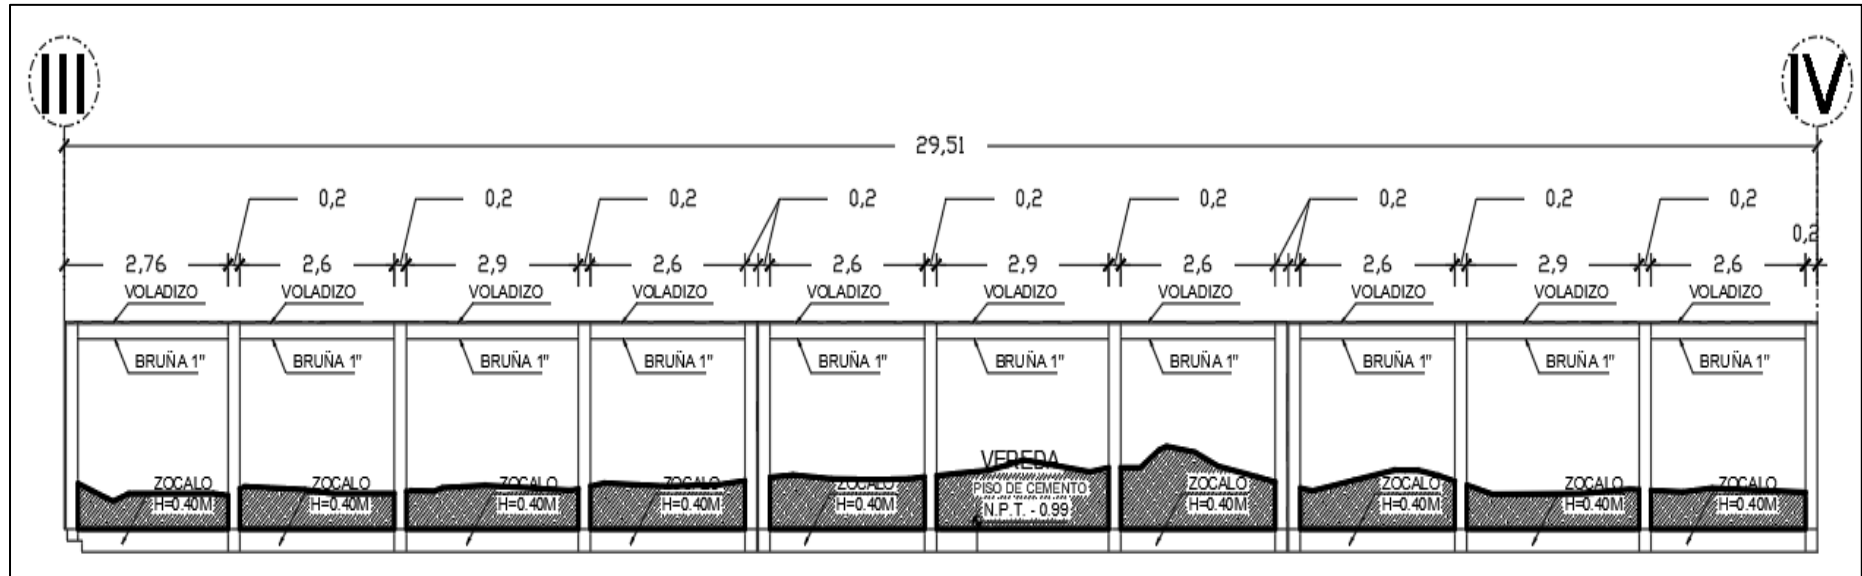
Gráfica en elevación de parte afectada, patología física por humedad en muro de albañilería, tramo eje III – eje IV

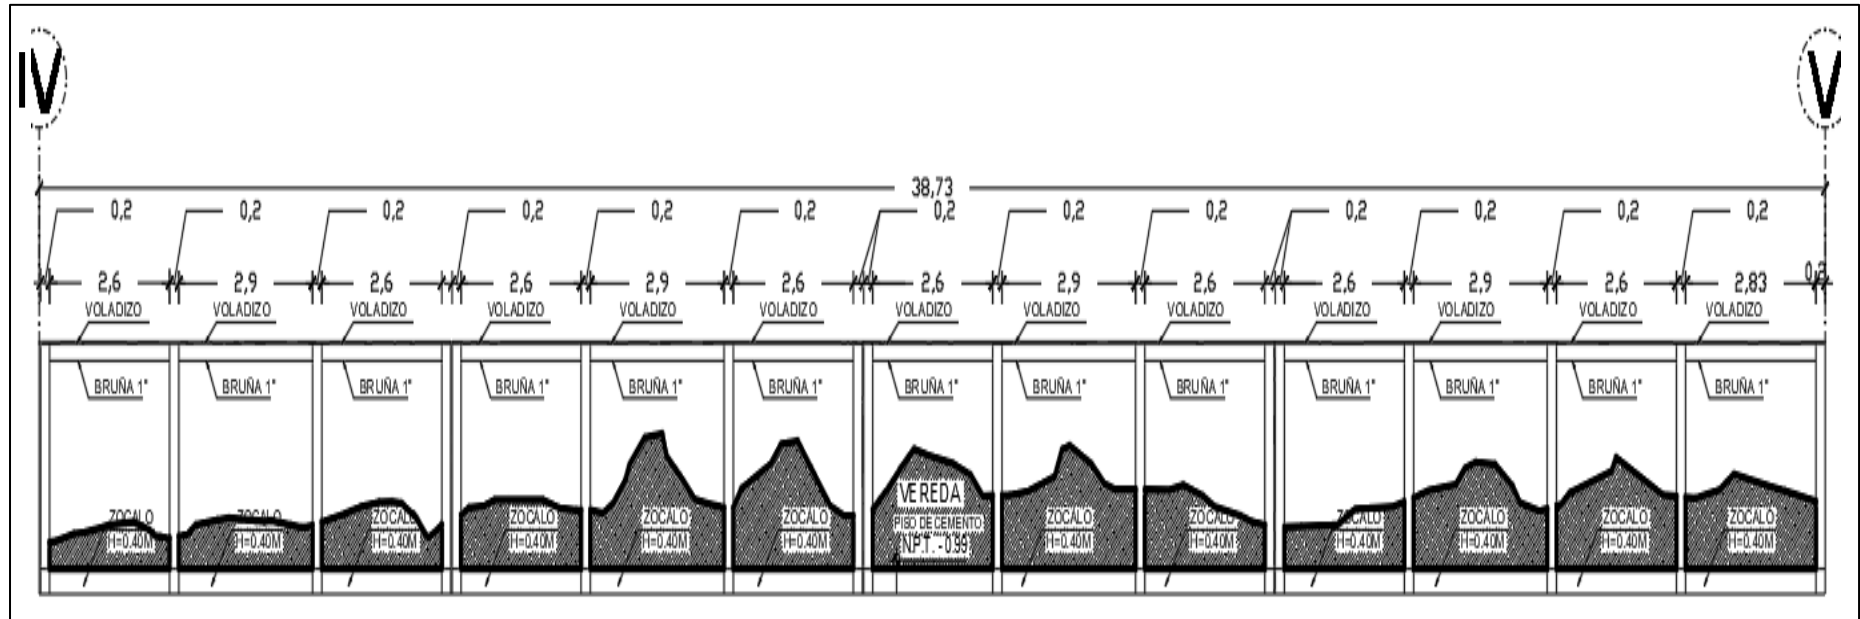
Gráfica en elevación de parte afectada, patología física por humedad en muro de albañilería tramo eje IV- eje V

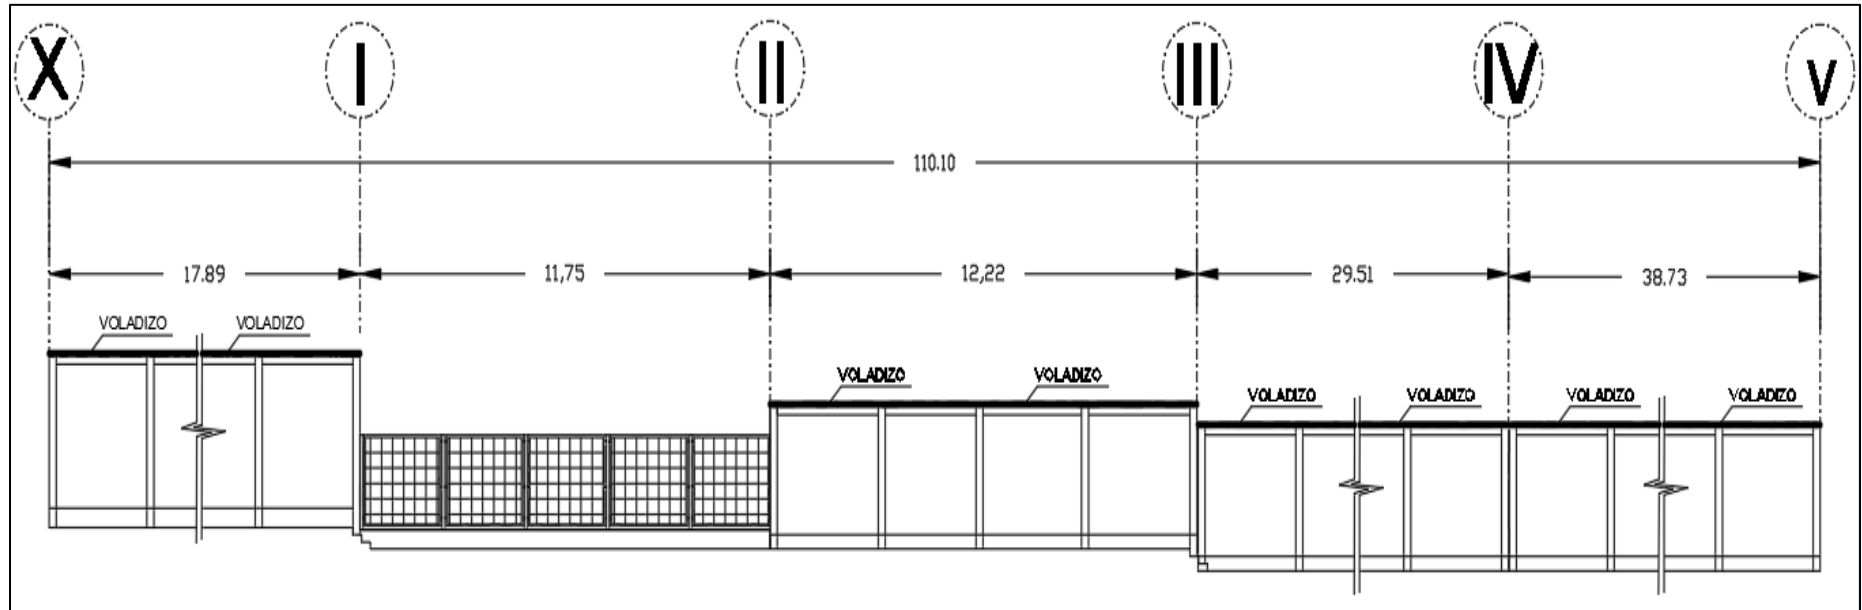
Gráfica en elevación de parte afectada, patología química por oxidación en todo el voladizo del muro de albañilería tramo eje X y eje V

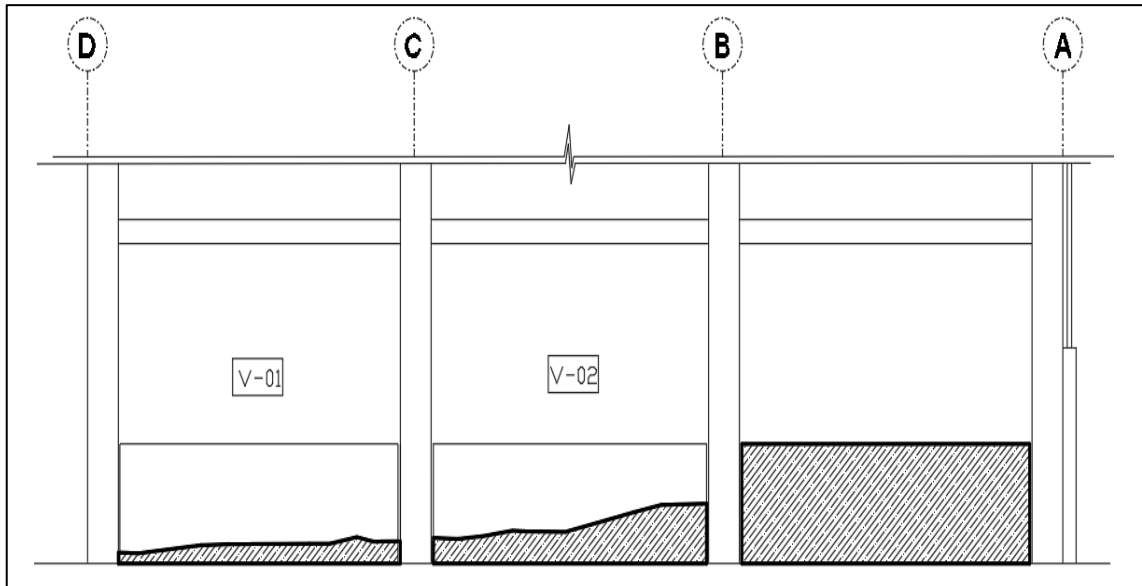
Gráfica en elevación de parte afectada, patología física por suciedad ubicada en el muro de albañilería, tramo eje D y eje A

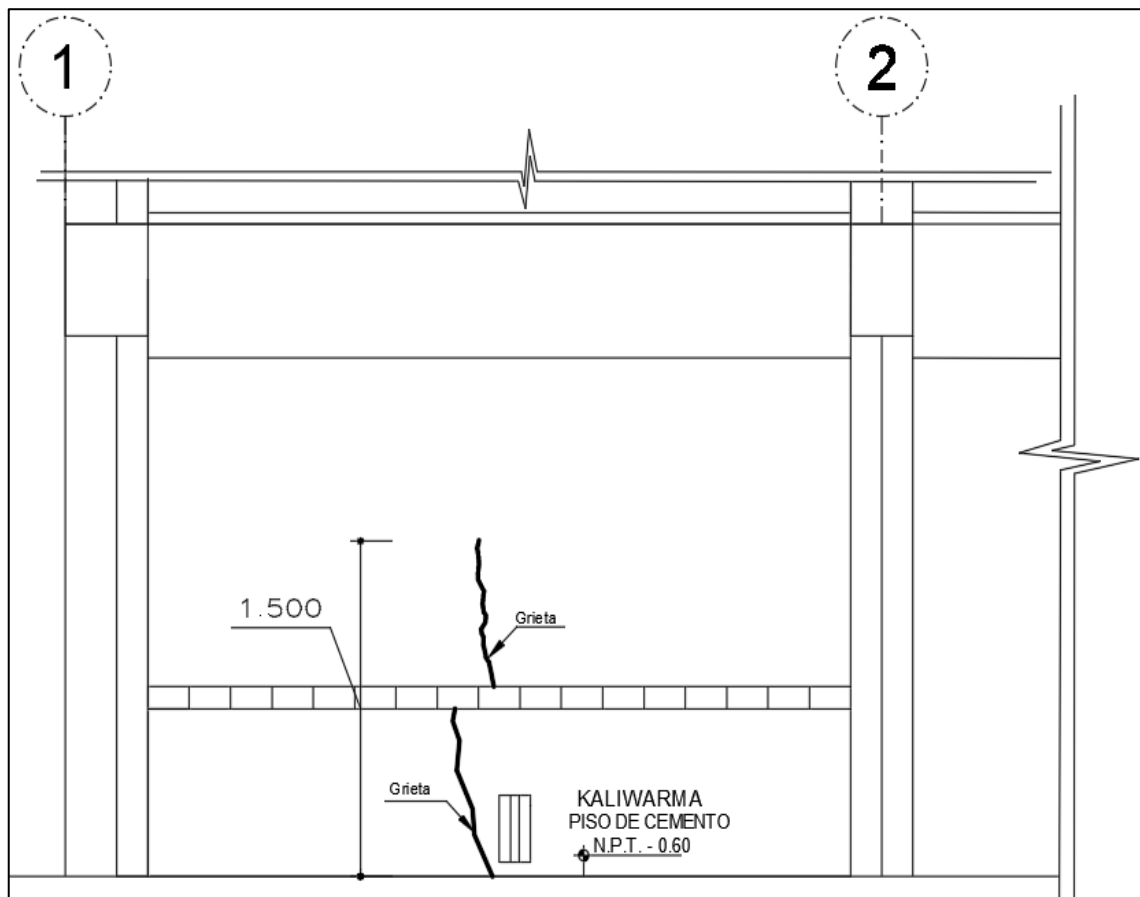
Gráfica en elevación de parte afectada, patología mecánica por grietas ubicada en el tramo eje 1 y eje 2

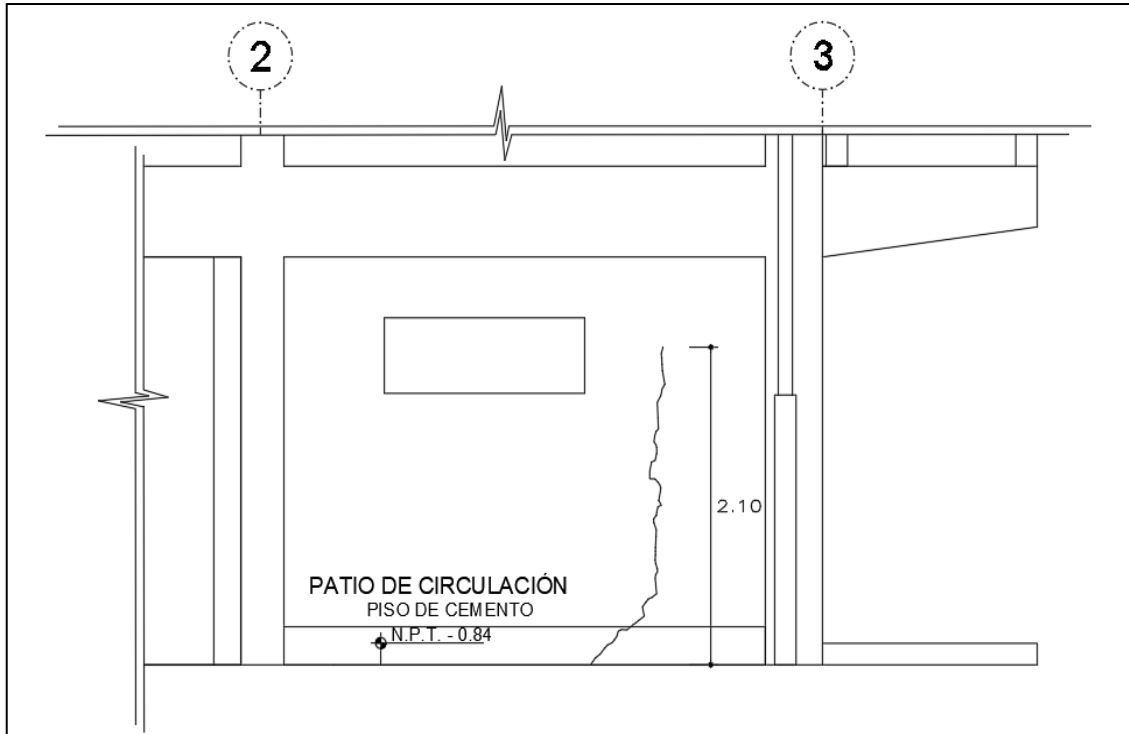
Gráfica en elevación de parte afectada, patología mecánica por fisuras ubicada en el tramo eje 2 y eje 3

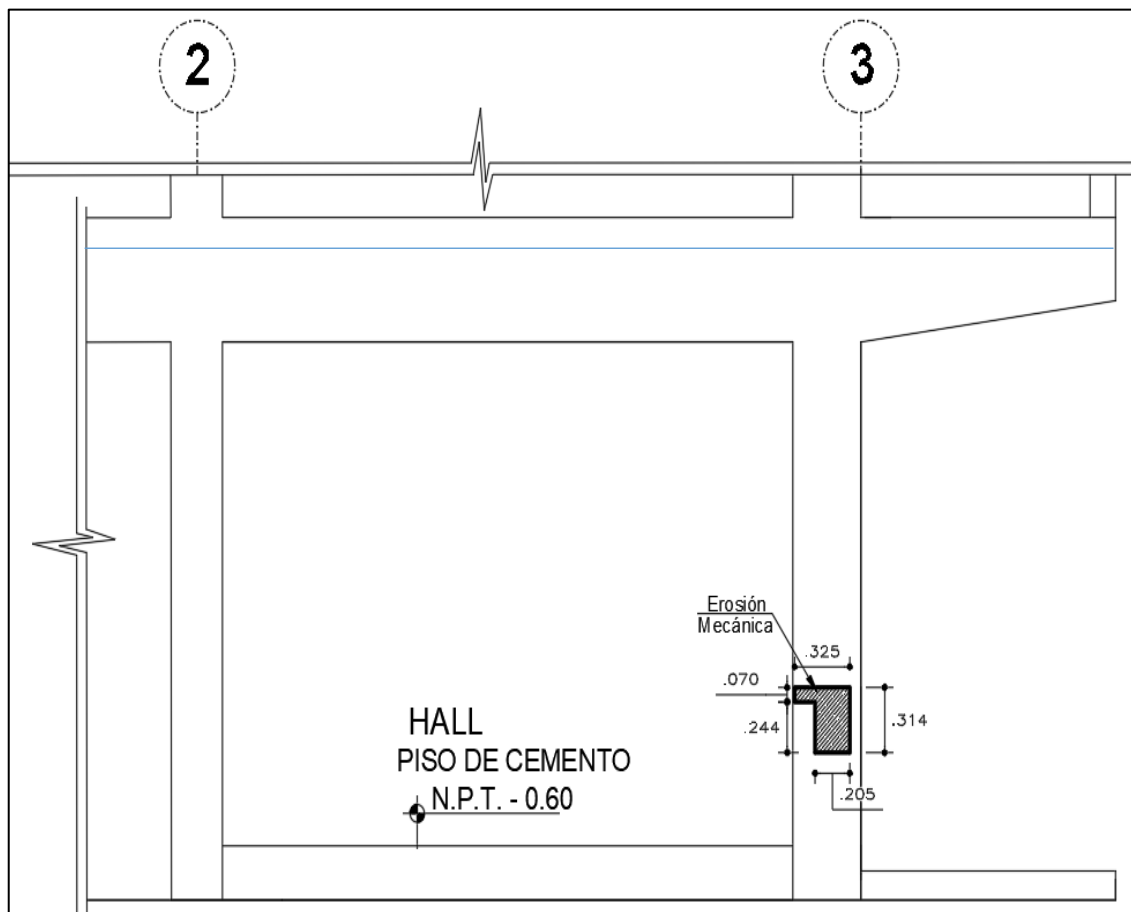
Gráfica en elevación de parte afectada, patología mecánica por erosión mecánica en columna ubicada en el tramo eje 2 y eje 3

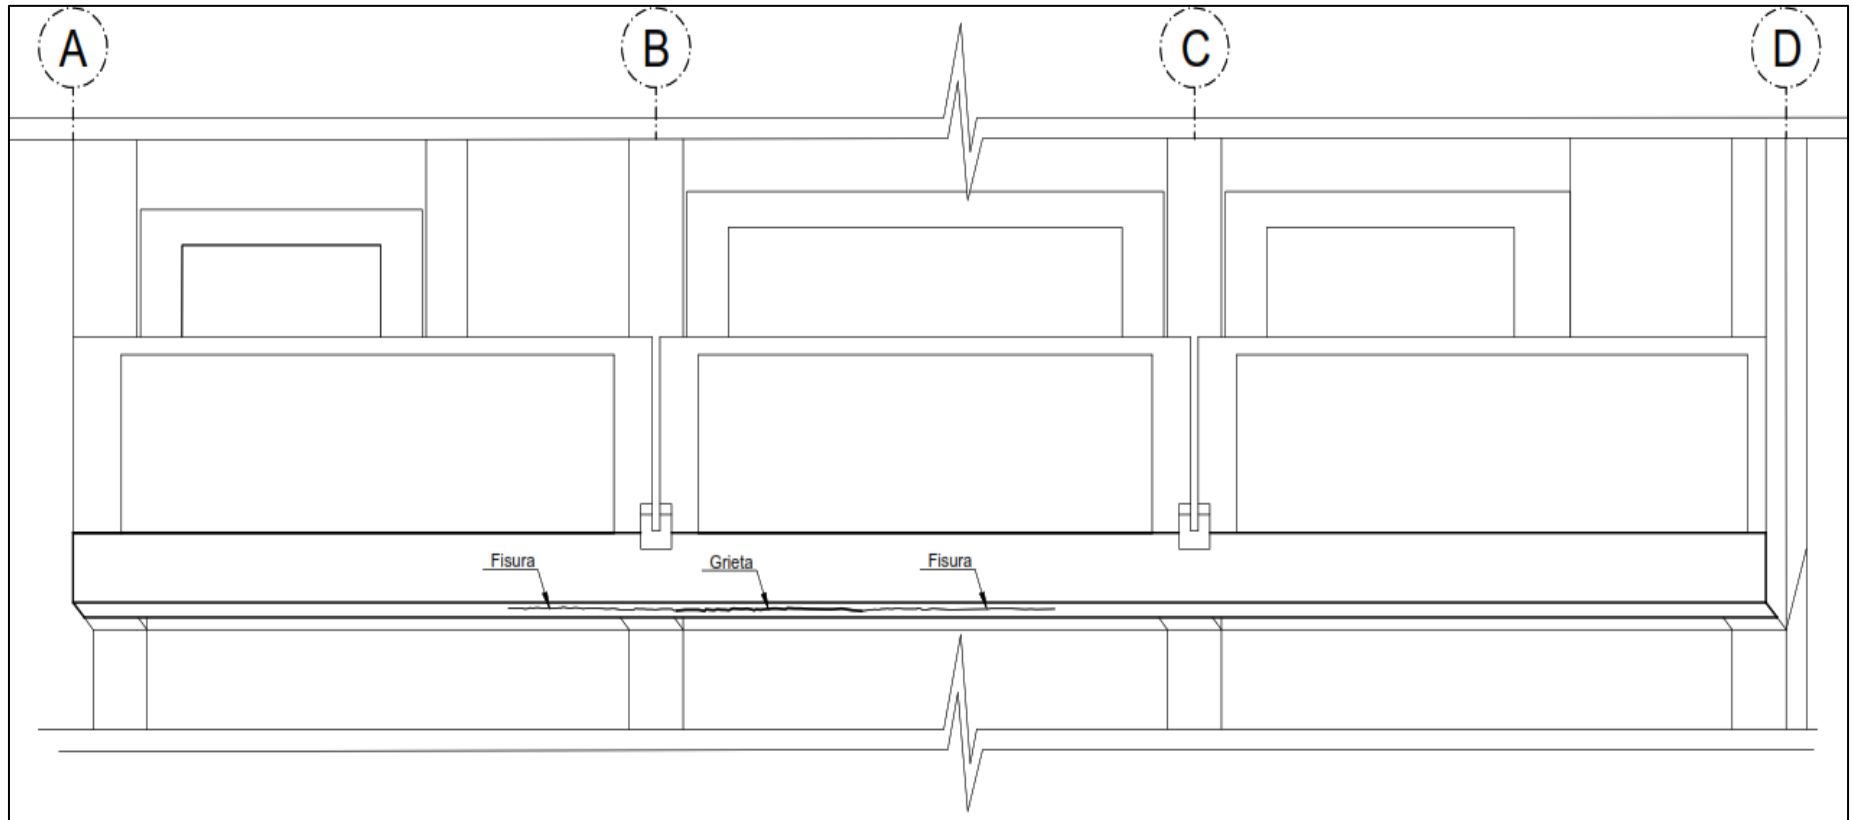
Gráfica en elevación de parte afectada, patología mecánica por grieta ubicada en la vigueta de la losa de la galera de circulación.

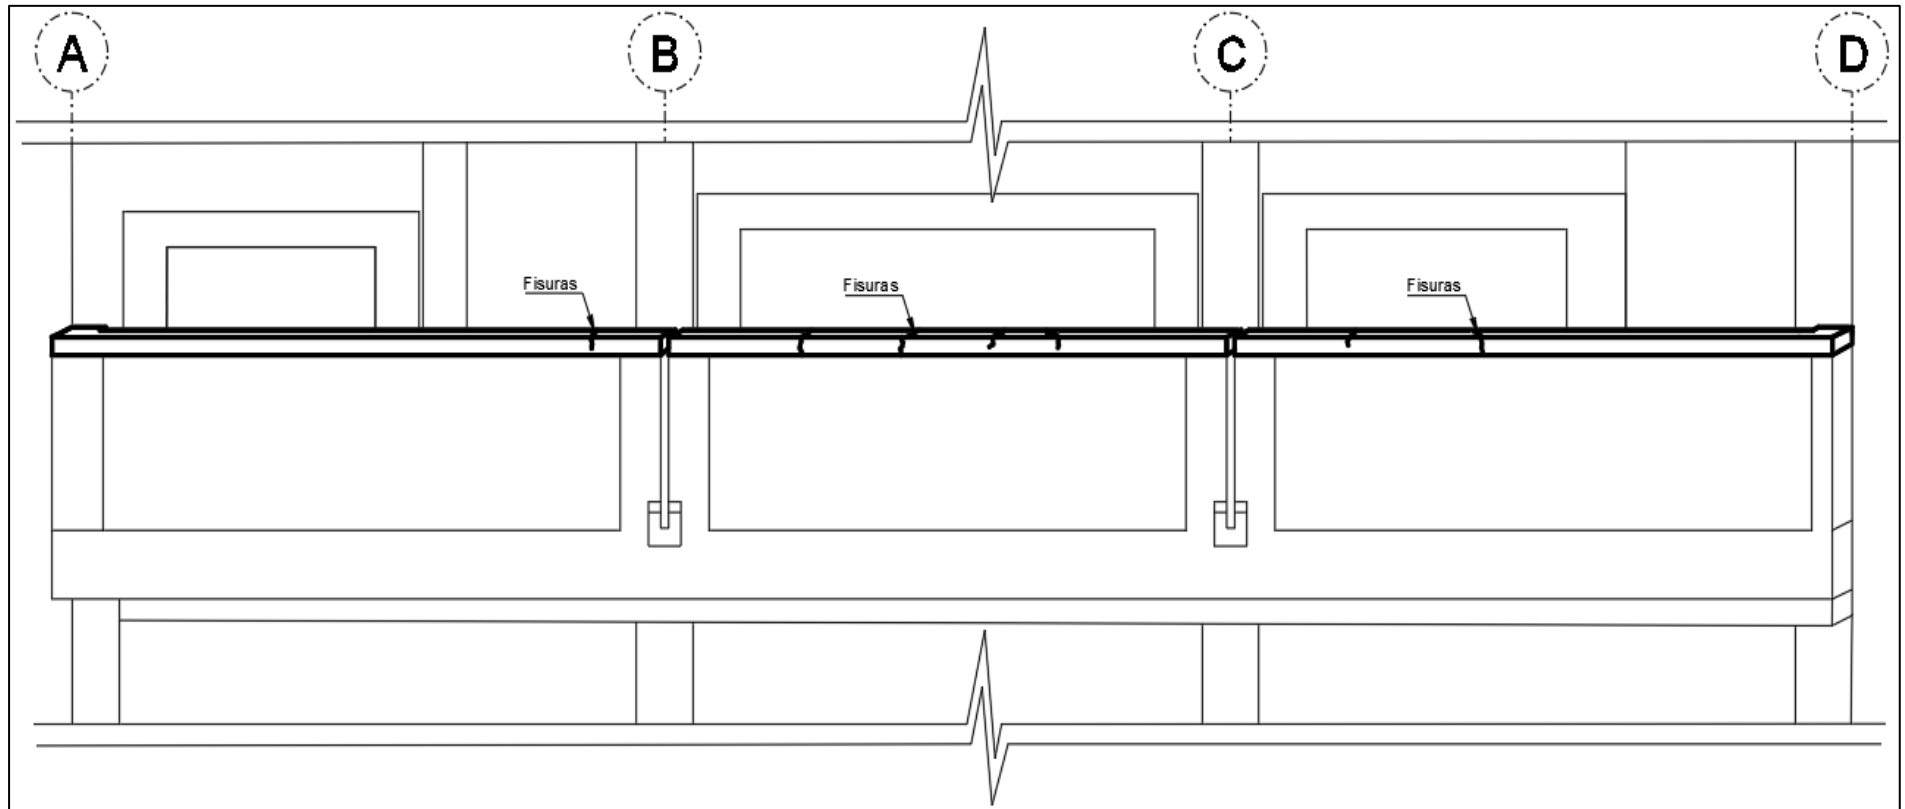
Gráfica en elevación de parte afectada, patología mecánica por fisuras ubicada en la viga de amarre del muro de la galera de circulación.

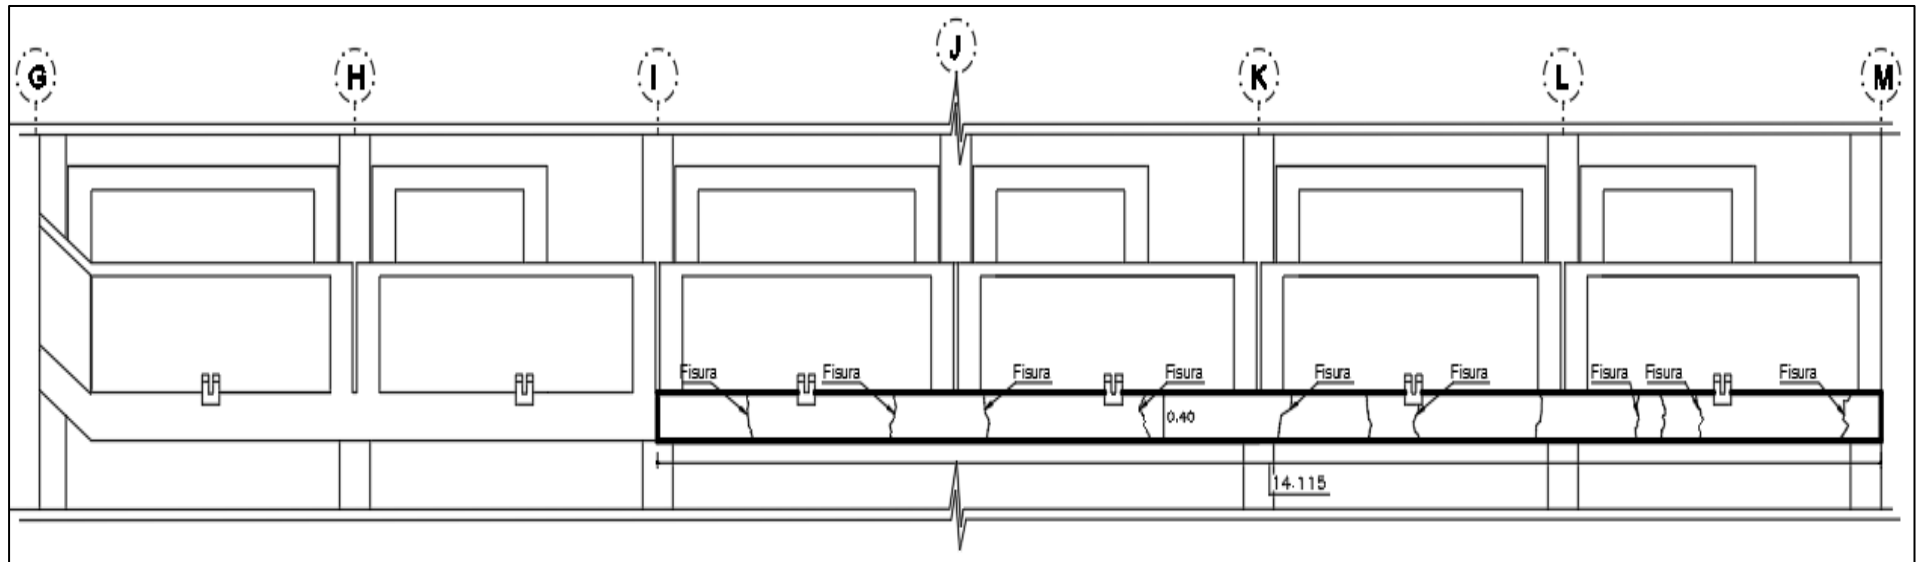
Gráfica en elevación de parte afectada, patología mecánica por fisuras ubicada en la vigueta de la losa de la galera de circulación

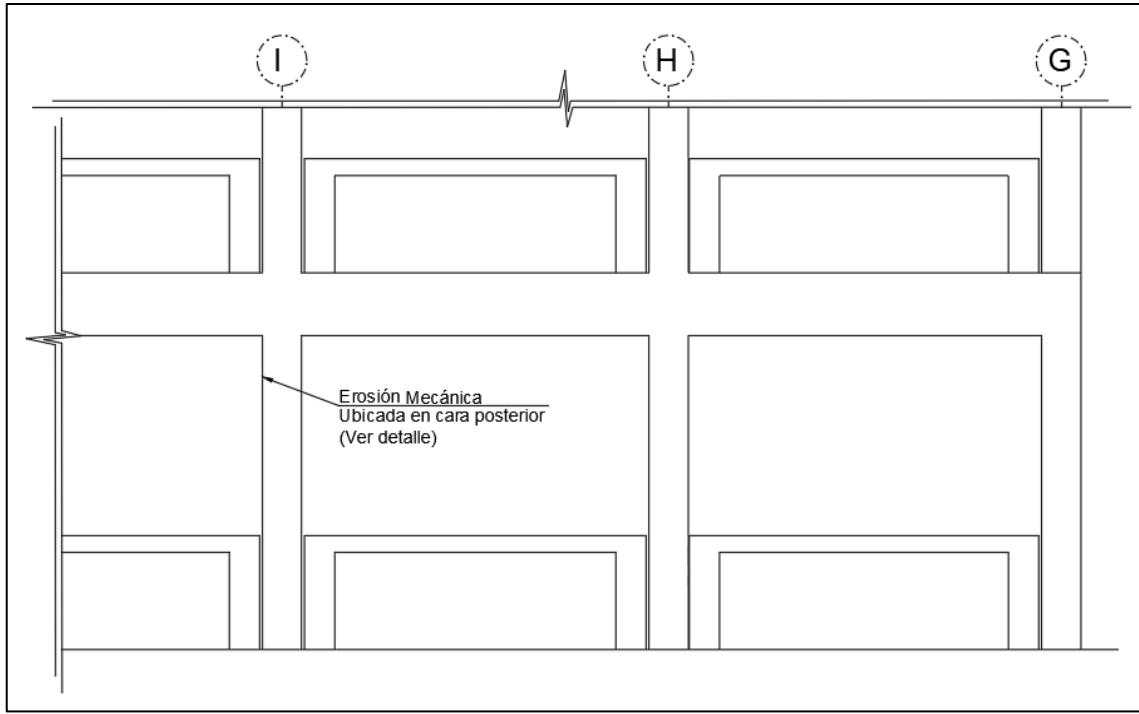
Gráfica en elevación de parte afectada, patología mecánica por erosión mecánica ubicada en el eje I
