**“DETERMINACIÓN DEL ÍNDICE DE CONDICIÓN DEL  
PAVIMENTO DE LAS PLATAFORMAS DEPORTIVAS DE  
CONCRETO EN LAS INSTITUCIONES EDUCATIVAS DEL  
DISTRITO DE JAÉN, CAJAMARCA - 2021”**

**TESIS PARA OPTAR TÍTULO PROFESIONAL DE  
INGENIERO CIVIL**

**Autores: Bach. ADALY ELITA CRUZ SANTOS**  
**Bach. ANTHONY ALEXIS MUÑOZ CHUZÓN**

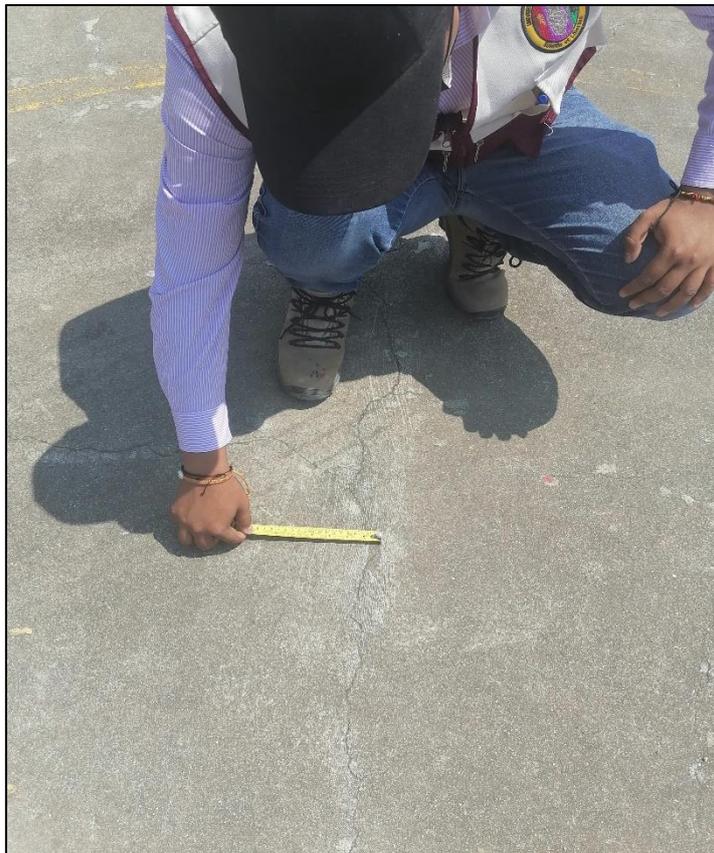
**Fotografía 01: Grieta lineal de severidad baja**

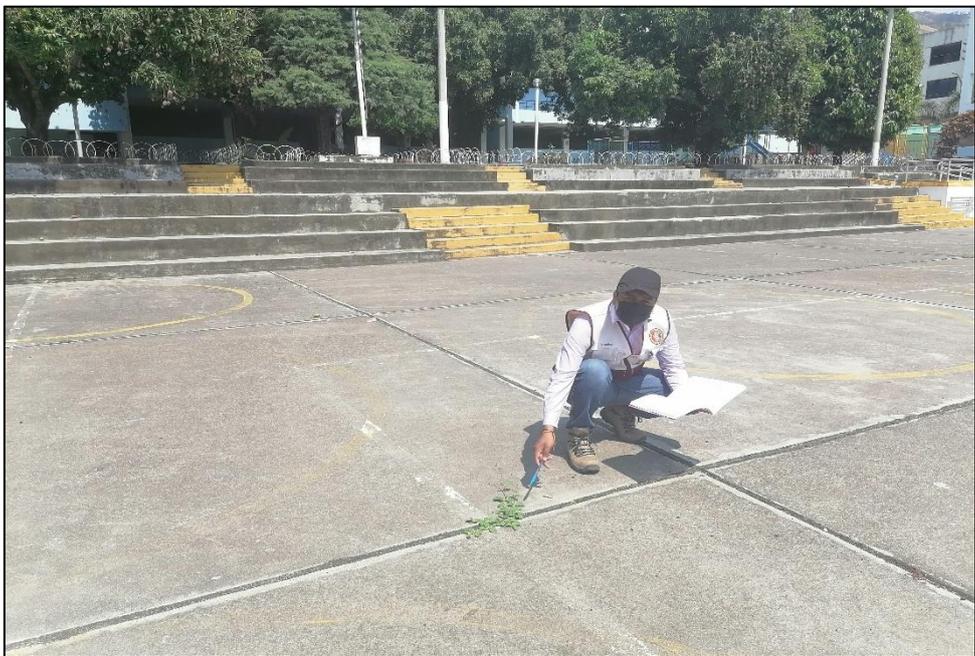
**Fotografía 04:** Daño del sello de la junta de severidad baja

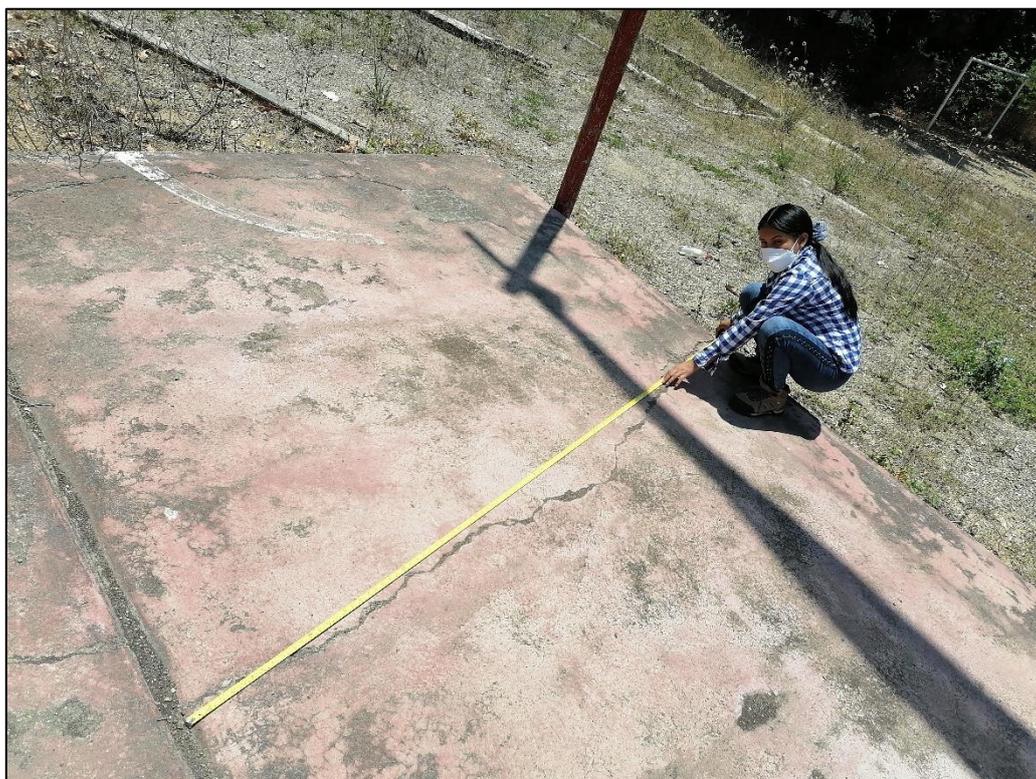
**Fotografía 09:** Losa dividida de severidad baja

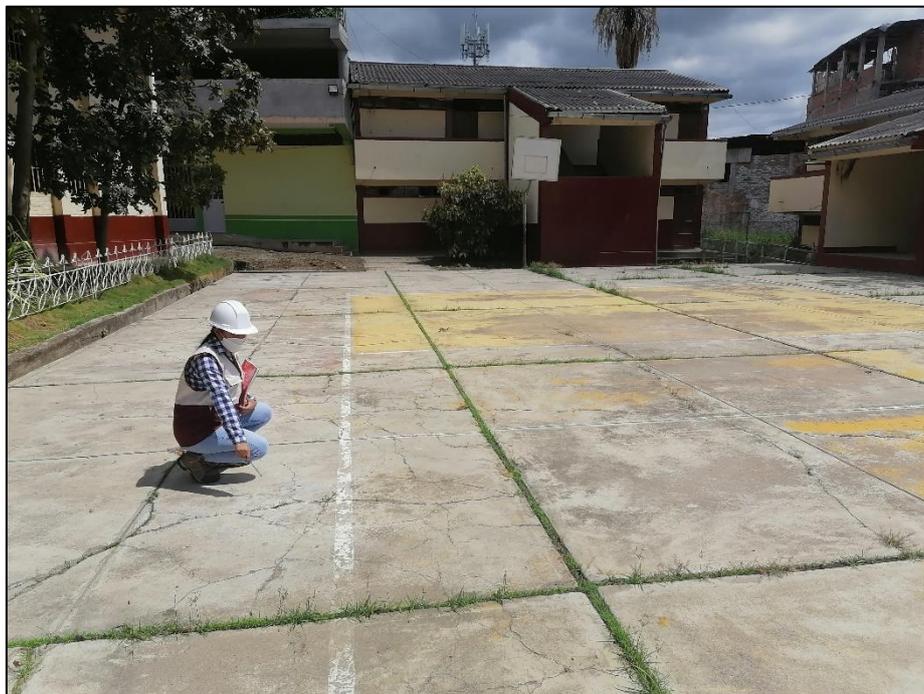
**Fotografía 33:** Grietas lineales de severidad mediad
