UNIVERSIDAD NACIONAL DE JAÉN
CARRERA PROFESIONAL DE INGENIERÍA CIVIL

**VULNERABILIDAD SÍSMICA EN LAS VIVIENDAS DE
ADOBE DEL CASERÍO LOMA SANTA EN LA PROVINCIA
DE JAÉN**

**TESIS PARA OPTAR POR EL TÍTULO PROFESIONAL DE
INGENIERÍA CIVIL**

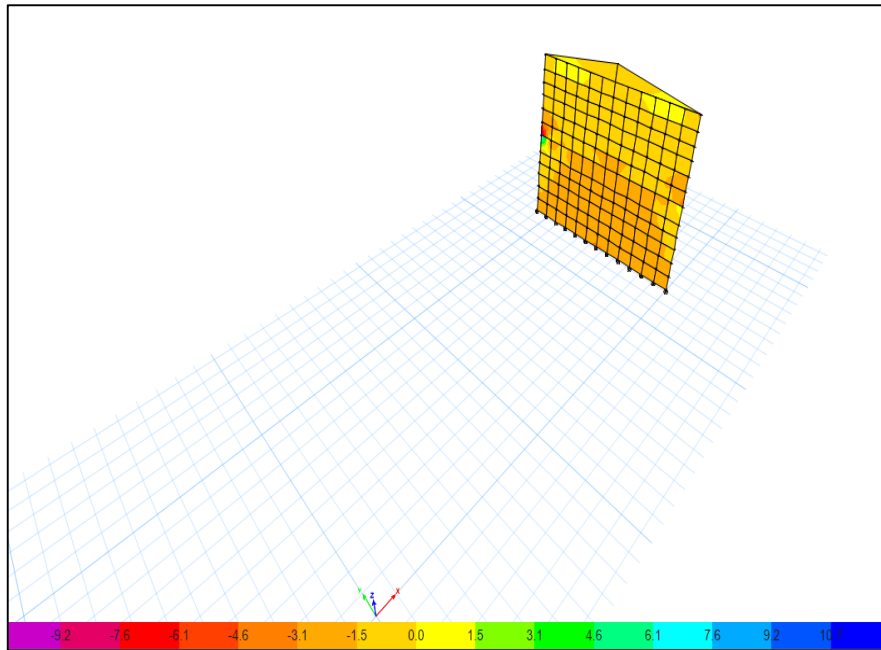
Figura 40.

En la figura 40 se muestra el muro Y2, que resulto con un esfuerzo axial de 10.54 kg/cm², por lo tanto, no cumple con el esfuerzo axial admisible.

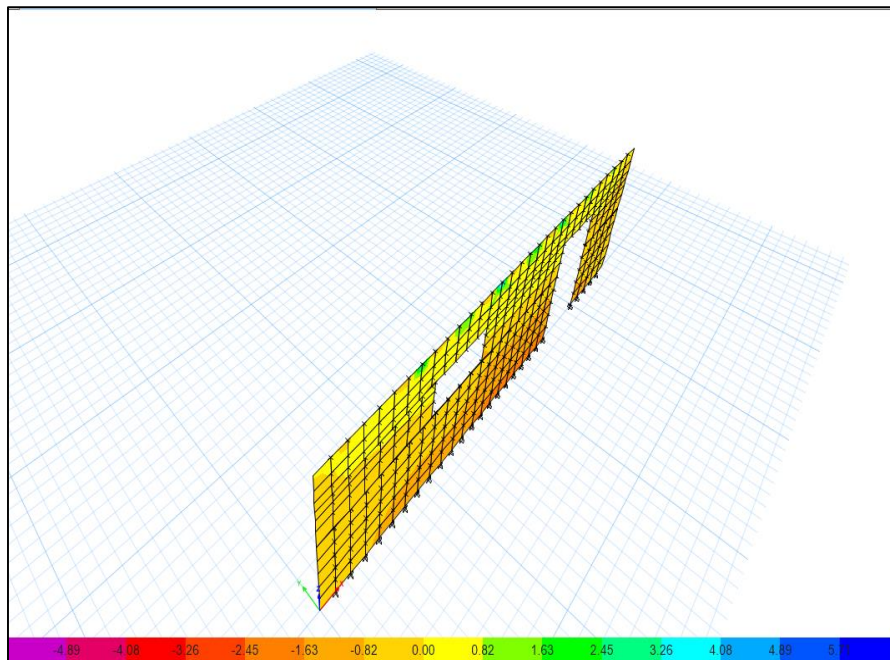
Figura 42.

En la figura 42 se muestra el muro X1, que resulto con un esfuerzo axial de 5.31 kg/cm^2 , por lo tanto, no cumple con el esfuerzo axial admisible.

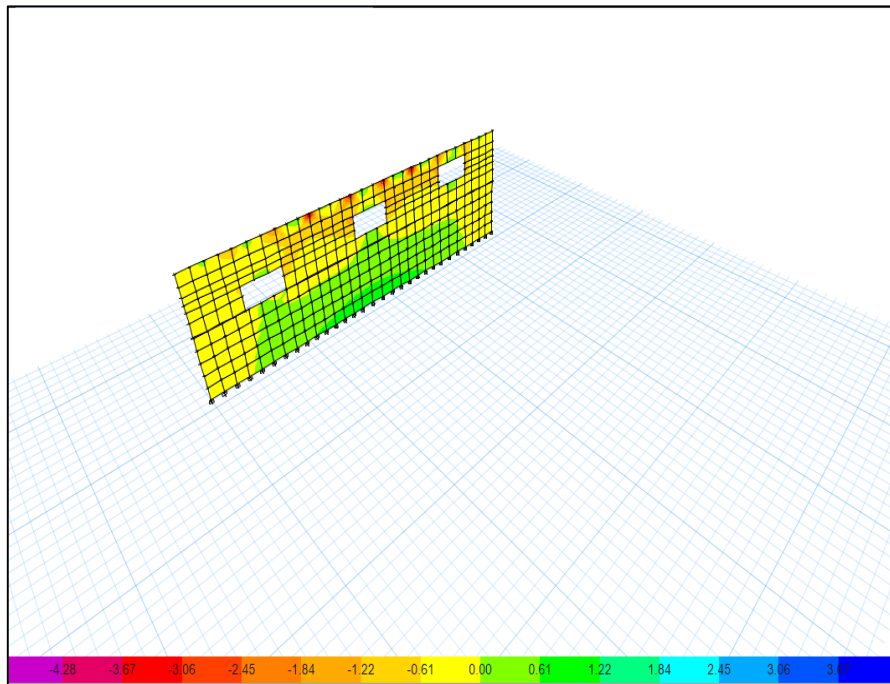
Figura 43.

En la figura 43 se muestra el muro X2, que resulto con un esfuerzo axial de 4.4 kg/cm^2 , por lo tanto, no cumple con el esfuerzo axial admisible.

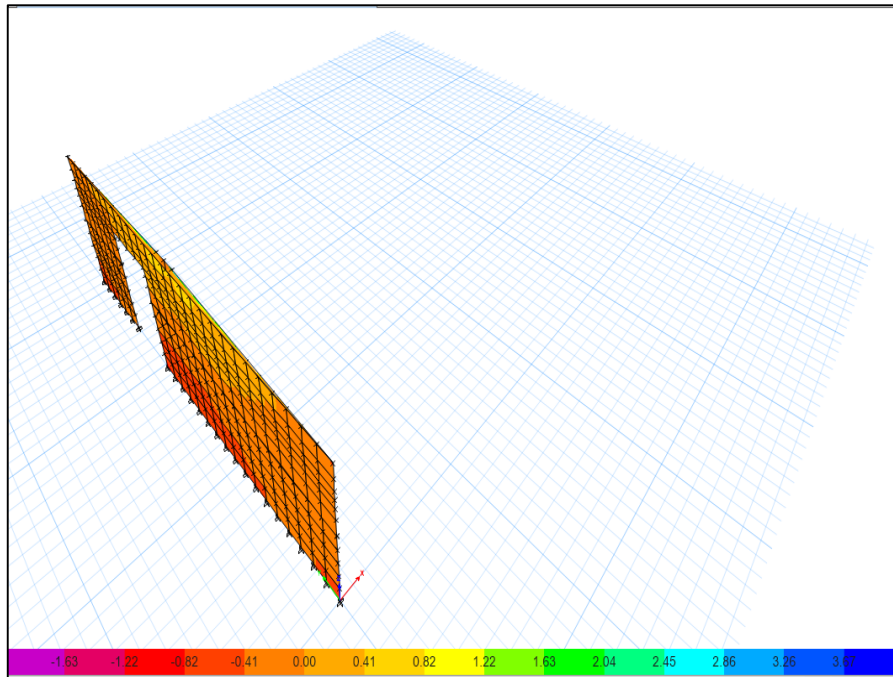
Figura 44.

En la figura 44 se muestra el muro Y1, que resulto con un esfuerzo axial de 3.52 kg/cm^2 , por lo tanto, no cumple con el esfuerzo axial admisible.

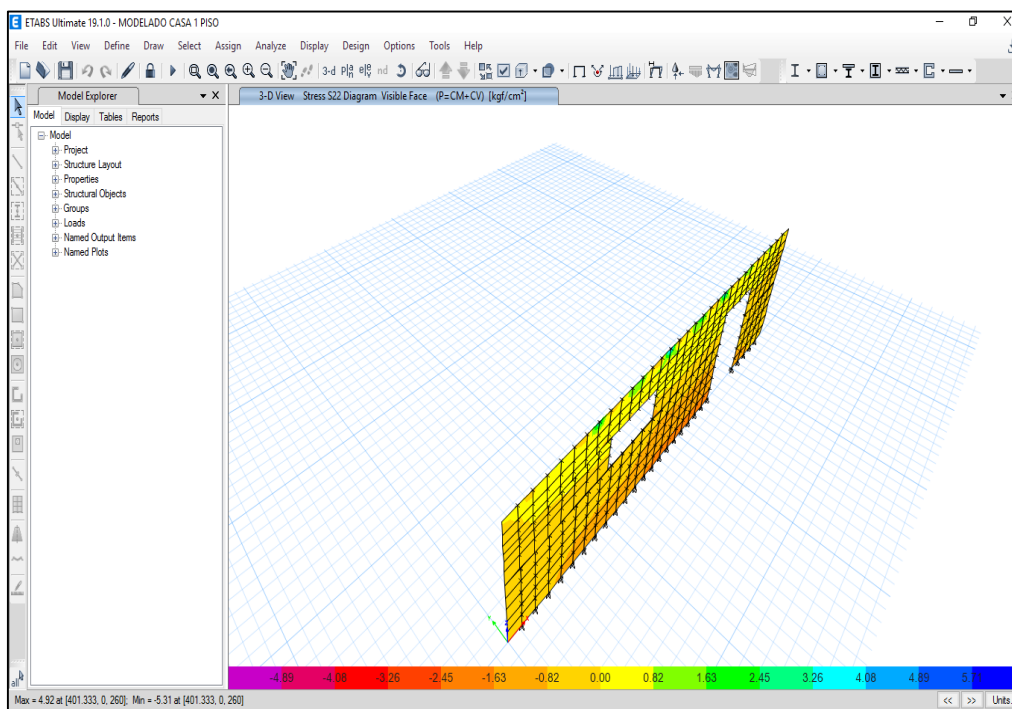
Figura 32.

La figura 32, muestra los resultados en el muro X1, donde el esfuerzo axial resulto $\sigma_{max}= 5.31 \text{ kg/cm}^2$, por lo tanto, no cumple con el esfuerzo axial admisible.

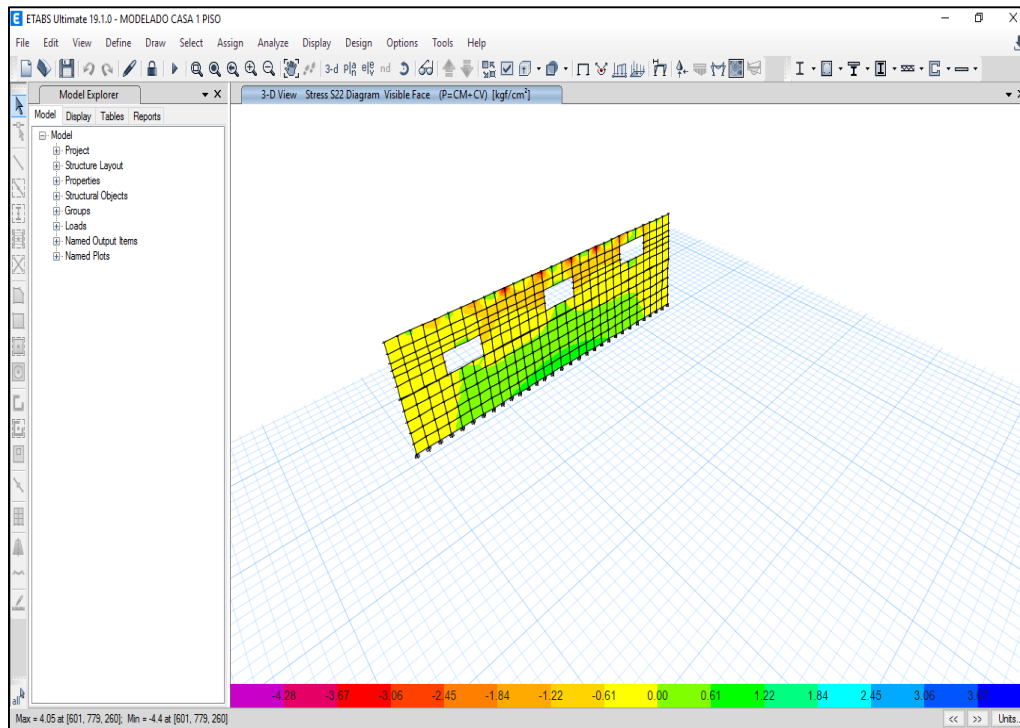
Figura 33.

La figura 33, muestra los resultados en el muro X2, donde el esfuerzo axial resulto $\sigma_{max}= 4.4 \text{ kg/cm}^2$, por lo tanto, no cumple con el esfuerzo axial admisible.

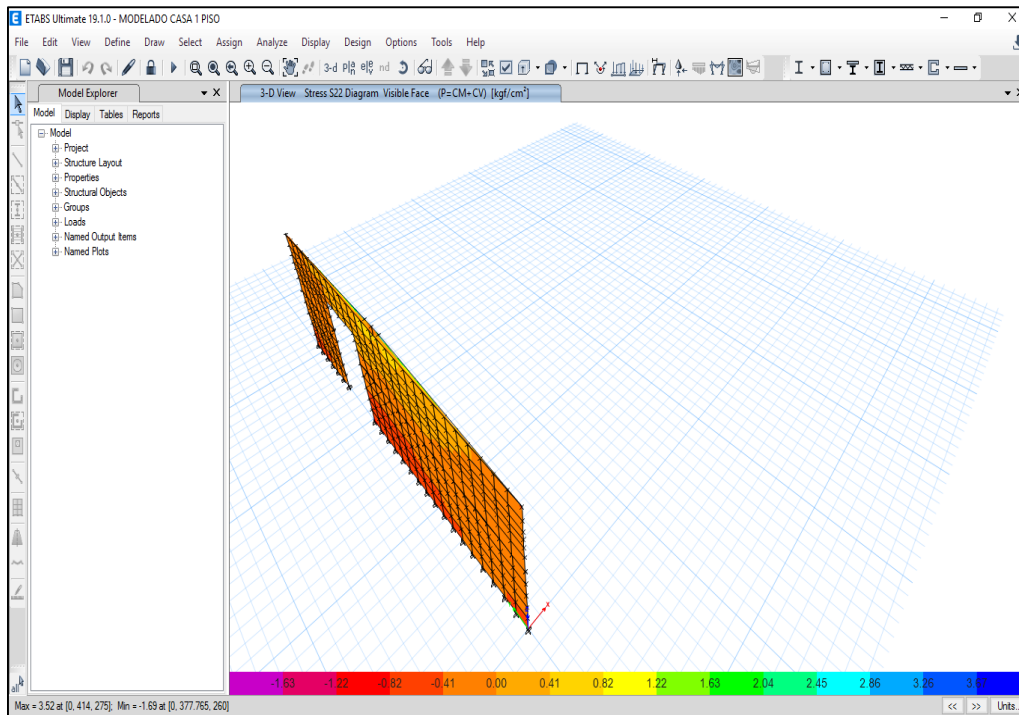
Figura 34.

La figura 34, muestra los resultados en el muro Y1, donde el esfuerzo axial resulto $\sigma_{max} = 3.52 \text{ kg/cm}^2$, por lo tanto, no cumple con el esfuerzo axial admisible.

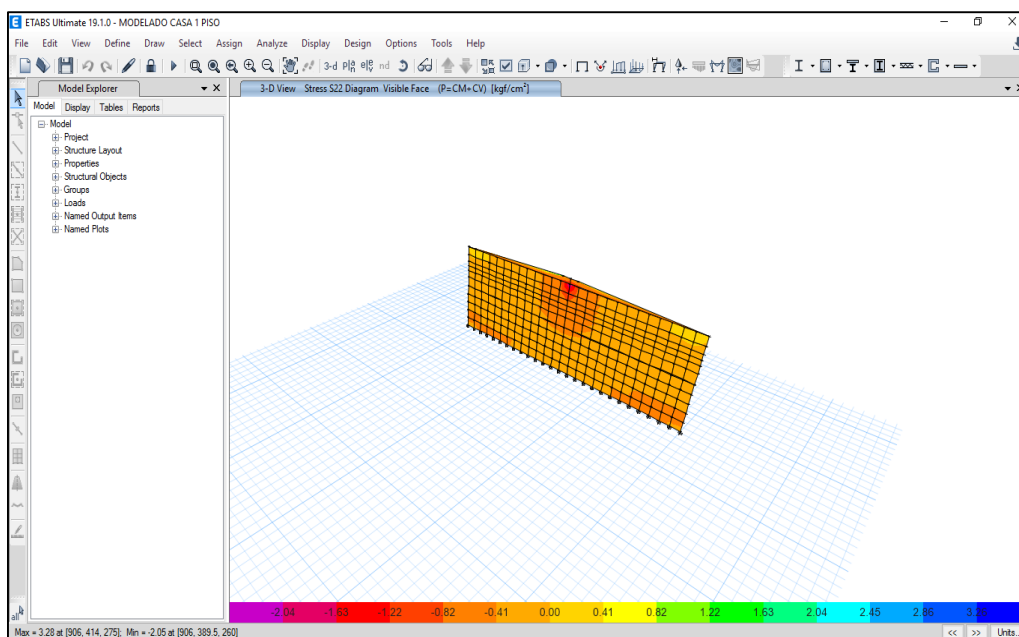
Figura 35.

La figura 35, muestra los resultados en el muro Y2, donde el esfuerzo axial resulto $\sigma_{max} = 3.28 \text{ kg/cm}^2$, por lo tanto, no cumple con el esfuerzo axial admisible.
