**UNIVERSIDAD NACIONAL DE JAÉN**  
**CARRERA PROFESIONAL DE INGENIERÍA CIVIL**

**ANÁLISIS DE VULNERABILIDAD SÍSMICA PARA LA  
MITIGACIÓN DE DESASTRES EN VIVIENDAS DE ADOBE EN  
EL DISTRITO LA COIPA, SAN IGNACIO, CAJAMARCA – 2022**  
**TESIS PARA OPTAR EL TÍTULO PROFESIONAL DE INGENIERO  
CIVIL**

**JAÉN – PERÚ, NOVIEMBRE DEL 2023**

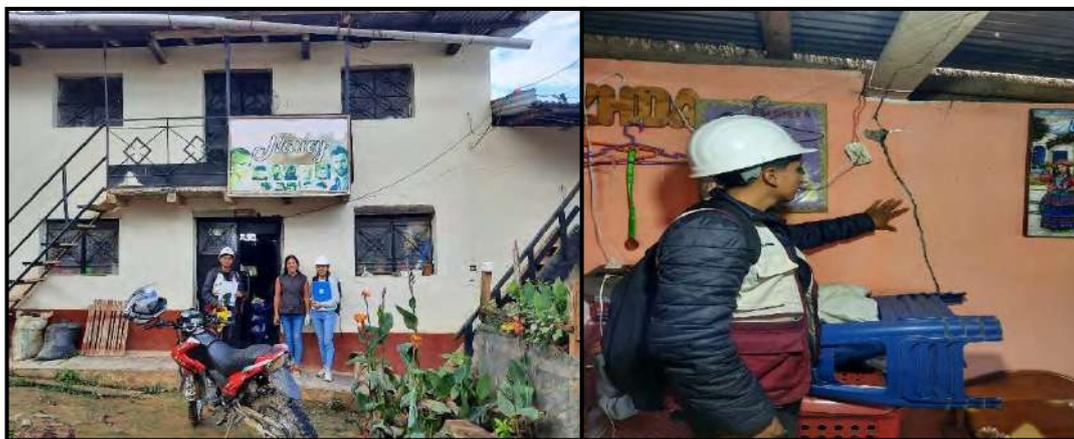
*Viviendas en el distrito de La Coipa*

*Nota:* de la figura se puede observar las patologías de las viviendas en el distrito de la coipa.

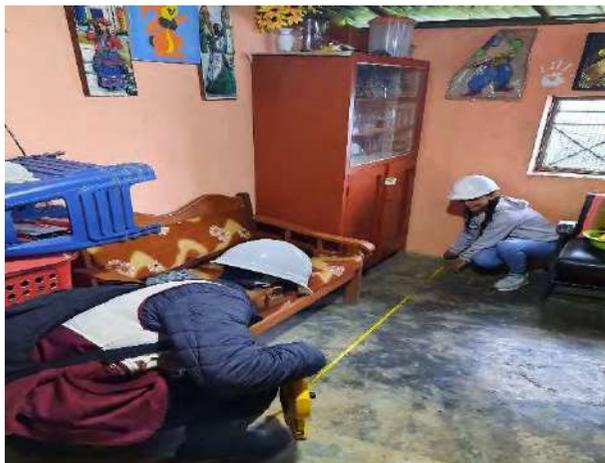
Vivienda N° 23 presenta grietas en sus paredes.

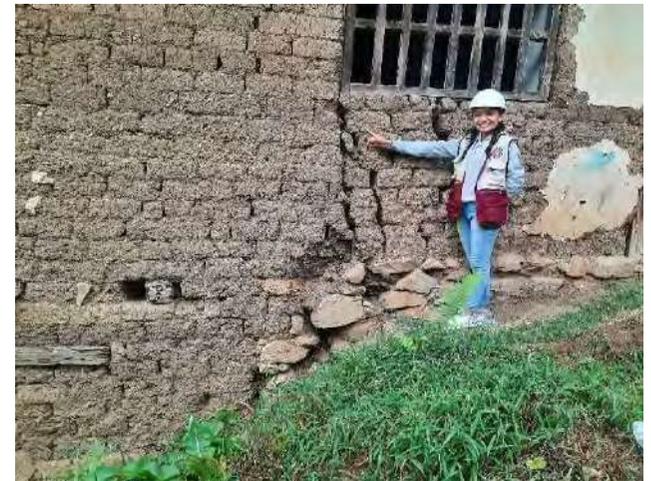
Vivienda N° 24 con vulnerabilidad alta, presenta grietas en sus paredes.

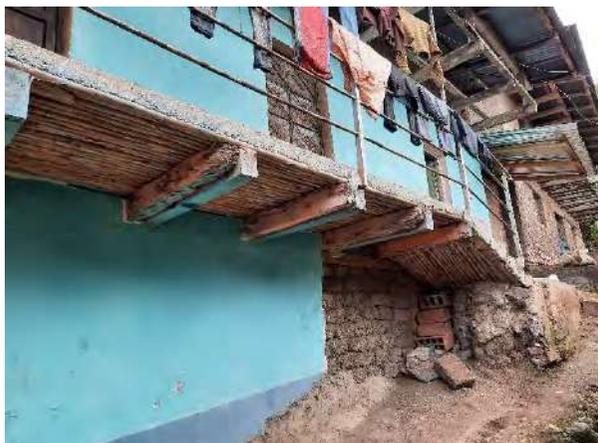
Vivienda de dos niveles con grietas en sus muros.

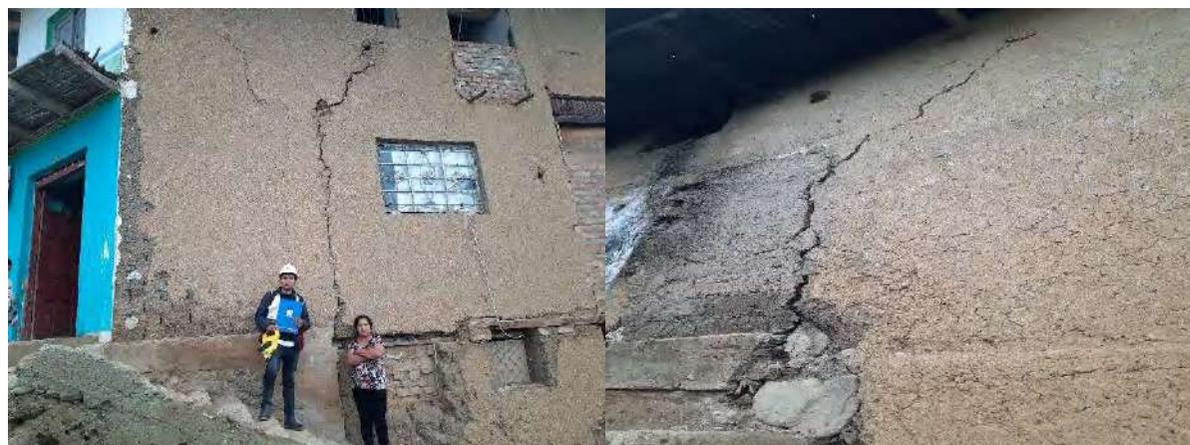
Vivienda con elementos no estructurales en mal estado de conservación.

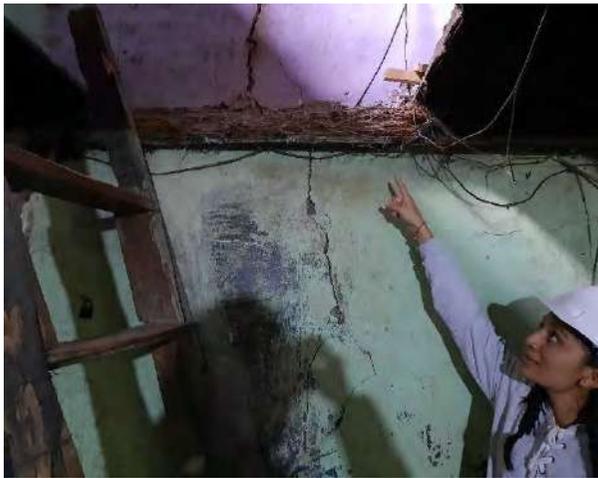
Vivienda de dos niveles, presenta grietas en sus muros.

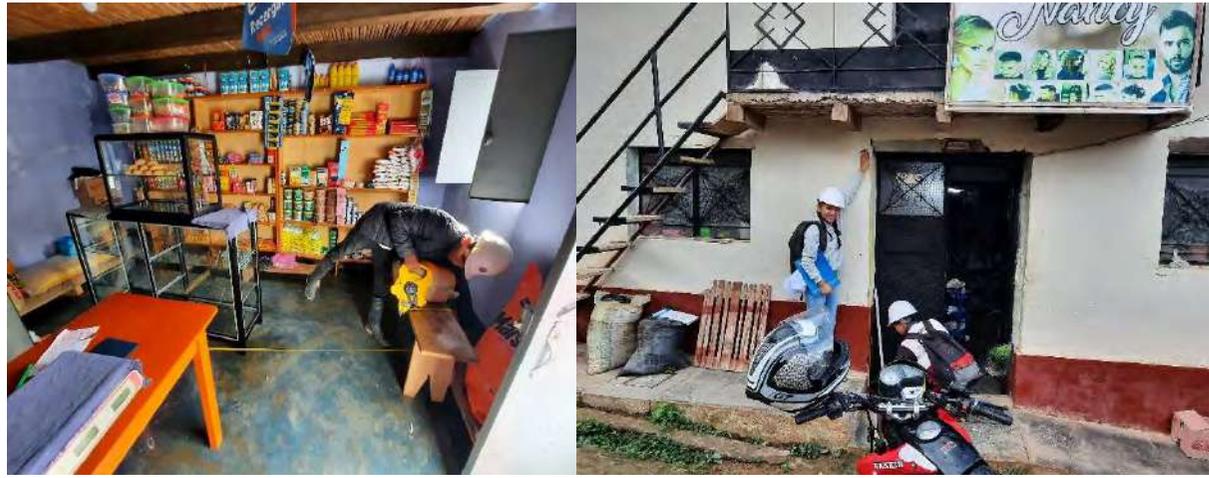
Vivienda en mal estado de conservación con grietas en sus muros.

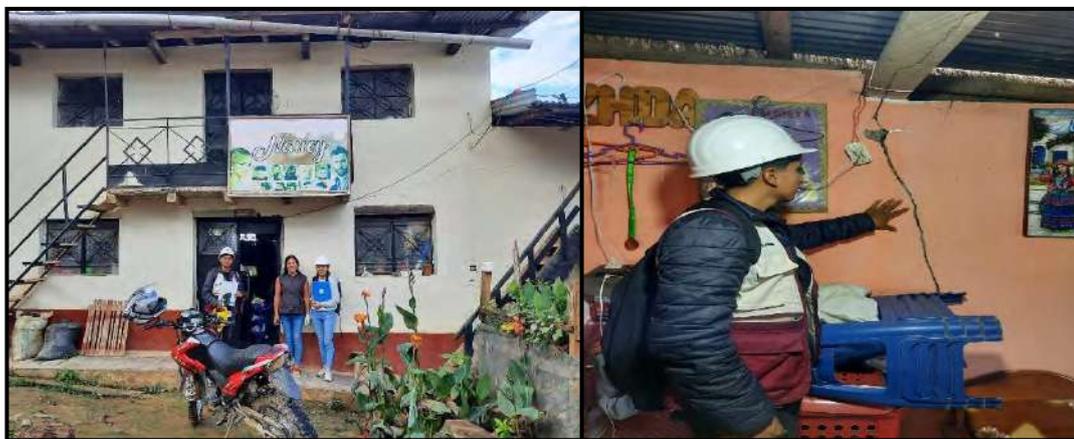
*Viviendas en el distrito de La Coipa*

*Nota:* de la figura se puede observar las patologías de las viviendas en el distrito de la coipa.
