**ANÁLISIS DEL ESTADO DEL PAVIMENTO RÍGIDO EN
LA CALLE HUAMANTANGA MEDIANTE LA
METODOLOGÍA DEL PAVEMENT CONDITION INDEX
(PCI), JAÉN - CAJAMARCA**

**TESIS PARA OPTAR EL TÍTULO PROFESIONAL DE INGENIERO
CIVIL**

JAÉN - PERÚ, FEBRERO, 2024

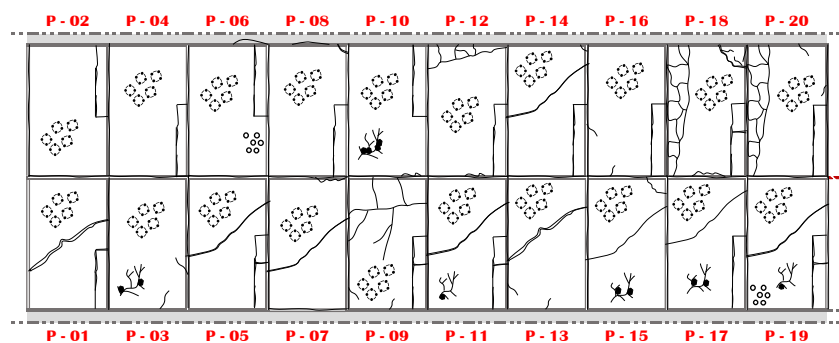
Figura 10

En la UM – 01 se encuentra como se ve en la imagen que la falla más representativa es la Grieta Lineal y Pulimento de agregados.

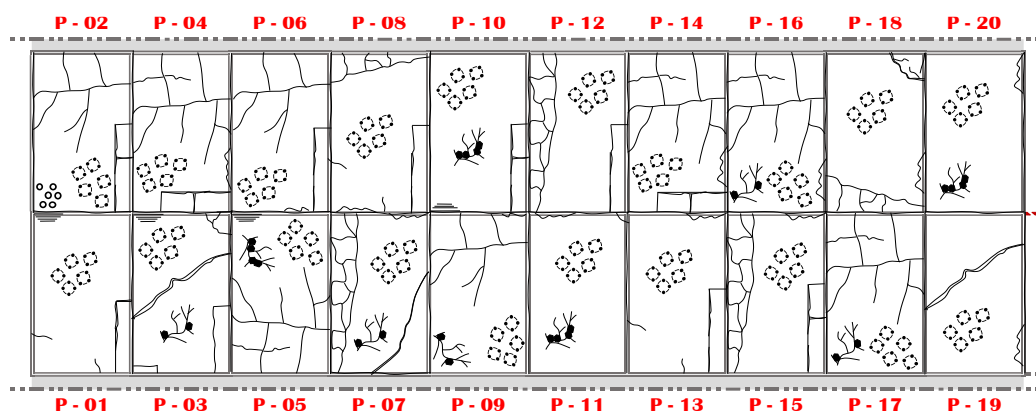
Figura 11

En la UM – 02 se nota que en el paño 05 es el más afectado, puesto que se concentra la mayor cantidad de fallas en dicho paño.

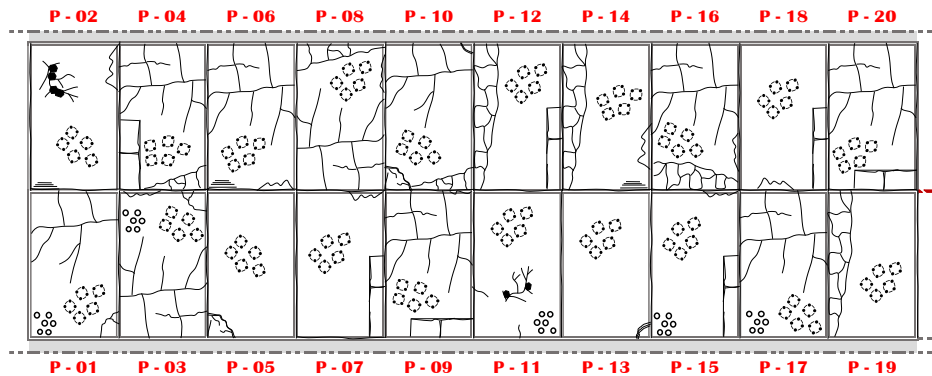
Figura 12

En la UM – 03 se puede connotar que en esta unidad de muestreo se ve con mayor presencia la falla de Losa Dividida y Pulimento de Agregados.

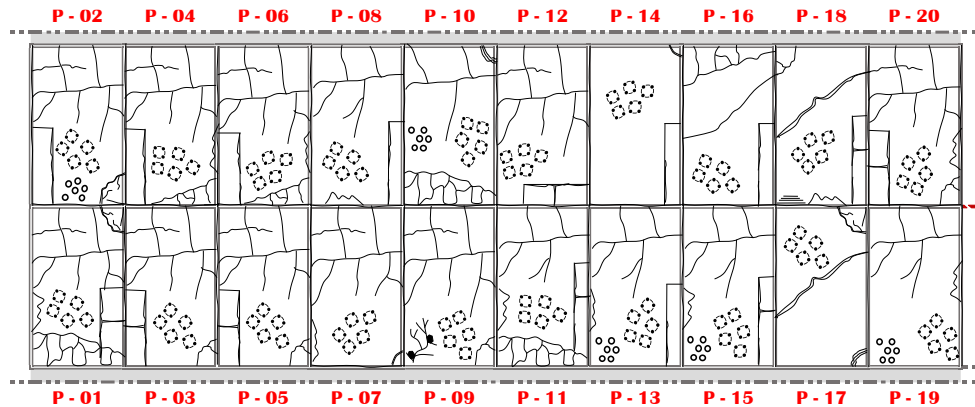
Figura 13

En la UM – 04 se encuentra que la falla Losa Dividida es la que mayor presencia tiene en dicha sección.

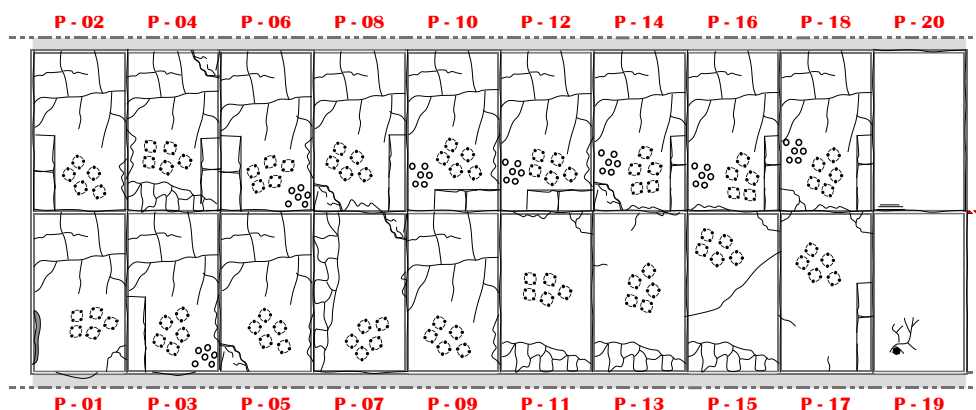
Figura 14

En la UM – 05 se encuentra que la mayor cantidad de paños son de los más afectados de todas las cuadras.

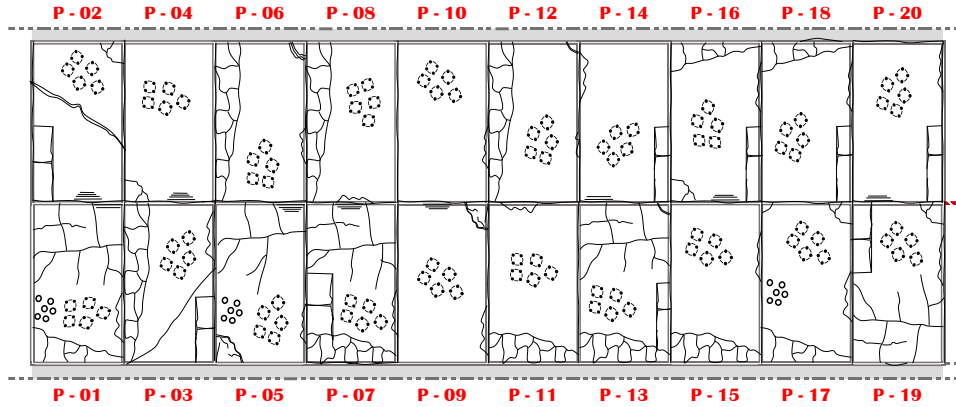
Figura 15

En la UM – 06 se encuentra que la falla Pulimento de agregados es la más representativa de toda la unidad de muestreo.

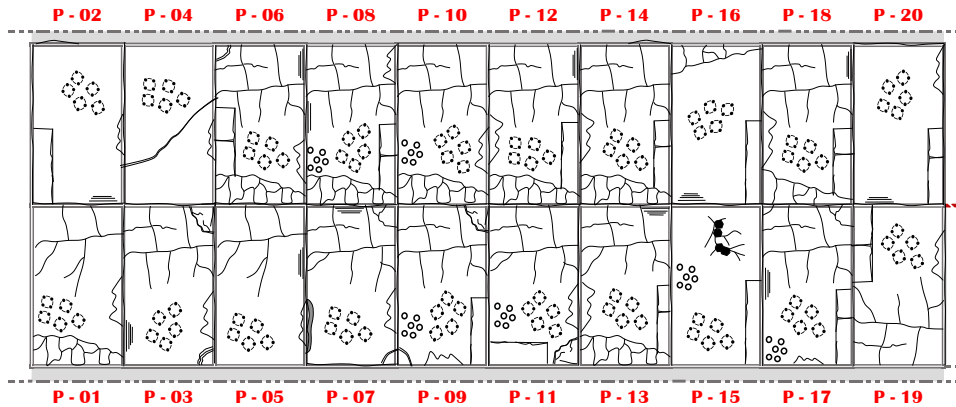
Figura 16

En la UM – 07 se puede observar que desde el paño 06 y el paño 14, se encuentra las partes más afectadas de la sección.

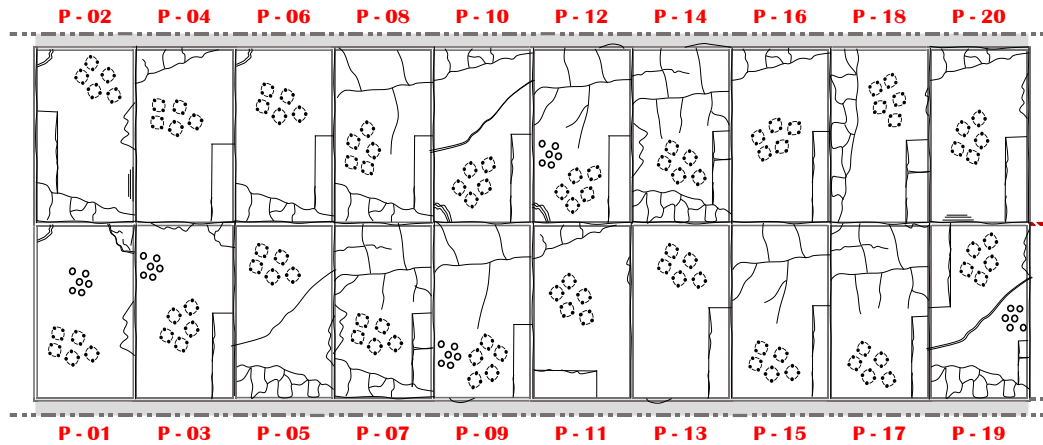
Figura 17

En la UM – 08 el paño más afectado por la mayor presencia de fallas son los paños 7, 8, 12 y 14.

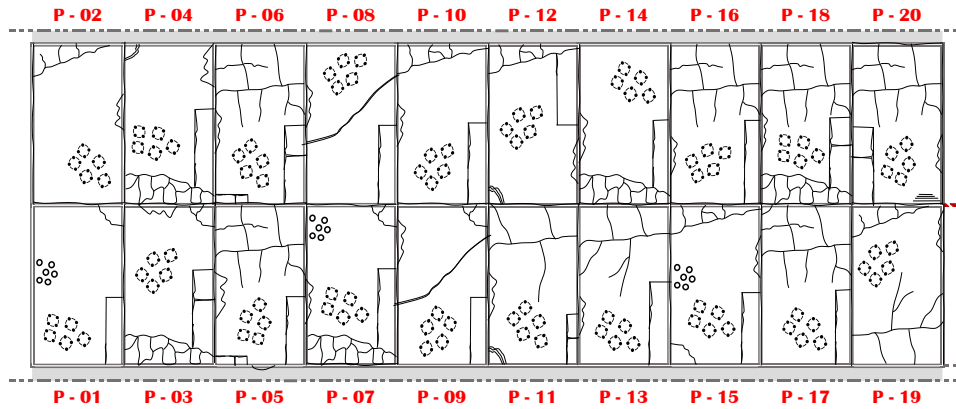
Figura 18

En la UM – 09 las fallas más afectadas son los paños 05, 06, 16, 17, 18 ,20.

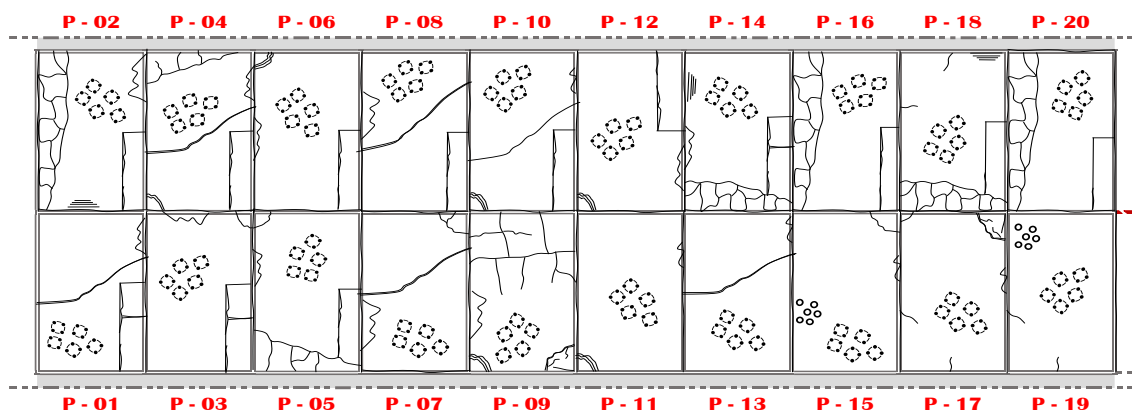
Figura 19

En la UM – 10 se puede apreciar que en la mayoría de paños de esta sección se visualiza la presencia de parches grandes.

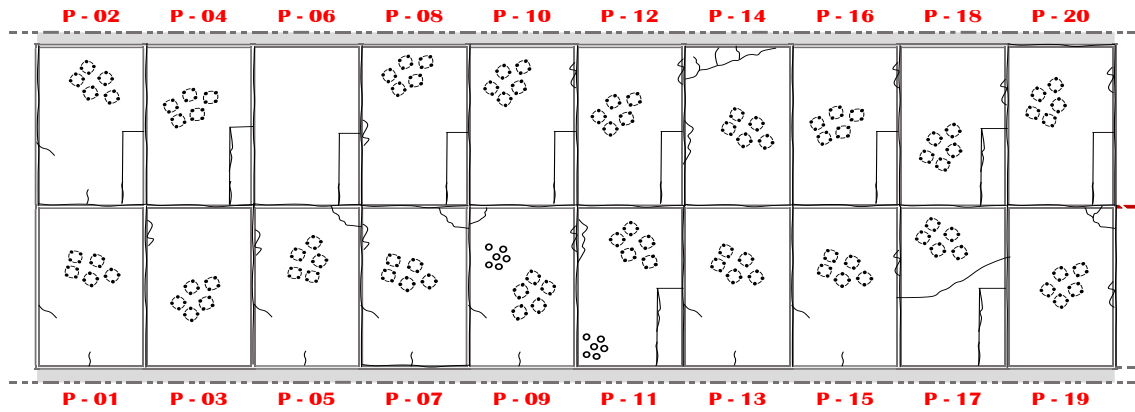
Figura 20

En la UM – 11 se puede apreciar que las fallas más encontradas son Pulimento de agregados y Parche grandes.

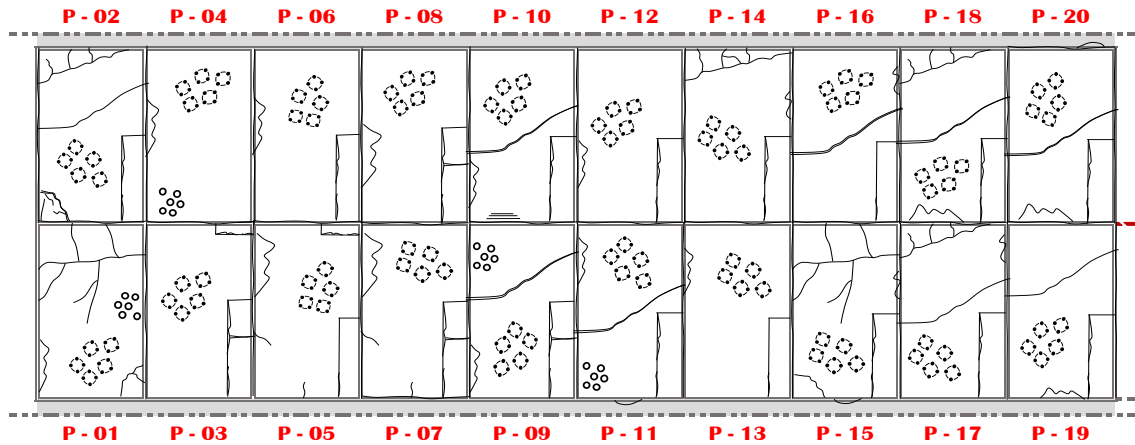
Figura 21

En la UM – 12 se deduce que el paño 1 Y 15, son los más afectados ya que son los que presentan más fallas.

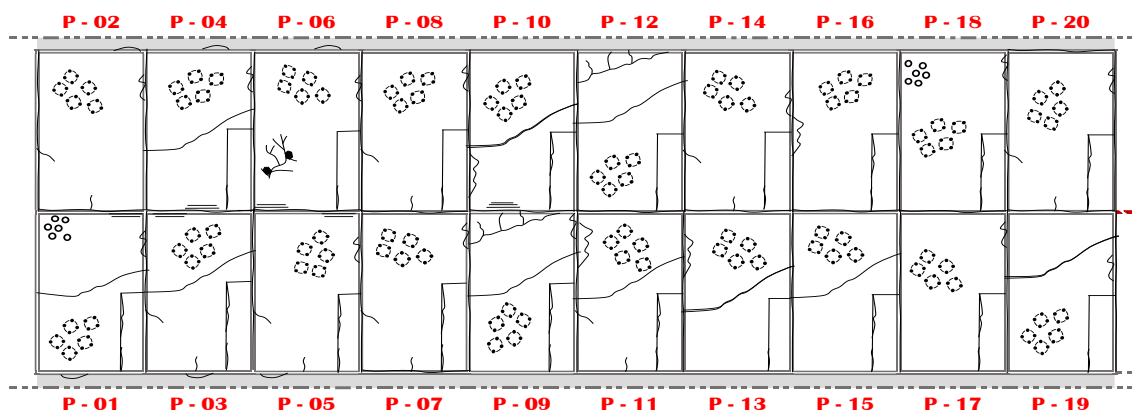
Figura 22

En la UM – 13 se aprecia que las fallas Pulimento de agregados se encuentra en toda la sección, y la falla Parche grande se encuentran en todos los paños de la unidad de muestreo excepto en el paño 02

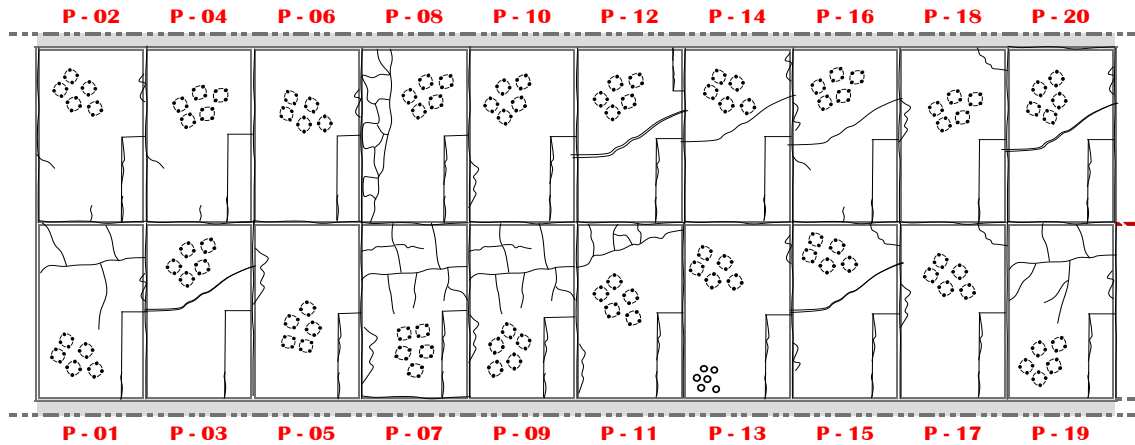
Figura 23

En la UM – 14 se observa que en los paños 1, 7, 8 y 19 son los paños en los que se encuentran las fallas de Losa dividida y por lo cual son los más afectados.

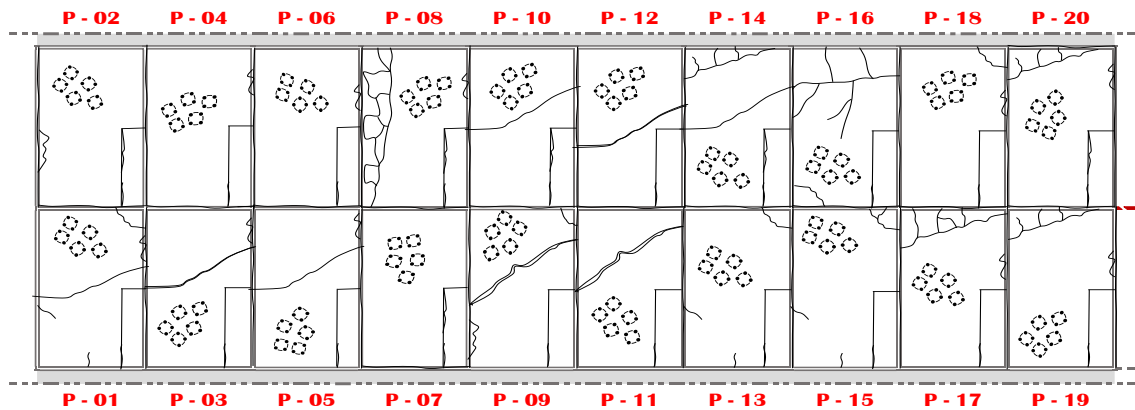
Figura 24

En la UM – 15 se puede decir que en la totalidad de los paños de la muestra se encuentra parche grande.

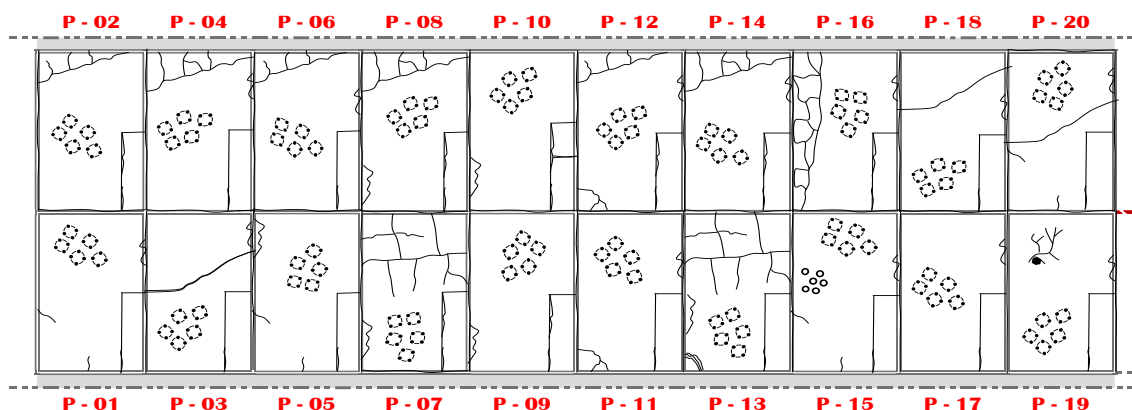
Figura 25

En la UM – 16 se encuentra que todos los paños han sido afectados por las fallas Pulimentos de agregados y Parche grande. Además, se encuentra que el paño 7 y 13 son los más afectados.

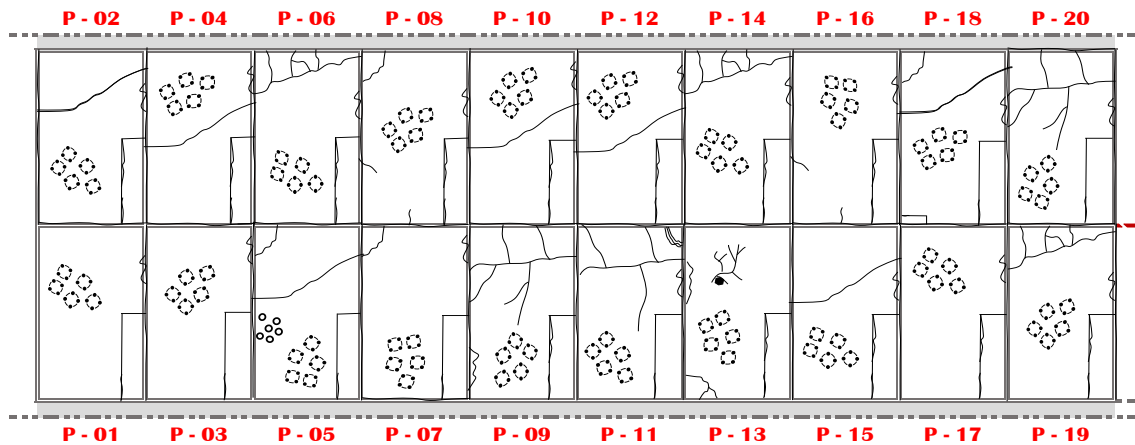
Figura 26

En la UM – 17 los paños con más presencia de fallas son los paños 9, 11 y 20; por lo tanto, son las más afectadas o en peor estado.

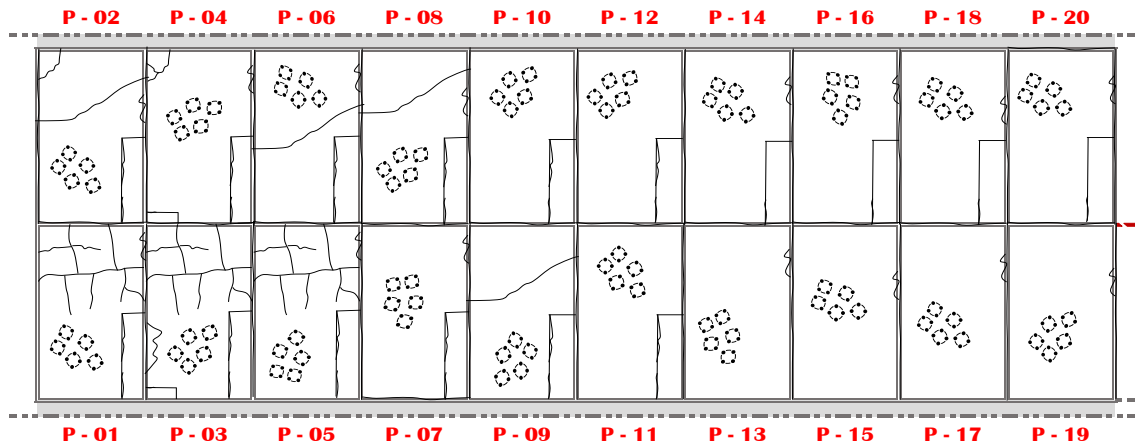
Figura 27

En la UM – 18 se ve que los paños 1, 3 y 5; son los más afectados, ya que hay más cantidad de fallas.

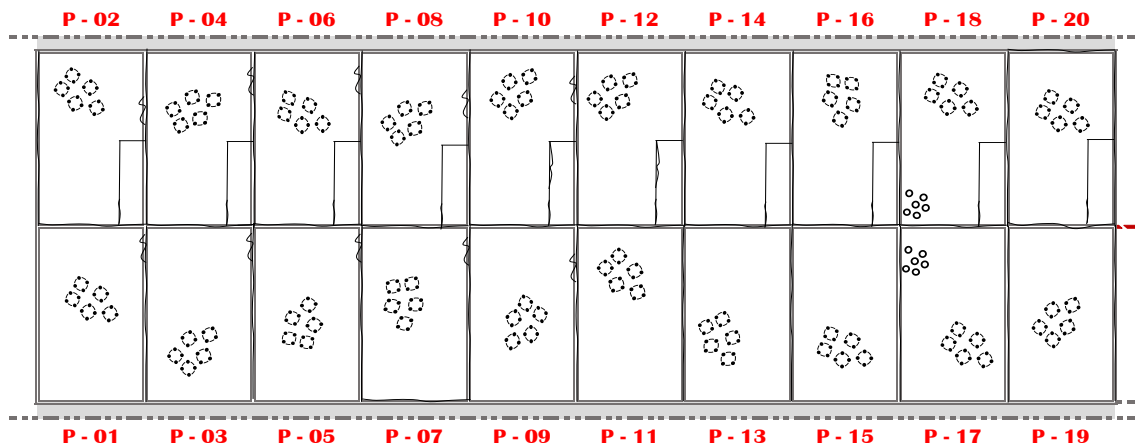
Figura 28

En la UM – 19 se observa que en la totalidad de paños se encuentra la falla Pulimento de agregados, y en la mitad de paños se encuentra la falla Parche grande.

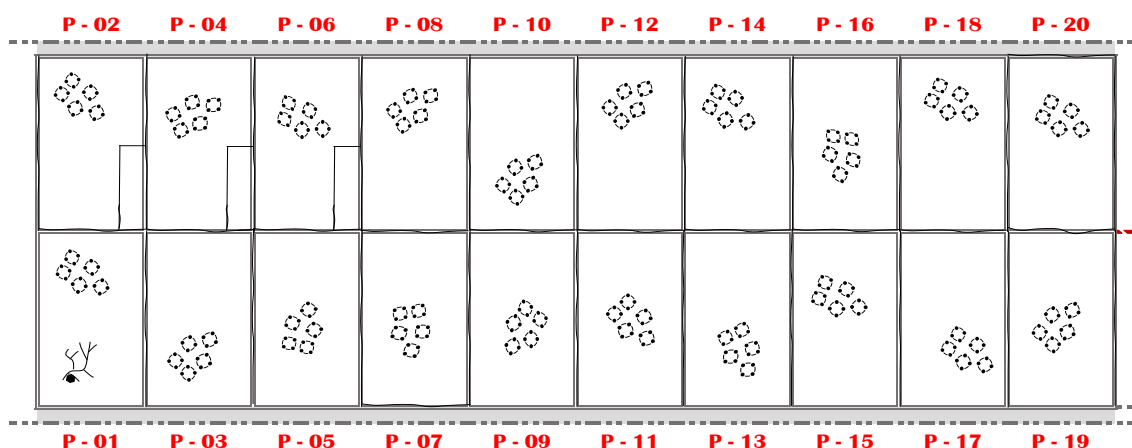
Figura 29

En la UM – 20 se puede describir que todos los paños se encuentra Pulimento de agregados, además que en los paños 2, 4 y 6 se encuentra Parche grande.

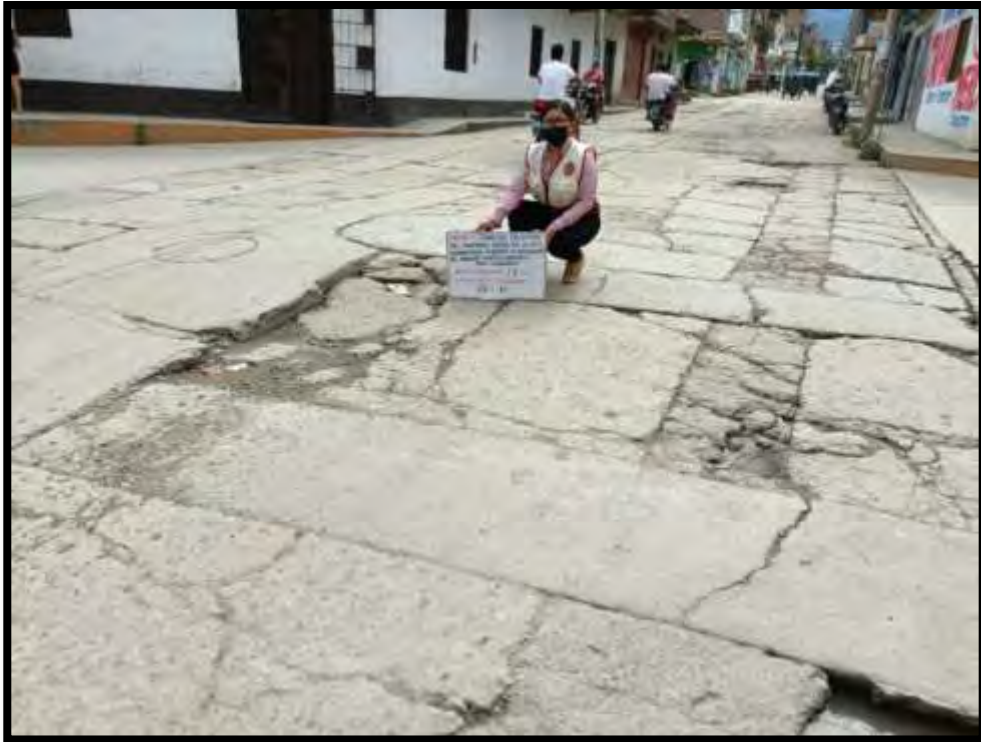
Figura 35

Se muestra el tipo de falla Grieta de Esquina (código 22), cuya severidad de falla es Alta (H).

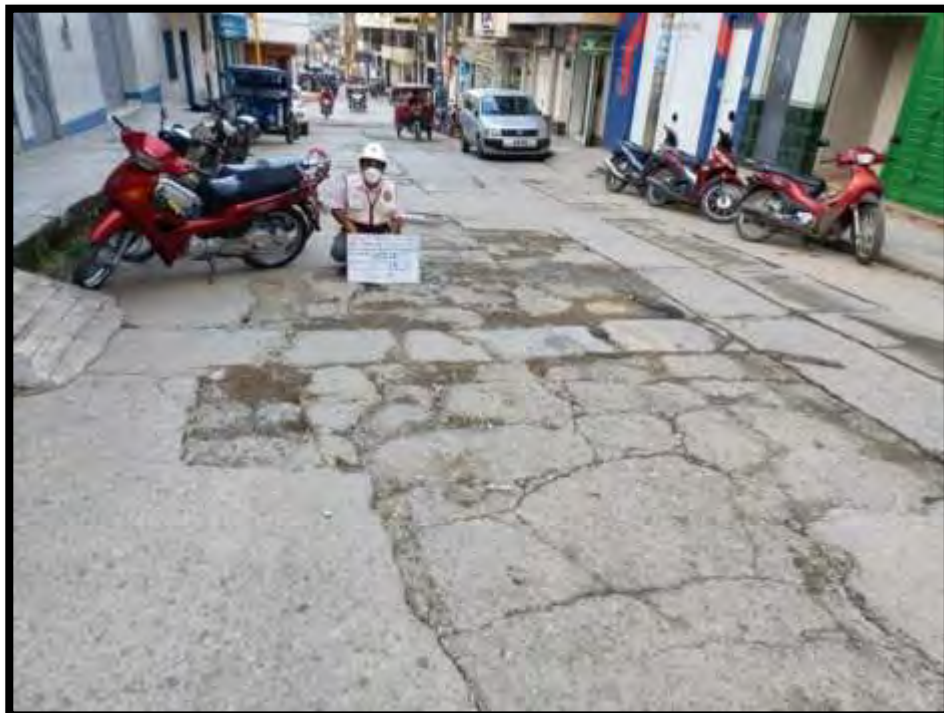
Figura 36

Se muestra el tipo de falla Losa Dividida (código 23), cuya severidad de falla es Alta (H).

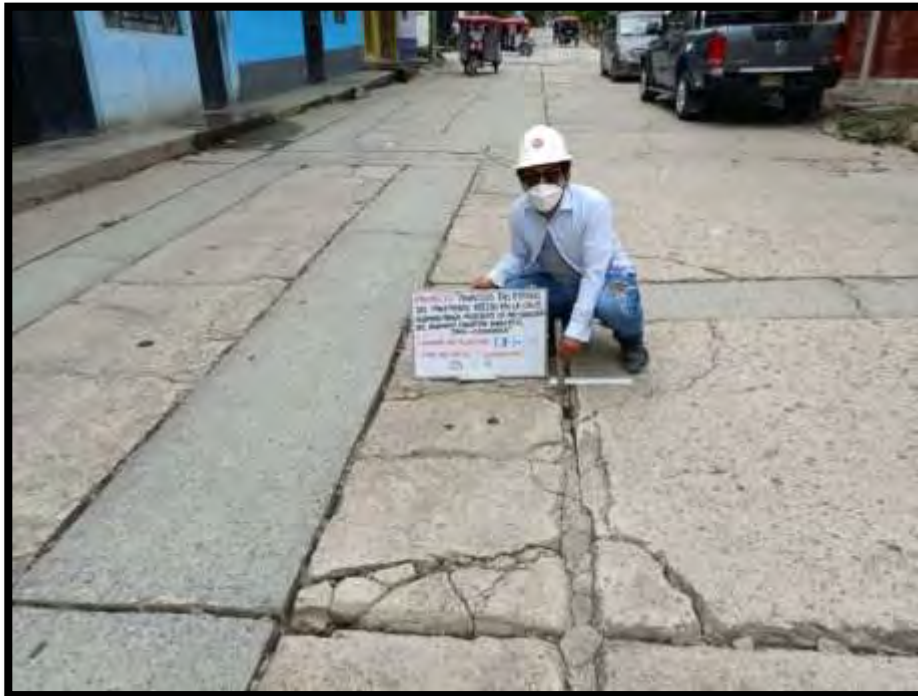
Figura 37

Se muestra el tipo de falla Escala (código 25), cuya severidad de falla es Alta (H).

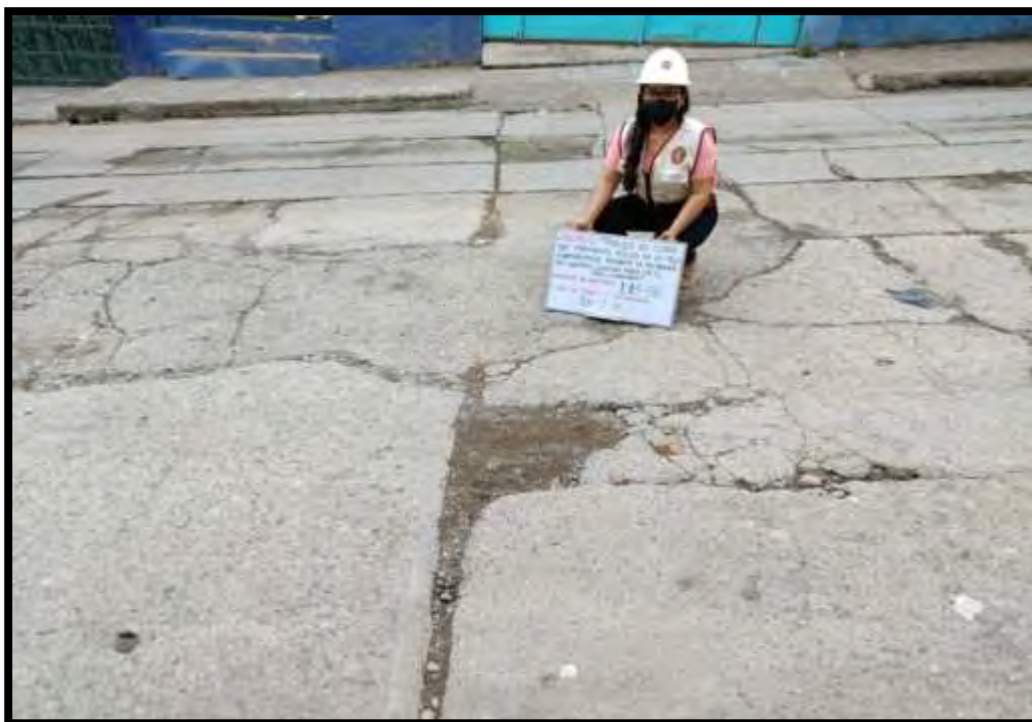
Figura 38

Se muestra el tipo de falla Sello de Junta (código 26), cuya severidad de falla es Alta (H).

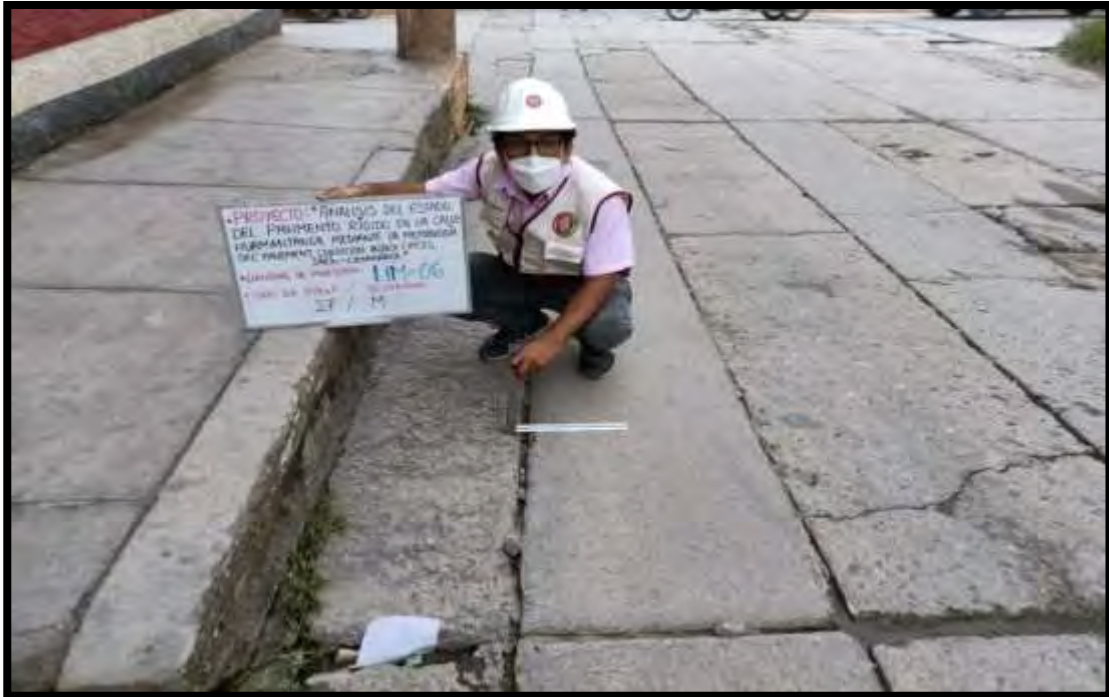
Figura 39

Se muestra el tipo de falla Losa Dividida Carril/Berma (código 27), cuya severidad de falla es Alta (H).

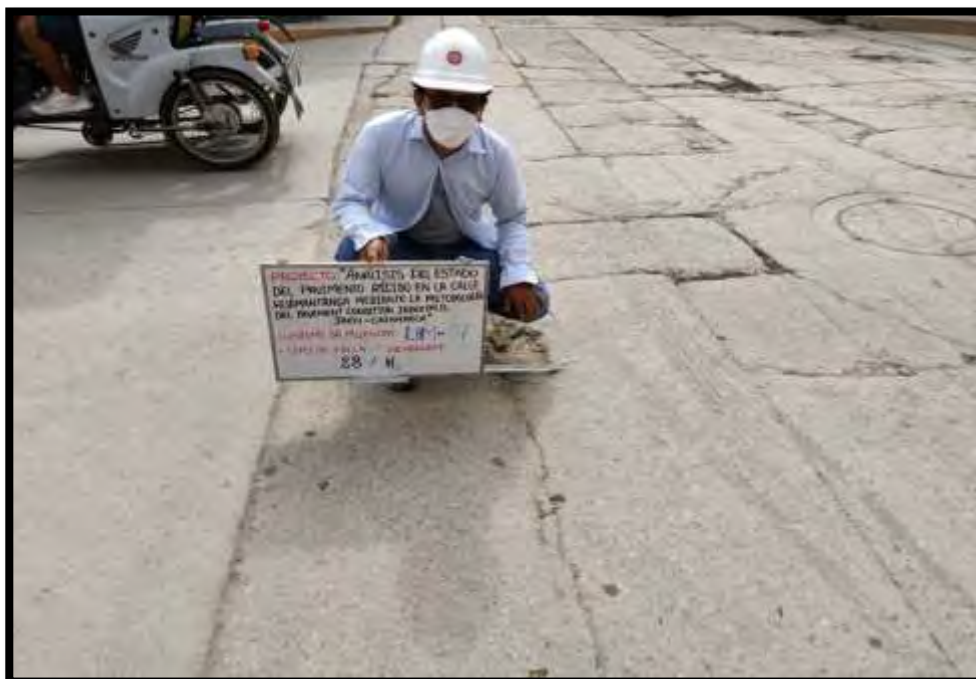
Figura 40

Se muestra el tipo Grieta Lineal (código 28), cuya severidad de falla es Alta (H).

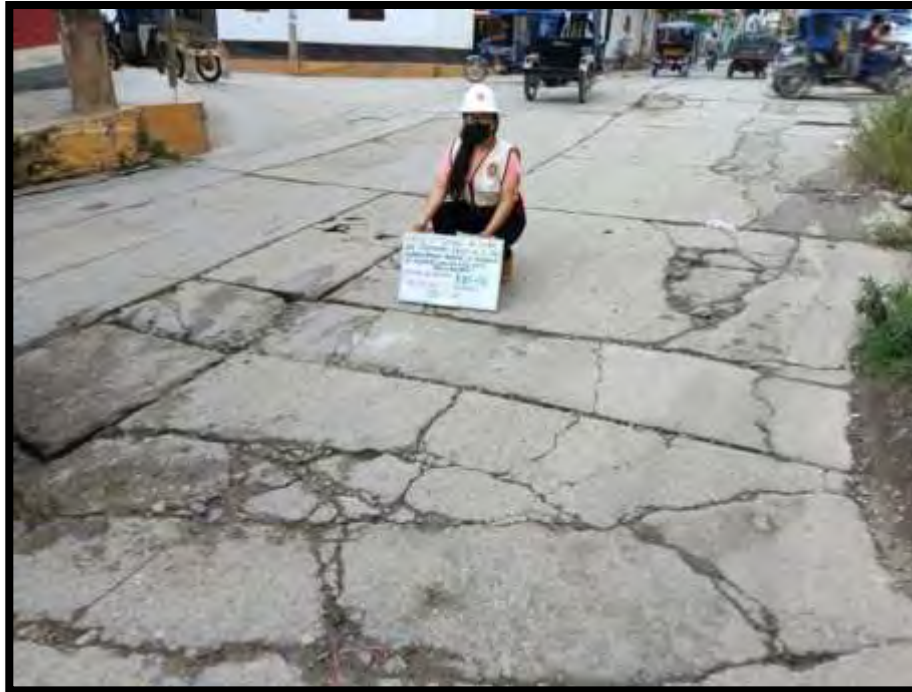
Figura 41

Se muestra el tipo de falla Parche Grande (código 29), cuya severidad de falla es Alta (H).

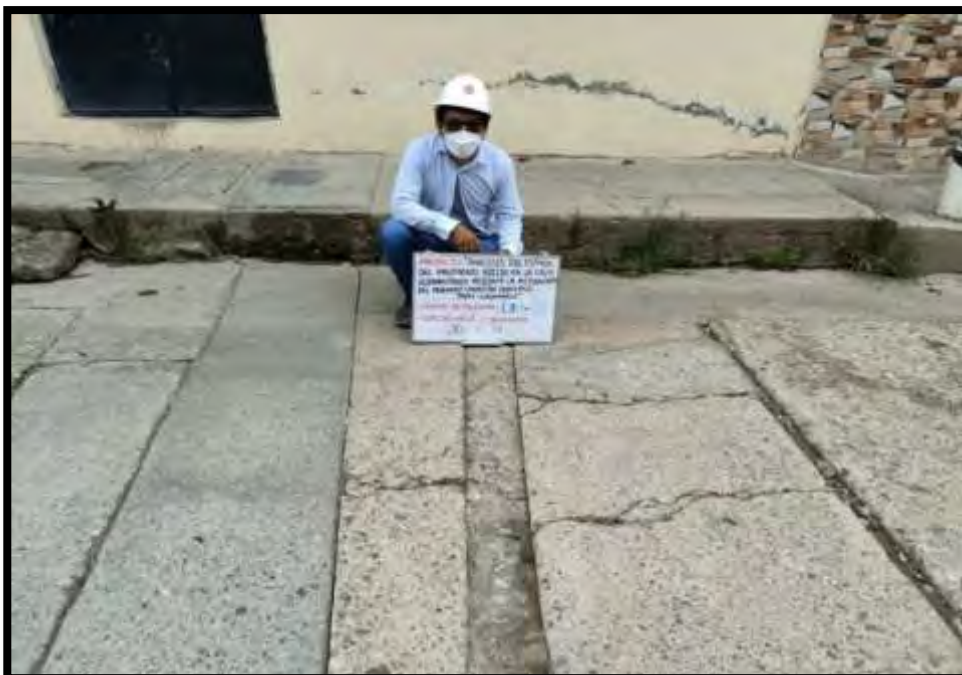
Figura 42

Se muestra el tipo de falla Parche Pequeño (código 30), cuya severidad de falla es Alta (H).

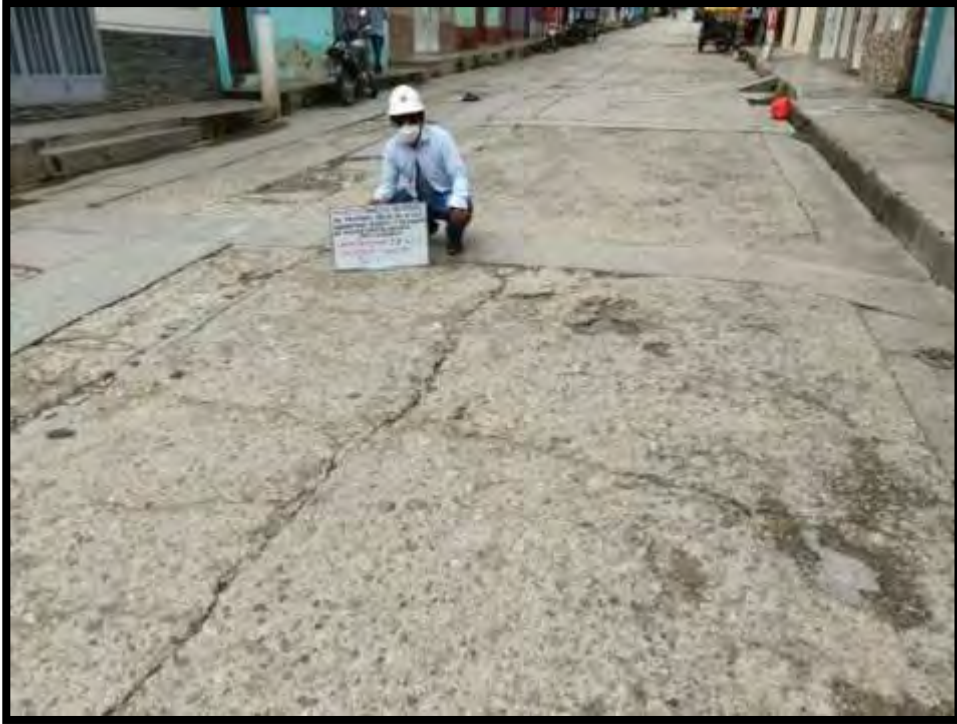
Figura 43

Se muestra el tipo de falla Pulimento de Agregados (código 31).

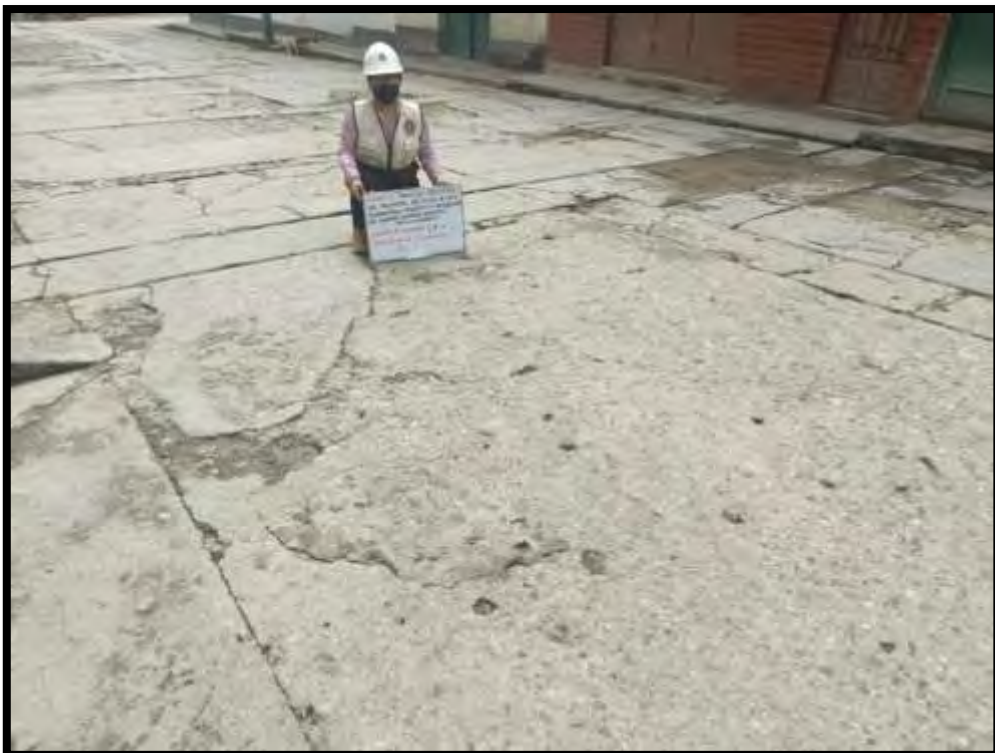
Figura 44

Se muestra el tipo de falla Popouts (código 32).

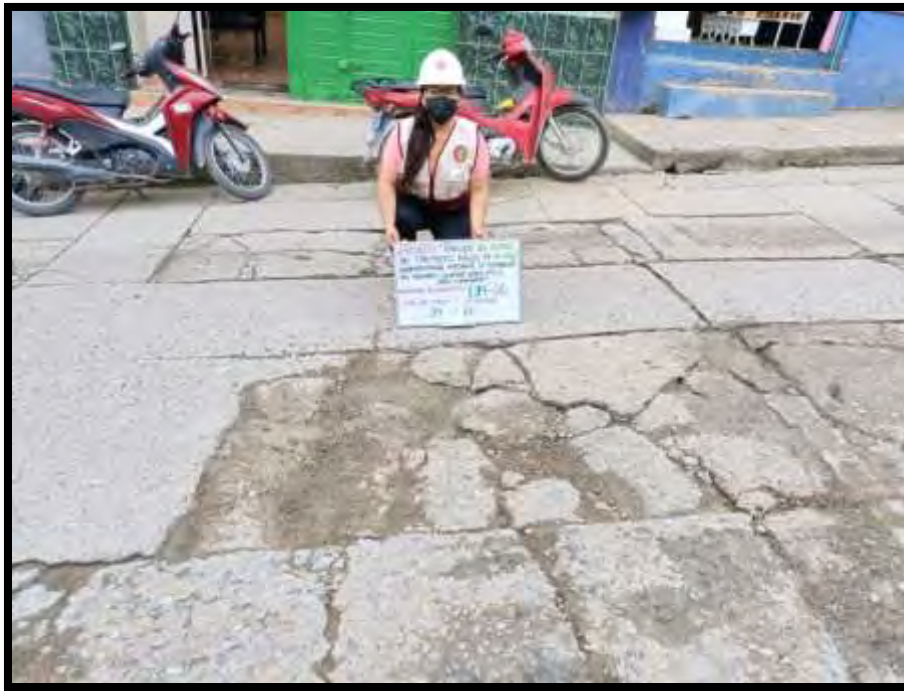
Figura 45

Se muestra el tipo de falla Punzonamiento (código 34), cuya severidad es Alta (H).

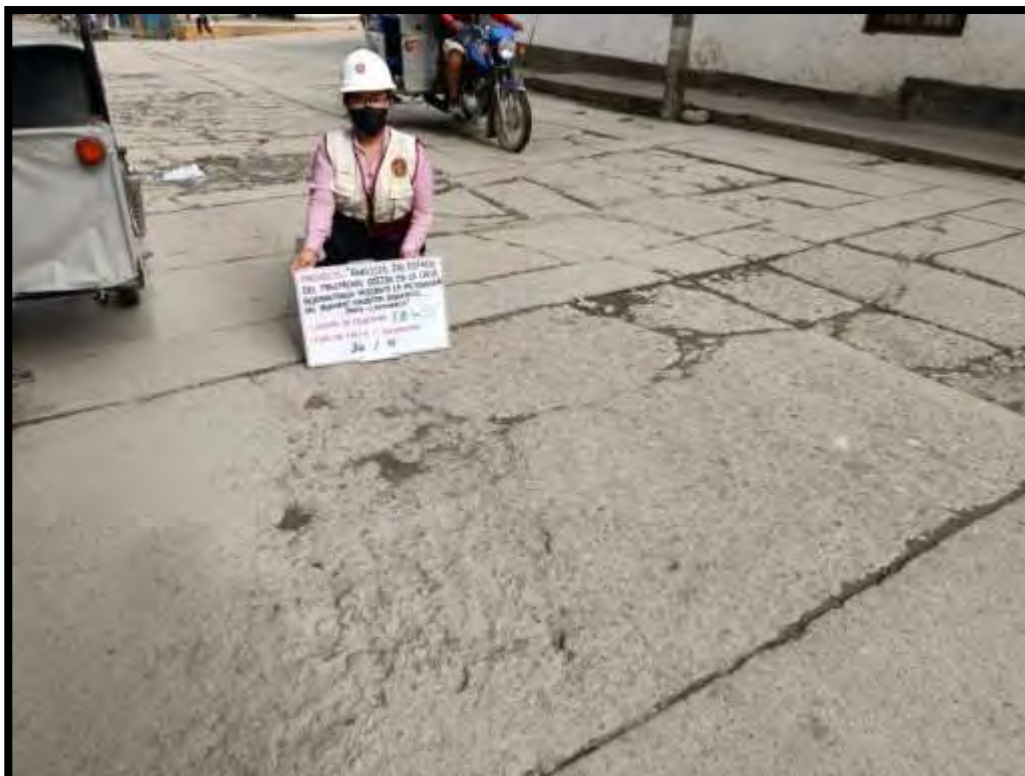
Figura 46

Se muestra el tipo de falla Desconchamiento (código 36), cuya severidad es Alta (H).

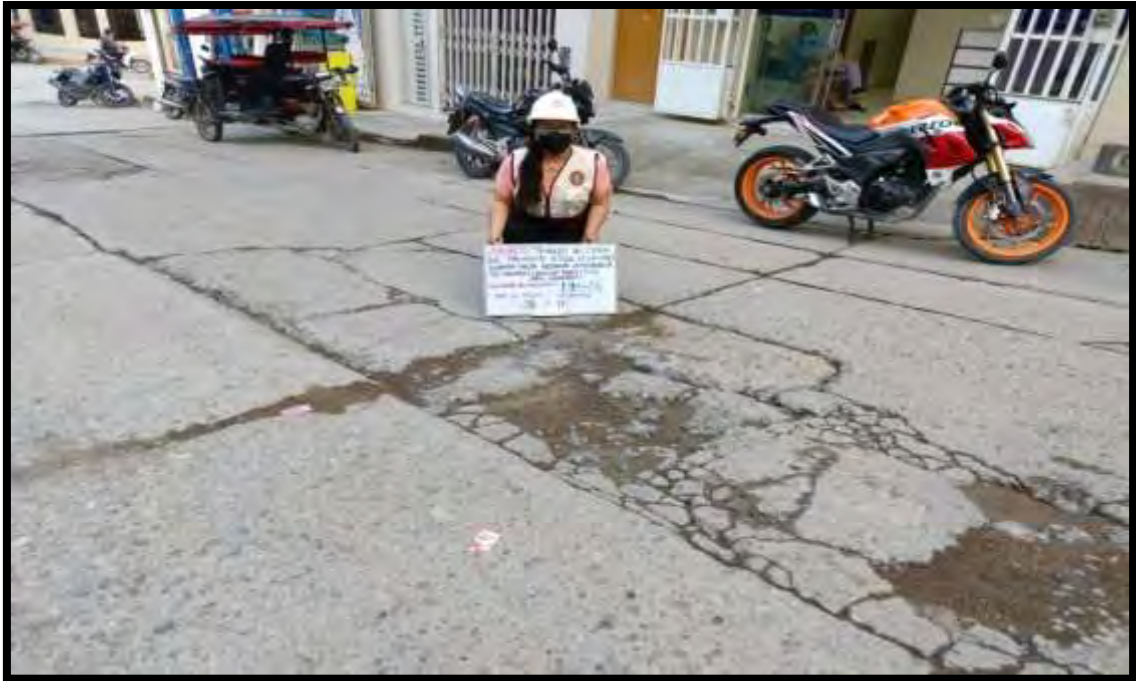
Figura 47

Se muestra el tipo de falla Descascaramiento de Esquina (código 38), cuya severidad es Alta (H).

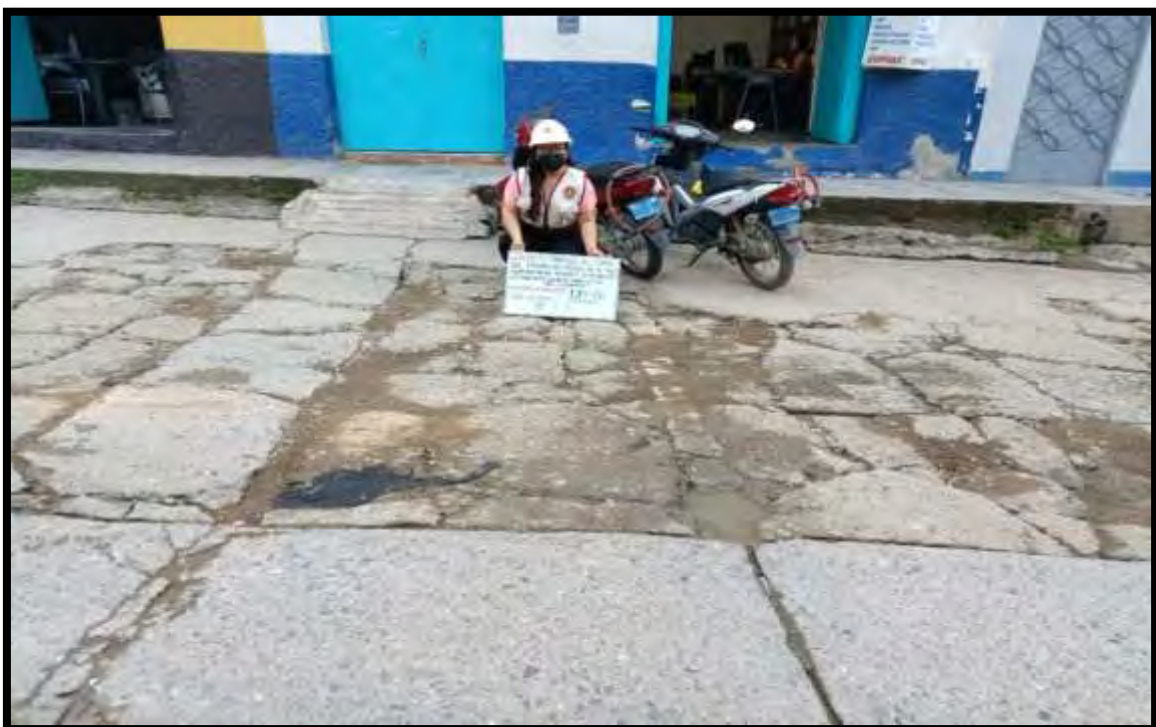
Figura 48

Se muestra el tipo de falla Descascaramiento de Junta (código 39), cuya severidad es Alta (H).

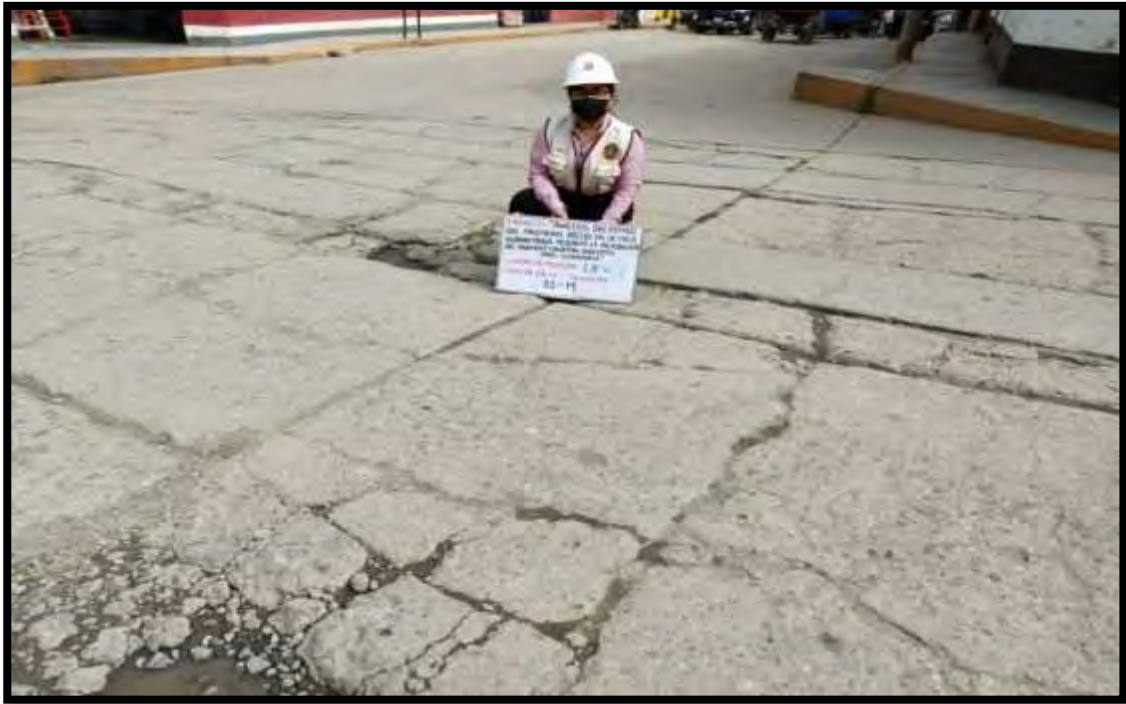
Figura 49

Se muestra el tipo de falla Grieta de Esquina (código 22), cuya severidad es Media (M).

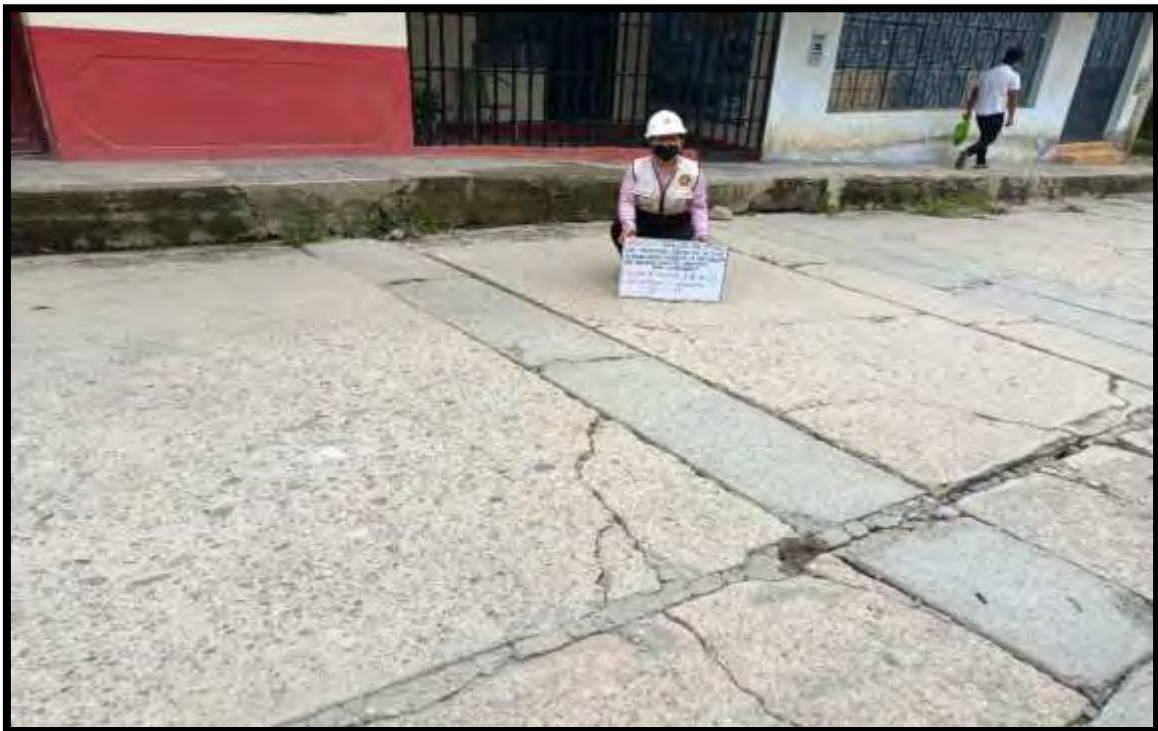
Figura 50

Se muestra el tipo de falla Losa Divida (código 23), cuya severidad es Media (M).

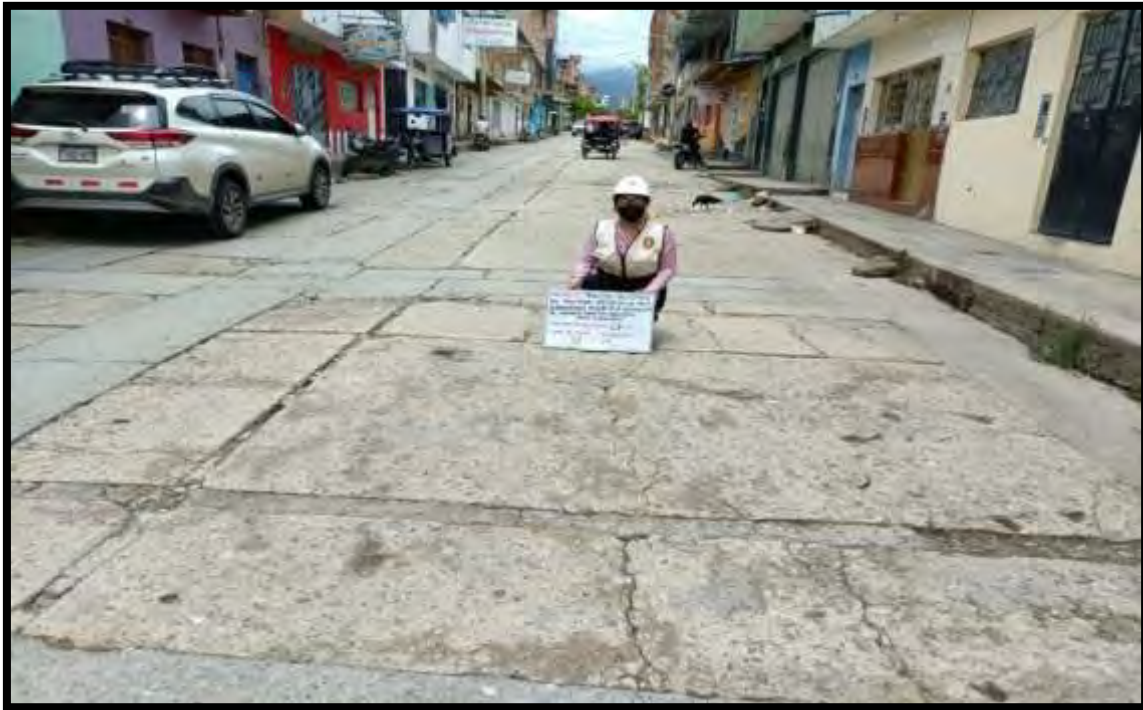
Figura 51

Se muestra el tipo de falla Grieta Lineal (código 28), cuya severidad es Media (M).
