**ANÁLISIS DEL ESTADO DEL PAVIMENTO RÍGIDO EN
LA CALLE HUAMANTANGA MEDIANTE LA
METODOLOGÍA DEL PAVEMENT CONDITION INDEX
(PCI), JAÉN - CAJAMARCA**

**TESIS PARA OPTAR EL TÍTULO PROFESIONAL DE INGENIERO
CIVIL**

JAÉN - PERÚ, FEBRERO, 2024

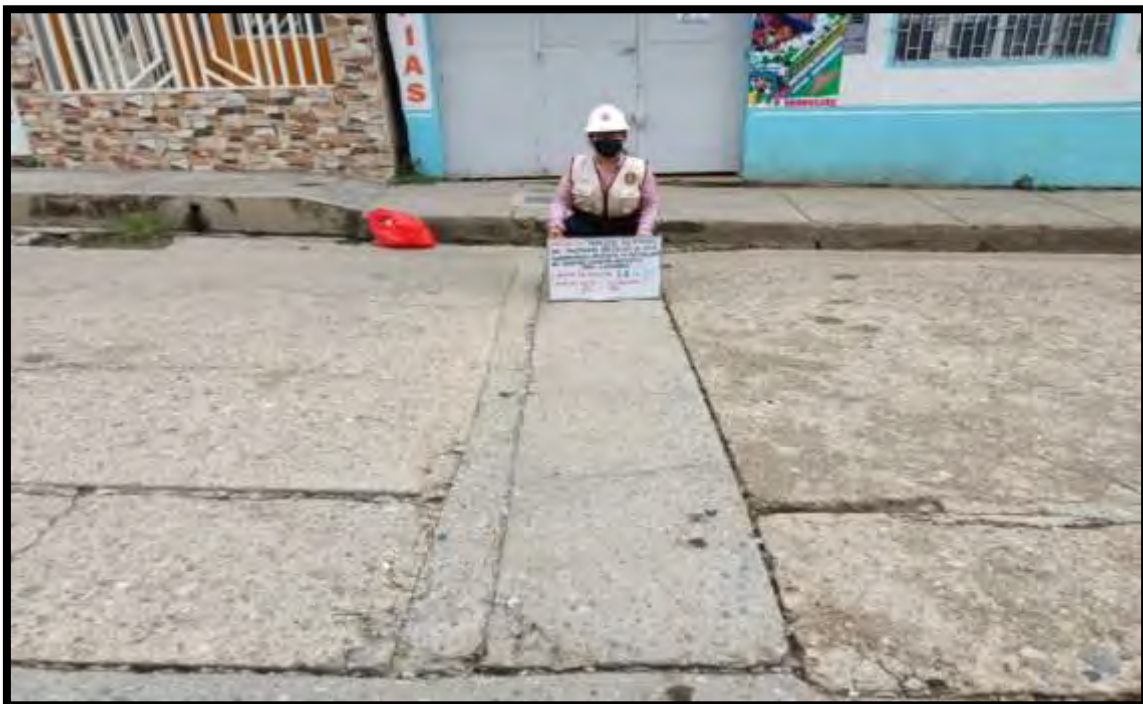
Figura 52

Se muestra el tipo de falla Parche Grande (código 29), cuya severidad es Media (M).

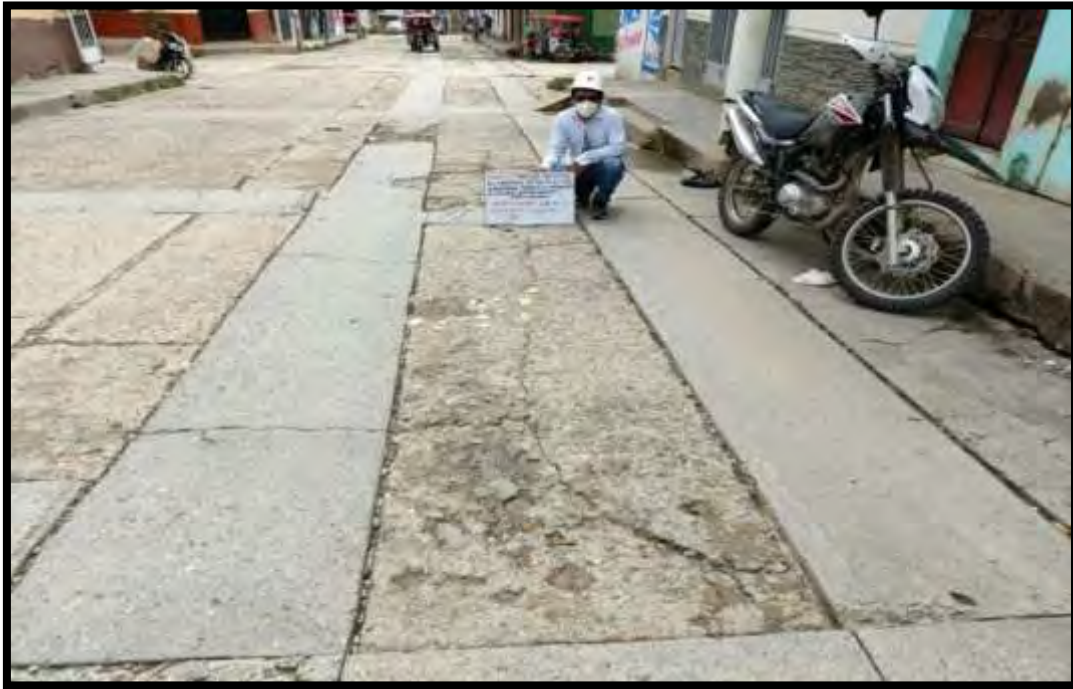
Figura 53

Se muestra el tipo de falla Punzonamiento (código 34), cuya severidad es Media (M).

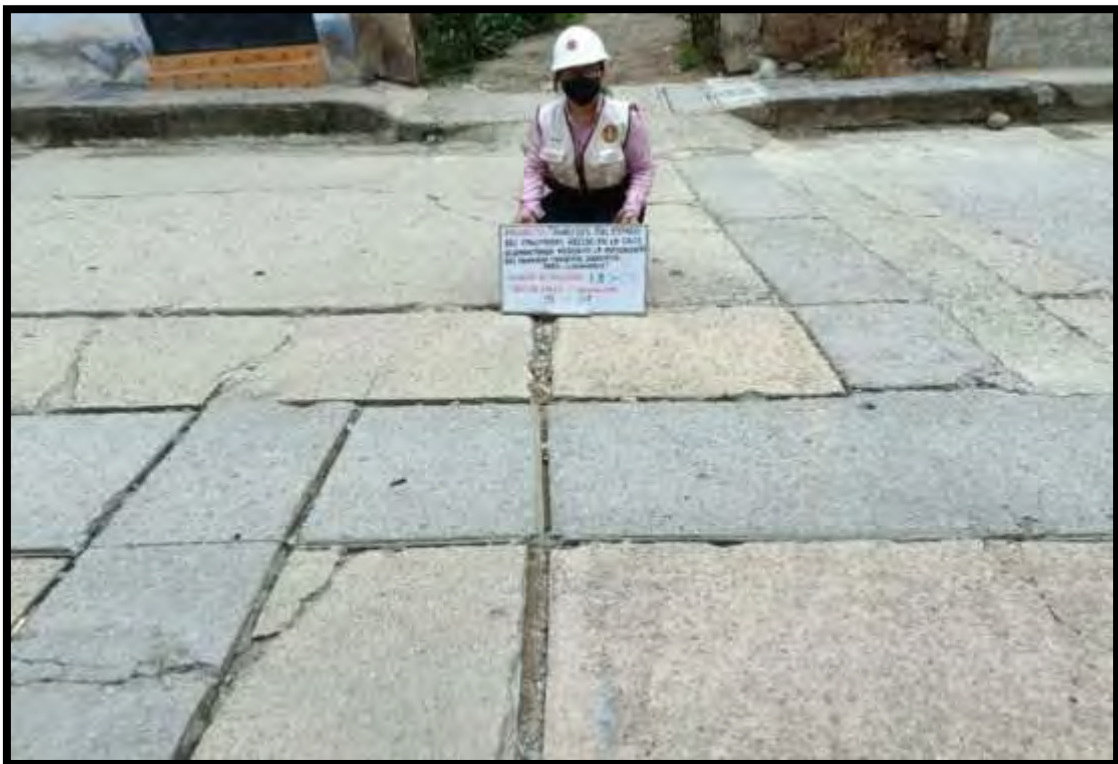
Figura 54

Se muestra el tipo de falla Descascaramiento de Junta (código 39), cuya severidad es Media (M).
