**“ANÁLISIS Y DISEÑO ESTRUCTURAL DEL PAVIMENTO FLEXIBLE PARA MEJORAR LA TRANSITABILIDAD EN EL TRAMO DE LA CARRETERA LA COIPA – TAMBORAPA, DEL DEPARTAMENTO DE CAJAMARCA.”**

**TESIS PARA OBTAR EL TÍTULO PROFESIONAL DE  
INGENIERO CIVIL**

**JAÉN – PERÚ, FEBRERO, 2024**

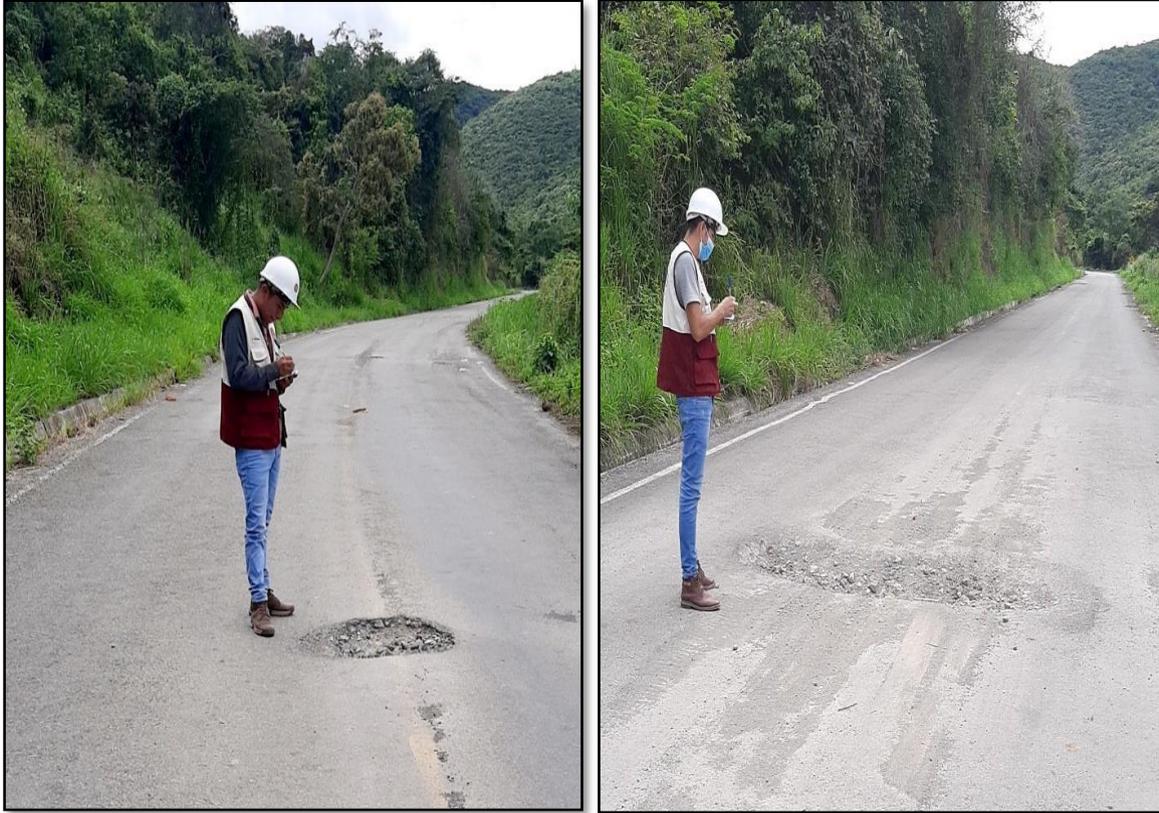
**Figura 3.** *Desintegración por Baches.*

cómo podemos observar en la **FIGURA 4**, Las fallas encontradas en la carretera Tamborapa – la coipa corresponde a una desintegración por baches, presentando descomposición general de la superficie del pavimento y su desprendimiento de la superficie de rodadura en un cierto tamaño quedando expuesto el material granular, formando una cavidad redondeada de bordes netos y lados verticales en su parte superior debido a la acción del tránsito. Para ello se procedió a medir tanto el diámetro y su profundidad del bache, anotando y fotografiando la situación en la que se encuentra la falla.

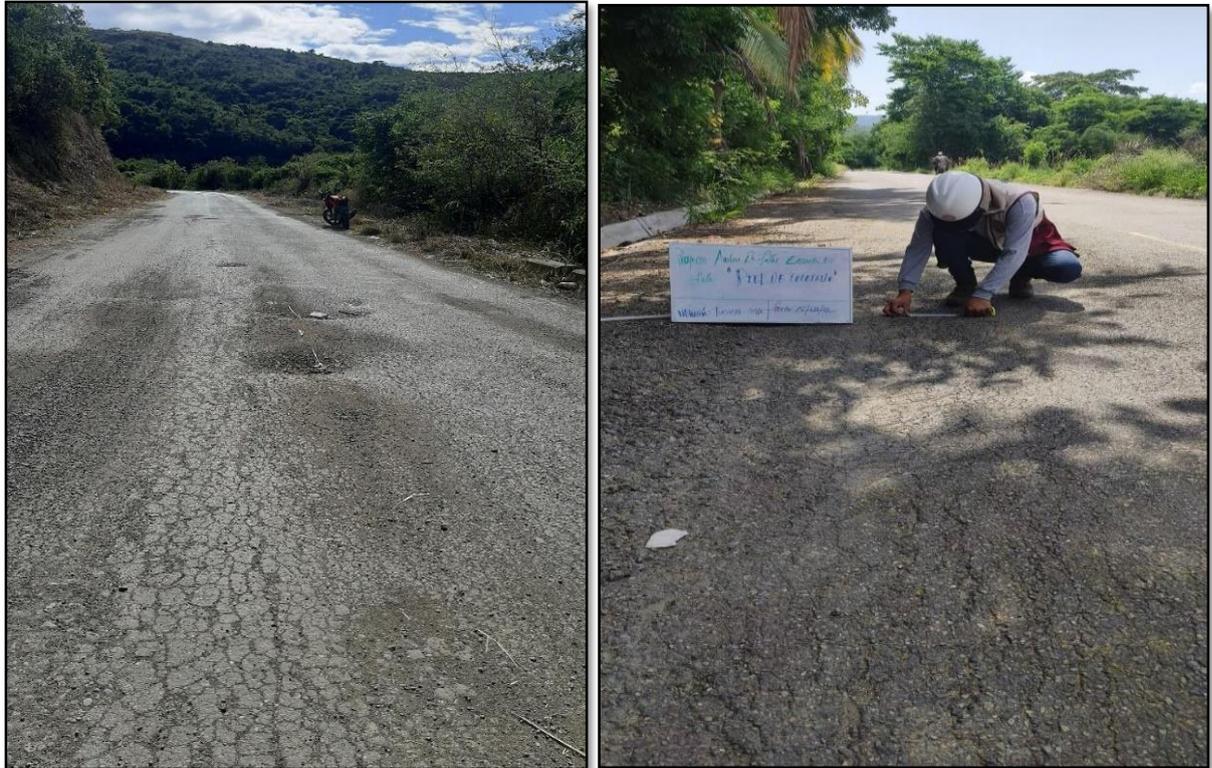
**Figura 4.** *Fisura piel de cocodrilo.*

cómo podemos observar en la **FIGURA 5**, La falla encontrada la carretera Tamborapa – la coipa corresponde a Fisuras de tipo de piel de cocodrilo presentando grietas vinculadas entre sí, conformando en la superficie del pavimento pequeños polígonos irregulares de ángulos agudos, que posteriormente serán medidos y a los cuales llamaremos mayas.

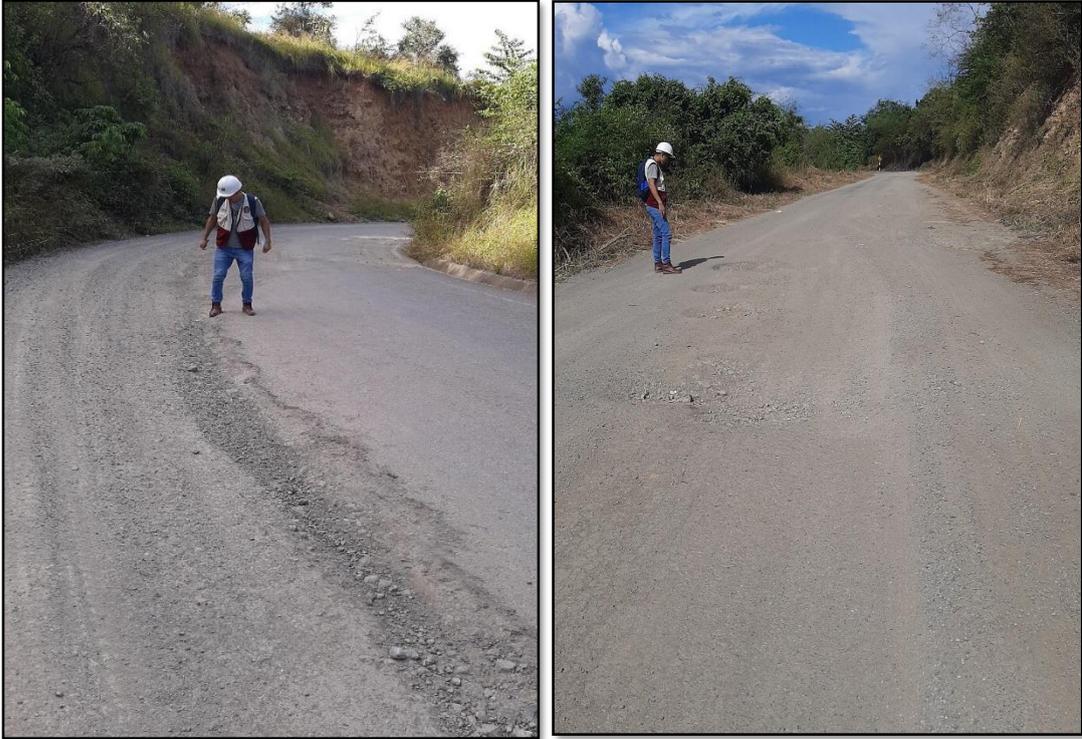
**Figura 5.** *desprendimiento/descubrimiento de agregados.*

cómo podemos observar en la **FIGURA 6**, La falla encontrada en la carretera Tamborapa – la coipa corresponde a una desintegración por desprendimiento/descubrimiento de agregados que es producido por un desgaste de la superficie de rodadura como consecuencia se produce la pérdida de material fino, el área dañada presenta una textura muy rugosa y por último se da el desprendimiento de todo el material granular sobre la superficie.

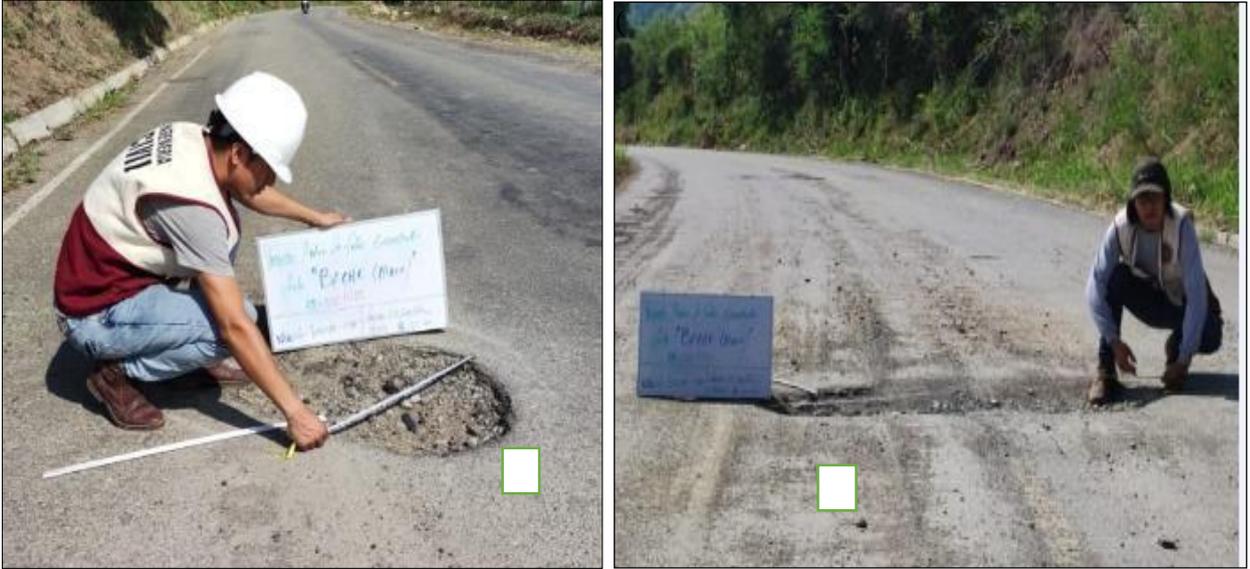
**Figura 6.** Desintegración Por Baches.

cómo podemos observar en la **FIGURA 7**, La falla encontrada en el km 8 + 000 de La Carretera Tamborapa – La Coipa corresponde a una desintegración por baches de severidad alta, presentando descomposición general de la superficie del pavimento y su desprendimiento en un cierto tamaño, formando una cavidad redondeada, de bordes netos y lados verticales en su parte superior, debido a la acción del tránsito. Establecen daños estructurales que impiden la continuidad del pavimento.

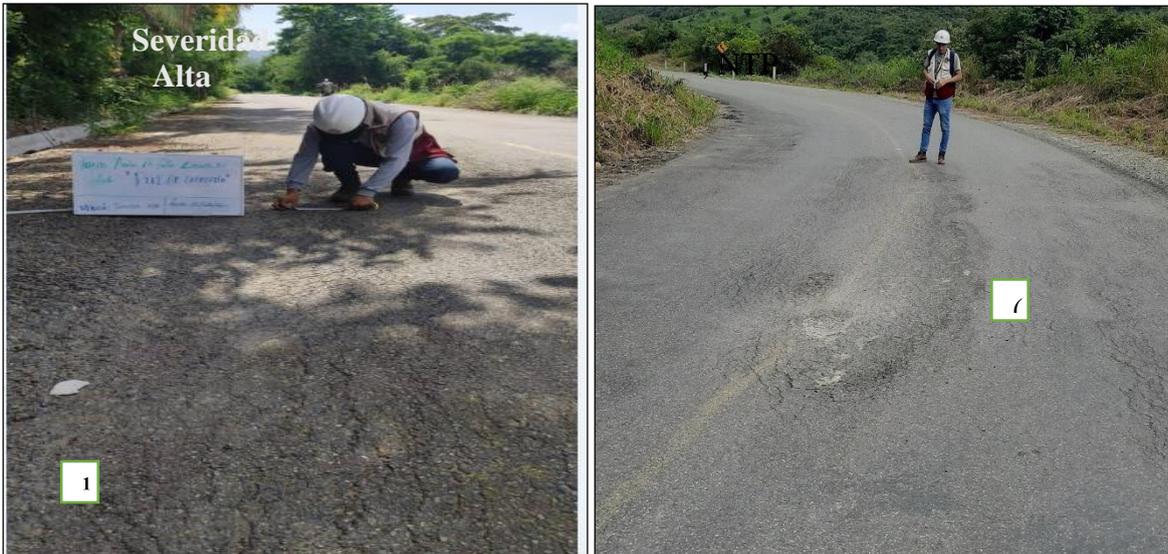
**Figura 7.** *Fisura Piel De Cocodrilo*

cómo podemos observar en la **FIGURA 8**, La falla encontrada en el km 9 + 076 de la carretera Tamborapa – la coipa corresponde Fisuras de tipo de piel de cocodrilo presentando grietas vinculadas entre sí, conformando en la superficie del pavimento pequeños polígonos irregulares de ángulos agudos, también se presentan hundimientos que van definiendo el nivel de severidad en el cual se encuentra en la actualidad.

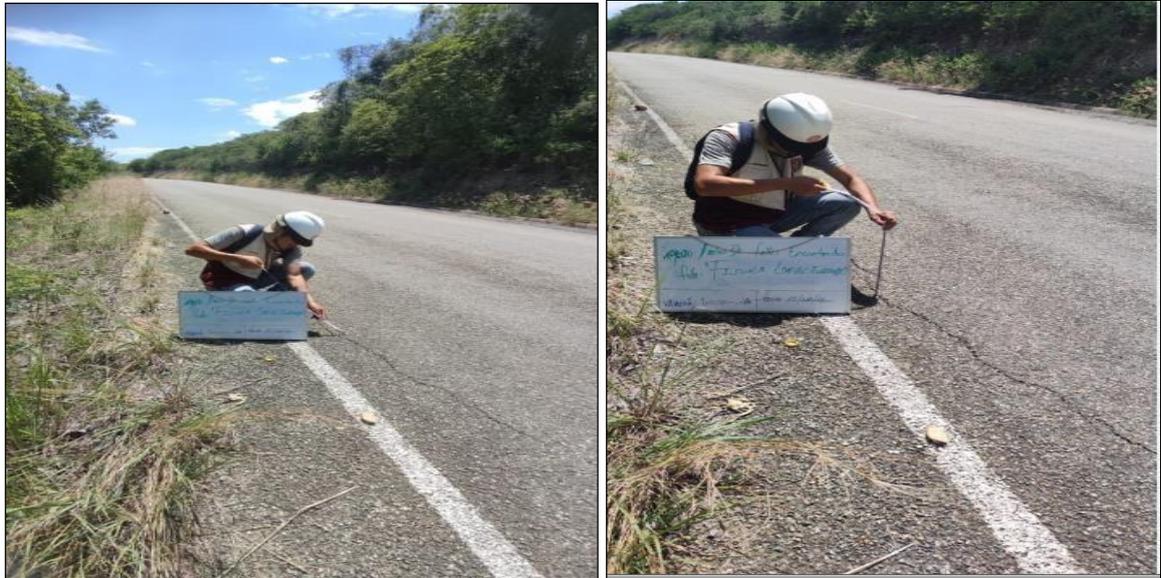
**Figura 8.** *Fisura Longitudinal*

Cómo podemos observar en la **FIGURA 9**, La falla encontrada en el km 9 + 110 de La Carretera Tamborapa – La Coipa corresponde a fallas de Fisuras longitudinales presentando Fragmentación que se extiende por la superficie del pavimento paralelamente al eje de la calzada. Al principio se presenta como una fisura simple, pero a medida que avanza el deterioro del pavimento, evoluciona ramificaciones laterales y fisura paralelas, aspecto al que suele referirse como “multiplicidad”.

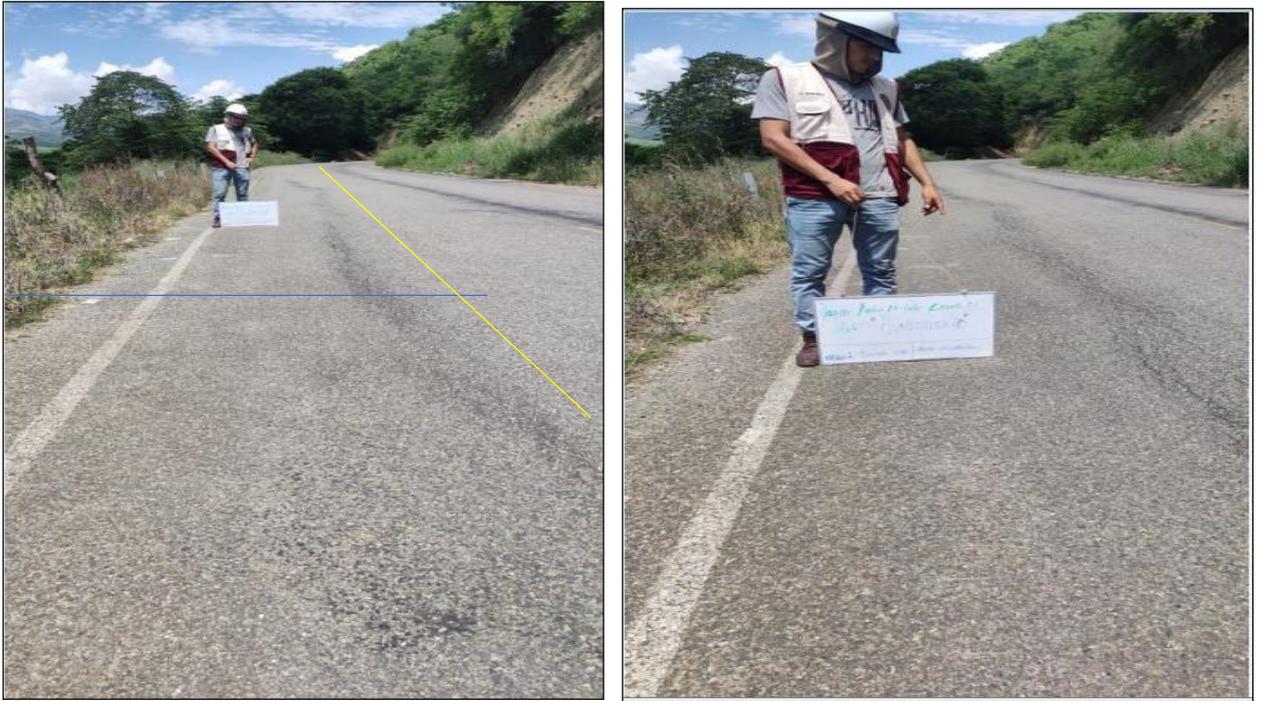
**Figura 10.** *Hundimiento*

Cómo podemos observar en la **FIGURA 11**, La falla encontrada en el km 9 + 500 de la carretera Tamborapa – la coipa corresponde a una falla por hundimiento, Se observa un descenso de la superficie original del pavimento internamente en la calzada, debido a vestigios de humedad que son provocados por las lluvias y dando cavidad a las fallas por hundimientos.

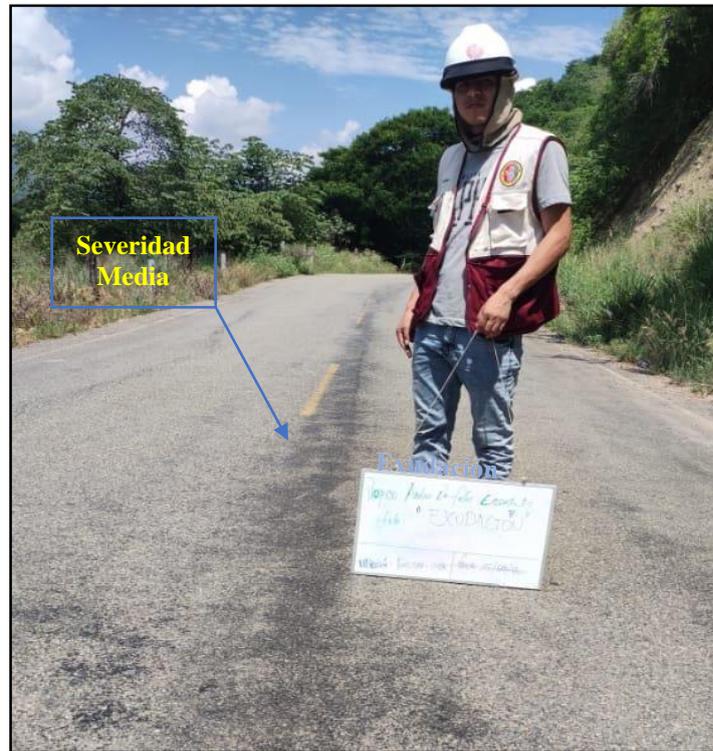
**Figura 11.** Exudación Del Asfalto.

Cómo podemos observar en la **FIGURA 12**, La falla encontrada en el km 9 + 500 de La Carretera Tamborapa – La Coipa corresponde a una falla por exudación asfáltica de severidad media, claramente se puede observar un exceso de asfalto lo que ocasiona que se forme una película continua en huellas de canalización del tránsito.

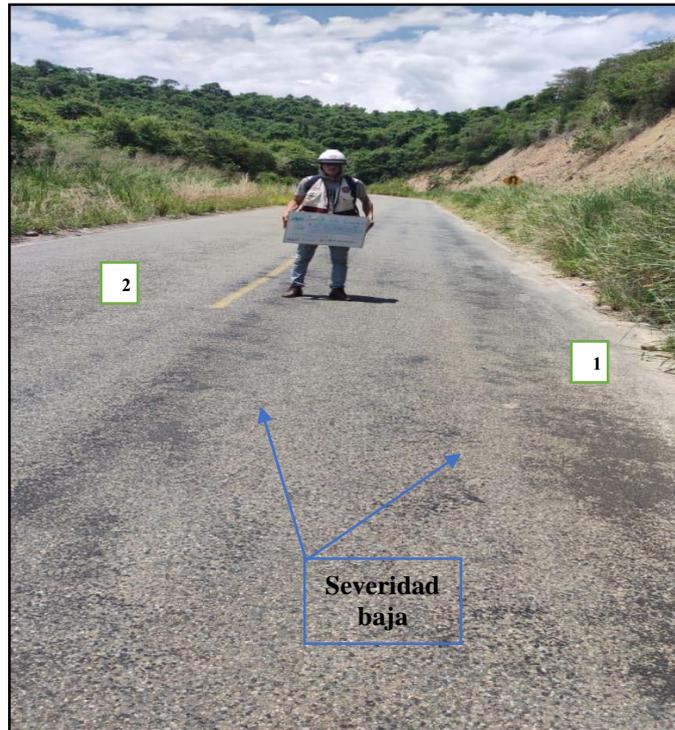
**Figura 12.** Exudación Del Asfalto.

Cómo podemos observar en la **FIGURA 13**, La falla encontrada en el km 9 + 950 de la carretera Tamborapa – la coipa corresponde a una falla por exudación asfáltica de severidad baja, claramente se puede observar un exceso de asfalto lo que ocasiona que se forme una película continua en huellas de canalización del tránsito.

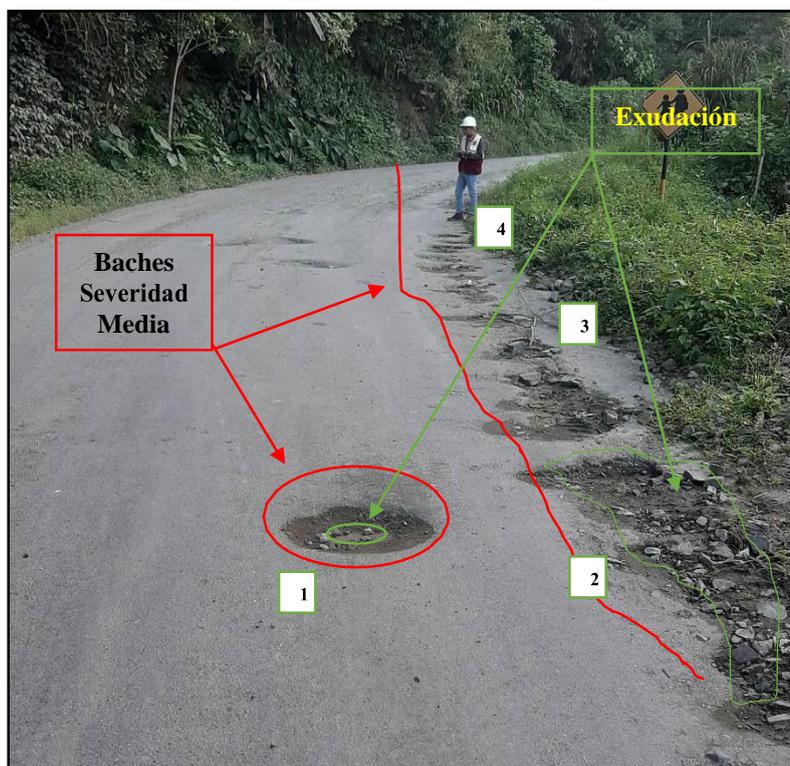
Figura 16. Exudación De Agua/Bombeo – Baches.

cómo podemos observar en las **FIGURAS N° 14 – 15 – 16 Y 17**, Las fallas encontradas corresponden a desintegraciones por baches, exudación de agua/bombeo y/o ambos casos presentes, Cada falla ha sido analizada en campo y obteniendo sus respectivas medidas para posteriormente clasificarlas de acuerdo a su nivel de daño o severidad.

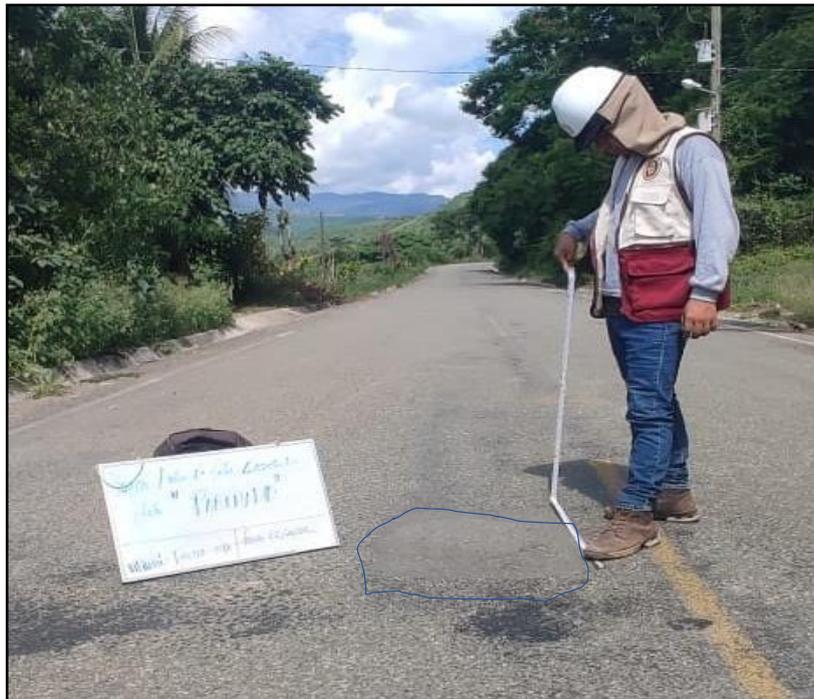
**Figura 17.** *Parchado Y Reparaciones.*

Cómo podemos observar en la **FIGURA 18**, La falla encontrada en el km 10 + 450 de la carretera Tamborapa – la coipa corresponde a una falla por reparaciones, el área reparada se encuentra algo deteriorada y presenta hundimiento, lo cual será una falla de severidad media.

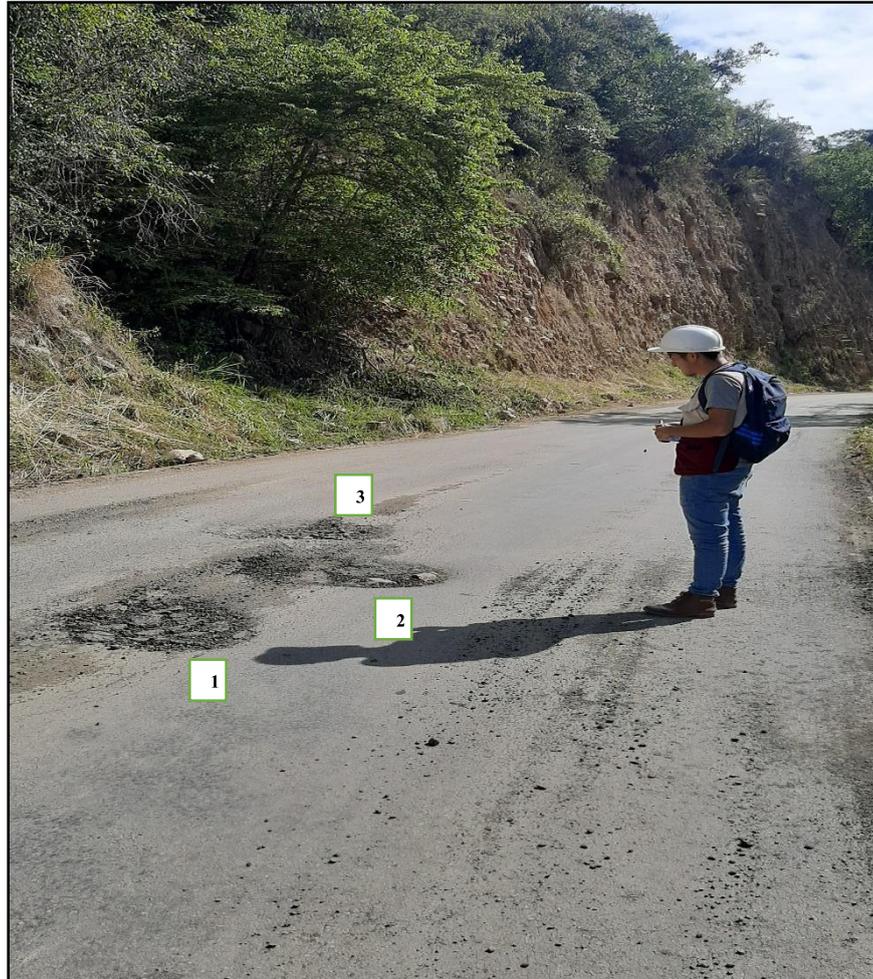
**Figura 18.** *Parchado Y Reparaciones.*

Cómo podemos observar en la **FIGURA 19**, La falla encontrada en el km 10 + 550 de la carretera Tamborapa – la coipa corresponde a una falla por reparaciones, el área reparada se encuentra severamente dañada, lo cual será una falla de severidad alta.

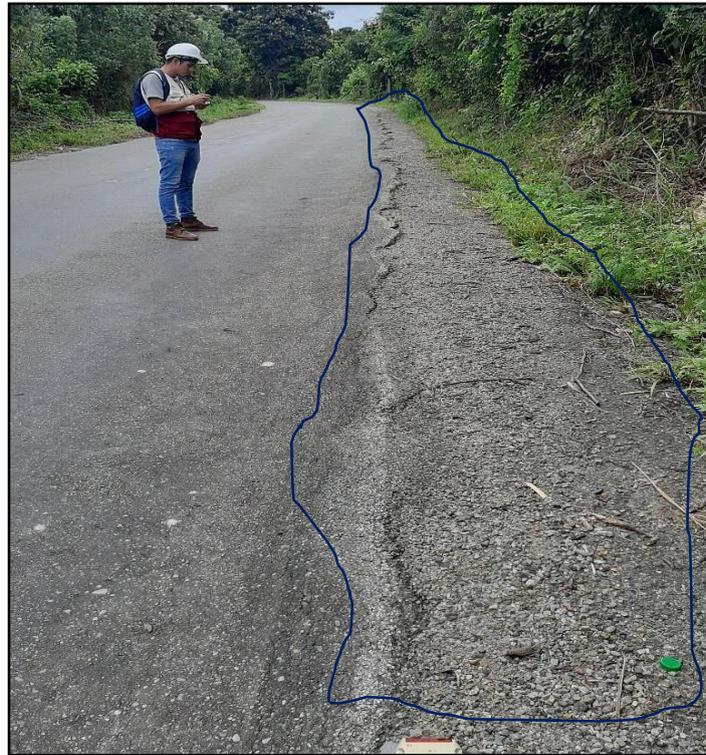
**Figura 19.** *Agrietamiento De Borde.*

Cómo podemos observar en la **FIGURA 20**, La falla encontrada en el km 10 + 600 de la carretera Tamborapa – la coipa corresponde a una falla por agrietamiento de borde, el área dañada presenta una extensión de 18 metros por una anchura de 1 m, presenta destrucción total de los bordes de la calzada por desintegración o pérdida total del aglomerado asfáltico la cual lo categorizaremos como una falla de severidad alta.

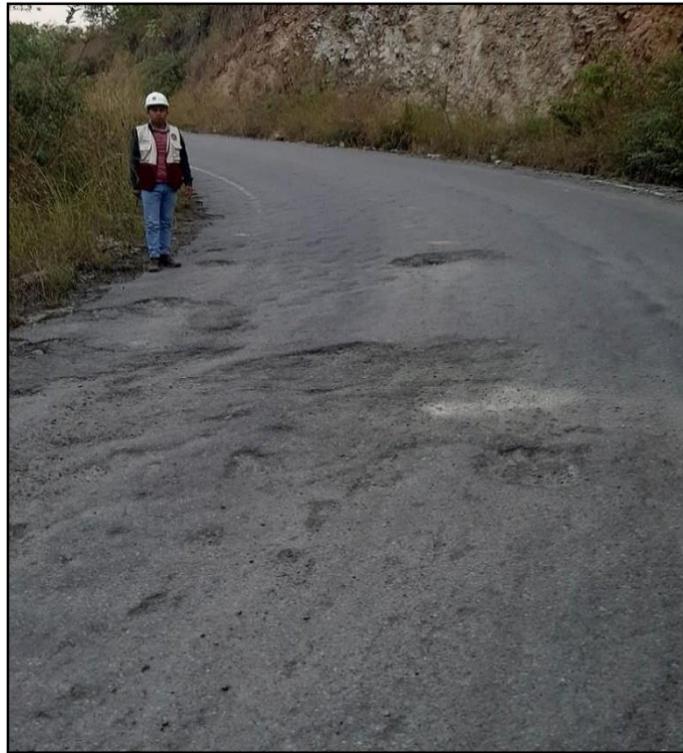
**Figura 20.** *Desintegración Por Peladuras.*

Cómo podemos observar en la **FIGURA 21**, La falla encontrada en el km 00+00 de la carretera Tamborapa – la coipa corresponde a una desintegración por peladuras, el área dañada presenta una extensión de 4.5 metros por una anchura de 3m, presenta pequeños desprendimientos de pequeñas placas o porciones de material que conforma la superficie de rodamiento originándose pequeñas cavidades en el pavimento.

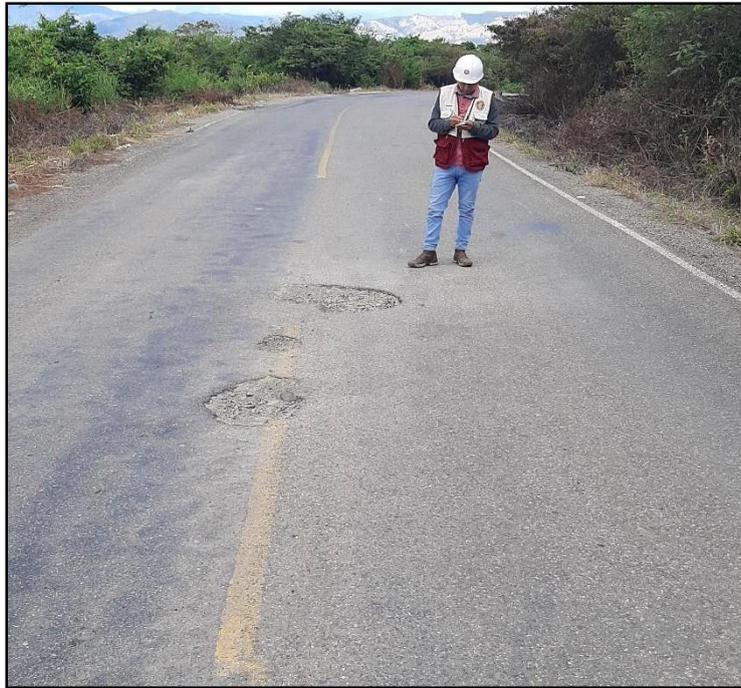
**Figura 21.** *Pulimiento De La Superficie.*

Cómo podemos observar en la **FIGURA 22**, La falla encontrada en el km 10 + 900 de la carretera Tamborapa – la coipa corresponde a una desintegración por pulimiento de la superficie, el área dañada presenta una extensión de 7 metros por una anchura de 1.1 m, presentando una textura muy lisa y suave al tacto produciendo una gran disminución de la adherencia con los neumáticos de los vehículos y la superficie asfáltica.

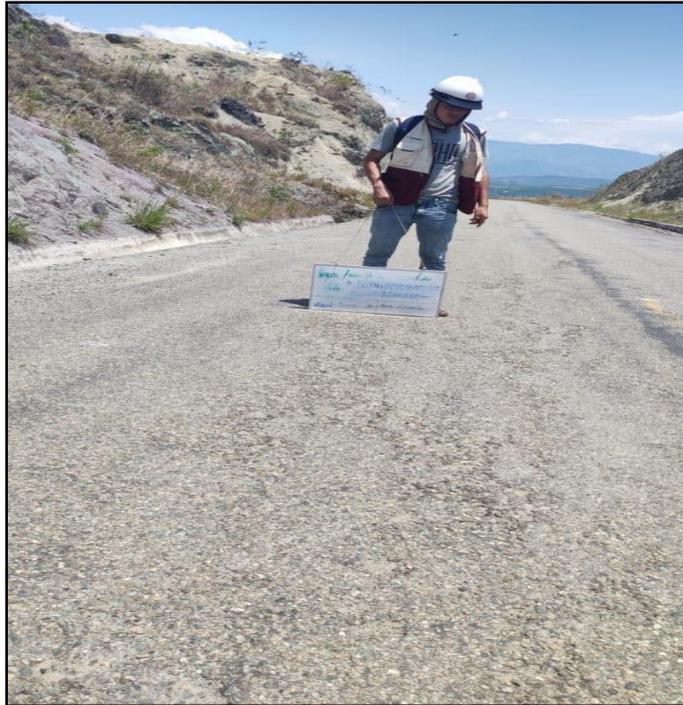
**Figura 22.** *Desprendimiento / Descubrimiento De Agregados.*

Cómo podemos observar en la **FIGURA 23**, La falla encontrada en el km 10 + 960 de la carretera Tamborapa – la coipa corresponde a una desintegración por desprendimiento/descubrimiento de agregados que corresponde a un desgaste de la superficie de rodadura como consecuencia de la pérdida de material fino, el área dañada presenta una extensión de 2 metros por un ancho de 1.5 m, presentando una textura muy rugosa.

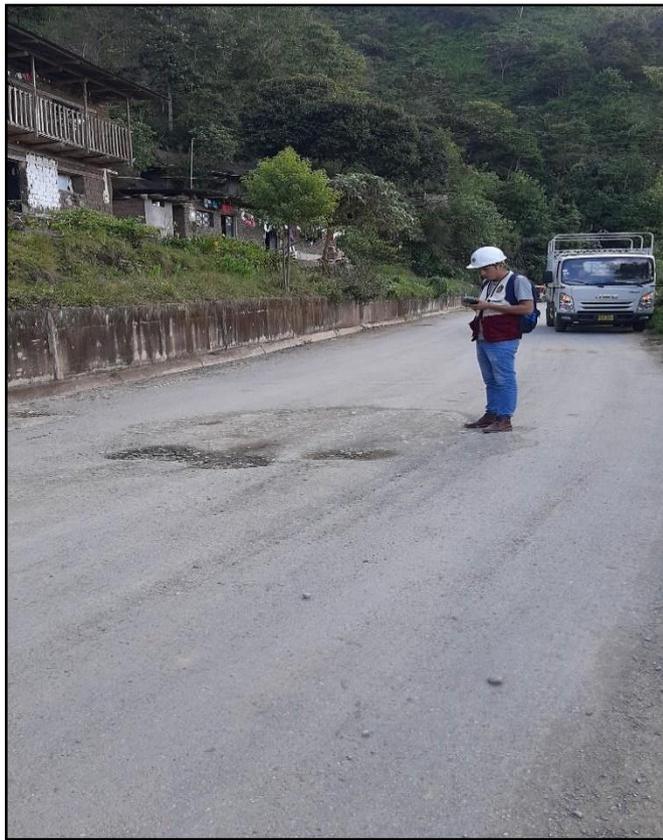
**Figura 23.** *Desintegración por peladuras.*

Cómo podemos observar en la **FIGURA 24**, La falla encontrada en La Carretera Tamborapa – La Coipa corresponde a una desintegración por peladuras, el área dañada presenta desprendimientos de placas o porciones de material que conforma la superficie de rodamiento originándose pequeñas y grandes cavidades en el pavimento y/o peladuras con exposición de a base granular.

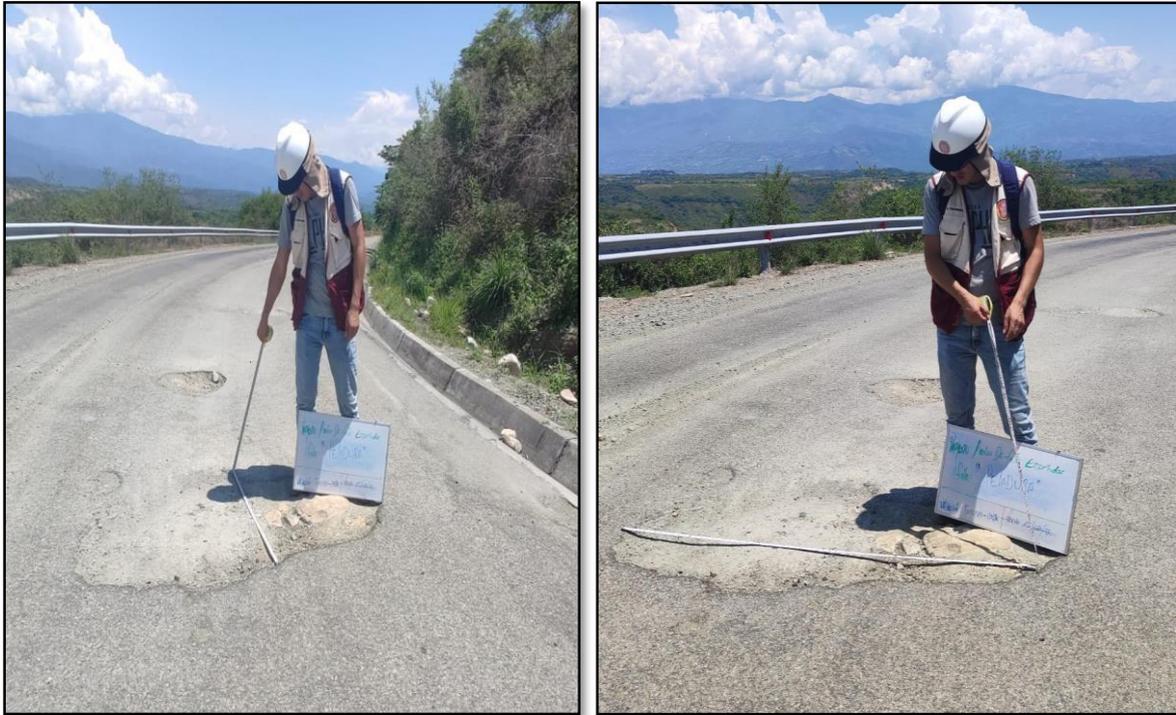
**Figura 24.** *desintegración por baches.*

Cómo podemos observar en la **FIGURA 25**, La falla encontrada en la carretera Tamborapa – la coipa corresponde a una desintegración por baches, presentando descomposición general de la superficie del pavimento y su desprendimiento de porciones de asfalto ocasionando el descubrimiento del material granular y logrando formar una cavidad redondeada y/o ovalada , de bordes netos y lados verticales en su parte superior, debido a la acción del tránsito estableciendo daños estructurales que impiden la continuidad del pavimento y de una u otra manera son fallas que afectan la transitabilidad de los vehículos.

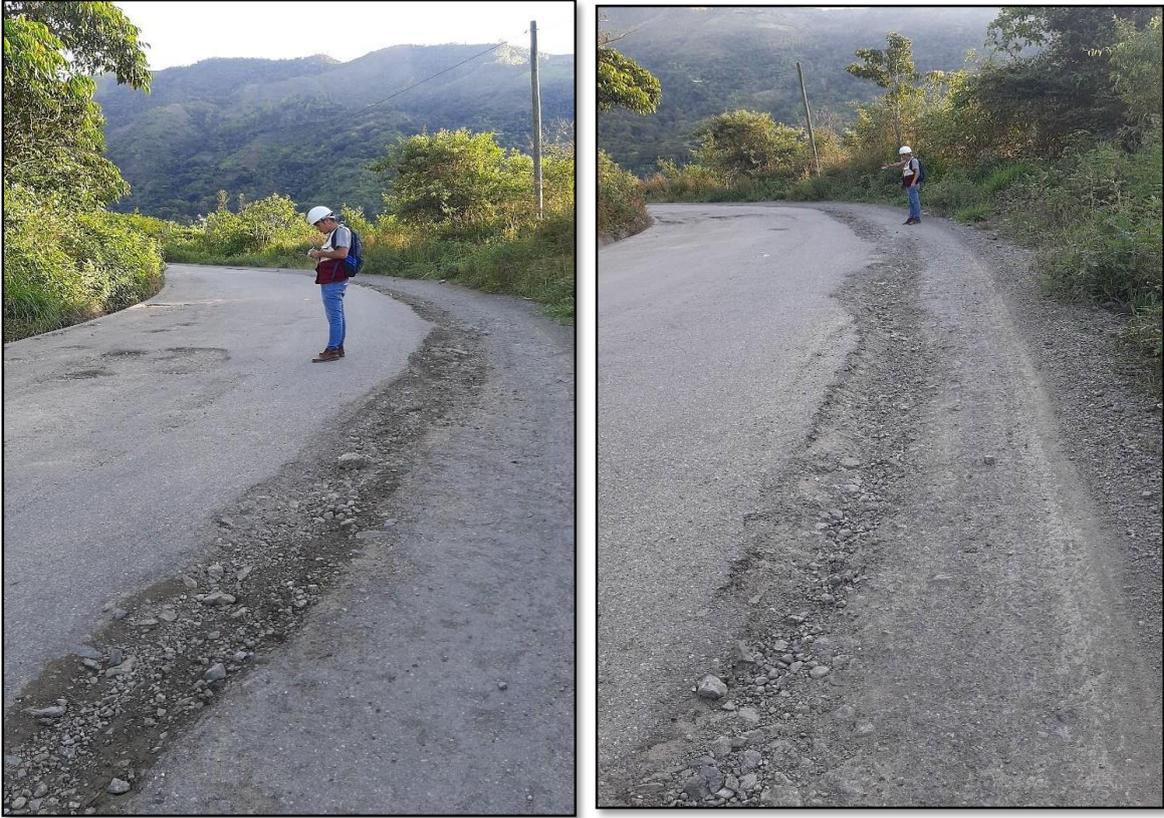
**Figura 25.** *agrietamiento de borde.*

Cómo podemos observar en la **FIGURA 26**, La falla encontrada en la carretera Tamborapa – la coipa corresponde a una falla por agrietamiento de borde, el área dañada presenta una extensión de más de 20 metros por una ancho de 1.80 metros, presenta destrucción continua de los bordes de la calzada por desintegración o pérdida total del aglomerado asfáltico ocasionando el descubrimiento y desprendimiento del material granular, hundimiento del borde en todo el trayecto derecho de la vía.

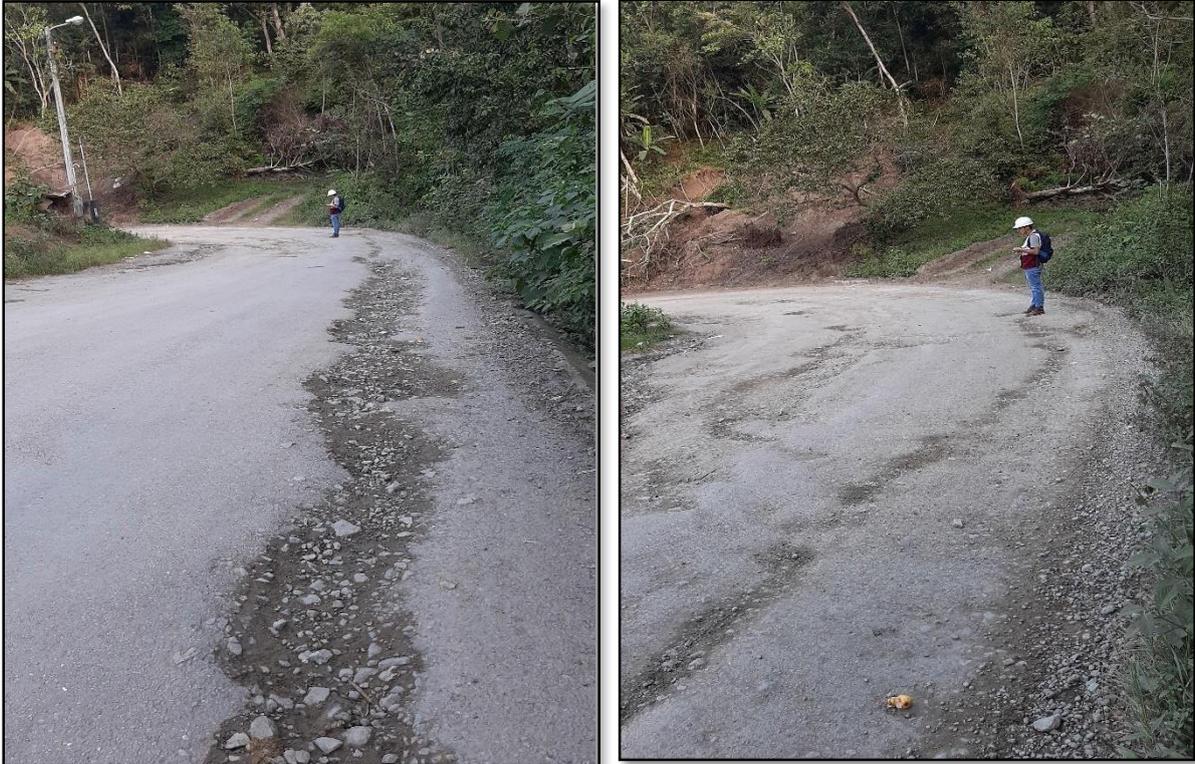
**Figura 26.** *Exudación de agua / Bombeo*

Cómo podemos observar en la **FIGURAS N° 27**, Las fallas encontradas corresponden a exudación de agua/bombeo presentando humedad debido a que el agua que transcurre por la zona producto de las lluvias se queda atrapada entre dos capas impermeables ya que su sistema de drenaje se encuentra de la carretera es deficiente lo que ocasiona una acumulación de humedad en las cavidades redondeadas del pavimento y dando inicio a la falla de la exudación de agua.

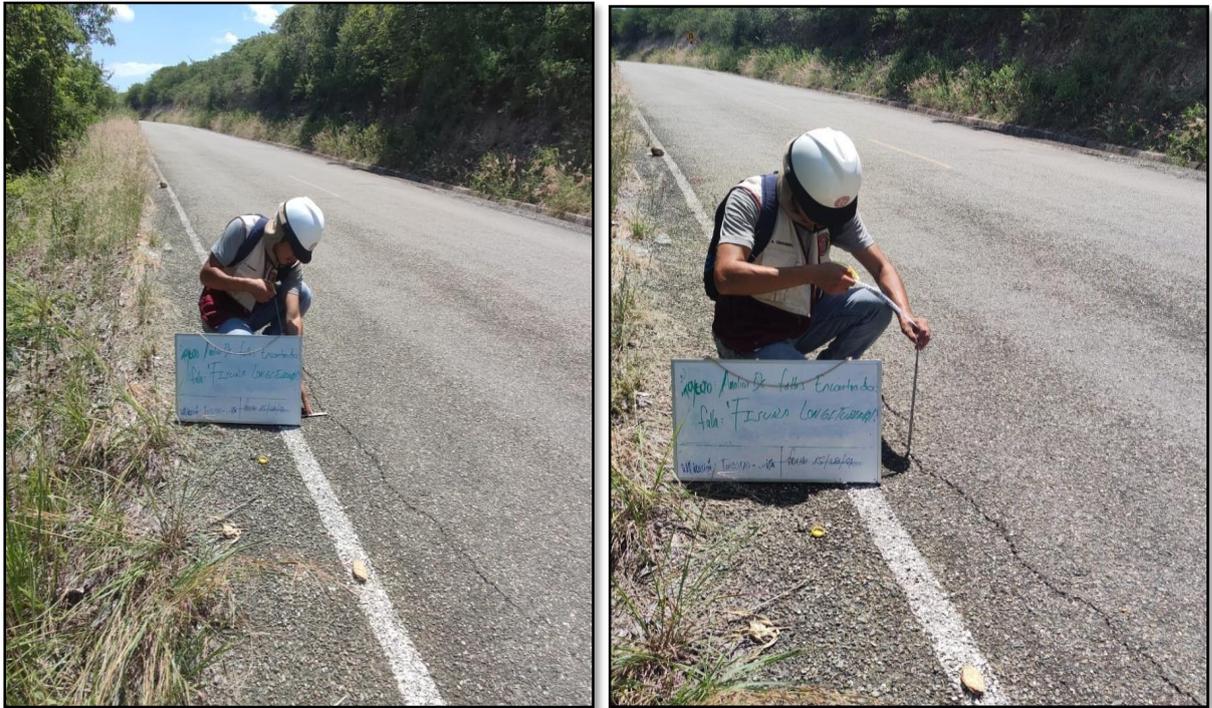
**Figura 27.** *Fisura longitudinal.*

Cómo podemos observar en la **FIGURA 28**, La falla encontrada en la carretera Tamborapa – la coipa corresponde a fallas de Fisuras longitudinales presentando Fragmentación que se extiende por la superficie del pavimento paralelamente al eje de la calzada. Al principio se presenta como una fisura simple, pero a medida que avanza el deterioro del pavimento, evoluciona ramificaciones laterales y fisura paralelas, aspecto al que suele referirse como “multiplicidad”.

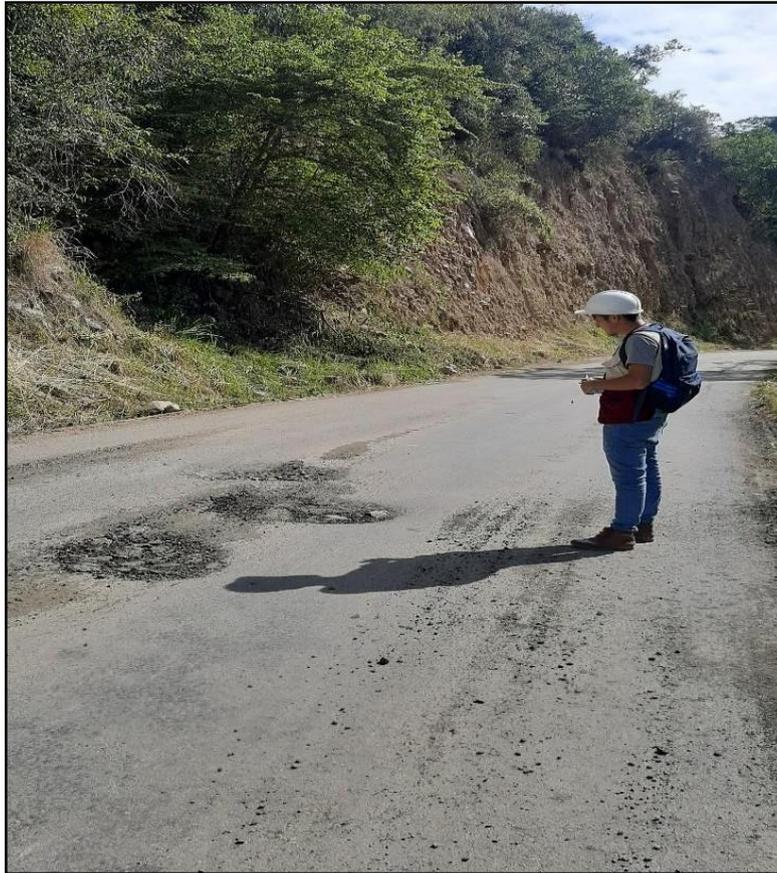
**Figura 28.** *Parchado / reparaciones.*

Cómo podemos observar en la **FIGURA 29**, La falla encontrada en la carretera Tamborapa – la coipa corresponde a una falla por reparaciones, el área reparada se encuentra deteriorada y presenta fragmentación, descascaramiento y desprendimiento del material bituminoso y granular de toda el área parchada.

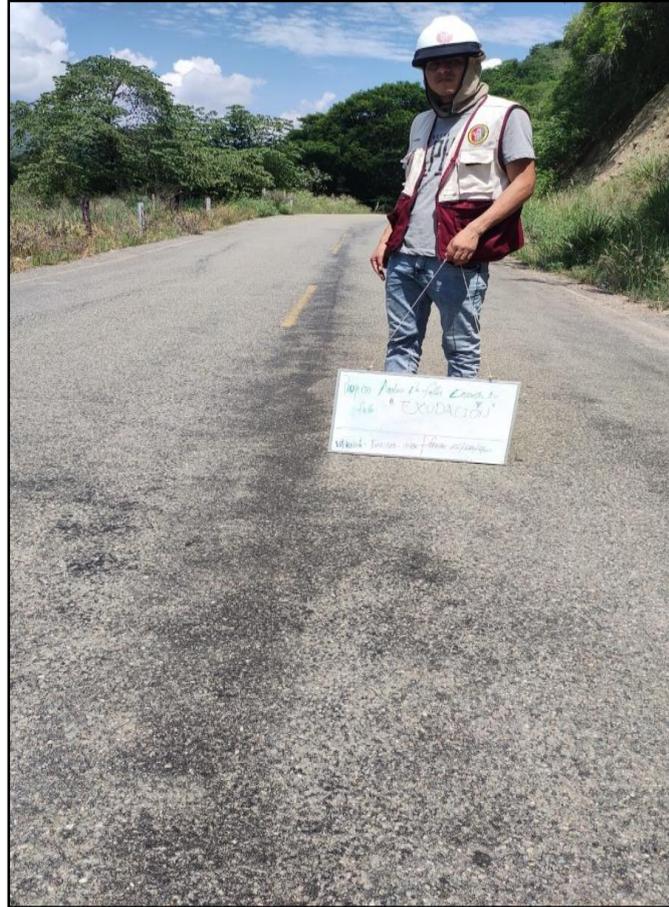
**Figura 29.** *Deformaciones Por Ahuellamiento.*

Cómo podemos observar en la **FIGURA 30**, La falla encontrada en la carretera Tamborapa – la coipa corresponde a una deformación por ahuellamiento presentando una degradación longitudinal continúa a lo largo de las huellas de canalización del tránsito. Se identifica un ahuellamiento de longitud de 12 m y un ancho de 3 m, esto debido a las cargas que conducen a deformaciones permanentes en los bordes de la calzada, la cual el radio de influencia de la zona ahuellada es pequeña, es por ello que sus deformaciones ocurren en las capas superiores y son acompañadas de un deslizamiento y levantamiento lateral de la superficie del pavimento.

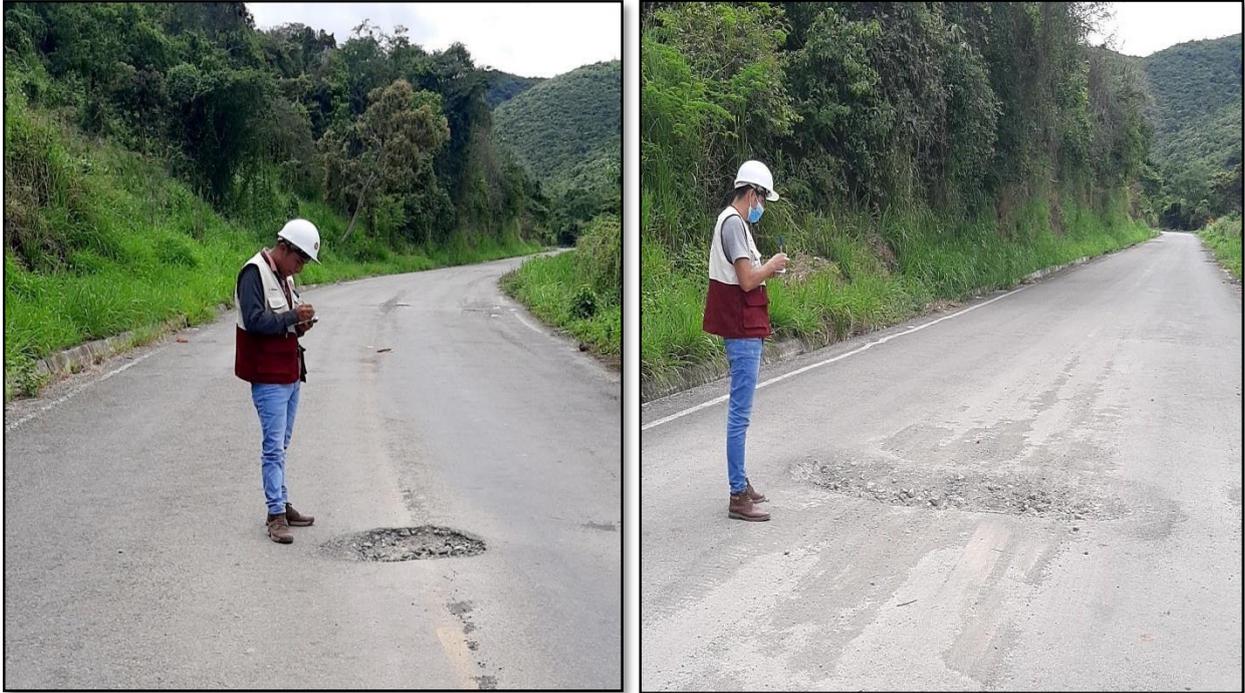
**Figura 34.** *Falla: Desintegración Por Baches.*

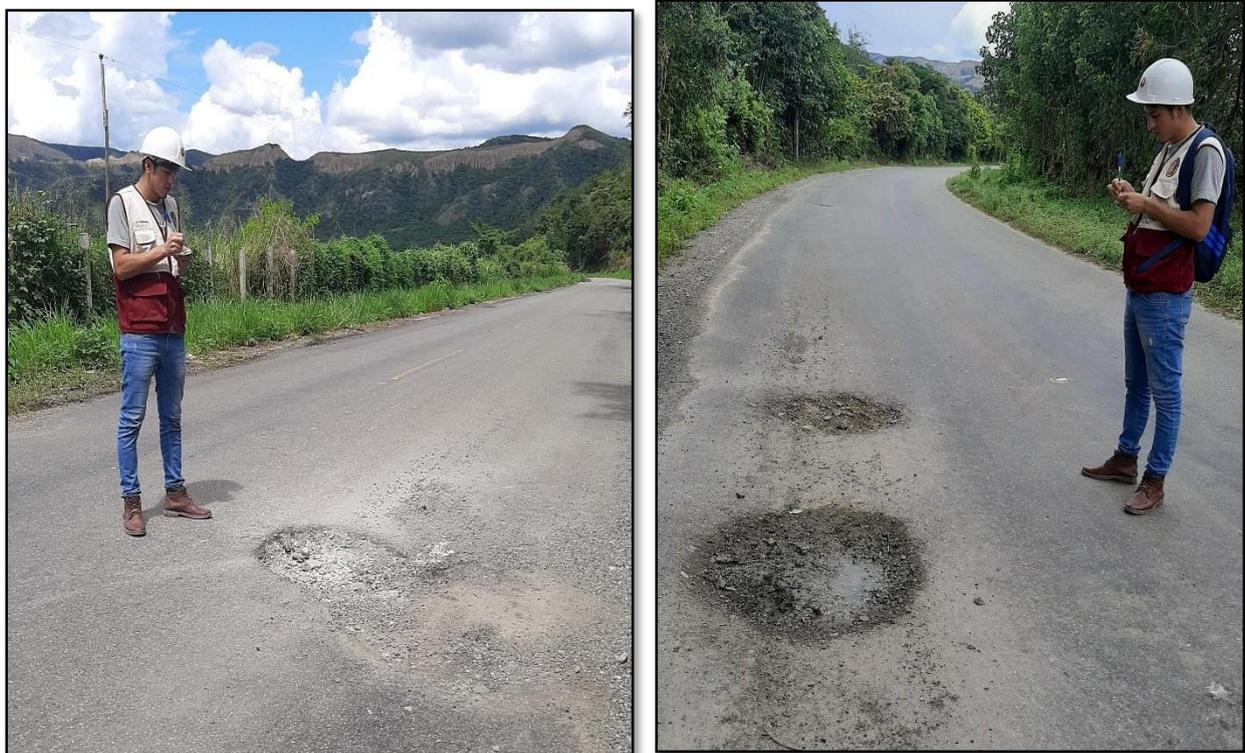
**Figura 35.** *Falla: Desintegración Por Baches.*

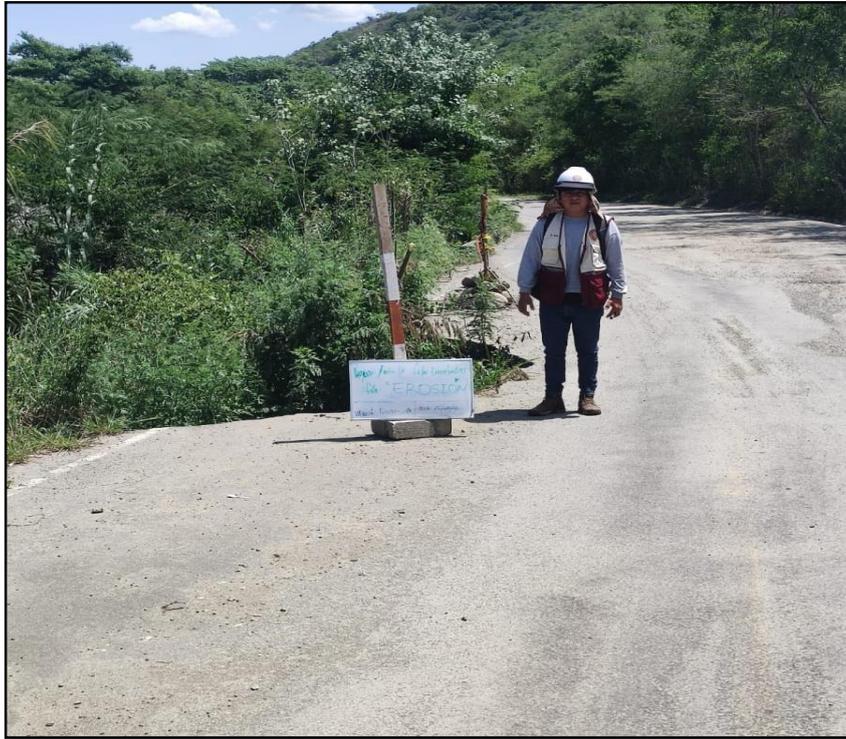
**Figura 36.** *Falla: Por Erosión.*

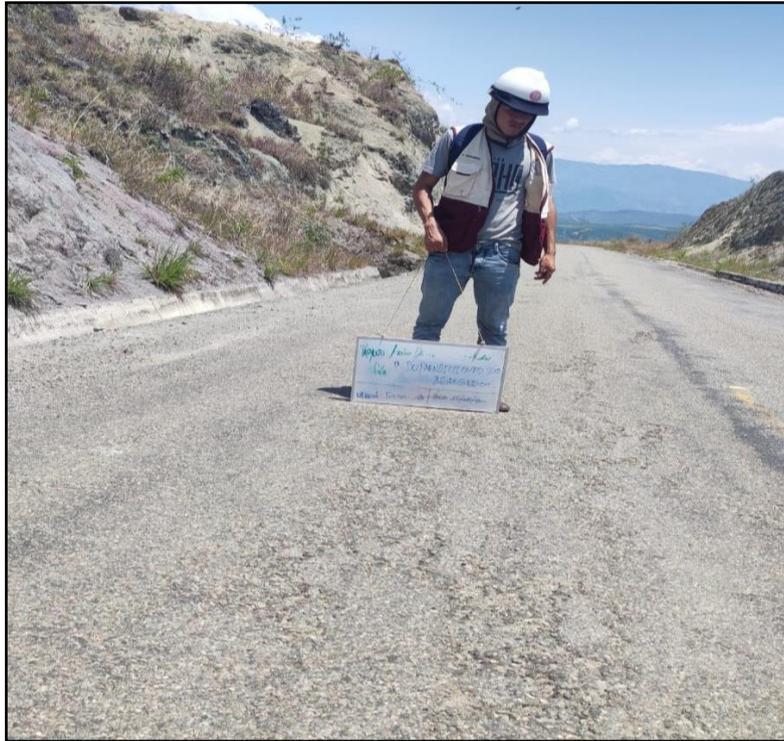
**Figura 38.** *Falla: Desprendimiento De Agregados.*

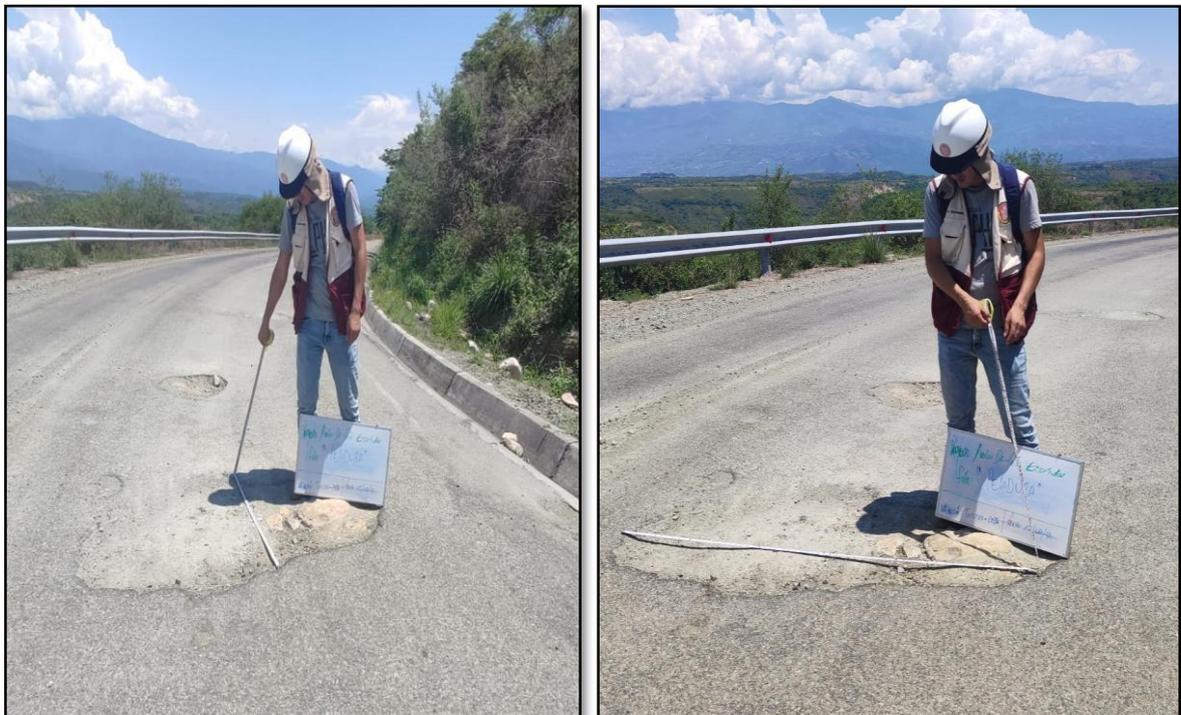
**Figura 39.** *Falla: Desintegración Por Baches.*
