**“ANÁLISIS Y DISEÑO ESTRUCTURAL DEL PAVIMENTO FLEXIBLE PARA MEJORAR LA TRANSITABILIDAD EN EL TRAMO DE LA CARRETERA LA COIPA – TAMBORAPA, DEL DEPARTAMENTO DE CAJAMARCA.”**

**TESIS PARA OBTAR EL TÍTULO PROFESIONAL DE  
INGENIERO CIVIL**

**JAÉN – PERÚ, FEBRERO, 2024**

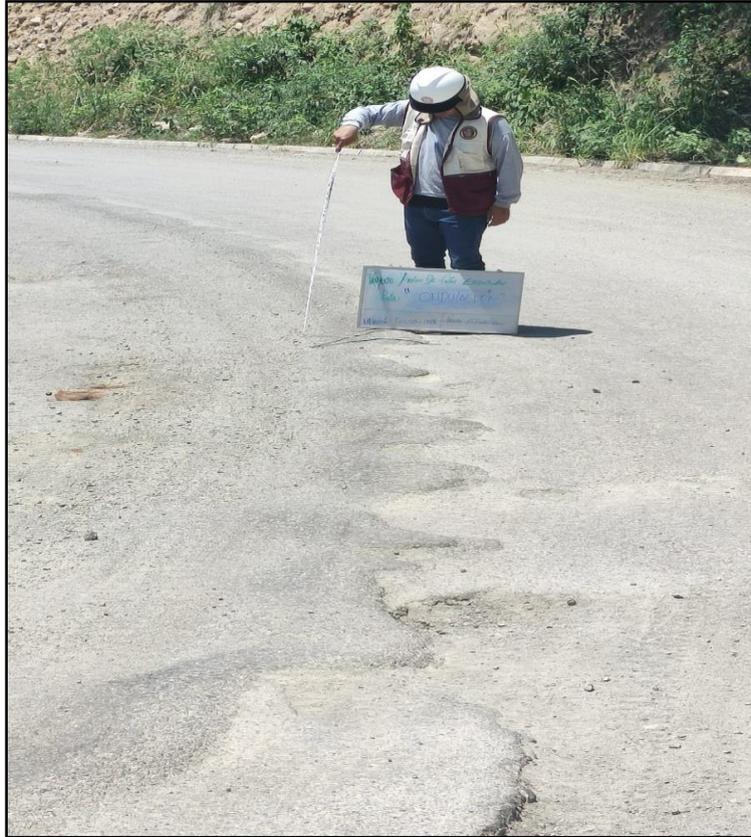
**Figura 40.** *Falla: Corrimiento.*

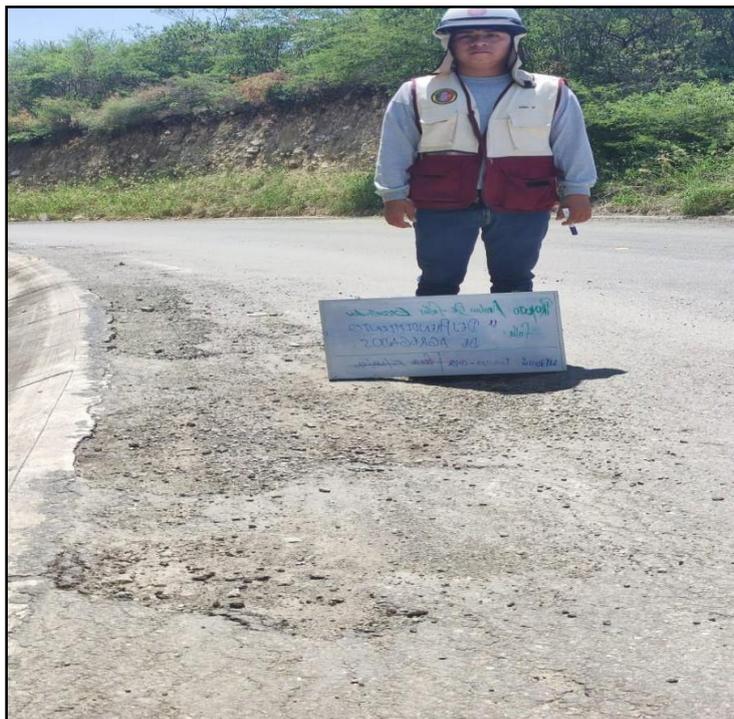
**Figura 41.** *Falla: Baches Y Desprendimiento De Agregados.*

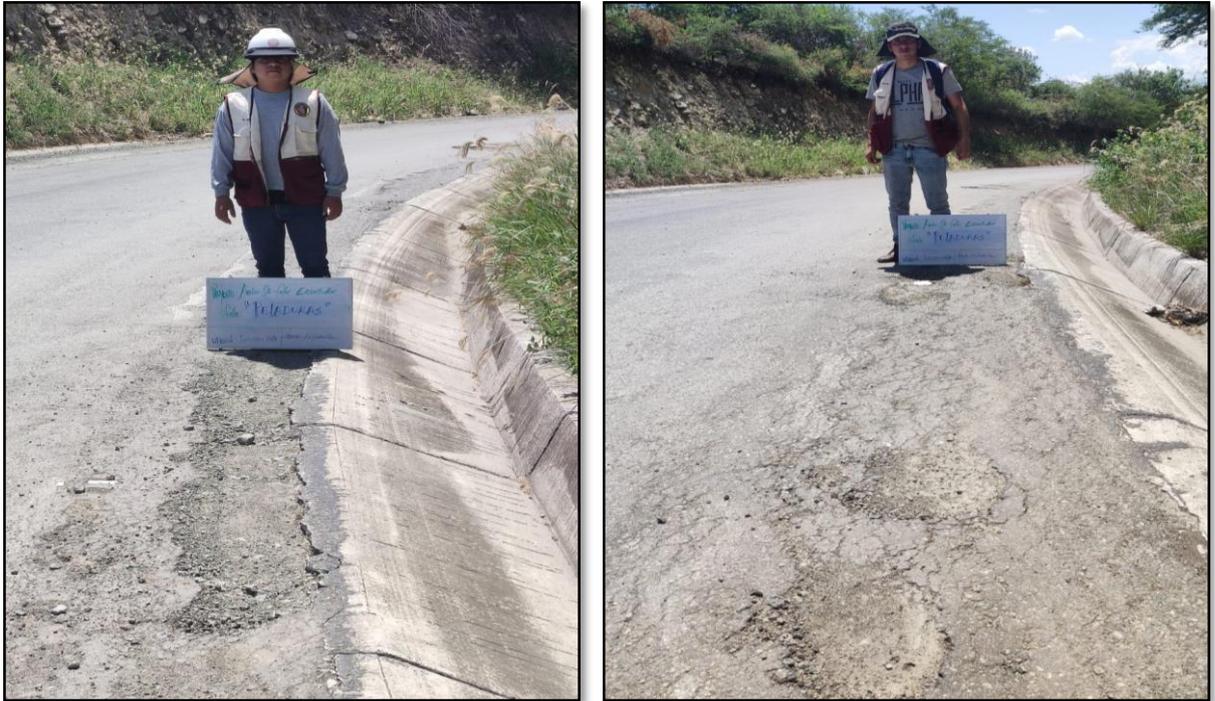
**Figura 42.** *Falla: Desintegración De Borde, Corrimiento Y Baches.*

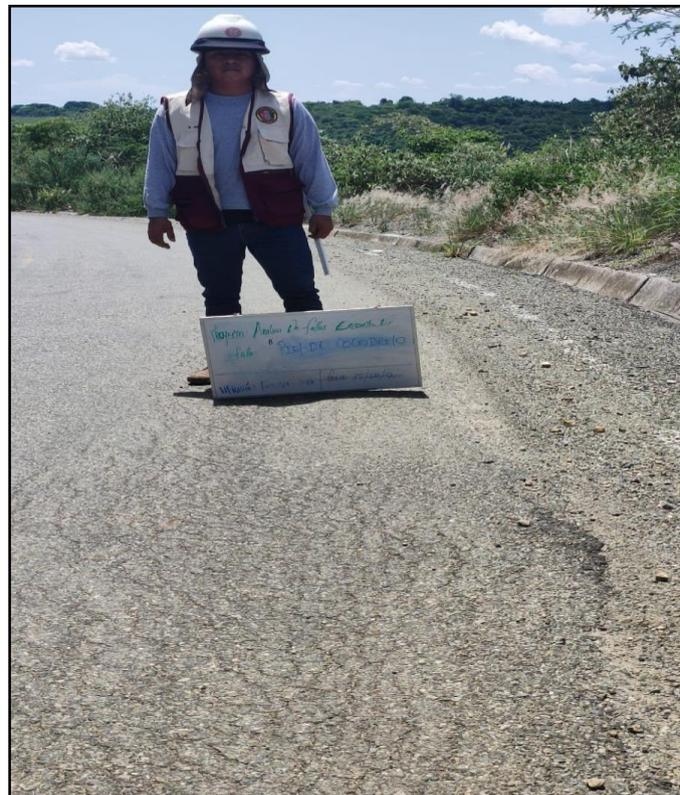
**Figura 43.** *Falla: Piel De Cocodrilo.*

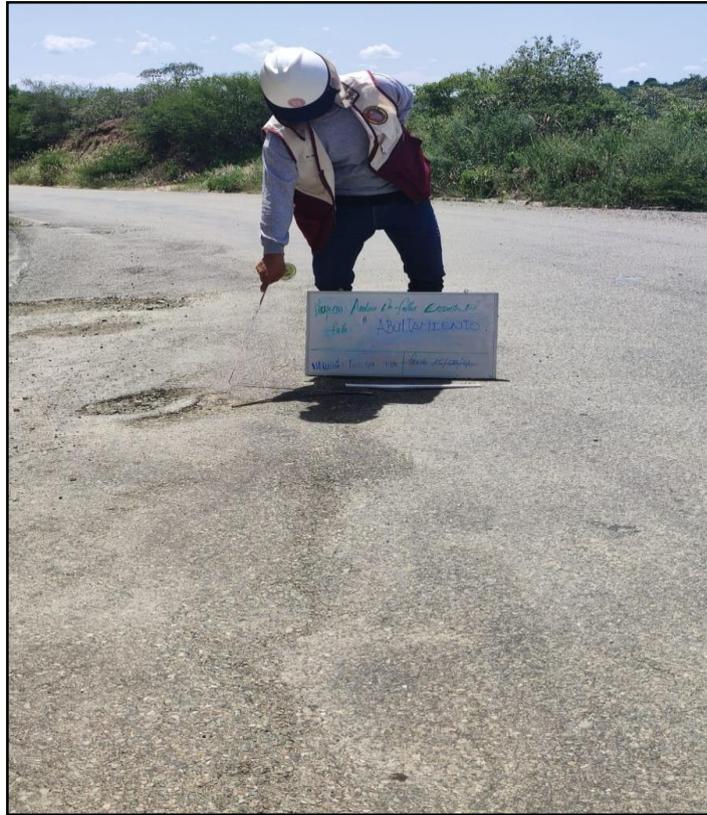
**Figura 44.** *Falla: Corrimiento.*

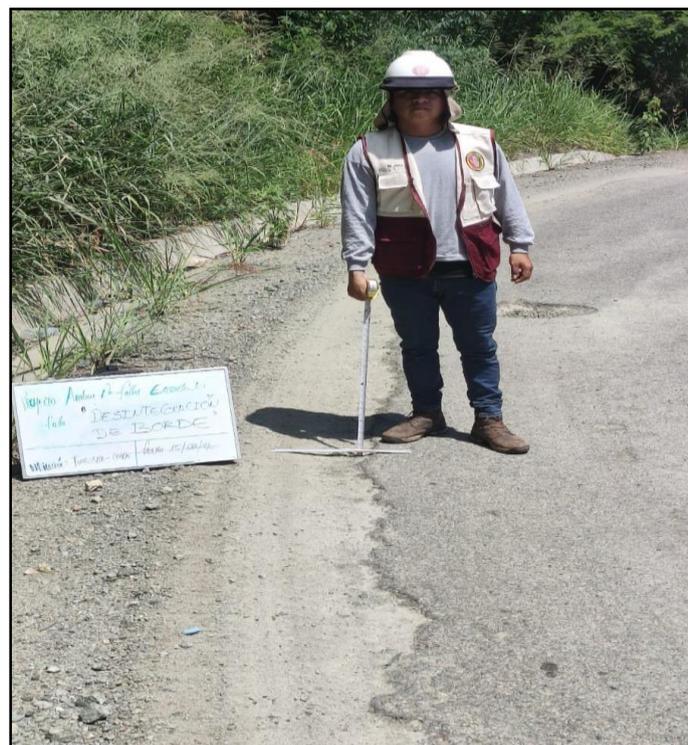
**Figura 45.** *Falla: Desintegración De Borde.*

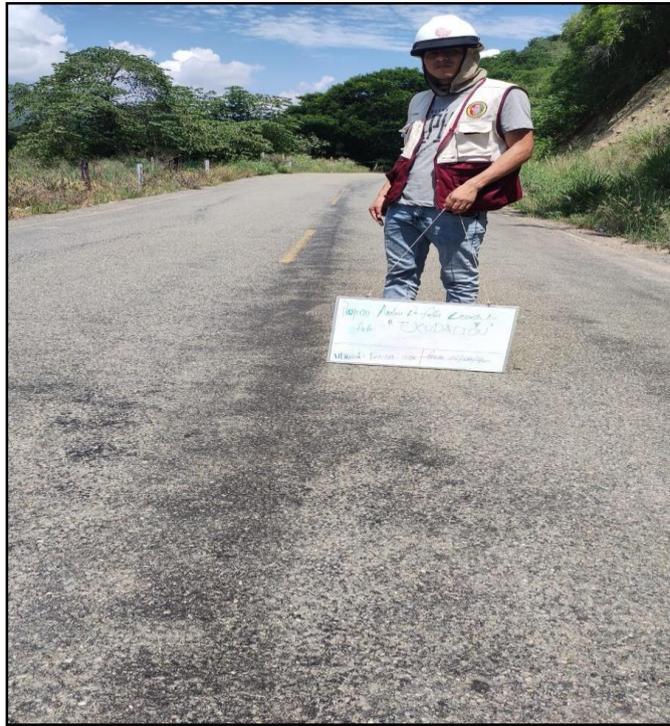
**Figura 46.** *Falla: ahuellamiento*

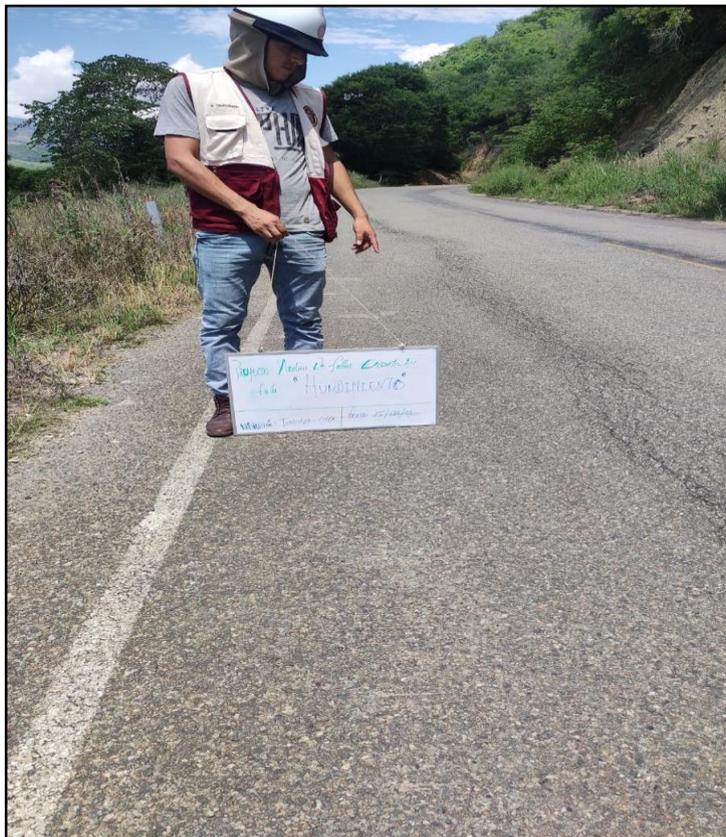
**Figura 47.** *Falla: Hundimiento.*

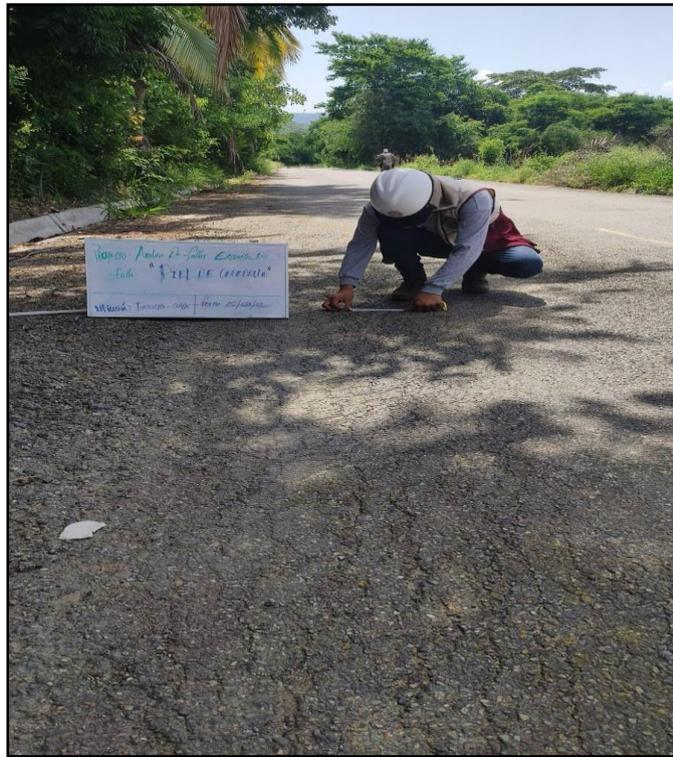
**Figura 48.** *Falla: Piel De Cocodrilo.*

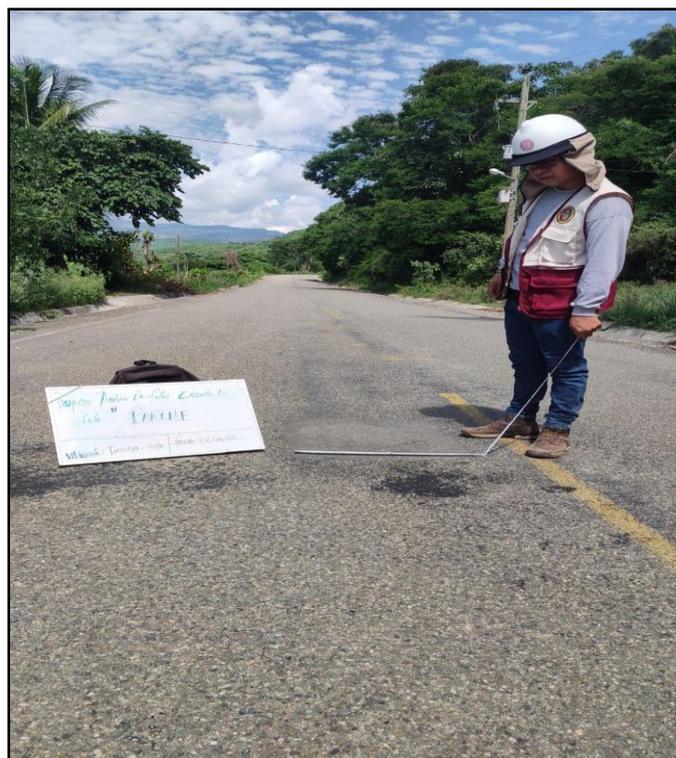
**Figura 49.** *Falla: Parche.*

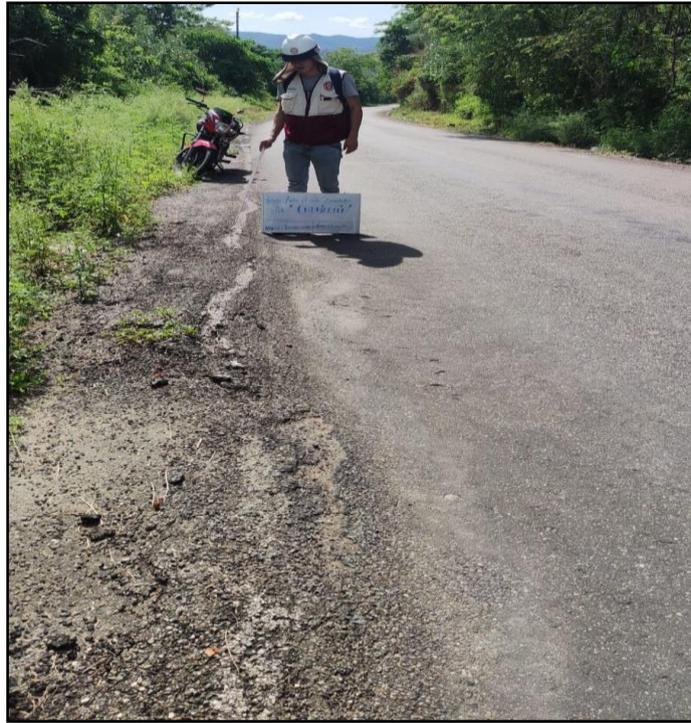
**Figura 50.** *Falla: Corrimiento Y Desprendimiento De Agregado.*

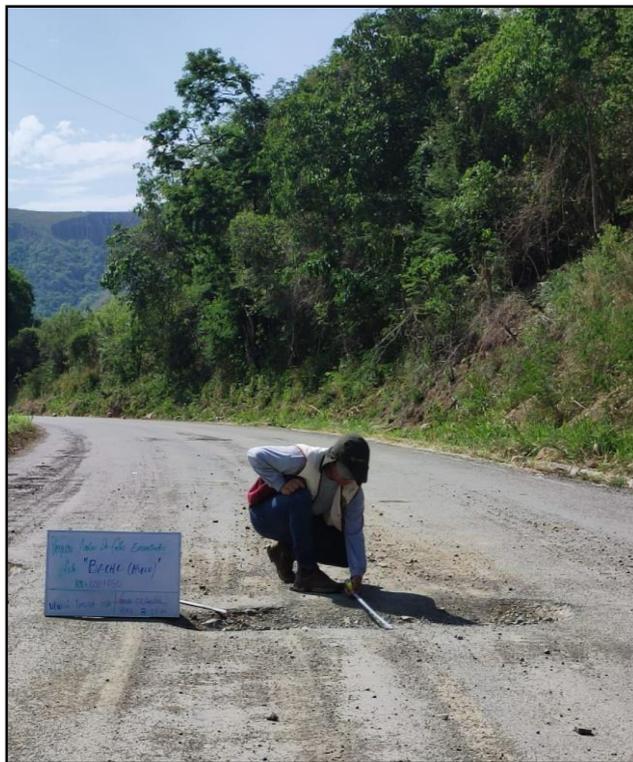
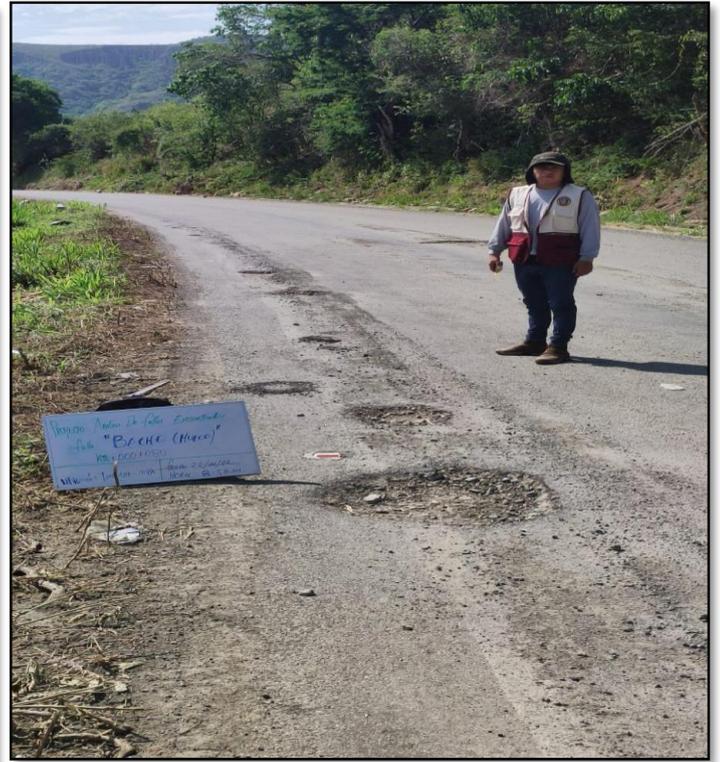
**Figura 51.** *Falla: Desintegración Por Baches.*

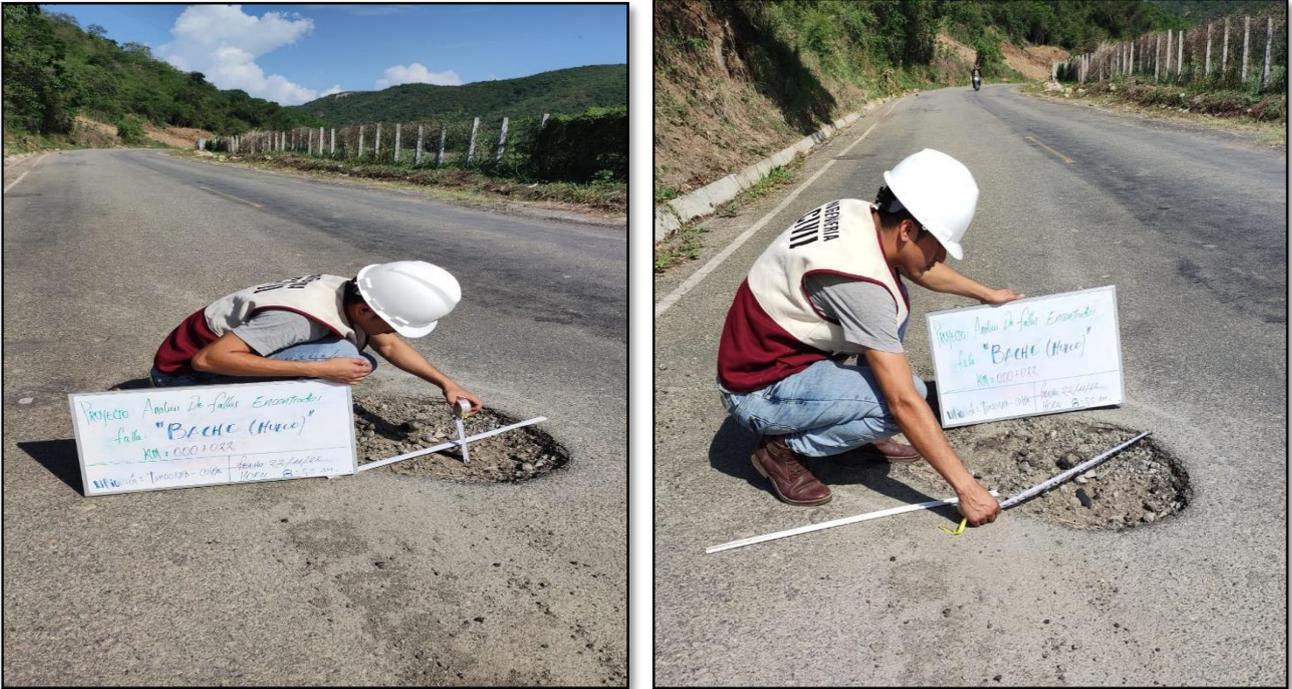
**Figura 52.** *Falla: Desintegración Por Baches.*

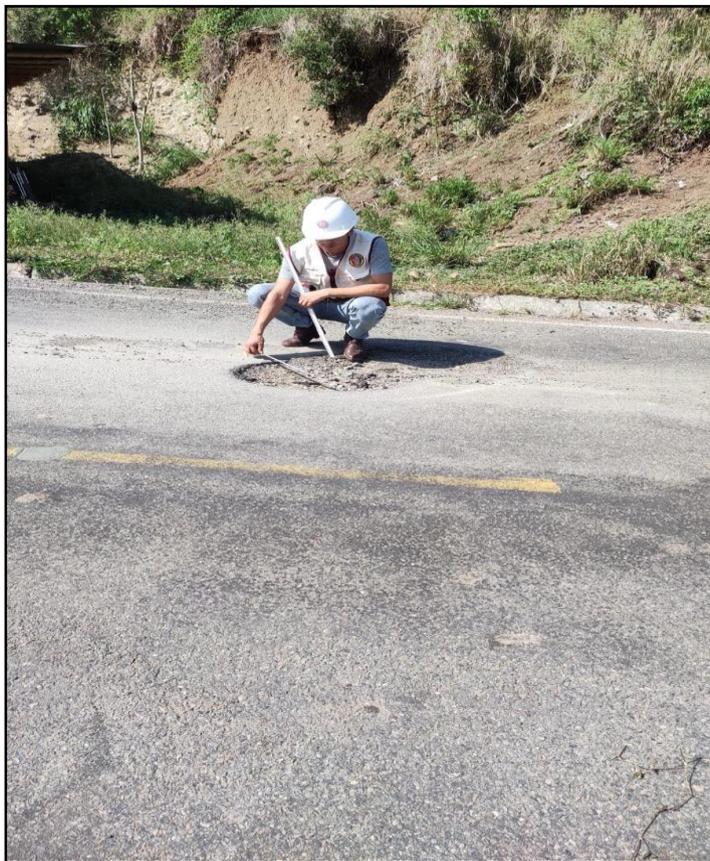
**Figura 53.** *Falla: Desintegración Por Baches.*

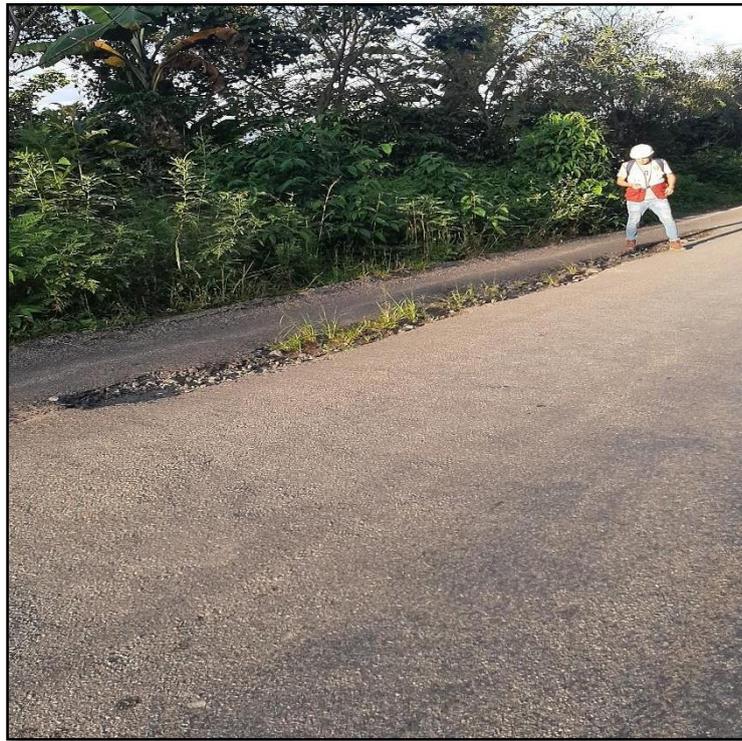
**Figura 54.** *Falla: Erosión.*

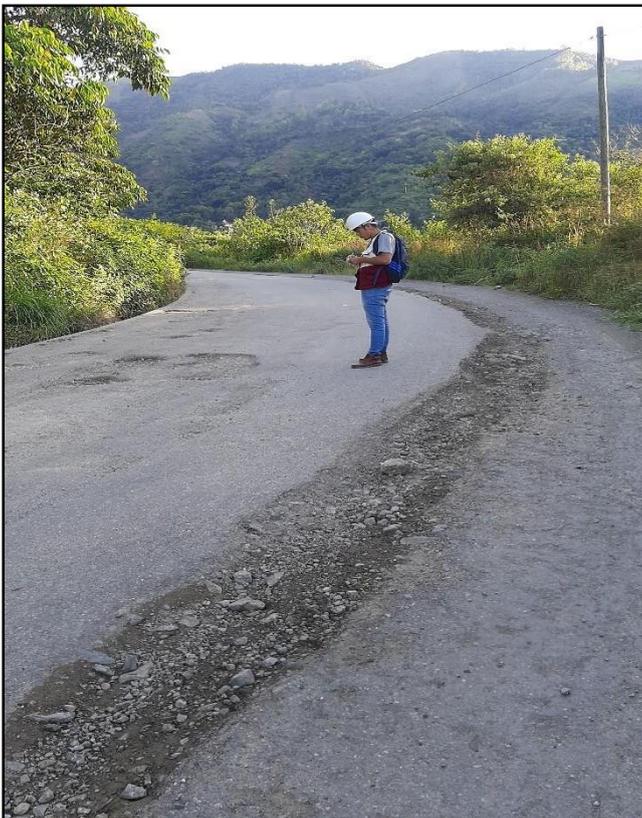
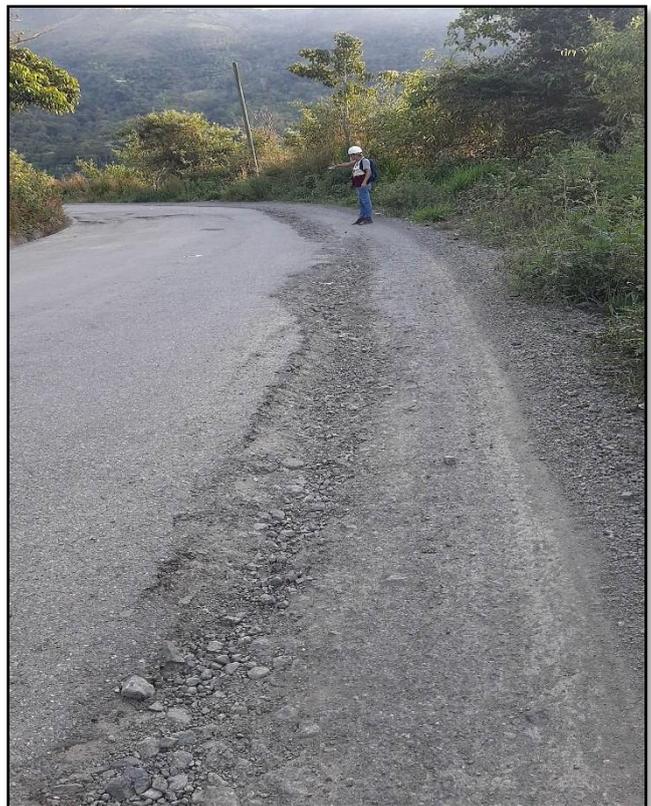
**Figura 55.** *Falla: Desintegración De Borde, Erosión Y Perdida De Agregados.*

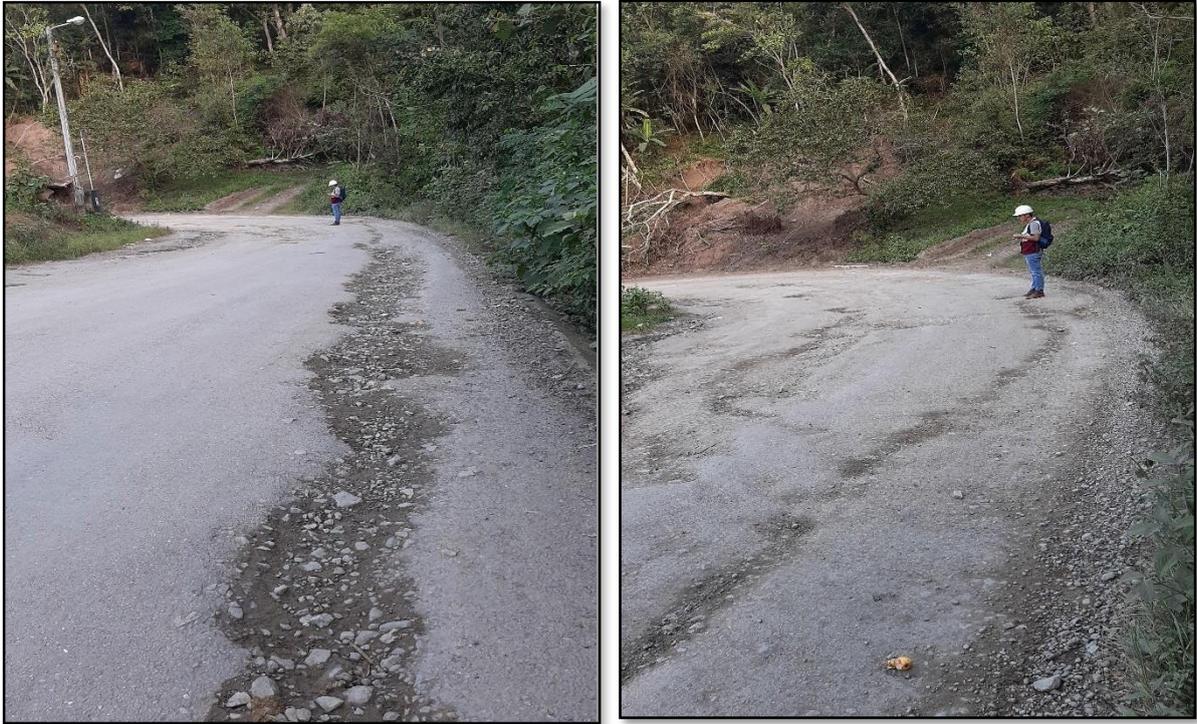
**Figura 56.** *Falla: Exudación De Agua Por Bombeo, Perdida De Agregados Y Erosión.*

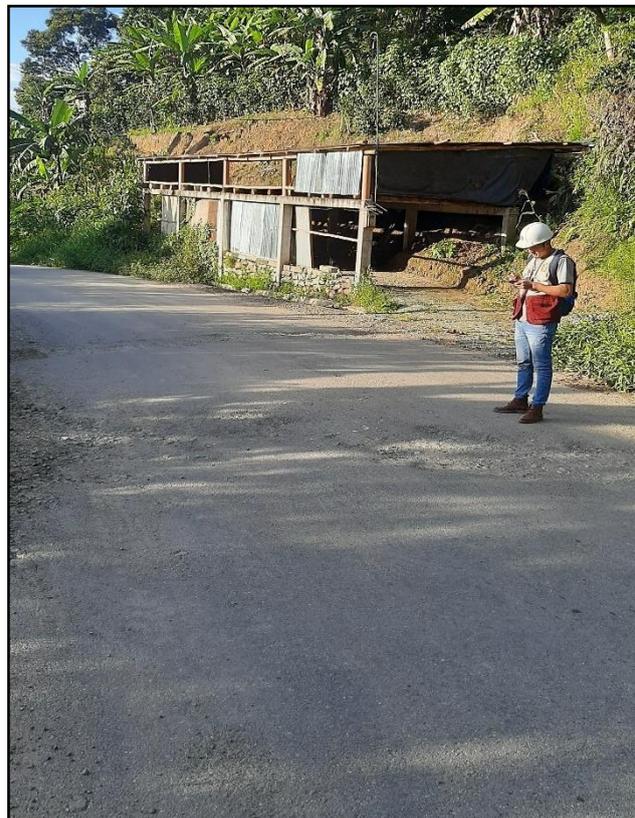
**Figura 57.** *Falla: Desintegración Por Baches.*

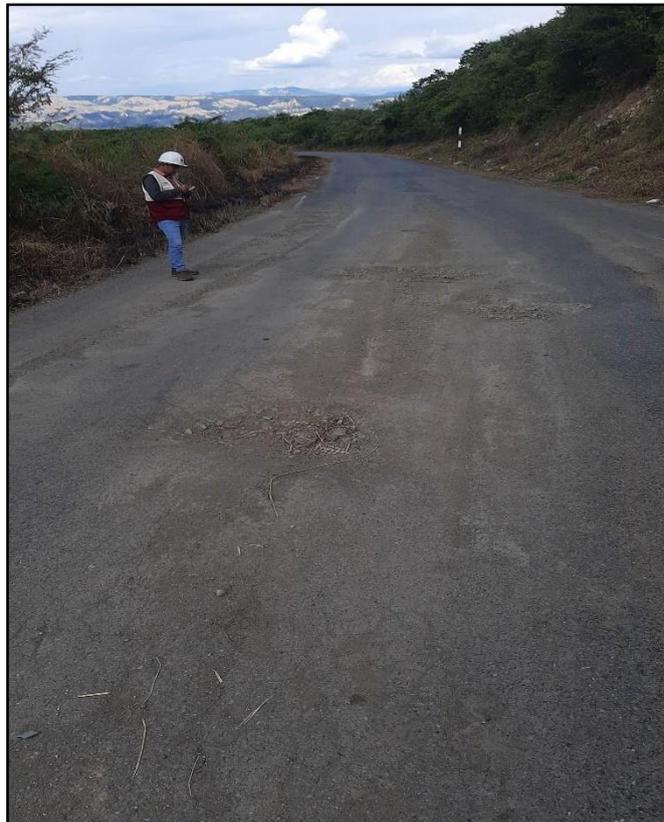
**Figura 59.** *Falla: Desintegración Por Baches Y Desprendimiento De Agregados.*

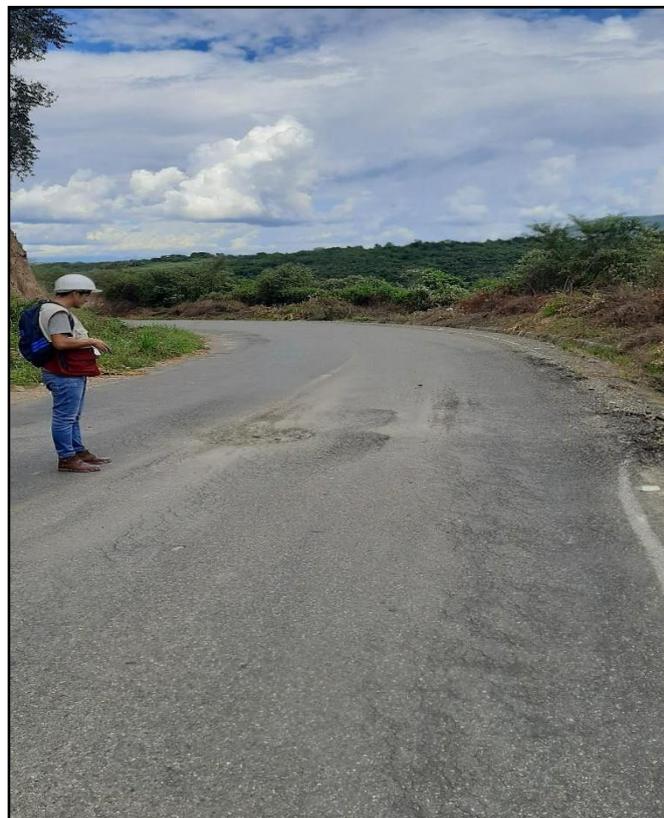
**Figura 61.** *Falla: Desintegración Por Baches Y Piel De Cocodrilo.*

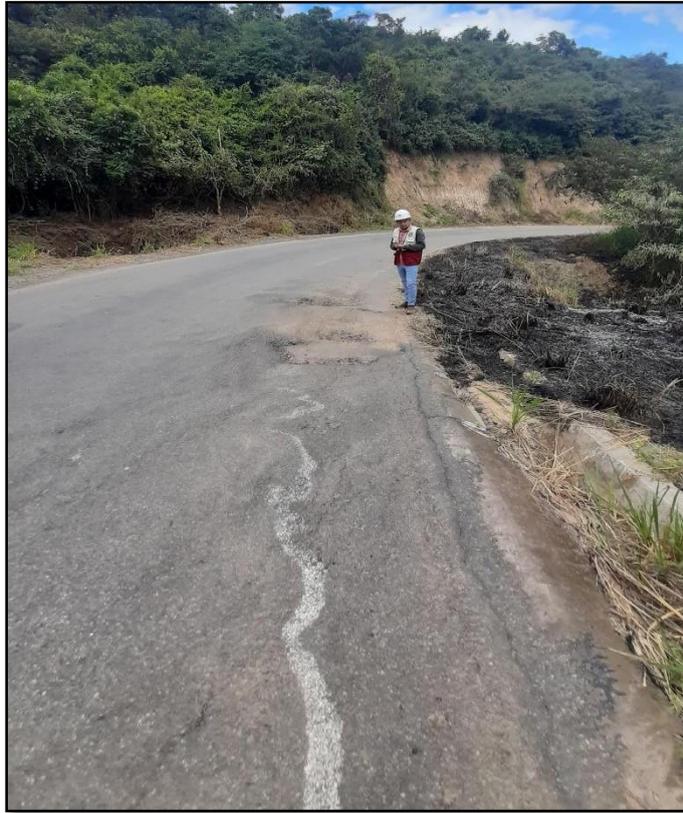
**Figura 62.** *Falla: Baches Y Corrimiento.*

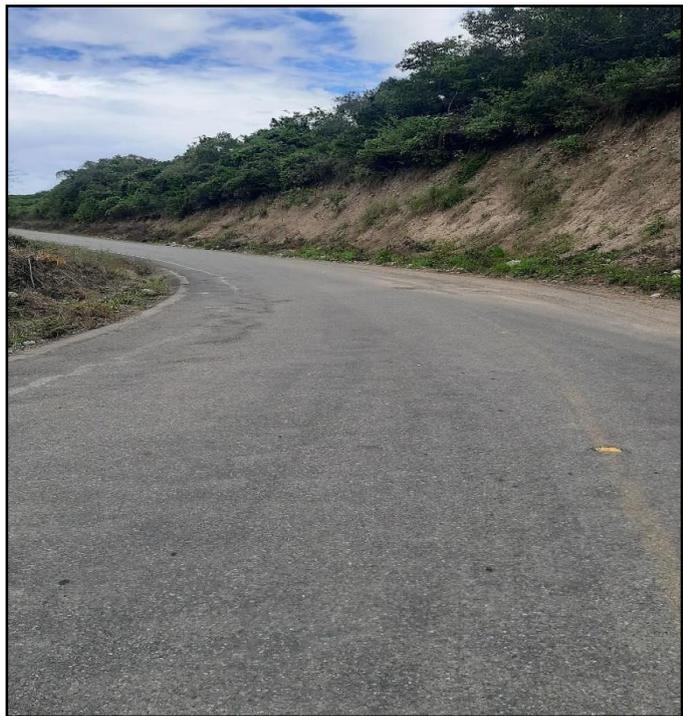
**Figura 63.** *Falla: Corrimiento.*

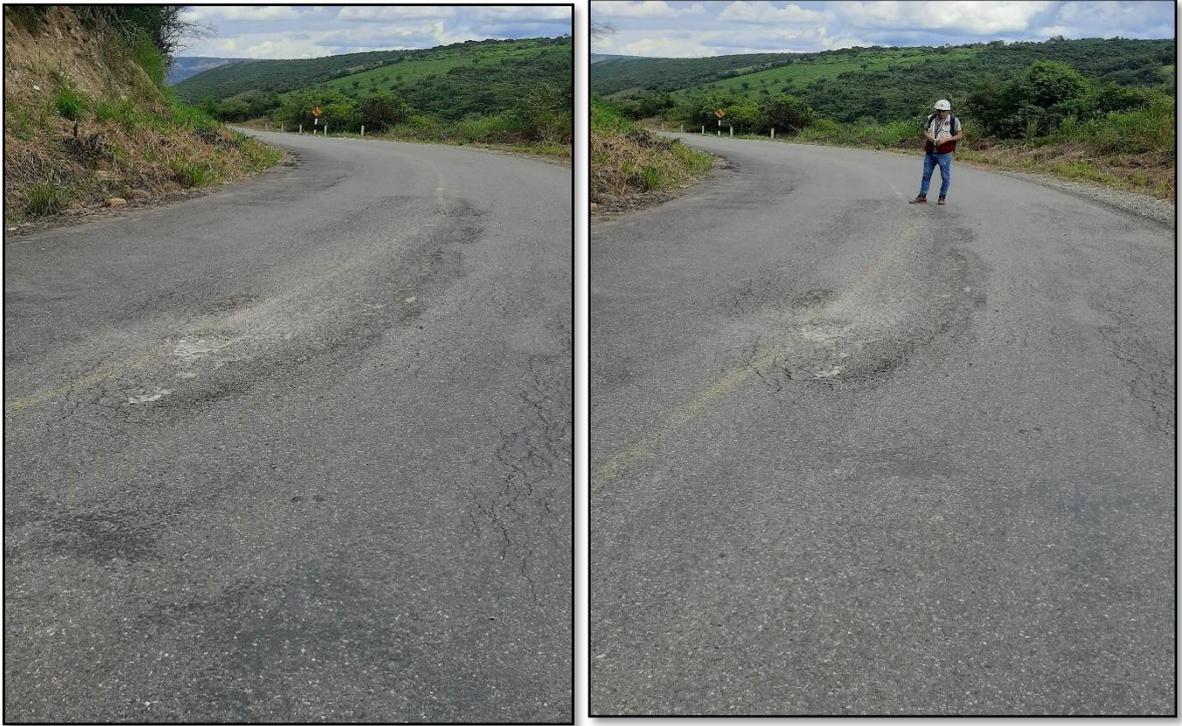
**Figura 64.** *Falla: Piel De Cocodrilo.*

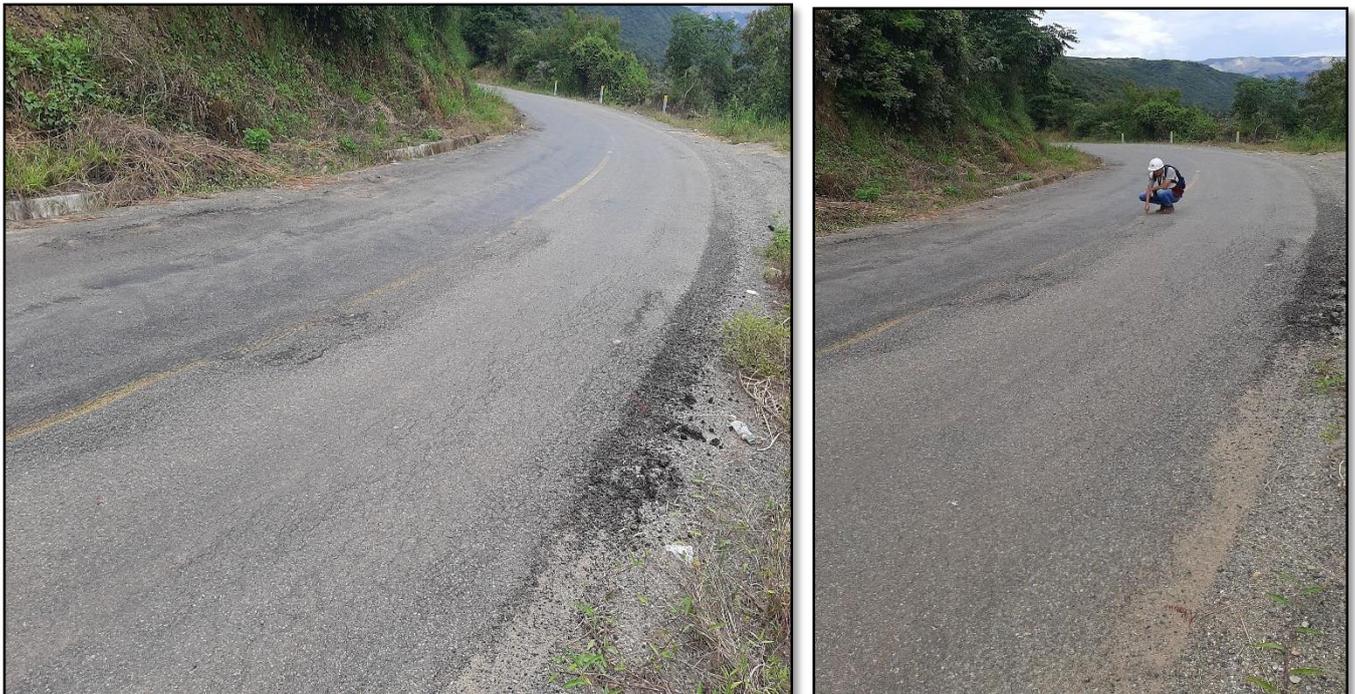
**Figura 65.** *Falla: Piel De Cocodrilo.*

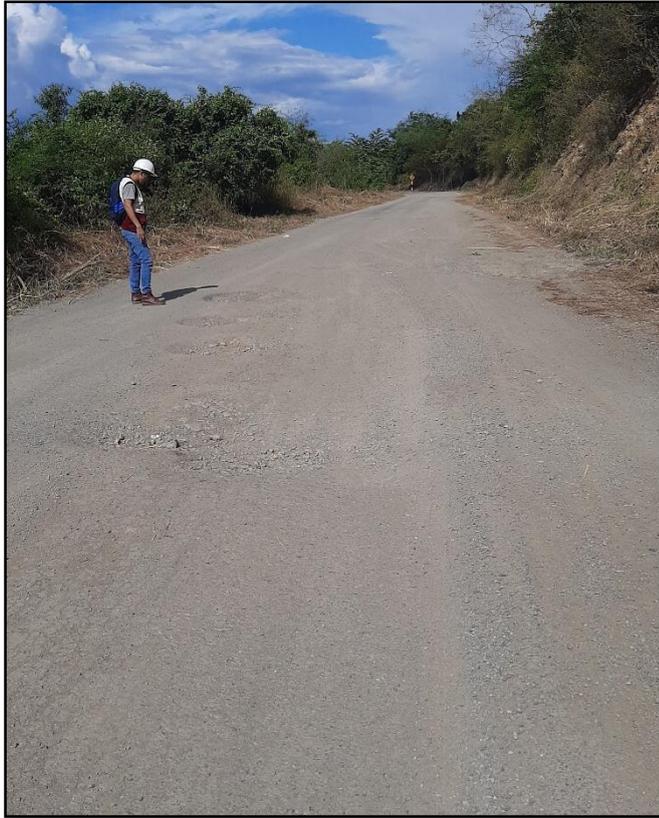
**Figura 66.** *Falla: Huecos Y Desprendimiento De Agregados.*

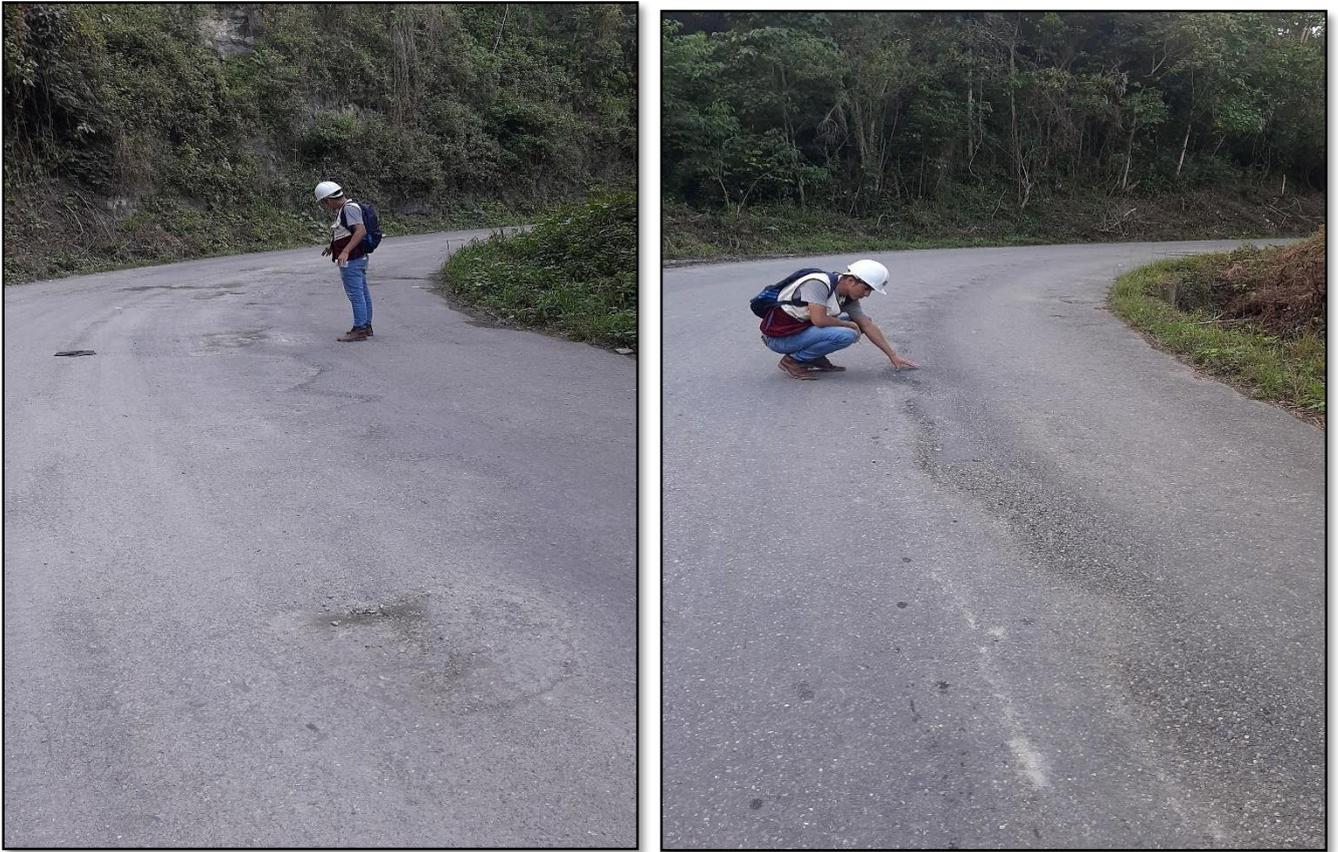
**Figura 68.** *Falla: Huecos Y Corrimiento.*

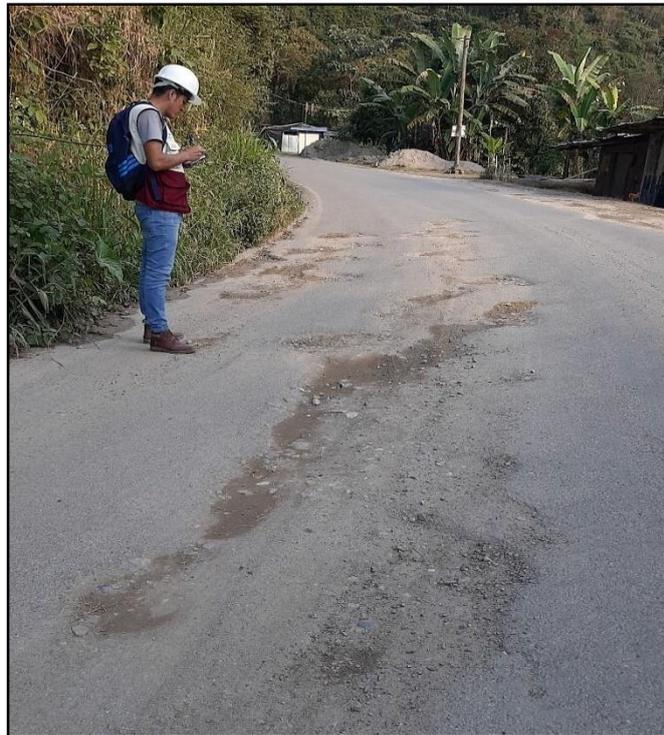
**Figura 69.** *Falla: Peladura Grave.*

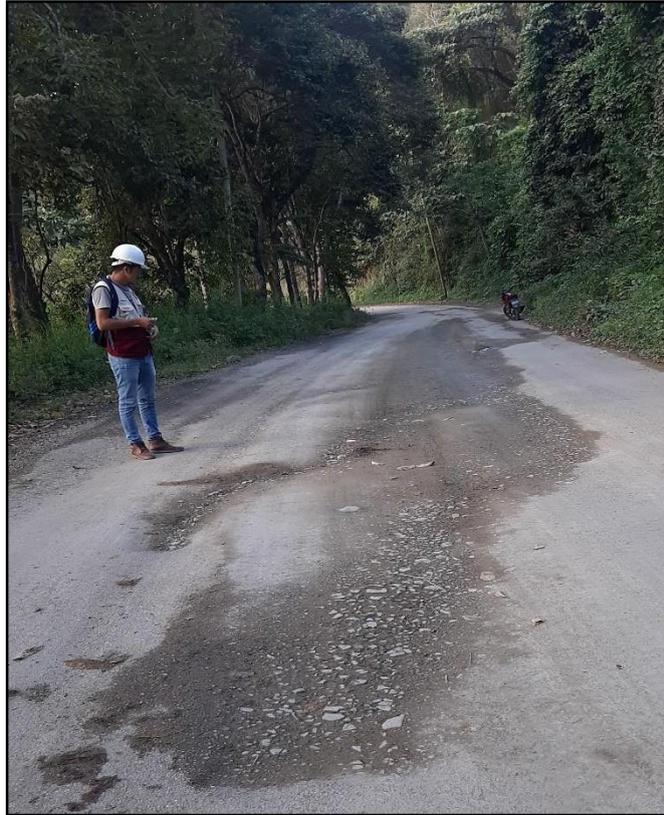
**Figura 70.** *Falla: Exudación De Agua.*

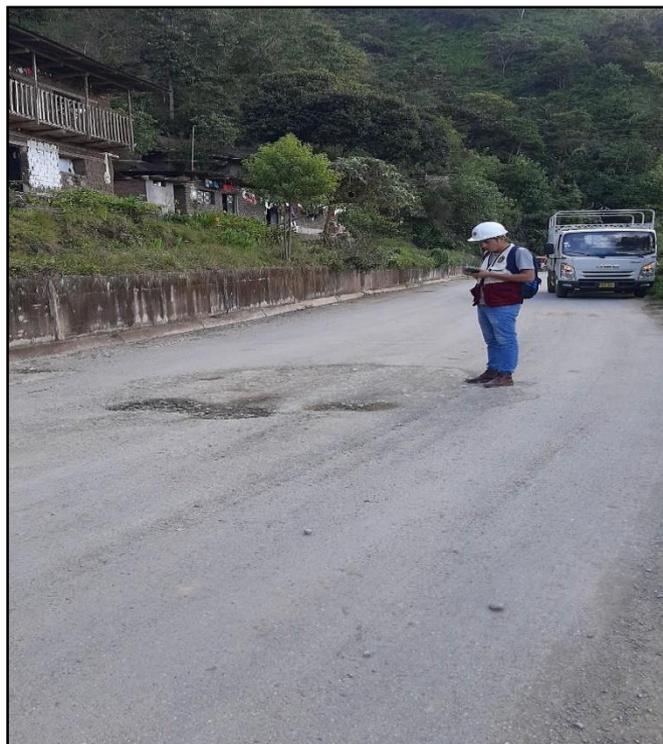
**Figura 71.** *Falla: Peladura.*

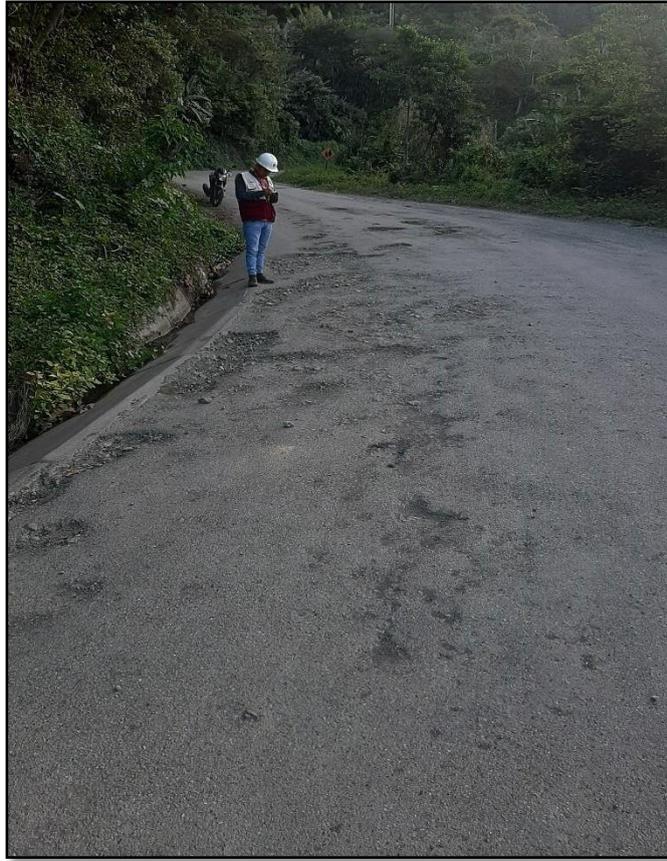
**Figura 72.** *Falla: Huecos Y Desintegración De Borde.*

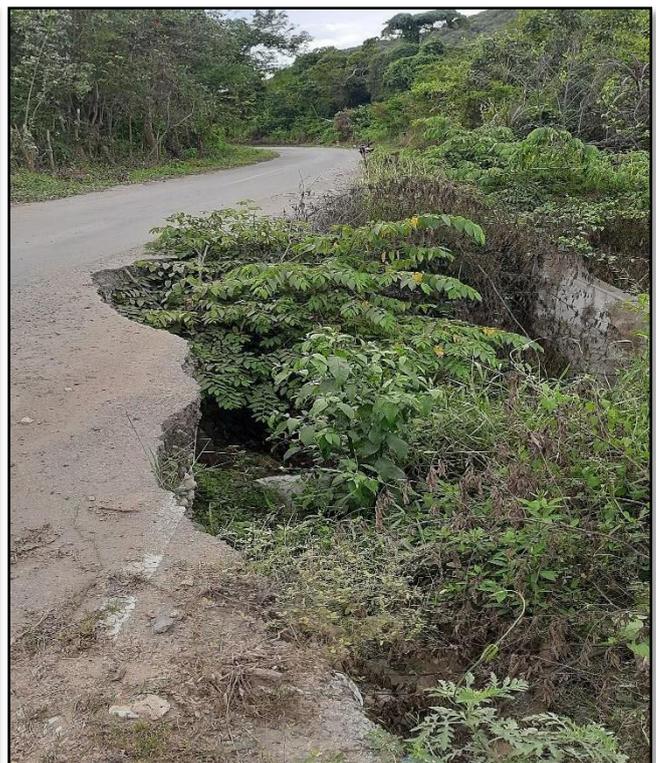
**Figura 73.** *Falla: Erosión.*

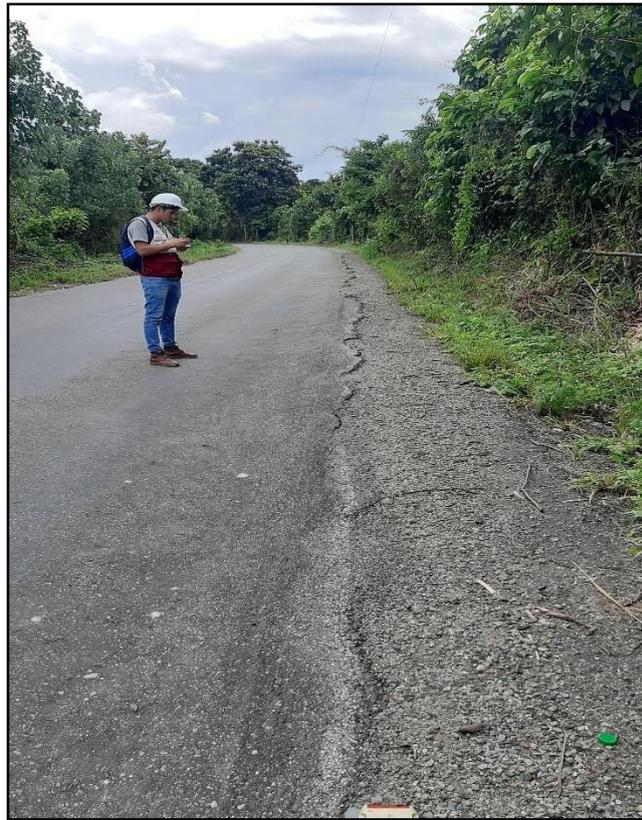
**Figura 74.** *Falla: Desintegración De Borde.*

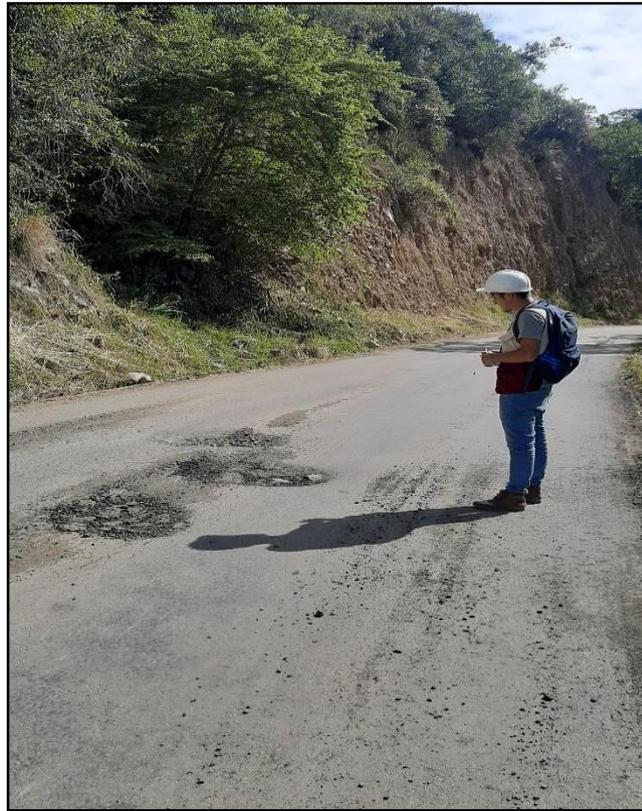
**Figura 76.** *Falla: Parchado.*

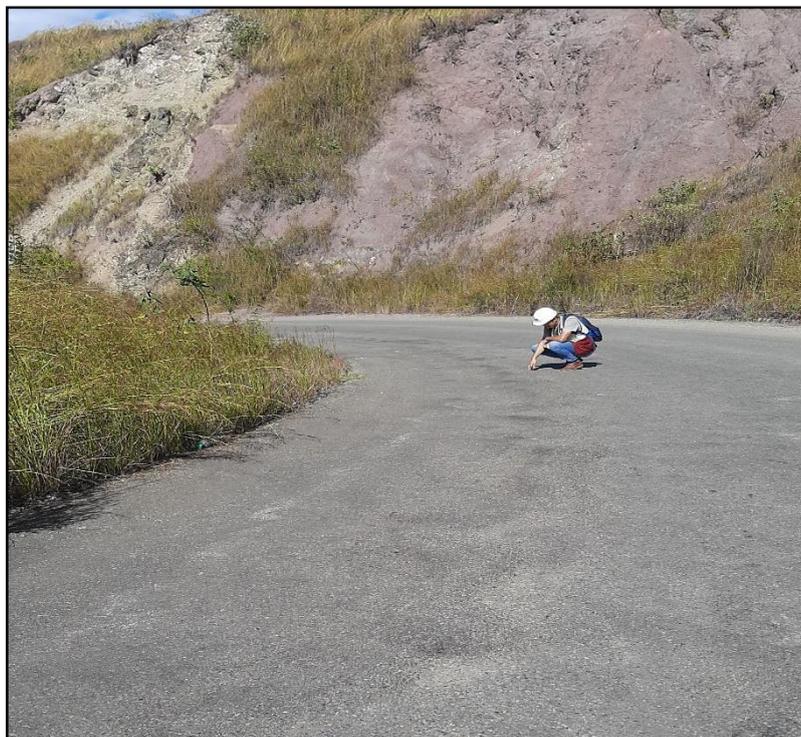
**Figura 77.** *Falla: Corrimiento.*

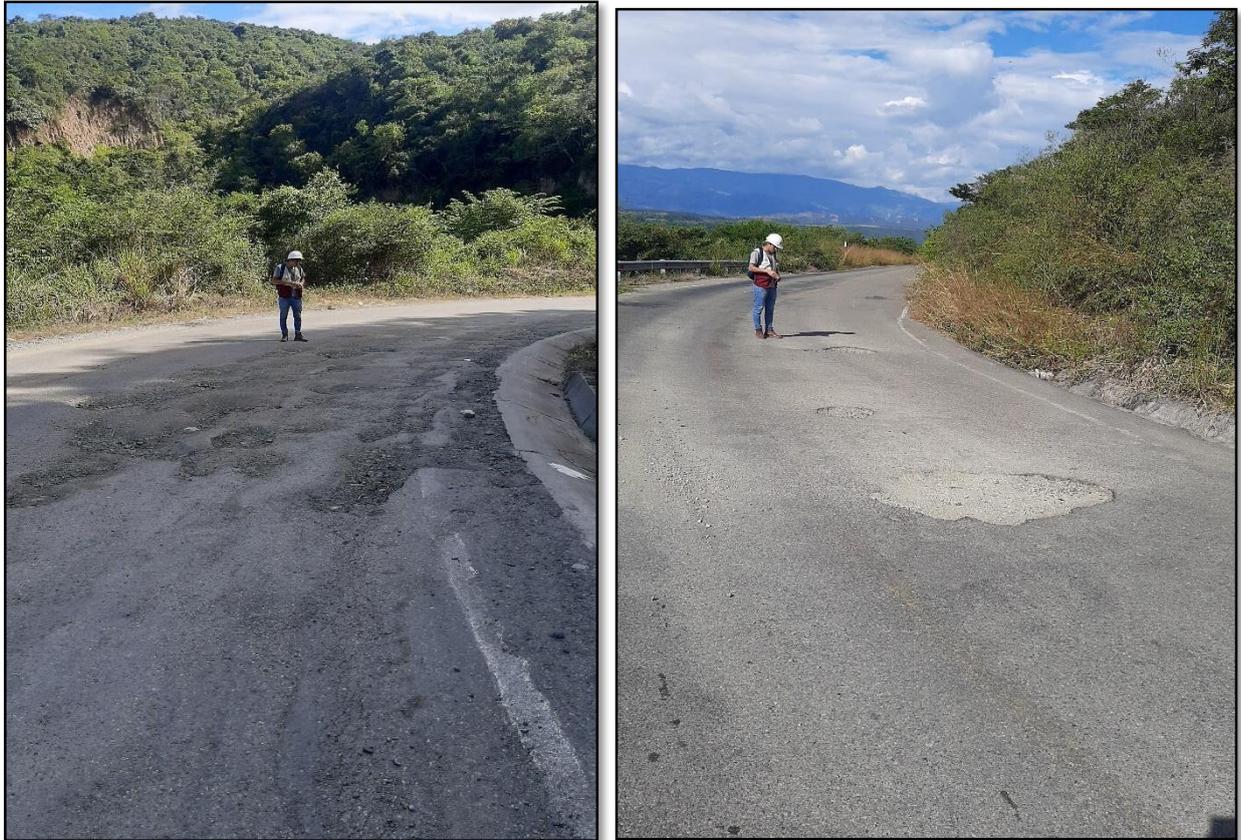
**Figura 78.** *Falla: Baches.*
