**“ANÁLISIS Y DISEÑO ESTRUCTURAL DEL PAVIMENTO FLEXIBLE PARA MEJORAR LA TRANSITABILIDAD EN EL TRAMO DE LA CARRETERA LA COIPA – TAMBORAPA, DEL DEPARTAMENTO DE CAJAMARCA.”**

**TESIS PARA OBTAR EL TÍTULO PROFESIONAL DE  
INGENIERO CIVIL**

**JAÉN – PERÚ, FEBRERO, 2024**

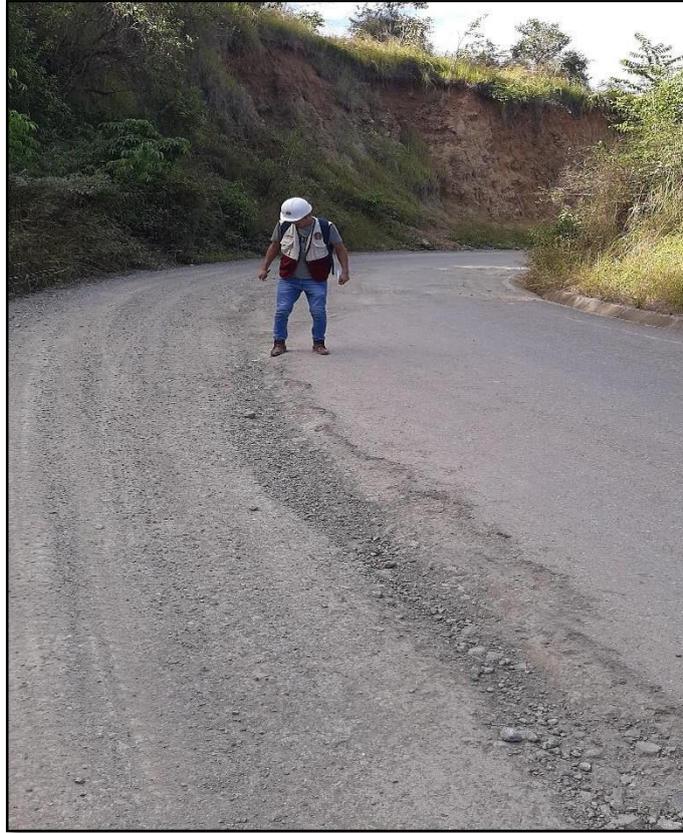
**Figura 80.** *Falla: Erosión Y Desprendimiento De Agregados.*

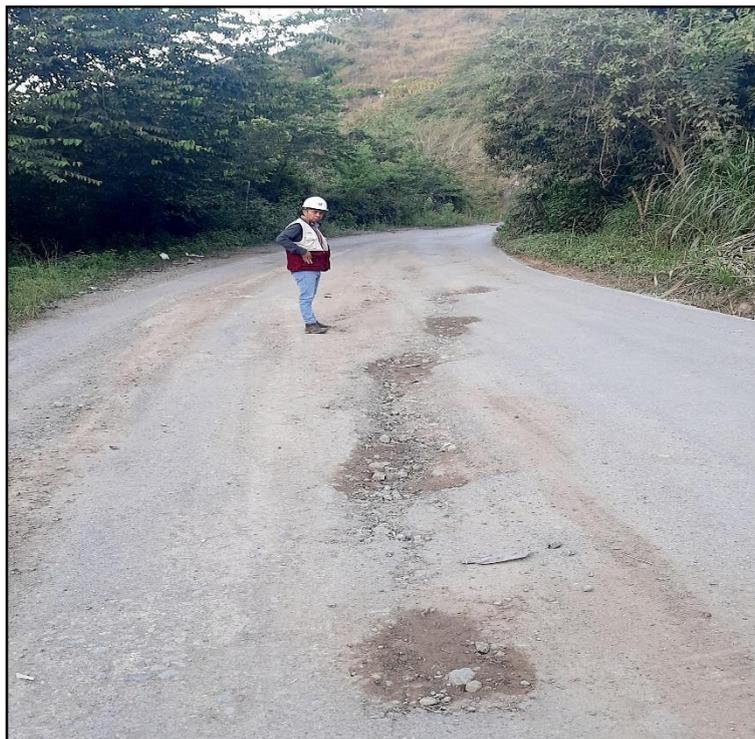
**Figura 81.** *Falla: Huecos Y Exudación De Agua.*

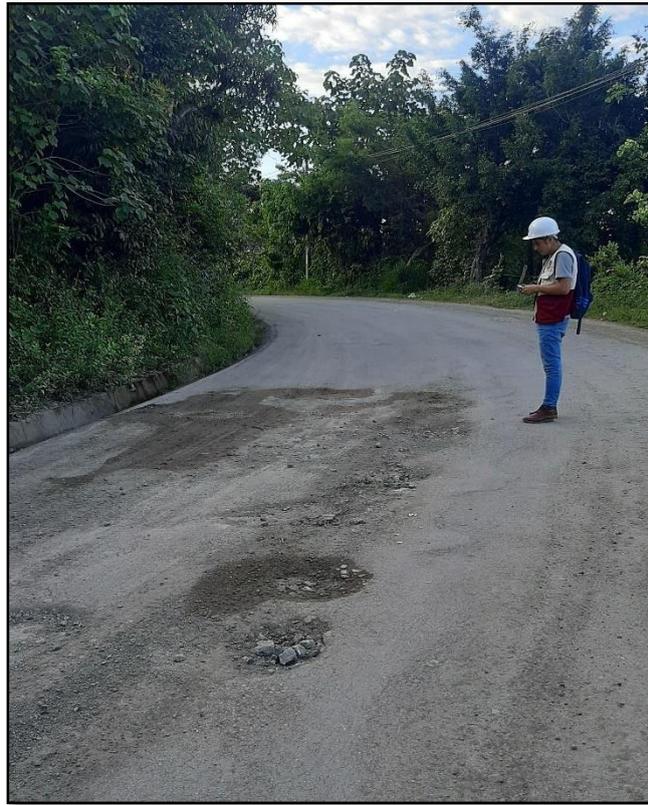
**Figura 82.** *Falla: Huecos Y Exudación De Agua.*
