UNIVERSIDAD NACIONAL
DE JAÉN

VIDA ÚTIL DEL PAVIMENTO FLEXIBLE ANTE
INCREMENTO DE EJES EQUIVALENTES PARA DISEÑO
CON MÉTODO AASHTO 93 TRAMO PERICO – PUERTO
CIRUELO, 2023

TESIS PARA OPTAR EL TÍTULO PROFESIONAL DE
INGENIERO CIVIL

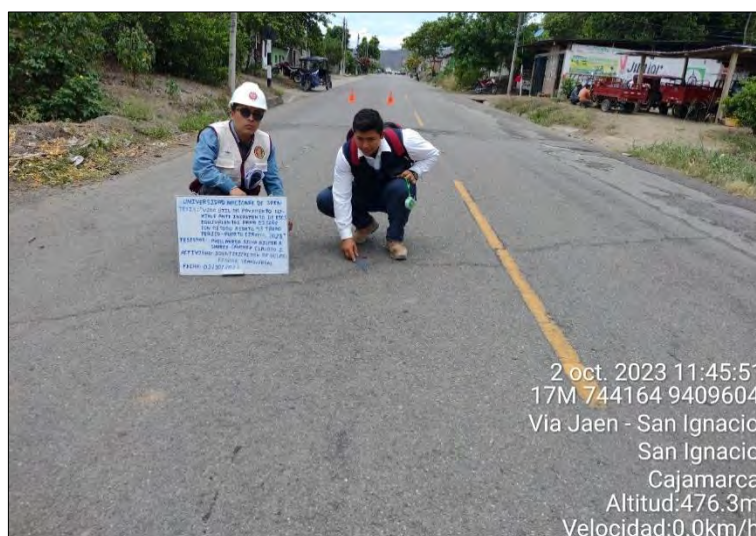
Identificación de falla conocida como fisuras transversales

Nota: En la figura 1, se presenta el proceso de identificación de la falla conocida como fisuras transversales, correspondientes a la unidad de muestra N° 1.

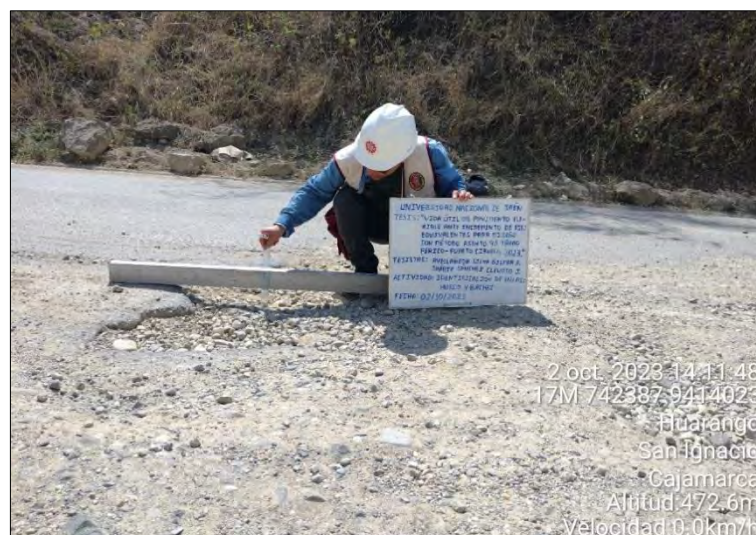
Identificación de falla conocida como baches (huecos)

Nota: En la figura 2, se presenta el proceso de identificación de la falla conocida como baches (huecos), correspondientes a la unidad de muestra N° 20.

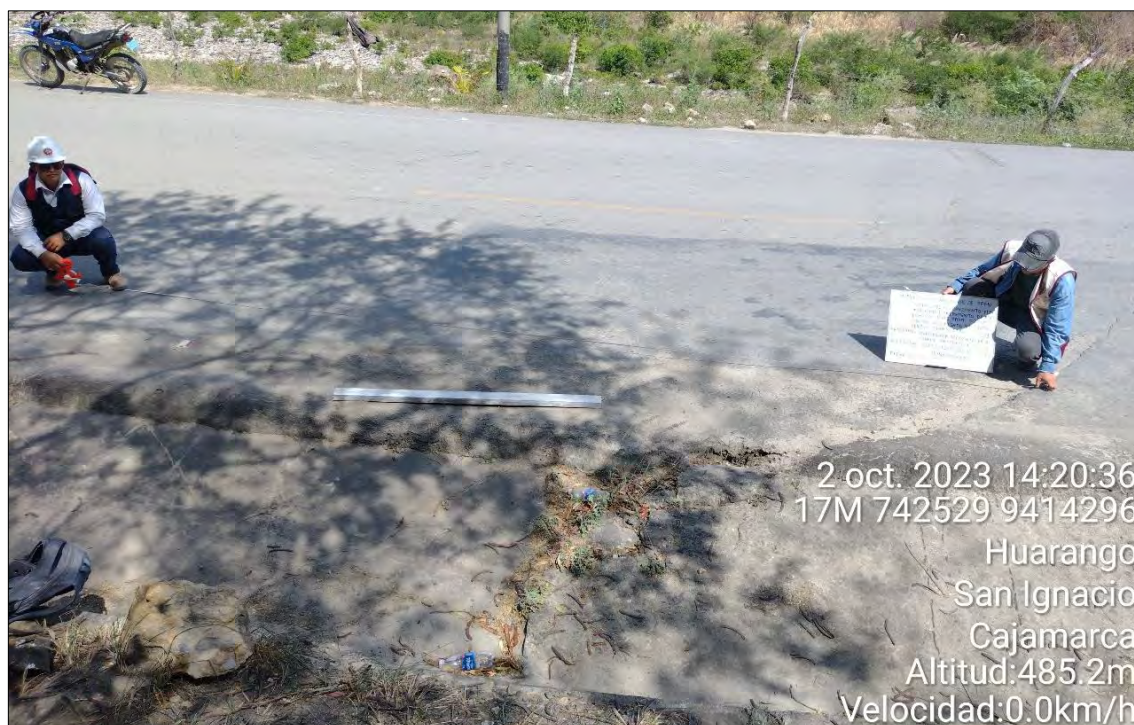
*Nota: Elaboración propia***Figura 35***Identificación de falla conocida como baches (huecos)*

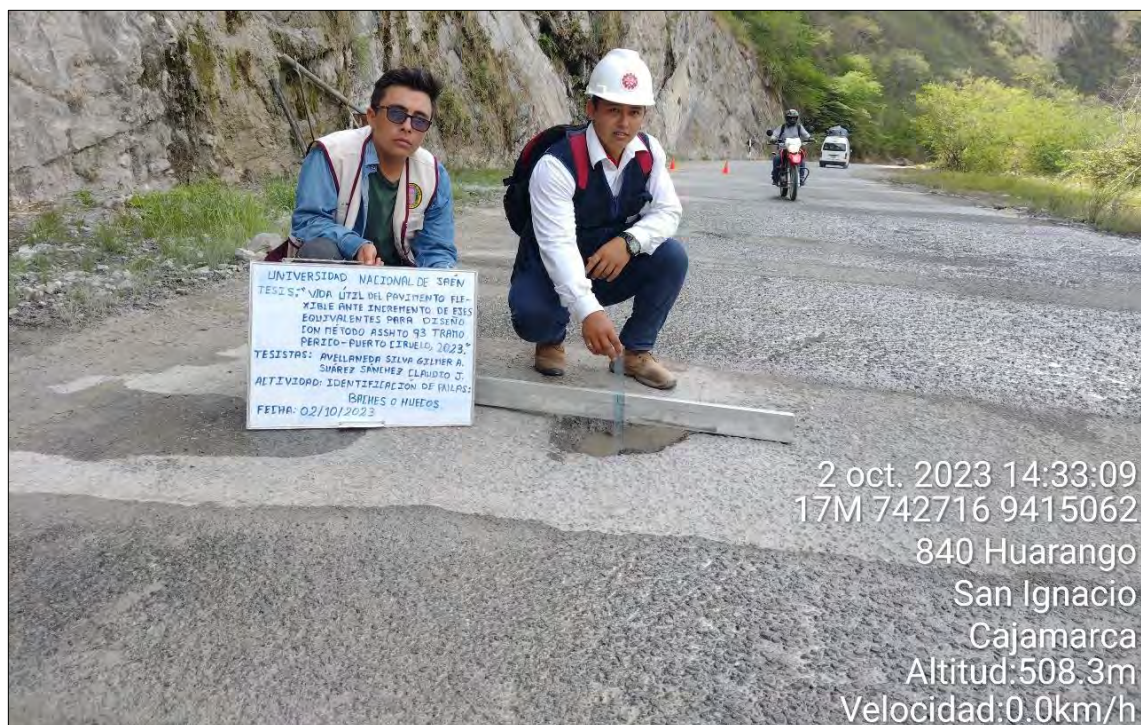
*Nota: Elaboración propia***Figura 37***Identificación de falla conocida como baches (huecos)*

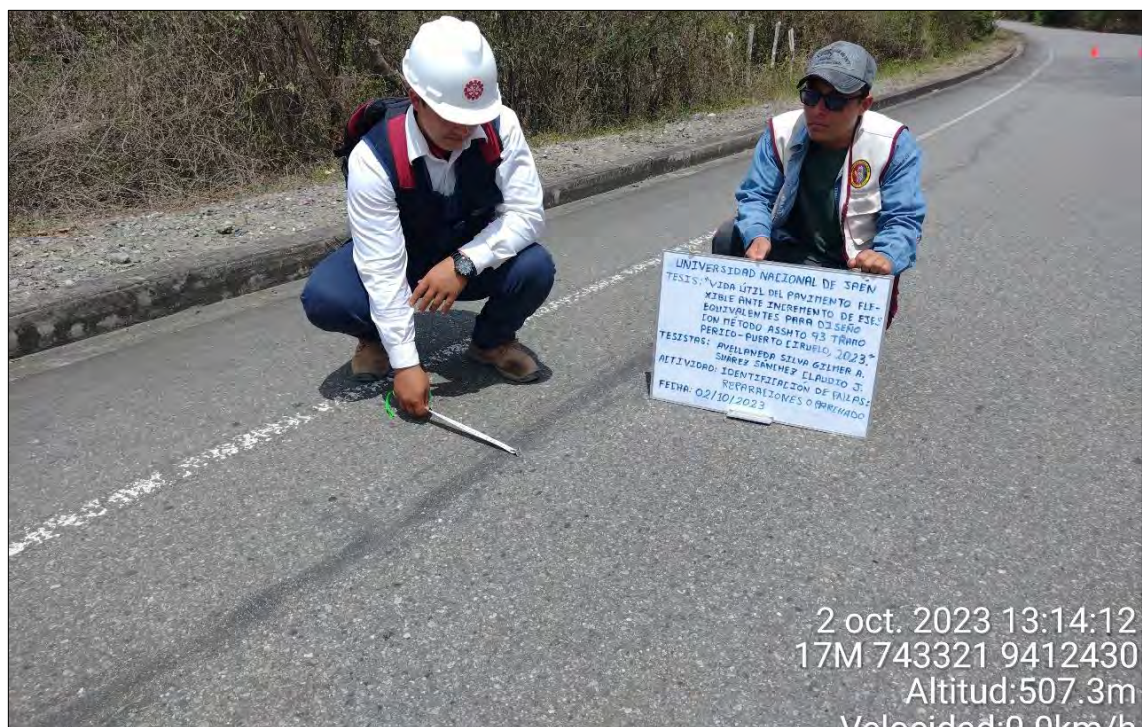
*Nota: Elaboración propia***Figura 39***Identificación de falla conocida como reparaciones o parchados*
