UNIVERSIDAD NACIONAL DE JAÉN
CARRERA PROFESIONAL DE INGENIERÍA CIVIL

**EVALUACIÓN DEL ESTADO DEL PAVIMENTO
FLEXIBLE DEL KM14+000 AL KM22+000, DISTRITO DE
CHIRINOS, PROVINCIA DE SAN IGNACIO**

**TESIS PARA OPTAR EL TÍTULO PROFESIONAL DE INGENIERO
CIVIL**

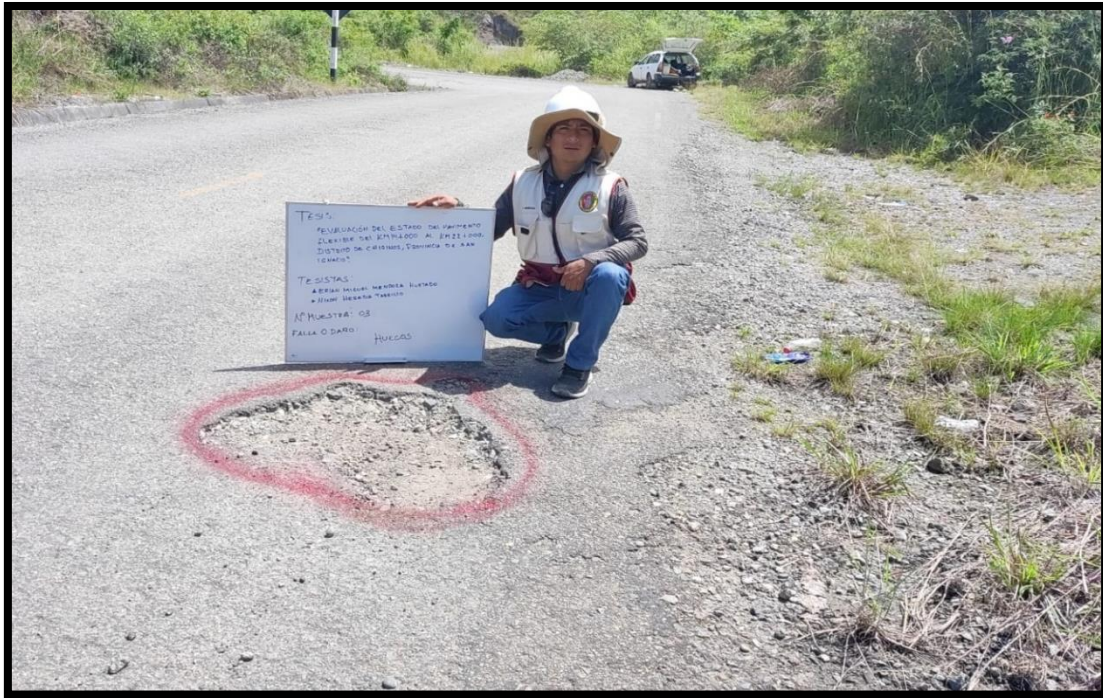
Figura 12

Baches/Huecos en la Unidad Muestral - 15.

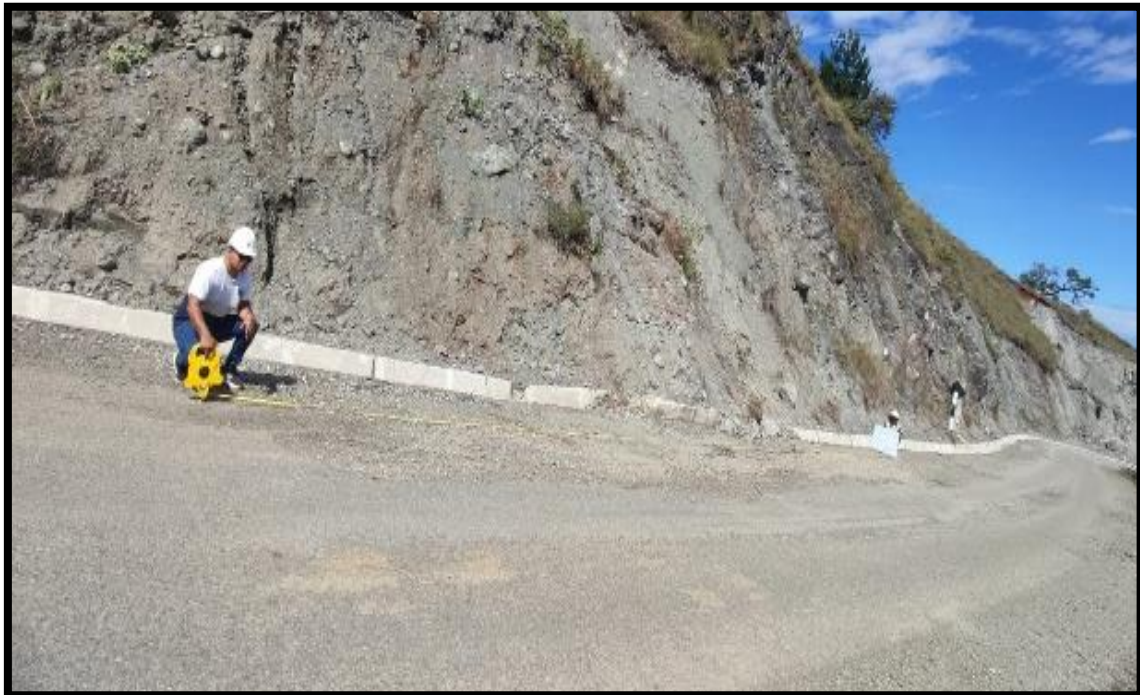
**Figura 13**

Desprendimiento de agregados en la Unidad Muestral - 29.

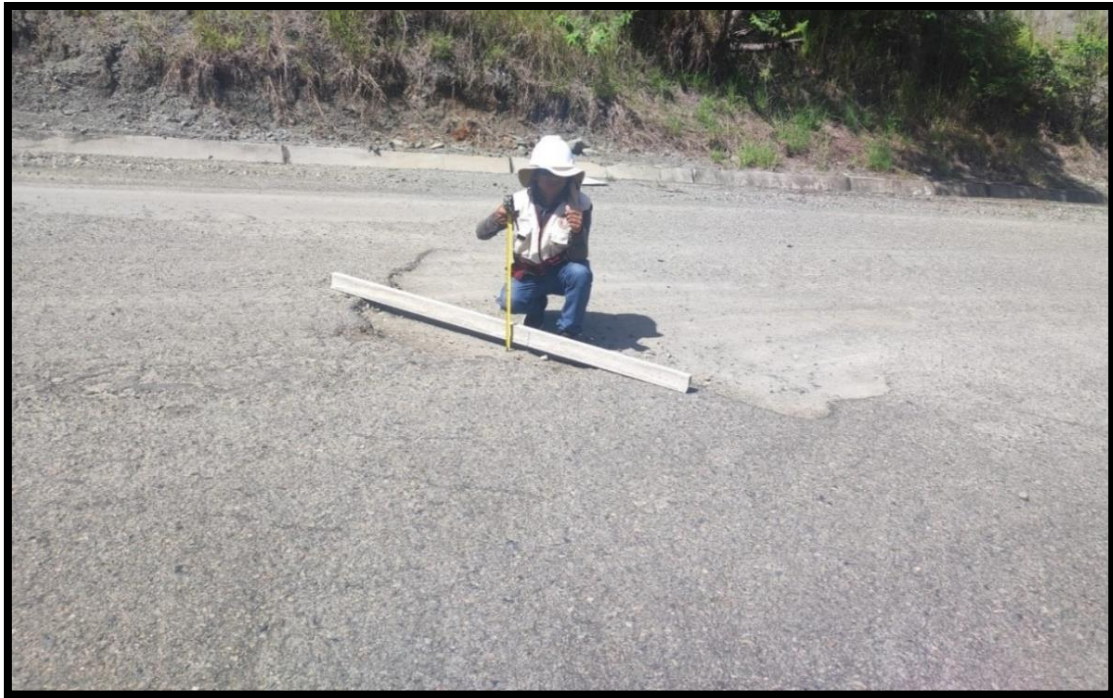
Figura 14

Baches/Huecos en la Unidad Muestral - 43.

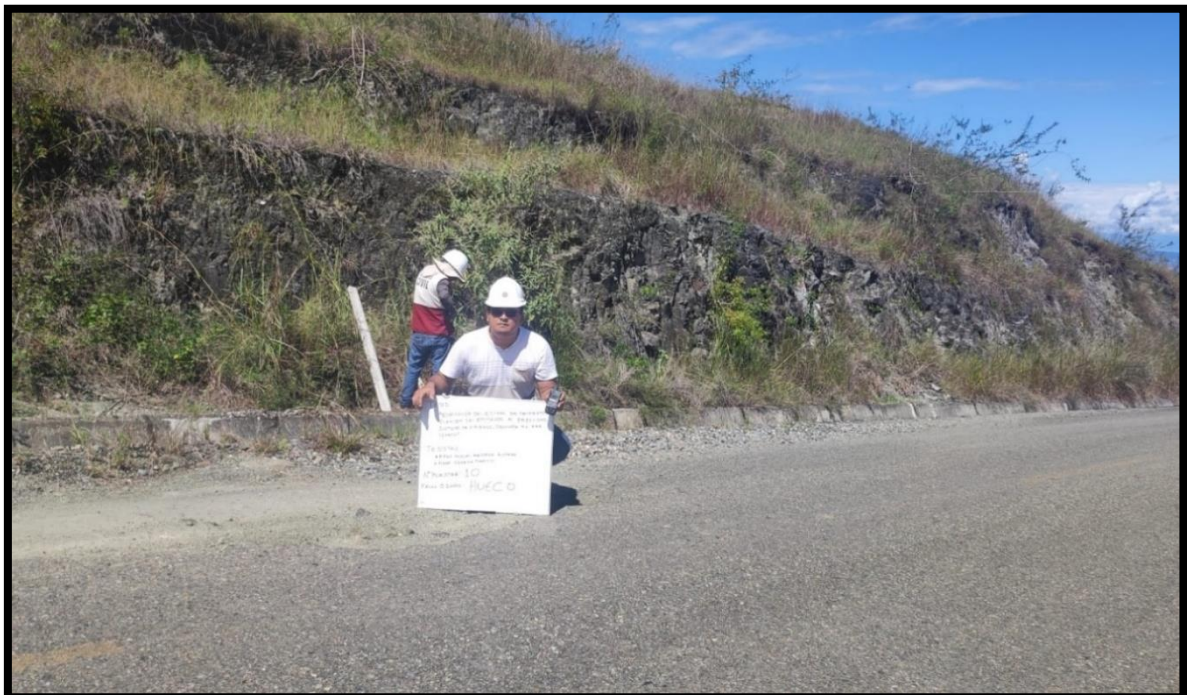
**Figura 15**

Baches/Huecos en la Unidad Muestral - 57.

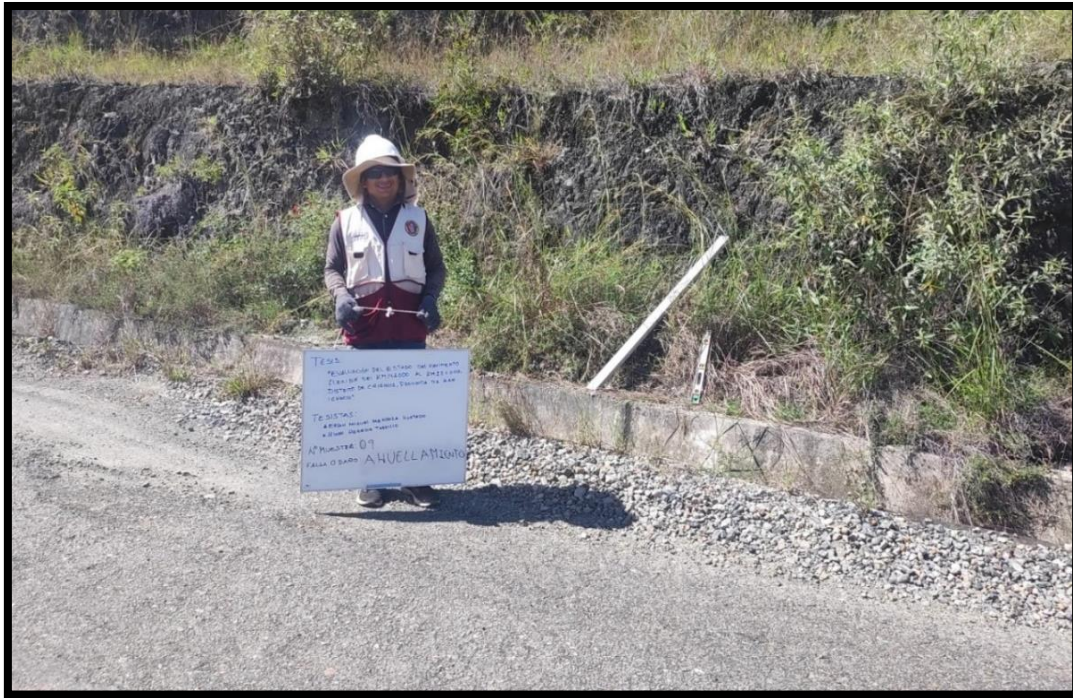
Figura 16

Ahuellamiento en la Unidad Muestral - 99.

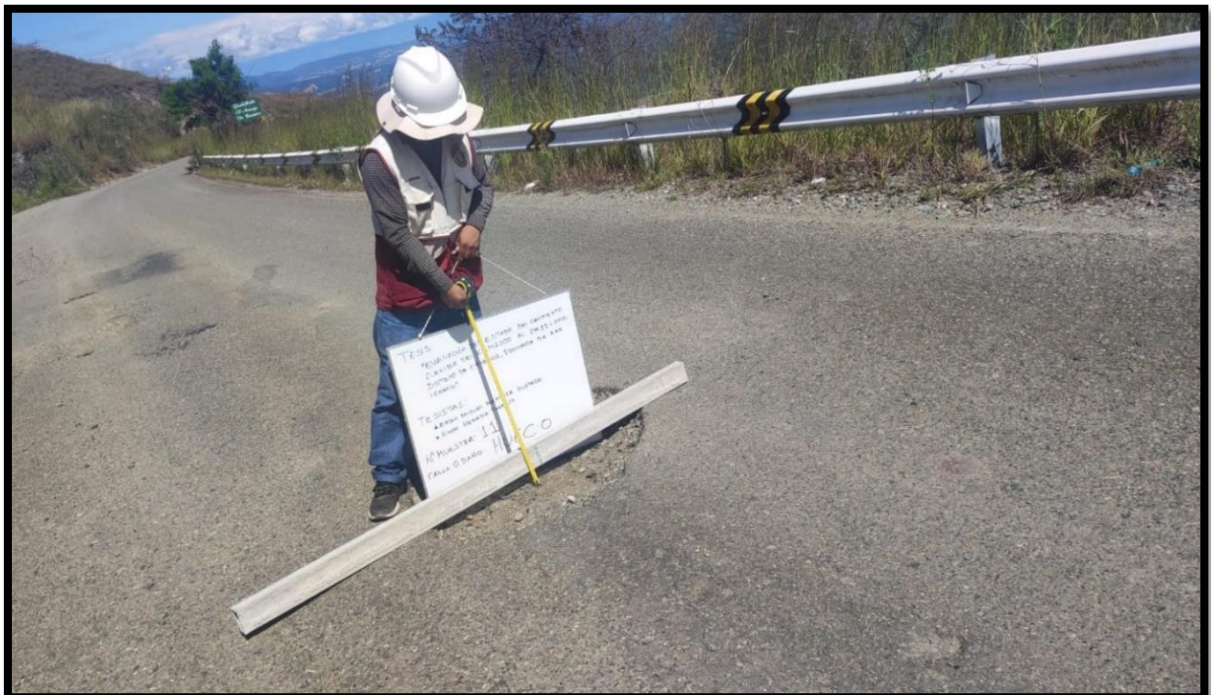
Figura 17

Baches/Huecos en la Unidad Muestral - 113.

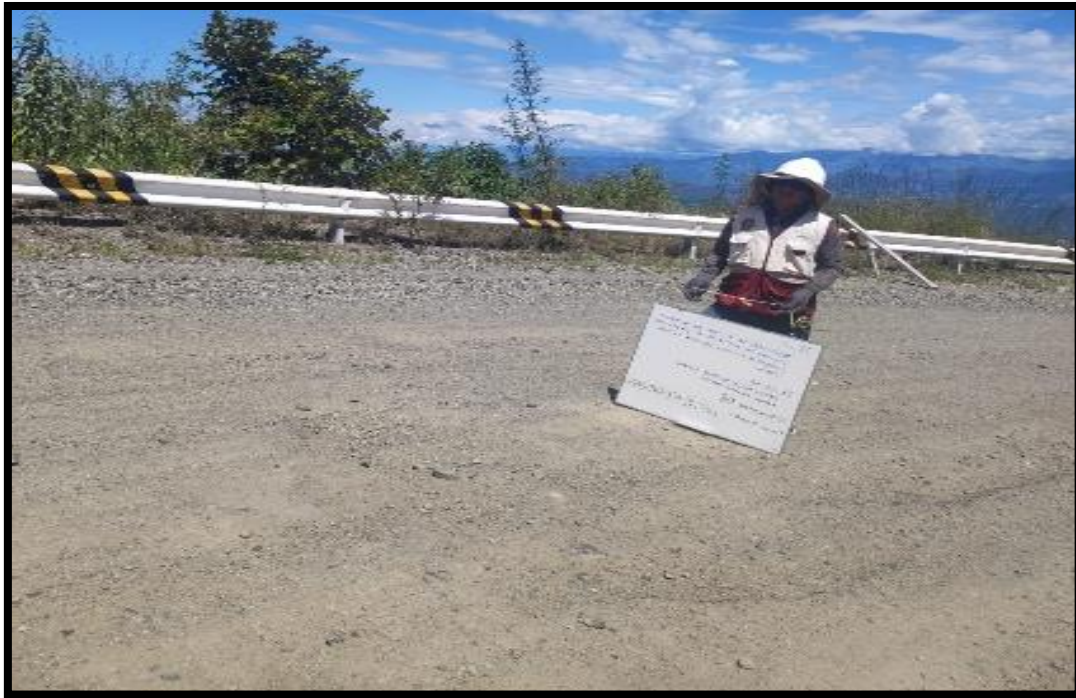
Figura 18

Desprendimiento de agregados en la Unidad Muestral - 127.

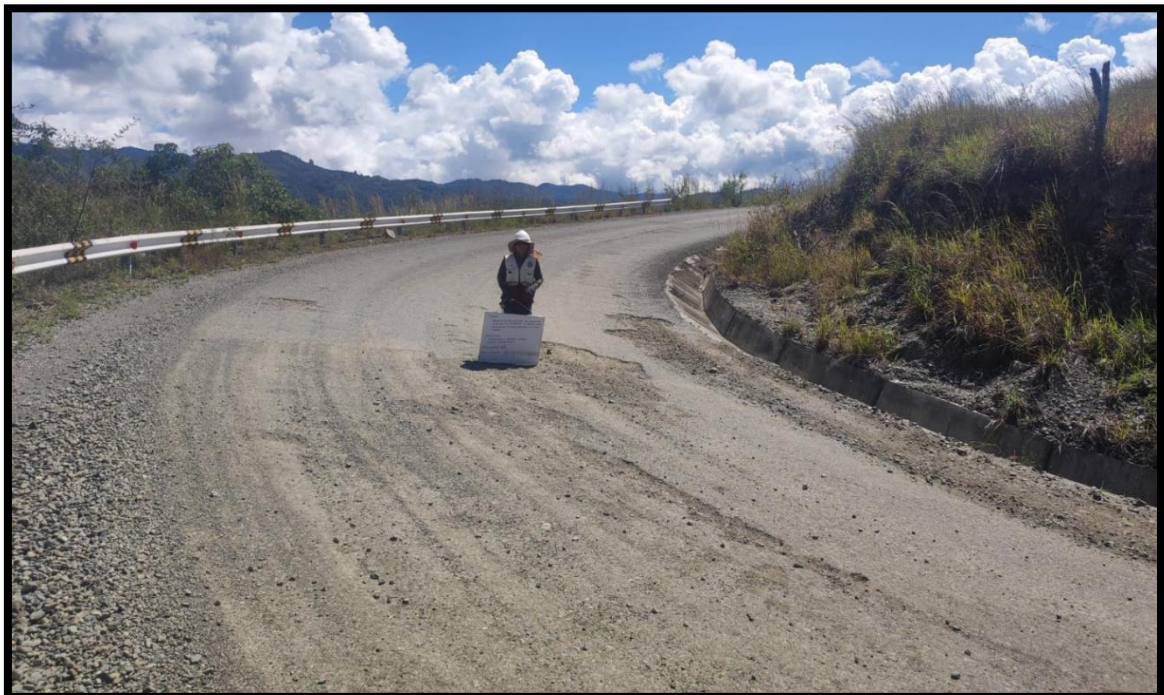
**Figura 19**

Ahuellamiento en la Unidad Muestral - 141.

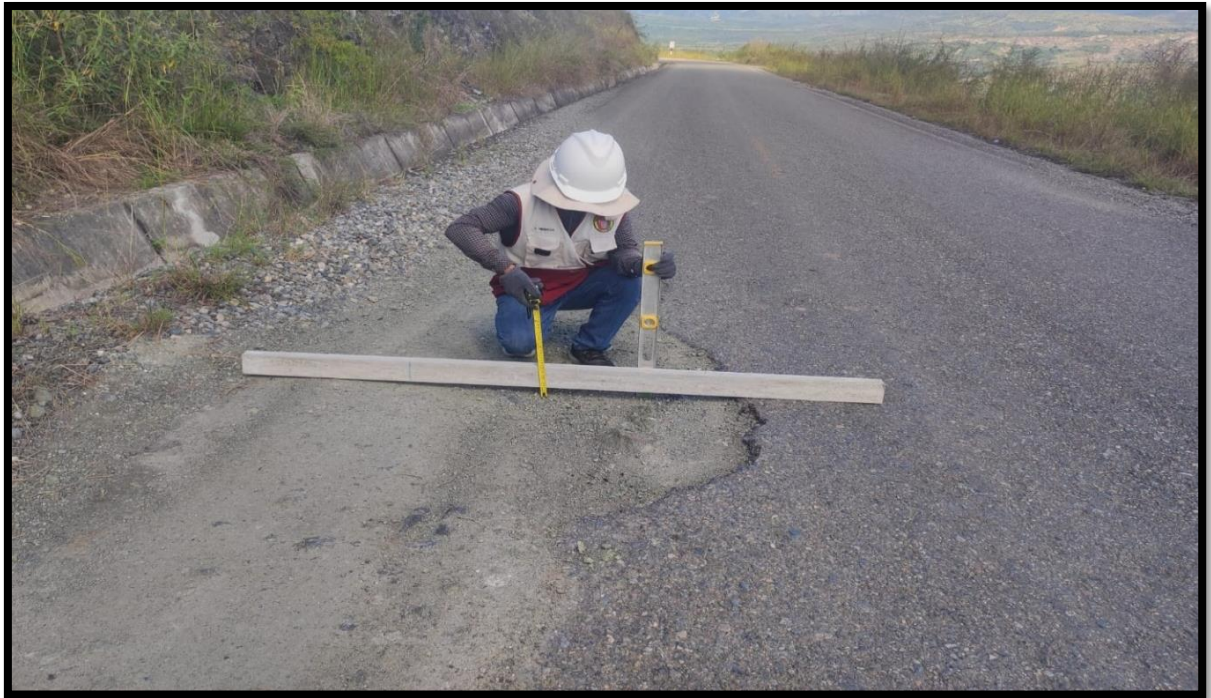
Figura 20

Baches/Huecos en la Unidad Muestral - 155.

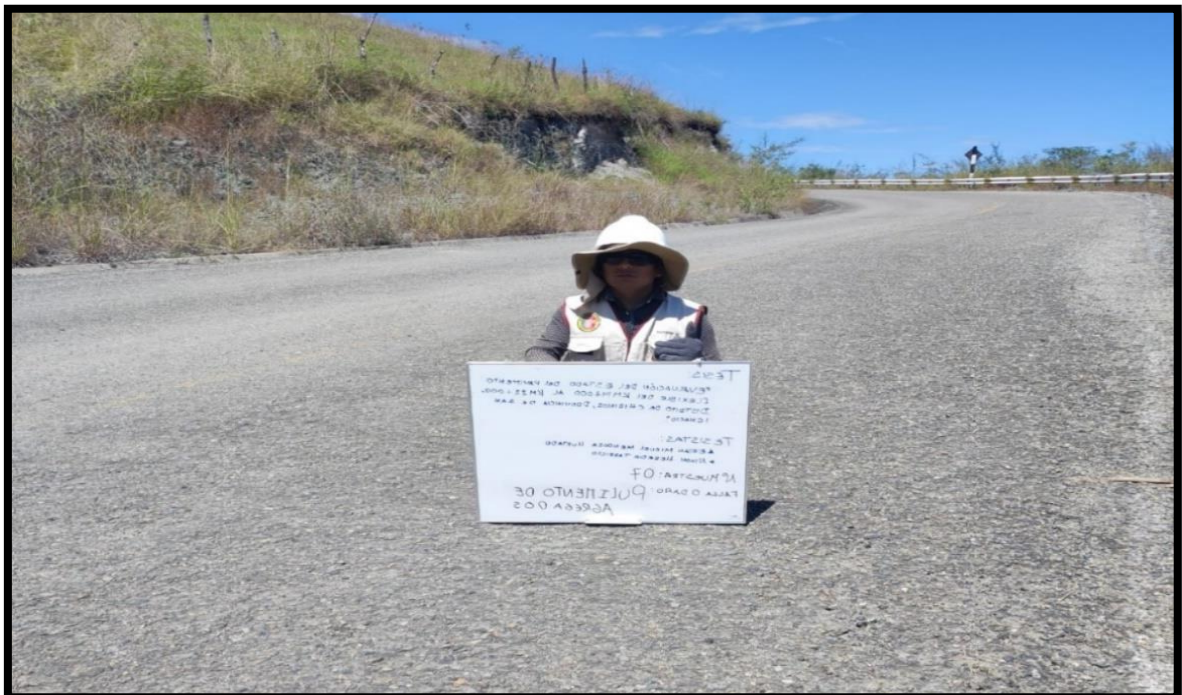
**Figura 21**

Pulimento de agregados en la Unidad Muestral - 197.

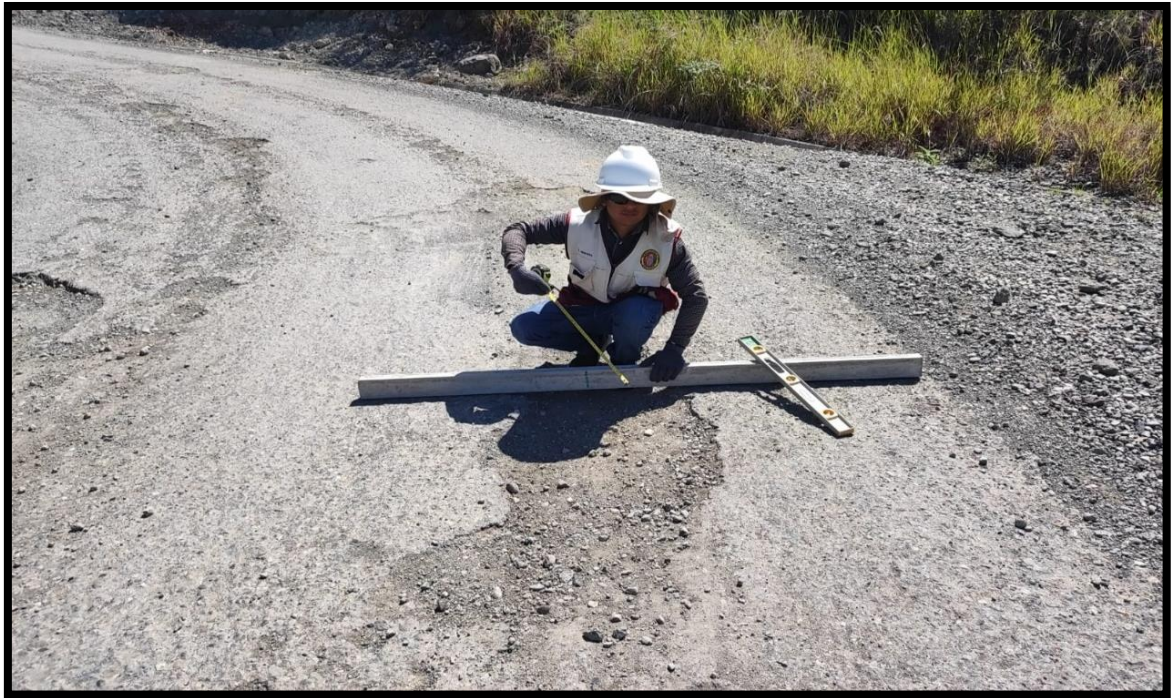
Figura 22

Baches/Huecos en la Unidad Muestral - 169.

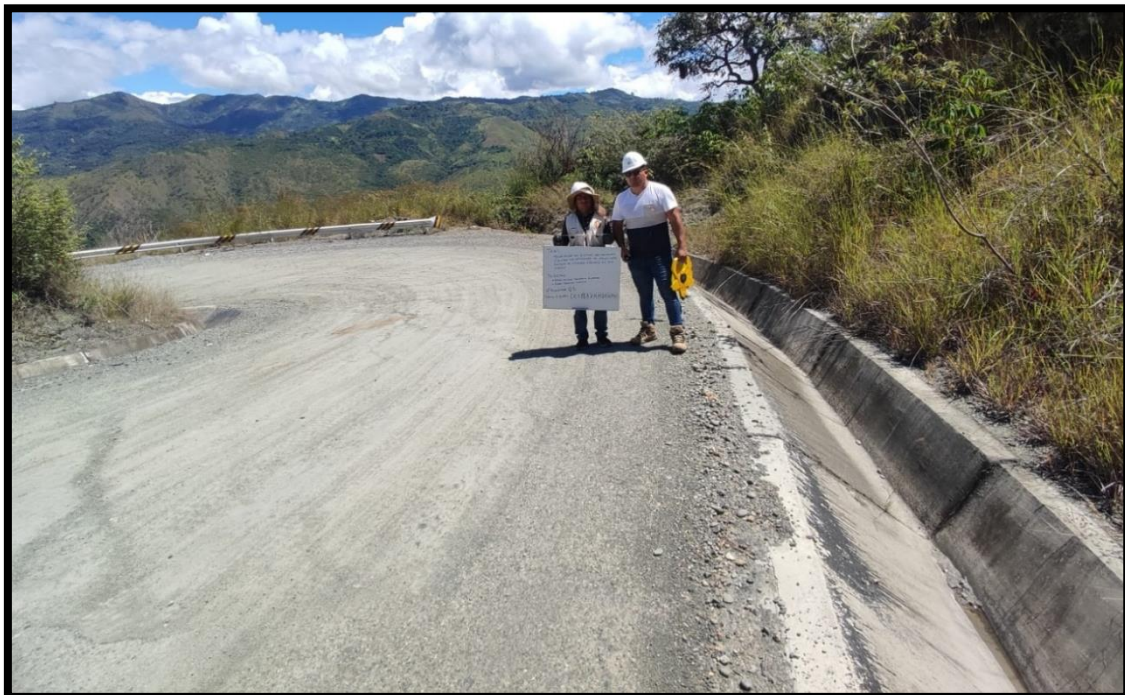
**Figura 23**

Desprendimiento de agregados en la Unidad Muestral - 183.

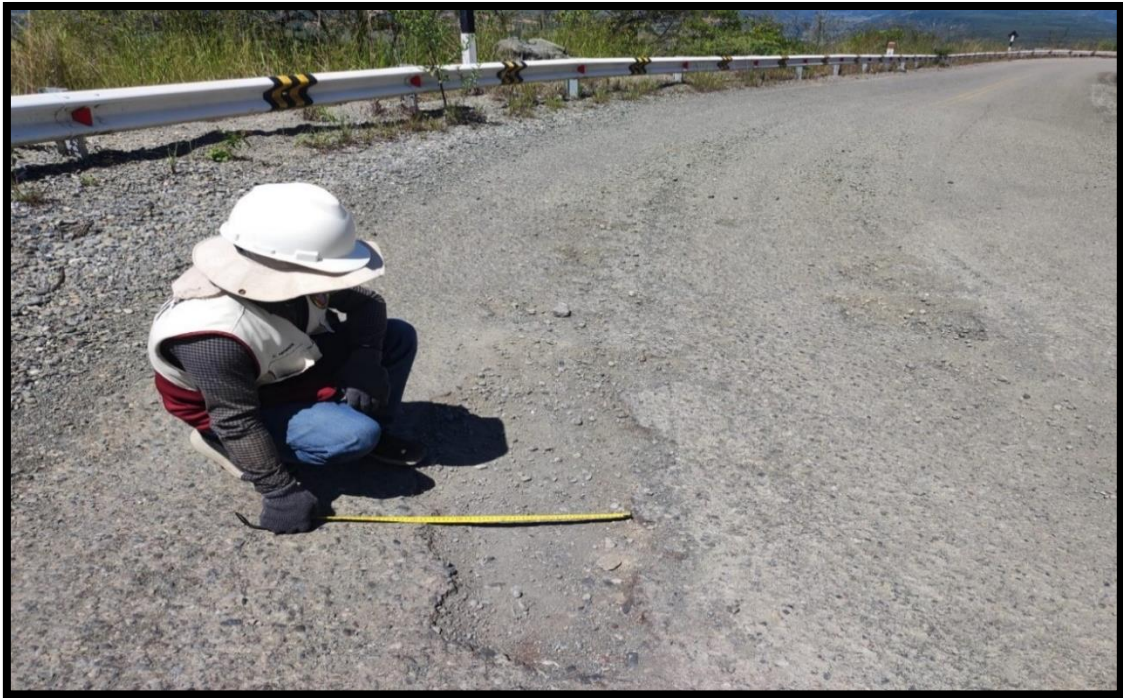
Figura 24

Baches/Huecos en la Unidad Muestral - 197.

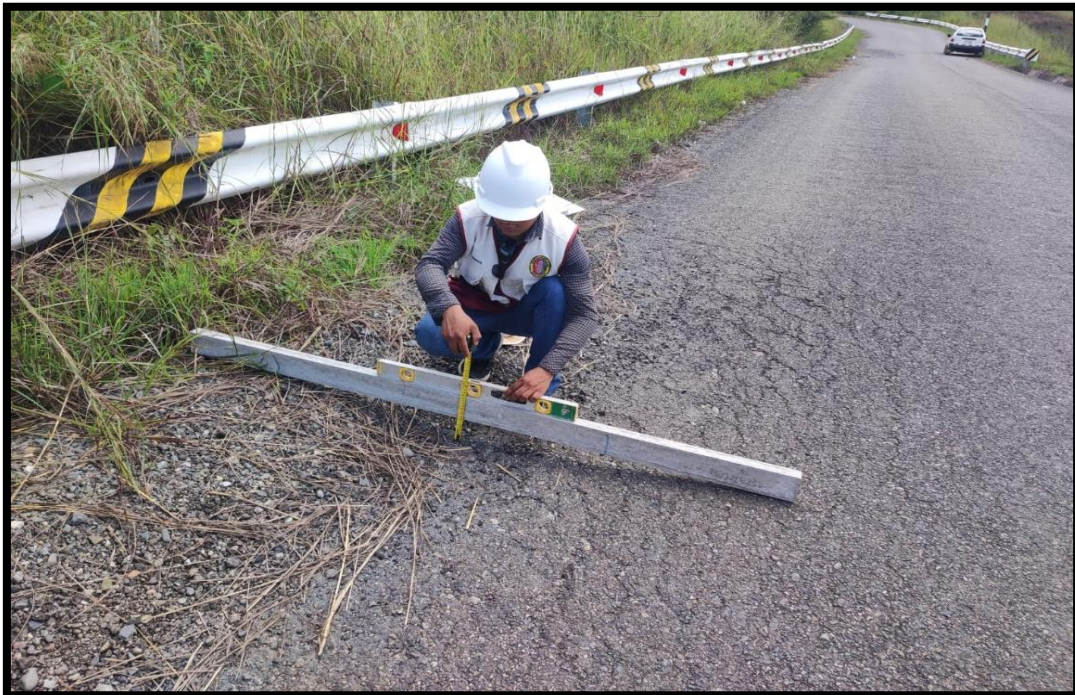
**Figura 25**

Piel de cocodrilo en la Unidad Muestral - 141.

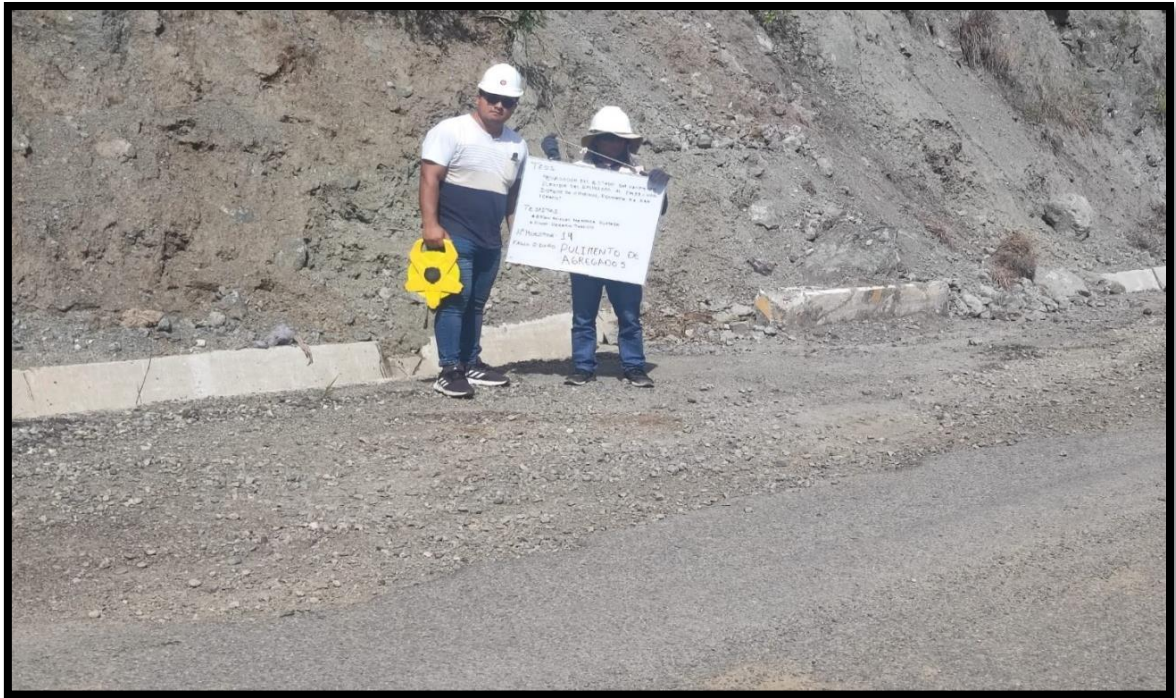
Figura 26

Desprendimiento de agregados en la Unidad Muestral - 29.

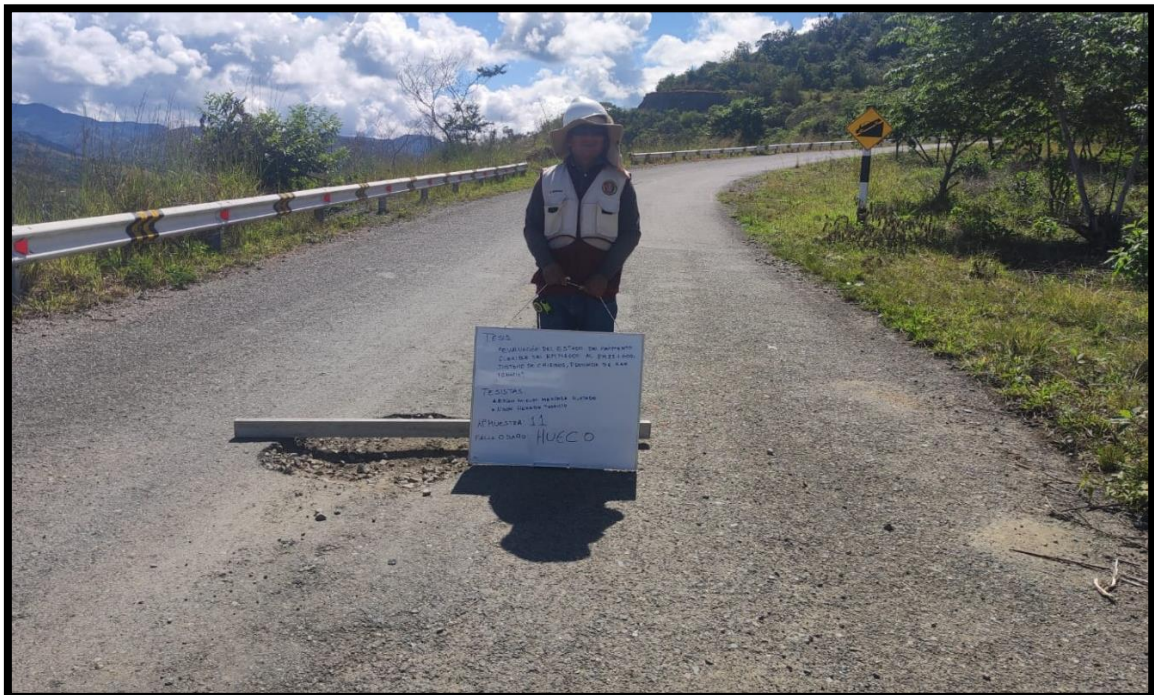
**Figura 27**

Baches/Huecos en la Unidad Muestral - 113.
