**IDENTIFICACIÓN DE ZONAS DE RIESGO Y CONDICIÓN DEL
PAVIMENTO FLEXIBLE JAÉN - SAN IGNACIO KM 60+000 AL
70+000 MEDIANTE VEHÍCULO AÉREO NO TRIPULADO, JAÉN**

**TESIS PARA OPTENER
EL TÍTULO PROFESIONAL DE INGENIERO CIVIL**

Autores: Bach. Chuquibala Guerrero Karen Jhoana

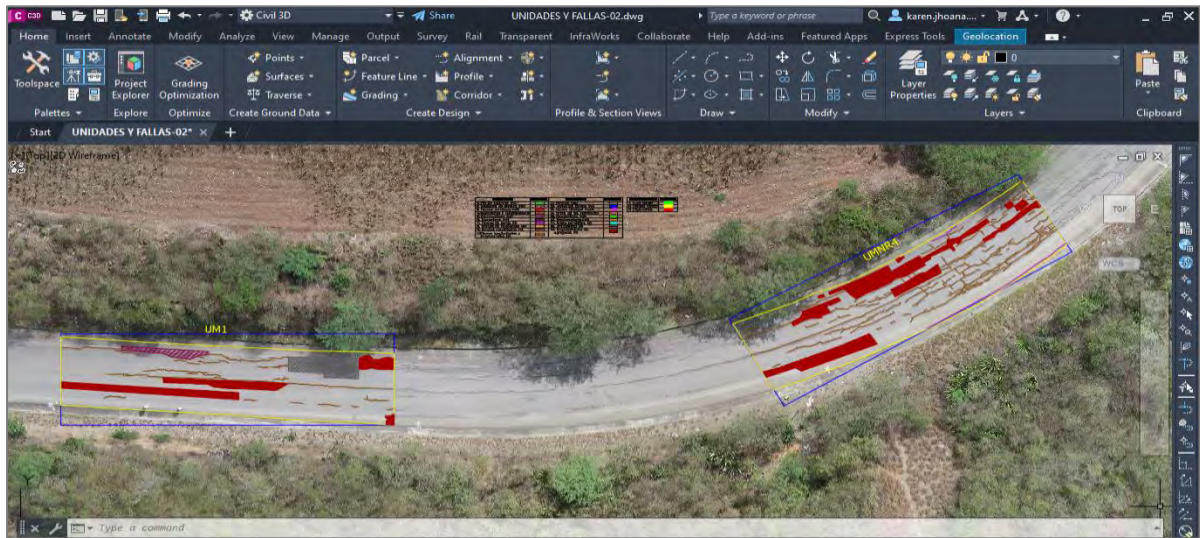
Detección de fallas identificadas en unidades de muestra, Km 60+000 al km 60+110

Nota. En la figura se observa los tipos de fallas identificadas en la UM1 y la UM4.

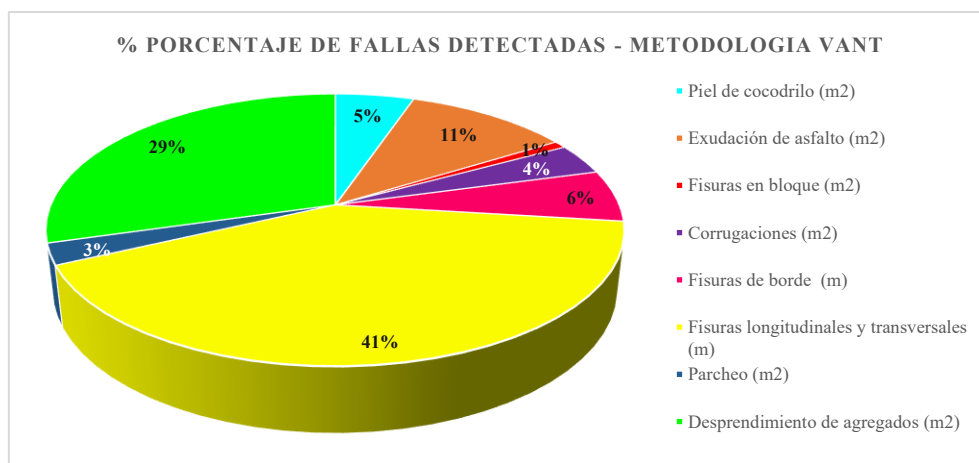
Figura 37*Porcentaje total de fallas detectadas-Metodología VANT*

La figura 37 ilustra la distribución fallas detectadas utilizando el dron Phantom 4 RTK, donde las fisuras longitudinales y transversales representan el mayor porcentaje con 41.09%, seguidas por el desprendimiento de agregados con 29.45%.

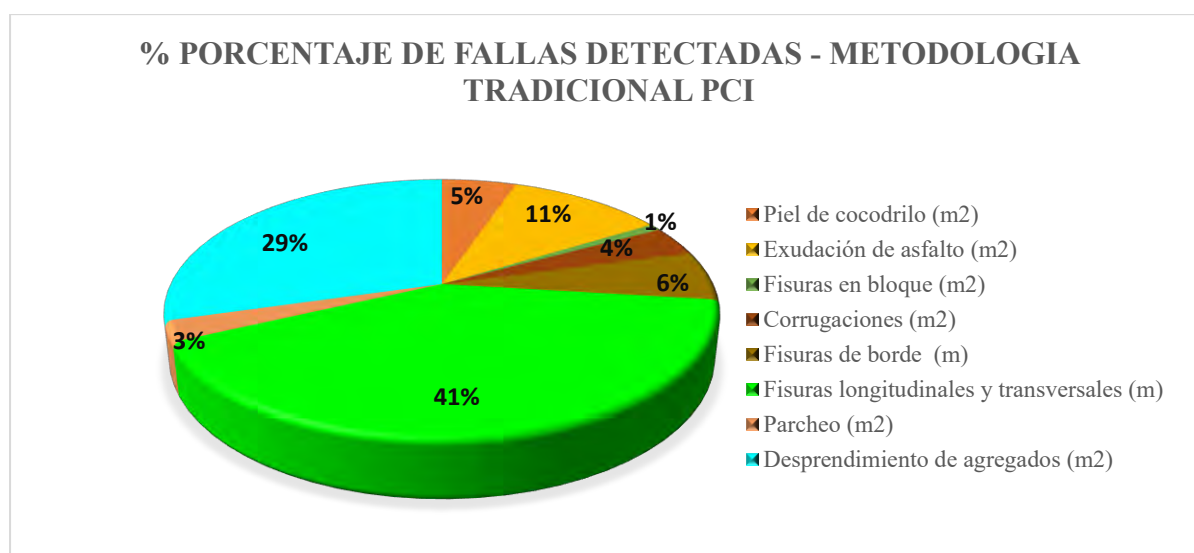
Figura 48*Porcentaje total de fallas detectadas- Metodología tradicional PCI*

La figura 48 indica que la falla más frecuente es fisuras longitudinales y transversales con (41.00%). La Exudación de Asfalto es la segunda más común con (11.00%). En contraste, las Fisuras en Bloque son las menos detectadas con (1.00%).

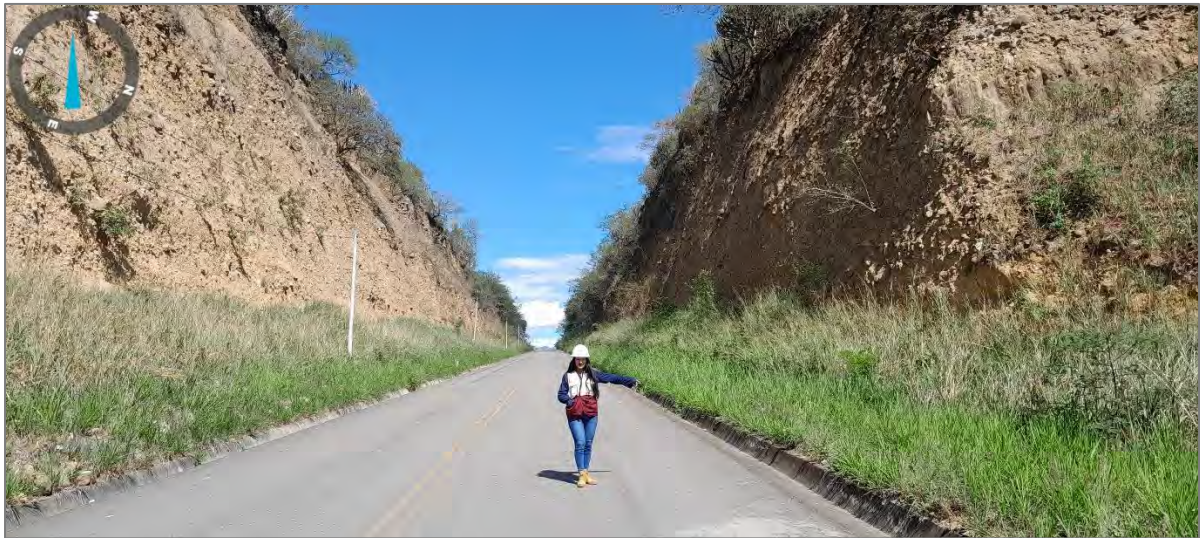
Nota. El anexo presenta el deslizamiento rocas en los taludes de corte artificial en el Km 62+060 de la carretera Jaén- San Ignacio.

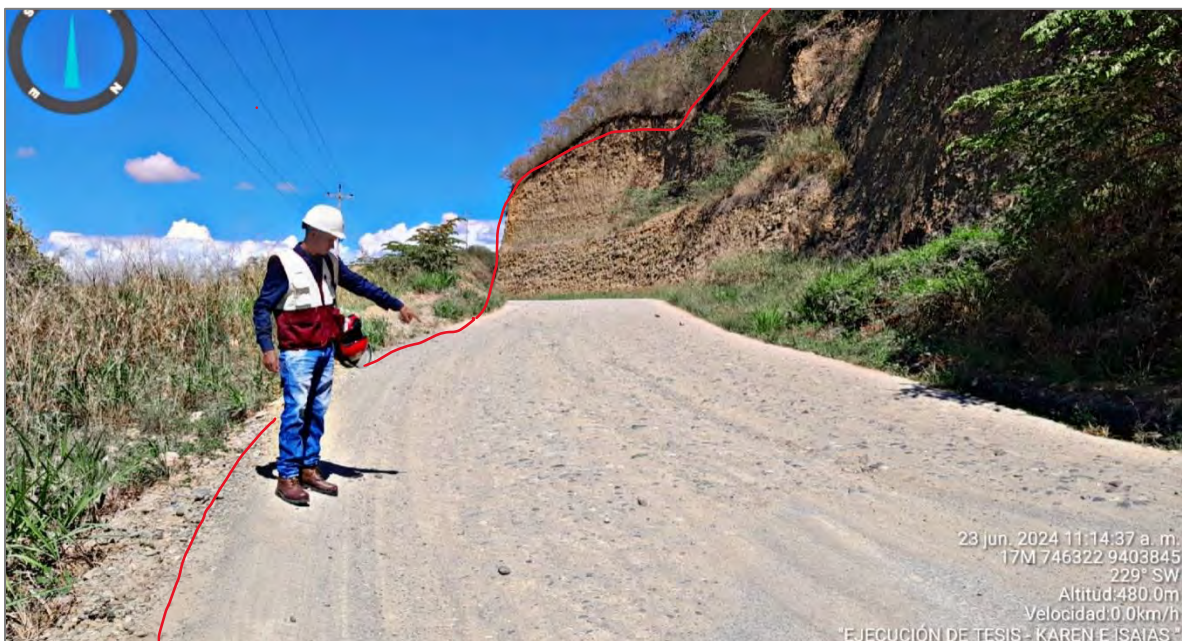
Nota. El anexo presenta el deslizamiento de falla rotacional en el Km 66+800 de la carretera Jaén - San Ignacio, con conglomerado de rocas intrusivas y areniscas con matriz limosa de color amarillo.
