**UNIVERSIDAD NACIONAL
DE JAÉN**

**DEFICIENCIAS MÁS COMUNES EN EDIFICACIONES DE
ALBAÑILERÍA EN LAS URBANIZACIONES PERIFÉRICAS DE LA
CIUDAD DE SAN IGNACIO**
**TESIS PARA OPTRA EL TÍTULO PROFESIONAL DE
INGENIERO CIVIL**

JAÉN - PERÚ, FEBRERO, 2020

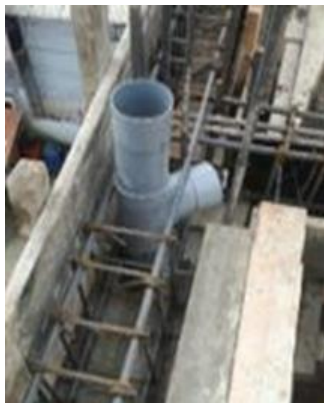
Figura 1. Tuberías en vigas

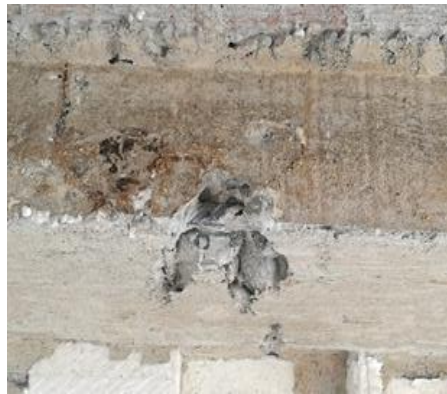
Figura 2. Cangrejas en vigas

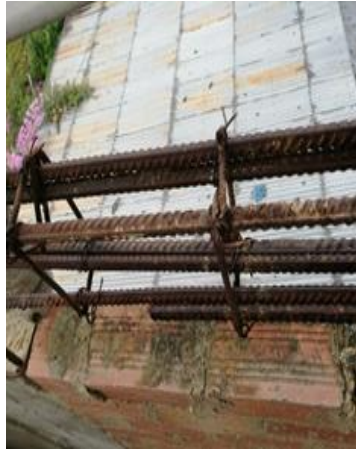
Figura 3. Acero desprotegido Figura 4. Acero desprotegido en columnas

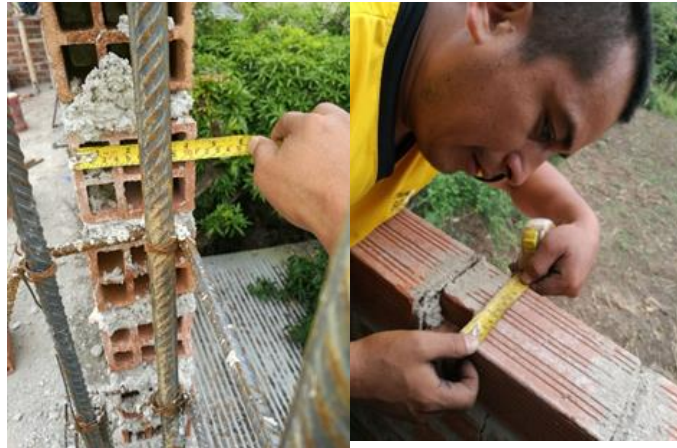
Figura 5. Pared no cumple con espesor mínimo

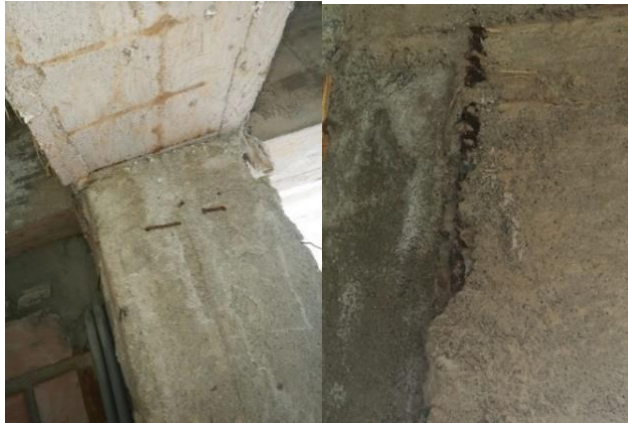
Figura 6. Vigas y columnas sin recubrimiento

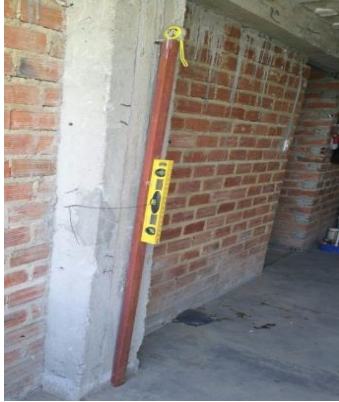
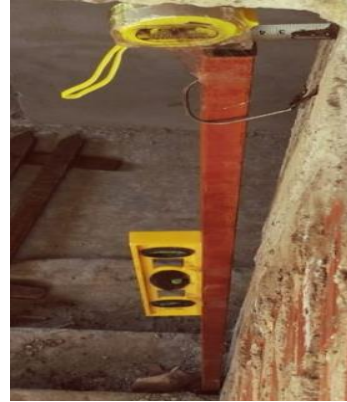
Figura 7. Verticalidad de columna

Figura 8. Verticalidad de columna

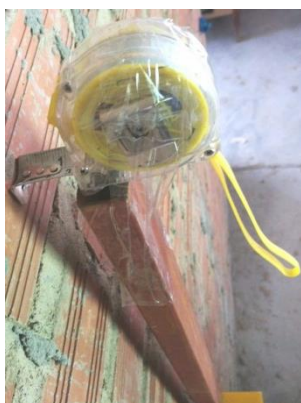
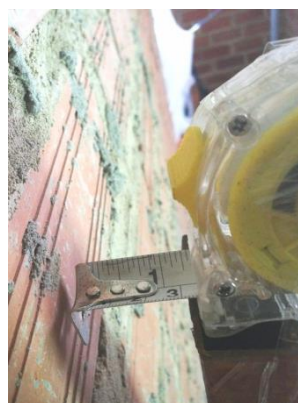
Figura 9. Muros sin plomar

Figura 10. Muros sin plomar

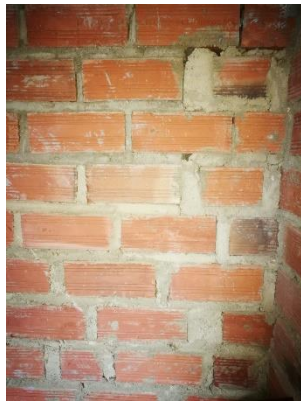
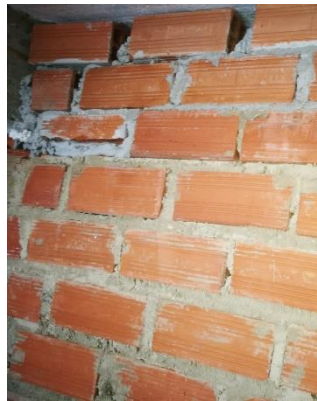
Figura 11. Juntas de muros

Figura 12 Juntas de muros

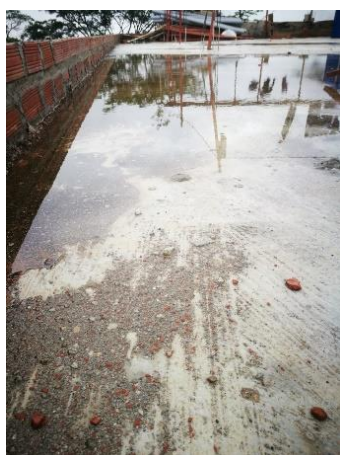
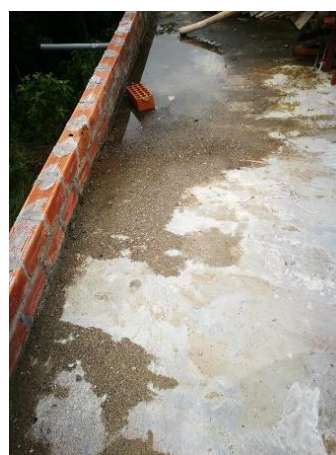
Figura 13. Detenimiento de agua

Figura 14. Detenimiento de agua

Deficiencia 9. El responsable de obra deberá utilizar bien la nivelación y acodalamiento y replanteo en niveles techo.

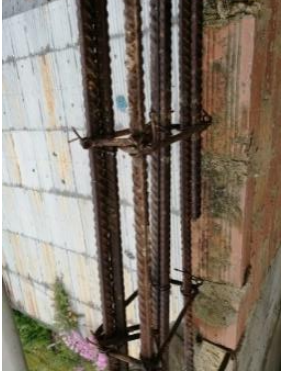
Figura 15. Acero desprotegido

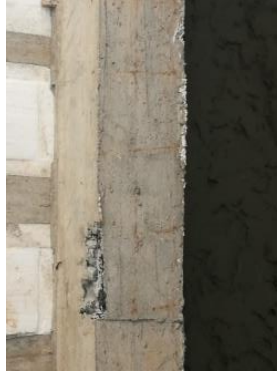
Figura 16. Sin recubrimiento

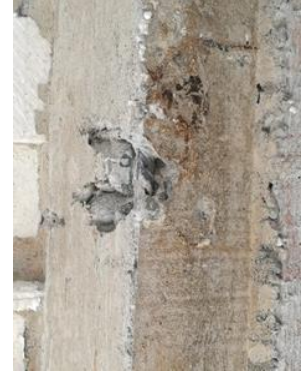
Figura 17. Sin recubrimiento y Cangrejera

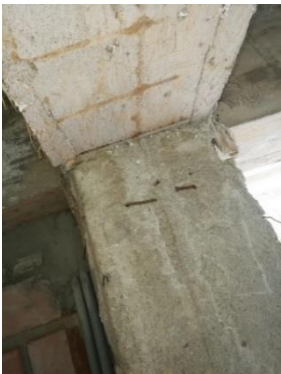
Figura 18. Estribos Sin Recubrimiento

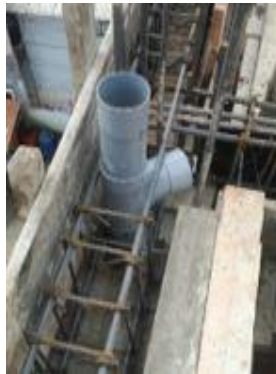
Figura 19. Tubería por Vigas Principales

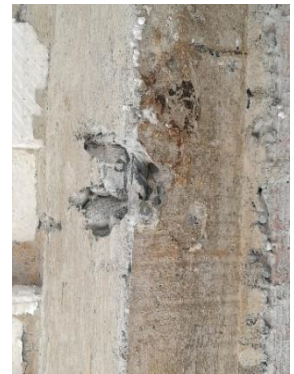
Figura 20. cangrejas en Vigas
