**UNIVERSIDAD NACIONAL DE JAÉN**

**EVALUACIÓN DE LA GEOMETRÍA VIAL CON LA  
NORMATIVA VIGENTE DE LA VÍA GALERAS – PLAYA  
GRANDE, BAGUA GRANDE, AMAZONAS 2024**

**TESIS PARA OBTENER  
EL TÍTULO PROFESIONAL DE INGENIERO CIVIL**

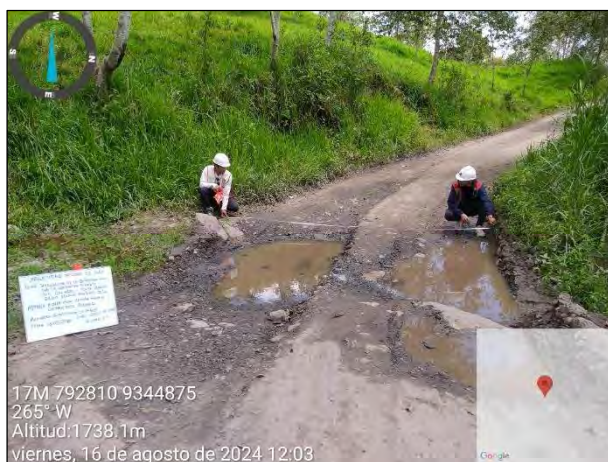
#### Figura 1

*Identificación de falla conocida como “lodazal”*

*Nota.* En la figura 1, se presenta el proceso de medición del ancho de la falla conocida como “lodazal”, generada como se aprecia en la figura, por la presencia de un cruce de agua y no contar con un badén de concreto.

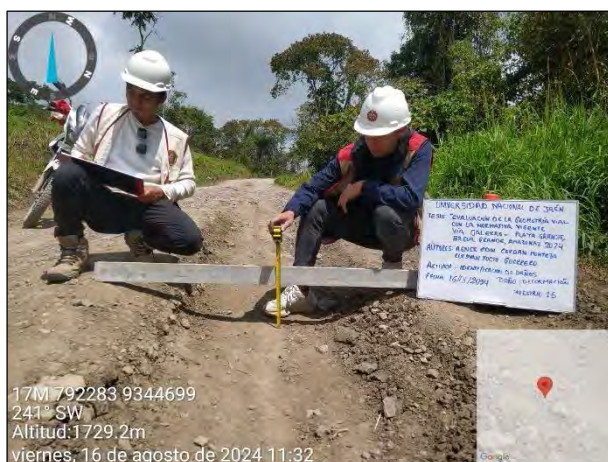
**Figura 2**

*Identificación de falla conocida como deformación con nivel de gravedad 3.*

*Nota.* En la figura 2, se presenta el proceso de medición de la profundidad de la falla conocida como deformación, con nivel de gravedad 3, la cual es provocada por el tránsito de vehículos de carga pesada.

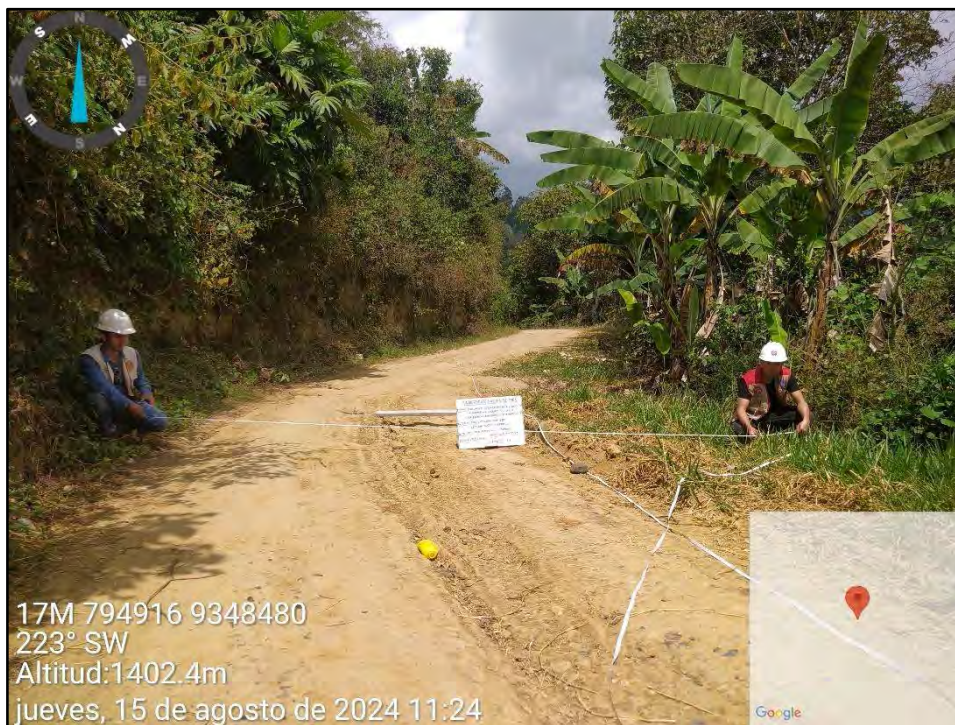
**Figura 24**

*Identificación de falla “deformación” en la unidad de muestra N° 1*

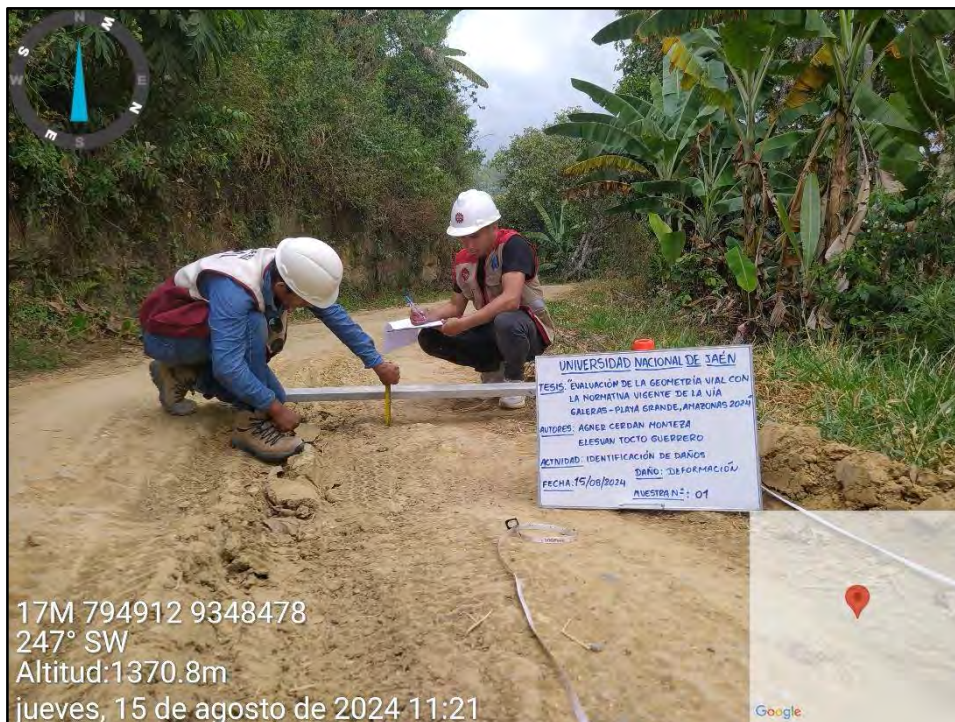
**Figura 25**

*Identificación de falla “deformación” en la unidad de muestra N° 2*

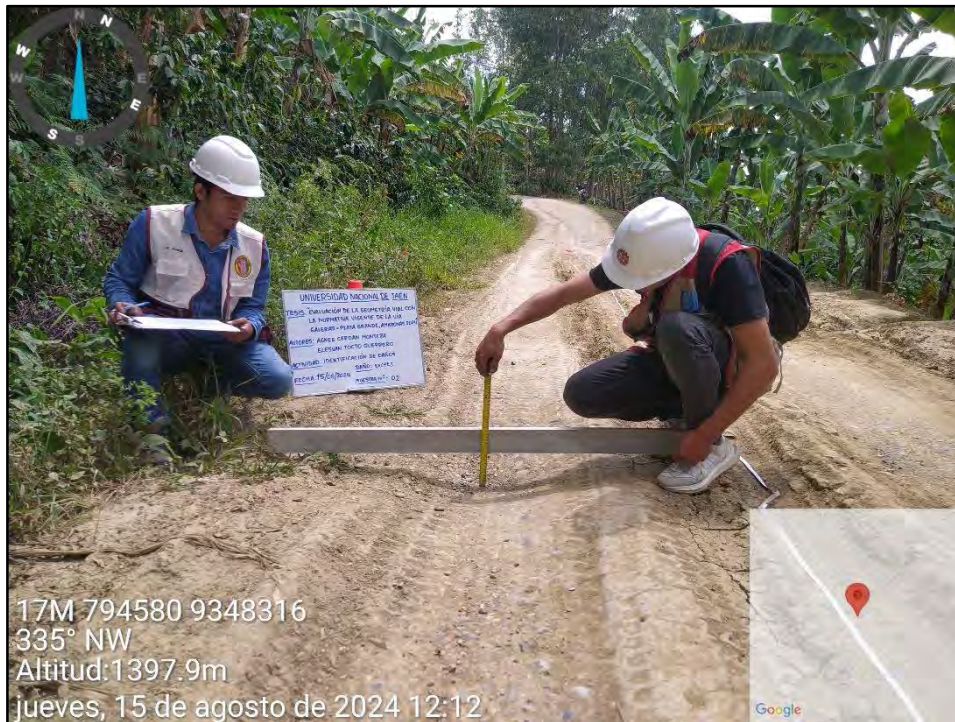
**Figura 26**

*Identificación de falla “baches” en la unidad de muestra N° 3*

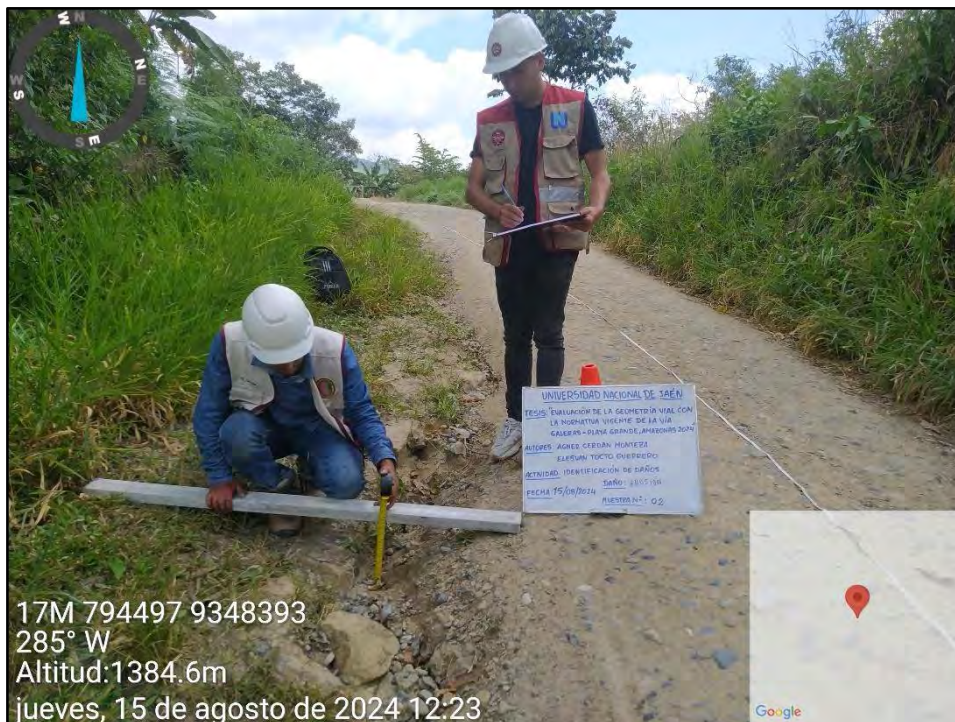
**Figura 27**

*Identificación de falla “erosión” en la unidad de muestra N° 4*

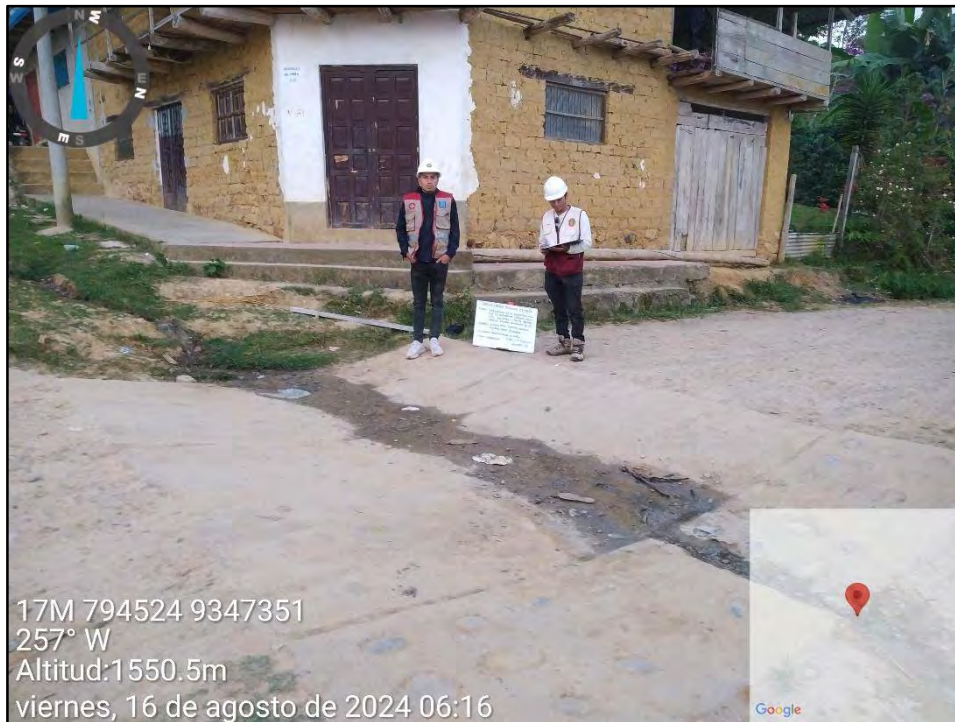
**Figura 28**

*Identificación de falla “cruce de agua” en la unidad de muestra N° 5*

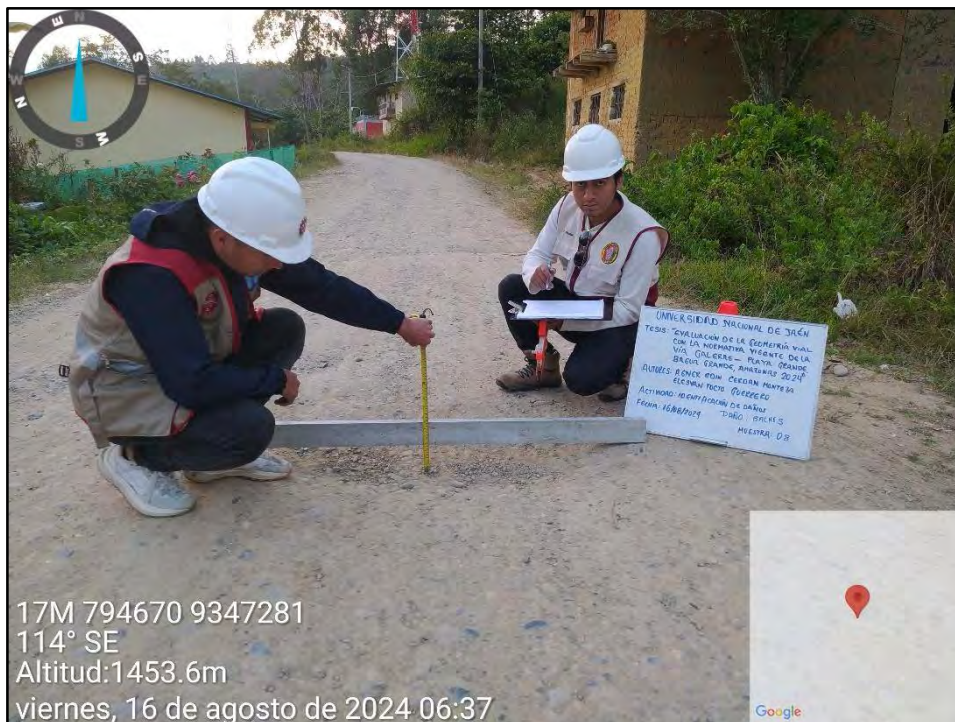
**Figura 29**

*Identificación de falla “baches/huecos” en la unidad de muestra N° 6*

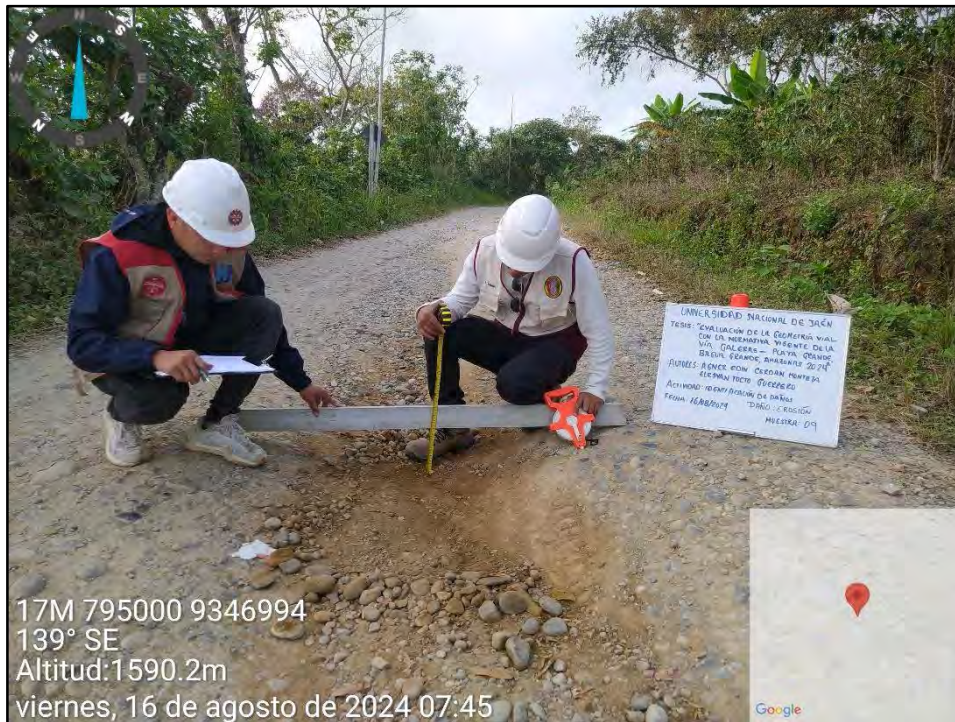
**Figura 30**

*Identificación de falla “erosión” en la unidad de muestra N° 7*

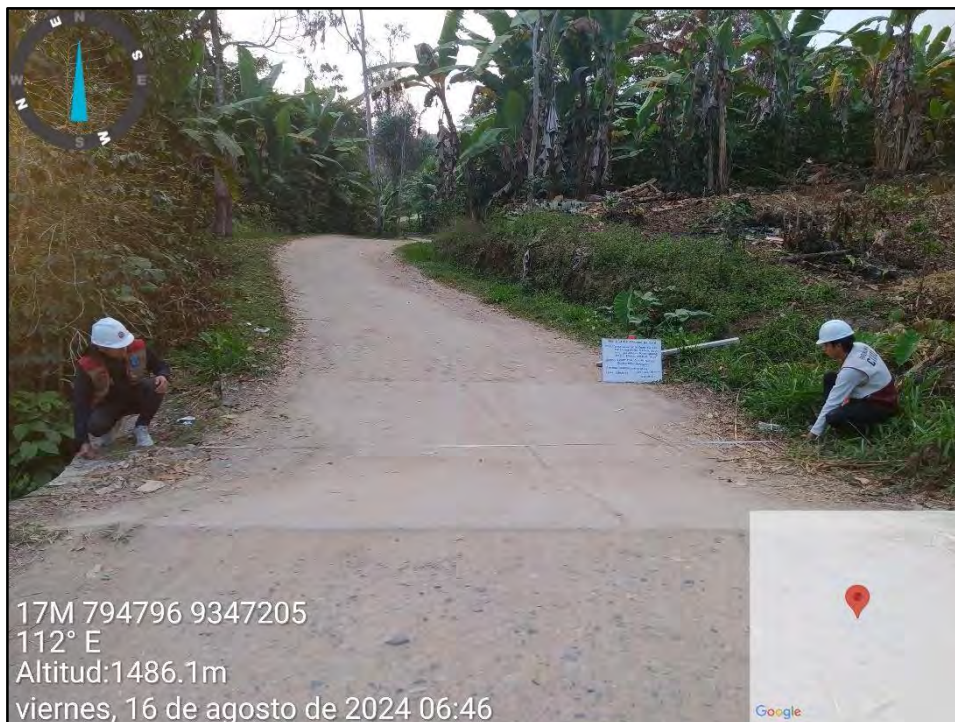
**Figura 31**

*Identificación de falla “cruce de agua” en la unidad de muestra N° 8*

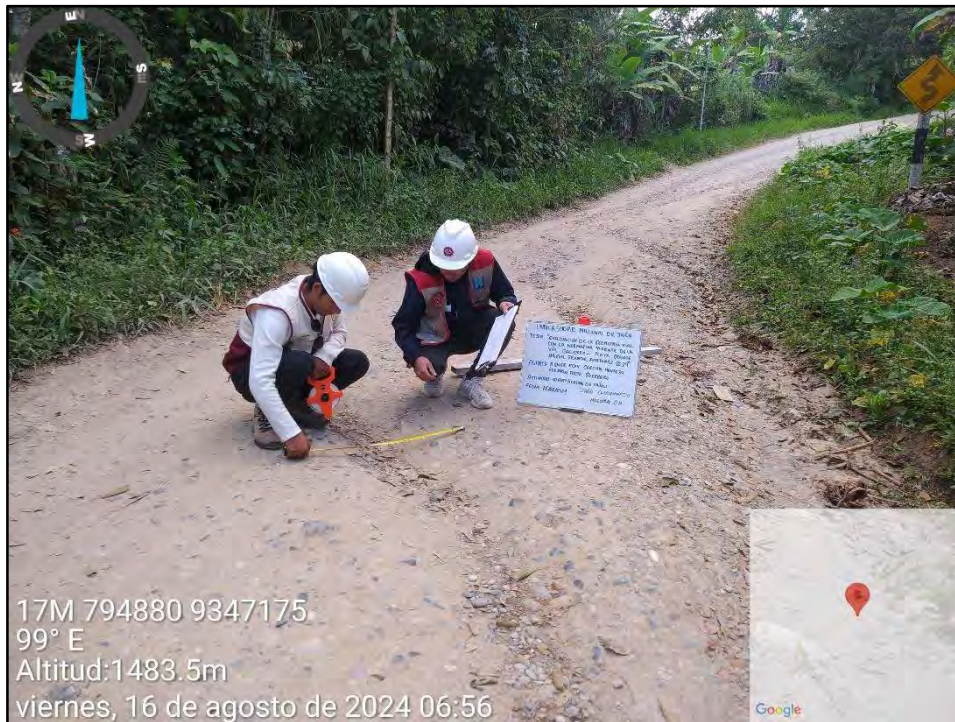
**Figura 32**

*Identificación de falla “encalaminado” en la unidad de muestra N° 9*

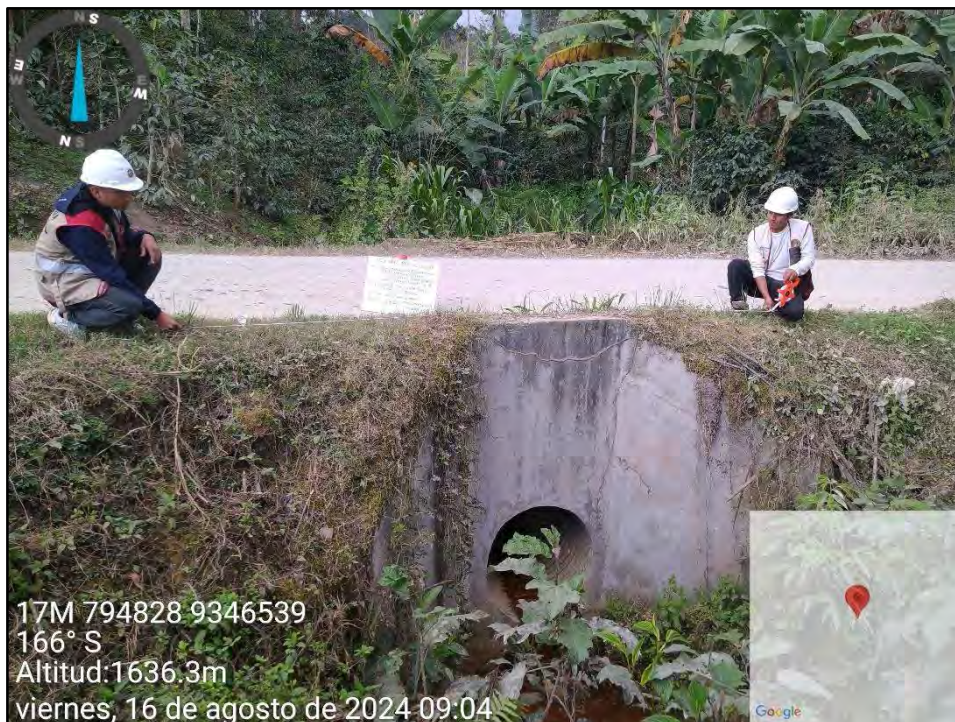
**Figura 33**

*Identificación de falla “cruce de agua” en la unidad de muestra N° 10*
