**EVALUACIÓN SUPERFICIAL MEDIANTE LOS MÉTODOS PCI Y  
VIZIR DEL PAVIMENTO FLEXIBLE DE LA CARRETERA  
COCHALÁN - LA CATAGUA, SAN JOSÉ DEL ALTO, JAÉN - 2021**

**TESIS PARA OPTAR EL TÍTULO PROFESIONAL DE  
INGENIERO CIVIL**

**JAÉN - PERÚ, JUNIO, 2022**

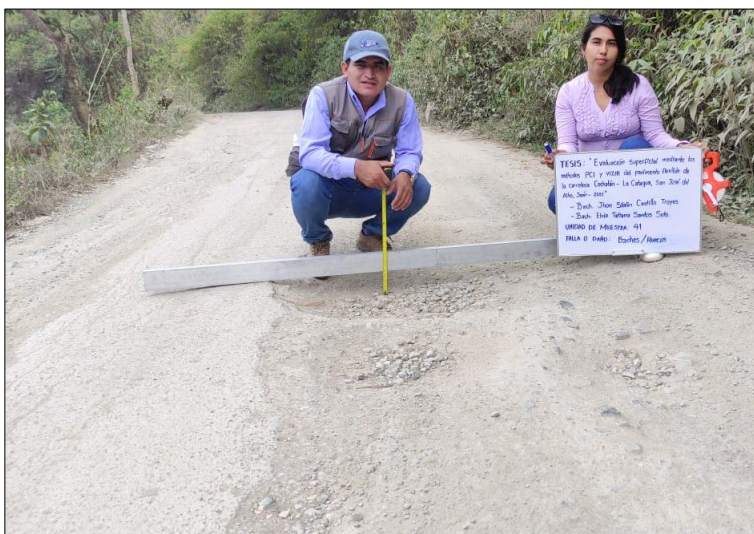
**Figura 3**

*Identificación de daño conocido como Bache/Hueco*

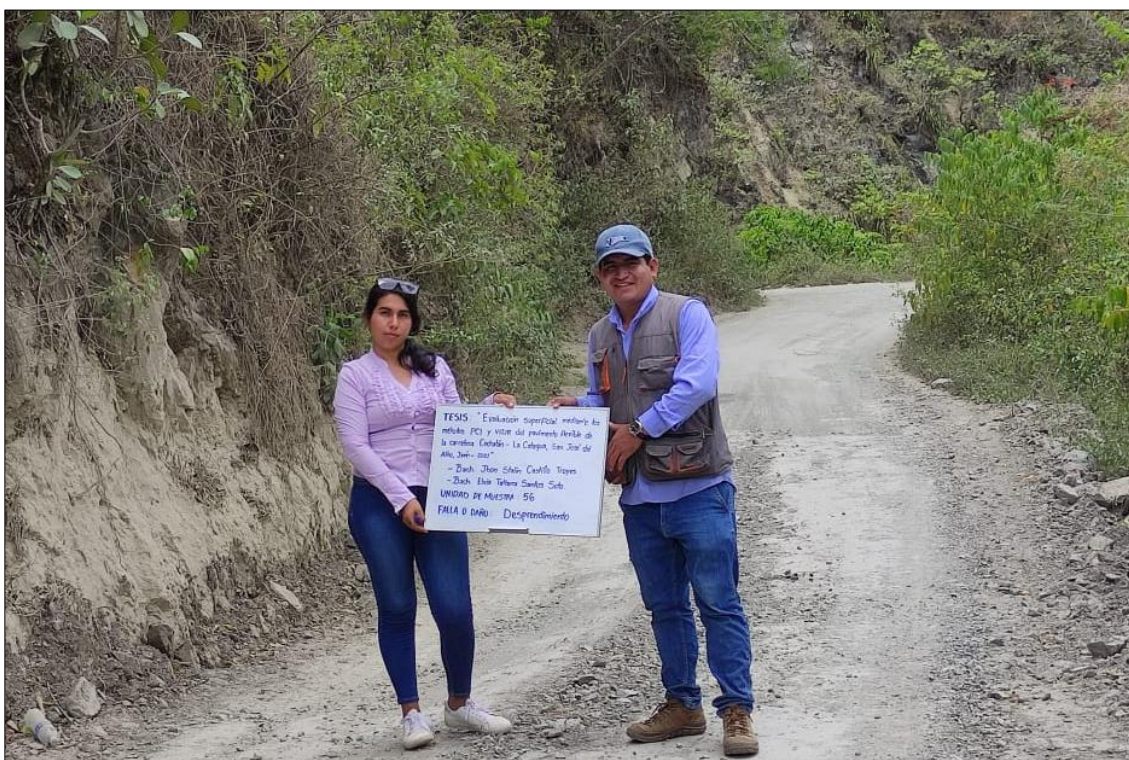
**Figura 49**

*Desprendimiento total del pavimento en la unidad de muestreo N° 56*

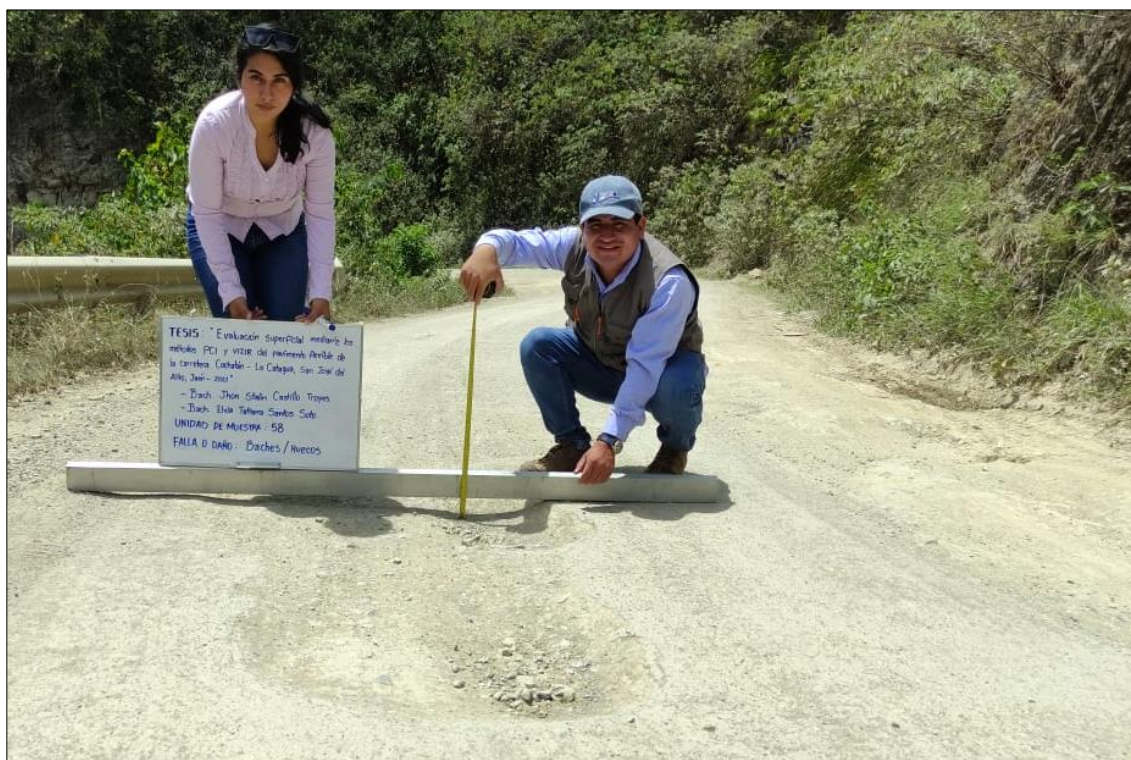
**Figura 50**

*Identificación de daño conocido como Baches/Huecos en unidad de muestreo N° 58*

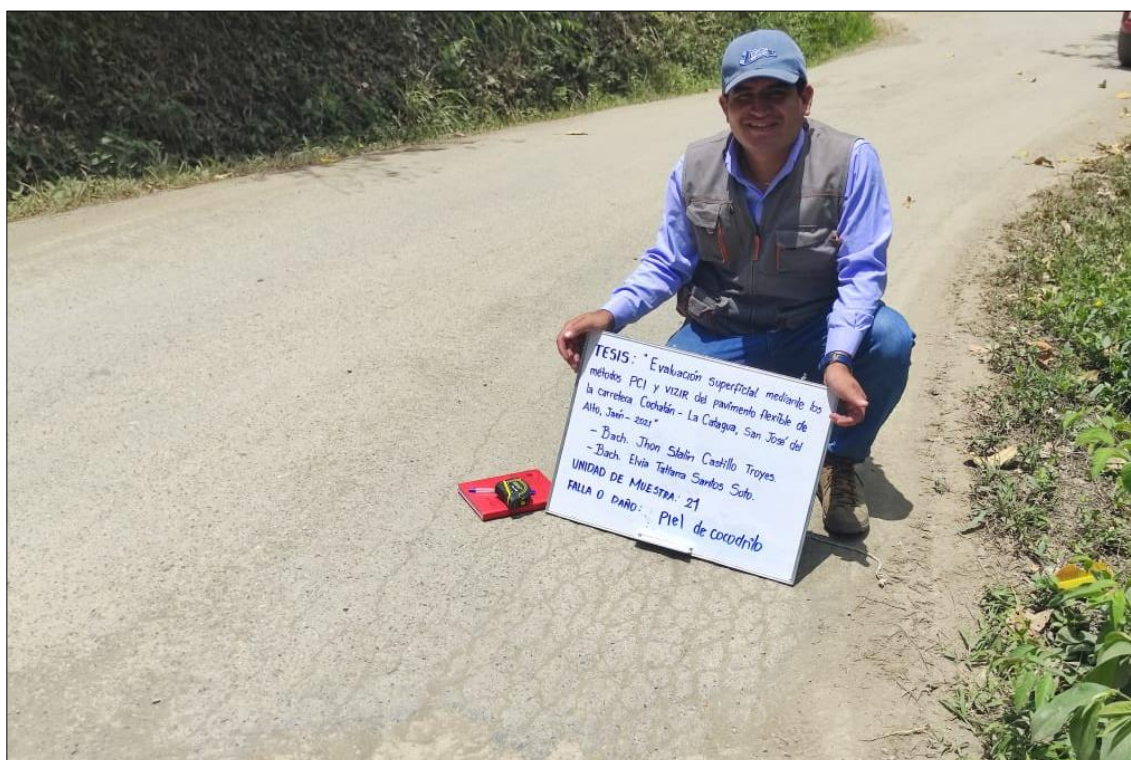
**Figura 51**

*Identificación de daño conocido como piel de cocodrilo en unidad de muestreo N° 21*

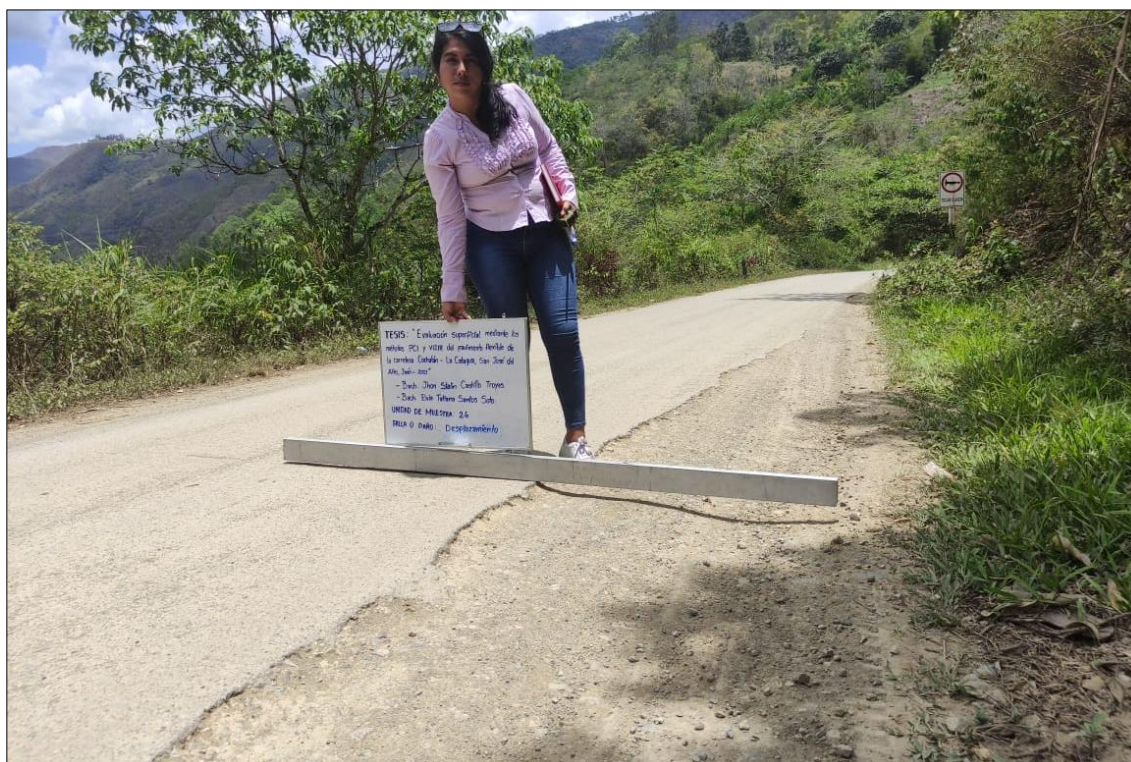
**Figura 52**

*Identificación de daño piel de desprendimiento en unidad de muestreo N° 26*

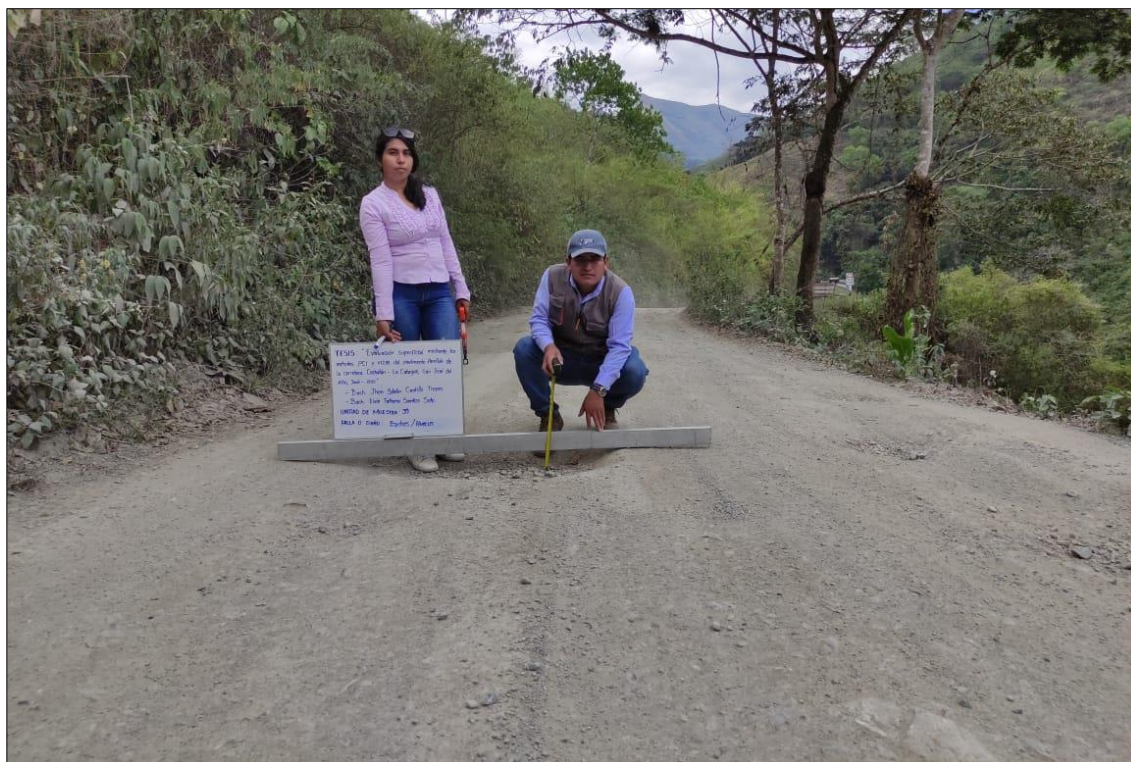
**Figura 53**

*Identificación de daño conocido como Baches/Huecos en unidad de muestreo N° 31*

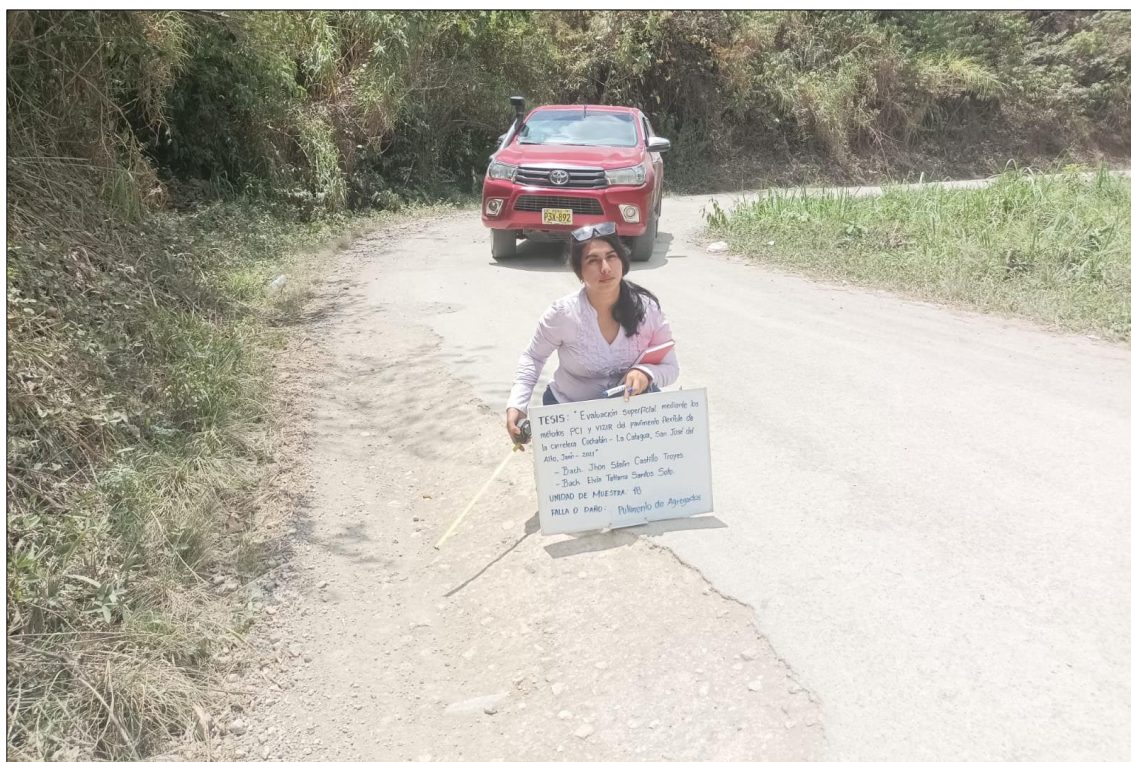
**Figura 56**

*Identificación de daño pulimento de agregados en unidad de muestreo N° 18*

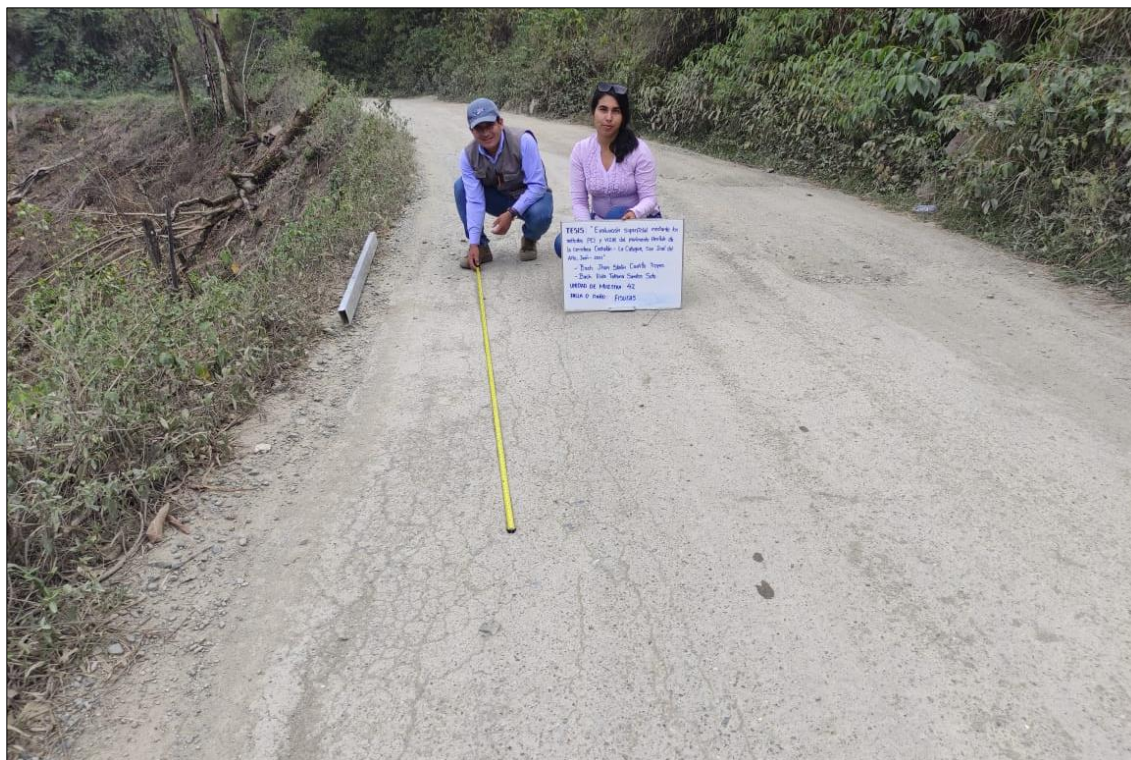
**Figura 57**

*Identificación de daño conocido como fisuras en unidad de muestreo N° 42.*

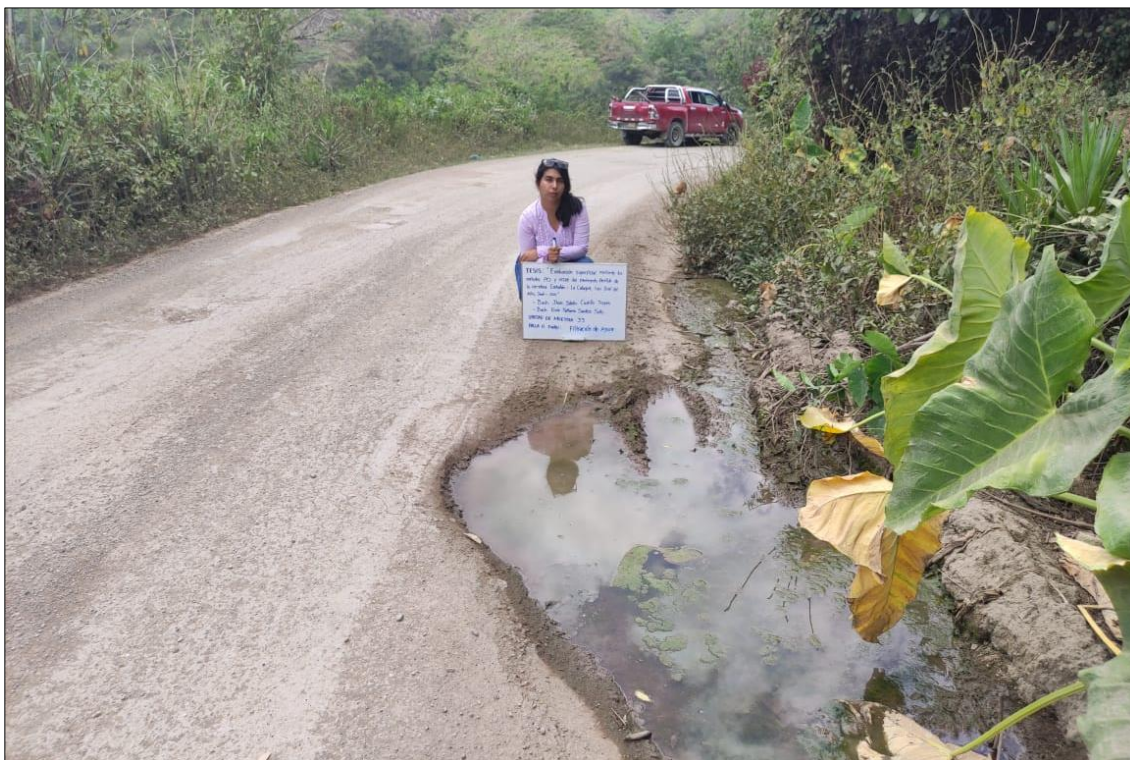
*Presencia de agua al costado de la carretera en la unidad de muestreo N° 33*

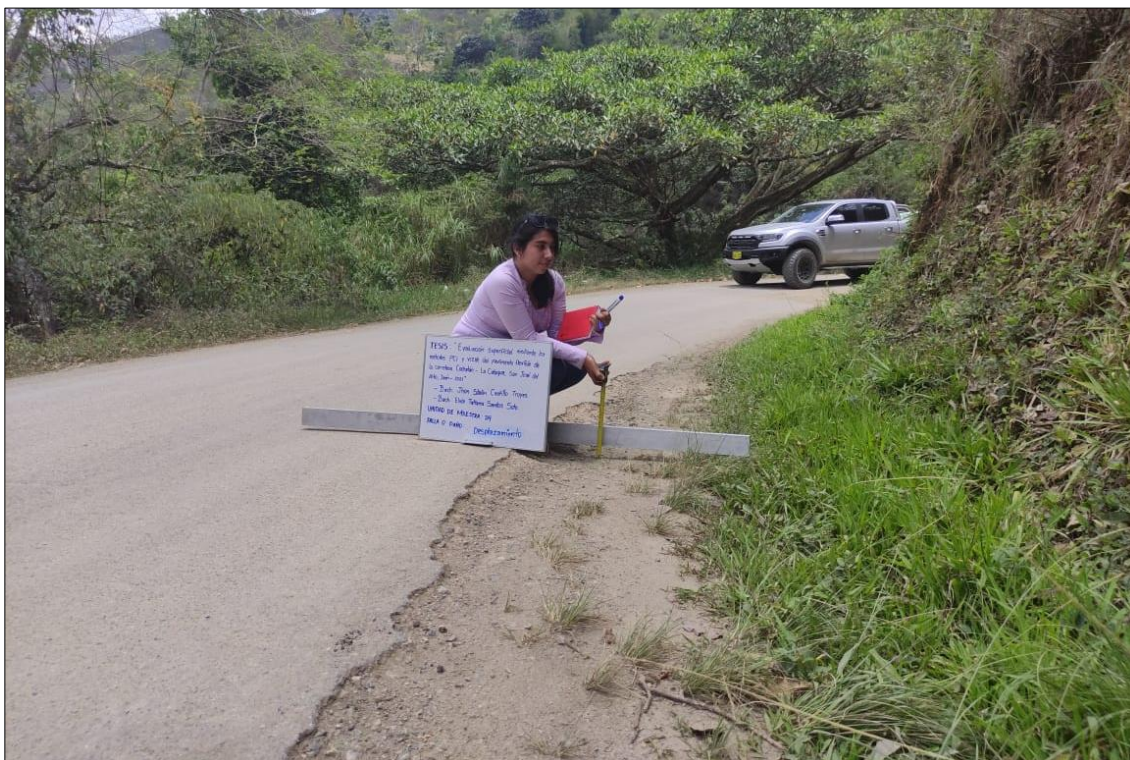
*Identificación de daño conocido como desplazamiento en unidad de muestreo N° 24*

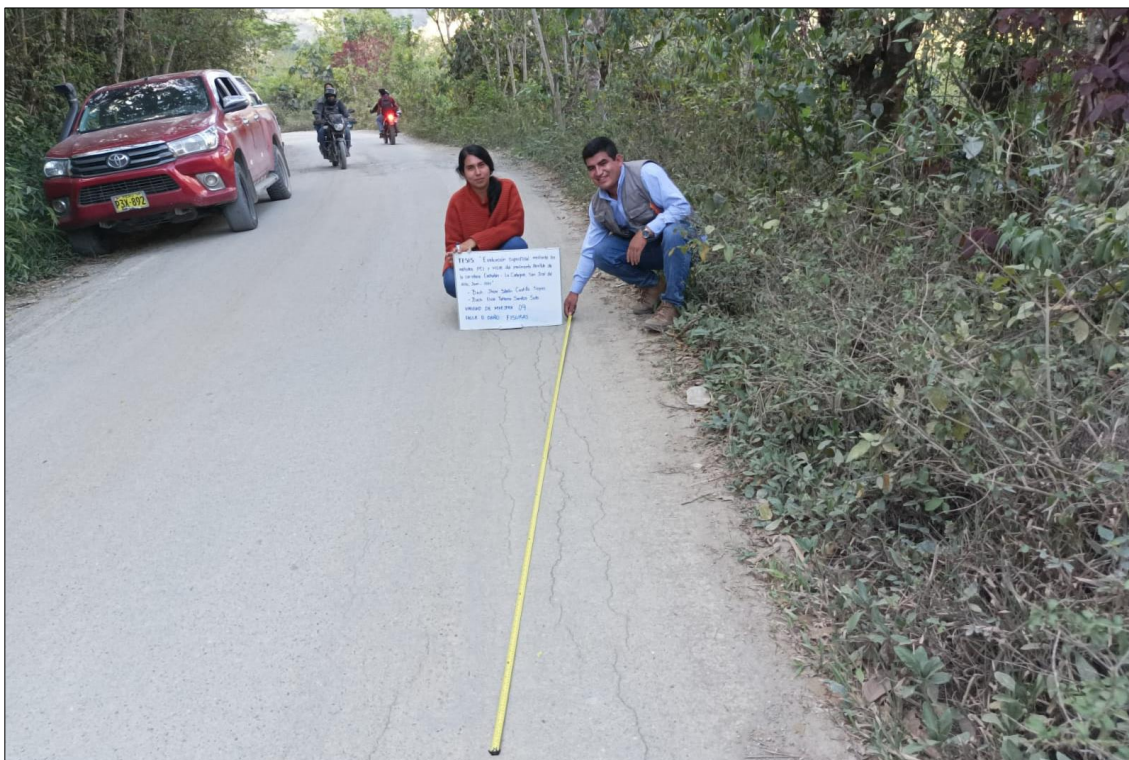
**Figura 60**

*Identificación de daño conocido como fisuras en unidad de muestreo N° 09*

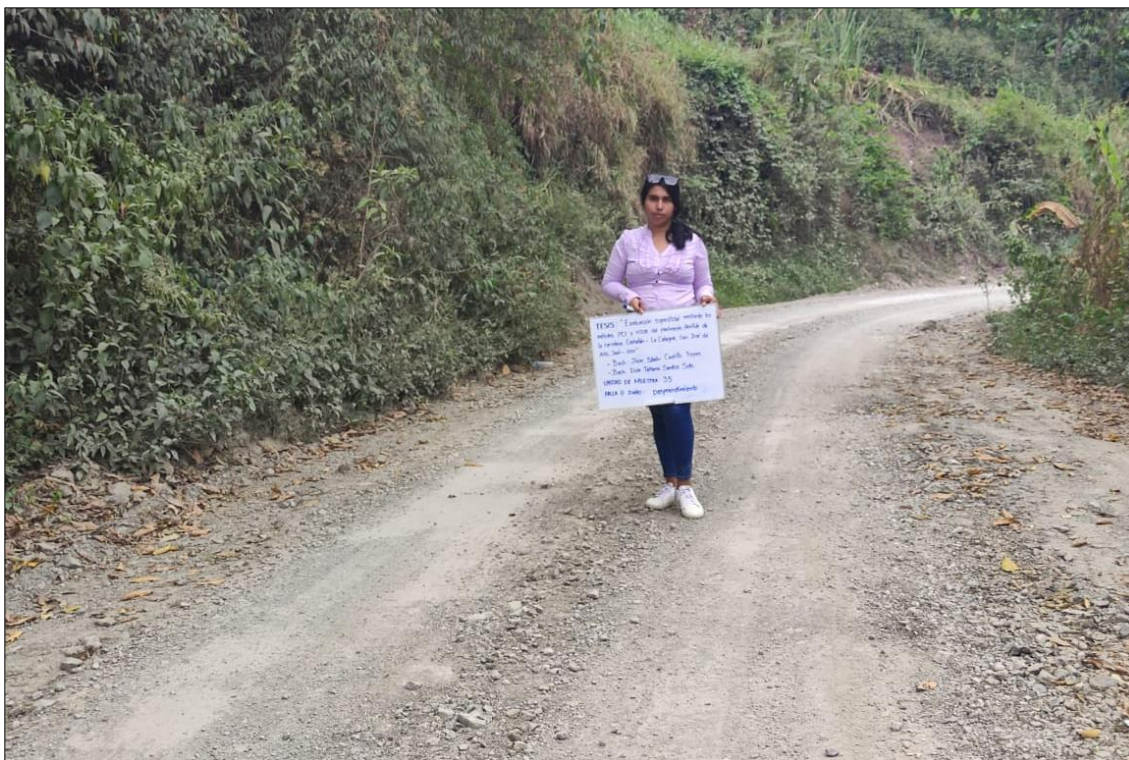
**Figura 61**

*Desprendimiento total del pavimento en unidad de muestreo N° 35*

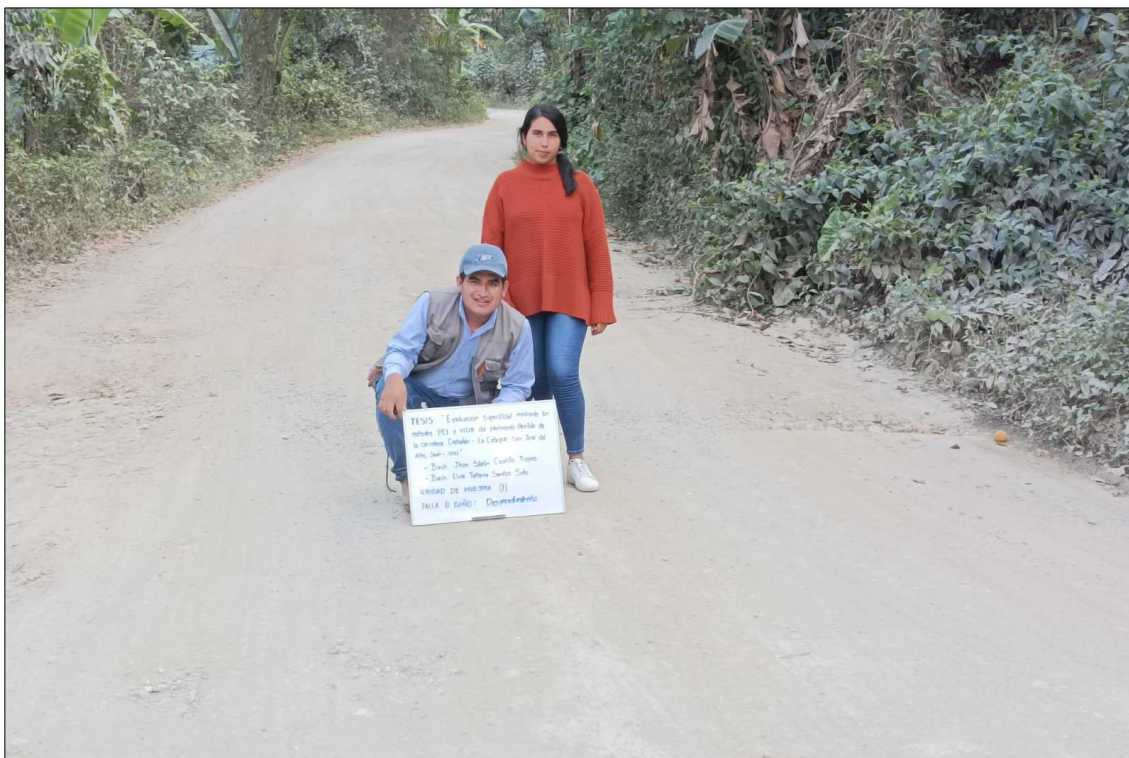
**Figura 62**

*Desprendimiento total del pavimento en unidad de muestreo N° 01*

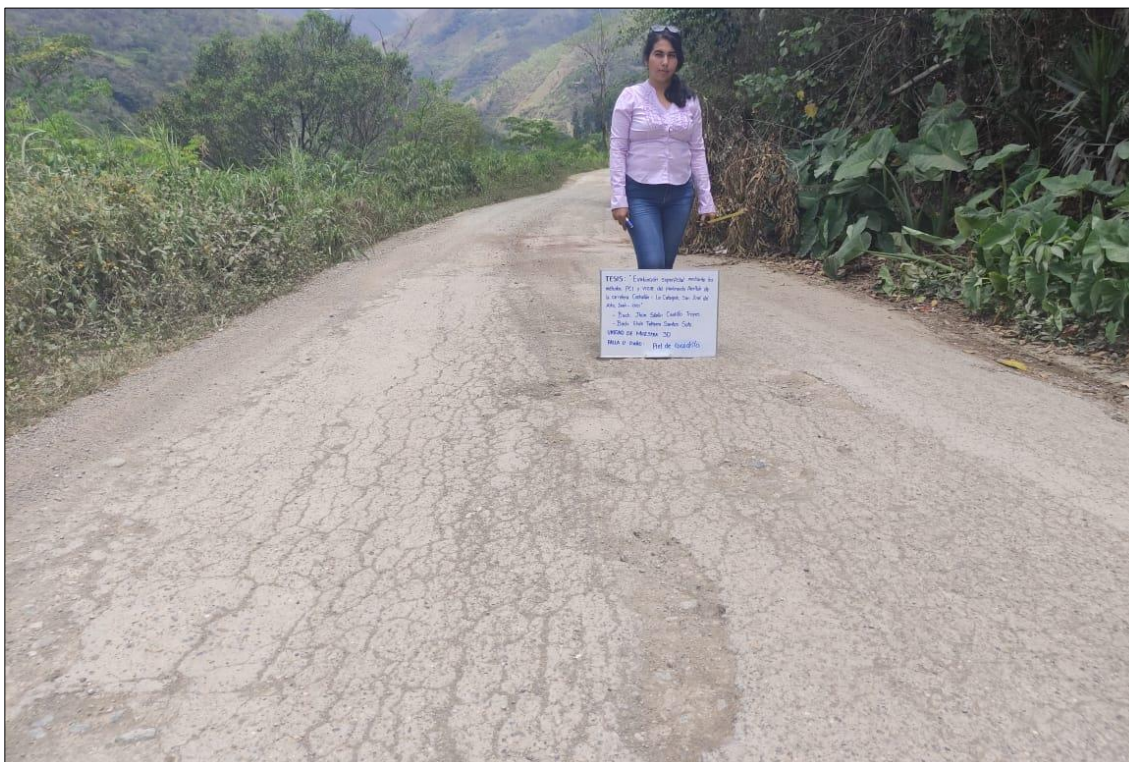
**Figura 63**

*Identificación de daño conocido como piel de cocodrilo en unidad de muestreo N° 30*

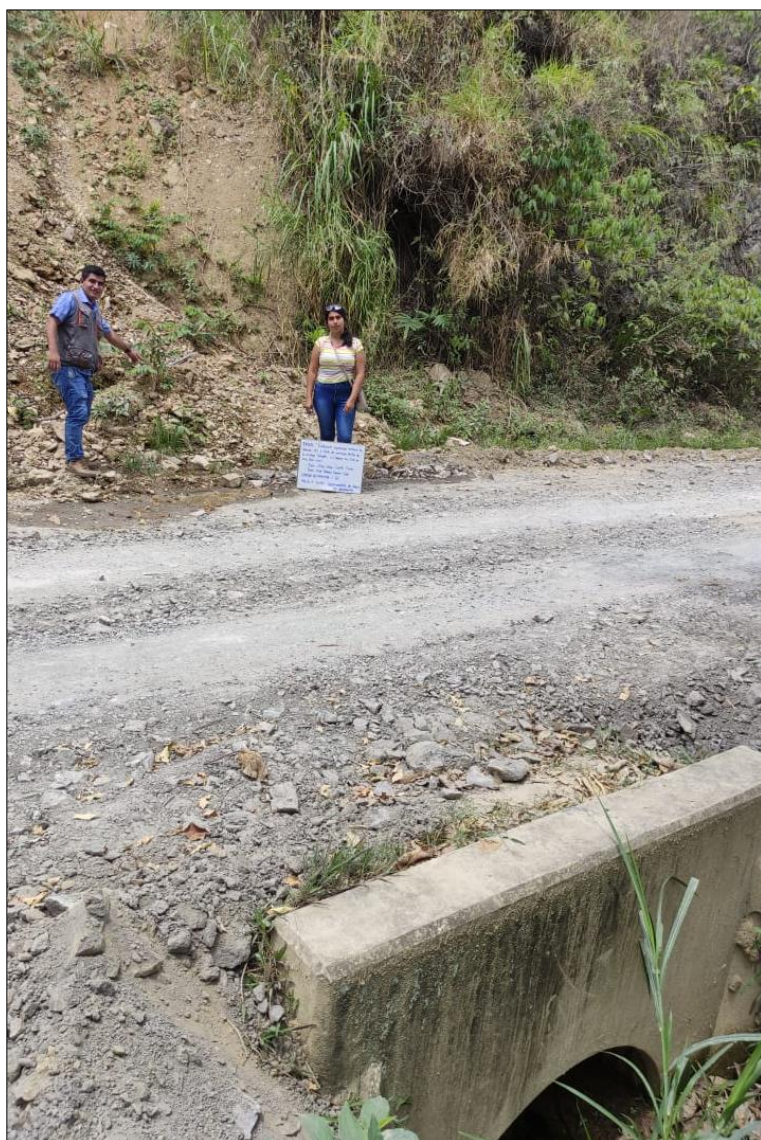
**Figura 64**

*Desprendimiento total de pavimento y del talud en unidad de muestreo N°62*
