**CARACTERÍSTICAS GEOTÉCNICAS QUE GENERAN
LESIONES EN LAS VIVIENDAS DE ADOBE DE LA
LOCALIDAD DE COLASAY, DISTRITO DE COLASAY -
JAÉN - CAJAMARCA**

**TESIS PARA OPTAR EL TÍTULO PROFESIONAL DE INGENIERO
CIVIL**

JAÉN – PERÚ, JULIO, 2019

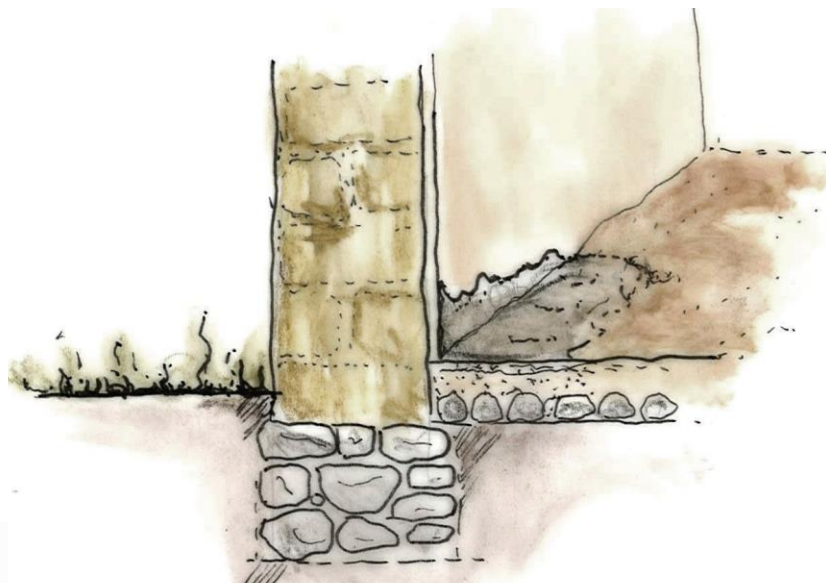
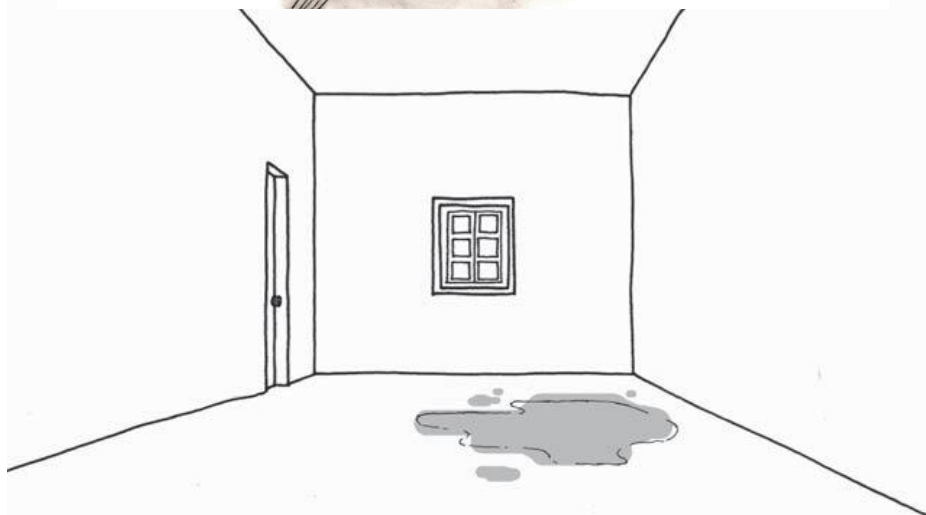
Se observan manchas que oscurecen el suelo y dañan el acabado del piso, la sensación de humedad (a través del tacto) en la zona y pueden llegar a afectar los muros e incluso al asentamiento del cimiento.

* Este daño evidencia un problema de humedad presente en el lugar de emplazamiento de la vivienda debido a la cercanía a volúmenes de agua o napas freáticas.

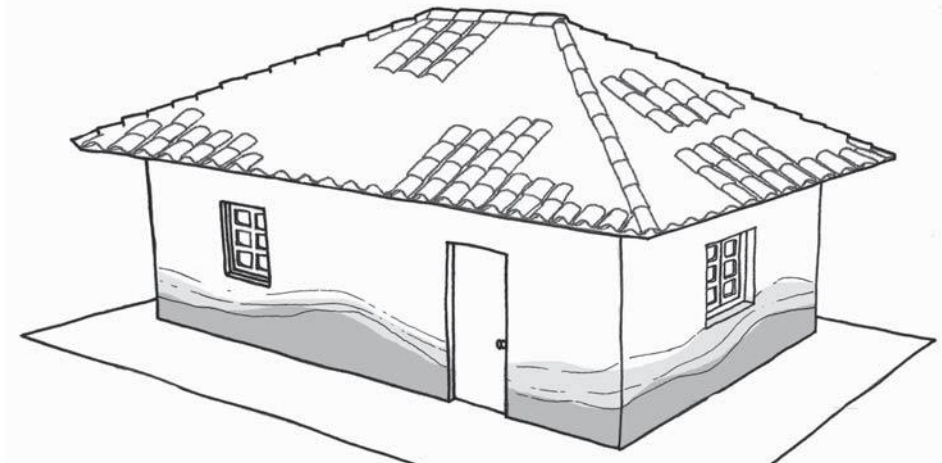
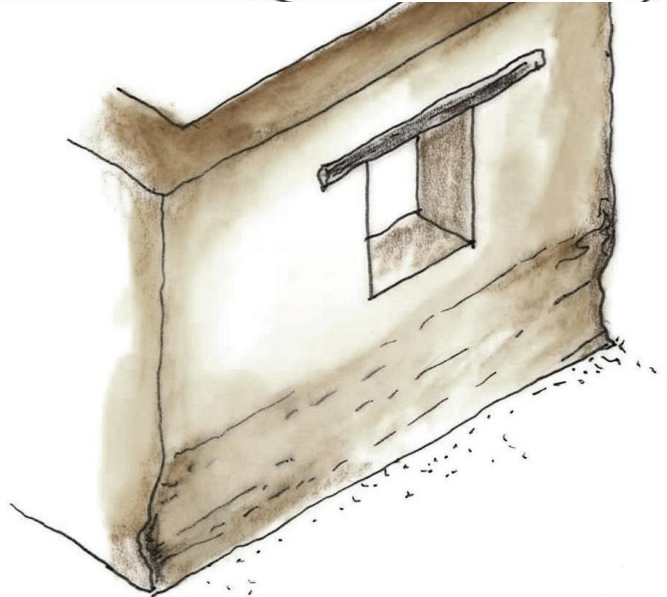
Se aprecian manchas de humedad (color oscurecido), que se inicia en la parte baja de los muros y puede alcanzar gran parte de la altura. En casos más avanzados, por la detección de una deformación del muro e incluso puede deteriorarse el enlucido y desprenderse la pintura. También puede mostrarse afloramiento de

CAUSA * El agua del subsuelo sube a los muros por capilaridad en medios porosos y busca evaporarse saliendo por las caras del muro, esto debilita el muro de tierra.

* Suele aparecer en muros que se encuentran en contacto directo con el suelo.

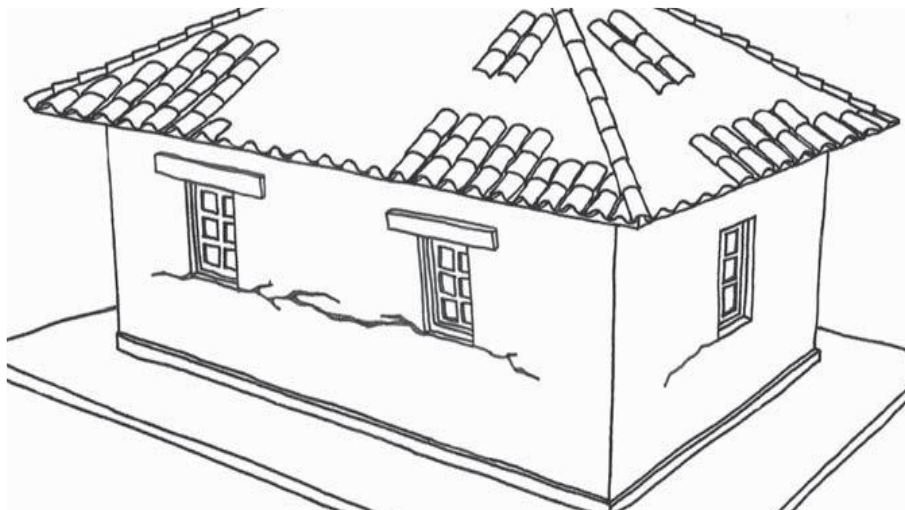
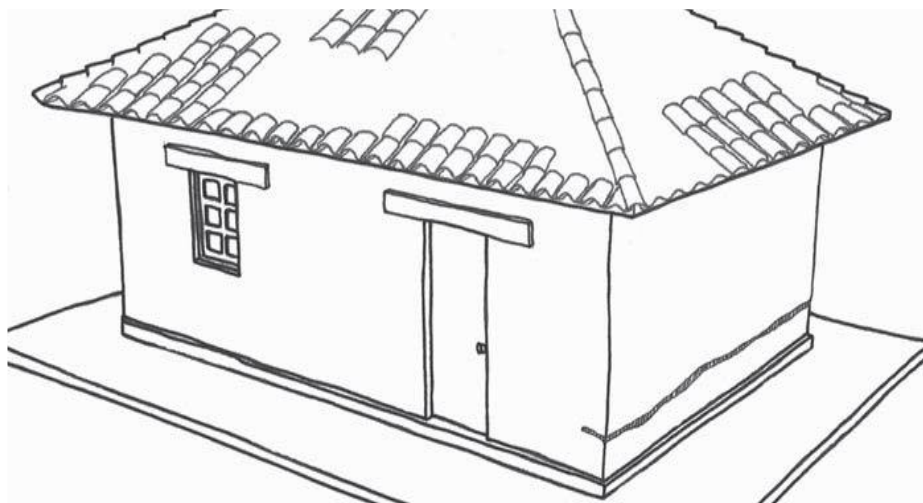
Corresponde a la ruptura del material que compone el muro. Pueden estar representados como quebraduras en la parte inferior, también a partir del alféizar de una ventana o puertas.

CAUSA * Humedad en el piso interior y en la parte inferior de los muros.

* Este daño generalmente es la manifestación de un desmoronamiento por capilaridad, en que el material de tierra absorbe agua, se hincha y pierde compactibilidad, saturándose y reventando como grieta.

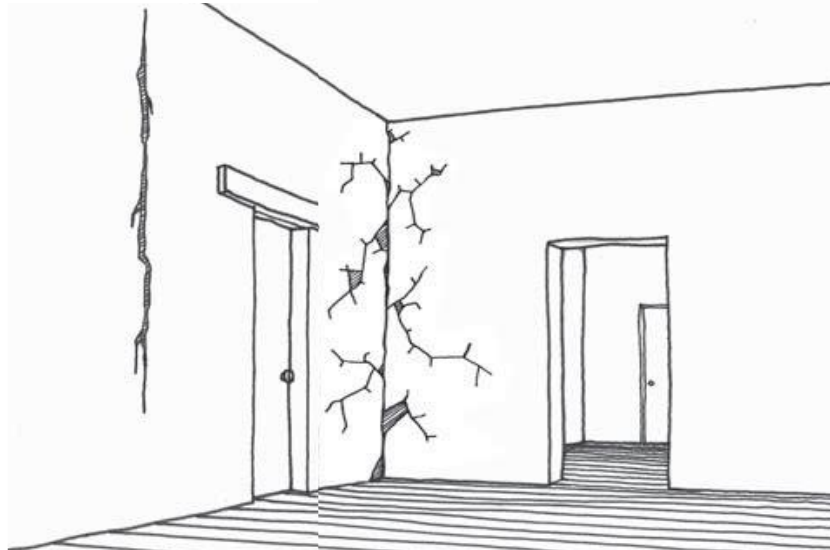
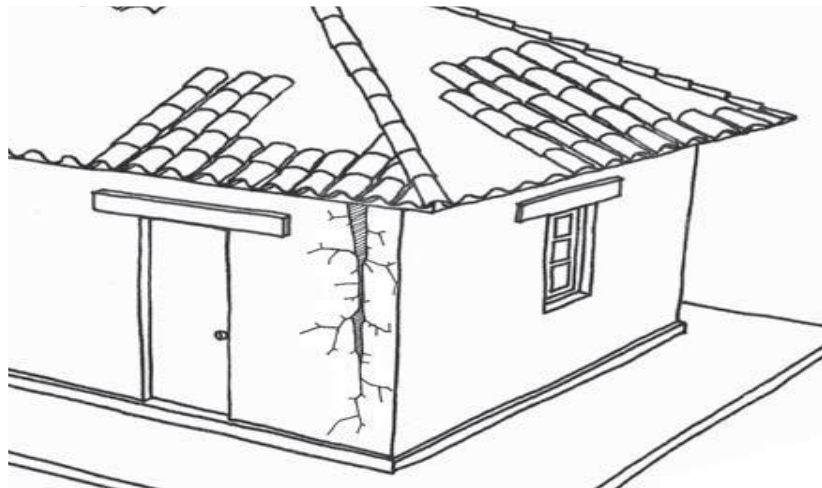
Corresponde a quiebres del material de tierra que compone el muro, los que en algunos casos traspasan el revoque. En fracturas producidas en la esquina se reconoce por una trizadura en la esquina del encuentro entre los dos elementos afectados. Algunas de estas fisuras o grietas disminuyen su espesor a medida que descienden.

- * Deformación que sufre el muro producto de la humedad
- * Desplome del muro producto de la presencia de humedad en dichos elementos.

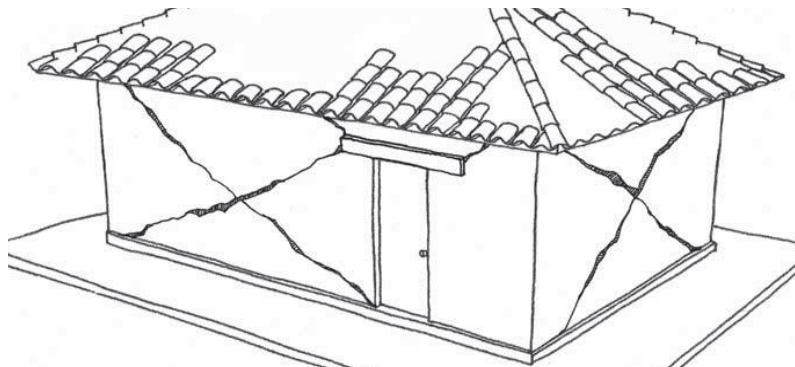
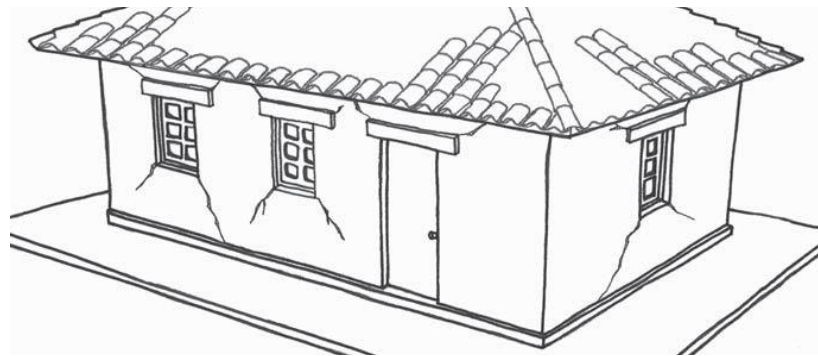
Corresponde a la aparición de quebraduras o cortes que nacen desde las esquinas del muro y que se desarrollan en sentido diagonal a éste, también donde se observa el descuadre de las puertas y las ventanas y producto de ello no cierran con normalidad, puede notarse una deformación en los vanos. Este tipo de grieta se manifiesta de diferentes formas: extendiéndose desde la base hasta la parte superior del muro; o cruzándose con otra grieta diagonal formando un daño en forma de "X".

- CAUSA**
- * Desplome del muro producto de la presencia de humedad en dichos elementos.
 - * Por acción del peso de la casa se producen asentamientos no uniformes y grietas en los muros, por falta o deficiencias en el cemento.
 - * Asentamientos del cemento producto de la presencia de napa freática superficial.
 - * El suelo es suelto y de resistencia no uniforme.

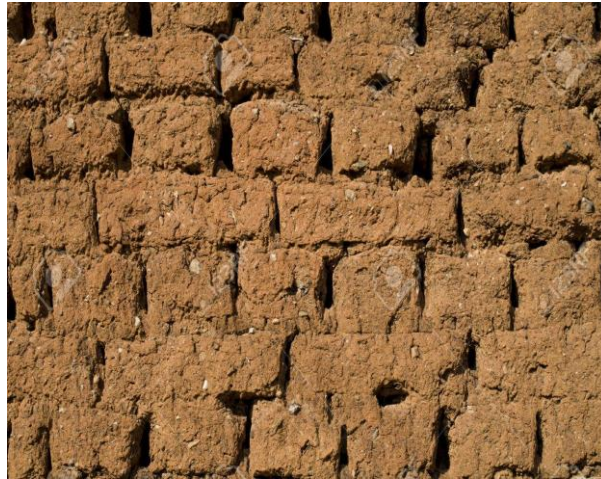
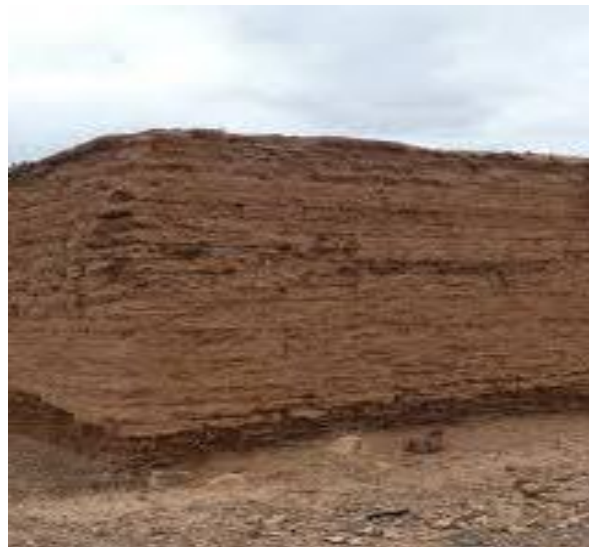
Se aprecia la pérdida o transformación superficial del adobe que puede ser total o parcial.

- * La humedad presente en el suelo deteriora lentamente los adobes.
- * Presencia de musgos, hongos y formación de líquenes en muros.

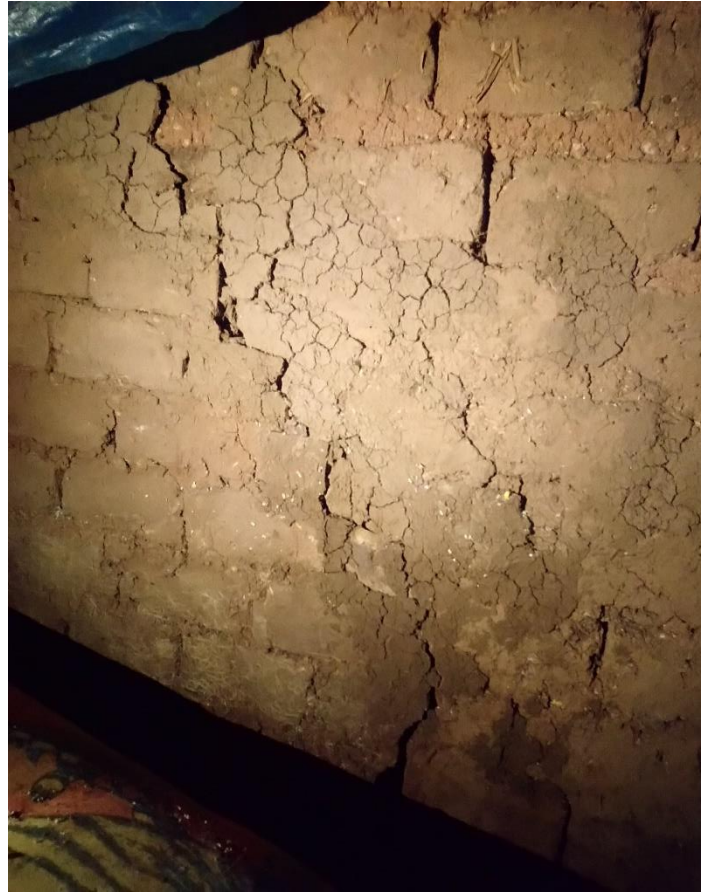
Fotografía 17: Vivienda N° 01, grieta diagonal.

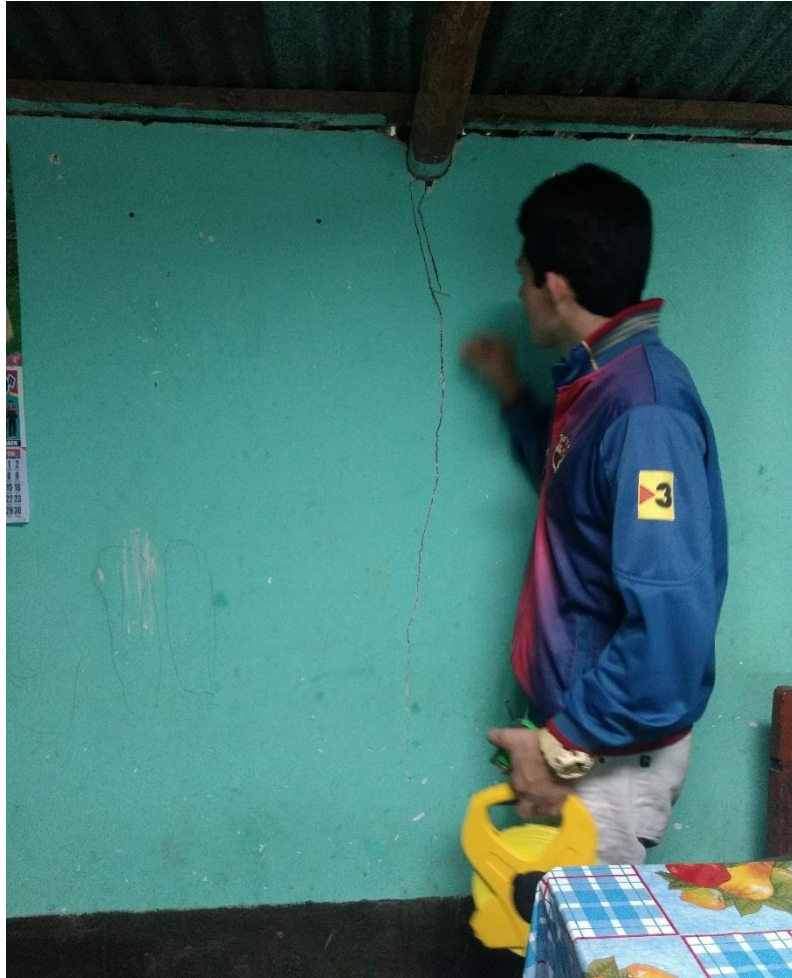
Fotografía 19: Vivienda N° 02, grieta vertical.

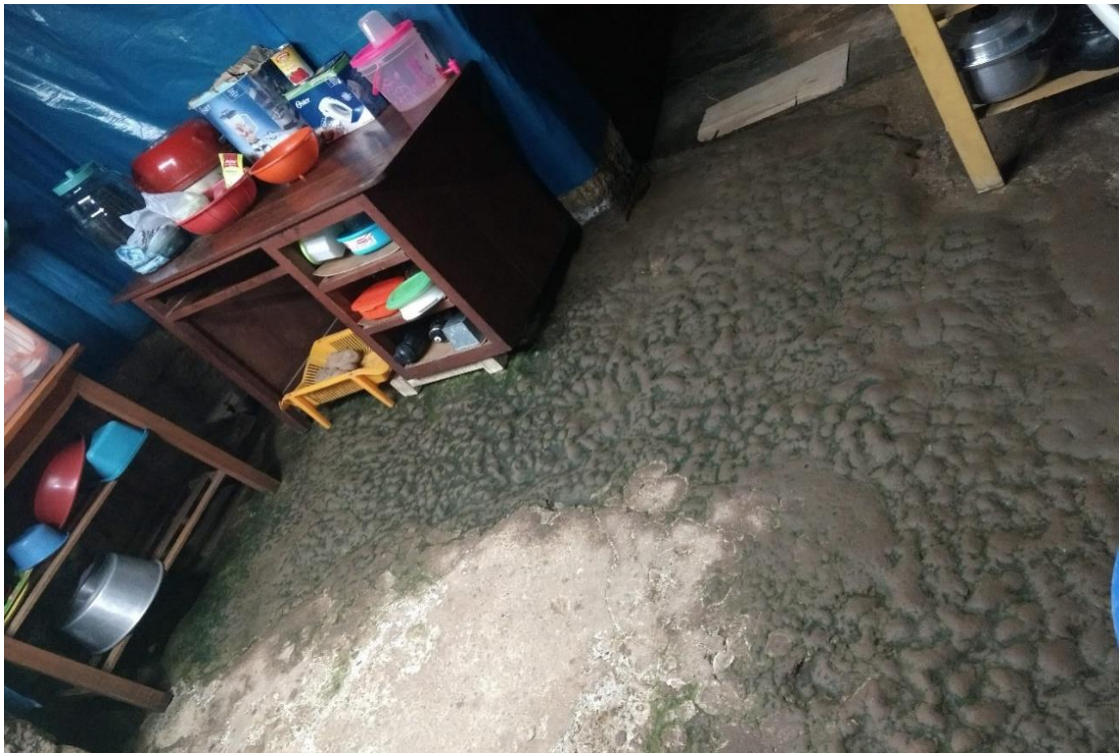
Fotografía 20: Vivienda N° 03, Humedad en el suelo.

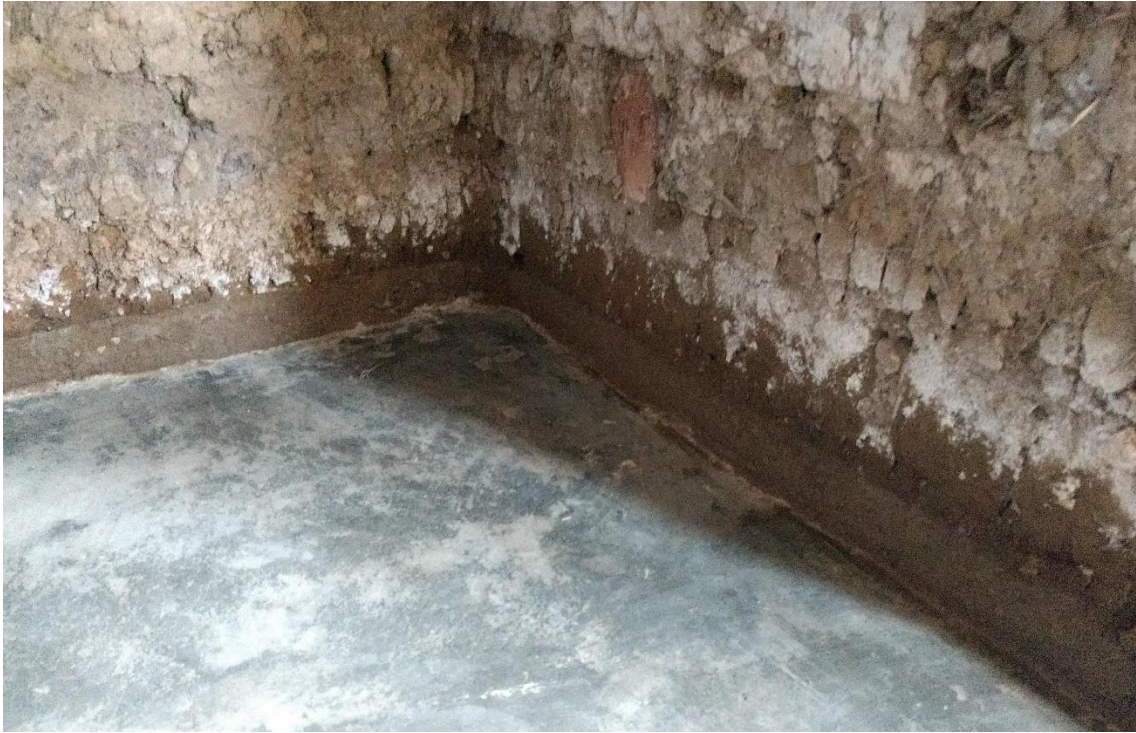
Fotografía 21: Vivienda N° 03, Humedad en la pared.

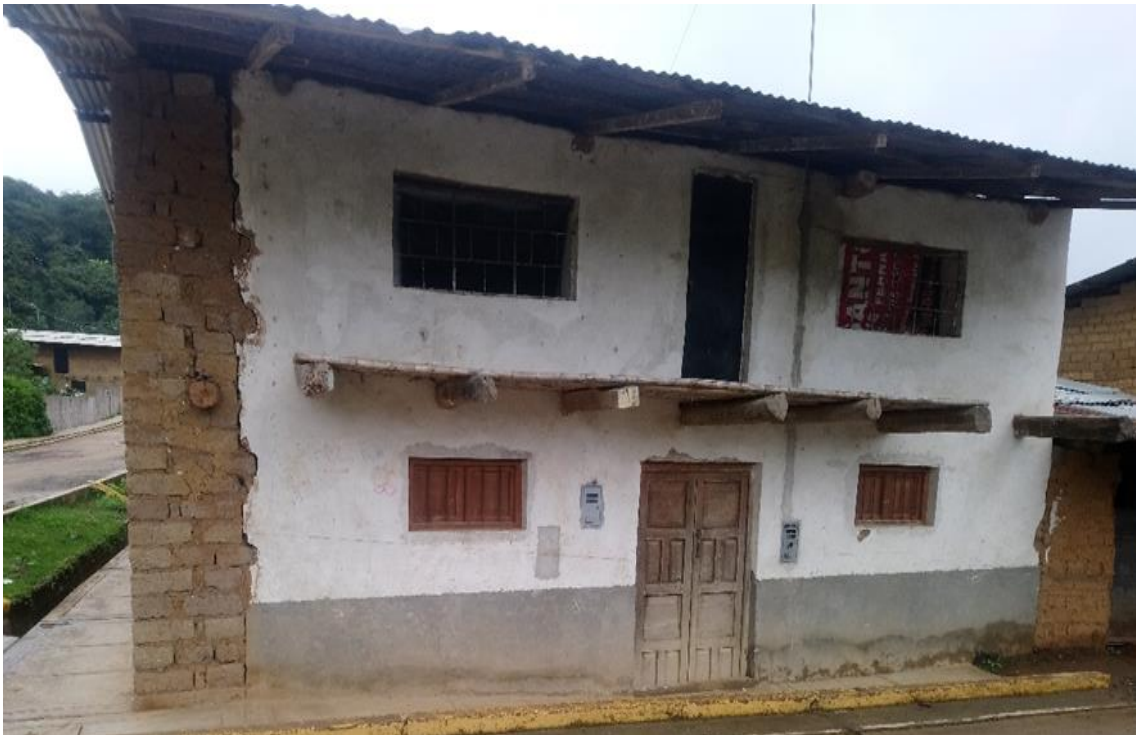
Fotografía 22: Vivienda N° 04 en estudio, grieta vertical.

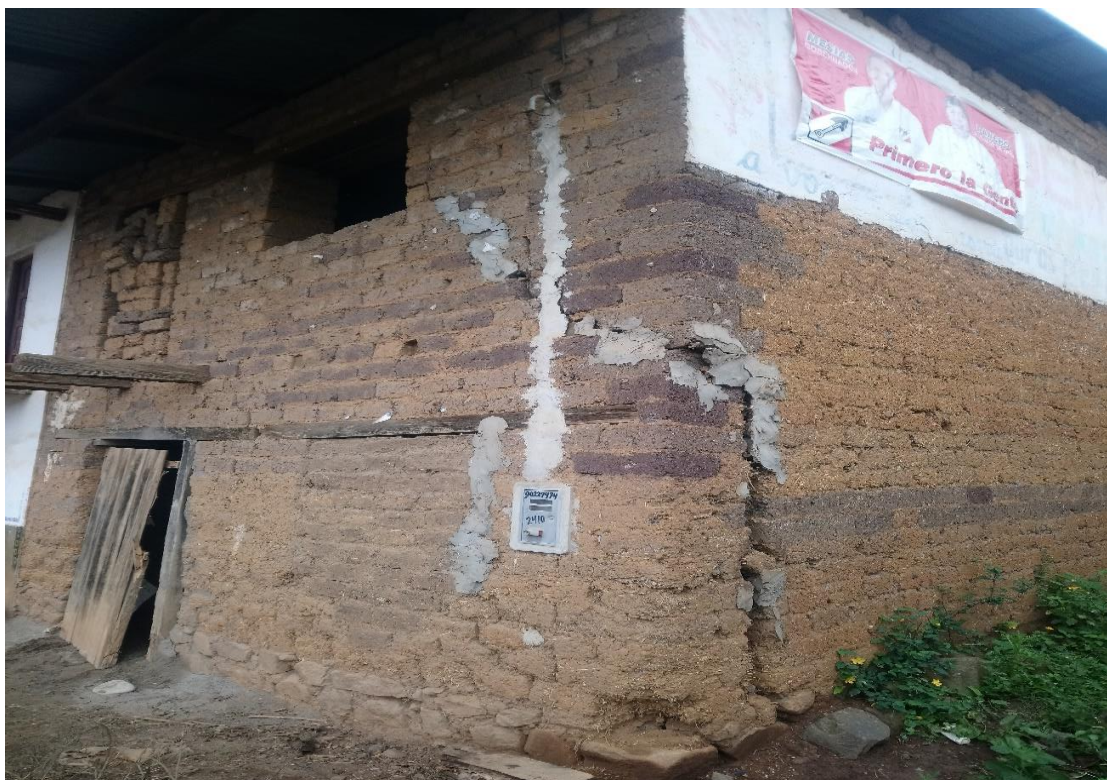
Fotografía 25: Vivienda N° 06 en estudio, grieta diagonal y vertical

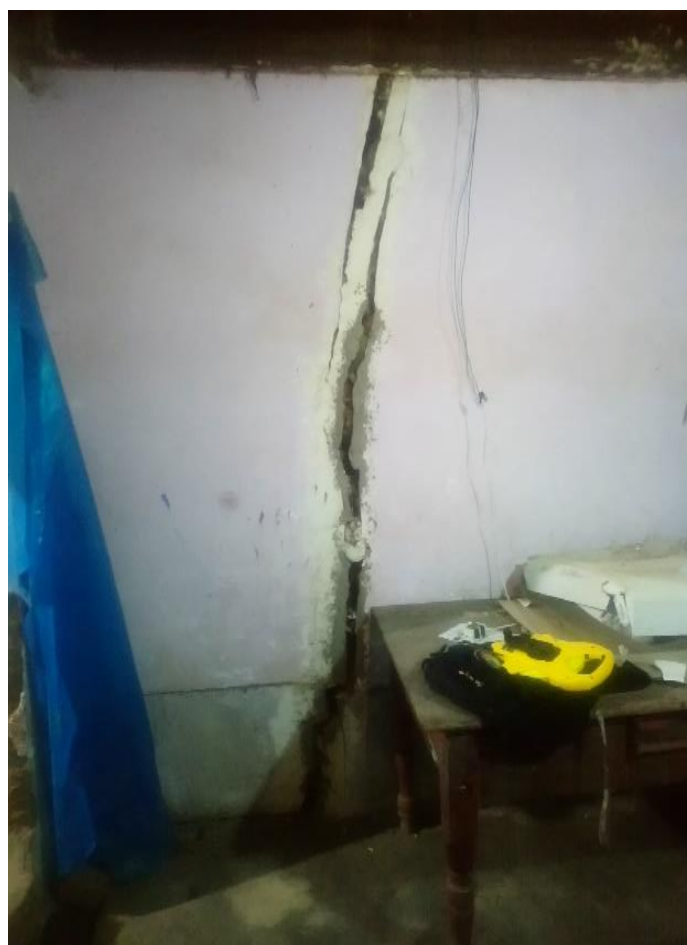
Fotografía 26: Vivienda N° 06, grieta vertical

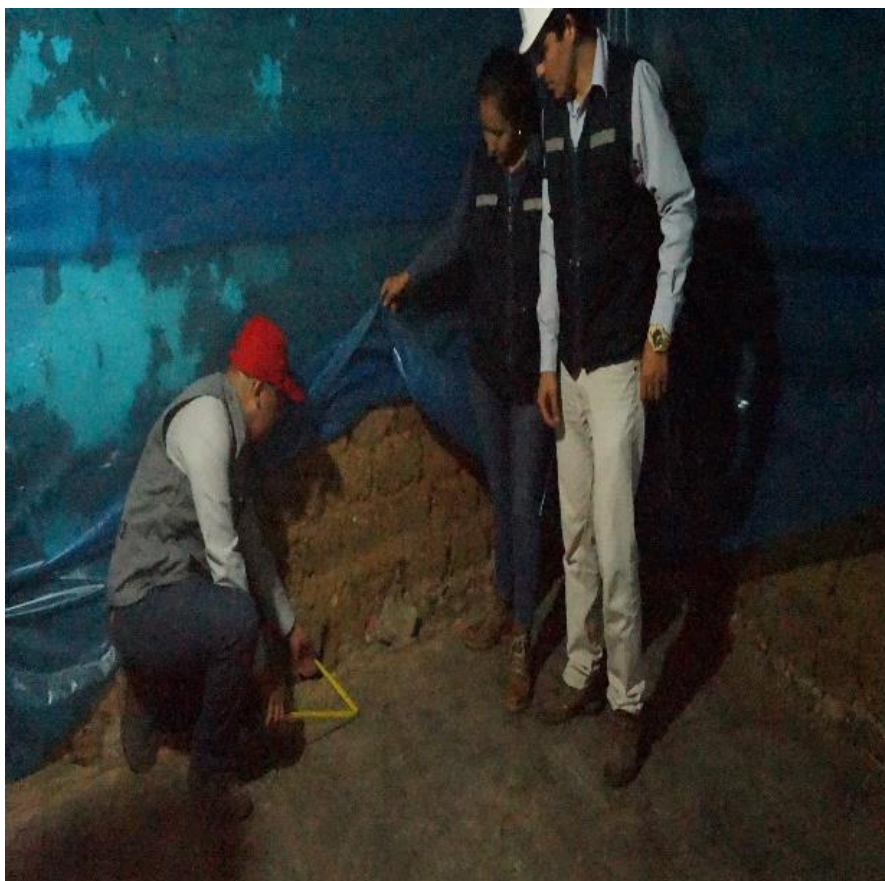
Fotografía 27: Vivienda N° 06, Medición del desplazamiento horizontal del piso con el muro.

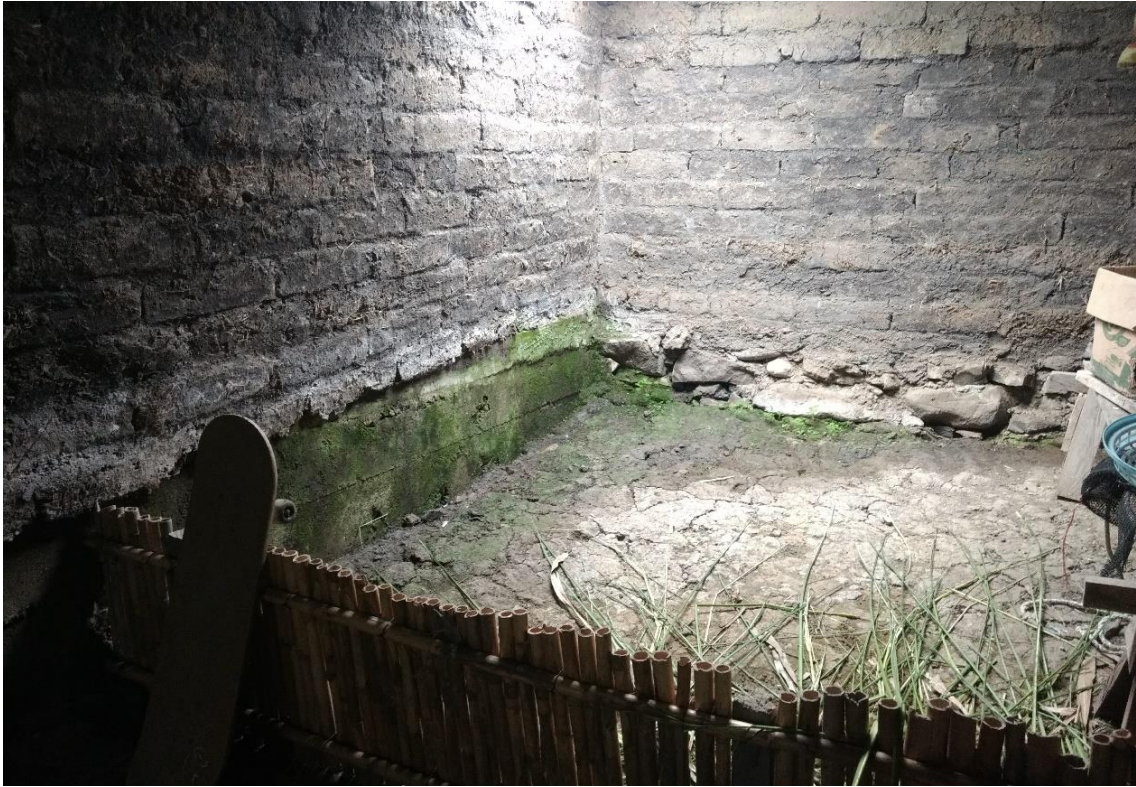
Fotografía 29: Vivienda N° 07, Humedad en el suelo y muro.

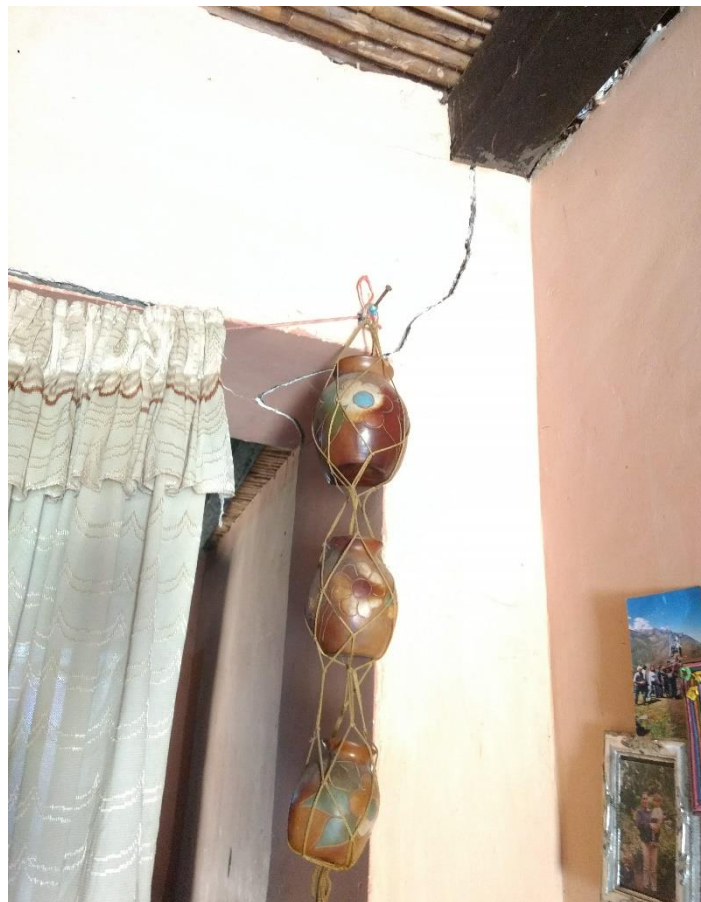
Fotografía 32: Vivienda N° 09, grieta vertical.

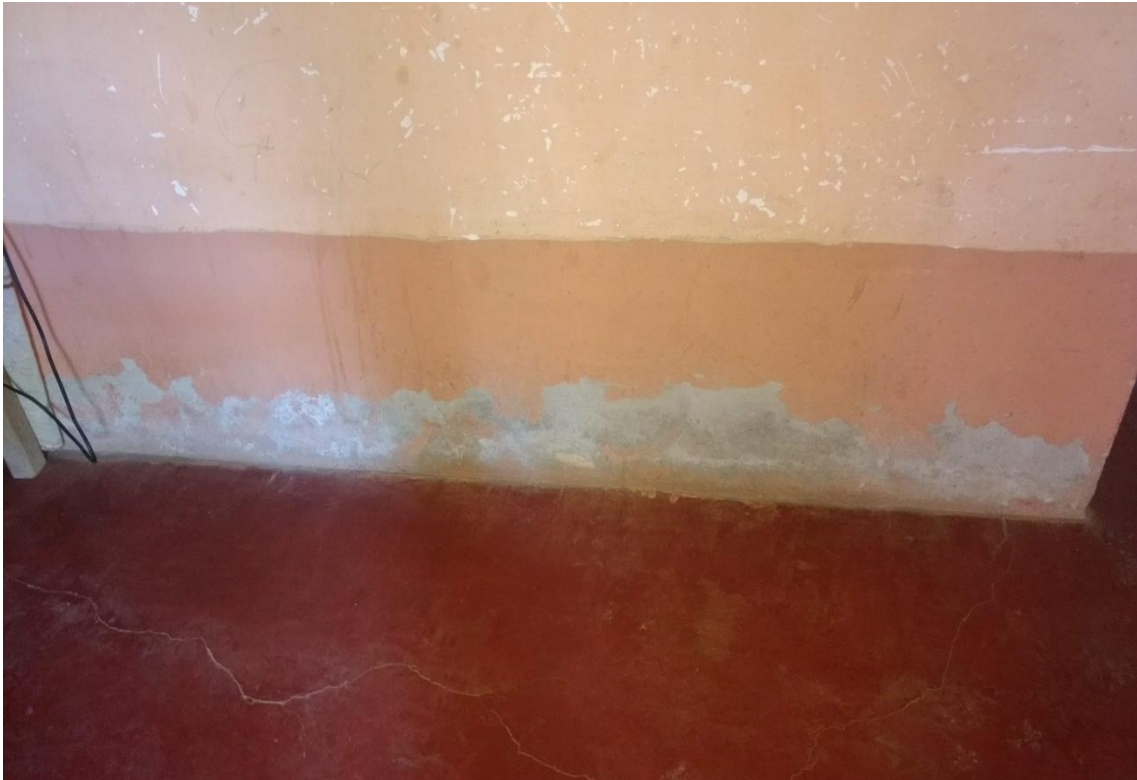
Fotografía 33: Vivienda N° 09, Humedad en el muro.

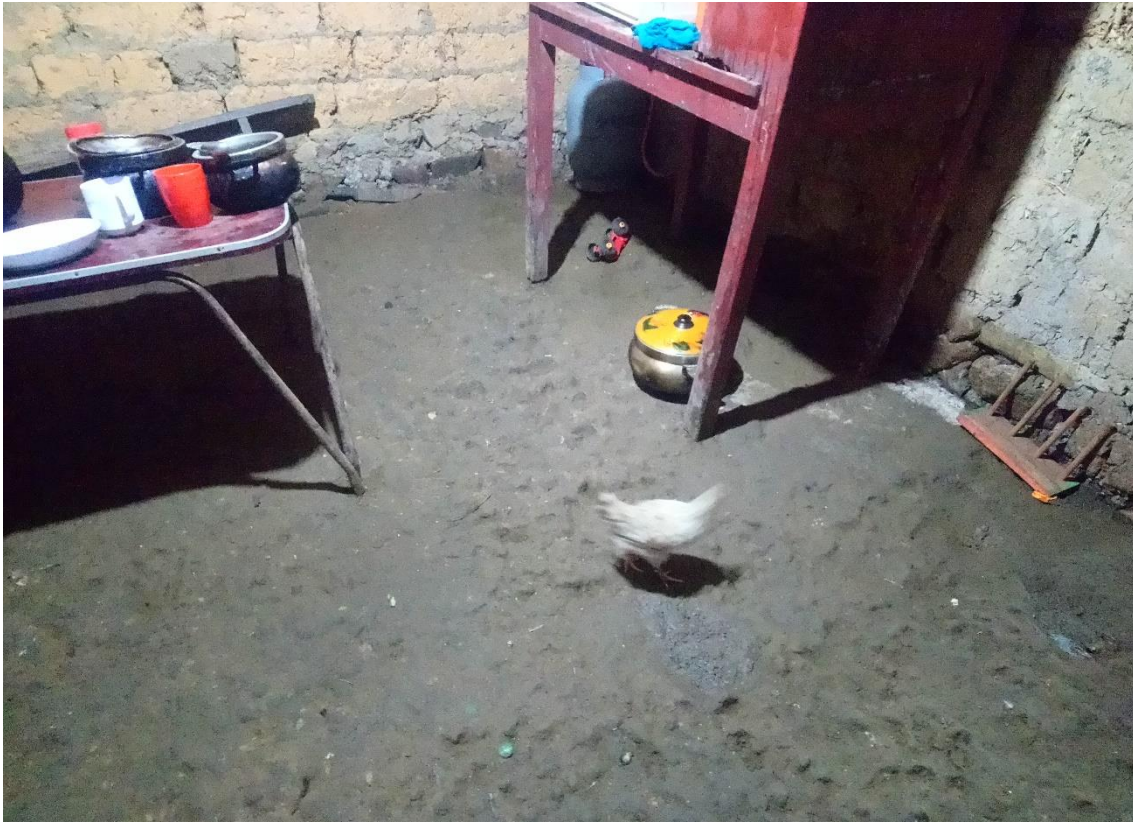
Fotografía 35: Vivienda N° 08, Humedad en el suelo y muro.

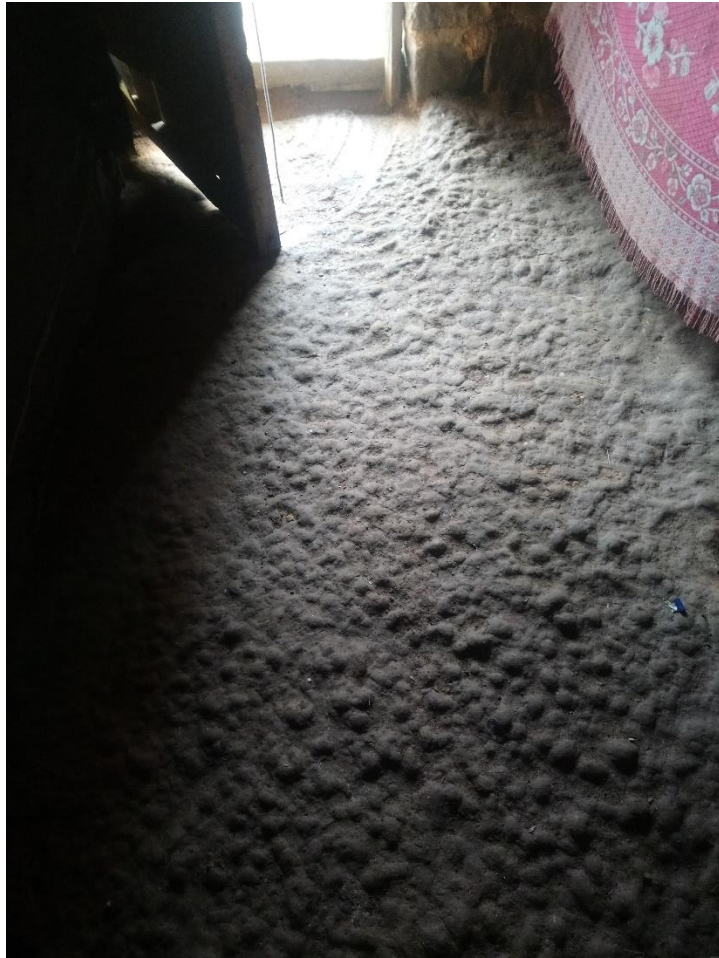
Fotografía 37: Vivienda N° 11, Humedad en el suelo y muro.

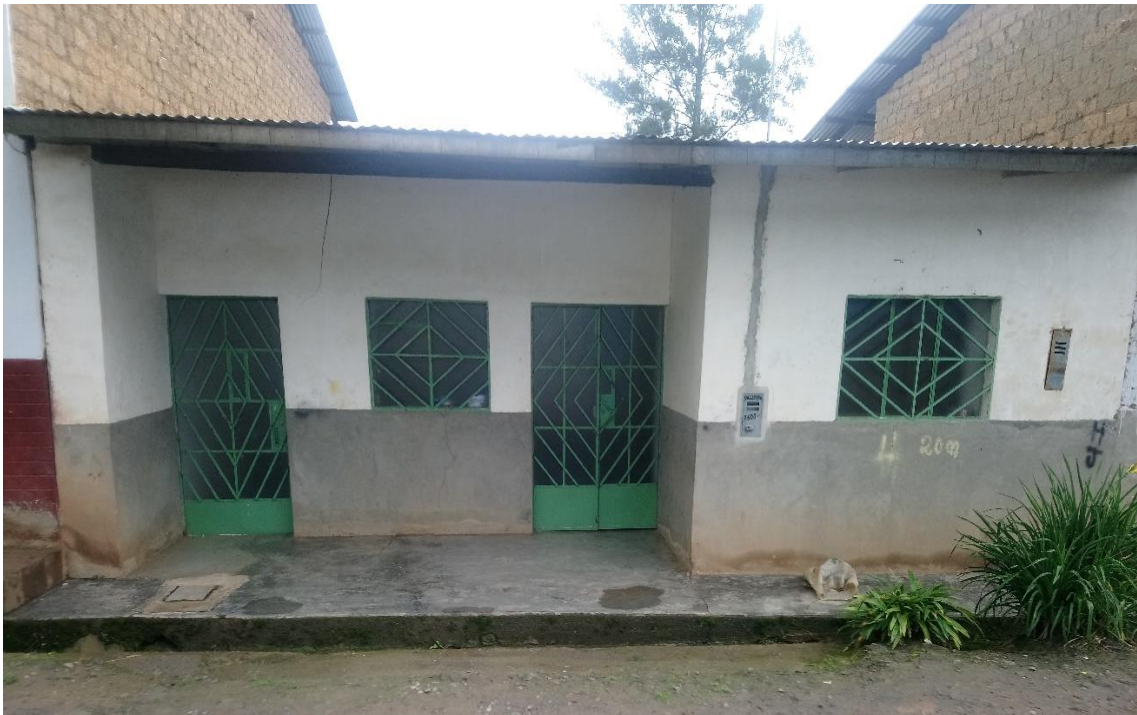
Fotografía 38: Vivienda N°12, Humedad del muro y grieta vertical.

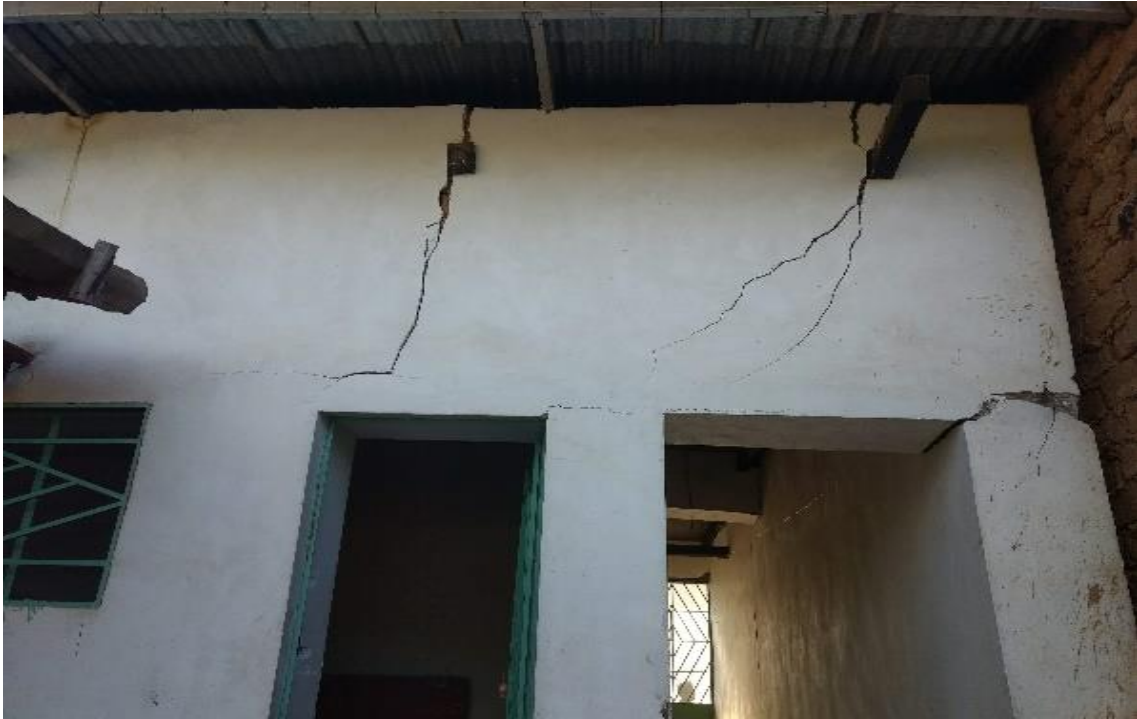
Fotografía 39: Vivienda N°12, grietas verticales y diagonales

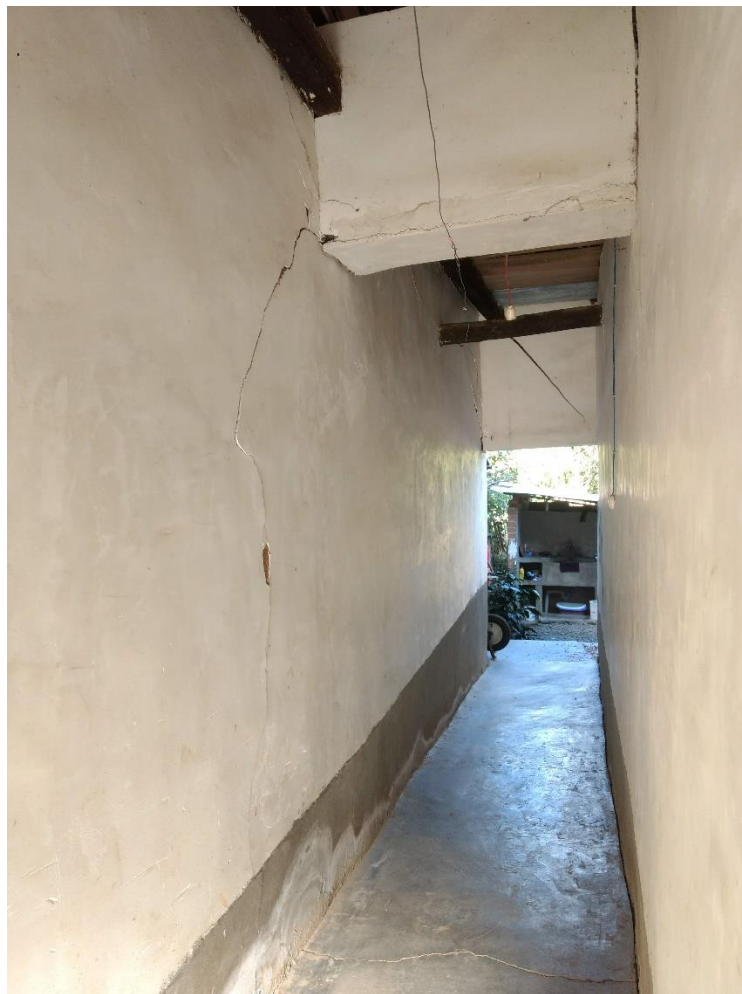
Fotografía 40: Vivienda N°12, grietas verticales y diagonales

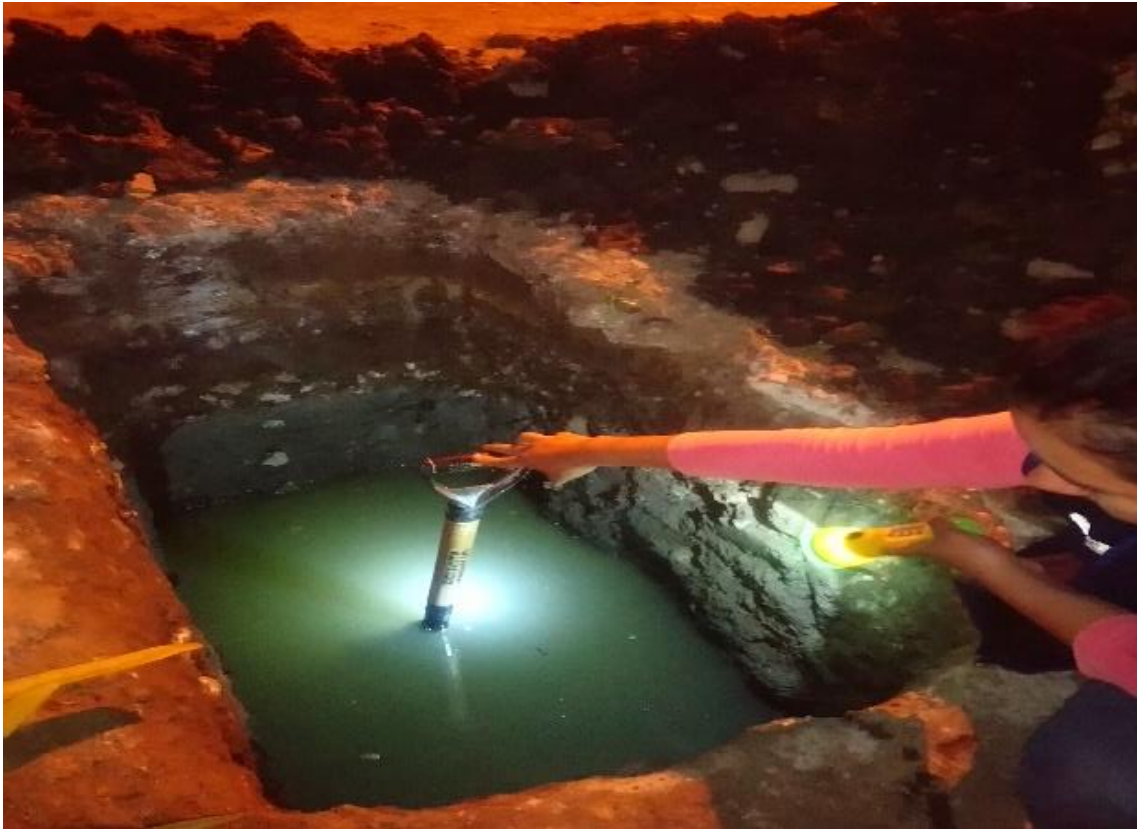
Fotografía 41: Vivienda N°12, el nivel que llegó el agua después de 12 horas de haber hecho la calicata es de 40 cm.
