“ANÁLISIS DE LAS CONDICIONES ASFÁLTICA, POR EL MÉTODO ÍNDICES DE PAVIMENTO FLEXIBLE, TRAMO: INTERSECCIÓN CON LA CARRETERA FERNANDO BELAUNDE TERRY Y EL DISTRITO LA COIPA KM 0+000 AL KM 3+000, PROVINCIA DE SAN IGNACIO, CAJAMARCA - 2021”

TESIS PARA OPTAR EL TÍTULO PROFESIONAL DE INGENIERO CIVIL

Autor: Bach. Anderson Flores Díaz.

AGOSTO 2022

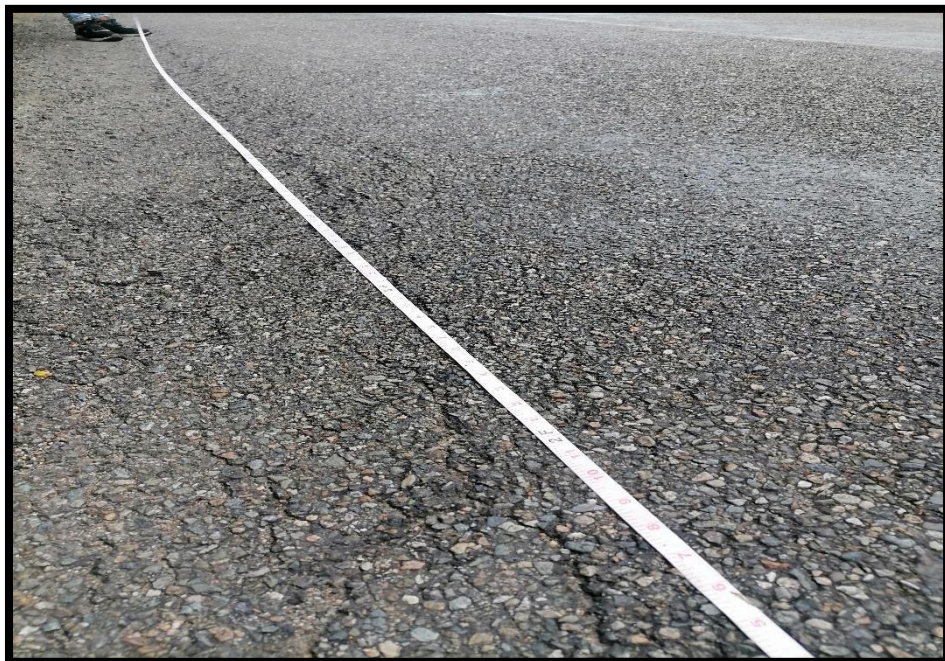
Figura 7: Falla piel de cocodrilo severidad L.

Nota: el tipo de falla que se menciona en la figura, corresponde al agrietamiento por fatiga que se ve en la imagen, y su nivel de severidad “L” fue determinada por el deterioro de el mismo, el cual está influyendo de gran manera al servicio del usuario.

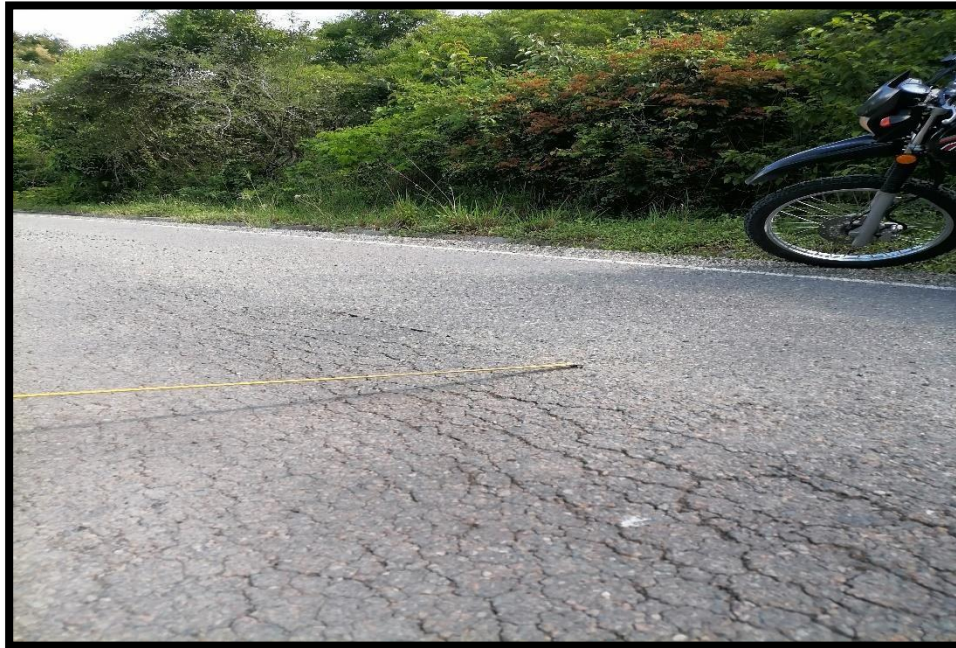
Figura 8: Falla fisuras en bloque de severidad M.

Nota: el tipo de falla que se menciona en la figura, corresponde al agrietamiento que dividen el pavimento en pedazos que se ve en la imagen, y su nivel de severidad “M” fue determinada por el deterioro de el mismo.

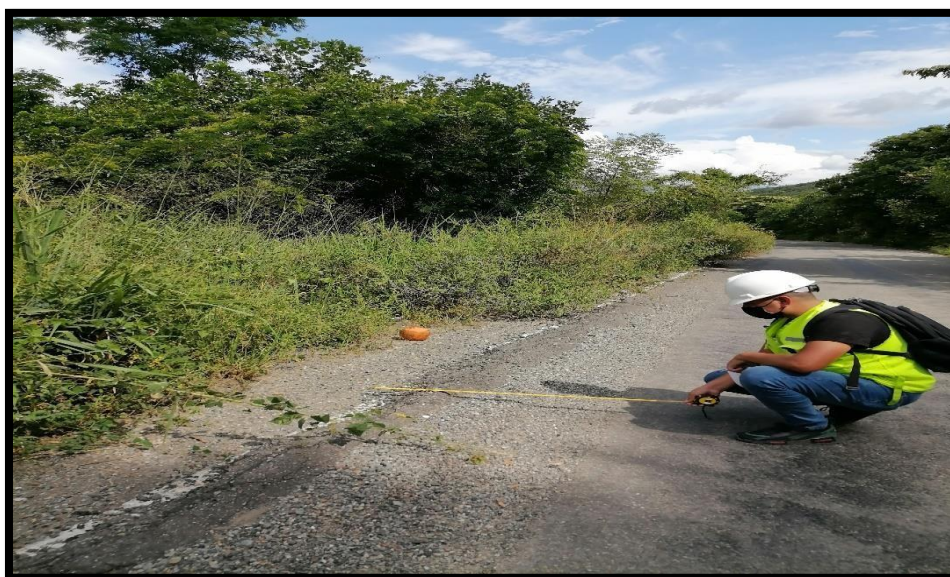
Figura 9: Abultamientos y hundimientos de severidad H

Nota: el tipo de falla que se menciona en la figura son pequeños desplazamientos hacia arriba en la superficie del pavimento que se ve en la imagen, y su nivel de severidad “H” fue determinada por el deterioro de el mismo.

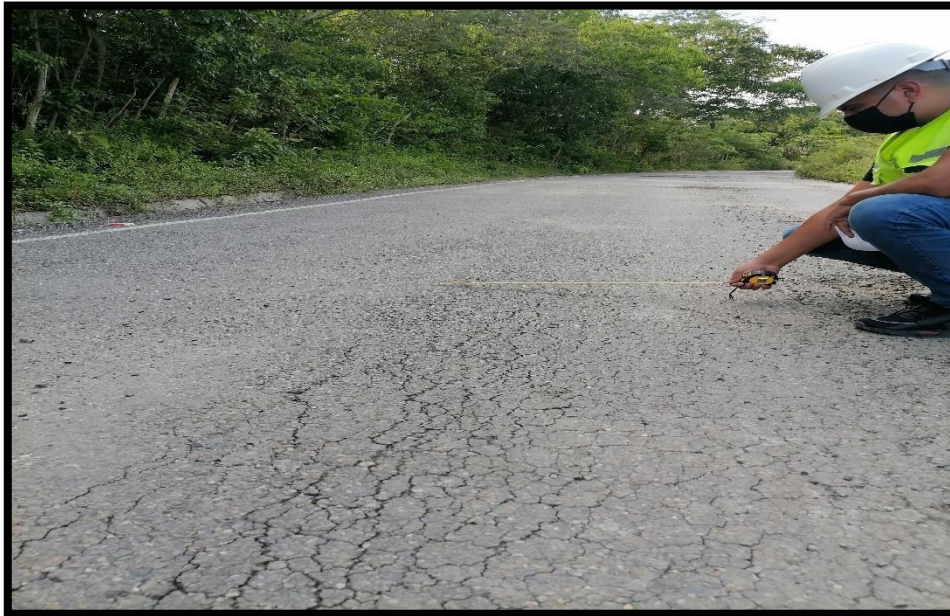
Figura 10: Depresión de severidad M

Nota: el tipo de falla que se menciona en la figura corresponde a los niveles ligeramente más bajos que el pavimento a su alrededor como se ve en la imagen, y su nivel de severidad “M” fue determinada por el deterioro de el mismo.

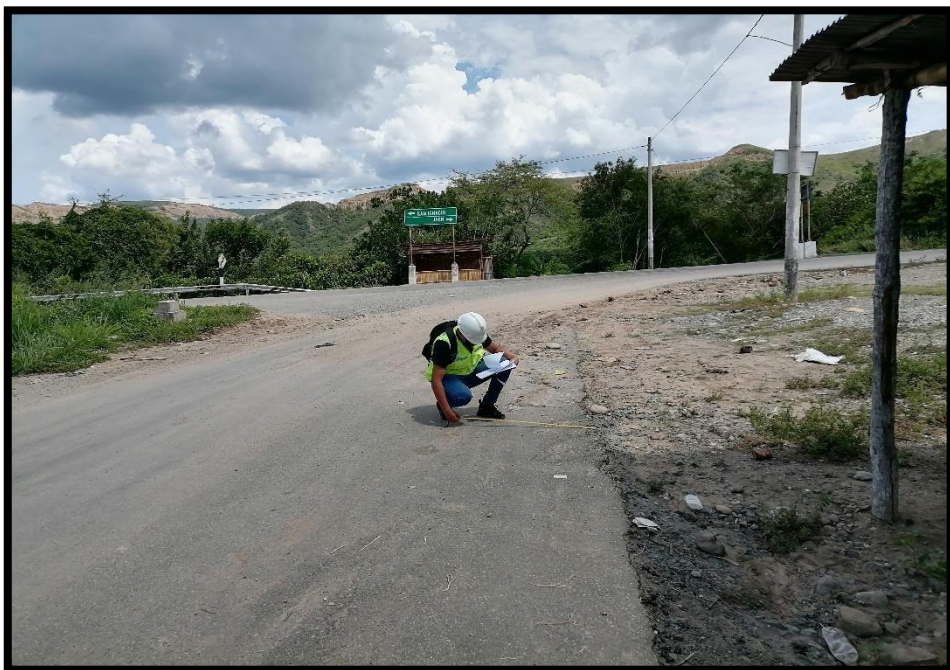
Figura 11: Fisuras de borde de severidad L

Nota: el tipo de falla que se menciona en la figura corresponde a las grietas de borde y son paralelas como se ve en la imagen, y su nivel de severidad “L” fue determinada por el deterioro de el mismo.

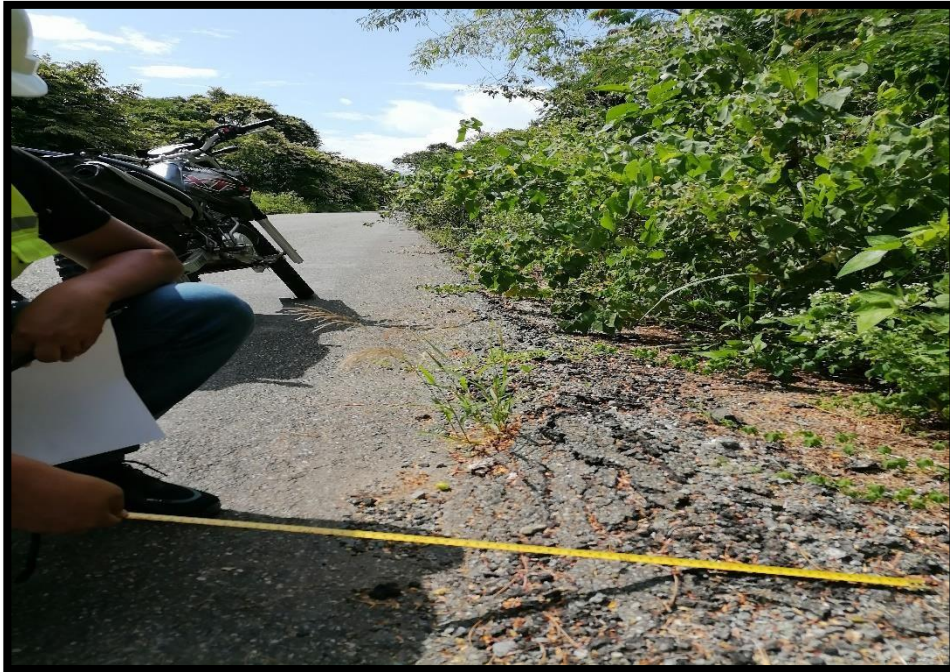
Figura 12: Desnivel carril-berma de severidad M

Nota: el tipo de falla que se menciona es una diferencia de niveles entre el borde del pavimento y la berma tal como se ve en la imagen, y su nivel de severidad “M” fue determinada por el deterioro de el mismo.

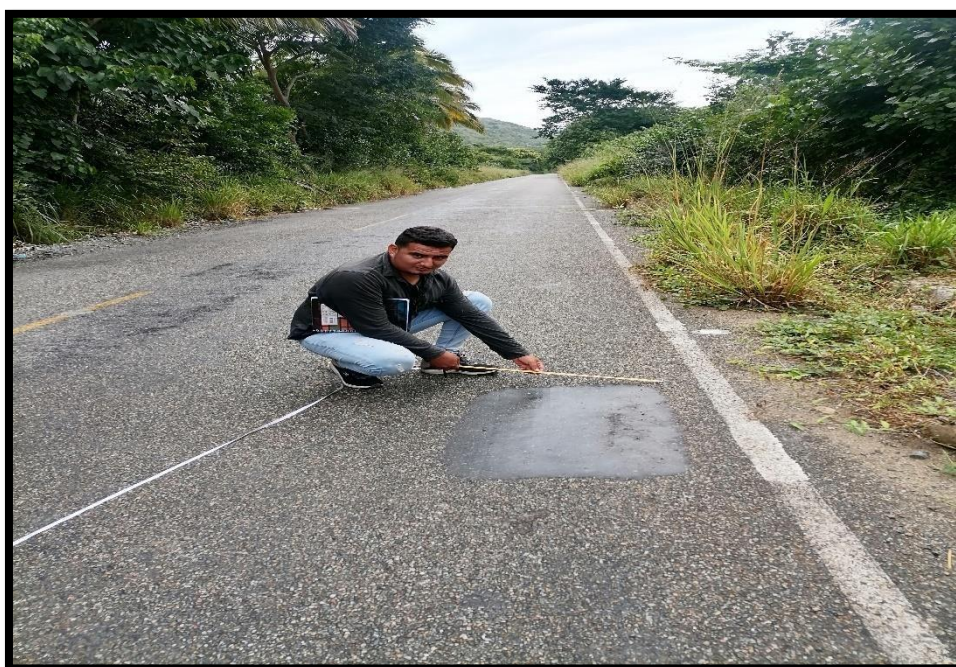
Figura 13: Parches y parches de cortes utilitarios de severidad L

Nota: el tipo de falla que se menciona es un parche en un área de pavimento la cual es remplazado por un material nuevo tal como se ve en la imagen, y su nivel de severidad “L” fue determinada por el deterioro de el mismo.

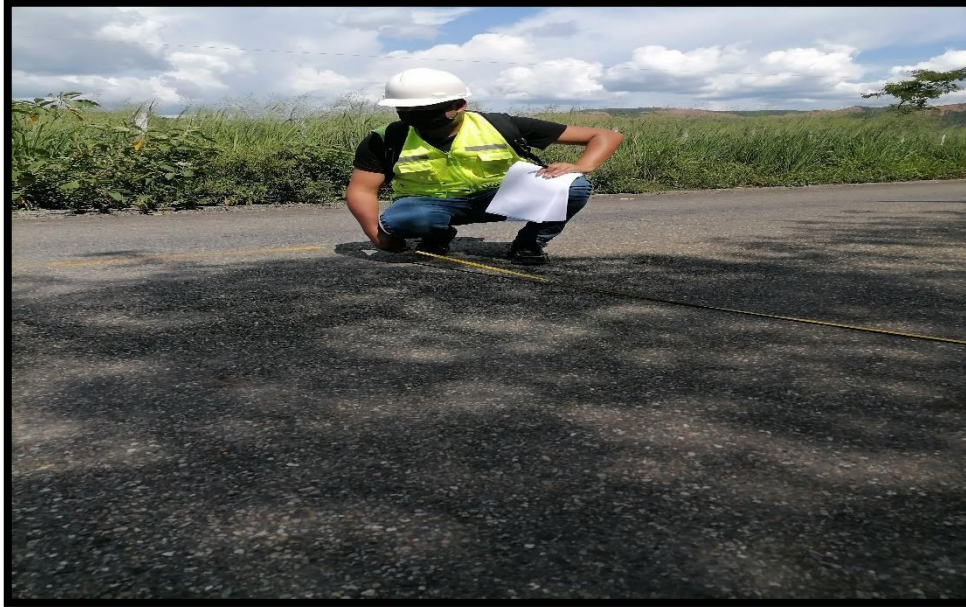
Figura 14: Pulimiento de agregados

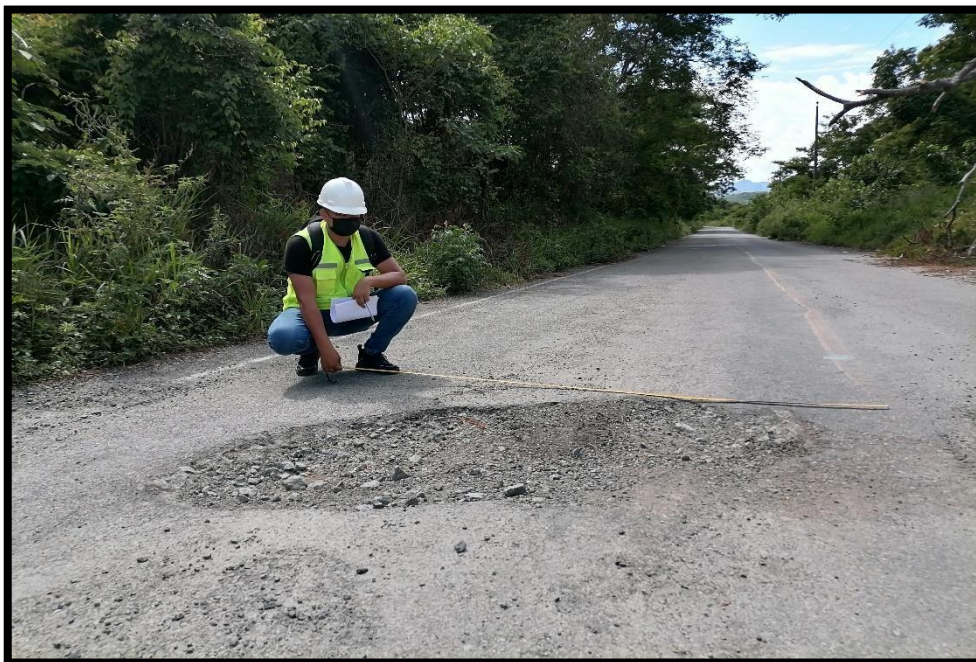
Figura 15: Huecos de severidad H

Nota: el tipo de falla que se menciona son depresiones pequeñas en el pavimento tal como se ve en la imagen, y su nivel de severidad “H” fue determinada por el deterioro de el mismo.

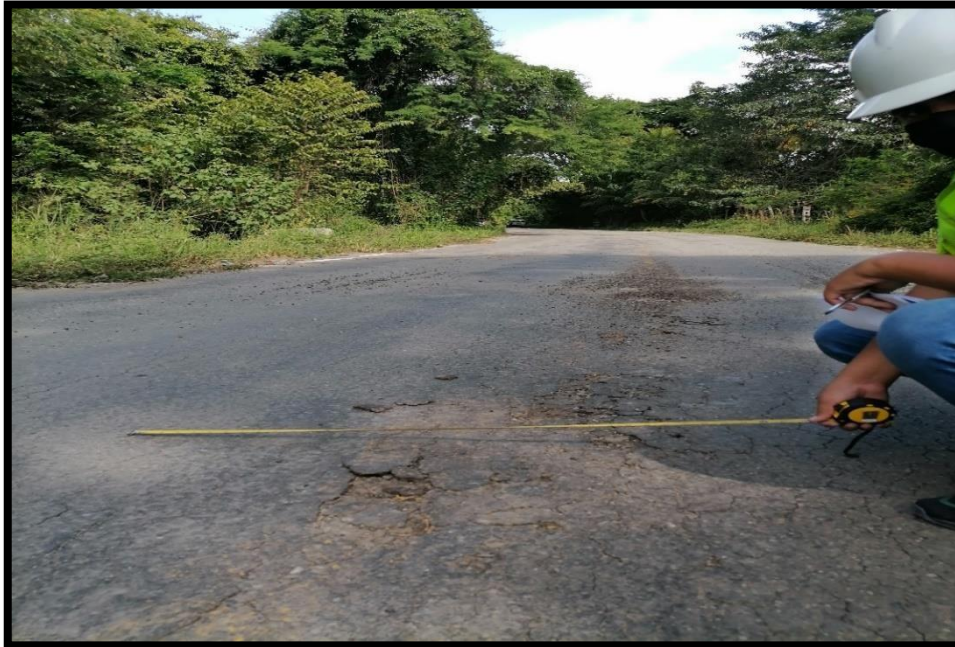
Figura 16: Ahuellamiento de severidad M

Nota: el tipo de falla que se menciona son depresiones pequeñas en las huellas de las llantas tal como se ve en la imagen, y su nivel de severidad “M” fue determinada por el deterioro de el mismo.

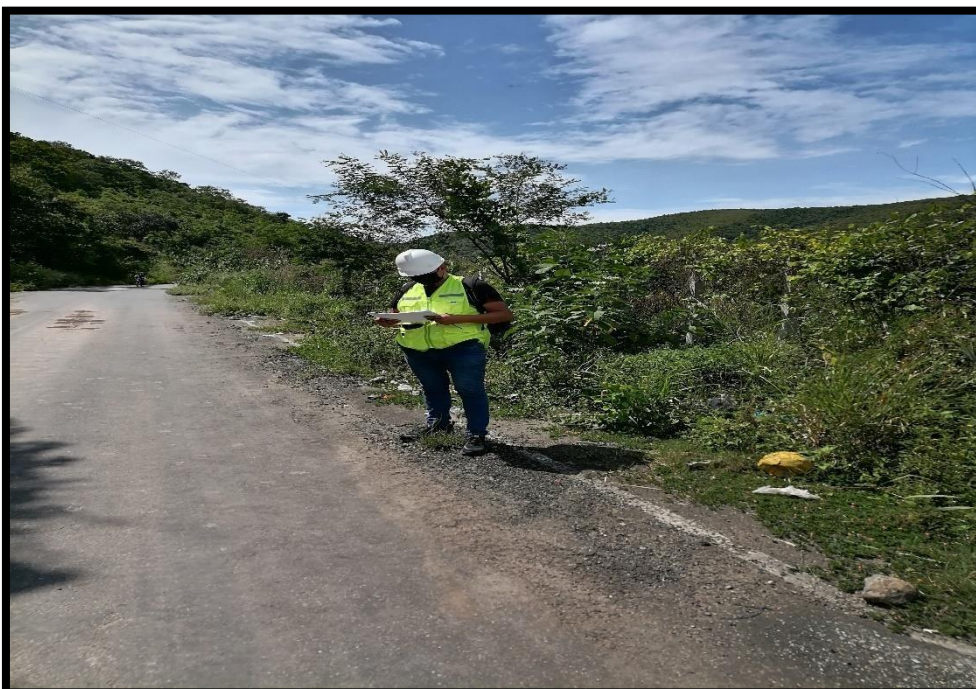
Figura 17: Hinchamiento de severidad M

Nota: el tipo de falla que se menciona son depresiones pequeñas en las huellas de las llantas tal como se ve en la imagen, y su nivel de severidad “M” fue determinada por el deterioro de el mismo.

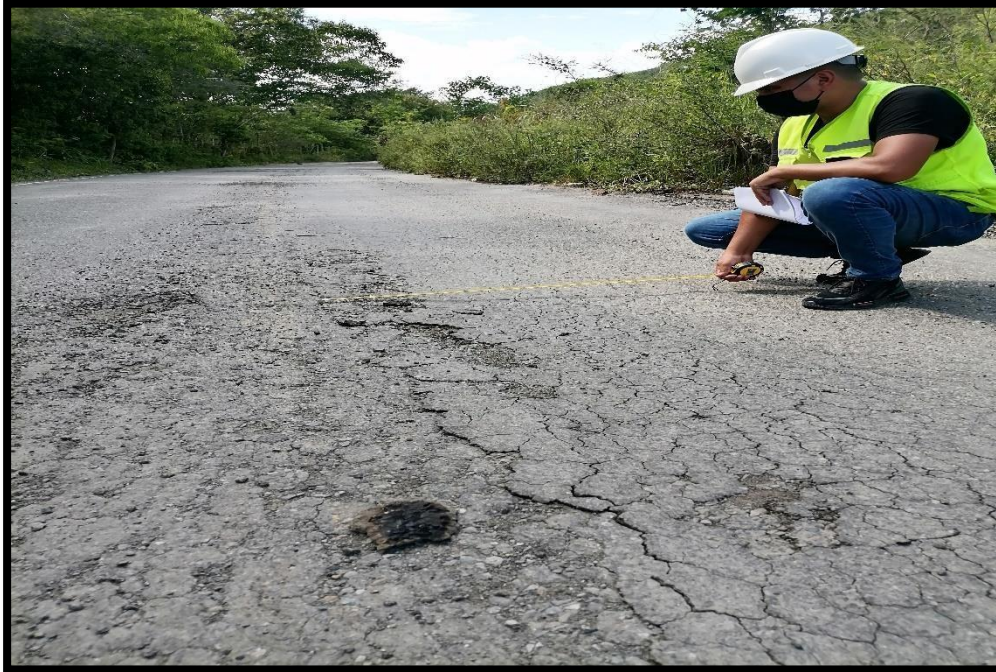
Figura 18: Desprendimiento de agregados de severidad H

Nota: el tipo de falla que se menciona son la pérdida de superficie del pavimento debido a la pérdida del ligante tal como se ve en la imagen, y su nivel de severidad “H” fue determinada por el deterioro de el mismo.

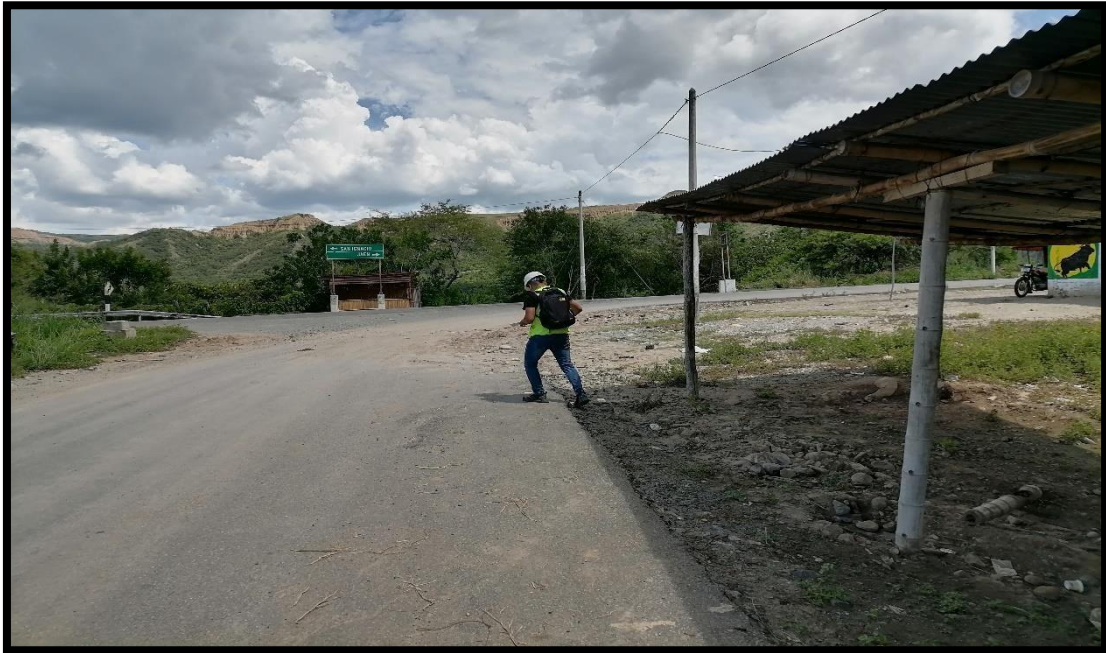
UNIDAD DE MUESTRA UM-01

Figura 40: Unidad de muestra – 01. Fisura de borde.

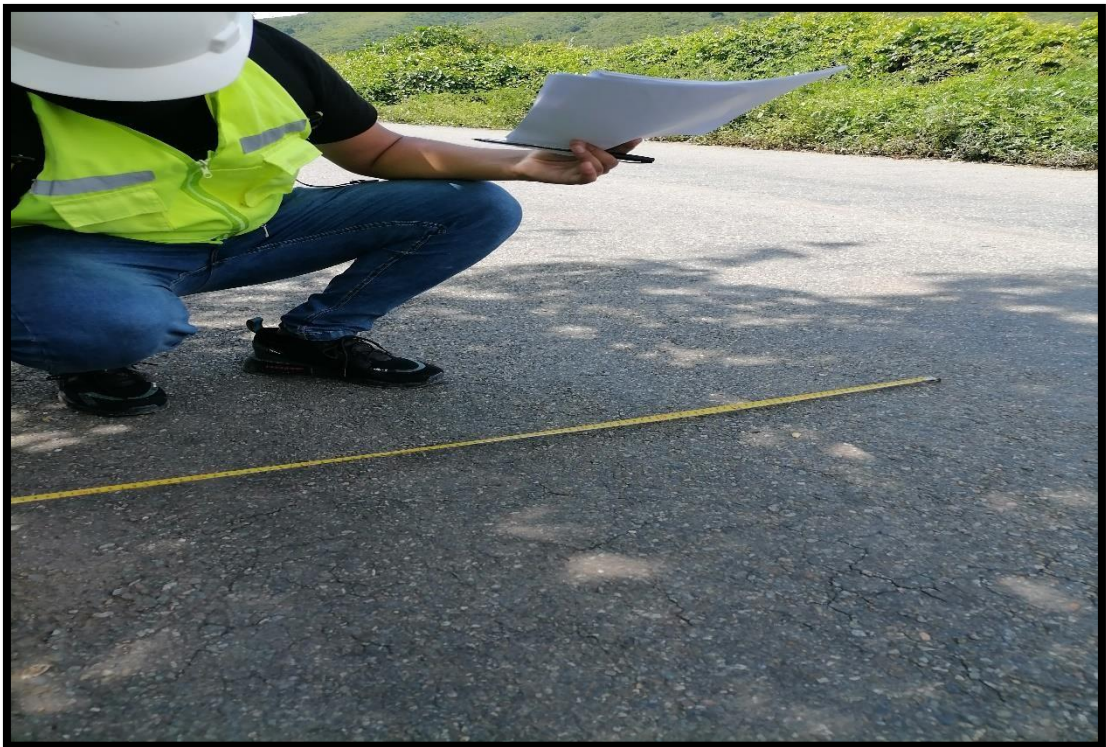
UNIDAD DE MUESTRA UM-02

Figura 41: Unidad de muestra – 02. Piel de cocodrilo.

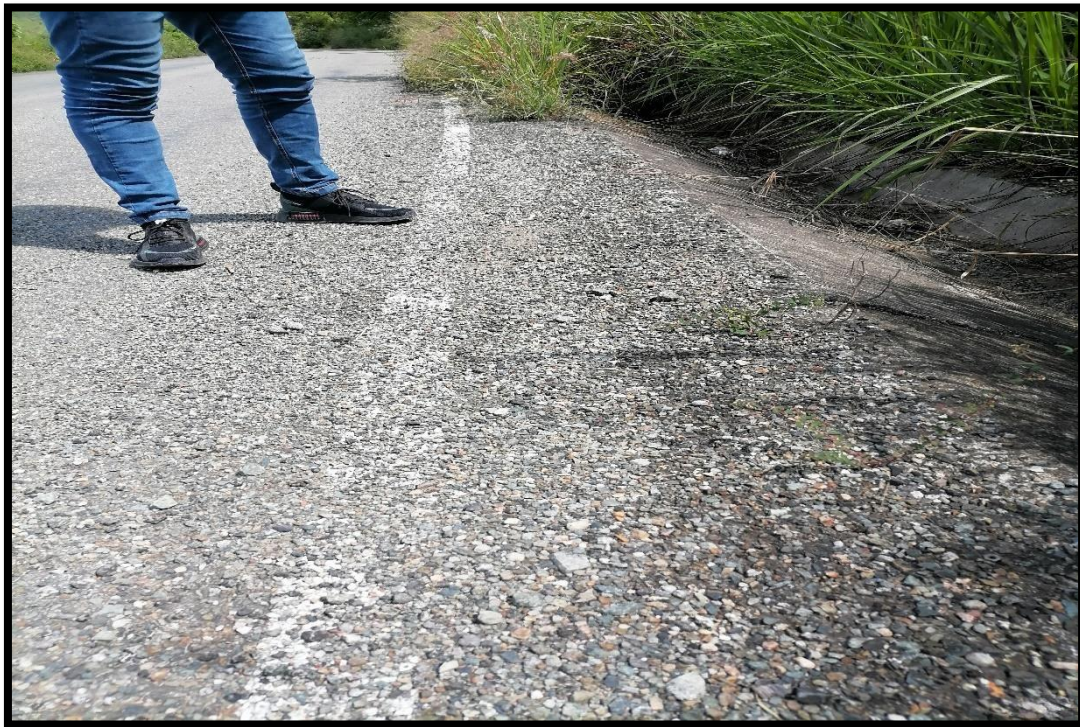
UNIDAD DE MUESTRA UM-03

Figura 42: Unidad de muestra – 03. Pulimento de agregado.

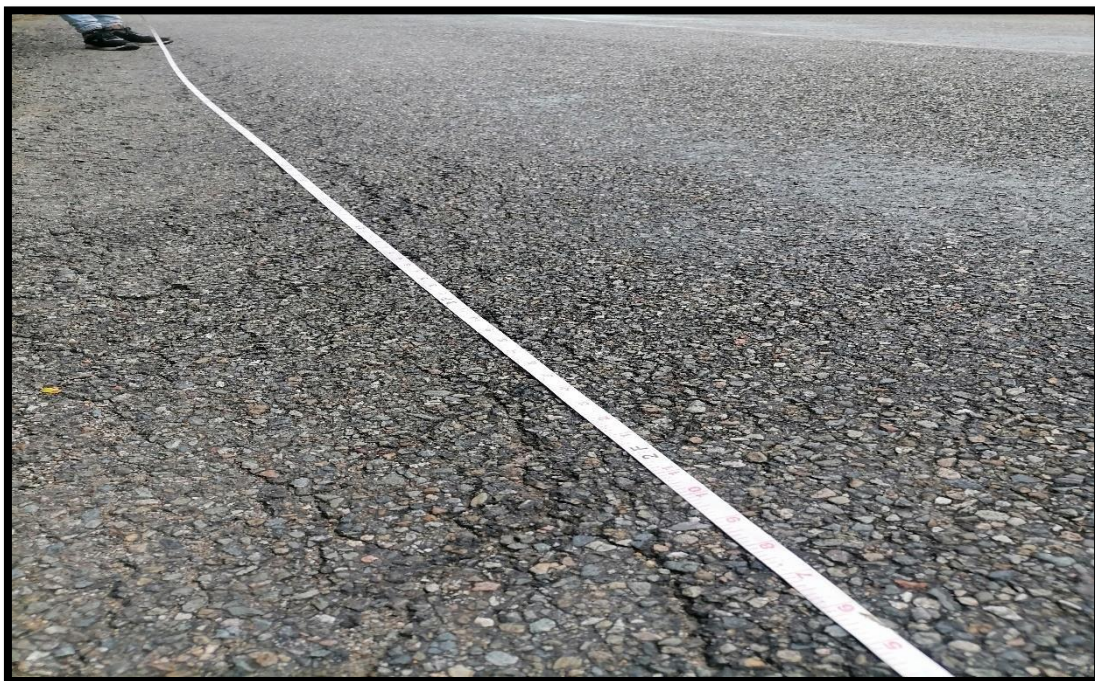
UNIDAD DE MUESTRA UM-04

Figura 43: Unidad de muestra – 04. Fisuras en bloque

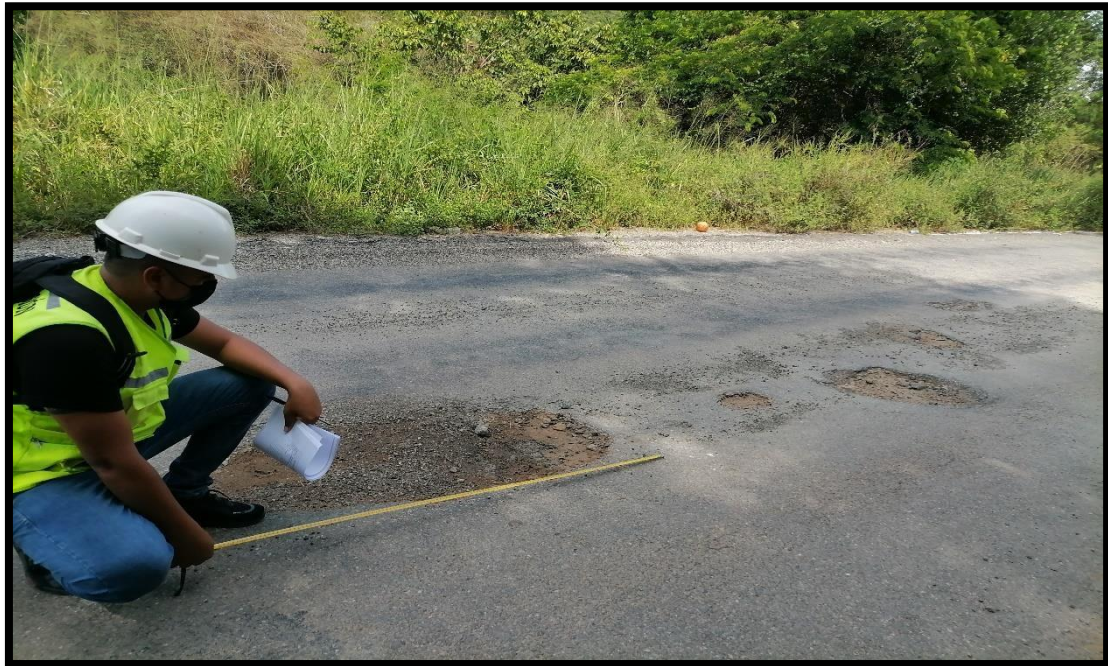
UNIDAD DE MUESTRA UM-05

Figura 44: Unidad de muestra – 05. Huecos.

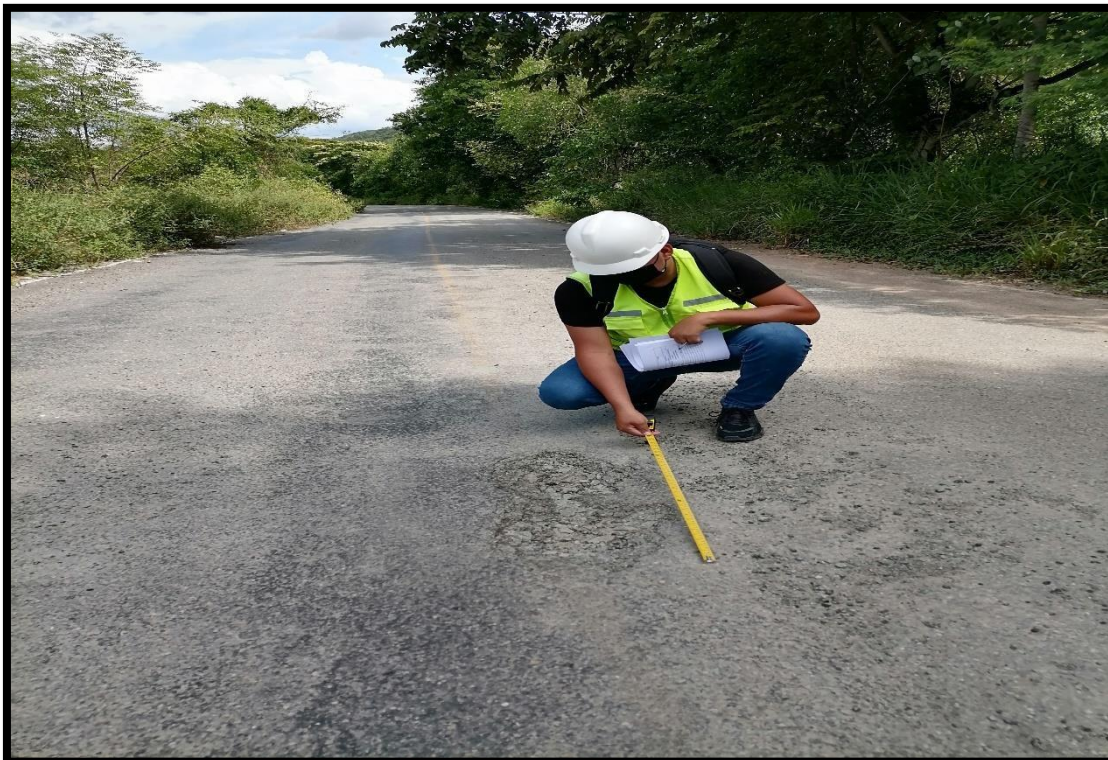
UNIDAD DE MUESTRA UM-06

Figura 45: Unidad de muestra – 06. Desprendimiento de agregados.

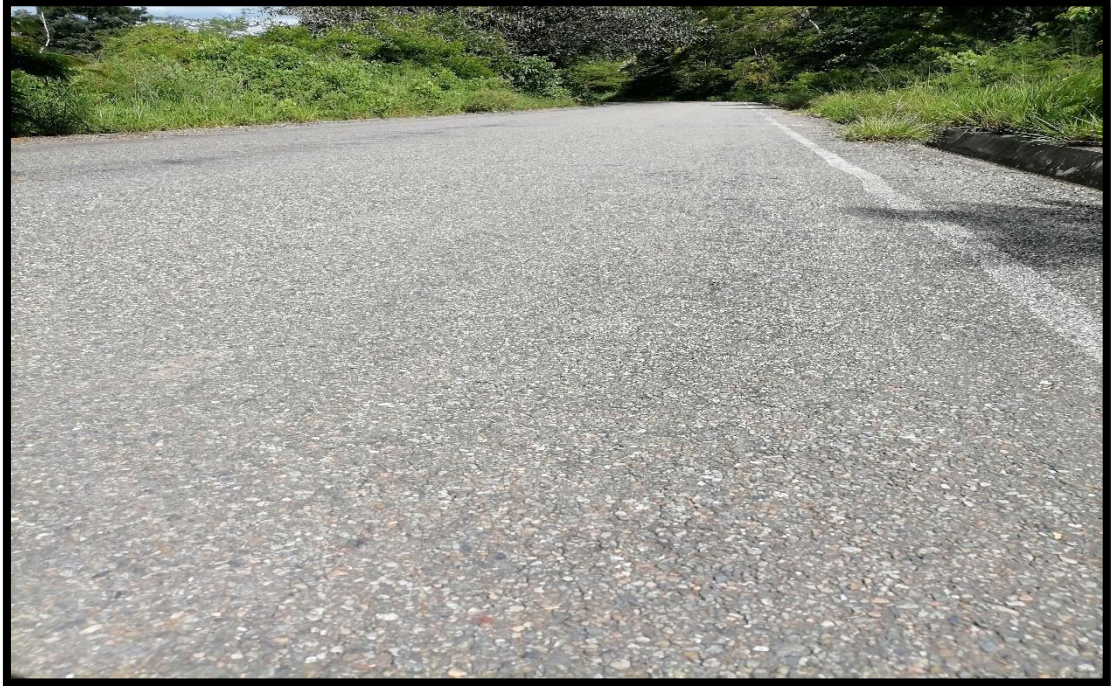
UNIDAD DE MUESTRA UM-07

Figura 46: Unidad de muestra – 07. Pulimento de agregado.

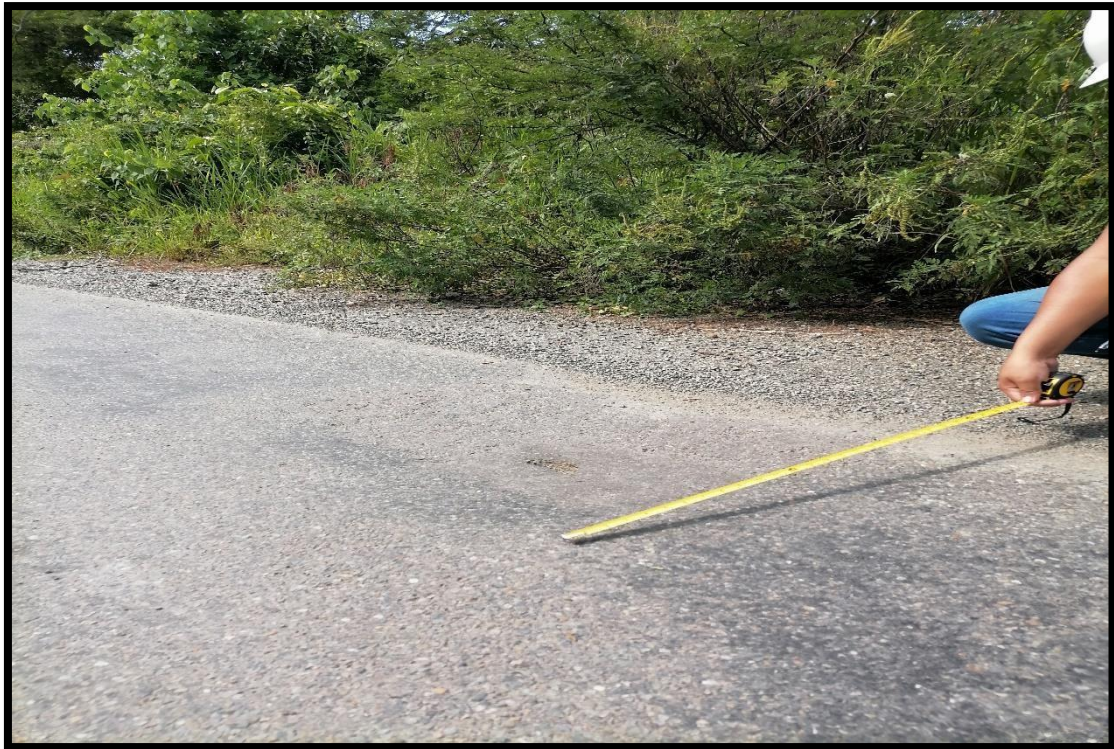
UNIDAD DE MUESTRA UM-08

Figura 47: Unidad de muestra – 08. Desnivel carril-berma

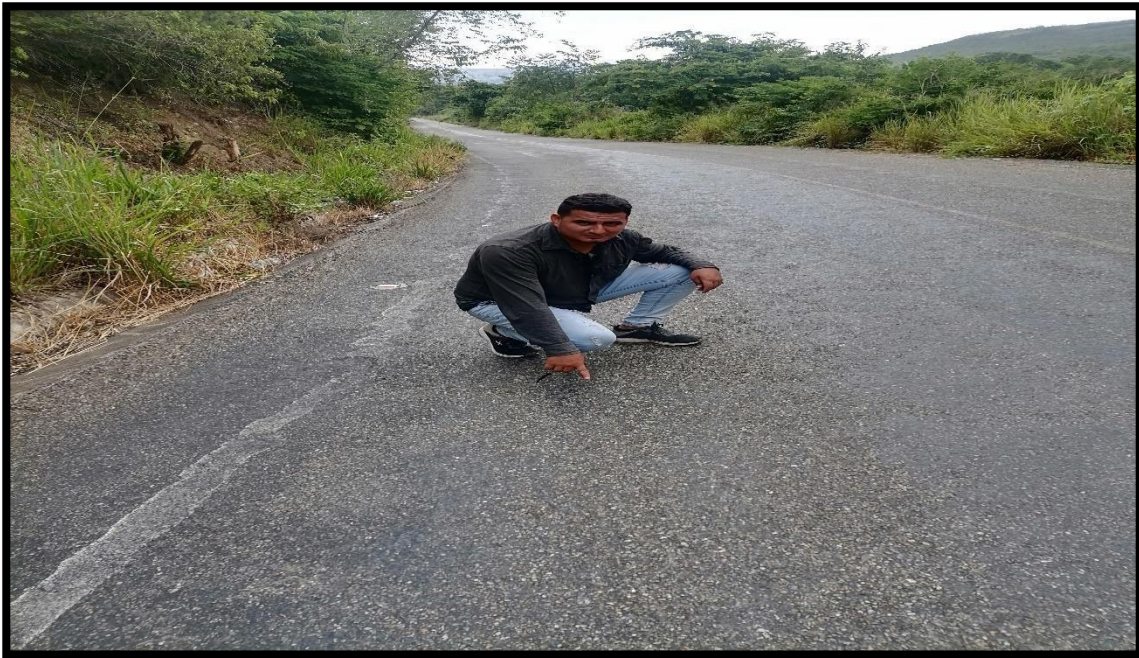
UNIDAD DE MUESTRA UM-09

Figura 48: Unidad de muestra – 09. Pulimiento de agregados

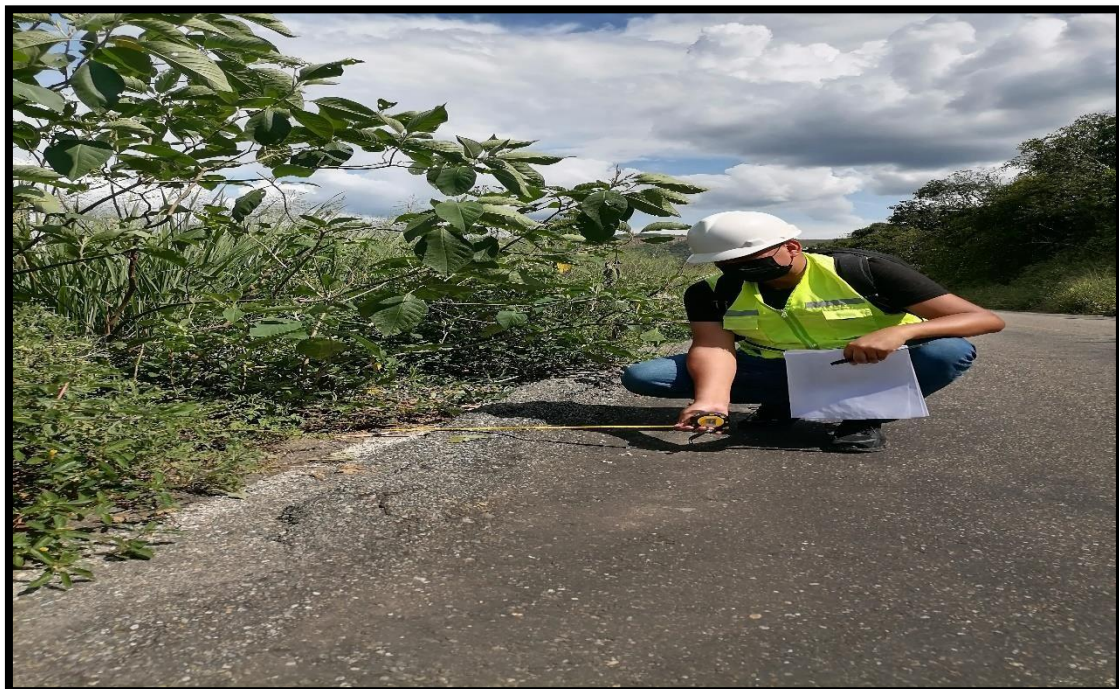
UNIDAD DE MUESTRA UM-10

Figura 49: Unidad de muestra – 10. Abultamientos y hundimientos

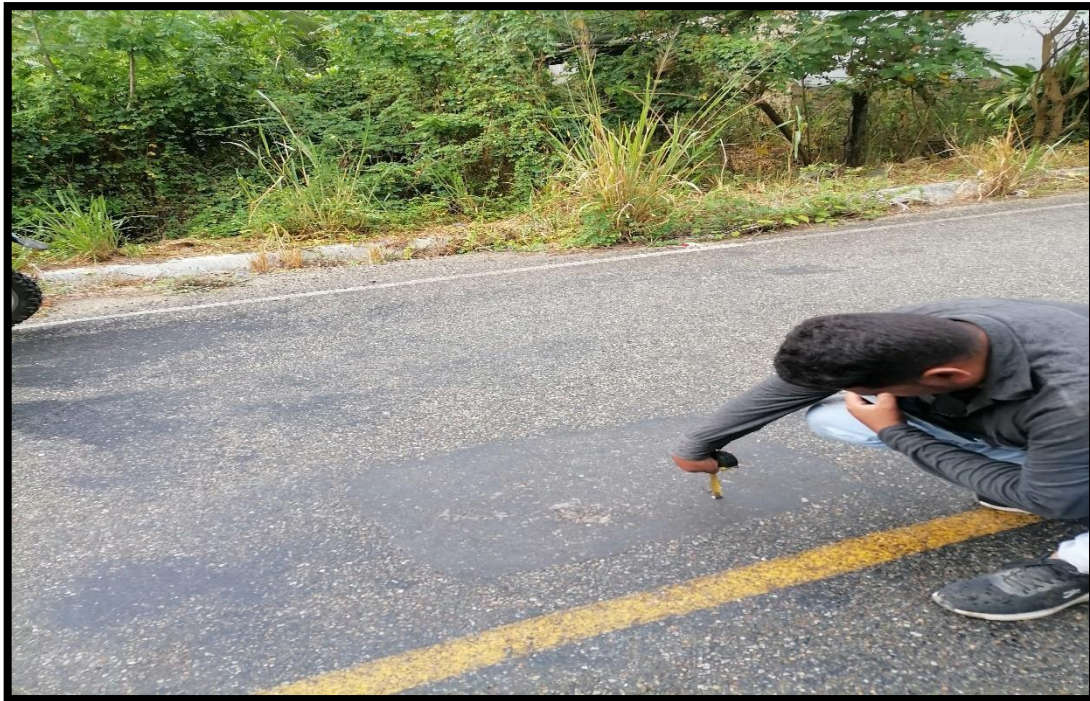
UNIDAD DE MUESTRA UM-11

Figura 50: Unidad de muestra – 11. Parches y parches de cortes utilitarios

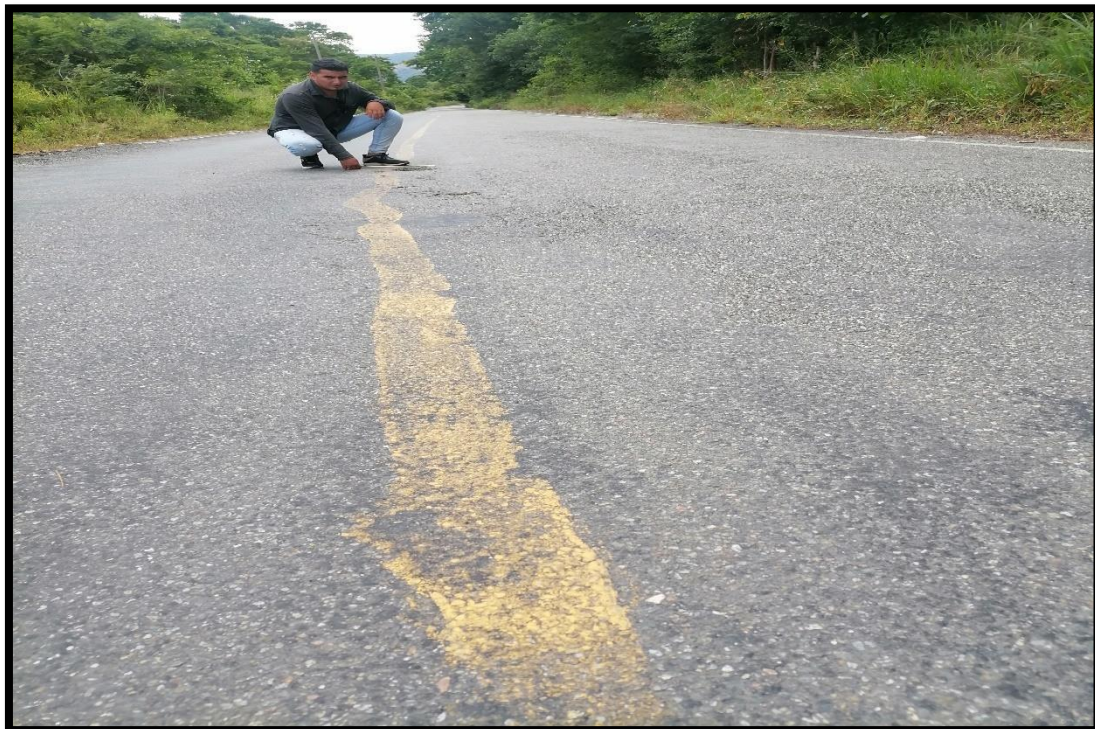
UNIDAD DE MUESTRA UM-12

Figura 51: Unidad de muestra – 12. Hinchamiento

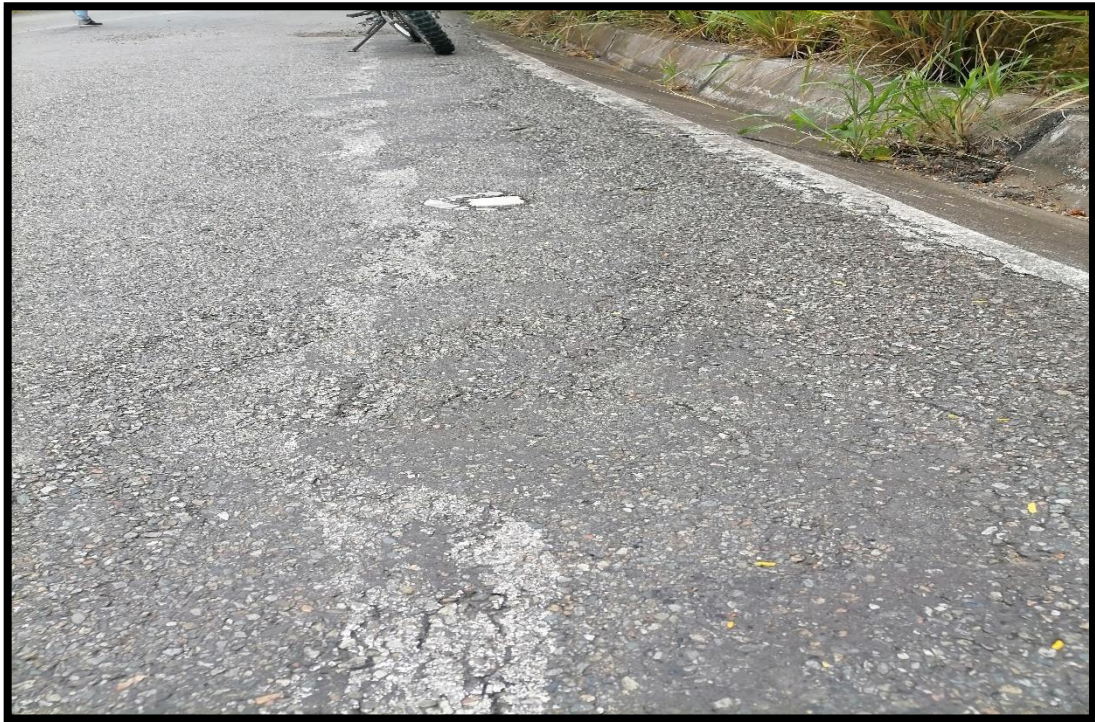
UNIDAD DE MUESTRA UM-13

Figura 52: Unidad de muestra – 13. Depresión

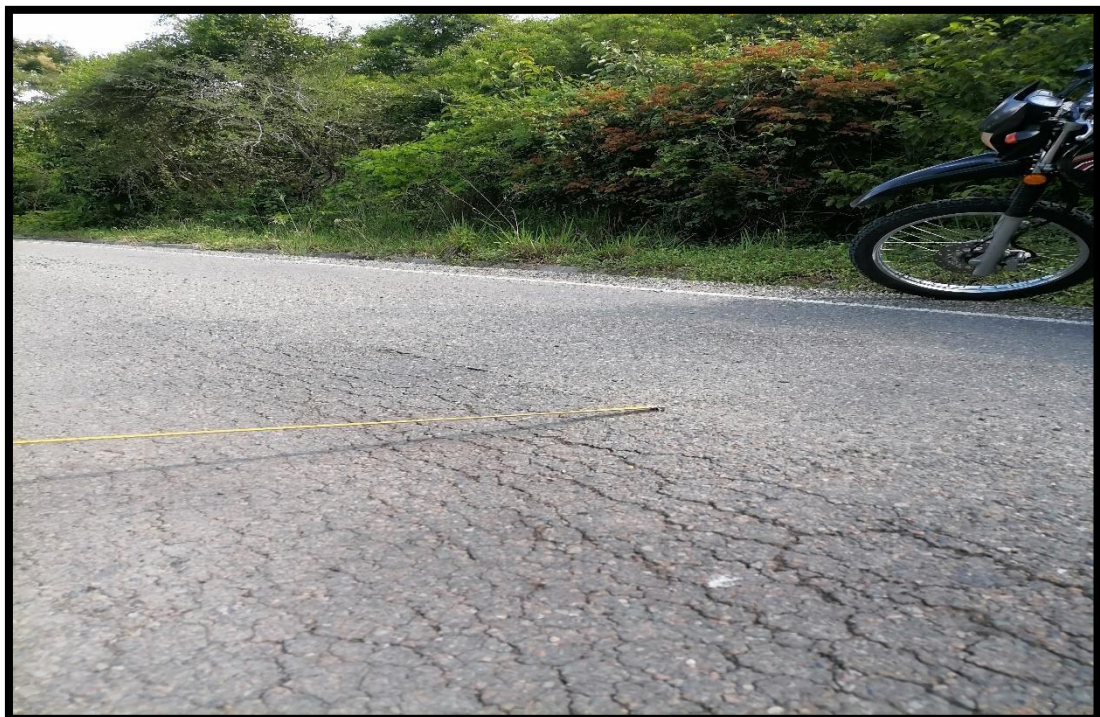
UNIDAD DE MUESTRA UM-14

Figura 53: Unidad de muestra – 14. Fisuras en bloque

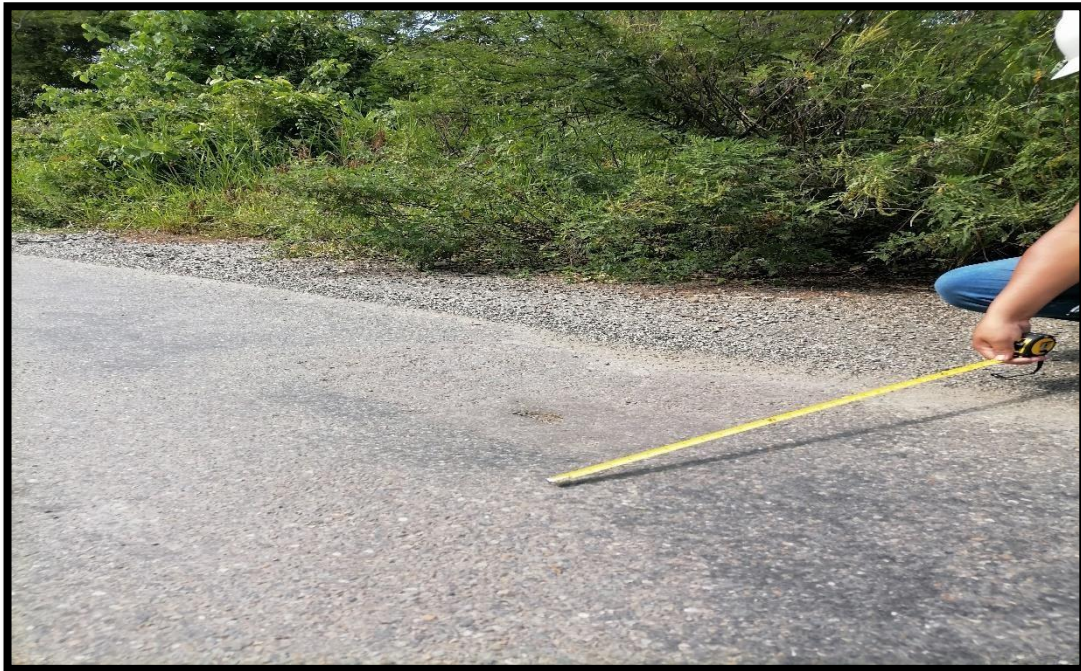
UNIDAD DE MUESTRA UM-15

Figura 54: Unidad de muestra – 15. Ahuellamiento

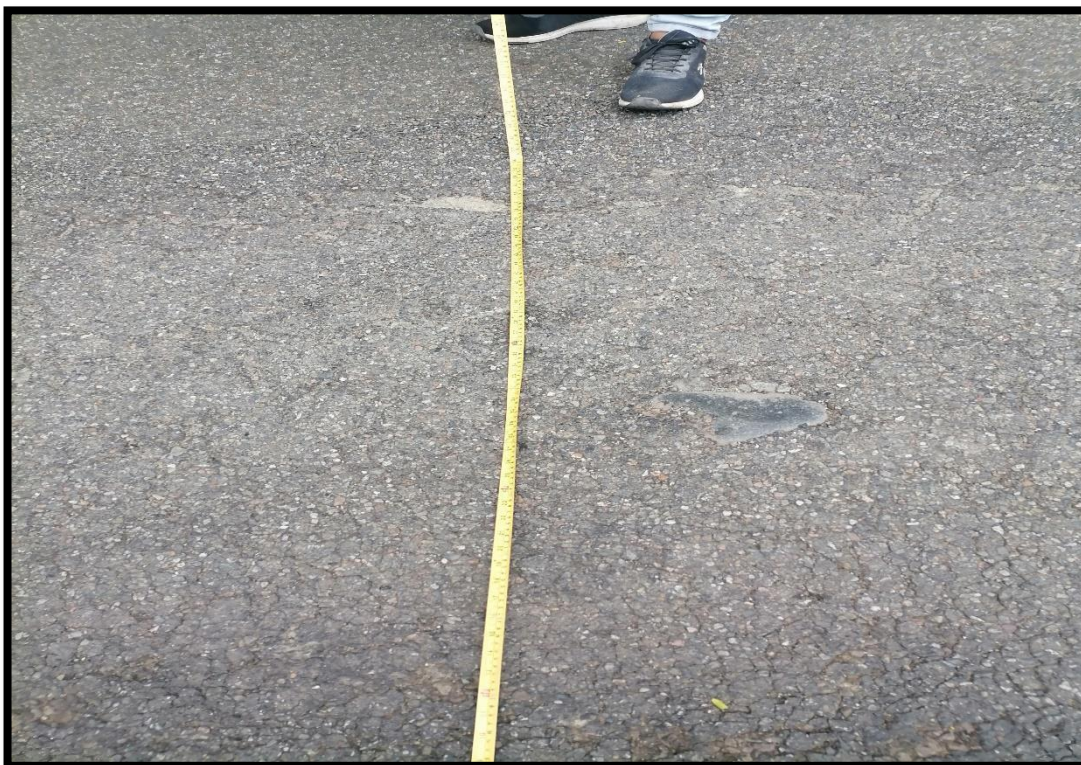
UNIDAD DE MUESTRA UM-16

Figura 55: Unidad de muestra – 16. Piel de cocodrilo

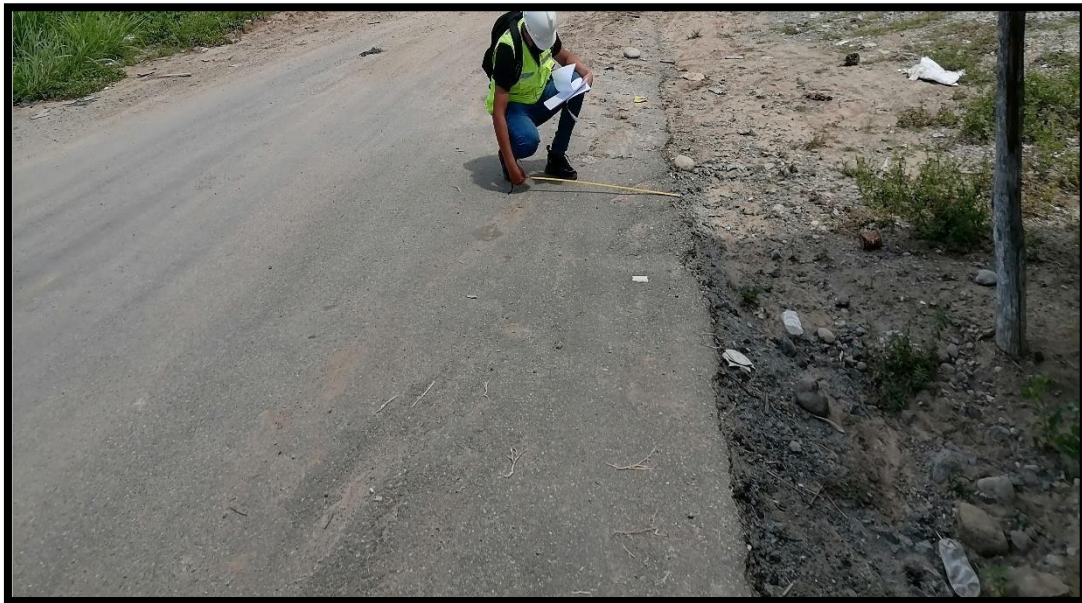
UNIDAD DE MUESTRA UM-17

Figura 56: Unidad de muestra – 17. Desnivel carril-berma

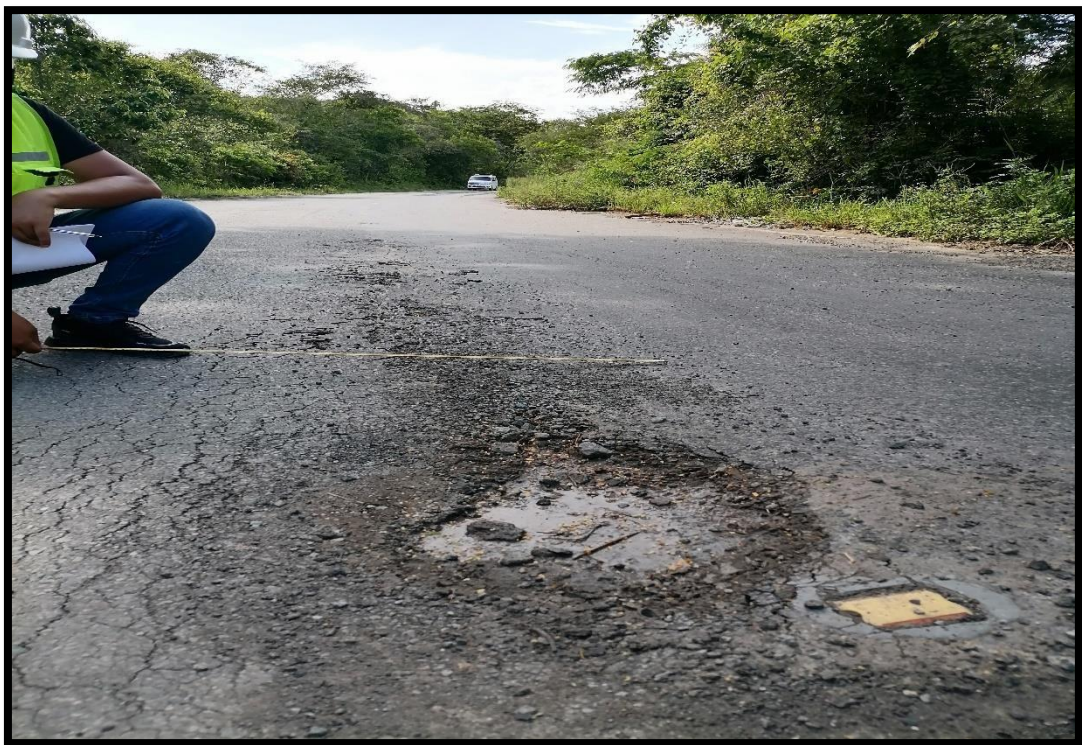
UNIDAD DE MUESTRA UM-18

Figura 57: Unidad de muestra – 18. Huecos
