“ANÁLISIS DE LAS CONDICIONES ASFÁLTICA, POR EL MÉTODO ÍNDICES DE PAVIMENTO FLEXIBLE, TRAMO: INTERSECCIÓN CON LA CARRETERA FERNANDO BELAUNDE TERRY Y EL DISTRITO LA COIPA KM 0+000 AL KM 3+000, PROVINCIA DE SAN IGNACIO, CAJAMARCA - 2021”

TESIS PARA OPTAR EL TÍTULO PROFESIONAL DE INGENIERO CIVIL

Autor: Bach. Anderson Flores Díaz.

AGOSTO 2022

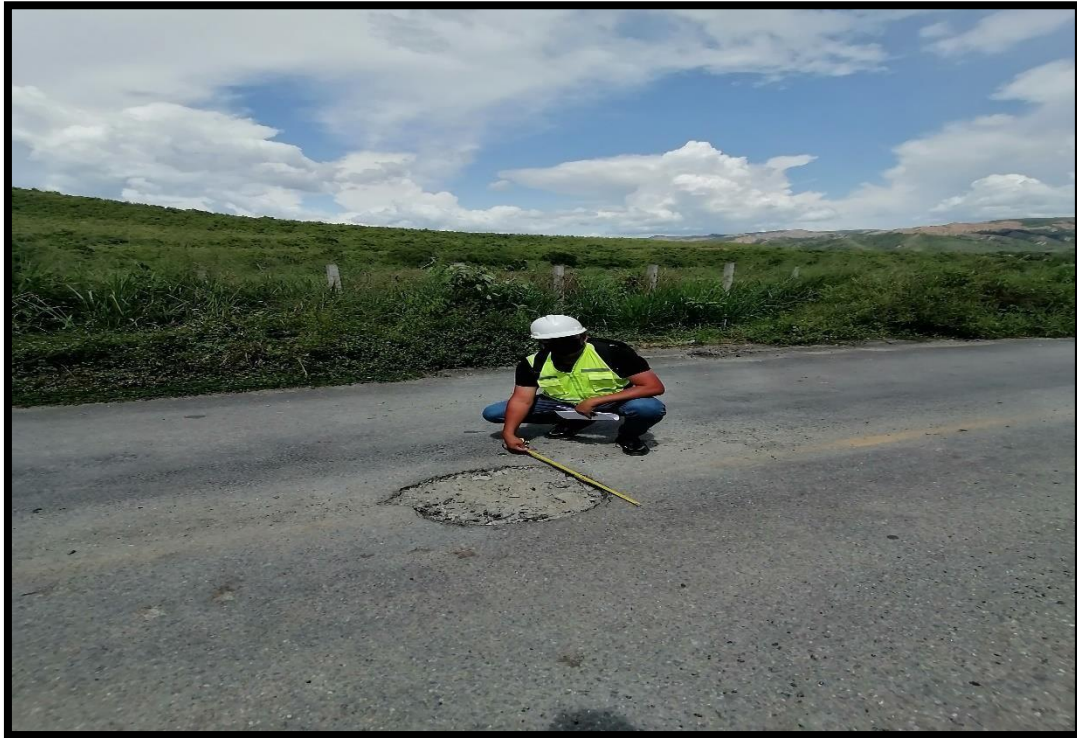
UNIDAD DE MUESTRA UM-19

Figura 58: Unidad de muestra – 19. Huecos

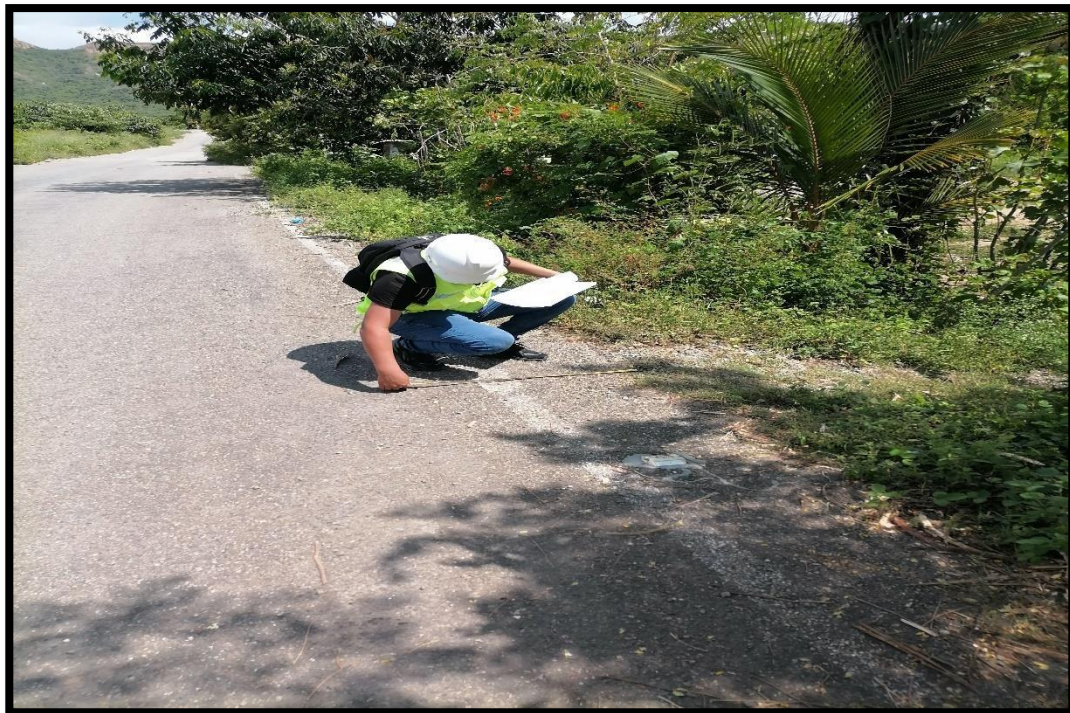
UNIDAD DE MUESTRA UM-20

Figura 59: Unidad de muestra – 20. Pulimento de agregados

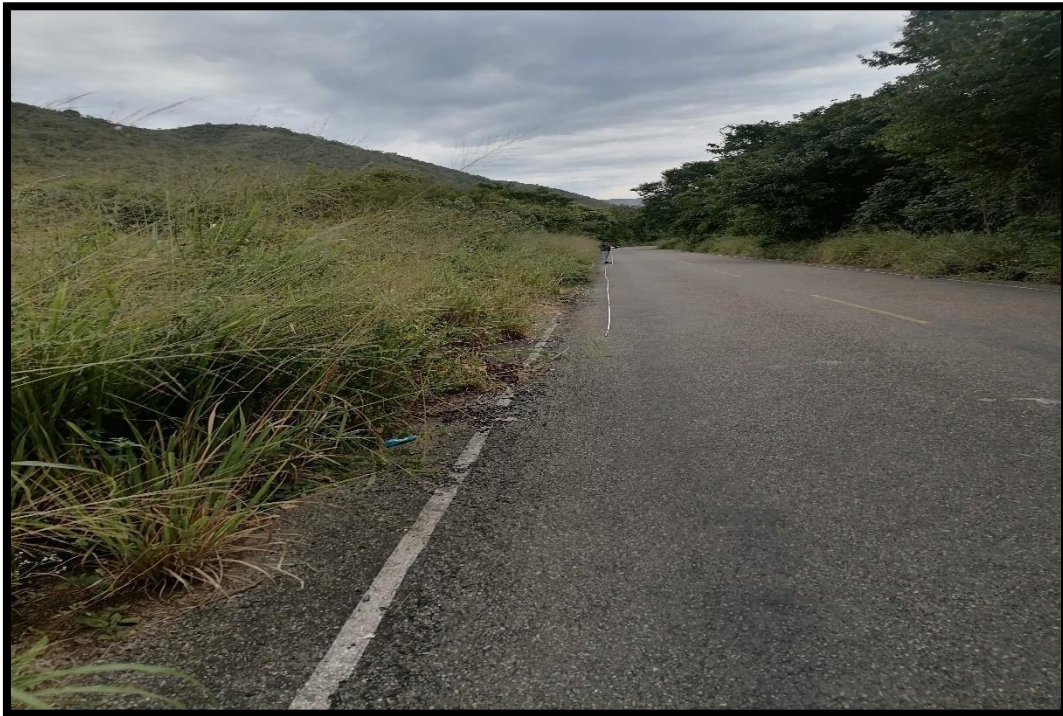
UNIDAD DE MUESTRA UM-21

Figura 60: Unidad de muestra – 21. Ahuellamiento

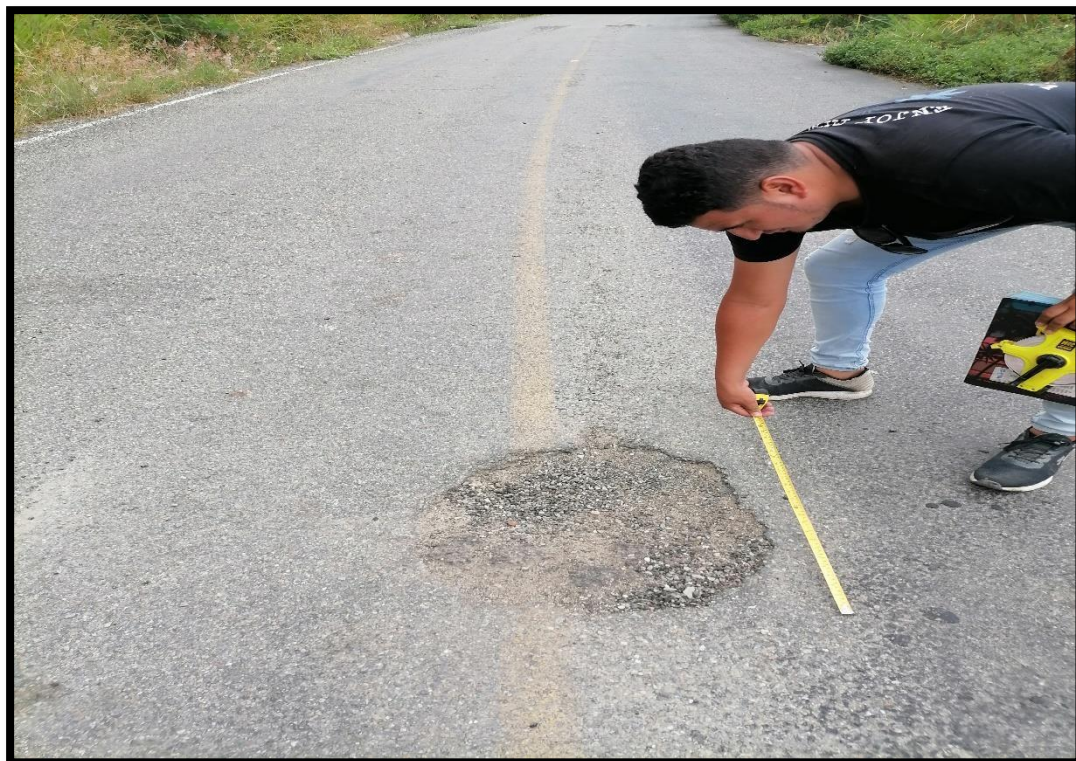
UNIDAD DE MUESTRA UM-22

Figura 61: Unidad de muestra – 22. Huecos

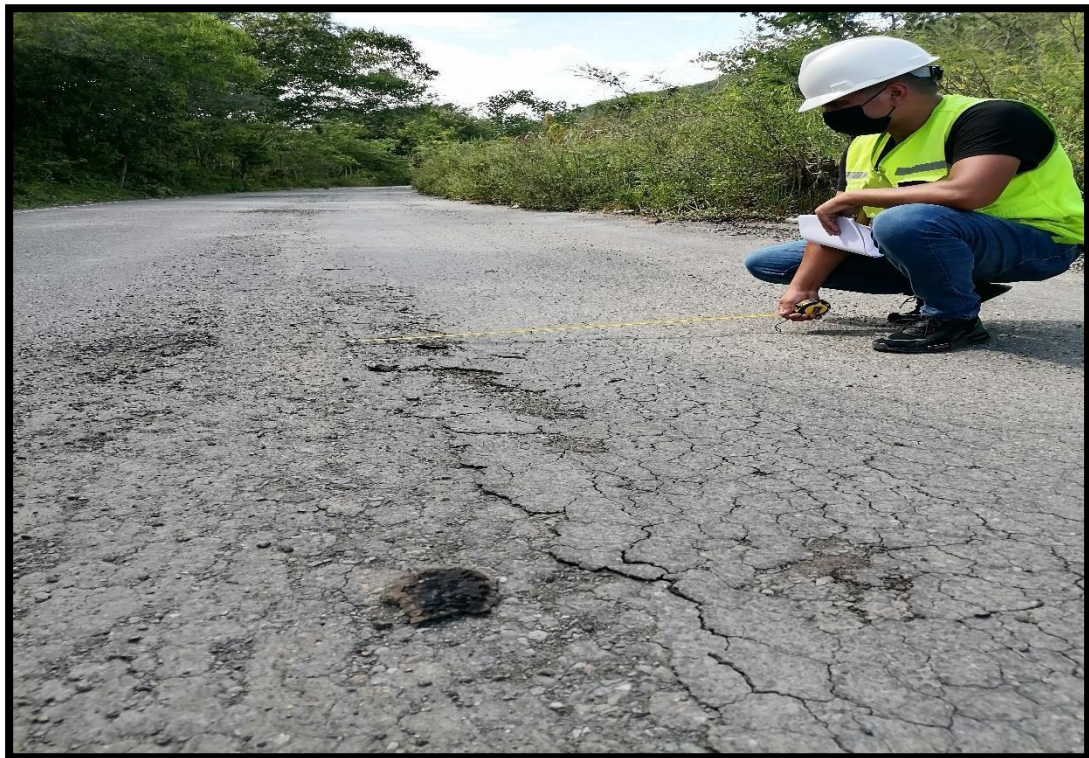
UNIDAD DE MUESTRA UM-23

Figura 62: Unidad de muestra – 23. Desprendimiento de agregados

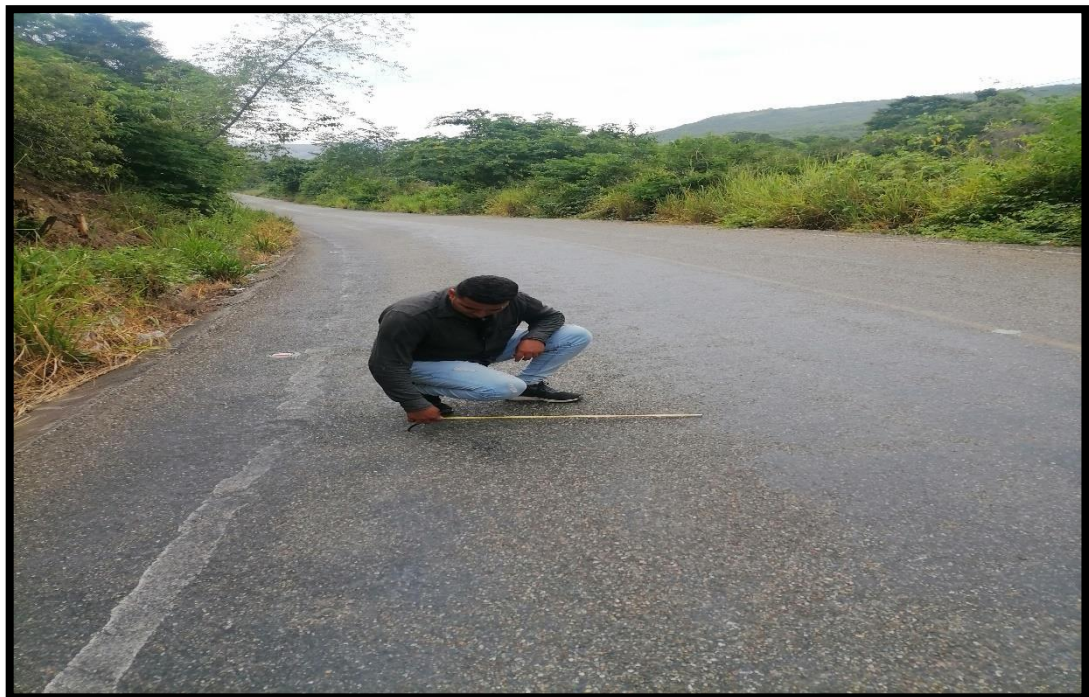
UNIDAD DE MUESTRA UM-24

Figura 63: Unidad de muestra – 24. Pulimento de agregados

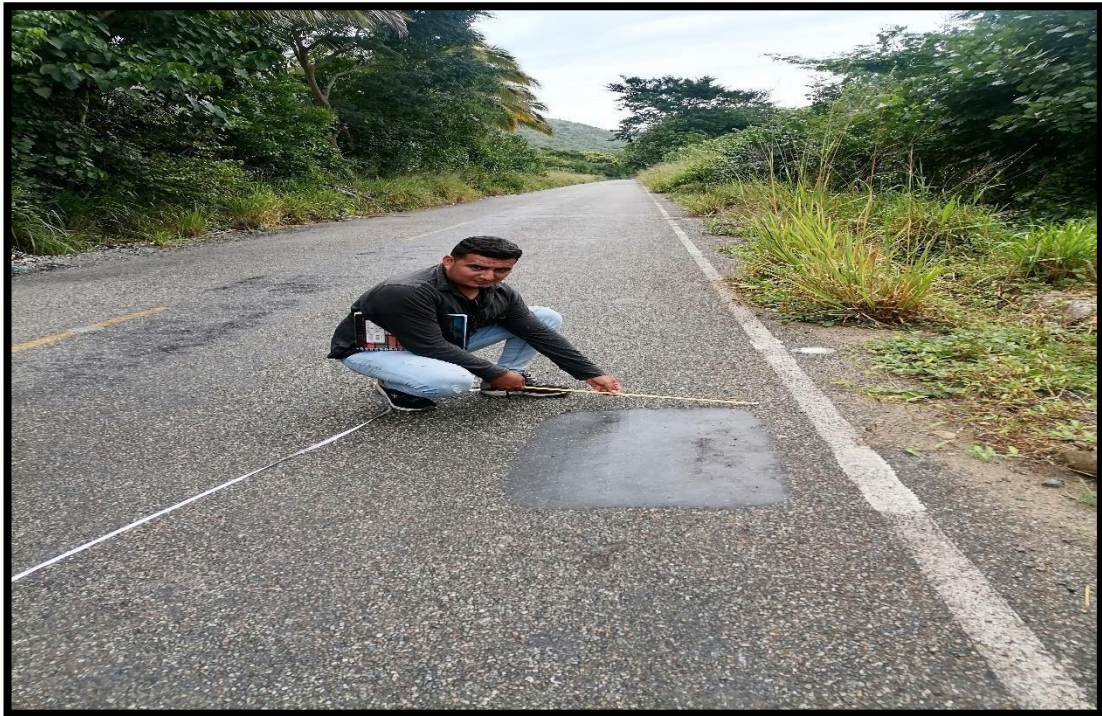
UNIDAD DE MUESTRA UM-25

Figura 64: Unidad de muestra – 25. Parches y parches de cortes utilitarios

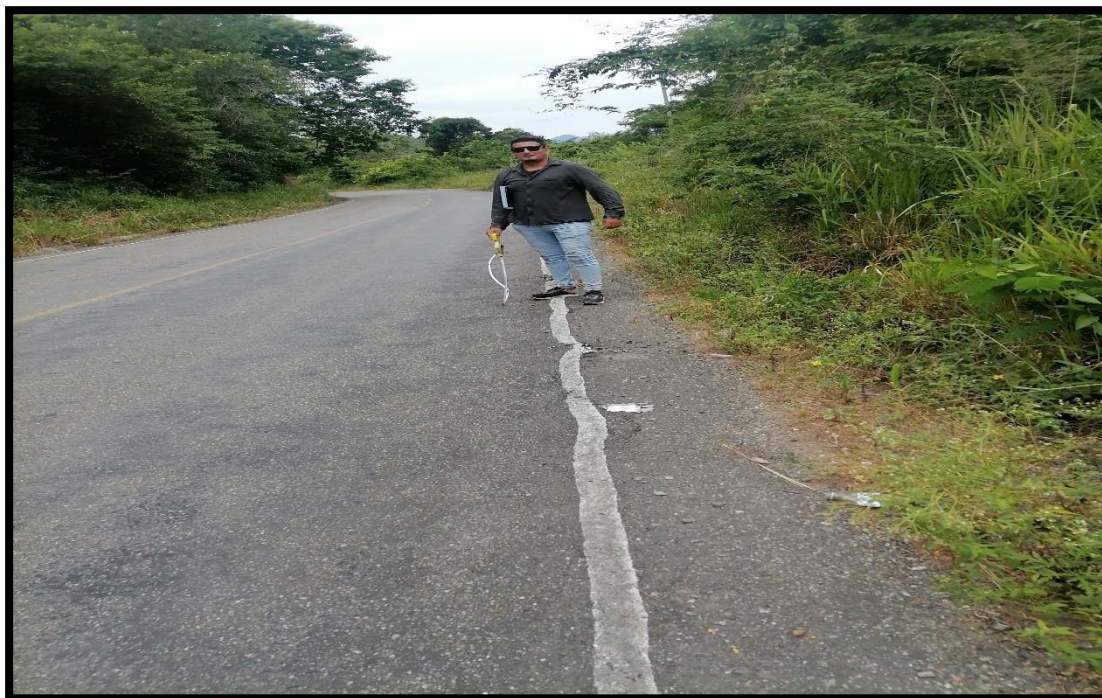
UNIDAD DE MUESTRA UM-26

Figura 65: Unidad de muestra – 26. Hinchamiento

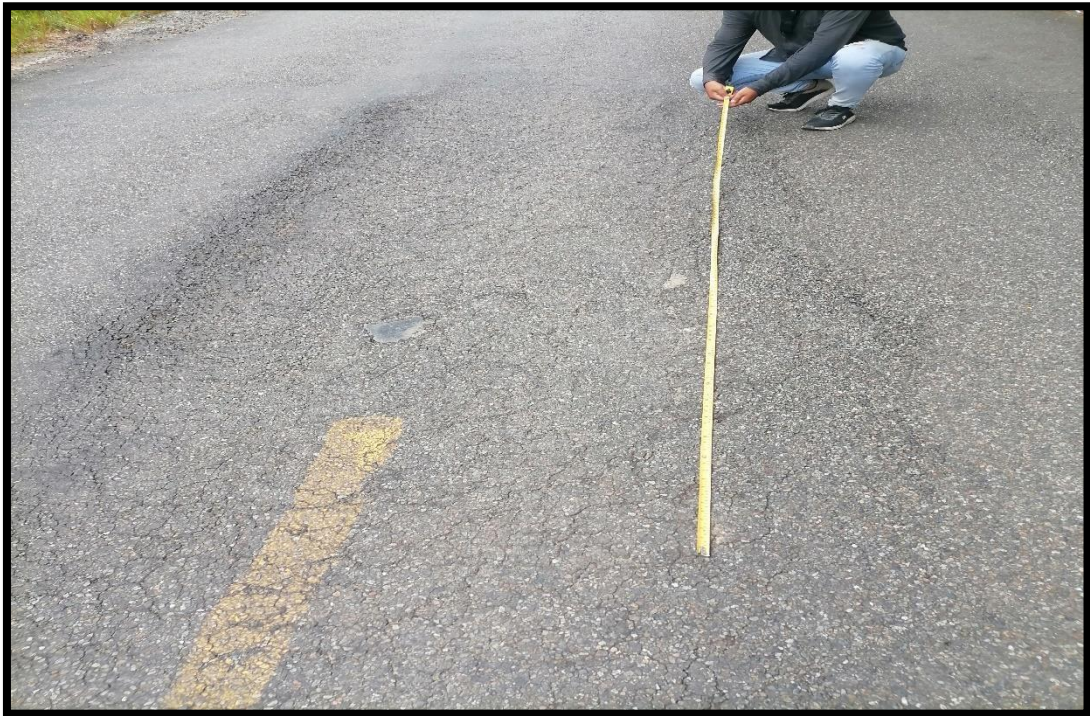
UNIDAD DE MUESTRA UM-27

Figura 66: Unidad de muestra – 27. Fisuras en bloque

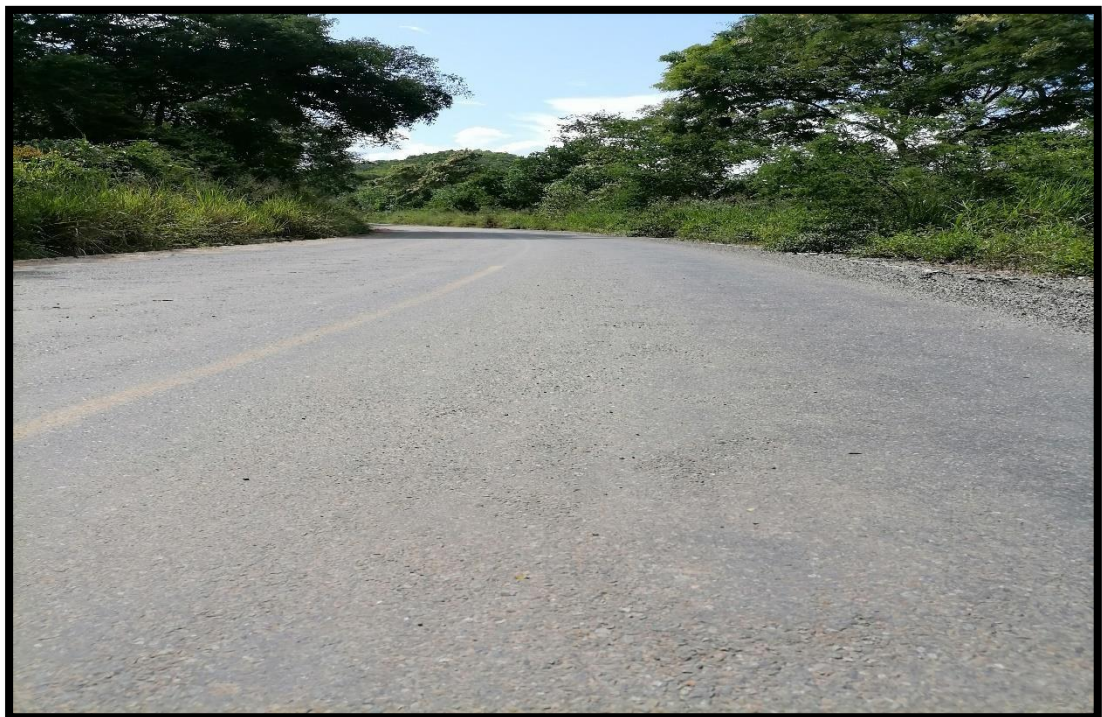
UNIDAD DE MUESTRA UM-28

Figura 67: Unidad de muestra – 28. Piel de cocodrilo

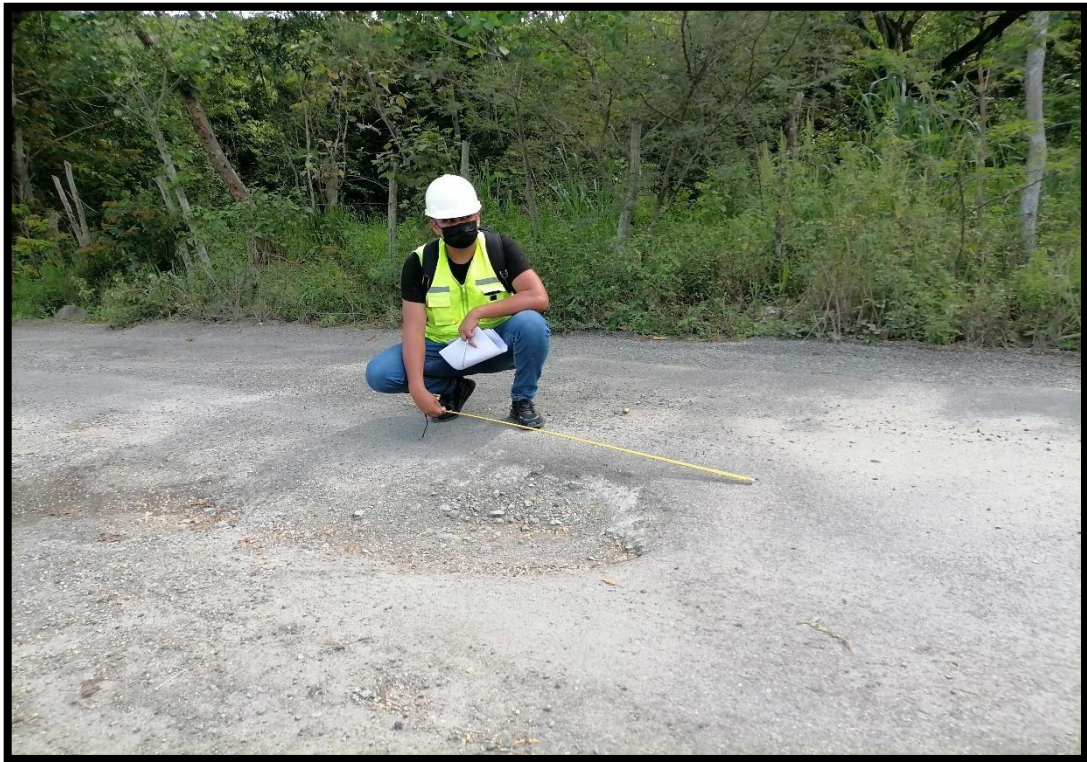
UNIDAD DE MUESTRA UM-29

Figura 68: Unidad de muestra – 29. Huecos

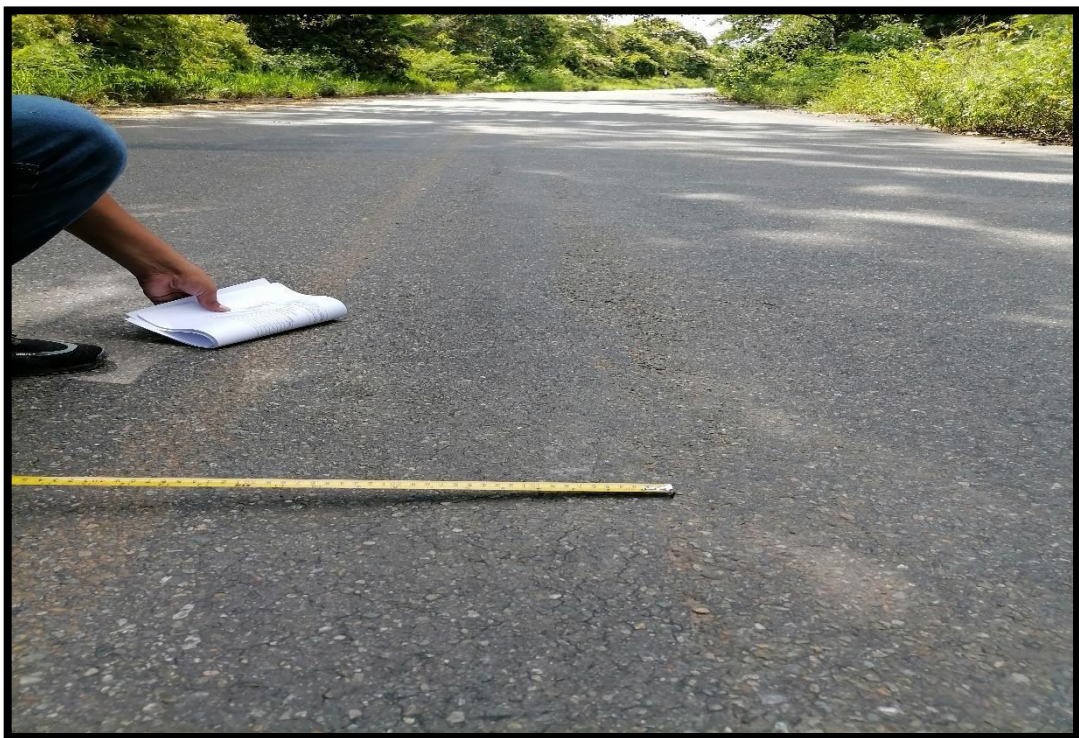
UNIDAD DE MUESTRA UM-30

Figura 69: Unidad de muestra – 30. Piel de cocodrilo
