**“EVALUACIÓN DEL COMPORTAMIENTO
ESTRUCTURAL DEL BLOQUE B1- INSTITUCIÓN
EDUCATIVA MARIANO MELGAR N°16040, DISTRITO
LAS PIRIAS – JAÉN, 2025”**

**TESIS PARA OBTENER EL TÍTULO PROFESIONAL DE
INGENIERÍA CIVIL**

Autor: Bach. Richar Alejandro Uriarte Terrones

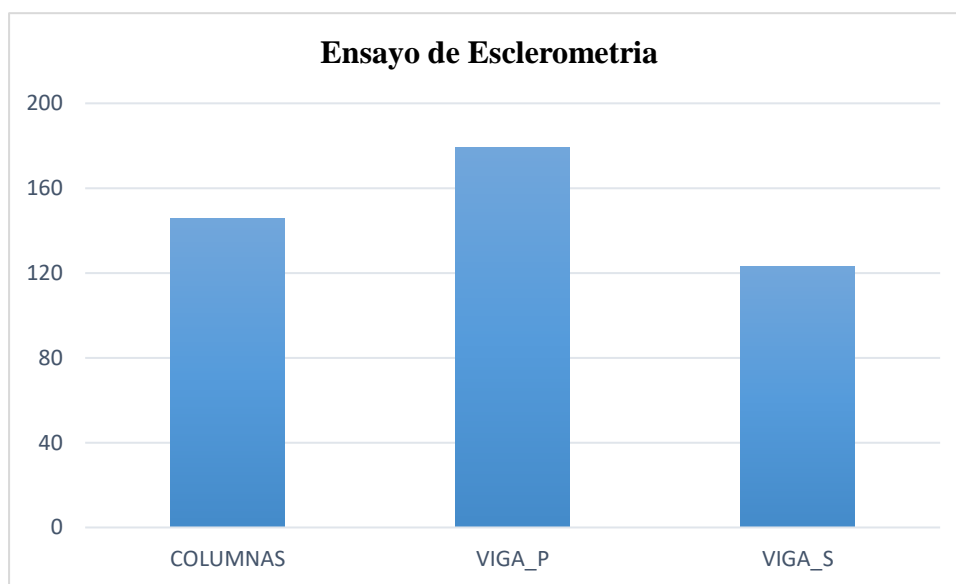
Nota. En la figura 30 se visualizan los resultados estimados de la resistencia del concreto de los elementos estructurales del bloque B1. Fuente. Ensayo de esclerometría (Anexo 02)

Se estimó la resistencia del concreto en los elementos estructurales mediante el ensayo de esclerometría, donde el promedio de resistencia a la compresión en las columnas es de 145.56 kg/cm^2 , mientras que las vigas de 155.64 kg/cm^2 . Estos valores son visiblemente inferiores al valor de diseño de 210 kg/cm^2 según el expediente técnico del bloque B1 de la Institución Educativa N°16040 “Mariano Melgar”. Esta diferencia resalta una posible deficiencia en la calidad del concreto utilizado en la construcción, lo cual podría afectar la seguridad y estabilidad de la estructura.

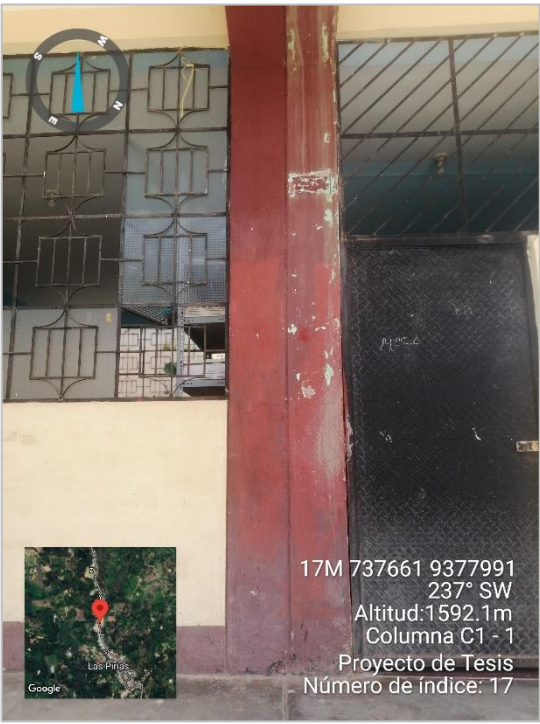
<p>PRIMER NIVEL – BLOQUE B1</p>

<p>17M 737661 9377991 237° SW Altitud:1592.1m Columna C1 - 1 Proyecto de Tesis Número de índice: 17</p>		
ELEMENTO ESTRUCTURAL	DESCRIPCION	MATERIAL	OBSERVACIONES	ESTADO ACTUAL
Columna	Sección: 0.25 m x 0.35 m Rectangular	Concreto armado	Se visualiza la patología física por suciedad.	Regular
TESISTA	RICHAR ALEJANDRO URIARTE TERRONES			FIRMA
	NOMBRES Y APELLIDOS

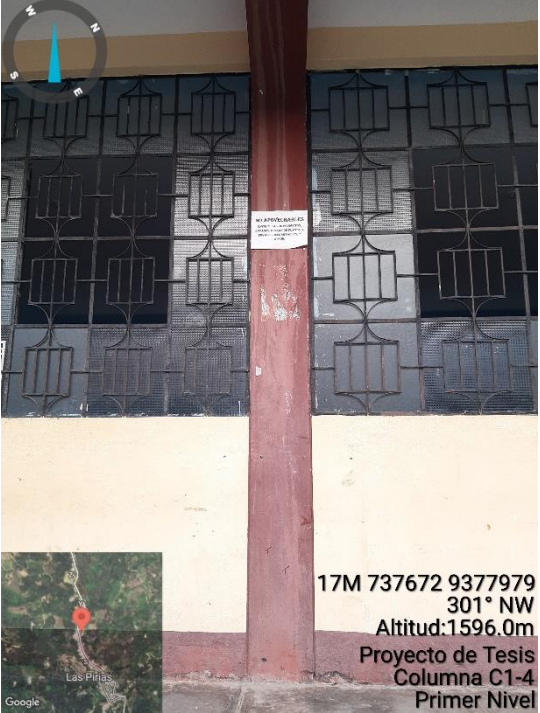
<p>PRIMER NIVEL – BLOQUE B1</p>

ELEMENTO ESTRUCTURAL	DESCRIPCION	MATERIAL	OBSERVACIONES	ESTADO ACTUAL
Columna	Sección: 0.25 m x 0.35 m Rectangular	Concreto armado	Se visualiza fisura horizontal de 5 cm, en la parte inicial. Presenta la patología de erosión física, suciedad.	Deficiente
TESISTA	RICHAR ALEJANDRO URIARTE TERRONES			FIRMA
	NOMBRES Y APELLIDOS

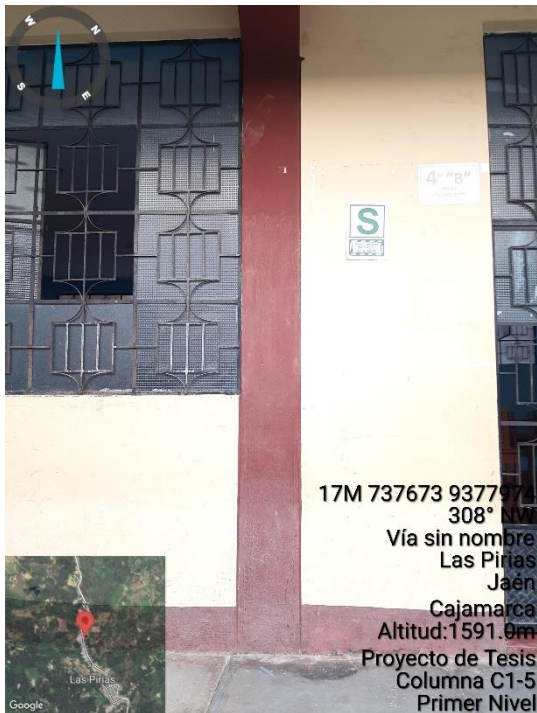
<p>17M 737673 9377977 308° NW Vía sin nombre Las Pirias Jaén Cajamarca Altitud:1591.0m Proyecto de Tesis Columna C1-5 Primer Nivel</p>		
ELEMENTO ESTRUCTURAL	DESCRIPCION	MATERIAL	OBSERVACIONES	ESTADO ACTUAL
Columna	Sección: 0.25 m x 0.35 m Rectangular	Concreto armado	Se visualiza la patología por suciedad, en la parte inicial.	Regular
TESISTA	RICHAR ALEJANDRO URIARTE TERRONES			FIRMA
	NOMBRES Y APELLIDOS

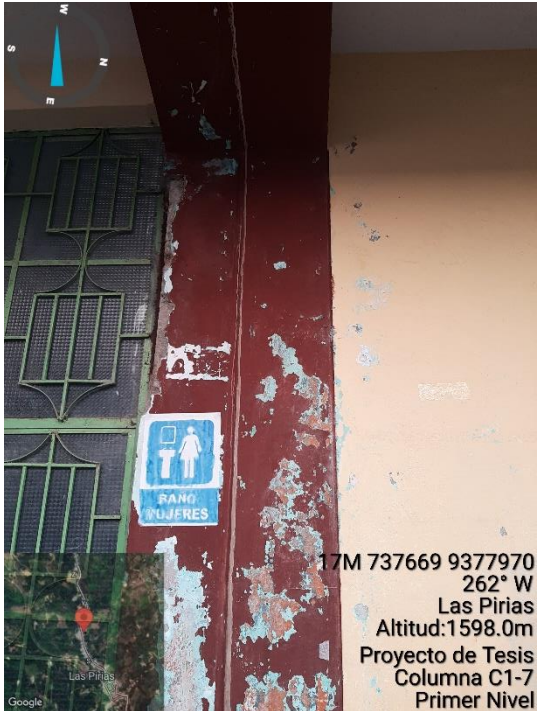
<p>17M 737669 9377970 262° W Las Pirias Altitud:1598.0m Proyecto de Tesis Columna C1-7 Primer Nivel</p>		
ELEMENTO ESTRUCTURAL	DESCRIPCION	MATERIAL	OBSERVACIONES	ESTADO ACTUAL
Columna	Sección: 0.25 m x 0.35 m Rectangular	Concreto armado	Se visualiza fisura horizontal de 7 cm, en la parte inicial. Presenta la patología de erosión física, suciedad	Deficiente
TESISTA	RICHAR ALEJANDRO URIARTE TERRONES			FIRMA
	NOMBRES Y APELLIDOS

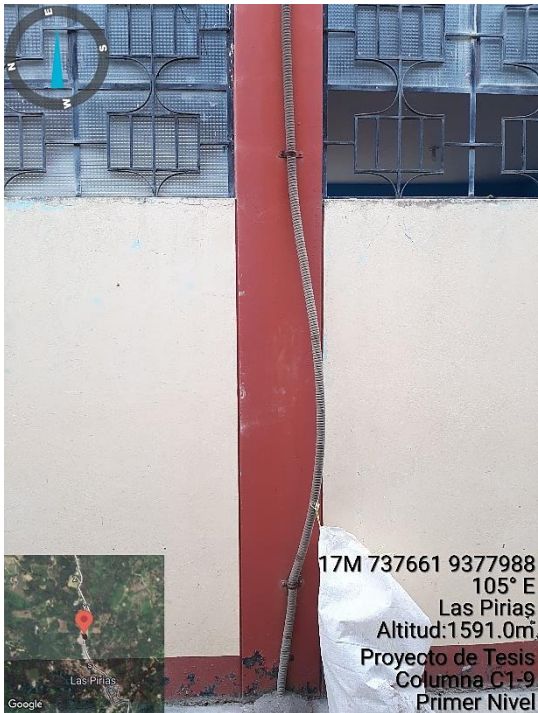
<p>PRIMER NIVEL – BLOQUE B1</p>

ELEMENTO ESTRUCTURAL	DESCRIPCION	MATERIAL	OBSERVACIONES	ESTADO ACTUAL
Columna	Sección: 0.25 m x 0.35 m Rectangular	Concreto armado	Se visualiza fisura horizontal de 5 cm, en la parte inicial. Presenta la patología de erosión física, suciedad.	Deficiente
TESISTA	RICHAR ALEJANDRO URIARTE TERRONES			FIRMA
	NOMBRES Y APELLIDOS

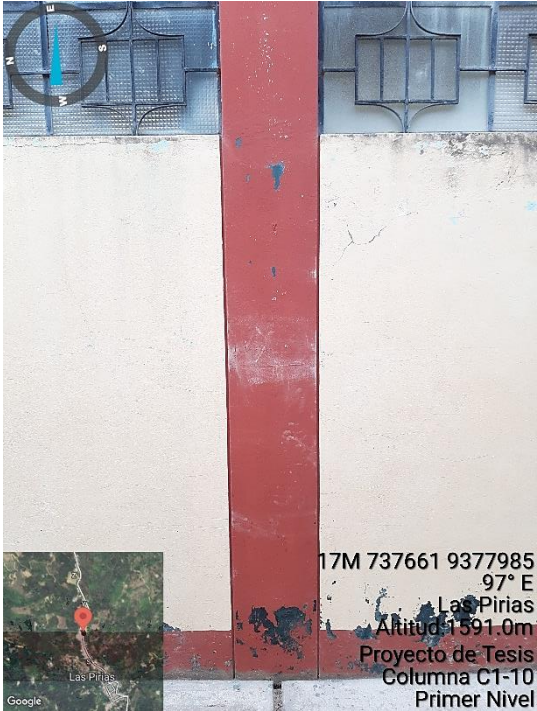
<p>PRIMER NIVEL – BLOQUE B1</p>

<p>17M 737661 9377985 97° E Las Pirias Altitud: 1591.0m Proyecto de Tesis Columna C1-10 Primer Nivel</p>		
ELEMENTO ESTRUCTURAL	DESCRIPCION	MATERIAL	OBSERVACIONES	ESTADO ACTUAL
Columna	Sección: 0.25 m x 0.35 m Rectangular	Concreto armado	Presenta la patología de erosión física, suciedad.	Regular
TESISTA	RICHAR ALEJANDRO URIARTE TERRONES			FIRMA
	NOMBRES Y APELLIDOS

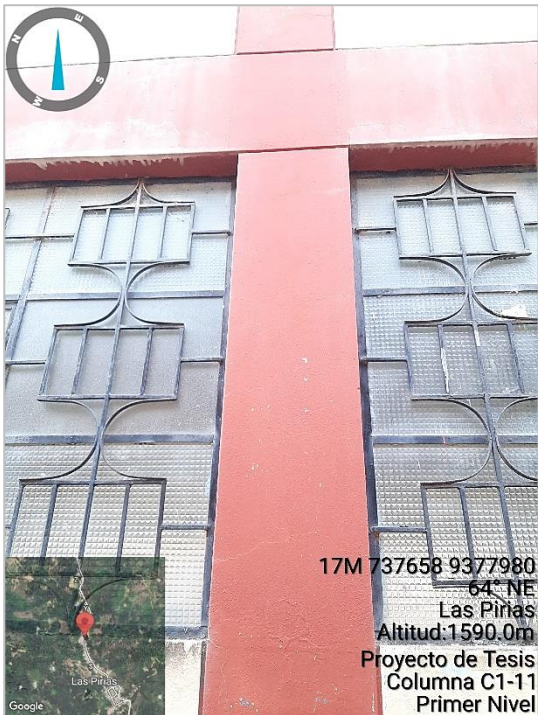
<p>PRIMER NIVEL – BLOQUE B1</p>

ELEMENTO ESTRUCTURAL	DESCRIPCION	MATERIAL	OBSERVACIONES	ESTADO ACTUAL
Columna	Sección: 0.25 m x 0.35 m Rectangular	Concreto armado	Presenta la patología suciedad.	Regular
TESISTA	RICHAR ALEJANDRO URIARTE TERRONES			FIRMA
	NOMBRES Y APELLIDOS

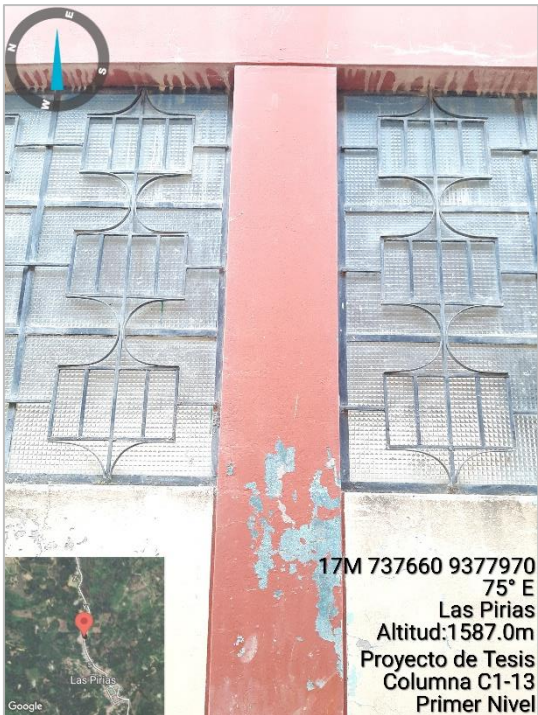
PRIMER NIVEL – BLOQUE B1

17M 737660 9377970 75° E Las Pirias Altitud:1587.0m Proyecto de Tesis Columna C1-13 Primer Nivel		
ELEMENTO ESTRUCTURAL	DESCRIPCION	MATERIAL	OBSERVACIONES	ESTADO ACTUAL
Columna	Sección: 0.25 m x 0.35 m Rectangular	Concreto armado	Se visualiza fisura vertical de 23 cm, en la parte inferior. Presenta la patología por erosión física, suciedad	Deficiente
TESISTA	RICHAR ALEJANDRO URIARTE TERRONES			FIRMA
	NOMBRES Y APELLIDOS

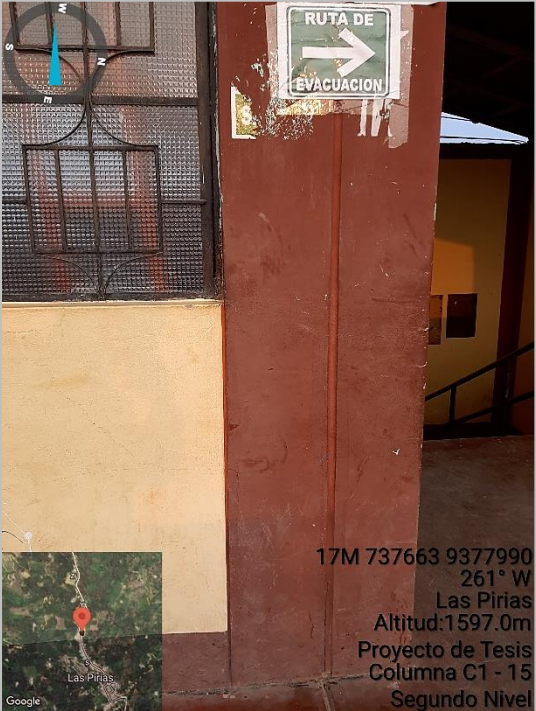
<p>SEGUNDO NIVEL – BLOQUE B1</p>

<p>17M 737663 9377990 261° W Las Pirias Altitud:1597.0m Proyecto de Tesis Columna C1 - 15 Segundo Nivel</p>		
ELEMENTO ESTRUCTURAL	DESCRIPCION	MATERIAL	OBSERVACIONES	ESTADO ACTUAL
Columna	Sección: 0.25 m x 0.35 m Rectangular	Concreto armado	Presenta la patología por suciedad.	Regular
TESISTA	RICHAR ALEJANDRO URIARTE TERRONES			FIRMA
	NOMBRES Y APELLIDOS

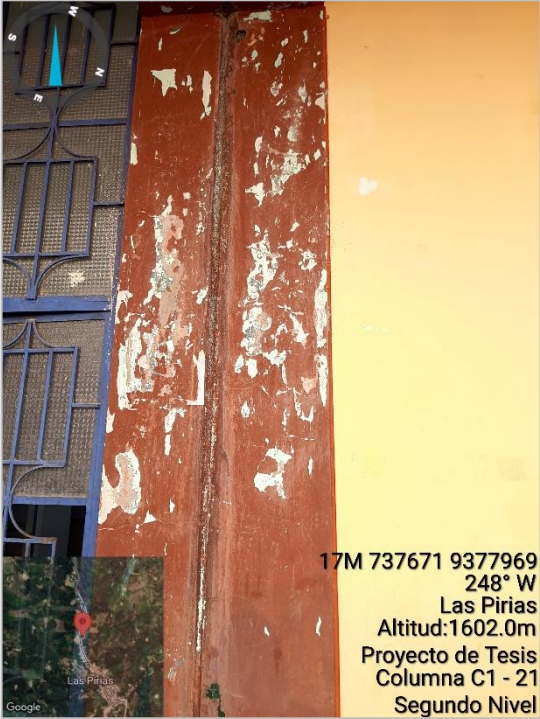
<p>SEGUNDO NIVEL – BLOQUE B1</p>

ELEMENTO ESTRUCTURAL	DESCRIPCION	MATERIAL	OBSERVACIONES	ESTADO ACTUAL
Columna	Sección: 0.25 m x 0.35 m Rectangular	Concreto armado	Se visualiza la patología erosión física. Presenta fisura vertical de 12 cm aproximadamente.	Deficiente
TESISTA	RICHAR ALEJANDRO URIARTE TERRONES			FIRMA
	NOMBRES Y APELLIDOS

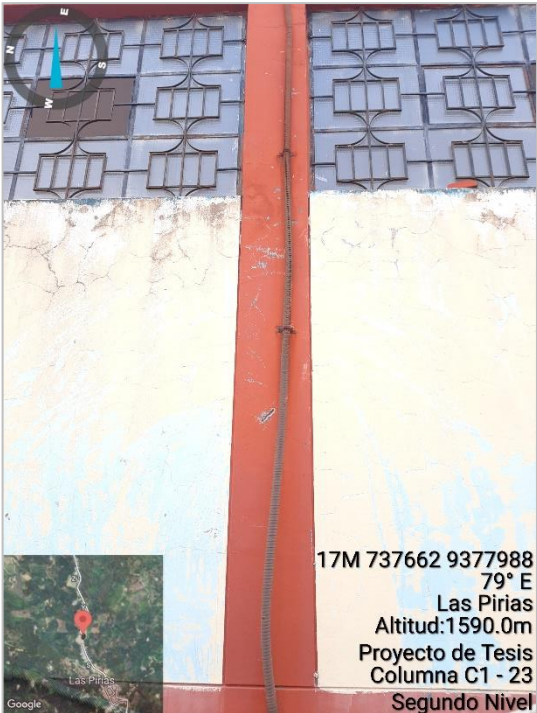
<p>SEGUNDO NIVEL – BLOQUE B1</p>

<p>17M 737662 9377988 79° E Las Pirias Altitud:1590.0m Proyecto de Tesis Columna C1 - 23 Segundo Nivel</p>		
ELEMENTO ESTRUCTURAL	DESCRIPCION	MATERIAL	OBSERVACIONES	ESTADO ACTUAL
Columna	Sección: 0.25 m x 0.35 m Rectangular	Concreto armado	Se visualiza la patología erosión física. Presenta fisuras horizontales de 8 cm aproximadamente.	Deficiente
TESISTA	RICHAR ALEJANDRO URIARTE TERRONES NOMBRES Y APELLIDOS			FIRMA

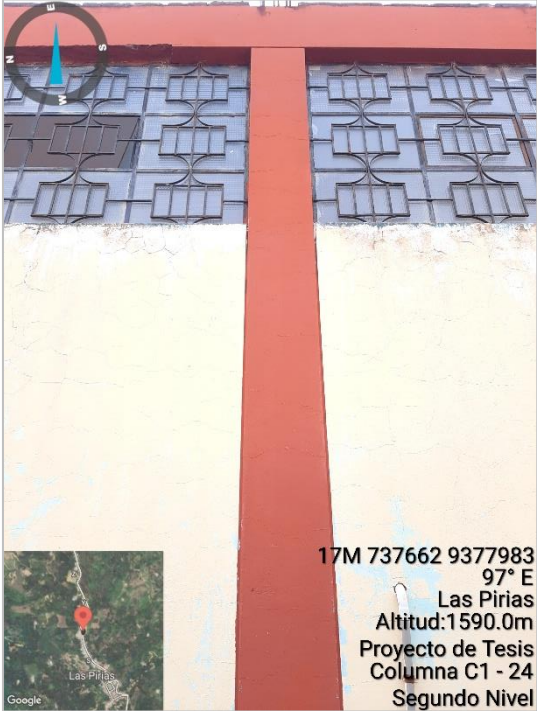
17M 737662 9377983 97° E Las Pirias Altitud:1590.0m Proyecto de Tesis Columna C1 - 24 Segundo Nivel		
ELEMENTO ESTRUCTURAL	DESCRIPCION	MATERIAL	OBSERVACIONES	ESTADO ACTUAL
Columna	Sección: 0.25 m x 0.35 m Rectangular	Concreto armado	Se visualiza la patología por suciedad.	Regular
TESISTA	RICHAR ALEJANDRO URIARTE TERRONES NOMBRES Y APELLIDOS			FIRMA

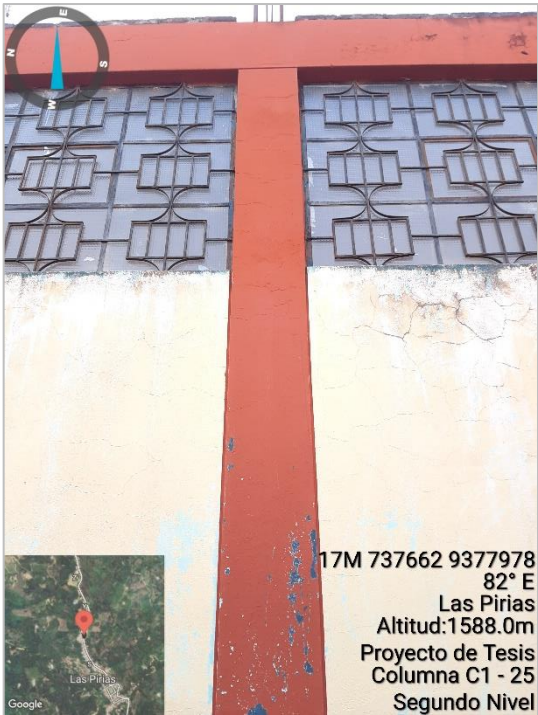
<p>17M 737662 9377978 82° E Las Pirias Altitud:1588.0m Proyecto de Tesis Columna C1 - 25 Segundo Nivel</p>		
ELEMENTO ESTRUCTURAL	DESCRIPCION	MATERIAL	OBSERVACIONES	ESTADO ACTUAL
Columna	Sección: 0.25 m x 0.35 m Rectangular	Concreto armado	Se visualiza la patología por erosión física, suciedad.	Regular
TESISTA	RICHAR ALEJANDRO URIARTE TERRONES NOMBRES Y APELLIDOS			FIRMA

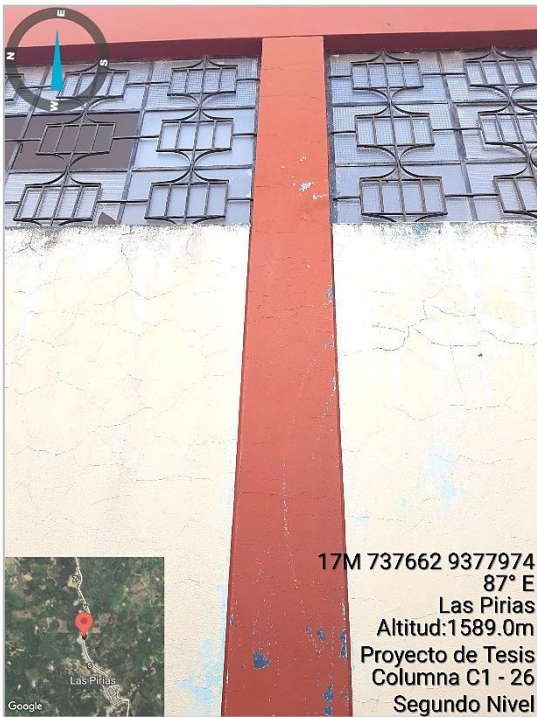
<p>SEGUNDO NIVEL – BLOQUE B1</p>

<p>17M 737662 9377974 87° E Las Pirias Altitud: 1589.0m Proyecto de Tesis Columna C1 - 26 Segundo Nivel</p>		
ELEMENTO ESTRUCTURAL	DESCRIPCION	MATERIAL	OBSERVACIONES	ESTADO ACTUAL
Columna	Sección: 0.25 m x 0.35 m Rectangular	Concreto armado	Se visualiza la patología por erosión física. Presenta fisuras horizontales de 19 cm aproximadamente.	Deficiente
TESISTA	RICHAR ALEJANDRO URIARTE TERRONES NOMBRES Y APELLIDOS			FIRMA

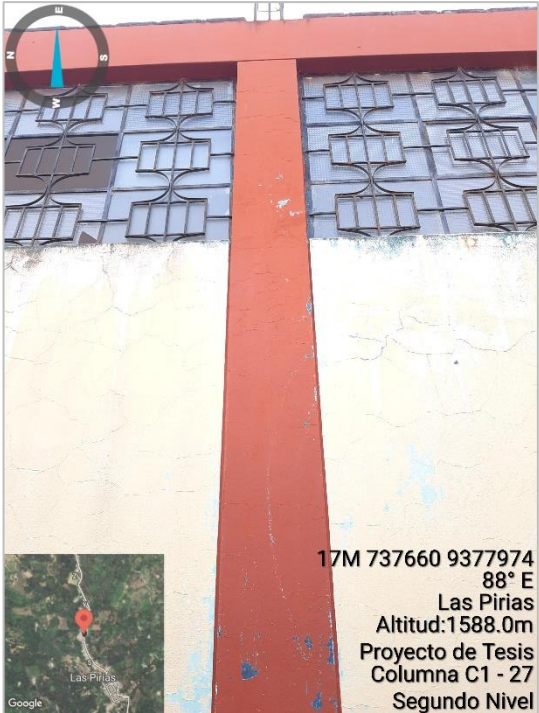
<p>SEGUNDO NIVEL – BLOQUE B1</p>

ELEMENTO ESTRUCTURAL	DESCRIPCION	MATERIAL	OBSERVACIONES	ESTADO ACTUAL
Columna	Sección: 0.25 m x 0.35 m Rectangular	Concreto armado	Se visualiza la patología por erosión física, humedad.	Regular
TESISTA	RICHAR ALEJANDRO URIARTE TERRONES NOMBRES Y APELLIDOS			FIRMA

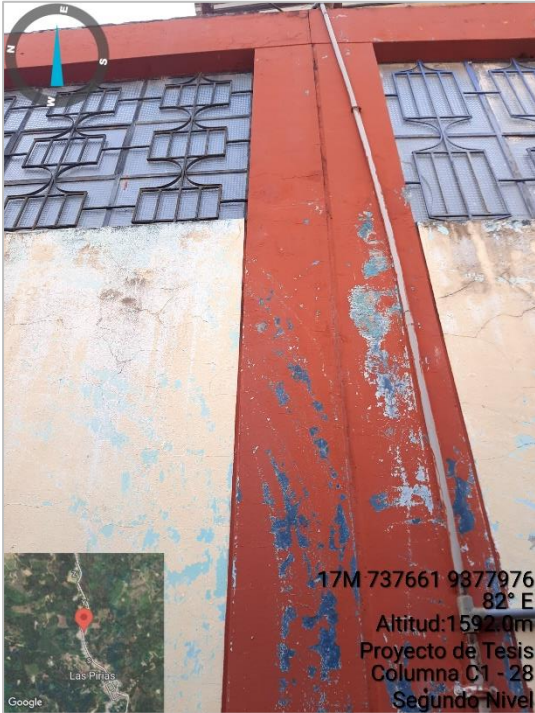
<p>SEGUNDO NIVEL – BLOQUE B1</p>

ELEMENTO ESTRUCTURAL	DESCRIPCION	MATERIAL	OBSERVACIONES	ESTADO ACTUAL
Columna	Sección: 0.25 m x 0.35 m Rectangular	Concreto armado	Se visualiza la patología erosión física. Presenta fisuras horizontales de 23 cm aproximadamente.	Deficiente
TESISTA	RICHAR ALEJANDRO URIARTE TERRONES NOMBRES Y APELLIDOS			FIRMA

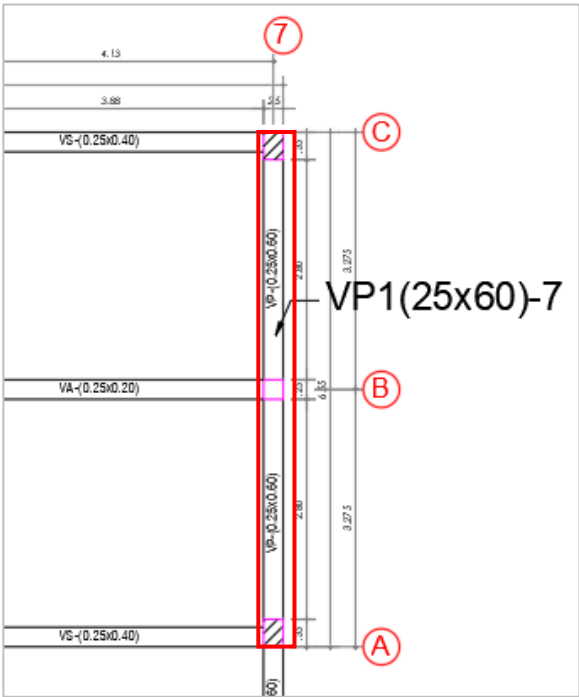
<p style="text-align: right;">17M:737665 9377991 181° S Las Pirias Altitud: 1599.0m Proyecto de Tesis VP(25x60) - 7 Segundo Nivel</p>		
ELEMENTO ESTRUCTURAL	DESCRIPCION	MATERIAL	OBSERVACIONES	ESTADO ACTUAL
Viga Principal	Sección: 0.25 m x 0.60 m Rectangular	Concreto armado	Se visualiza la patología erosión física. Presenta fisuras de 3-5 cm aproximadamente.	Regular
TESISTA	RICHAR ALEJANDRO URIARTE TERRONES			FIRMA
	NOMBRES Y APELLIDOS

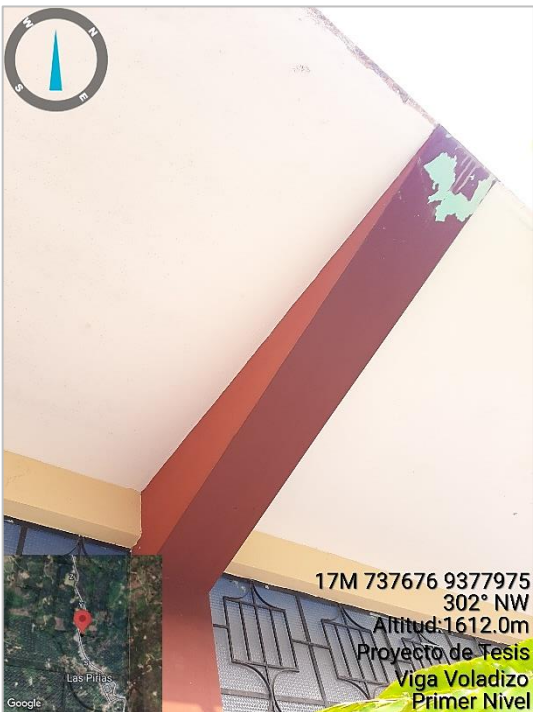
<p>PRIMER NIVEL – BLOQUE B1</p>

ELEMENTO ESTRUCTURAL	DESCRIPCION	MATERIAL	OBSERVACIONES	ESTADO ACTUAL
Viga Principal	Sección: 0.25 m x 0.60 m Rectangular	Concreto armado	Se visualiza la patología erosión física. Presenta fisura de 3 cm aproximadamente.	Regular
TESISTA	RICHAR ALEJANDRO URIARTE TERRONES			FIRMA
	NOMBRES Y APELLIDOS

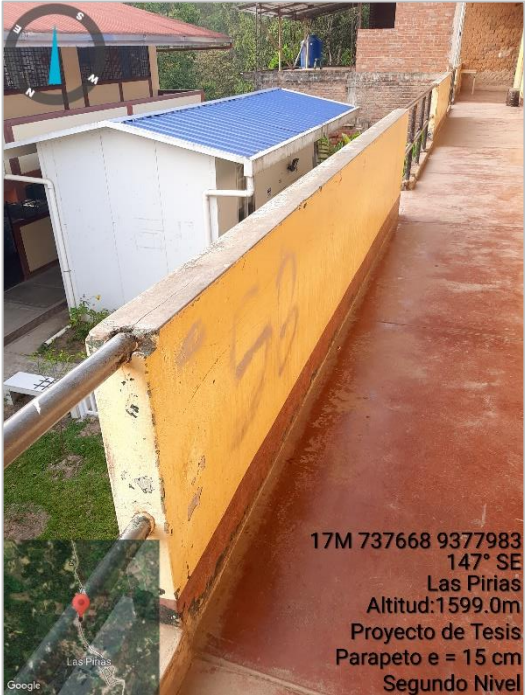
<p>17M 737668 9377983 147° SE Las Pirias Altitud:1599.0m Proyecto de Tesis Parapeto e = 15 cm Segundo Nivel</p>		
ELEMENTO ESTRUCTURAL	DESCRIPCION	MATERIAL	OBSERVACIONES	ESTADO ACTUAL
Muro de albañilería	Espesor: 0.25 m	Albañilería confinada	Se visualiza la patología por erosión física, suciedad. Presenta fisuras de 12 cm aproximadamente.	Regular
TESISTA	RICHAR ALEJANDRO URIARTE TERRONES NOMBRES Y APELLIDOS			FIRMA
