**UNIVERSIDAD NACIONAL
DE JAÉN**

**DESEMPEÑO SÍSMICO DE UNA EDIFICACIÓN DE 5
NIVELES DE CONCRETO ARMADO MEDIANTE EL
ANÁLISIS ESTÁTICO NO LINEAL, JAÉN - 2023**

**TESIS PARA OPTAR EL TÍTULO PROFESIONAL
DE INGENIERO CIVIL**

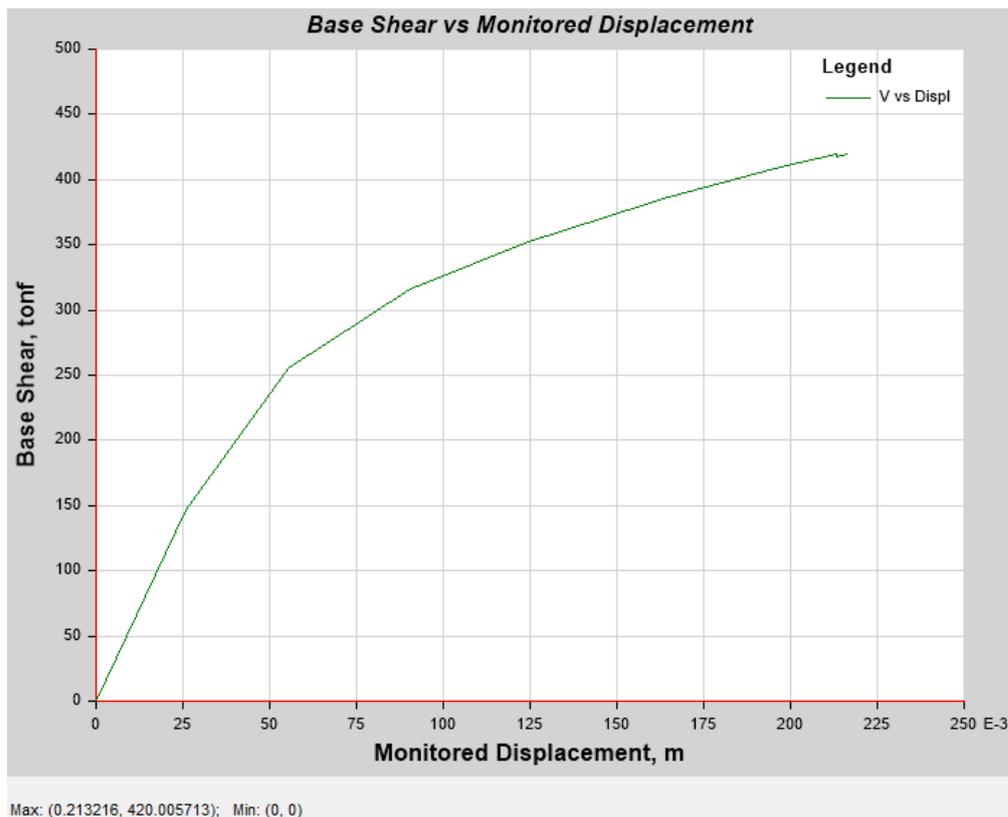
Figura 1

Curva de capacidad.

En la figura 1, se evidencia la curva de capacidad estructural que va a liberar energía sus elementos estructurales del edificio donde la máxima capacidad a resistir es de 420.005713 tonf y un desplazamiento de 0.213216 m.

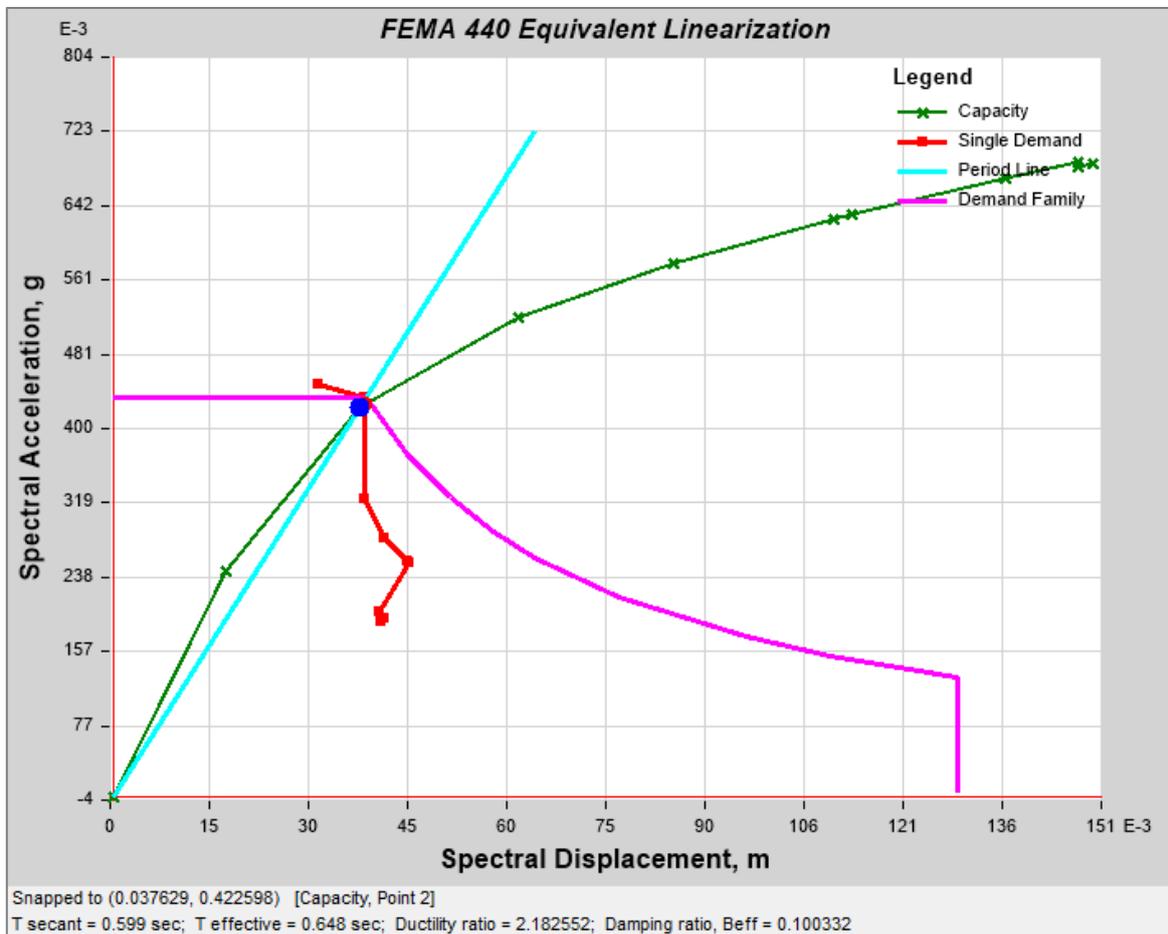
Figura 3

Sismo frecuente ($T_r = 43$ años).

En la figura 3, se observa el punto de desempeño para un sismo raro teniendo una PGA de 30.084 m/s², la cual se obtuvo un Desplazamiento Espectral de 0.037629 m y una Aceleración Espectral de es de 0.422598 g.

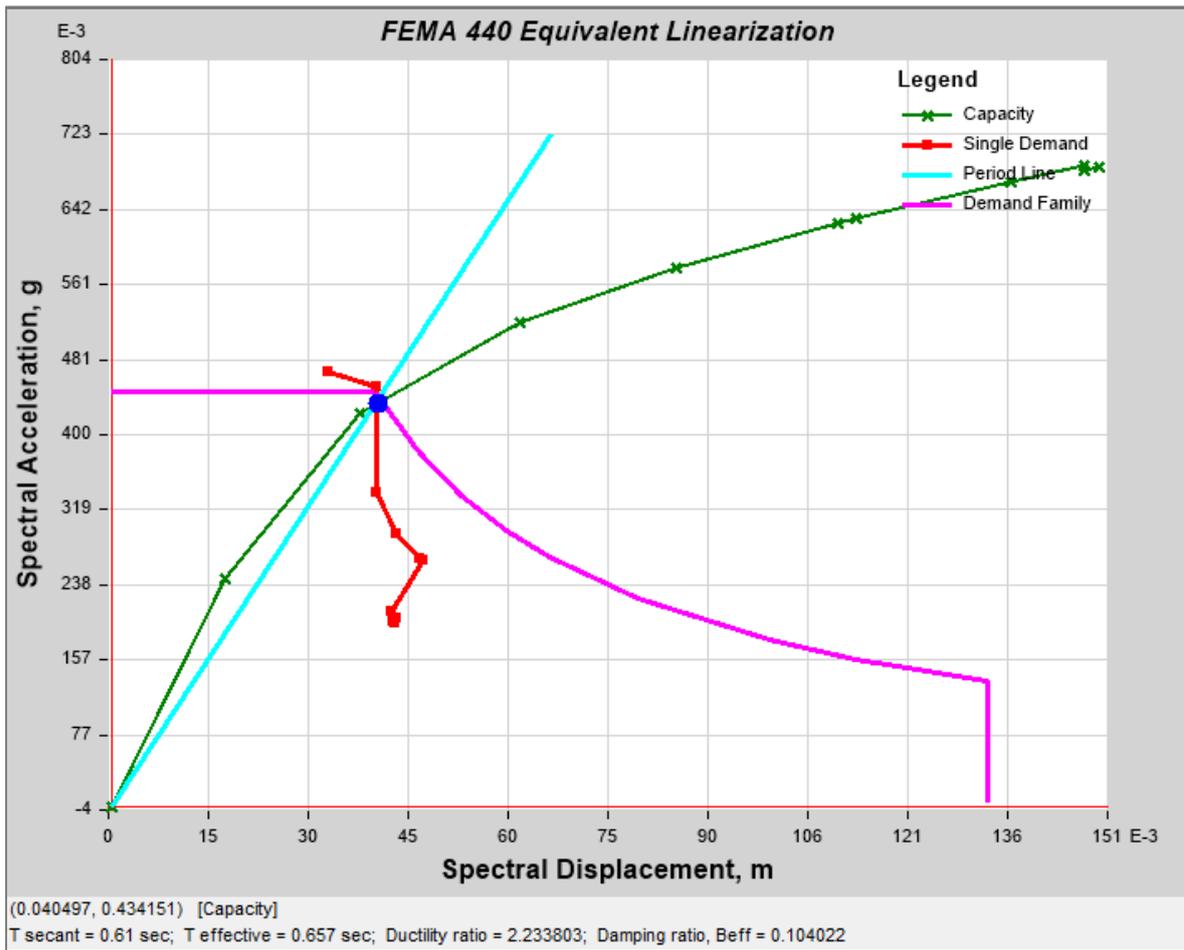
Figura 4

Sismo ocasional (Tr= 72 años).

Se evidencia en la figura 4, el punto de desempeño para un sismo ocasional teniendo un PGA de 36.624 m/s², la cual se obtuvo un Desplazamiento Espectral de 0.040497 m y una Aceleración Espectral de 0.434151 g.

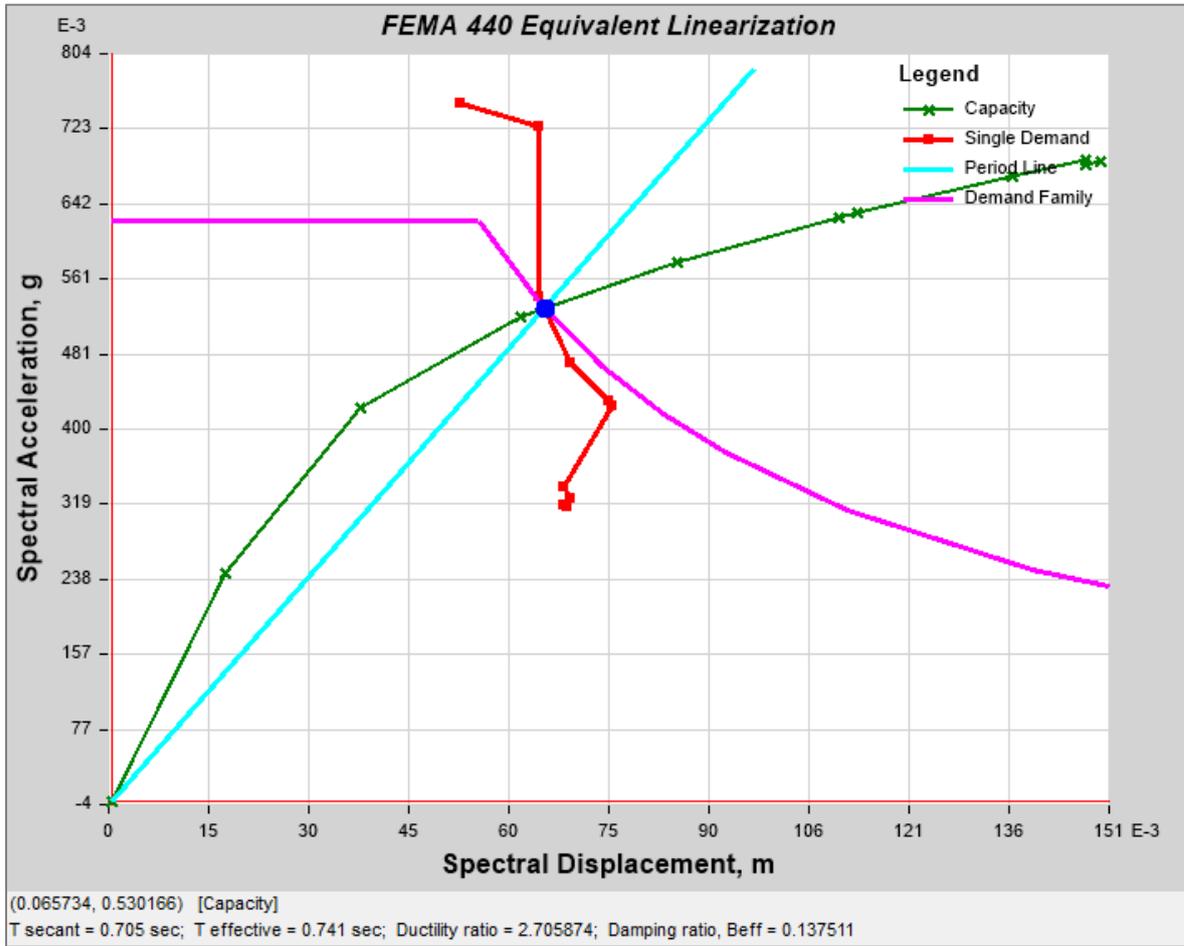
Figura 5

Sismo raro ($T_r = 475$ años).

En la figura 5, se evidencia el punto de desempeño para un sismo raro teniendo un PGA de 58.86 m/s^2 , la cual se obtuvo un Desplazamiento Espectral de 0.065734 m y una Aceleración Espectral de 0.530166 g .

En cuanto al segundo objetivo específico: Establecer el punto sísmico de la edificación, Jaén – 2023. Se evidencio que el punto de desempeño para un sismo raro aplicada una PGA de 58.86 m/s^2 se obtuvo un desplazamiento de 0.065734 m y una aceleración espectral de 0.530166 g. Para este caso el punto del desempeño de la estructura va estar definido por la intersección del espectro de demanda y la curva de capacidad donde la aceleración es de 58.86 m/s^2 . En cuanto, Quispe et al. (2024) en su artículo cuyo objetivo fue determinar el movimiento sísmico. Los resultados indican que el daño en porcentaje en el cual ha sido sometido dicho análisis es: En estado completo=11%, estado extensivo=19%, estado moderado=40%, estado ligero=56%. Se concluyó que el análisis no lineal es de gran importancia para establecer el desempeño sísmico para una edificación y así lograr reducir

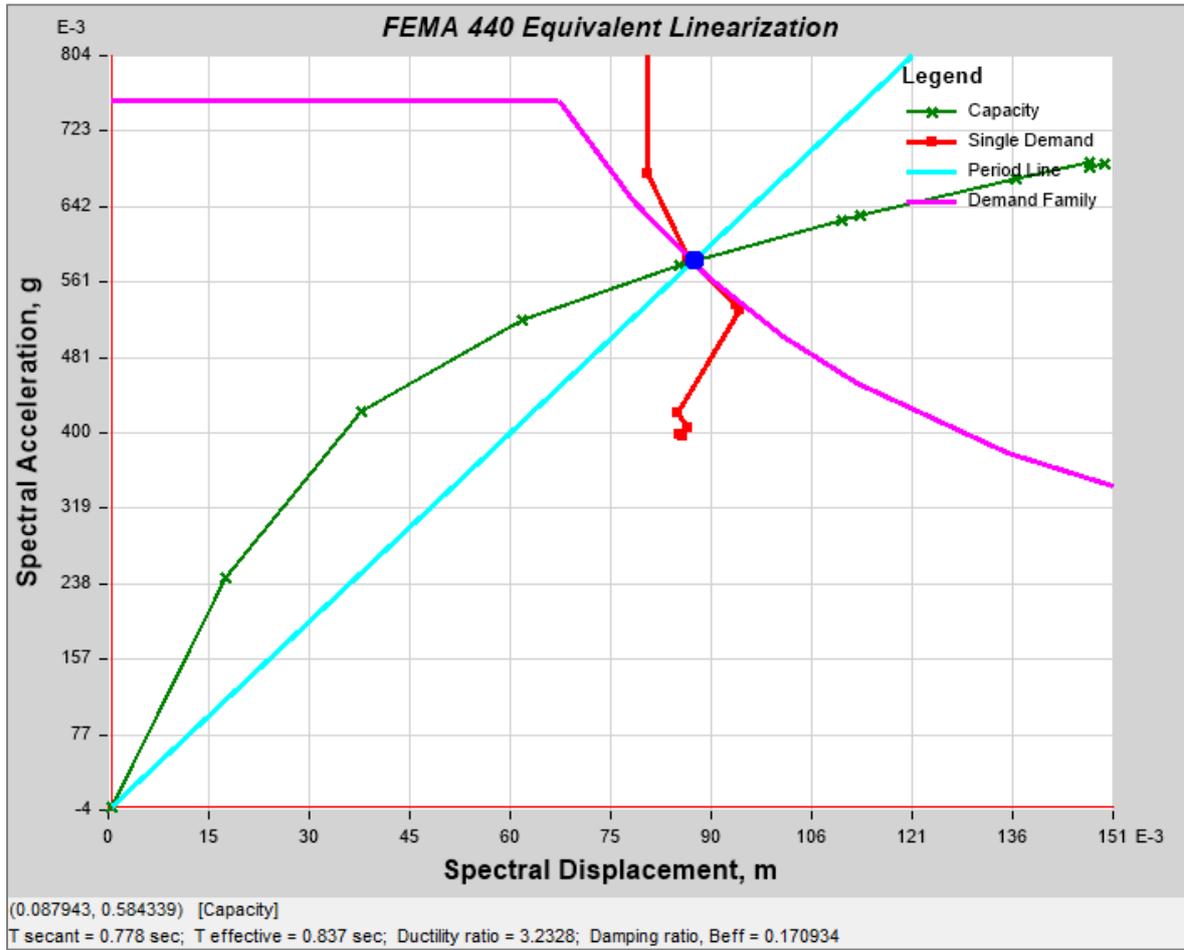
Figura 6

Sismo muy raro ($T_r = 970$ años).

Se evidencia en la figura 6, el punto de desempeño para un sismo muy raro teniendo una PGA de 73.575 m/s^2 , la cual se obtuvo un Desplazamiento Espectral de 0.087943 m y una Aceleración Espectral de 0.584339 g .

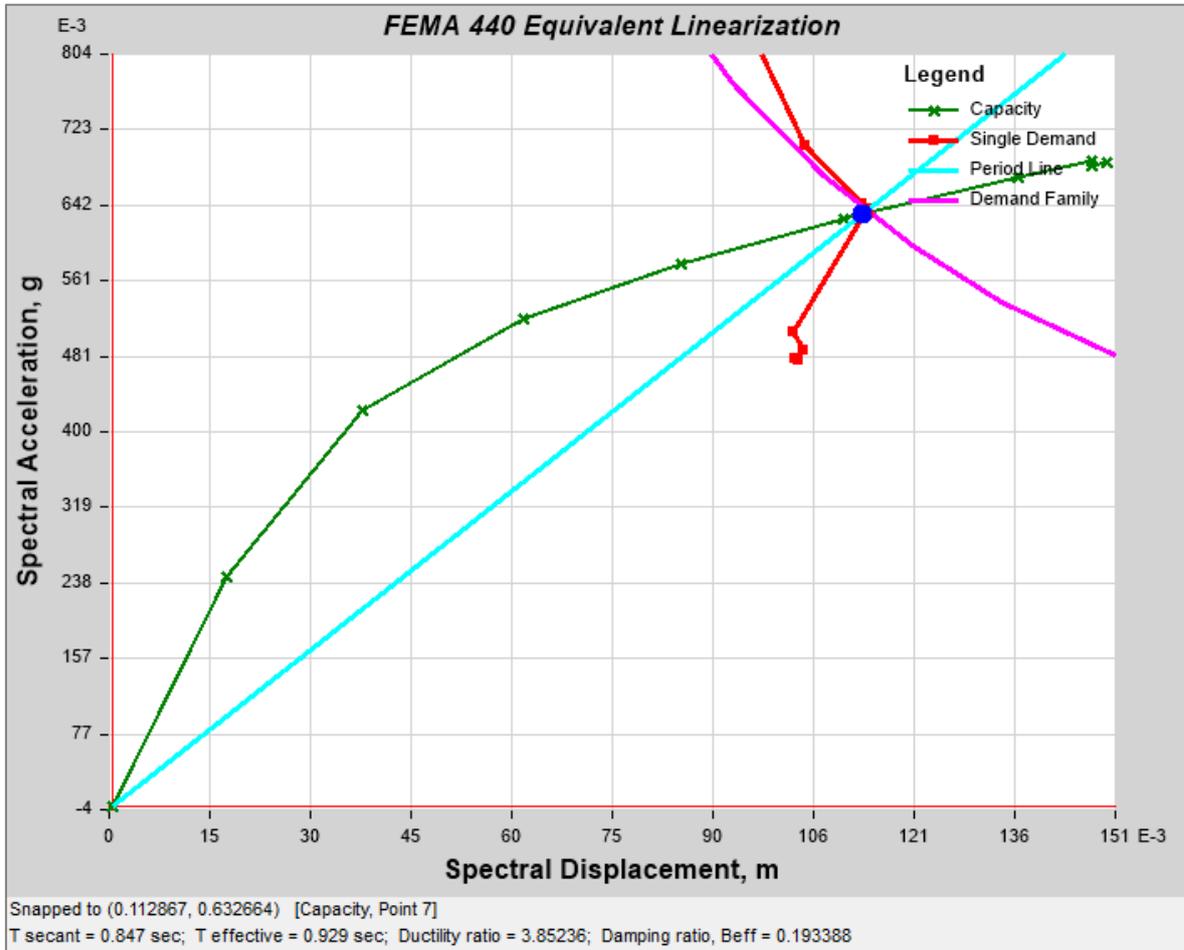
Figura 7

Sismo de probabilidad extrema ($T_r = 2475$ años).

Se evidencia en la figura 7, el punto de desempeño para un sismo de probabilidad extrema teniendo una PGA de 88.29 m/s^2 , se obtuvo un desplazamiento Espectral de 0.112867 m y una Aceleración Espectral de 0.632664 g .

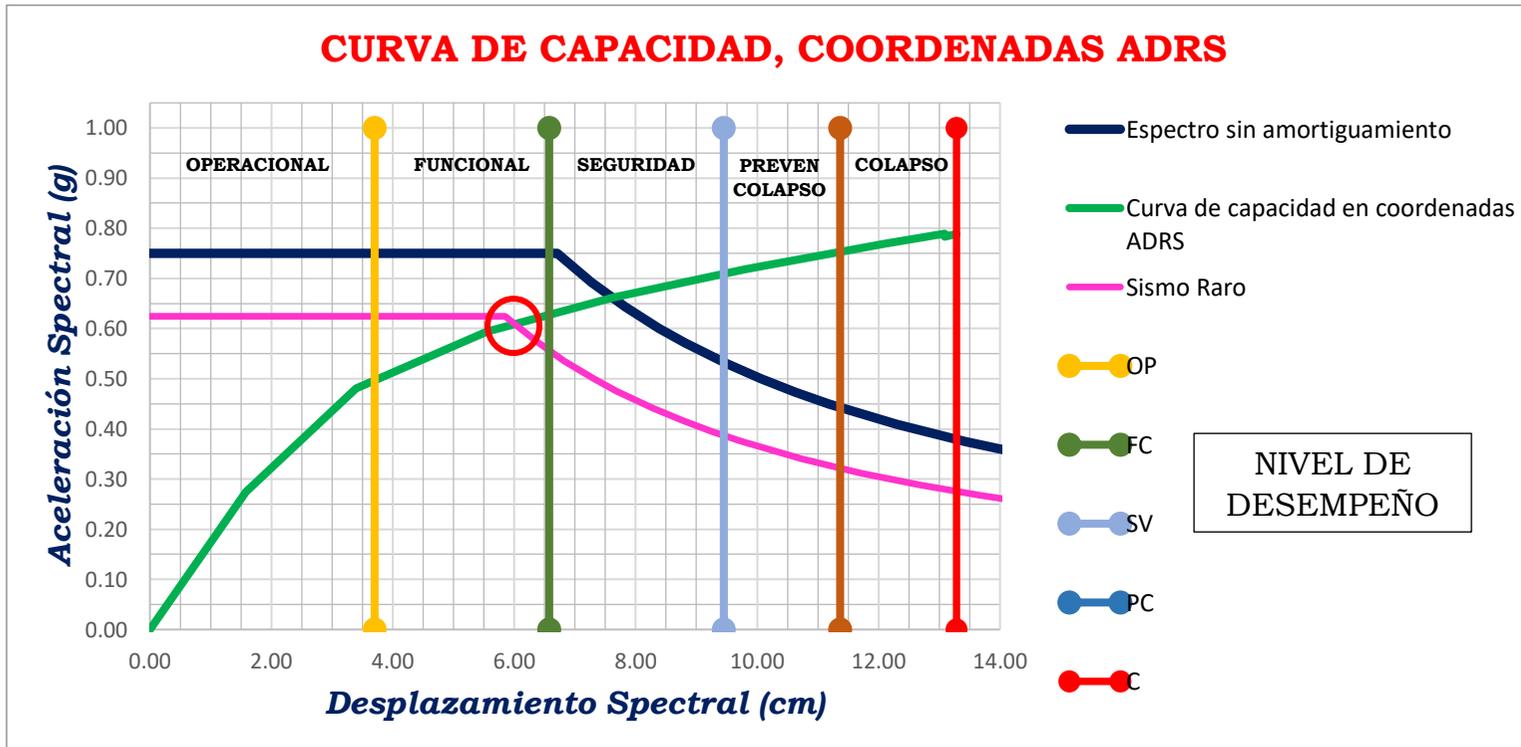
Figura 8

Nivel de desempeño.

Se evidencia en la figura 8, que el nivel de desempeño, la cual se ha seguido los criterios de la división de los cuatro sectores de no linealidad según la norma internacional del Comité Visión 2000, la cual se ha determinado en la zona no lineal una distancia es de 9.58 cm y el nivel de desempeño según la norma peruana E030 para una PGA de 58.86 m/s^2 donde el nivel de desempeño sísmico es de Funcional (ver anexo 05).

En el tercer objetivo específico: Determinar el nivel de desempeño sísmico de la edificación, Jaén – 2023. Se determinó que el nivel de desempeño sísmico según la norma peruana E030 para un sismo raro el cual el nivel de desempeño sísmico para la edificación en estudio es Funcional. En base a ello, Julca (2023) su objetivo fue hallar el desempeño sísmico de una edificación. En los resultados se tuvo que el desempeño sísmico que presentó la edificación ante sismos moderados, raro y muy raro, fue ocupación inmediatamente, control de daños para estos dos últimos. Discrepa con Julca (2023) ya que el autor bajo su metodología aplicada tiene resultados diferentes por el desempeño sísmico raro fue de ocupación inmediata mientras nuestro estudio en un sísmico raro la edificación en estudio es Funcional. El aporte de esta investigación al aplicar normativas extrañas que ayudan a determinar y verificar el desempeño de edificios ante diversos sismos.

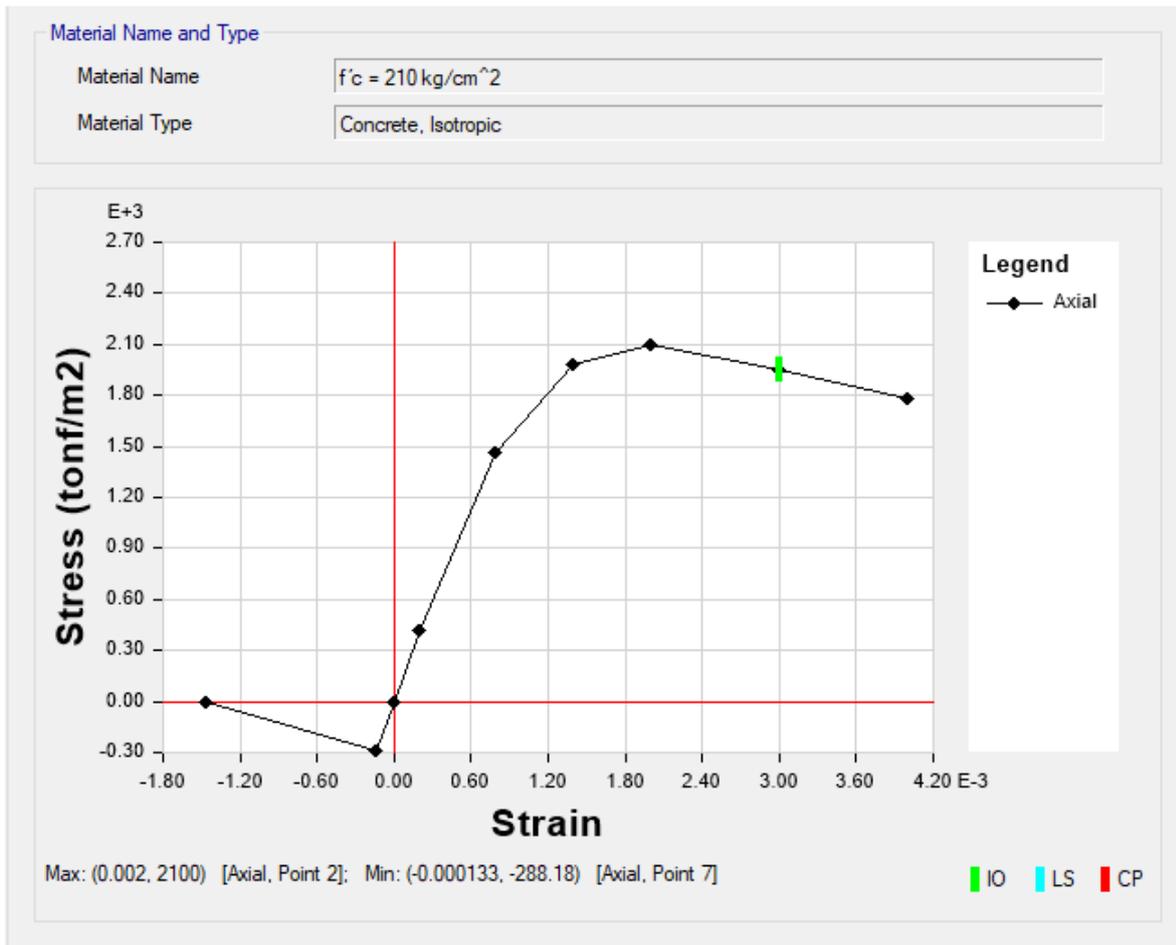
Figura 11

No linealidad del concreto.

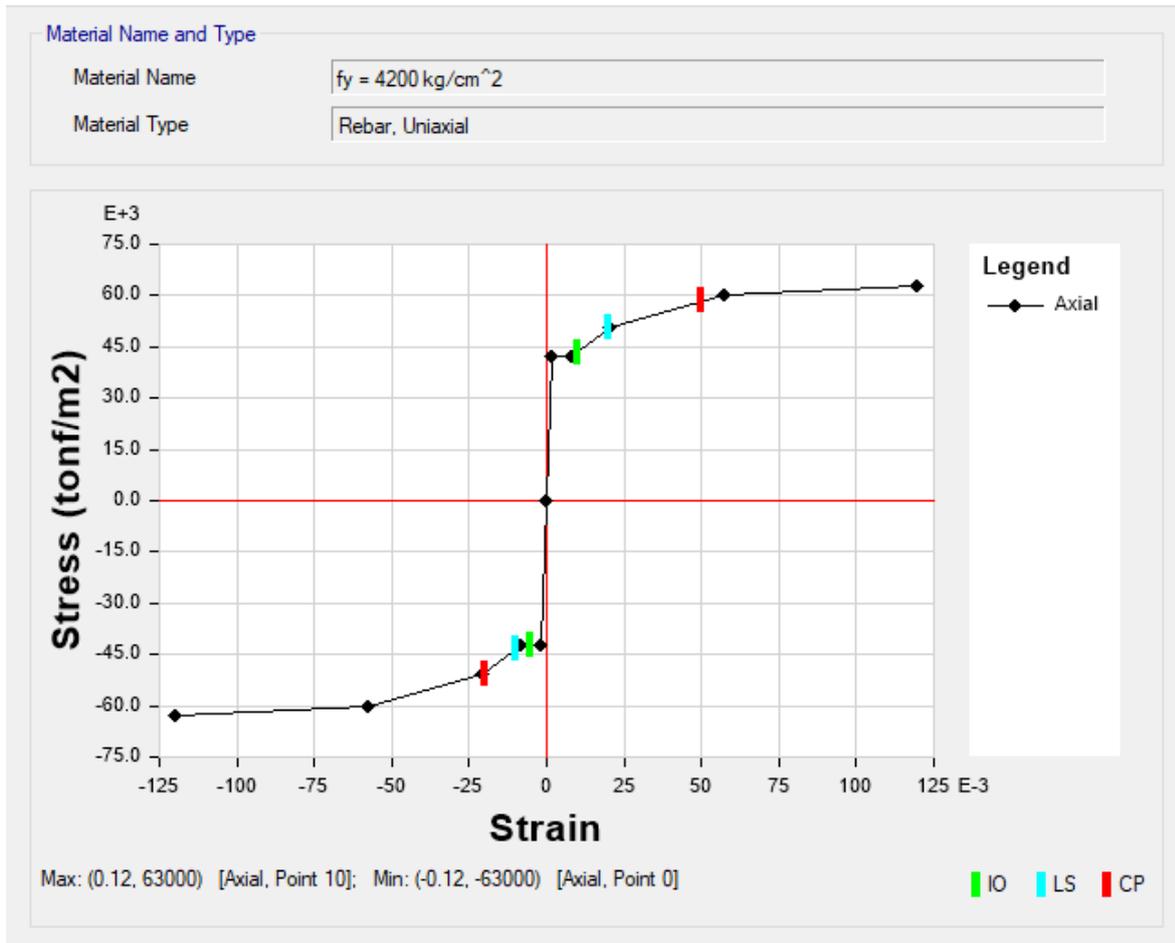
Figura 13

No linealidad del acero.

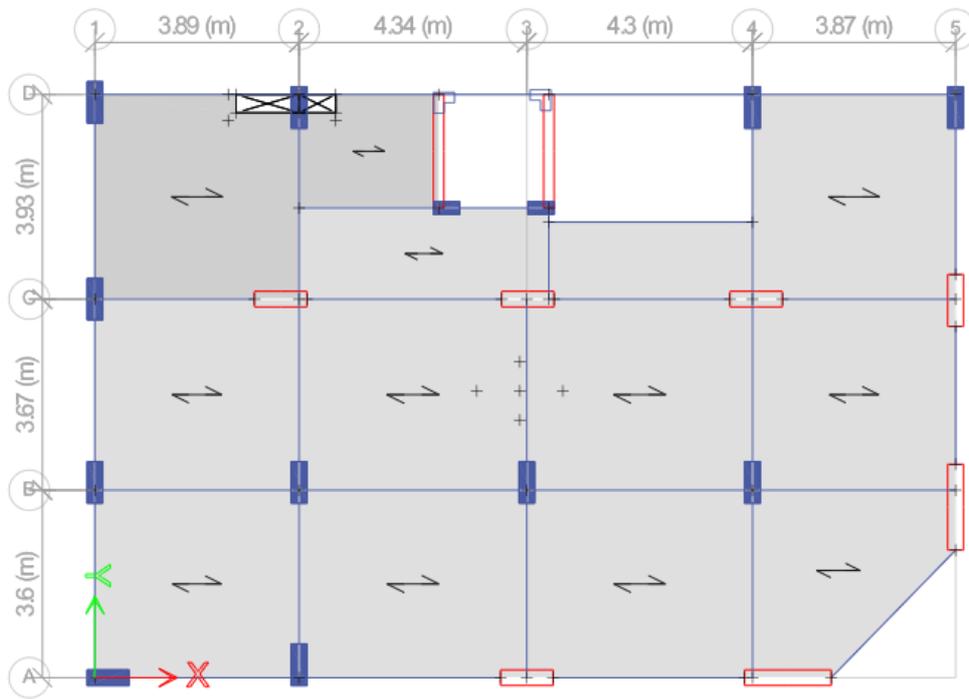
Figura 22

Modelado en planta primer piso.

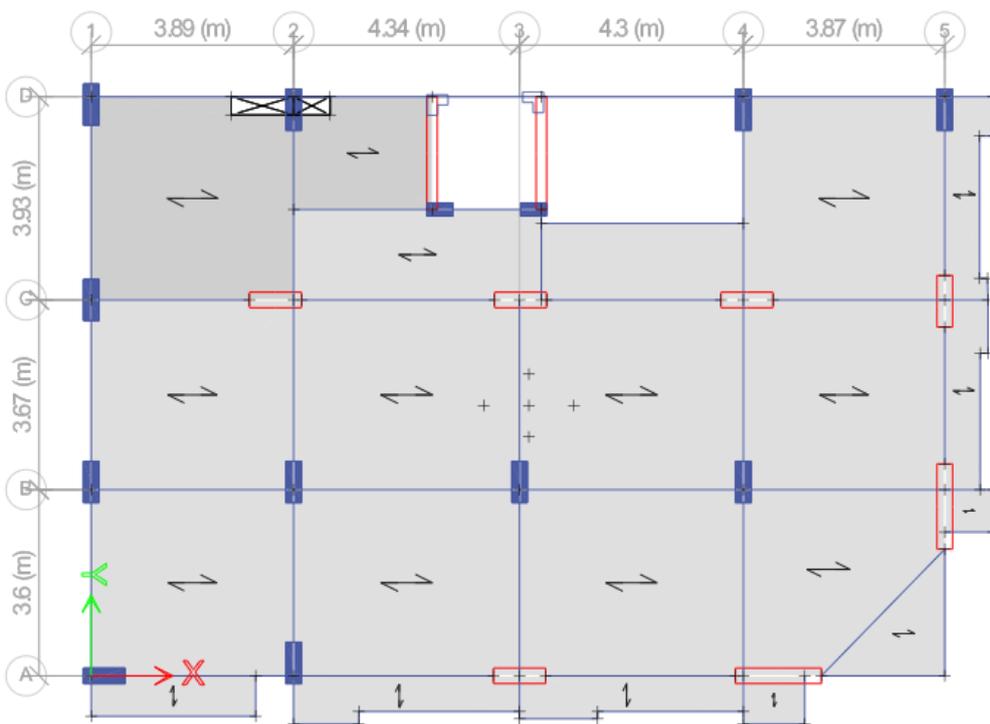
Figura 23

Modelado segundo nivel en planta.

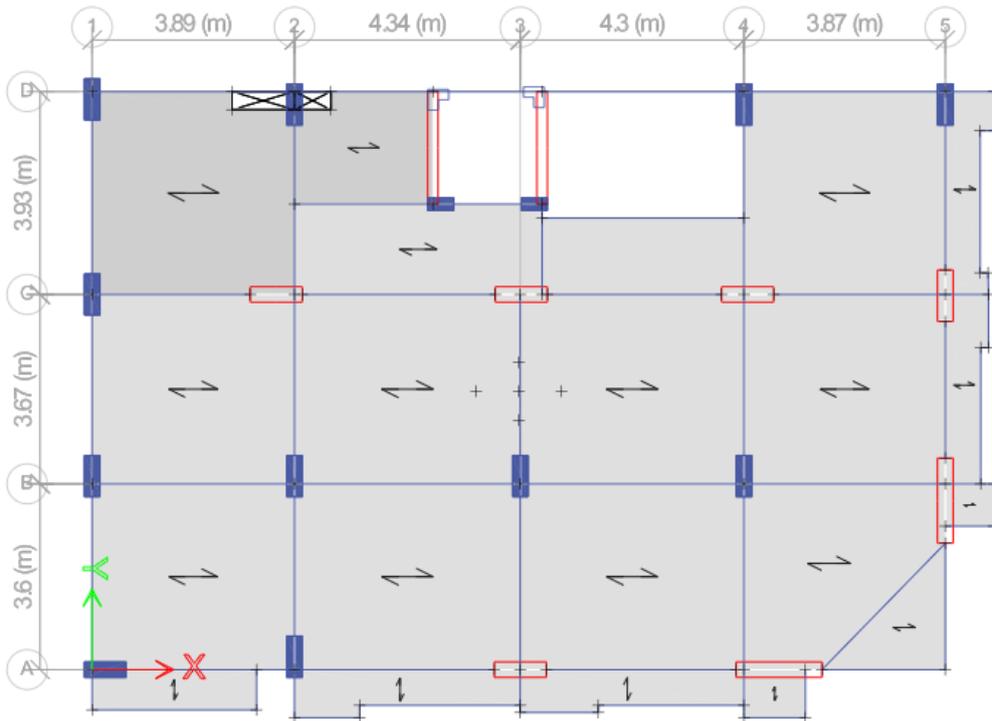
Figura 24

Modelado en planta tercer piso.

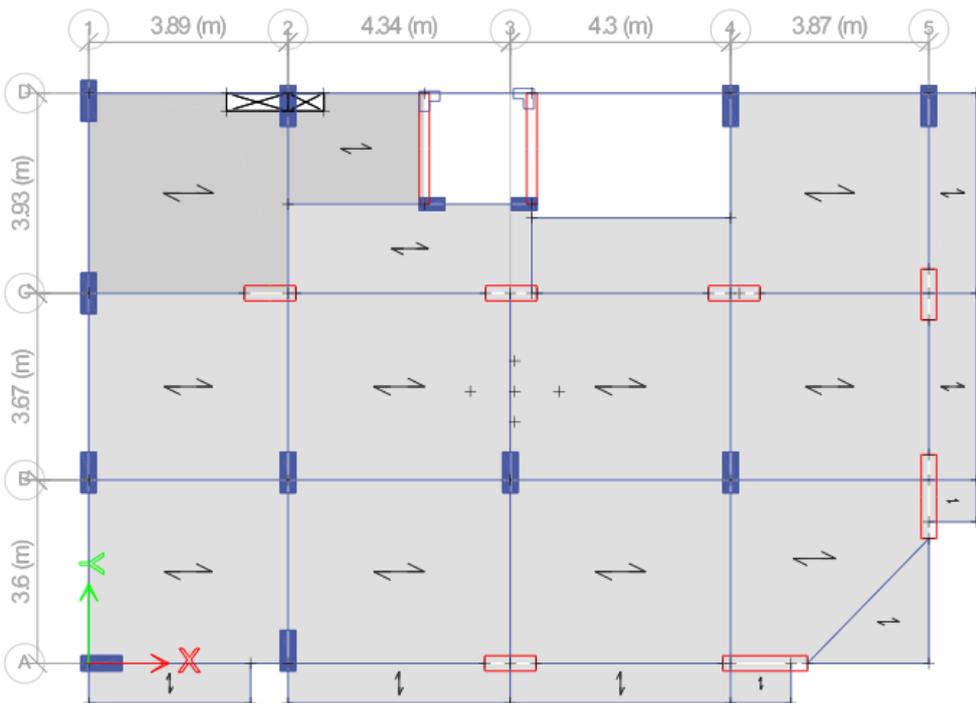
Figura 25

Modelado segundo cuarto piso en planta.

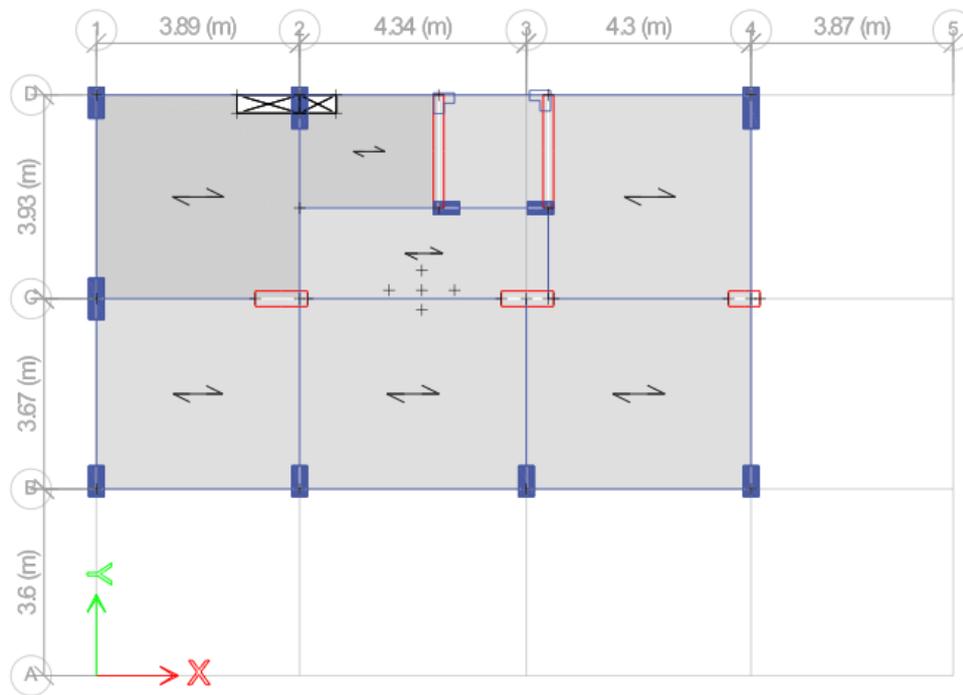
Figura 26

Quinto piso en planta.

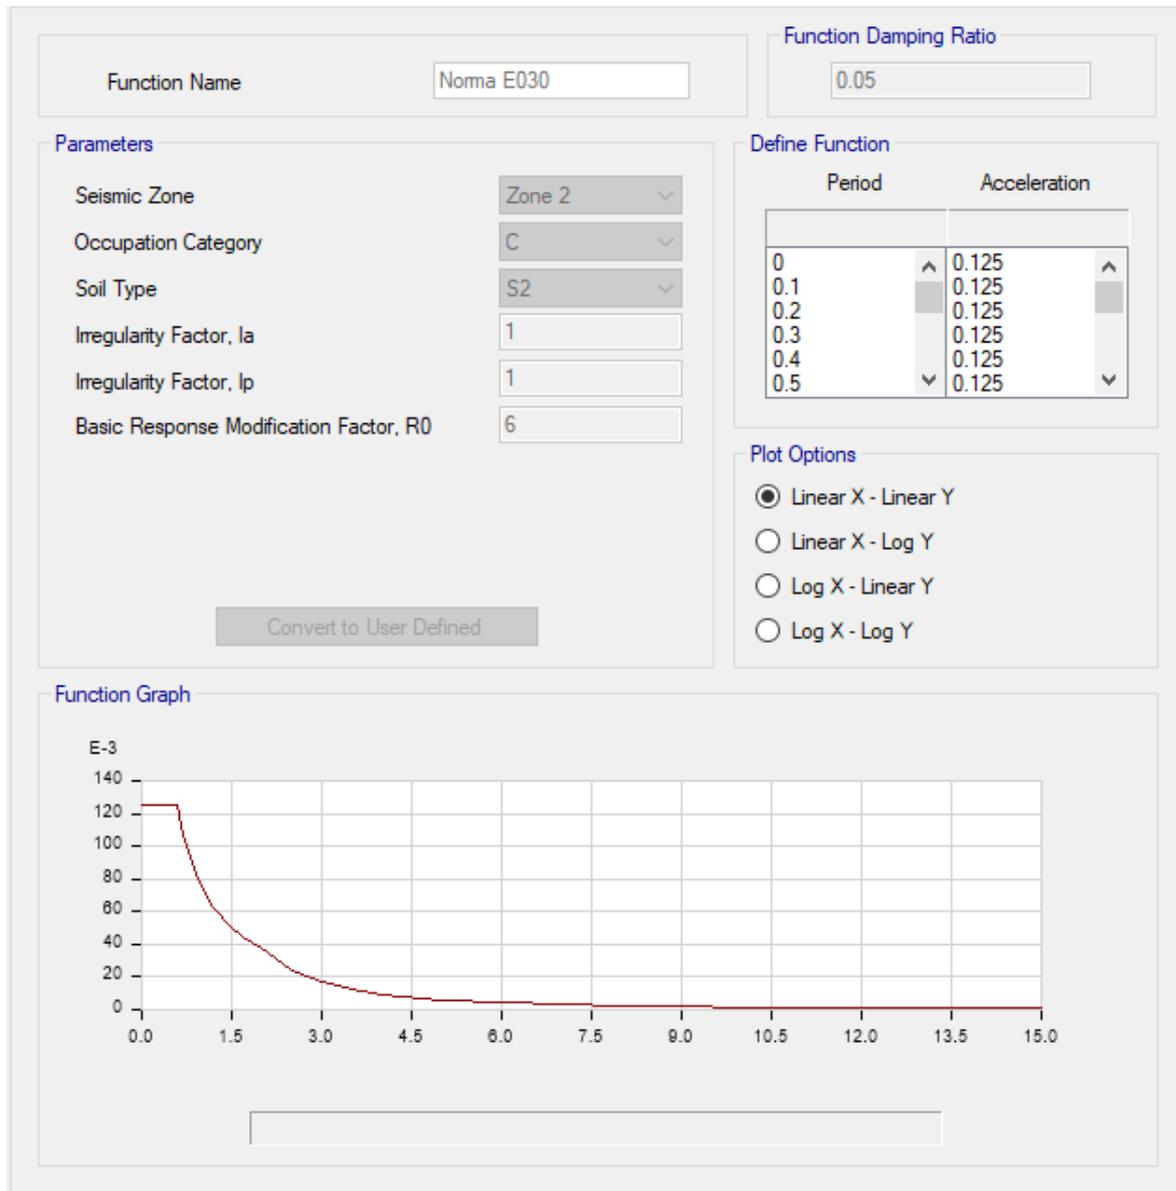
Figura 27

Espectro de diseño.

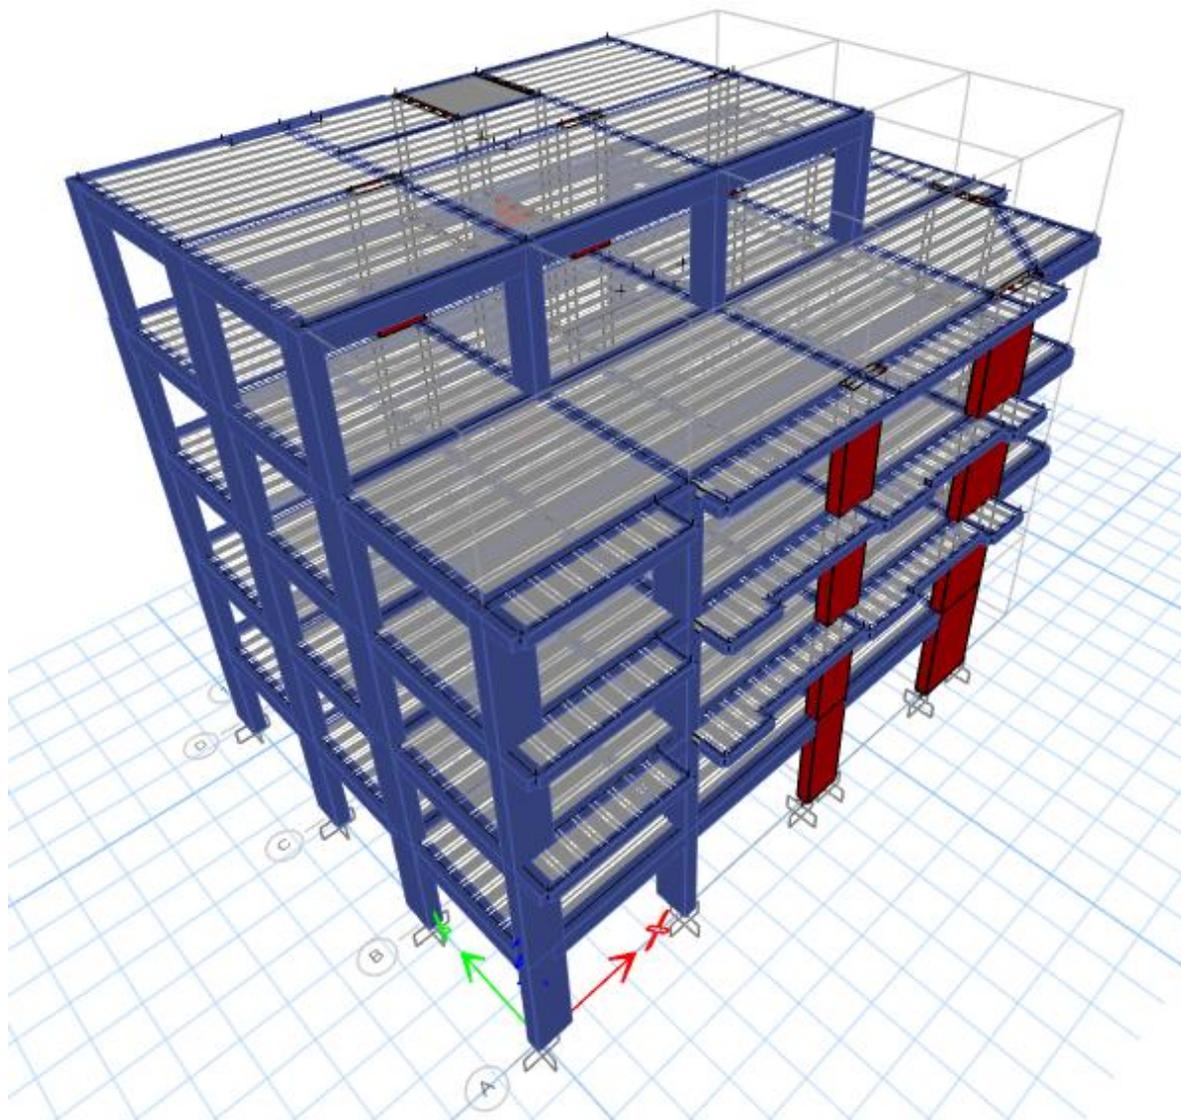
Figura 30

Vista en 3D del modelado.

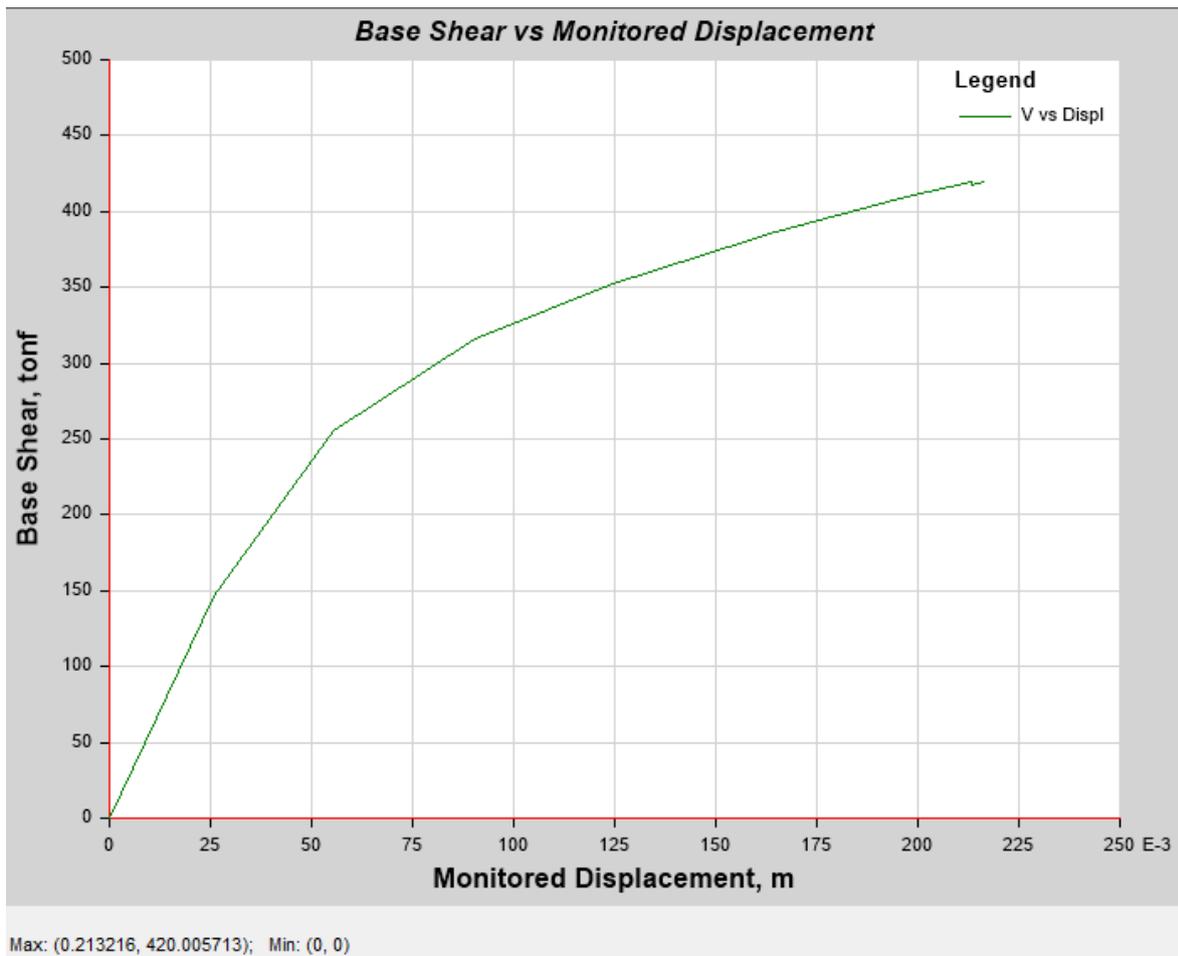
Figura 31

Curva de capacidad.

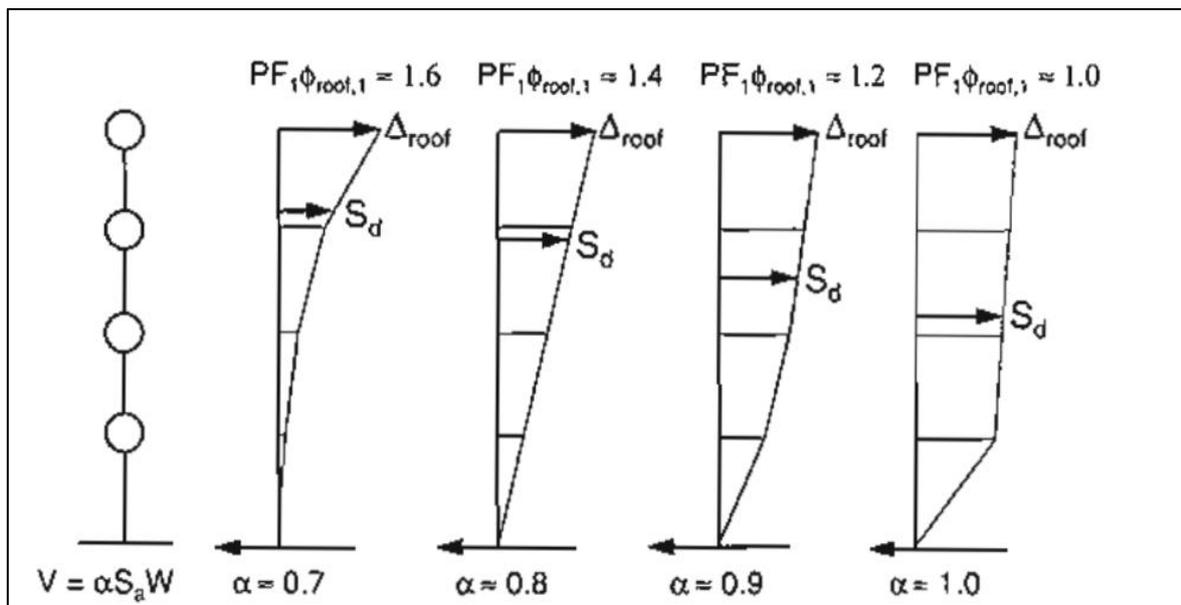
Figura 34

Factor de masa participativa ATC -40.

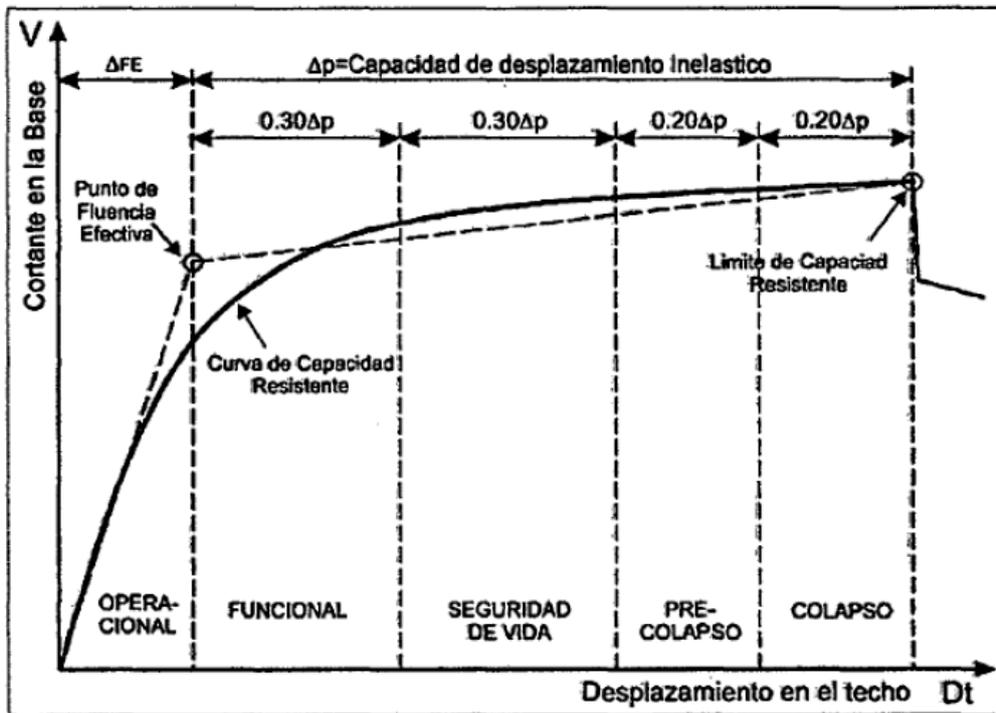
Figura 37

Comité visión 2000.

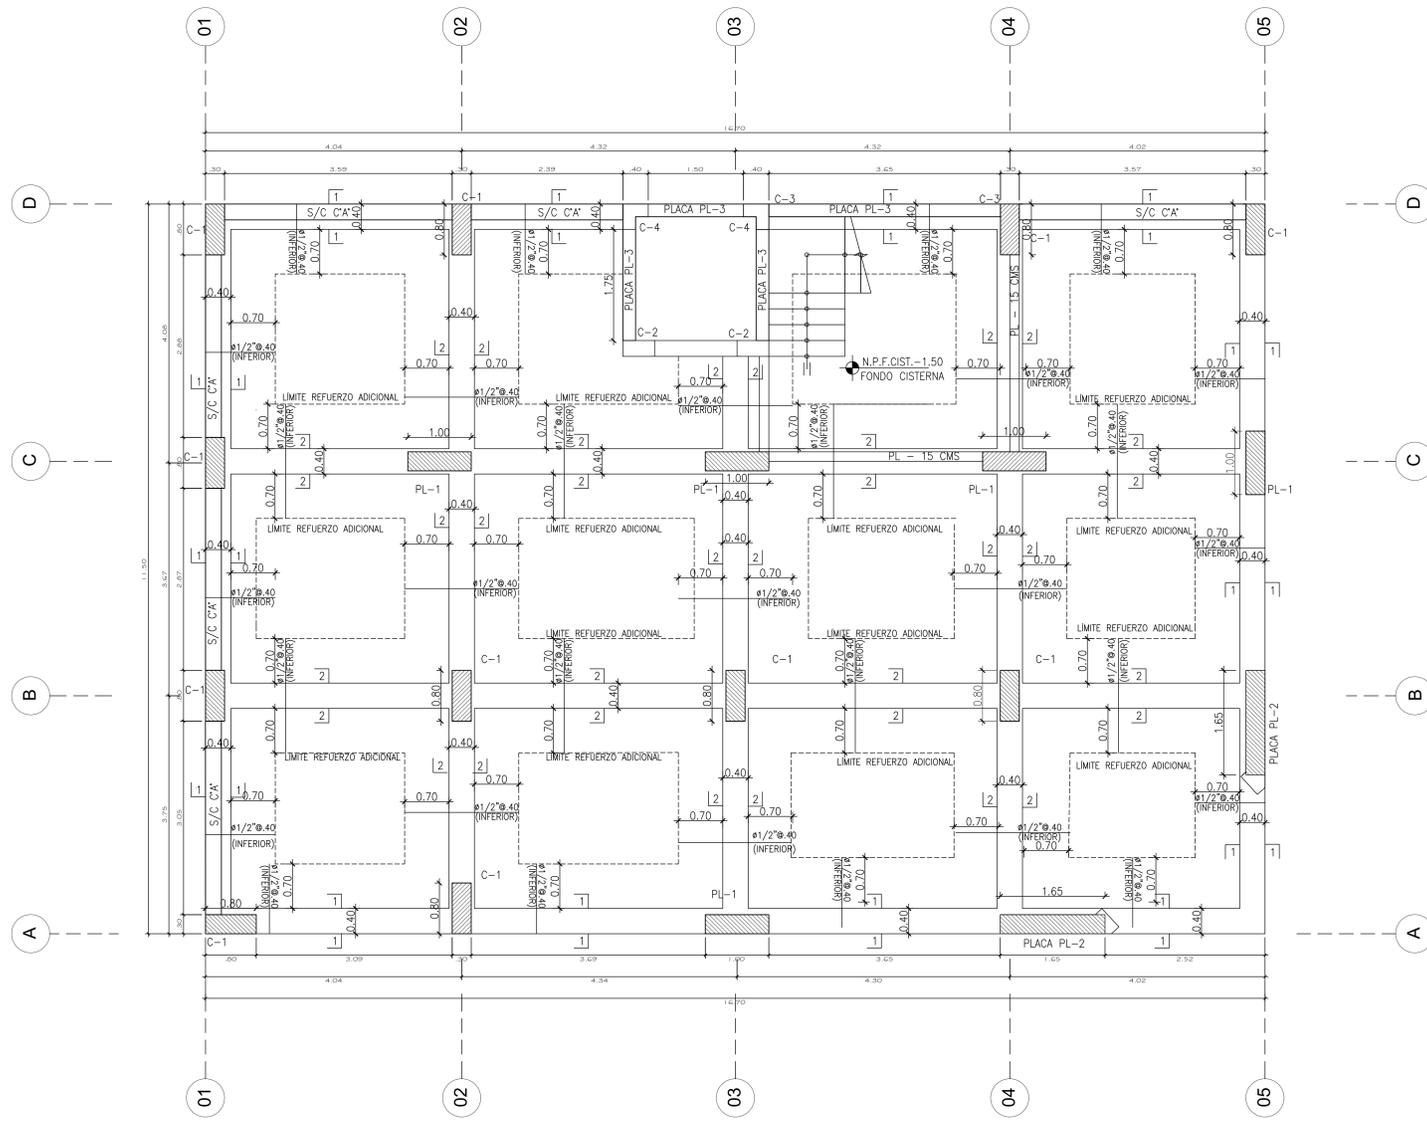
PLANTA DE CIMENTACIÓN
 NPT = ±0,00 - Placa de Cimentación, h = 0.60 m
 [Esc. 1/50]

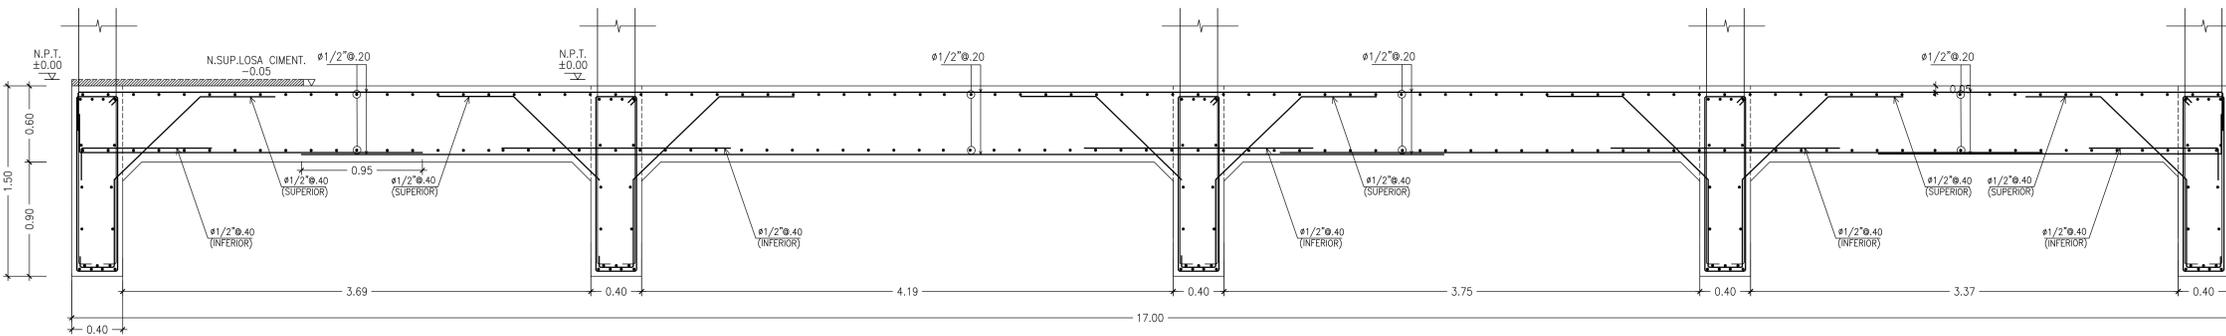
CORTE DE PLATEA DE CIMENTACIÓN
 NPT = ±0,00 - Placa de Cimentación, h = 0.60 m
 [Esc. 1/50]
