**UNIVERSIDAD NACIONAL
DE JAÉN**

**DESEMPEÑO SÍSMICO DE UNA EDIFICACIÓN DE 5
NIVELES DE CONCRETO ARMADO MEDIANTE EL
ANÁLISIS ESTÁTICO NO LINEAL, JAÉN - 2023**

**TESIS PARA OPTAR EL TÍTULO PROFESIONAL
DE INGENIERO CIVIL**

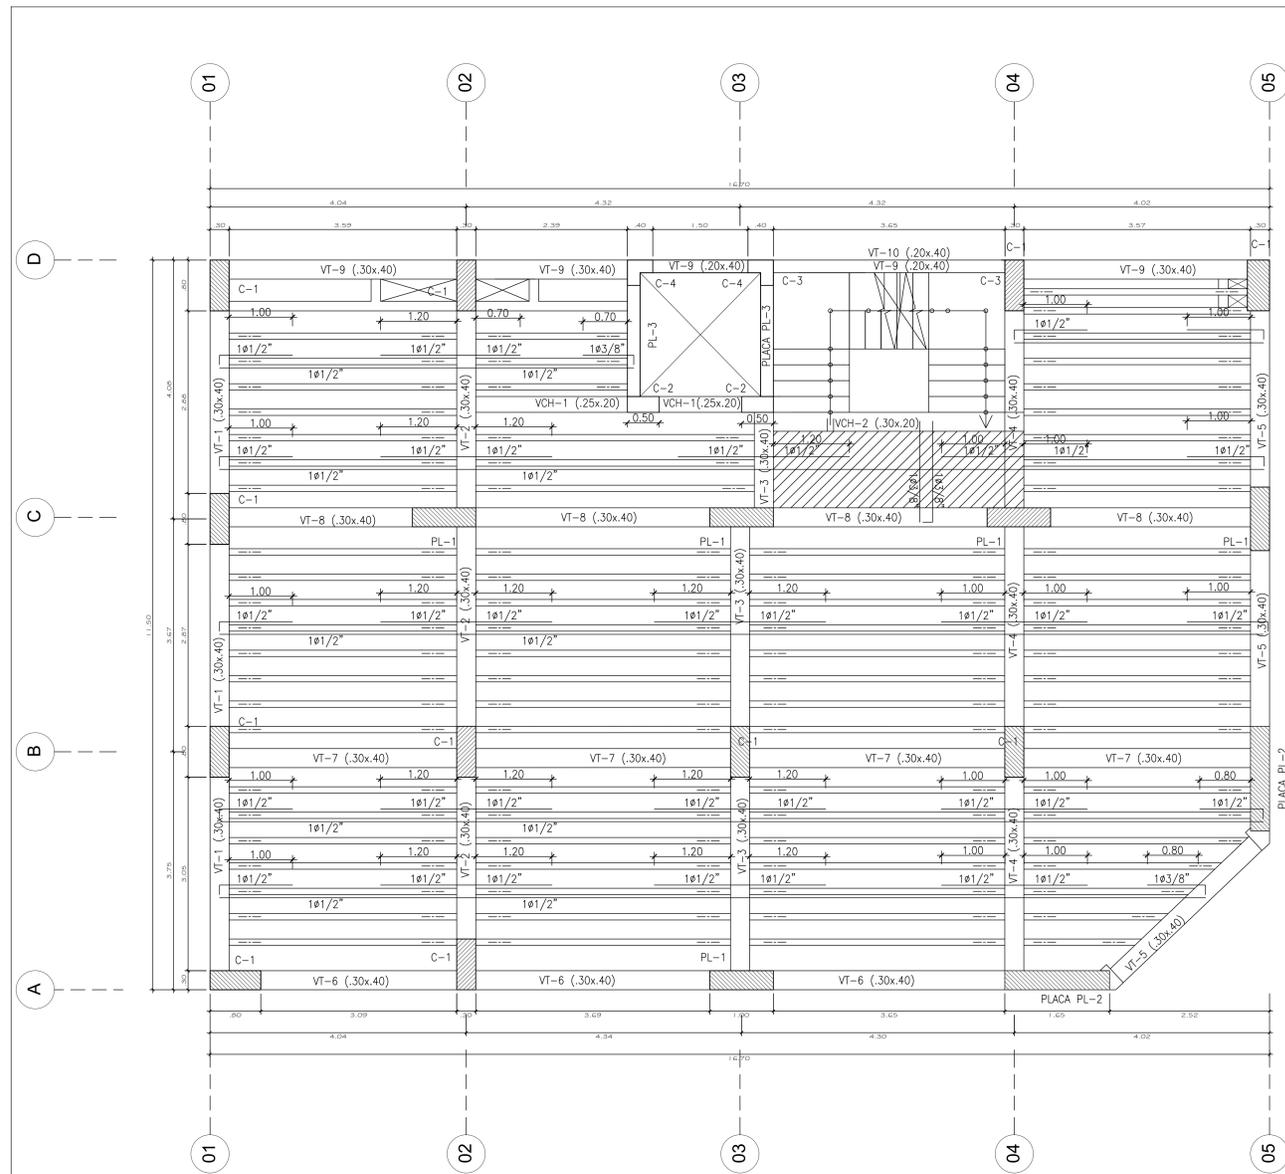
ENCOFRADO DE TECHO DEL PRIMER PISO
 NPT = +2,80 (Salvo indicación) - Losa Aligerada, h = 0.20 m; s/c = 250 kg/m²
[Esc. 1/50]

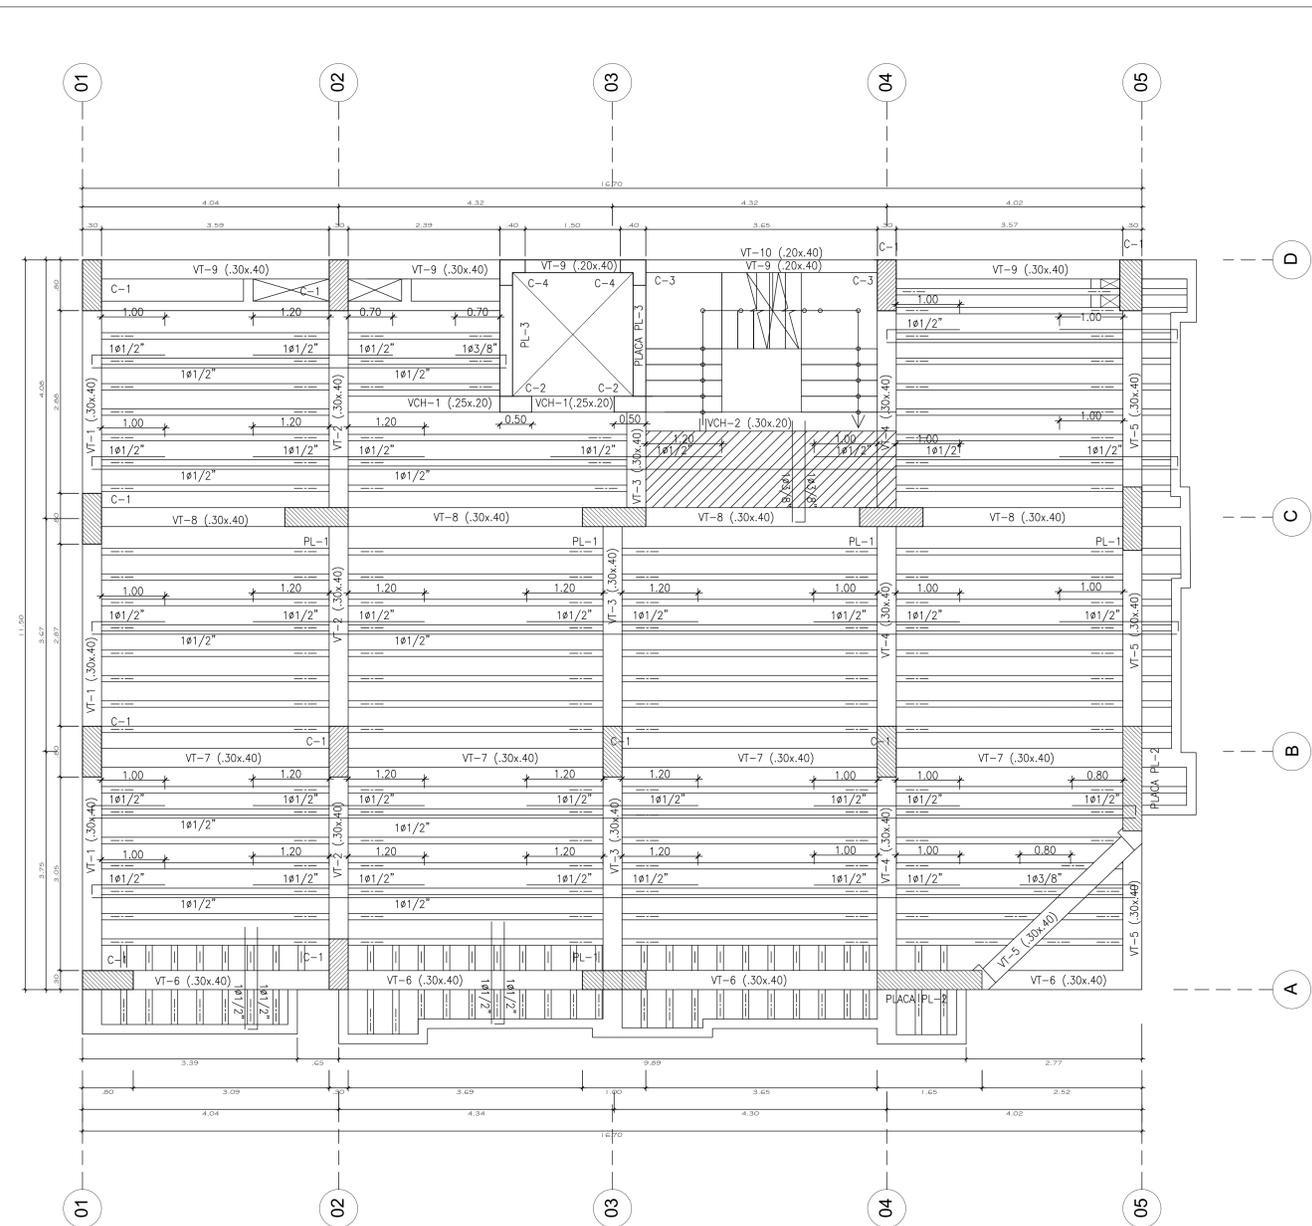
ENCOFRADO DE TECHO DEL SEGUNDO PISO AL TERCER PISO
 NPT = +5,60 ; +8,40 - Losa Aligerada, h = 0.20 m; s/c = 250 kg/m²
[Esc. 1/50]
