**EVALUACIÓN DEL ESTADO Y PROPUESTA DE
MANTENIMIENTO DE LA REGULARIDAD SUPERFICIAL
MEDIANTE EL ÍNDICE DE RUGOSIDAD INTERNACIONAL
CARRETERA SHANANGO – BELLA VISTA - JAÉN-2020**

**TESIS PARA OPTAR EL TÍTULO PROFESIONAL DE
INGENIERO CIVIL**

**Autores : Bach. Edin Jackson Medina Terrones.
Bach. Esnaider Vargas Chamaya.**

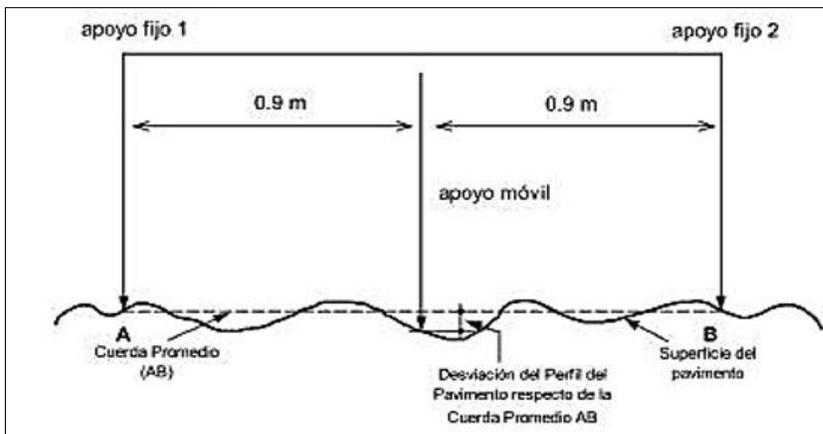
Figura 1

Perfil Longitudinal de la superficie de una carretera

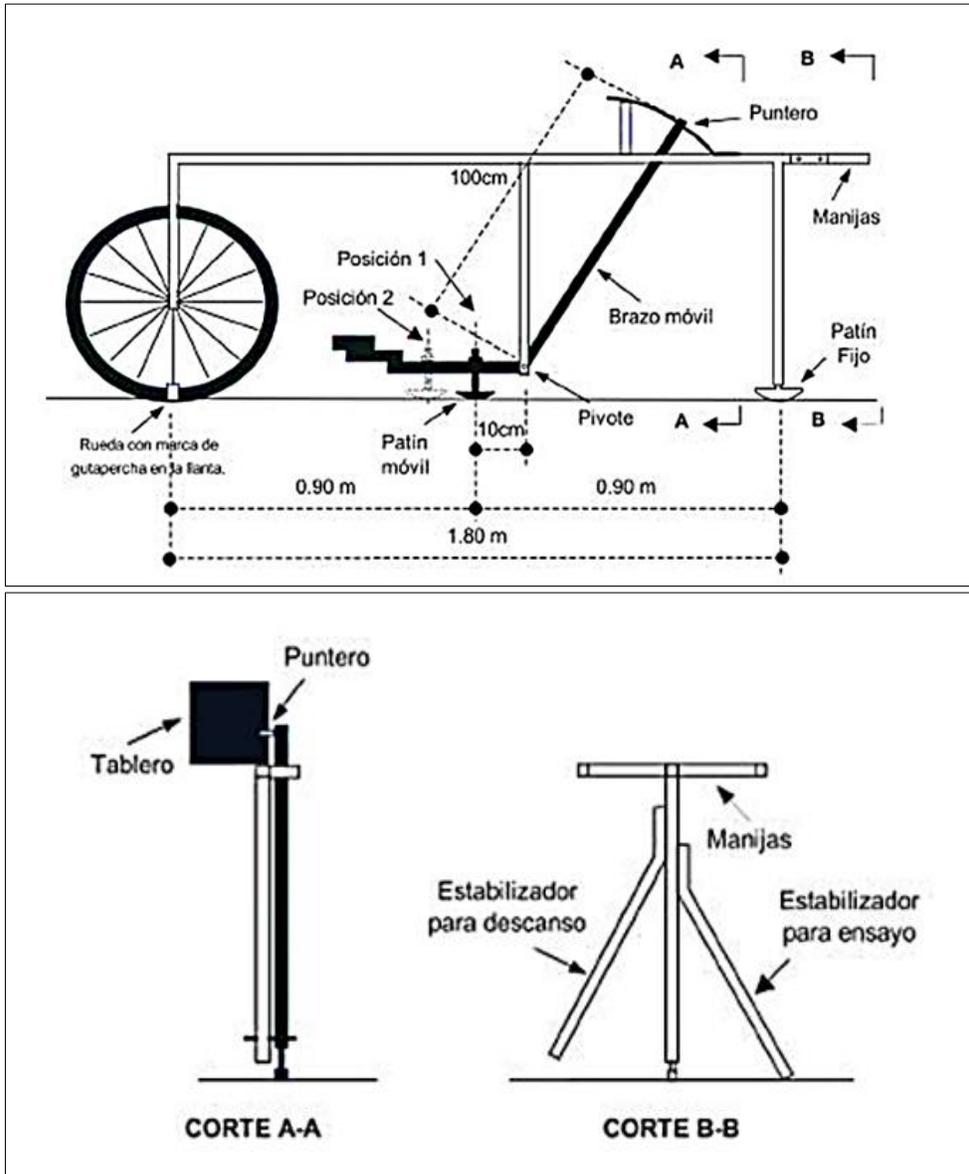
Figura 2

Esquema de Equipo MERLIN

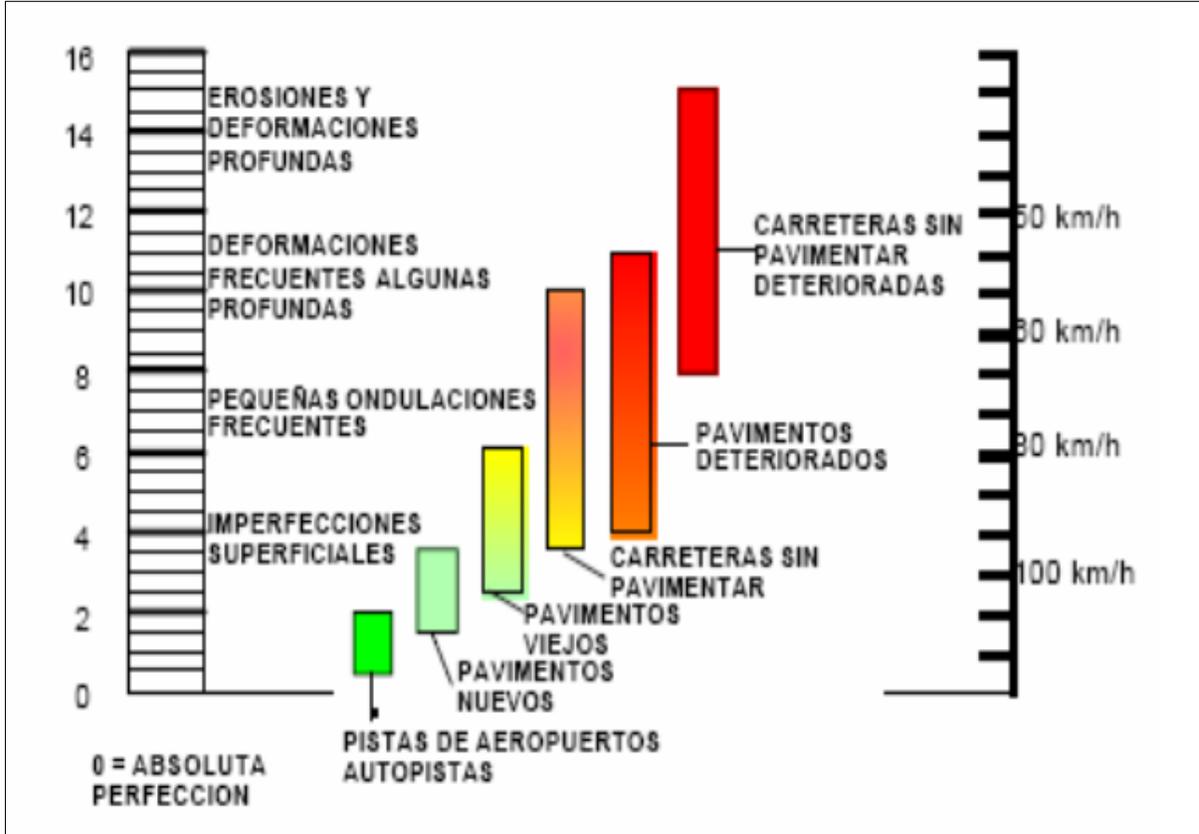
Figura 4

Escala de valores IRI establecidas por el Banco Mundial

0	IRI (m/km)
3	Manejo confortable arriba de 120 km/h. Ondulación levemente perceptible a 80 Km/h en rango entre 1.3 y 1.8. Depresiones, baches o corrugaciones no son fácilmente visibles; depresiones < 2mm/3m.
6	Manejo confortable entre 100 y 120 km/h. A 80 km/h, movimientos moderadamente perceptibles o largas ondulaciones pueden ser percibidos. Superficie defectuosa: depresiones ocasionales, parcheo, baches (por ejemplo 5-15 mm/3 m o 10-20 mm/5m con frecuencia.
9	Manejo confortable entre 70 y 90 km/h, grandes movimientos perceptibles y oscilaciones. Usualmente asociados con defectos: frecuentes depresiones moderadas y variables o parches (por ejemplo 15-20 mm/3m o 20-40mm/5m con frecuencia 5-3 en 50m) o baches.
11	Manejo confortable entre 50-60 km/h, frecuentes movimientos puntuales u oscilaciones. Asociados con severos defectos: frecuentes depresiones profundas y variables o parches (por ejemplo 20-40 mm/3m o 40-80mm/5m con frecuencia de 5 - en 50 m) o frecuente.

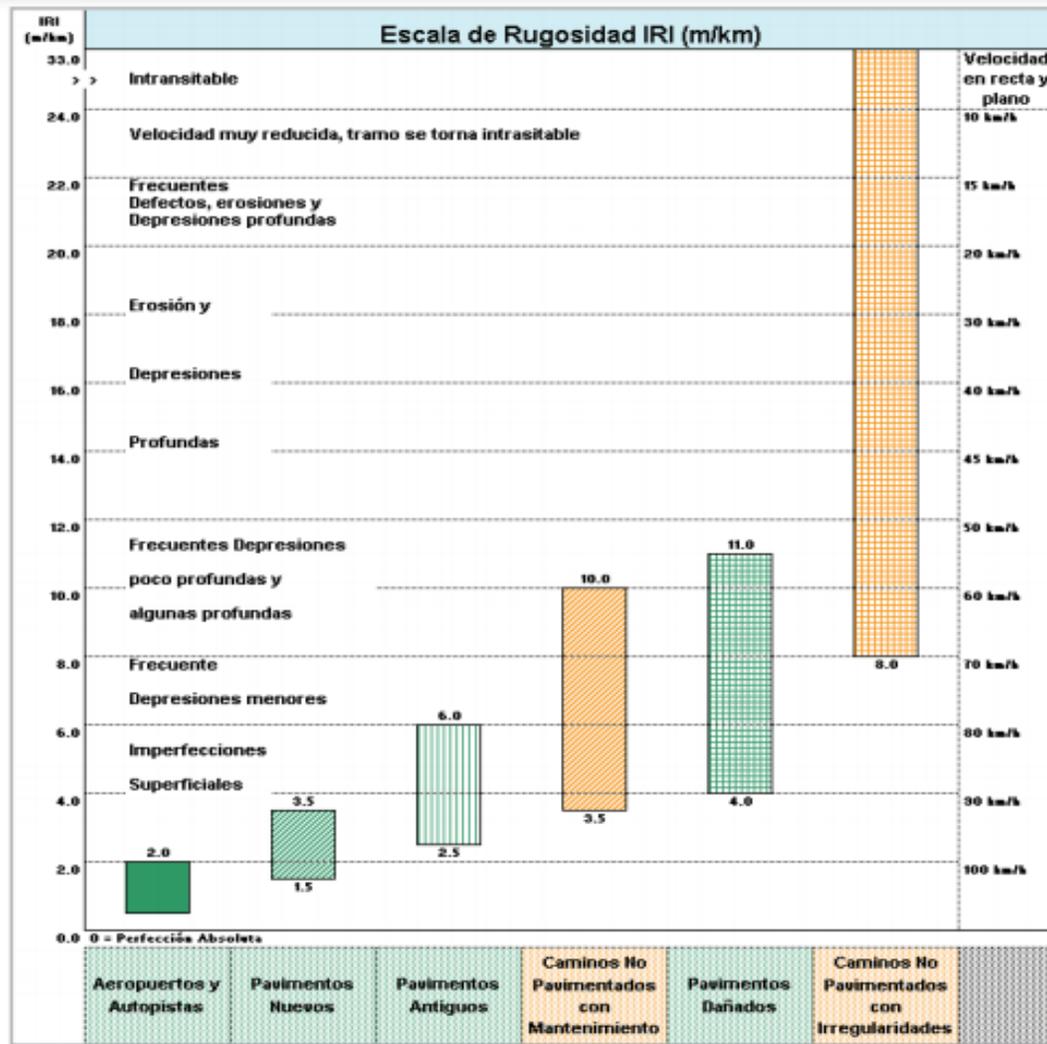
Figura 6

Escala de Rugosidad para distintos pavimentos.

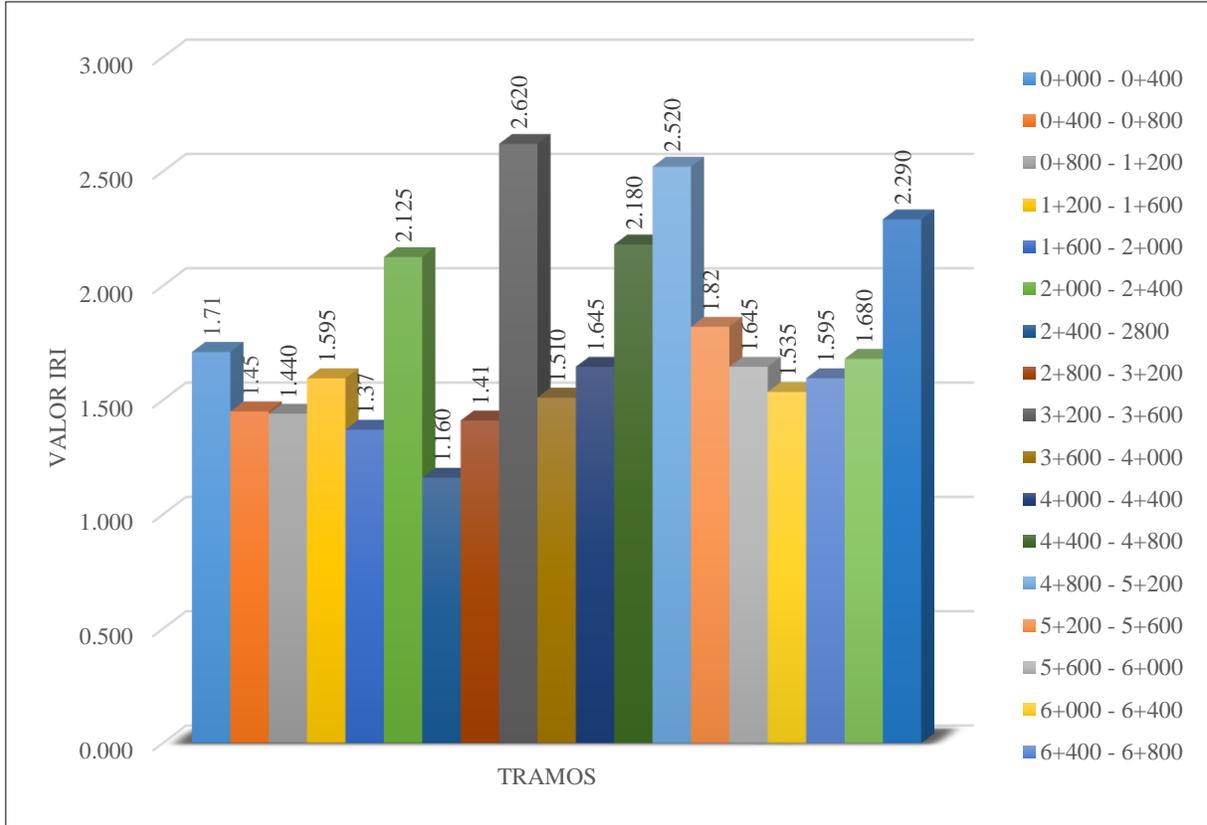
Figura 8

Valores IRI: Carril derecho

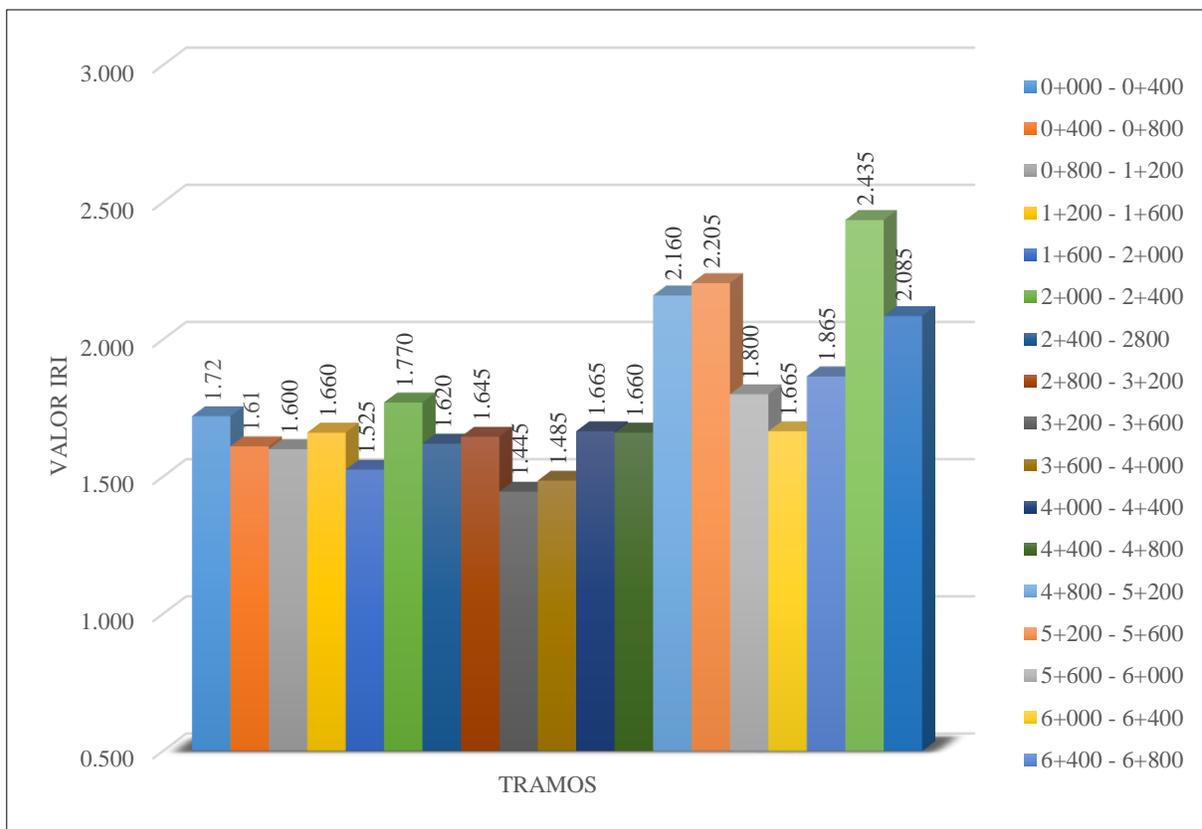
Figura 9

Valores IRI: Carril izquierdo.

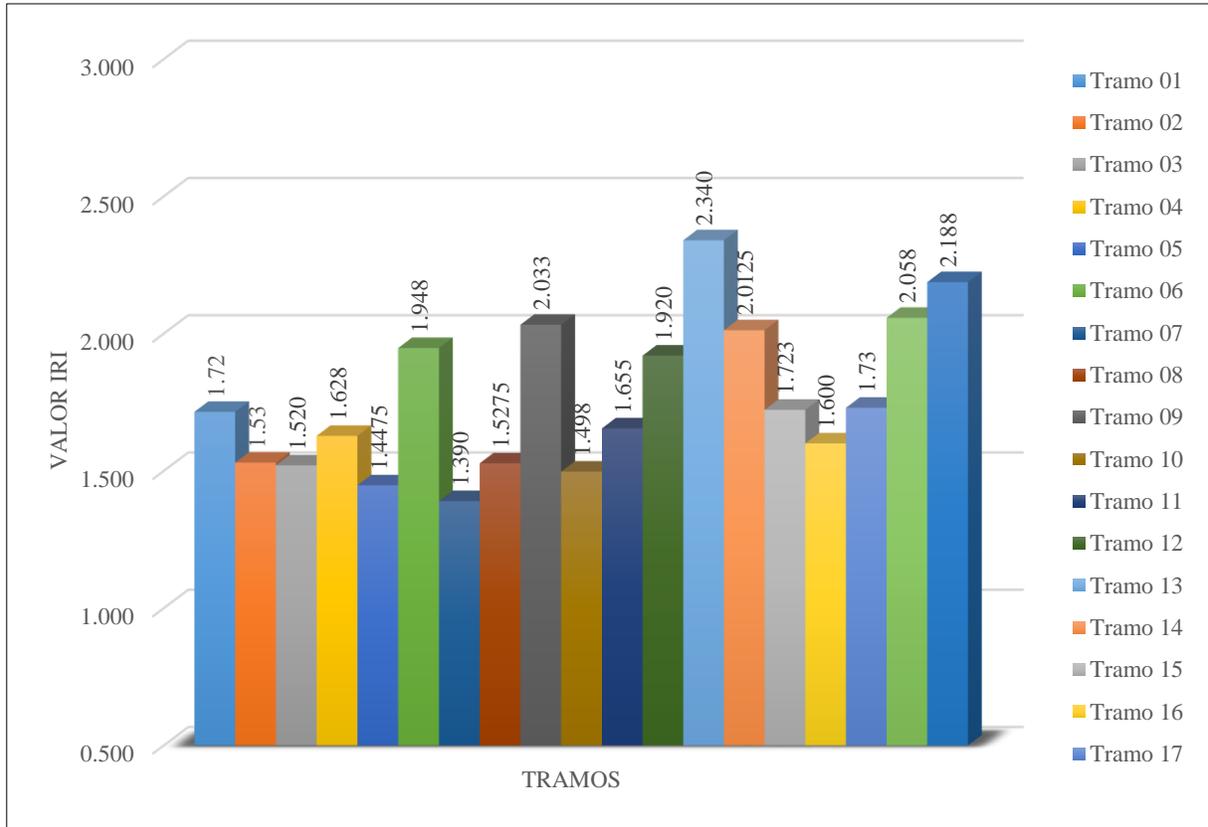
Figura 10

Valores IRI por tramo de estudio

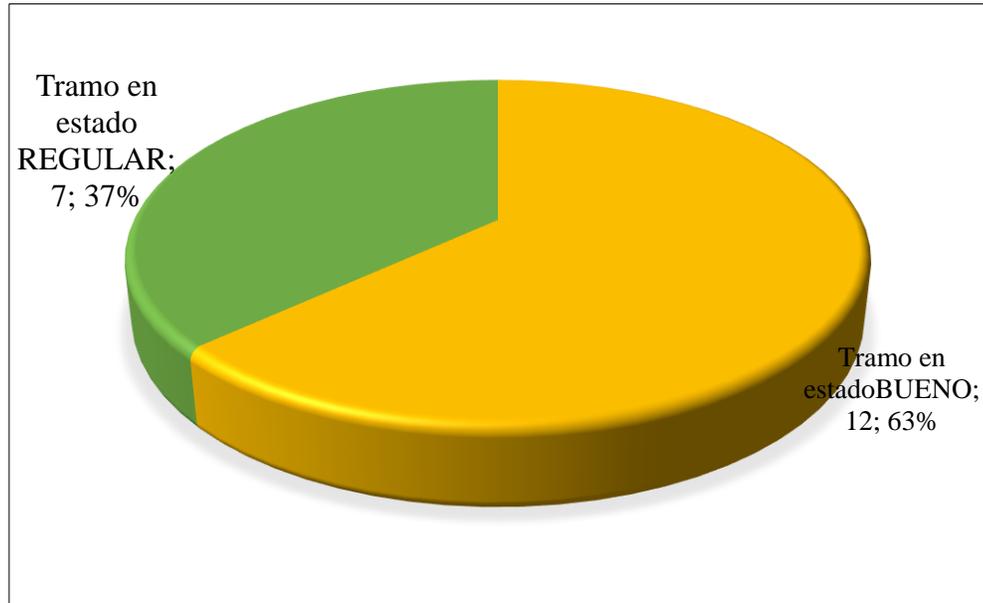
Clasificación del estado de la regularidad superficial para los tramos mediante valores AASSHO.

De la tabla 7 y de la Figura 11 podemos deducir que la carretera en promedio se encuentra en un estado bueno con 12 tramos lo que corresponde al 63% del total.

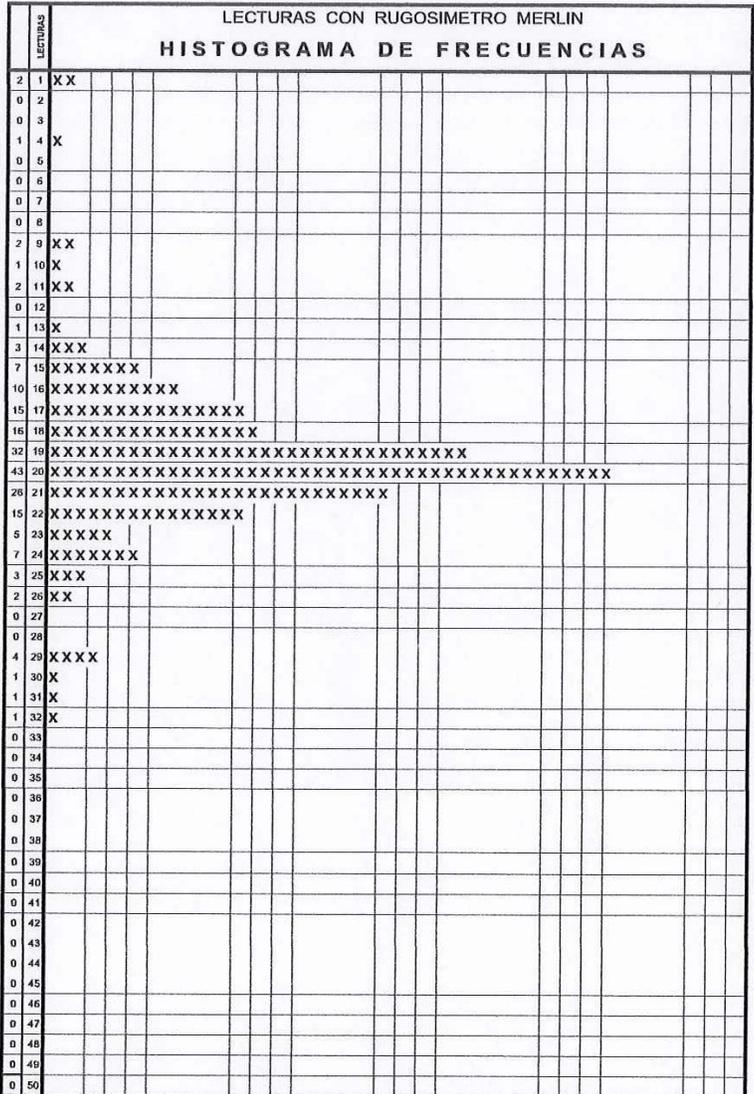
COLA IZQUIERDA (CI)	CENTRO (CE)	COLA DERECHA (CD)
TOTALES LECTURAS EXTREMAS	3	-	3
LECTURAS CONSIDERADAS	2	-	2
FRACCIONES RESULTANTES	0.67	10	0.67
SUMA FRACCIONES (CI + CE + CD)	11.33		
D (mm)	53.52		
IRI	3.11

COMENTARIOS
 Existe 01 baden de concreto armado en el tramo en estudio

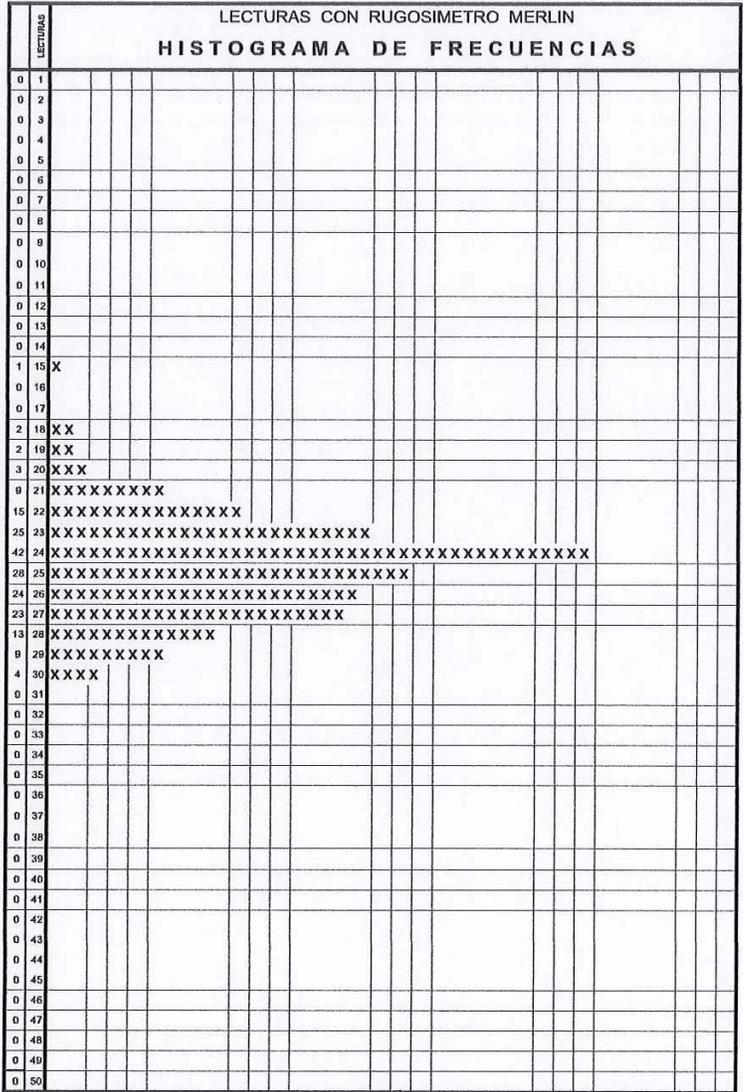
COLA IZQUIERDA (CI)	CENTRO (CE)	COLA DERECHA (CD)
TOTALES LECTURAS EXTREMAS	5	-	2
LECTURAS CONSIDERADAS	7	-	3
FRACIONES RESULTANTES	1.40	7	1.50
SUMA FRACIONES (CI + CE + CD)	9.90		
D (mm)	36.53		
IRI	1.77

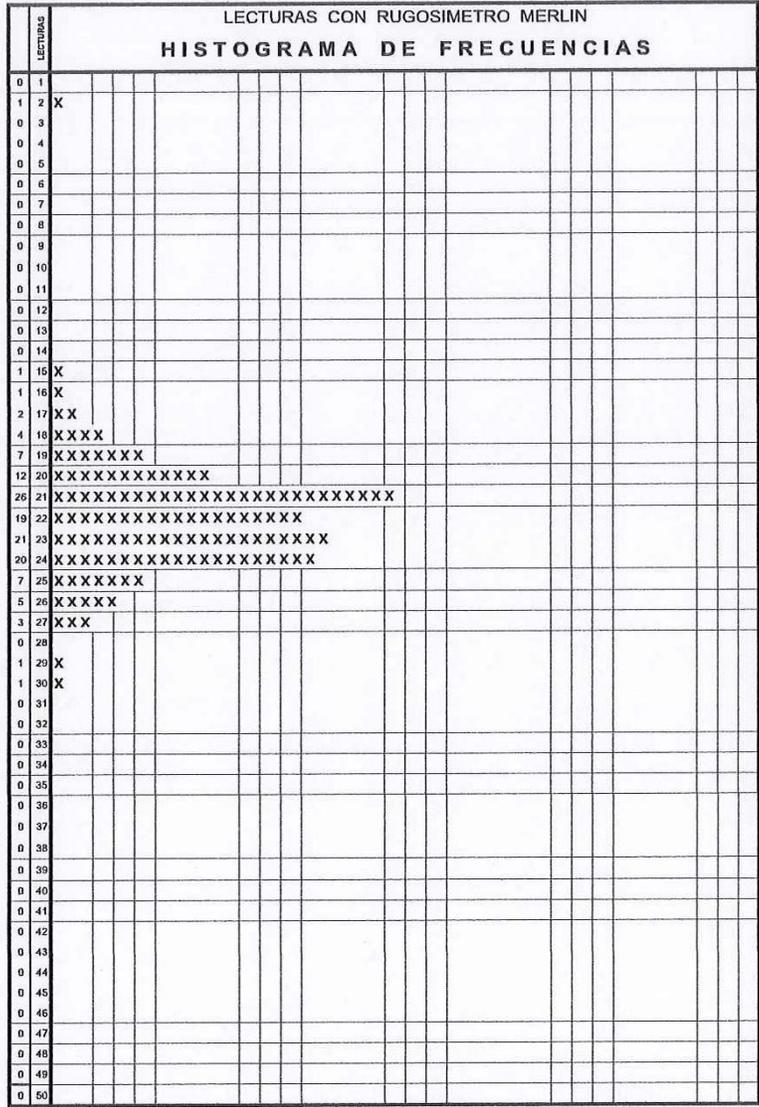
COLA IZQUIERDA (CI)	CENTRO (CE)	COLA DERECHA (CD)
TOTALES LECTURAS EXTREMAS	4	-	5
LECTURAS CONSIDERADAS	2	-	3
FRACIONES RESULTANTES	0.50	7	0.60
SUMA FRACIONES (CI + CE + CD)	8.10		
D (mm)	42.65		
IRI	2.60

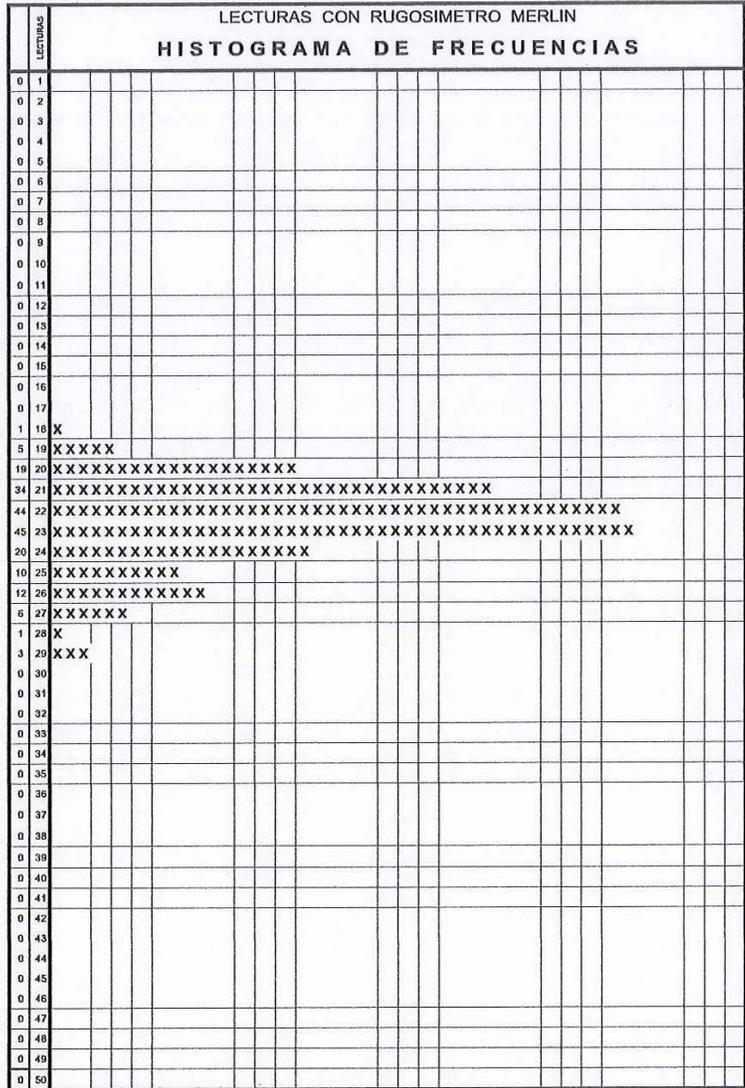
COLA IZQUIERDA (CI)	CENTRO (CE)	COLA DERECHA (CD)
TOTALES LECTURAS EXTREMAS	19	-	6
LECTURAS CONSIDERADAS	15	-	0
FRACIONES RESULTANTES	0.79	6	0.00
SUMA FRACIONES (CI + CE + CD)	6.79		
D (mm)	35.75		
IRI	1.73
