**VULNERABILIDAD SÍSMICA MEDIANTE EL MÉTODO DE
ÍNDICE DE VULNERABILIDAD DEL INSTITUTO PEDAGÓGICO
VÍCTOR ANDRÉS BELAUNDE, JAÉN, CAJAMARCA-2019**

**TESIS PARA OPTAR EL TÍTULO PROFESIONAL DE INGENIERO
CIVIL**

JAÉN - PERÚ, DICIEMBRE, 2019

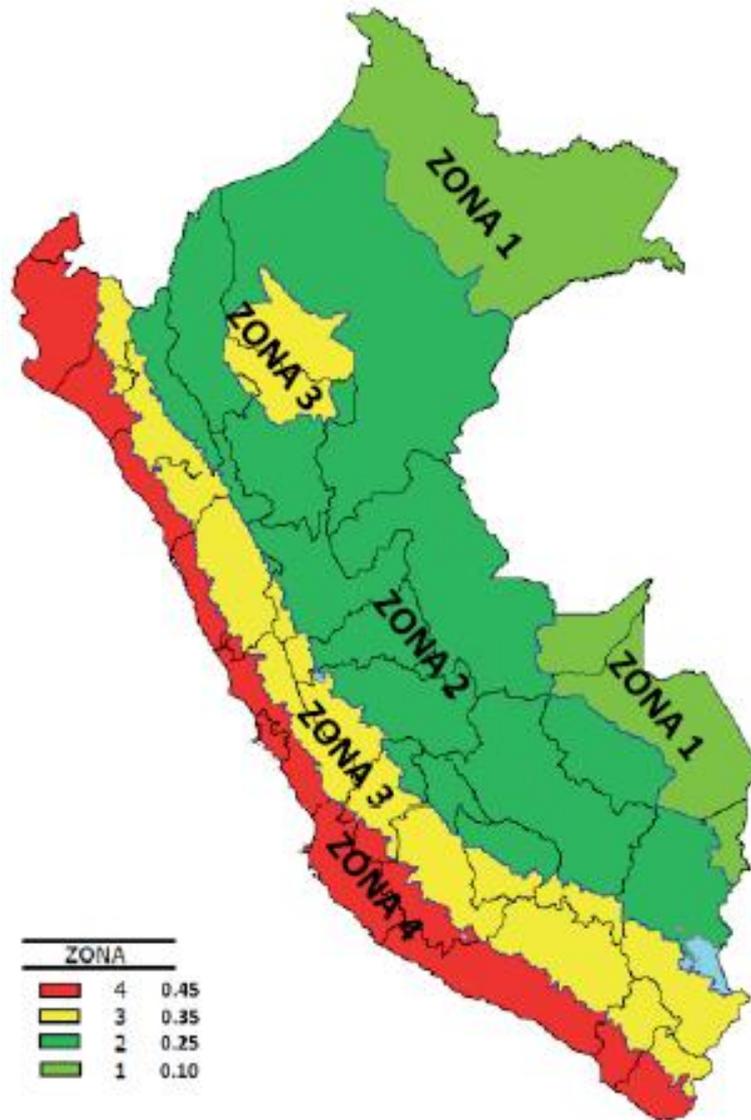
Figura 1. Zonas sísmicas.

Según la Norma Técnica de Edificación (NTE-E.060, 2018, P. 7), el territorio nacional se considera dividido en cuatro zonas, como se muestra en la figura 1. La zonificación propuesta se basa en la distribución espacial de la sismicidad observada, las características generales de los movimientos sísmicos y la atenuación de éstos con la distancia epicentral, así como en la información neotectónica. La ciudad de Jaén se encuentra ubicada en la zona sísmica 2.

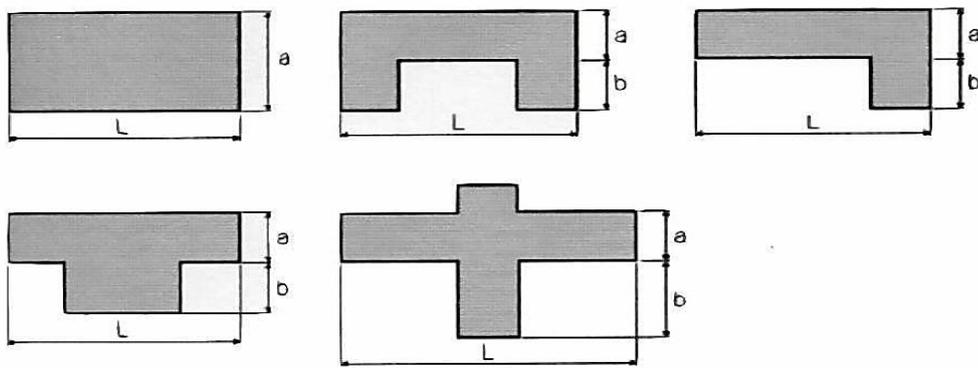
Figura 2. Configuración en planta de la estructura

L: Representa la dimensión mayor del edificio.

b: Representa la dimensión de los elementos que sobresalgan de las dimensiones principales a y L de la planta.

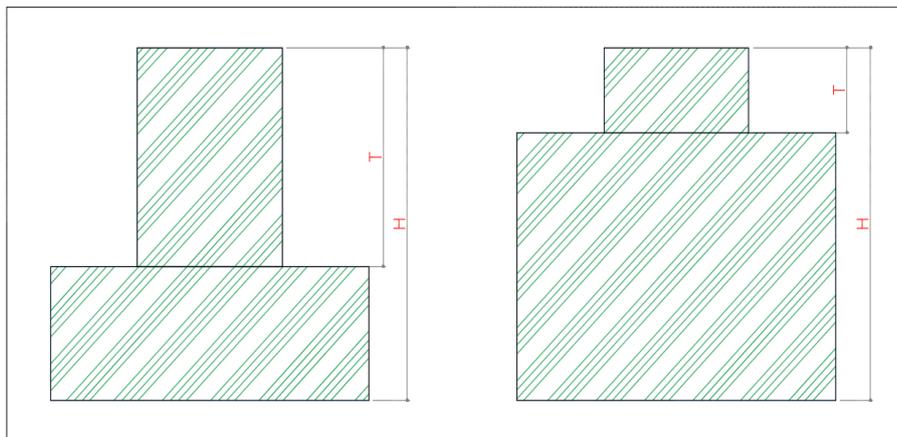
Figura 3. Configuración en altura.

La irregularidad en elevación de edificios de concreto armado suele estar determinada por configuraciones como la presentada en la figura adjunta. Para evaluar dicho parámetro se consideran las dimensiones de H y T, cuya relación se utiliza para evaluar este parámetro. Se puede apreciar fácilmente, que el método califica favorablemente la existencia de variaciones excesivas en la masa de dos pisos consecutivos. Por lo tanto, evaluación de éste parámetro se realiza utilizando la variación de la altura en el edificio, es decir, los valores de la altura mínima (obtenido de H-T) y máxima del edificio (H). El valor del parámetro se obtiene calculando RL que es la relación entre las dos alturas o altura promedio del edificio.

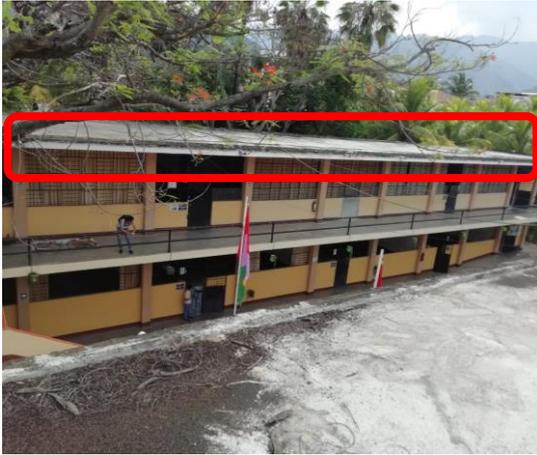
Figura 14. Losas aligeradas de concreto armado

En las figuras 14 y 15, presenta la identificación de los materiales utilizados para la construcción, donde los materiales predominantes fueron: muros de ladrillo tarrajeados y pintados, columnas de concreto armado, vigas y losas aligeradas de concreto armado y puertas de hierro.

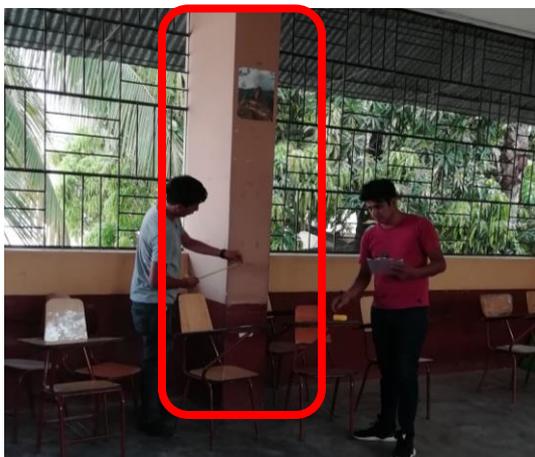
Figura 16. Medición de columna (Módulo 01 primer piso).

En la figura 16, se presenta la medición con wincha de un elemento estructural (columna) y en la figura 17, se presenta la medición otro elemento estructural (columna), esto se realizó con la finalidad de corroborar las medidas que especifican en los planos de los tres módulos.

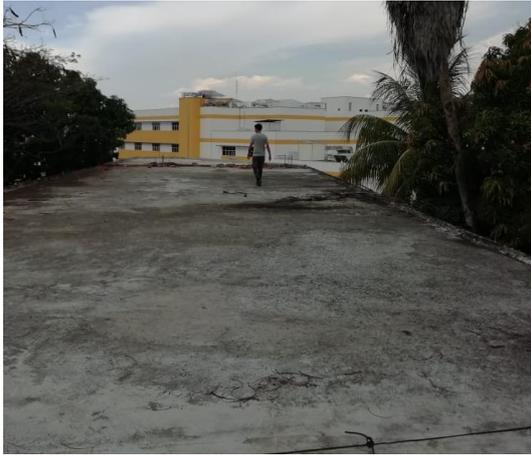
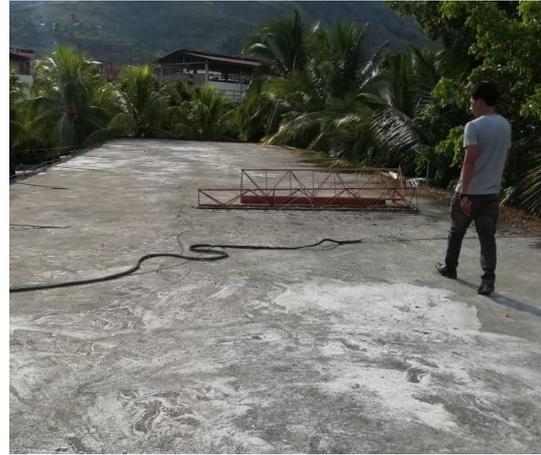
En las figuras 18 y 19, se presenta el recorrido que se realizó para identificar el tipo y estado actual de la cobertura de las edificaciones, el tipo de cobertura son de losas aligeradas de concreto armado; en el módulo 03 se observó que existe una filtración que fue reparada, pero que las consecuencias se reflejan en la parte inferior de un aula, mientras que en los módulos 01 y 02 no se presentó ese ni ningún otro tipo de falla.

Figura 18. Cobertura de losa aligerada de concreto armado de módulo 03.

Figura 19. Cobertura de losa aligerada de concreto armado de módulo 03.

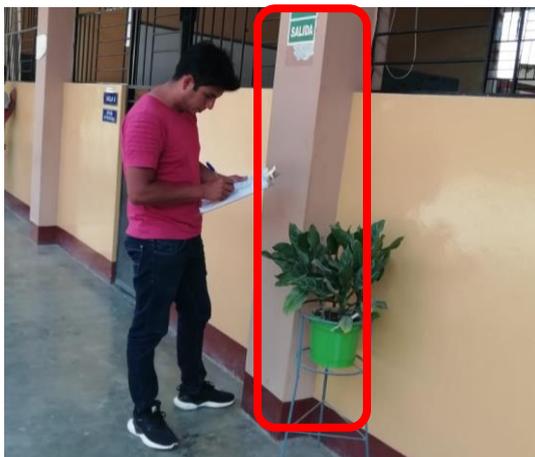
Figura 20. Inspección de columna (Módulo 02)

En las figuras 20, se presenta la inspección visual para la identificación de la situación actual de la columna (módulo 02) y en la figura 21, se presenta una fisura encontrada en una columna del módulo 01, la cual mide 1.20 metros de largo y 3 milímetros de espesor

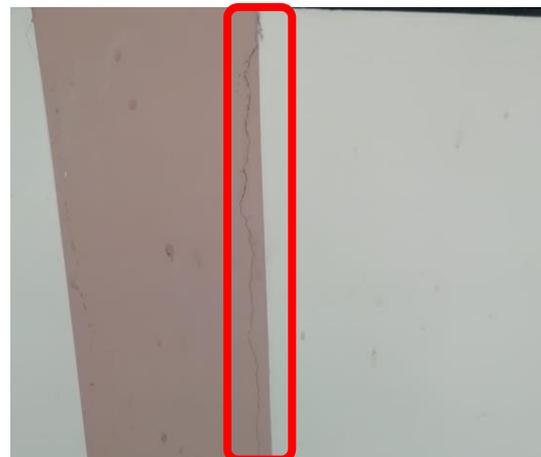
Figura 21. Fisura de 1.20m de largo y 3mm de espesor (Módulo 01).

- b) Realizar una inspección de las principales fisuras y otras fallas menores encontradas durante el desarrollo de esta investigación con la finalidad de que puedan reparar estas fisuras o fallas y en el caso de la escalera que conecta el segundo piso del módulo 01 y 02 se recomienda la demolición y reconstrucción debido a su antigüedad, pues ante un evento sísmico de gran magnitud es la principal vía de evacuación que sufriría daños en consecuencia los estudiantes que evacúen por esta escalera también.

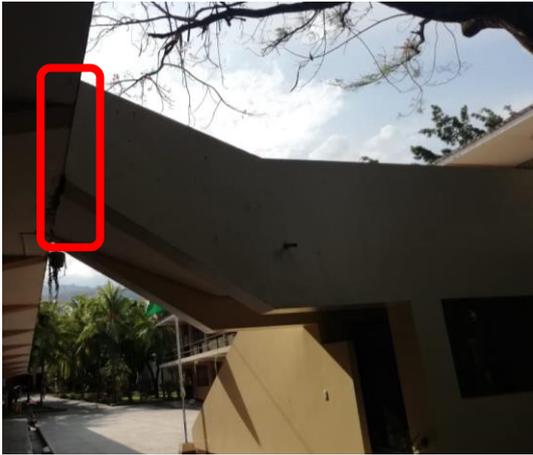
En la figura 22 se presenta la escalera que conecta el segundo piso módulo 01 con el segundo piso del módulo 02, la cual tiene una fisura de 4 cm aproximadamente, mientras que en la figura 23 se presenta los pasamanos del módulo 03, los cuales se encuentran en condiciones normales.

Figura 22. Fisura en escalera de 4 mm aproximadamente.

- a) Se recomienda realizar el mantenimiento adecuado en algunas estructuras en las cuales se observó algunas fisuras y otros daños menores (principalmente en la escalera que conecta el segundo piso del módulo 01 con el módulo 02), pues de no realizarse, con el pasar de los años podría tornarse peligroso para toda la estructura en su conjunto ante un evento sísmico de gran magnitud.

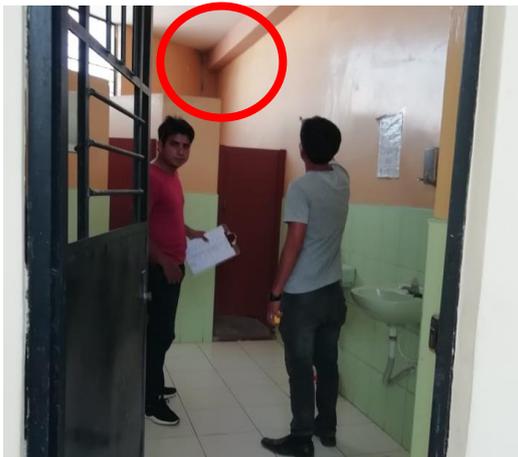
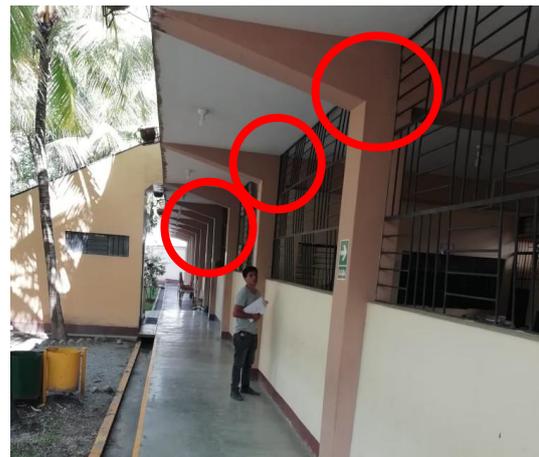
Los cuatro módulos, no presentan deformabilidad del diafragma, ausencia de planos a desnivel y la conexión entre el diafragma y elementos estructurales es eficaz, por lo tanto, le asignamos una calificación A.

Figura 24. Figura 25. Conexión entre el diafragma y elementos estructurales es eficaz (módulo 3)

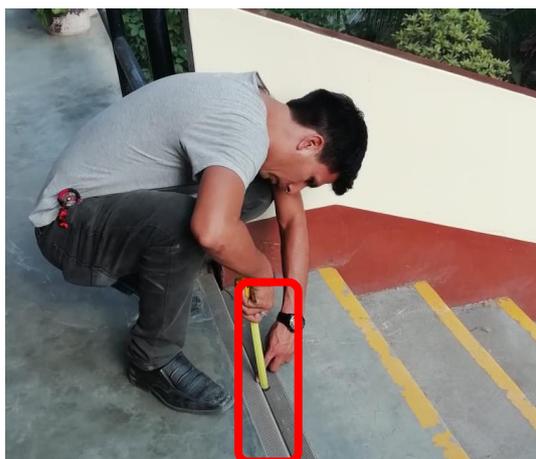
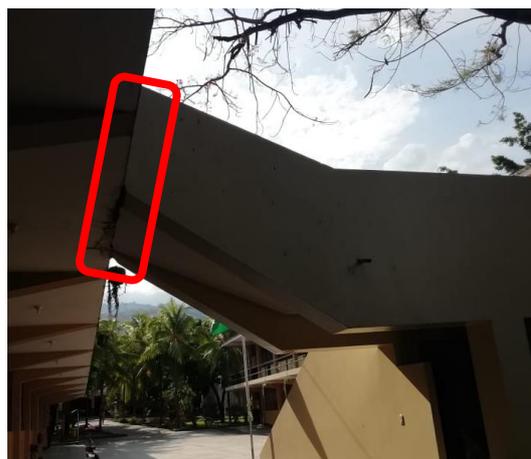
Para los módulos 02 y 03, se le asignará la calificación A, por no tener elementos no estructurales mal conectados al sistema resistente; y para el Módulo 01 se le asignará la calificación B, por tener una escalera con conexión deficiente, que puede fallar en caso de un evento sísmico.

Figura 26. Figura 27. Escalera con deficiencias en su conexión que conecta el módulo 1 con el módulo 2.

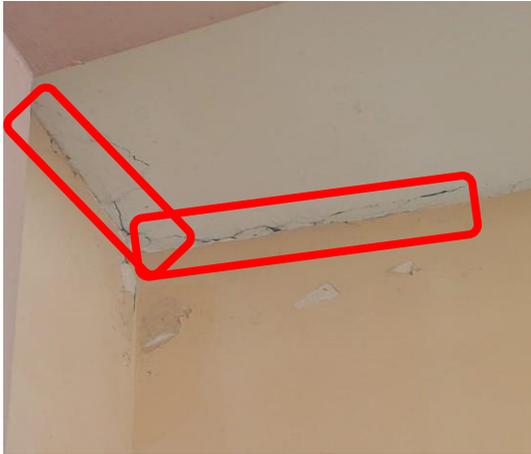
Figura 28. Fisuras presentadas en la losa-columna (módulo 1).

Realizando la evaluación con el parámetro 11 “Estado de conservación”, se le asignó una calificación “B” al módulo 01, debido a que en este se encontró la mayor cantidad de fisuras en paredes, fallas en una escalera, pisos fisurados, entre otros y a los módulos 02 y 03 se le asignó una calificación “A” pues en comparación con el módulo 01 se encuentran en un mejor estado de conservación.

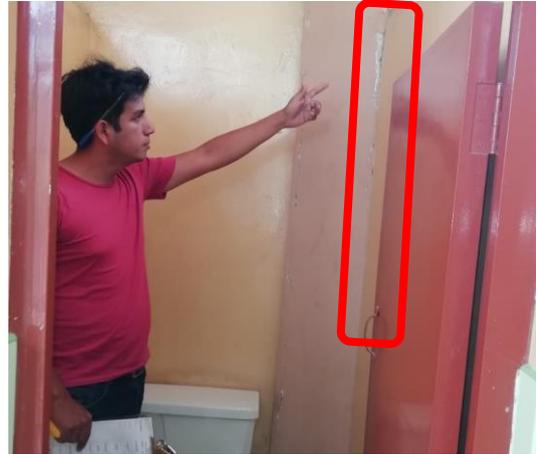
Figura 29. Fisura en columna-muro (módulo 3).

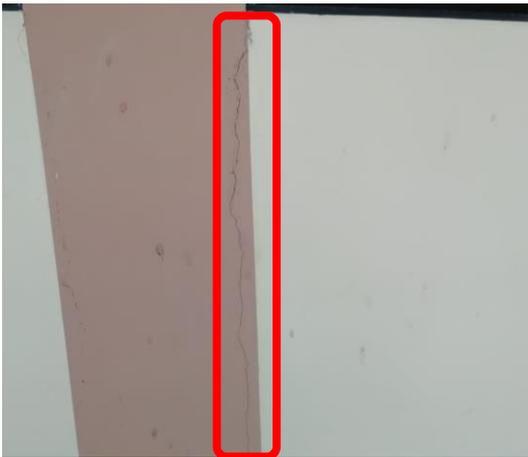
Figura 31. Fisura en columna (módulo 03).

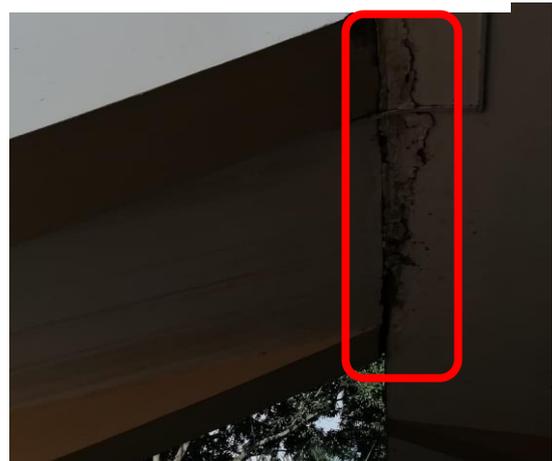
Figura 30. Mala conexión en escalera (módulo 01).

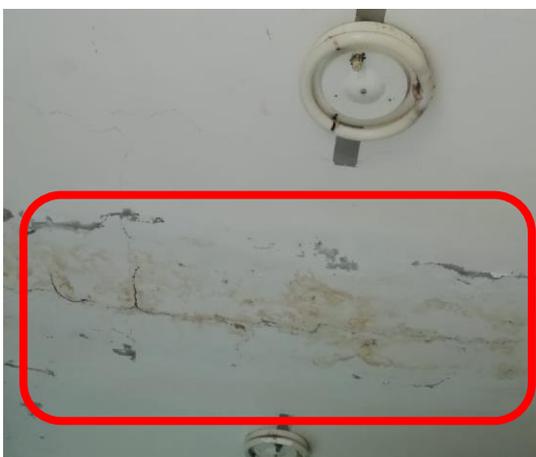
Figura 33. Fisura en losa aligerada (módulo 01).

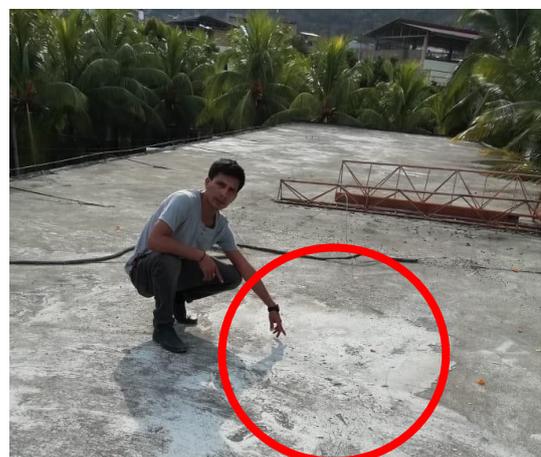
Figura 32. Lugar de filtración de agua en losa (módulo 01).

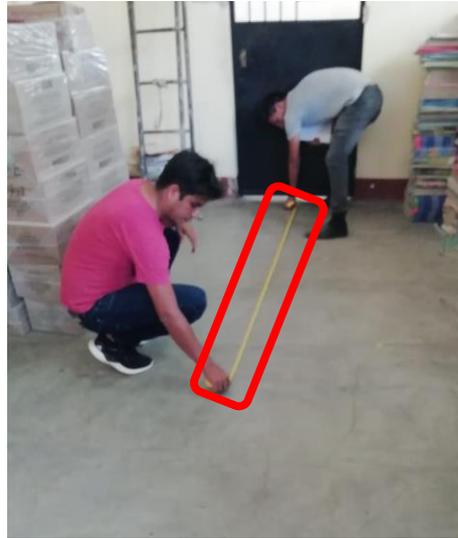
Figura 35. Medición de fisura en piso.

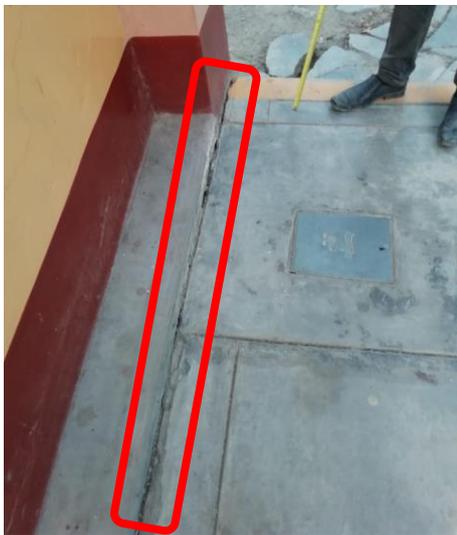
Figura 36. Separación de vereda.

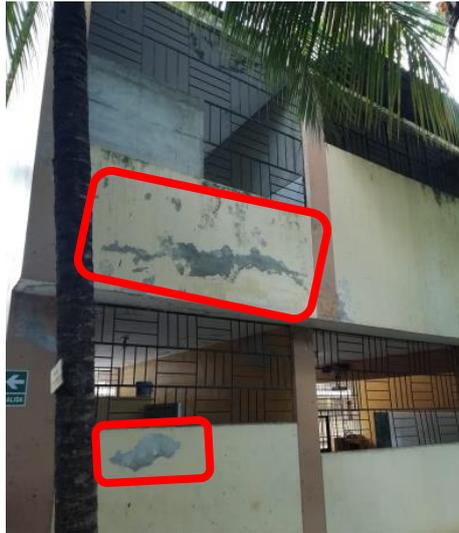
Figura 38. Descascaramiento de pintura.

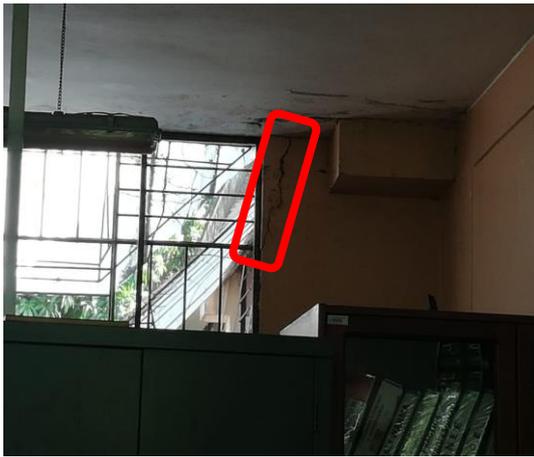
Figura 44. Fisura en pared de módulo 03.
