**EFICIENCIA TÉCNICA DEL SISTEMA DE AGUA POTABLE
EN LAS LOCALIDADES DE SAN JOSÉ DEL ALTO Y SAN
MIGUEL, DISTRITO SAN JOSÉ DEL ALTO – JAÉN –
CAJAMARCA**

**TESIS PARA OPTAR EL TÍTULO PROFESIONAL DE INGENIERO
CIVIL**

JAÉN – PERÚ, DICIEMBRE, 2019

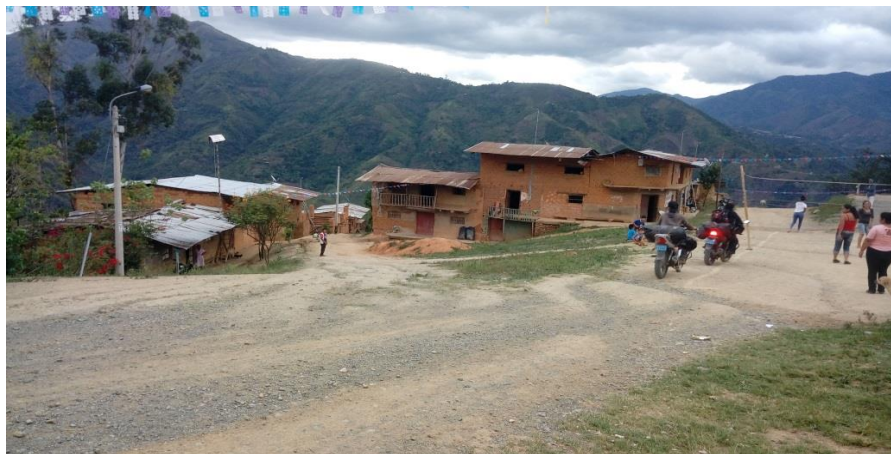
Figura 1. Vivienda y población en las localidades.

Las localidades de San José del Alto y San Miguel cuentan con 176 y 200 habitantes respectivamente haciendo un total de 376 pobladores con una tasa de crecimiento de 0.87%, con demandas y caudales según anexo N° 04. La población se dedica, en su mayoría a la agricultura, ganadería de subsistencia y la crianza de aves en menor escala. Las viviendas son construidas de material propio de la zona predominando las paredes portantes de adobe con cobertura de calamina.

Las localidades de San José del Alto y San Miguel cuentan con 127 conexiones domiciliarias de agua con un solo sistema de agua potable, dependen de una captación de manantial para ambos y tienen dos reservorios conectados entre sí.

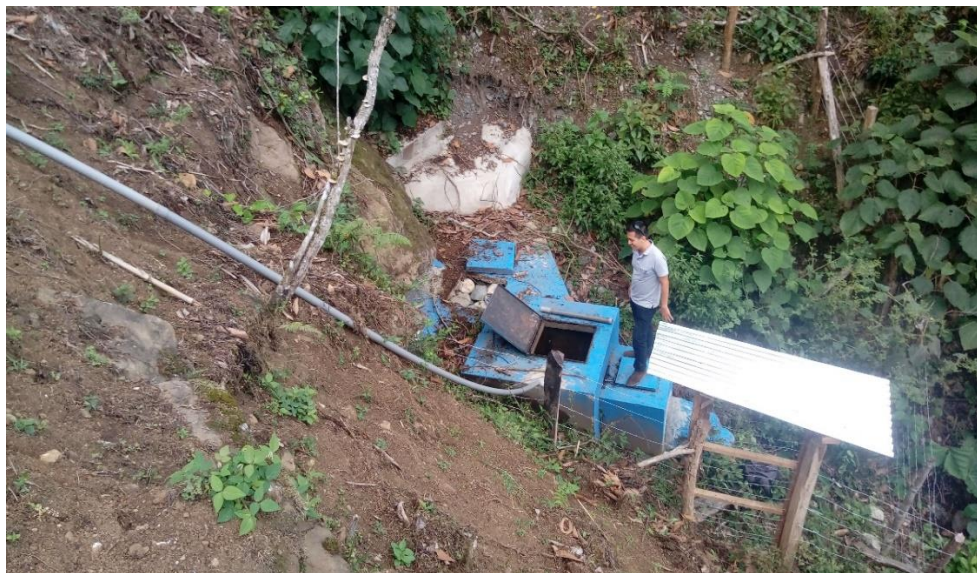
Figura 3. Topografía del lugar en la captación.

La topografía de la zona es muy accidentada con zonas fangosas, semirrocosas y rocosas en menor escala, el suelo de fundación del lugar es arcilloso (Figura 3).

La captación y línea de conducción está ubicada en un terreno empinado con una topografía accidentada y la línea de aducción y distribución que conforma el núcleo urbano, es accidentado y presenta una abundante vegetación.

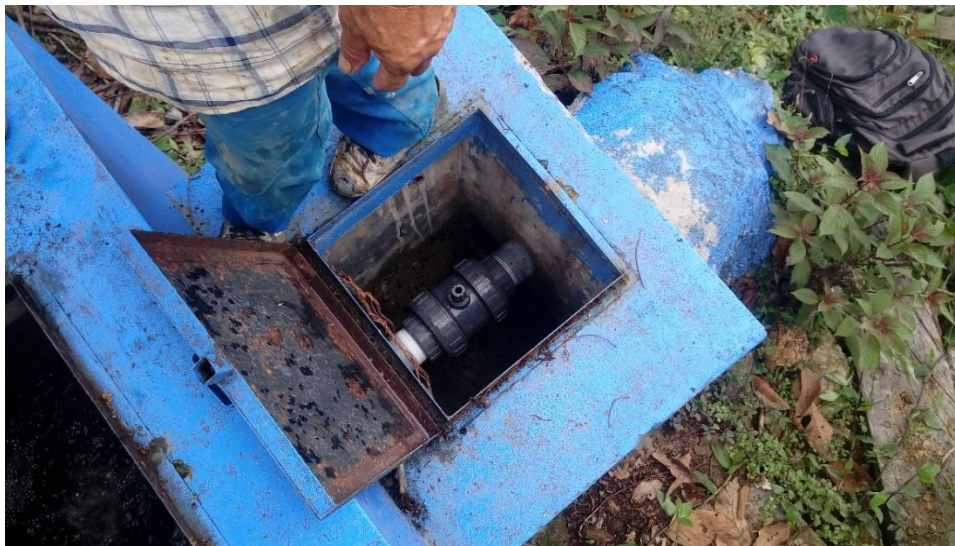
Figura 5. Válvula de compuerta.

- ❖ Existen filtraciones en la parte baja de la captación con una presencia de un caudal mayor al captado.
- ❖ Las tapas de inspección tanto de la cámara húmeda y caja de válvulas se encuentran deterioradas sin un candado de seguridad y falta de pintura en la parte interior.
- ❖ La cámara húmeda y su canastilla de salida con presencia de lodos y materia orgánica a causa de la falta de mantenimiento.
- ❖ Carece de cono de rebose y limpieza de la misma tubería.
- ❖ Existe la tubería de salida con válvula de control PVC de 3" de diámetro incompleta para su debida regulación que corresponde a la línea de conducción. (Figura 5).

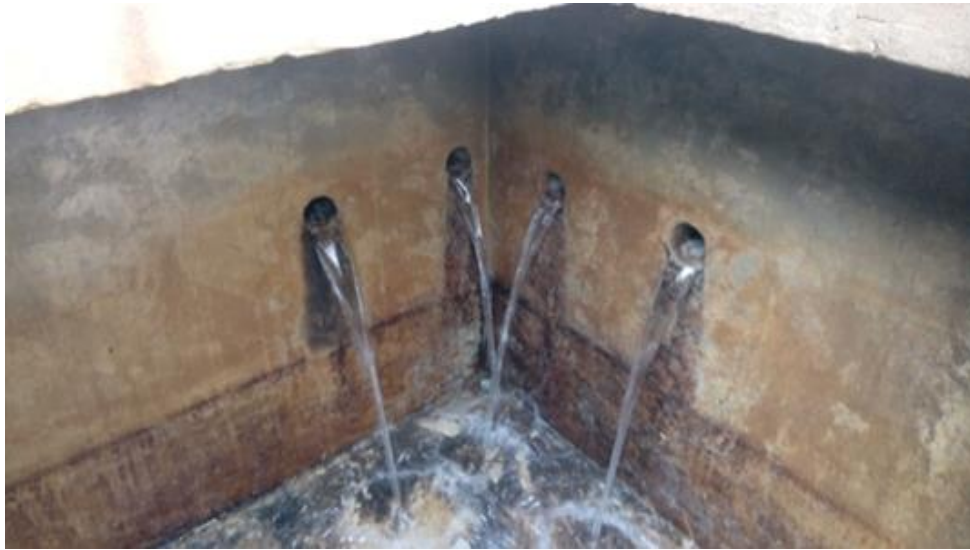
Figura 6. Llorones de 2” de diámetro.

- ❖ Cuenta con 04 orificios de entrada de 2" de diámetro (llorones) que abastecen con un caudal de 0.9 l/s. (Figura 6).
- ❖ Cuenta con protección de manantial inadecuada en la superficie de la naciente y con material filtrante piedra base de 6" a 8" que no es la correspondiente en aletas de encausamiento. (Figura 7).

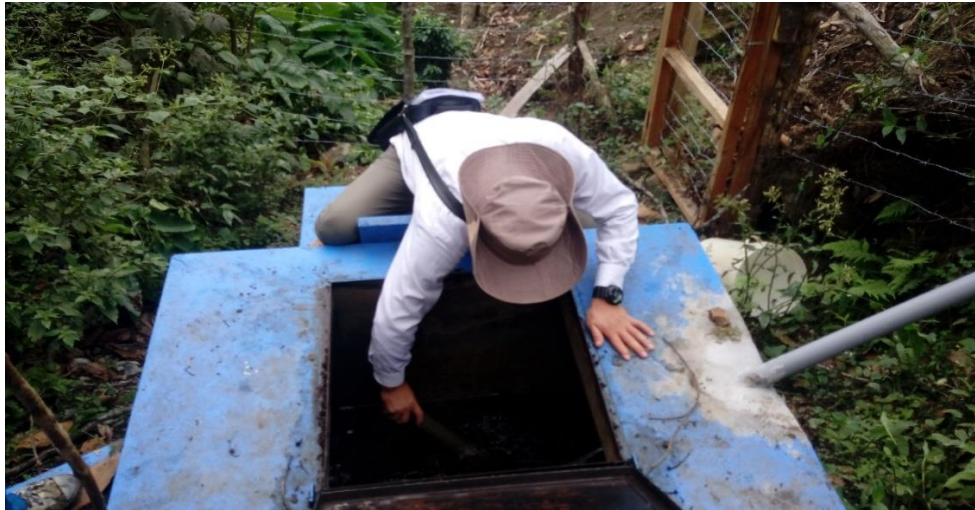
Figura 8. Cercado de Sistema de captación.

- ❖ Cuenta con un cerco perimétrico de 16 m² con postes de madera de la zona y alambre de púas (Figura 8).

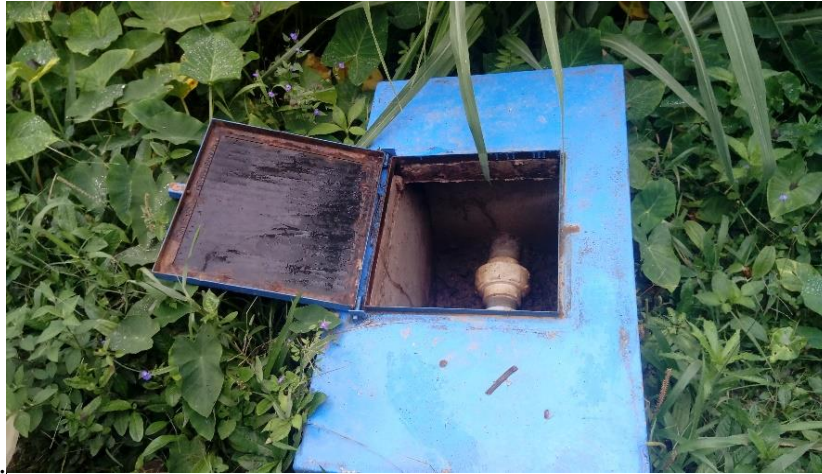
Figura 10. Válvula de purga en línea de conducción.

- ❖ Cuenta con una válvula de purga, caja de concreto en condiciones buenas con tapa metálica de 0.40mx0.60m con presencia de óxido en su interior y marco de tapa.
- ❖ Válvula de compuerta PVC en buenas condiciones sin filtraciones.
- ❖ Carece de un candado de seguridad para evitar manipulaciones de personas ajenas al operador del sistema. (Figura 10).

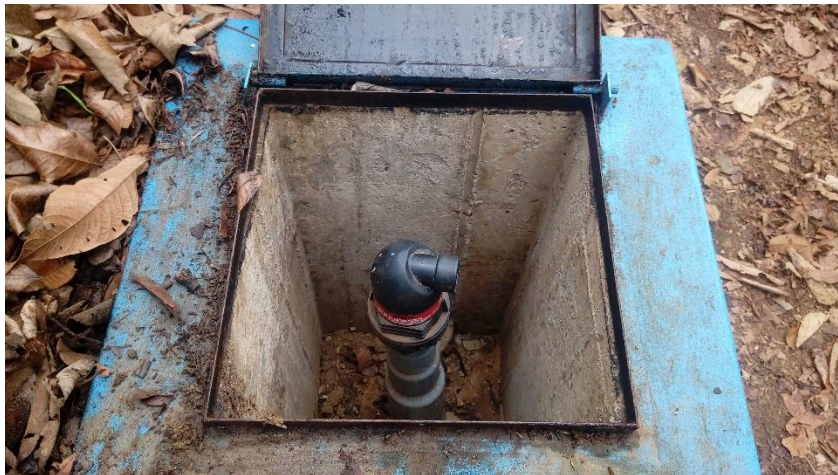
Figura 11. Válvula de aire en línea de conducción.

- ❖ Cuenta con (01) válvula de aire PVC automática en buenas condiciones de diámetro de 3" (75mm). (Figura 11).
- ❖ Una caja de concreto con presencia de materia orgánica en su interior pero estructuralmente en buenas condiciones, tapa metálica con presencia de óxido en su interior y exterior respectivamente.

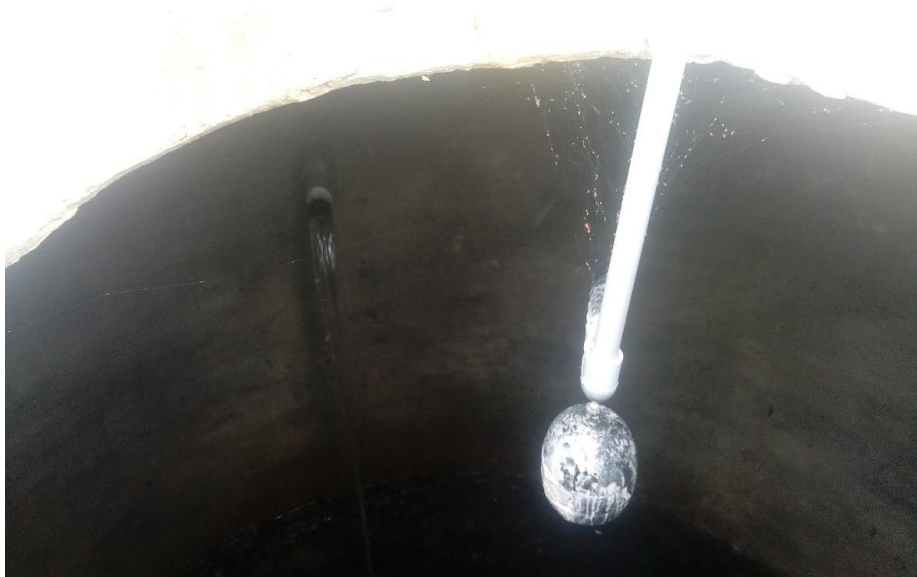
Figura 12. Boya con restos de la cloración incompleta al reservorio.

Válvula flotadora a un costado de la tapa de inspección con residuos blanquecinos a efecto de la cloración dada ya que se encuentra sin uso debido a que no hay abastecimiento de líquido elemento en el reservorio. (Figura 12).

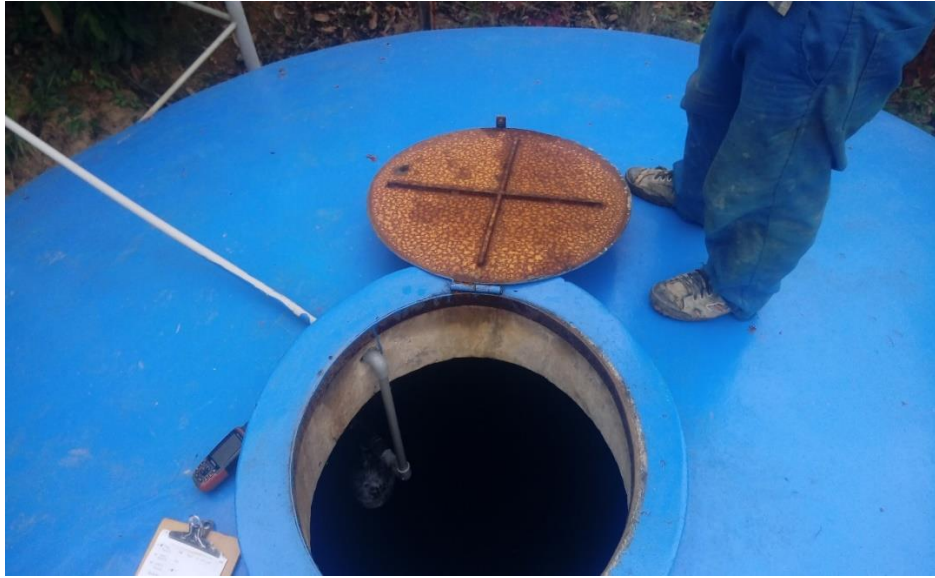
Paredes externas en buenas condiciones debidamente pintadas sin presencia de grietas. (Figura 13).

Cuenta con un reservorio de volumen de almacenamiento de 15 m³, el cual no llega a su volumen de regulación y almacenamiento encontrándose desabastecido de líquido elemento donde se puede apreciar los sedimentos acumulados en el fondo del reservorio.

Figura 13. Condición del reservorio.

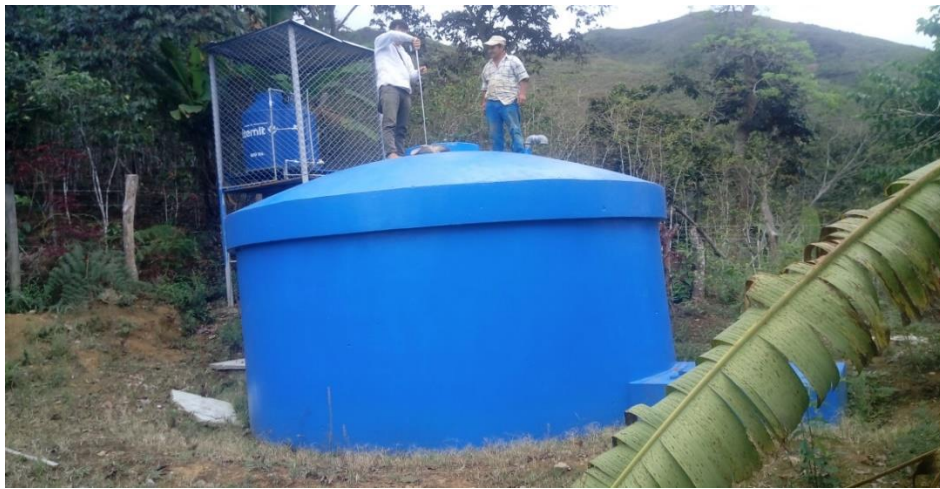
Caseta de cloración sin funcionamiento y en condiciones favorables. (Figura 14). Se encuentra circulado con cerco perimétrico de postes de madera y alambre de púas.

Figura 14. Reservorio y caseta de cloración en buen estado.

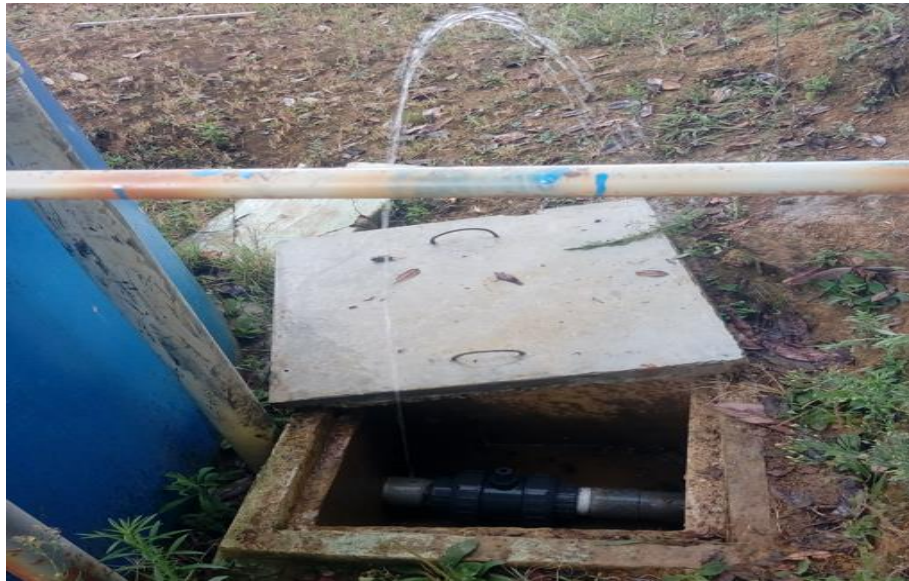
En el interior de la caja de válvulas existen perforaciones en la tubería de entrada permitiendo fugas de agua. (Figura 15).

Figura 15. Caja de válvula con perforaciones.

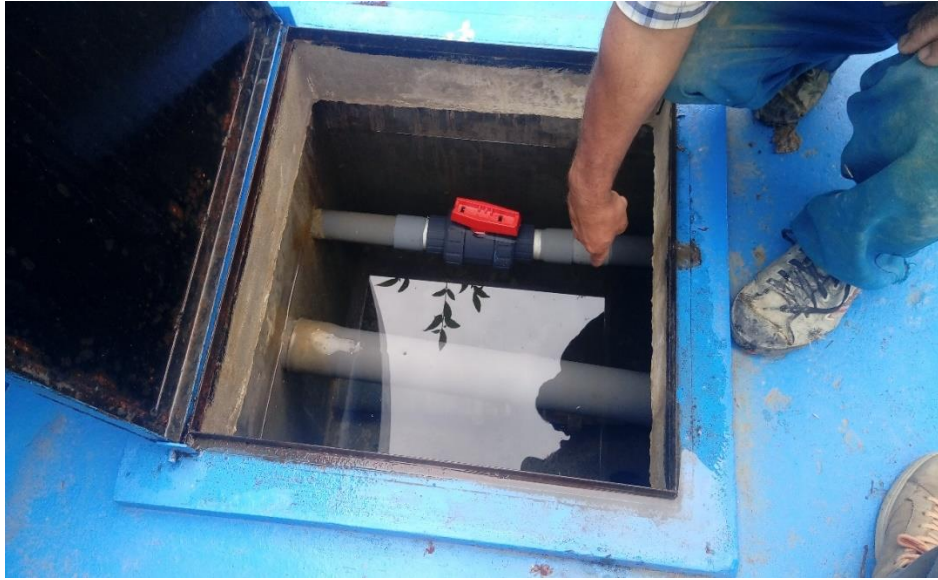
Llaves de control de limpia totalmente oxidadas en mal estado dificultando su operación y su debido funcionamiento, incluido ahí la tubería pvc de salida y rebose del reservorio.

Figura 16. Llaves de control de limpia.

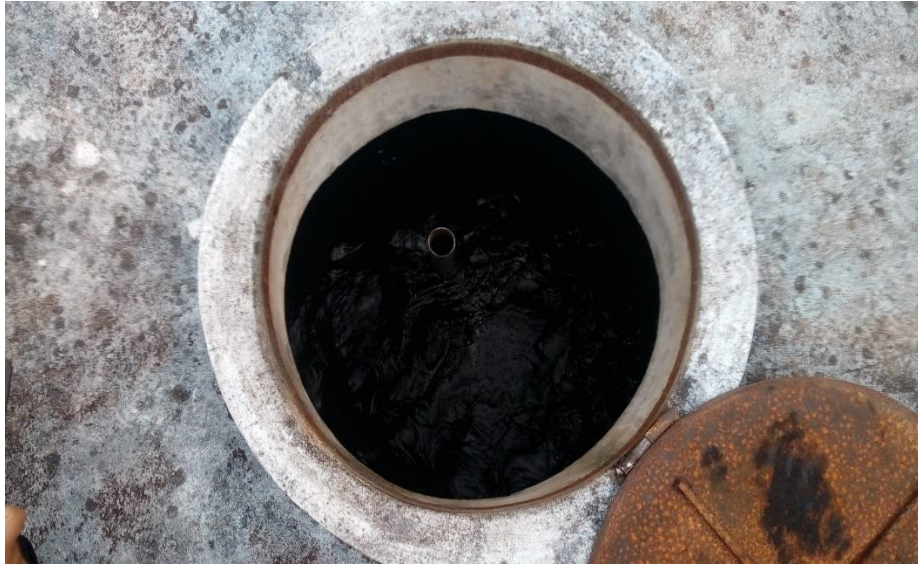
Paredes sin presencia de grietas, totalmente despintadas sin mantenimiento con presencia de moho y flora en la parte exterior. Cuenta con un reservorio de volumen de almacenamiento de 10 m³, el cual si llega a su volumen de regulación y almacenamiento encontrándose abastecido de líquido elemento. (Figura 17).

Figura 17. Reservorio de San Miguel.

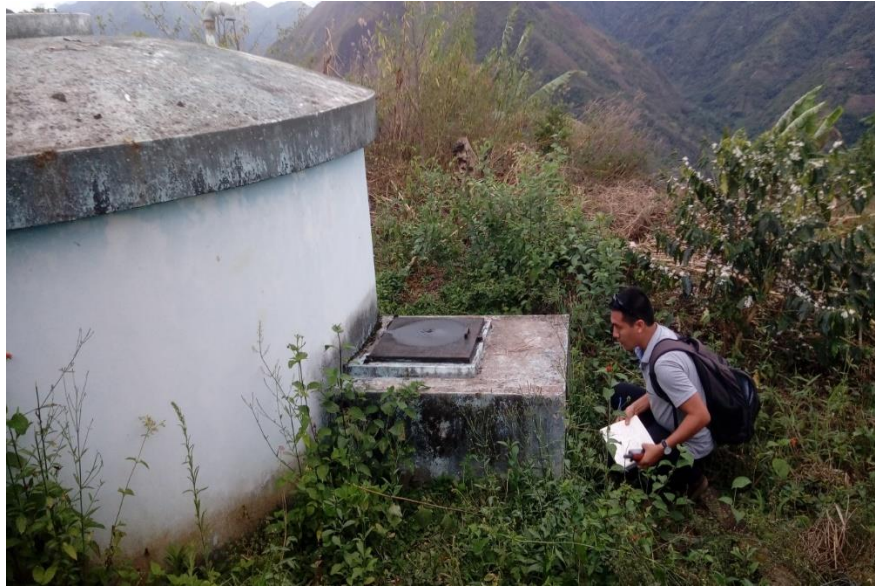
De la misma manera se verificó que está rodeado de maleza y vegetación que hace que roedores e insectos ocupen como su hábitat y de esta manera pueden afectar la calidad del agua. (Figura 18).

Figura 18. Maleza alrededor del Reservorio de San Miguel.

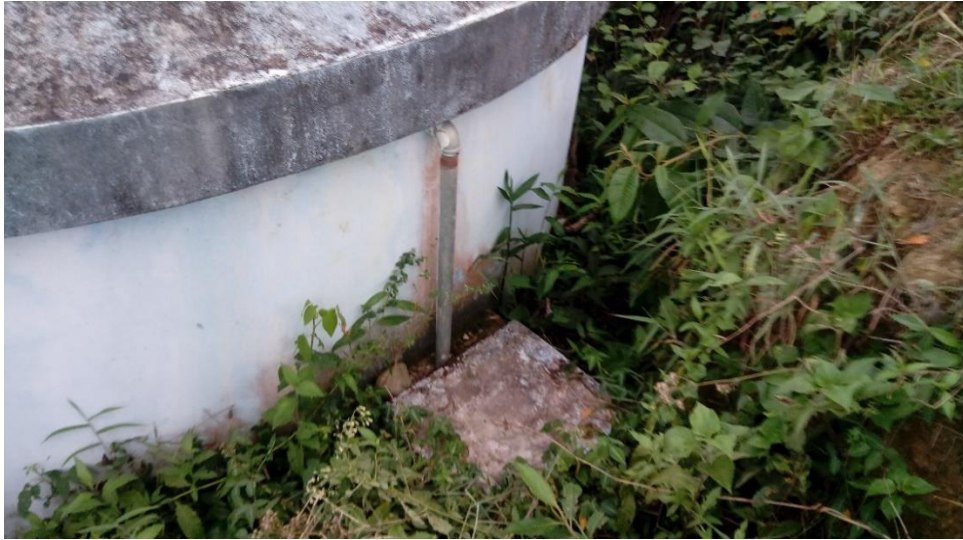
Cuenta con filtraciones que se reflejan directamente en la caja de válvulas del reservorio.

Figura 19. Caja de válvula del reservorio San Miguel.

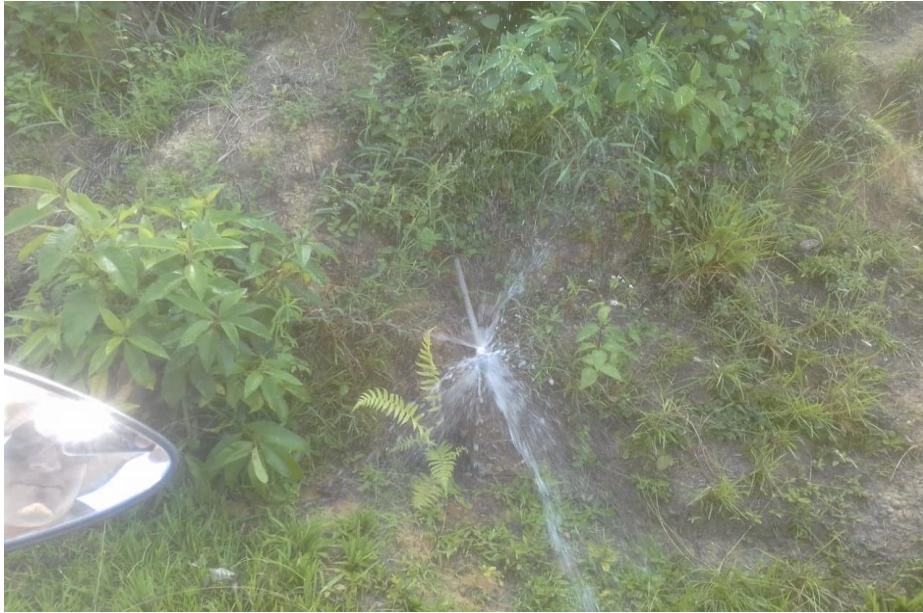
En la progresiva km 1+930 a 1+940 la tubería de ½" perteneciente a una conexión domiciliaria se encuentra con fugas excesivas desequilibrando al sistema de agua potable. (Figura 20).

Figura 20. Fugas en la línea de distribución.

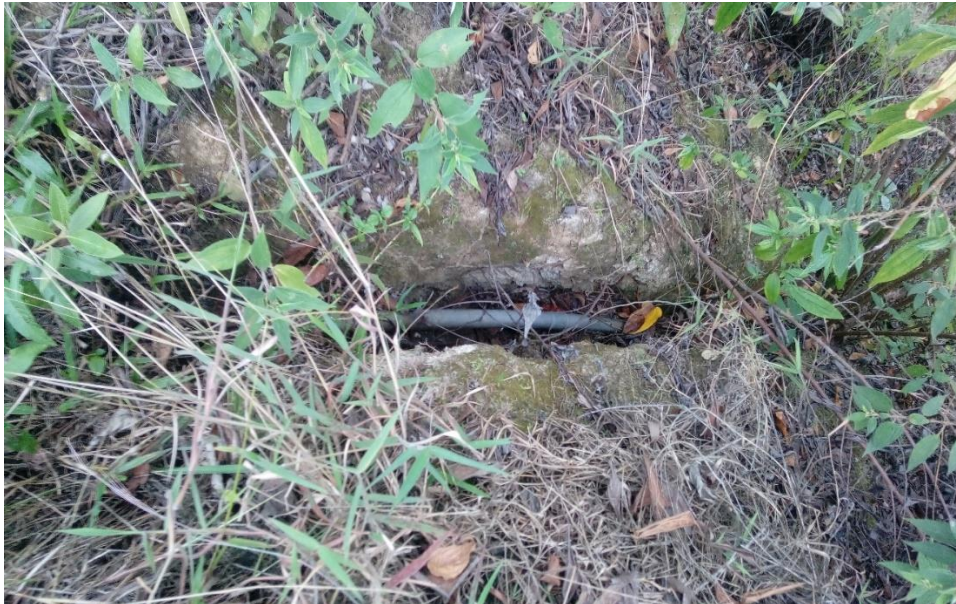
En la progresiva km 2+300 a 2+310 la tubería de 1 ½” que va al reservorio de San Miguel se encuentra totalmente descubierto a la intemperie expuesto a roturas. (Figura 21).

Figura 21. Tubería expuesta en red de distribución.

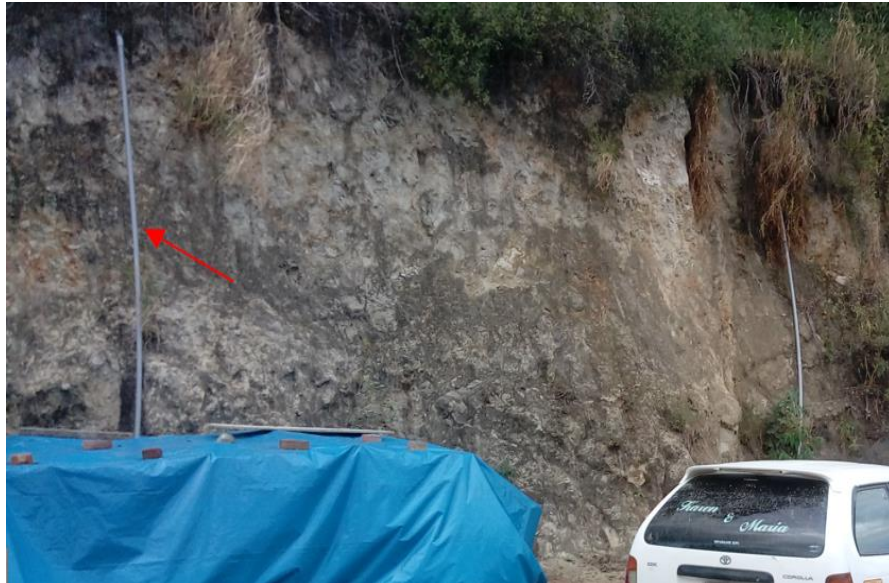
En la progresiva km 2+540 a 2+560 la tubería de 1 ½” que pertenece a la red de San Miguel se encuentra totalmente descubierto a la intemperie debido a que es terreno abrupto expuesto a roturas y desbordes de tierra donde se debe mejorar con tubería de f°g°. (Figura 22).

Figura 22. Tubería expuesta por terreno abrupto.

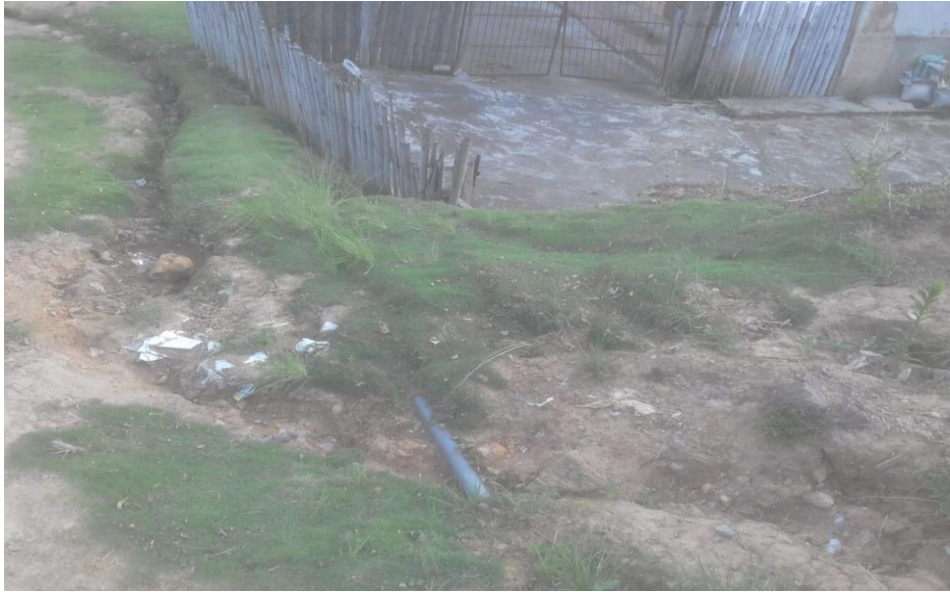
En la progresiva km 2+930 la tubería de 1” que pertenece a la red de distribución de San Miguel presenta filtraciones que se dan a notar en la superficie del terreno. (Figura 23).

Figura 23. Fugas en tubería expuesta.

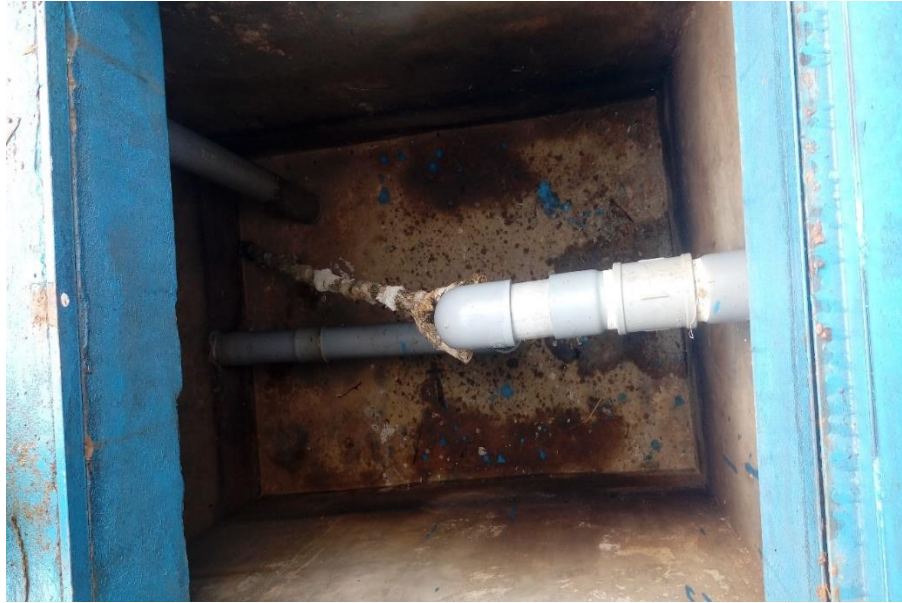
Se encuentra conectado directamente la entrada y salida con tubería de 2” dejando sin uso a la cámara rompe presión, dando así de esta manera que no haya un control en la presión de la tubería y que las conexiones domiciliarias más altas no se abastezcan de agua. (Figura 24).

Figura 24. Cámara rompe presión 07 directa, sin boya, ni válvula flotadora.

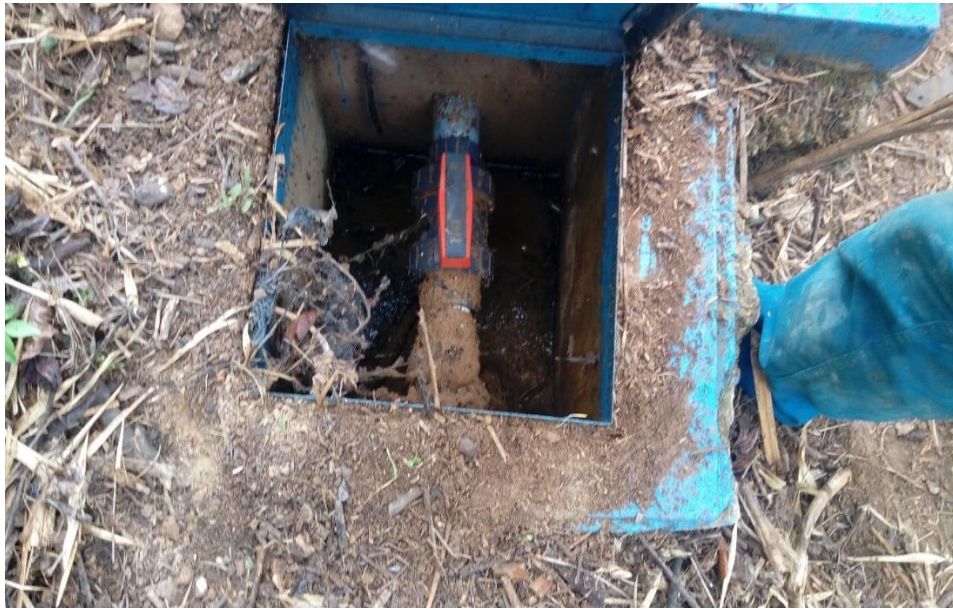
Llave de control de pvc 2" presenta filtraciones dentro de la caja de control y sin un candado de seguridad haciendo de que extraños manipulen las llaves.

Figura 25. Llave de control con filtraciones y otras impurezas.

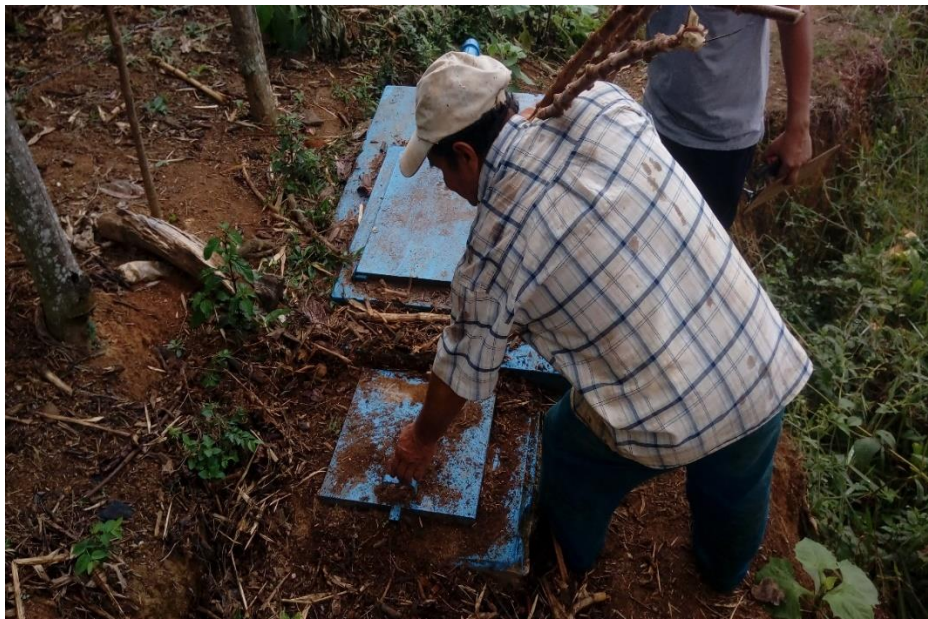
Muros y techo con presencia de tierra y materia orgánica. (Figura 26).

Figura 26. Estructura con presencia de materia orgánica.

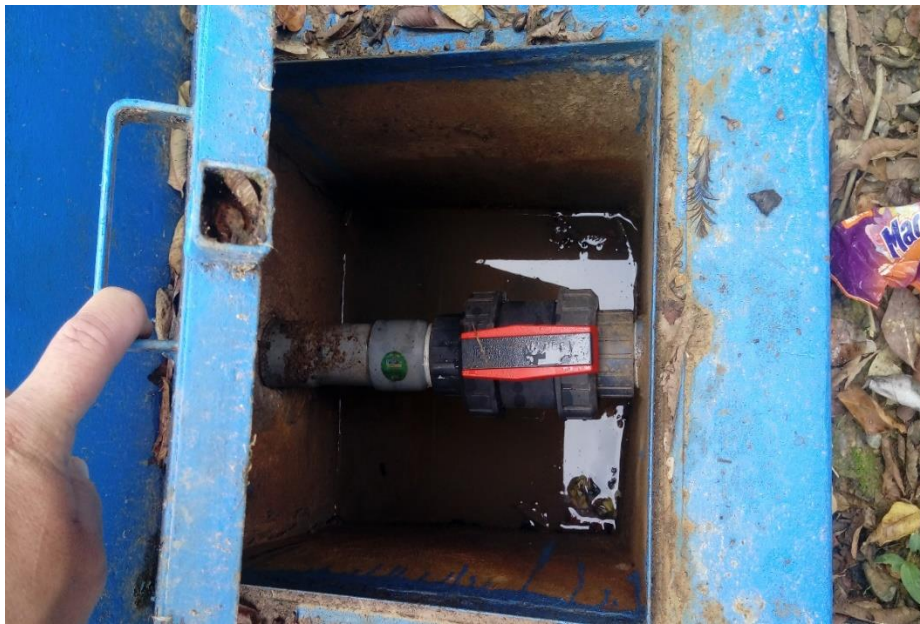
Llave de control de pvc 2” en mal estado con filtraciones dentro de la caja, sin un candado de seguridad haciendo de que extraños manipulen las llaves. (Figura 27).

Figura 27. Detalle de llave de control con varias deficiencias.

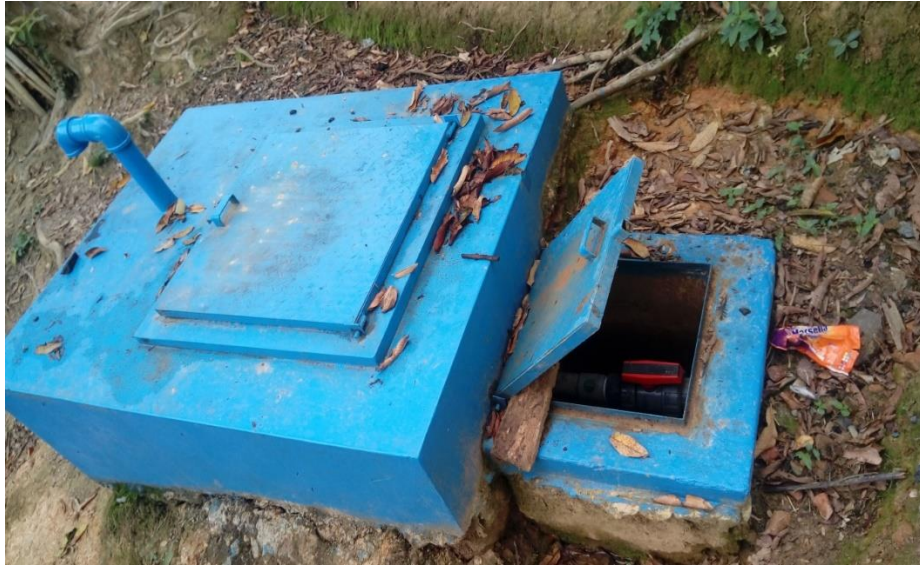
La cámara húmeda se encuentra con una tapa metálica oxidada internamente que no tiene un candado de seguridad para evitar que ingrese cualquier objeto o animal extraño dentro de esta. (Figura 28).

No cuenta con cono de rebose y canastilla de salida.

Figura 28. Cámara rompe presión tipo 07 con deficiencias.

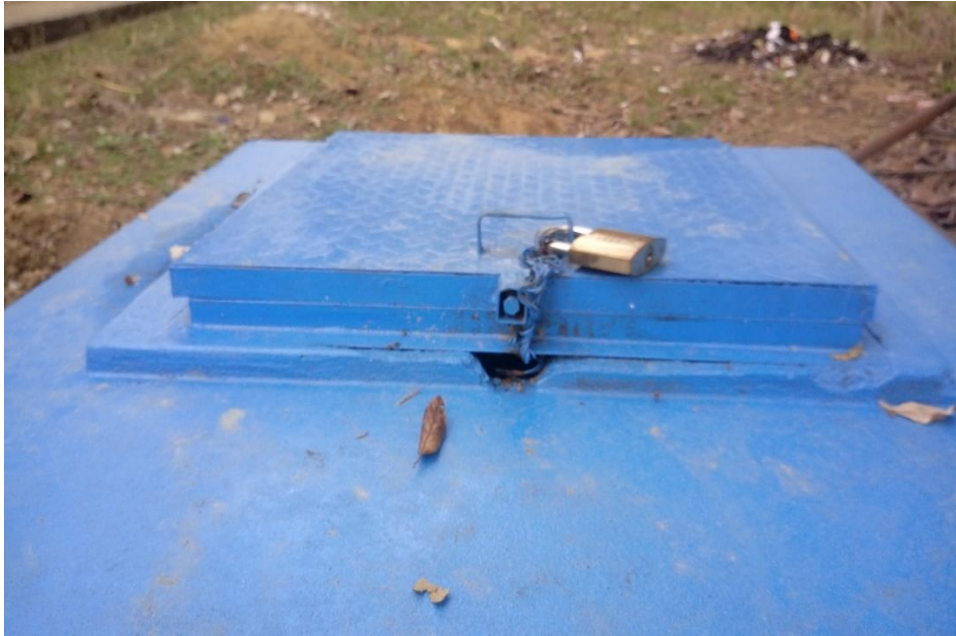
c. La CRPT7 (03): Se encuentra desabastecida de líquido elemento. El agua que llega no tiene un control necesario, haciendo que las viviendas que están en la parte más alta se desabastezcan del líquido elemento. Las tapas metálicas están oxidadas, con roturas, la válvula flotadora está en malas condiciones. La llave de control de pvc 1 1/2" se encuentra en mal estado con filtraciones dentro de la caja, cuenta con candado de seguridad colocada por la población de la parte baja del pueblo. (Figura 29).

No cuenta con cono de rebose y canastilla de salida.

Figura 29. Cámara rompe presión tipo 07 con deficiencias.

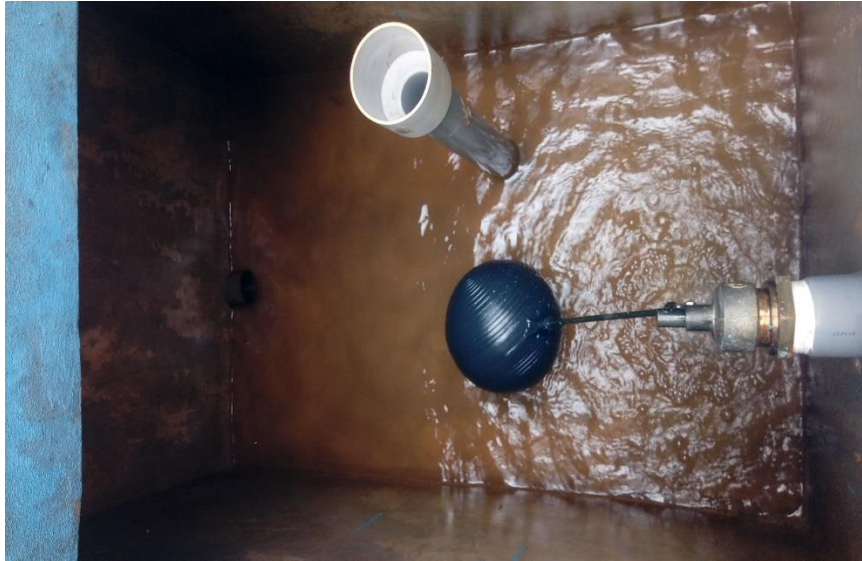
No cuenta con canastilla de salida pero si con cono de rebose. (Figura 30).

Figura 30. Cámara rompe presión tipo 07 sin canastilla de salida.

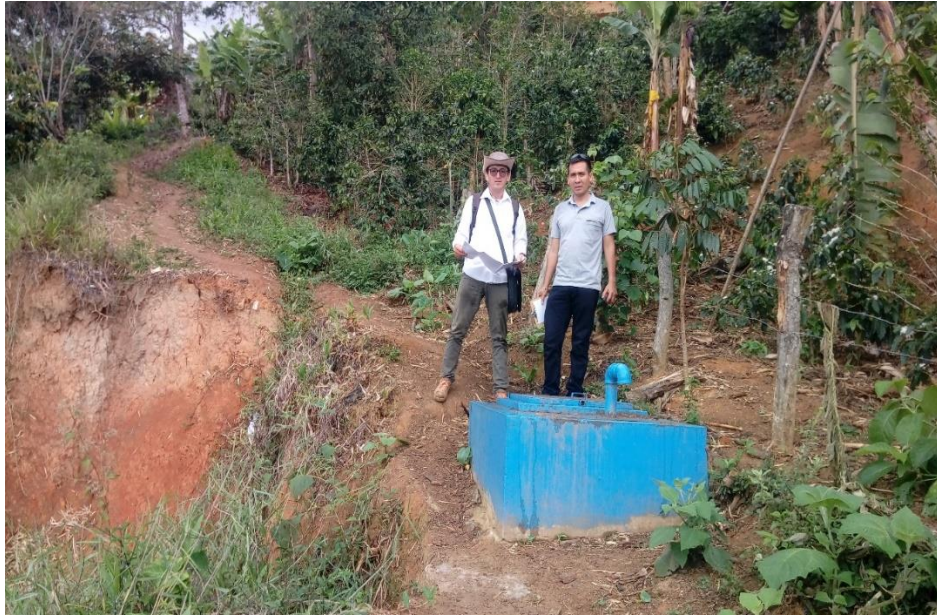
No cuenta con cono de rebose y canastilla de salida.

Figura 31. Cámara rompe presión tipo 07 con filtraciones y sin seguridad. Las filtraciones han ocasionado el deslizamiento del terreno.

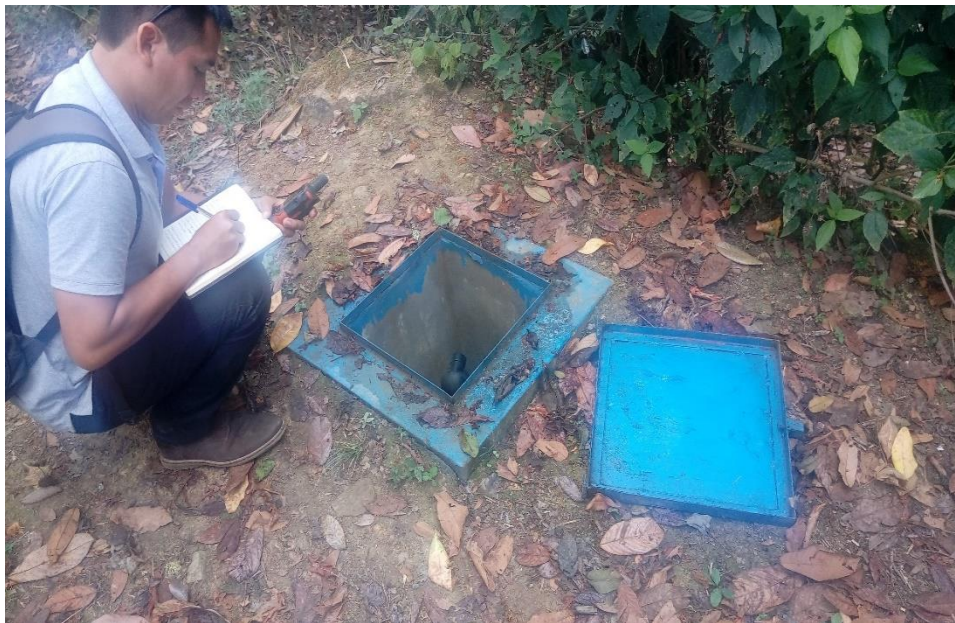
Cuenta con (01) válvula de aire automática de PVC de diámetro de 2" (75mm) ubicada en la progresiva KM 1+019.21 .Una caja de concreto de dimensiones 0.50mx0.50m tiene una tapa metálica rota de 0.40mx0.40m que no se encuentra debidamente instalada (Figura 33).

Figura 33. Válvula de aire en red de distribución.

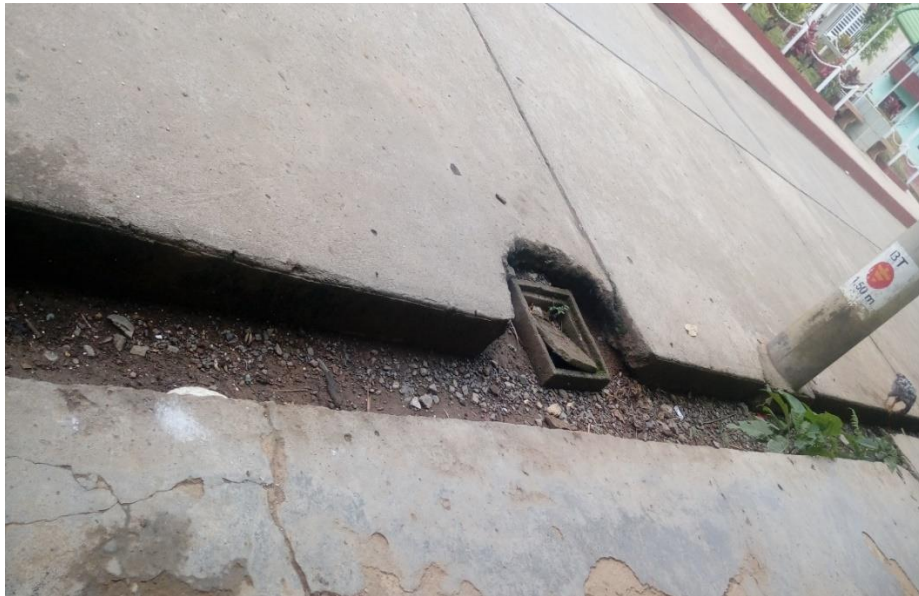
La localidad de San José del Alto cuenta con 64 conexiones domiciliarias con una caja de control de 0.25x0.25m y llave de control de pvc de ½“ no todas se encuentran en buen estado existen cajas abandonadas fisuradas y llaves de control en mal estado permitiendo fugas de agua y un mal control de agua.(Figura 34).

Figura 34. Conexiones domiciliarias en San José del Alto.

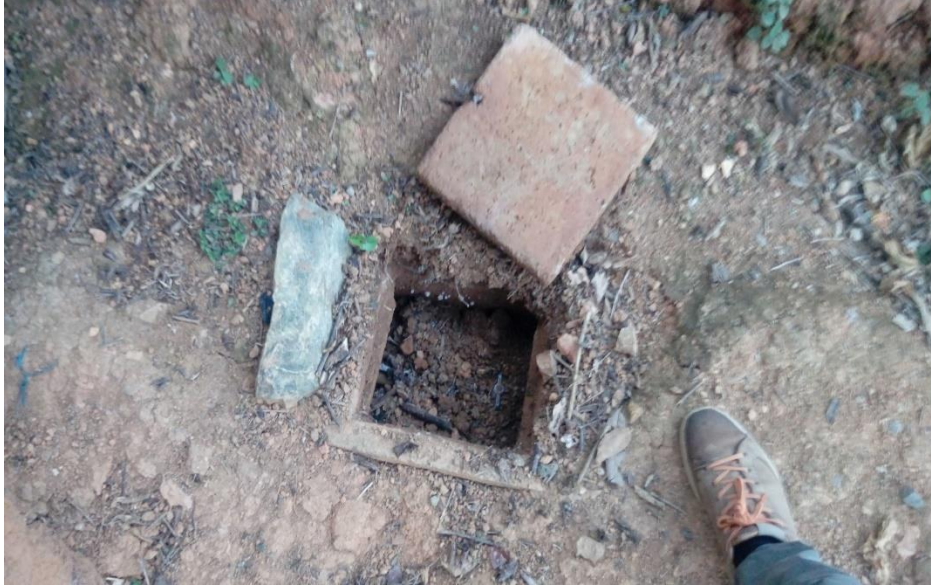
La localidad de San Miguel cuenta con 63 conexiones domiciliarias la mayoría cuenta con una caja de control de 0.25x0.25m y llave de control de pvc de ½ “existen cajas abandonadas fisuradas y llaves de control en mal estado permitiendo fugas de agua y un mal control de agua (Figura 35).

Figura 35. Conexiones domiciliarias en San Miguel.

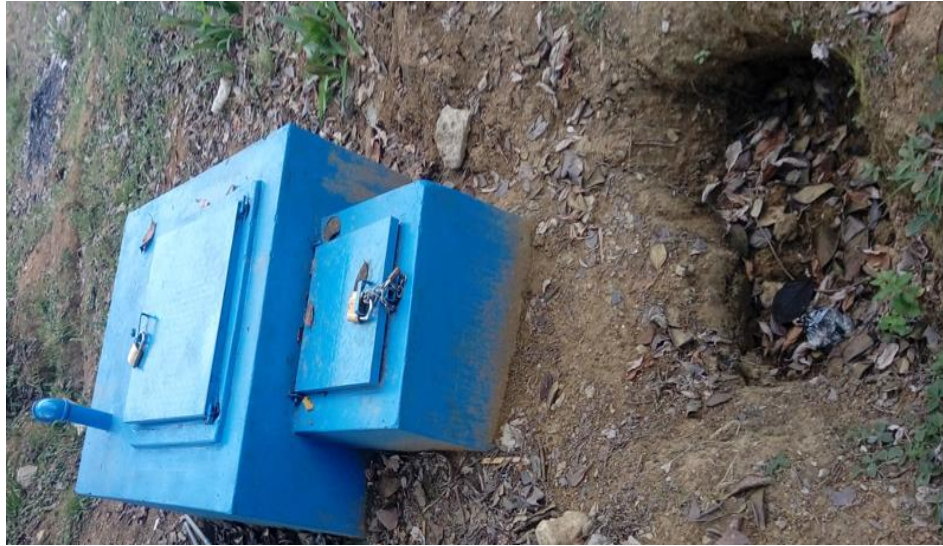
Actualmente las conexiones domiciliarias se encuentran interconectadas a una red antigua mediante llaves de paso.

Figura 36. Conexiones clandestinas.

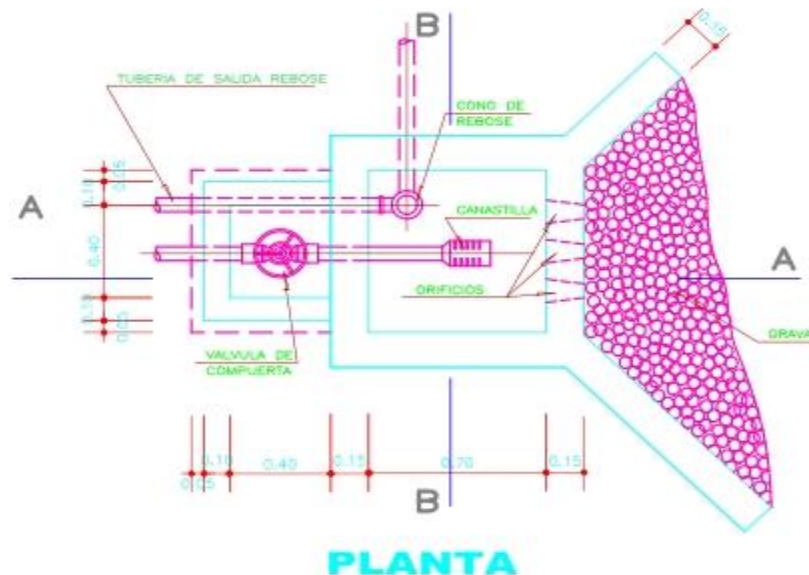
- a) Captación. Tiene una buena ubicación y un buen diseño según se muestra en el plano de la figura 37. Su capacidad que es de 1.10 m^3 es adecuada si funcionara correctamente el abastecimiento continuo de agua que actualmente es de $1.4 \text{ m}^3/\text{s}$. Tiene 4 conductos de 2" pulgadas de agua que lo abastecen y que pueden brindar el caudal adecuado. La línea de conducción que sale hacia las comunidades tiene las condiciones requeridas. El lecho filtrante por donde se purifica el agua que abastece al depósito presenta problemas con la calidad de las piedras que actualmente tiene (Ver figura 7) que no son las adecuadas y con la manta impermeabilizante que presenta filtraciones. Esto hace que el agua que llega para abastecer la captación se pierda en buena medida y ha obligado a los pobladores a utilizar una fuente de abasto no apta para el consumo. El lugar requiere de limpieza, mantenimiento y seguridad como se detalla en la inspección realizada por los autores.

Figura 37. Planta de la captación

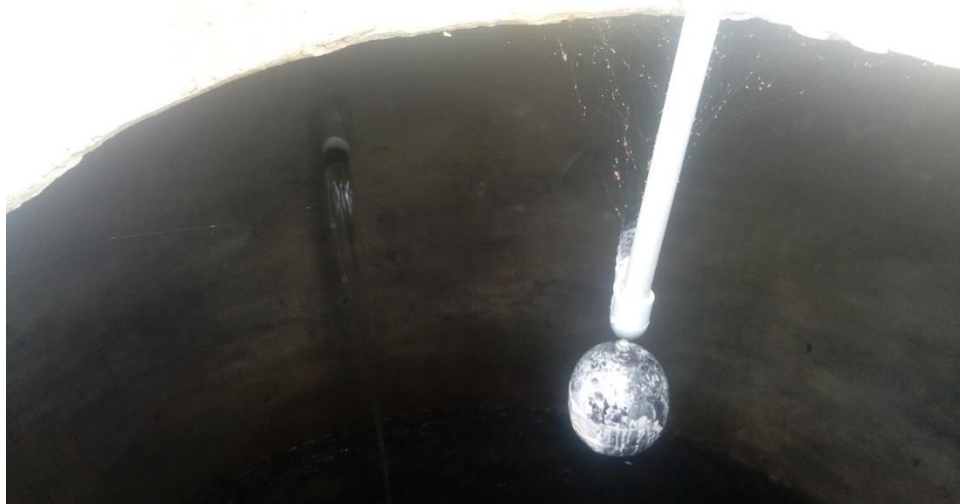
- d) Tratamiento de agua. En el reservorio No1 a pocos metros está instalado una caseta de cloración con todos sus componentes, que tiene la capacidad necesaria para el tratamiento del sistema. El mismo está conectado a este reservorio pero actualmente su funcionamiento es prácticamente nulo por lo que el agua que reciben los usuarios de ambas comunidades no está tratada adecuadamente. En la Figura 41 se muestra la conexión actual a la boya del reservorio No1.

Figura 41. Estado de la boya del reservorio No 1 por cloración deficiente.

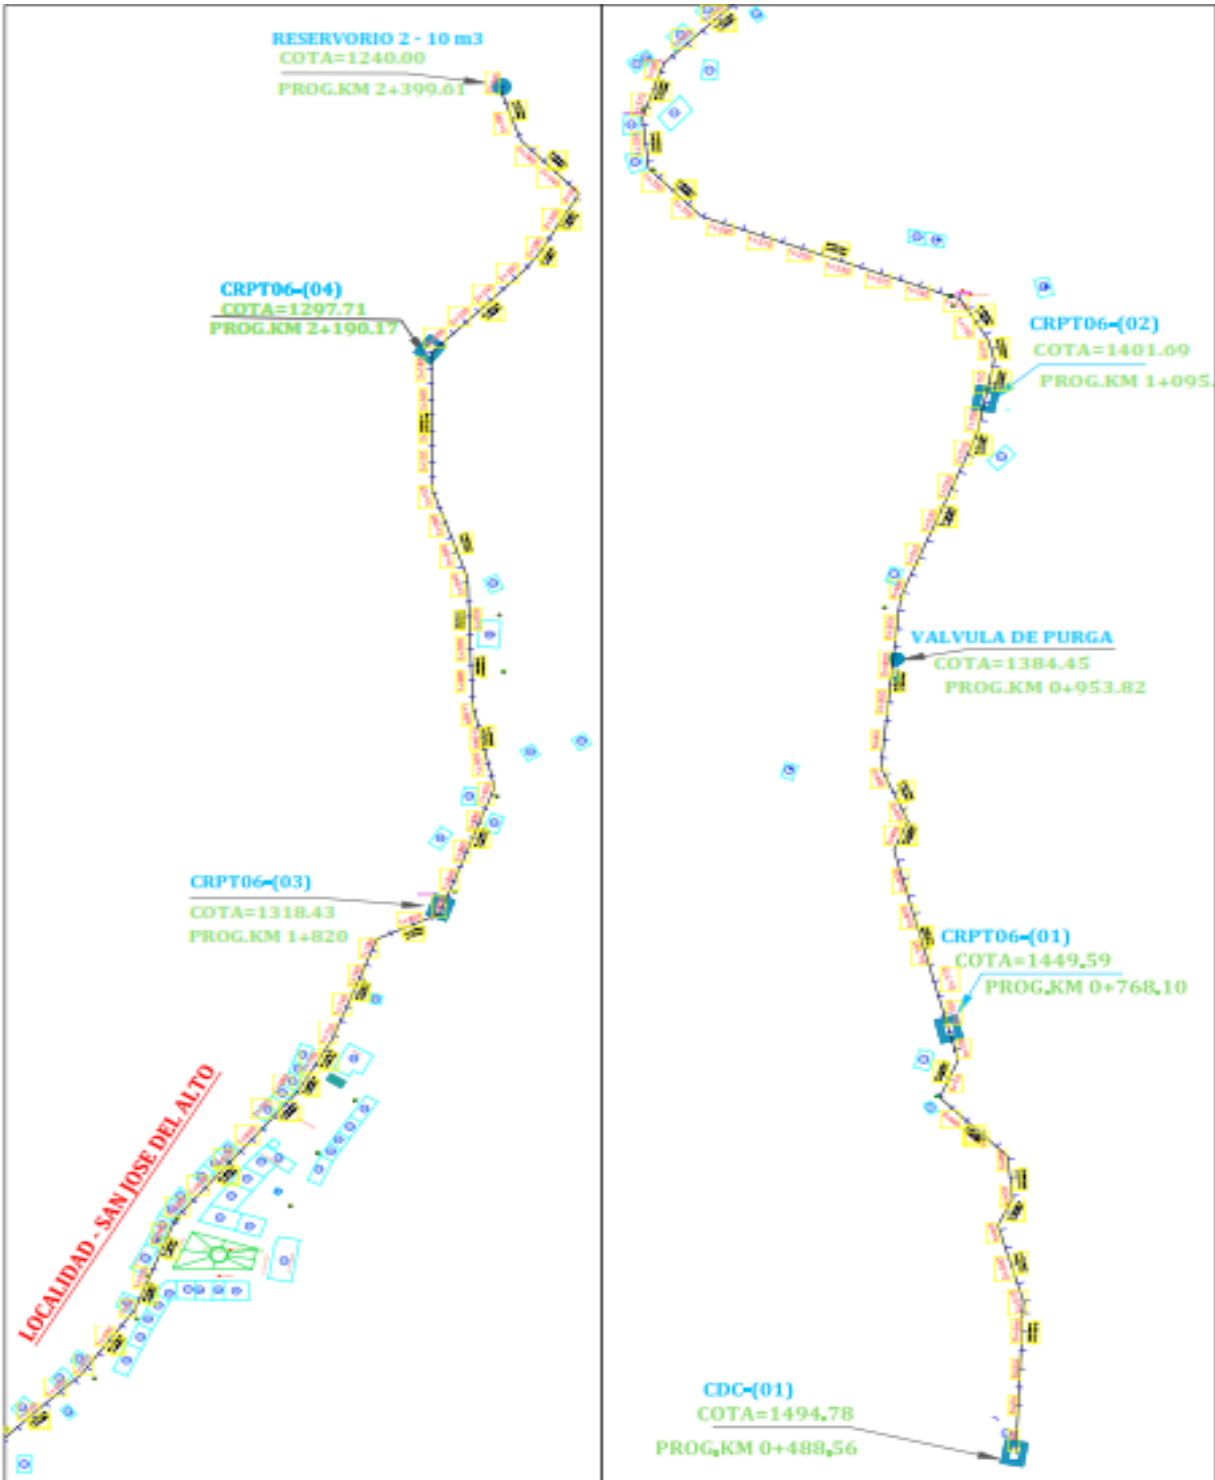
Anexo N° 06: Rediseño de línea de conducción San Miguel AutoCAD WaterCAD.

CAMARAS ROMPE PRESION TIPO 7			
N°	DETALLE	COTA	PERDIDAS DE CABEZA
1	CRP7-01	1444.99	44.37
2	CRP7-02	1403.34	40.41
3	CRP7-03	1318.43	81.88
4	CRP7-04	1282.5	35.53
5	CRP7-05	1223.79	15.89
