UNIVERSIDAD NACIONAL DE JAÉN

**EVALUACIÓN DEL COMPORTAMIENTO
SISMORRESISTENTE DE UN EDIFICIO DE CONCRETO
ARMADO DE 04 NIVELES EMPLEANDO LA NORMA
TÉCNICA E.030 DE DISEÑO SISMORRESISTENTE
UBICADO EN LA URBANIZACIÓN LAS FLORES, JAÉN –
2021**

**TESIS PARA OPTAR EL TÍTULO PROFESIONAL DE INGENIERO
CIVIL**

JAÉN – PERÚ, JUNIO, 2022

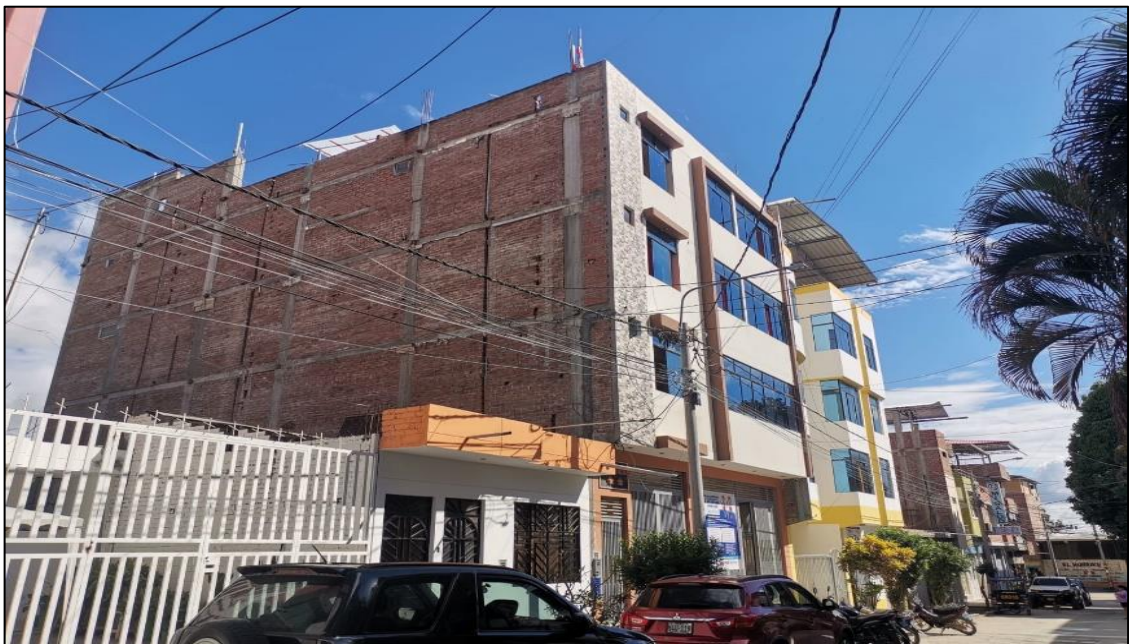
Figura 3

Edificio “Las Flores” – Vista Lateral

La figura 3 muestra la forma de la edificación desde una vista lateral, donde se aprecia la altura y longitud de esta, además de los acabados que posee.

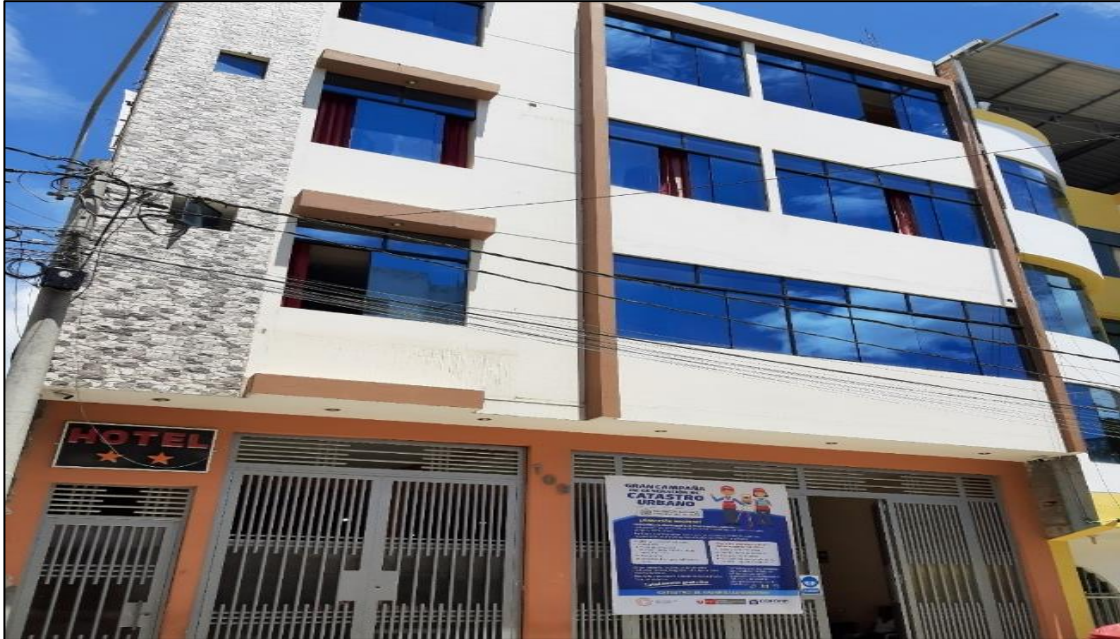
Figura 4

Edificio “Las Flores” – Vista Frontal

La figura 4 muestra la forma de la edificación desde una vista frontal, donde se aprecia la altura y longitud de esta, además de los acabados que posee.

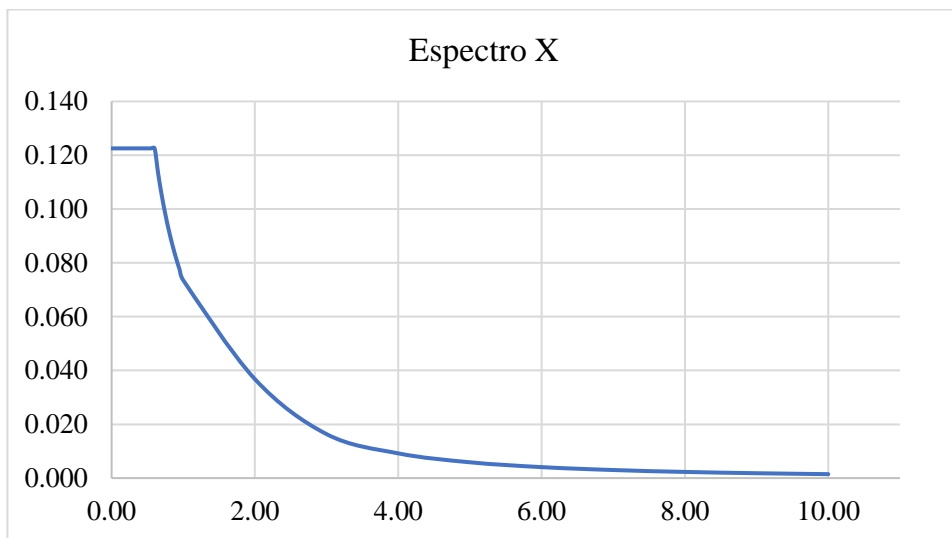
Figura 7

Gráfico de las aceleraciones en x-x del Edificio construido

La figura 7 muestra el gráfico de aceleración en "x-x", en relación al periodo fundamental de vibración "T".

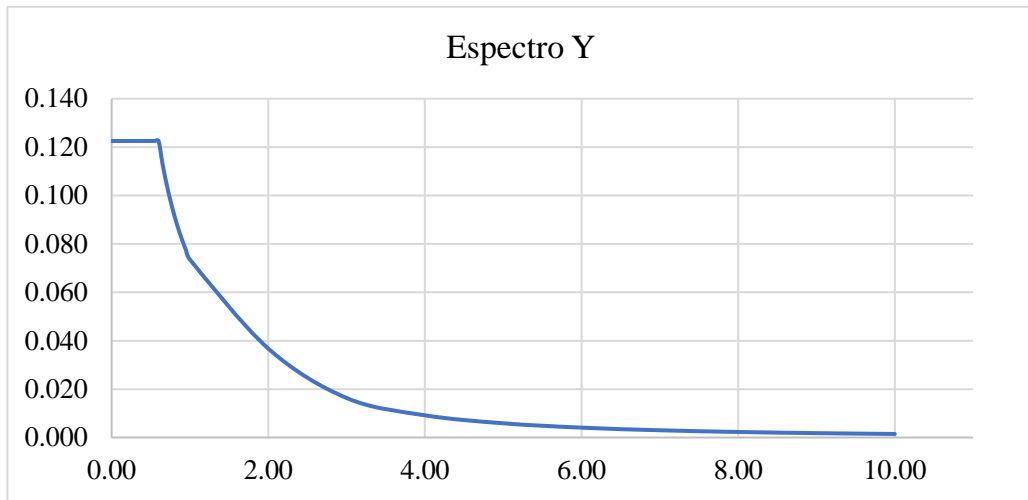
Figura 8

Gráfico de las aceleraciones en y-y del Edificio Construido

La figura 8 muestra el gráfico de aceleración en “y-y”, en relación al periodo fundamental de vibración “T”.

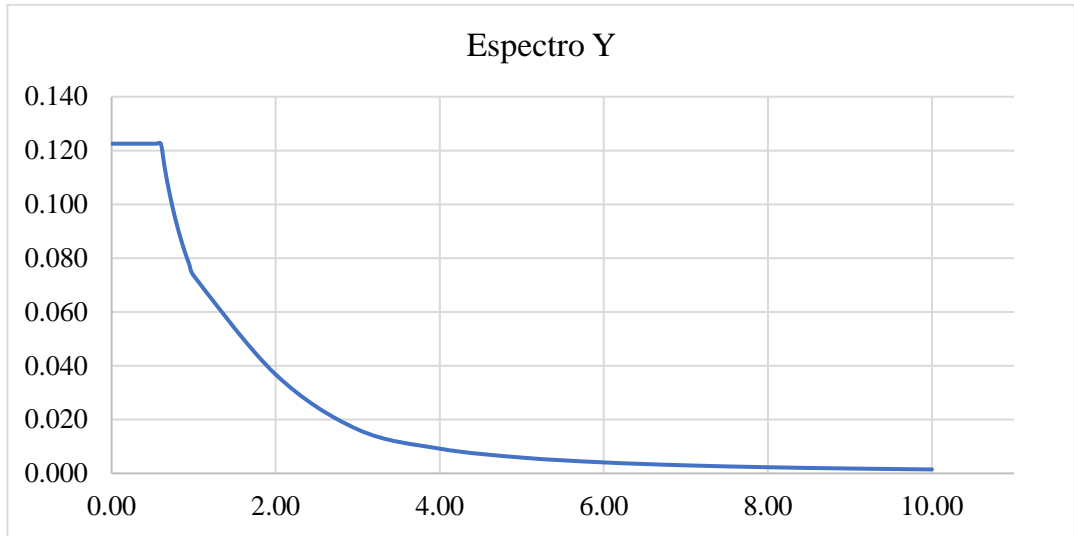
Figura 12

Gráfico de las aceleraciones en y-y del Edificio Construido

En la figura 12 muestra el gráfico de aceleraciones en “y-y” respectivamente, en relación al periodo fundamental de vibración “T”.

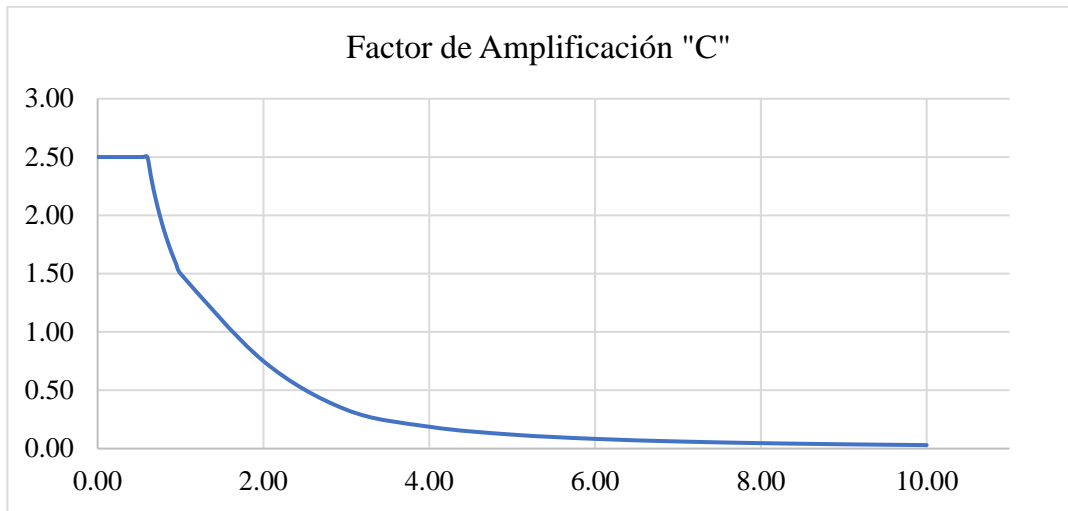
Figura 13

Gráfico del factor de amplificación "C" del Edificio - Propuesta 2

La figura 13 muestra el gráfico de amplificación sísmica "C" en relación al periodo fundamental de vibración "T".

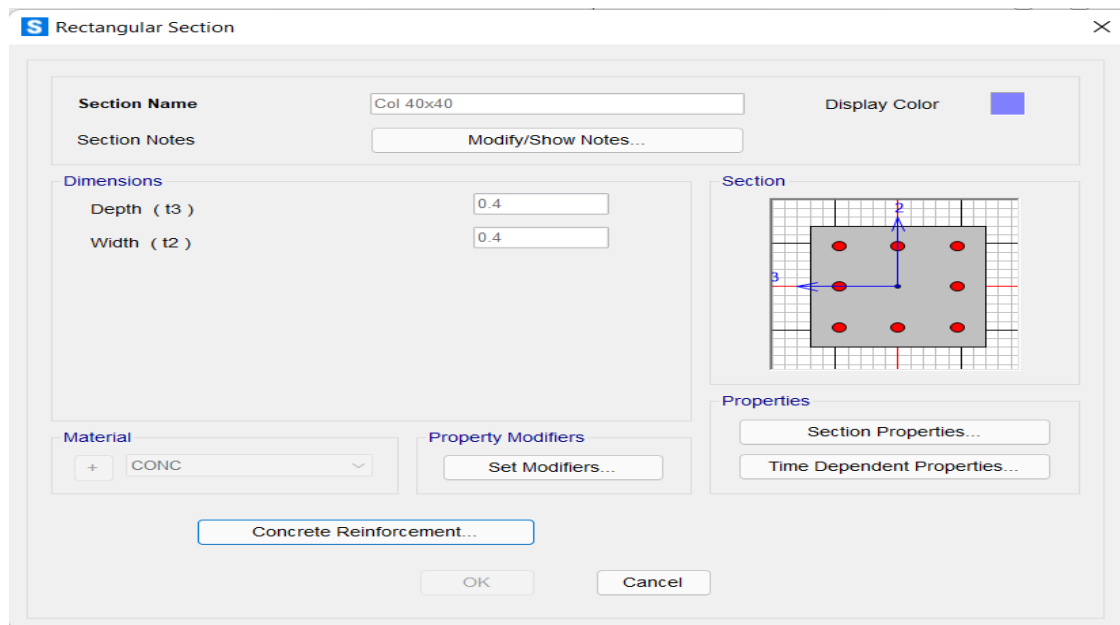
Anexo 24

Secciones de la columna de 40cm x 40cm, con sus respectivas propiedades
