UNIVERSIDAD NACIONAL DE JAÉN

**EVALUACIÓN ESTRUCTURAL SISMORRESISTENTE DEL BLOQUE C
DE LA INSTITUCIÓN EDUCATIVA EMBLEMÁTICA JAÉN DE
BRACAMOROS EMPLEANDO LA NORMA TÉCNICA E.030, JAÉN - 2021**

**TESIS PARA OPTAR EL TÍTULO PROFESIONAL DE INGENIERO
CIVIL**

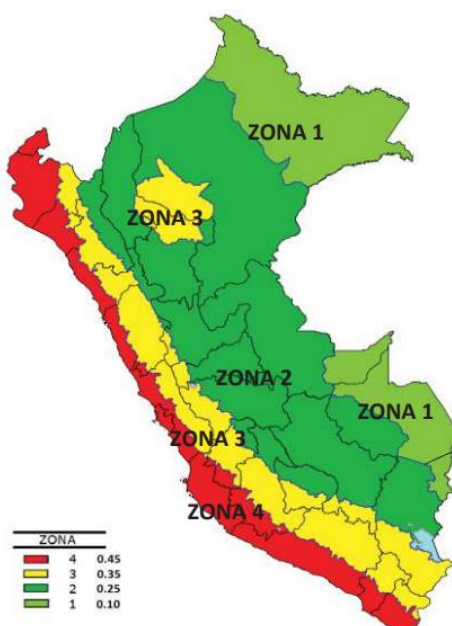
Figura 1

Zonas Sísmicas

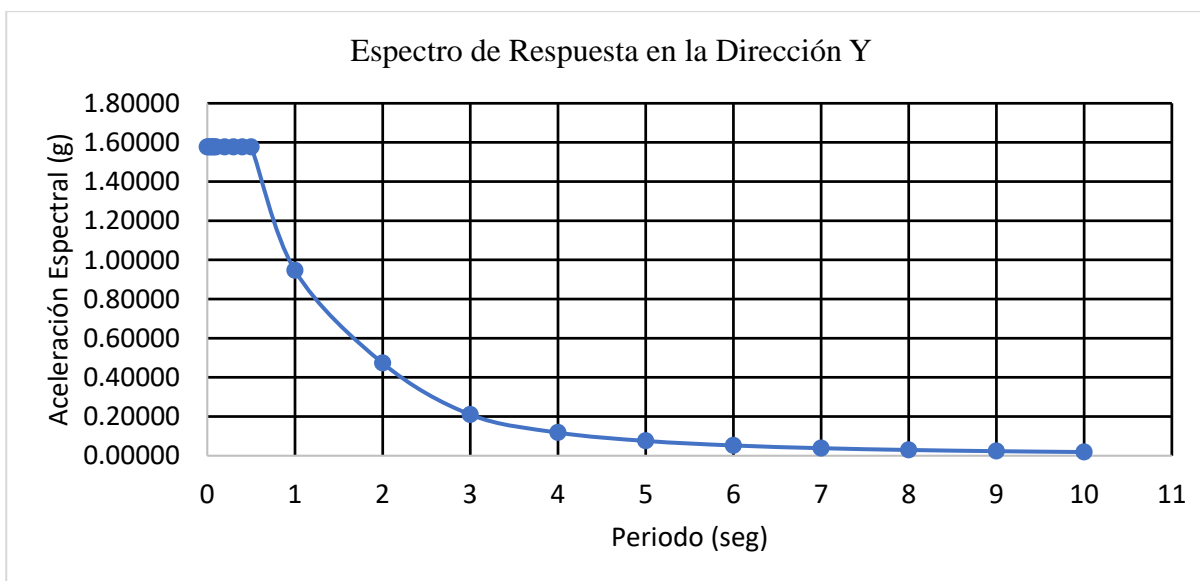
Figura 8*Espectro de Respuesta en la Dirección Y*

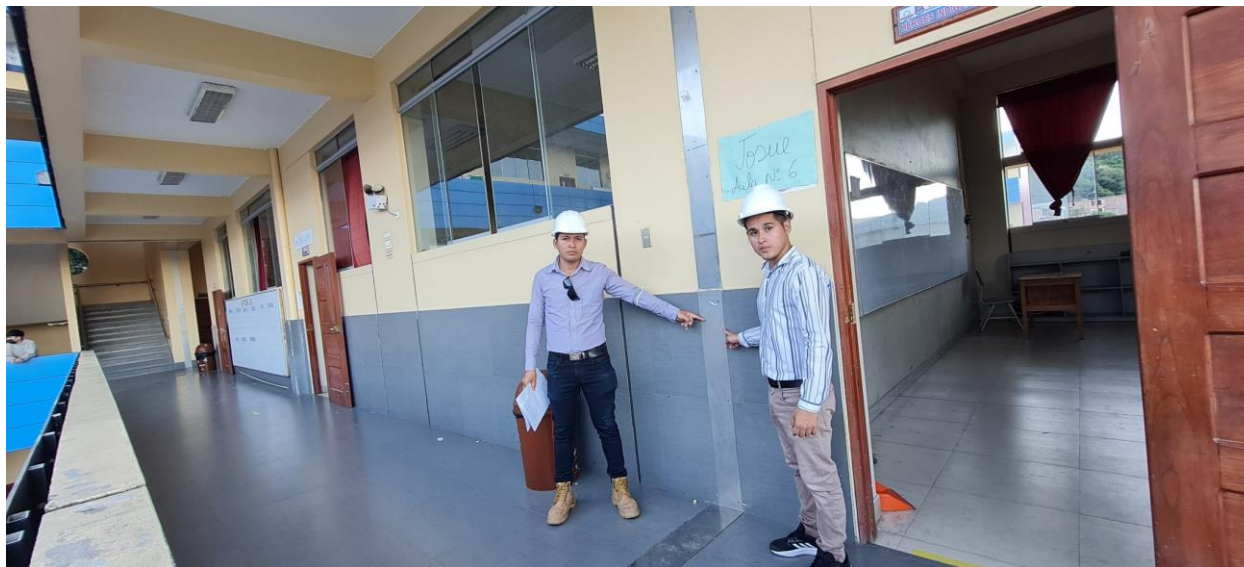
Figura 36

Verificación de Junta de Dilatación entre Bloque C y Bloque C1

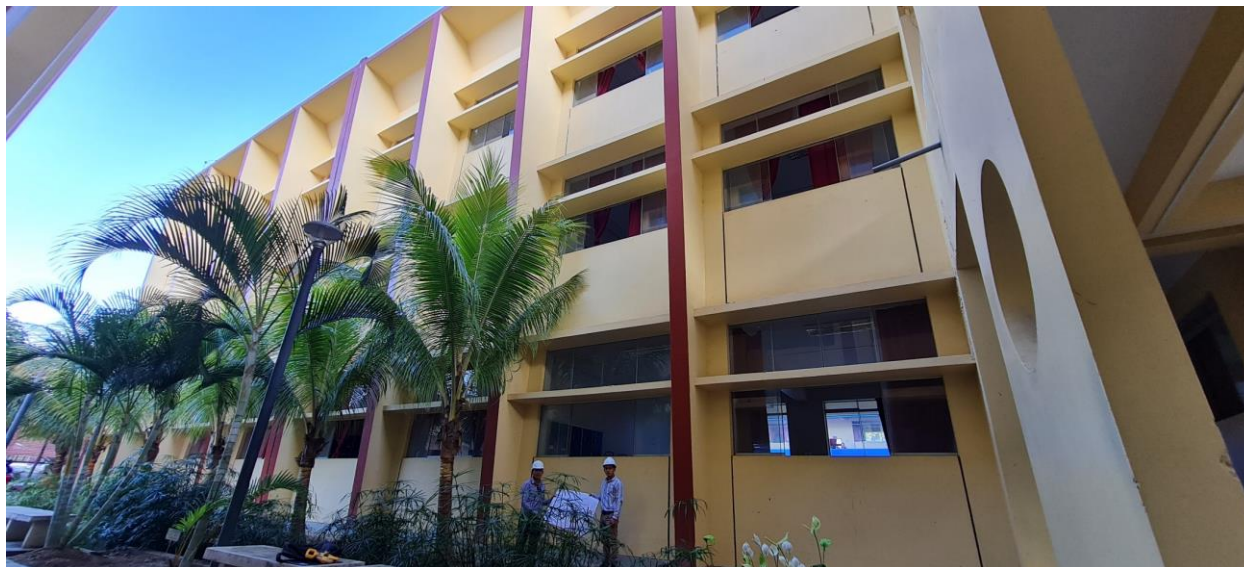
Figura 38

Verificación de Columnas Posteriores con T y L

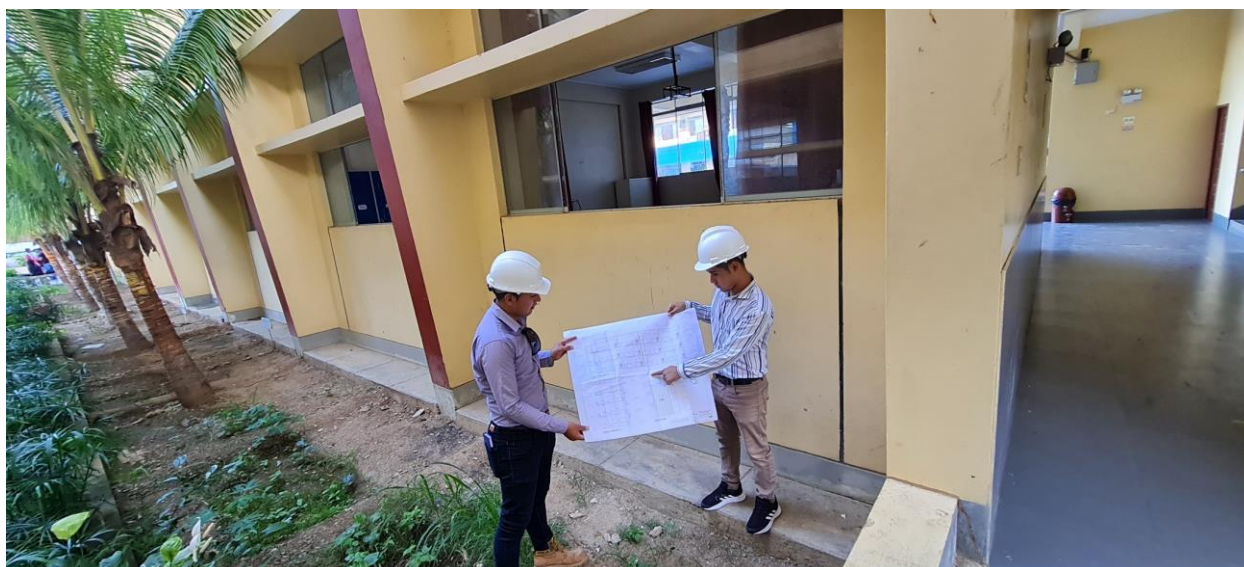
**Figura 39**

Verificación de Columnas y Tabiquería
