**NIVEL DE VULNERABILIDAD SÍSMICA APLICANDO
EL MÉTODO INDECI Y BENEDETTI –
PETRINI DE LAS VIVIENDAS DEL SECTOR
GUAYACÁN, JAÉN – 2022**

**TESIS PARA OPTAR EL TÍTULO
PROFESIONAL DE INGENIERO CIVIL**

**Autores: Bach. Frank Mera Tantalean
Bach. Cristhian Marcos Coronel Castillo**

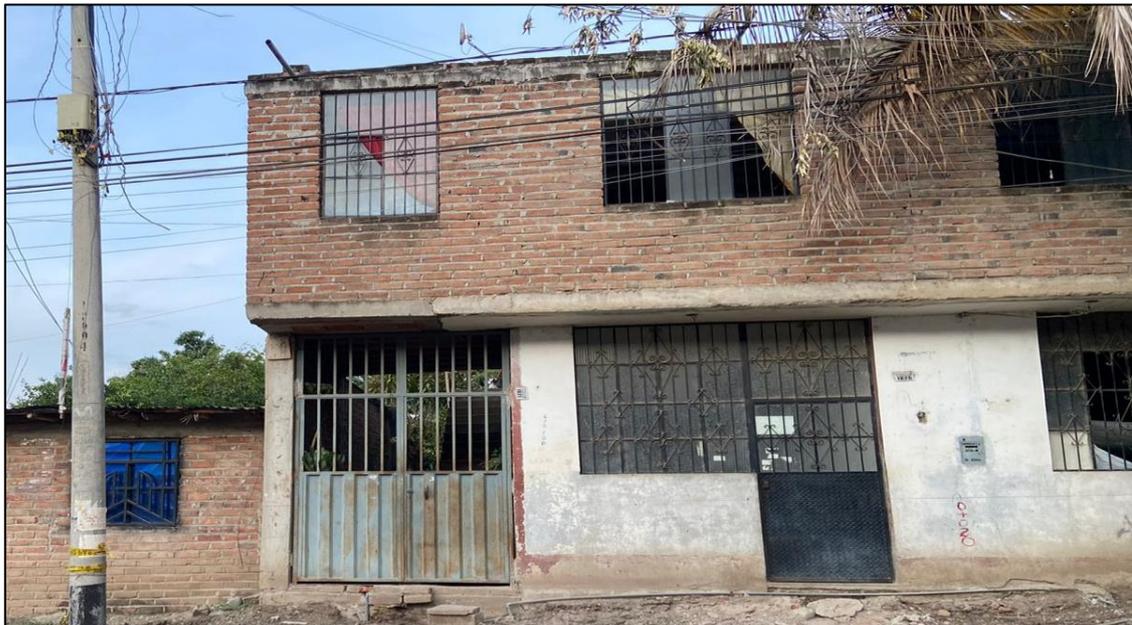
Característica 01: manzana F -vivienda 03

De la figura 4, se visualiza que para la característica 01: material predominante de la edificación, se tiene que la vivienda es de albañilería confinada.

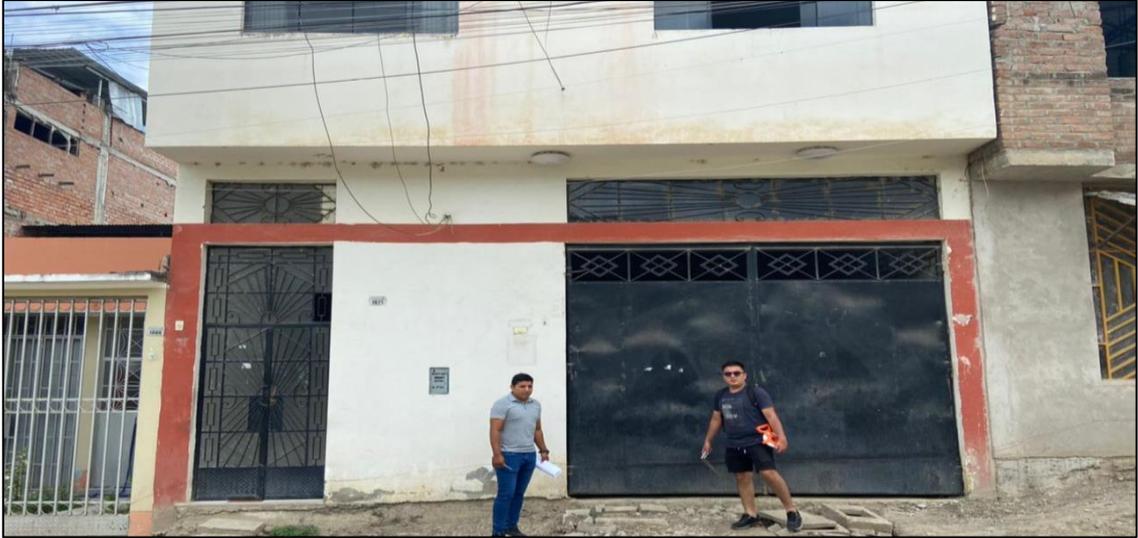
Característica 02: manzana A -vivienda 04

De la figura 5, se visualiza que para la característica 02: participación de un ingeniero civil en el diseño y/o construcción, se tiene que la vivienda no conto con ninguna de las opciones.

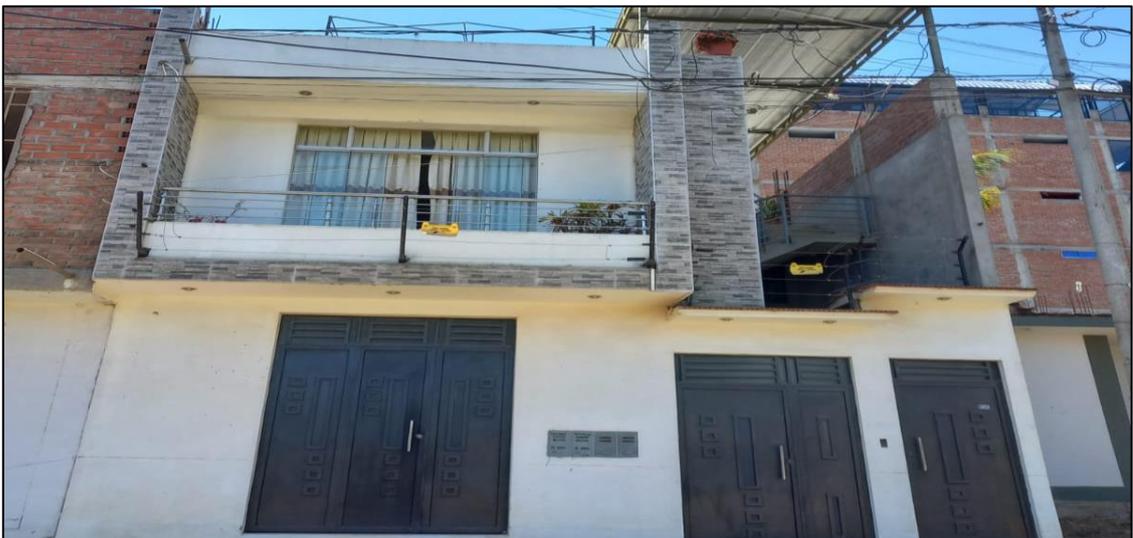
Característica 03: manzana E -vivienda 02

De la figura 6, se visualiza que para la característica 03: antigüedad de la edificación, donde se tiene que la edad de la vivienda es inferior a 5 años.

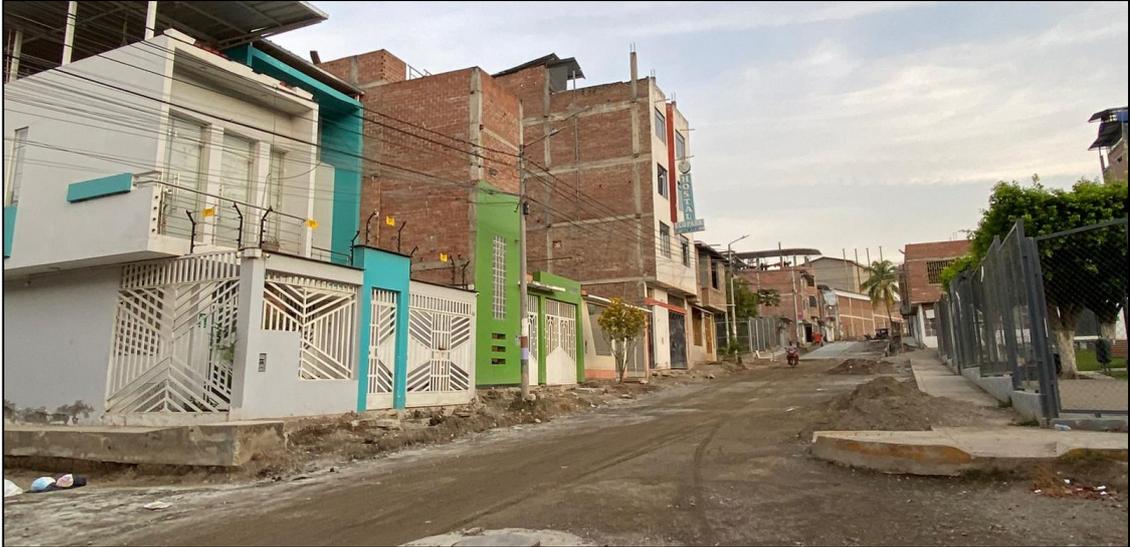
Característica 04: manzana A

De la figura 7, se visualiza que para la característica 04: tipo de suelo, se tiene que es un suelo granular fino arcilloso, que está determinado por el EMS.

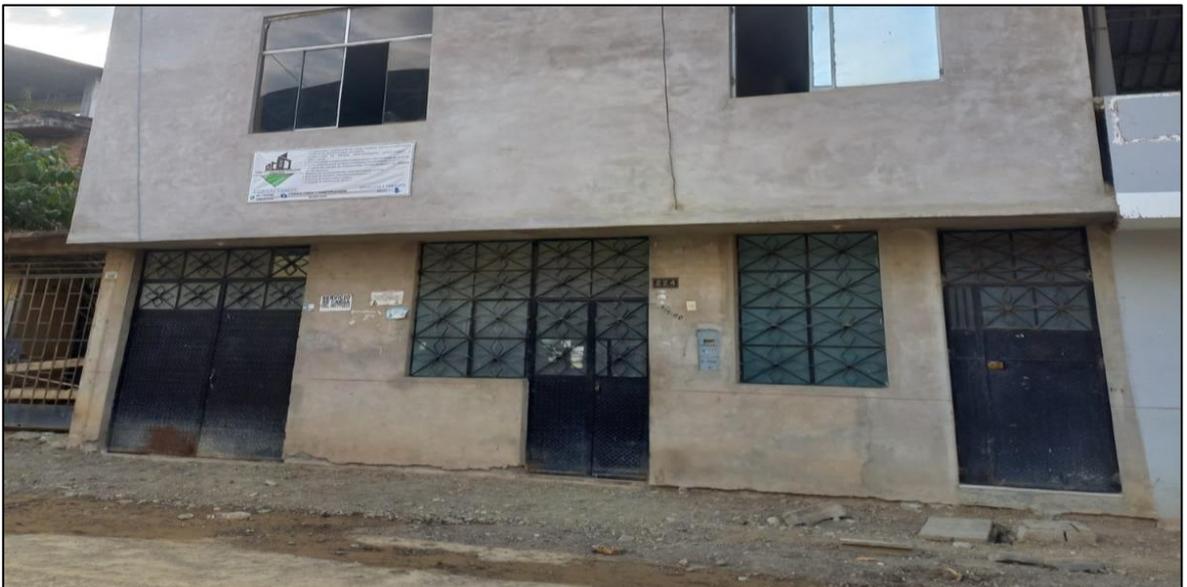
Característica 05: manzana A -vivienda 09

De la figura 8, se visualiza que para la característica 05: topografía del terreno de la vivienda, se tiene que es un suelo presenta pendientes inferiores al 10%.

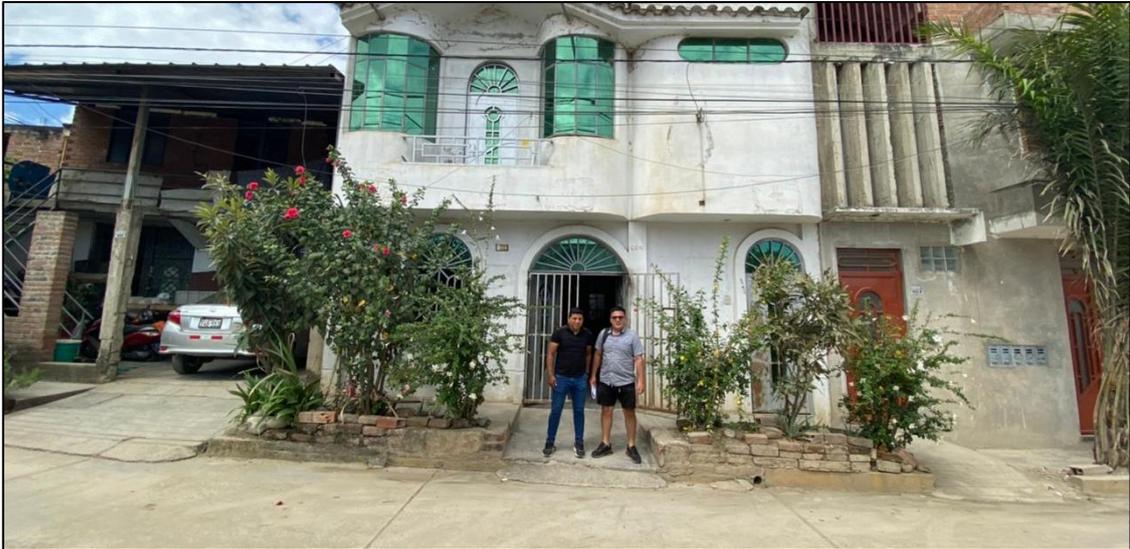
Figura 9

Característica 06: manzana B -vivienda 14

De la figura 9, se visualiza que para la característica 06: topografía del terreno colindante a la vivienda, se tiene que es un suelo presenta pendientes inferiores al 10%.

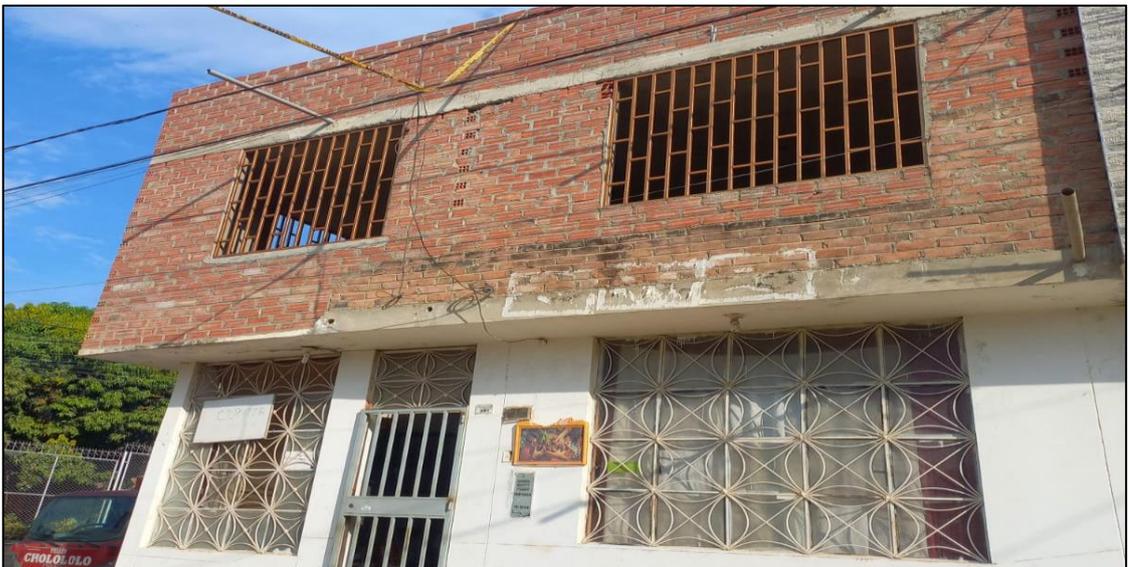
Figura 10

Característica 07: manzana E -vivienda 01

De la figura 10, se visualiza que para la característica 07: configuración en planta, se tiene que presentar una configuración regular.

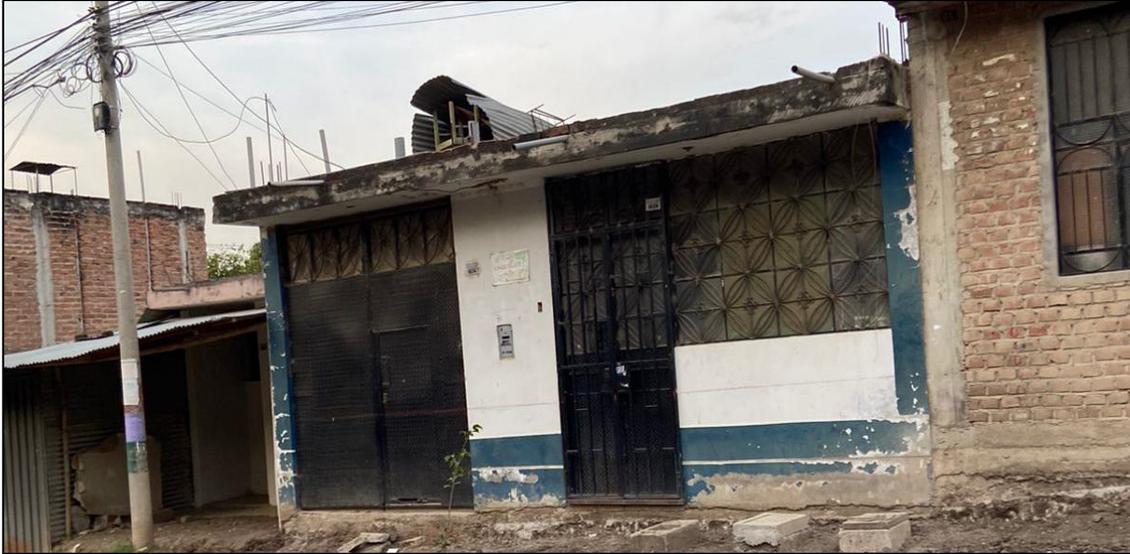
Figura 11

Característica 08: manzana F -vivienda 02

De la figura 11, se visualiza que para la característica 08: configuración en elevación, se tiene que presentar una configuración regular.

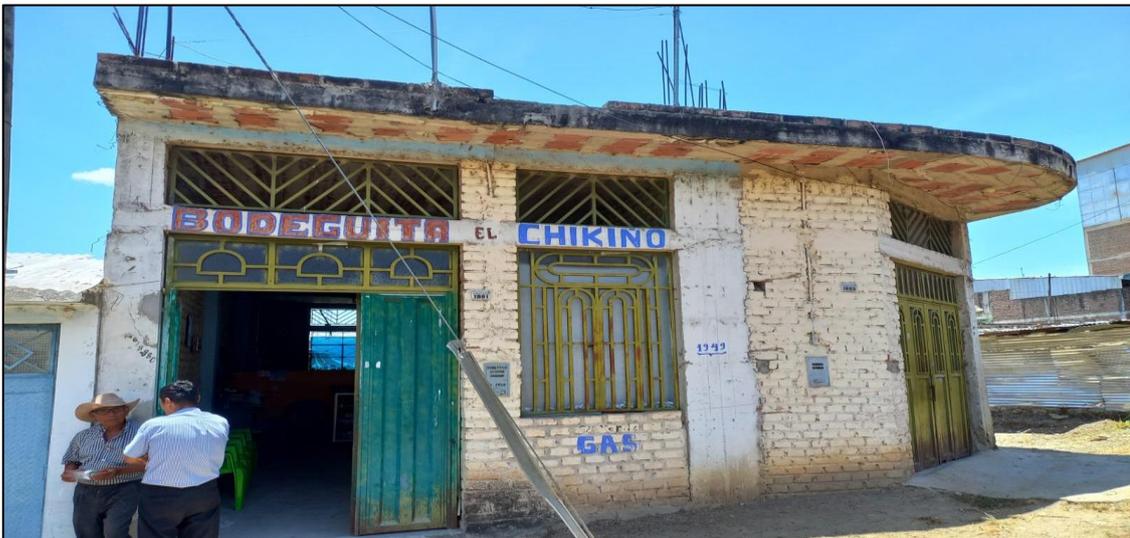
Figura 12

Característica 09: manzana C -vivienda 05

De la figura 12, se visualiza que para la característica 09: junta de dilatación sísmica, se tiene que la vivienda no presenta junta sísmica con la vivienda colindante.

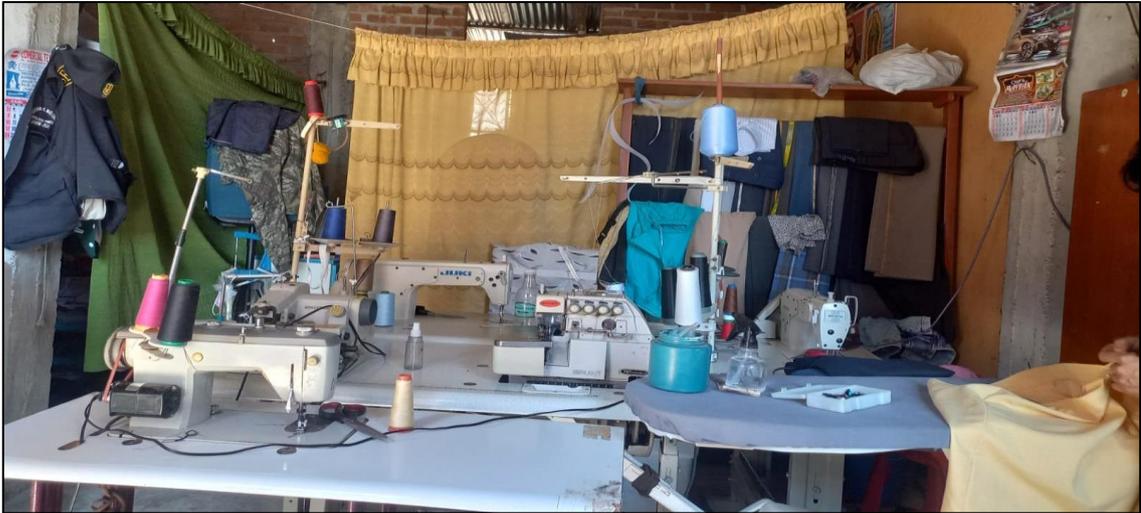
Figura 13

Característica 10: manzana E -vivienda 14

De la figura 13, se visualiza que para la característica 10: concentración de masas en niveles, se tiene que la vivienda presenta levemente concentración de masas el nivel inferior.

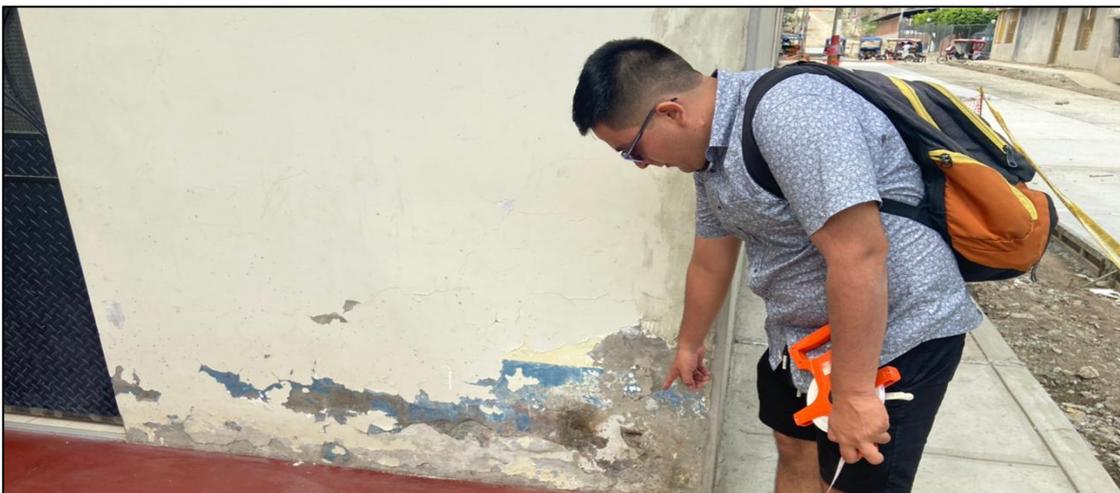
Característica 11: manzana B -vivienda 12

De la figura 14, se visualiza que para la característica 11: en los elementos principales de observa, que la vivienda presente afectación del cemento por humedad y/o deterioro.

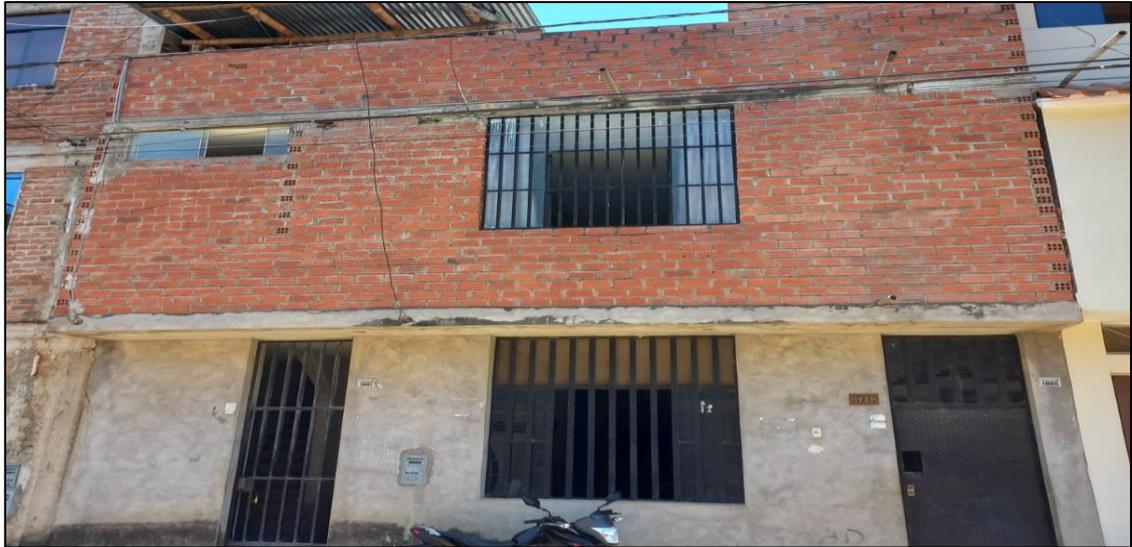
Figura 15

Característica 12: manzana C -vivienda 02

De la figura 15, se visualiza que para la característica 12: otros factores que inciden en la vulnerabilidad, se observa que la vivienda no presenta ningún otro factor.

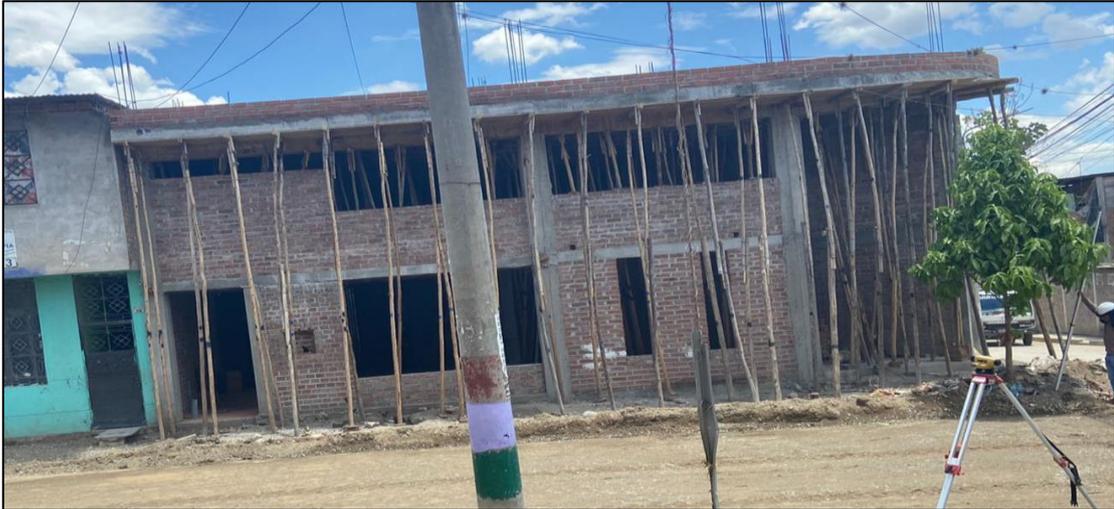
Figura 16

Parámetro 01: vivienda manzana A -vivienda 12

De la figura 16, se visualiza que para el parámetro 01: organización del sistema resistente, se tiene que la vivienda los muros no presentan continuidad vertical, asimismo la conexión entre muro y columna no está dentada.

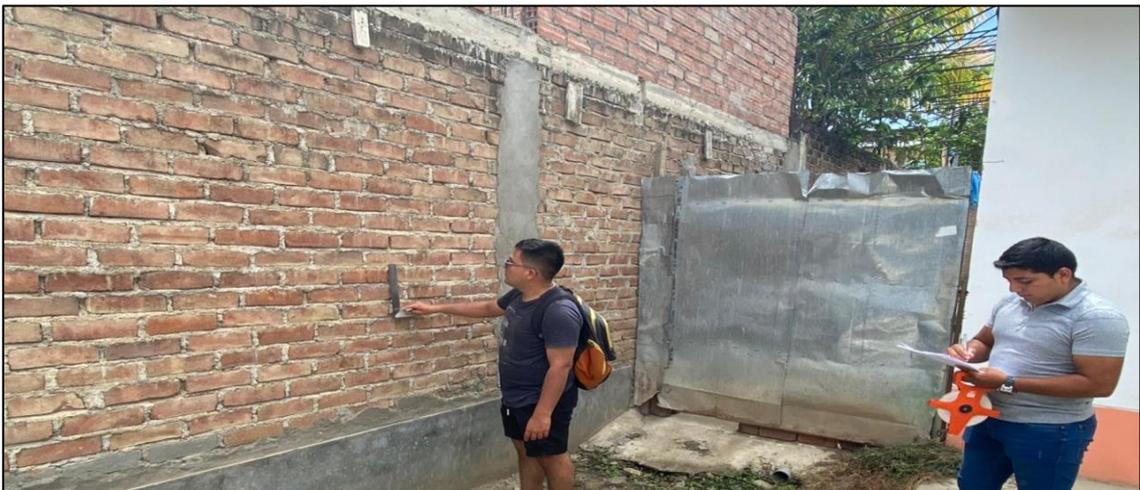
Figura 17

Parámetro 02: vivienda manzana B -vivienda 12

De la figura 17, se visualiza que para el parámetro 02: calidad del sistema resistente, se tiene presenta piezas no homogéneas, asimismo el espesor excede los 1.5cm.

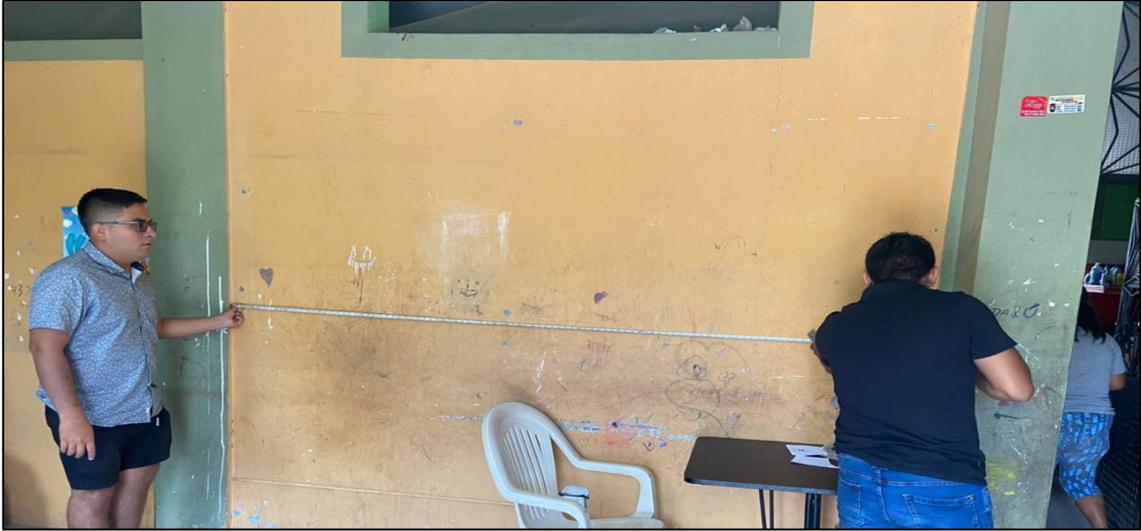
Figura 18

Parámetro 03: vivienda manzana B - vivienda 14

De la figura 18, se visualiza que para el parámetro 03: resistencia convencional, se tiene la toma de medidas de los muros en ambos ejes y alturas.

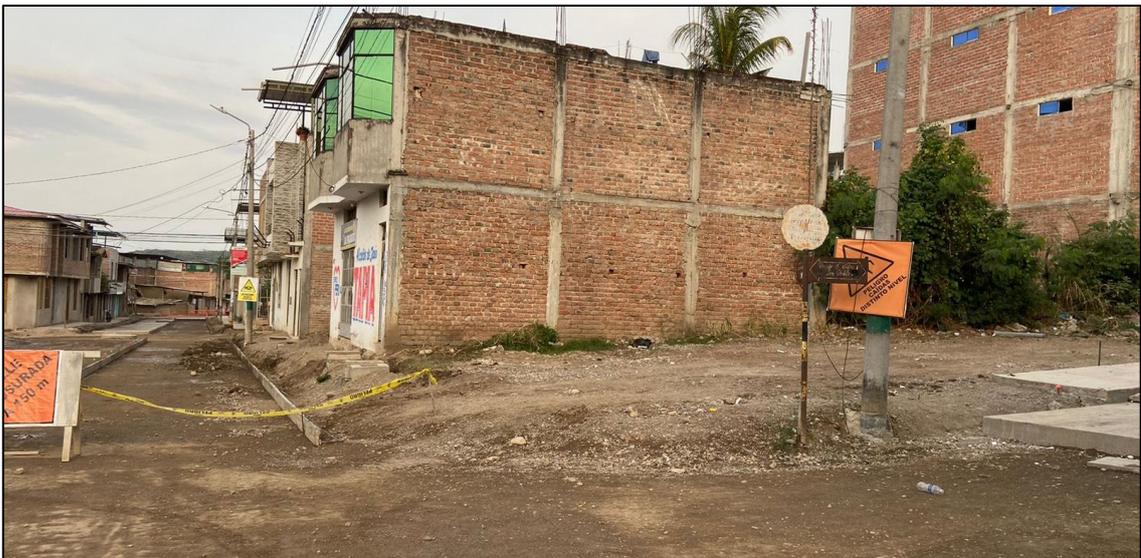
Figura 19

Parámetro 04: vivienda manzana E

De la figura 19, se visualiza que para el parámetro 04: posición del edificio y cimentación, se tiene que el suelo en estudio es un S3 y está determinado por el EMS.

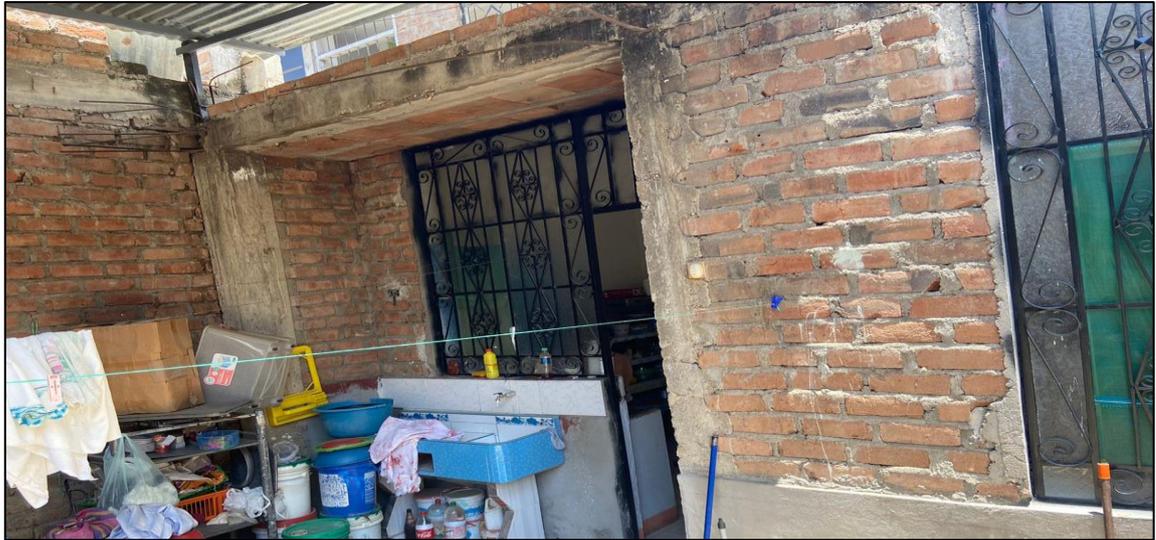
Parámetro 05: vivienda manzana B – vivienda 10

De la figura 20, se visualiza que para el parámetro 05: diafragmas horizontales, presenta algunas deficiencias de conexión entre diafragma y todos los muros.

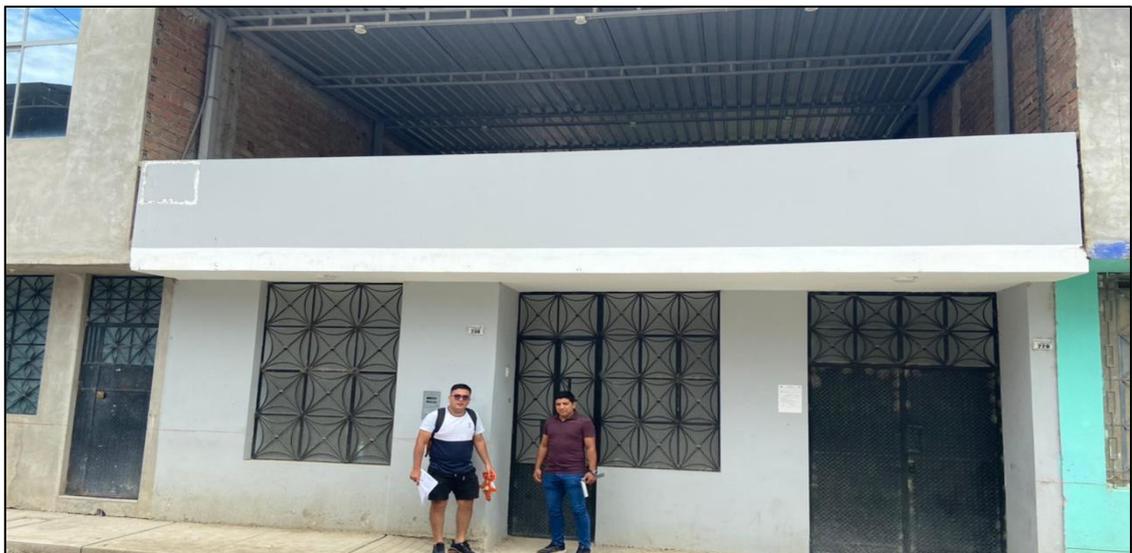
Figura 21

Parámetro 06: vivienda manzana A – vivienda 10

De la figura 21, se visualiza que para el parámetro 06: configuración en planta, se tiene que presenta una configuración en planta no adecuada.

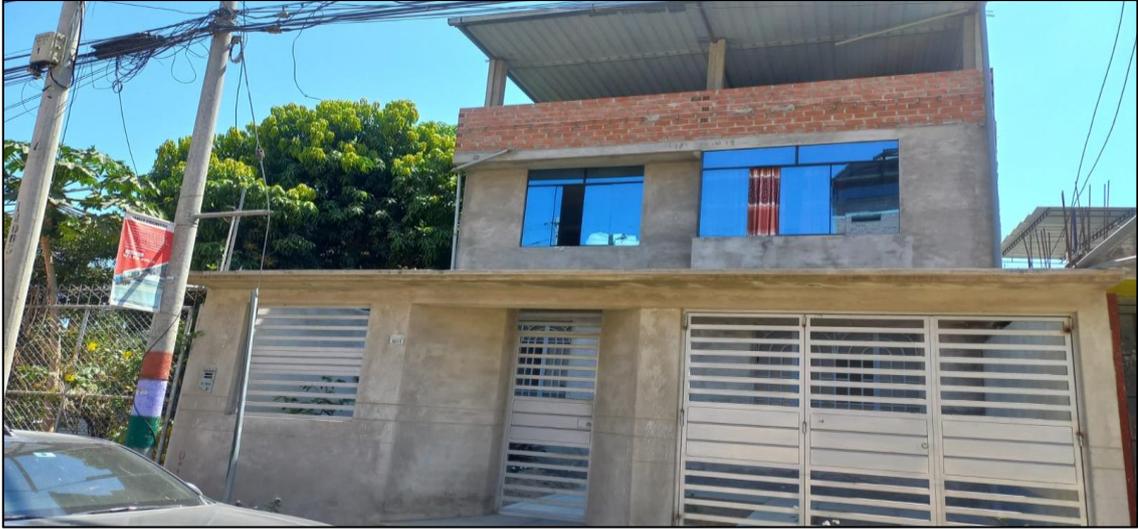
Figura 22

Parámetro 07: vivienda manzana B – vivienda 03

De la figura 22, se visualiza que para el parámetro 07: configuración en elevación, se tiene que presenta una configuración en planta adecuada.

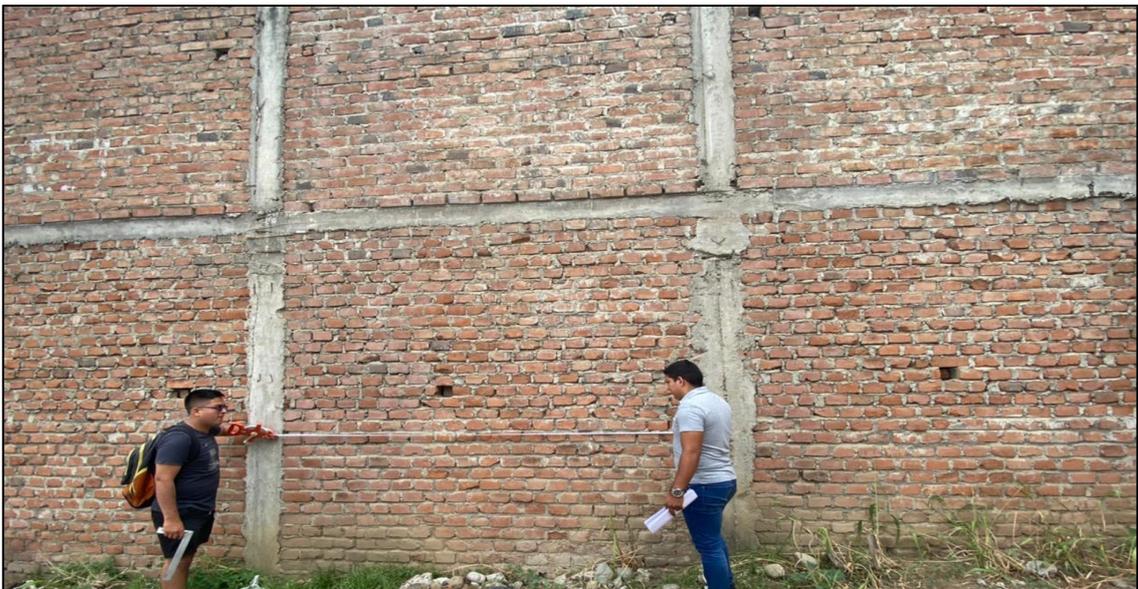
Figura 23

Parámetro 08: vivienda manzana E – vivienda 04

De la figura 23, se visualiza que para el parámetro 08: distancia máxima entre muro o columnas, se tiene medición máxima entre columna a columna de la vivienda.

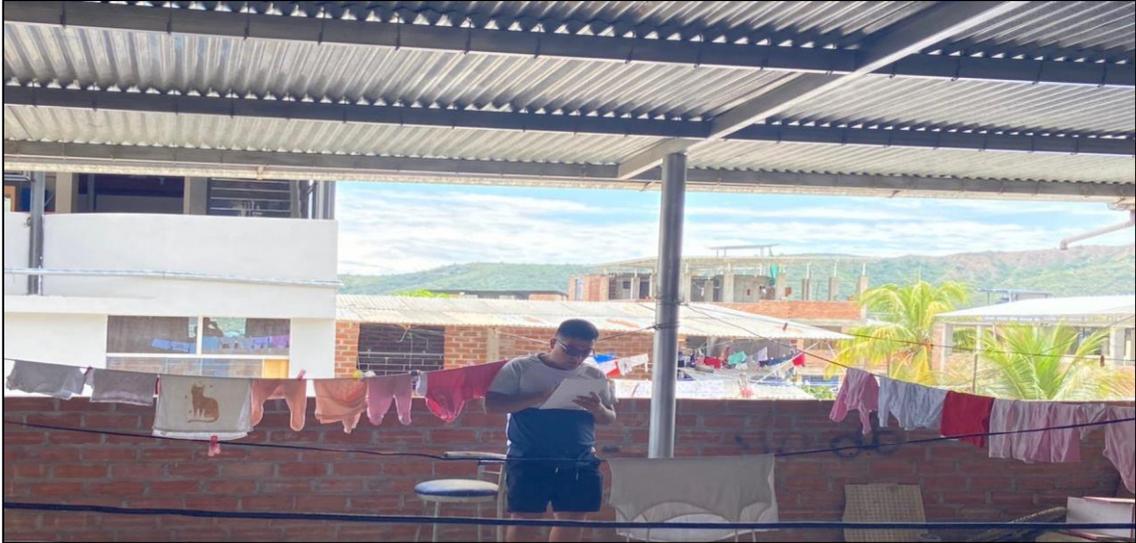
Figura 24

Parámetro 09: vivienda manzana G – vivienda 04

De la figura 24, se visualiza que para el parámetro 09: tipo de cubierta, se tiene que presenta falta de arriostramiento la cubierta.

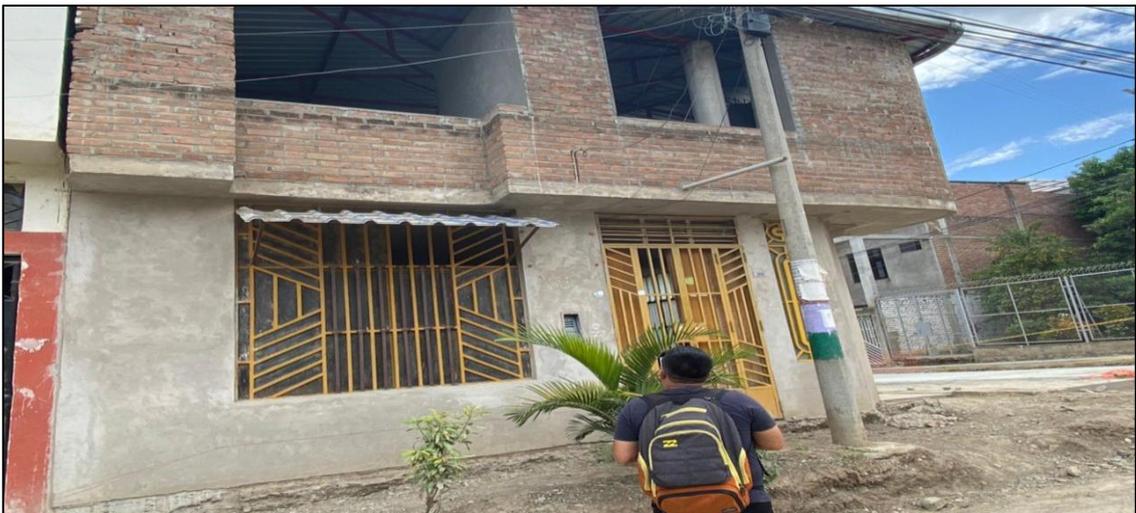
Figura 25

Parámetro 10: vivienda manzana A – vivienda 05

De la figura 25, se visualiza que para el parámetro 10: Elementos no estructurales, se tiene que los elementos no estructurales no están bien confinados, sin embargo, los balcones si al sistema resistente.

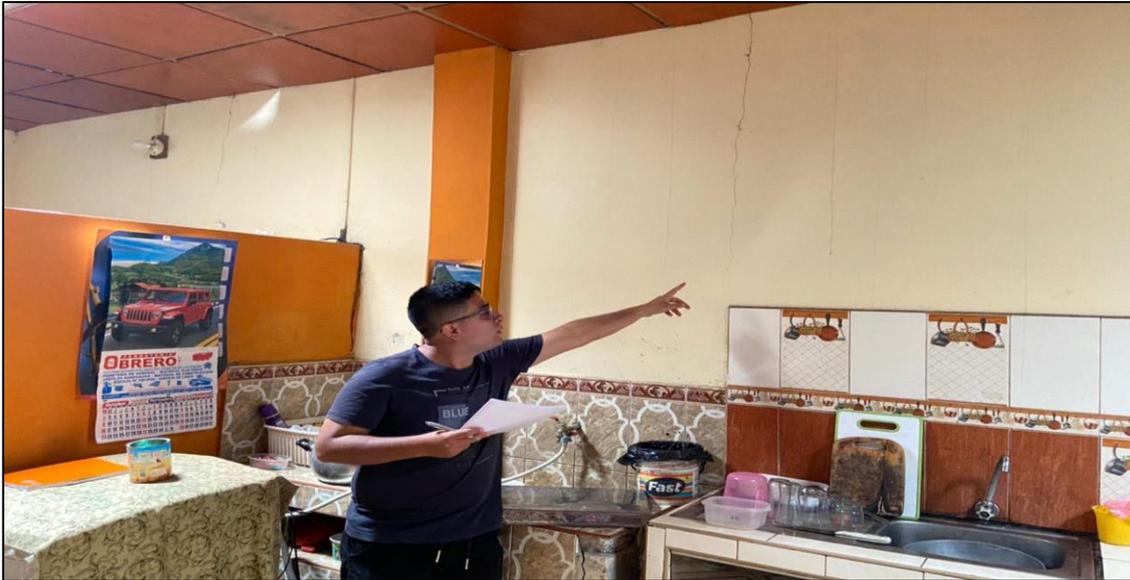
Figura 26

Parámetro 11: vivienda manzana D – vivienda 01

De la figura 26, se visualiza que para el parámetro 11: estado de conservación, se tiene que la vivienda presenta muros que tienen fisuras menores a 2mm.

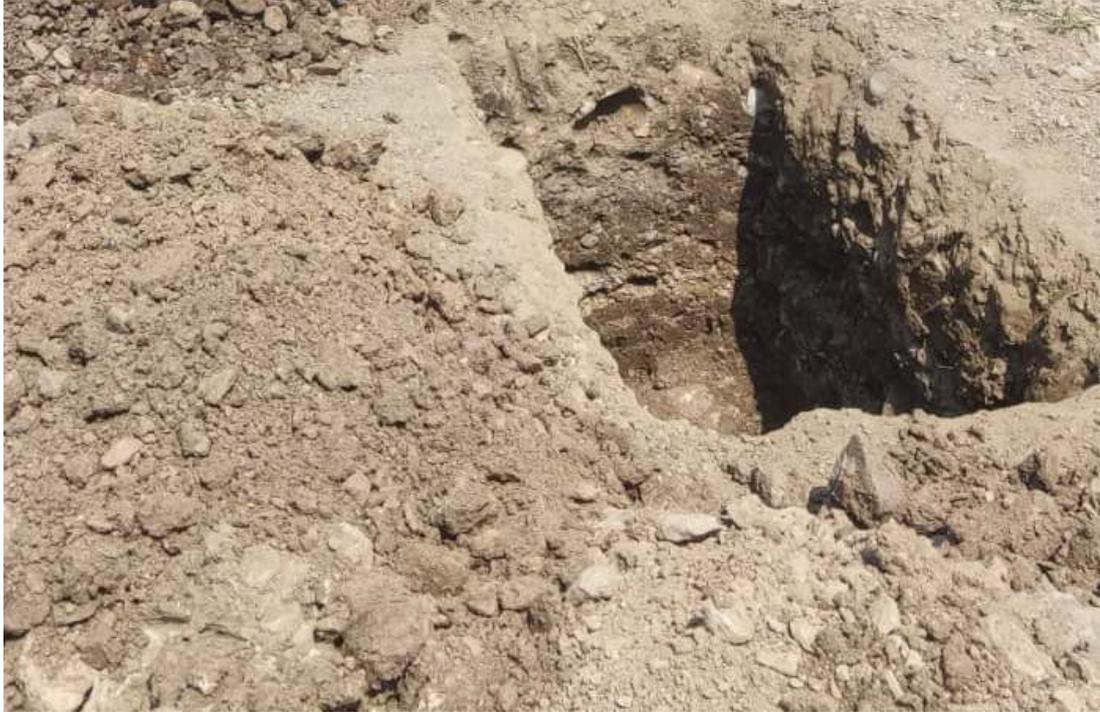
FOTOGRAFIA 01: Muestra la ubicación de la calicata C - 1 del proyecto: Nivel De Vulnerabilidad Sísmica Aplicando El Método Indeci Y Benedetti - Petrini De Las Viviendas Del Sector Guayacán, Jaén - 2022

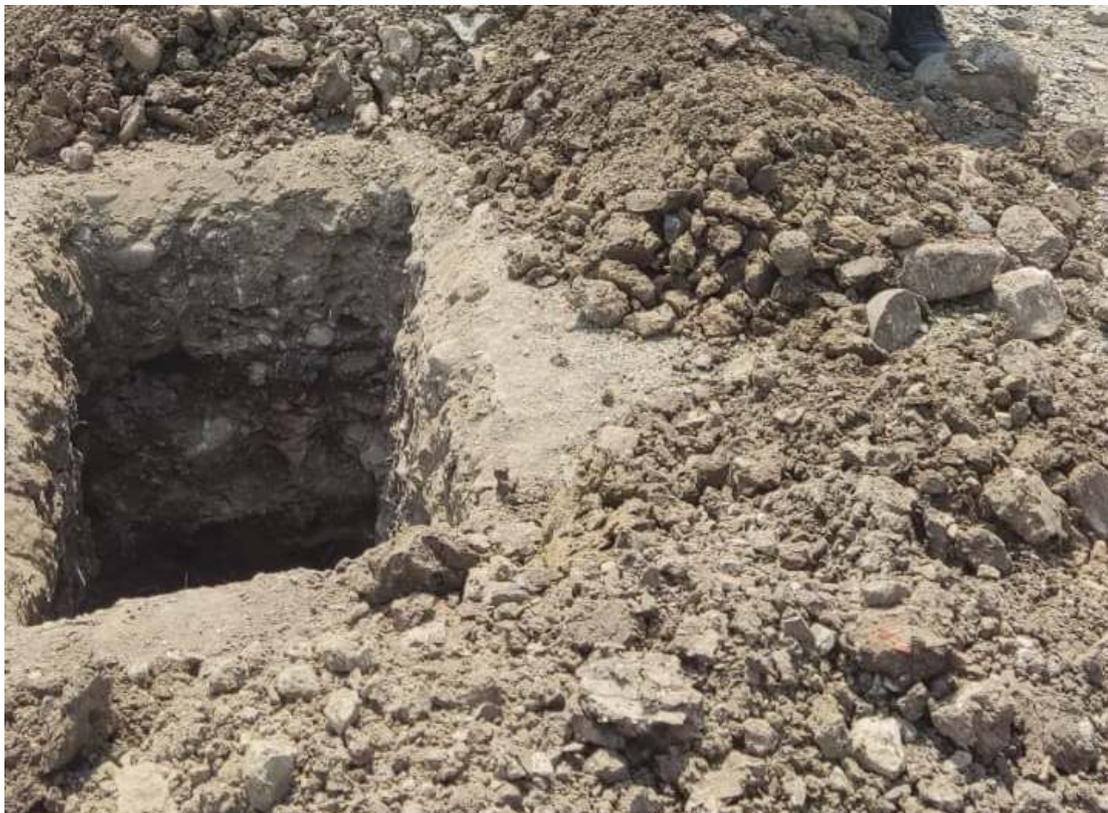
FOTOGRAFIA 02: Muestra la ubicación de la calicata C - 1 del proyecto: Nivel De Vulnerabilidad Sísmica Aplicando El Método Indeci Y Benedetti - Petrini De Las Viviendas Del Sector Guayacán, Jaén - 2022

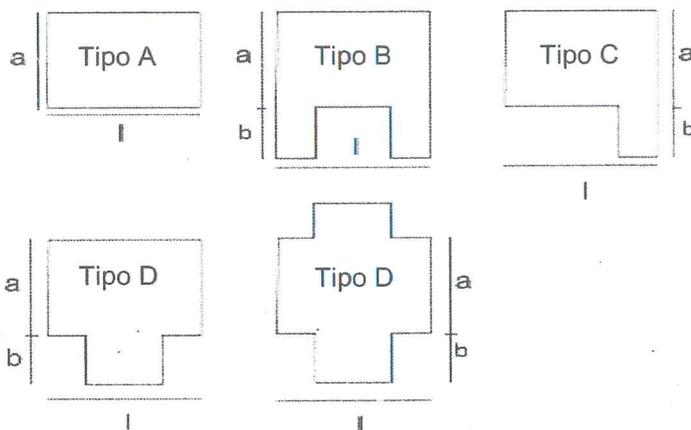
6. Configuración en planta

- Tipo: A
- Longitud (L): 20.00 m
- Ancho (a): 7.5 m
- Protuberancia (b):
- β_1 : 7.50 / 2000 = 0.375
- β_2 :

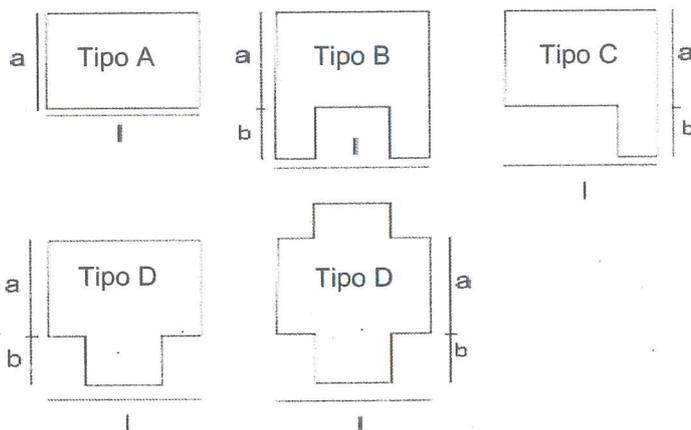
6. Configuración en planta

- Tipo: ^A
- Longitud (L): 22.50 m
- Ancho (a): 8.00 m
- Protuberancia (b):
- β_1 : $8.00 / 22.50 = 0.35$
- β_2 :

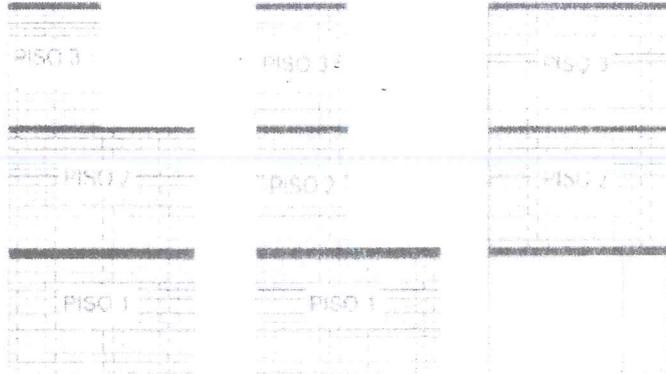
7. Configuración en elevación

- Área total (At): ... 138.66 m²
- Área parcial (Ap): 138.66 m²
- $\pm \Delta A1/A2 = ((At - Ap)/At) * 100$
- $\pm \Delta A1/A2 = \left(\frac{138.66 - 138.66}{138.66} \right) * 100$
= 0.00%

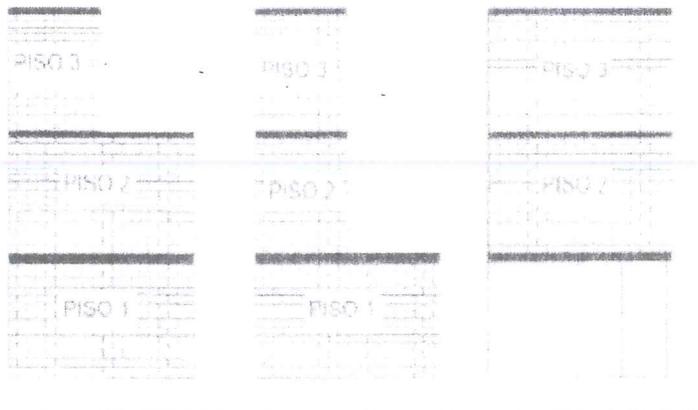
7. Configuración en elevación

- Área total (At): 325.78 m^2
- Área parcial (Ap): 325.78 m^2
- $\pm \Delta A1/A2 = ((At - Ap)/At) * 100$
- $\pm \Delta A1/A2 = \left(\frac{325.78 - 325.78}{325.78} \right) * 100$
 $= 0.00\%$

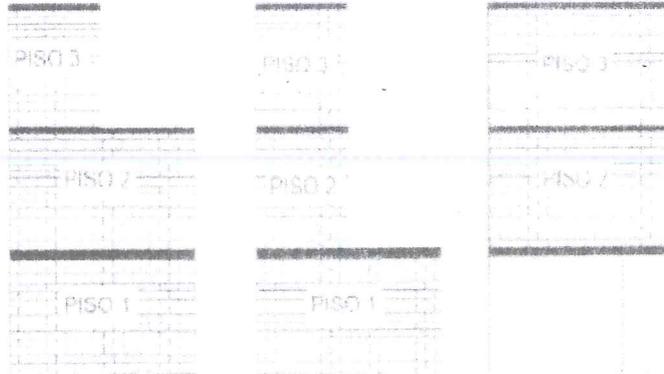
7. Configuración en elevación

- Área total (At): 264.00 m^2
- Área parcial (Ap): 264.00 m^2
- $\pm \Delta A1/A2 = ((At - Ap)/At) * 100$
- $\pm \Delta A1/A2 = \left(\frac{264.00 - 264.00}{264.00} \right) * 100$
 $= 0.00\%$

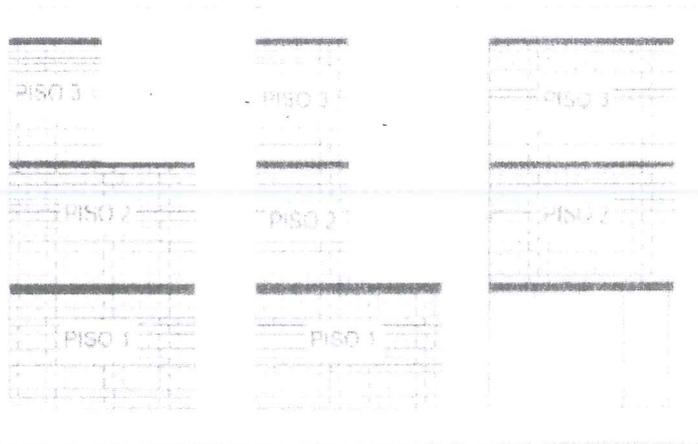
7. Configuración en elevación

- Área total (At): 322.04 m^2
- Área parcial (Ap): 322.04 m^2
- $\pm \Delta A1/A2 = ((At - Ap)/At) * 100$
- $\pm \Delta A1/A2 = \left(\frac{322.04 - 322.04}{322.04} \right) * 100$
 $= 0.00\%$

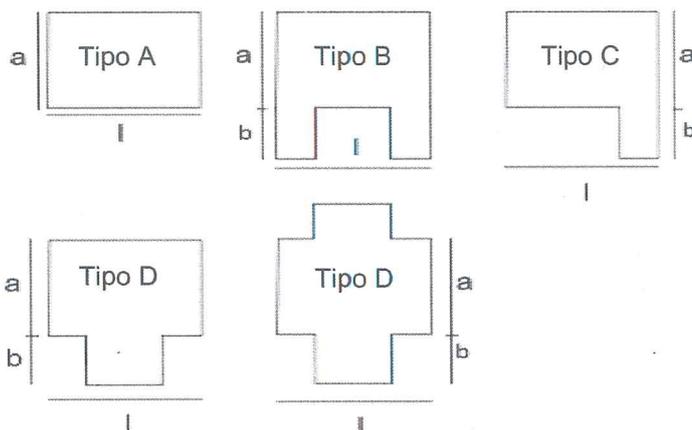
6. Configuración en planta

- Tipo: A
- Longitud (L): 18.75
- Ancho (a): 5.04m
- Protuberancia (b): -
- β_1 : $5.04 / 18.75 = 0.26$
- β_2 :

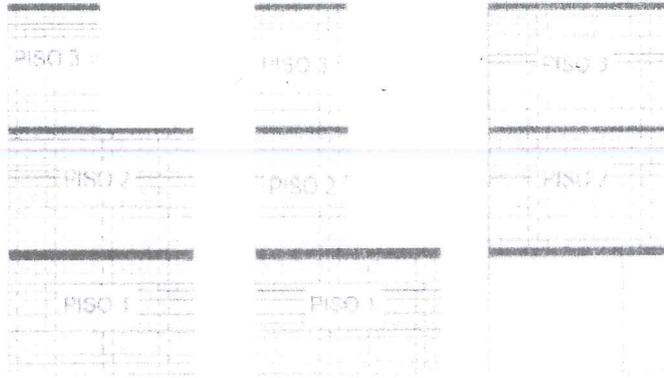
7. Configuración en elevación

- Área total (At): ...141.00 m²
- Área parcial (Ap): ...141.00 m²
- $\pm \Delta A1/A2 = ((At - Ap)/At) * 100$
- $\pm \Delta A1/A2 = \left(\frac{141.0 - 141.0}{141.0} \right) * 100$
= 0.00%

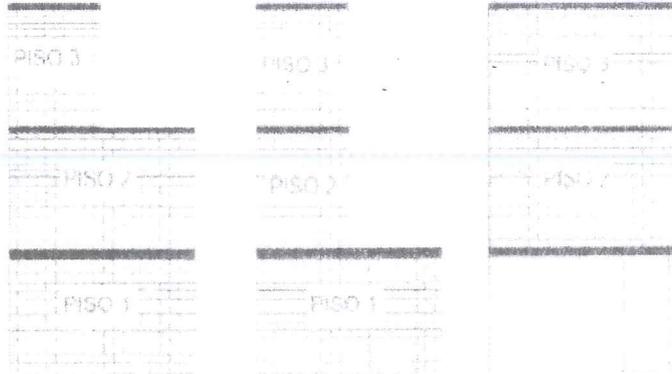
7. Configuración en elevación

- Área total (At): 117.56 m^2
- Área parcial (Ap): 117.56 m^2
- $\pm \Delta A1/A2 = ((At - Ap)/At) * 100$
- $\pm \Delta A1/A2 = \left(\frac{117.56 - 117.56}{117.56} \right) * 100$
 $= 0.00\%$
