**DESPLAZAMIENTOS LATERALES EN EDIFICACIONES DE
CINCO NIVELES PARA EL SISTEMA ESTRUCTURAL
APORTICADO Y MUROS PORTANTES, CIUDAD DE JAÉN**

TESIS PARA OPTAR EL TÍTULO PROFESIONAL DE INGENIERO CIVIL

JAÉN – PERÚ, MAYO, 2023

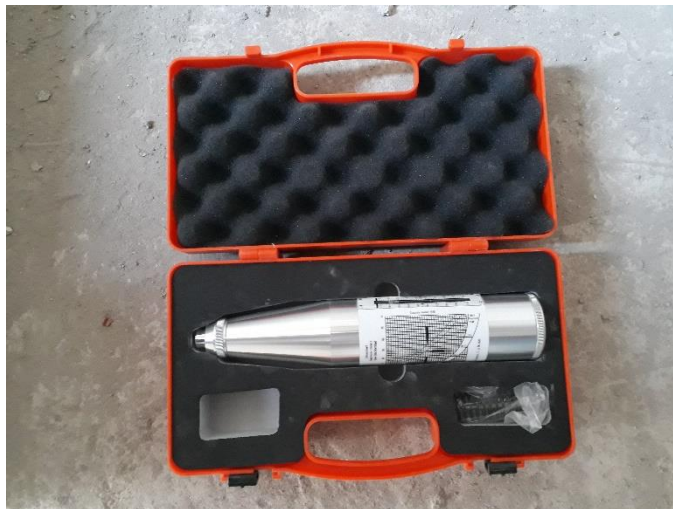
Figura 2

Esclerómetro ZHEJIANG

Nota. La imagen representa un equipo análogo, el mismo que fue utilizado para realizar el ensayo de esclerometría. Elaboración propia.

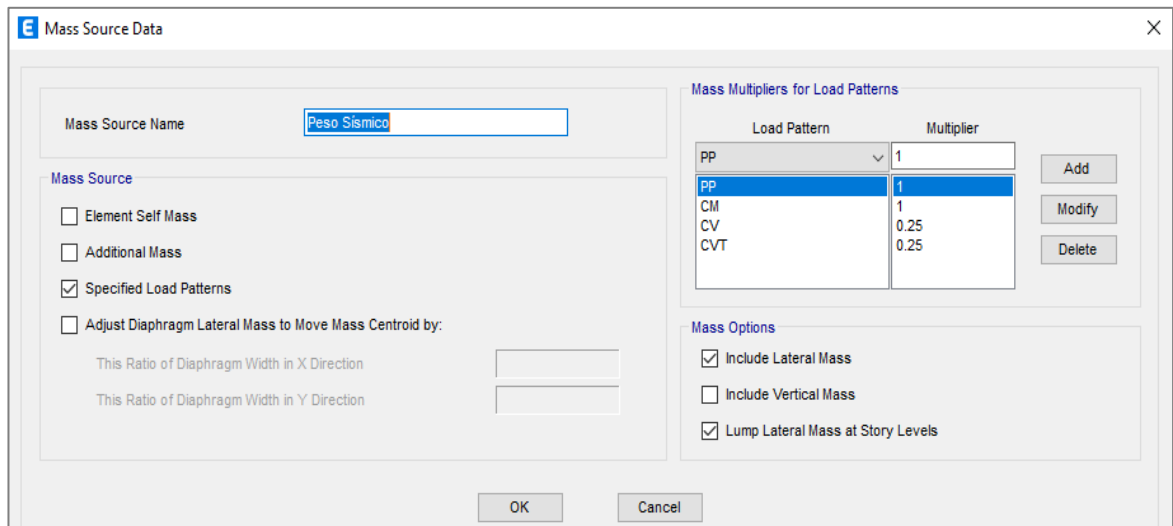
Figura 14

El peso sísmico del edificio, se tomó como el 25% de las cargas variables y el 100% de las cargas permanentes.

Peso sísmico (sistema aporticado)

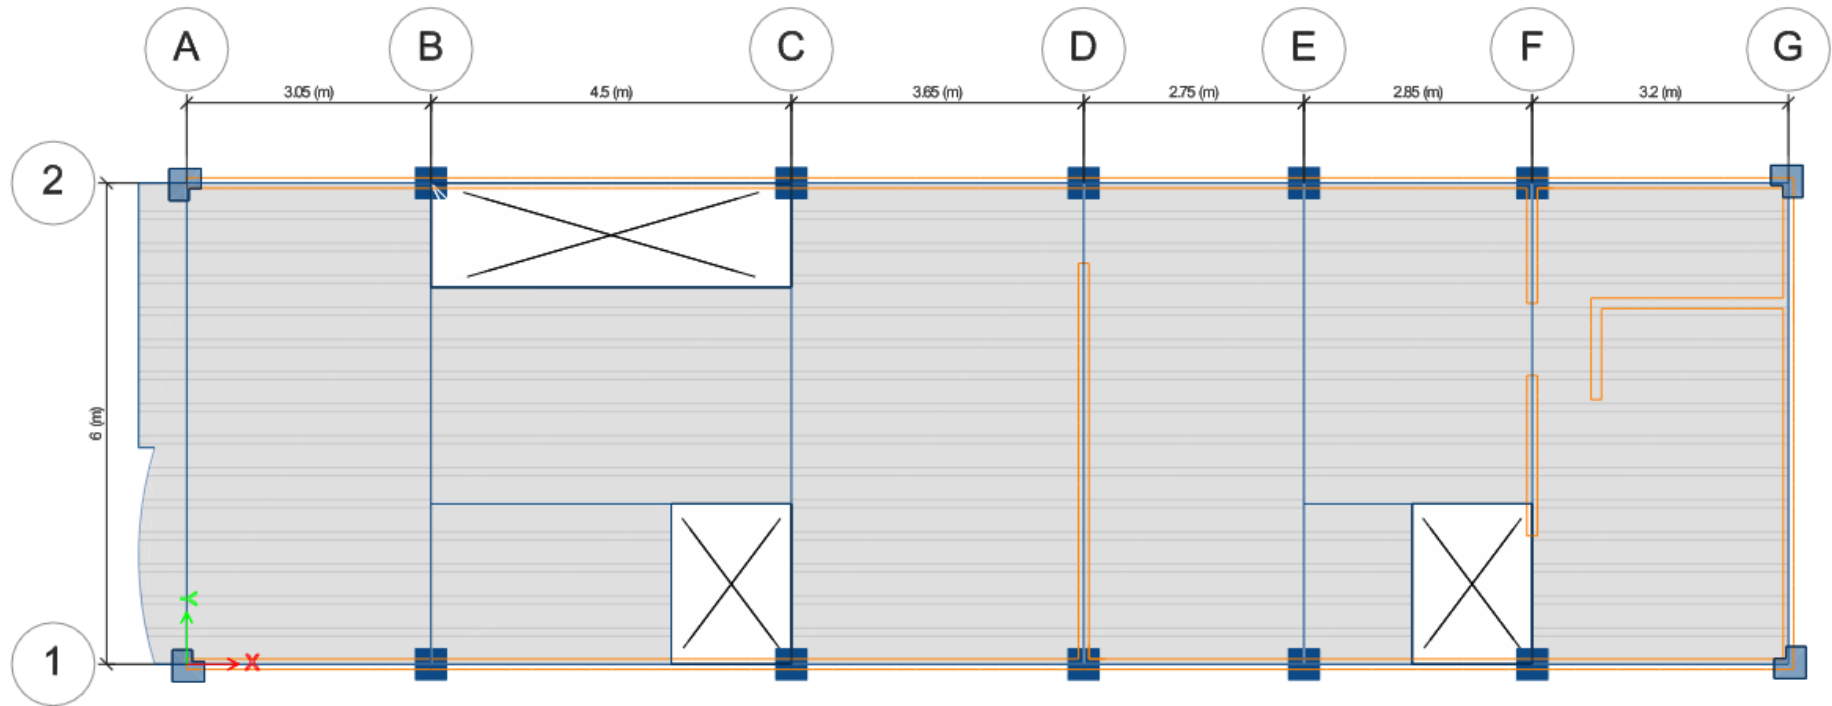
Figura 18

Modelamiento - Entrepiso del 2do, 3er, 4to y 5to nivel (muros portantes)

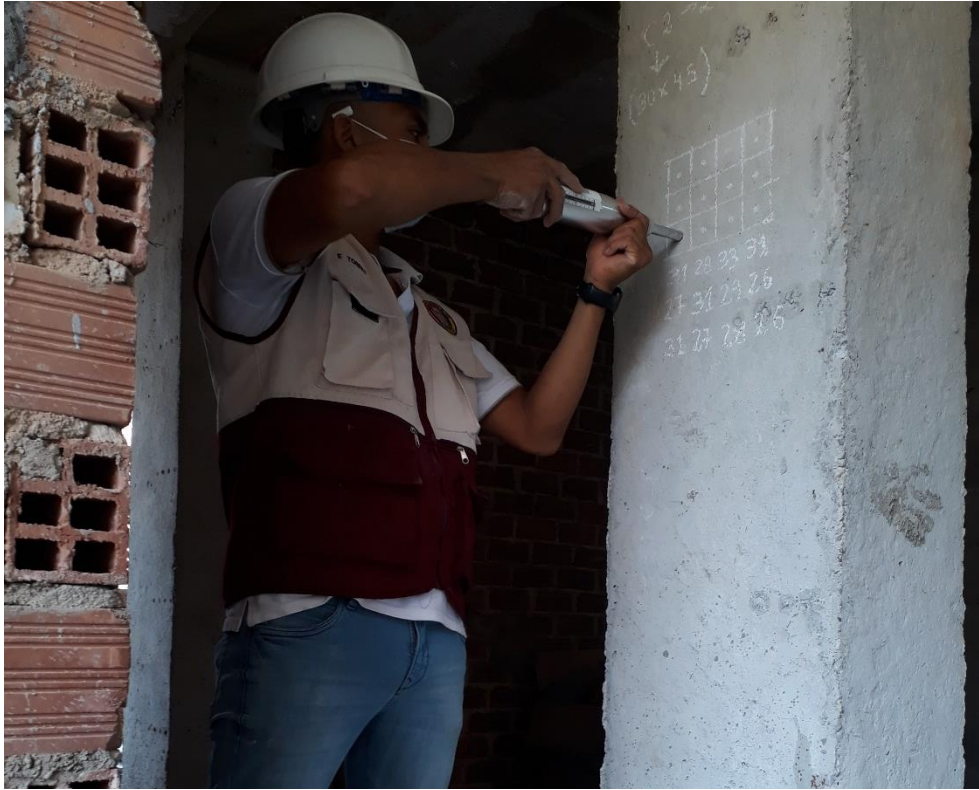
Figura 36

Ensayo en columnas (sistema aporticado)

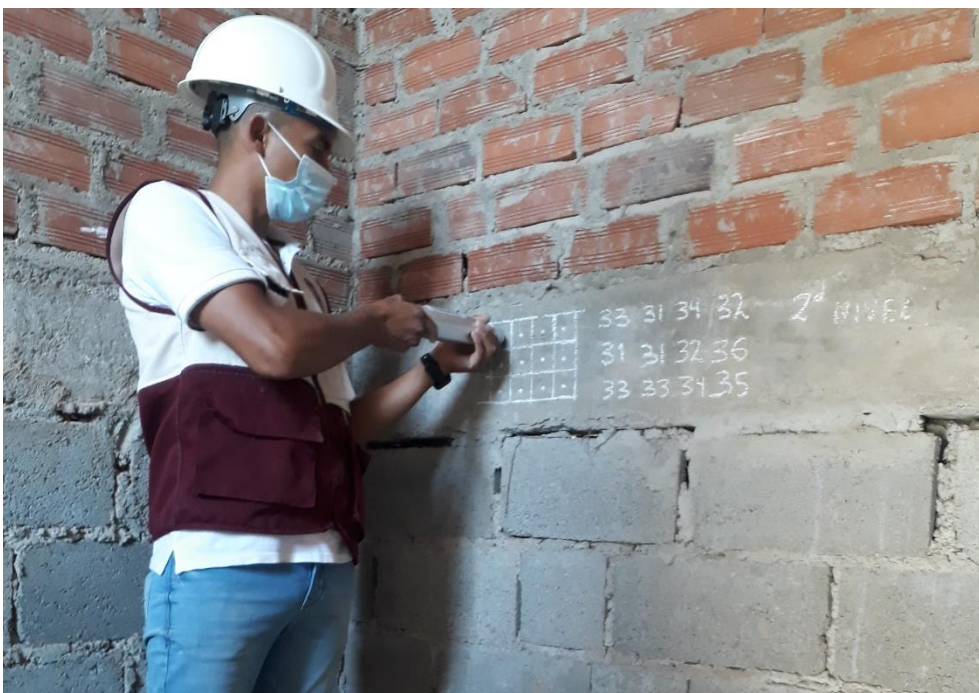
Figura 37

Ensayo en vigas (sistema aporticado)

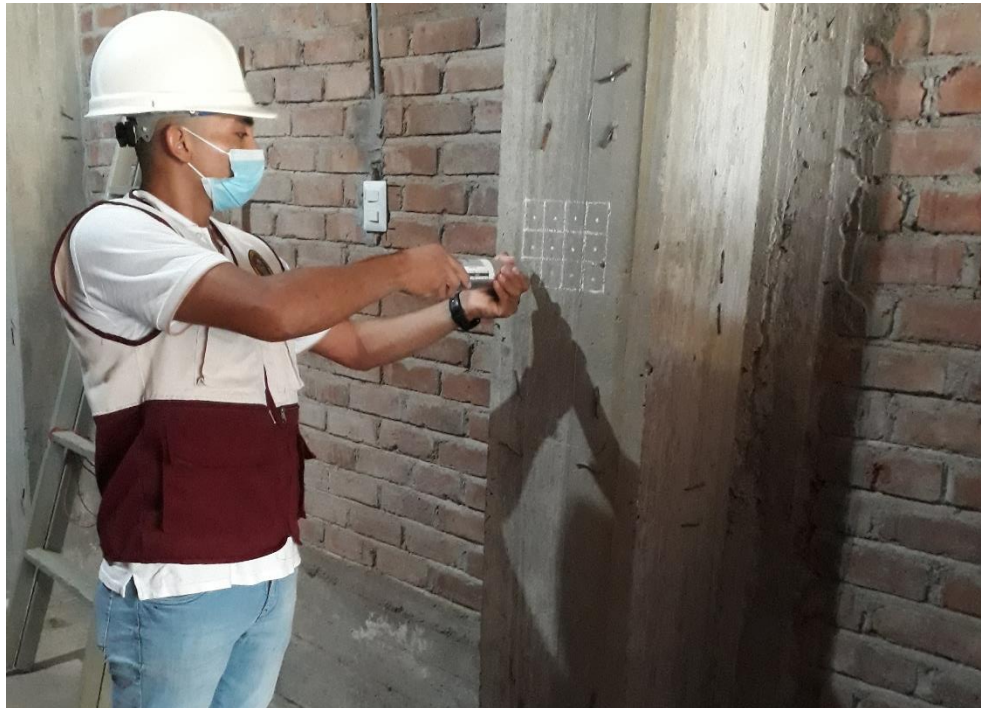
Figura 38

Ensayo en columnas (muros portantes)

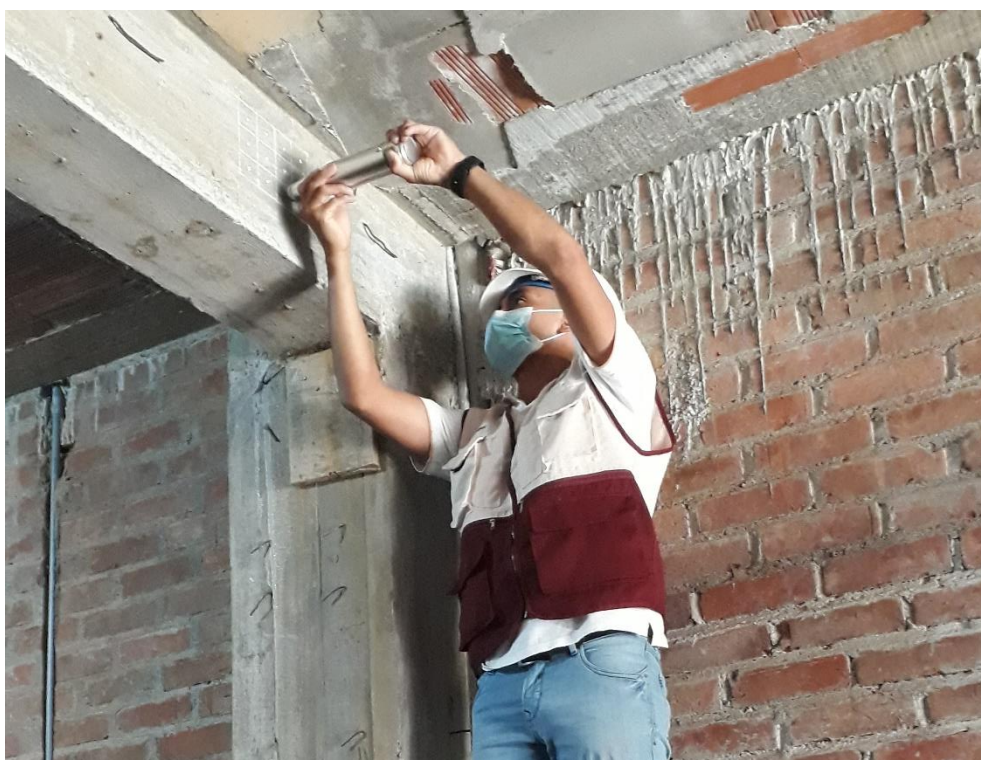
Figura 39

Ensayo en vigas (muros portantes)
