**DISEÑO ARQUITECTÓNICO DE ESPACIO DE RECREACIÓN Y
TURISMO EN MALECÓN DEL RÍO AMOJÚ ENTRE AV.
PAKAMUROS Y VÍA DE EVITAMIENTO, JAÉN – 2022**

**TESIS PARA OPTAR EL TÍTULO PROFESIONAL DE
INGENIERO CIVIL**

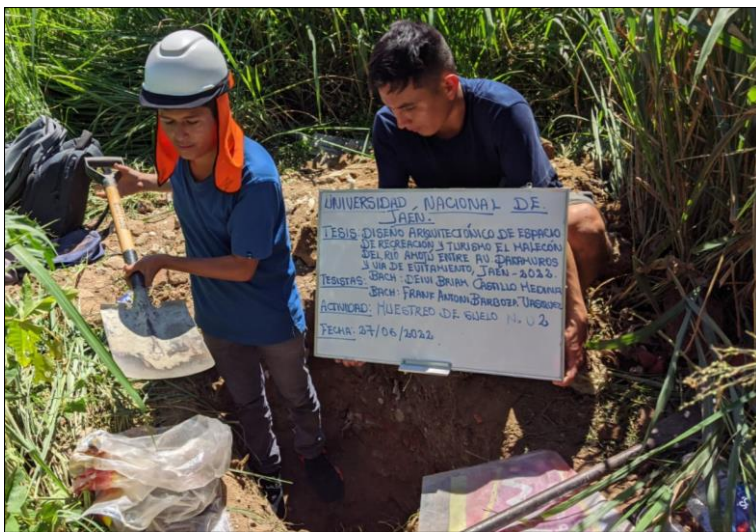
Figura 3.

Elaboración de calicata N° 2

En la figura 3, se muestra el proceso de elaboración de calicata N° 2, ubicado en la margen izquierda del malecón, para ello se ha utilizado la norma MTC E 101 Muestreo de suelos y rocas, para el muestreo de suelos de las calicatas elaboradas y la norma MTC E104 Conservación y transporte de muestras de suelos para dicho procedimiento.

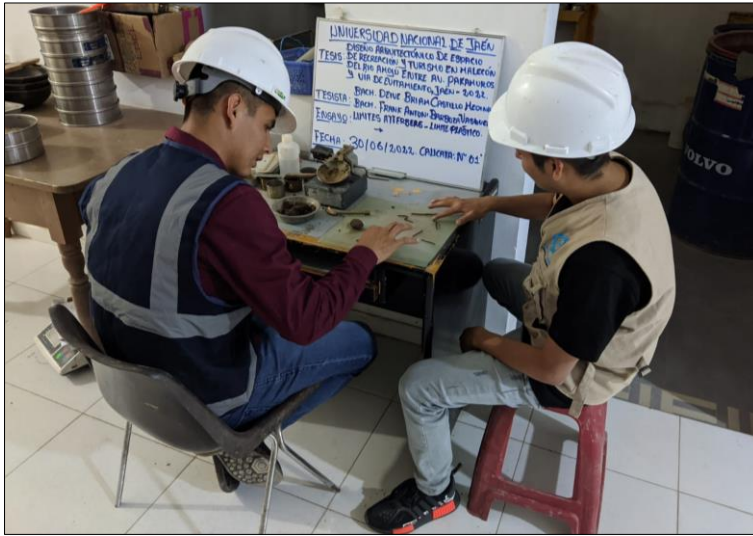
Figura 4.

Ensayo para determinar el límite plástico de muestra de calicata N° 1

En la figura 4, se muestra el proceso de realización del ensayo para determinar el límite plástico de la muestra de la calicata N° 1, se han utilizado para ellos los equipos e instrumentos, además de regirse a los procedimientos establecidos por la norma MTC E 110 Determinación del límite líquido de los suelos. Todos los ensayos realizados para conocer las principales características del suelo de ambos márgenes del río Amojú comprendido en el área de estudio se han realizado siguiendo las siguientes normas: MTC E 105 para la obtención en laboratorio de muestras representativas (cuarteo), MTC E107 para el análisis granulométrico de suelos por tamizado, MTC E 108 para el contenido de humedad de un suelo y MTC E 111 para la determinación del límite plástico (L.P) de los suelos e índice de plasticidad (I.P).

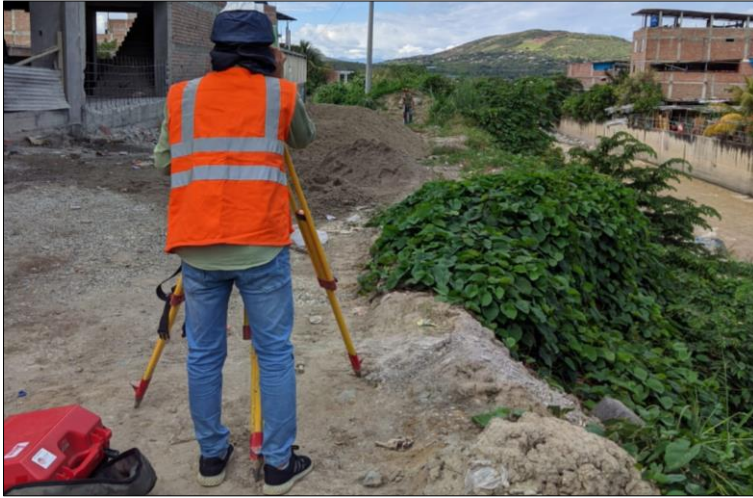
Figura 5.

Levantamiento topográfico en el margen izquierdo del malecón

En la figura 5, se muestra el inicio del levantamiento topográfico en el margen izquierdo del malecón, para ello se ha utilizado estación total, dos prismas, wincha y un GPS para el registro del punto inicial y BM para la realización del levantamiento topográfico.

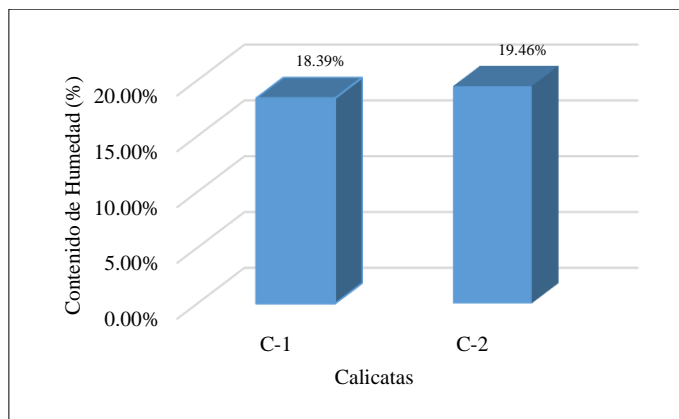
Figura 6.

Contenido de humedad del suelo

En la figura 6, se presenta el valor del contenido de humedad de la muestra de suelo extraída de las calicatas elaboradas, los resultados muestran que el contenido de humedad para la muestra de la calicata N° 1 fue de 18.39% y para la calicata N° 2 fue de 19.46%.

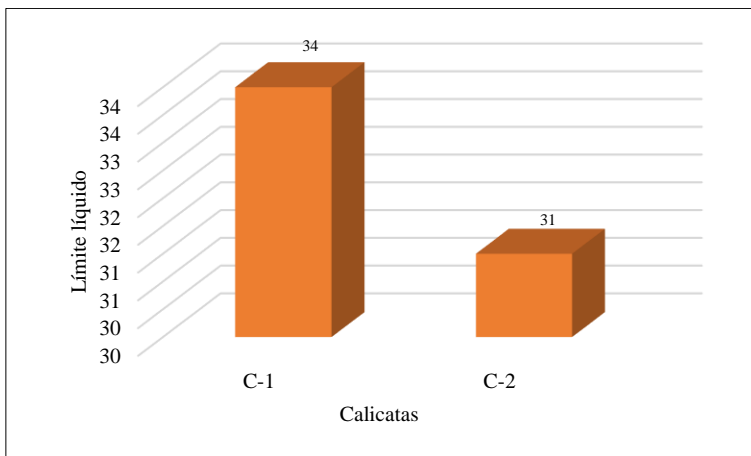
Figura 10.

Límite líquido de la muestra de suelo

En la figura 10, se presenta el valor del límite líquido de la muestra de suelo extraída de las dos calicatas elaboradas, los resultados muestran que el límite líquido de la muestra de la calicata N° 1 fue de 34 y para la calicata N° 2 fue de 31.

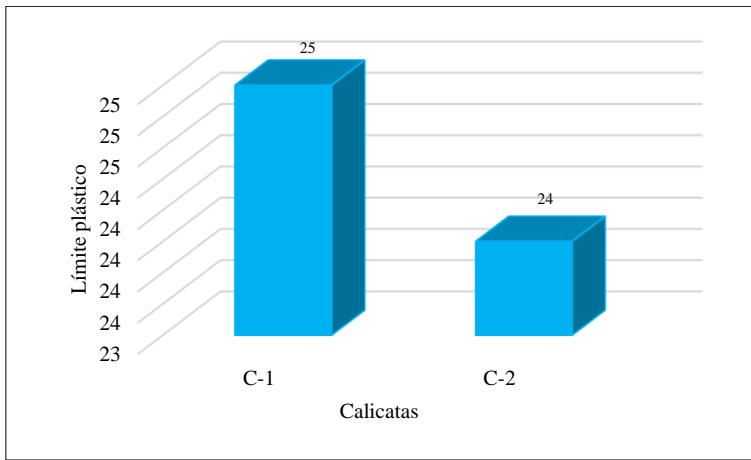
Figura 11.

Límite plástico de la muestra de suelo

En la figura 11, se presenta el valor del límite plástico de la muestra de suelo extraída de las dos calicatas elaboradas, los resultados muestran que el límite plástico de la muestra de la calicata N° 1 fue de 25 y para la calicata N° 2 fue de 24.

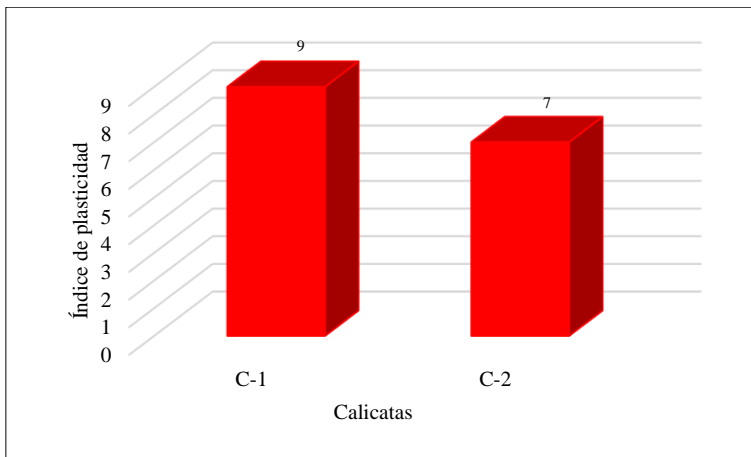
Figura 12.

Índice de plasticidad de la muestra de suelo

En la figura 12, se presenta el valor del índice de plasticidad de la muestra de suelo extraída de las dos calicatas elaboradas, los resultados muestran que el índice de plasticidad de la muestra de la calicata N° 1 fue de 9 y para la calicata N° 2 fue de 7.

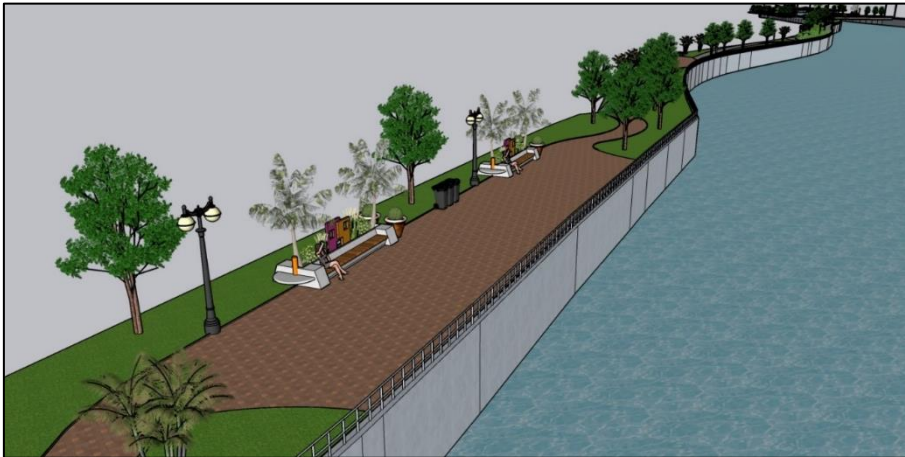
Figura 14.

Vista en 3D del tramo comprendido entre avenida Pakamuros y calle Pedro Vergara

En la figura 14, se presenta la vista en 3D del tramo comprendido entre avenida Pakamuros y calle Pedro Vergara, en este tramo se resalta principalmente la propuesta de dos bancas para el descanso de personas que cuenta con plantas ornamentales a ambos lados de cada banca, de esta forma la propuesta busca ser una alternativa de sano descanso y cubrirse del calor en épocas de verano.

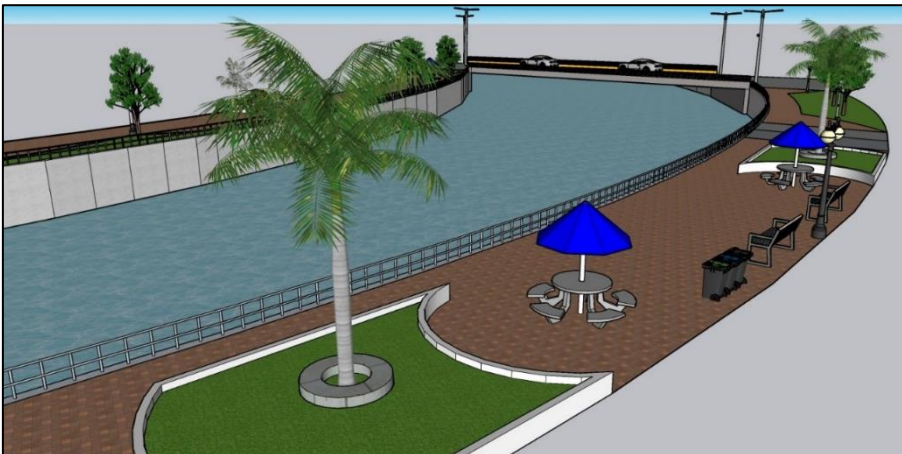
Figura 16.

Vista en 3D del tramo comprendido entre las calles Nicolas Copérnico y Vía de Evitamiento

En la figura 16, se muestra la vista en 3D del tramo comprendido entre las calles Nicolas Copérnico y Vía de Evitamiento, de este tramo se resalta principalmente la propuesta de sombrillas con sus respectivas sillas con respaldar inclinado, para el descanso y contemplar el río de manera confortable.

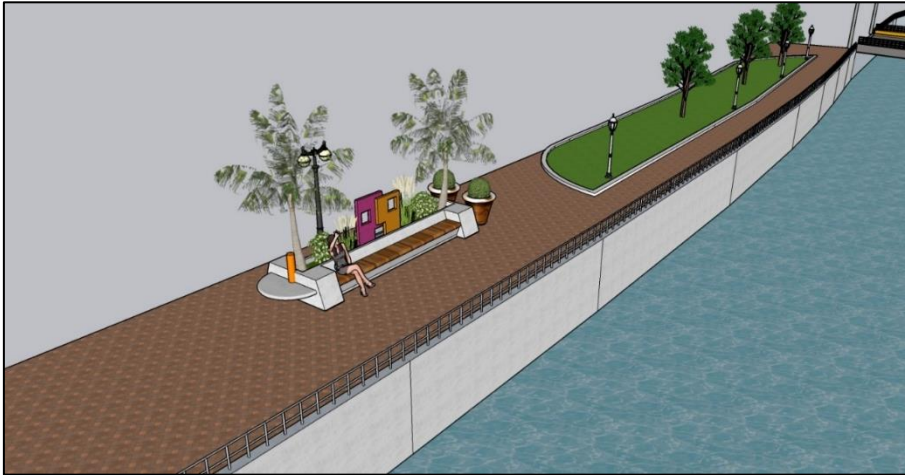
Figura 17.

Vista en 3D del tramo comprendido entre la avenida A y calle Federico Max

En la figura 17, se presenta la vista en 3D del tramo comprendido entre la avenida A y calle Federico Max, en este tramo se resalta la propuesta de diseño de una banca con árboles a ambos lados y un área verde con árboles y sus respectivas luminarias.

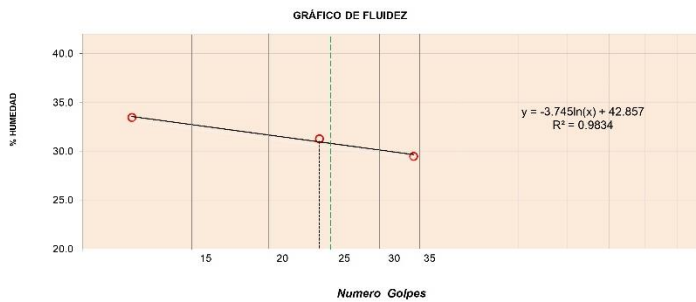
Limite Líquido : 31.00
 Limite Plástico : 24.00
 Índice de Plasticidad : 7.00

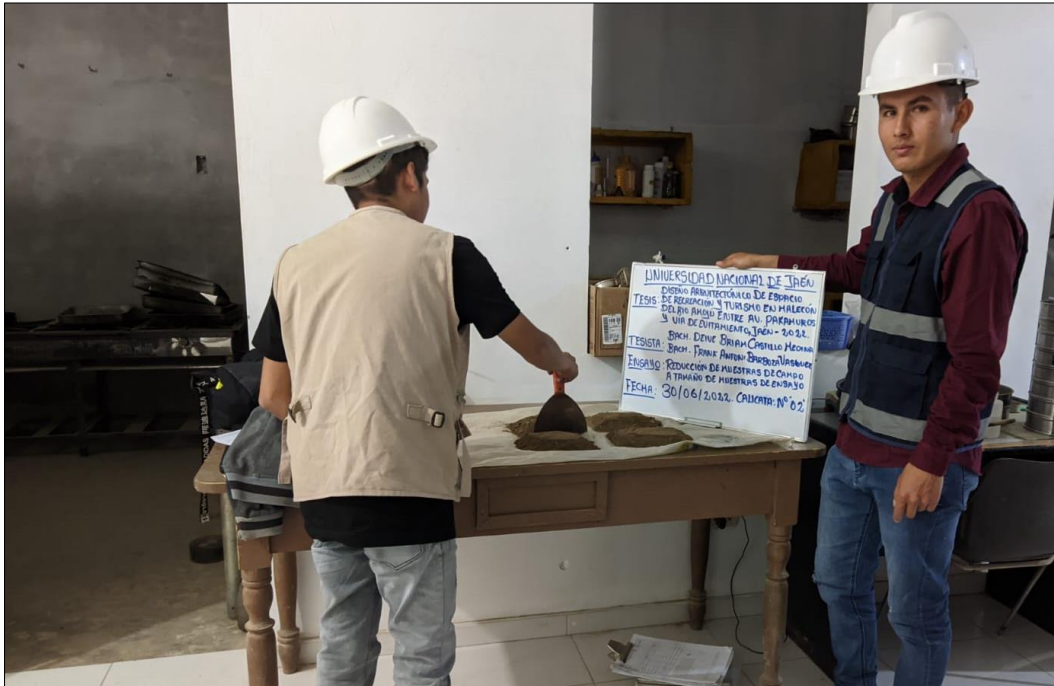
Figura 30.

Reducción de la muestra a tamaño de ensayo de calicata N° 2
