**EVALUACIÓN DE LA CAPACIDAD SISMORRESISTENTE DE LAS
VIVIENDAS UNIFAMILIARES AUTOCONSTRUIDAS MEDIANTE ALBAÑILERÍA
CONFINADA EN EL SECTOR MONTEGRANDE, JAÉN 2022**

TESIS PARA OPTAR EL TÍTULO PROFESIONAL DE INGENIERO CIVIL

JAÉN – PERÚ, FEBRERO, 2024

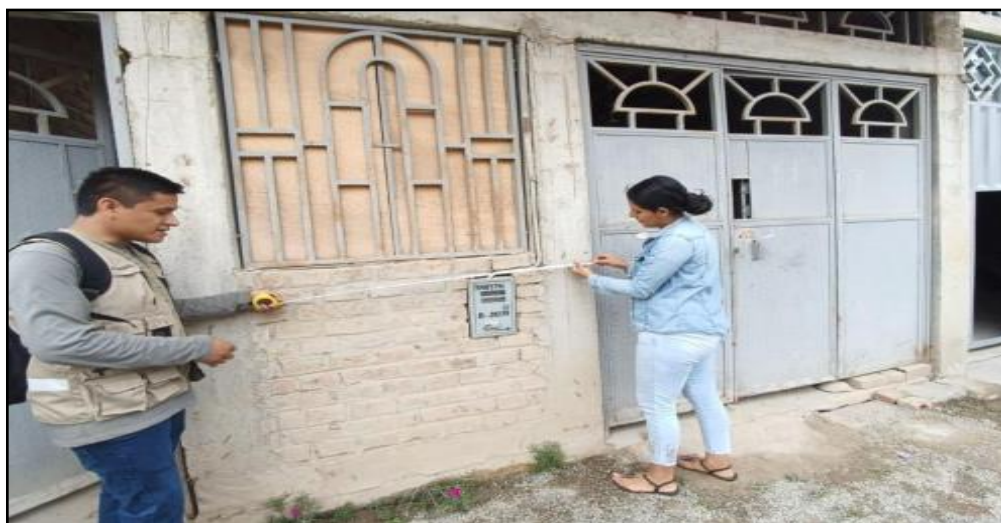
Anexo 3: Panel Fotográfico**Fotografía 14.**

Se está realizando la medida de columnas

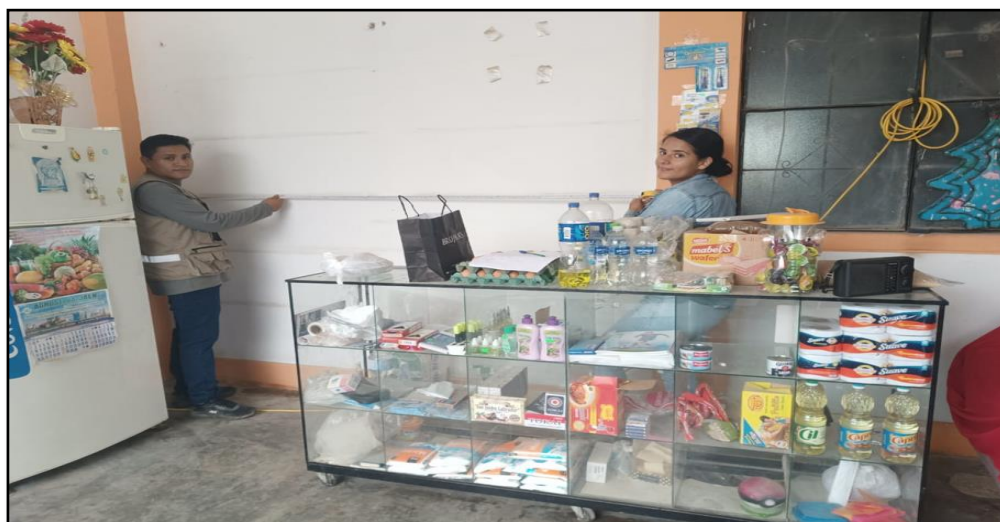
Fotografía 16.

Se está midiendo las dimensiones de los muros portantes
