**ANÁLISIS DE VULNERABILIDAD SÍSMICA CON MÉTODO DE BENEDETTI -
PETRINI EN VIVIENDAS DE ALBAÑILERÍA CONFINADA, SECTOR
SARGENTO LORES, JAEN, DEPARTAMENTO DE CAJAMARCA, 2022.**

**TESIS PARA LA OPTENCION DEL TITULO PROFESIONAL DE
INGENIERO CIVIL**

Línea de investigación: LI_IC_01 Estructuras

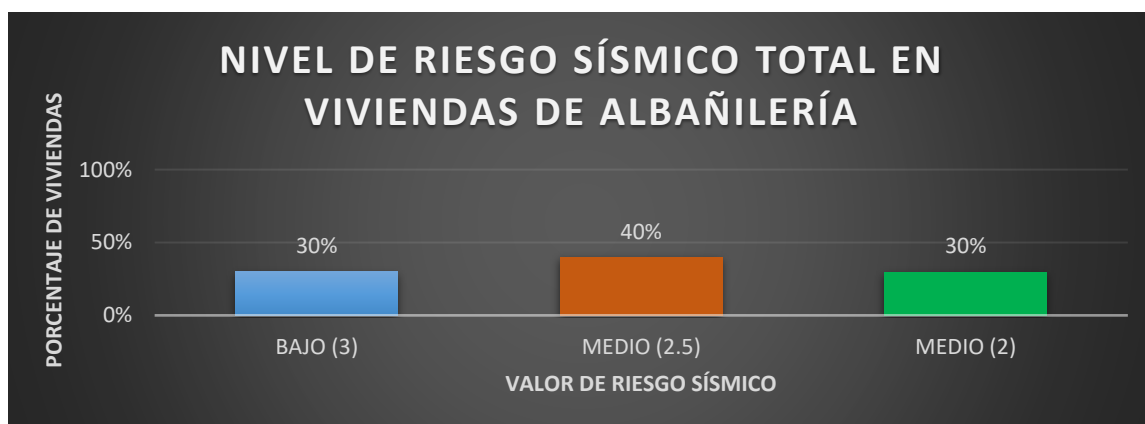
Figura 4

Nivel de riesgo sísmico total en viviendas de albañilería

La **Figura 4**, nos muestra que de un total del 100% de viviendas en estudio, se pudo determinar que el 30% presenta un nivel de riesgo sísmico Bajo (3), el 40% un nivel de riesgo Medio (2.5) y el 30% un nivel de riesgo Medio (2). Cabe indicar que los valores numéricos asignados a cada nivel de riesgo representan la frecuencia con la que podría ocurrir la incidencia, encontrándose los valores dentro del rango entre 1 con mayor riesgo y 3 con menor riesgo.

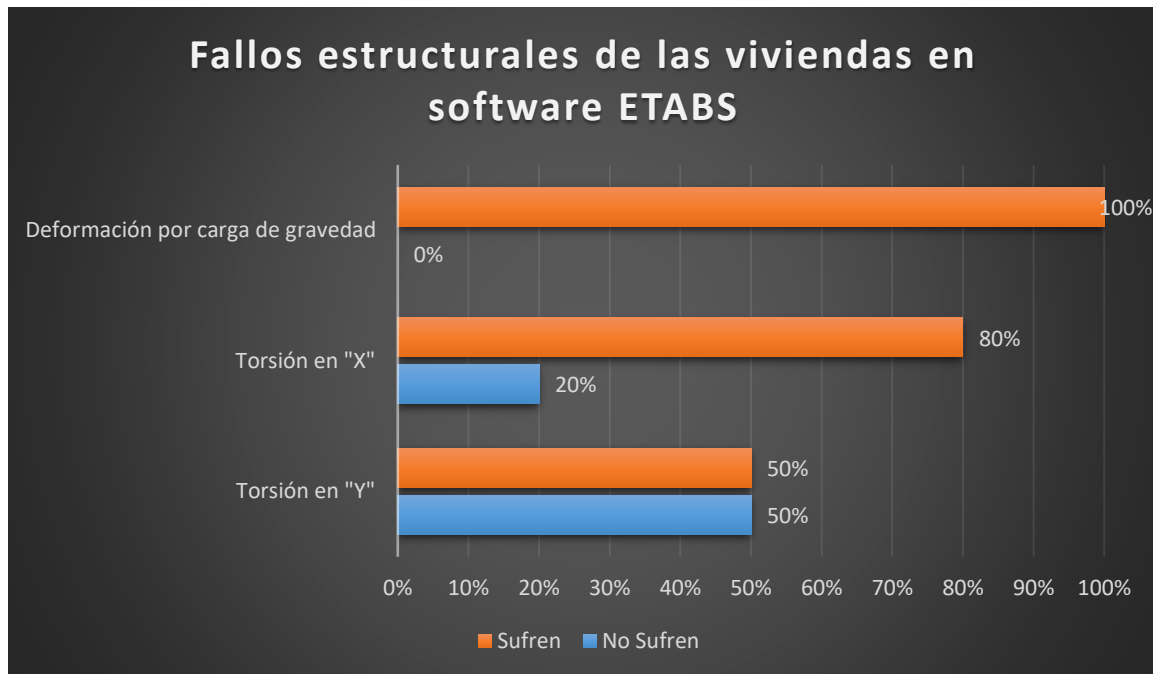
Figura 5

Fallos Estructurales de las Viviendas Encontrados Durante Modelamiento en Software ETABS

La **Figura 5**, muestra los fallos estructurales de las viviendas en estudio durante el modelamiento en software ETABS, los cuales presentan más evidencia en la deformación por cargas de gravedad, torsión en "X" y torsión en "Y".

Los daños que presentan las estructuras al ser analizados en el software Etabs son: El 100% de las viviendas sufren deformación por cargas de gravedad, el 80% torsión en eje "X", el 50% torsión en eje "Y", el 50% torsión en ambas direcciones y solamente el 20% de las viviendas no sufre torsión. Además en el análisis se concluye que las viviendas cumplen con los desplazamientos aceptables según la Norma E.030 DISEÑO SISMORRESISTENTE.

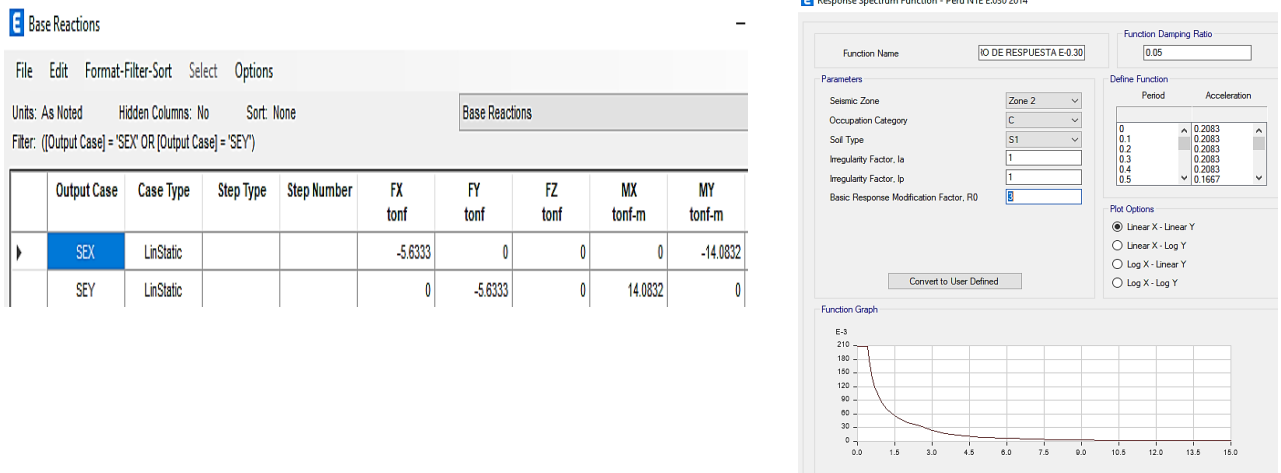
Figura 35

Análisis Sísmico Estático y Análisis Dinámico Modal Espectral. Vivienda 02

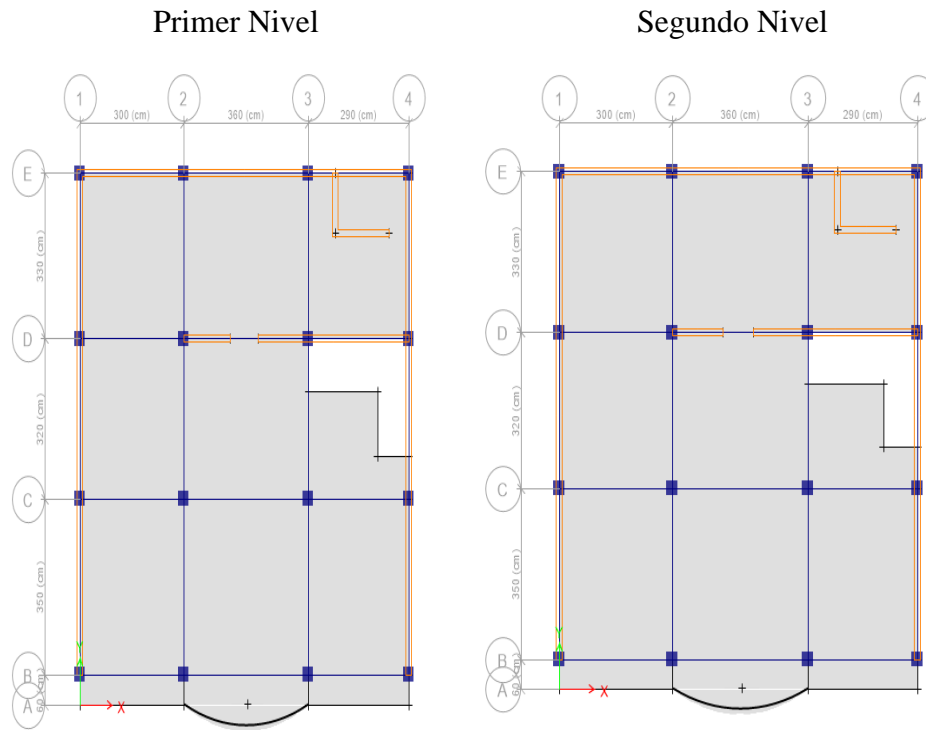
Figura 58*Modelamiento de la Estructura en Planta. Vivienda 07*

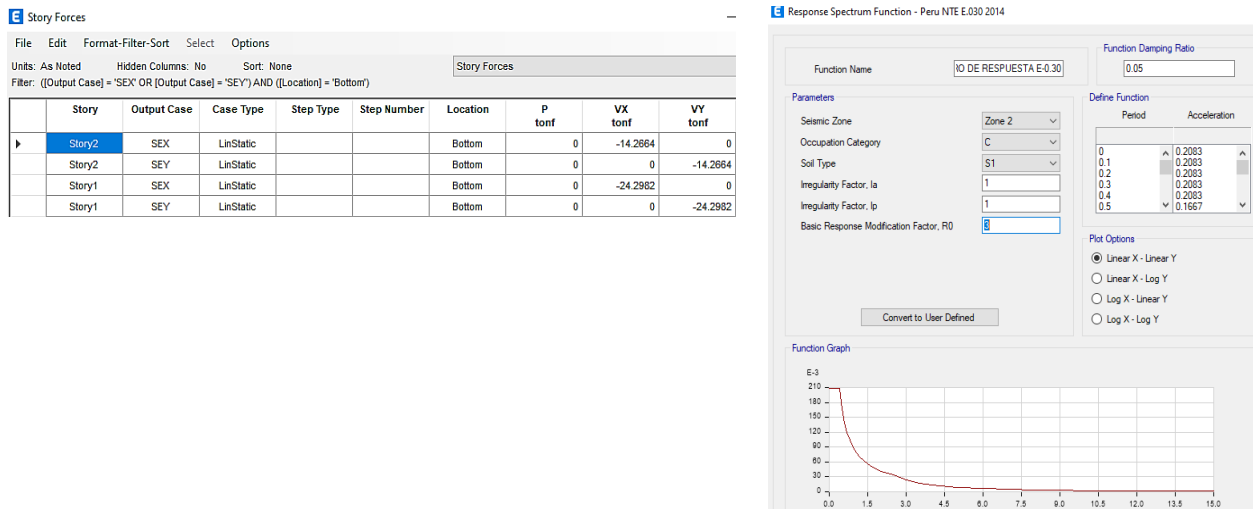
Figura 65

Análisis Sísmico Estático y Análisis Dinámico Modal Espectral. Vivienda 08

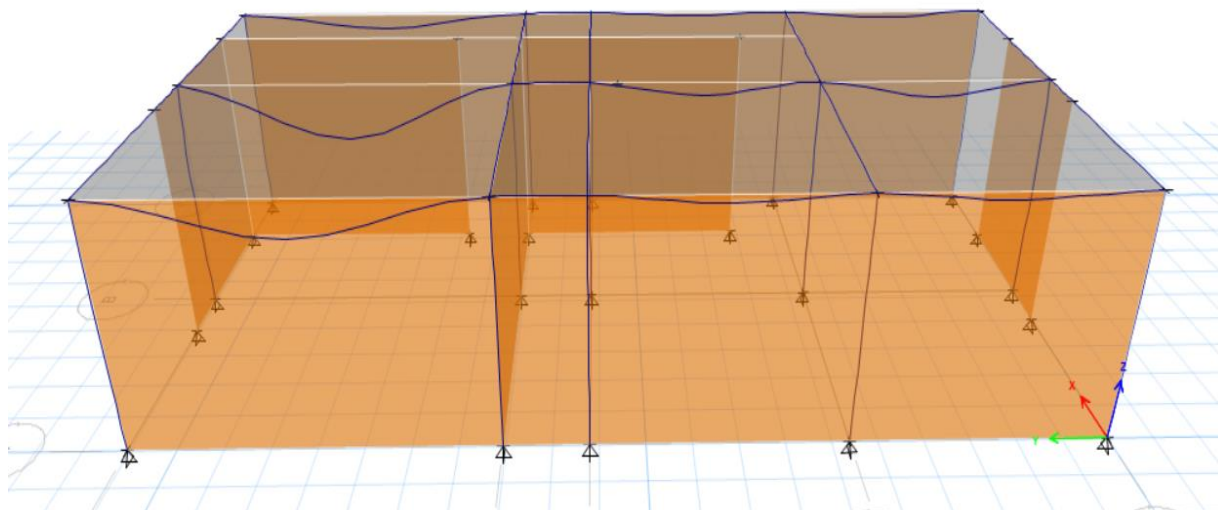
Deformación de la Estructura por Cargas de Gravedad. Vivienda 09
