UNIVERSIDAD NACIONAL DE JAÉN

**CARACTERÍSTICAS GEOMÉTRICAS DE ACUERDO A
LAS NORMAS DG-2018 DE LA CARRETERA PUERTO
CIRUELO – HUARANGO, CAJAMARCA 2021**

**TESIS PARA OPTAR EL TÍTULO PROFESIONAL DE
INGENIERO CIVIL**

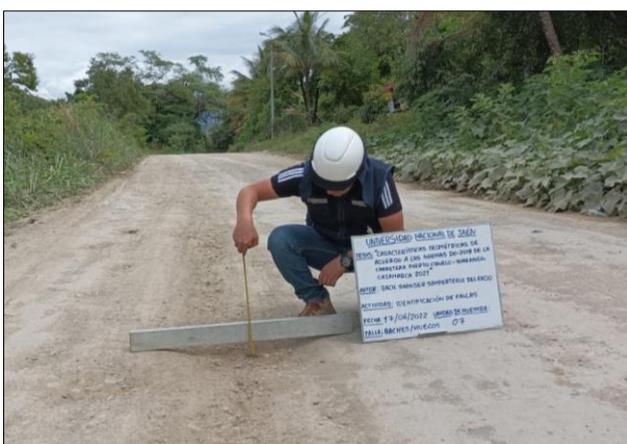
Identificación de falla conocida como “Huecos” en unidad de muestra N° 7

Nota: En la figura 1, se presenta el proceso de medición de la profundidad de la falla conocida como “huevo” observada en la unidad de muestra N° 7.

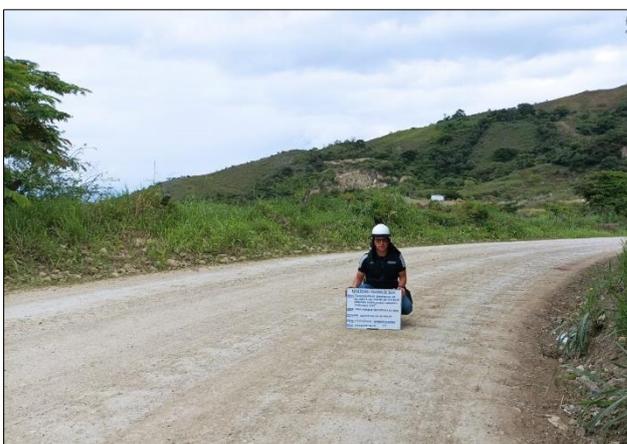
Identificación de falla conocida como “Encalaminado” en unidad de muestra N° 11

Nota: En la figura 2, se presenta el proceso de identificación de falla conocida como “Encalaminado” observada en la unidad de muestra N° 11.

Con respecto a esta falla se observa que es generada por el agua que discurre de manera transversal a la carretera y que genera baches que dificulta el tránsito.

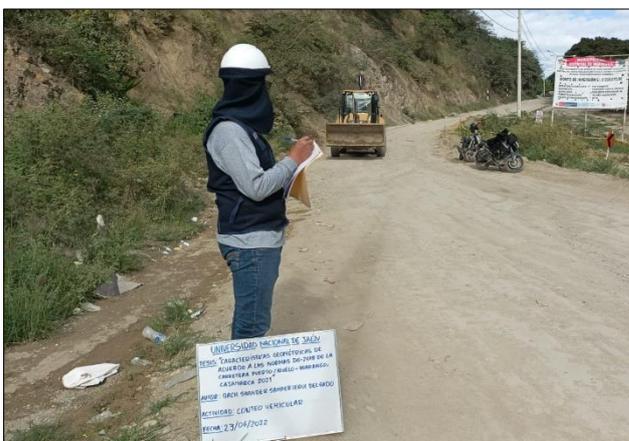
Figura 3

Registro de retroexcavadora durante de conteo vehicular

Nota: En la figura 3, se muestra el proceso de conteo vehicular.

Como parte de esta actividad correspondiente al desarrollo de uno de los objetivos específicos, se observa el paso de una retroexcavadora por el punto de conteo ubicado en el inicio de la carretera ubicado a unos metros del puente “Puerto Cieruelo”.

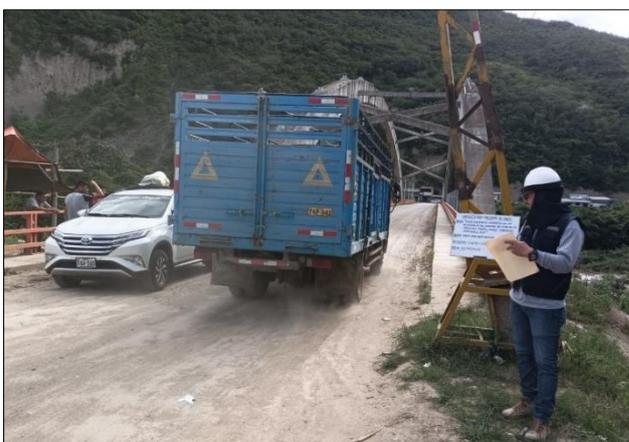
Figura 4

Registro de camión y auto durante conteo vehicular

Nota: En la figura 4, se muestra el registro de un camión y un auto.

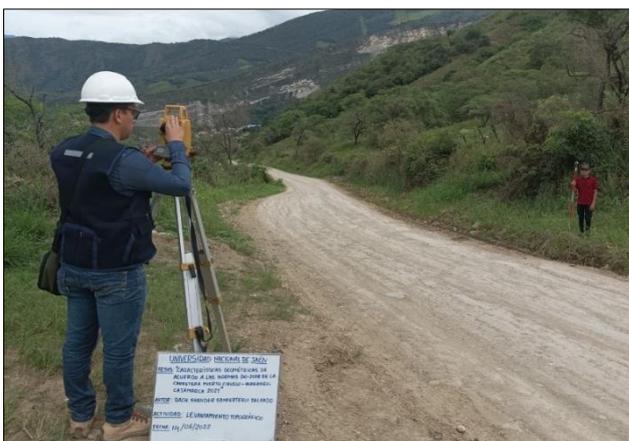
Figura 5*Levantamiento topográfico durante el primer día*

Nota: En la figura 5, se muestra la realización del levantamiento topográfico.

Mediante la realización del levantamiento topográfico se obtuvo la data topográfica de todos los puntos registrados.

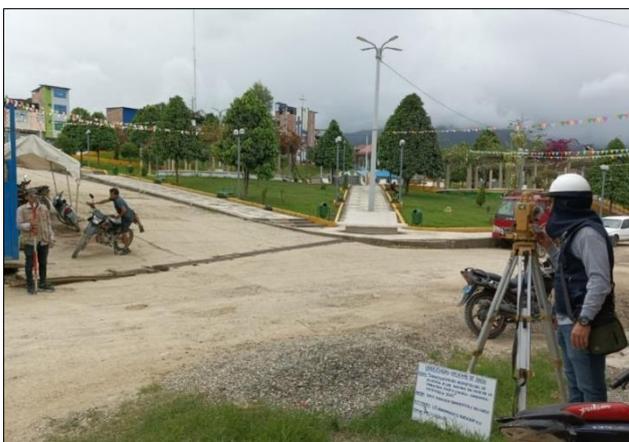
Figura 6*Levantamiento topográfico durante el segundo día*

Nota: En la figura 6, se presenta la realización del levantamiento topográfico.

Con el plano topográfico se definieron datos de la carretera como: Pendientes, longitud total, ancho de vía, que ayudaron a clasificar la vía según su orografía.

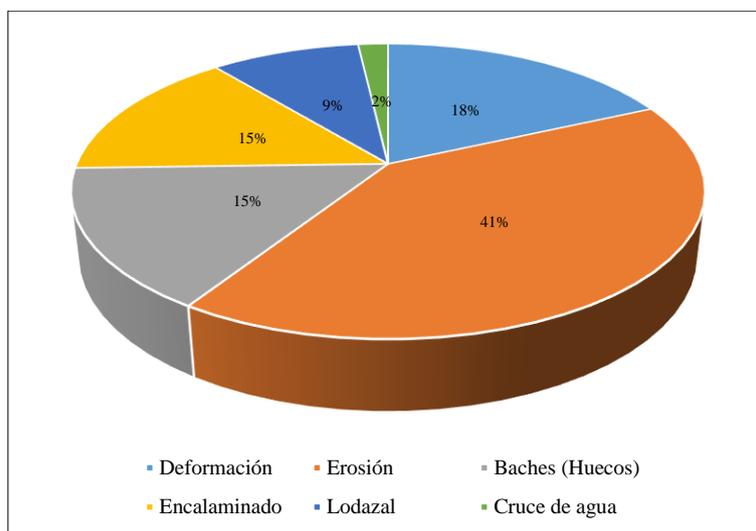
Tipos de fallas presentes en la carretera

Nota: En la figura 7, se muestran la cantidad y tipo de deterioros presentes en la carretera.

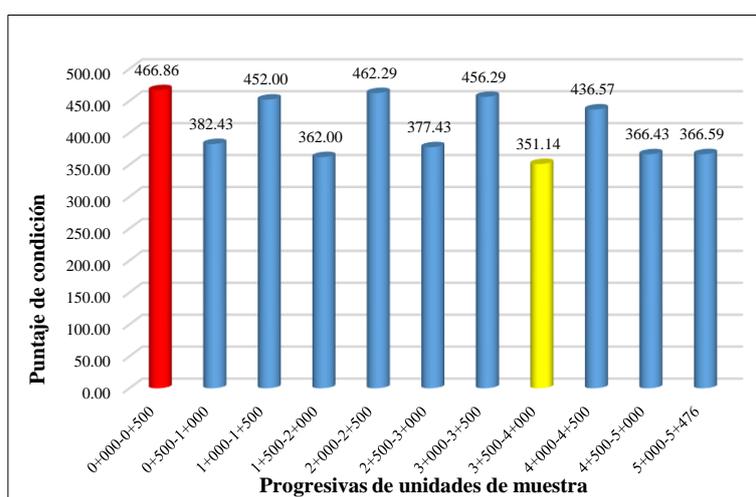
Figura 8*Puntaje de condición actual de la carretera*

Nota: En la figura 8, se muestra el puntaje de condición para cada unidad de muestra.

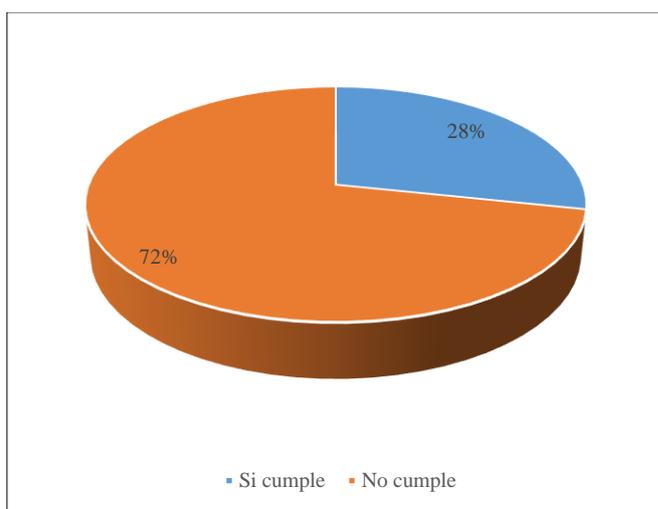
Porcentaje de cumplimiento de longitud de tramos en tangente

Nota: En la figura 12, se presenta el porcentaje de cumplimiento de longitud de tramos en tangente.

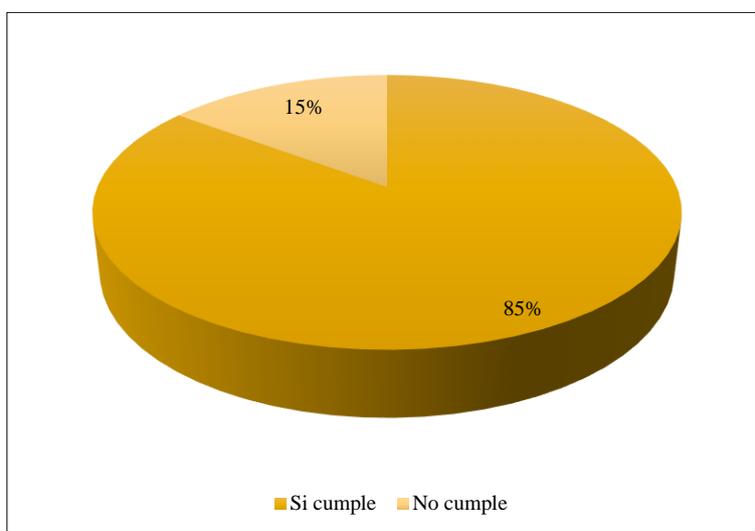
Figura 13*Porcentaje de cumplimiento de radios*

Nota: En la figura 13, se presenta el cumplimiento de los radios de giro.

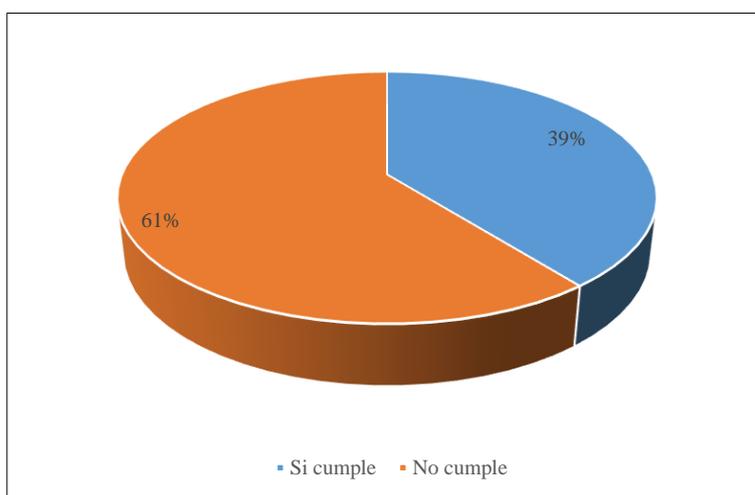
Porcentaje de cumplimiento de longitudes de curvas horizontales

Nota: En la figura 14, se presenta el cumplimiento de las longitudes de curvas horizontales. El gráfico circular representa el número total de longitudes de curvas en tangente, de estos se obtuvo que el 39% de longitudes de curva cumplen con el parámetro establecido por la norma DG-2018; mientras que el 61% no cumple con el parámetro de evaluación.

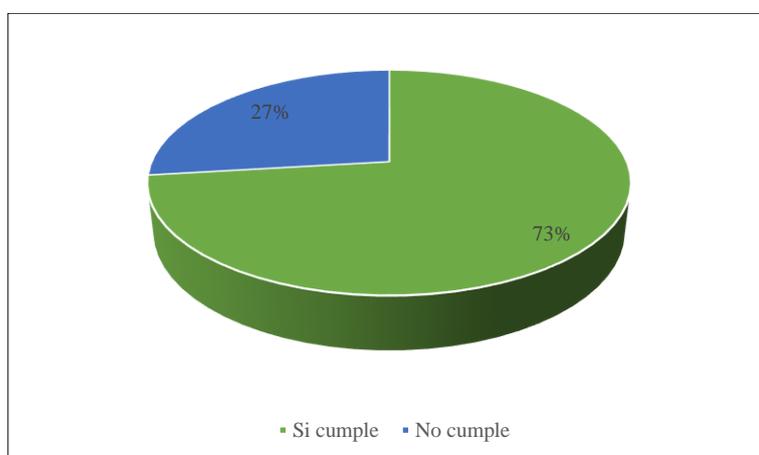
Porcentaje de cumplimiento de pendientes de entrada en curvas verticales

Nota: En la figura 15, se presenta el porcentaje de cumplimiento de pendientes de entrada.

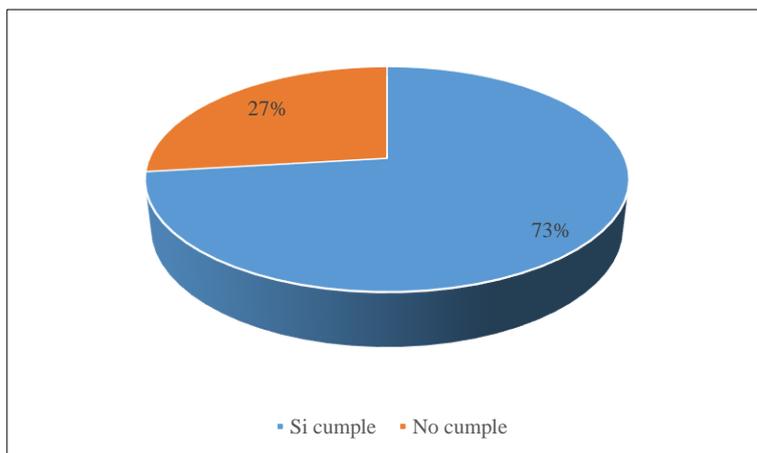
Porcentaje de cumplimiento de pendientes de salida en curvas verticales

Nota: En la figura 16, se presenta el porcentaje de cumplimiento de pendientes de salida.

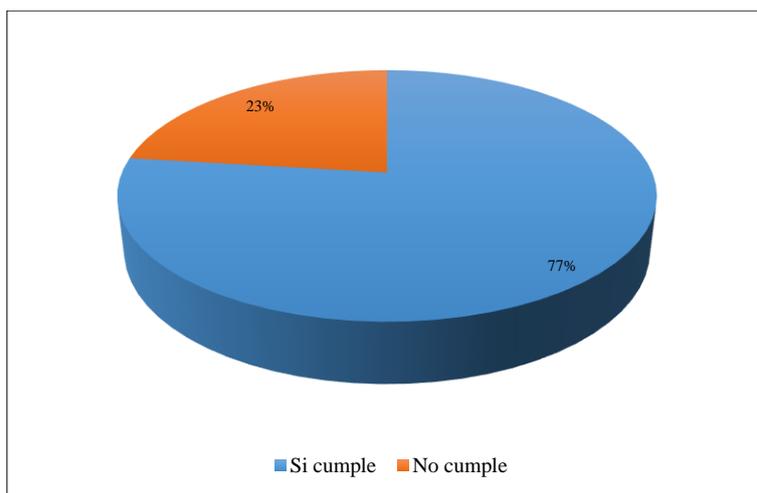
Porcentaje de cumplimiento de longitud de curvas verticales

Nota: En la figura 17, se presenta el cumplimiento de longitud de curvas verticales.

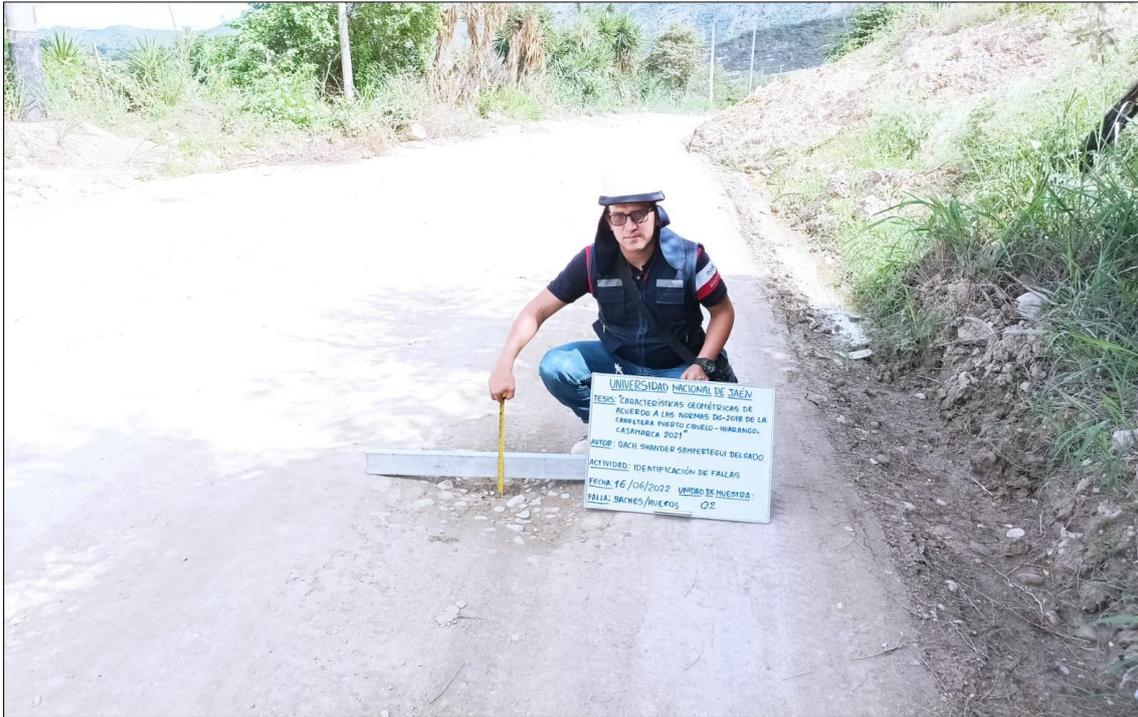
Identificación de fallas en la unidad de muestra N° 2, Baches/Huecos

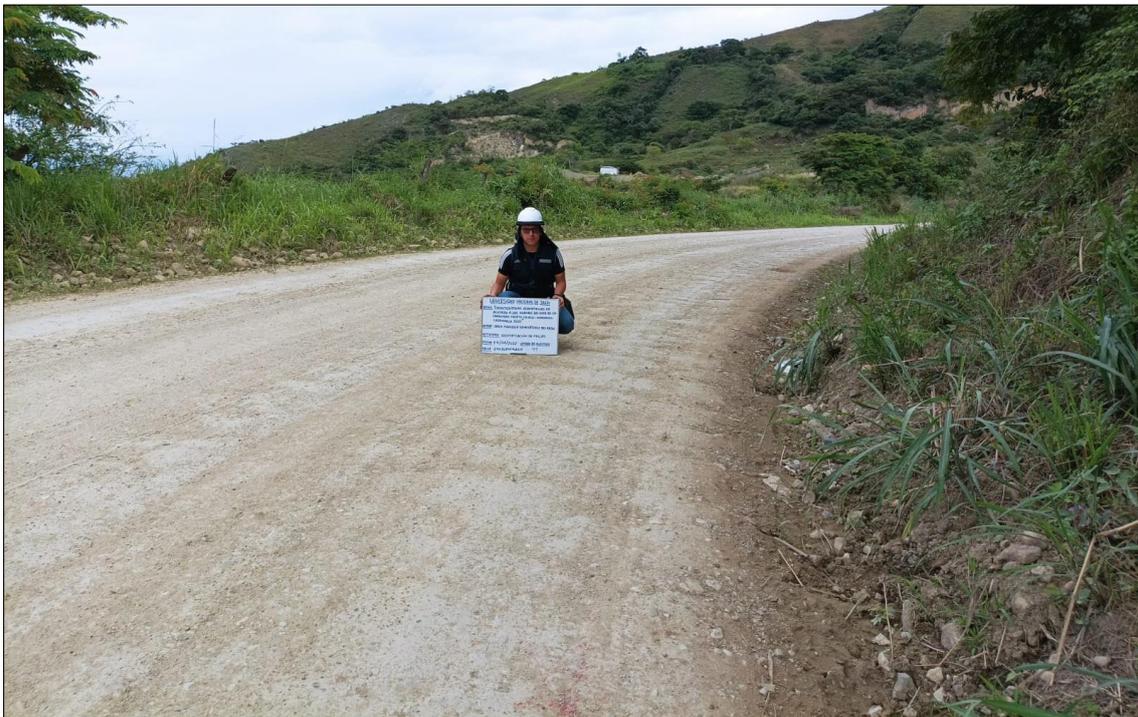
Identificación de fallas en la unidad de muestra N° 11, Encalaminado

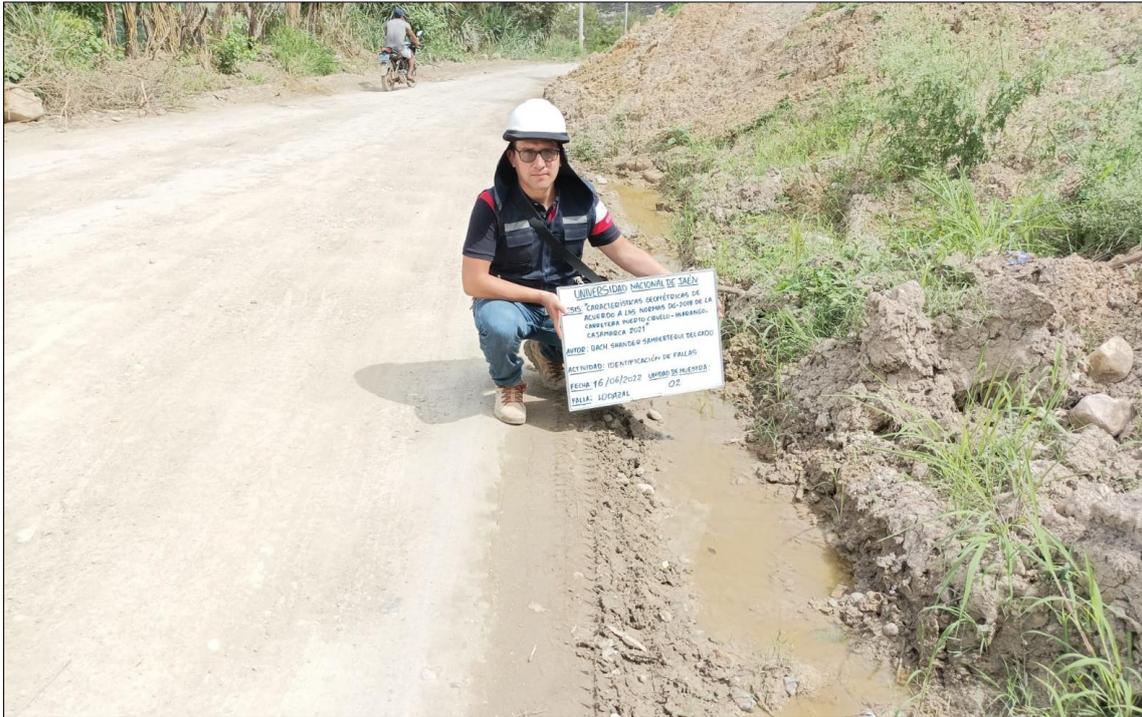
Figura 20*Identificación de fallas en la unidad de muestra N° 2, Lodazal*

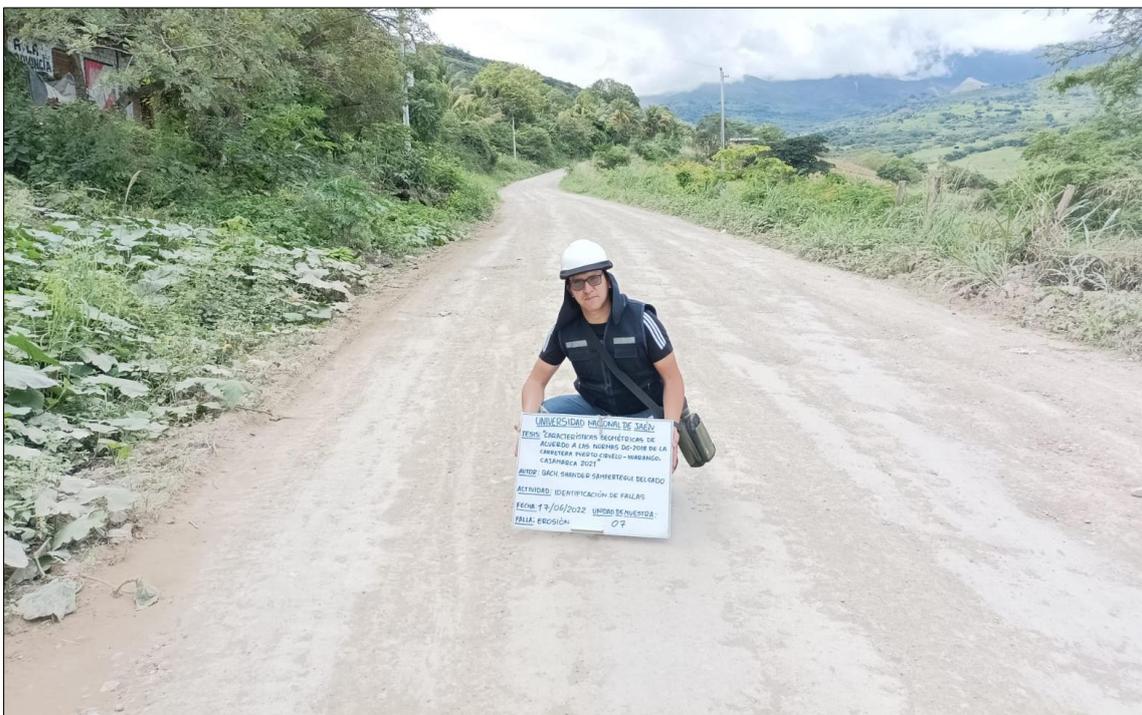
*Nota: Elaboración propia***Figura 21.** *Identificación de fallas en la unidad de muestra N° 7, Erosión*

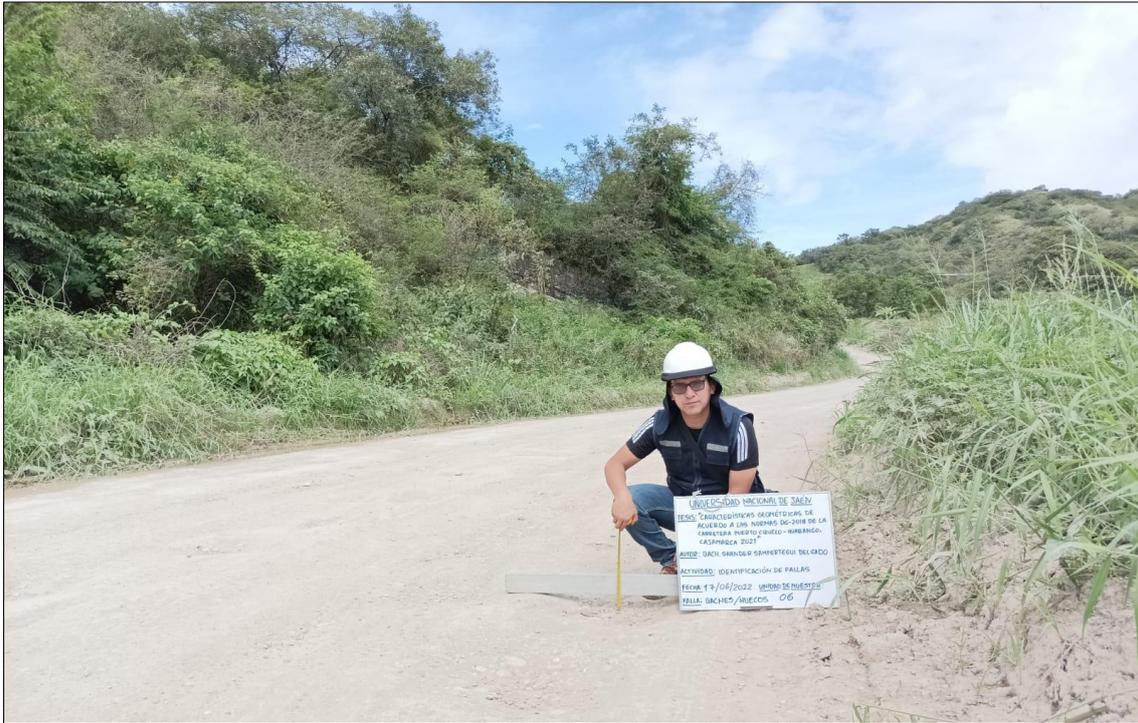
Identificación de fallas en la unidad de muestra N° 6, Baches/Huecos

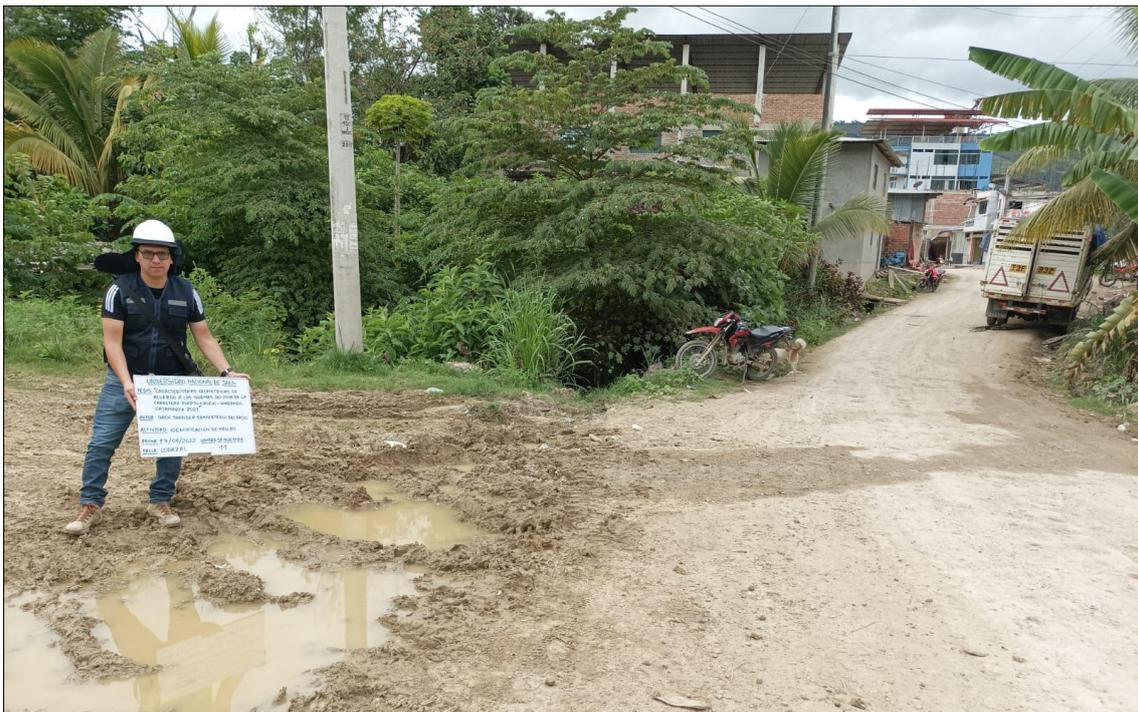
Identificación de fallas en la unidad de muestra N° 11, Lodazal

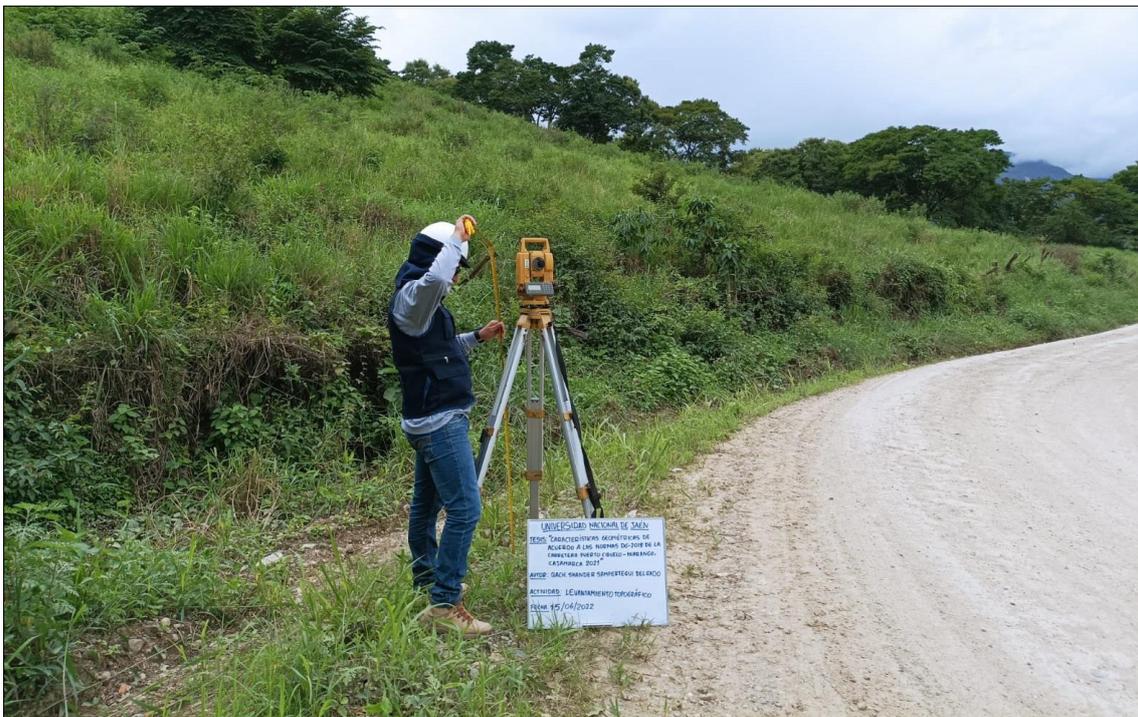
*Nota: Elaboración propia***Figura 29***Levantamiento topográfico, medición de la altura de la estación total*

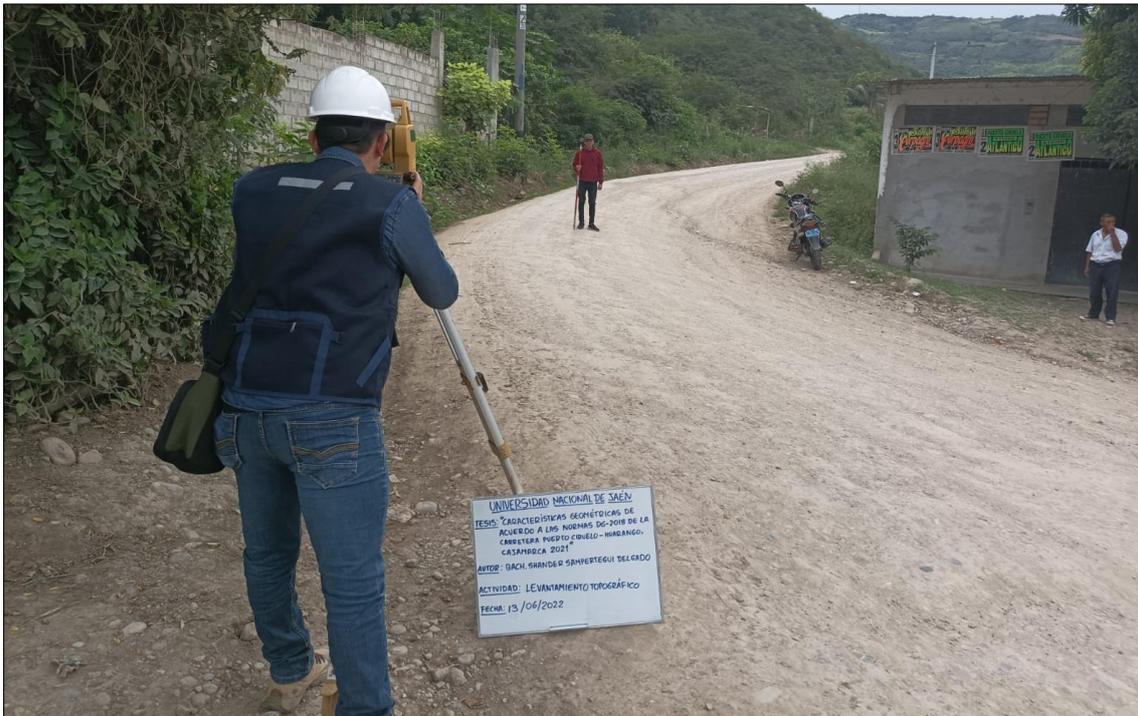
Figura 30

Levantamiento topográfico, tomando punto del eje de la carretera

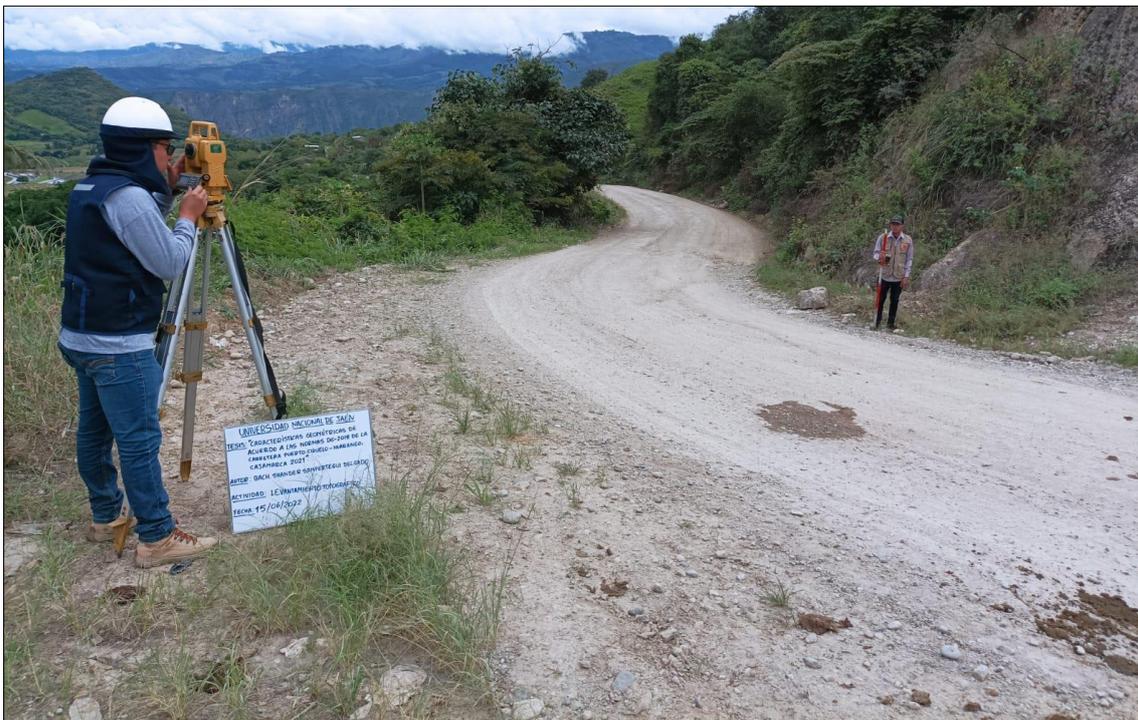
Figura 31

Levantamiento topográfico, tomando punto del borde de la carretera

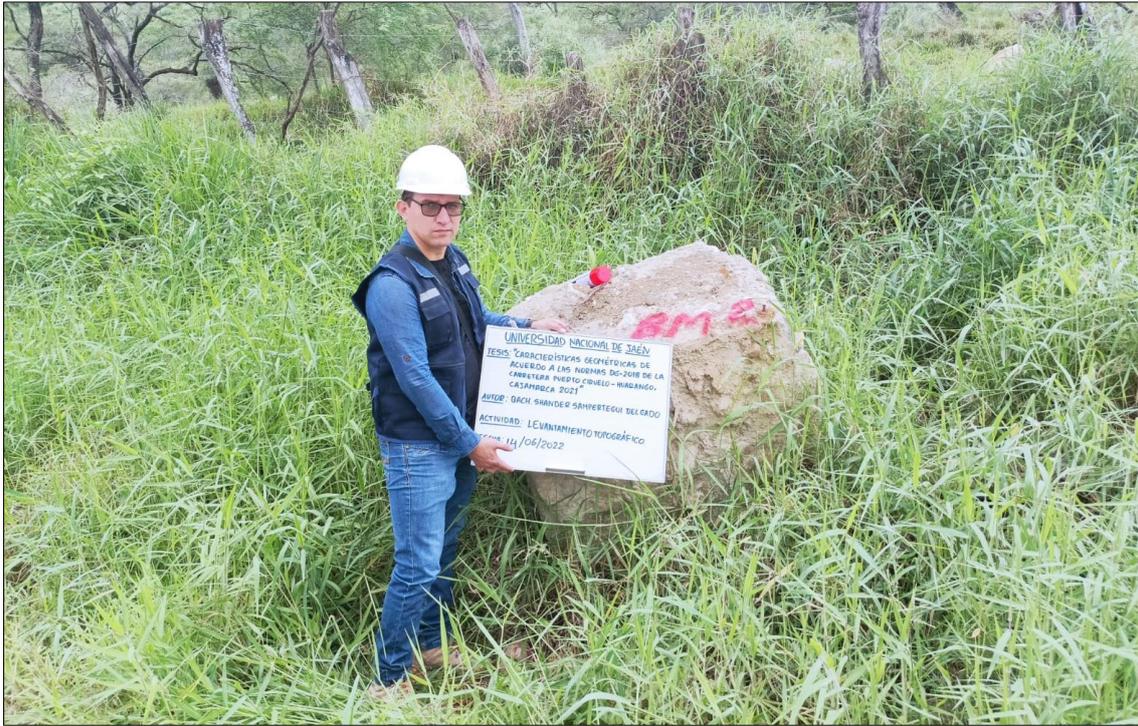
Figura 32*Levantamiento topográfico, registro de BM-2*
