**"EVALUACIÓN SISMORRESISTENTE DEL BLOQUE A DE
LA INSTITUCIÓN EDUCATIVA EMBLEMÁTICA JAÉN DE
BRACAMOROS APLICANDO LA NORMA TÉCNICA DE
EDIFICACIONES E.030, JAÉN - CAJAMARCA, 2023"**

**TESIS PARA OPTAR EL TÍTULO PROFESIONAL DE INGENIERO
CIVIL**

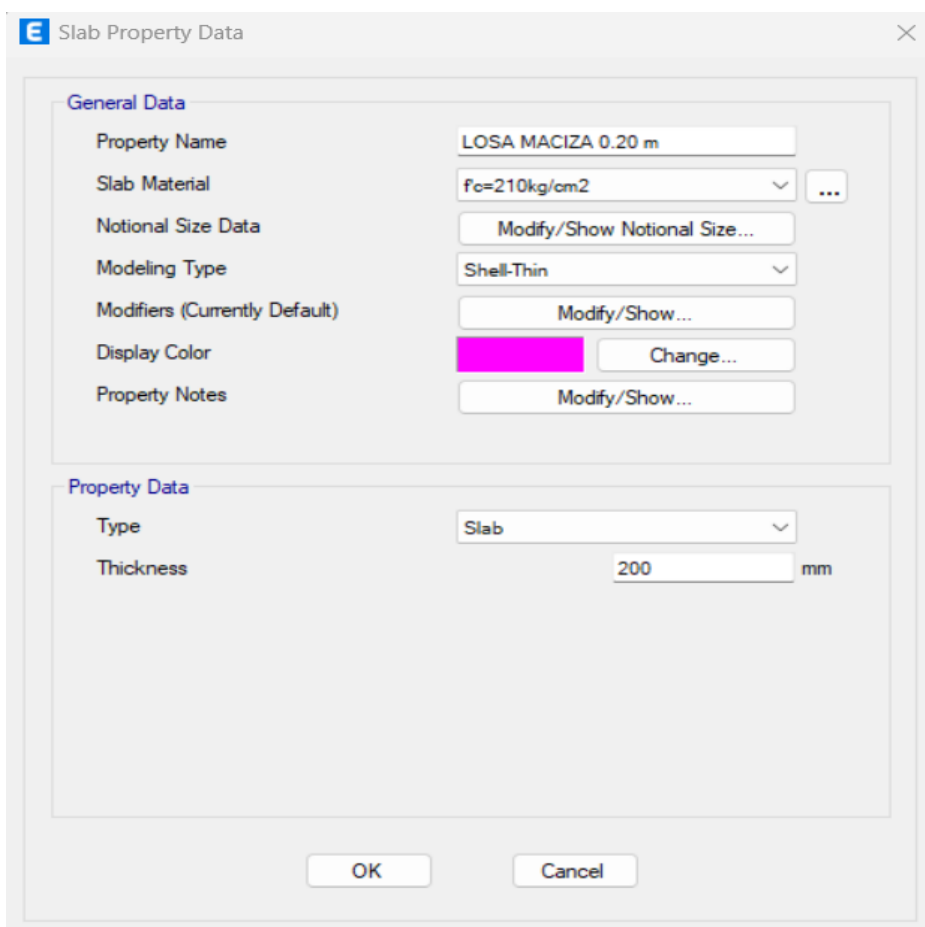
Definimos de las secciones de la losa maciza software Etabs

Nota. Se ingreso el nombre de losa maciza en (Property Name). Seleccionamos Slab (losa llena) por último se ingresa el espesor de la losa 200 mm.

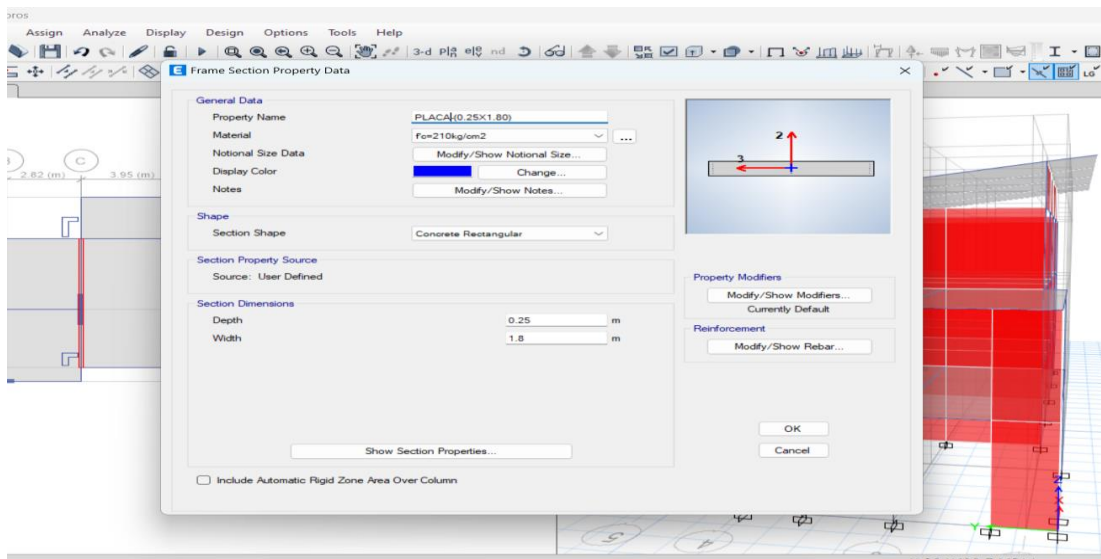
Definimos la nueva sección de la placa

Nota. Se le incremento la sección en el sentido Y de 1.00 a 1.80m

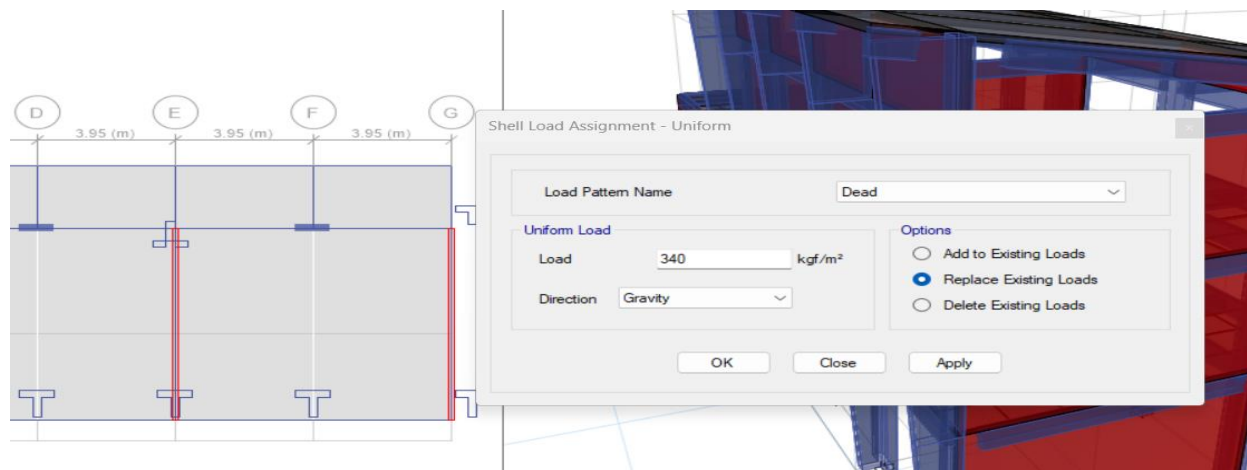
carga muerta

Nota. Asignación de cargas muertas donde se consideró peso del ladrillo, piso terminado, tabiquería móvil y cielo raso.

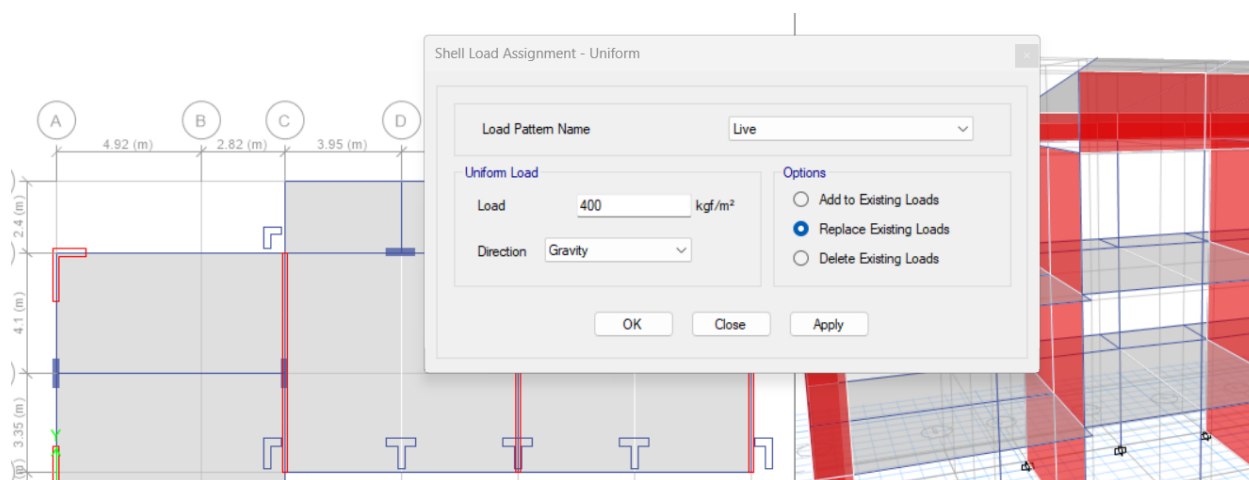
carga viva de corredores y escaleras

Nota. Este dato se obtuvo del reglamento nacional de edificaciones E020 de la tabla 1 CARGA VIVAS MINIMAS REPARTIDAS.

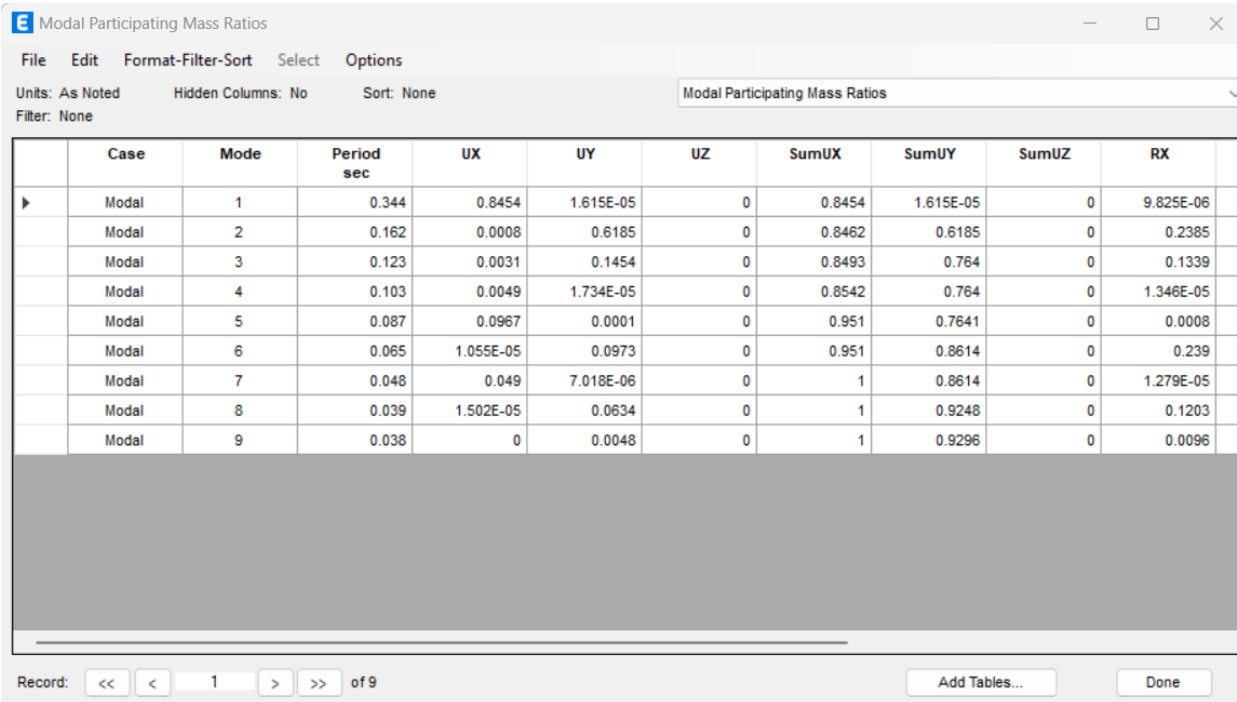
Modos de vibración

Nota. nos muestra los modos de vibración del bloque A; asimismo se obtuvo que el periodo fundamental de la estructura es de 0.344 segundos en la dirección X y 0.162 en la dirección Y, vibra más en el sentido X.

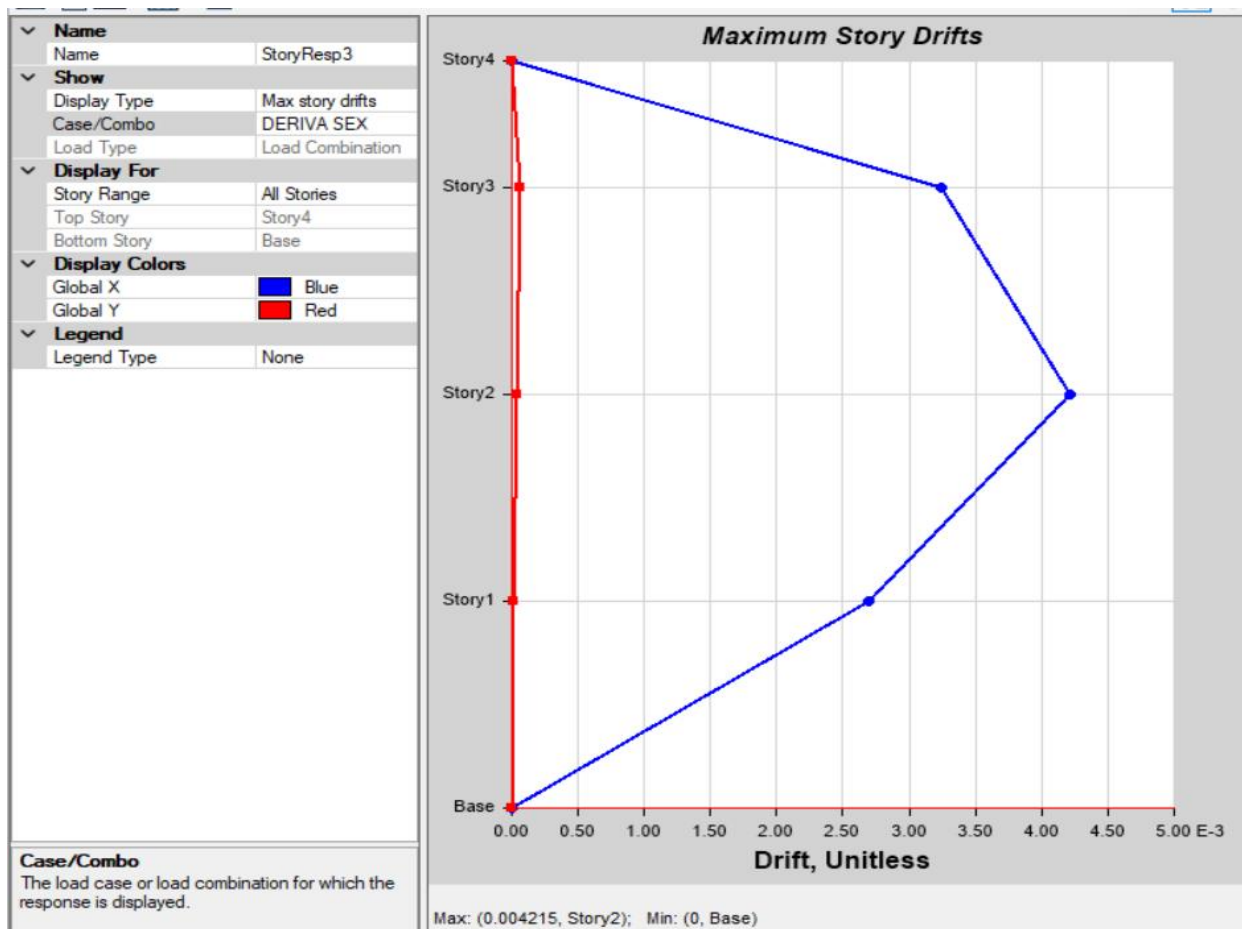
Máximo desplazamiento del sismo estático en X

Nota. Obtenemos un resultado de 0.004215 en el sentido X, como es un sistema dual no debe exceder 0.007, lo cual estamos dentro de lo establecido.

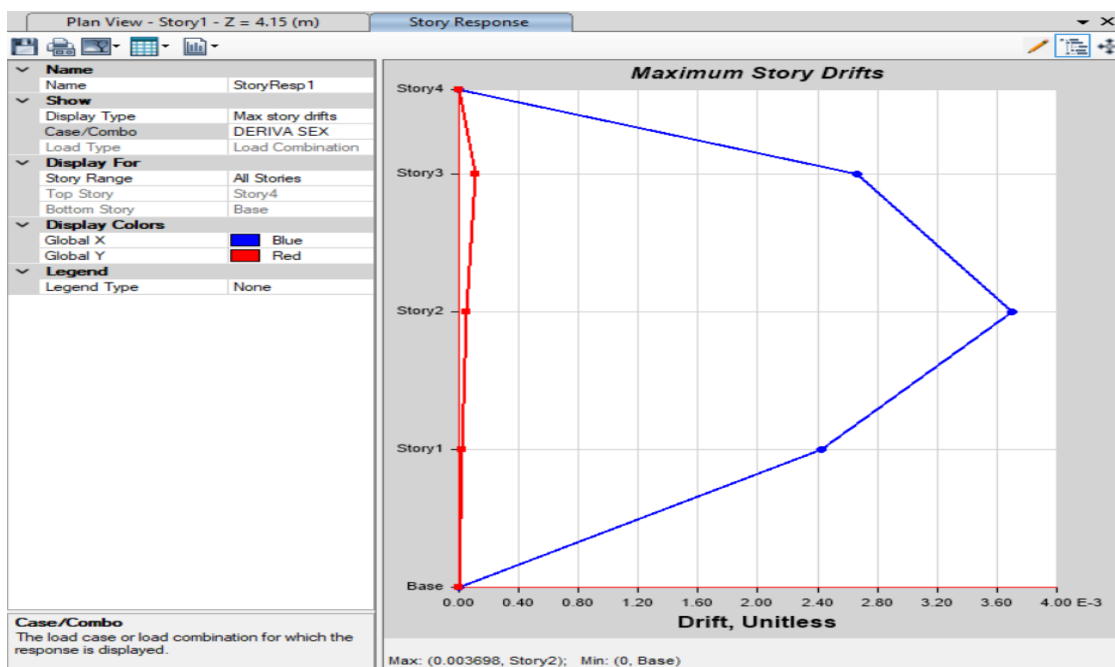
Máximo desplazamiento del sismo estático en X

Nota. Obtenemos un resultado de 0.003698 en el sentido X, como es un sistema dual no debe exceder 0.007, lo cual estamos dentro de lo establecido.
