**UNIVERSIDAD NACIONAL DE JAÉN**

**CARRERA PROFESIONAL DE INGENIERIA CIVIL**

**VULNERABILIDAD SÍSMICA DE LA I.E. 16450 NUESTRA  
SEÑORA DE FÁTIMA BASADO EN ÍNDICES Y  
ESCLEROMETRÍA, DISTRITO SAN IGNACIO,  
CAJAMARCA**

**TESIS PARA OBTENER EL TÍTULO PROFESIONAL  
DE INGENIERO CIVIL**

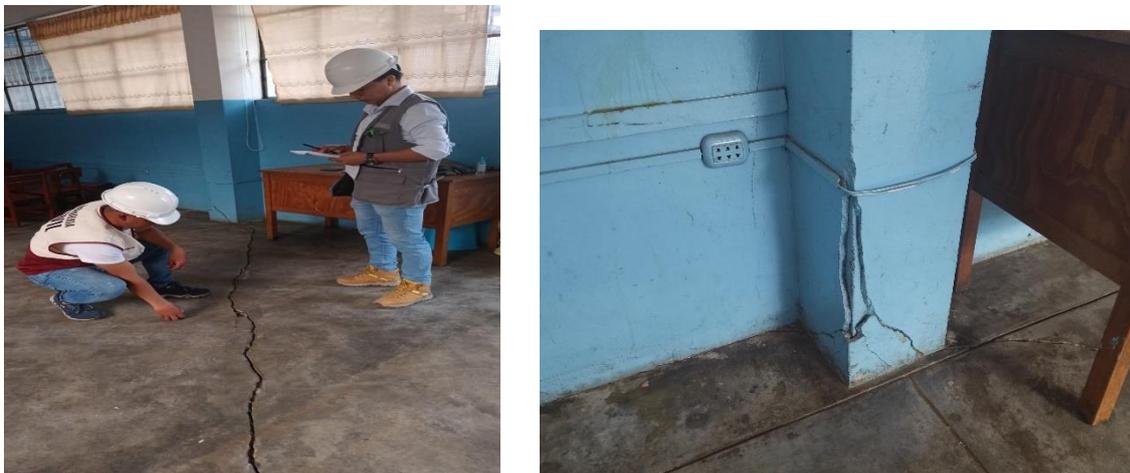
**Figura 11:** *Identificación del estado situacional y condicional de la edificación*

**Etapa 3. Toma de datos del módulo de la IE:** Se llevó a cabo una inspección inicial de las estructuras para evaluar su estado y condiciones, lo que facilitó la realización de los ensayos. Se verificó la existencia de un dictamen estructural que garantizara la seguridad del edificio. Asimismo, se identificaron los materiales y elementos para evaluarlos de acuerdo con los parámetros de Benedetti-Petrini, y se realizaron mediciones de todas las áreas del edificio.

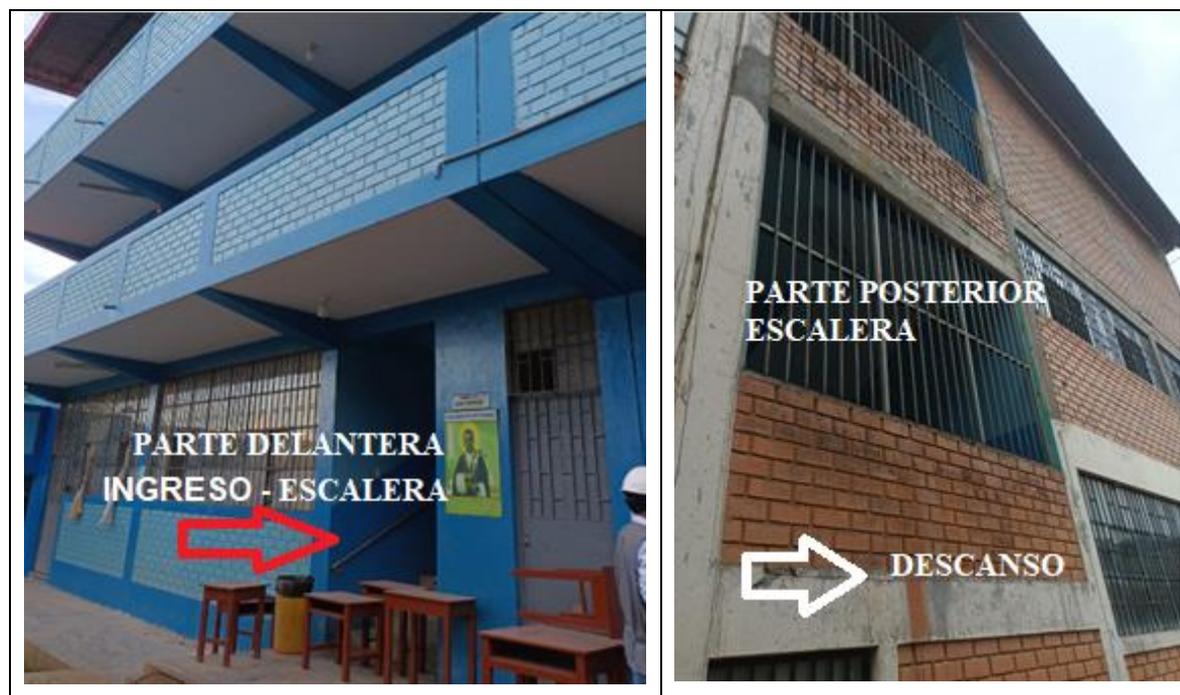
**Figura 22:** Componente no estructural (Escalera) del módulo 01-Bloque A

M – 02 se le asignará la calificación C, por no tener elemento estructural conectados al sistema resistente.

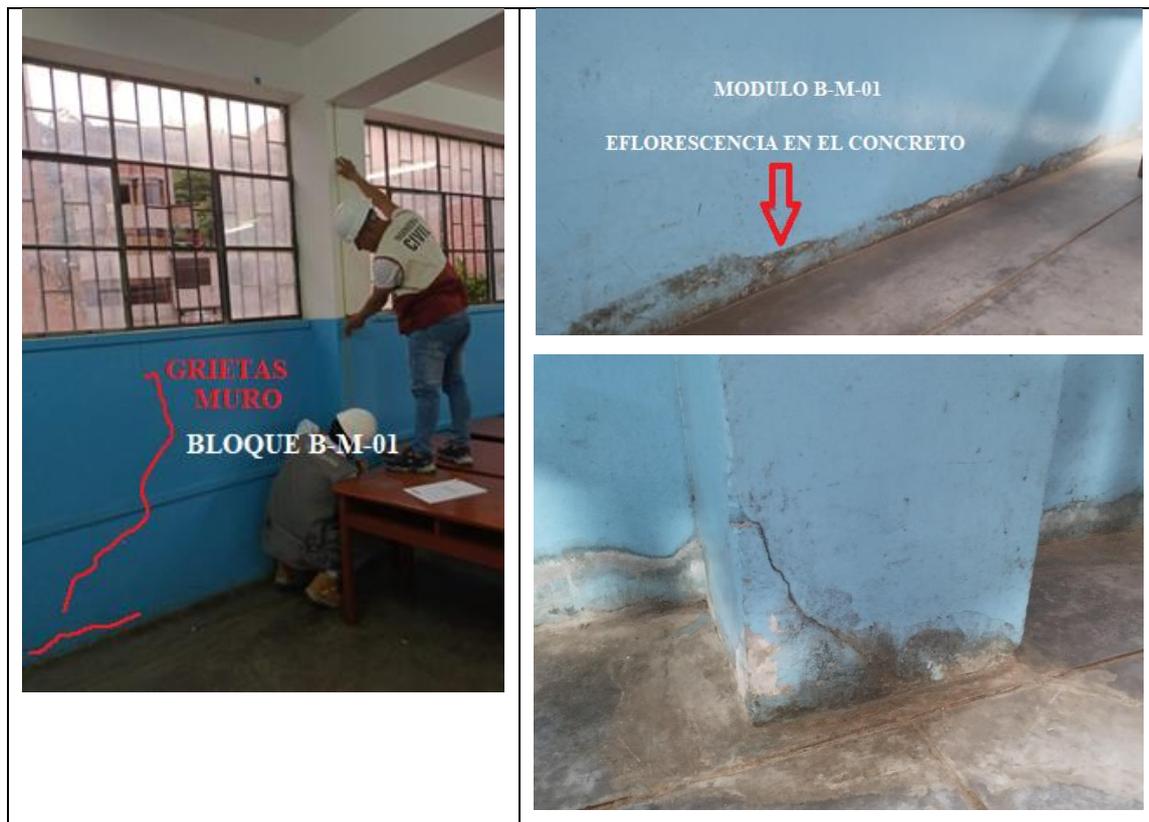
**Figura 23:** Grietas en paredes y eflorescencia del M-01-Bloque A.

Los módulos M-01 y M-02 son los más vulnerables a las filtraciones de agua y fisuras, por lo que este parámetro es principalmente cualitativo. El M-02 recibió una calificación C, dado que se encuentra en buenas condiciones y no presenta deficiencias hasta el momento.

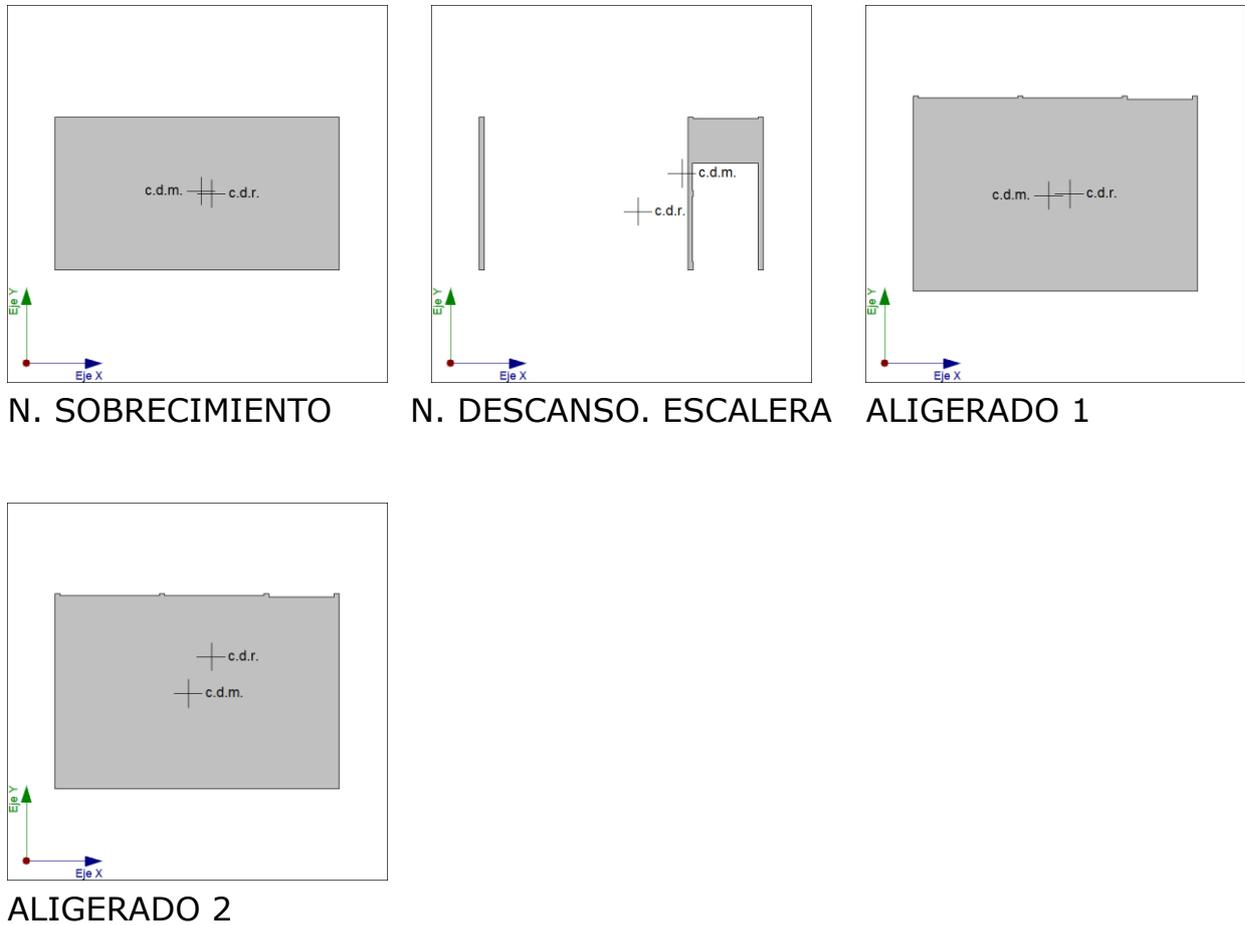
**Figura 36:** Gráfico que muestra el centro de masas y el centro de rigidez en cada planta.

**Interpretación: Desalineación:** Una diferencia significativa entre el centro de gravedad del momento (c.d.m.) y el centro de gravedad de la rigidez (c.d.r.) puede ocasionar torsiones, aumentando la demanda de esfuerzo y deformación en la estructura. Según la normativa, esta discrepancia no debe superar el 5% de la dimensión del elemento estructural.

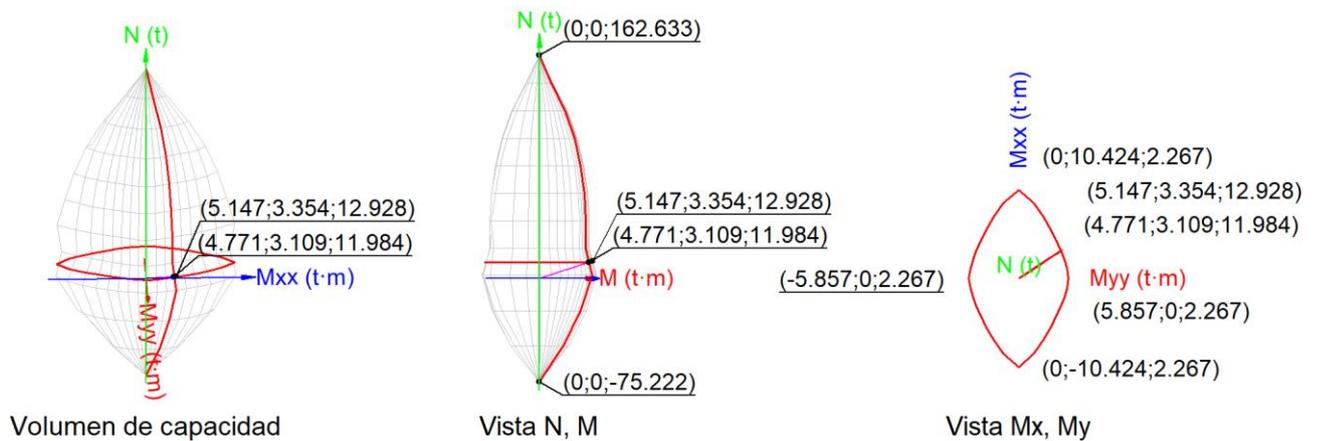
**Figura 42:** Esfuerzos a flexo-compresión de la columna 9-Modulo 01-Bloque A

Verificación no se puede llevar a cabo porque los esfuerzos aplicados generan la *No cumple* falla de la sección.

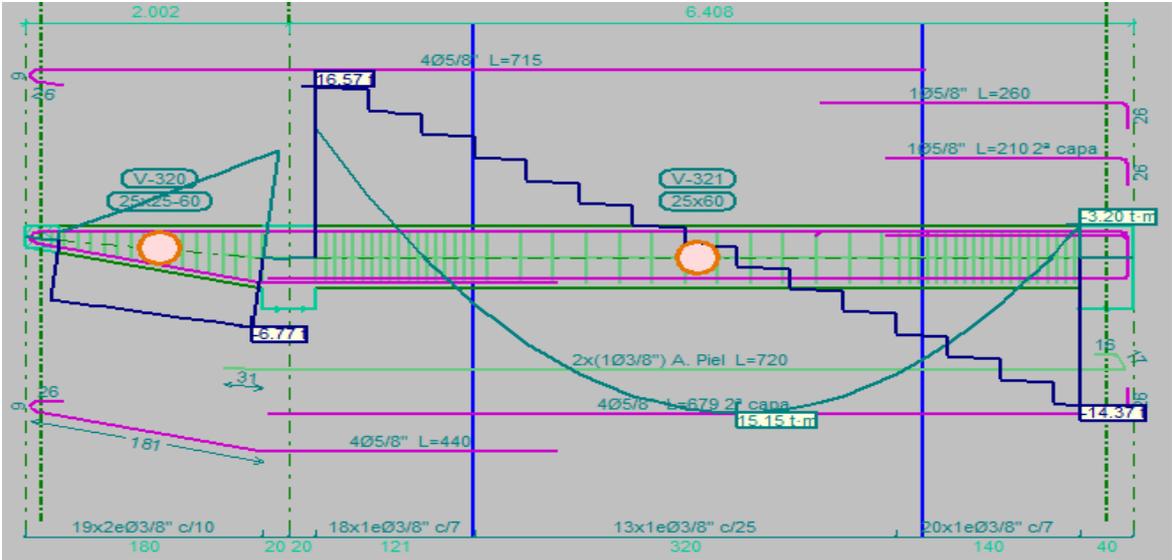
**Figura 47:** Comportamiento estructural de la viga- Segundo nivel -Modulo 01-Bloque A

**Interpretación:** En el M-01, en el segundo nivel, los momentos flectores son de 15.15 t.m (máximo positivo) y 16.57 t (máximo negativo). Estos valores generan un sobreesfuerzo en la viga durante la combinación sísmica, superando los esfuerzos de diseño. Los esfuerzos cortantes se registran en las posiciones V-220 y V-221 (25x60).

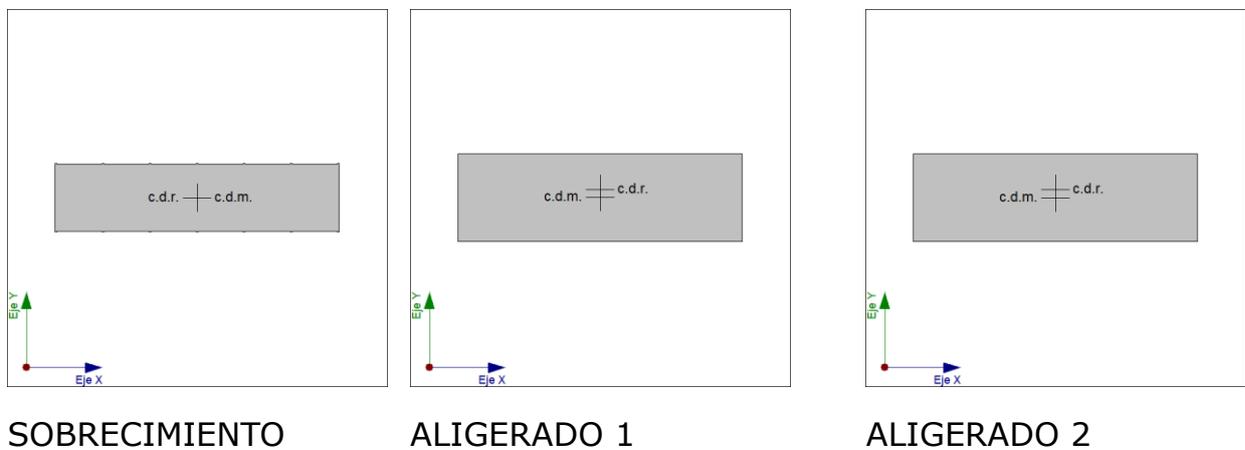
**Figura 48:** Representación gráfica del centro de masas y rigidez por planta en el Bloque B, Módulo 02.

El análisis del M-02 muestra que los diafragmas ALIGERADO 1 y ALIGERADO 2 tienen un rendimiento inadecuado frente a cargas sísmicas, con incumplimientos significativos en el desplazamiento máximo de los pilares en ambas direcciones. Estos resultados enfatizan la necesidad de realizar evaluaciones estructurales completas para detectar vulnerabilidades, similar a los sugerido por (Gonzalo, 2021.) en el resultado de sus ensayos no destructivos, hallaron deficiencias estructurales significativas, se ha recomendado reforzar, esto a partir del modelado SAP, y desde la metodología FEMA-154 y NEC 2015. Podemos decir que los resultados tienen características similares con otras regiones. La Norma Técnica de Edificación 030 (NTE 030) indica que las estructuras esenciales deben permanecer operativas después de un sismo. Sin embargo, muchos edificios no cumplen con estos requisitos, lo que resalta la urgente necesidad de mejorar la seguridad estructural y ajustar los diseños a la normativa peruana. Es fundamental adoptar medidas adecuadas para garantizar que las edificaciones sean resistentes a eventos sísmicos, asegurando así su durabilidad y confiabilidad en un contexto de creciente actividad sísmica en la región

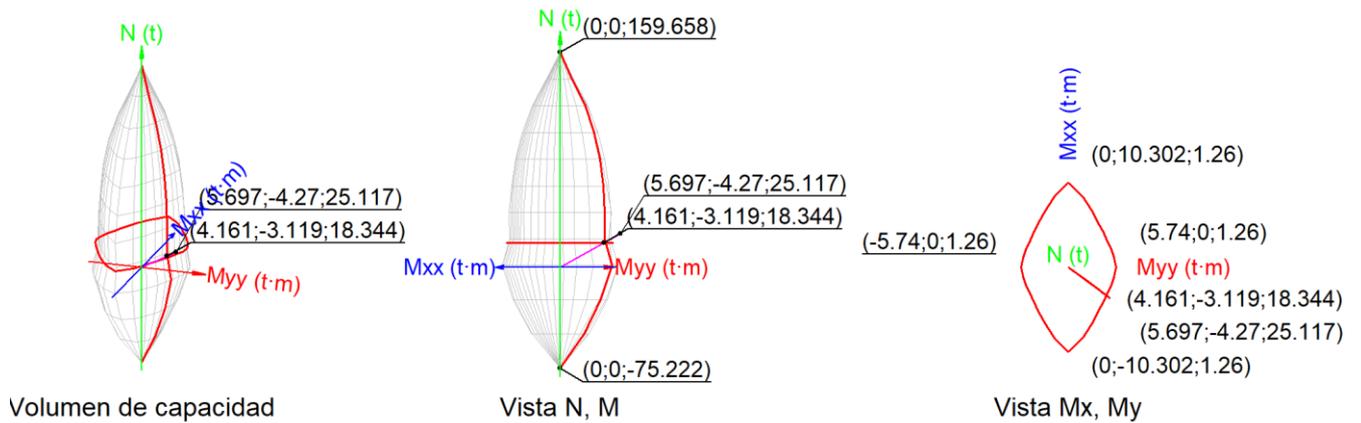
**Figura 56:** Esfuerzos a flexo-compresión de la columna 4-Modulo 02-Bloque B

4. Inestabilidad y comportamiento de los pilares o columnas en M-02, el esfuerzo normal de 25.117 t y los momentos de cálculo superaron los límites de agotamiento, señalando sobrecarga e inestabilidad estructural. Aunque en condiciones persistentes todos los pilares cumplieron con el límite de 0.005 en dirección Y, en situaciones sísmicas mostraron incumplimientos significativos. Esto evidencia vulnerabilidades estructurales críticas que deben ser abordadas mediante un análisis más profundo y refuerzos en los pilares deficientes para asegurar la estabilidad y seguridad del módulo.

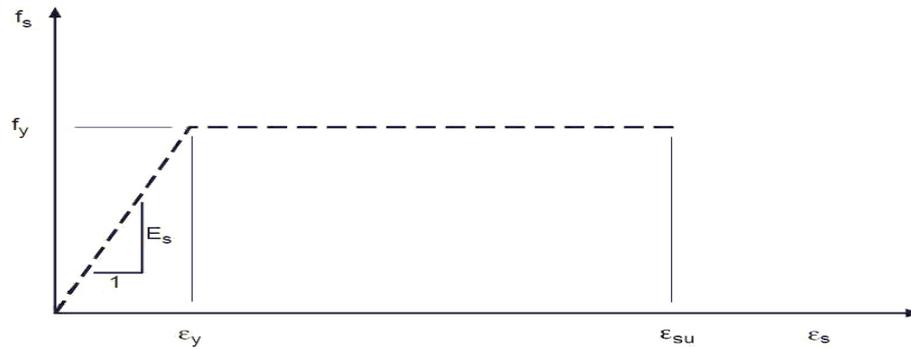
Se utiliza diagrama de tensión-deformación para el acero de las armaduras pasivas.

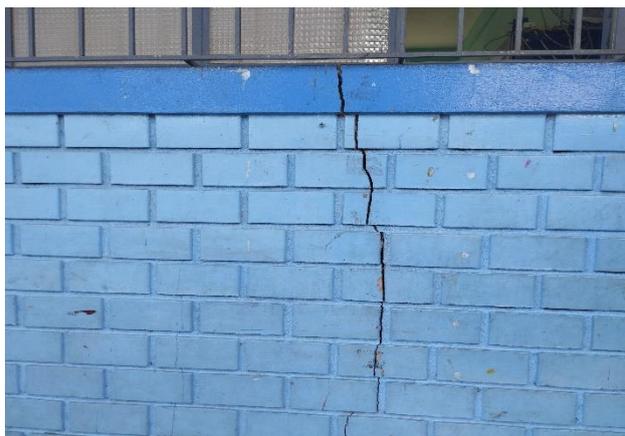
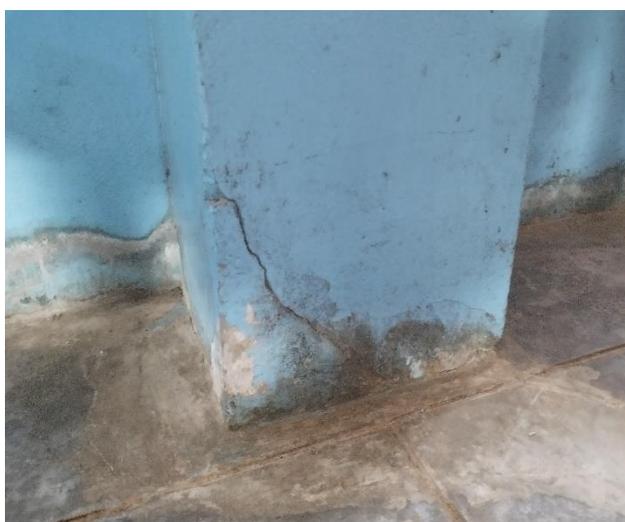
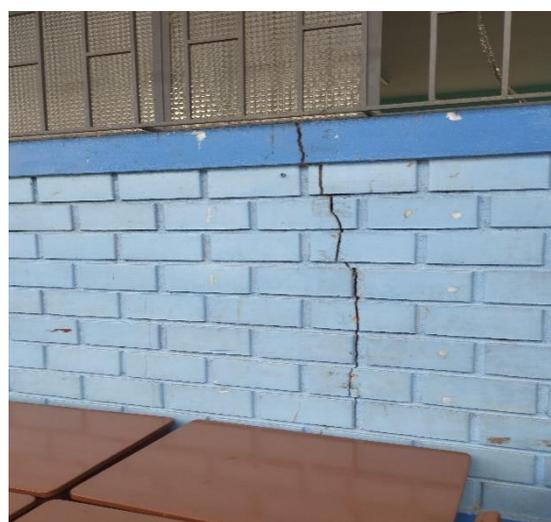
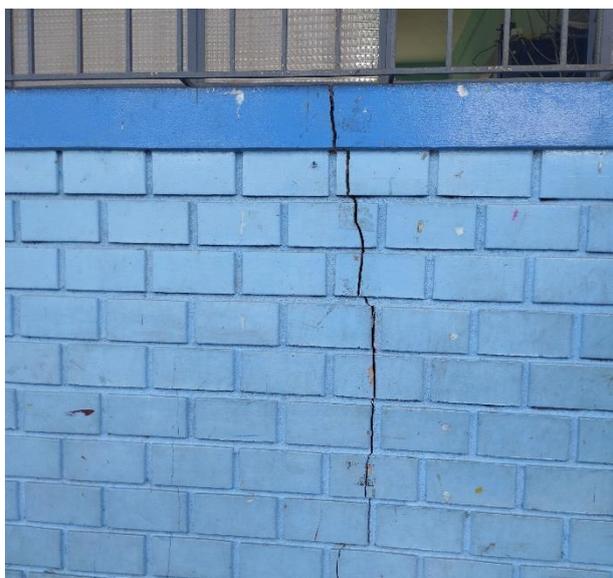
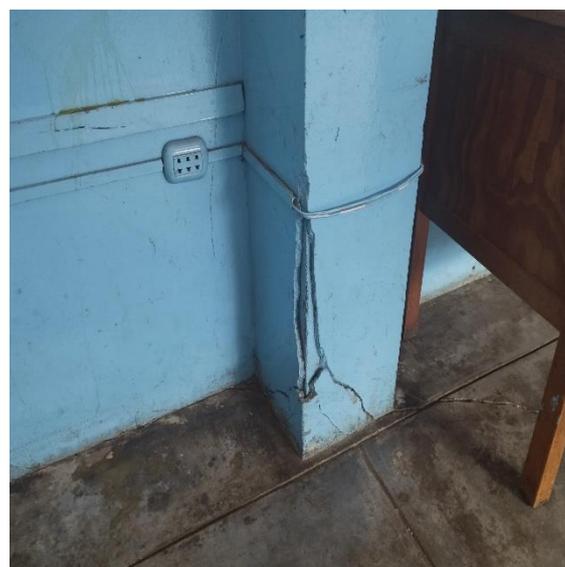
**Anexo 6:** *Panel fotográfico del diagnóstico de la edificación de la I.E N°16450*

*Nota:* fuente. Imágenes tomadas del módulos y bloques de la de la I.E N°16450
