**CARRERA PROFESIONAL DE INGENIERÍA FORESTAL Y  
AMBIENTAL**

**NIVEL DE CONTAMINACIÓN DEL EFLUENTE DE LAS  
DOS LAGUNAS DE OXIDACIÓN EN AGUA DEL CANAL  
DE RIEGO DEL CASERÍO SAMBIMERA – JAÉN - 2023**

**TESIS PARA OPTAR EL TÍTULO PROFESIONAL DE  
INGENIERO FORESTAL Y AMBIENTAL**

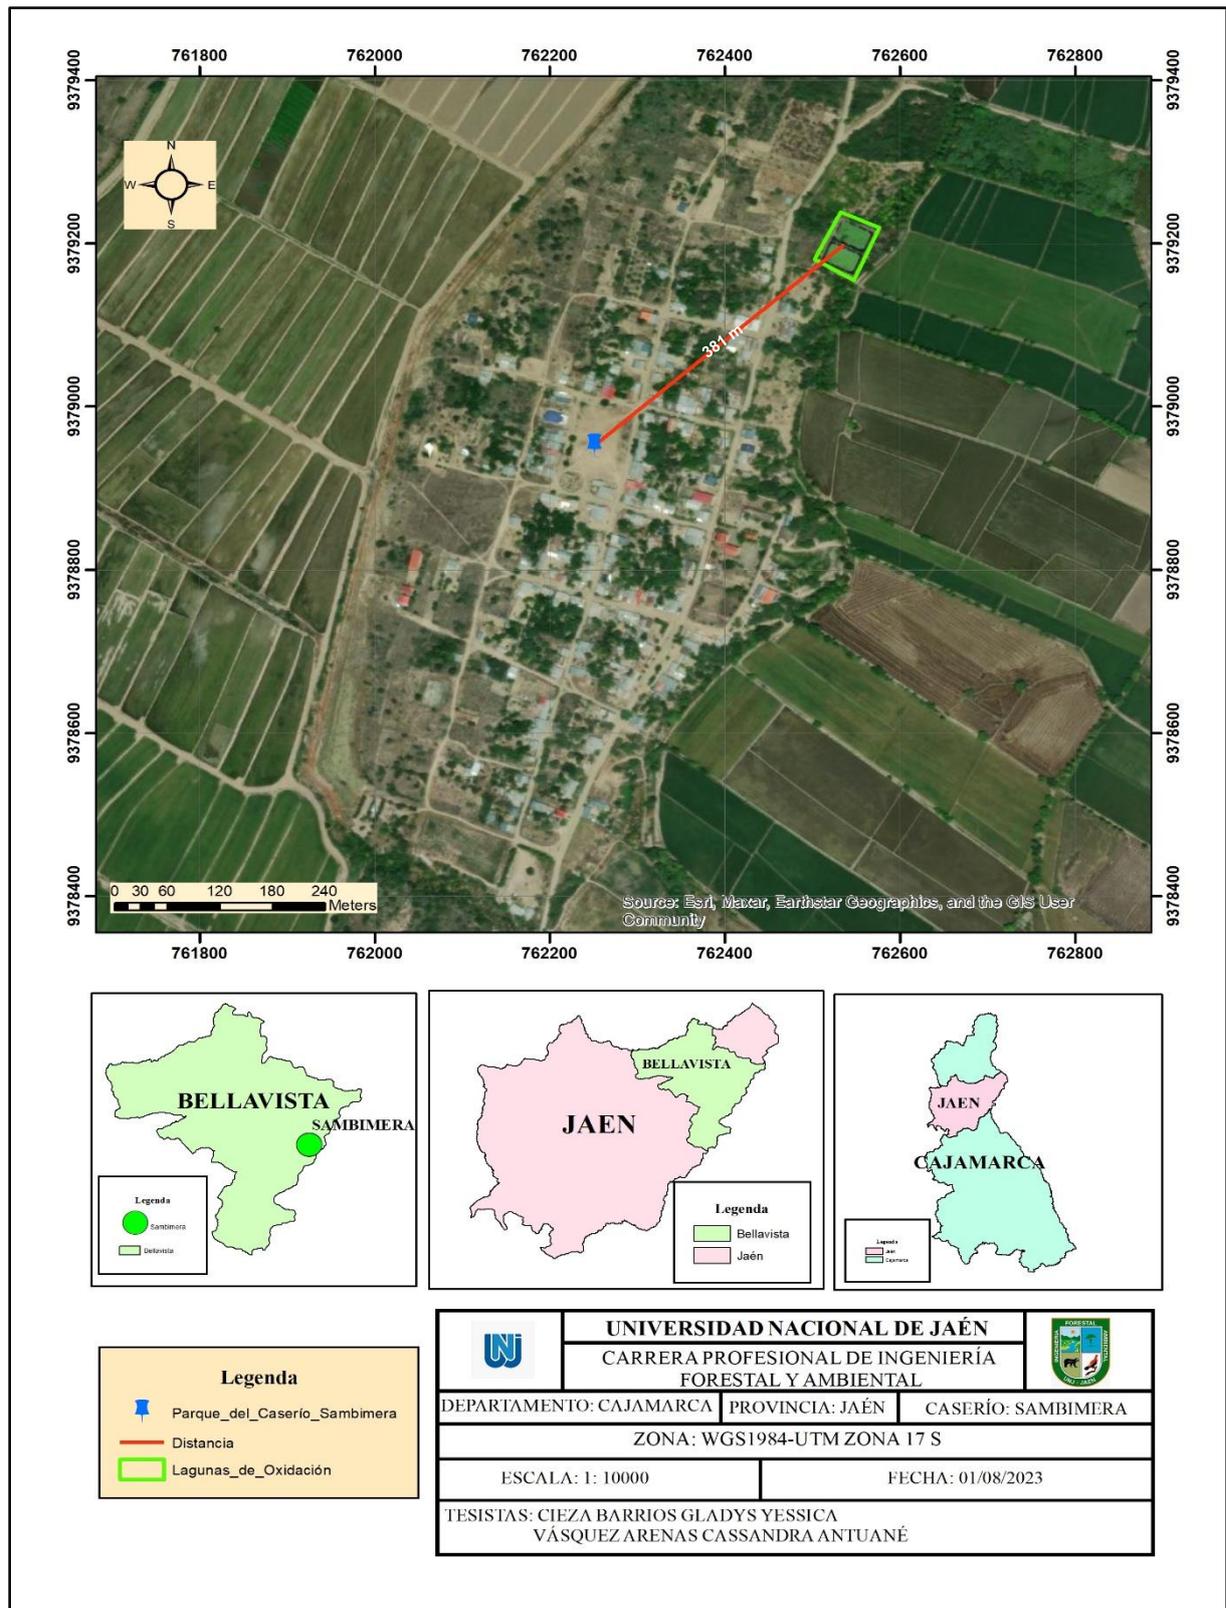
**Figura 1**

Mapa de ubicación mostrando la distancia del centro del caserío Sambimera hacia las lagunas de oxidación

El canal de riego, se encuentra ubicado a 381 metros del centro del caserío Sambimera y a 50 metros de la carretera que pasa al caserío Tambillo (Figura 1). Según censo poblacional del caserío Sambimera realizado el 2017 por el Instituto Nacional de Estadística e Informática (INEI) la población es de 1700 residentes y 500 viviendas (INEI, 2017). El caserío Sambimera posee una altitud de 792 m.s.n.m., la temperatura oscila entre 35°C y 38°C, siendo la época más calurosa entre los meses de octubre a diciembre y la de mayor precipitación 61 mm, el período comprendido entre enero a marzo (DePeru.com, 2023). Para la georreferenciación de las estaciones de muestreo se utilizó el GPS marca GARMIN 65s (Tabla 1) y (Figura 2).

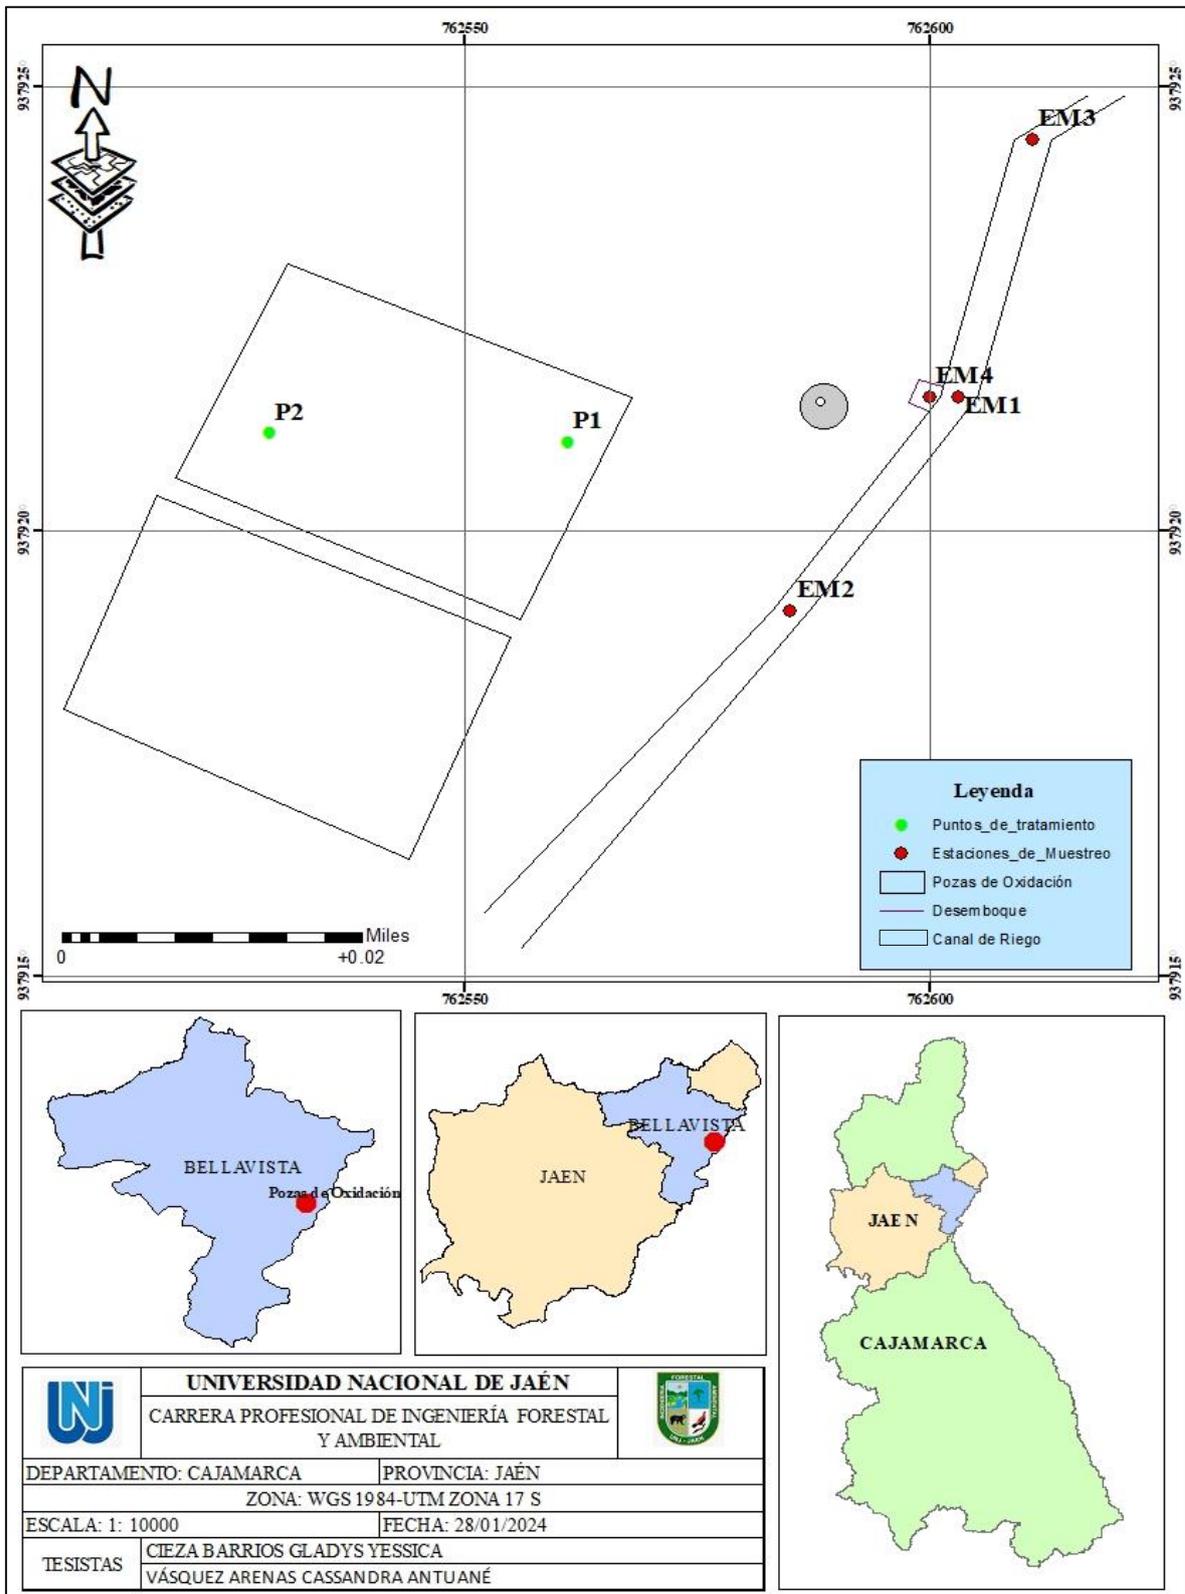
**Figura 2**  
Ubicación del área de estudio

*Nota:* Los Shapefile fueron obtenidos del GEO GPS PERÚ, datos georreferenciados con GPS (marca Garmin 65s) y elaborados en ArcMap 10.8, con licencia 140400032114 (2023)

El criterio de selección de estos puntos de nuestros se referenciaron 4 puntos como estaciones de muestreo, según se observa en la Figura 2, EM2 ubicado 30 metros aguas arriba antes del punto de unión de la mezcla del efluente con el agua del canal de riego (EM1), EM3 ubicado 30 metros aguas abajo después de la EM1 y la EM4 es el punto de descarga del efluente de las dos lagunas de oxidación hacia el cuerpo de agua del canal de riego. La cantidad de agua requerida por cada muestra es de 500 ml.

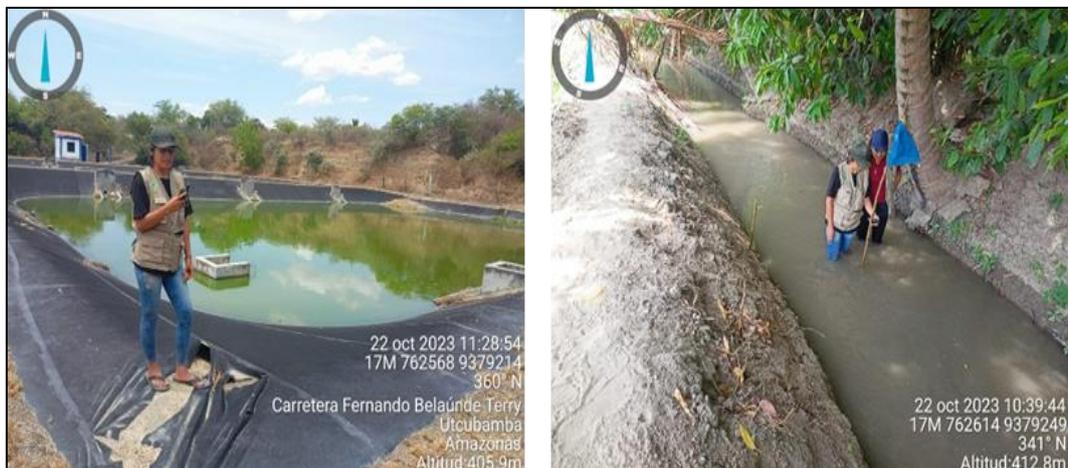
**Figura 3**

*Georreferenciación y medición para ubicación de estaciones de muestreo en el canal de riego.*

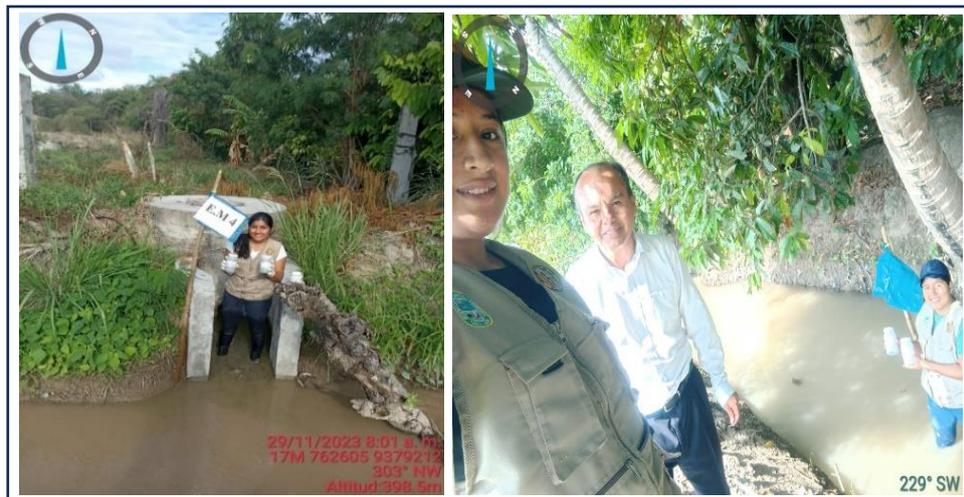
**Figura 4**

1. La toma de muestra se realizó a 30 cm de profundidad de la superficie del agua y una distancia de 1.10 m del borde del canal que es la mitad del ancho del canal, utilizando botellas plásticas esterilizadas de 500 ml, teniendo en cuenta que antes de usarlo se procedió a etiquetarlos, utilizando plumón indeleble, con la finalidad de que no se borre la información registrada. Así mismo antes de tomar la muestra se enjuagó el recipiente tres veces con el agua de muestreo para no alterar los datos.

*Toma de muestras en la estación de muestreo 4*

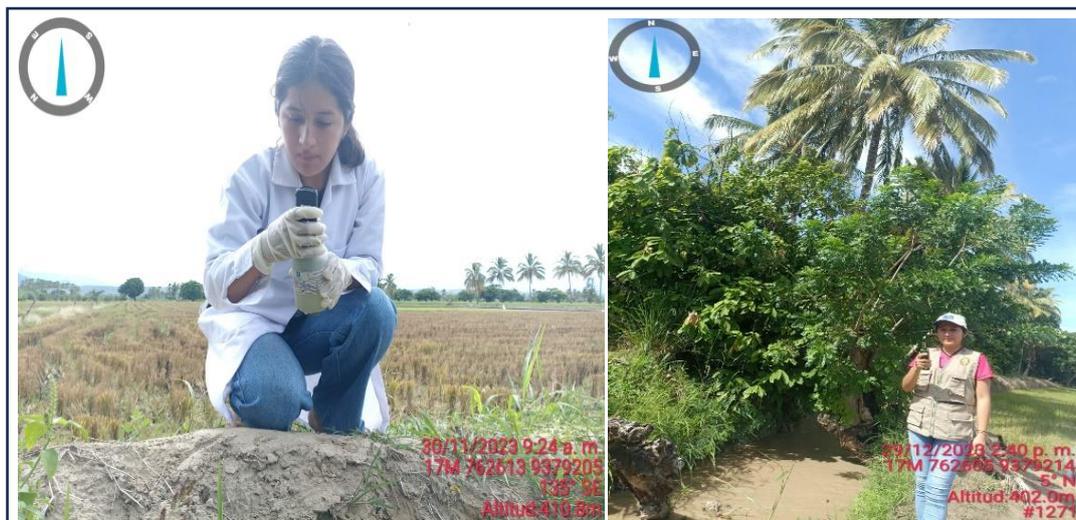
**Figura 5**

2. Una vez obtenida las muestras, se procedió a tomar los datos in situ de los parámetros físicos (potencial de hidrógeno, temperatura ambiental, temperatura del agua, conductividad eléctrica y sólidos totales disueltos), utilizando el equipo Combo pH & EC y el Termohigrómetro.

*Medición de parámetros físicos (pH, STD, C.E, temperatura ambiental) in situ*

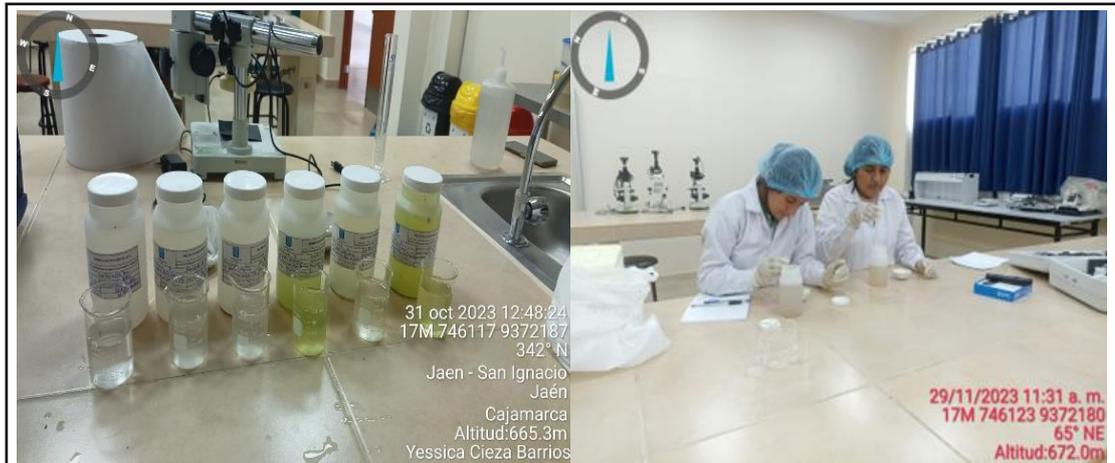
**Figura 6**

*Medición de parámetros (oxígeno disuelto) en laboratorio de Ingeniería Forestal y Ambiental-UNJ*

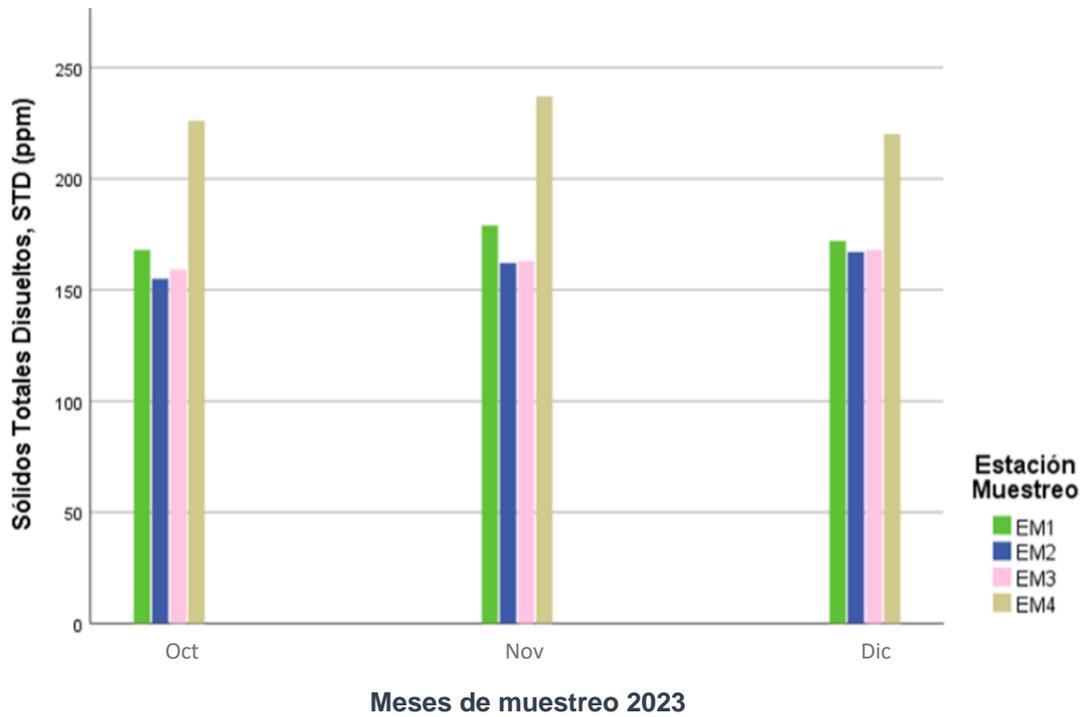
**Figura 7**  
*Sólidos Totales Disueltos por mes de muestreo por Estación de Muestreo*

*Nota:* Los datos fueron tomados in situ con el Combo pH & CE.

En la figura 7 se observa que, las EM1 y EM4 son superiores en todos los meses de muestreo en la concentración de STD que las EM2 y EM3 con un intervalo de (168-237 ppm) (Tabla 4), debido a que las estaciones de muestreo están muy cercanas al efluente de salida de las dos lagunas de oxidación (Figura 2).

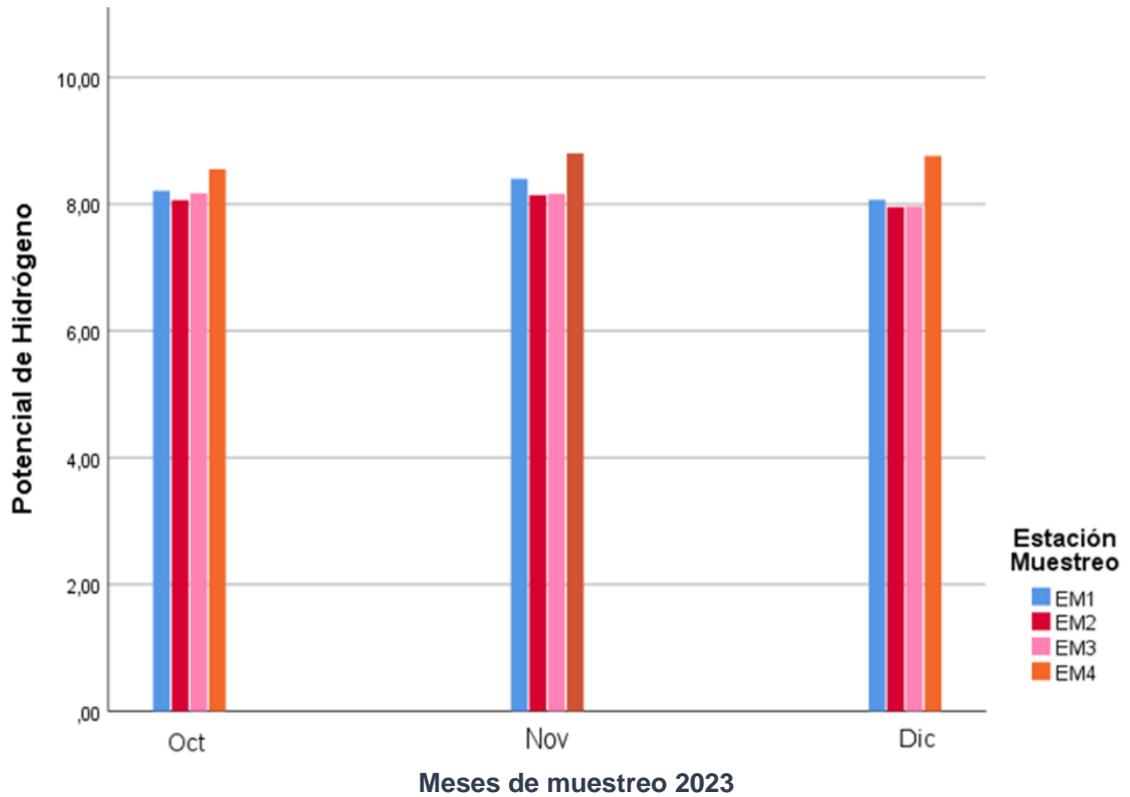
**Figura 8**  
*Potencial de Hidrógeno por mes de muestreo por Estación de Muestreo*

*Nota:* Los datos fueron tomados in situ con el Combo pH & CE

En la Figura 8 se observa que los mayores niveles de pH presentaron un rango de (8.14 – 8.8) que fue en el segundo muestreo, según la tabla 04 es correspondiente a noviembre el cual se relaciona con la temperatura del agua que es más elevada, este aumento fue ocasionado por las altas temperaturas ambientales por consecuencia originan la evaporación del agua presente y aumenta la concentración de pH en el agua.

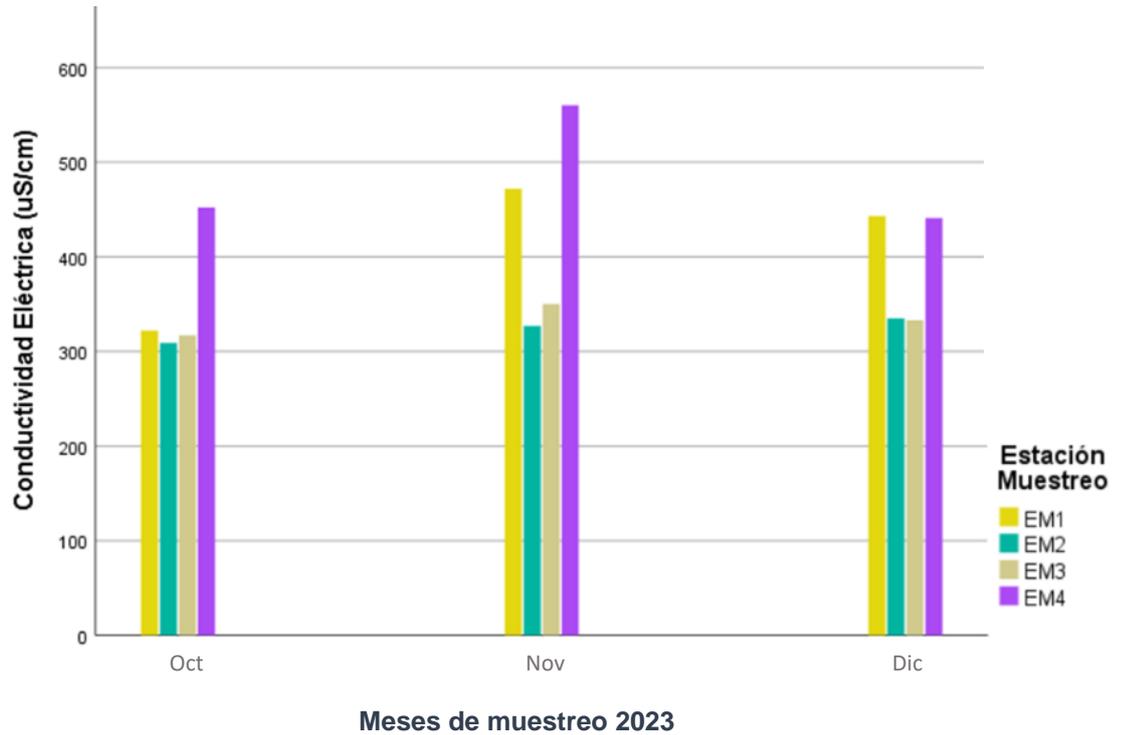
**Figura 9**

*Conductividad Eléctrica por mes de muestreo por Estación de Muestreo*

Nota: Los datos fueron tomados in situ con el Combo pH & CE

En la Figura 9 se muestra que la mayor concentración de C.E se dio en noviembre en un rango de (327 – 560  $\mu\text{S/cm}$ ) y en octubre hubo menor concentración de C.E con un rango de (309 – 452  $\mu\text{S/cm}$ ), según la tabla 4. Según se observa la EM4 presenta mayor concentración de este parámetro en los tres meses de muestreo.

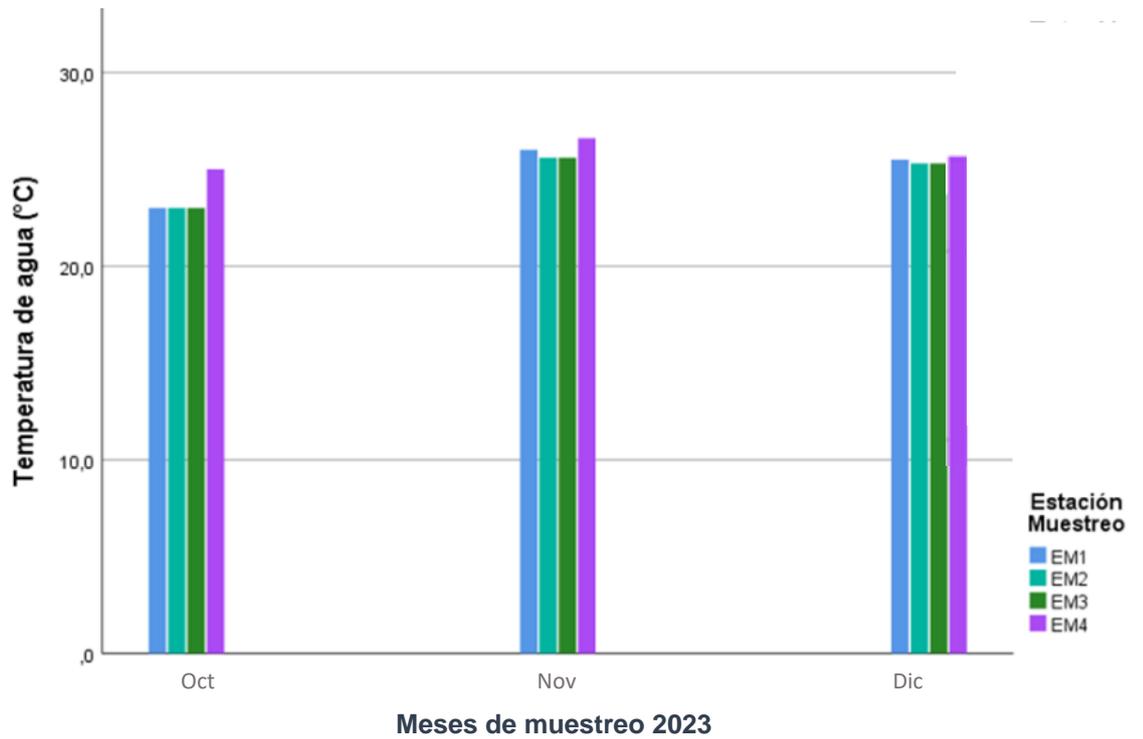
**Figura 10**  
*Temperatura de agua por mes de muestreo por Estación de muestreo*

*Nota:* Los datos fueron tomados in situ con el Combo pH & CE

En la Figura 10 se observa que los mayores niveles de Temperatura del agua presentaron un rango de (25.6 – 26.6 °C) que fue en el segundo muestreo, según la tabla 04 es correspondiente a noviembre el cual se relaciona con la temperatura ambiental que fué mayor a 36 °C causando un incremento en la T° del cuerpo de agua del canal de riego.

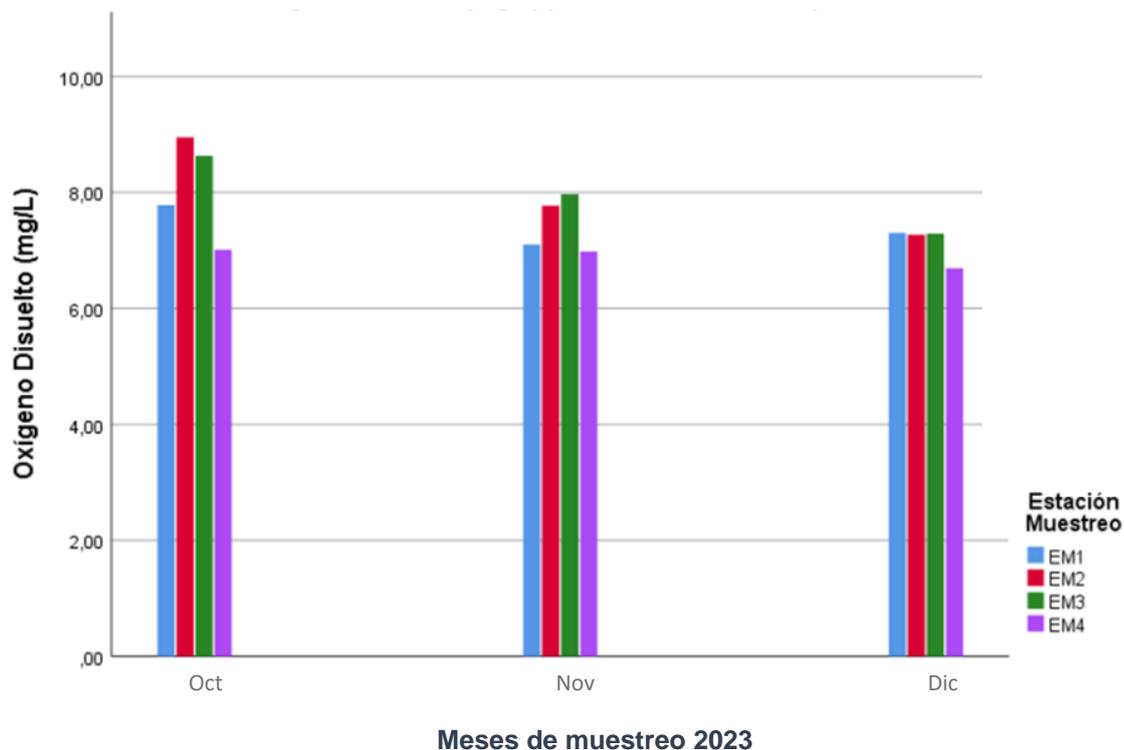
**Figura 11**

*Oxígeno Disuelto (mg/L) por mes de muestreo por Estación de muestreo*

*Nota:* las muestras fueron cuantizadas en el laboratorio de Ingeniería Forestal y Ambiental de la UNJ, con el Multiparámetro marca WTW 360

La Figura 11 muestra que el oxígeno disuelto es mayor en las estaciones EM2 y EM3 con un intervalo de (7.27 – 8.95 mg/L) (Tabla 4), debido a la aireación del flujo del agua que transcurre por el canal, en cambio en la EM4 se puede observar que los valores del parámetro son menores (6.69 – 7.01 mg/L) (Tabla 4), ya que es efluente de las dos lagunas de oxidación donde los microorganismos han consumido el OD en la laguna de oxidación N° 2, por consecuencia de la degradación de materia orgánica, por ende, en la EM1 al ser la mezcla del efluente y agua de canal su valor es intermedio.

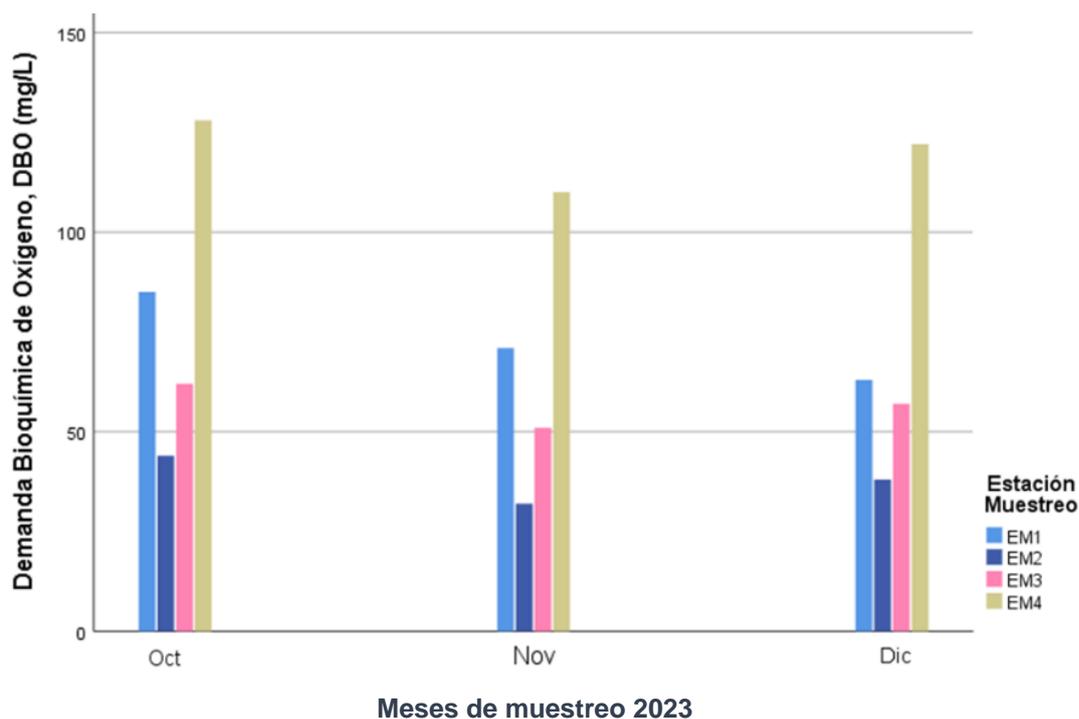
**Figura 12**

*Demanda Bioquímica de Oxígeno por mes en las estaciones de muestreo*

*Nota:* las muestras fueron analizadas en el laboratorio RIVELAB de la ciudad de Trujillo.

En la figura 12 se observa que en el mes de octubre en la EM4 existe mayor presencia de DBO con un valor de (128 ppm) debido a que es el efluente de las dos lagunas de oxidación. Mientras que, en la EM2 tiene un valor de (32 ppm) según la tabla 4, existió menor presencia de este parámetro en el mes de noviembre a causa de las elevadas temperaturas que ocasiono la disminución del cauce del canal de riego.

La Demanda Bioquímica de Oxígeno (DBO) de las muestras de la investigación realizada abarca un intervalo de (32 – 128), siendo la estación con presencia de DBO la EM4 y la de menor presencia la EM2 (Tabla 4). (Cerna-Cueva et. al., 2022) tiene valores de 19.8 mg/L, mientras que (Aguilar & Irigoien, 2021) sus valores oscilan entre 51.30 mg/L a 259 mg/L, dichos resultados se encuentran sobre el límite de los ECA lo cual indica que existe una alta concentración de DBO, provocando el aumento de enfermedades en las raíces de las plantas, así como degradación del suelo (Gil, 2021). Por último, Denisse & Vicente (2009), infieren que la DBO tiende a depender de la temperatura del ambiente, por la variedad de microorganismos presentes, cantidad y tipo de nutrientes que presenta el agua residual doméstica que a consecuencia genera el aumento de este parámetro, siendo así un indicador de la mala calidad de agua.

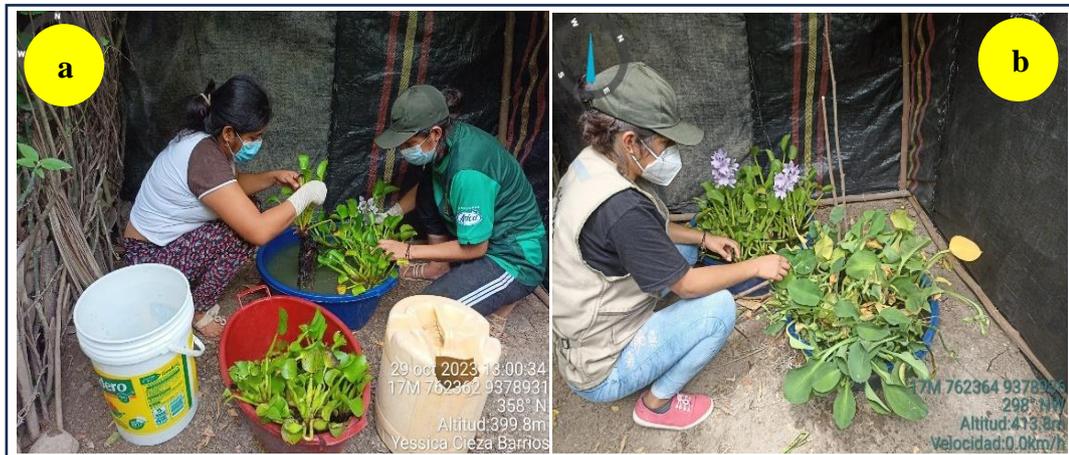
**Figura 13**

Ejecución de fitorremediación (a) colocación de las plantas fitorremediadoras en tinas (b) Obtención de muestra el 30 de noviembre del 2023

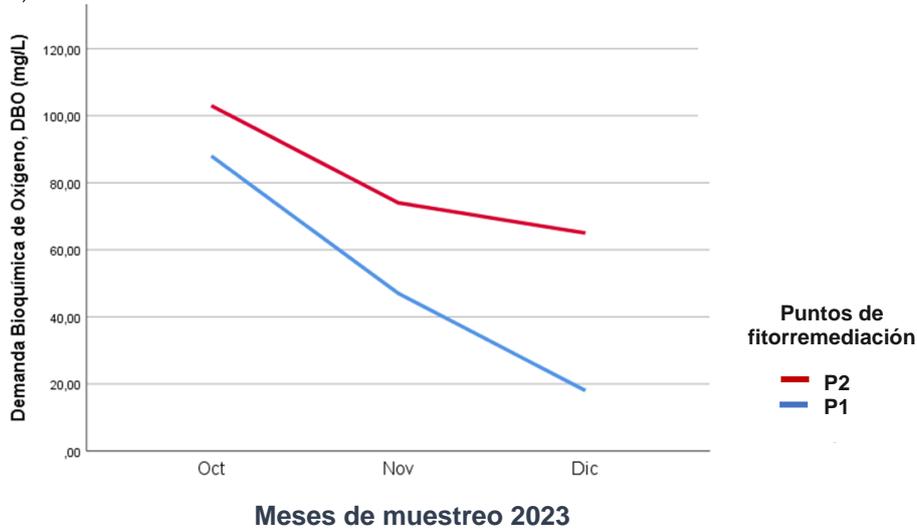
**Figura 14**

*Demanda Bioquímica de Oxígeno, BDO (mg/L) por mes de muestreo por especie fitorremediadora*

En la Figura 14 todos los parámetros evaluados, si bien es cierto esta prueba piloto tuvo una duración de dos meses, con respecto al *E. crassipes* la DBO disminuyó de 88 mg/L a 18 mg/L llegando casi al valor establecido por los ECA (< 15 ppm). Por el contrario, la *L. flava* la DBO disminuyó de 103 mg/L a 65 mg/L siendo menos eficiente.

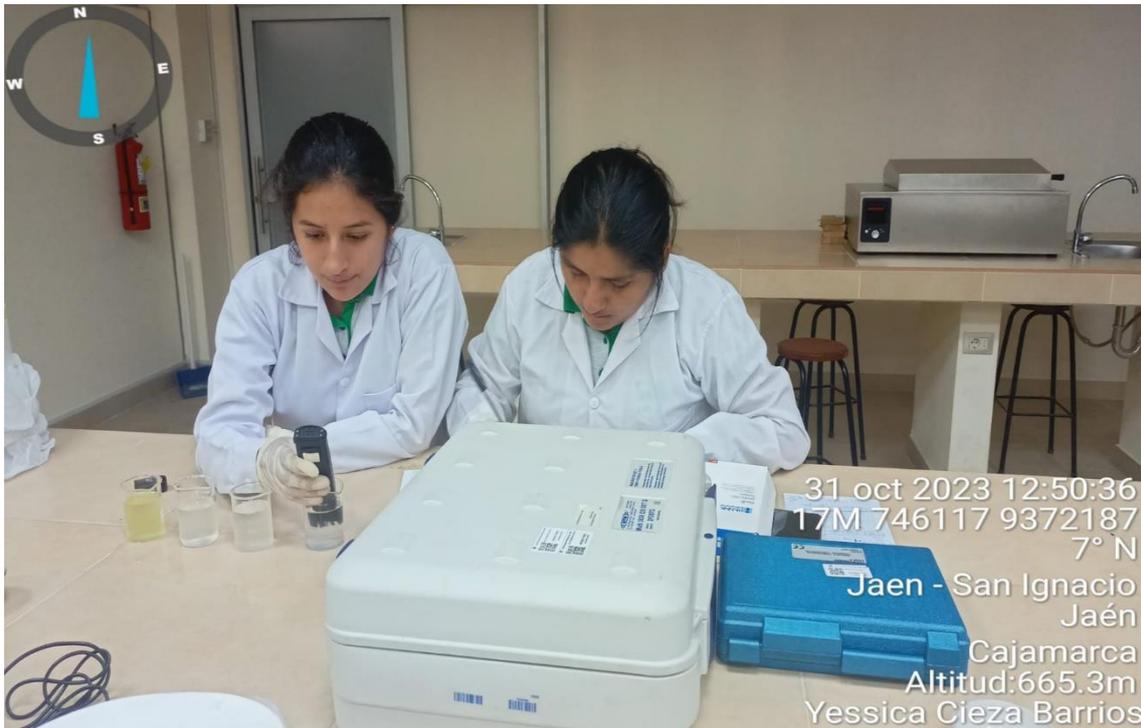
**Figura 26**

*Medición de parámetros físicos (oxígeno disuelto, pH, C.E, Temperatura y STD)*
