**EVALUACIÓN DEL COMPORTAMIENTO  
SISMORRESISTENTE DEL MÓDULO DE LA FACULTAD  
DE INGENIERÍA CIVIL DE LA UNIVERSIDAD  
NACIONAL DE JAÉN EMPLEANDO LA NORMA  
TÉCNICA E.030 – 2021**

**TESIS PARA OBTENER EL TÍTULO PROFESIONAL DE  
INGENIERO CIVIL**

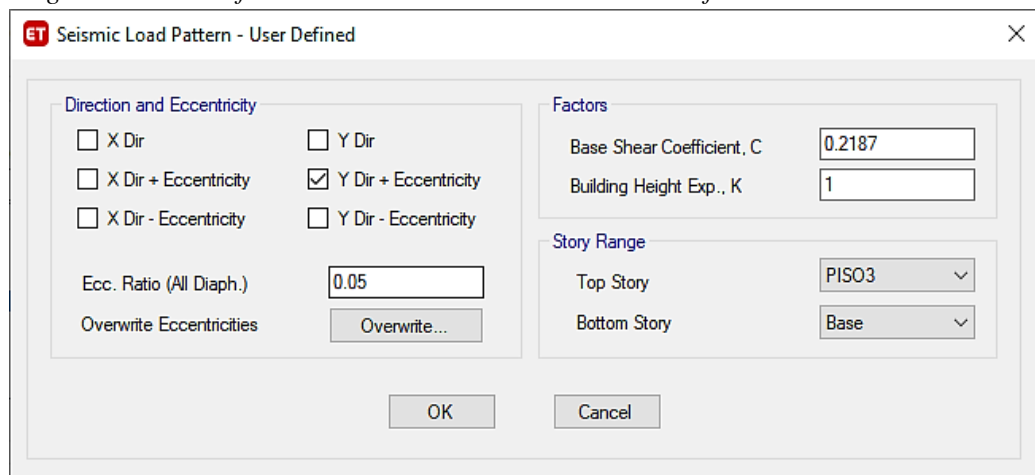
*Asignación del Coeficiente Basal en la Dirección Y-Y al Software Etabs*

La Figura 12 corresponde a la asignación del coeficiente basal en la dirección Y-Y, siendo también de 0.2187. Este valor es coherente con el cálculo de la dirección X-X, mostrando simetría en el comportamiento sísmico inicial.

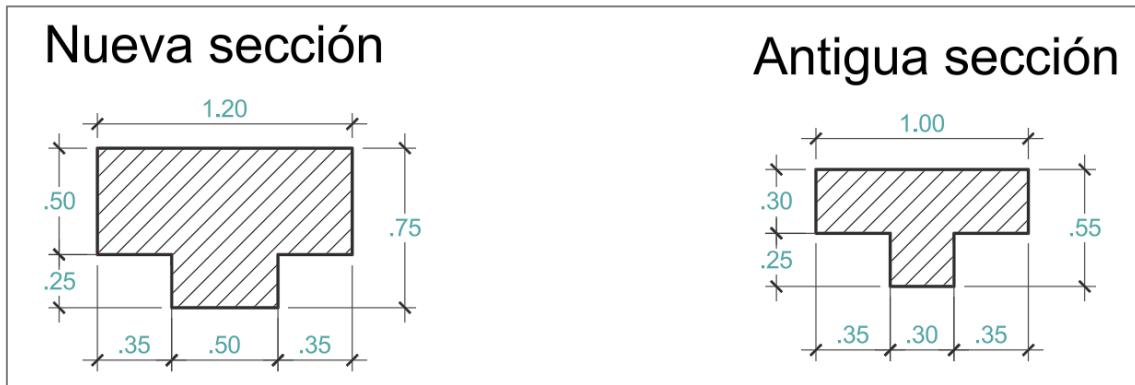
**Figura 20**

*Secciones antiguas y nuevas de la columna T*

La Figura 20 compara la sección antigua y la nueva de la columna T tras el reforzamiento. El aumento de área mejora significativamente la estabilidad estructural en la zona más solicitada.

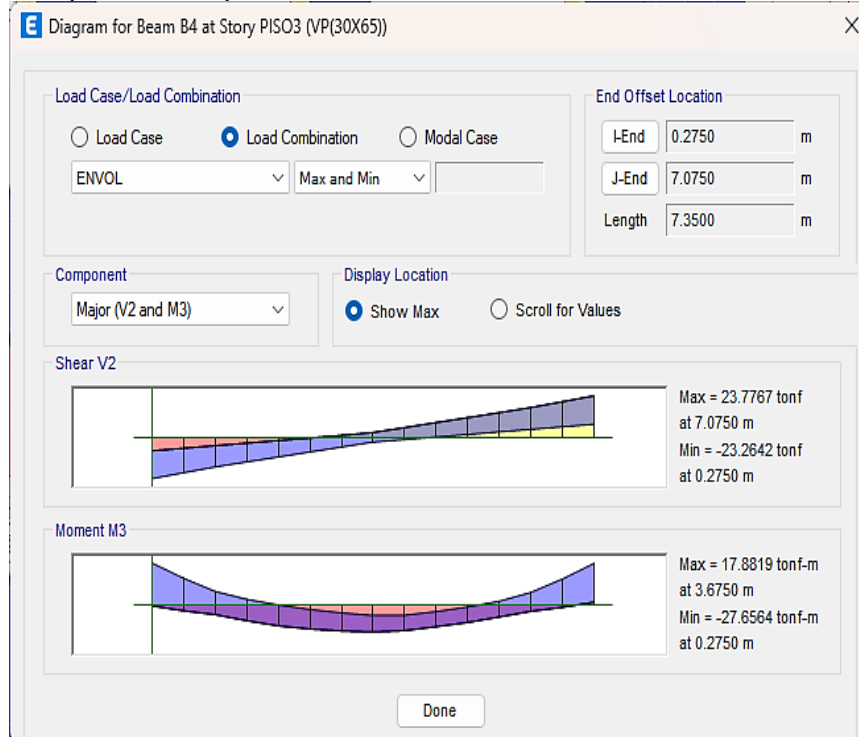
*Nuevo diagrama de fuerzas cortantes en el eje 3-3 entre el eje C y D del Tercer Nivel al incorporar muros portantes e incrementar la sección de las columnas T*

La Figura 24 presenta el nuevo diagrama de cortante en el eje 3-3 del tercer nivel tras el reforzamiento. La fuerza cortante máxima se reduce de **23.7767 Ton-f a 18.2486 Ton-f**, mostrando la efectividad de la intervención.

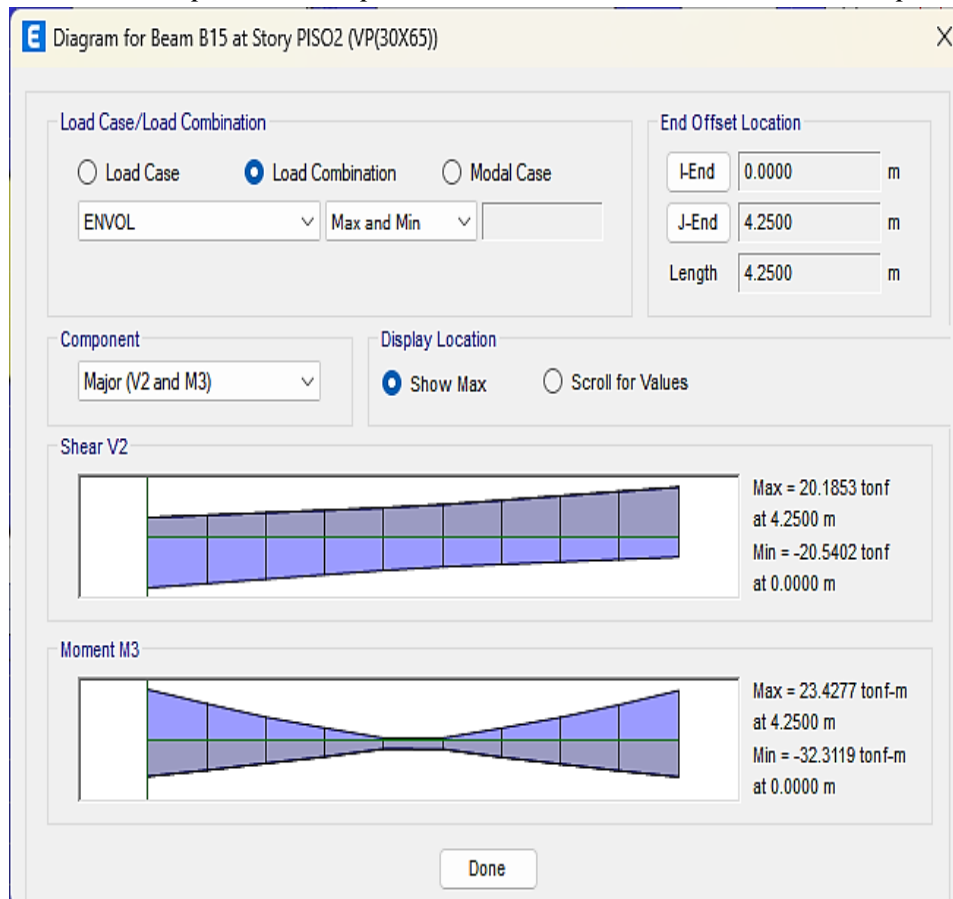
*Diagrama de momento flector en el eje 5-5 entre el eje C y D del Segundo Nivel, al incorporar muros portantes e incrementar la sección de las placas*

La Figura 25 muestra el nuevo diagrama de momento flector en el eje 5-5 del segundo nivel. El valor crítico disminuye de **23.6503 Tonf-m a 19.8659 Tonf-m**, evidenciando la mejora del desempeño estructural.

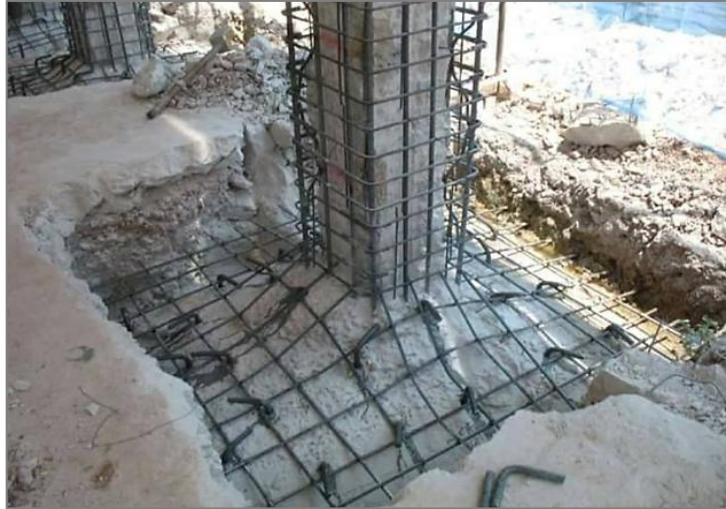
**Figura 26***Detalle de encamisado en la zapata*

La Figura 26 ilustra el procedimiento de encamisado en zapatas de concreto armado. Este refuerzo garantiza la correcta transmisión de cargas y el anclaje de los elementos estructurales nuevos.

- Se efectúan las perforaciones en la losa superior, seguido de la habilitación y colocación del acero de refuerzo como las barras verticales y estribos para la nueva sección de columna reforzada.

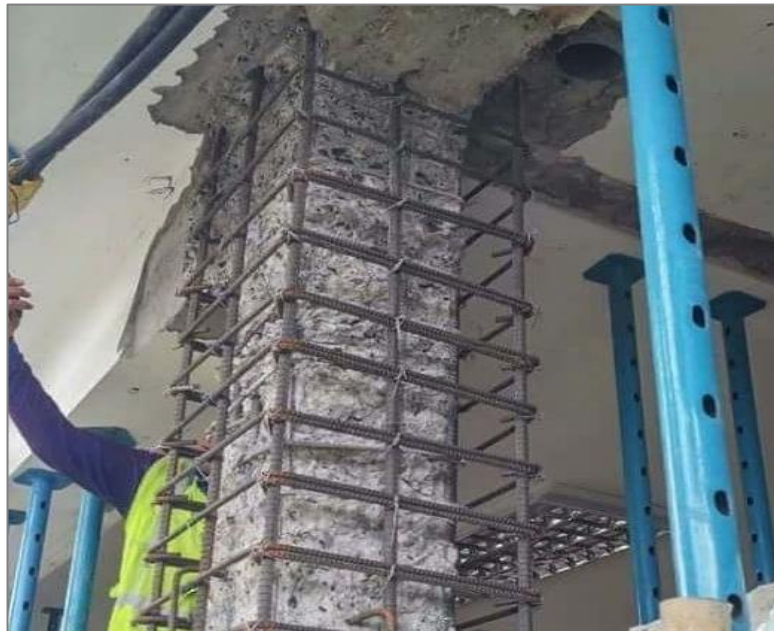
**Figura 27***Detalle de encamisado en la columna*

La Figura 27 muestra el procedimiento de encamisado en columnas de concreto armado. Este refuerzo permite aumentar la capacidad portante y mejorar la resistencia frente a cargas sísmicas.

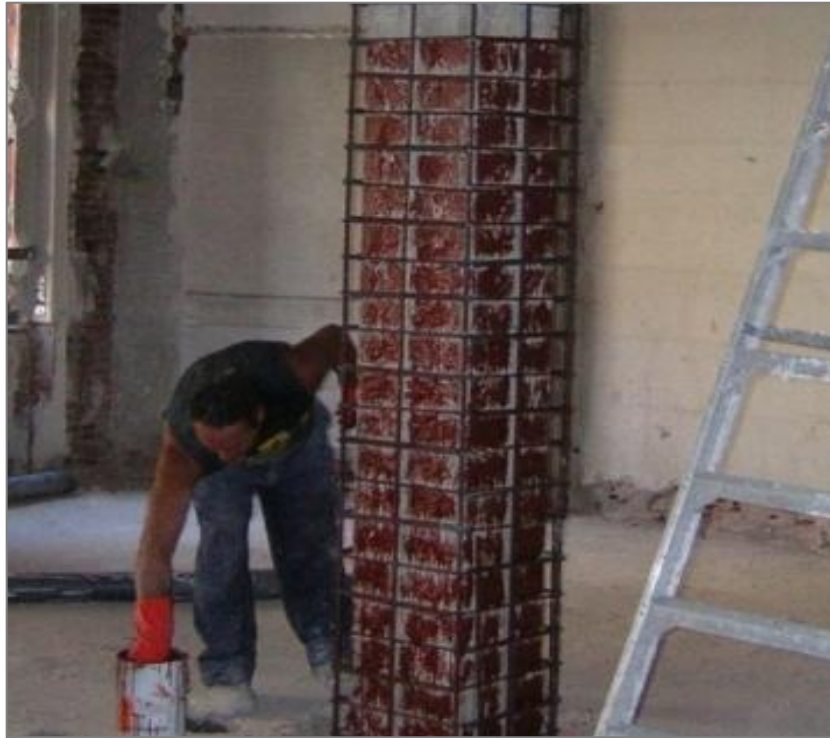
#### *Aplicación de aditivo epóxico*

La Figura 28 presenta la aplicación de un adhesivo epóxico sobre la superficie de columnas, facilitando la unión entre concreto nuevo y antiguo. Este procedimiento asegura la adherencia estructural durante el encamisado.

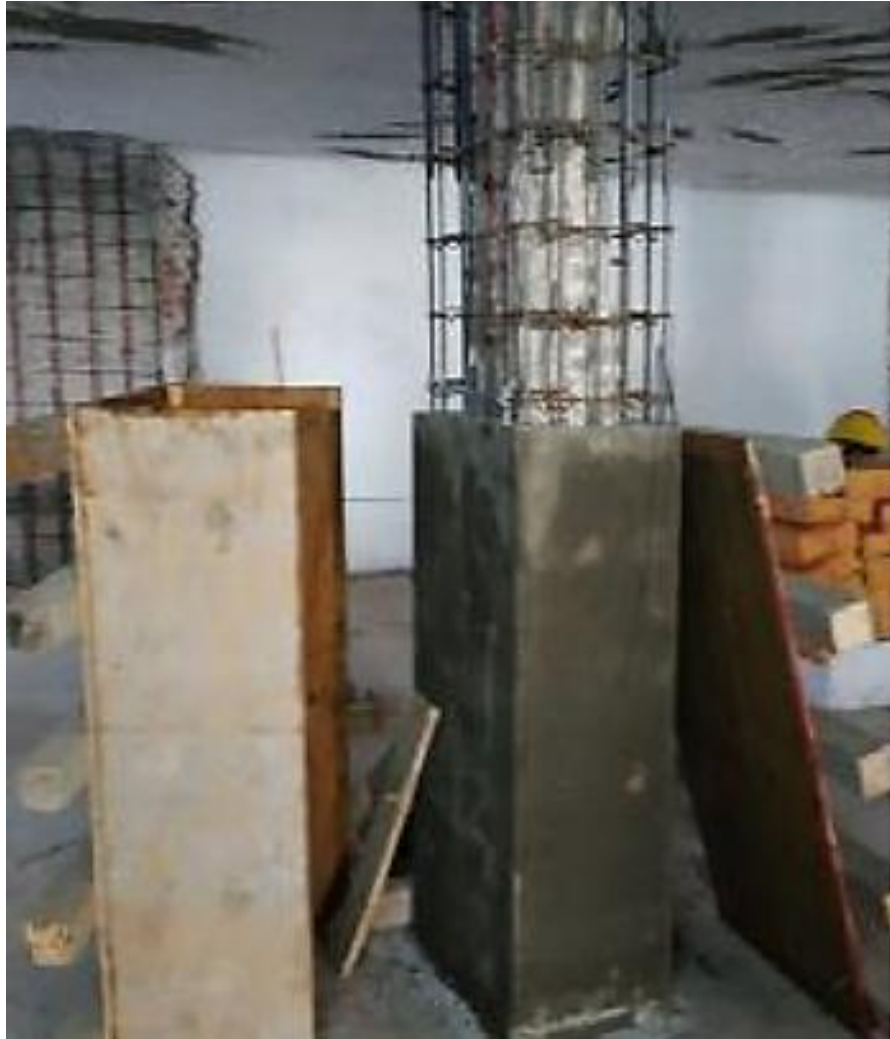
*Desencofrado del primer vaciado en columnas*

La Figura 29 ilustra el desencofrado tras el primer vaciado de concreto en columnas. Se observa la nueva capa estructural que envuelve al elemento, incrementando su sección resistente.

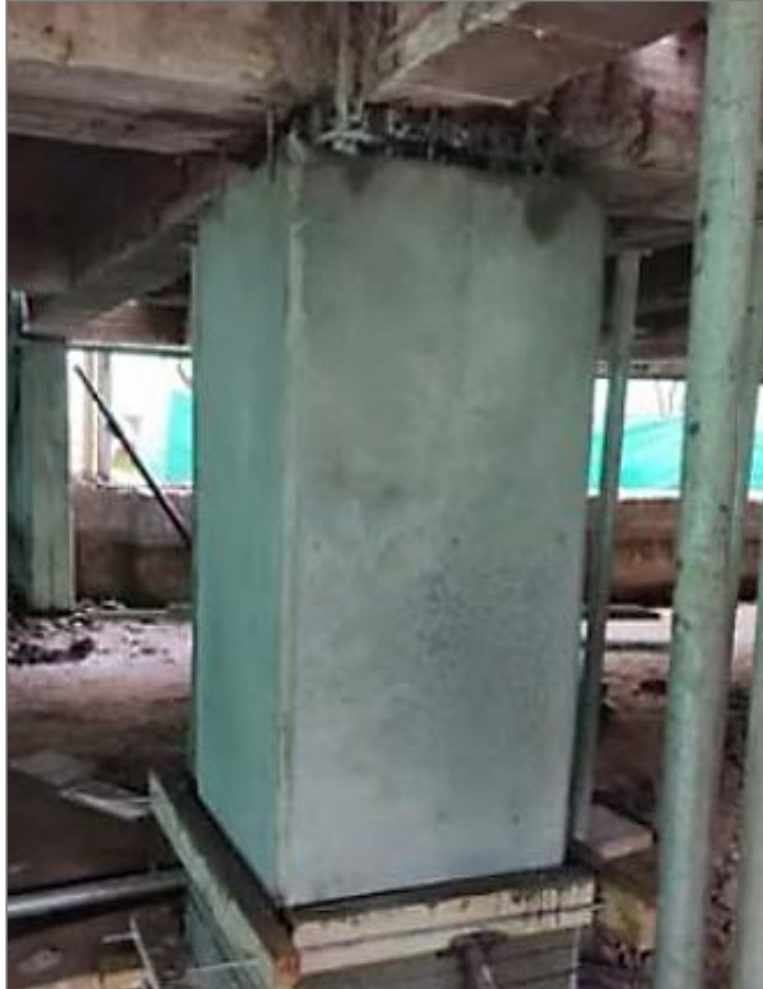
*Desencofrado del segundo vaciado en columnas*

La Figura 30 muestra el resultado del desencofrado posterior al segundo vaciado en columnas. El refuerzo terminado evidencia una mejora significativa en la sección transversal de los elementos.

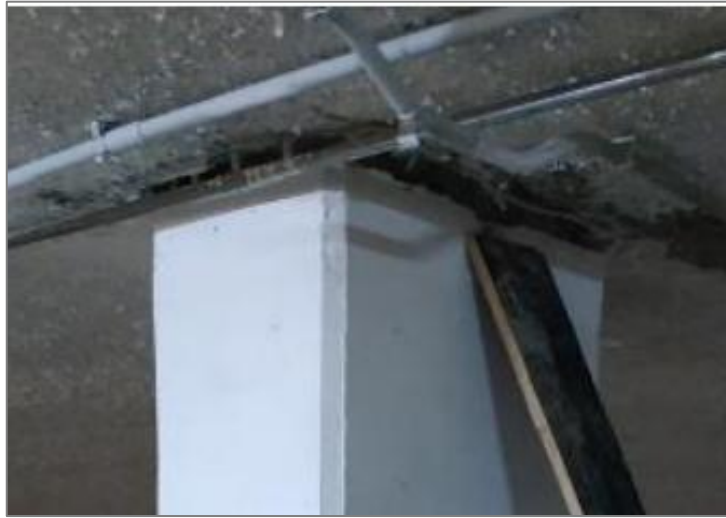
**Figura 31**

*Desencofrado del piso superior*

La Figura 31 presenta el acabado final en la parte superior de la columna, reforzado con aditivo SIKA Dur 41. Este procedimiento garantiza la completa integración y continuidad entre los concretos nuevo y existente.

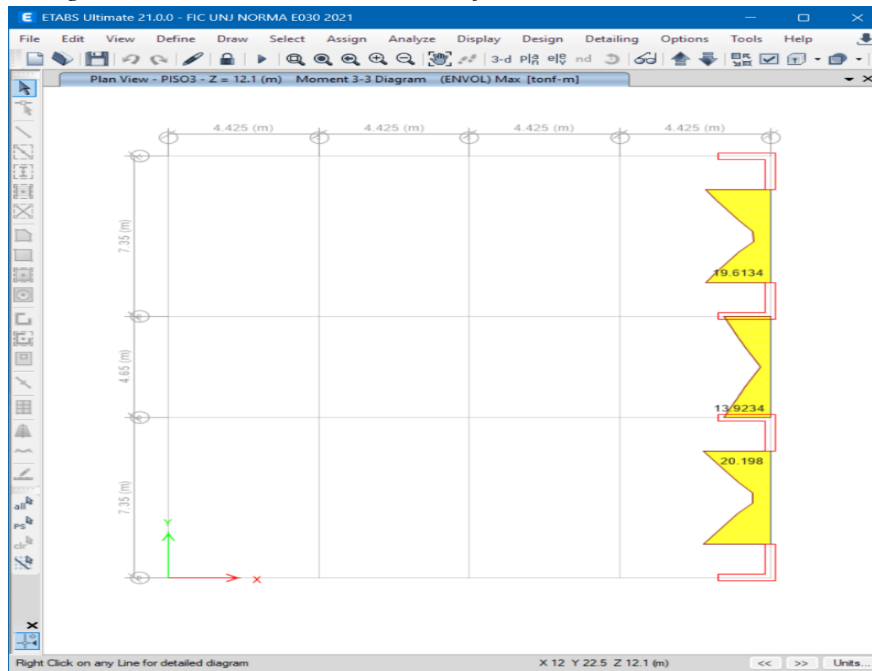
### Diagrama de envolvente del momento flector crítico: Tercer Nivel

*Nota.* La figura muestra que el momento flector más crítico está en el eje 5-5 cuyo valor es de 20.198 Ton-f.

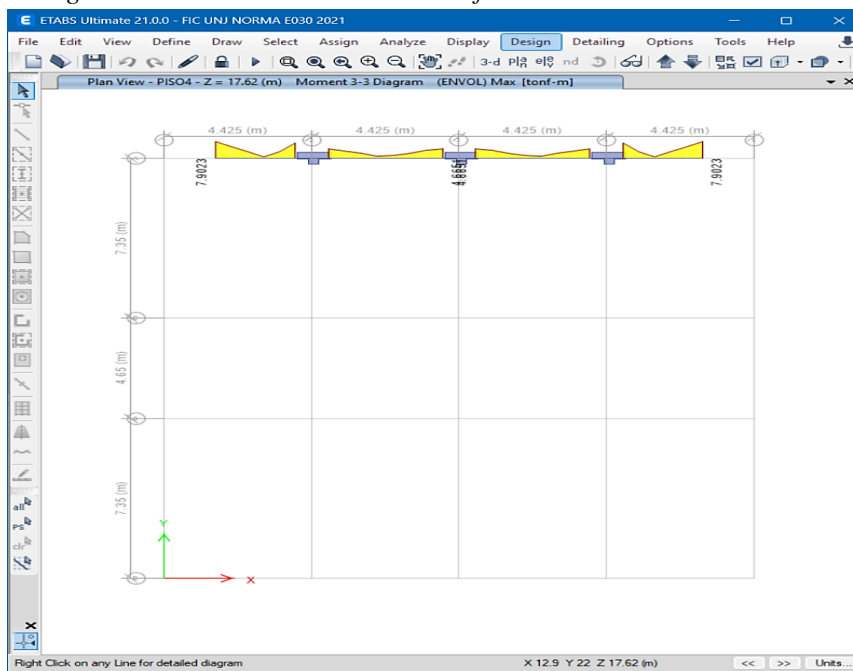
### Diagrama de envolvente del momento flector crítico: Cuarto Nivel

*Nota.* La figura muestra que el momento flector más crítico está en el eje A-A cuyo valor es de 7.9023 Ton-f.

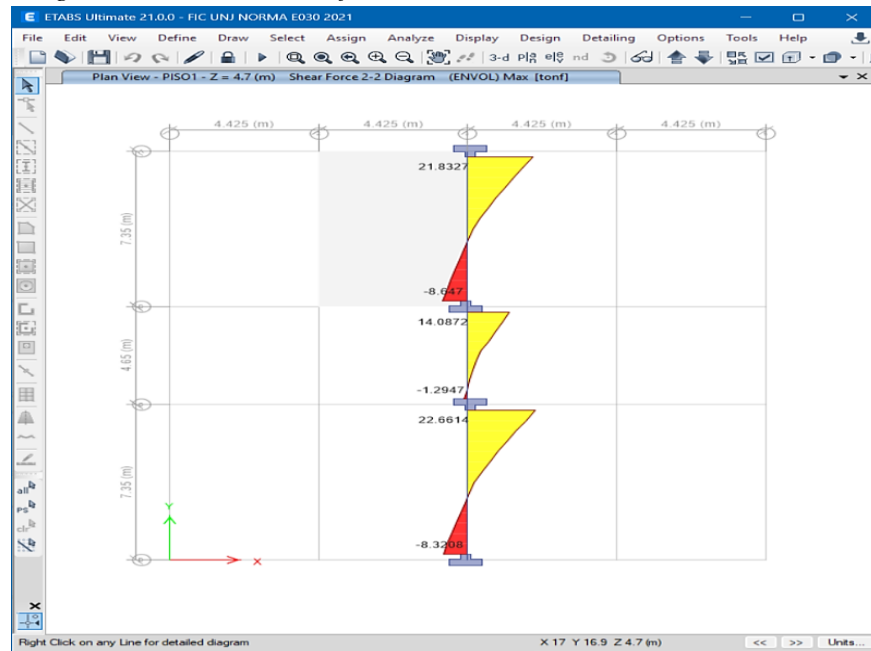
### Diagrama de envoltura de fuerza cortante crítica: Primer Nivel

*Nota.* La figura muestra que la fuerza cortante más crítico está en el eje 3-3 cuyo valor es de 22.66 Ton-f.

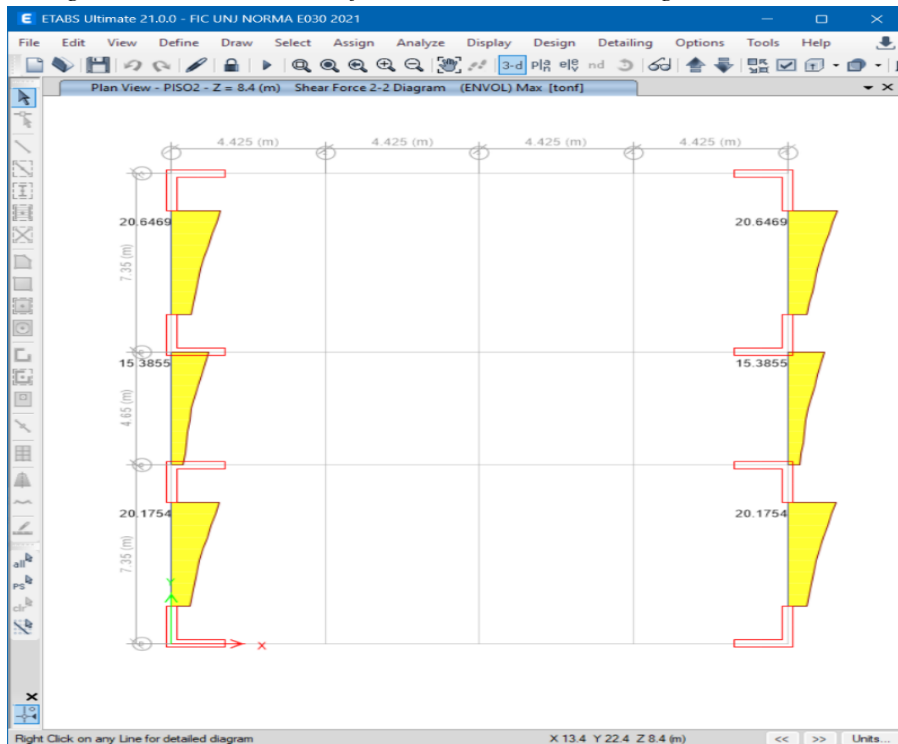
### Diagrama de envoltura de fuerza cortante crítica: Segundo Nivel

*Nota.* La figura muestra que la fuerza cortante más crítico está en el eje 1-1 y 5-5 cuyo valor es de 20.1754 Ton-f.

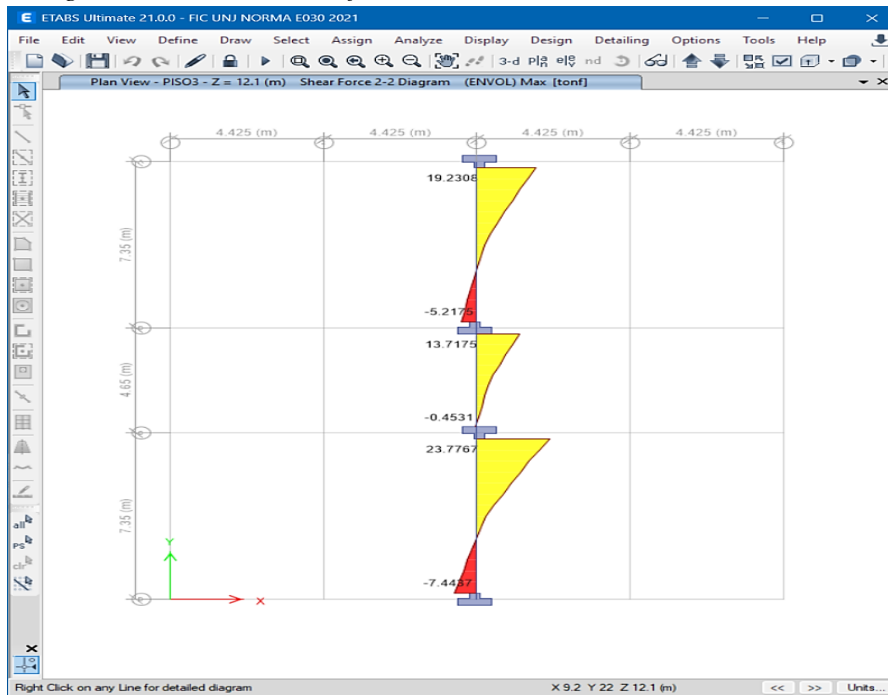
### Diagrama de envoltente de fuerza cortante crítica: Tercer Nivel

*Nota.* La figura muestra que la fuerza cortante más crítico está en el eje 3-3 cuyo valor es de 23.7767 Ton-f.

La Figura 16 presenta la vista en planta del aligerado en el tercer nivel, destacando la zona crítica en el eje 3-3 entre C y D. En este sector se concentra la **fuerza cortante máxima** de 23.7767 Ton-f.

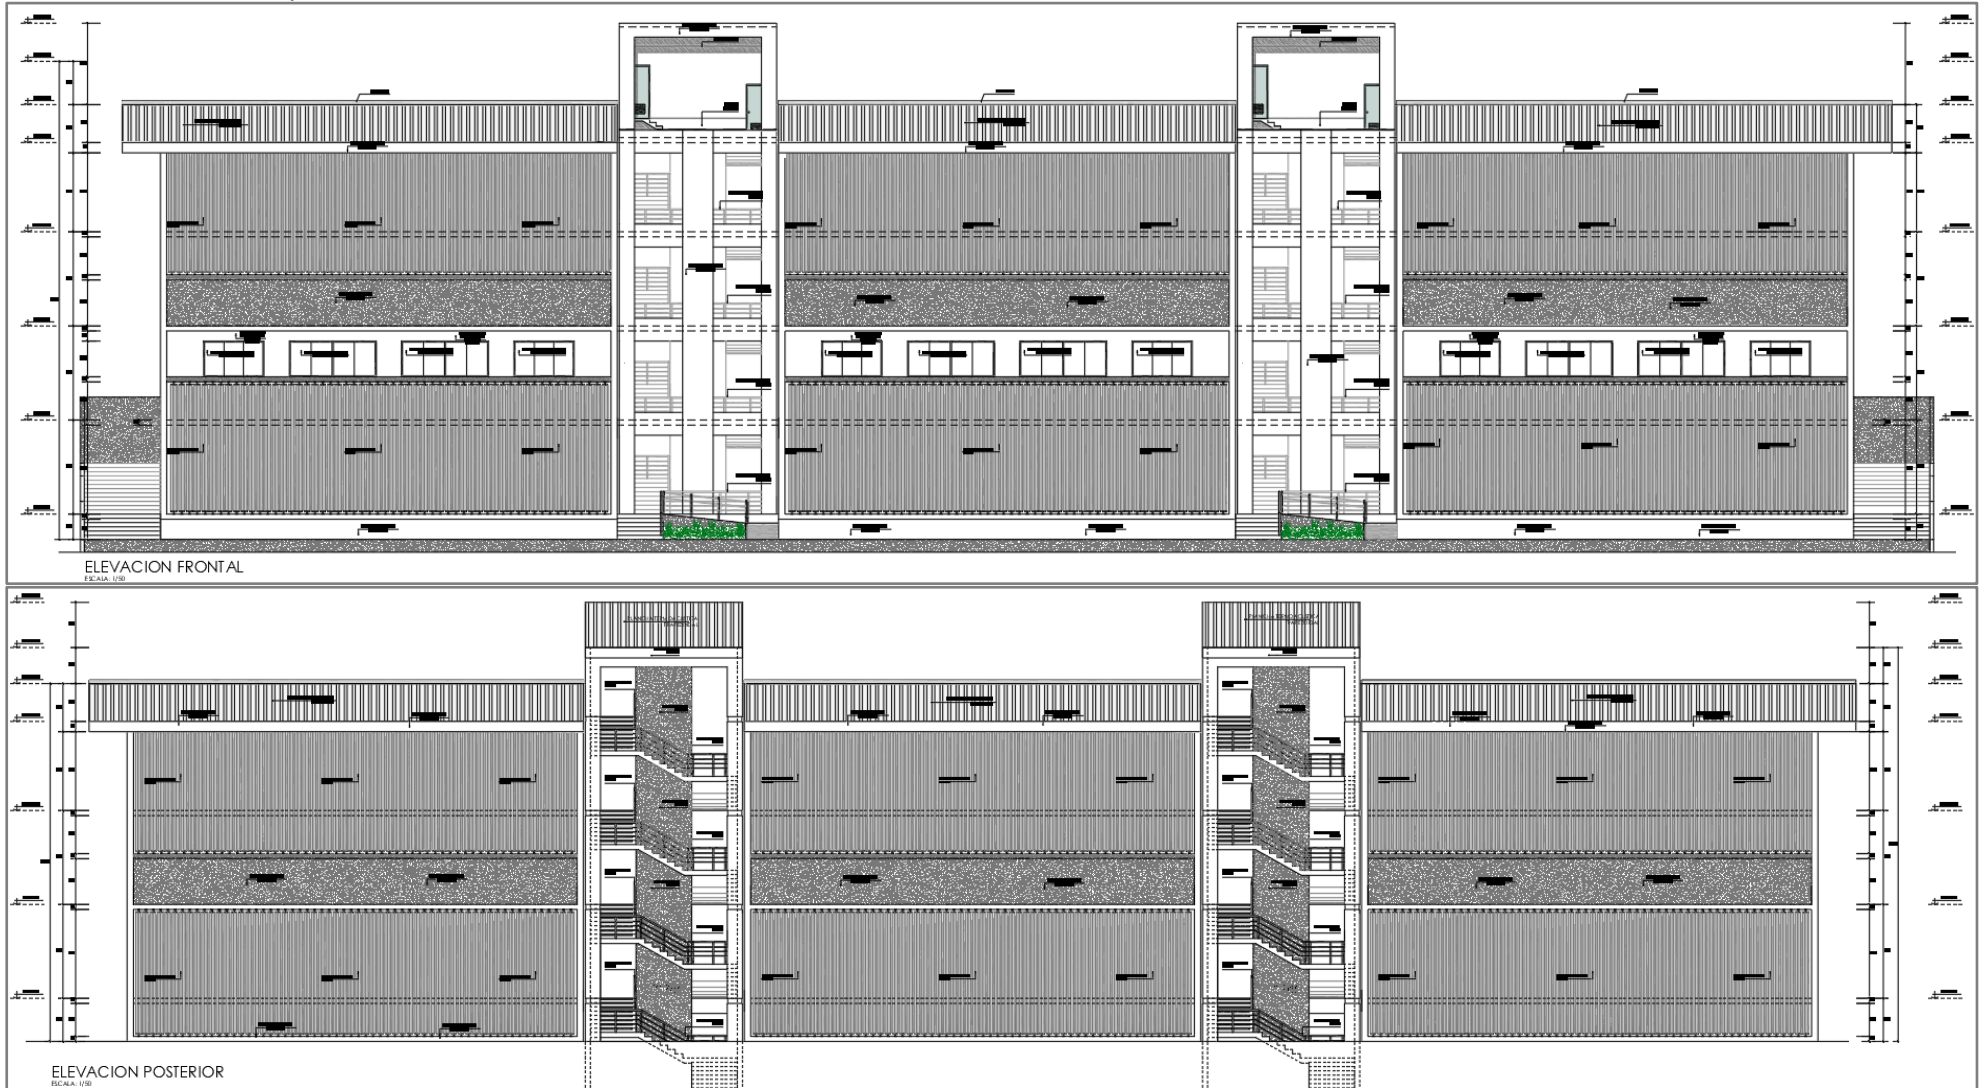
Anexo 60

*Elevaciones Frontal y Posterior*

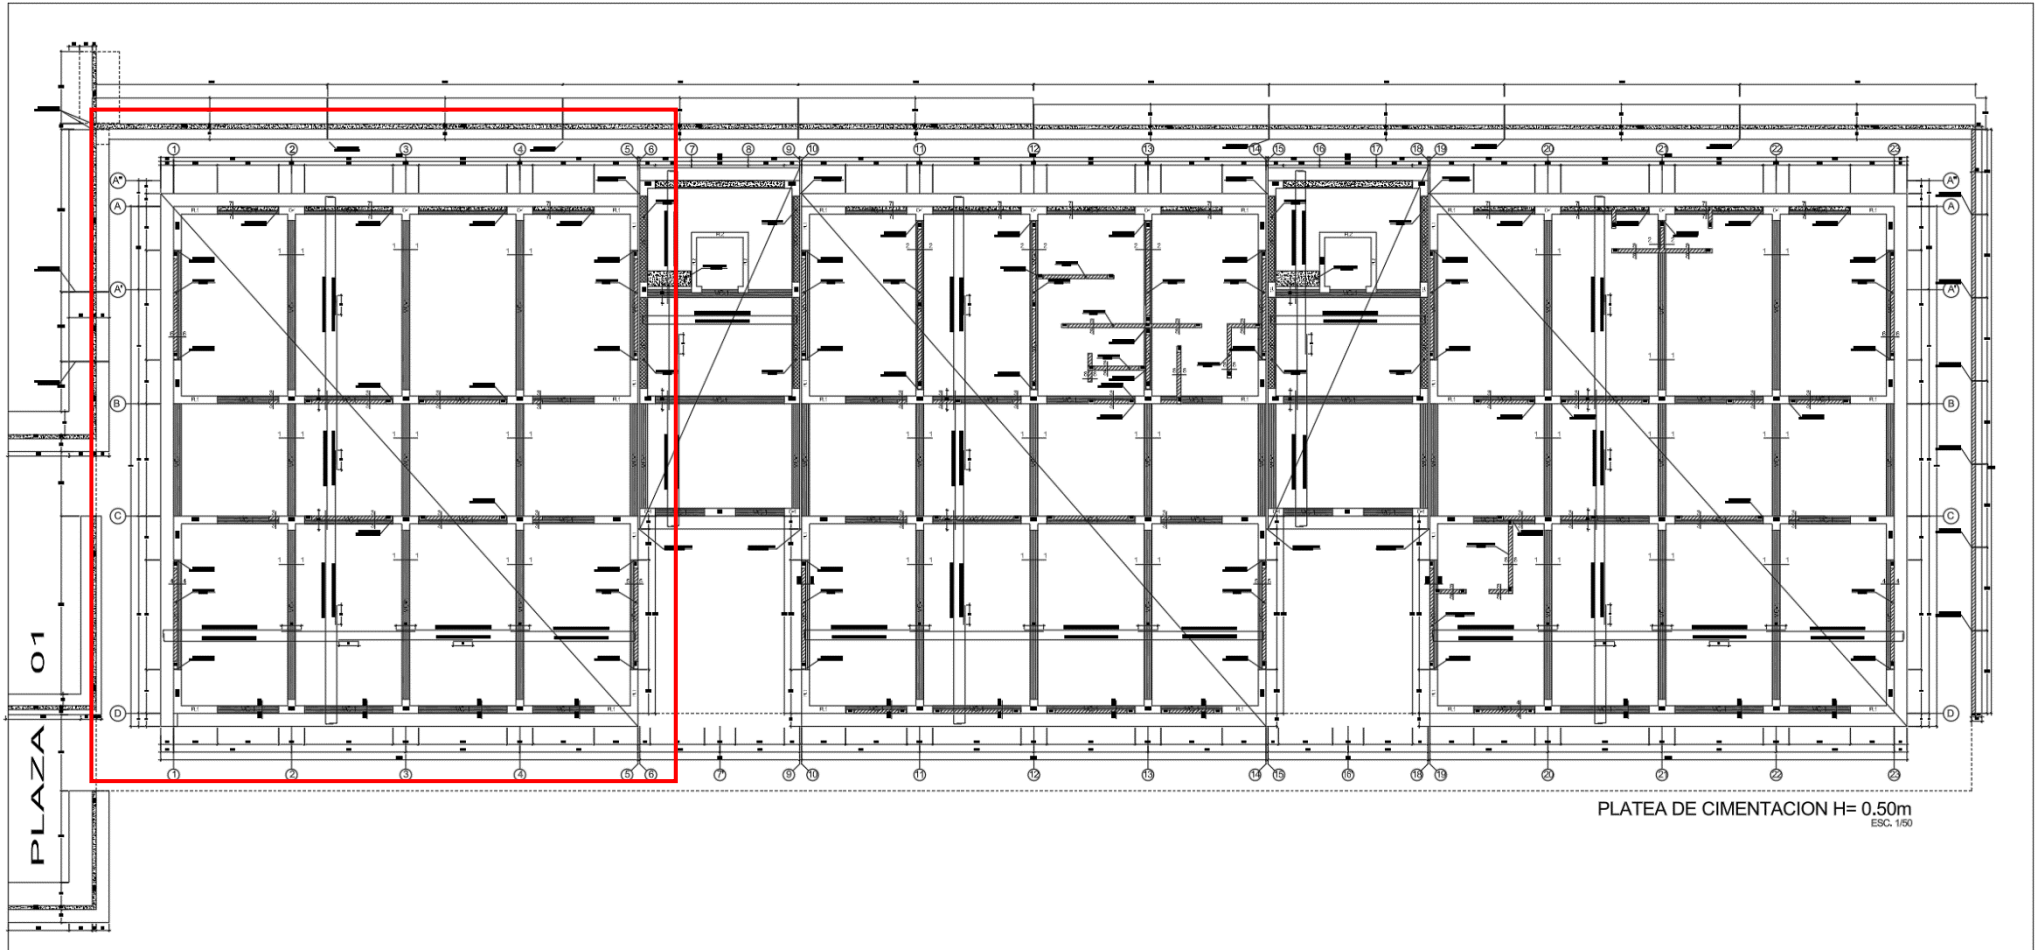
Anexo 63

Planta de Cimentación del Módulo en Estudio.

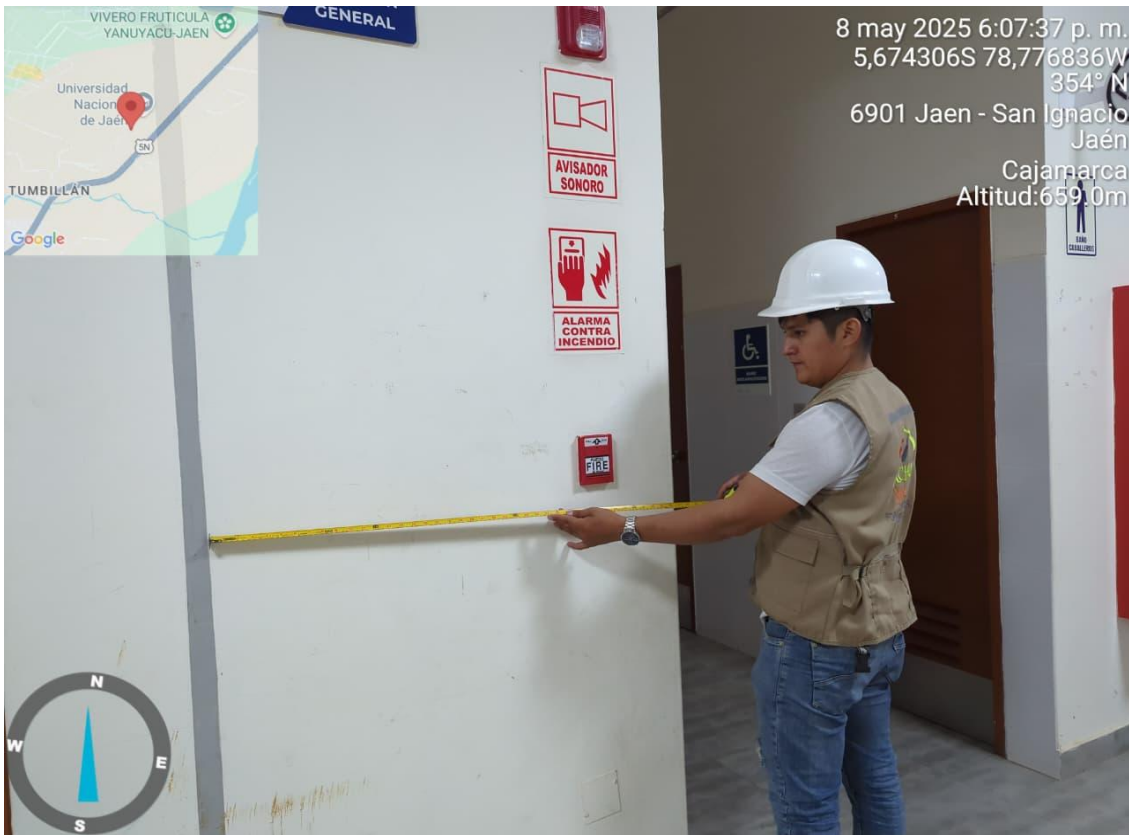
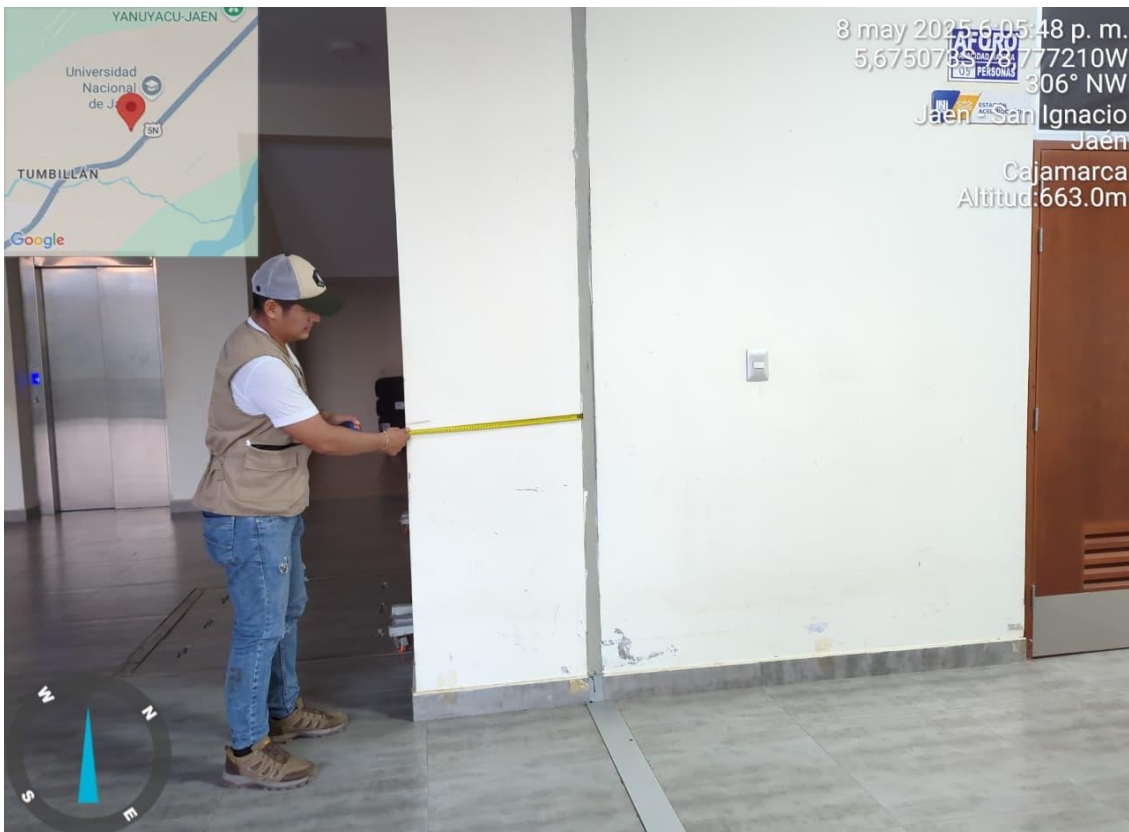
Anexo 68

Toma de Medidas interiores de Columnas y Placas en el Módulo 1 de la Facultad de Ingeniería Civil

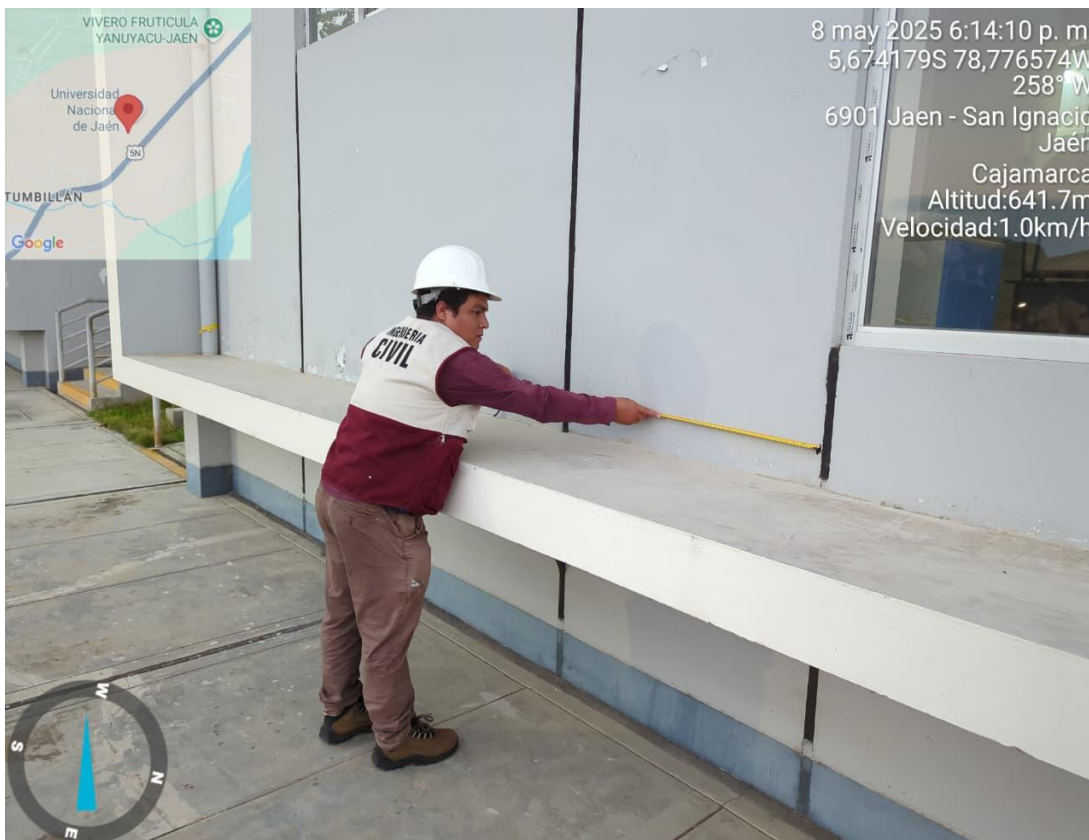
**Anexo 69***Toma de Medidas exteriores de Columnas y Placas en el Módulo 1 de la Facultad de Ingeniería Civil*

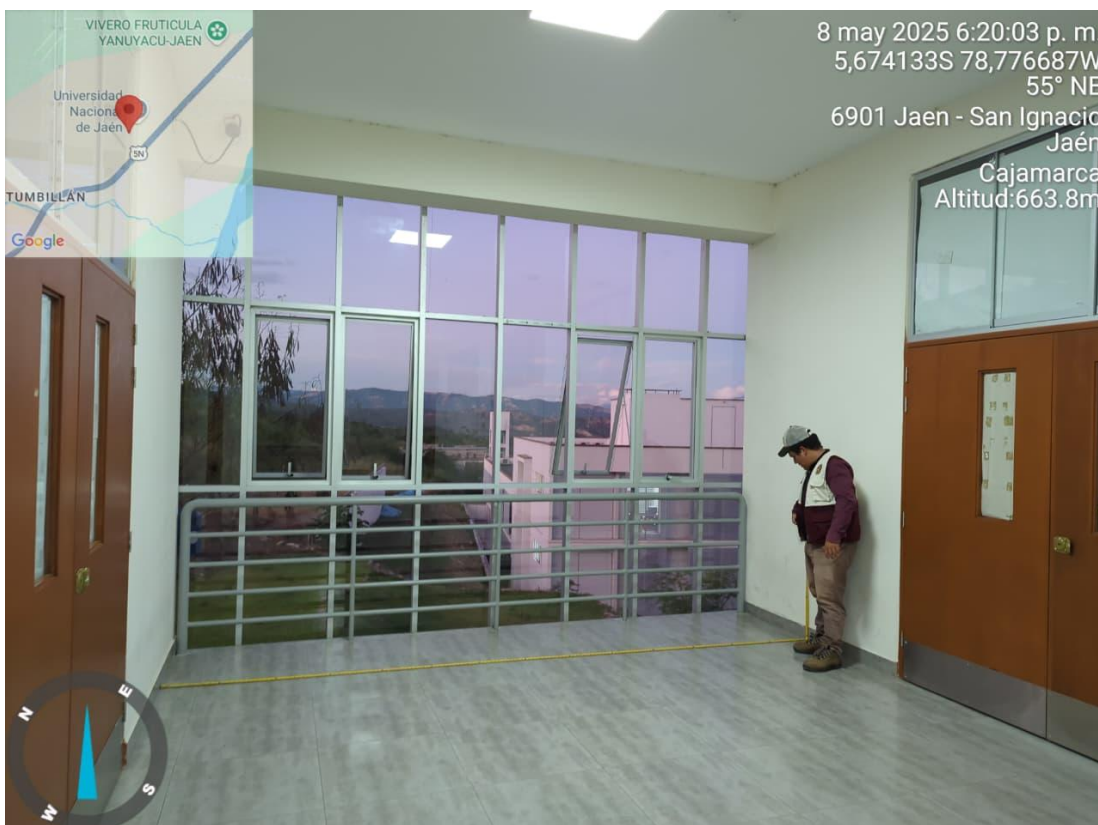
**Anexo 70***Verificación de Vigas interiores y toma de medidas de los espacios de circulación en el Módulo 1 de la Facultad de Ingeniería Civil*
