UNIVERSIDAD NACIONAL DE JAÉN

CARRERA PROFESIONAL DE INGENIERÍA CIVIL

**VULNERABILIDAD SÍSMICA UTILIZANDO EL MÉTODO
BENEDETTI Y PETRINI EN LA INSTITUCIÓN
EDUCATIVA N° 16004 - JAÉN**

**TESIS PARA OBTENER
EL TÍTULO PROFESIONAL DE
INGENIERO CIVIL**

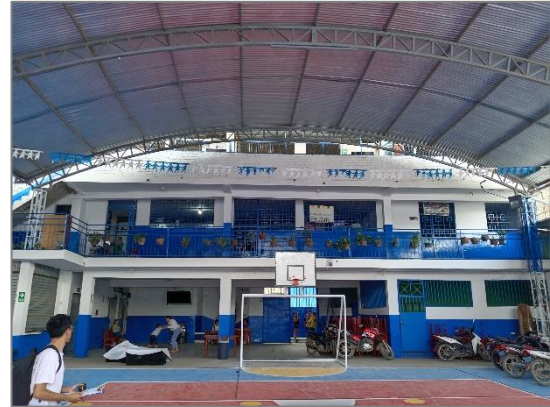
Figura 2

Reconocimiento del Bloque A

La figura muestra el recorrido preliminar por el interior de la institución educativa para identificar el bloque A y su estado preliminar.

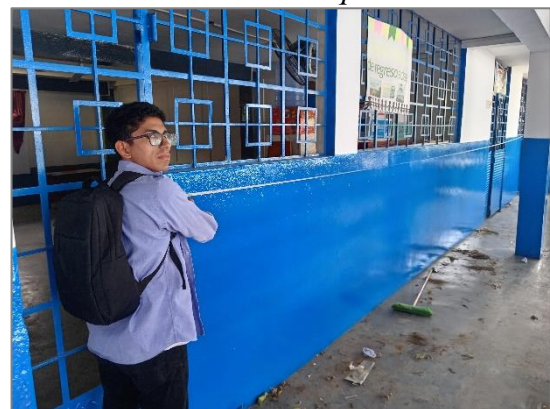
Figura 3

Toma de medidas del Bloque A

La figura muestra la toma de medidas del segundo piso del bloque A de la institución educativa, cuyos planos están en el anexo 6 al anexo 9.

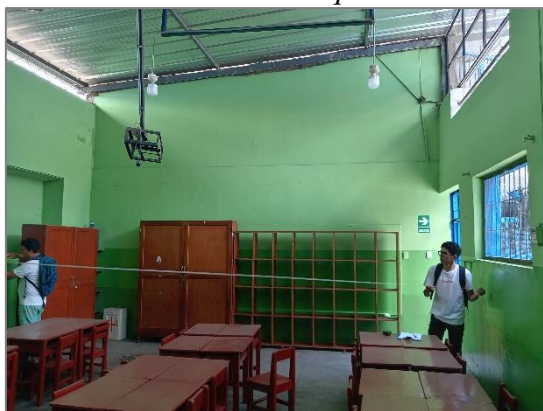
Figura 5*Toma de medidas del Bloque B*

La figura muestra la toma de medidas internas del bloque B de la institución educativa, cuyos planos están en el anexo 10 al anexo 11.

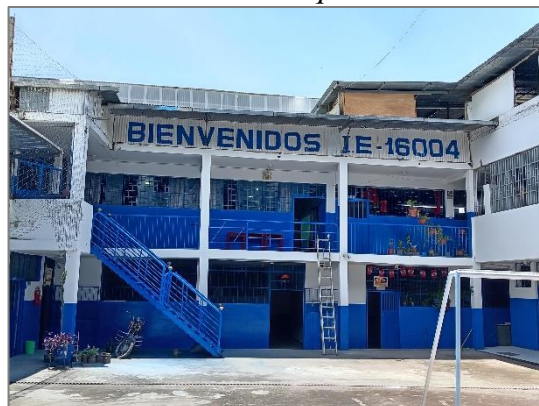
Figura 6*Reconocimiento del Bloque C*

La figura muestra el recorrido preliminar por el interior de la institución educativa para identificar el bloque C y su estado preliminar.

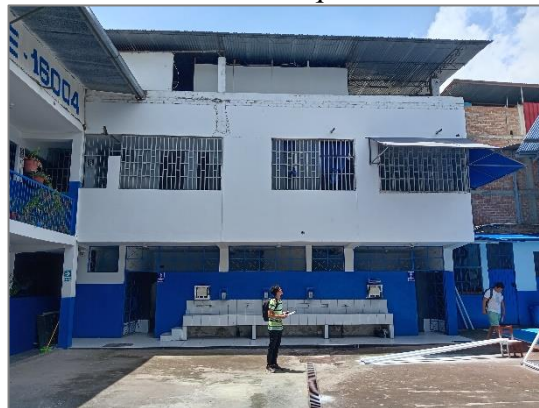
Figura 7*Reconocimiento del Bloque D*

La figura muestra el recorrido preliminar por el interior de la institución educativa para identificar el bloque D y su estado preliminar.

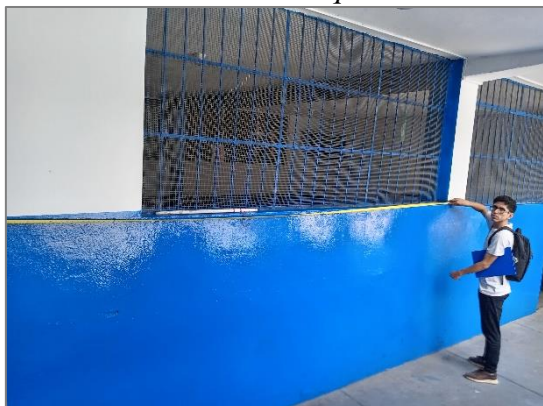
Figura 8*Toma de medidas del Bloque C*

La figura muestra la toma de medidas externas del bloque C de la institución educativa, cuyos planos están en el anexo 12 al anexo 15.

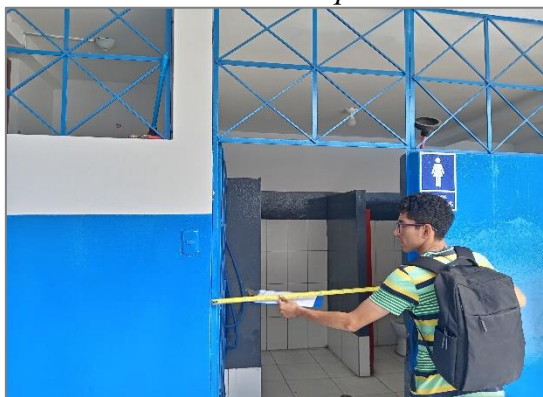
Figura 9*Toma de medidas del Bloque D*

La figura muestra la toma de medidas externas del bloque D de la institución educativa, cuyos planos están en el anexo 16 al anexo 19.

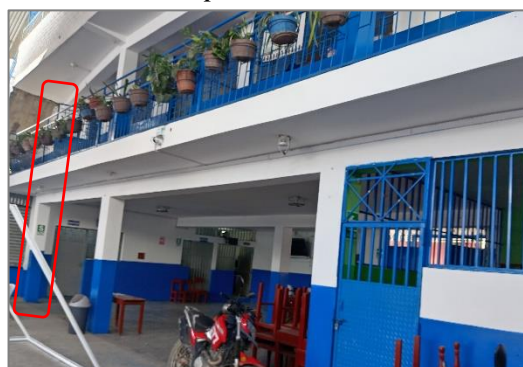
Figura 10*Evaluación del parámetro 1*

La figura muestra que la no continuidad vertical de los elementos estructurales, además en otros ambientes se ha podido apreciar también que muros no están dentados a las columnas.

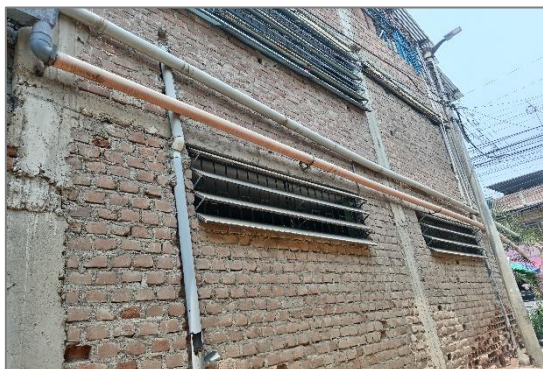
Figura 11*Evaluación del parámetro 2*

La figura muestra que las juntas presentan espesores de más de 1.5cm en gran parte del muro y deterioradas, al igual que las unidades y no ser homogéneas.

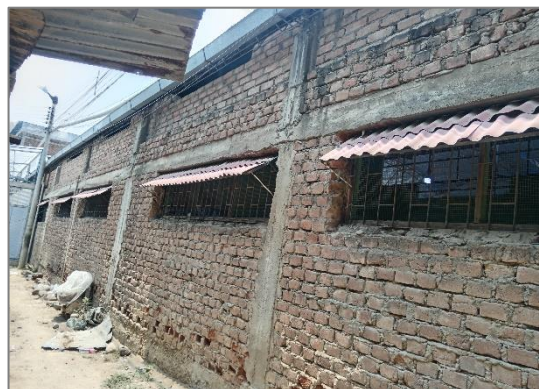
Figura 13*Evaluación del parámetro 12*

La figura muestra juntas mayores a 1.5cm, piezas no homogéneas y deterioro de las unidades de albañilería y juntas.

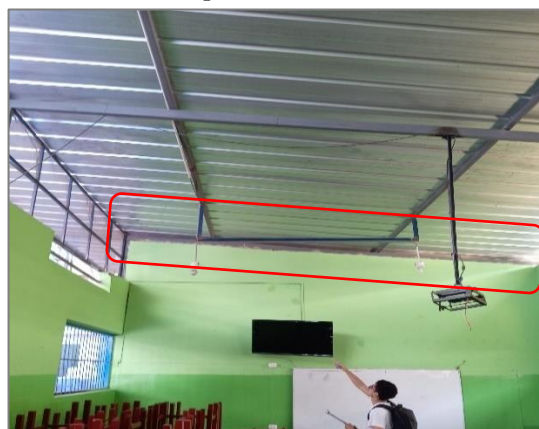
Figura 14*Evaluación del parámetro 9*

La figura muestra que la cubierta no es debidamente amarrada a los muros, carece de arriostramiento y vigas muy separadas.

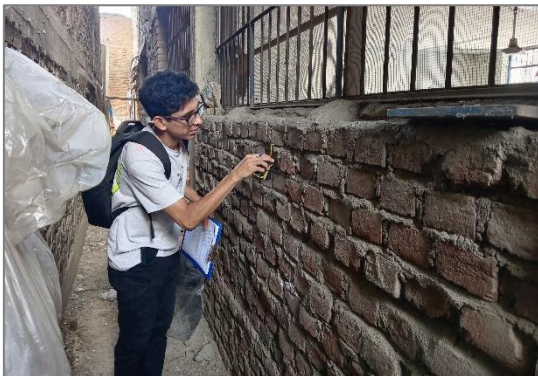
Figura 16*Evaluación del parámetro 1 y 2*

La figura muestra que el muro no está dentado con la columna, además algunos muros no están confinados en su

totalidad. Juntas mayores a 1.5cm y las piezas no son homogéneas.

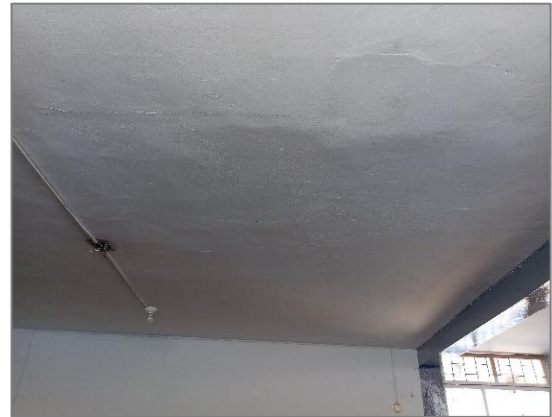
Figura 17*Evaluación del parámetro 5*

La figura muestra que desnivel del diafragma en la losa del primer nivel.

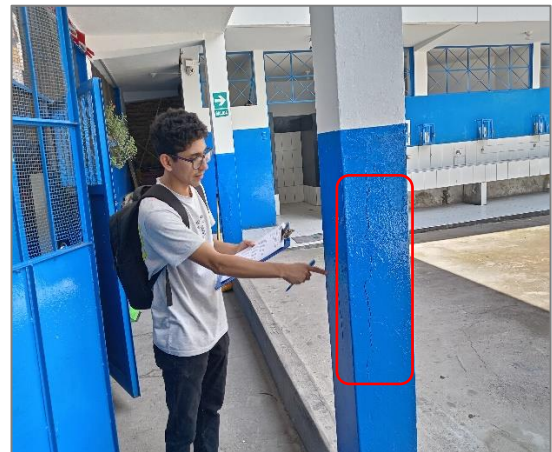
Figura 18*Evaluación del parámetro 11*

La figura muestra grietas en las columnas del primer nivel, lo que es muy grave para el estado de la estructura.

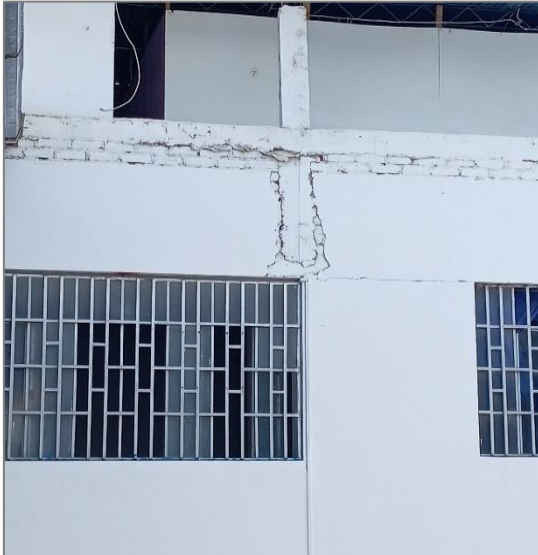
Figura 19

Evaluación del parámetro 1

La figura muestra que la estructura de los muros no está dentada y discontinuidad vertical de los elementos.

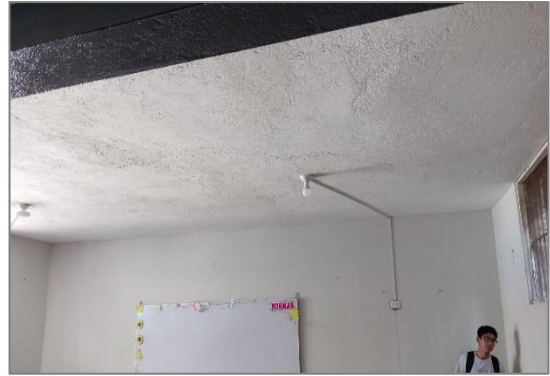
Figura 20

Evaluación del parámetro 1

La figura muestra que el diafragma del segundo nivel presenta desniveles.

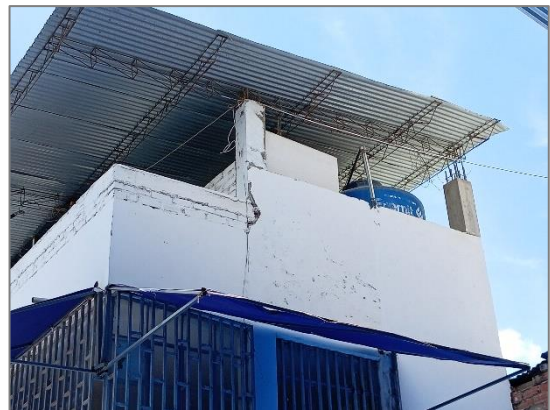
Figura 21

Evaluación del parámetro 10

La figura muestra que presenta tanque de agua en el techo, es cual puede colapsar ante movimientos sísmicos, además de tener parapetos mal construido.

Bloque D	Demolición y reconstrucción total	Cuenta con un estado de deterioro notable, tampoco cumple con los parámetros de la normativa, presenta excesiva distancia ente muros, cubiertas deficientes, y elementos no estructurales vulnerables, además de presentar múltiples fisuras en los muros. Por ende, es necesario la demolición y reconstrucción.

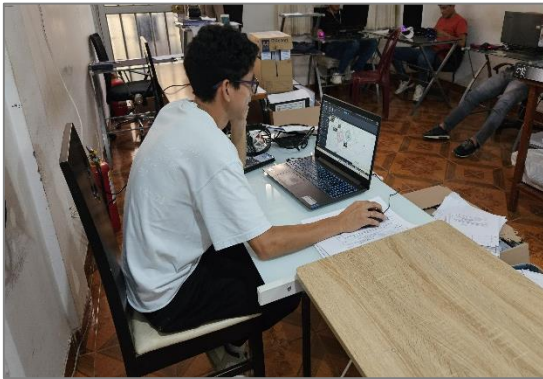
Figura 22

Evaluación de otros parámetros en gabinete

La figura se muestra el uso del AutoCAD donde se elabora los planos, para la obtención exacta de medidas y áreas para la evaluación de otros parámetros.

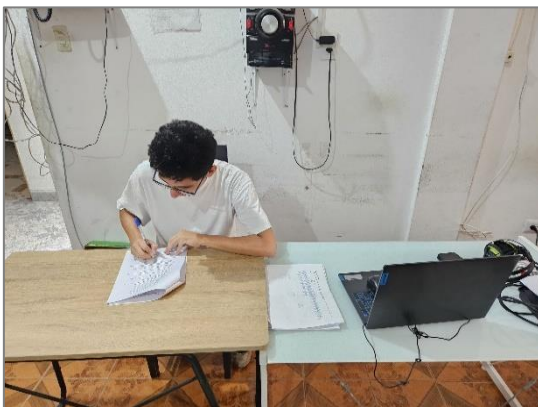
Figura 23

procesamiento de datos

La figura muestra el procesamiento de información de las hojas a formatos Excel para la obtención de la vulnerabilidad final de cada bloque.

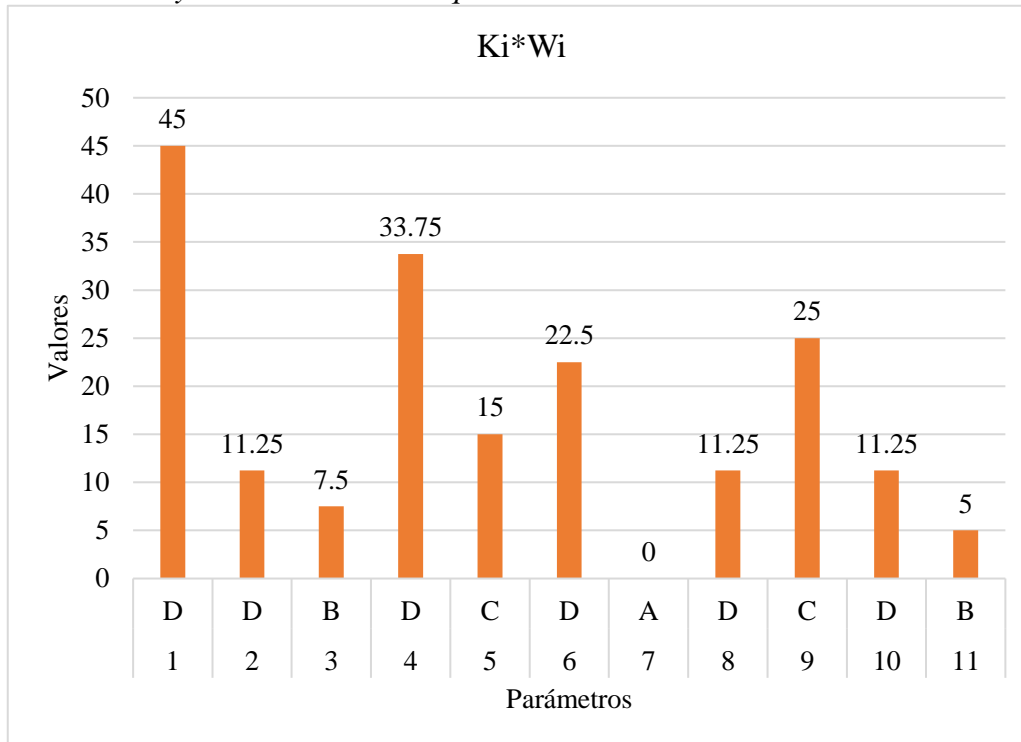
Figura 25

Parámetros y condiciones del bloque B

La figura 25, se muestra los 11 parámetros evaluativos del método de Benedetti y Petrini, donde se visualiza su condición, en el cual las condiciones predominantes son la D, seguido de la C que son las más desfavorables para la estructura en materia de la vulnerabilidad.

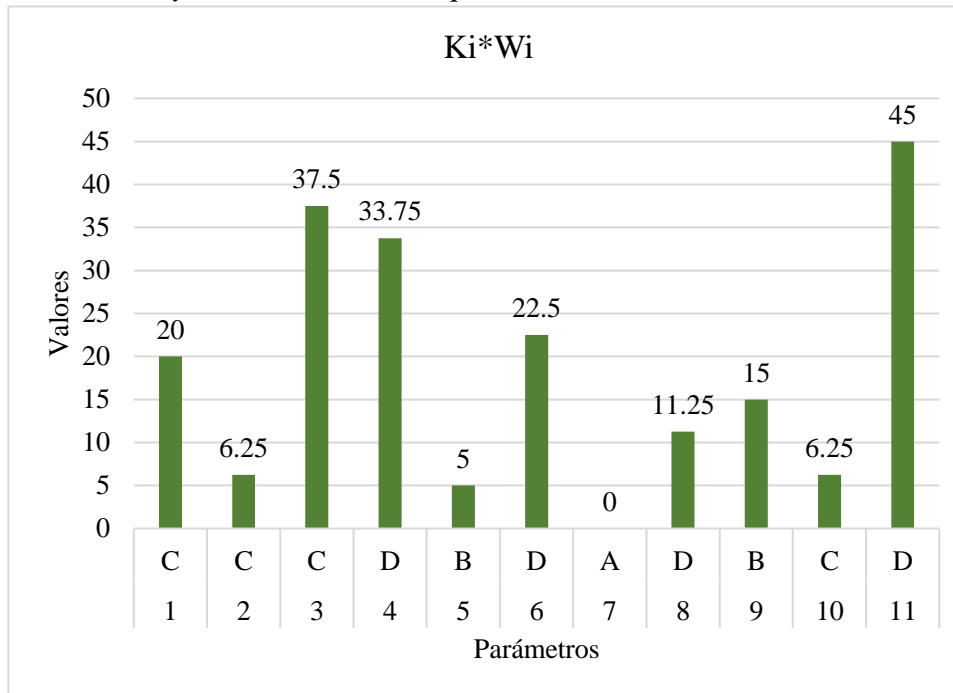
Figura 26

Parámetros y condiciones del bloque C

La figura 26, muestra los 11 parámetros evaluativos del método de Benedetti y Petrini, donde se visualiza su condición, en el cual las condiciones predominantes son la C y D que son las más desfavorables para la estructura en materia de la vulnerabilidad.

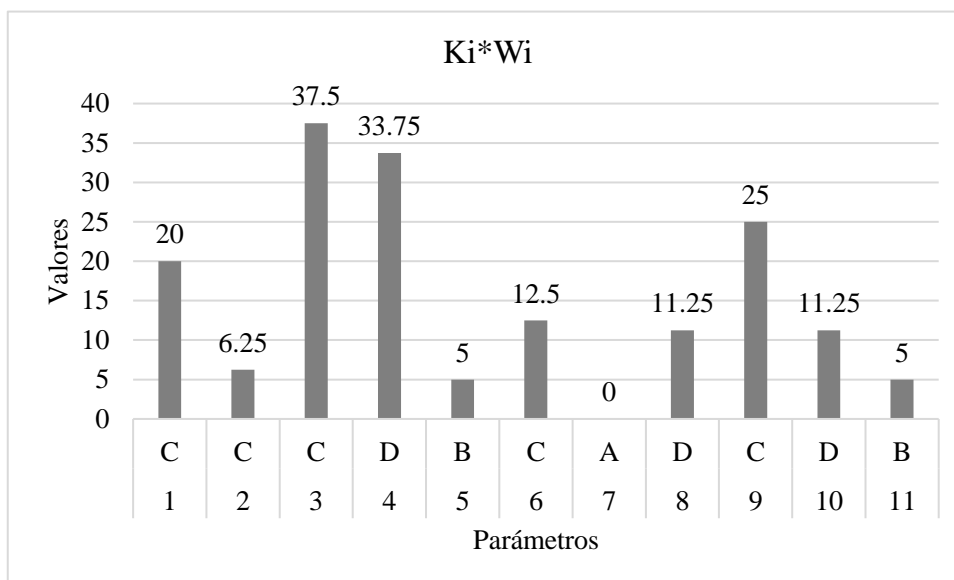
Figura 27

La figura 27, muestra los 11 parámetros evaluativos del método de Benedetti y Petrini, además se visualiza su condición, donde las condiciones predominantes son la C, seguido de la D que son las más desfavorables para la estructura en materia de la vulnerabilidad.

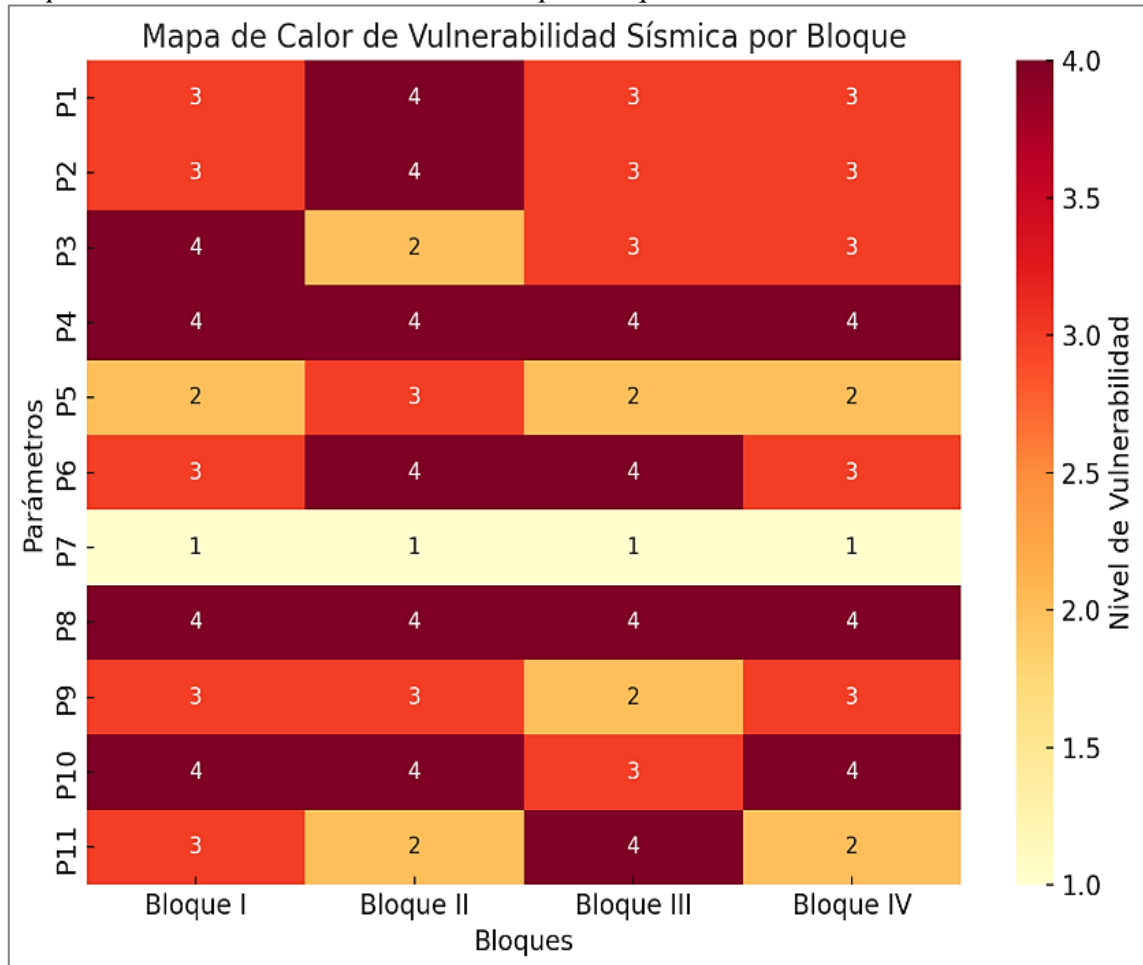
Figura 27

Mapa de calor de vulnerabilidad sísmica por bloque

La figura muestra 27, se muestra que 1 (A) indica la mejor condición estructural y 4 (D) indica la peor condición estructural, asimismo, los colores más oscuros = mayor vulnerabilidad.

En la tabla 11, que todos los bloques evaluados en función del análisis hecho y los resultados del nivel de vulnerabilidad, deben ser demolidos y reconstruidos, debido a diferentes características deficientes, además de su antigüedad. Por otro lado, según informe de defensa civil, también ha recomendado la demolición de la misma

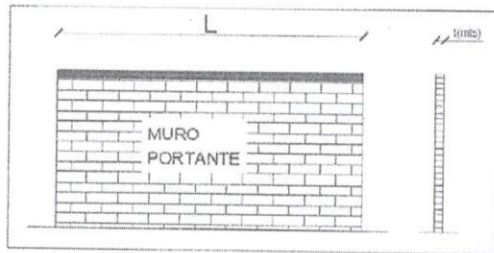
8. Distancia máxima entre muros o columnas

- Longitud (L): 7.08m
- Espesor (t): 0.15m.
- L/t: 47.20

- A. Si $L/t \leq 15$
- B. Si $15 < L/t \leq 18$
- C. Si $18 < L/t \leq 25$
- D. Si $25 < L/t$

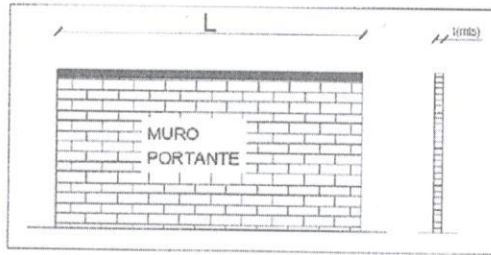
8. Distancia máxima entre muros o columnas

- Longitud (L): 5.76m
- Espesor (t): 0.15m
- L/t: 38.40m

- A. Si $L/t \leq 15$
- B. Si $15 < L/t \leq 18$
- C. Si $18 < L/t \leq 25$
- D. Si $25 < L/t$
