**VULNERABILIDAD SÍSMICA DE LOS CENTROS DE  
SALUD DEL DISTRITO DE JAÉN**

**TESIS PARA OPTAR EL TÍTULO PROFESIONAL DE INGENIERO  
CIVIL**

**JAÉN - PERÚ, SETIEMBRE, 2019**

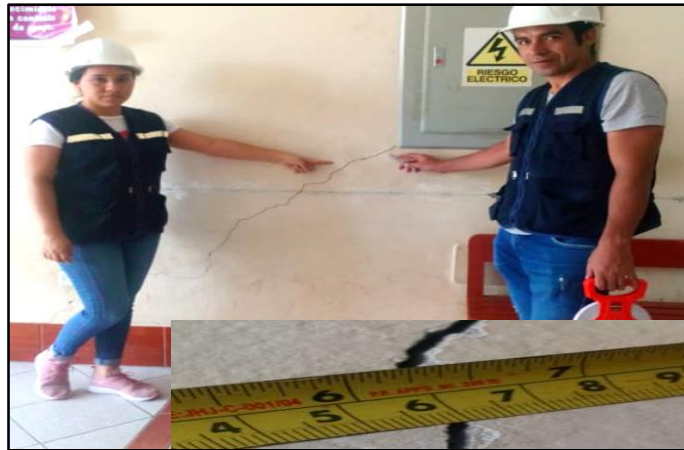
*Figura 8. Grietas de 3mm de abertura en muros de la edificación.*

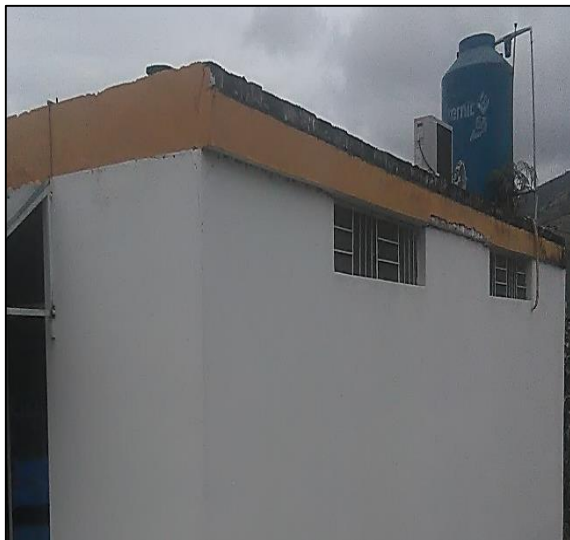
Para el M -01, M -02 y M – 03, se le asignará la calificación A, por no tener elementos no estructurales mal conectados al sistema resistente; y para el M – 04 se le asignará la calificación C, por tener un tanque elevado de agua mal conectado y una escalera con conexión deficiente, que puede fallar en caso de un evento sísmico.

Figura 25. Tanque elevado que no se encuentra conectado al sistema resistente

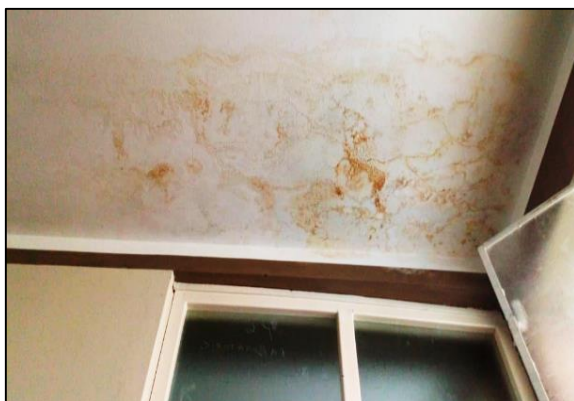
Como éste parámetro es netamente cualitativo hemos optado para el M – 01, M – 02 y M - 04 una calificación B, ya que se encuentra ligeramente dañado por las filtraciones de agua que existe y fisuras en estos módulos; para el M – 03 se le asignó la calificación A, ya que se encuentra en un estado bueno sin ninguna deficiencia hasta el momento.

Figura 27. Filtración de agua en la losa de las edificaciones.

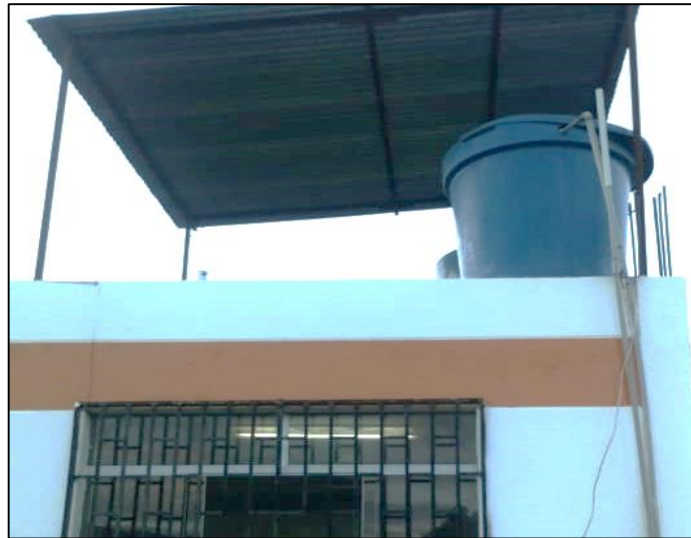
Para el M – 01 se le asignará la calificación C, por tener un tanque elevado de agua mal conectado, que puede desplomar en caso de un evento sísmico.

*Figura 37. Tanque elevado mal conectado.*

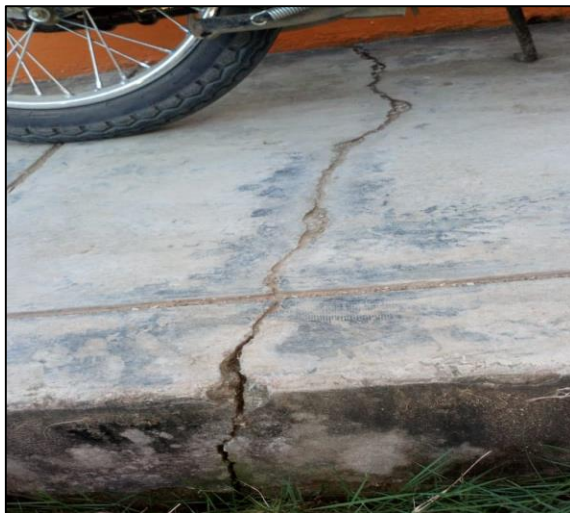
Figura 39. Agrietamiento de vereda por falta de junta de dilatación.

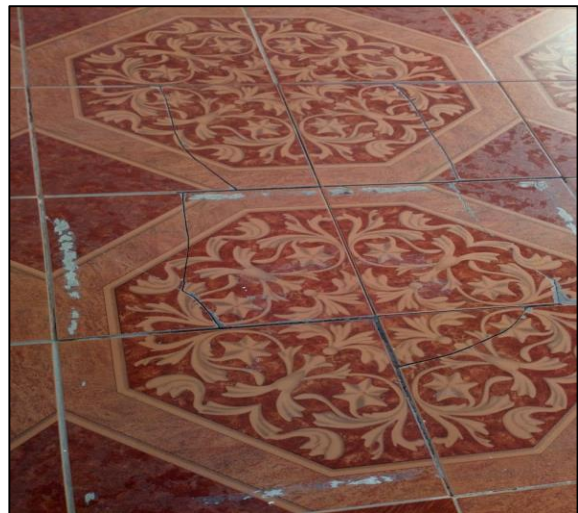
Figura 40. Levantamiento de cerámica en una parte de la edificación

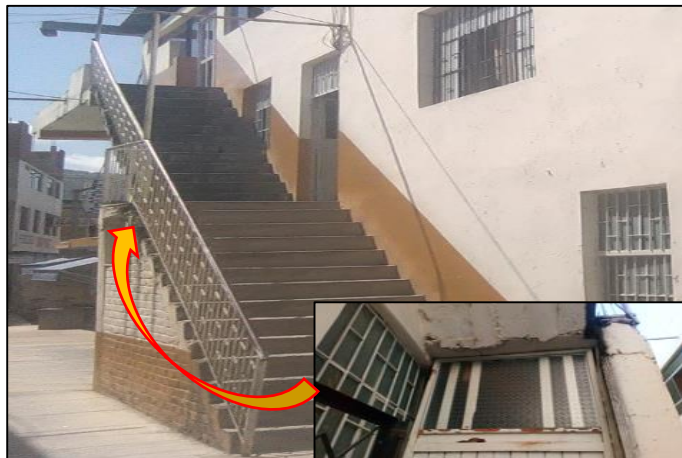
Para el M – 01, presenta una escalera con conexión inadecuada y parapetos deficientes por lo tanto le asignamos la calificación C, para los módulos M – 02, M – 03, M – 04, M – 06 y M 07, se le asigno la letra A y para el modulo M – 05 se le asigno la calificación C, por tener elementos no estructurales mal contruidos.

Figura 52. Conexión deficiente de la escalera con sus elementos estructurales y contrapasos que sobrepasan la altura máxima.

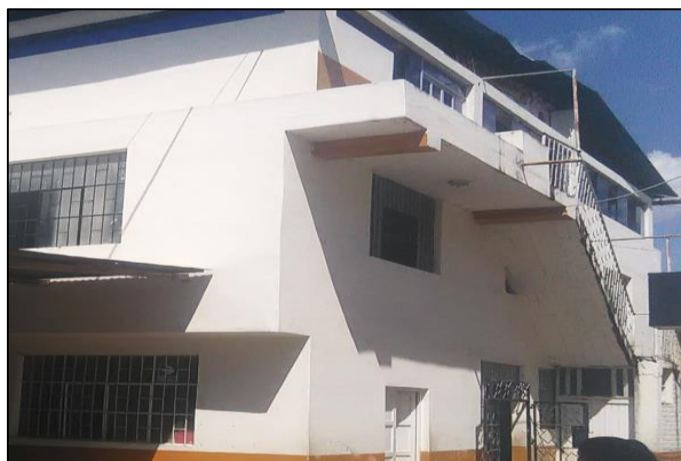
Figura 53. Parapeto deficiente con altura de 60cm de altura y sin barandas de protección.

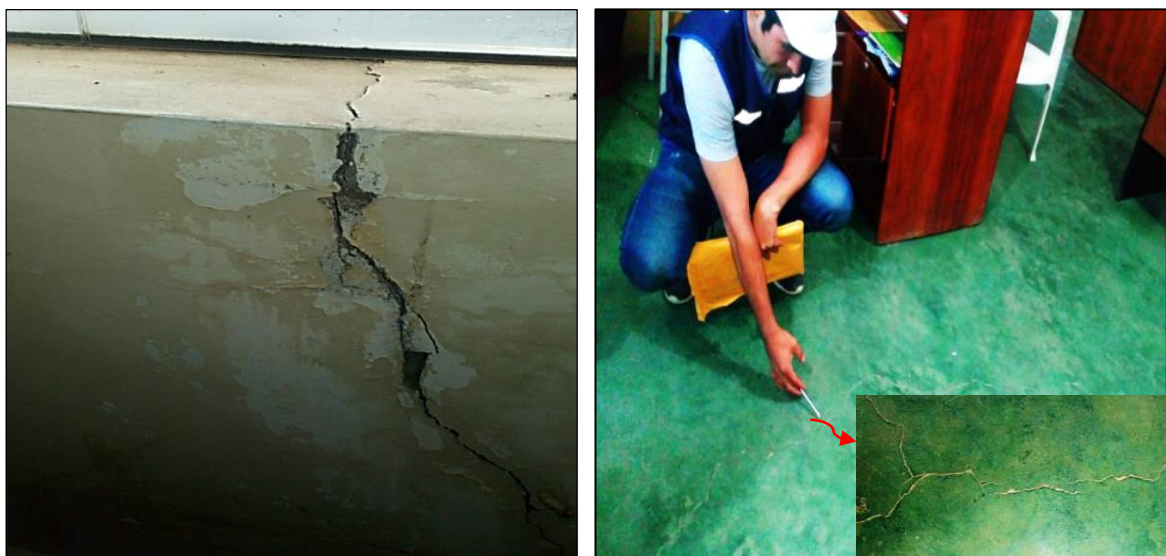
Figura 56. Deterioro del muro a causa del agrietamiento.

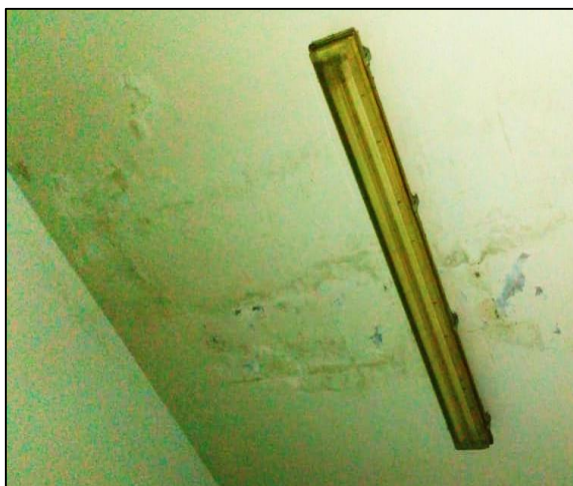
Figura 58. Desprendimiento del material tarrajeo de losa a causa de filtraciones de agua.

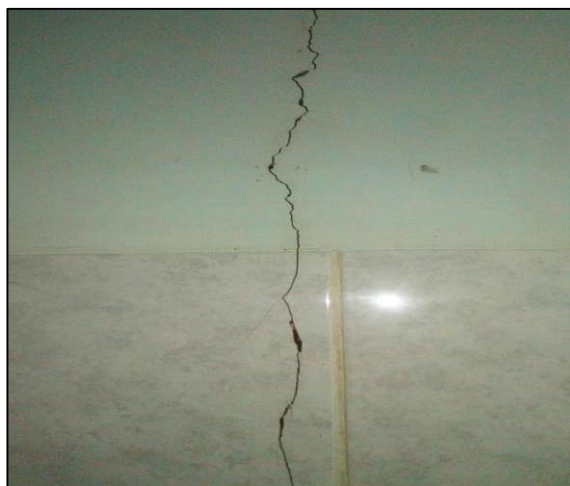
Figura 59. Se observa que el acabado de cerámico ha sido afectado por la grieta transversal.

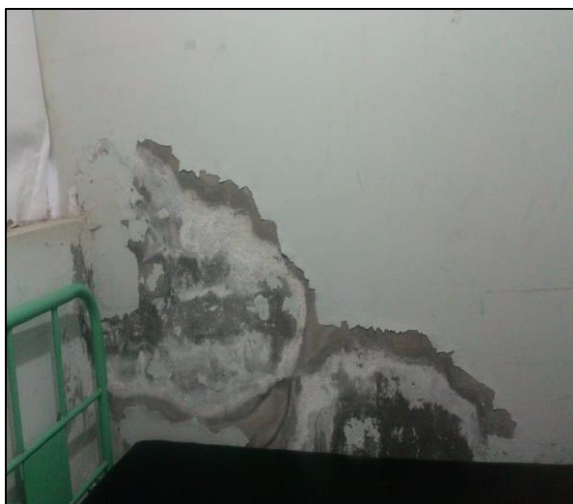
Figura 60. Deterioro de muro por humedad exterior.

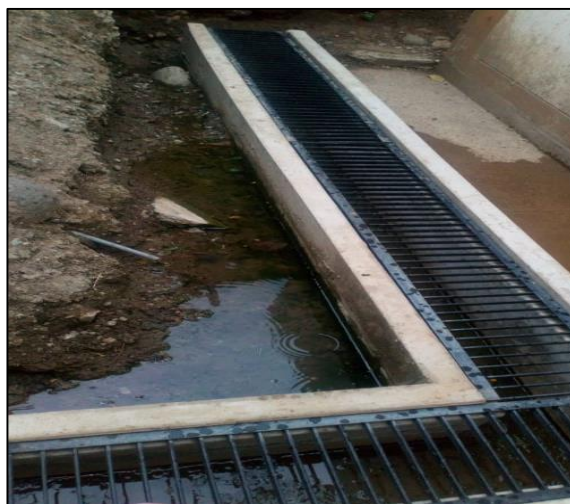
Figura 61. Humedad constante por afloramiento de agua en la parte exterior de las edificaciones.

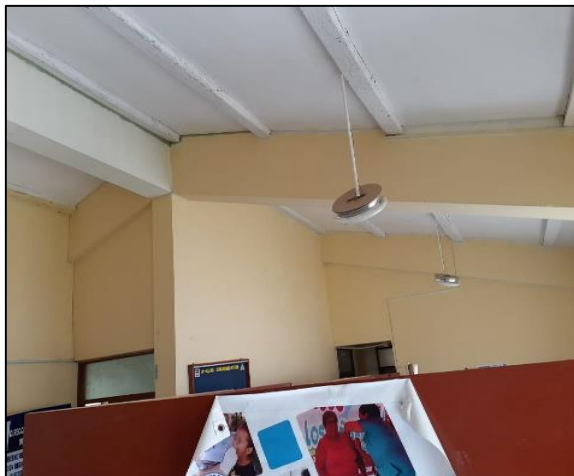
Para el M – 01, se le asignó una calificación C, porque la conexión entre el diafragma el elemento estructural es deficiente y también por la deformabilidad del diafragma. Para el M-02, no presentan deformabilidad del diafragma, ni ausencia de planos a desnivel y la conexión entre el diafragma y elementos estructurales es eficaz, por lo tanto, le corresponde una calificación A.

Figura 65. Conexión entre el diafragma y elemento estructural deficiente.

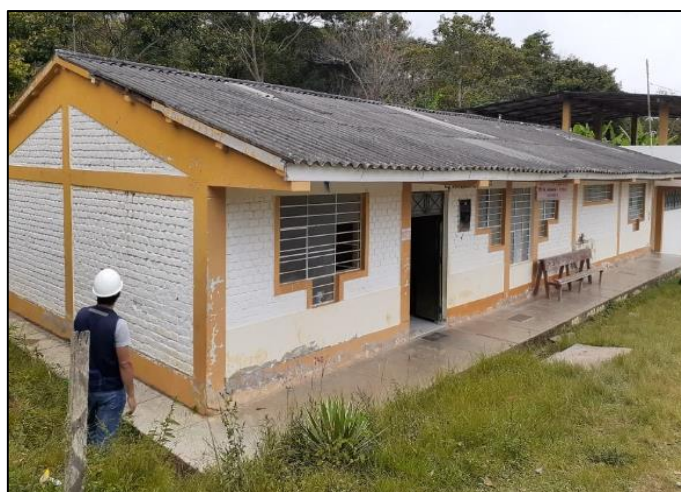
El M – 01 presenta una cubierta de eternit con viguetas de madera, y una base de techo de caña brava, cuenta con conexiones deficientes y es inestable por lo tanto se le califico con la letra C.

Figura 67. *Cubierta de eternit.*

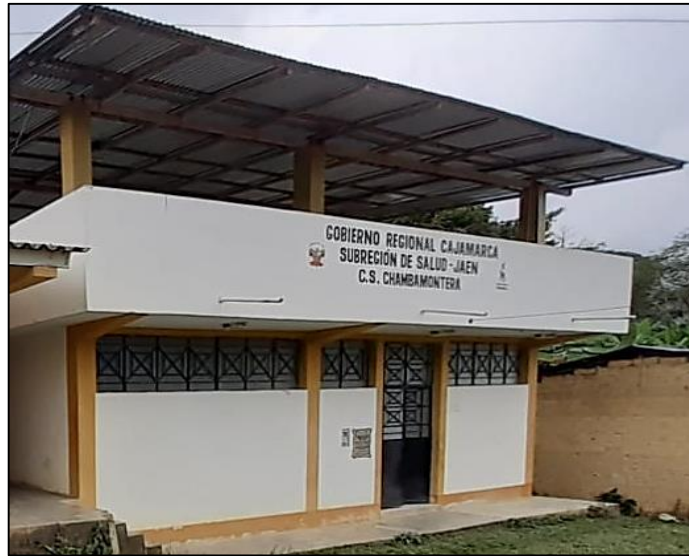
Para el M – 02, presenta una cubierta de calamina estable, con conexiones adecuadas y en buenas condiciones por lo tanto se le asignó la letra A.

Figura 68. Cubierta de Calamina (Zinc) con vigas de madera.

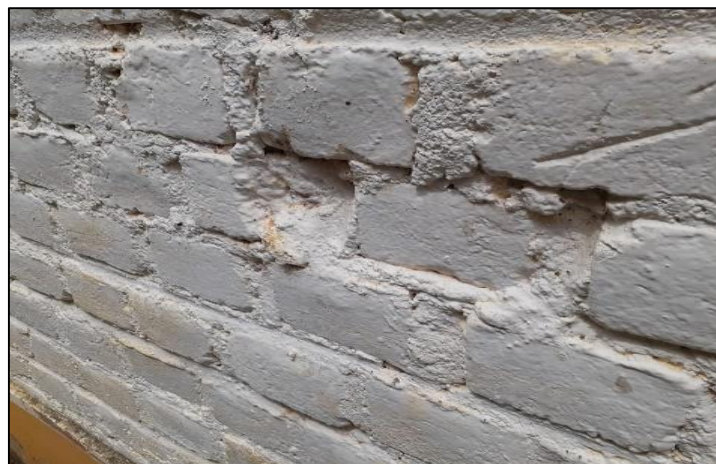
Para el M – 01 se le asignó la calificación B, por tener un asentado de ladrillo inadecuado y para el modulo M– 02 se le calificó también con la letra C, por presentar una escalera sin barandas con conexión inadecuada al sistema resistente.

Figura 69. Muro con deficiencias en el asentado de ladrillo.

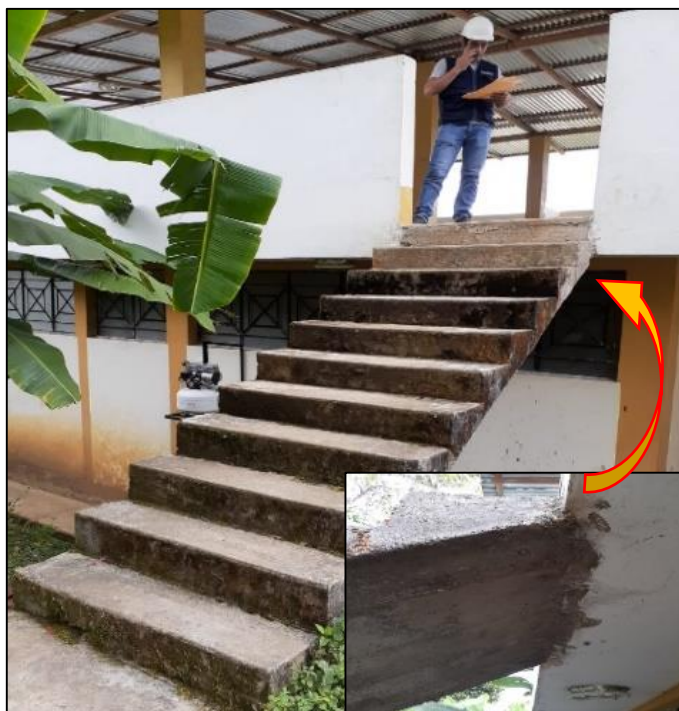
Figura 70. Escaleras que no cuenta con elementos de apoyo estructural, ni barandas de seguridad.

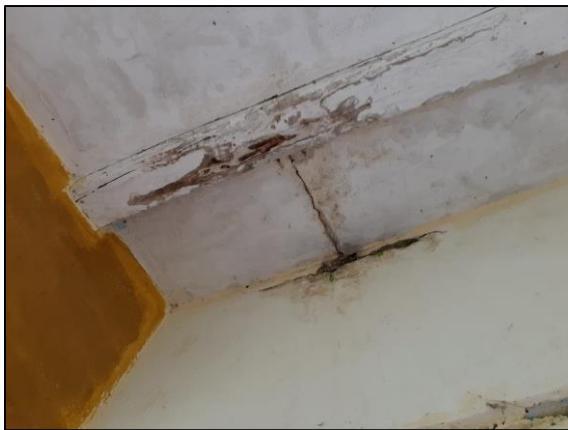
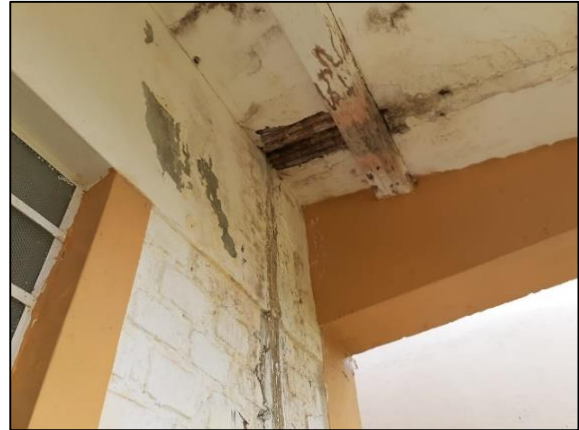
La calificación de este parámetro para el modulo M – 01, es C, puesto que se encuentra en mal estado de conservación por tener filtraciones de agua en el techo lo cual hace que el material se desprenda y la madera y la caña brava se deteriore más rápido, además hay desprendimiento y agrietamientos en muros. Para el modulo M – 02 se le asignó la calificación A, ya que se encuentra en un estado bueno sin ninguna deficiencia hasta el momento.

*Figura 71. y Figura 72. Deterioro de materiales por filtraciones de agua de lluvia.*

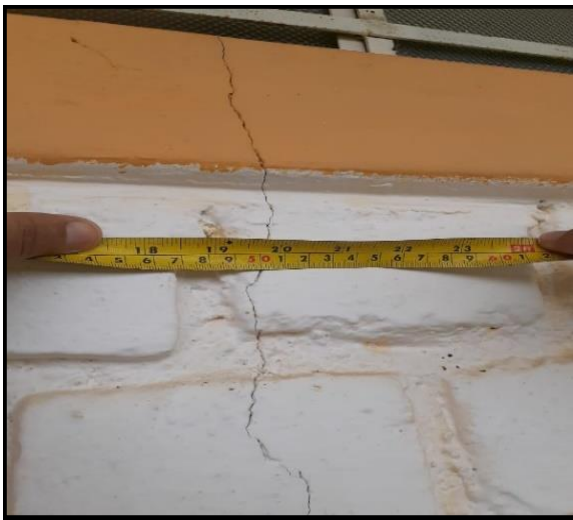
*Figura 73. Fisuramiento en el muro de la edificación.*

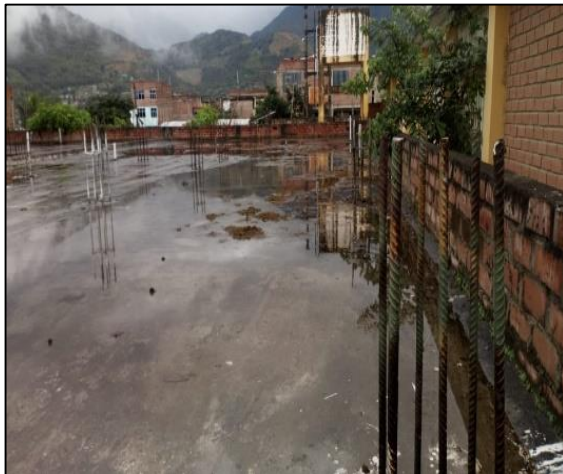
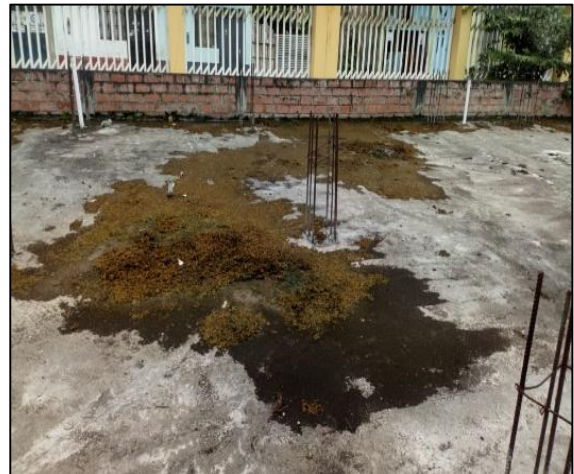
*Figura 97. y Figura 98. Agua de lluvia acumulada y hongos en techo de losa aligerada, causantes de deterioro de losa por filtraciones.*

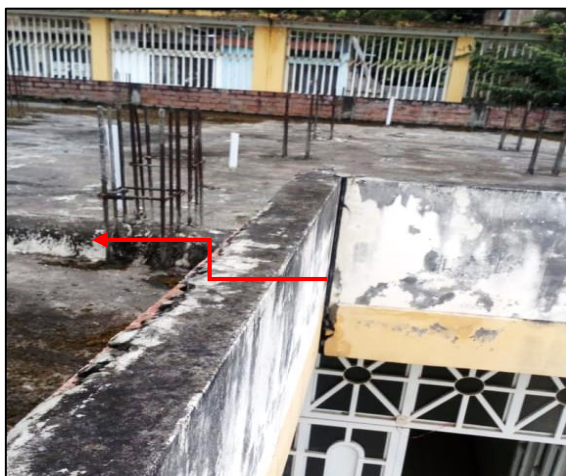
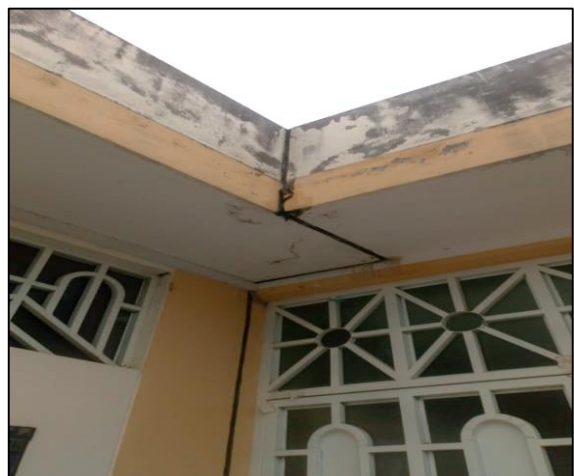
*Figura 99. y Figura 100. Juntas deficientes entre módulos, causante de filtraciones de agua de lluvia en las edificaciones.*

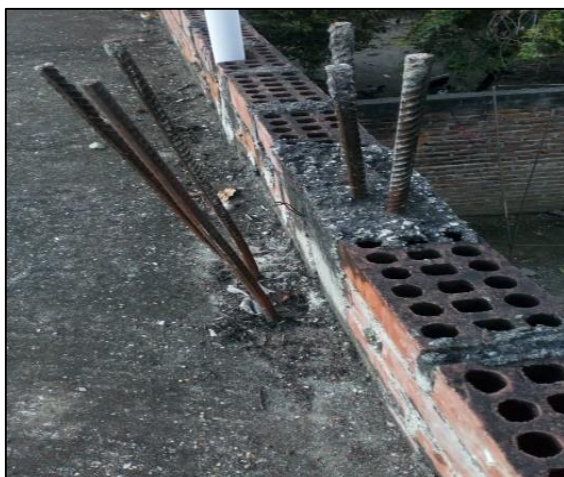
Figura 106. Deficiente o falta de vaciado de columna en parapeto.

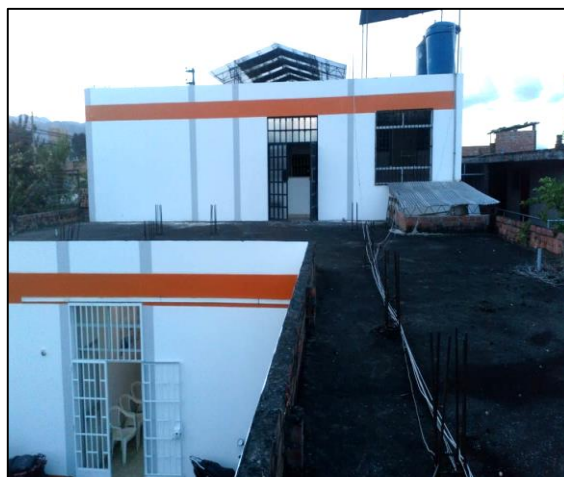
Figura 107. Configuración en elevación deficiente.

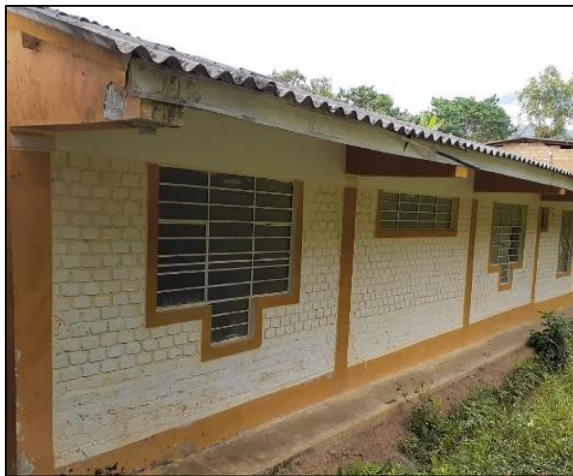
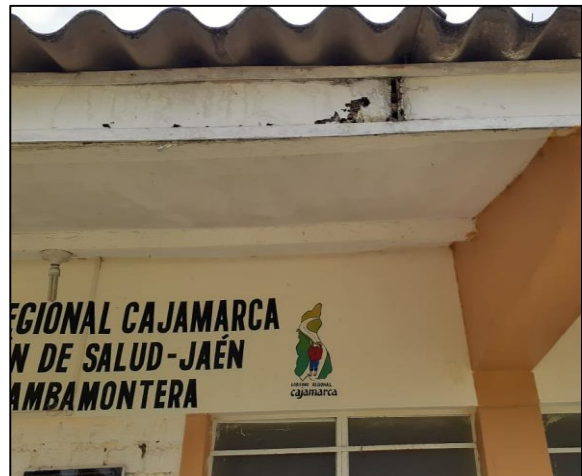
Figura 123. Figura 124. Falso techo en estado deteriorado.
