**INTERACCIÓN SUELO-ESTRUCTURA EN LA
RESPUESTA DINÁMICA DEL EDIFICIO GALILEA DE 5
NIVELES, JAÉN – 2025
TESIS PARA OPTAR EL TÍTULO PROFESIONAL DE
INGENIERO CIVIL**

Autores: Bach. Yeckson Camizan Herrera

Línea de Investigación: LI_IC_01 Estructuras

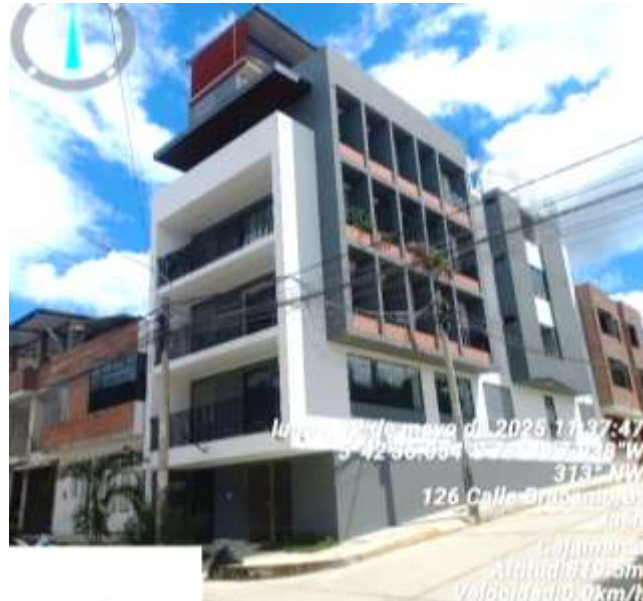
Figura 3

Vista panorámica del edificio Galilea

Nota. Se aprecia la fachada lateral del edificio Galilea, ubicado en la ciudad de Jaén.

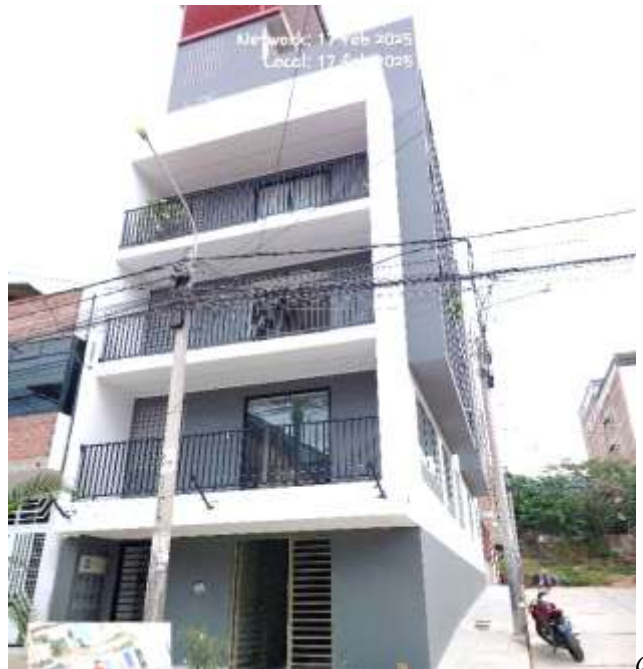
Figura 4

Elevación Frontal del edificio Galile

Nota. La figura presenta una vista frontal de la edificación destacando su altura y su configuración estructural.

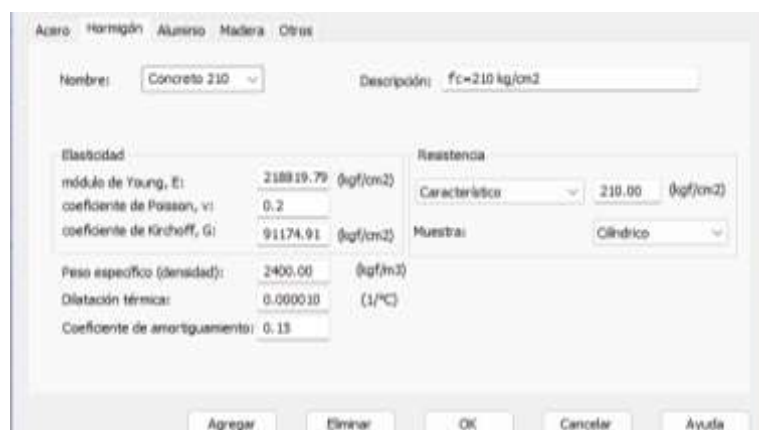
Figura 10

Definición de material concreto f_c 210 kg/cm²

Nota. Se muestra la creación del material de concreto con resistencia 210 kg/cm², el módulo de elasticidad del concreto, módulo de Young, entre otros en los que se ingresaron los datos con una precisión de dos decimales.

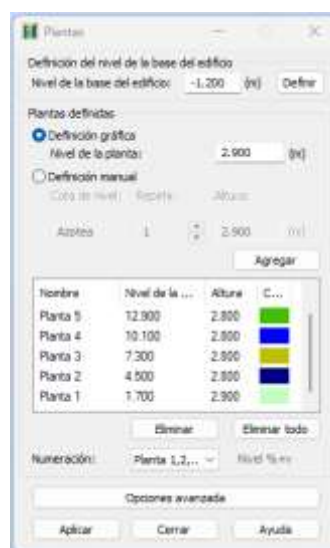
Figura 12

Creación de las plantas del edificio

Nota. La figura muestra la configuración vertical de los 5 niveles del edificio ubicado en la ciudad de Jaén.

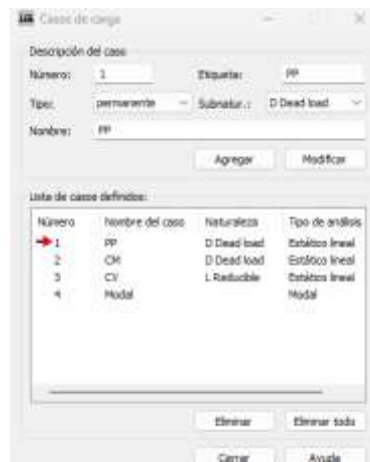
Figura 17

Creación de casos de cargas.

Nota. Se muestra la ventana de definición de casos de carga del software estructural: PP (peso propio), CM (carga muerta adicional), CV (carga viva) y Modal, cada uno con su tipo y método de análisis correspondiente.

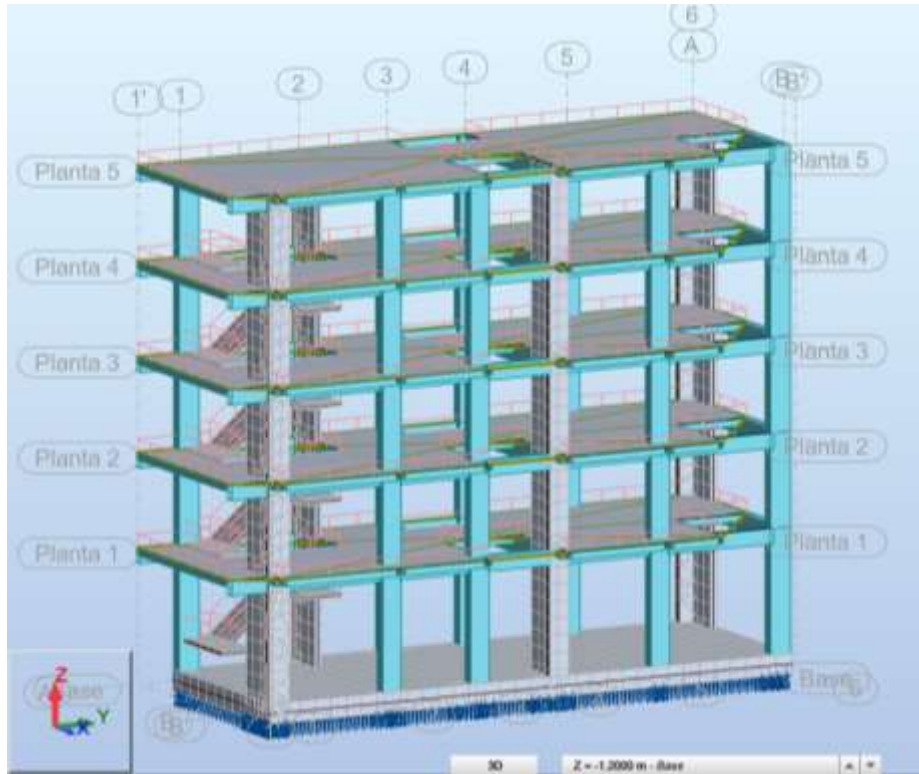
Acoplamiento suelo-estructura.

Nota. Se muestra el acoplamiento suelo estructura y la asignación de los coeficientes de rigidez en contacto con la cimentación superficial.

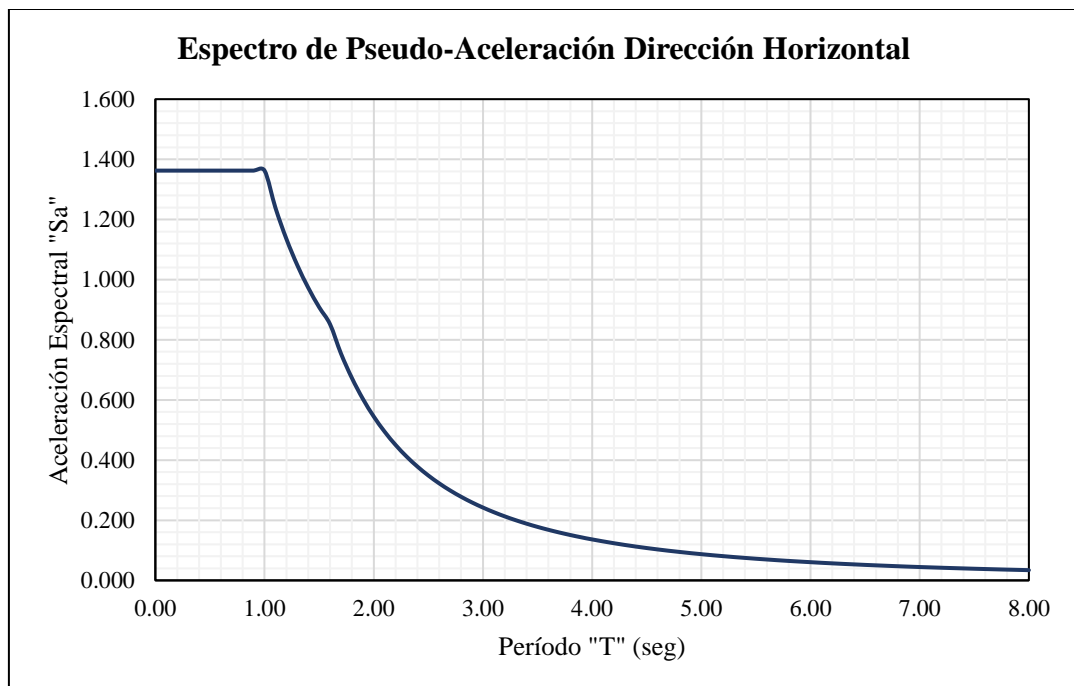
Espectro en dirección Horizontal

Nota. Se muestra el espectro pseudo aceleración en dirección X y Y.

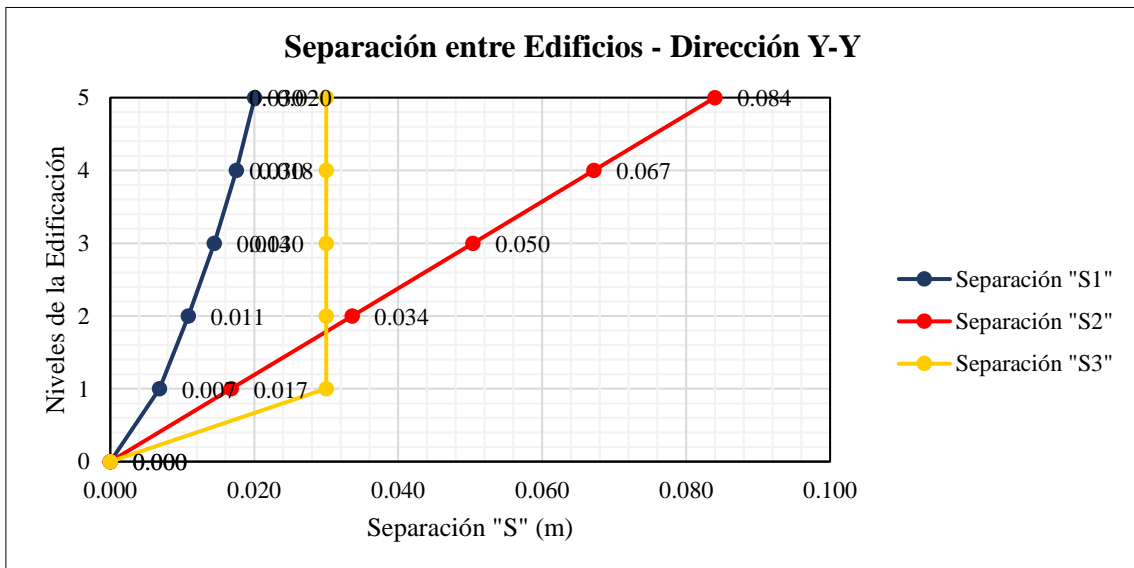
Figura 80

Separación de edificios en dirección Y-Y por análisis estático

Nota. La figura muestra el comportamiento estructural y los parámetros utilizados para evaluar la separación sísmica entre edificaciones en la dirección Y-Y.

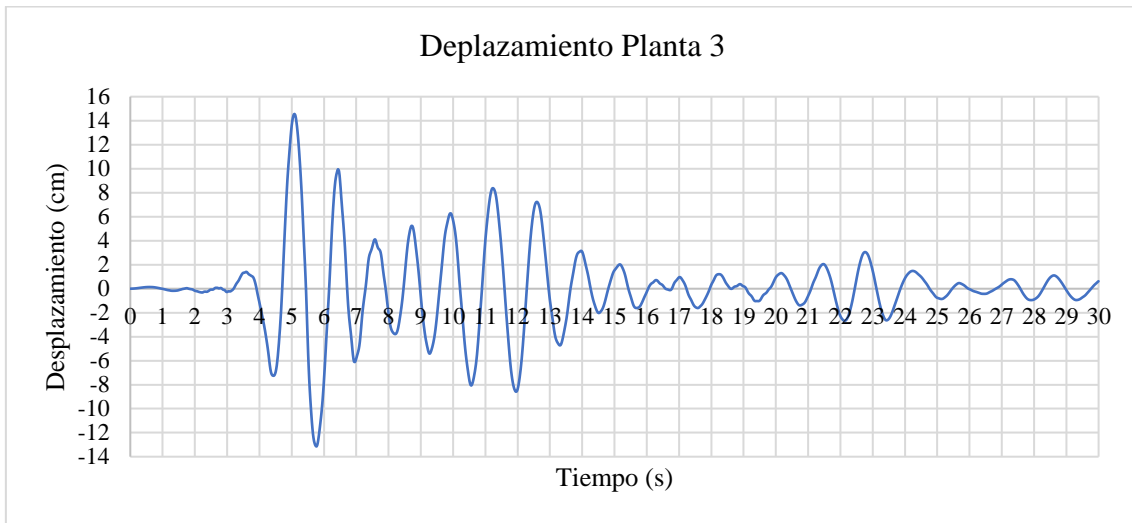
Figura 84*Desplazamiento dinámico en Planta 3*

Nota. En la figura se representan los desplazamientos registrados, estos ocurren entre los segundos 5 y 6, alcanzando un valor máximo cercano a 0.146 m. Este comportamiento es característico de la respuesta estructural amortiguada frente a excitaciones de corta duración.

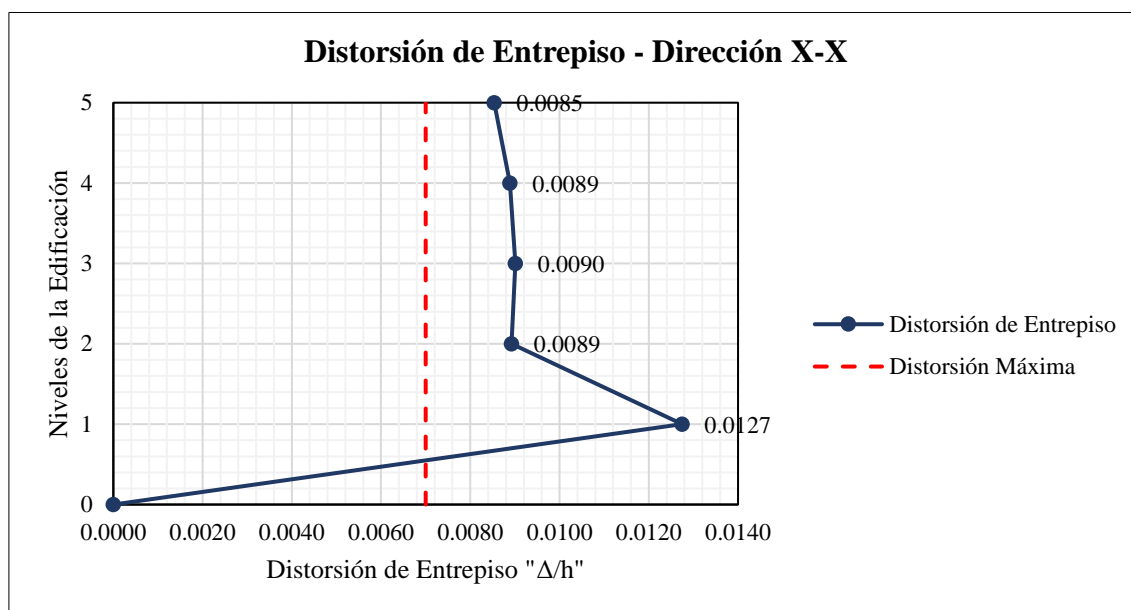
Nota. Se muestra las derivas correspondientes al sismo en dirección de análisis X-X, siendo el mayor valor de 0.0127, mayor a comparación con el estipulado en norma.

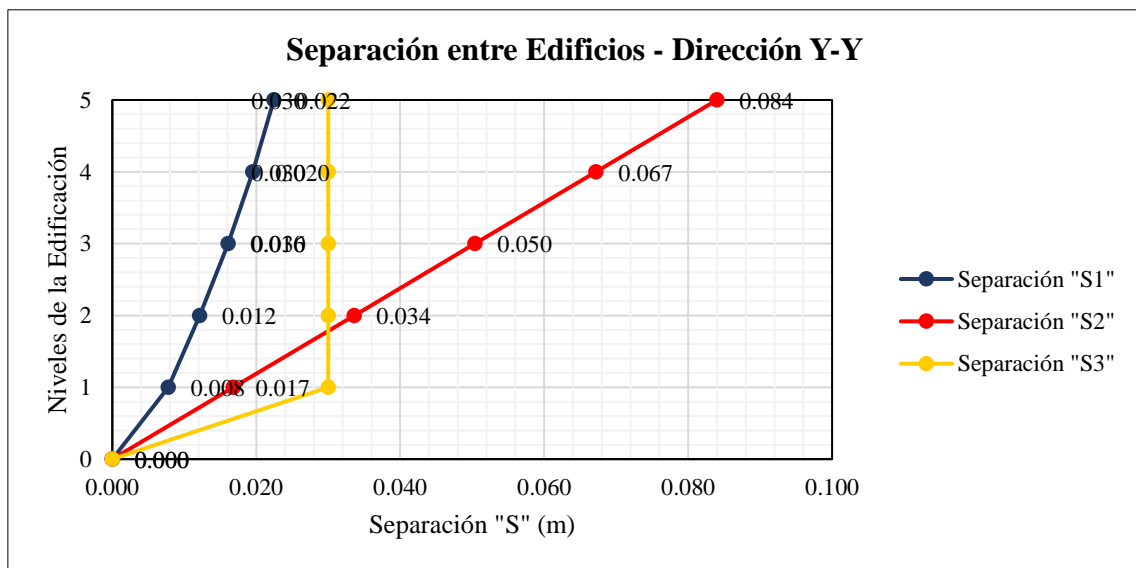
Figura 106

Separación de edificios en dirección Y-Y por análisis estático

Nota. La figura muestra el comportamiento estructural y los parámetros utilizados para evaluar la separación sísmica entre edificaciones en la dirección Y-Y.

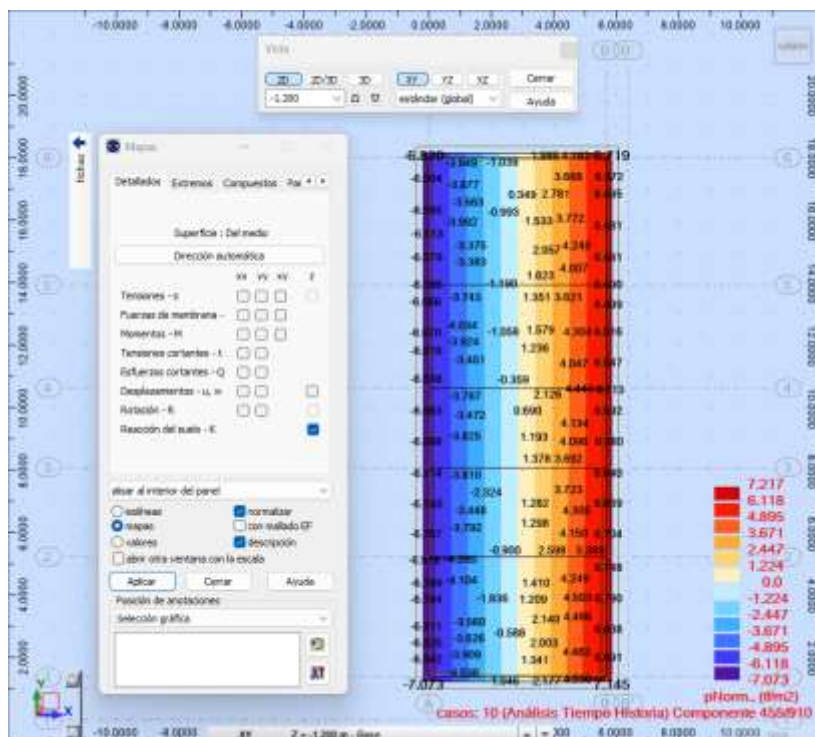
Nota. En la figura se muestra zonas con presión negativa o nula, confirmando que hay despegues efectivos entre la losa y el terreno, acentuados por la flexibilidad del sistema. A pesar de ello, los valores máximos de presión siguen estando dentro de los márgenes permitidos. El diseño debe prever una cimentación capaz de resistir tensiones desbalanceadas, y se recomienda incluir refuerzos perimetrales y control de asentamientos en zonas críticas. El sistema responde con mayor realismo a las cargas dinámicas, pero exige un diseño más fino para evitar daños por torsión, punzonamiento o pérdida de rigidez en la base.

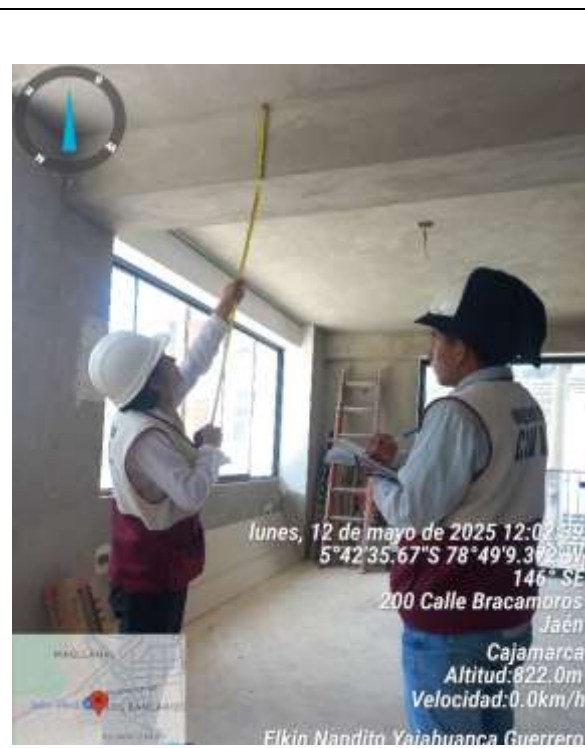
4.- Peralte de la viga en la dirección X.

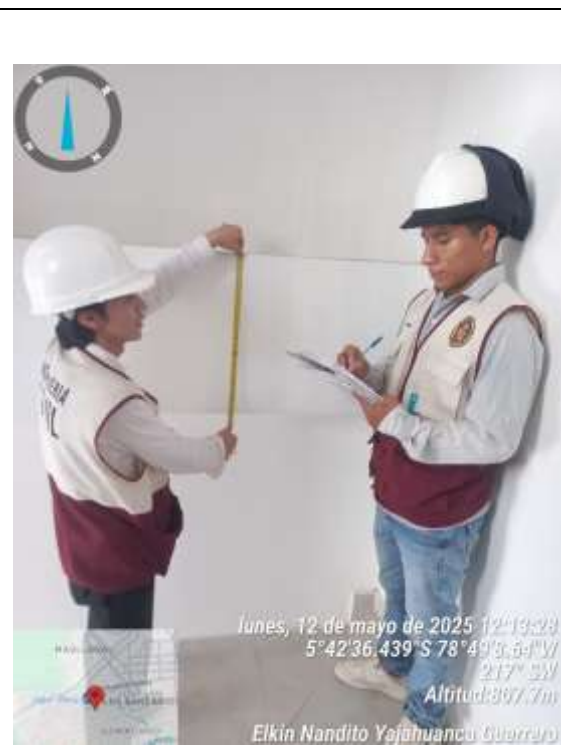
5.- Peralte de la Viga en la dirección Y.

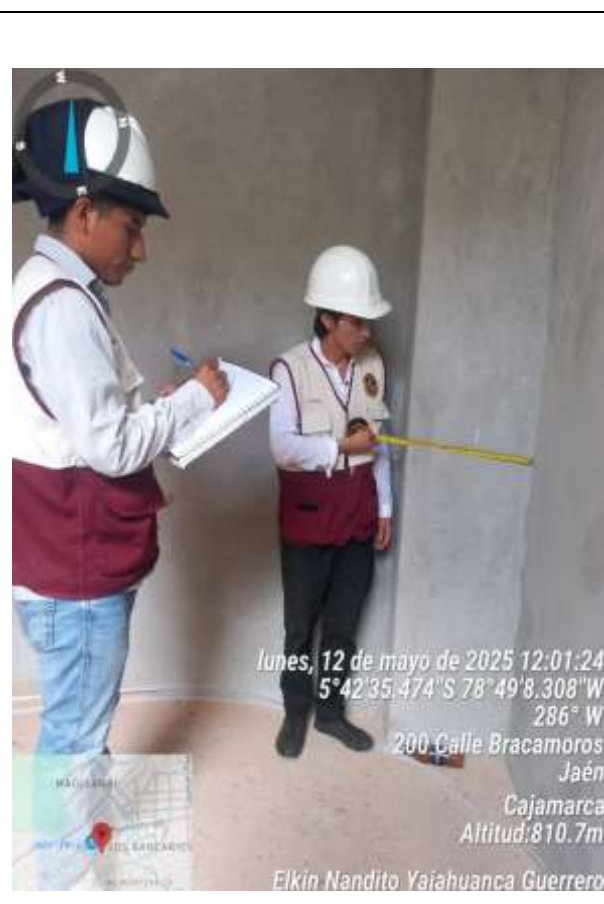
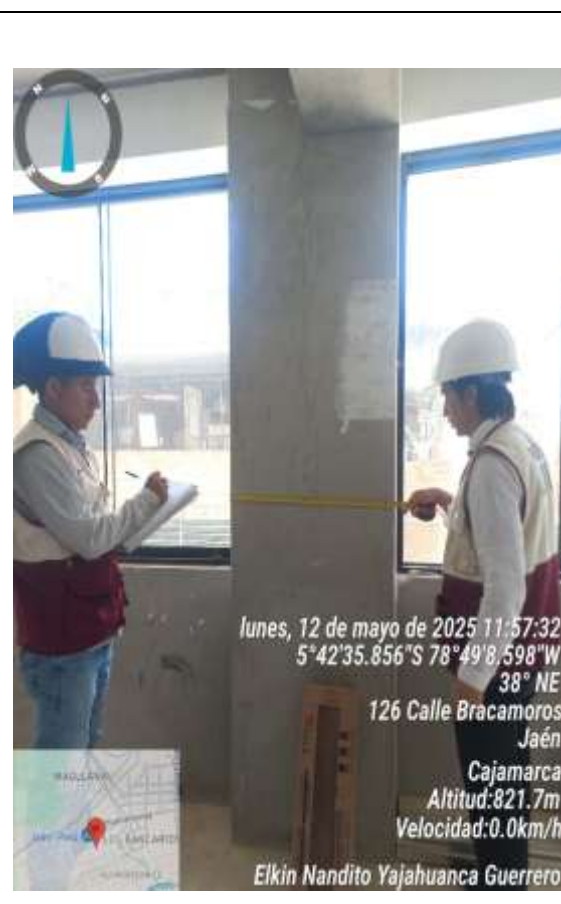
6.- Medidas de las columnas.
