# **UNIVERSIDAD NACIONAL DE JAEN**

**AUDITORIA EN EL SISTEMA ELÉCTRICO DE LA GERENCIASUB-RE  
GIONAL DE CUTERVO, PARA DISMINUIR EL ÍNDICE DE CONSUMO  
ENERGÉTICO - CAJAMARCA 2023**

**TESIS PARA OPTAR EL TÍTULO PROFESIONAL DE INGENIERO  
MECÁNICO ELECTRICISTA**

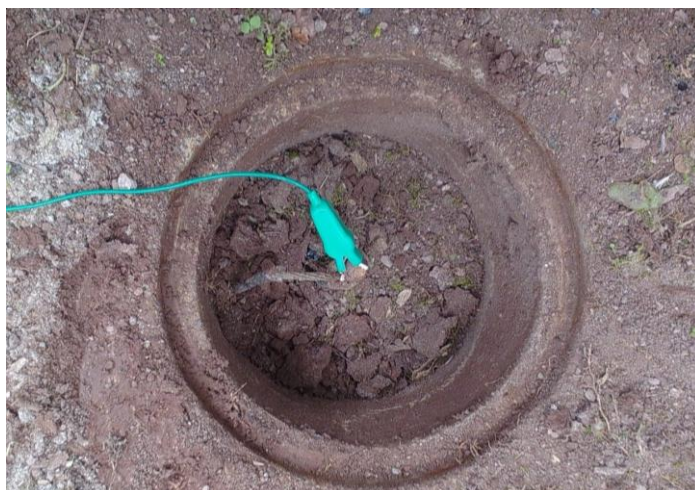
**Figura 4** Verificación en campo de equipos eléctricos durante el proceso de inventario

*Nota.* En la imagen se observa la evaluación del sistema de puesta a tierra, mediante la conexión de un conductor a un electrodo instalado en el suelo.  
Fuente: Elaboración propia.

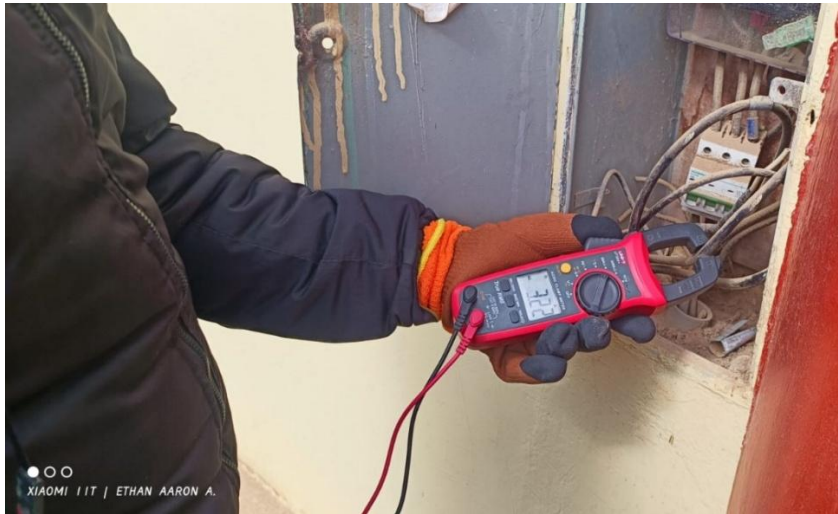
**Figura 5** Medición de corriente con pinza amperimétrica

*Nota.* En la imagen se muestra la medición de corriente eléctrica en un tablero de distribución utilizando una pinza amperimétrica, con el fin de registrar parámetros operativos reales de todo el circuito. Fuente: Elaboración propia.

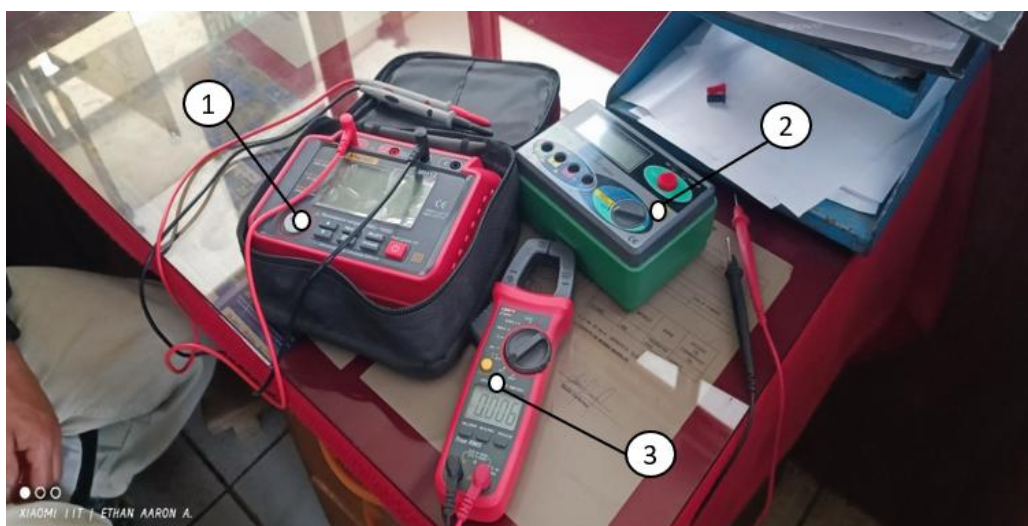
**Figura 6** Instrumentos utilizados en la inspección eléctrica

*Nota.* En la imagen muestra: **(1) megóhmetro digital**, utilizado para la medición de la resistencia de aislamiento en conductores eléctricos; **(2) telurómetro digital**, empleado para evaluar la resistencia del sistema de puesta a tierra; y **(3) pinza amperimétrica digital**, utilizada para la medición de corriente eléctrica. Fuente: Elaboración propia.

El megóhmetro se empleó para realizar pruebas de aislamiento en cables y componentes, con el objetivo de verificar la integridad de los conductores y detectar pérdidas energéticas por fugas de corriente. Las pruebas se realizaron entre conductores activos y tierra, siguiendo las normativas técnicas de seguridad para instalaciones de baja tensión. Se identificaron algunas líneas con valores cercanos al mínimo permitido, lo que motivó recomendaciones para mantenimiento preventivo y revisión de aislamientos. Para estas mediciones se utilizó un megóhmetro digital de marca ANENG, modelo MH12, diseñado para medir resistencia de aislamiento en el rango de megaohmios, con salidas de prueba en distintos voltajes y capacidad de almacenamiento de datos.

Finalmente, el telurómetro fue utilizado para evaluar la resistividad del terreno en puntos estratégicos de la instalación. Este parámetro es esencial para garantizar la eficacia del sistema de puesta a tierra a adicionar al sistema eléctrico, especialmente ante fallas eléctricas. Los valores medidos indicaron que, en general, el sistema de aterrizaje funcionaba adecuadamente (ver anexo 25), aunque en ciertas zonas se detectaron niveles altos de resistividad, lo que sugiere la necesidad de rediseñar o mejorar la conexión a tierra en esas áreas específicas y también para evaluar la resistencia del pozo a tierra existente. Este parámetro es esencial para garantizar que la resistencia del sistema sea lo suficientemente baja como para disipar corrientes de falla y descargas atmosféricas de forma segura hacia el suelo, para proteger la vida humana frente a electrocuciones y así mismo evita daños costosos en equipos eléctricos. Las mediciones se realizaron utilizando un telurómetro digital marca DUOVI, modelo DY4100, especializado para pruebas de resistencia de puesta a tierra con funciones de doble método de prueba (3 y 2 polos), lectura digital y pantalla retroiluminada.

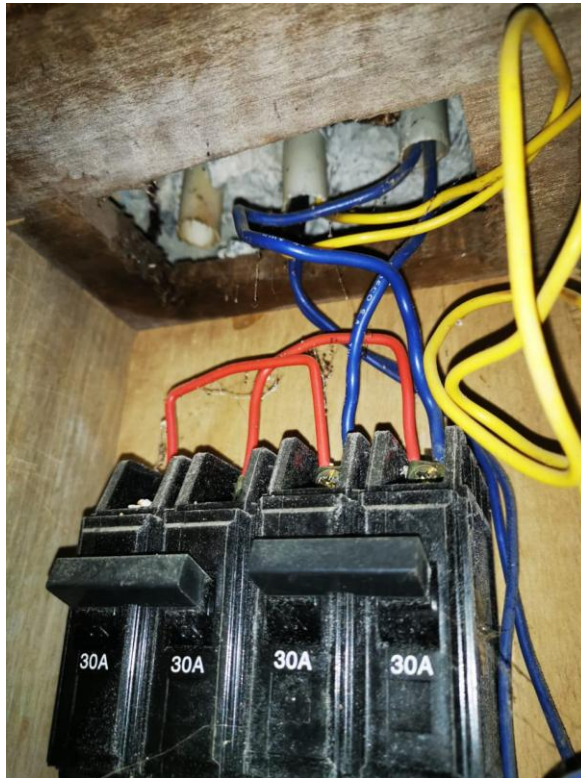
**Figura 8** Estado físico de tablero eléctrico

deficiencias en los componentes del sistema de distribución eléctrica. Esta actividad consistió en una revisión minuciosa de las instalaciones en baja tensión, incluyendo tableros generales, subtableros, canalizaciones, interruptores, tomacorrientes, protecciones, luminarias y conductores visibles. Durante la inspección se verificó el estado mecánico de los tableros eléctricos, observando presencia de oxidación en algunos gabinetes, conexiones flojas, acumulación de polvo, ausencia de tapas de protección y etiquetado deficiente de los circuitos. Asimismo, se identificaron canalizaciones expuestas sin protección adecuada y ausencia de elementos de sujeción para los cables, lo que representa una condición insegura frente a manipulaciones accidentales o cortocircuitos.

La inspección permitió además identificar la ausencia de un sistema de puesta a tierra continuo en algunas zonas del sistema, lo que representa un riesgo importante para la seguridad de personas y equipos ante posibles fugas de corriente. Estas observaciones justificaron la posterior medición de resistividad del terreno con telurómetro (Ver anexo 21).

*Nota.* En la imagen se observa un tablero eléctrico con interruptores termomagnéticos, donde se evidencia la presencia de conductores eléctricos con conexiones expuestas, así como la ausencia de cajas de derivación y protección mecánica en la canalización. Fuente: Elaboración propia.

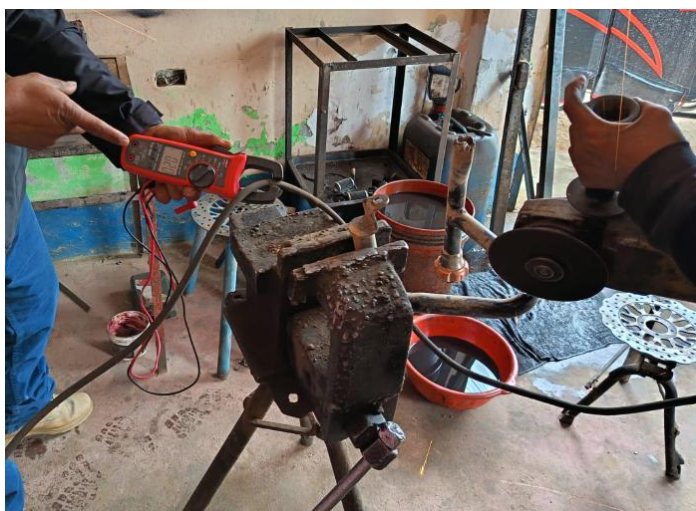
**Figura 9** *Equipos en taller mecánica*

**Nota.** Equipos eléctricos operando en el área del taller mecánico de la Gerencia Subregional de Cutervo, clasificados como herramientas de operación de medio y alto consumo energético. Fuente: Elaboración propia.

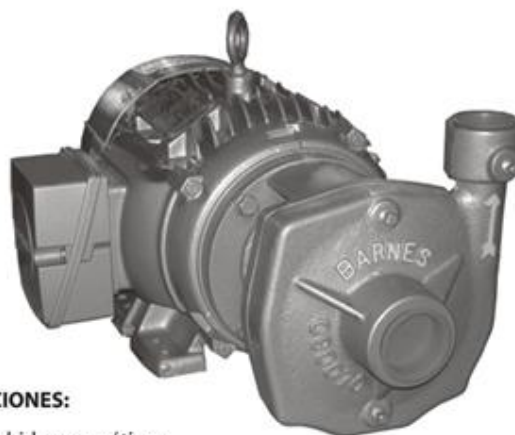
## ELECTROBOMBA CENTRÍFUGA SERIE IC 1 1/4

- Sistemas hidroneumáticos
- Transferencia de agua
- Sistemas de enfriamiento

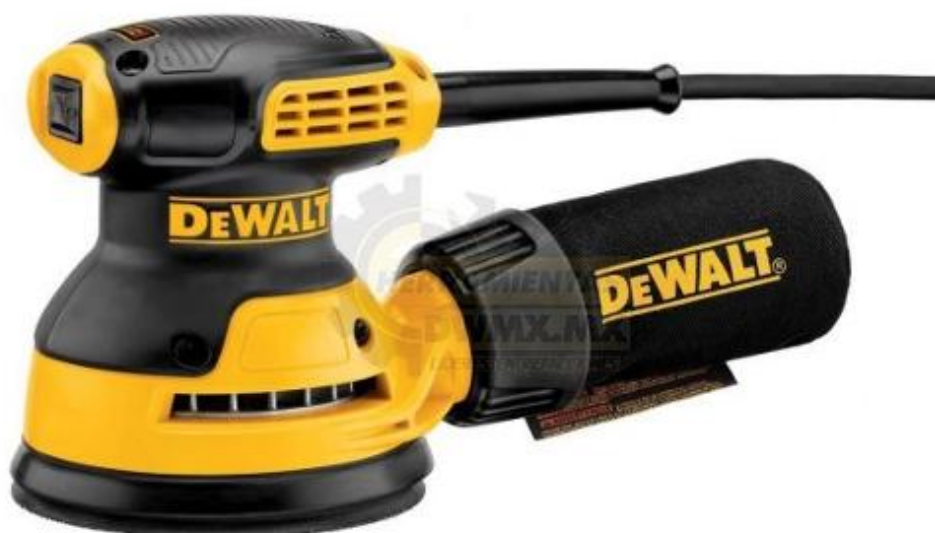
## Anexo 10

Ficha técnica de la Lijadora Roto-Orbital - Dewalt DWE6421-B3

Carcasa y recubrimiento texturizados antideslizantes / Diseño con contrapeso para reducir vibración / Sellado para prevenir ingreso de polvo en la maquinaria.

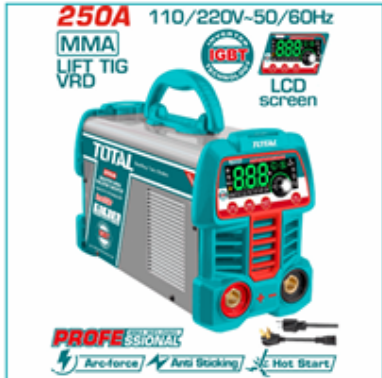
### Ficha técnica de la Soldadora Eléctrica - Stylecnc LW1500A

| <div> <div>TOTAL TOOLS - MAQUINAS DE SOLDADURA</div> </div> | |
|---|---|
| <div> <p><b>CÓDIGO:</b><br/><b>UTW225069</b></p> </div> | <p><b>FICHA TÉCNICA</b></p> <p>Máquina De Soldar Inverter Heavy Duty Calidad Profesional 60% Ciclo De Trabajo. 250A.24 Volt Sin Carga: 85V. Tecnología De Inversor Igbt. Voltaje De Entrada: 110-120 / 220-240V. Frecuencia: 50/60Hz. Salida: 110-120V 15-130A. Caja</p> <div> </div> |

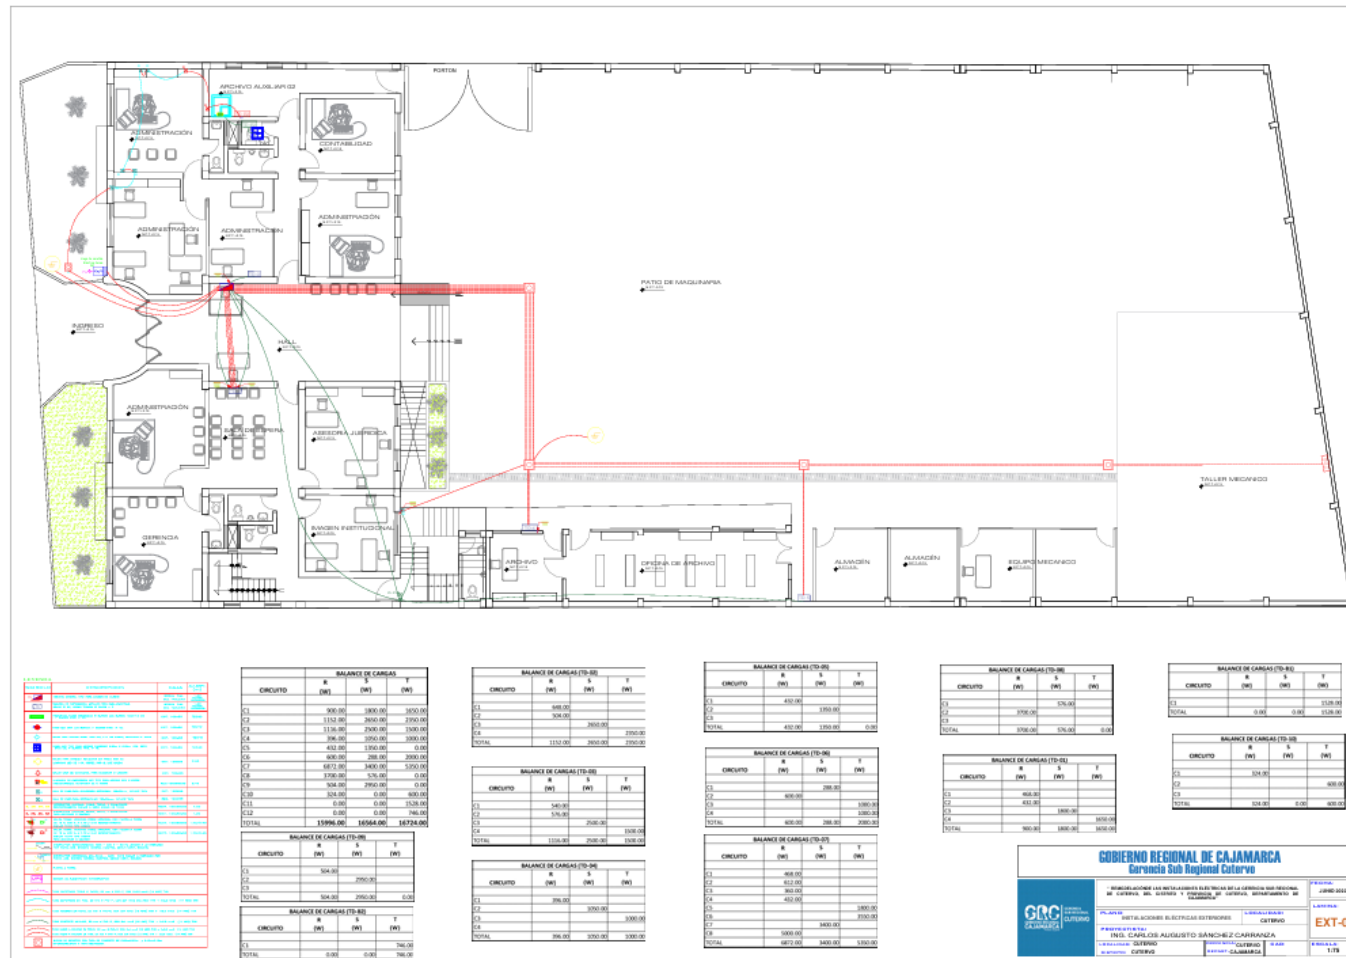
## Anexo 19

## Plano general de redes eléctricas exteriores

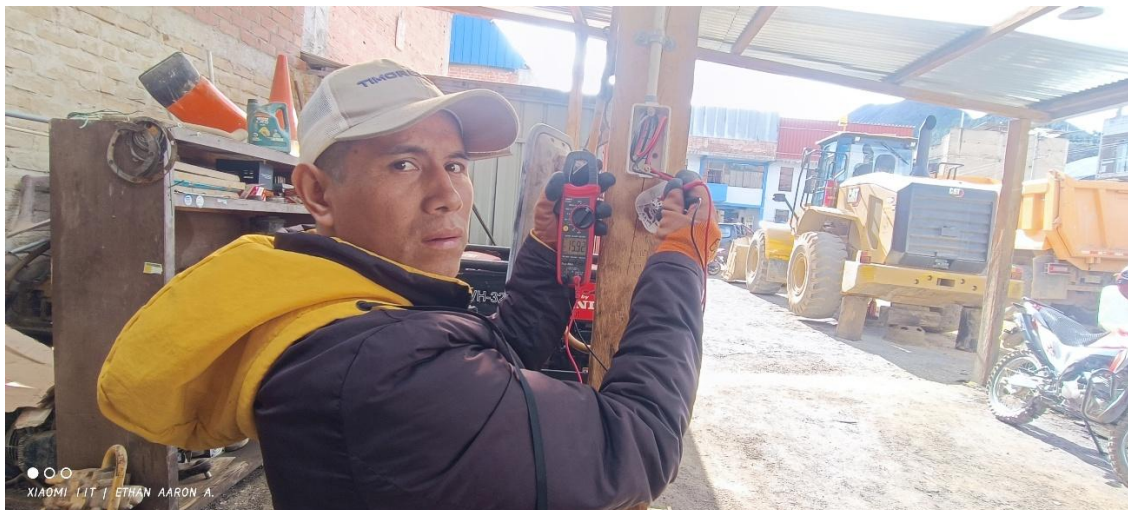
Medición de tensión con pinza amperimetrica a interruptor de iluminaria en área de taller mecánico.

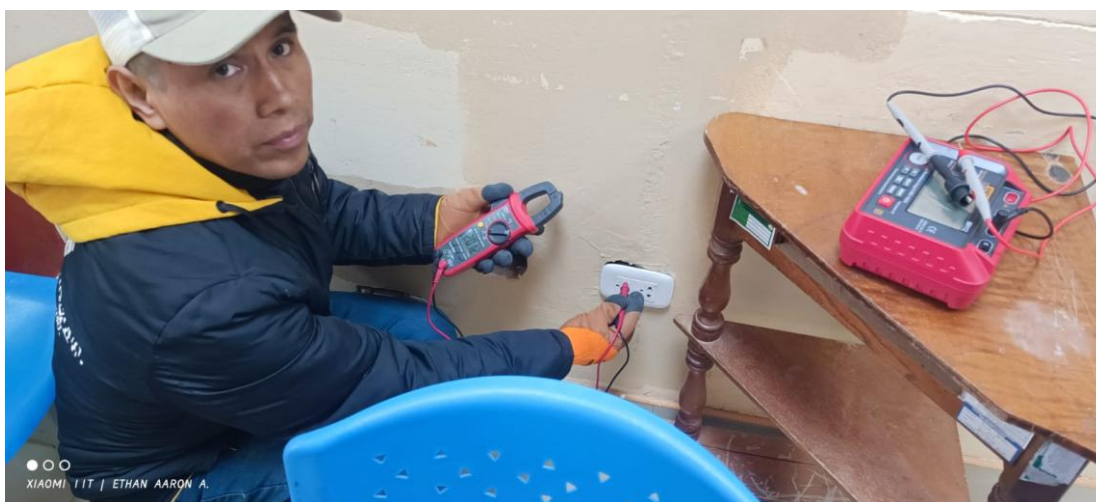
Medición de tensión con pinza amperimetrica a tomacorriente en el área de sala de espera.

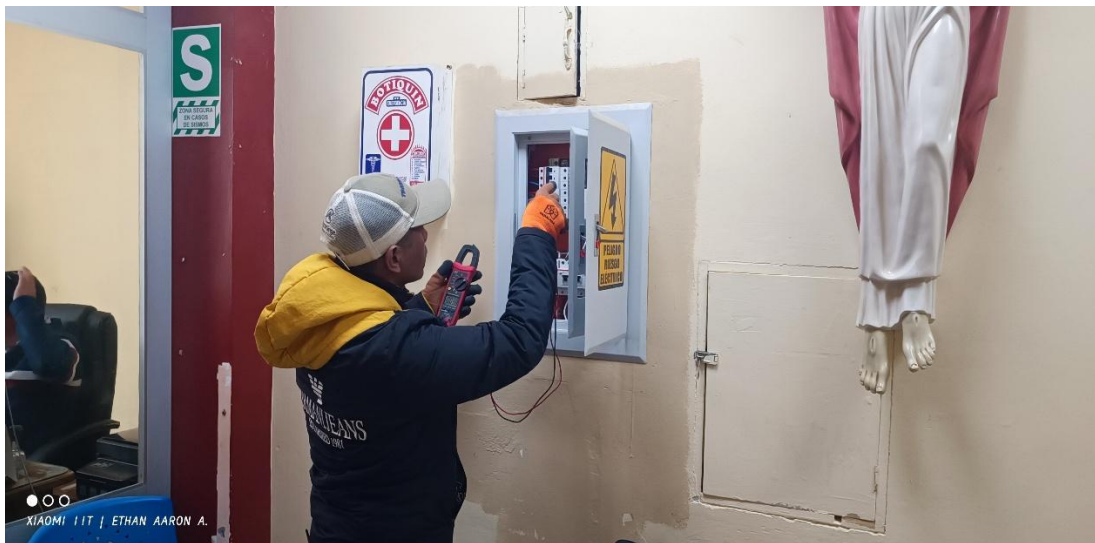
Medición de tensión con pinza amperimetrica a tablero de distribución.

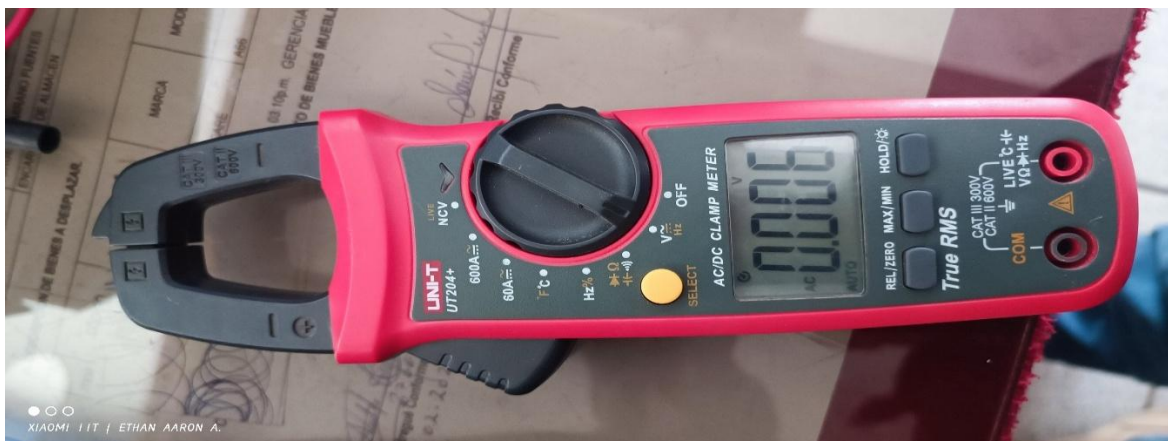
En la siguiente imagen se muestra instrumento de medición Pinza Amperimetrica Digital.

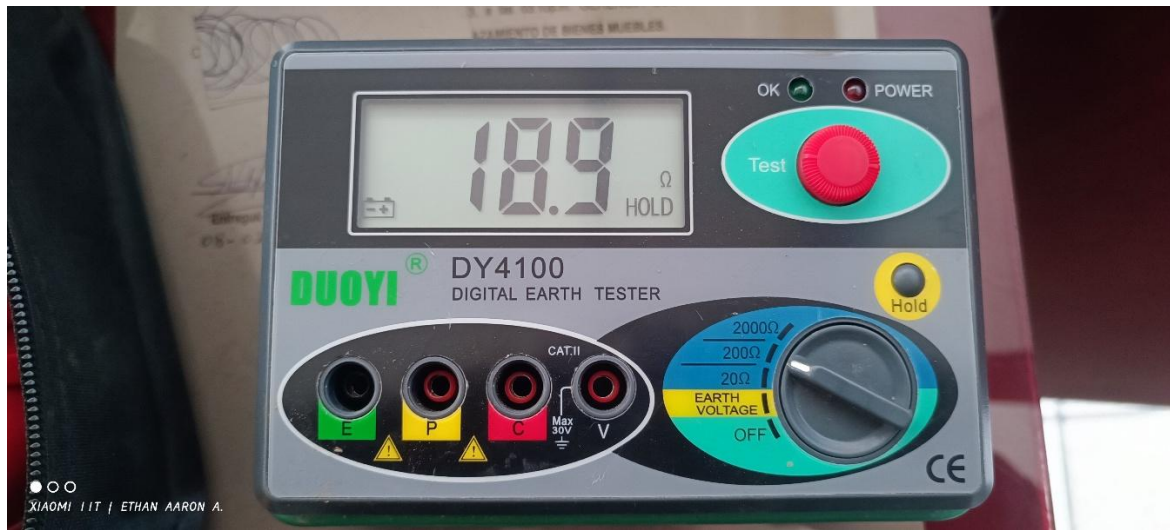
En la siguiente imagen se muestra instrumento de medición Teluometro Digital.

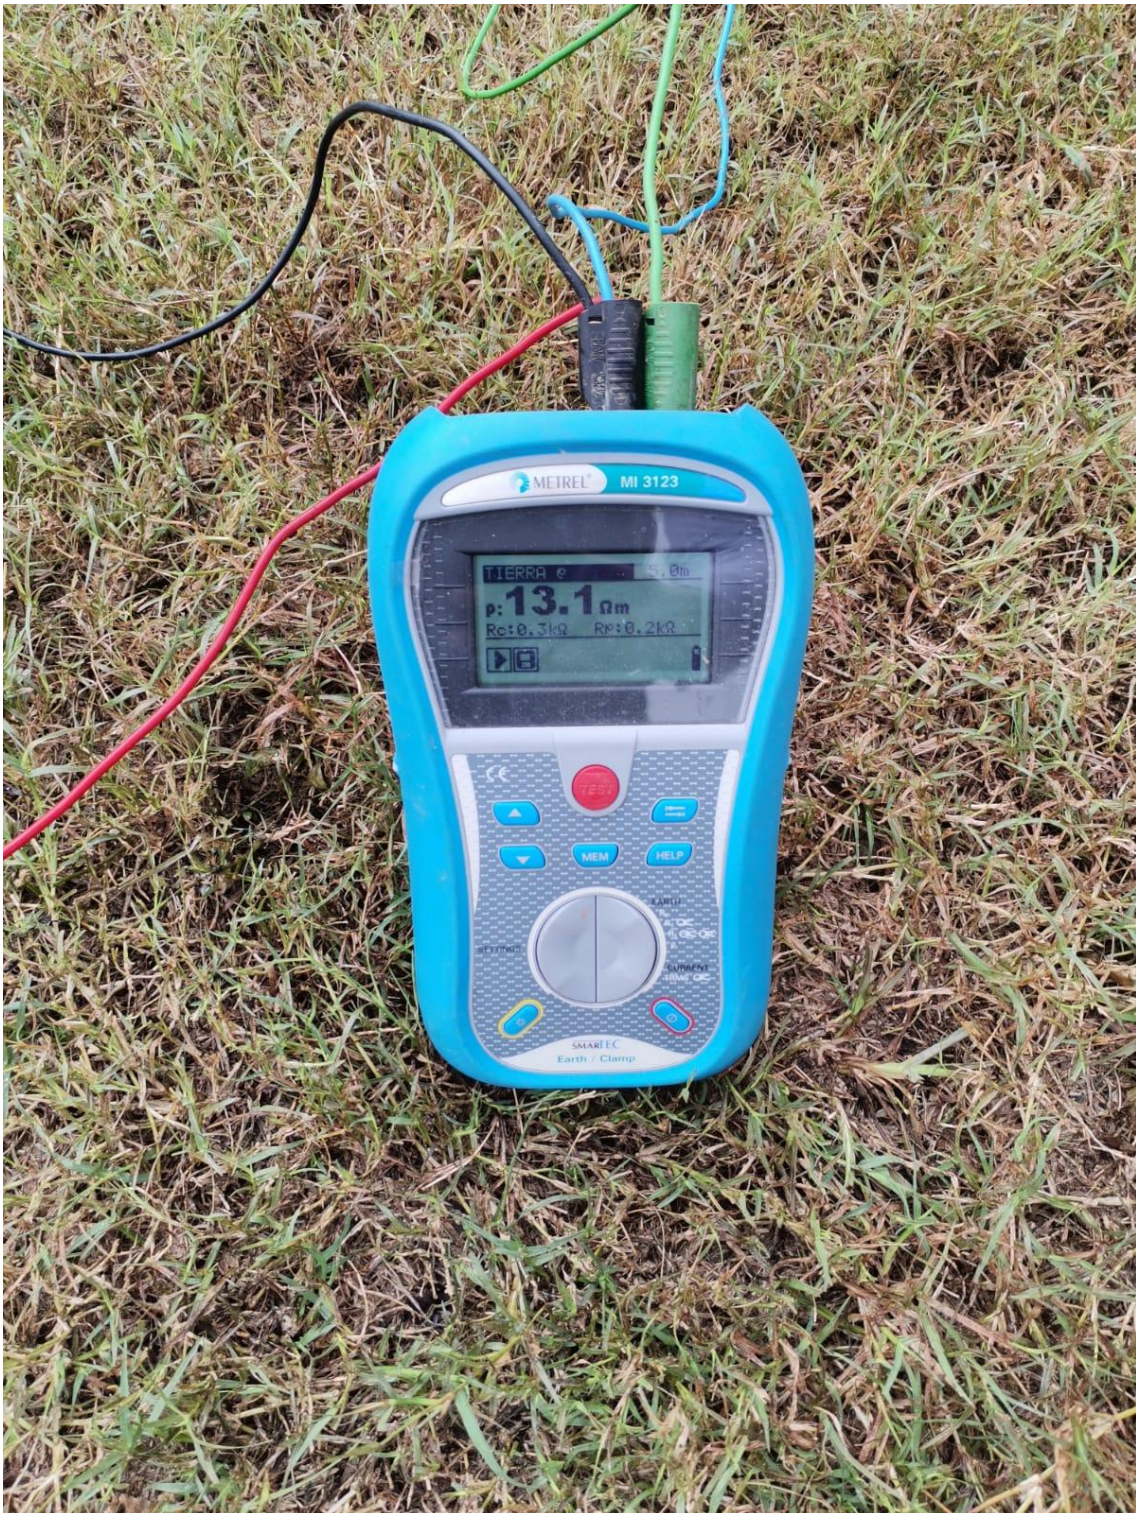
Medición de la resistividad del terreno.
