**EVALUACIÓN DEL COMPORTAMIENTO  
ESTRUCTURAL SÍSMICO EN EDIFICACIONES  
COMUNES AUTOCONSTRUIDAS EN EL SECTOR  
GUILLERMO SÁNCHEZ, JAÉN 2024**

**TESIS PARA OPTAR EL TÍTULO PROFESIONAL DE  
INGENIERO CIVIL**

Línea de Investigación: LI\_IC\_01 Estructuras

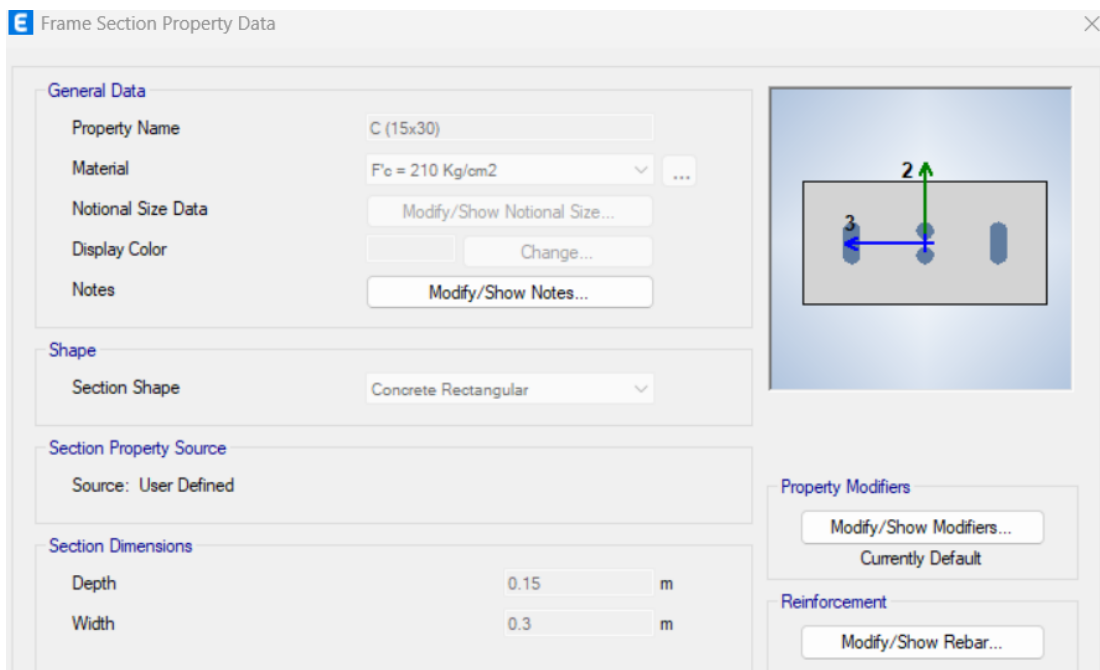
**Figura 38***Definición de la columna (15x30)*

*Nota:* Se muestra la definición de la columna 15cm x 30cm, con un concreto  $f' = 210$  kg/cm<sup>2</sup>

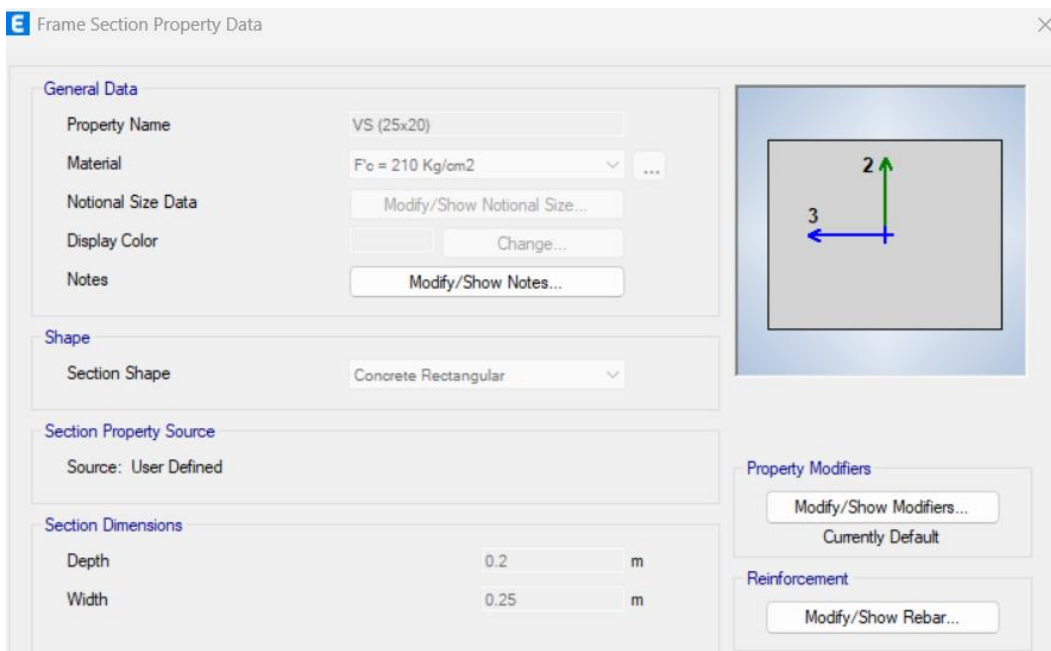
**Figura 41**

*Definición de la viga solera VS (25x20)*

*Nota:* Se muestra la definición de la viga solera de 25cm x 20cm, con un concreto  $f'c = 210 \text{ kg/cm}^2$

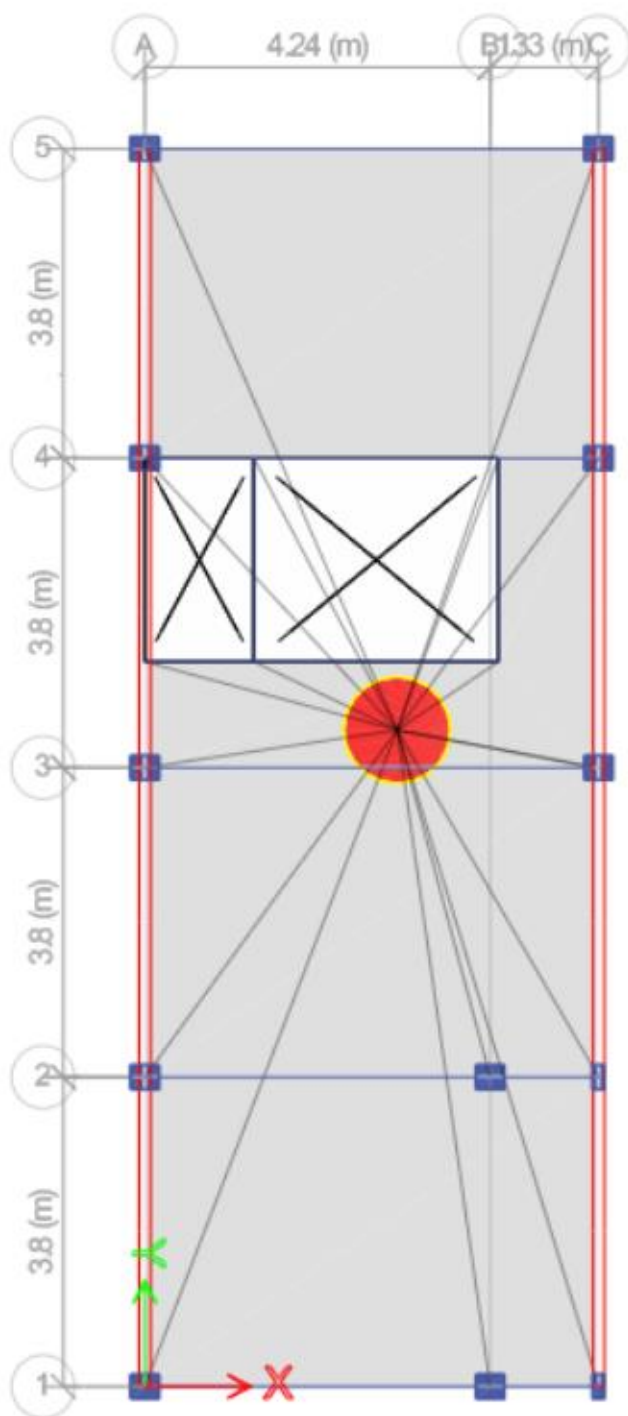
**Figura 47**

*Definición del diafragma del segundo nivel*

*Nota:* Se muestra la definición del diafragma rígido del piso 02

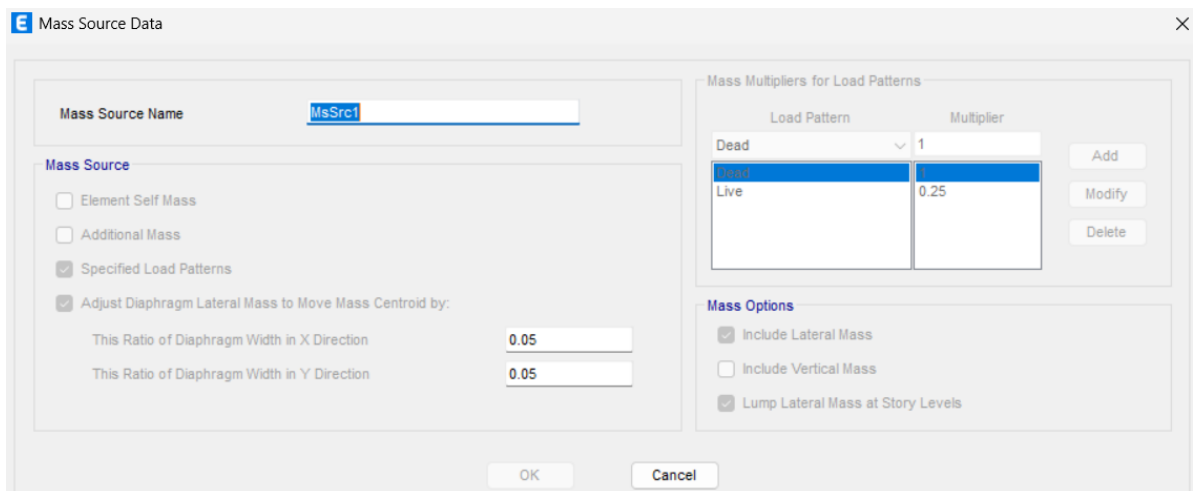
**Figura 49***Definición del peso sísmico*

*Nota:* Se muestra la definición del peso sísmico de la edificación, que es 100% de la carga muerta + 25% de la carga viva

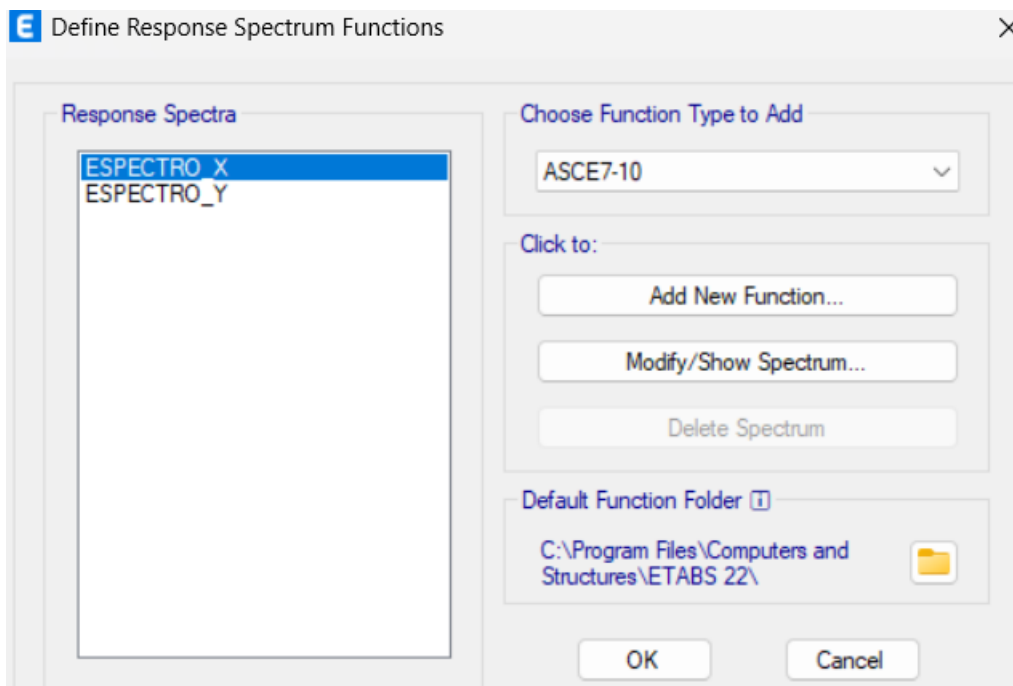
**Figura 50**

*Definición de los espectros de respuesta*

*Nota:* Se muestra la definición de los espectros de respuesta tanto para el eje X como en el eje Y.

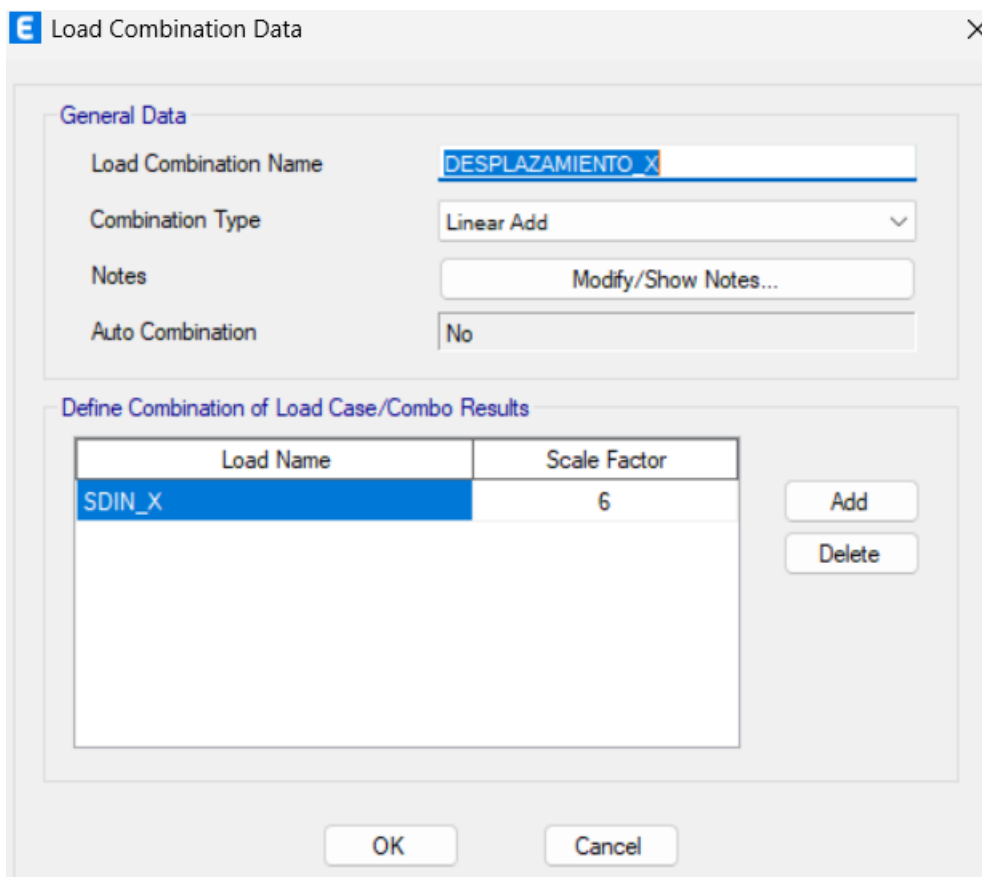
**Figura 55**

*Definición del desplazamiento en X*

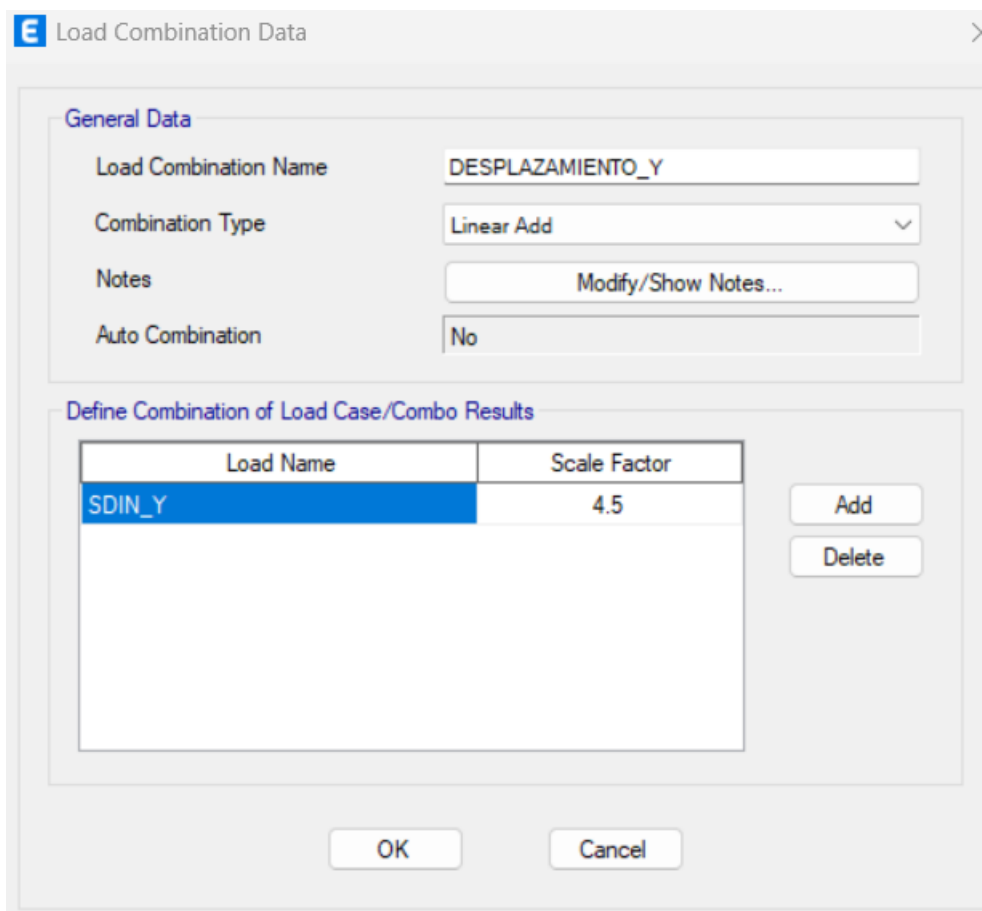
**Figura 56**

*Definición del desplazamiento en Y*

Load Combination Name: DESPLAZAMIENTO\_Y

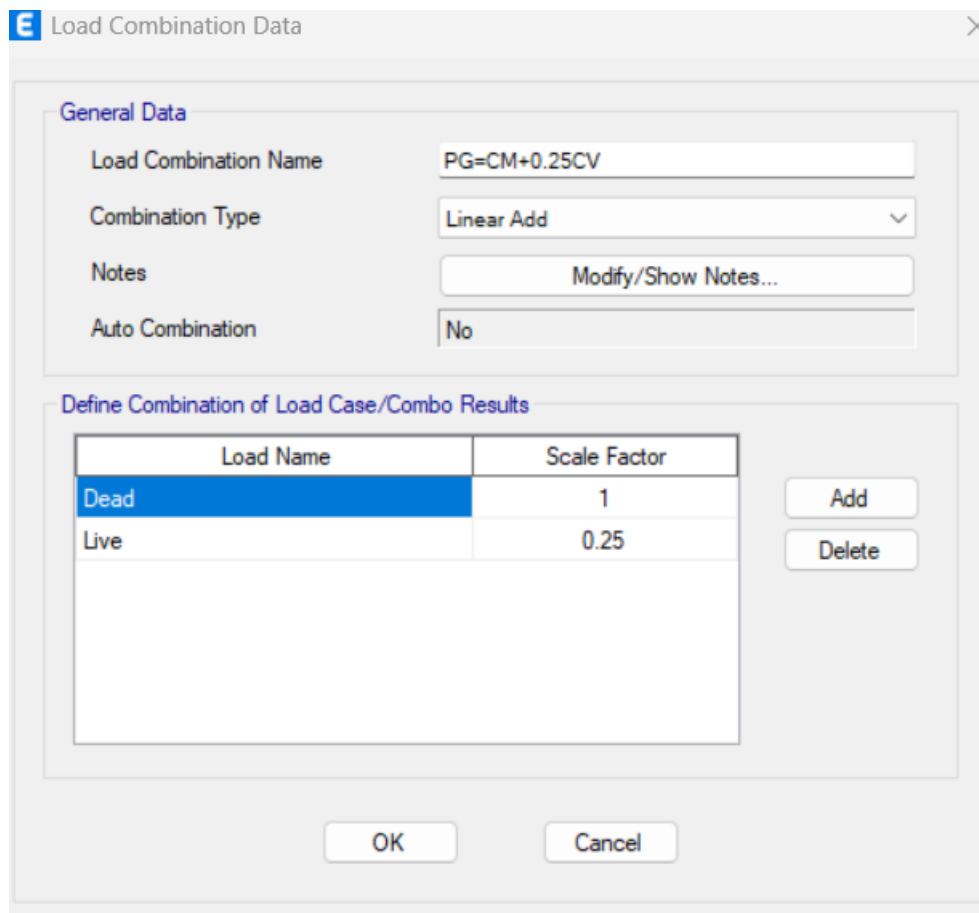
**Figura 57**

*Carga Gravitacional de servicio, con sobrecarga reducida*

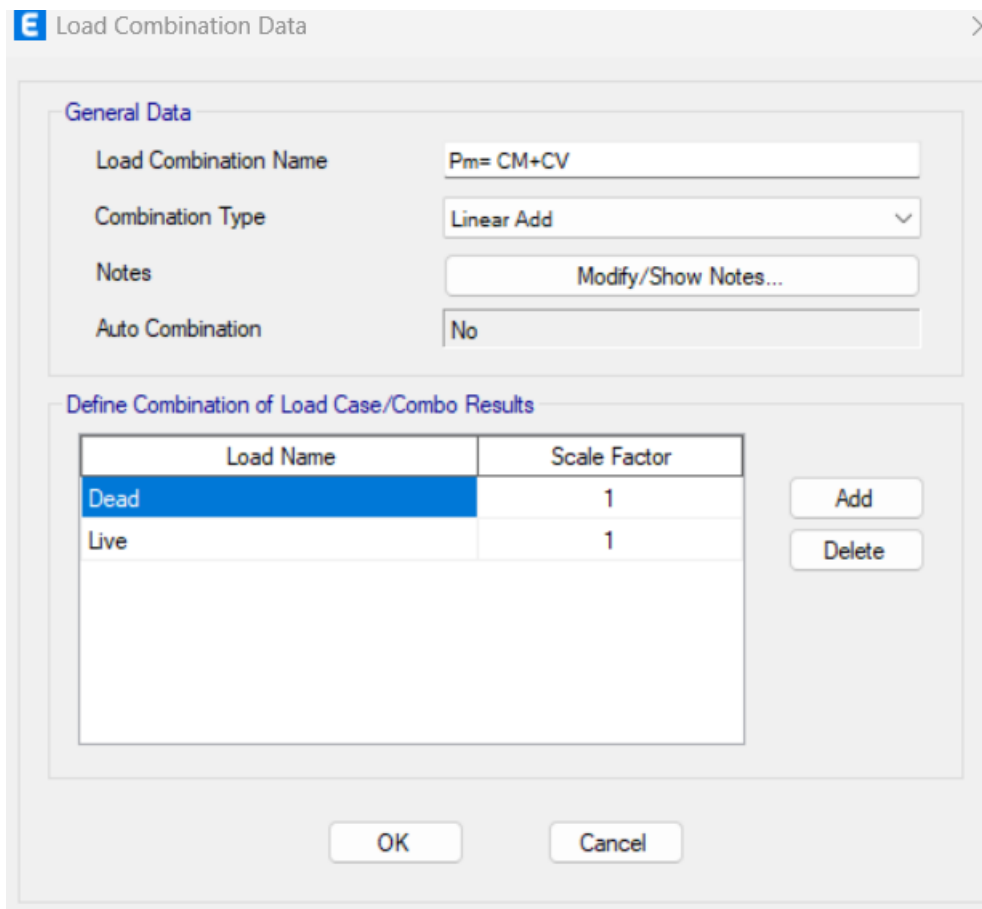
**Figura 58**

*Carga Gravitacional máxima de servicio, con sobrecarga al 100%*
