UNIVERSIDAD NACIONAL DE JAÉN
FACULTAD DE INGENIERÍA
CARRERA PROFESIONAL DE INGENIERÍA CIVIL

**NIVEL DEL DESEMPEÑO SÍSMICO DE LA ESCUELA DE
EDUCACIÓN SUPERIOR “VÍCTOR ANDRÉS BELAUNDE”
EMPLEANDO EL ANÁLISIS ESTÁTICO NO LINEAL
(PUSHOVER), 2024**

**TESIS PARA OPTAR EL TÍTULO PROFESIONAL DE INGENIERO
CIVIL**

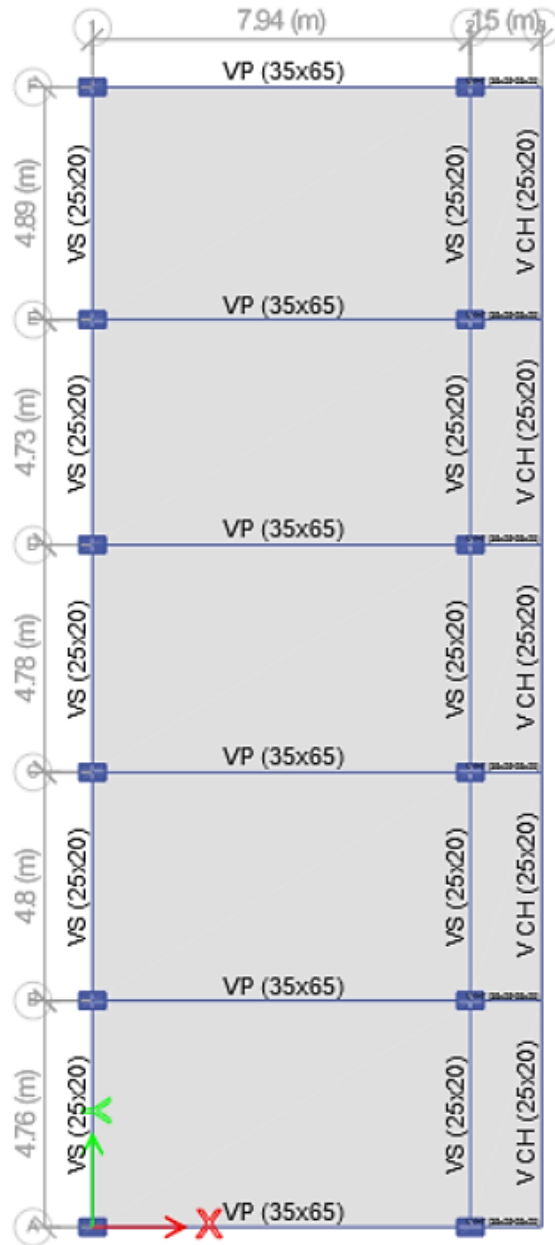
Vista en planta de la edificación (1 nivel)

Nota: Se aprecia la vista en planta del primer nivel de la edificación, con todas las secciones de las vigas y columnas.

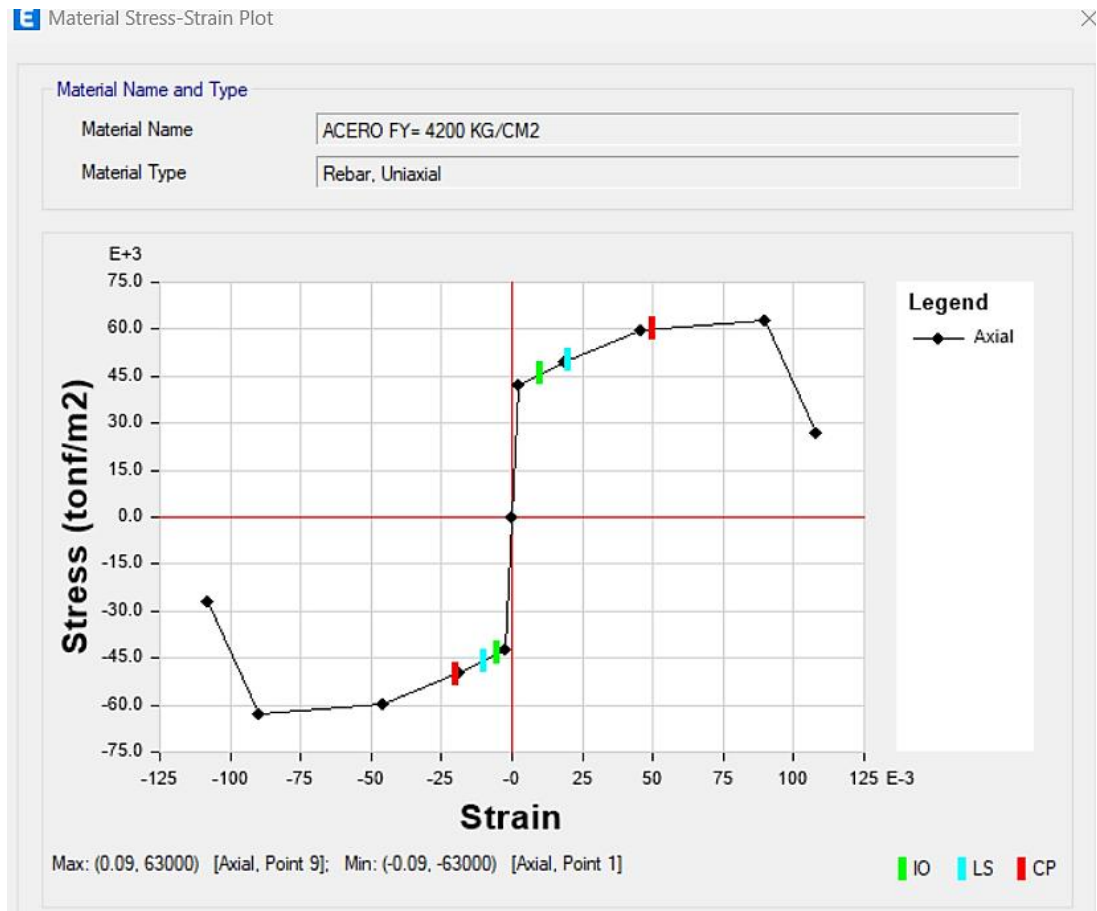
Modelo de Park, para la no linealidad del acero

Nota: El modelo de Park, es el más utilizado en el análisis estático no lineal – Pushover, el cual representa el comportamiento del acero frente a procesos de carga y descarga.

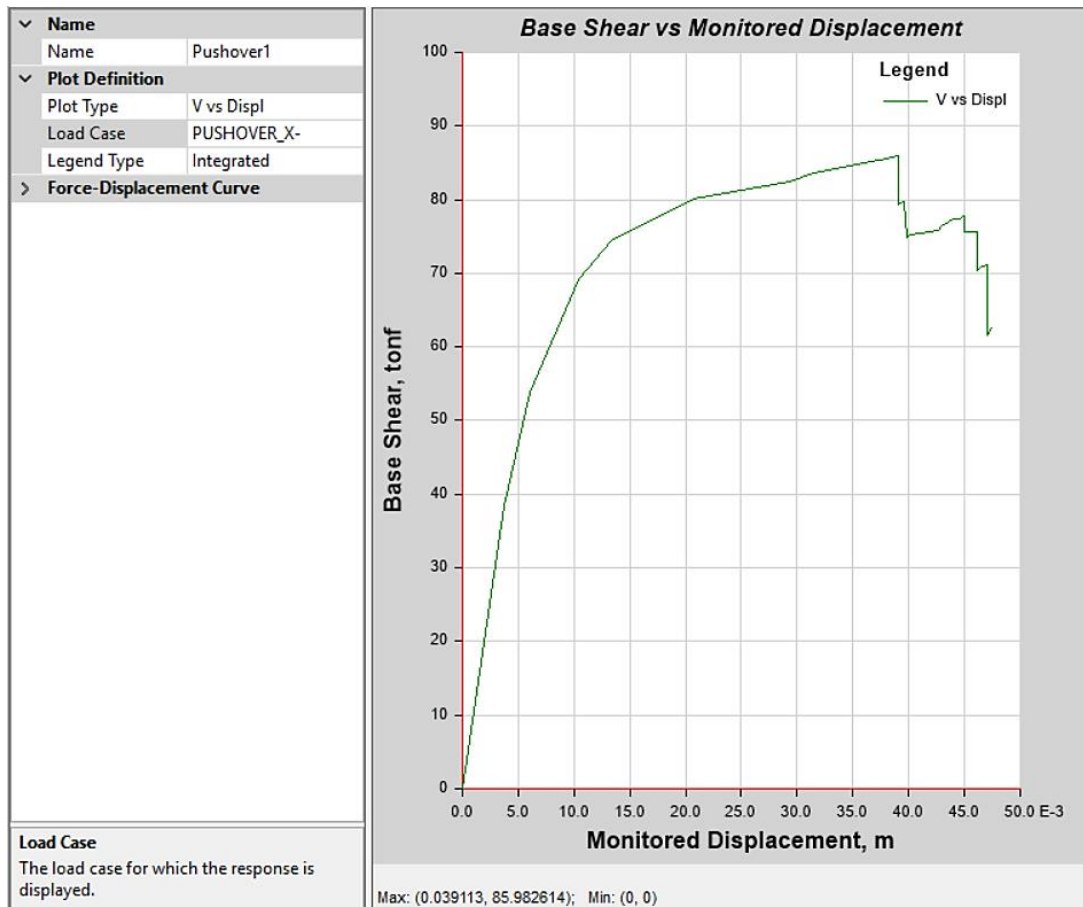
Curva capacidad eje X

Nota: Se evidencia la curva de capacidad de la estructura en la dirección X, que para un desplazamiento de 0.039113 m, la máxima capacidad a resistir es de 85.98 tonf. Esto quiere decir que, a ese desplazamiento, es la resistencia máxima (85.98 tonf.) que puede desarrollar la edificación, antes que empiece a degradarse su capacidad portante.

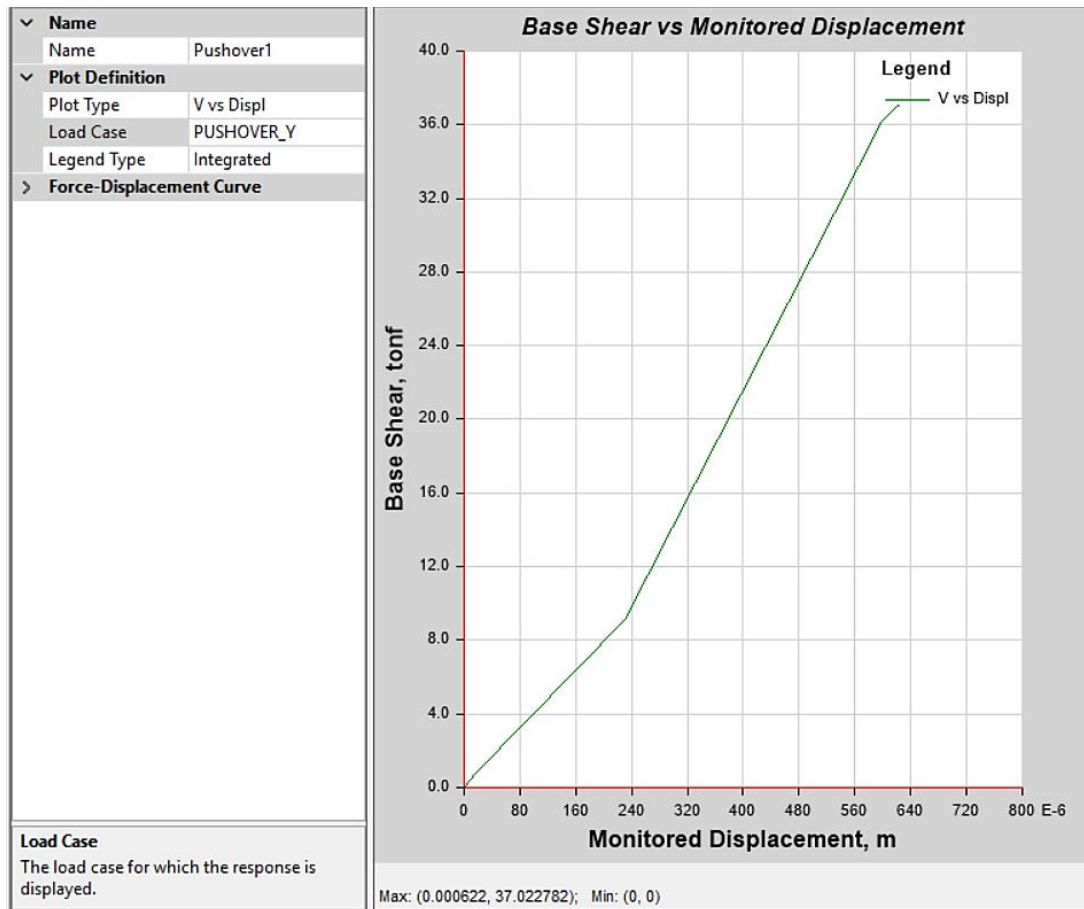
Curva capacidad eje Y

Nota: Se evidencia la curva de capacidad de la estructura en la dirección Y, que para un desplazamiento de 0.000622 m, la máxima capacidad a resistir es de 37.02 tonf. Esto quiere decir que, a ese desplazamiento, es la resistencia máxima (37.02 tonf.) que puede desarrollar la edificación, antes que empiece a degradarse su capacidad portante

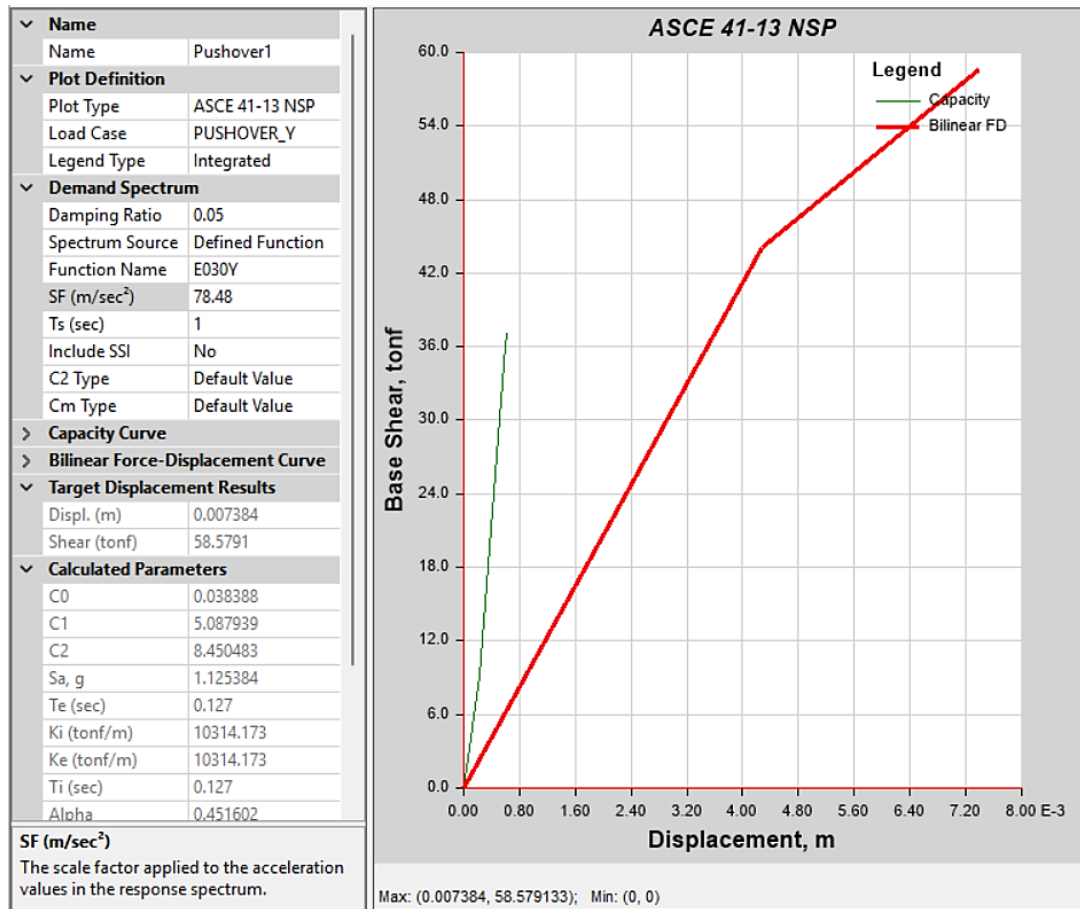
Punto de desempeño eje Y

Nota: Para la dirección Y, se ha establecido el punto de desempeño para un sismo severo ($R=1$; $SF=78.48 \text{ m/sec}^2$) resultando un desplazamiento de 0.007384 m y un cortante máximo de 58.58 tonf . Con el punto de desempeño podemos observar hasta donde se moverá la estructura, durante el sismo de diseño. Como se puede observar, el punto de desempeño ha pasado de resistencia máxima, encontrándose después del pico, por lo cual se encuentra en un nivel de colapso total, debido a la poca rigidez que hay en el eje Y.

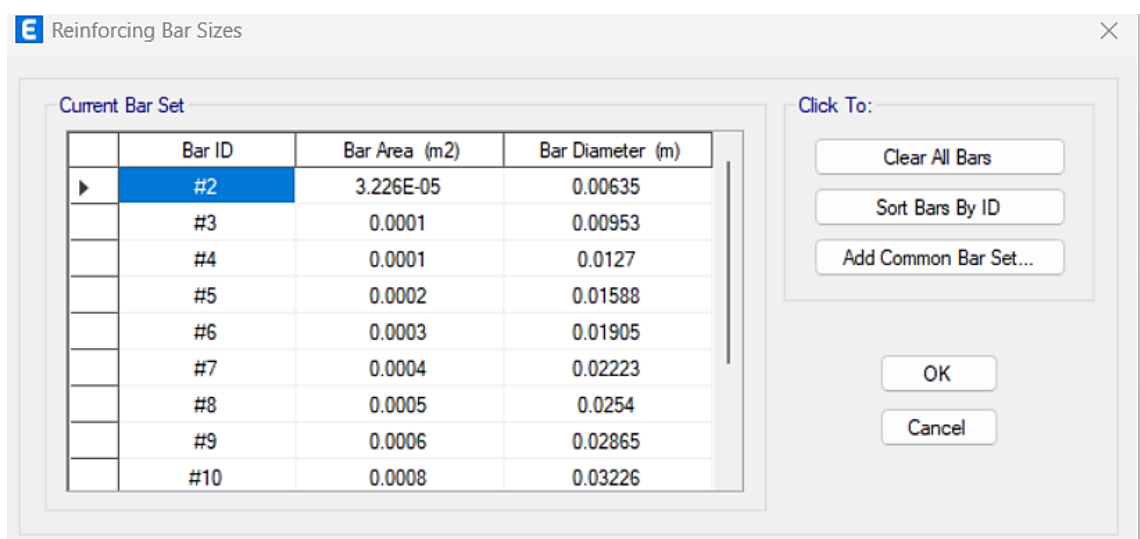
Definición de las barras de acero

Nota: Se muestra la definición de las varillas de acero, por ejemplo, la #3, sería la de 3/8", la #4 sería la varilla de 1/2", y así sucesivamente.

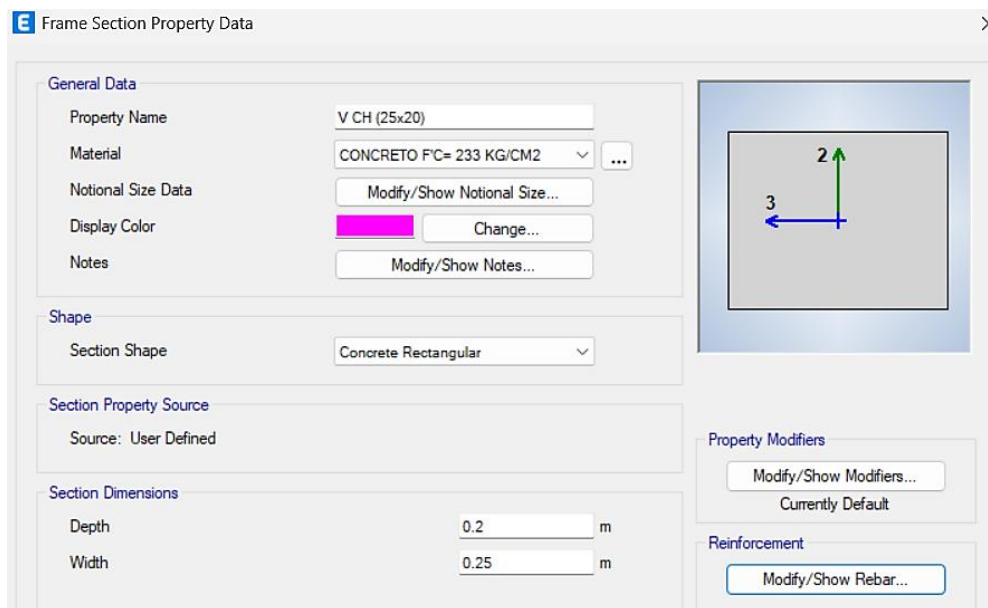
Definición de la columna V CH (25x20)

Nota: Se muestra la definición de la viga chata de 25cm x 20cm, con un concreto $f' = 233 \text{ kg/cm}^2$.

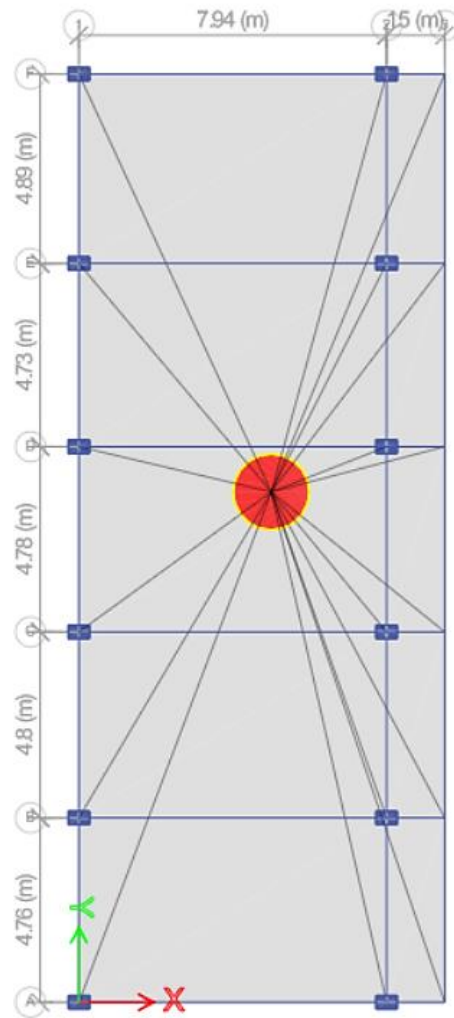
- Story2 - Z = 7.84 (m)

Nota: Se muestra la definición del diafragma rígido del piso 02

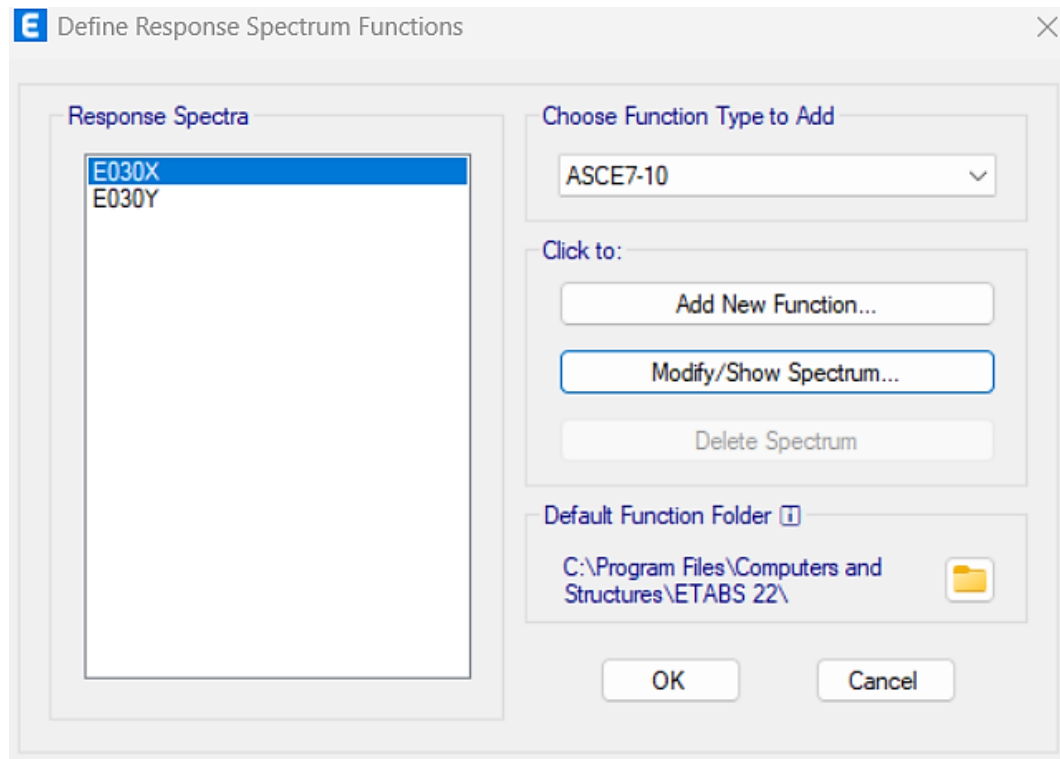
Definición de los espectros de respuesta

Nota: Se muestra la definición de los espectros de respuesta tanto para el eje X como en el eje Y.

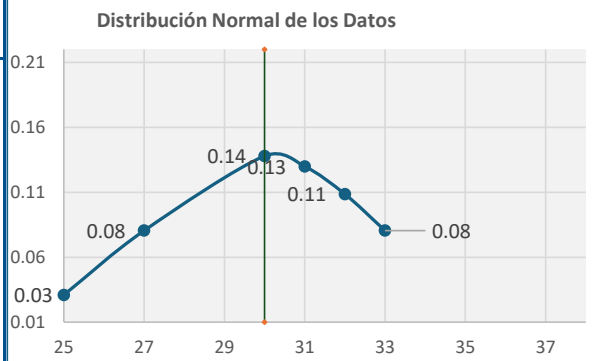
- Índice de rebote Schmidt (R) =	30
- Factor de corrección Yunque =	0.988
-Índice de dureza:	29.64

- Resistencia a la compresión estimada	213 kg/cm2
--	------------

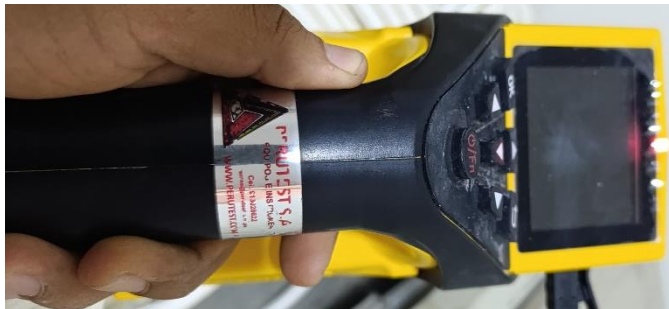
Figura 1 *Detector de materiales (acero estructural)*

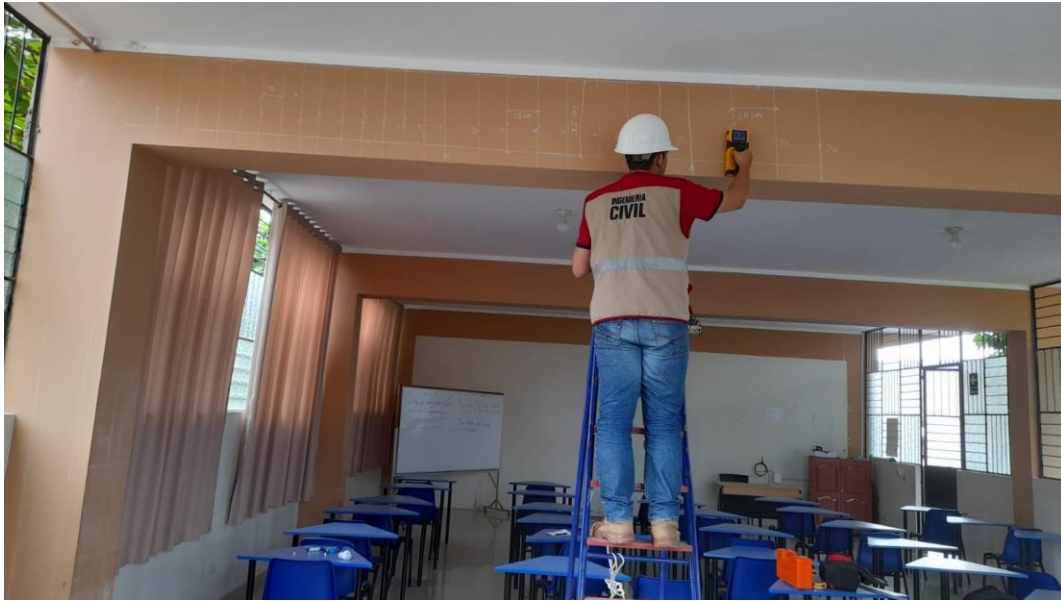
Figura 2 *Detección de aceros longitudinales y transversales en vigas*

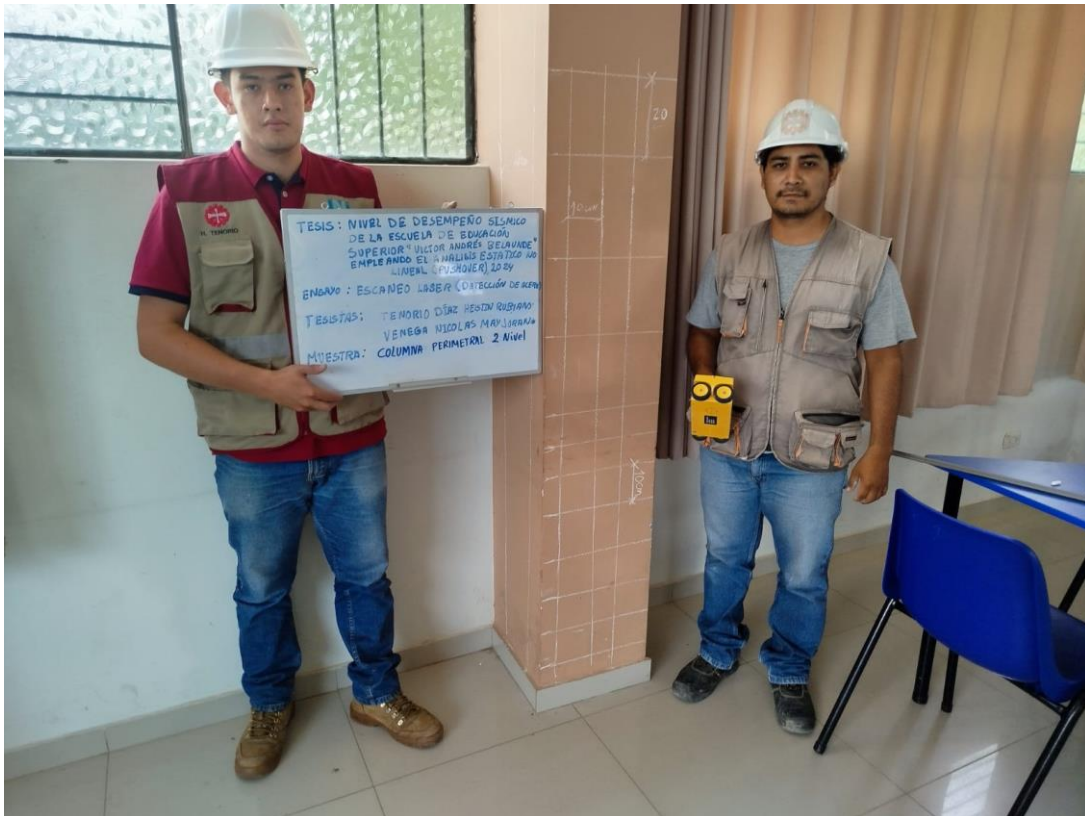
Figura 3 *Detección de aceros longitudinales y transversales en columnas*

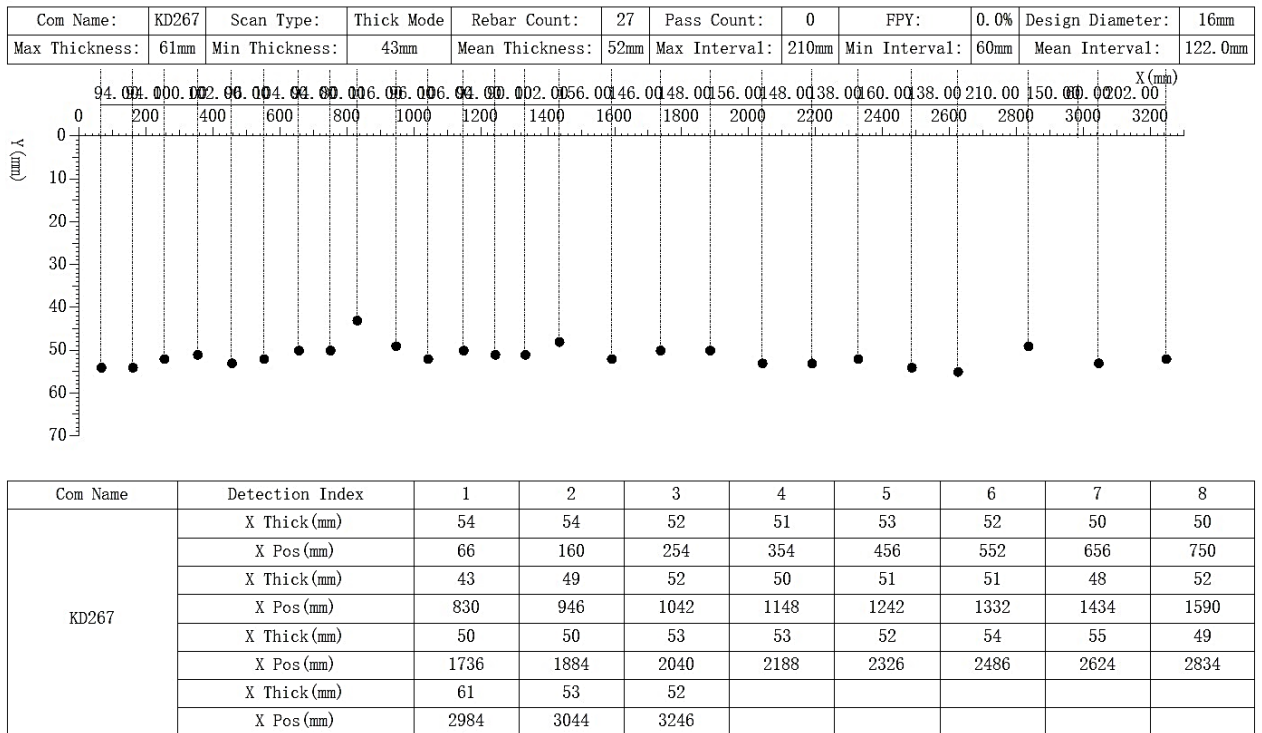
Figura 11 Distribución del acero transversal en la viga del primer nivel y segundo nivel
